**Artikel:** Der Kapitelsaal  
**Autor:** Häusel, Bruno  
**DOI:** <https://doi.org/10.5169/seals-1030868>

## Der Kapitelsaal

Bruno Häusel, Restaurator, Rheinfelden

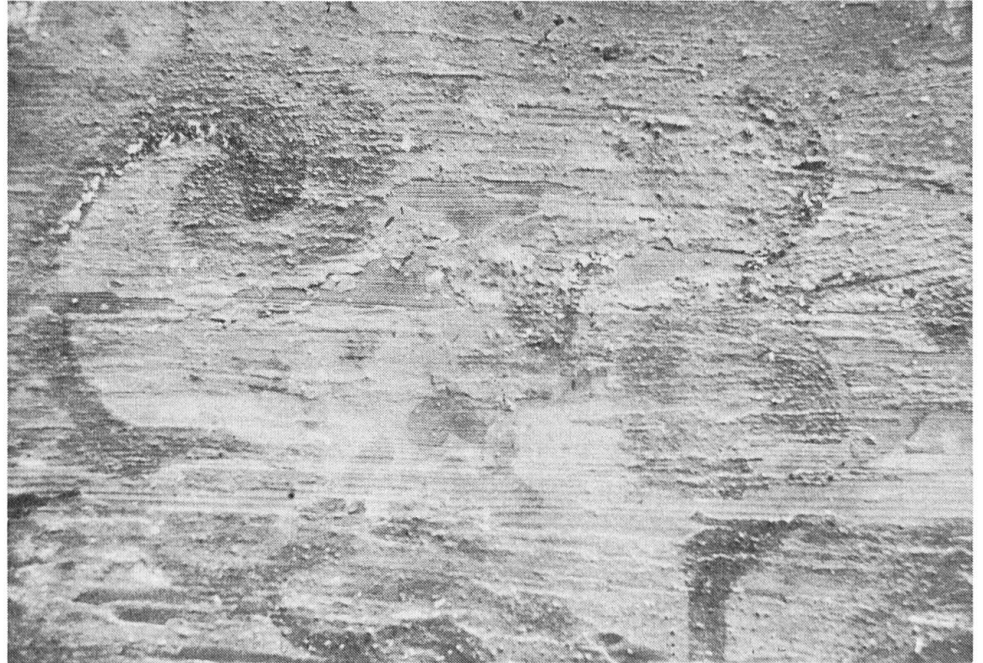
Kapitelsaal. Bemalte Holztafel, Detail. Hier wird deutlich, wie verschmutzt die wiedergefundene Decke eigentlich war.

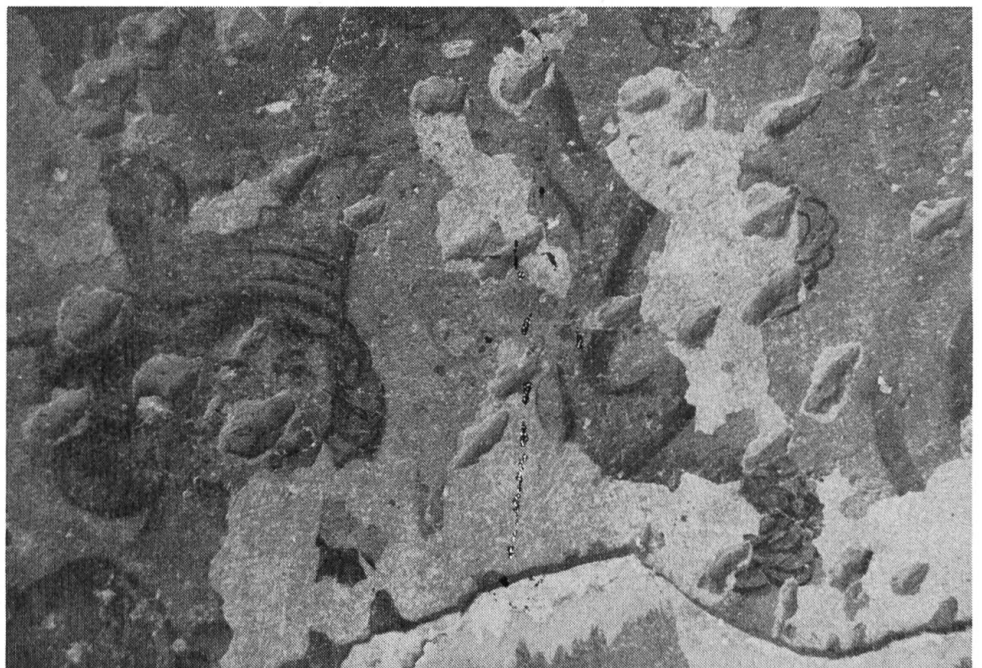
Kapitelsaal. Freilegung. Pickelhie-  
be mit Gipsresten. Der ursprüngliche  
Putz wurde aufgehackt, damit  
die nachfolgende, neue Schicht auf  
dem alten Putz besser haften. Diese  
Gipsreste mussten sorgfältig ent-  
fernt und die «Löcher» mit Kalk-  
mörtel wieder ausgestrichen wer-  
den.

Die Kittungen der Pickelhiebe und die Putzanschlüsse wurden mit Kalkputz ausgeführt.
