| Artikel: | Die Restaurierung der Klosteranlage Mariastein |
| Kapitel: | 6: 6. Ausführungsabschnitt : Wirtschaftstrakt, Gästepeisesaal, Brüggli, 1981-1983 |

6. Ausführungsabschnitt

*Wirtschaftstrakt, Gästepeisesaal, Brüggli,
1981-1983*

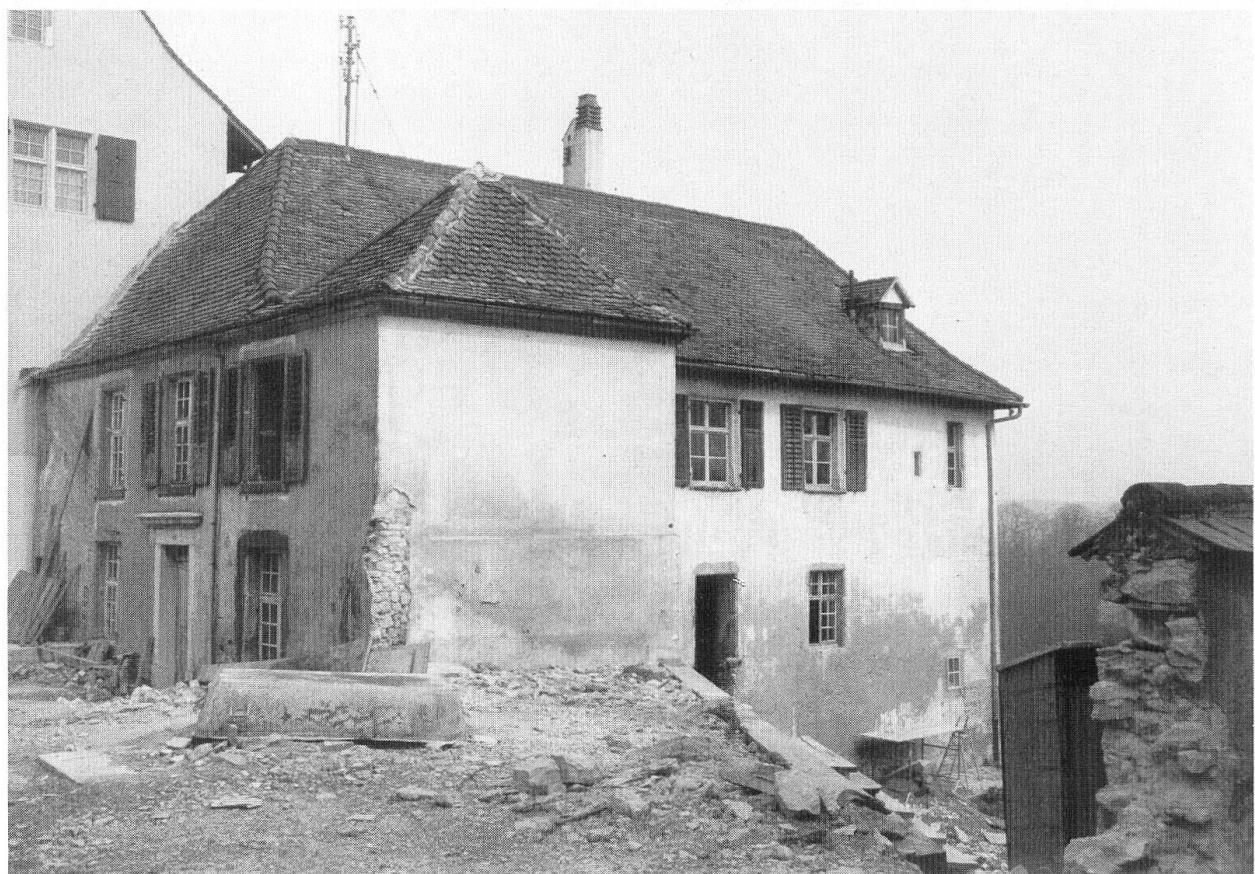
Alte Grosskellnerei. Der schlechte Bauzustand, die viel zu geringe Nutzfläche und die zu grossen Niveauunterschiede zu den benachbarten Baukörpern veranlassten uns, das Gebäude niederzulegen.

Die ehemalige Grosskellerei war aus verschiedenen Gründen nicht mehr zu retten. Einmal war dieser Trakt baulich in sehr schlechtem Zustand, zum anderen brachte er für den projektierten Wirtschaftstrakt nicht das für einen rationellen Betrieb erforderliche Volumen.

Also wurden alle brauchbaren Teile ausgebaut, und der Rest wurde abgetragen.

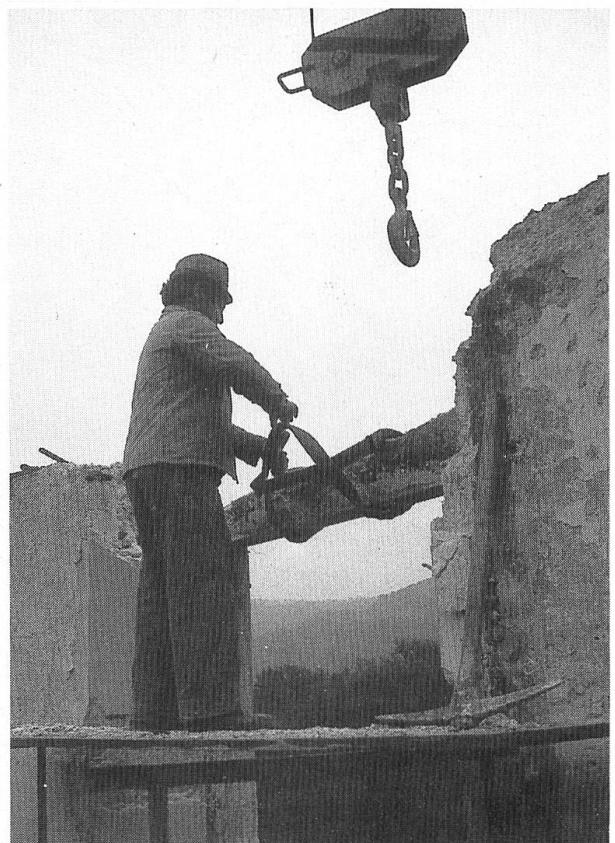
Alte Grosskellnerei. Alles Brauchbare wird sorgfältig ausgebaut und deponiert.

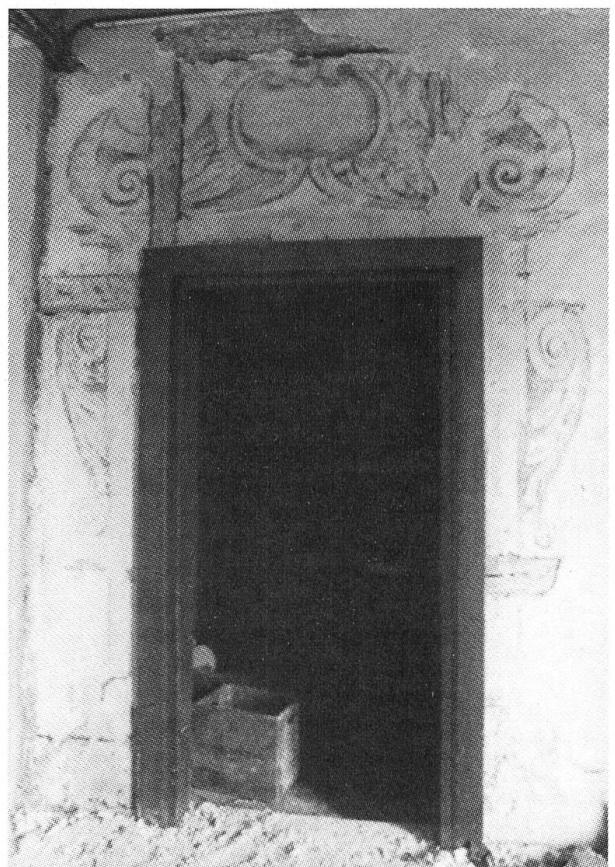
Alte Grosskellnerei. In Grisaille gemalte Tür-einfassung, um 1700. Sie wird samt dem Putz abgenommen und später wieder verwendet.

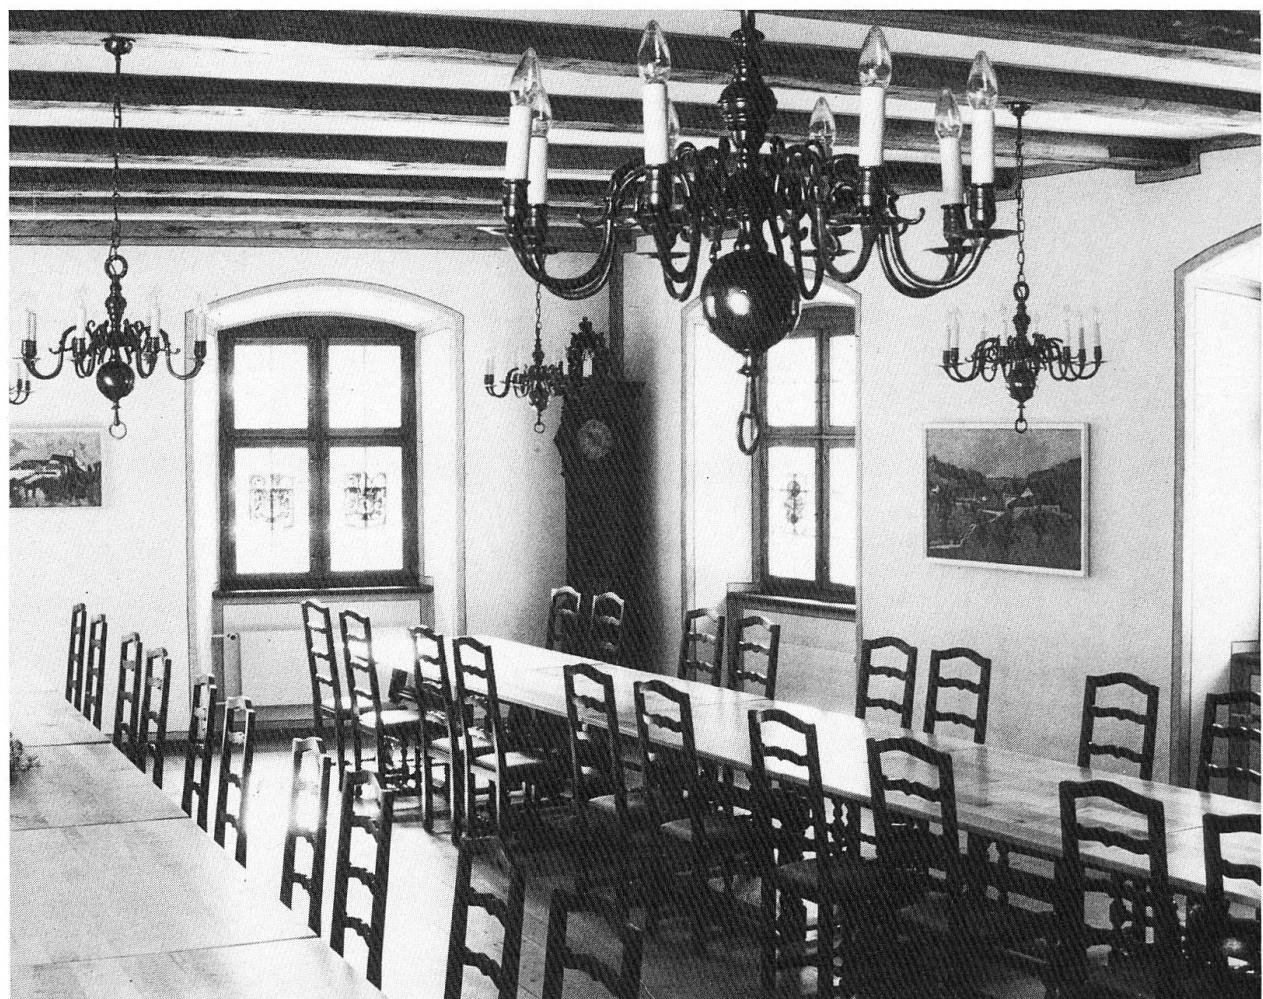
Alte Grosskellnerei. Der nach dem Wiederaufbau gewonnene Saal dient als Gästespeisesaal.

Heute bewältigt der mit alten Balken und zum Teil alten Fenstereinfassungen bestückte Neubau voll die vielfältigen Aufgaben für Küche, Keller, Kühlanlagen und Wäscherei. Auch die Gäste fühlen sich im schlicht eingerichteten, aber Atmosphäre ausstrahlenden Speisesaal stets recht wohl.

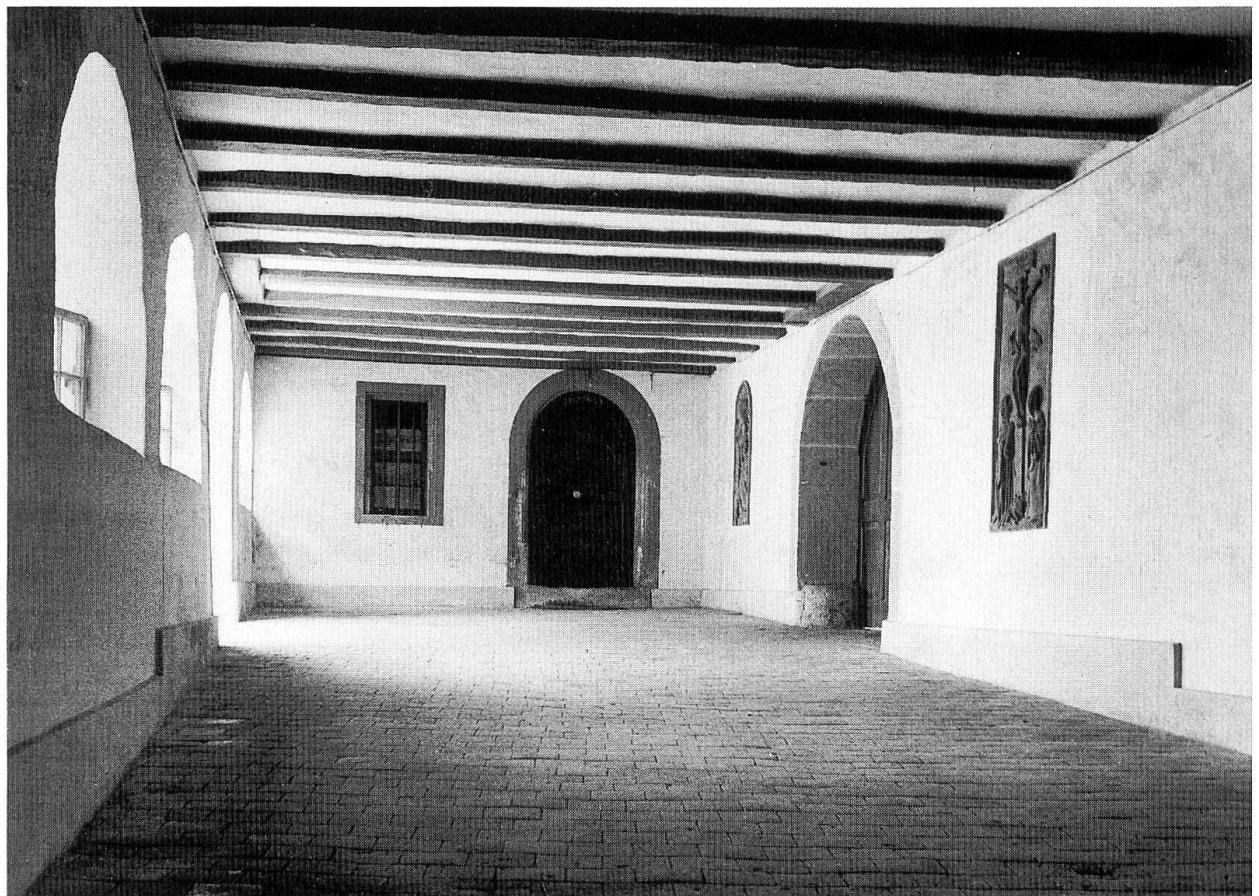
«Brüggli», Erdgeschoss. Dieser Raum liegt ungenutzt, hat ein grosses Gefälle und ist missproportioniert.

Aus bautechnischen und funktionellen Gründen wurde auch der zweite Verbindungstrakt, das sogenannte Brüggli, in diesen 6. Ausführungsabschnitt einbezogen. Hier entstanden zwei Gemeinschaftsräume für die Mönche. Während das Obergeschoss nur aufgefrischt werden musste und durch die Instandsetzung eines älteren Parkettbodens bereichert wurde, waren die Arbeiten im Erdgeschoss etwas aufwendiger. Wegen des grossen Gefälles zum Glutzbau hin war der Raum praktisch kaum nutzbar. So wurde der Boden einseitig abgesenkt, die Mauern unterfangen und die Fenster zu arkadenartigen Öffnungen vergrössert. Damit wurde der kleine Innenhof gleichsam mit in den Raum einbezogen.

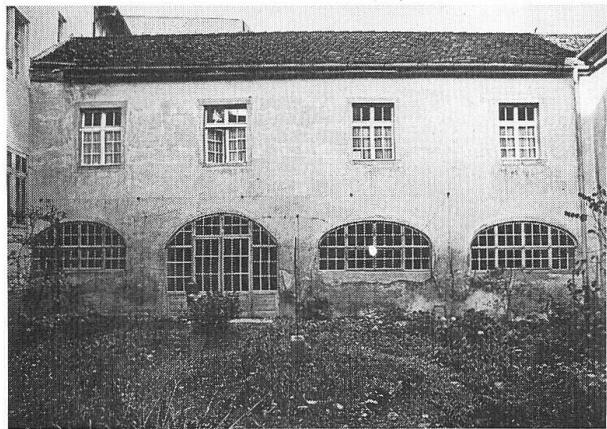
«Brüggli», Südfassade vor der Restaurierung.

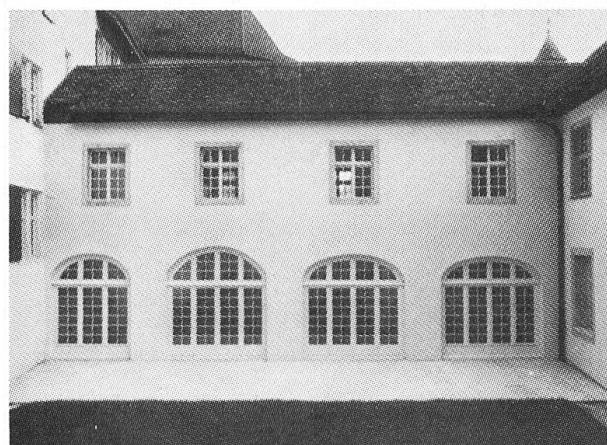
«Brüggli», Südfassade nach der Restaurierung.
Die Fenstergestaltung unterstreicht noch den Charakter einer Brücke.

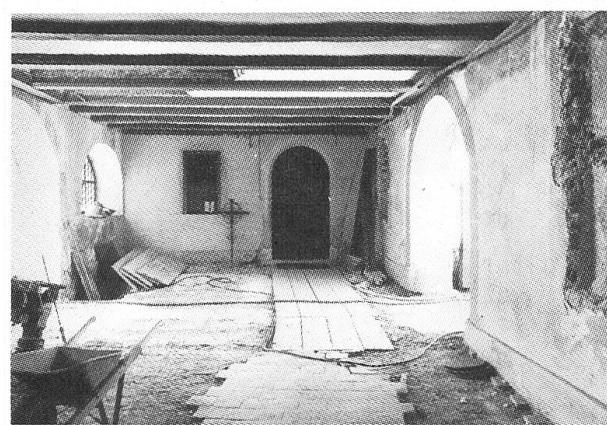
«Brüggli» im Umbau.

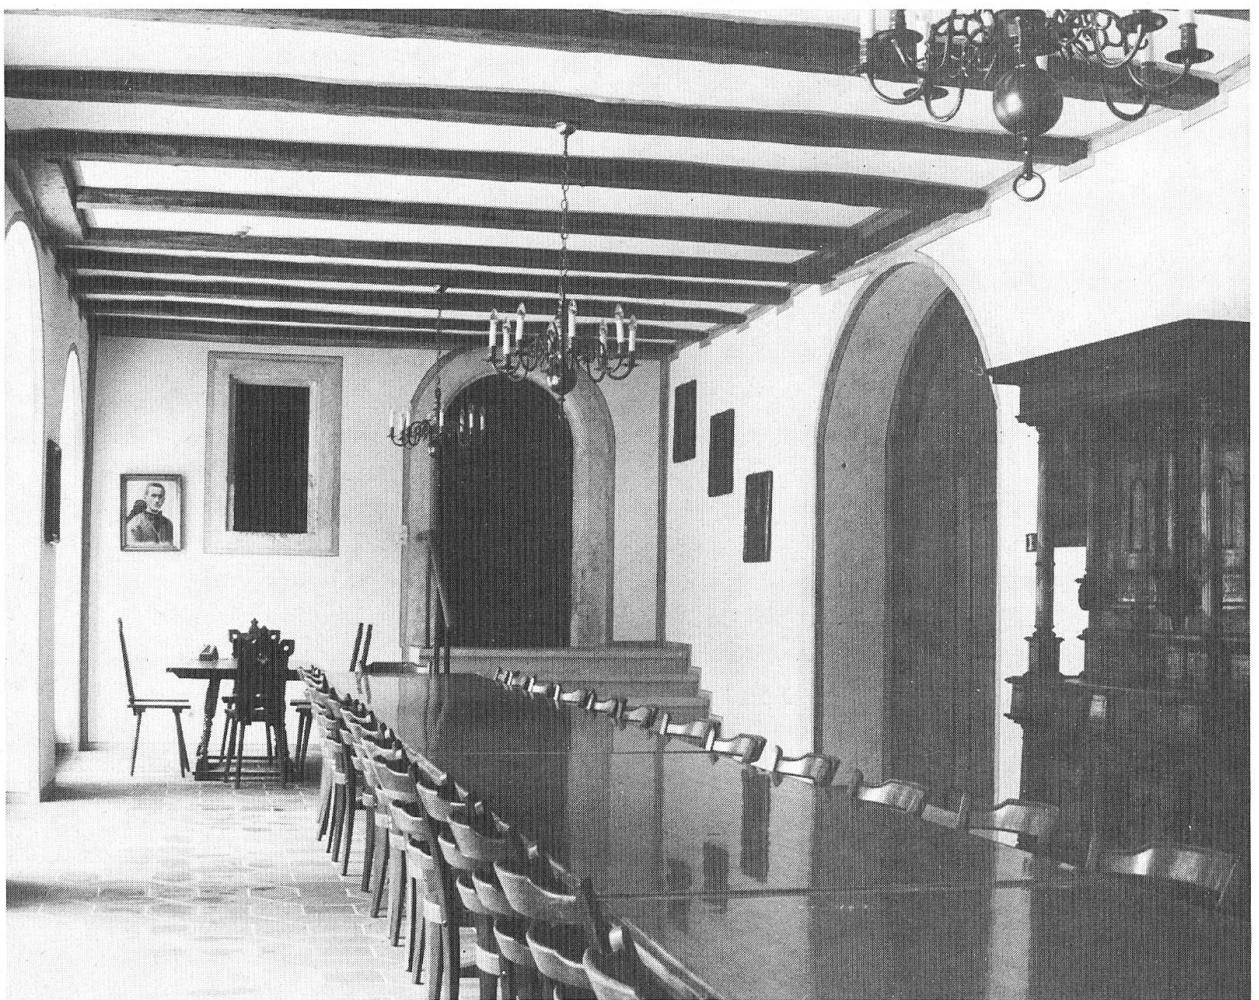
«Brüggli», neuer Gemeinschaftsraum. Der Niveauunterschied wurde mit einer kleinen Differenztreppe im Westen überwunden.
