**Artikel:** Neues von der Mariasteiner Kirchenfassade  
**Autor:** Schenker, Lukas  
**DOI:** <https://doi.org/10.5169/seals-1030994>

# Neues von der Mariasteiner Kirchenfassade

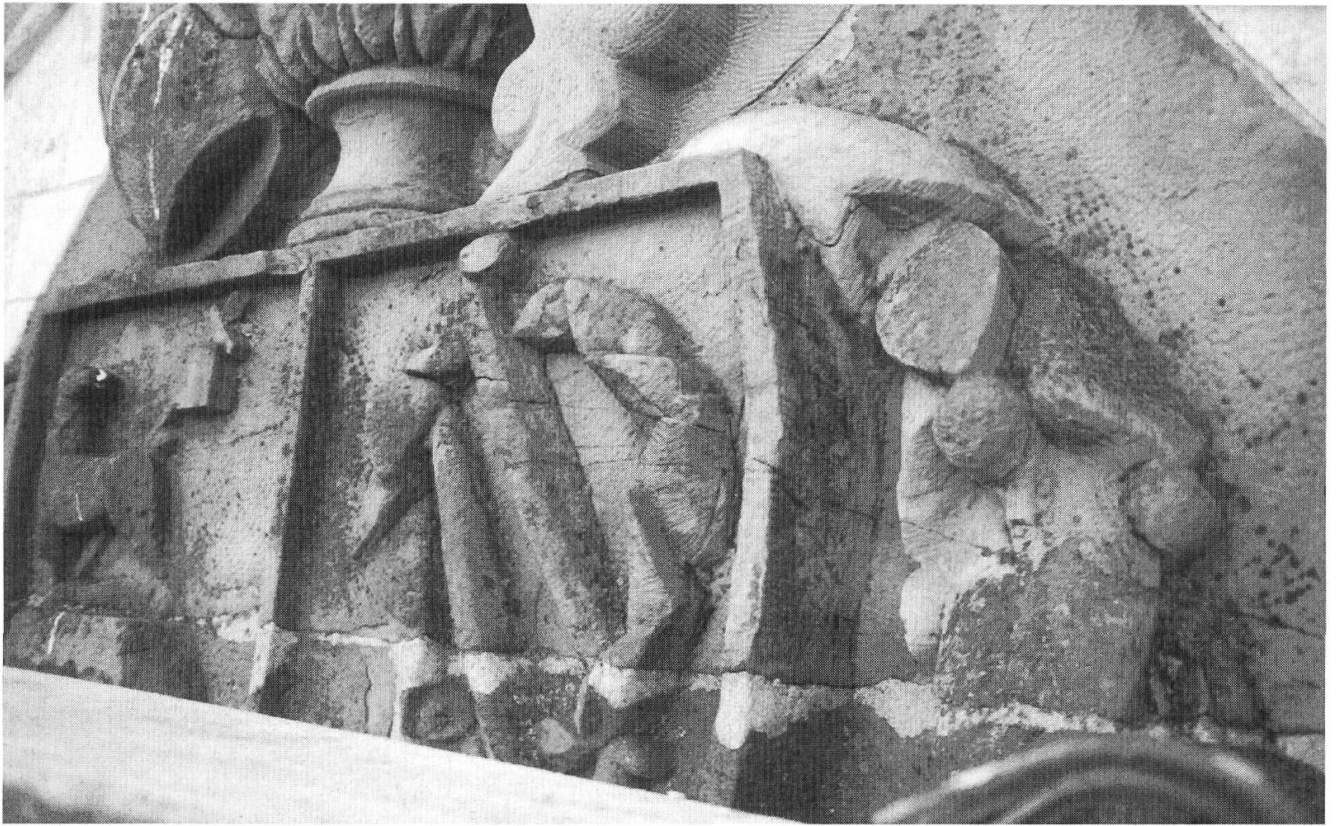
*Wappen aus rotem Sandstein, verwittert und mit Flugalgen und Flechten belegt.*

das der Erneuerung und Sicherung bedurfte. Zugleich stellte sich aber nun wieder die alte Frage, ob der rote Sandstein nicht nur durch eine farblose Schutzschicht vor weiterem Zerfall bewahrt, sondern eventuell auch farblich gefasst werden sollte, wie es klassizistische Manier war. Eine erneut vorgenommene Expertise stellte an allen alten Elementen eindeutig Farbspuren aus früherer Zeit fest. Dieser Befund brachte die zuständigen Fachleute rasch zu einem Konsens, so dass sie mit Überzeugung zum Entscheid gelangten: Die 1834 erbaute klassizistische Mariasteiner Westfassade soll wiederum eine farbliche Auszeichnung erhalten!
