Artikel: Aus den Tagebuch des Bauführers

# Aus dem Tagebuch des Bauführers

## Erster Schritt: Chor und Hochaltar

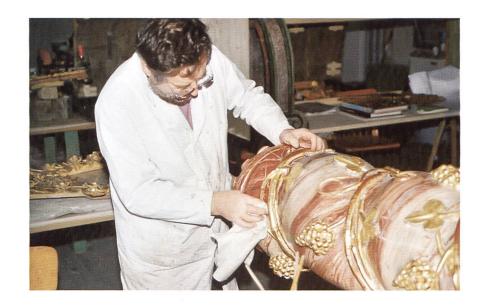
Die Restaurierungsarbeiten verlangten hohes fachliches Können. Wichtig waren sowohl sorgfältige Reinigung und Instandstellung, als auch gezielte Ergänzung und Konservierung. – Arbeit am Hochaltar (im Atelier)...

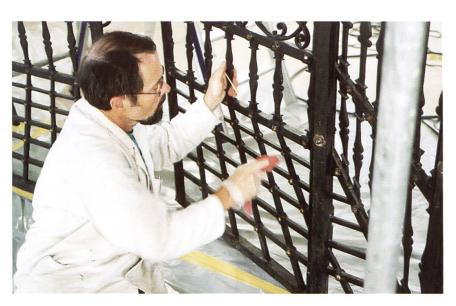
... am Chorgitter,

Die letzte «Wäsche» galt dem Chorgitter. Sie wurde ebenfalls durch die Firma Stöckli AG, Stans, vorgenommen. Nach der Reinigung wurden Fehlstellen retouchiert, alles eingeölt und gut 400 Kugelköpfchen mit Gold ausge-

bessert und zum Teil neu gefasst.

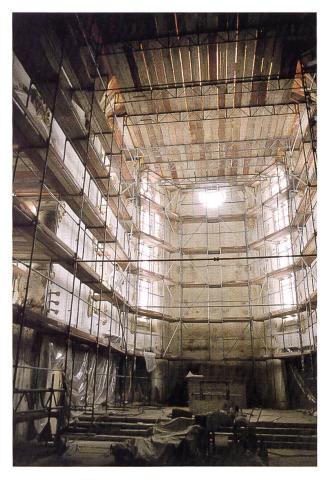
In der ersten Etappe wurde der Hochaltar abgebaut und der Chor der Kirche vollständig eingerüstet.

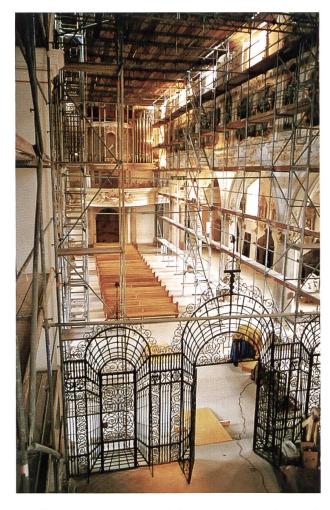
In der zweiten Etappe (ab Januar 2000) wurde auch das Mittelschiff der Kirche eingerüstet. Ein Block Kirchenbänke wurde in der Mitte des Schiffes installiert, um sonntags weiterhin Gottesdienst feiern zu können.

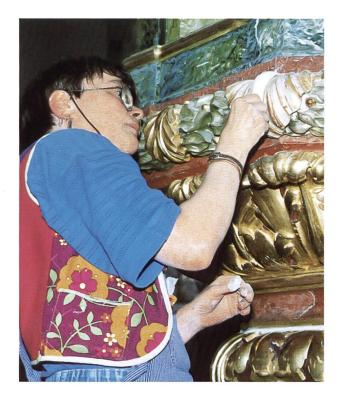
Sowohl die technischen als auch die künstlerischhandwerklichen Arbeiten erforderten ein hohes Mass an Konzentration und Fingerspitzengefühl und, angesichts der grossen zu behandelnden Flächen, auch viel Ausdauer. Arbeit an der Kanzel (oben) und elektrische Verkabelung (unten).

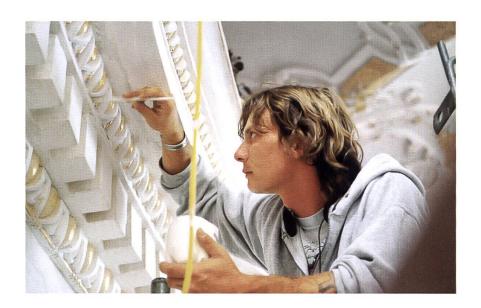
Beim Ausmalen an der Brüstung der Orgelempore.

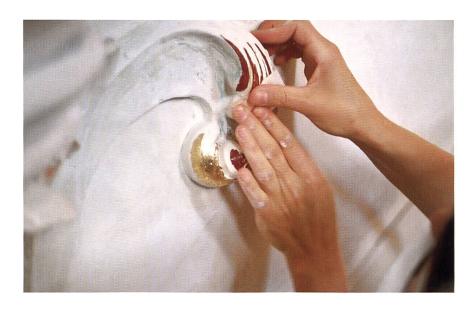
Beim Vergolden der Stuckaturen: Auf die mit roter Spezialfarbe behandelten Teile wird eine hauchdünne Goldschicht aufgetragen.

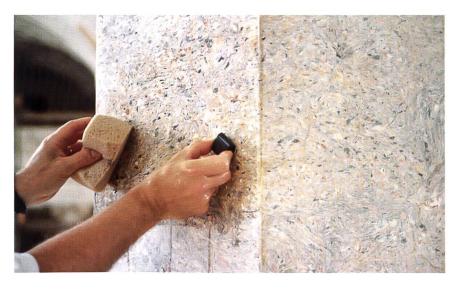
Der Stuckmarmor der Säulen musste in einem aufwändigen Verfahren mehrmals poliert werden.

Im selben Monat besserten Marmoristen der Firma Georg Hinnen AG, Steinen SZ, die Schäden an den Stuckmarmorsäulen aus und polierten sie – soweit dies nicht durch frühere unqualifizierte Eingriffe verhindert wurde wieder auf Hochglanz.
