Zeitschrift: Die Glocken von Mariastein
Herausgeber: Benediktiner von Mariastein
Band: 78 (2001)
Heft: [2]

Artikel: Aus den Tagebuch des Bauführers
Autor: Born, Bonifaz
DOI: <https://doi.org/10.5169/seals-1030557>

Aus dem Tagebuch des Bauführers

P. Bonifaz Born

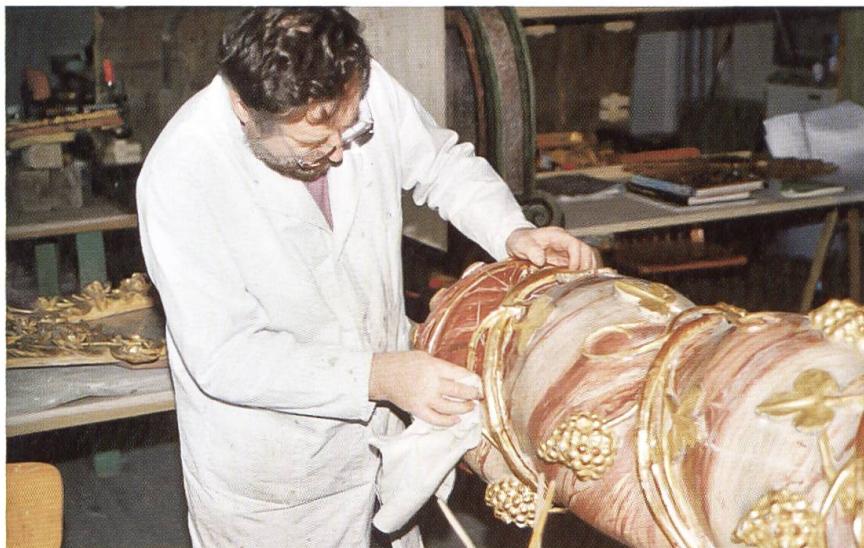
Die Restaurierungsarbeiten verlangten hohes fachliches Können. Wichtig waren sowohl sorgfältige Reinigung und Instandstellung, als auch gezielte Ergänzung und Konservierung. – Arbeit am Hochaltar (im Atelier) ...

Als Erstes entstand zwischen Chor und Schiff eine Staubwand. In einem zweiten Schritt wurde das Chorgestühl demontiert. Mit der Restaurierung und den besonderen Schreinerrbeiten im Chor war die Werkstatt M. Giggion, Vicques JU, betraut. Weiter wurden die Choremperaturen entfernt und der königliche Hauptaltar abgebaut. Zur Konservierung und Restaurierung fuhr er ins Restaurierungsatelier der Firma Stöckli AG nach Stans.

ein «Lamm Gottes» ersetzt. Dieses Lamm – zweite Fassung von 1900 – wurde bei der Restaurierung sorgfältig ausgeschnitten und wieder durch ein Uhrblatt ersetzt. Ein Zeiger bestimmt nun von neuem die Zeichen der Zeit. Nach Ostern kehrte der Hochaltar nach «Hause» zurück und wurde von der Firma Stöckli AG, Stans, in Zusammenarbeit mit der Klosterschreinerei Engelberg wieder sorgfältig aufgebaut. Ende Mai 2000 war der Chor – mit Ausnahme des Täfers, dessen Reinigung einige Schwierigkeiten bereitete – fertig restauriert und gerüstfrei.

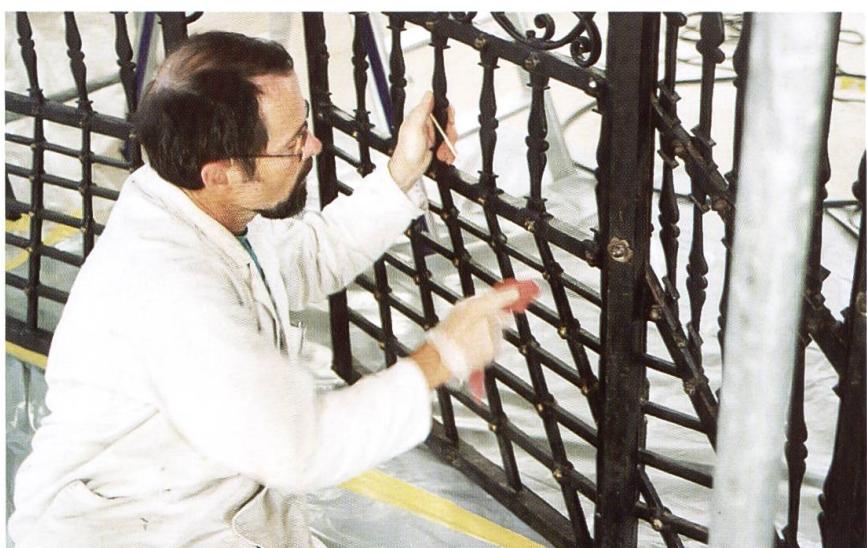
... am Chorgitter,

Die letzte «Wäsche» galt dem Chorgitter. Sie wurde ebenfalls durch die Firma Stöckli AG, Stans, vorgenommen. Nach der Reinigung wurden Fehlstellen retouchiert, alles eingeölt und gut 400 Kugelköpfchen mit Gold ausgebessert und zum Teil neu gefasst.

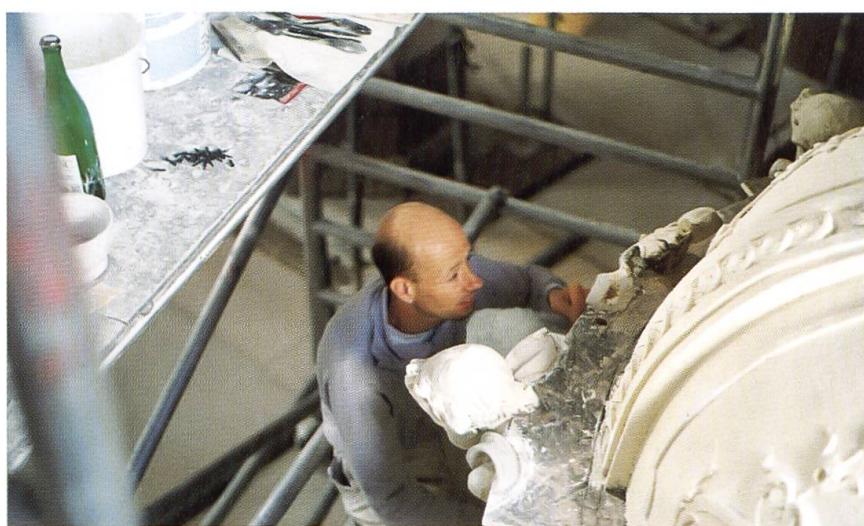
... und an den Beichtstühlen.

Schwierig war es, für die Fassung der Beichthäuser die richtige Entscheidung zu treffen. Die «originalen» Stücke stammen aus der Mitte des 19. Jahrhunderts, sind aus Holz (Tanne) und waren klassizistisch gehalten. Bei der Renovation der Kirche von 1900 wurden sie dem neuen Raumempfinden angepasst und mit barocker Zierart aus Gips versehen. Die manigfaltige Farbschichttreppe erleichterte die Entscheidung nicht. Die Palette reichte von einer Holzmaserierung über eine Marmorierung in grün-blau und einer grauen Steinfas-

sung bis zum letzten «Schokoladenbraun». Schliesslich einigten wir uns nach mehreren Bemusterungen, die Beichthäuser ins farbliche Konzept der Kirche einzugliedern und sie gleichsam als Verzierung und Auflockerung zu werten.

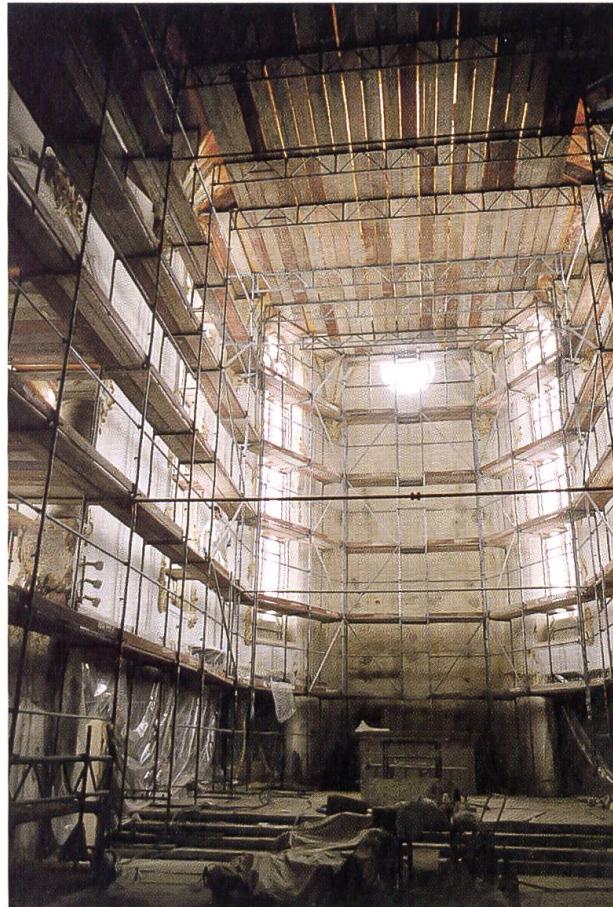
In der ersten Etappe wurde der Hochaltar abgebaut und der Chor der Kirche vollständig eingerrüstet.

All diese Arbeiten dauerten bis Ende November 1999. Es war ein erhebendes Gefühl, sich zum ersten Mal direkt unter dem Chorgewölbe zu bewegen und alles aus der Nähe betrachten zu können ... – da war vor allem Schmutz ... – aber auch lose und fehlende Stuckteile.

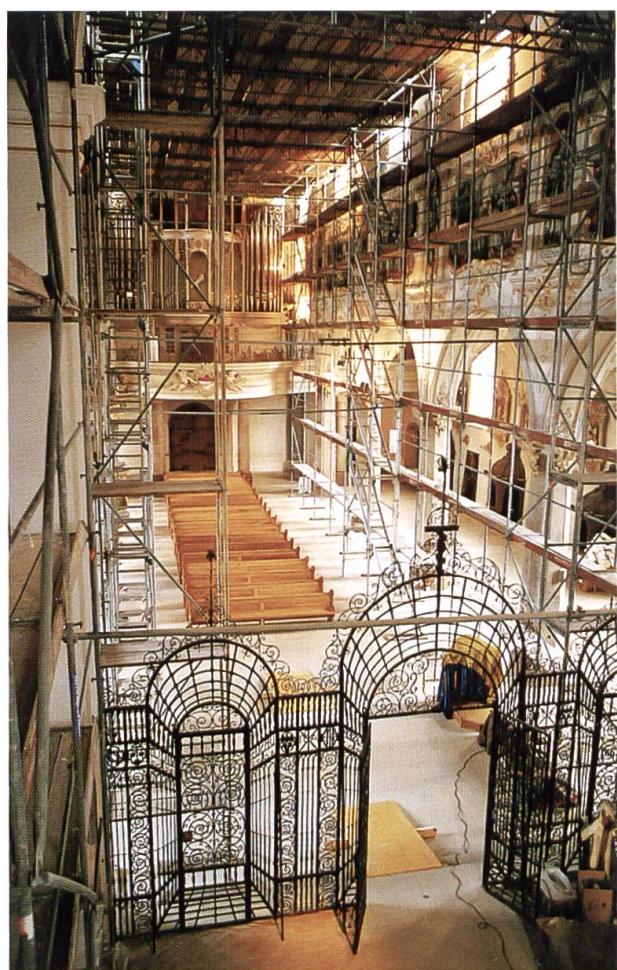
In der zweiten Etappe (ab Januar 2000) wurde auch das Mittelschiff der Kirche eingerüstet. Ein Block Kirchenbänke wurde in der Mitte des Schiffes installiert, um sonntags weiterhin Gottesdienst feiern zu können.

Die Arbeiten im Kirchenschiff begannen Mitte Januar 2000. Als Erstes wurde auch ein mächtiges Arbeitsgerüst gestellt. Dieser Boden unmittelbar unter der Decke eröffnete – wie bereits im Chor – ganz neue Perspektiven ... es war verlockend, die Putten und Engel an den Füßen zu kitzeln!

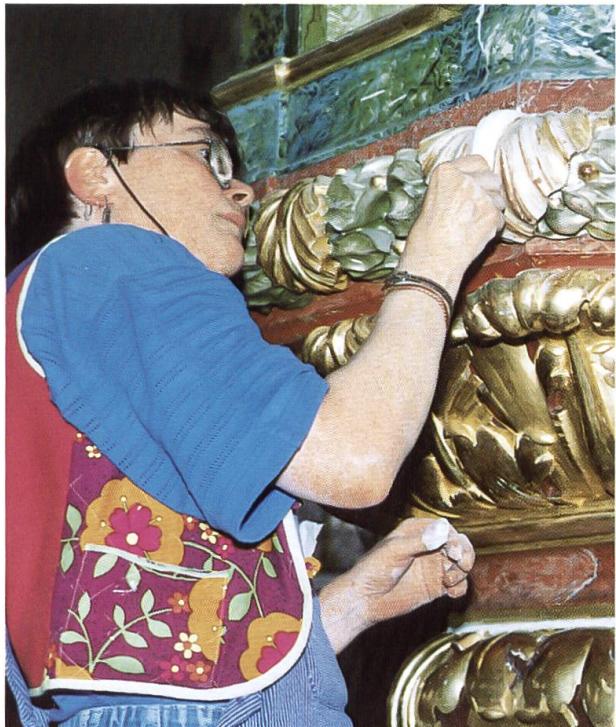
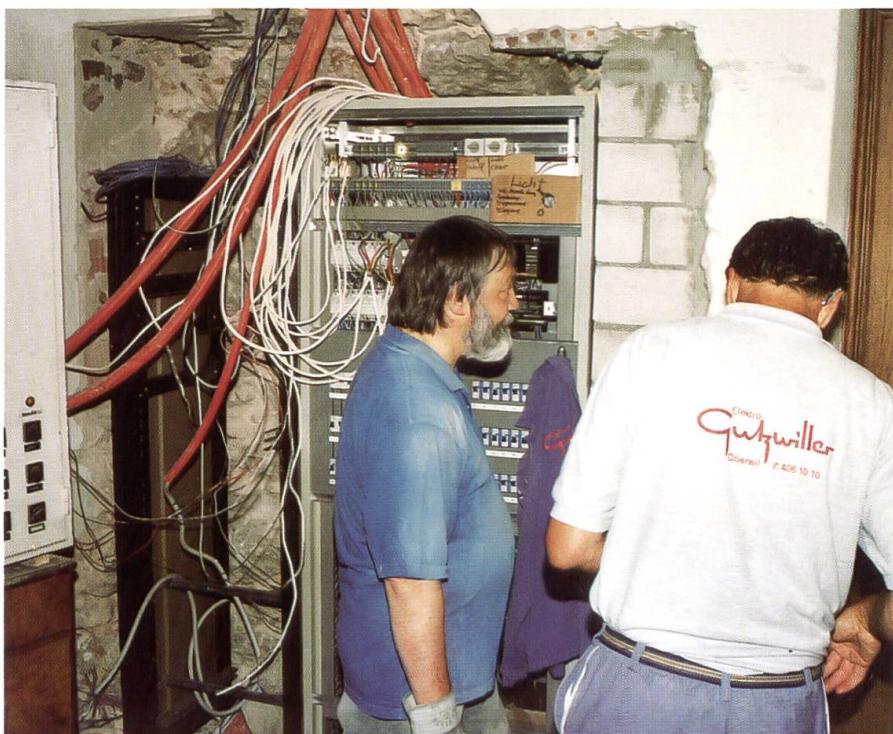
Sowohl die technischen als auch die künstlerisch-handwerklichen Arbeiten erforderten ein hohes Mass an Konzentration und Fingerspitzengefühl und, angesichts der grossen zu behandelnden Flächen, auch viel Ausdauer. Arbeit an der Kanzel (oben) und elektrische Verkabelung (unten).

Die Seitenaltäre wurden schon im Frühsommer demontiert, ebenso die beweglichen Teile der Kanzel. Die erforderlichen Restaurierungsarbeiten bewältigte Herr Häusel zum grössten Teil im Atelier.

Für die Akustikanlage waren wir mit der Firma Steffens, vertreten durch die Telecode AG, Zug, sehr gut beraten. Nicht weniger kompetent bearbeitete die Firma Joh. Muff AG, Triengen LU, unsere Läut- und Uhrenanlage. Für die elektrischen Belange zeichnet die Firma Gutzwiller AG, Oberwil, verantwortlich. Chefmonteur war Herr René Renz (Metzerlen). Hier mussten sämtliche Leitungsstränge ab Schalterschrank neu definiert und gruppenweise geordnet werden. Ein neuer Ver-

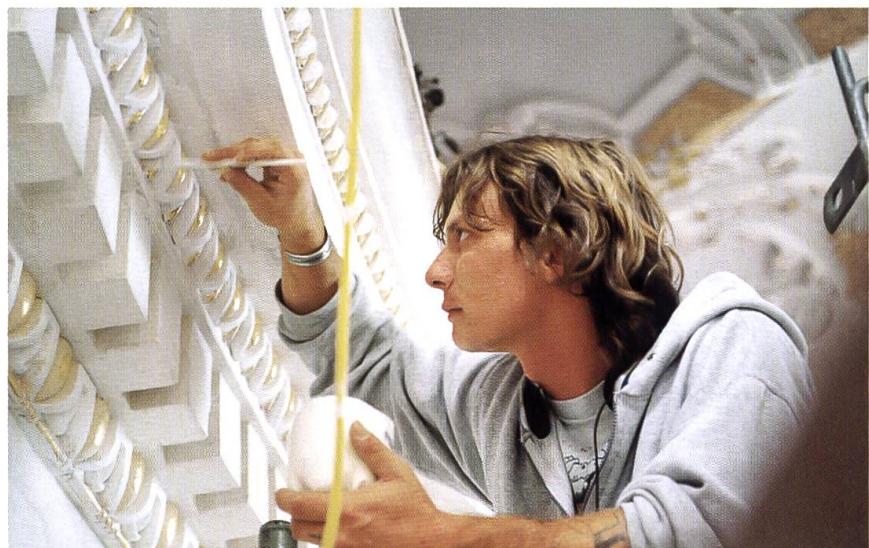
Beim Ausmalen an der Brüstung der Orgelempore.

Ebenfalls im August und September 2000 wurde die grosse Orgel revidiert und gefasst. Mit der Revision war die Orgelbaufirma Metzler, Dietikon ZH, beauftragt; für die farbliche Fassung war Herr Guido Marquis von der Firma Born Karl, Malergeschäft, Grellingen, verantwortlich, die Vergoldungen setzte Restaurator Mahrer.

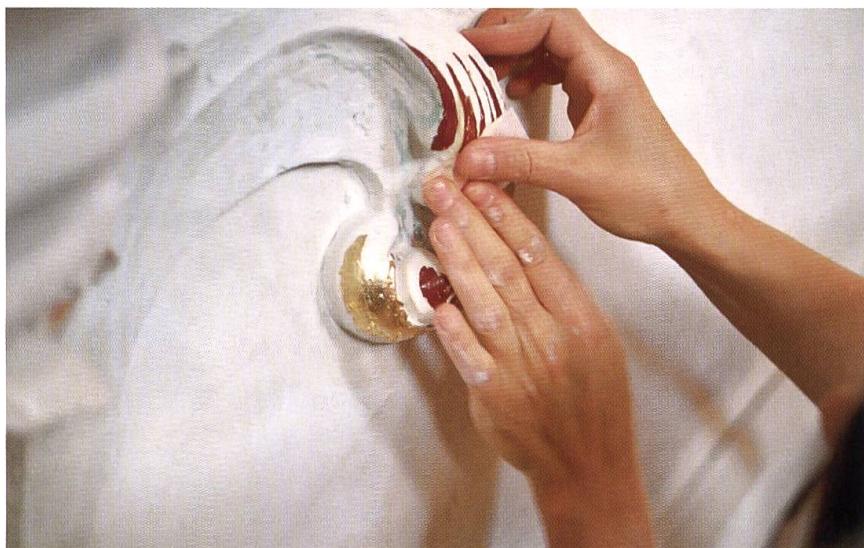
Beim Vergolden der Stuckaturen: Auf die mit roter Spezialfarbe behandelten Teile wird eine hauchdünne Goldschicht aufgetragen.

Dann folgte die stille Zeit, wo man glaubte, es arbeite niemand dort oben ... Das war die Zeit des Ausfassens des Stuckes und des Aufpolierens des Goldes. Für all das war unser Chefrestaurator Bruno Häusel, Rheinfelden, mit seinen Fachkräften verantwortlich.

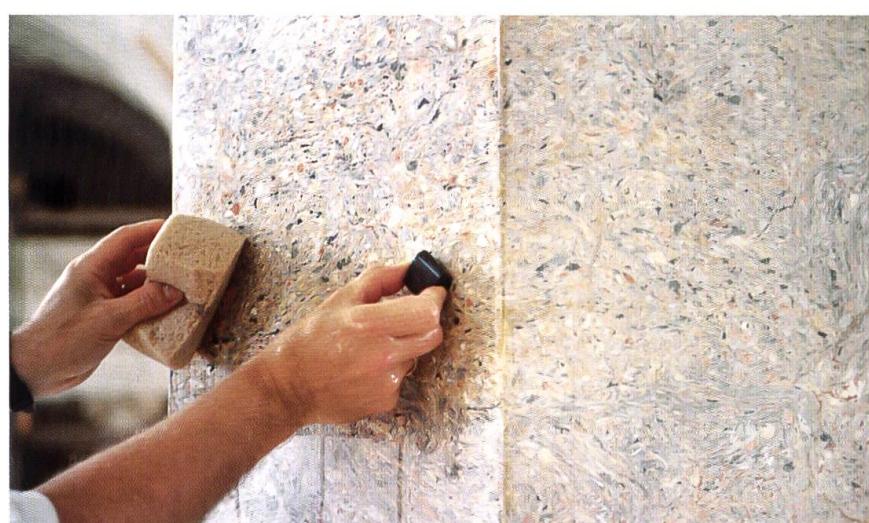
Der Stuckmarmor der Säulen musste in einem aufwändigen Verfahren mehrmals poliert werden.

Im selben Monat besserten Marmoristen der Firma Georg Hinnen AG, Steinen SZ, die Schäden an den Stuckmarmorsäulen aus und polierten sie – soweit dies nicht durch frühere unqualifizierte Eingriffe verhindert wurde – wieder auf Hochglanz.
