Zeitschrift: Die Glocken von Mariastein
Herausgeber: Benediktiner von Mariastein
Band: 78 (2001)
Heft: [2]

Aus dem Tagebuch des Bauführers

Erster Schritt: Chor und Hochaltar

Zweiter Schritt: Kirchenschiff

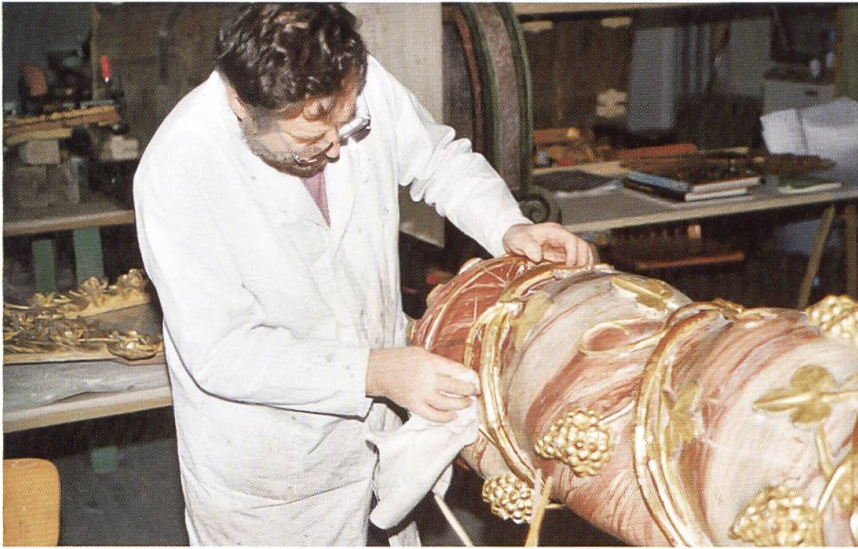
Die Restaurierungsarbeiten verlangten hohes fachliches Können. Wichtig waren sowohl sorgfältige Reinigung und Instandstellung, als auch gezielte Ergänzung und Konservierung. – Arbeit am Hochaltar (im Atelier)...

Als Erstes entstand zwischen Chor und Schiff eine Staubwand. In einem zweiten Schritt wurde das Chorgestühl demontiert. Mit der Restaurierung und den besonderen Schreinerarbeiten im Chor war die Werkstatt M. Gigon, Vicques JU, betraut. Weiter wurden die Choremporen entfernt und der königliche Hauptaltar abgebaut. Zur Konservierung und Restaurierung fuhr er ins Restaurierungsatelier der Firma Stöckli AG nach Stans.

ein «Lamm Gottes» ersetzt. Dieses Lamm – zweite Fassung von 1900 – wurde bei der Restaurierung sorgfältig ausgeschnitten und wieder durch ein Uhrblatt ersetzt. Ein Zeiger bestimmt nun von neuem die Zeichen der Zeit. Nach Ostern kehrte der Hochaltar nach «Hause» zurück und wurde von der Firma Stöckli AG, Stans, in Zusammenarbeit mit der Klosterschreinerei Engelberg wieder sorgfältig aufgebaut. Ende Mai 2000 war der Chor – mit Ausnahme des Täfers, dessen Reinigung einige Schwierigkeiten bereitete – fertig restauriert und gerüstfrei.

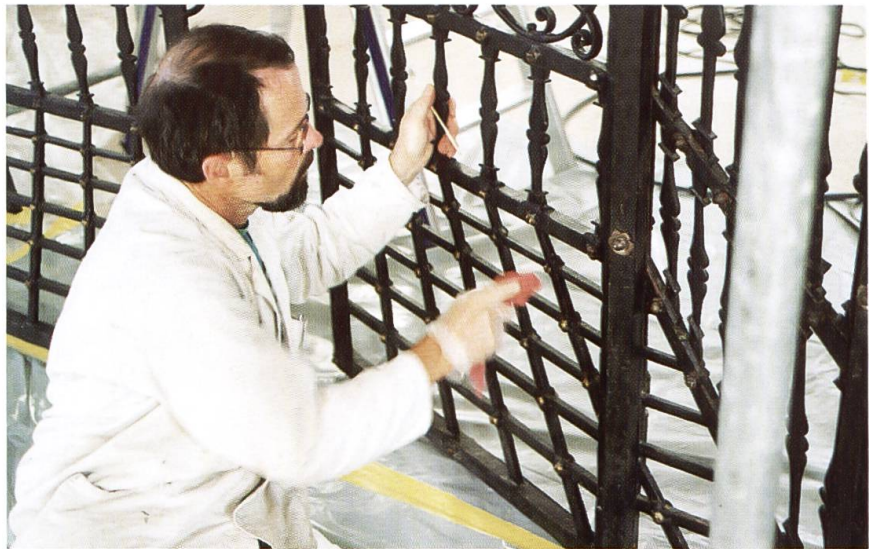
... am Chorgitter,

Die letzte «Wäsche» galt dem Chorgitter. Sie wurde ebenfalls durch die Firma Stöckli AG, Stans, vorgenommen. Nach der Reinigung wurden Fehlstellen retouchiert, alles eingölt und gut 400 Kugelhöpfchen mit Gold ausgebessert und zum Teil neu gefasst.

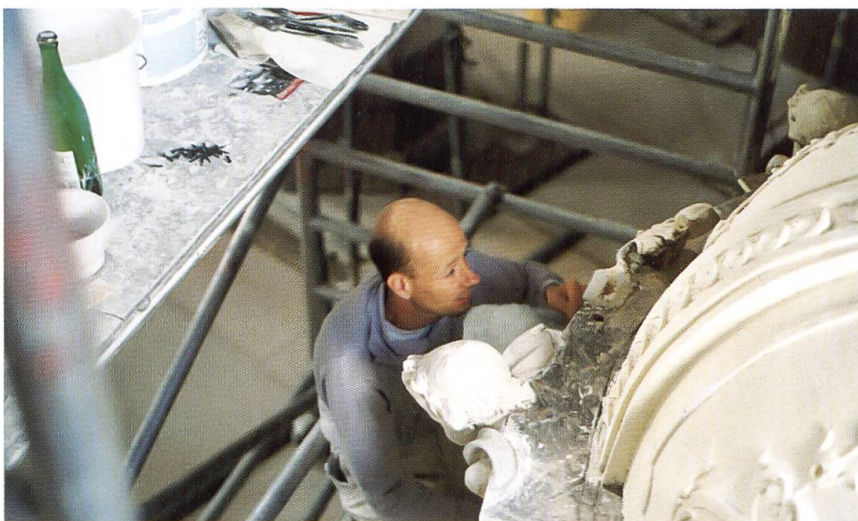
... und an den Beichtstühlen.

Schwierig war es, für die Fassung der Beichthäuser die richtige Entscheidung zu treffen. Die «originalen» Stücke stammen aus der Mitte des 19. Jahrhunderts, sind aus Holz (Tanne) und waren klassizistisch gehalten. Bei der Renovation der Kirche von 1900 wurden sie dem neuen Raumempfinden angepasst und mit barocker Zierart aus Gips versehen. Die mannigfaltige Farbschichttreppe erleichterte die Entscheidung nicht. Die Palette reichte von einer Holzmaserierung über eine Marmorierung in grün-blau und einer grauen Steinfas-

sung bis zum letzten «Schokoladenbraun». Schliesslich einigten wir uns nach mehreren Bemusterungen, die Beichthäuser ins farbliche Konzept der Kirche einzugliedern und sie gleichsam als Verzierung und Auflockerung zu werten.

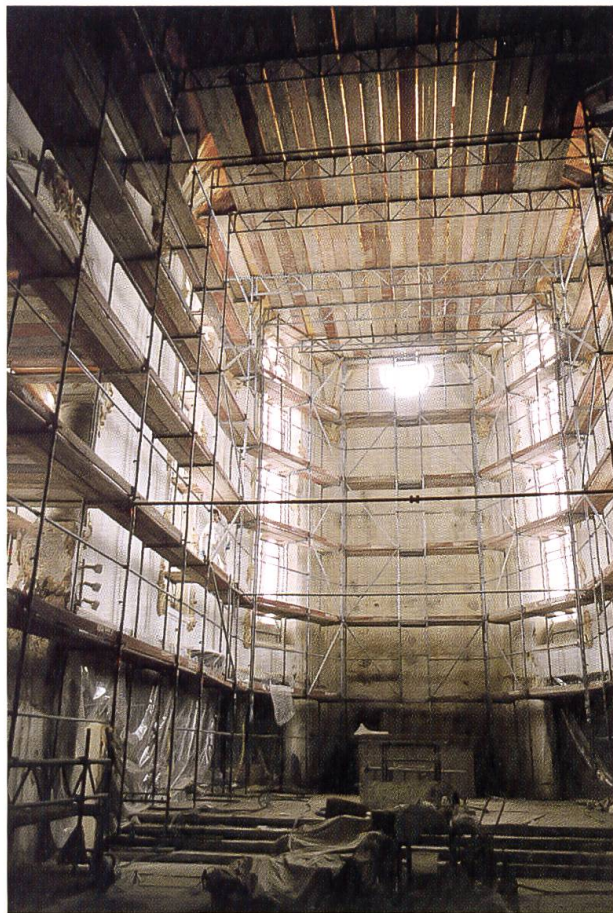
In der ersten Etappe wurde der Hochaltar abgebaut und der Chor der Kirche vollständig eingestrichelt.

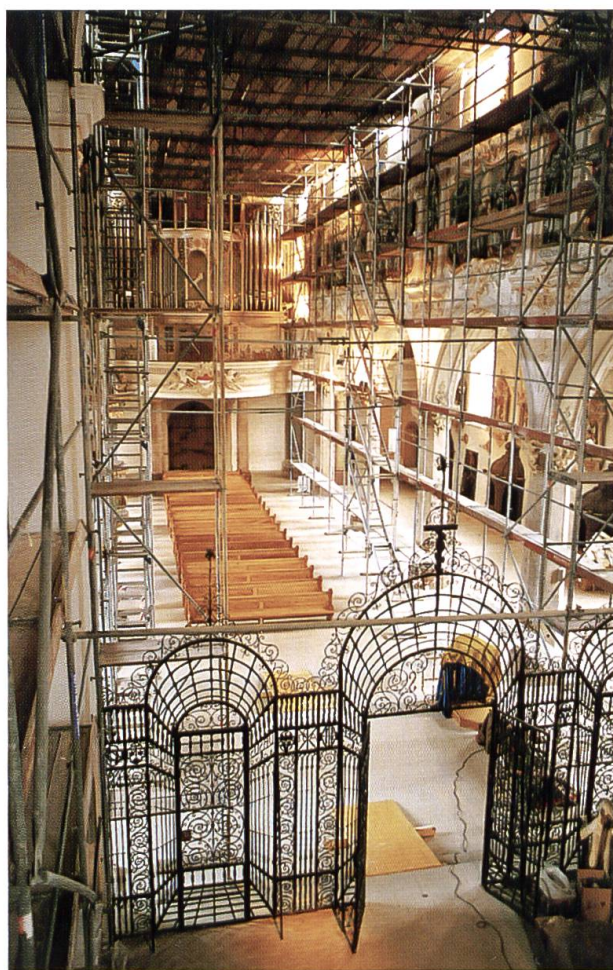
In der zweiten Etappe (ab Januar 2000) wurde auch das Mittelschiff der Kirche ingerüstet. Ein Block Kirchenbänke wurde in der Mitte des Schiffes installiert, um sonntags weiterhin Gottesdienst feiern zu können.

Die Arbeiten im Kirchenschiff begannen Mitte Januar 2000. Als Erstes wurde auch ein mächtiges Arbeitsgerüst gestellt. Dieser Boden unmittelbar unter der Decke eröffnete – wie bereits im Chor – ganz neue Perspektiven ... es war verlockend, die Putten und Engel an den Füßen zu kitzeln!

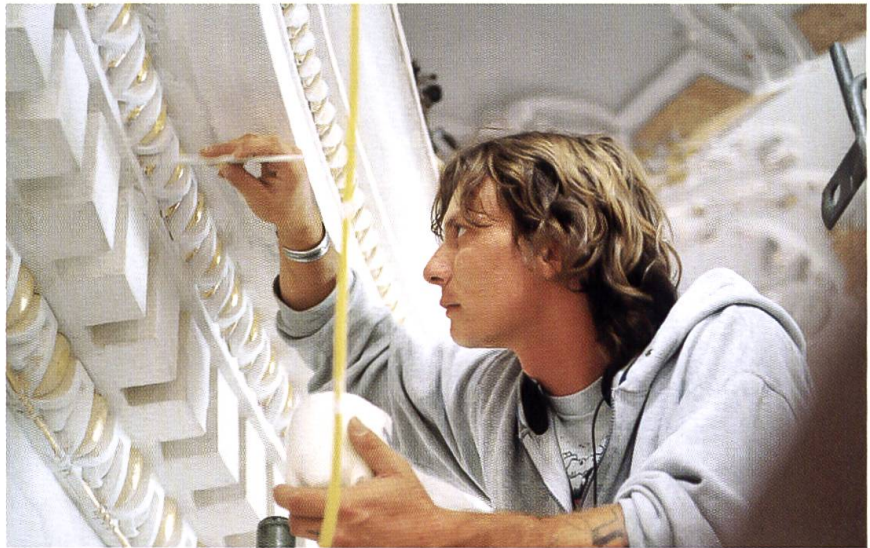
Beim Ausmalen an der Brüstung der Orgelempore.

Ebenfalls im August und September 2000 wurde die grosse Orgel revidiert und gefasst. Mit der Revision war die Orgelbaufirma Metzler, Dietikon ZH, beauftragt; für die farbliche Fassung war Herr Guido Marquis von der Firma Born Karl, Malergeschäft, Grellingen, verantwortlich, die Vergoldungen setzte Restaurator Mahrer.

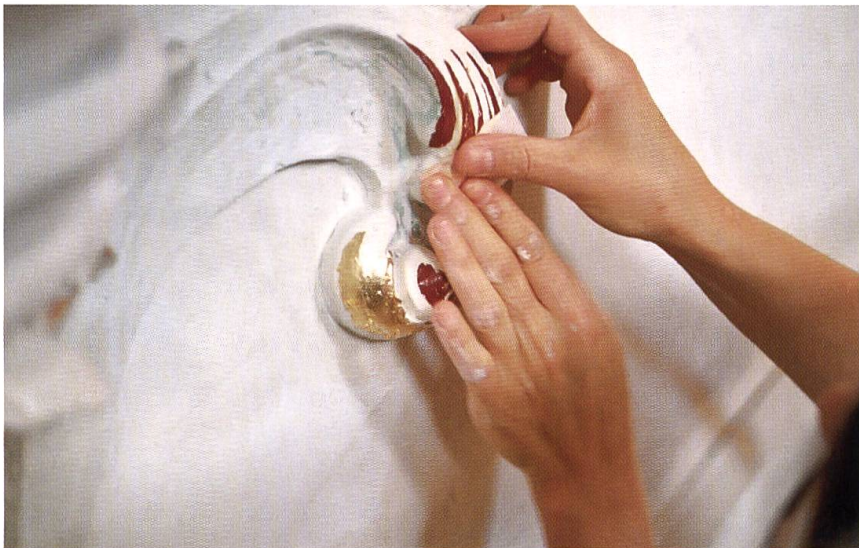
Beim Vergolden der Stuckaturen: Auf die mit roter Spezialfarbe behandelten Teile wird eine hauchdünne Goldschicht aufgetragen.

Dann folgte die stille Zeit, wo man glaubte, es arbeite niemand dort oben... Das war die Zeit des Ausfassens des Stuckes und des Aufpolierens des Goldes. Für all das war unser Chefrestaurator Bruno Häusel, Rheinfelden, mit seinen Fachkräften verantwortlich.

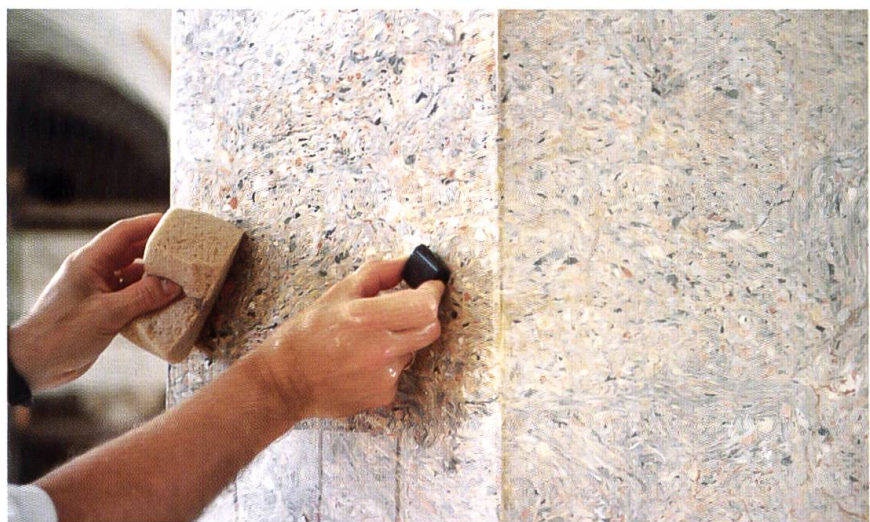
Der Stuckmarmor der Säulen musste in einem aufwändigen Verfahren mehrmals poliert werden.

Im selben Monat besserten Marmoristen der Firma Georg Hinnen AG, Steinen SZ, die Schäden an den Stuckmarmorsäulen aus und polierten sie – soweit dies nicht durch frühere unqualifizierte Eingriffe verhindert wurde – wieder auf Hochglanz.
