Zeitschrift: Die Glocken von Mariastein
Herausgeber: Benediktiner von Mariastein
Band: 78 (2001)
Heft: [2]

Artikel: Aus den Tagebuch des Bauführers
Autor: Born, Bonifaz
DOI: <https://doi.org/10.5169/seals-1030557>

Aus dem Tagebuch des Bauführers

Erster Schritt: Chor und Hochaltar

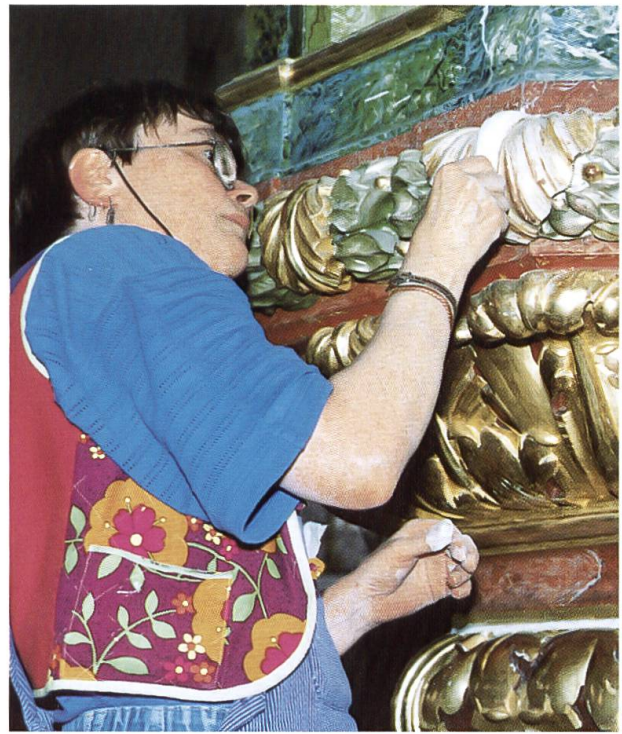
Sowohl die technischen als auch die künstlerisch-handwerklichen Arbeiten erforderten ein hohes Mass an Konzentration und Fingerspitzengefühl und, angesichts der grossen zu behandelnden Flächen, auch viel Ausdauer. Arbeit an der Kanzel (oben) und elektrische Verkabelung (unten).

Für die Akustikanlage waren wir mit der Firma Steffens, vertreten durch die Telecode AG, Zug, sehr gut beraten. Nicht weniger kompetent bearbeitete die Firma Joh. Muff AG, Triengen LU, unsere Lät- und Uhrenanlage. Für die elektrischen Belange zeichnet die Firma Gutzwiller AG, Oberwil, verantwortlich. Chefmonteur war Herr René Renz (Metzerlen). Hier mussten sämtliche Leitungsstränge ab Schalterschrank neu definiert und gruppenweise geordnet werden. Ein neuer Ver-
