**Artikel:** Der Dreiländerstein im "Dünnetenriet" : Bericht einer aussergewöhnlichen Sanierung  
**Autor:** Ledergerber, Daniel  
**DOI:** <https://doi.org/10.5169/seals-1043825>

## Der Dreiländerstein im «Dünnetenriet» – Bericht einer aussergewöhnlichen Sanierung

*Früher teils heiss umkämpft, stehen Marchsteine heute eher vergessen in der Landschaft. In Zeiten von GPS und Satellitengeografie haben sie ihre einstmals wichtige Bedeutung verloren – und bleiben doch wichtige Zeitzeugen. So auch der sogenannte Dreiländerstein in der Linthebene, der jene Stelle markiert, an der Schwyz, St. Gallen und Glarus zusammentreffen. Er wurde vor wenigen Jahren aufwändig saniert.*

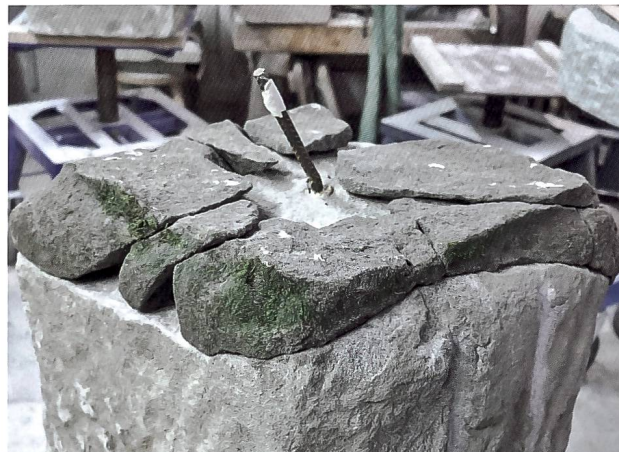
Beim ersten Augenschein war klar, dass Wurzel und Kopf zweiteilig sind, weil eine gerissene Fuge sichtbar war. Jetzt, nachdem wir vorsichtig mit Dreibein und Kettenzug den Kopf vom Dübel abgezogen haben, bemerken wir, dass es sich um eine Bruchstelle und keine Fuge handelt. Sofort besprechen wir die Angelegenheit mit dem Auftraggeber. Wir empfehlen, das Original als Ganzes zu belassen und die Kopie mit Wurzel als Monolith zu liefern. Unserem Wunsch wird zugestimmt, und der Auftraggeber holt mit einem Bagger den alten Sockel. Als die Wurzel bei mir eintrifft, «trifft mich der Schlag». Von der verklebten Bruchfläche ist nichts zu sehen ausser dem rostigen Armierungseisen, das als Dübel verwendet wurde. Sofort versuche ich, die alte Position des Kopfes zu finden, mit Hilfe einer Anprobe. Jetzt kann ich feststellen, wie viel Material fehlt. Es wurde ein 5 bis 10 Zentimeter starker Keil rundherum abgerissen, die Originalposition ist nicht mehr zu eruieren. Sofort fahren wir zum Tatort, bewaffnet mit Schaufel, Rechen und Sieb. Der Standort ist sauber mit drei Punkten gesichert worden, aber die Suche nach den Bruchstücken gestaltet sich äusserst aufwändig. Der Boden ist stark tonhaltig und vom verwendeten

Die Abrissstelle mit aufgelegtem Puzzle und rostigem Armierungseisen (Foto: Daniel Ledergerber).

Nach vorsichtiger Reinigung der Bruchstücke kann ich zu 60 Prozent die alte Bruchfläche wiederherstellen und so Kopf und Wurzel in der korrekten Position zusammenführen. Jetzt endlich, nach dieser Aufregung, können wir uns den Fakten widmen.

Die erste Massnahme habe ich oben schon erwähnt, das Puzzle mit den Abrissstücken, damit die Originalstellung von Kopf zu Wurzel wieder hergestellt werden kann. Die einzelnen Stücke habe ich mit einem «Mörtel» (1 VT Mikrozement Sika InjectoCem-R95 und 1 VT Calcium Carbonat Pulver circa 1  $\mu$ ) verklebt und die Hohlräume mit einem vergüteten Imitationsmörtel (BL Repar H2O) gefüllt. Ein paar Tage später haben wir die grossen Teile mit dem Mikrozementmörtel stehend verklebt. Das rostige Armierungseisen bohrten wir aus dem Sockel und erweiterten die bestehenden Löcher von 12 auf 15 Millimeter Durchmesser und 15 Zentimeter Tiefe. Mit einer rostfreien Gewindestange M14 machten wir erst eine Trockenprobe. Nach einer Woche folgte die Zug- und Kippprobe, der relativ feine Dübel und der Mörtel hielten.

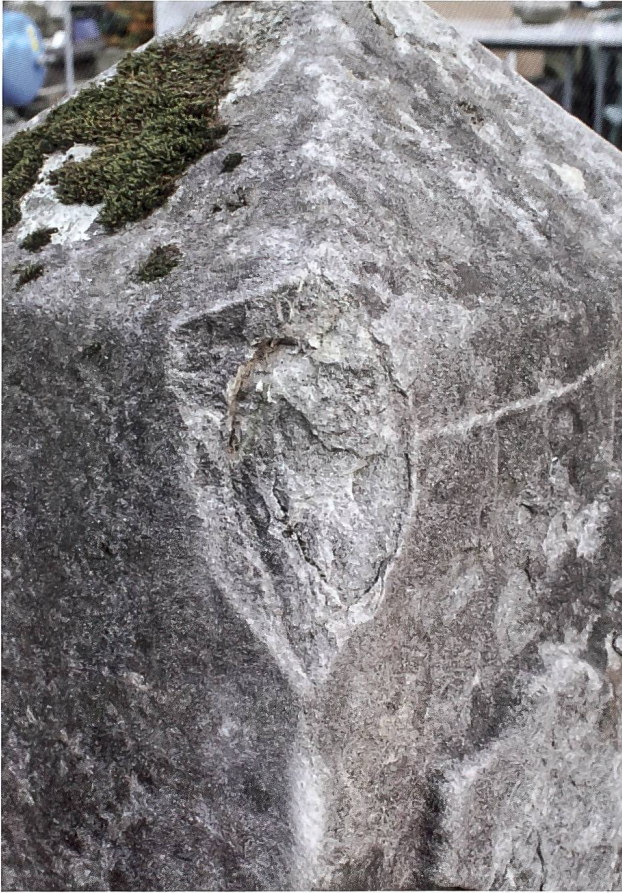
Die Flechten sind ein kompliziertes Gebilde aus einem Pilz und einer Alge oder Bakterie. Der Pilz ist zuständig für die Verbreitung und Ernährung aus dem Träger; die Alge oder Bakterie erledigt den Wasserhaushalt und die Photosynthese. Die meisten Flechten sitzen tief im Stein und entziehen ihm Mineralien, unter anderem auch Kalk, der in unserem Fall vor allem im Bindemittel enthalten ist. Das Gebilde an der Steinoberfläche ist meistens die Spitze des Eisberges. Die fehlende Ecke an der Westseite ist ziemlich sicher ein Flechtenschaden,

*Die Fehlstelle im Jahr 2014 an der Nord-West-Kante  
(Foto: Daniel Ledergerber).*

der zur Schalenbildung führte. Meist hinterlassen Flechten Mulden. In unserem Fall können die Moose und Flechten nicht mehr entfernt werden, die Wurzeln und Stränge oder Lager sitzen zu tief. Herbi- und Fungizide dämmen den Wuchs ein, werden aber innert

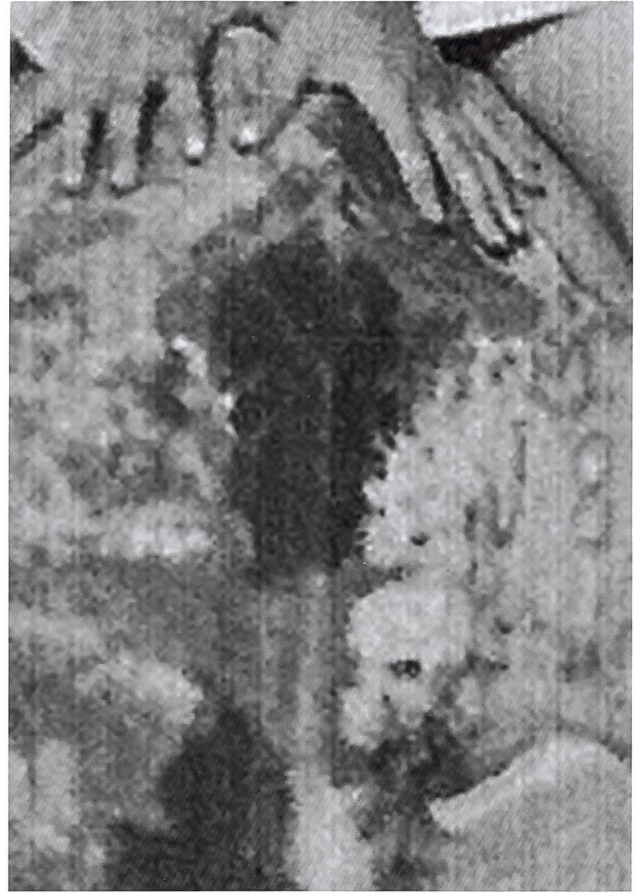
*Dieselbe Stelle auf einem Foto um 1938 (aus: Familienalbum Blöchlinger, Walter Blöchlinger, um 1938).*

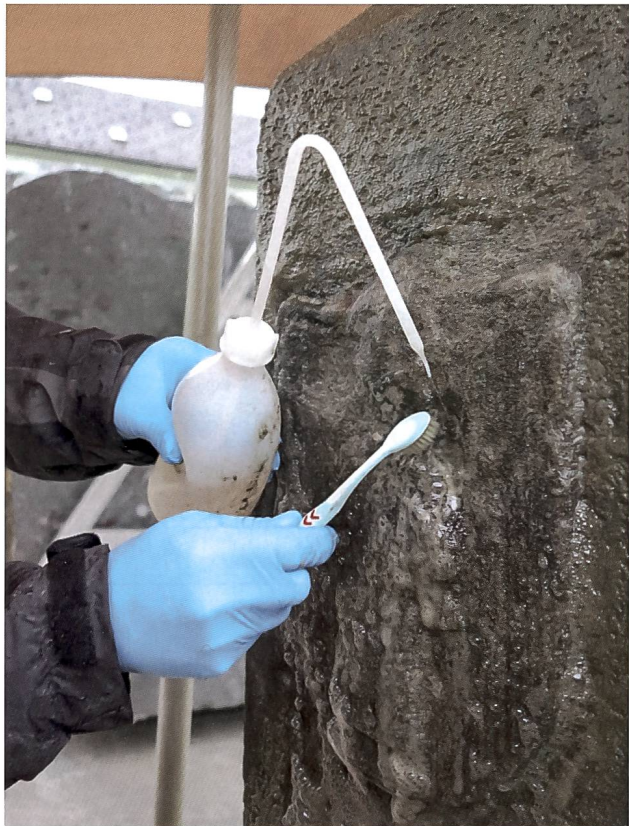
St. Fridolin im Schaumbad (Foto: Fredy Burlacher).

Die Reinigung erfolgte in vier Stufen. Zuerst trocken, danach mit Wasserstoffperoxid, später eine Volltränkung mit Wasserstoffperoxid und zum Schluss eine Wasserspülung. Nur wenn das Ergebnis unbefriedigend ist, würde ich eine punktuelle Reinigung mit Feinstrahlgerät und Nusschalenschrot vornehmen.

Wasserstoffperoxid ist für uns das einzige in Frage kommende Reinigungsmittel bei biogenem Befall. Man erzielt fast gleiche Resultate wie mit anderen Mitteln, und es zerfällt nach erfolgter Reaktion zu Wasser und Sauerstoff. Das heisst: keinerlei Schwermetalle, Salze und sonstige Rückstände belasten unser Original und

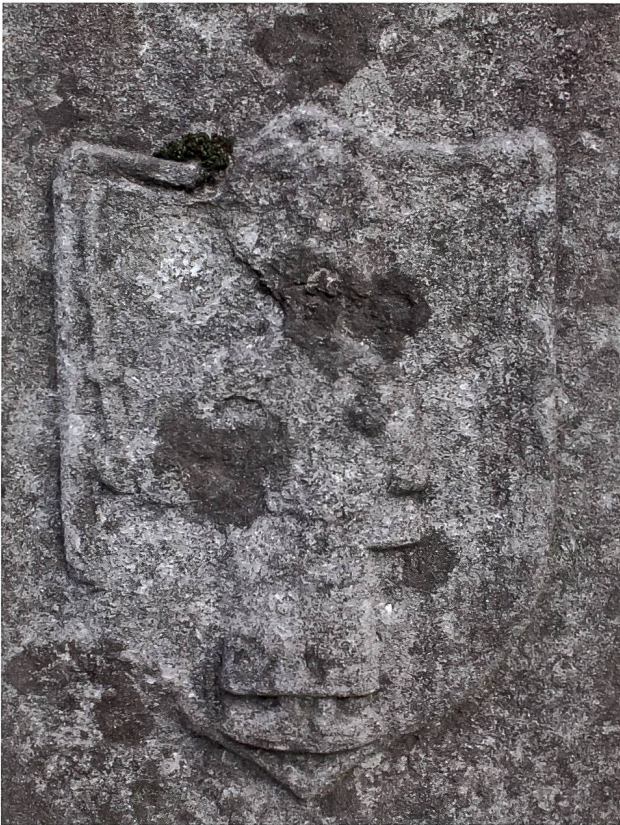
St. Fridolin vor Beginn der Reinigungen (Foto: Daniel Ledergerber).

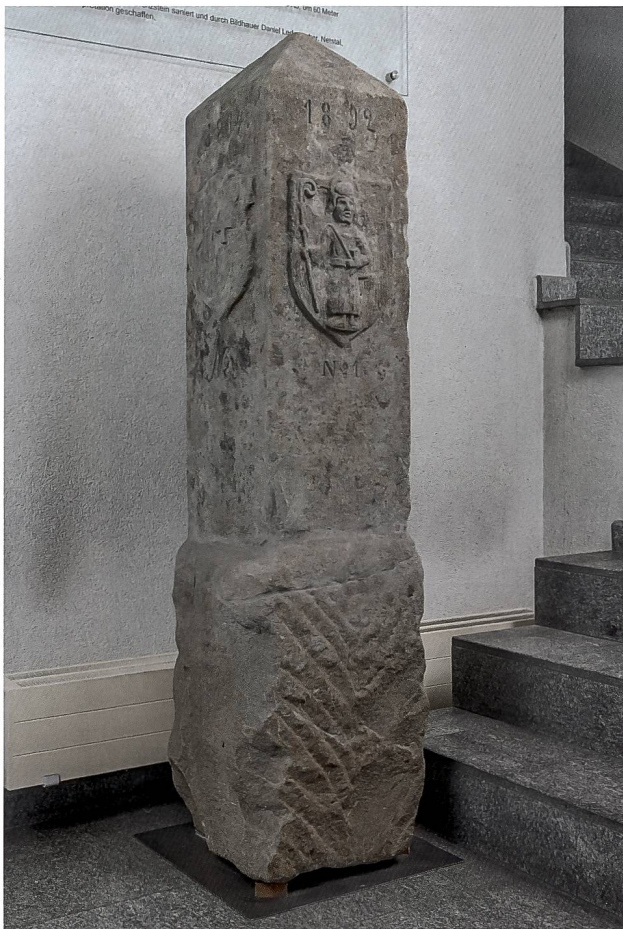
*Der Dreiländerstein an seinem heutigen Standort in der Eingangshalle der KVA Linthgebiet (Foto: Carlo Stuppia).*

In der Eingangshalle der KVA Linthgebiet besteht der Bodenbelag aus geschliffenen Iragnaplatten. Zum Schutz dieser und der optischen Trennung stellen wir

den Dreiländerstein auf eine millimeterdicke Chromstahlplatte. Der Stein steht auf der grobgespitzten Standfuge etwas schief. Mit trockenen Buchenkeilen richten wir das Denkmal. Das Monument wiegt gut 700 Kilogramm und steht auf einer Fläche von rund

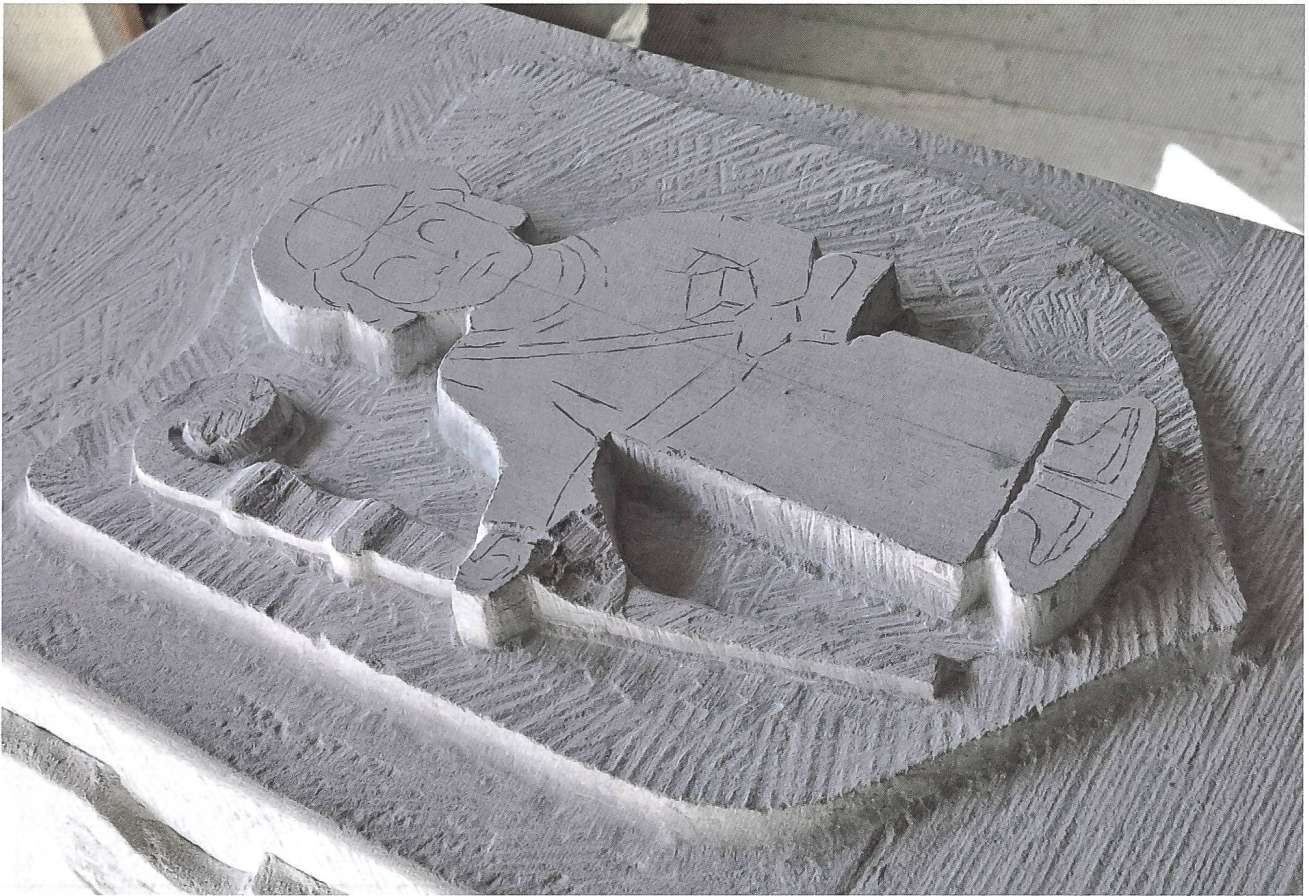
«St. Fridolin-Guetzli» (Foto: Daniel Ledergerber).

Zuerst stelle ich Umrisschablonen der Wappenschilder und 1:1-Zeichnungen der ganzen Wappen und Inschriften her. Das Likatorennbündel von St.Gallen und den

St.Fridolin haue ich im «Guetzliverfahren», es ist unter Bildhauern sehr verpönt, weil der aufwändige Umriss zu zwei Dritteln wieder weggeschlagen wird, weil kein Spielraum für Gestaltung bleibt und weil die Gefahr besteht, diesen fertigen Umriss zu verletzen. Aus meiner Sicht ist dieses Verfahren hier jedoch angebracht, weil der Umriss und die Höhe oder Tiefe des Reliefs die

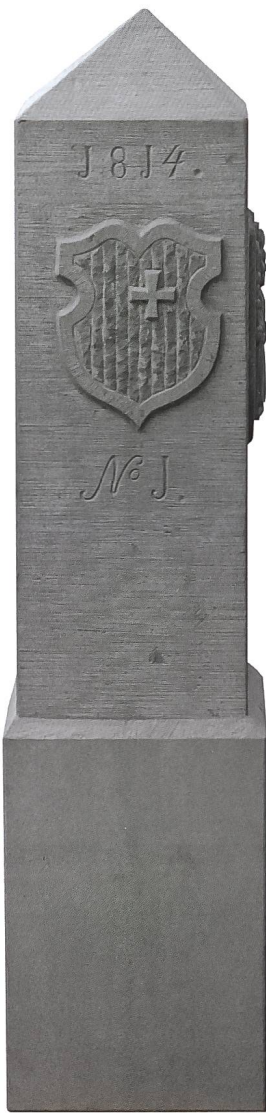
*Interpretation  
von Schwyz,*

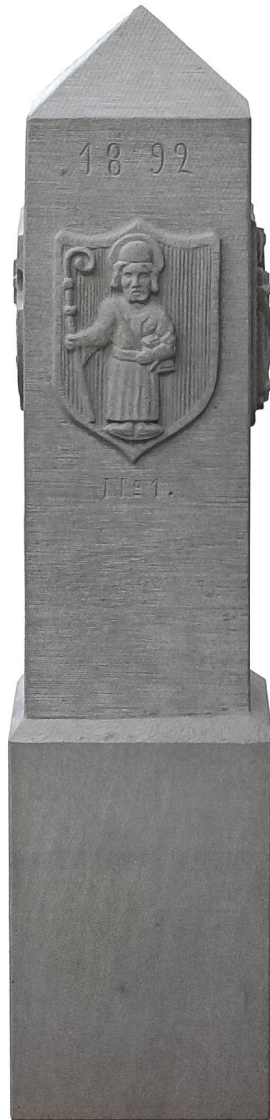
*Interpretation  
von Glarus,*

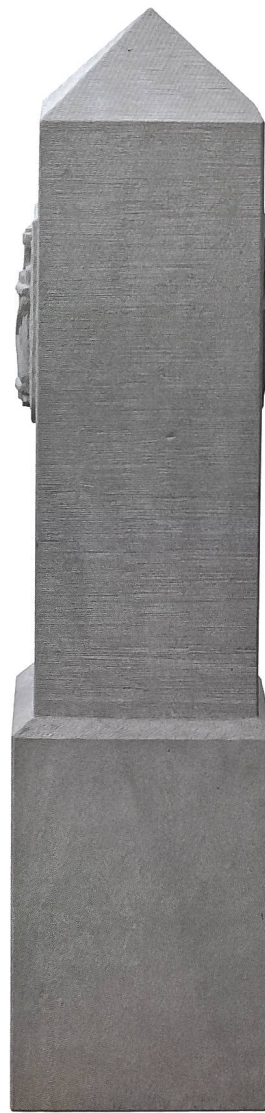
*Interpretation  
der Nordseite,*

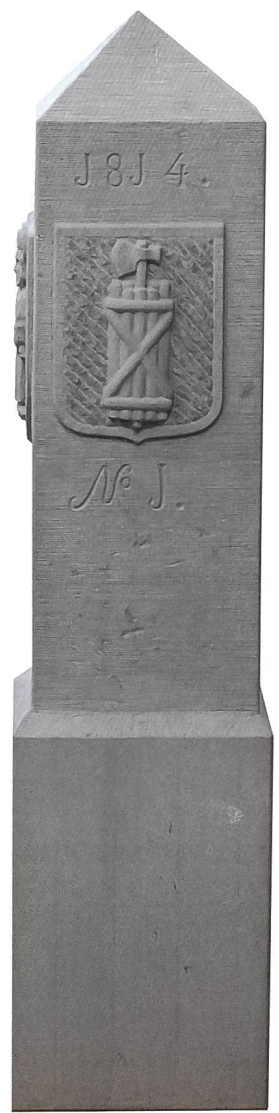
*Interpretation  
von St. Gallen.*

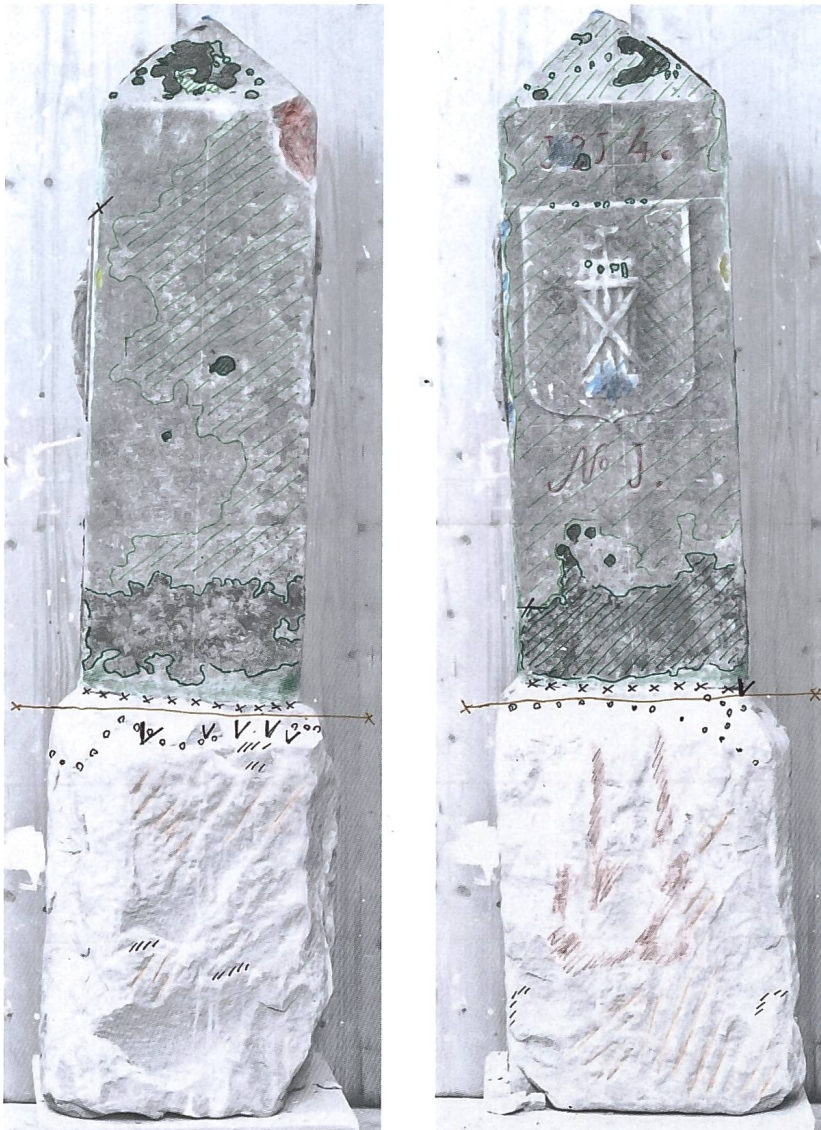
**A-5 Bestandes- und Schadenaufnahme der Nord- und Ostseite**  
(Legende A-3).

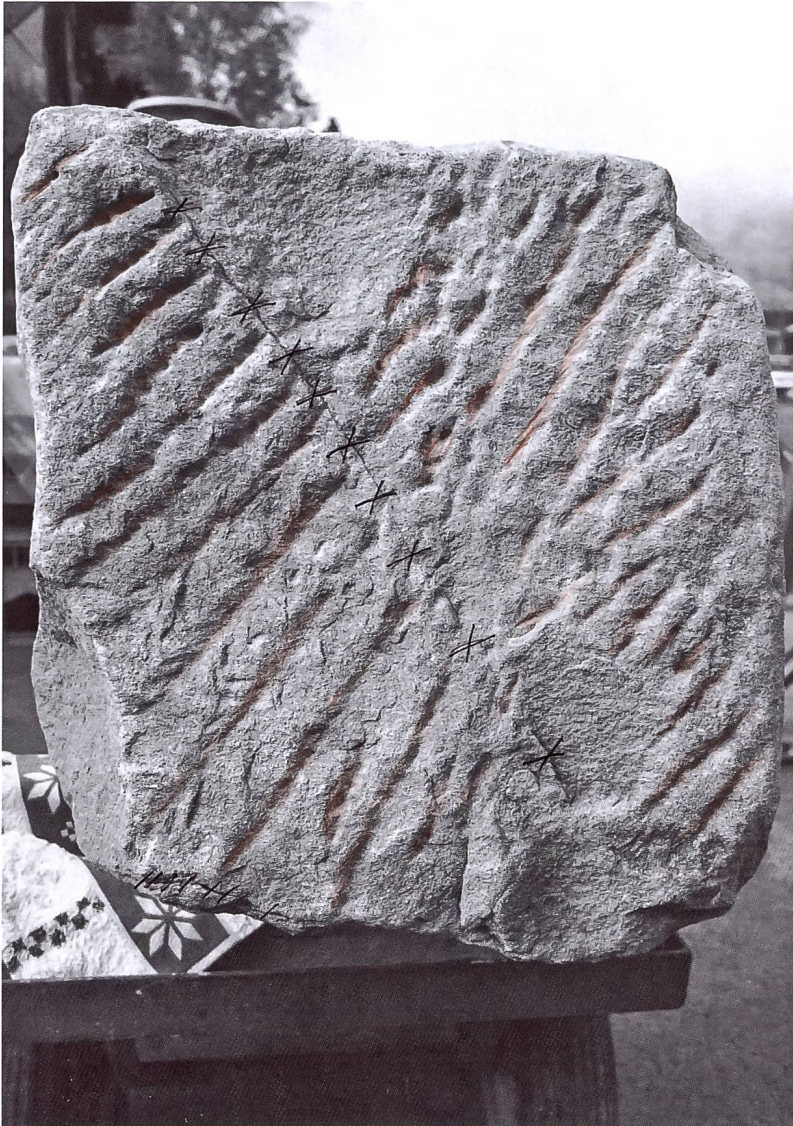
**A-6 Bestand der Standfläche**  
(Legende A-3).

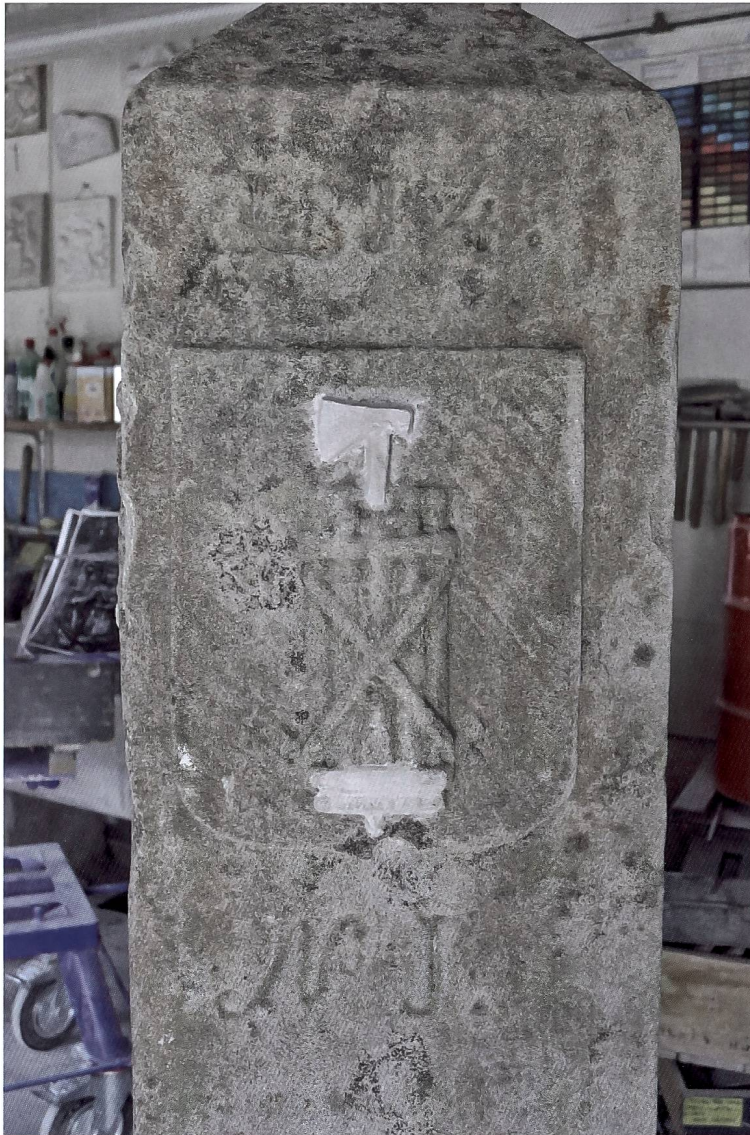
**A-8 Massnahmen am St. Gallerwappen ohne Patina**  
(Foto: Daniel Ledergerber).

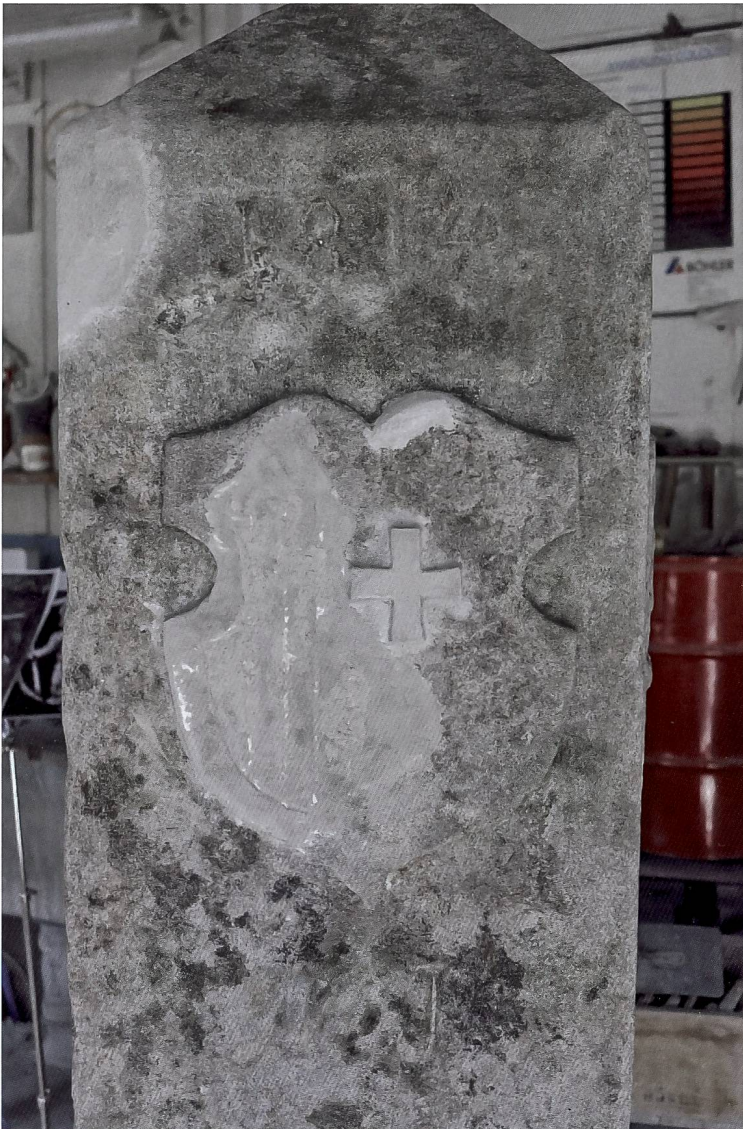
**A-9 Massnahmen am Schwyzerwappen ohne Patina**  
(Foto: Daniel Ledergerber).

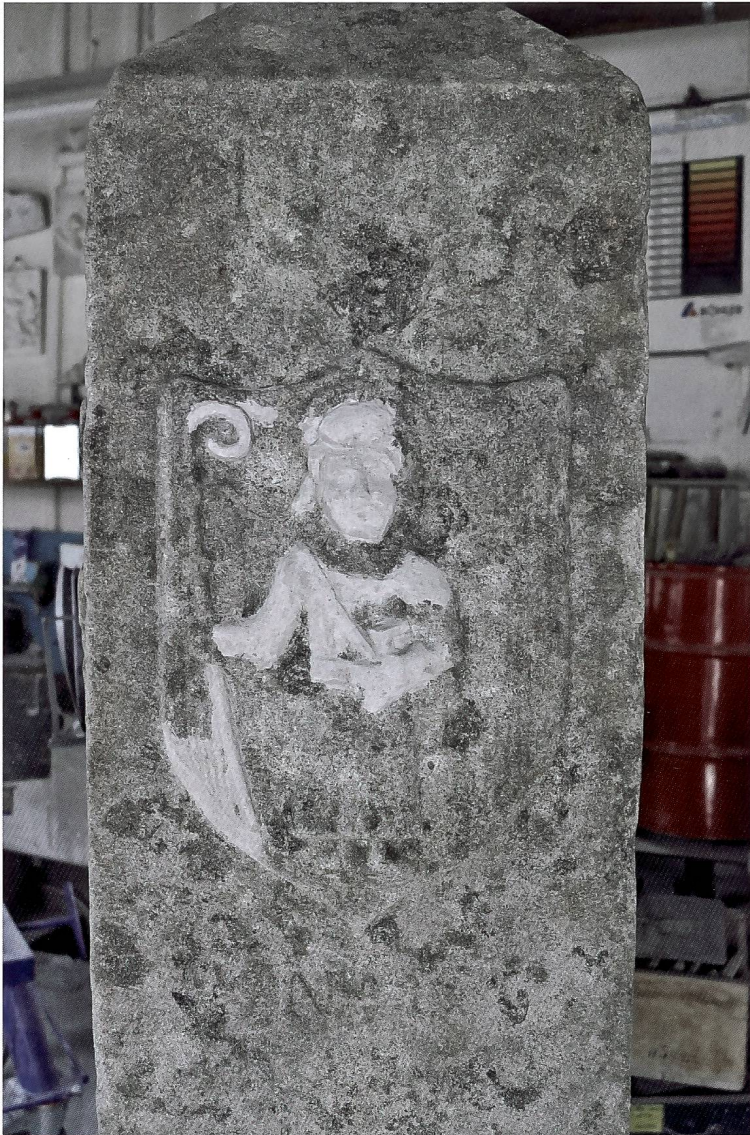
**A-10 Massnahmen am Glarnerwappen ohne Patina**  
(Foto: Daniel Ledergerber).
