# Archäologische Grabungen in der Pfarrkirche St. Martin in Schwyz

Von Josef Keßler-Mächler

ARCHÄOLOGISCHE GRABUNGEN 1965/66

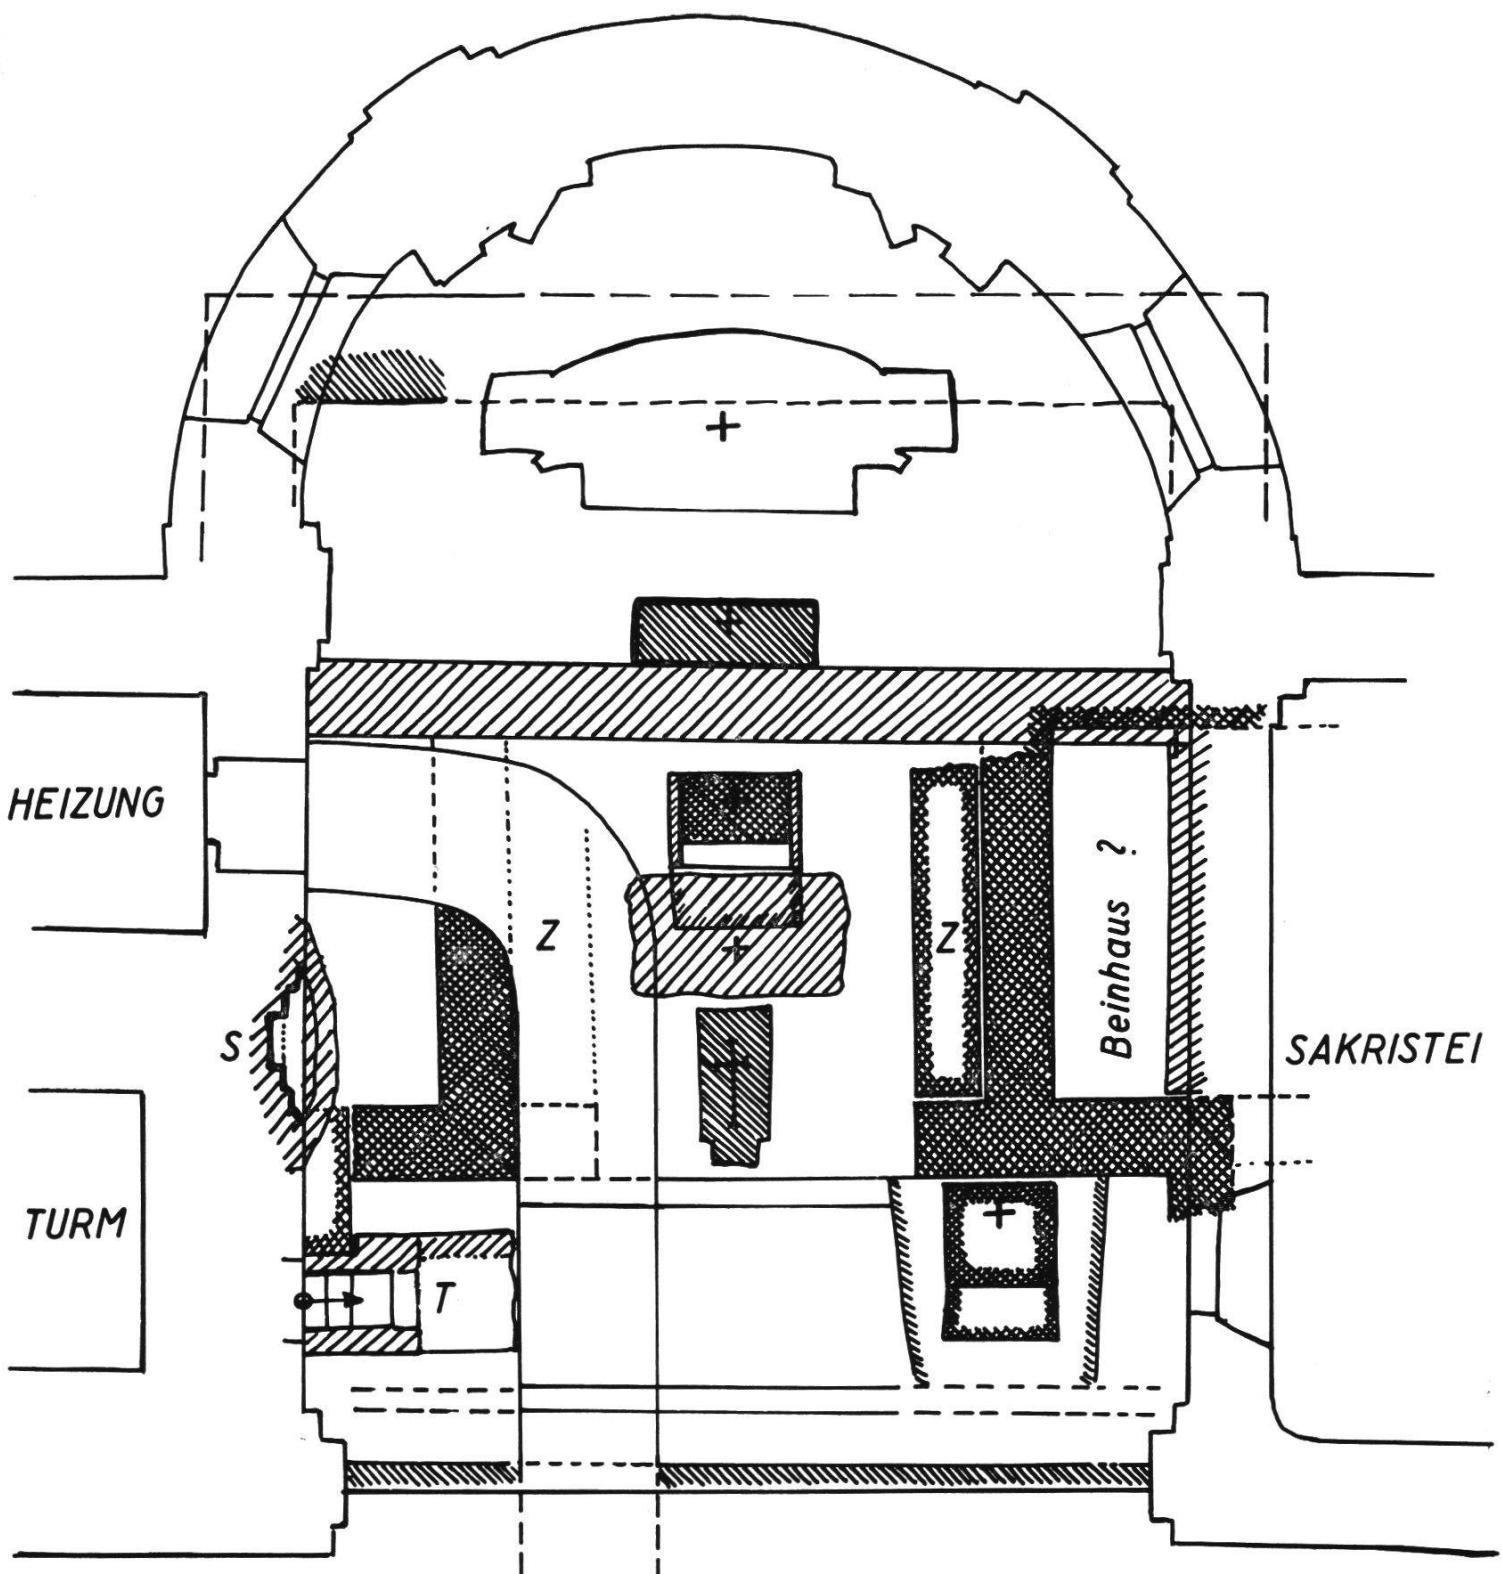
SCHWYZ - GRABUNGSTAND ENDE FEBR. 65 JK

S SAKRAMENTSHÄUSCHEN  
 T TREPPENANLAGE  
 Z ZELEBRANTENBANK

████████ ROMANISCH 1121 & E. 12./13. JAHRH.  
 |||| GOTISCH 14./15. JAHRH. 
 ■■■■■ FRÜHBAROCK 1643/44

Anhand einer schematischen Skizze wollen wir nun versuchen, die Zusammenhänge der einzelnen Mauerzüge und die zeitliche Abfolge derselben aufzuzeigen.

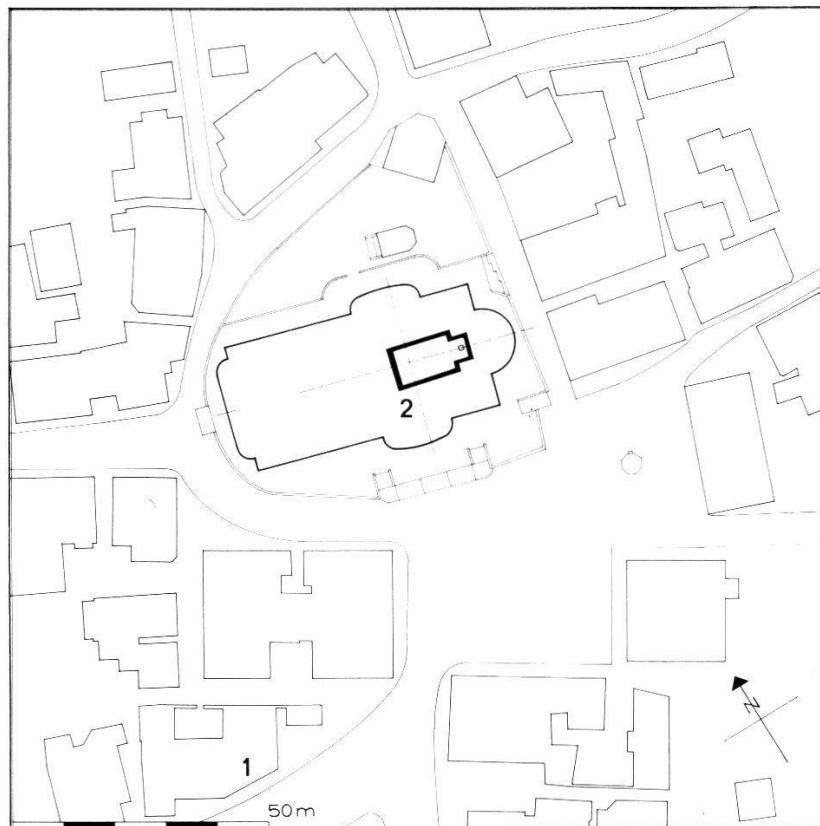
2 Lage der Kirche und bisher festgestellte vorkirchl. Gräber  
1 = Gräbergruppe beim Café Haug, 1935 aufgedeckt  
2 = Gräber unter St. Martin

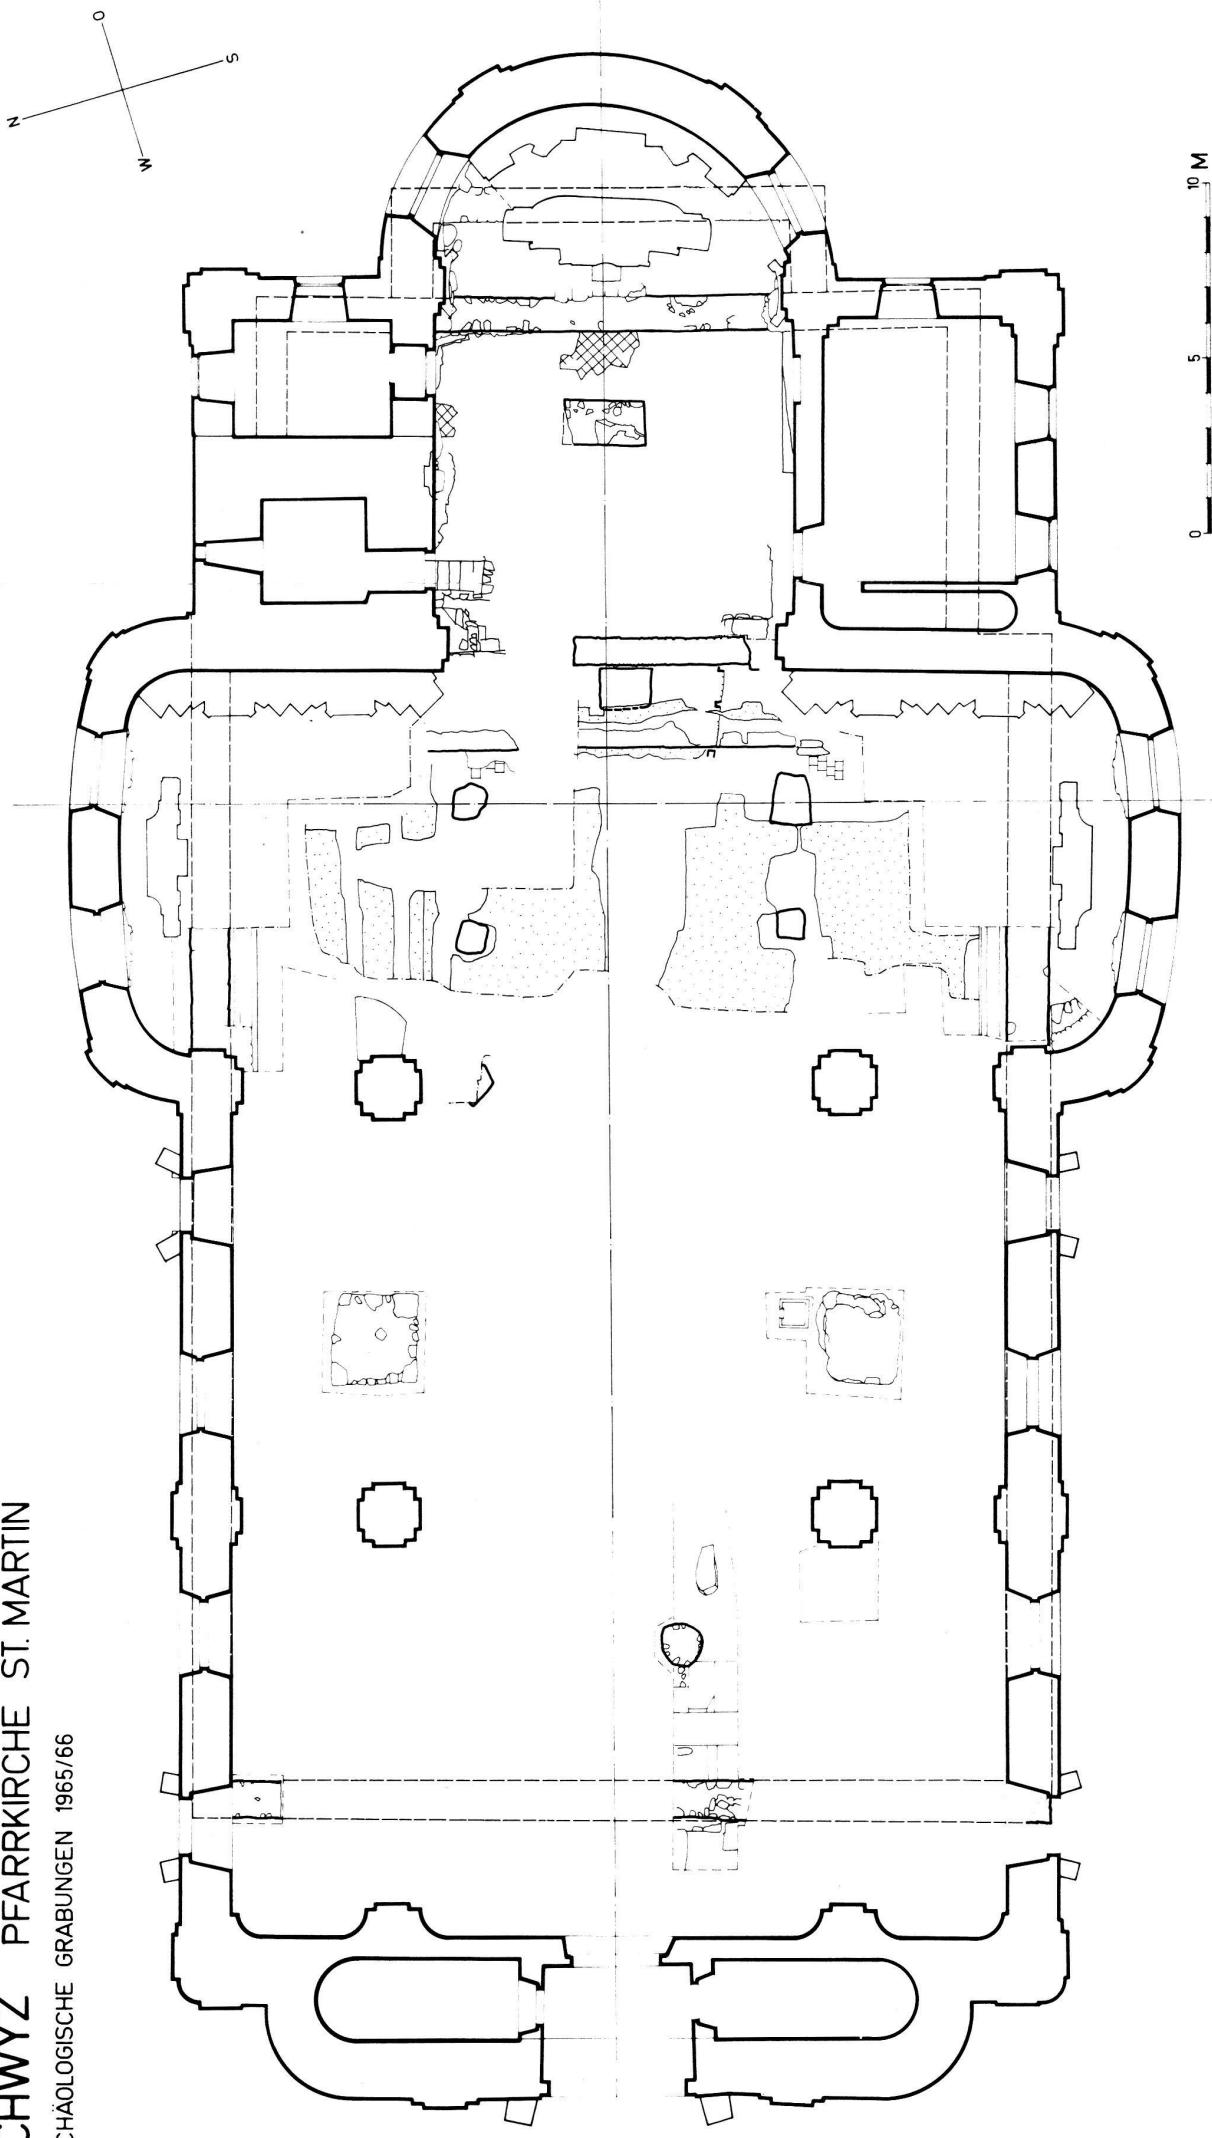
7 Gesamtgrundriss mit Mauern und Böden der Kirche IV, 1:200

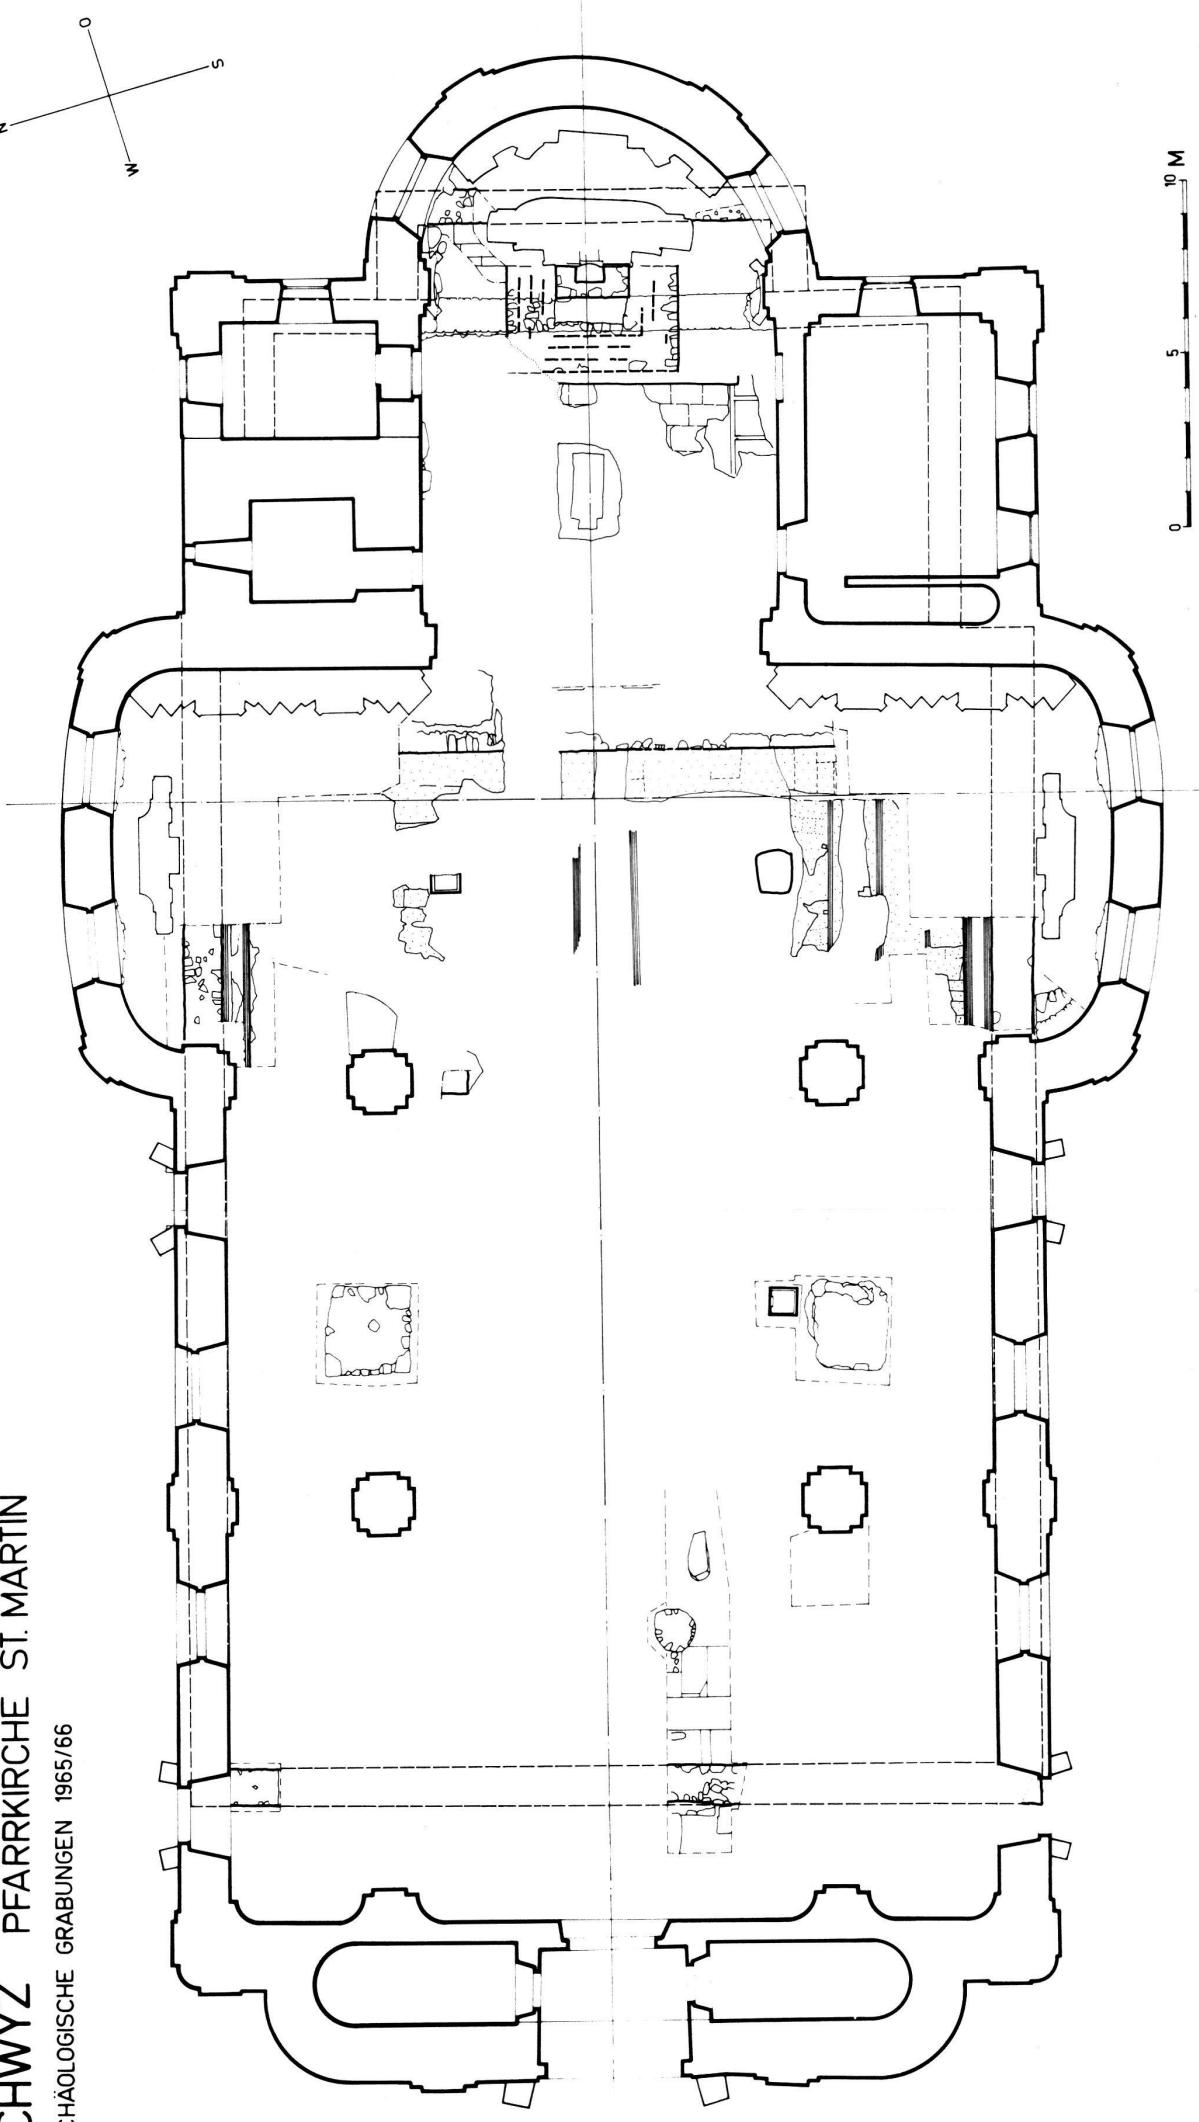
8 Gesamtgrundriss mit Mauern und Böden der Kirche V. 1:200

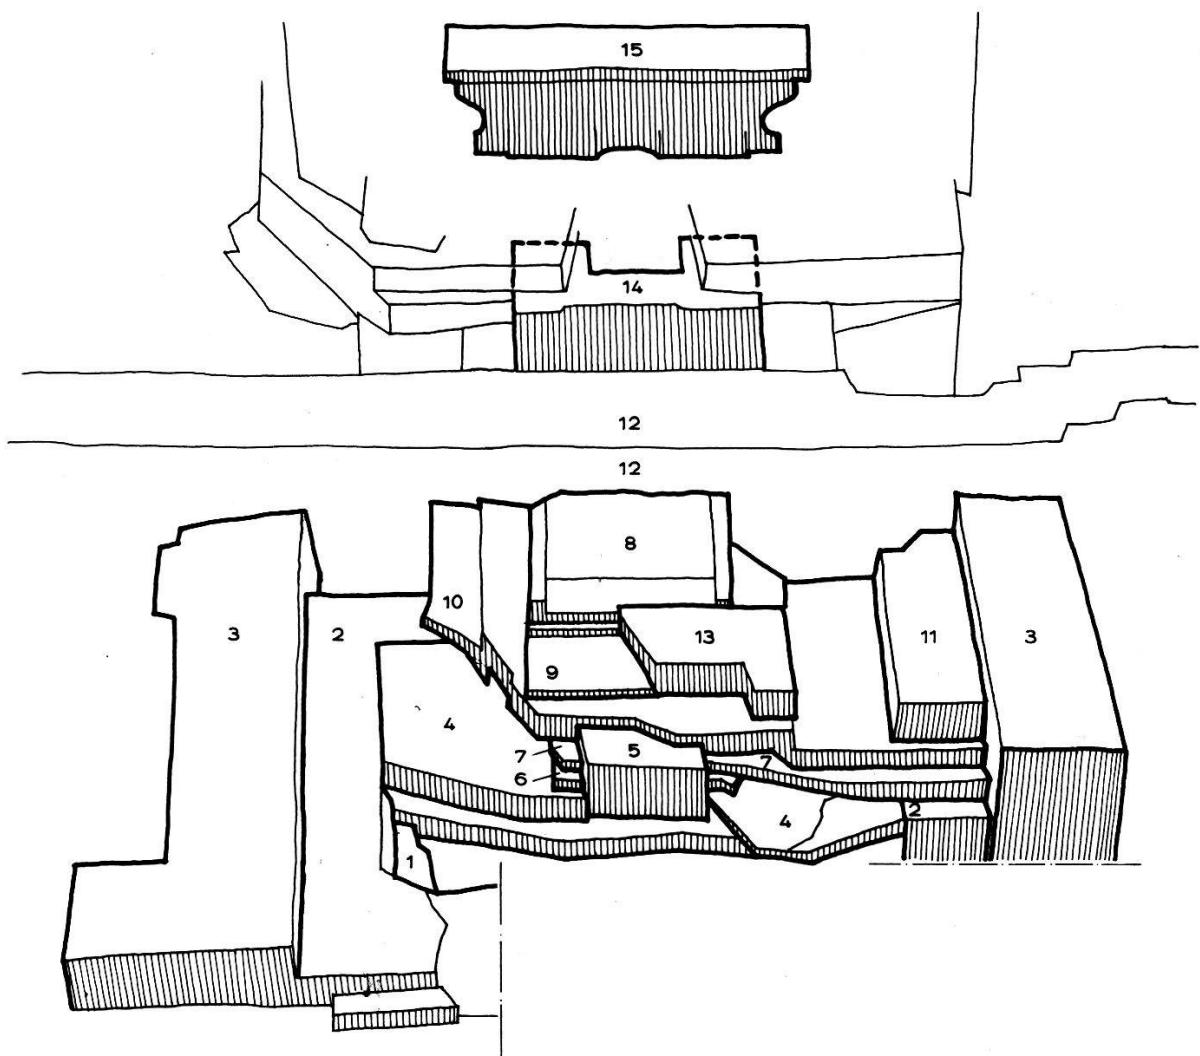
13 Erklärungsschemata zu Abb. 12

| 1 Altarhaus I, Nordmauer | 9 Suppedaneum zu Altar III |
| 2 Altarhaus II, Nord- und Ostmauer | 10 Boden III mit Suppedaneums-Stufe |
| 3 Altarhaus III, Nord- und Südmauern | 11 Priesterbank im Altarhaus III |
| 4 Boden II (roter Boden) | 12 Altarhaus IV, Ostwand |
| 5 Altar II | 13 Altarrest IV |
| 6 Suppedaneum zu Altar II | 14 Altar V |
| 7 Bodenrest IIIa über 6 | 15 Altar VI |
| 8 Altar III | |

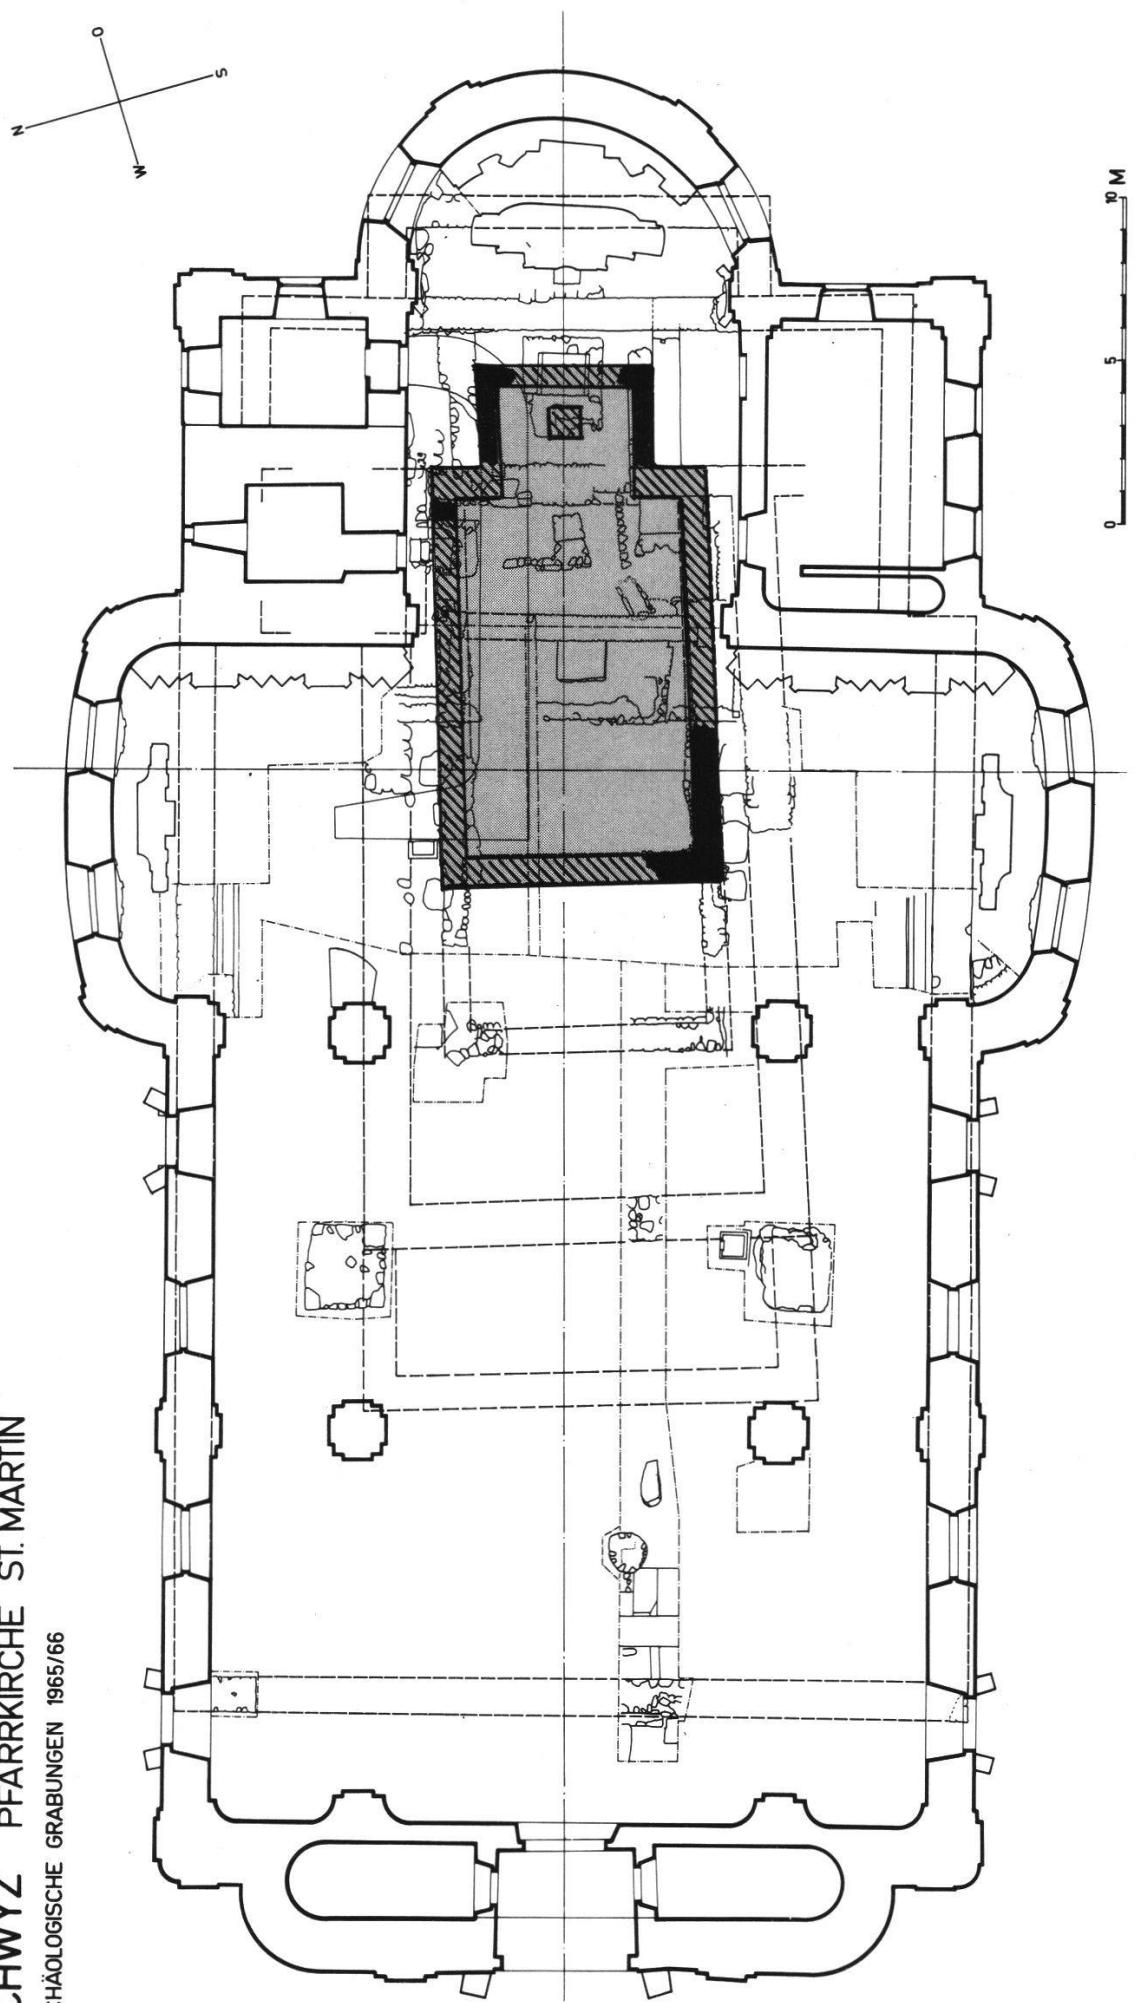
14 KIRCHE I, MEROWINGISCH, UM 700, ANFANG 8. JAHRHUNDERT

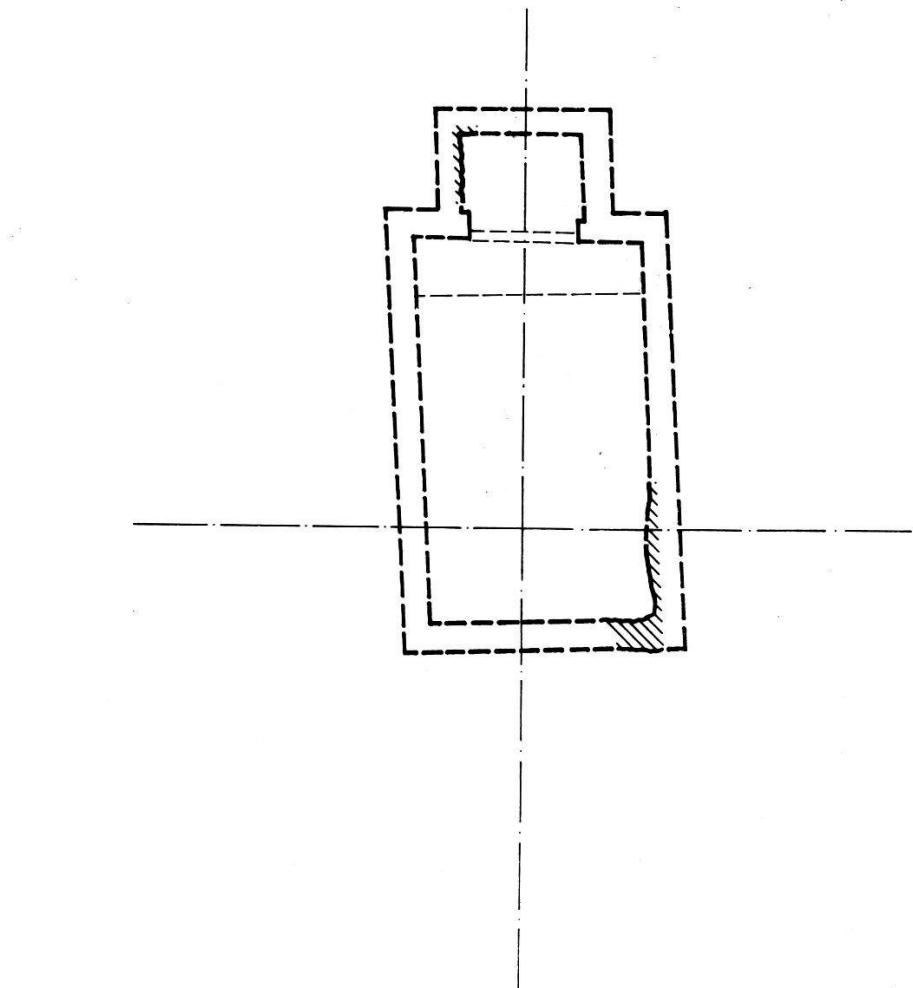
15 Bau I, 1:300, Rekonstruktionsversuch

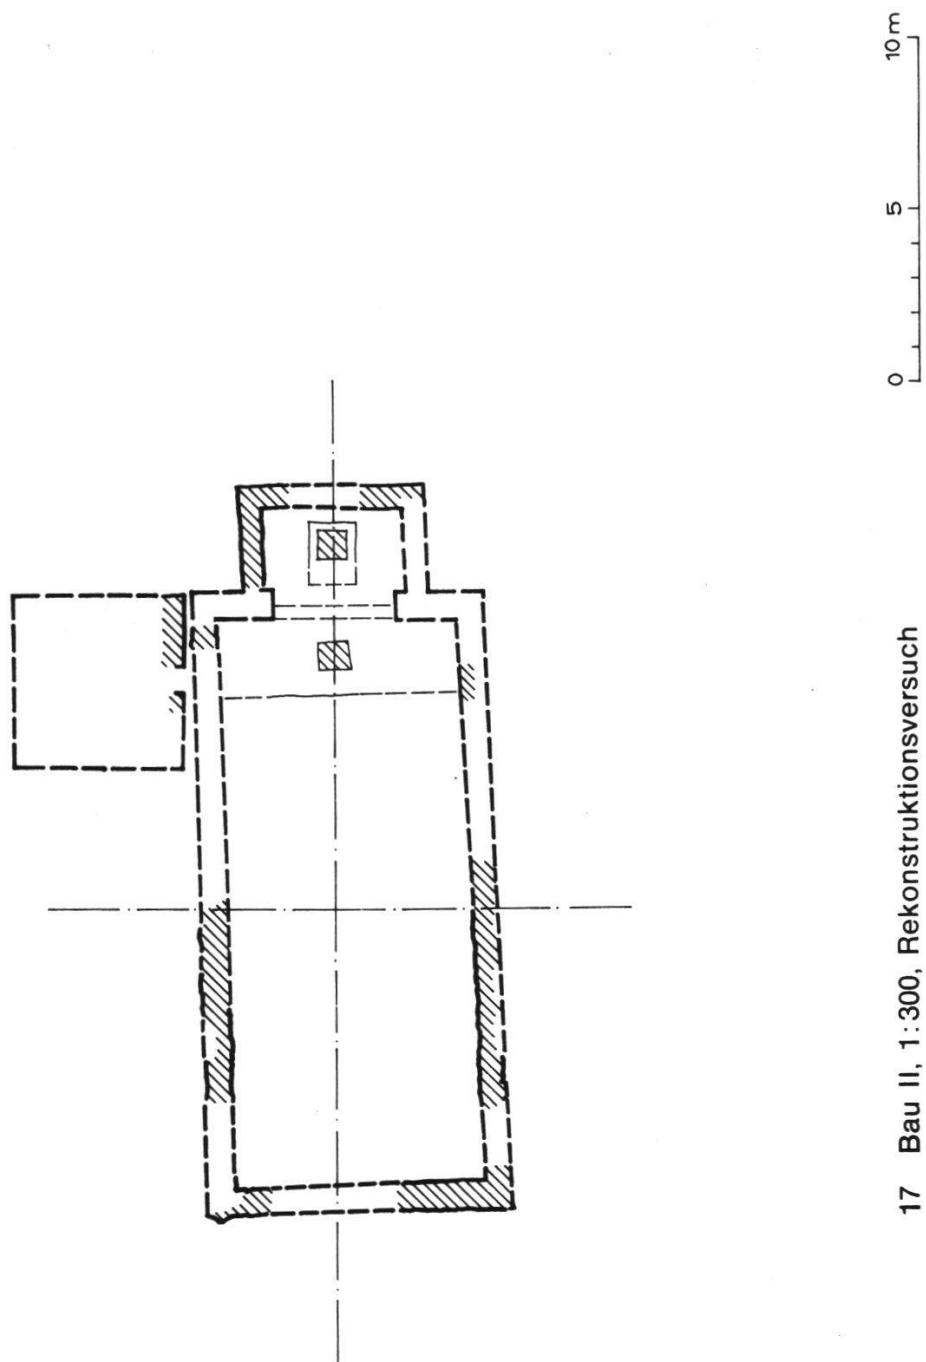
17 Bau II, 1:300, Rekonstruktionsversuch

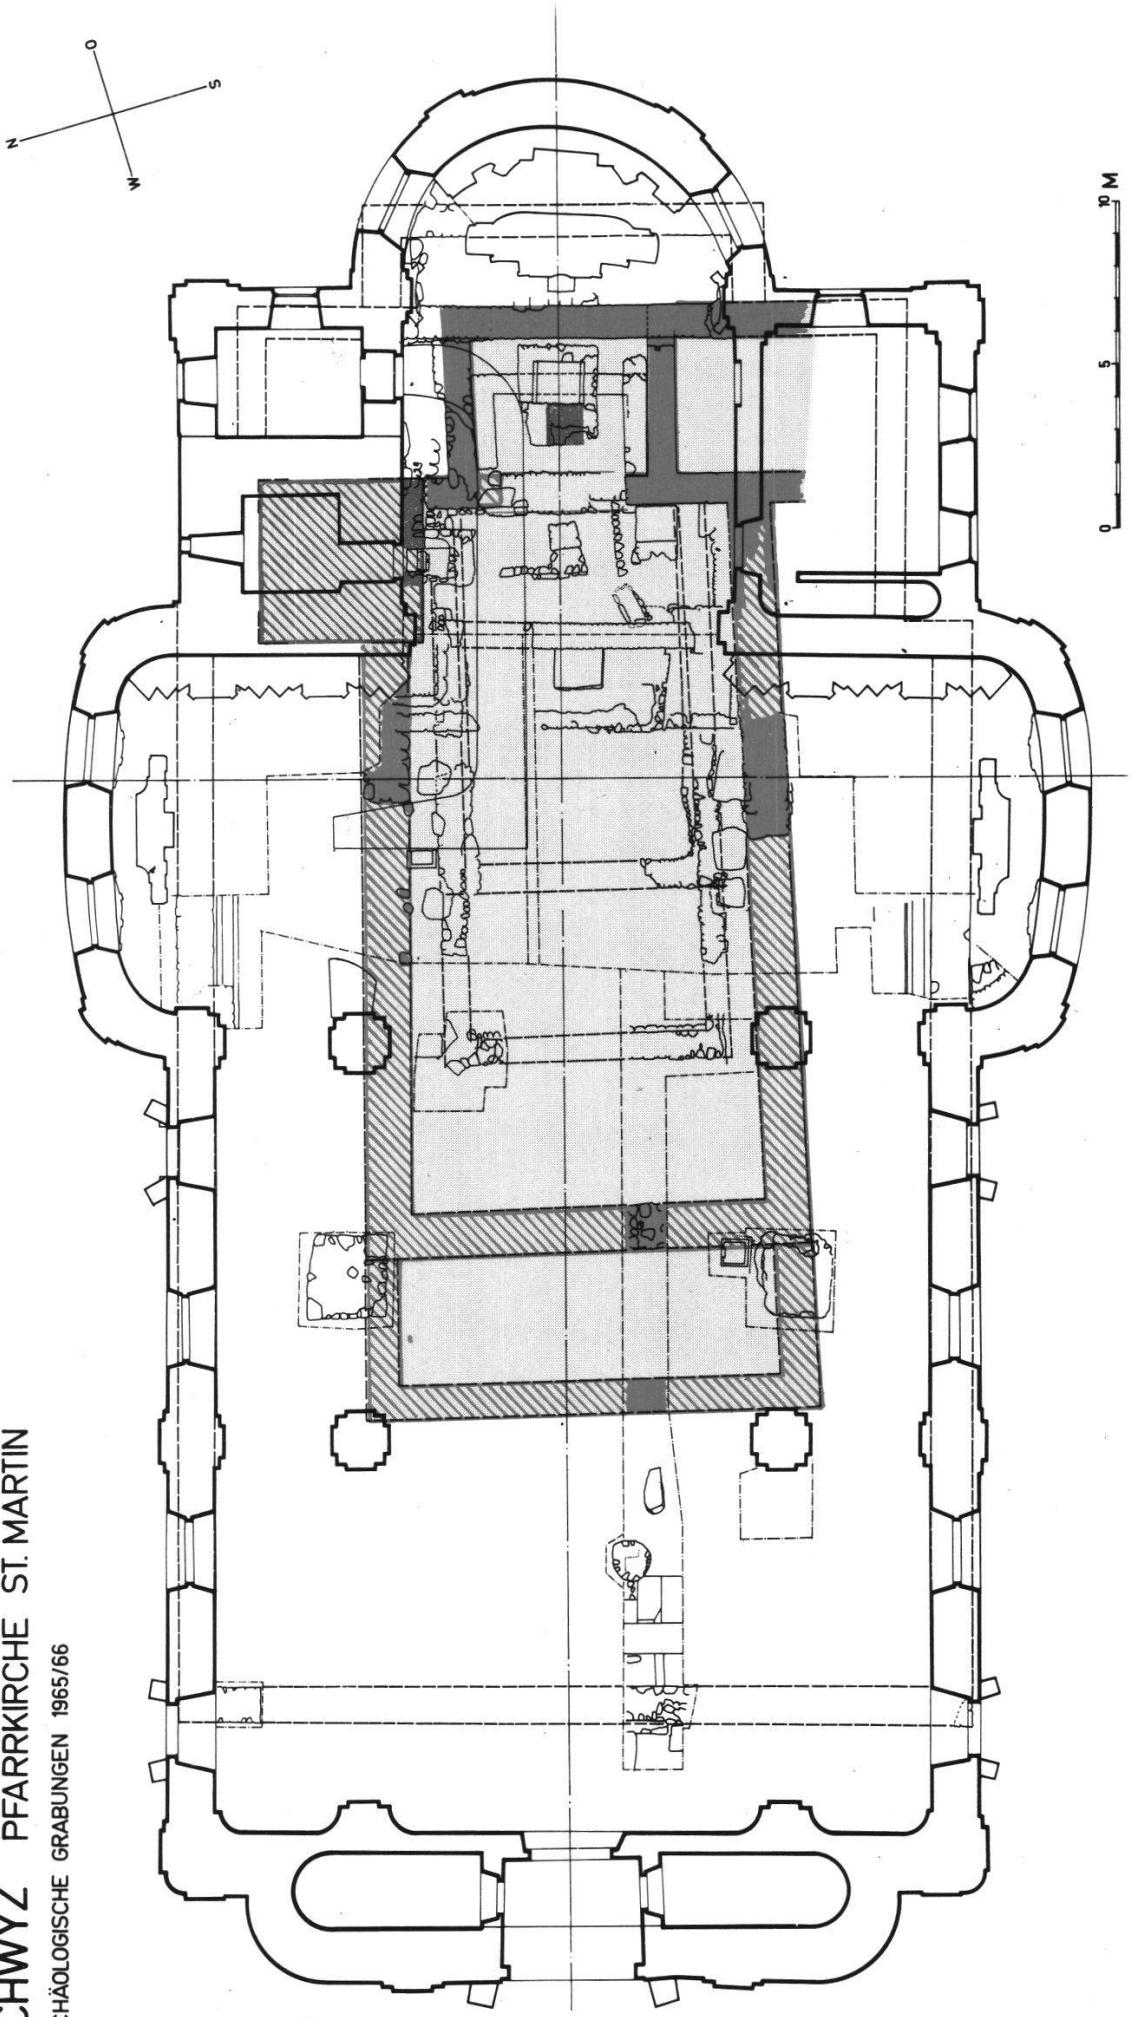
18 KIRCHE III a, ROMANISCH, WEIHE 1121

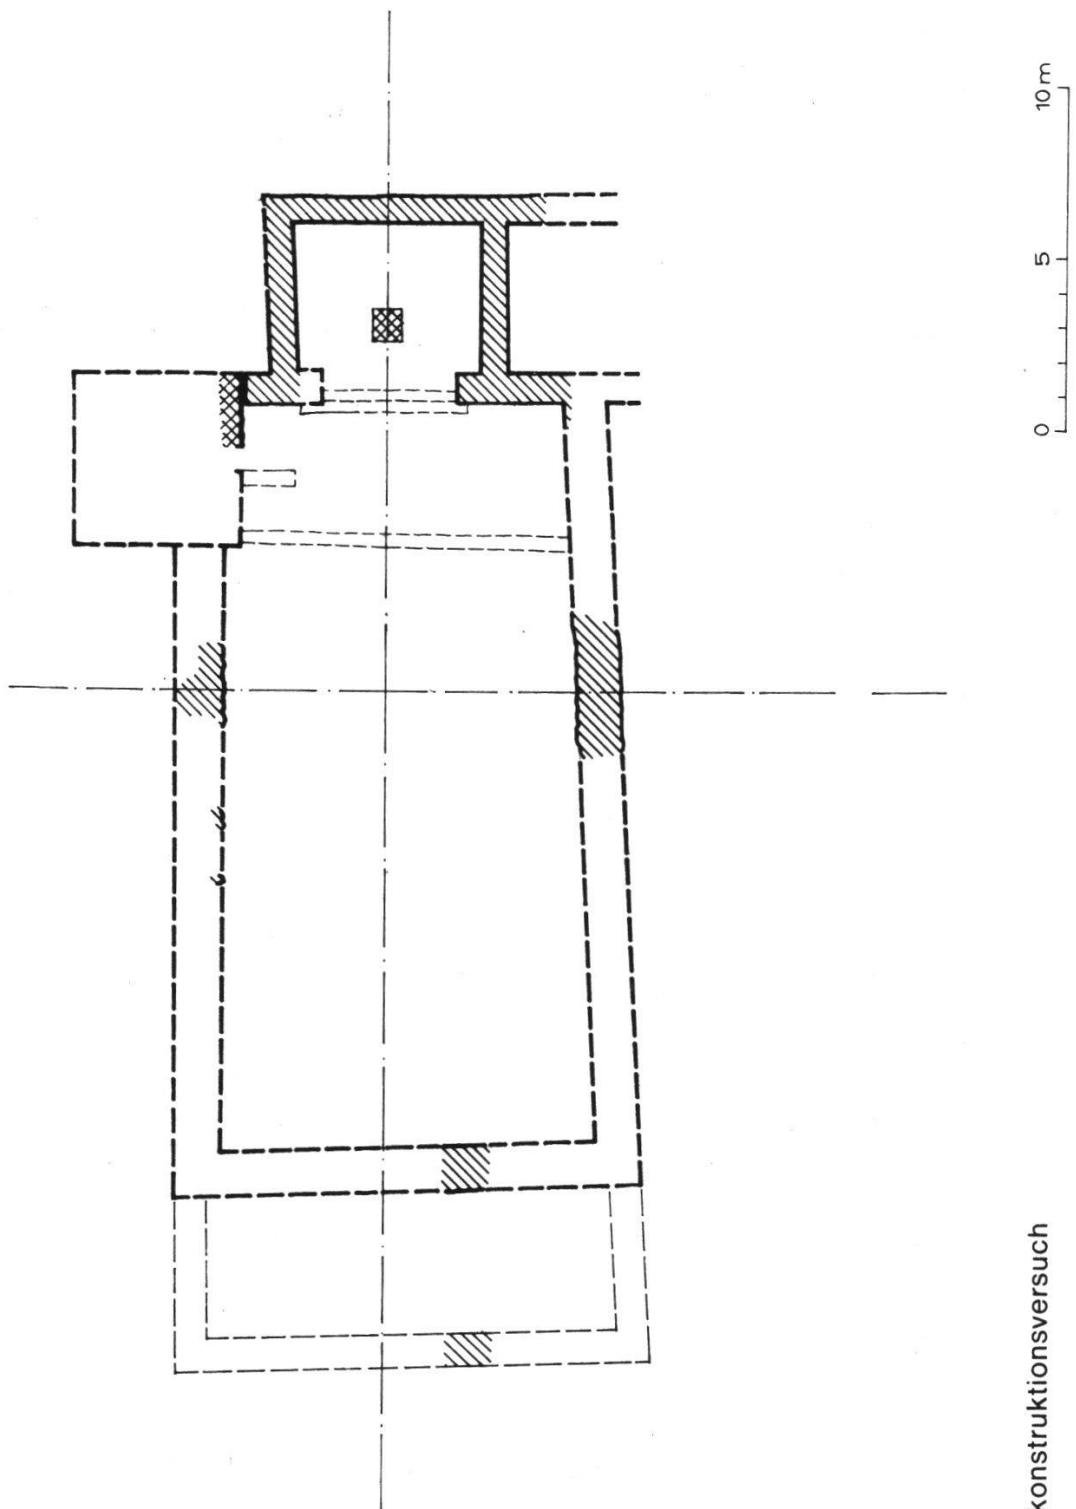
19 Bau III a, 1:300, Rekonstruktionsversuch

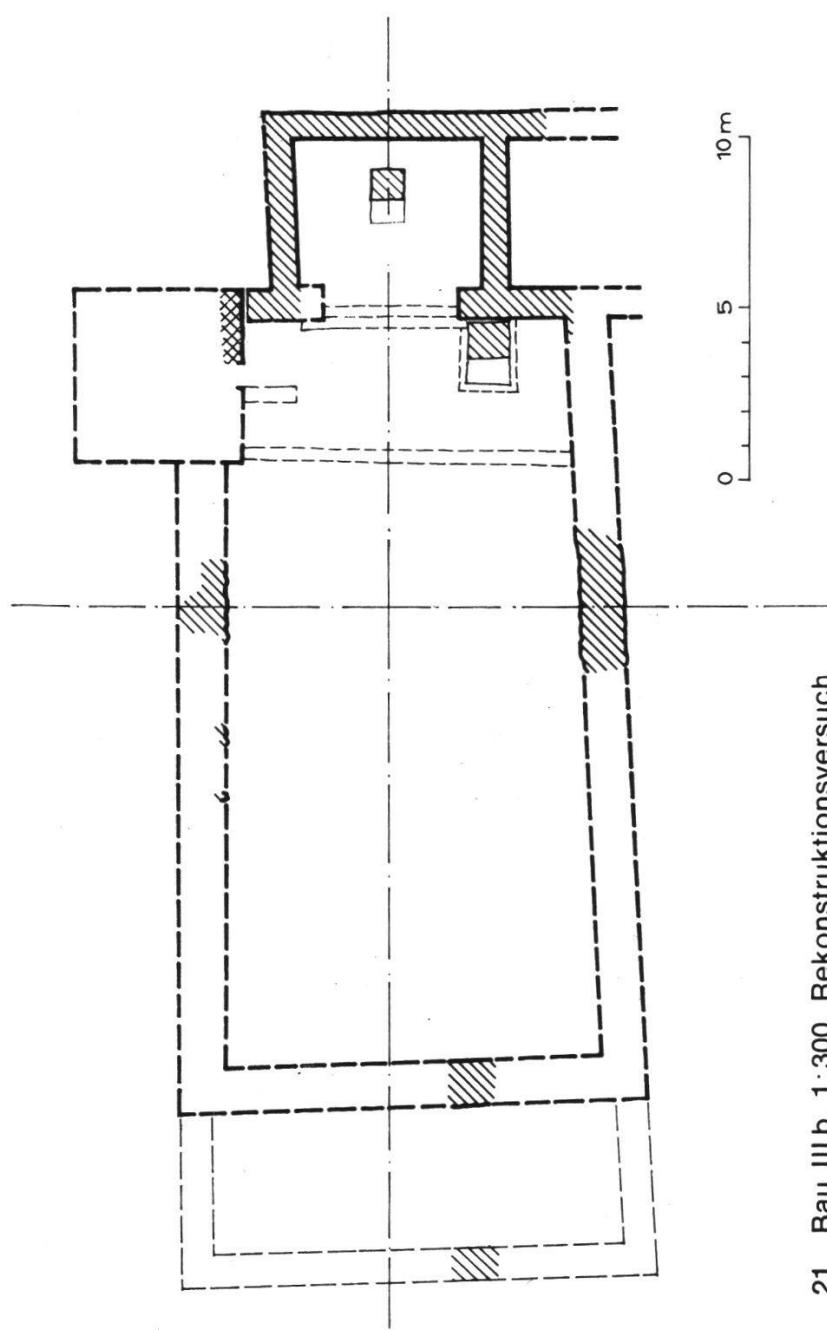
21 Bau III b, 1:300, Rekonstruktionsversuch

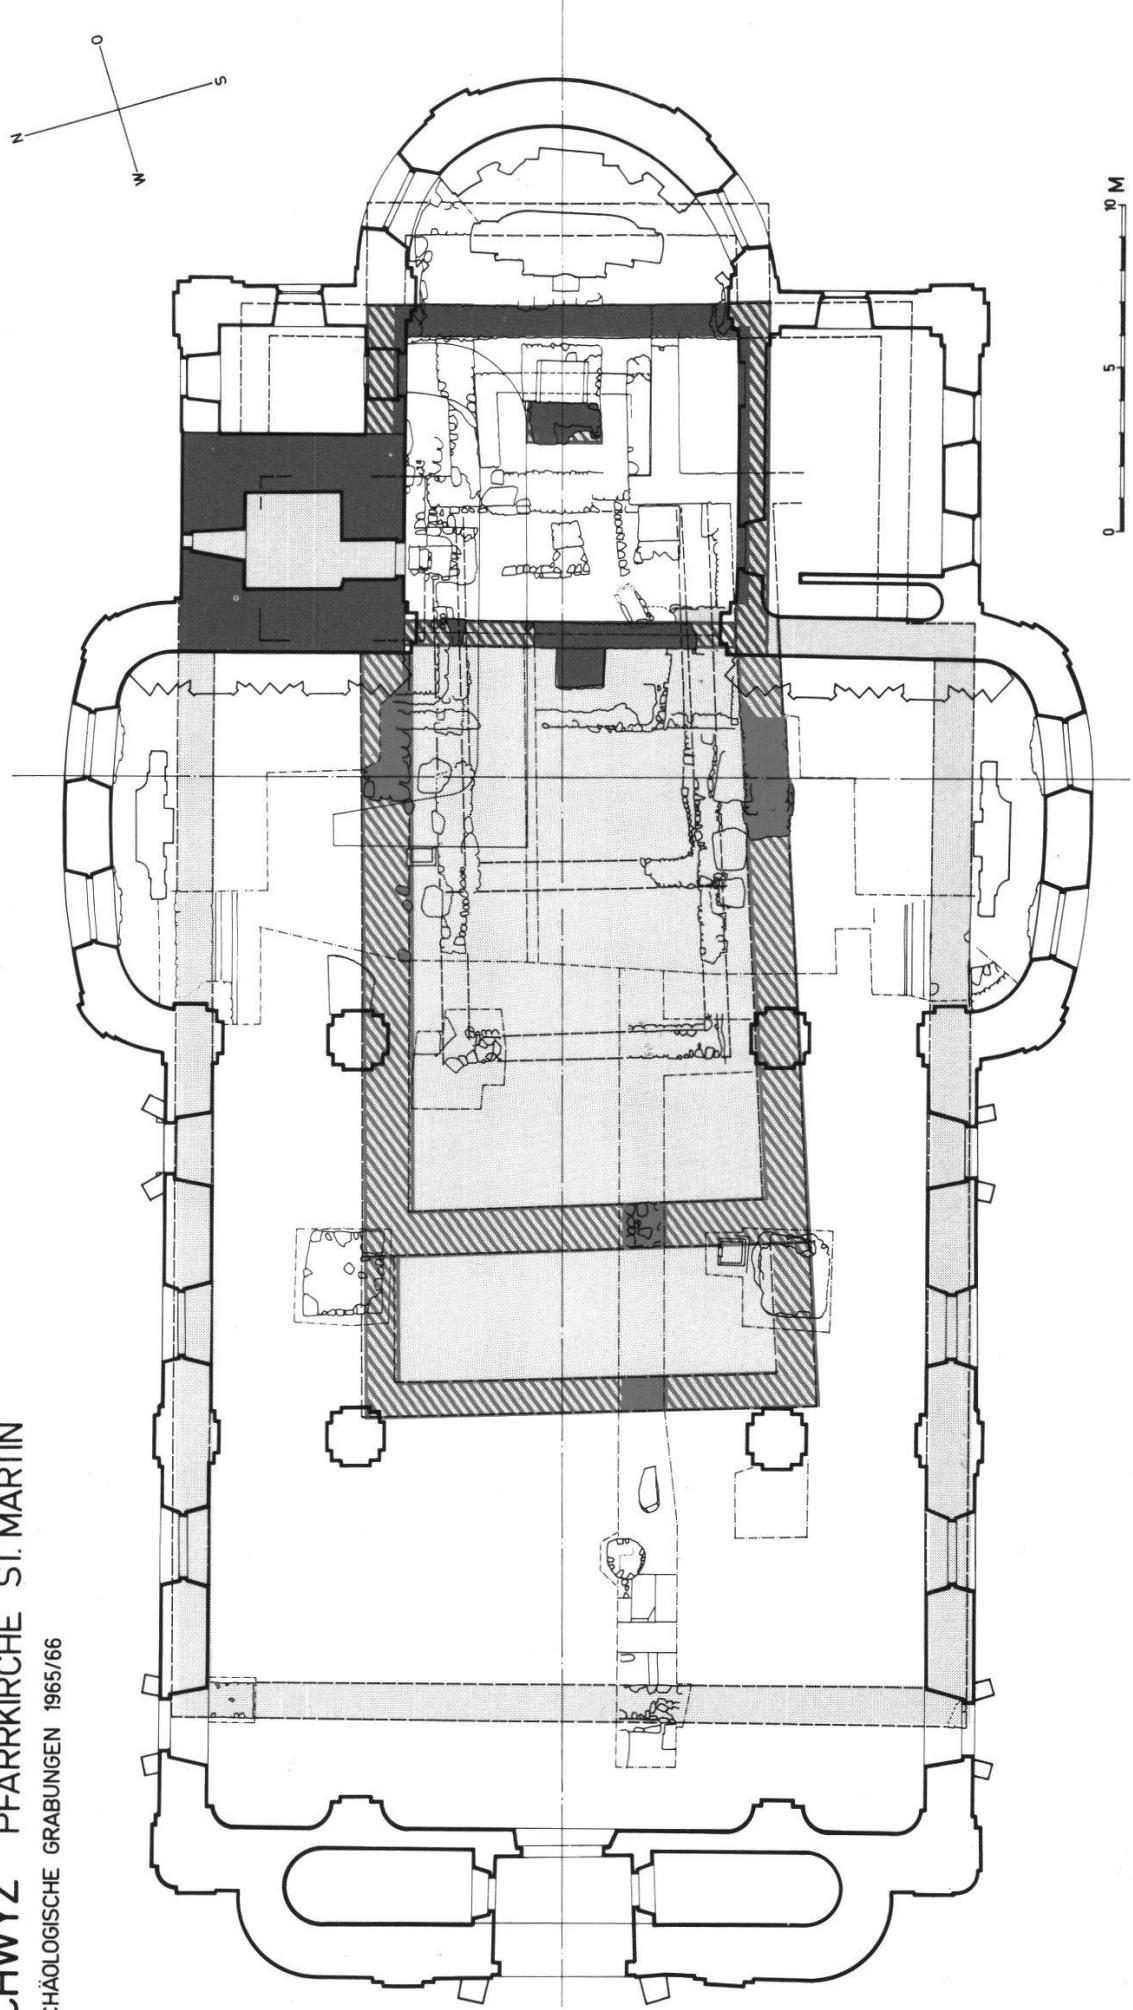
23 Bau III/IV, 1:500, Versuch einer Rekonstruktion  
der drei Zwischenstufen a, b, c
