# Archäologische Grabungen in der Pfarrkirche St. Martin in Schwyz

Von Josef Keßler-Mächler

ARCHÄOLOGISCHE GRABUNGEN 1965/66

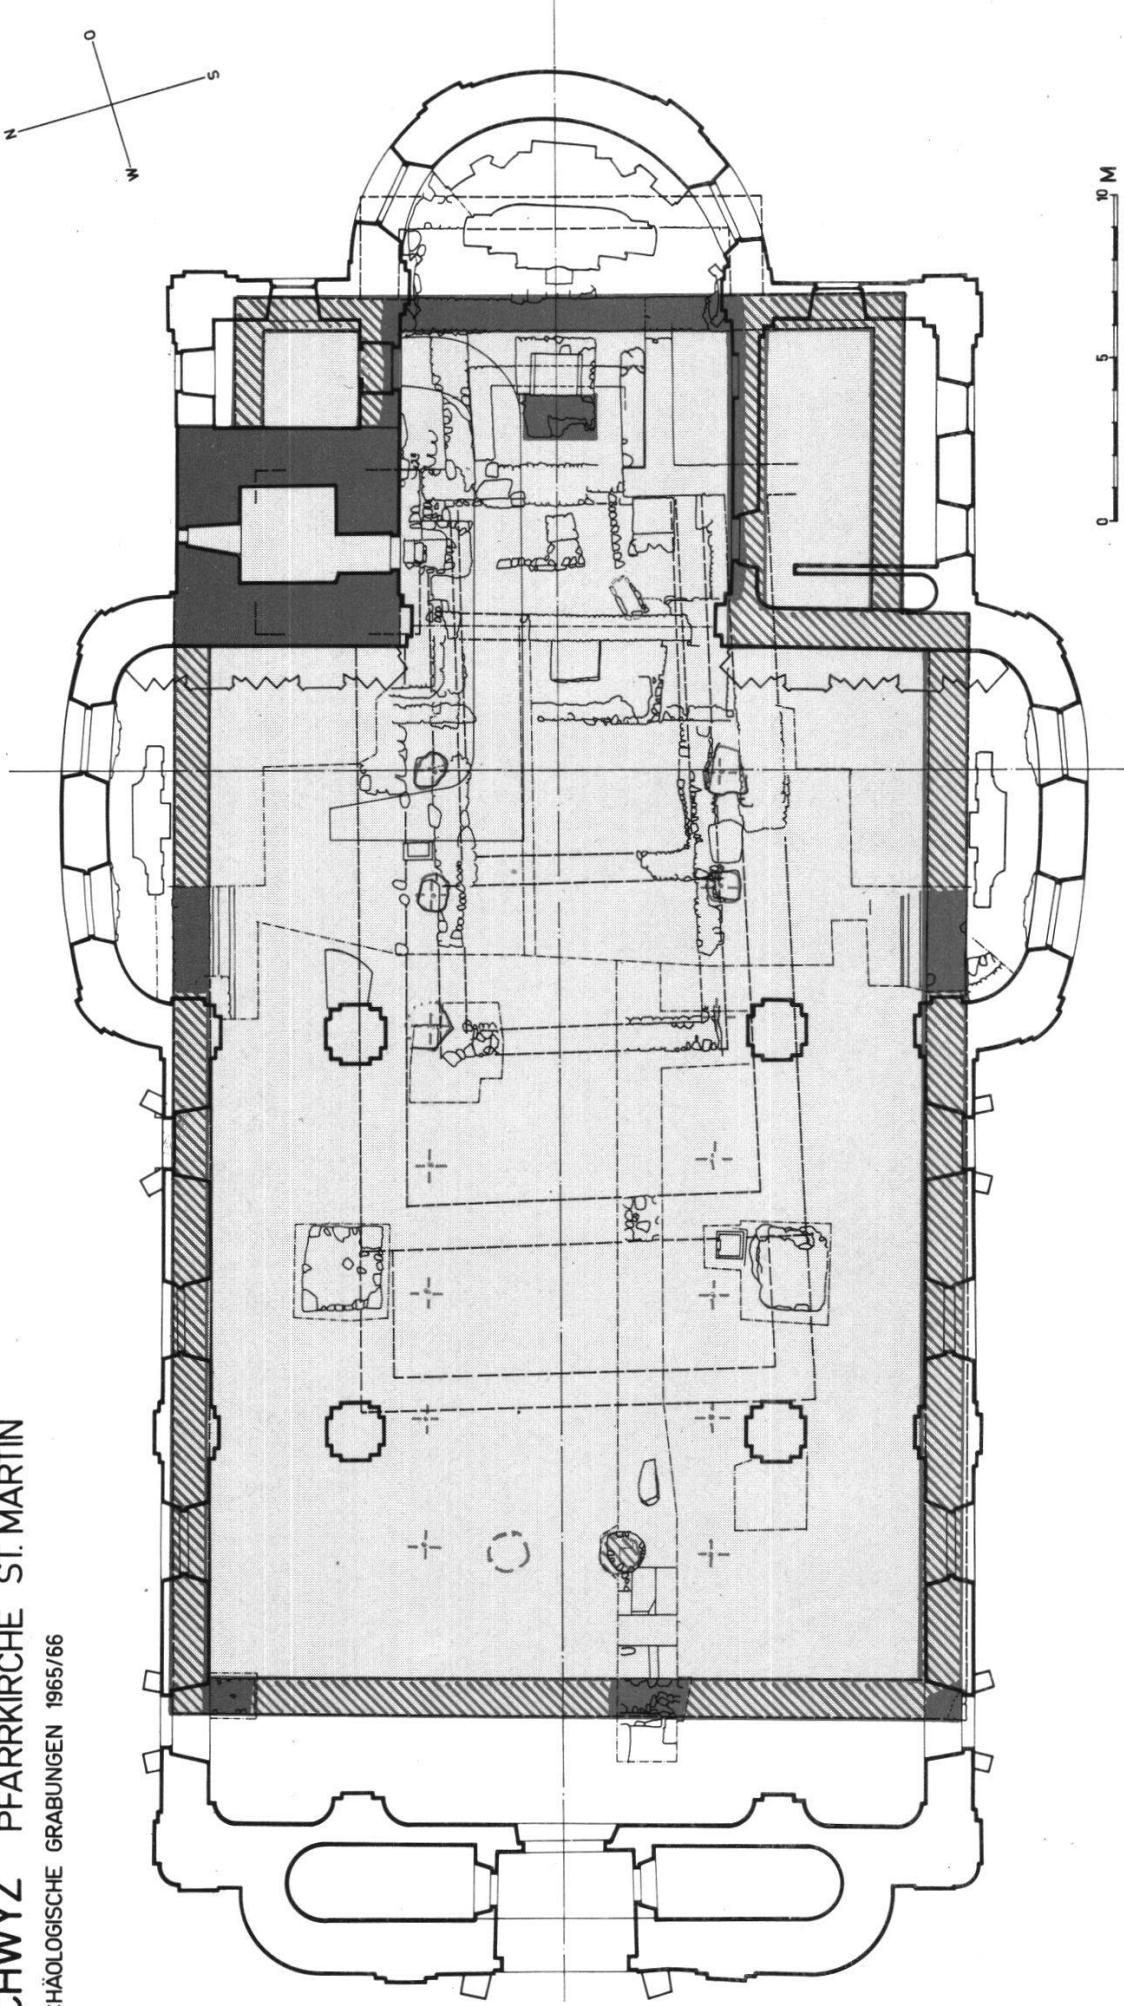
24 KIRCHE. IV, GOTISCH, 15. JAHRHUNDERT

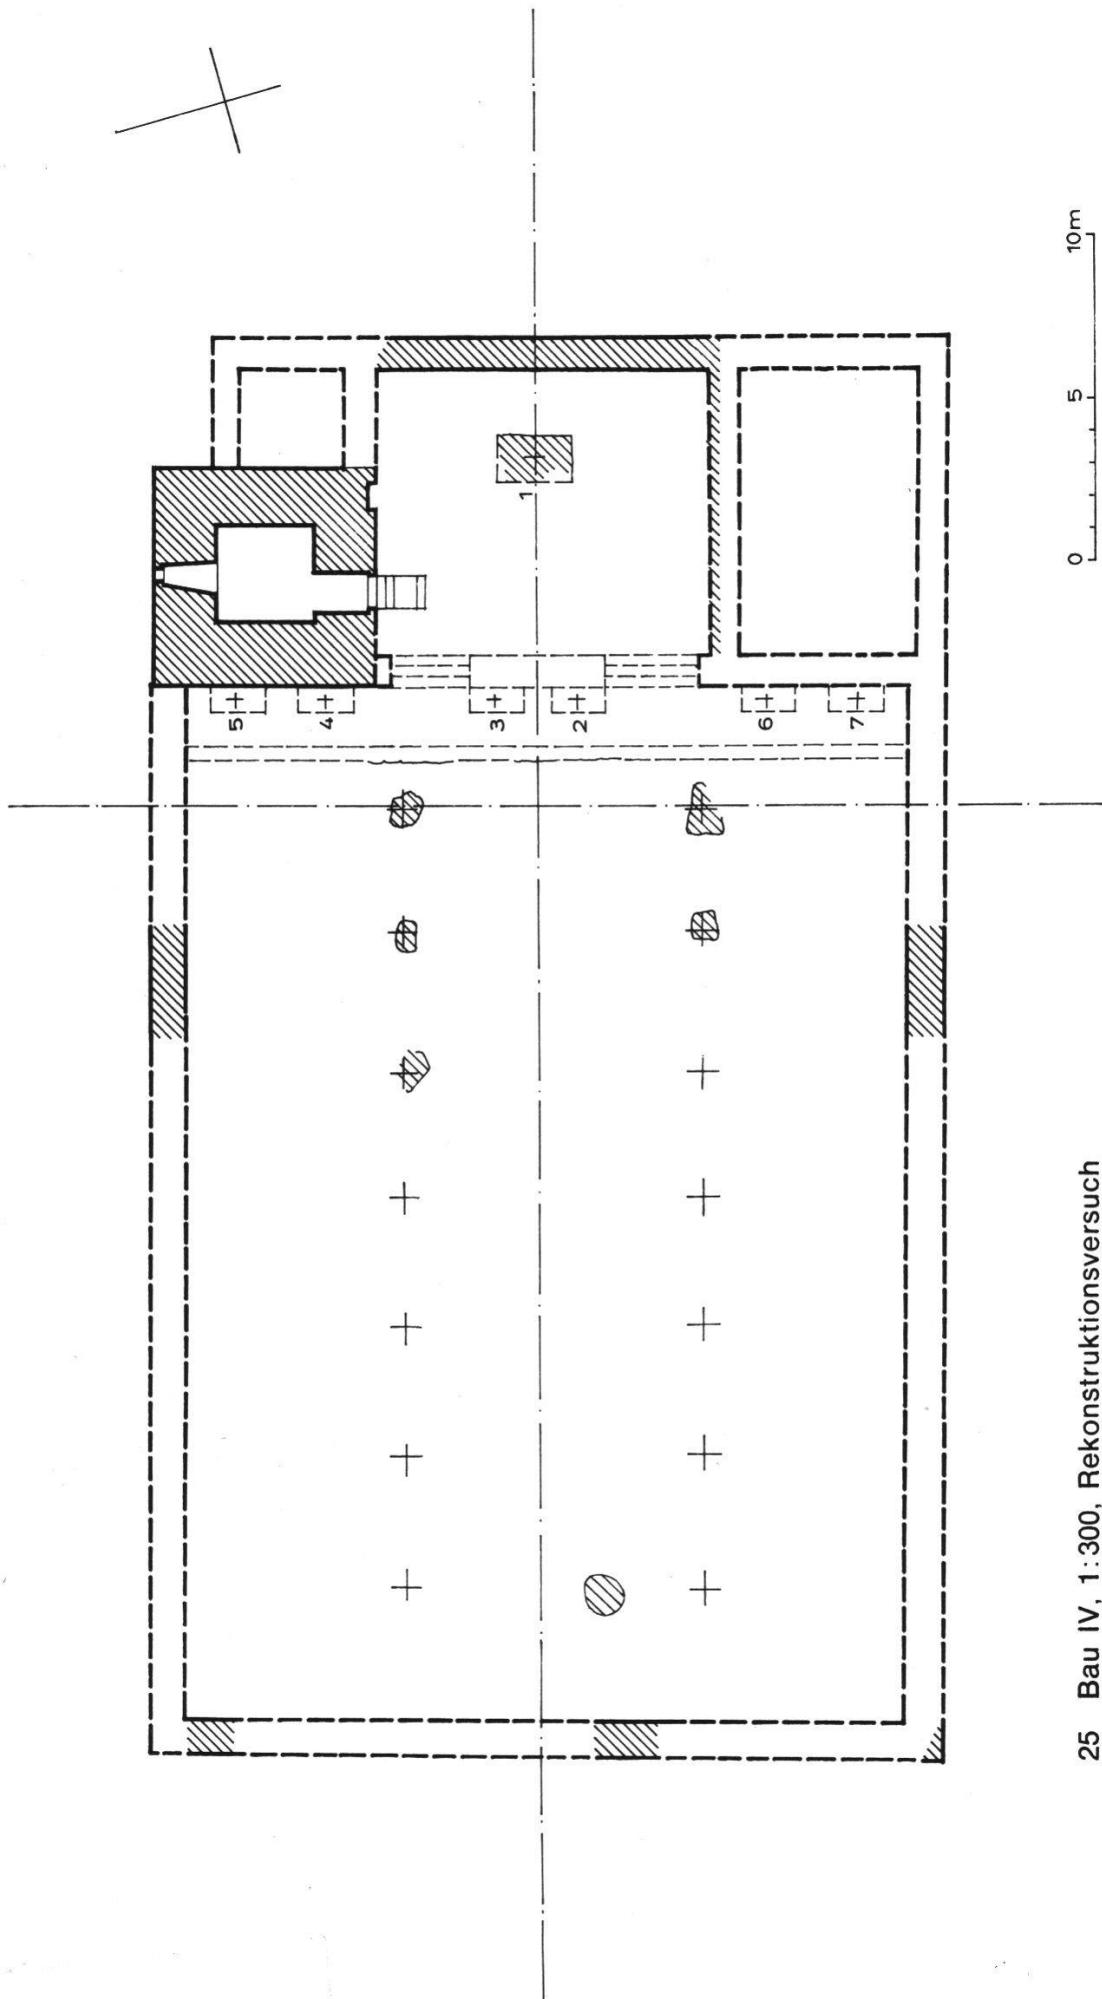
25 Bau IV, 1:300, Rekonstruktionsversuch

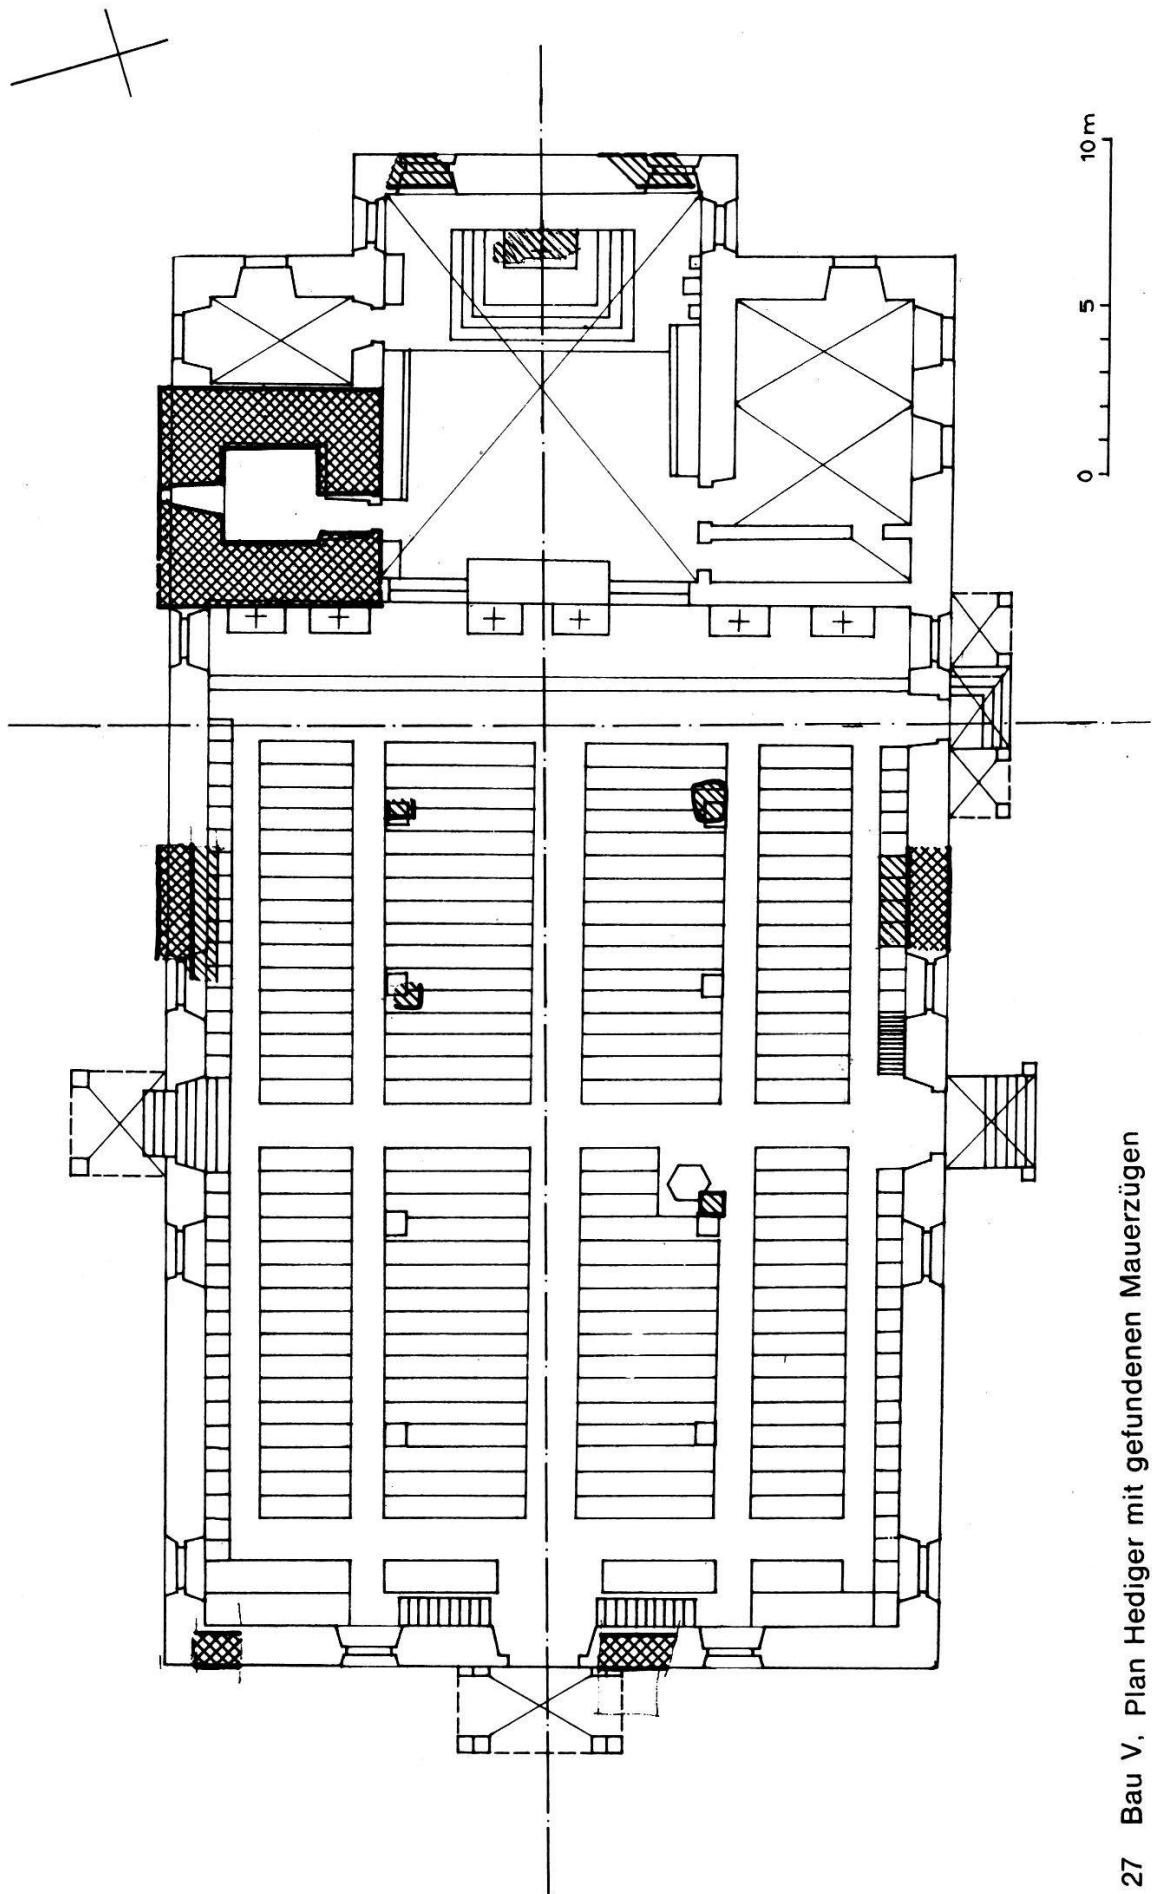
27 Bau V, Plan Hediger mit gefundenen Mauerzügen

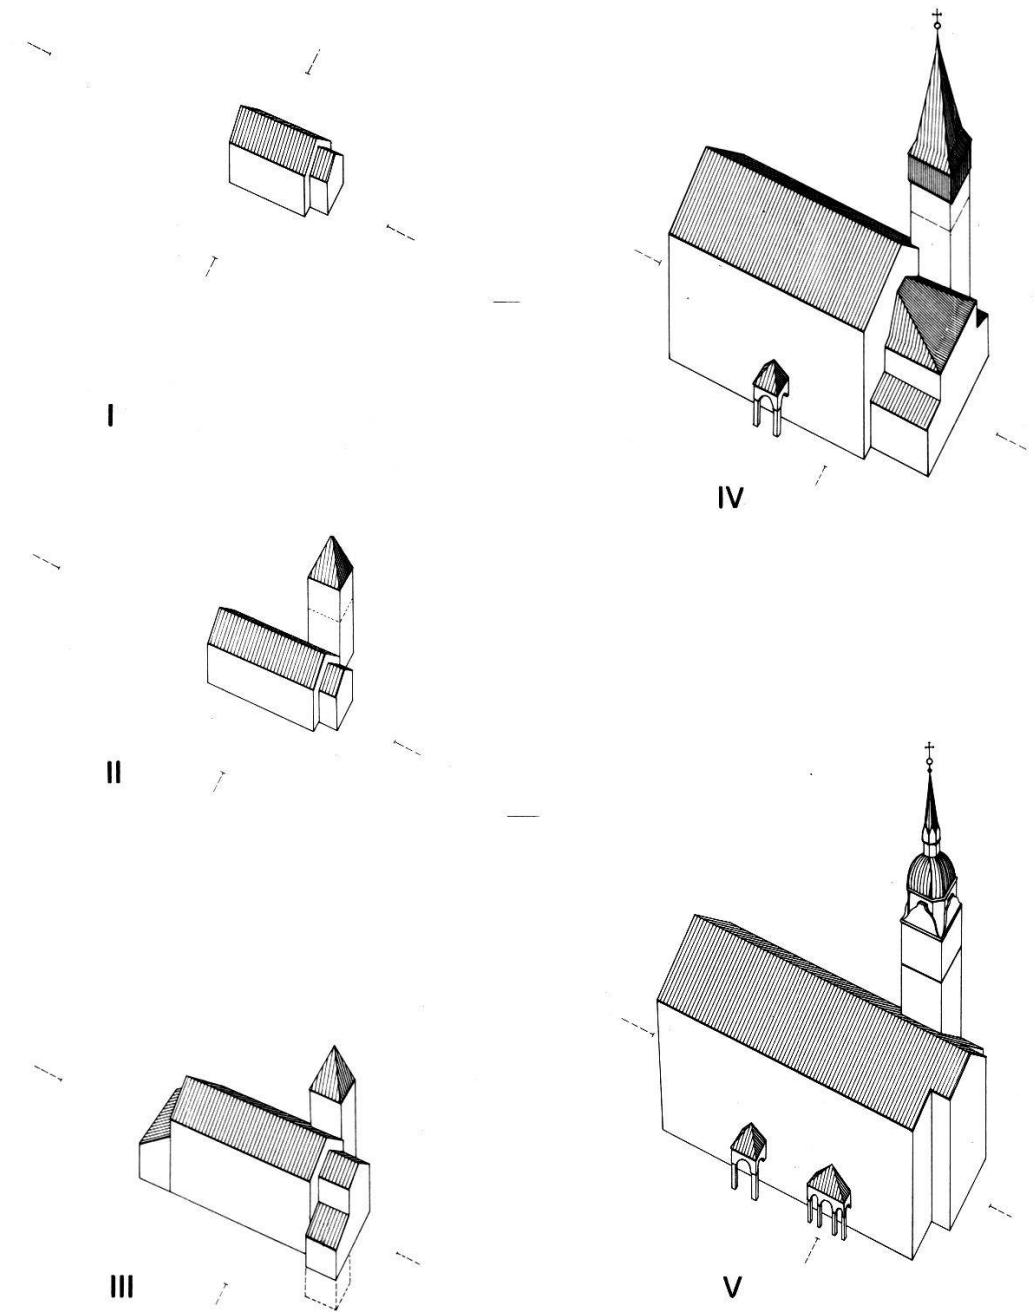
29 Isometrische Rekonstruktionsversuche der Etappen I–V

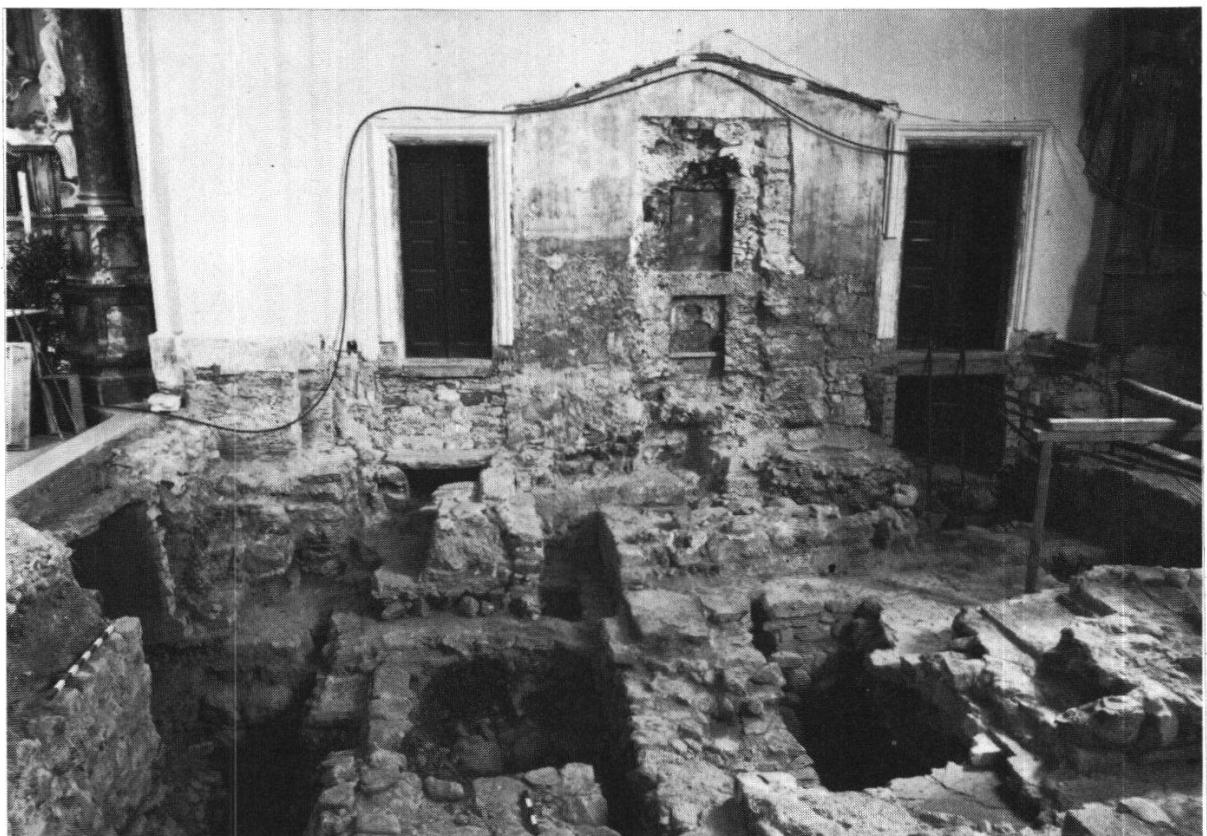
- Abb. 31 Chor nach Norden. In der Wand zwischen den beiden Türen die Sakramentshäuschen-Nischen
- Abb. 32 Chor, Turmeingang von Südosten. Treppenabgang vom gotischen Boden in den Turm II. Auf der Höhe des Meterstabes eine jüngere Schwelle, darüber die heutige

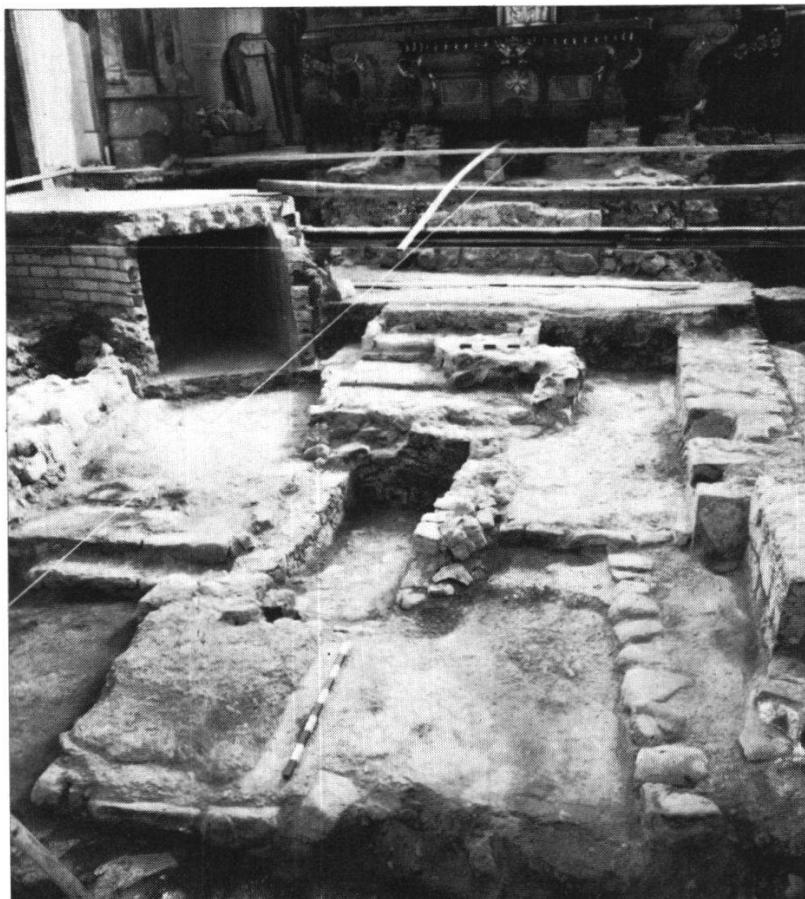
- Abb. 33 Chor vor Beseitigung des barocken Priestergrabes und des Heizkanals. Romanische Reste
- Abb. 34 Chor, ältere Altäre von Nordwesten. Der 50-cm-Stab liegt auf dem ersten Boden der vorromanischen Kirche (II). Dahinter Suppedaneum und Altar zur Kirche II. Darüber Boden, Altar und Stufen der romanischen Anlage, auf dem Suppedaneum die Reste des jüngeren, gotischen Altares. Im Hintergrund die Ostmauer des gotischen Altarhauses

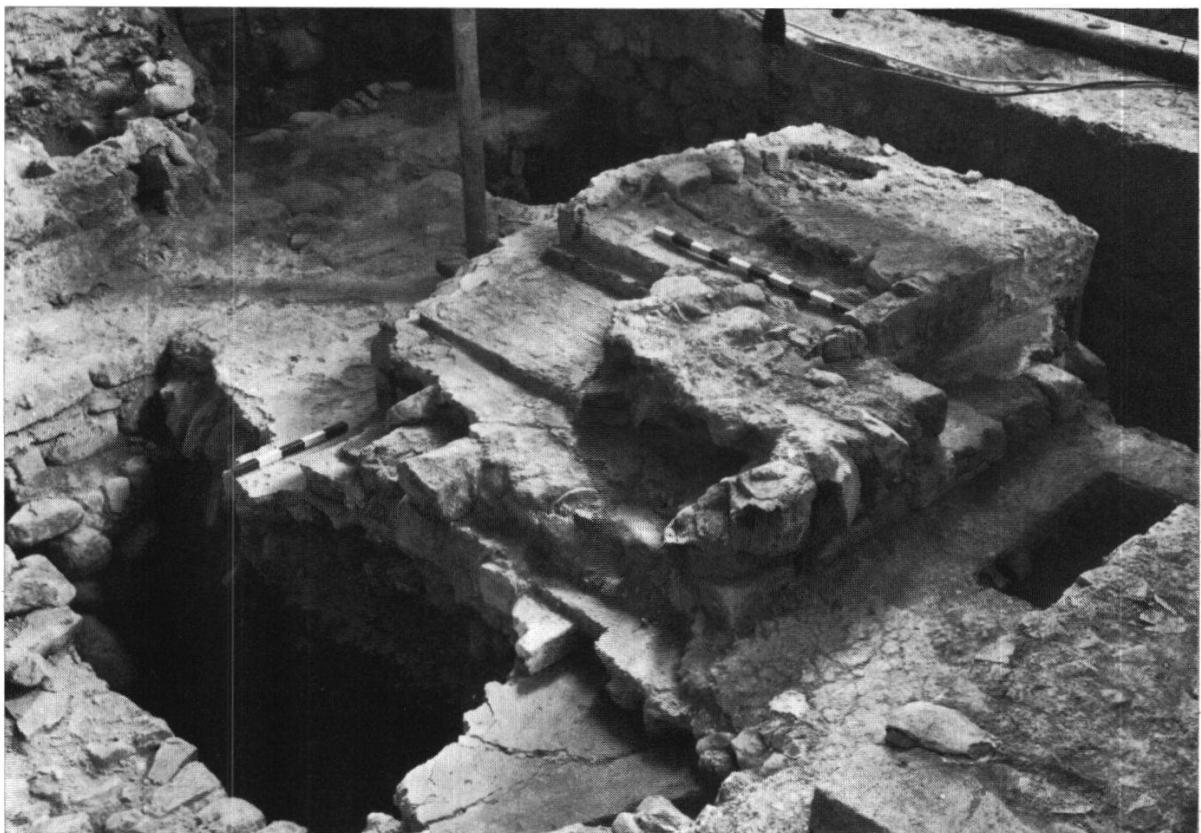
- Abb. 35 Chor, ältere Altäre von Südwesten. Vgl. Abb. 34
- Abb. 36 Detail aus Abb. 34
- Abb. 37 Chor, Südostecke Anlage III von Nordosten. Der 50-cm-Stab liegt auf der Südmauer III. Davor Priesterbank (in der oberen Bildhälfte), darunter Boden III, welcher über die Ostmauer II reicht

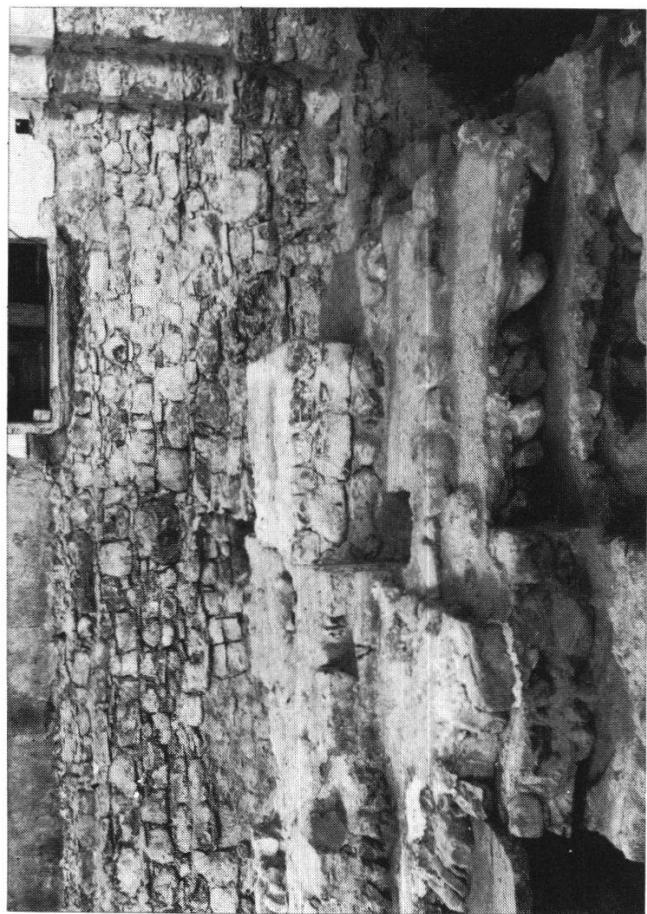
- Abb. 38 Vorchor, Seitenaltar mit Stufenanlage, von Norden
- Abb. 39 Vorchor, roman. Seitenaltar mit Stufen und Suppedaneum, von Westen
- Abb. 40 Detail zu Abb. 39. Späteres Grabungsstadium vor dem Seitenaltar

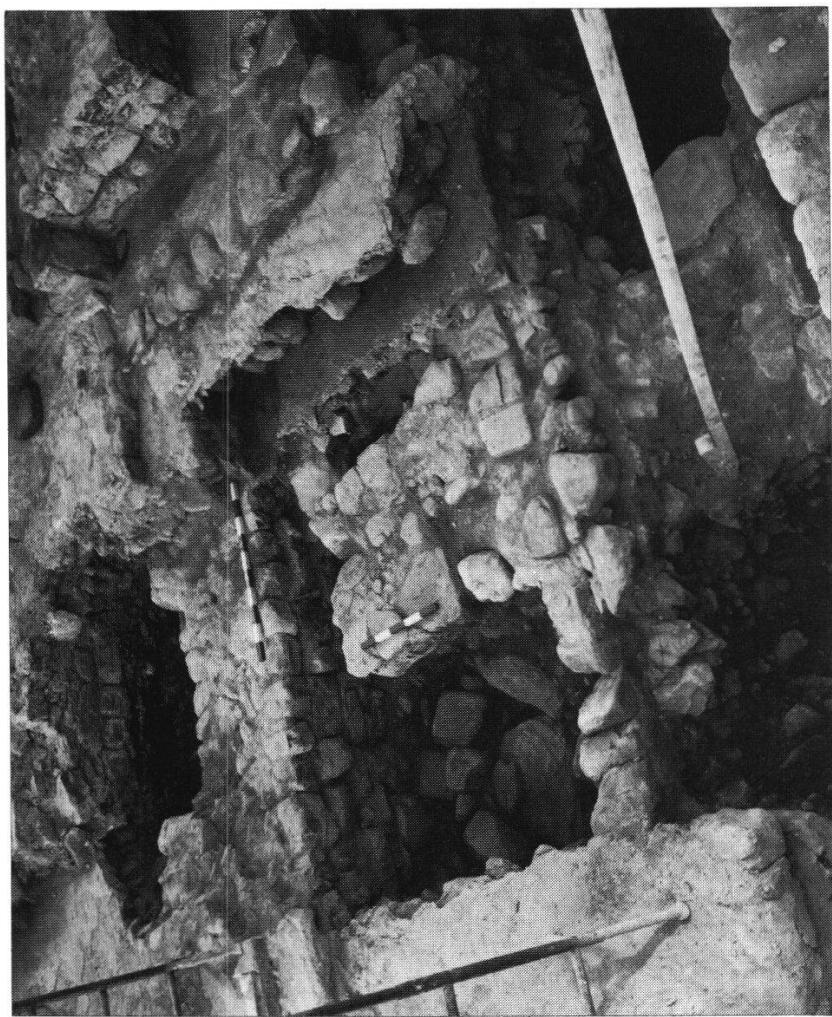
- Abb. 41 Chor. Vorromanischer Kreuzaltar mit Chorstufe von Nordwesten. Oben rechts romanischer Seitenaltar mit Boden- und Stufenresten. Im Hintergrund romanische Spannmauer und vorromanischer Hochaltar

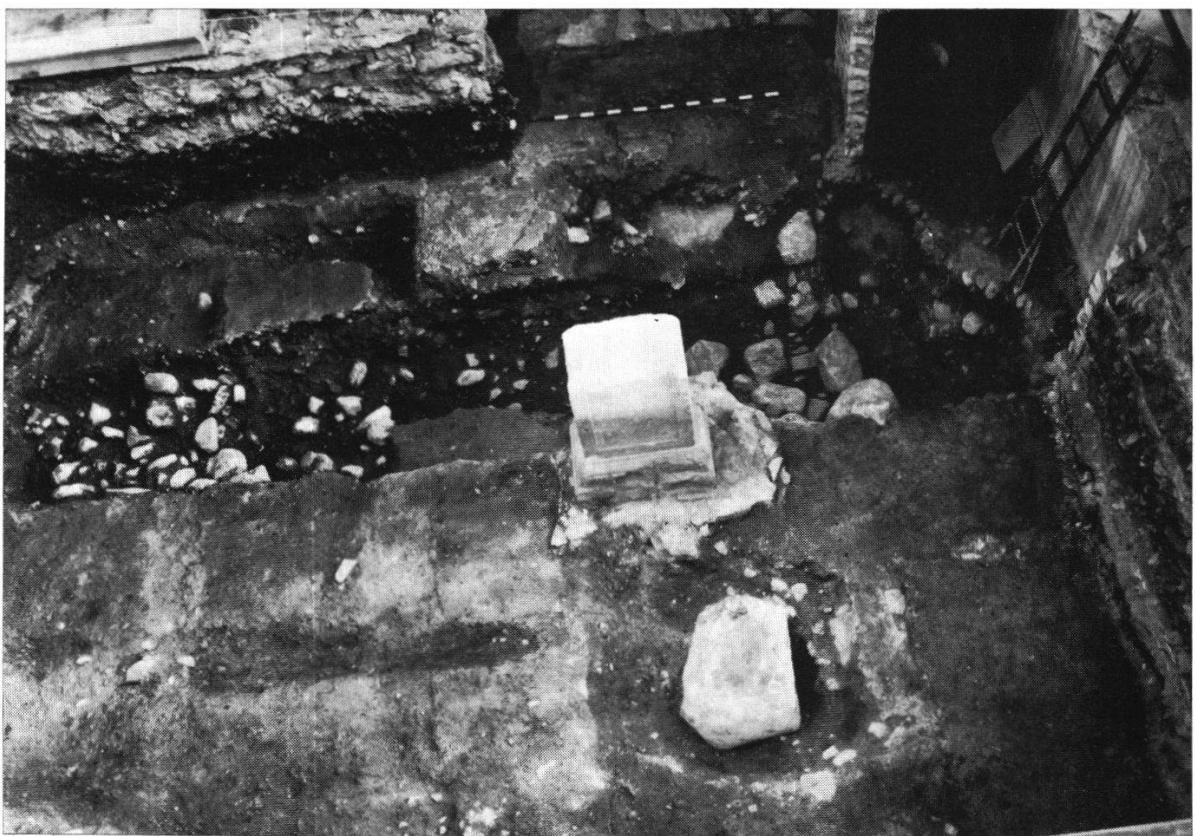
- Abb. 42 Betschart-Gruft. Links Südmauer in Chor III. Hinten Ostmauer zum Altarhaus IV
- Abb. 43 Grabungsfläche im nördlichen Querschiff von Westen. Bildmitte: ein durch den Heizkanal hälftig beseitigter Stützensockel von 1643, davor im gotischen Boden (mit Banklagern) Fundamentstein für eine gotische Stütze

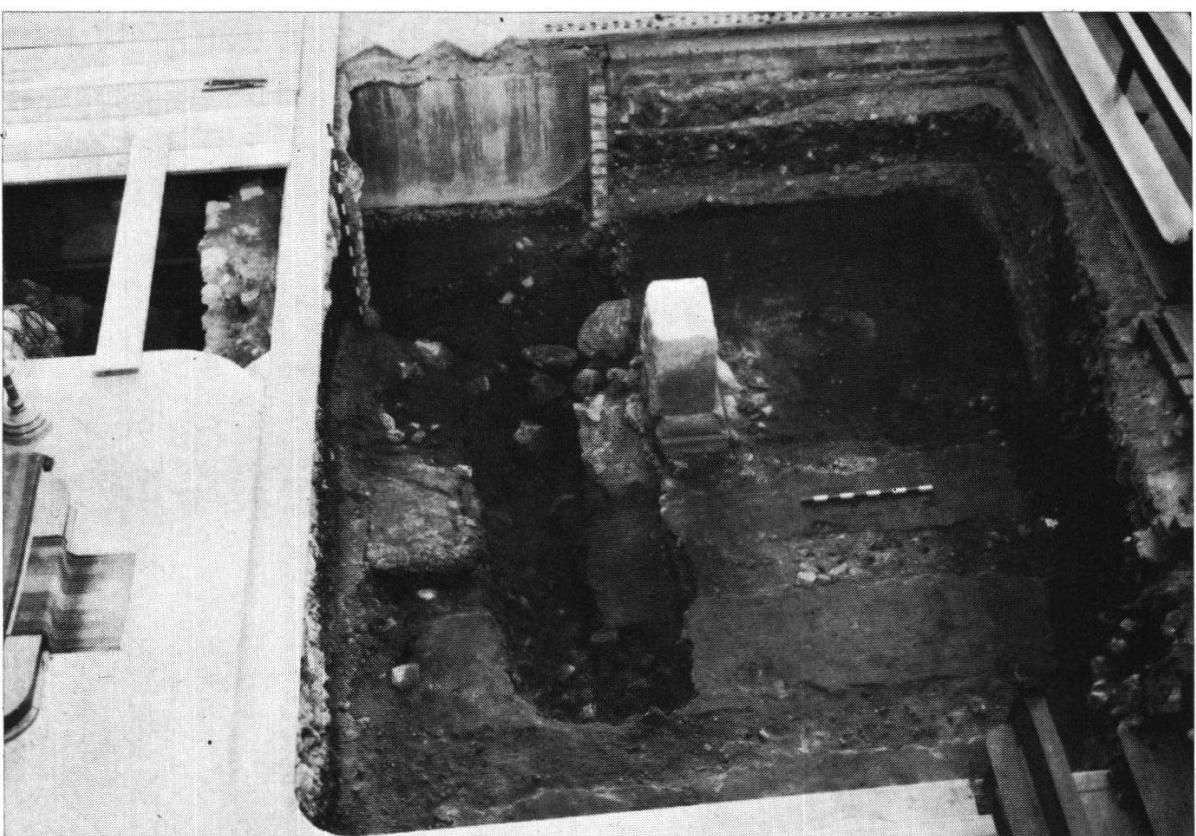
- Abb. 44 Querschiff Nord. Uebersichtsaufnahme von Norden
- Abb. 45 Querschiff Nordseite, Frühbarocker Stützensockel, beim Heizungsbau 1955 hälftig und 45a zerstört

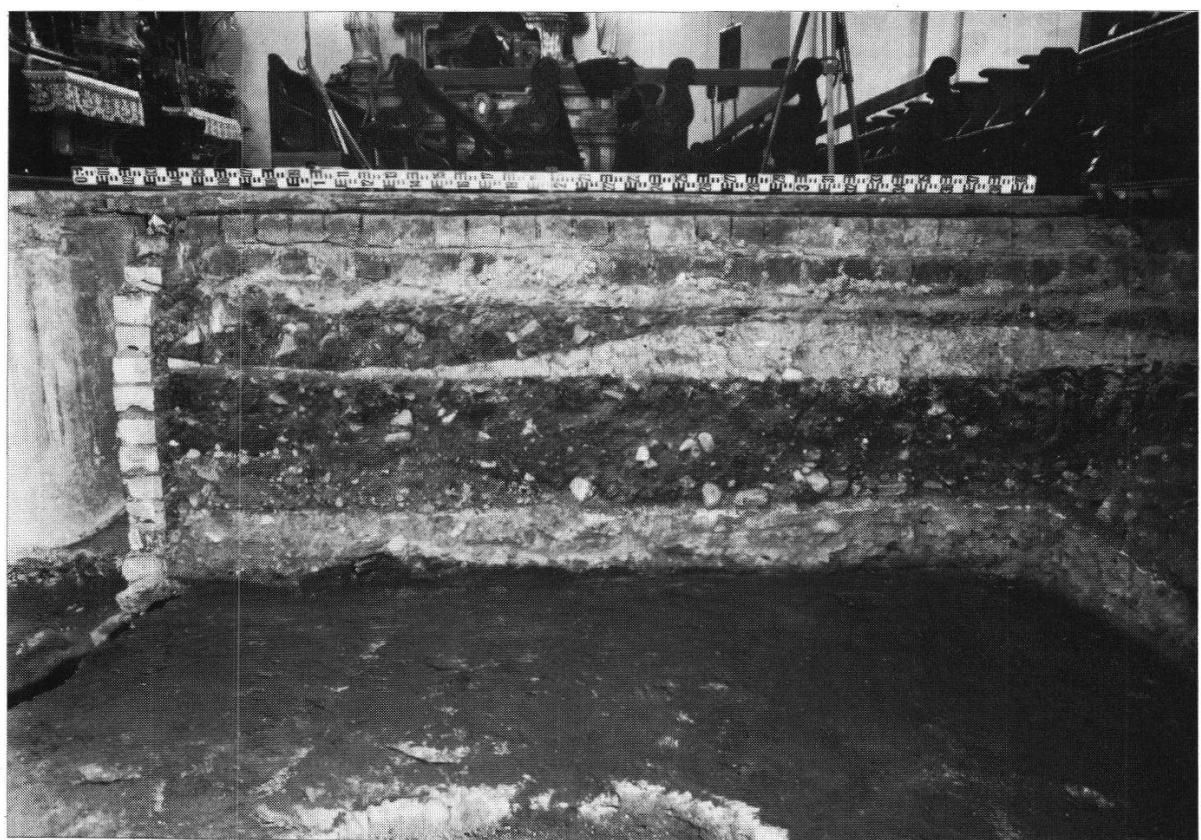
- Abb. 46 Querschiff, Profilsteg unter dem Mittelgang von Norden. Im Vordergrund die gotische Bodenoberfläche, darüber, im Profil, das Bodenniveau der Kirche V und die späteren Auffüllschichten

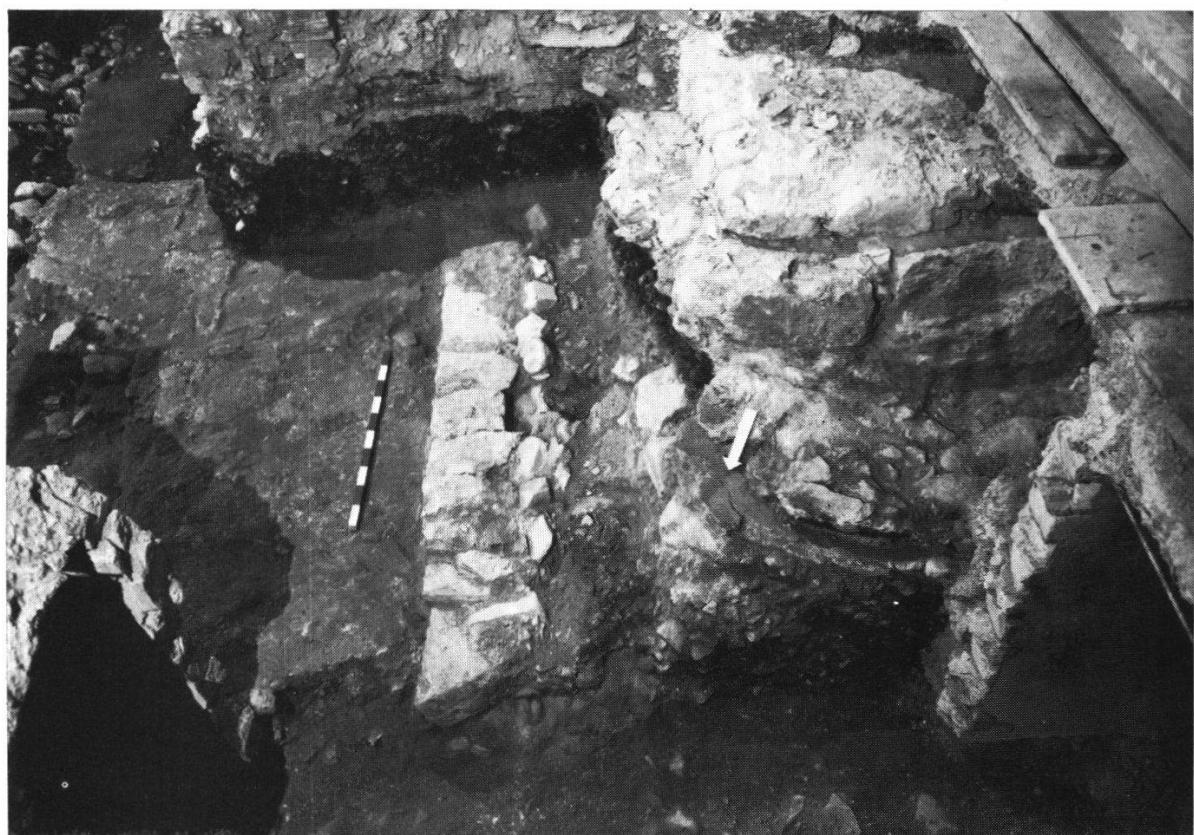
- Abb. 48 Reste der Chorstufe vor den bestehenden nördlichen Seitenaltären von Süden
- Abb. 49 Nördliche gotische Langhausmauer, davor Fundament der «Chrützen» und gotischer Boden von Osten

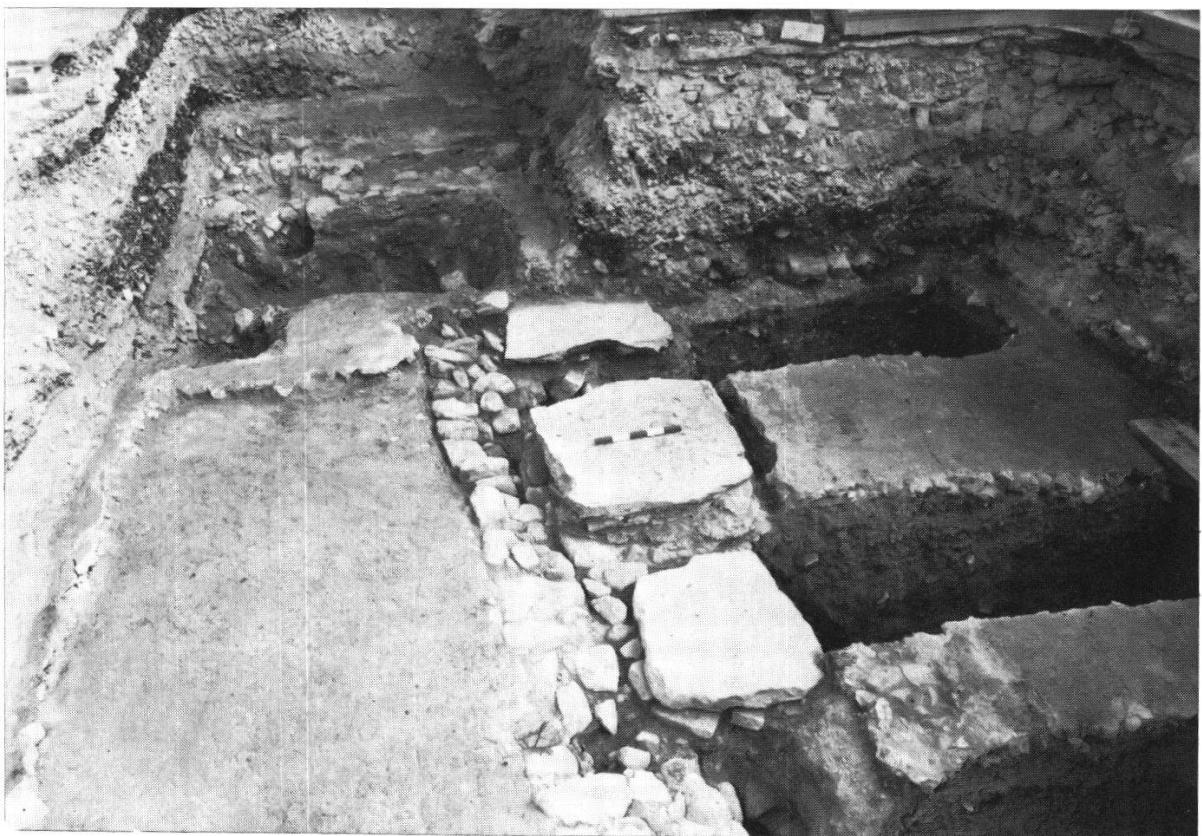
- Abb. 50 Grabungsfeld im Mittelschiff von Norden
- Abb. 51 Mittelschiff Südhälfte. Grabungsfeld von Westen. Der 50-cm-Stab liegt auf dem barocken Stützenfundament. Davor und dahinter liegen die Steinplatten als Fundament der gotischen Stützen. Links davon die vorromanische Langhaussüdmauer mit anschließendem Boden

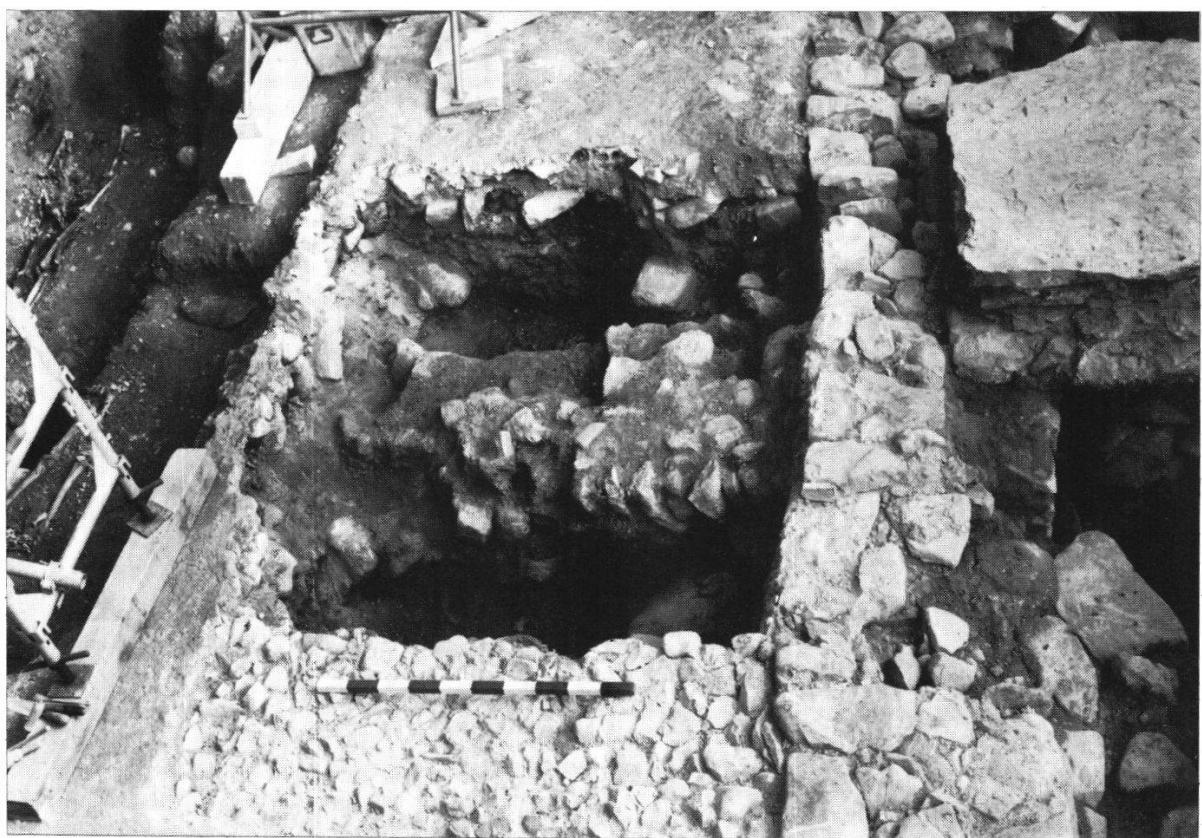
- Abb. 52 Vgl. Abb. 51. Im Sondiergraben Westmauer I sichtbar
- Abb. 53 Vgl. Abb. 52. Späteres Ausgrabungs-Stadium. Die Westmauer I ist freigelegt, darunter sind die Gräben sichtbar, welche von der Anlage I zum Teil zerstört wurden

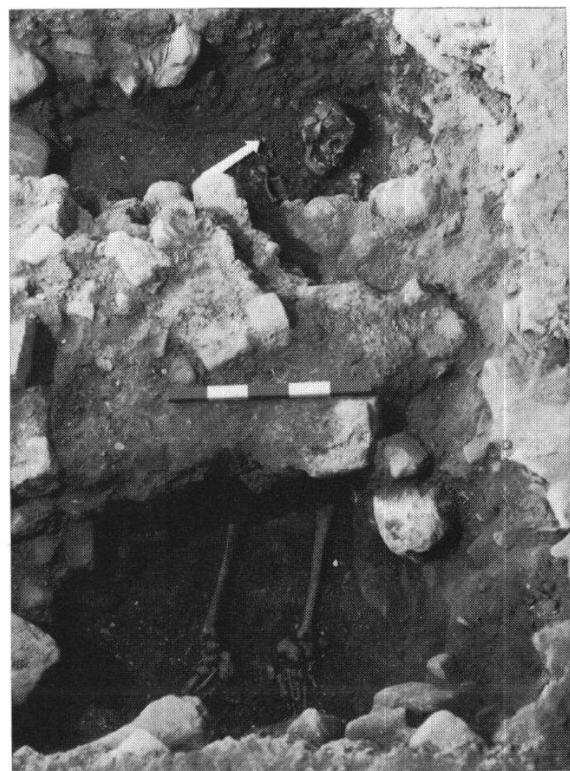
- Abb. 54 Westmauer I über Grab 21 von Osten
- Abb. 55 Langhaussüdmauern I und II mit Westmauer I von Norden. Dahinter Fundamentplatte für barocke Stütze (1643)

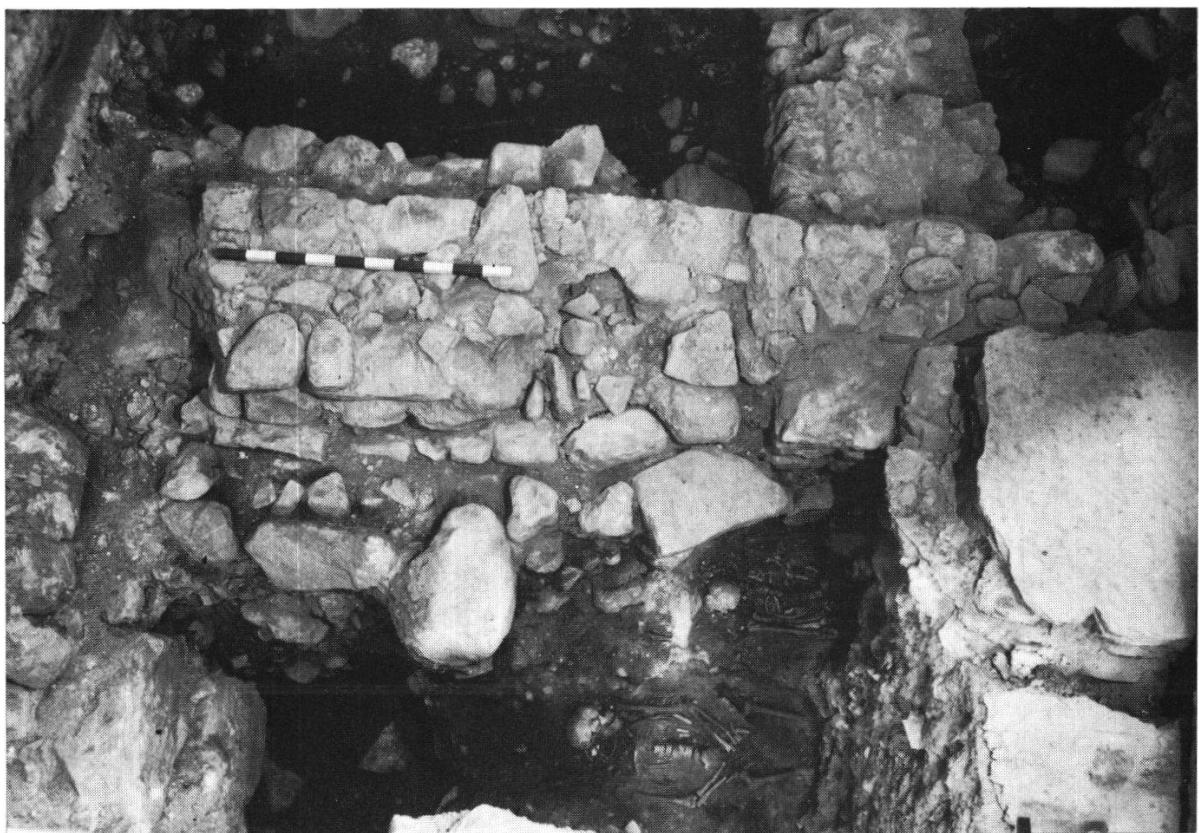
- Abb. 56 Vorromanische Langhaus-Südmauer von Süden. Oben rechts Westmauer I. Die Südwestecke I ist unter der jüngeren Steinlage erkennbar. Am rechten Bildrand das barocke Stützenfundament. Südlich der Mauer zwei ältere Gräber

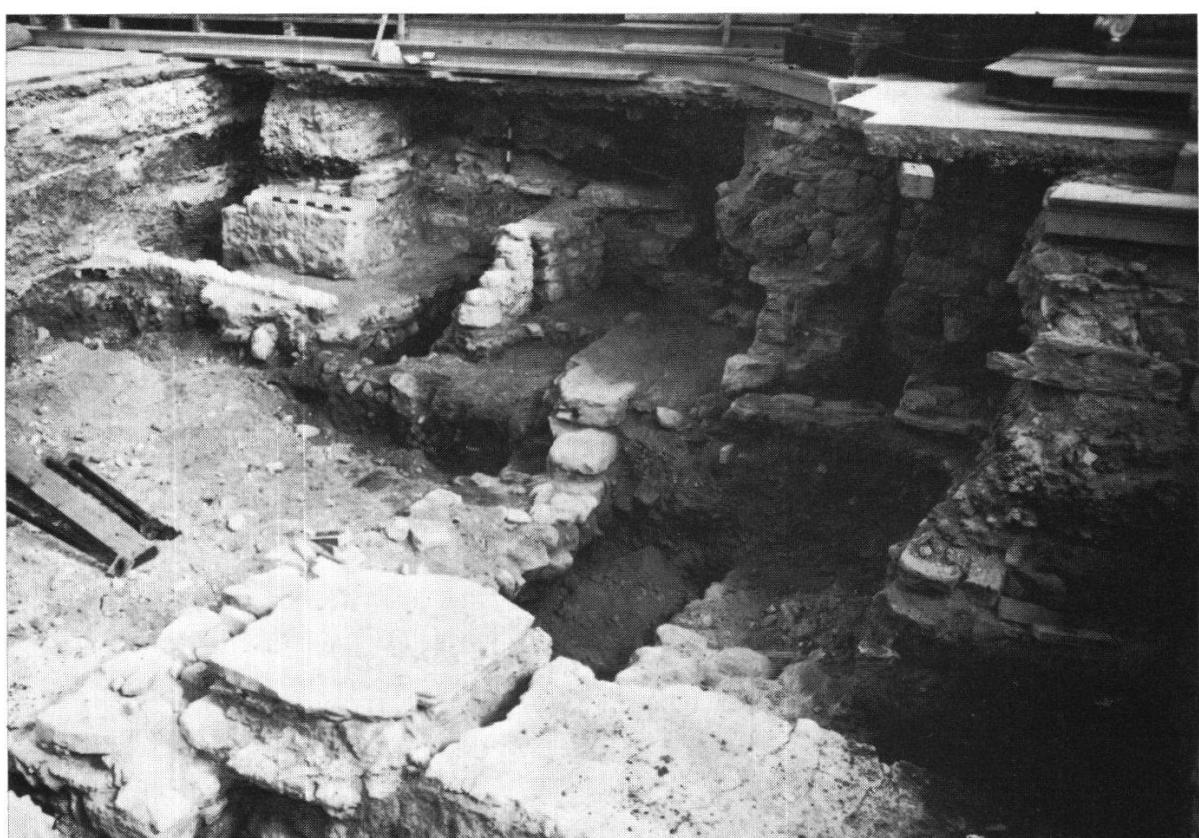
- Abb. 57 Mittelschiff Ostteil von Südwesten
- Abb. 58 Mittelschiff Ostteil. Romanisch-gotischer Kreuzaltar. Davor Antritt der späteren gotischen Chorstufenanlage. Rechts neben der Holzstange das einhäuptige Podestmäuerchen III/IV b

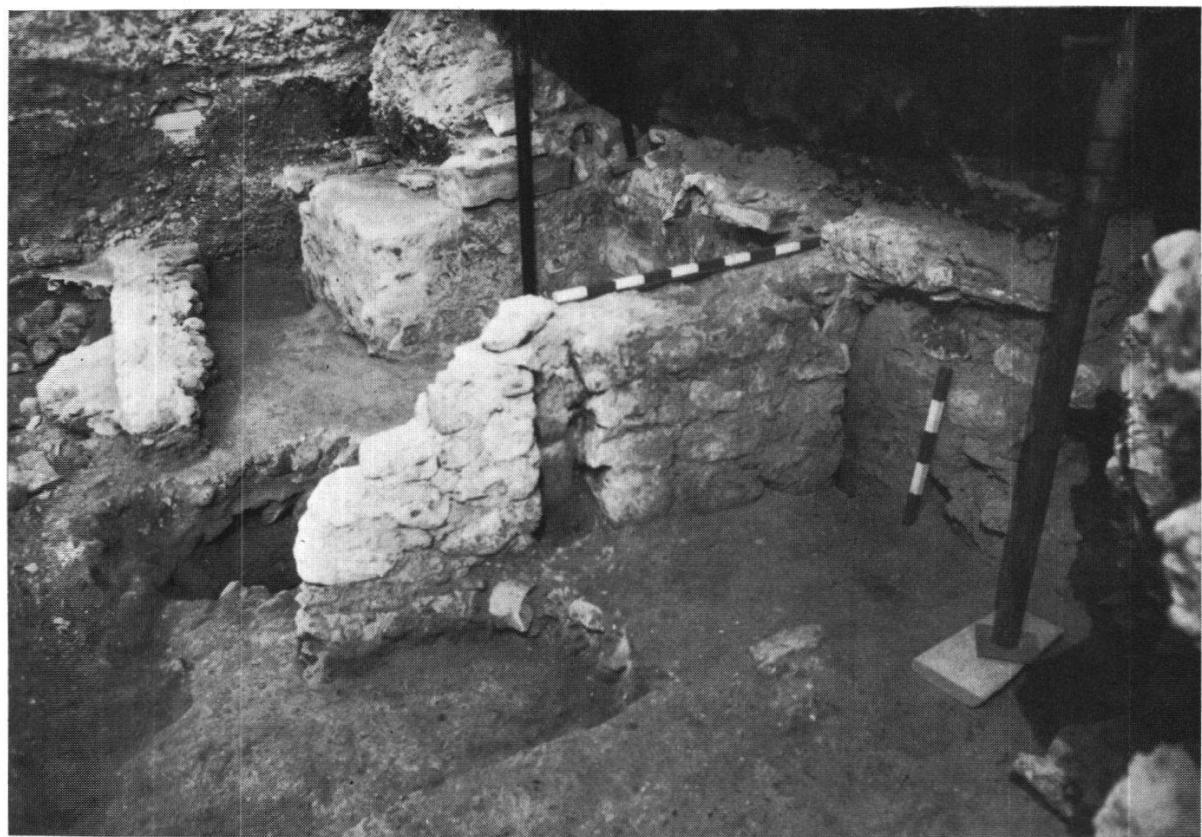
- Abb. 59 Podestmäuerchen mit Pfosten-Aussparungen von Süden. Dahinter Kreuzaltar (vgl. Abb. 58)
- Abb. 60 Schiff, Sondierschnitt im Mittelgang von Osten. Im Vordergrund Westmauer II

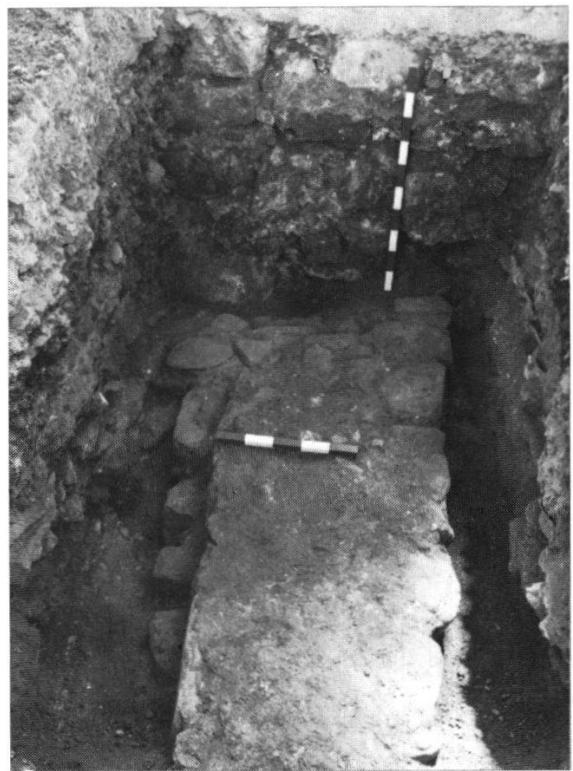
- Abb. 61 Westmauer II von Norden. Der Meterstab steht vor dem Pfeilerfundament der heutigen Kirche
- Abb. 62 Nordwestecke II von Südwesten. Der 50-cm-Stab liegt auf der Westmauer II. Der Meterstab steht auf dem barocken Stützenfundament. Darunter liegt schräg das Fundament einer gotischen Stütze
