# Archäologische Grabungen in der Pfarrkirche St. Martin in Schwyz

Von Josef Keßler-Mächler

ARCHÄOLOGISCHE GRABUNGEN 1965/66

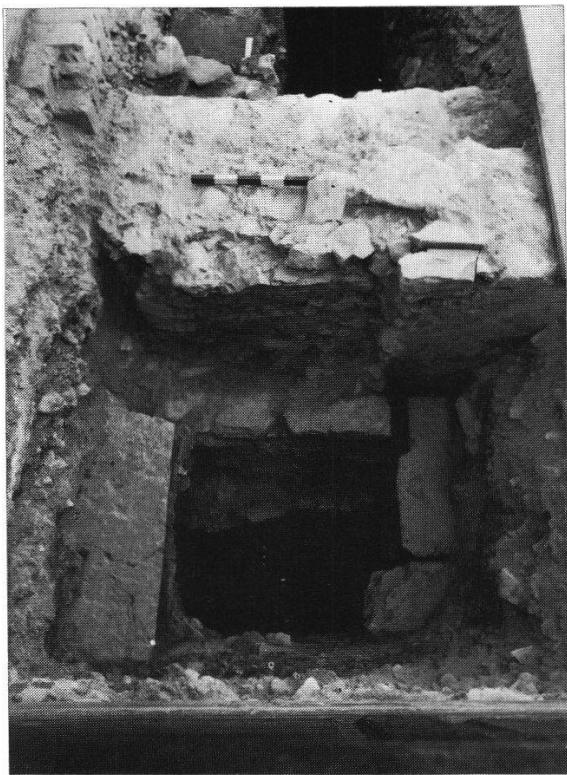
Abb. 63 Gotische Westmauer von Westen

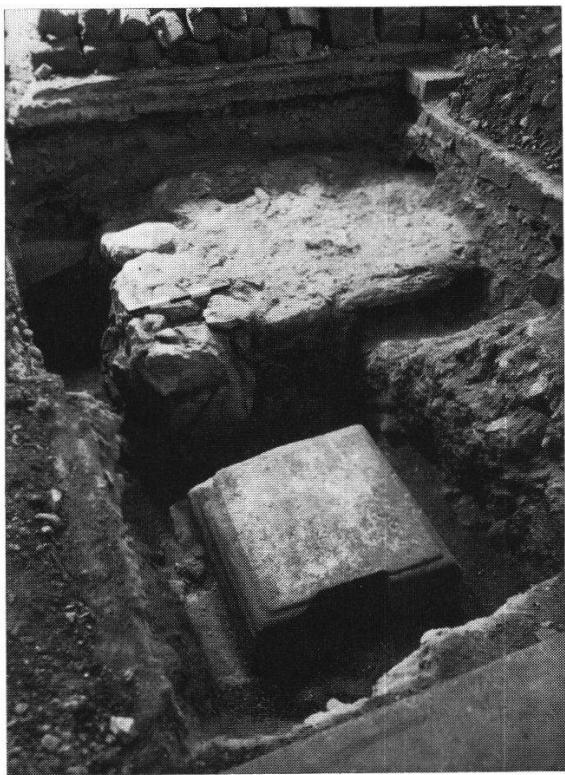
Abb. 64 Langhaus Südhälfte, frühbarocke Sockelbasis neben spätbarockem Fundamentblock

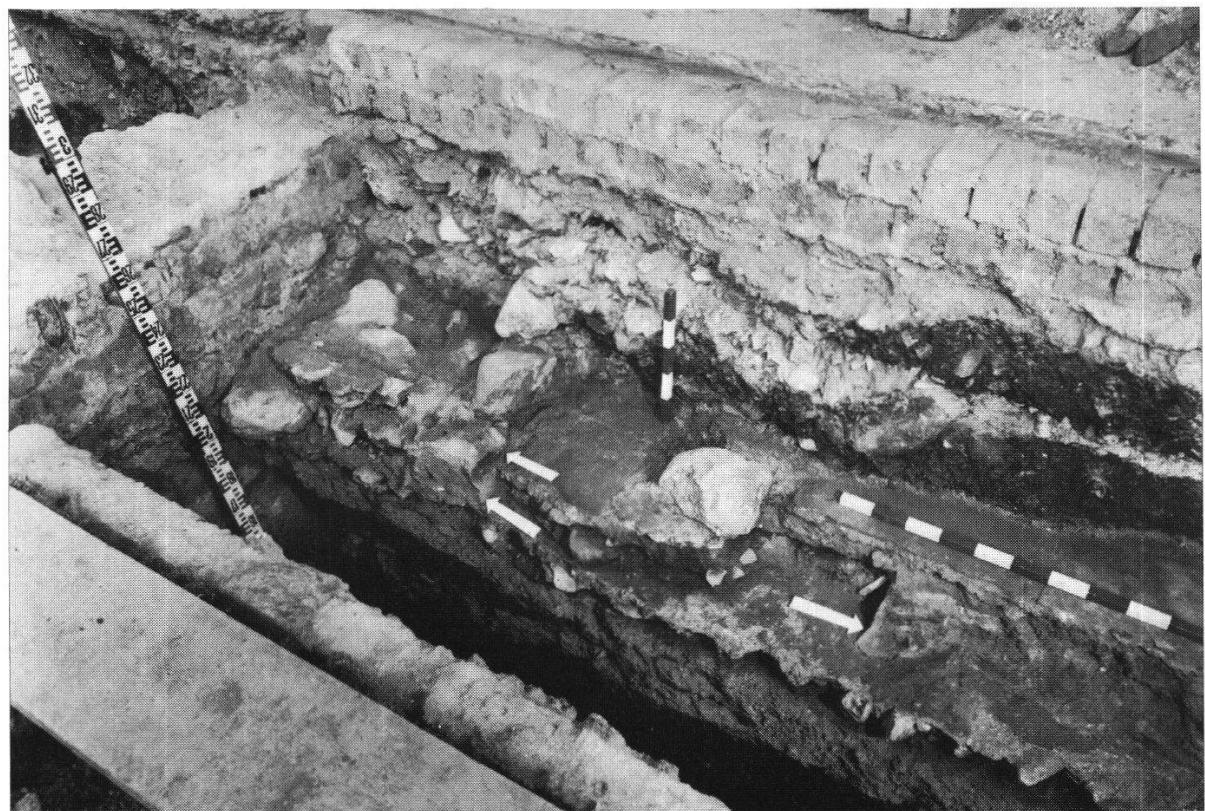
Abb. 65 Langhaus, Sondierschnitt im Mittelgang, Westteil. Am linken Bildrand die gotische Westmauer. Davor «Chrützen»-Fundament. Die zwei Pfeile markieren die anschließenden Böden. Der einzelne Pfeil gibt die Ostflucht der erweiterten «Chrützen»-Reihe an

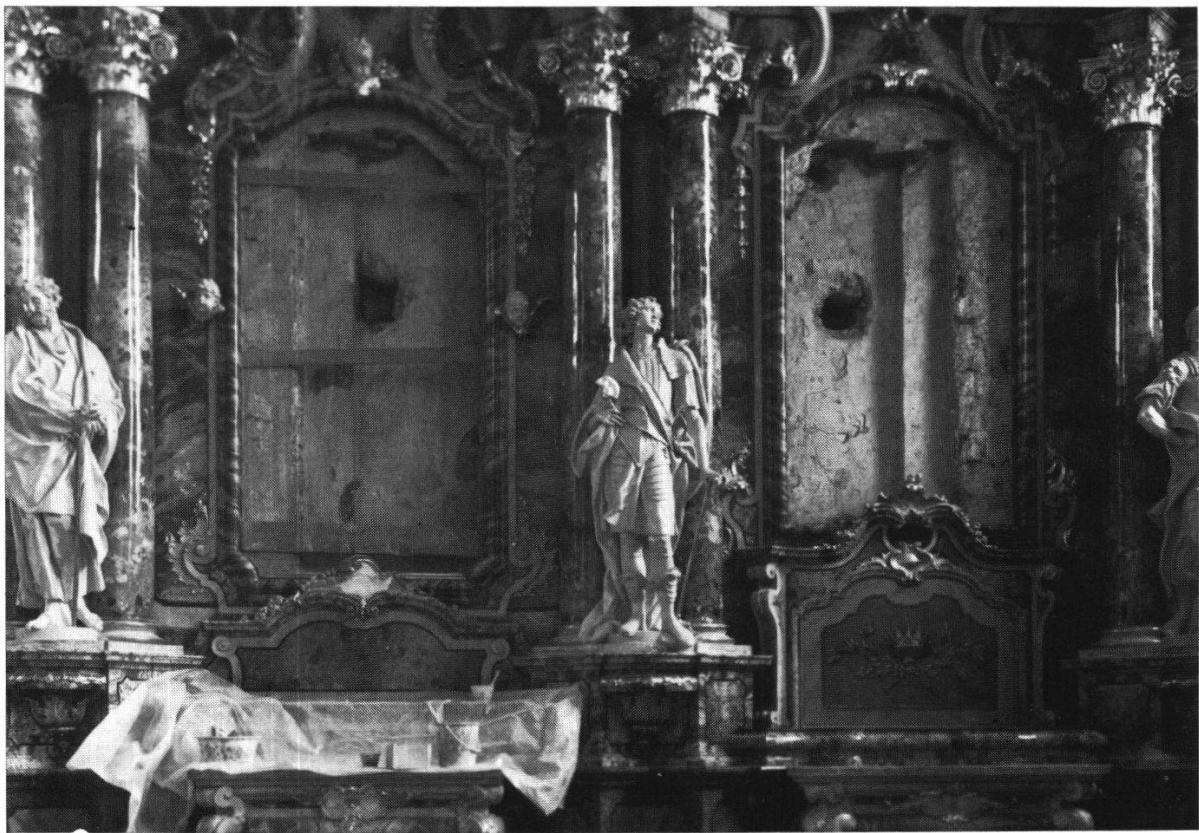
Abb. 66 Hinter den Altarblättern der südlichen Seitenaltäre erkennbare, abgetreppte Wandvorlagen von 1770

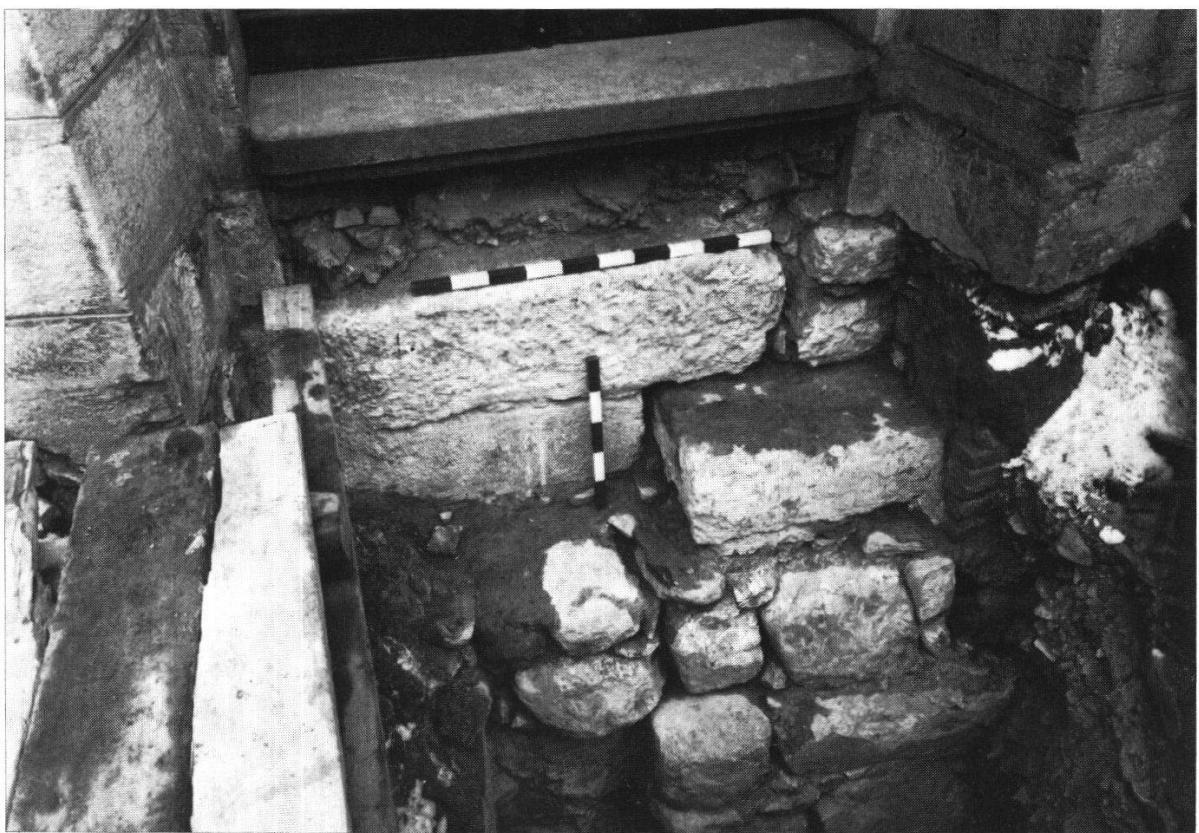
Abb. 67 Gotische Südwestecke von Süden
