Ausgrabungen im Chor und in der Sakristei der Klosterkirche von Einsiedeln (Herbst 1980 bis Sommer 1981)

von Hans-Jörg Lehner, mit Beiträgen von Hans-Ueli Etter (Gräber), Rita Muggli (Keramik) und Hans-Ulrich Geiger (Münzen)

Erster Teil: Ausgrabungsbericht

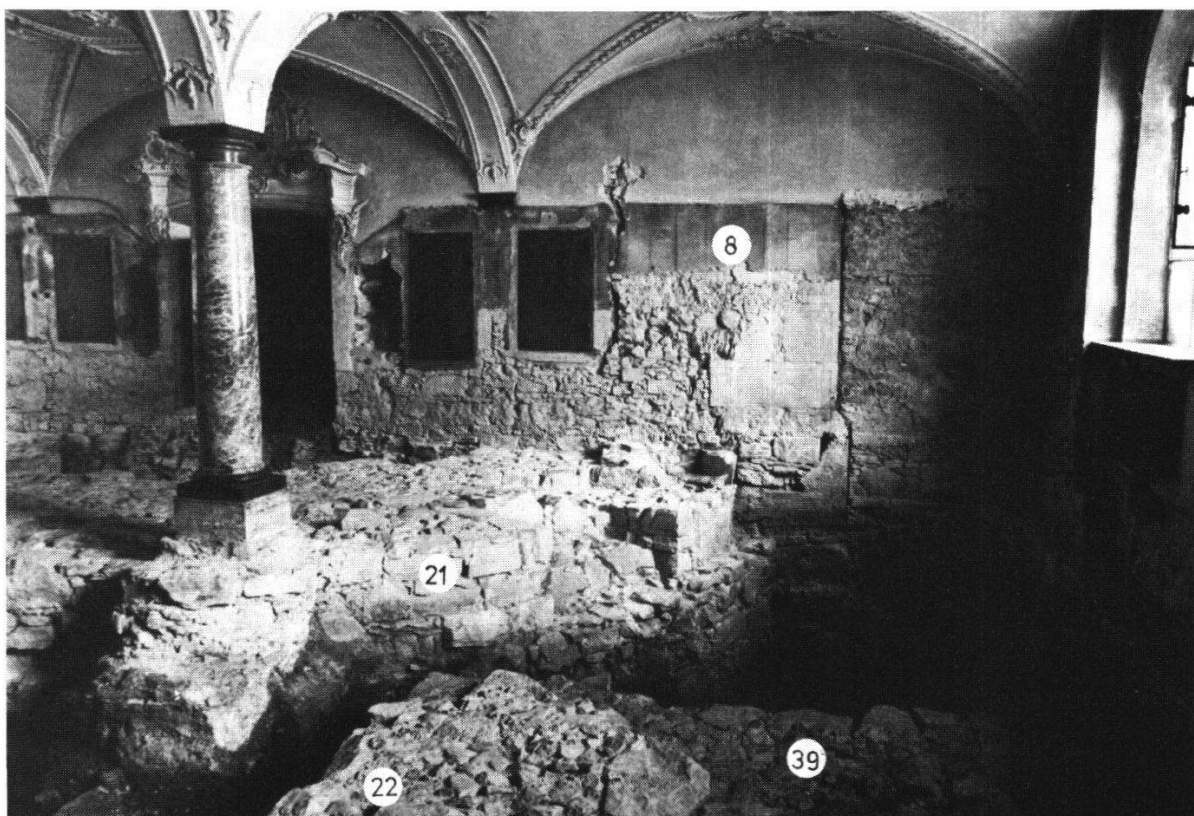
Abb. 9 Nordhälfte der Sakristei gegen Westen. Nr. 8 NE-Ecke des Kuen-Chores mit Eckquadern, von Norden sekundär angebaut die Westwand der Sakristei unter Kraus; Nr. 22 und 39: SW-Ecke des nördlichen Fraterstockrisalites.

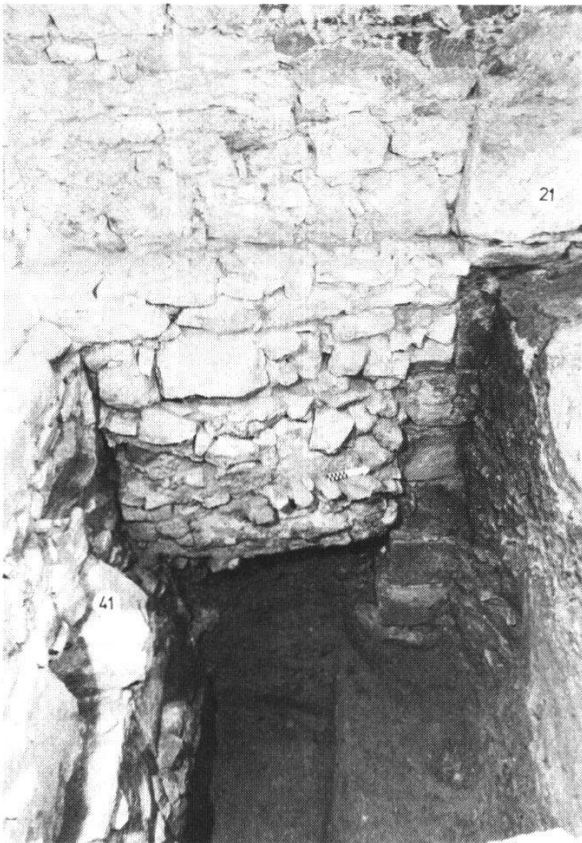
Abb. 11 Südostecke des Kuenchores (Nr. 21); ganz links im Süden die Mauer des Durchganges (Nr.41) südlich entlang des Chores aus der Zeit des Fraterstock-Baues, dazwischen das eingestellte Kraussche Fundament zur heutigen Sakristei von Kraus.

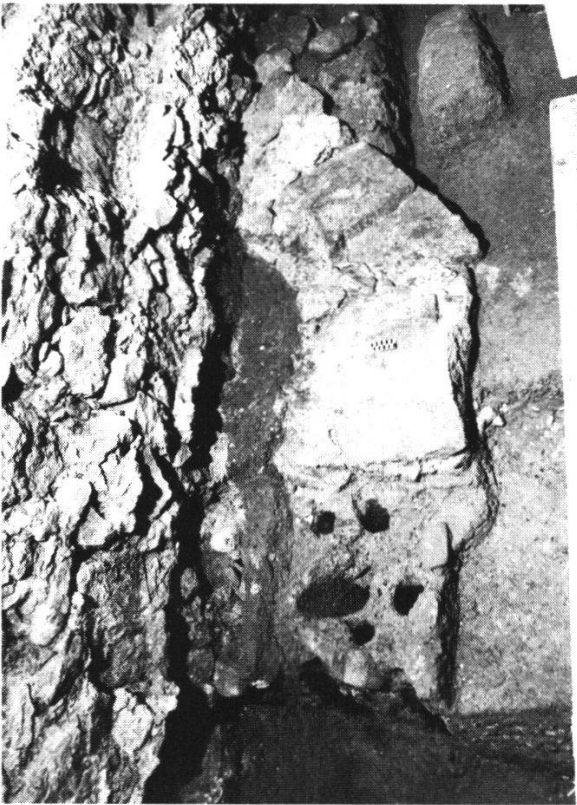
Abb. 15 Magdalenenkapelle: Fundamentenreste der Süd- und südöstlichen Chormauern samt Negativen der Fundament-Pfählung.

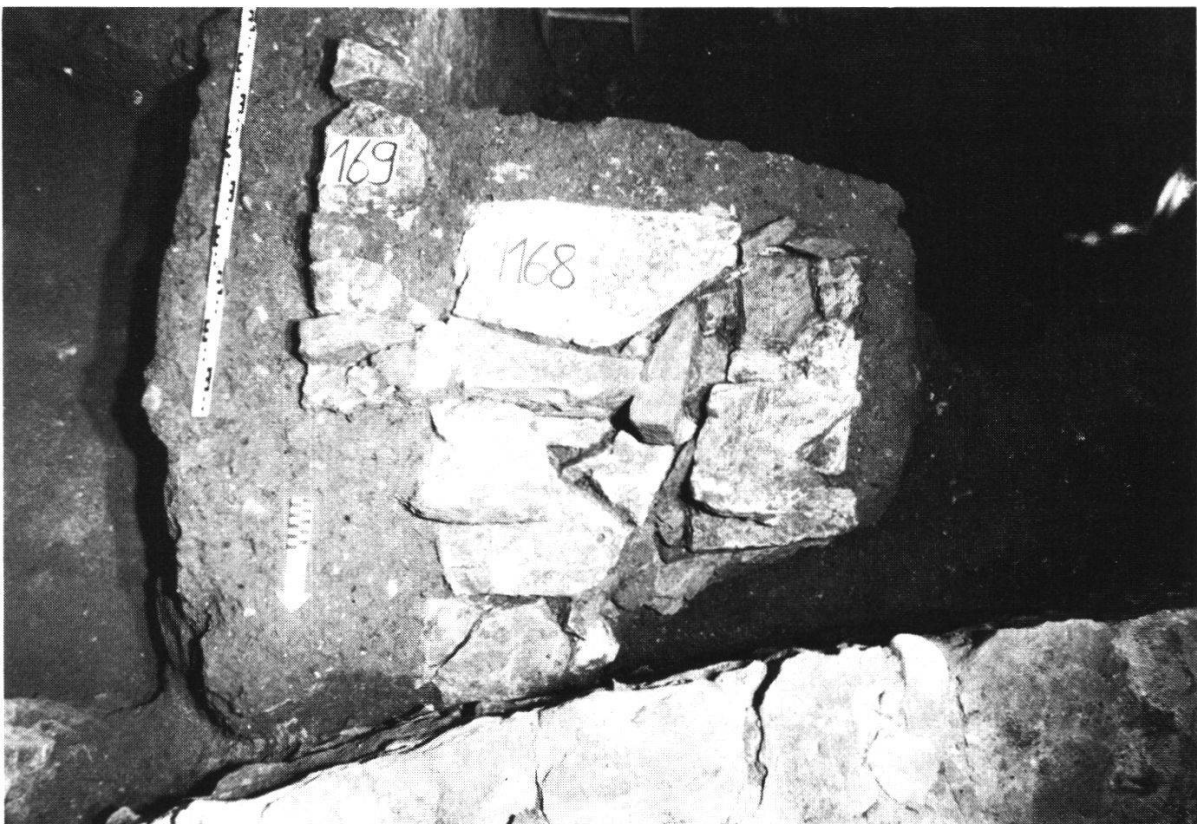
Abb. 16 Nicht näher bestimmbarer Fundamentrest (Nr.168) in der Sakristei mit im Osten vorgesetzter Steinreihe Nr. 169; am unteren Bildrand die Rundung der Kuen-Apsis.

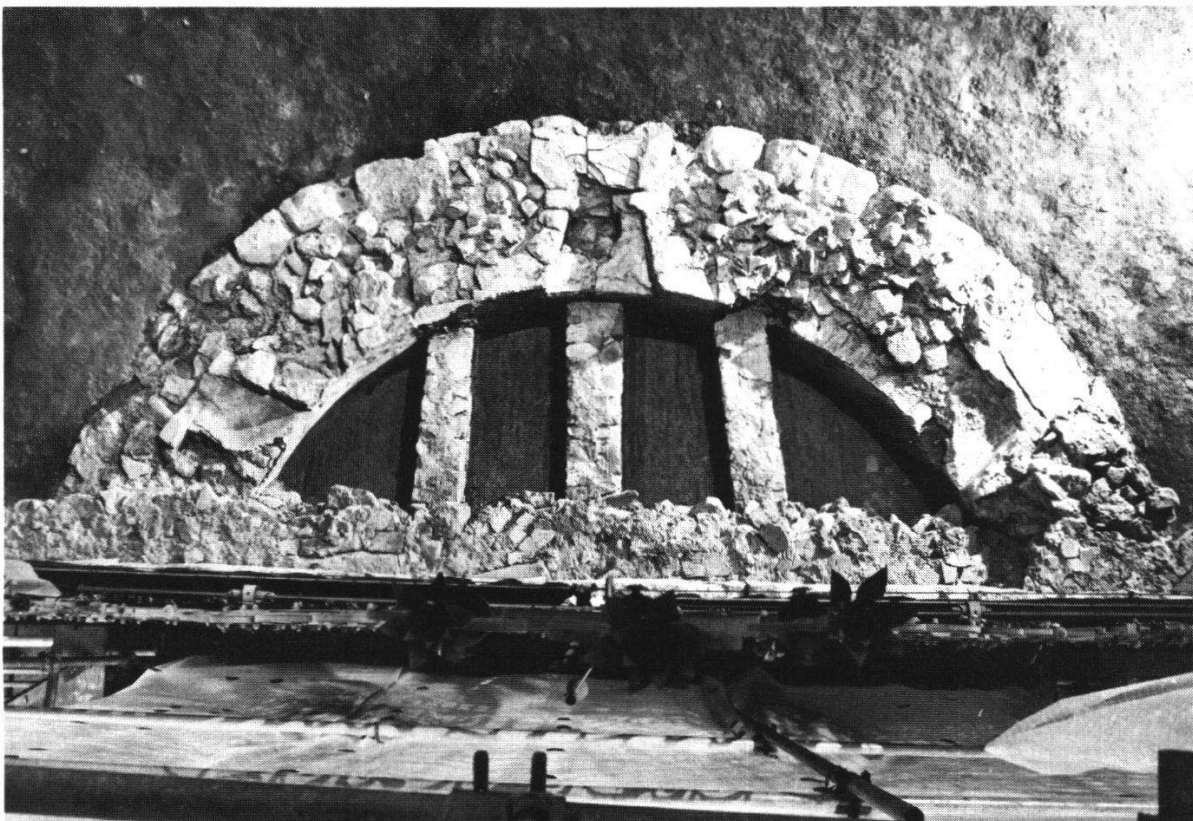
Abb. 18 Aufsicht vom Chorgitter auf den romanischen Kryptenschluß mit den Resten von drei Fenstern. Im Krypteninnern gemauerte Abt-Grüfte.

Schon kurze Zeit nach Beginn unserer Grabungstätigkeit wurde nach dem Entfernen der heutigen Bodenkonstruktion und einer rund 25 cm dicken Abbruchschicht gleich östlich des Chorgitters eine halbrund geführte Abbruchkronen (Nr. 30) sichtbar, die offenbar den Ostabschluß einer *Krypta* bildet (Abb. 17 + 18). Der Bau ist ca. 2,5 m in den Boden abgetieft; die Bänke dreier Fenster liegen nur rund 40 cm über dem zugehörigen Außenniveau. Mauercharakter und Lage ließen gleich vermuten, es handle sich um den Ostabschluß der romanischen Kirchenanlage, die 1039 unter Abt Embrich geweiht wurde.

Das Mauerwerk weist zwei Fundamentvorsprünge²³ auf. Zuerst wurde die Mauer in Grube gegossen, weiter oben ist sie frei in der Baugrube aufgemauert. Die Außenverblendung besteht aus durchschnittlich 25 – 40 cm langen und 10 – 15 cm hohen Sand- und Kalksteinen. Verwendung fanden hauptsächlich Bruch-, Lese- und «geköpfte» Lesesteine, die alle meist in sauberen Lagen verlegt sind. Vereinzelt sind plattige Steine gestellt, und es kommen auch größere Steine vor, die dann über zwei Steinlagen reichen. Auf der Außenseite ist der Mörtel leicht über die Steinfugen gestrichen; Reste einer Putzschicht oder einer Kalkschlemme fehlen, könnten aber einst vorhanden gewesen und nun völlig abgewittert sein (das Mauerwerk macht nicht unbedingt den Eindruck, auf Sicht berechnet zu sein). Innen ist das originale Mauerwerk in *Rasa-Pietra*-Technik mit horizontalem und vertikalem Fugenstrich gehalten.

größeren Bollensteinen stammen von einer Erneuerung (auf die Abbruchkrone des originalen Mauerwerks gesetzt). Zur gleichen Umbauphase gehören die drei Fenster (beidseitig blendenförmig erweitert, Anschlag in der Mitte) sowie eine Putzschicht auf der Innenwand, die mit der Kelle äußerst stark abgeglättet ist und den Umbau der Krypta am ehesten ins 13. oder in die erste Hälfte des 14. Jh. weist²⁶. Auf der Abglättung liegen fünf jüngere Kalktünchen, von denen die unterste nicht entzifferbare Rötelschriften trägt. Die nächste zeigt graue Fensterumrandungen sowie eine Damaszierung (rot auf gelbem Grund; Abb. 19) in der Art eines gemalten Wandteppichs. Diese Malerei datiert wohl aus der zweiten Hälfte des 15. oder der ersten Hälfte des 16. Jh. Abgebrochen wurde der obere Teil der Krypta samt dem Gewölbe 1674, als unter J. G. Kuen die Errichtung des neuen Mönchschores in Angriff genommen wurde.

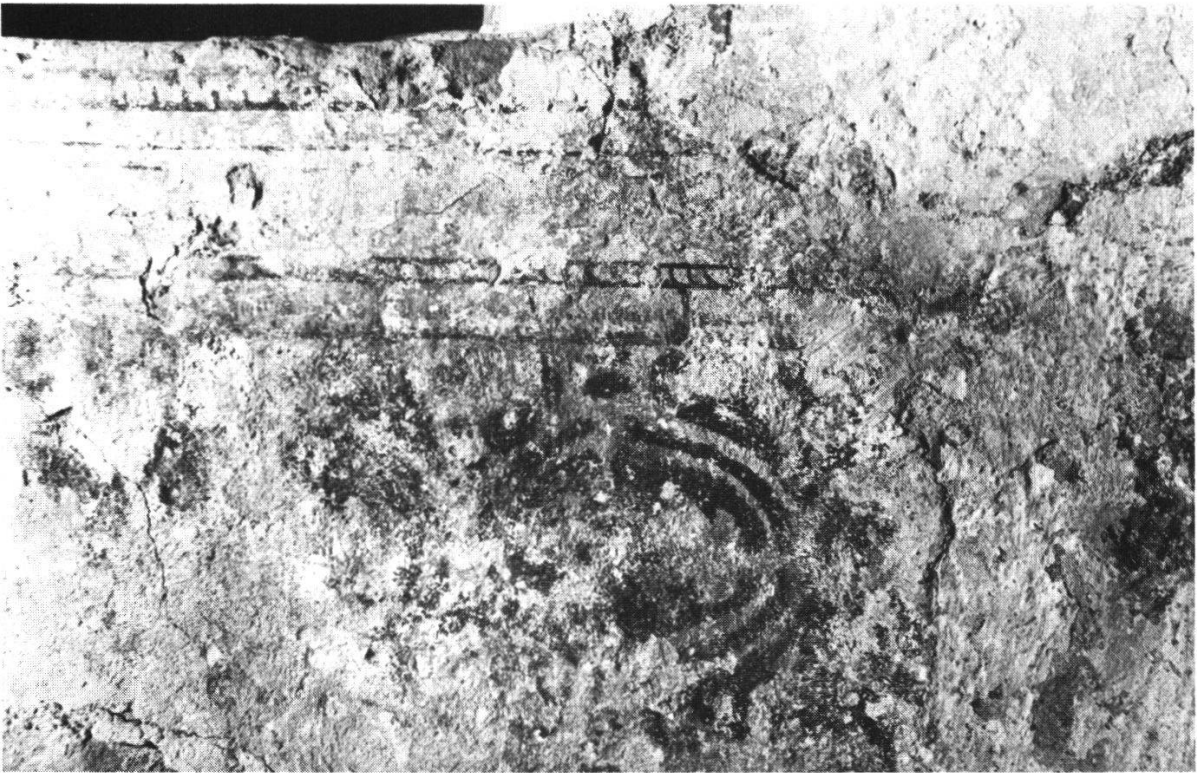
Abb. 19 Verputz an der Innenwand der romanischen Krypta: Graue Fassung um das mittlere Fenster, darunter rotes Damastmuster auf gelbem Grund (zweite Hälfte 15./erste Hälfte 16. Jh.).

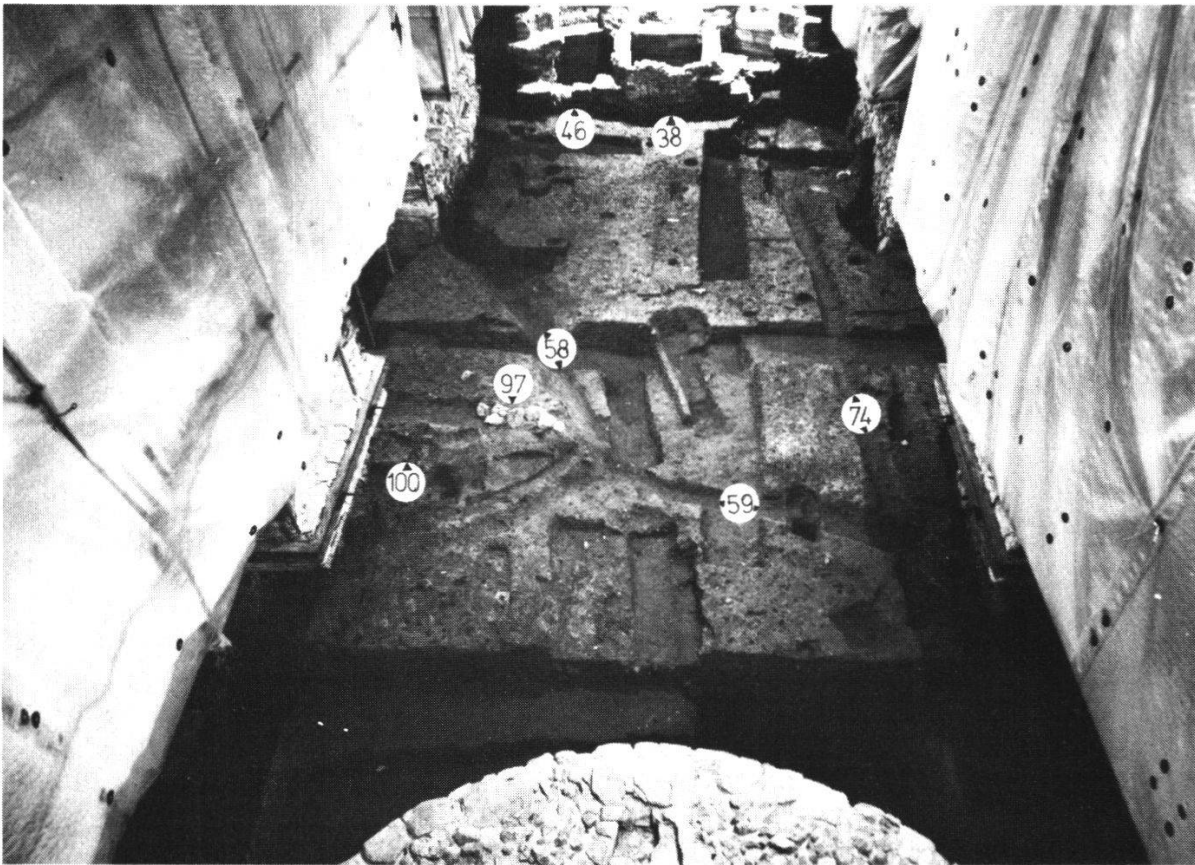
Abb. 20 Blick vom Chorgitter nach Osten auf die Grabungsfläche im Chor: Am unteren Bildrand die romanische Krypta, am oberen Rand die Westmauer der romanischen Kapelle (Nr. 46) und die Gruft (Nr. 38) aus der Kuen-Zeit; «Diagonalgruben» Nr. 58 und 59, Fundament- und Mauergrubenrest Nr. 97 mit Feuerstelle Nr. 100; Schwellbalkengraben Nr. 74. In Bildmitte mehrere Grabgruben.

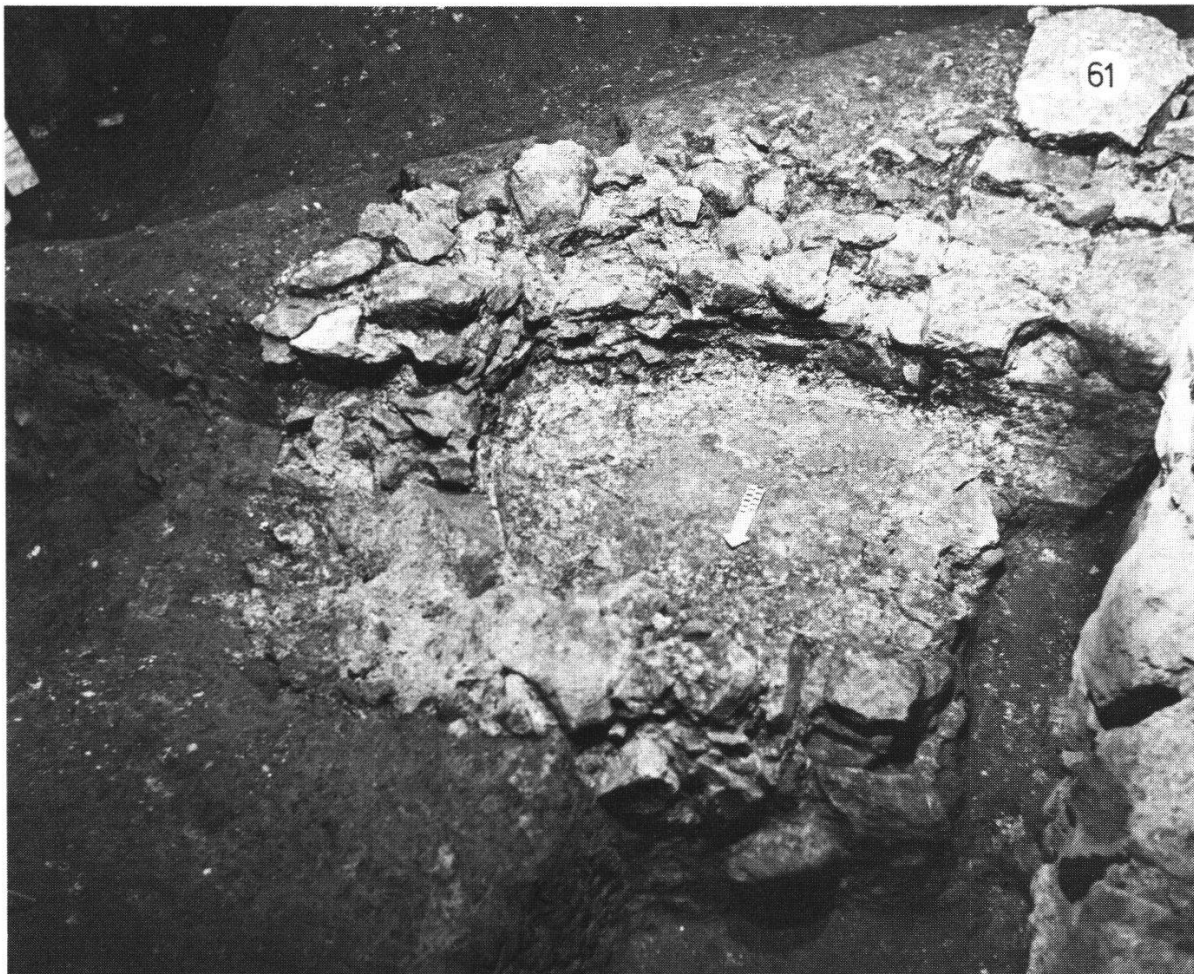
Abb. 26 Südwestliche Chorecke mit Mauerwinkel Nr. 61 und sekundär angesetzter Apsidiole, deren Mörtelboden im Innern mit Ziegelmehl bestreut ist.

- *Mauerecke und Apsidiale in der südwestlichen Chorecke (Plan 2 und Abb. 26, 27, 28)*
Rund 4 m südlich der romanischen Krypta liegt ein Mauerwinkel (Nr. 61), der nach Norden und Westen zieht, aber beidseits durch die Baugrube zum heutigen Treppenturm zerstört wird. Die Breite des leicht keilförmig in Grube gegossenen Mauerfragmentes beträgt rund 63 cm. Das nur 5 Steinlagen hoch erhaltene Mauerwerk besteht aus mehr oder weniger quadratischen Sand-Bruch- und Sand-Lesesteinen; im Eckverband ist auch ein Nagelfluhbrocken vermauert. Der Mauerkern, soweit zwischen den Blendsteinen überhaupt vorhanden, ist mit faustgroßen Kalksteinen gefüllt. Im von der Mauerecke gebildeten Innenraum liegen aufeinander die Reste von zwei Mörtelgußböden (der untere auf einer Kieselrollierung). Die Wände sind mit einem weißgetünchten Zweischichtverputz versehen (zum jüngeren Boden). Von einem möglichen Außenputz haben sich keine Spuren erhalten.

Eindeutig sekundär ist die Ostwand des Mauerfragmentes durchbrochen und von außen eine ungefähr halbrunde Nische (Nr. 61A) angesetzt worden. Der leicht gestelzte Innenraum weist einen Durchmesser von rund 0.9 m auf. Das Mauerwerk, außen in Grube gegossen, besteht hauptsächlich aus eher kleinformatigen Bruch- und Lesesteinen; Ansätze zu einer Aufmauerung in Lagen fehlen. Spolien finden sich weder in der Apsidiale noch im Mauerwinkel. Die im Grundriß leicht hufeisenförmige³² Nische weist im Innern Reste zweier Mörtelböden (der untere auf einer Kieselrollierung) und zwei Verputzschichten auf. Die Oberfläche des oberen Bodenbelages ist mit einer bis zu 1.5 cm dicken Schicht Ziegelmehl bestreut; Spuren einer Begehung fehlen vollständig.

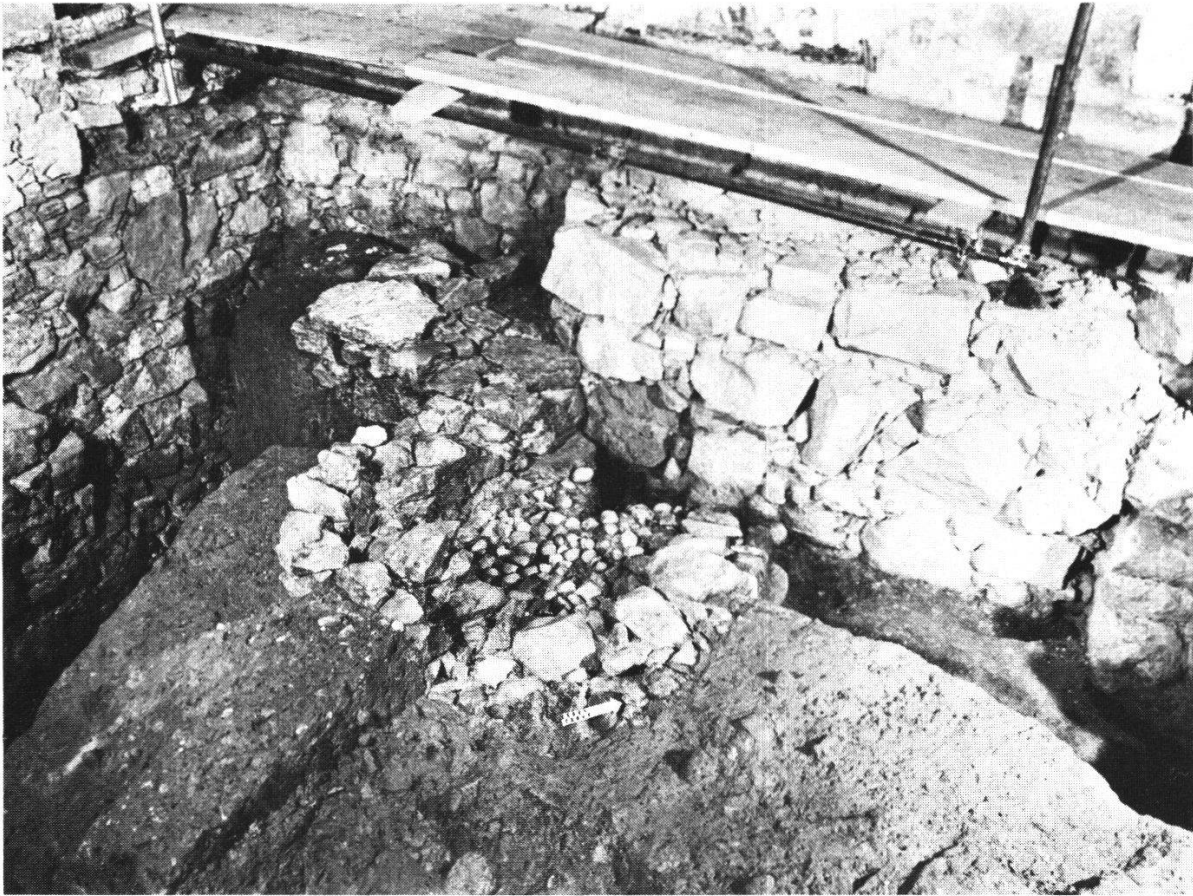
Abb. 27 Mauerwinkel 61 und angesetzte Apsidiol.

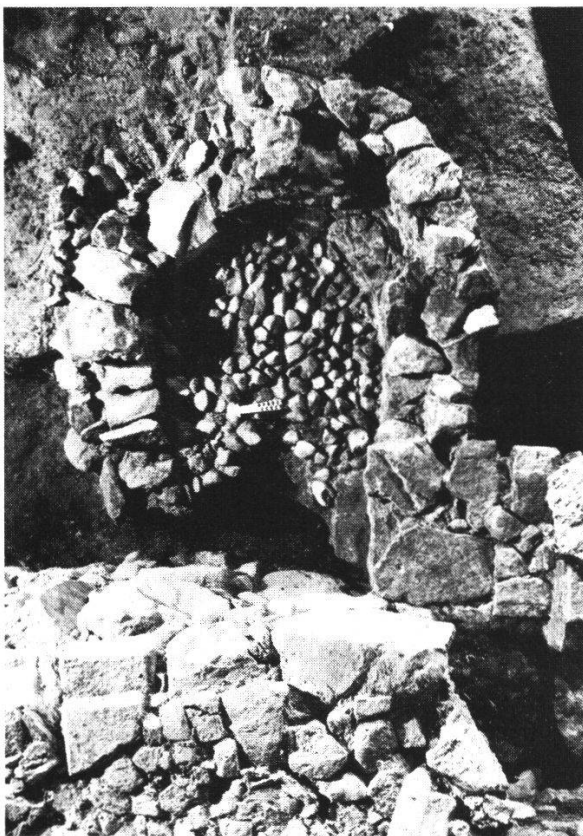
Abb. 28 Aufsicht auf die Apsidiol mit freigelegter Kieselrollierung des älteren Mörtelbodens.

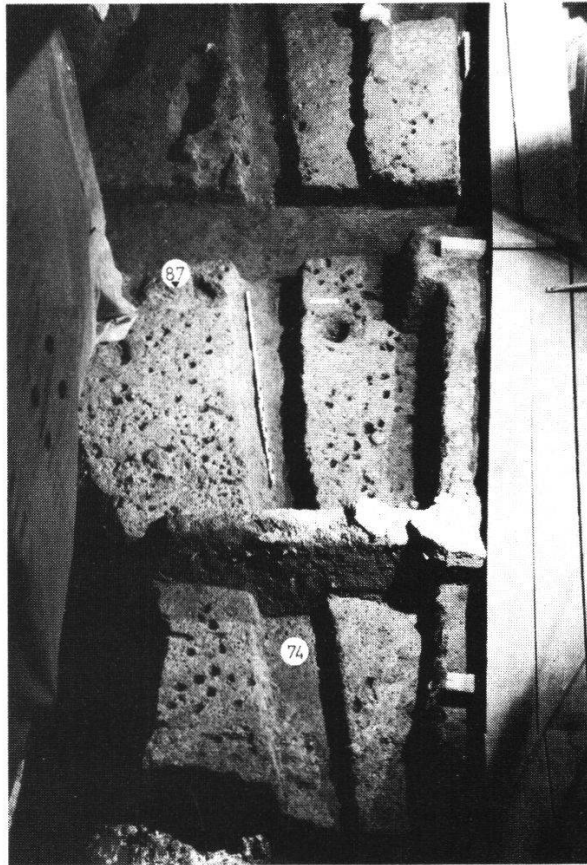
Abb. 29 Östlicher Teil der Schwellbalkengrube
Nr. 74 und «Binnengrube» Nr. 87.

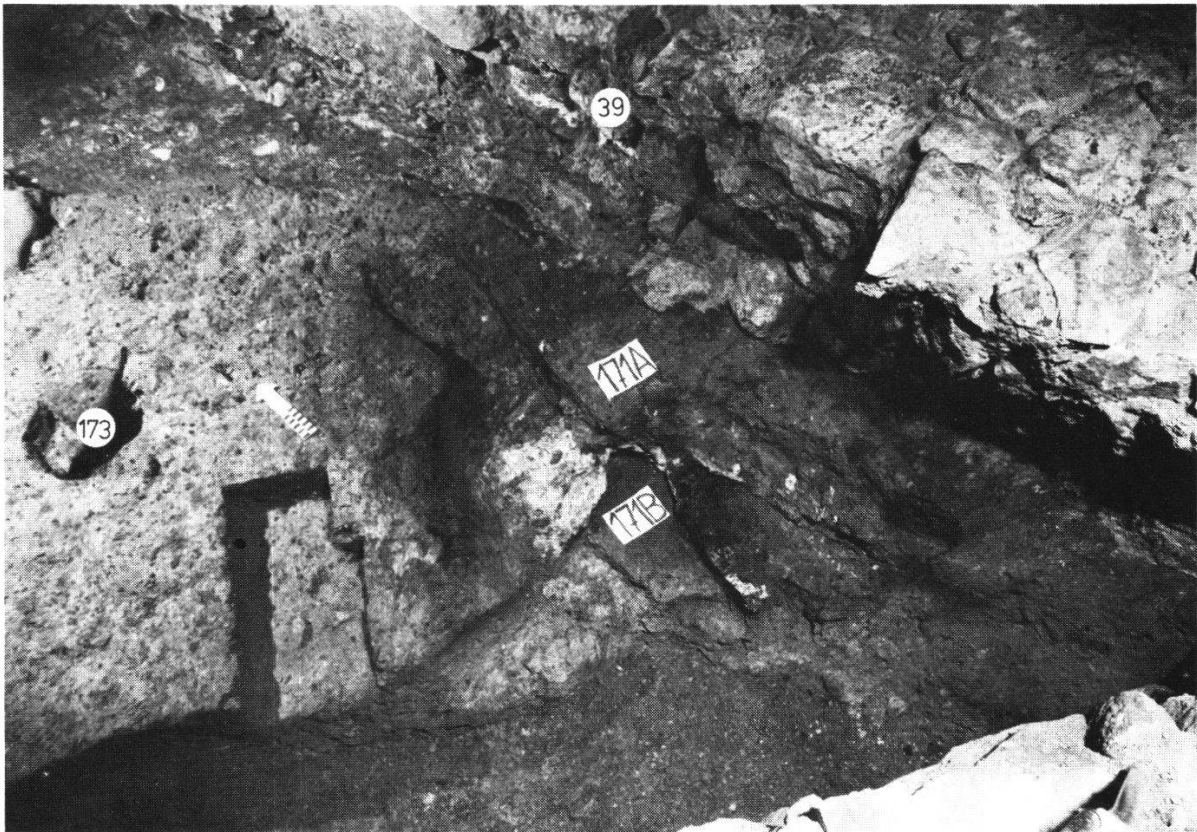
Abb. 35 Feuerstelle Nr. 171 B mit Auffüllung 171 A, Pfostenloch Nr. 173 und Fraterstockmauer Nr. 39; am unteren rechten Bildrand die Rundung der Kuen-Apsis.
