Ausgrabungen im Chor und in der Sakristei der Klosterkirche von
Einsiedeln (Herbst 1980 bis Sommer 1981)
von Hans-Jörg Lehner, mit Beiträgen von Hans-Ueli Etter (Gräber), Rita Muggli
(Keramik) und Hans-Ulrich Geiger (Münzen)

Erster Teil: Ausgrabungsbericht

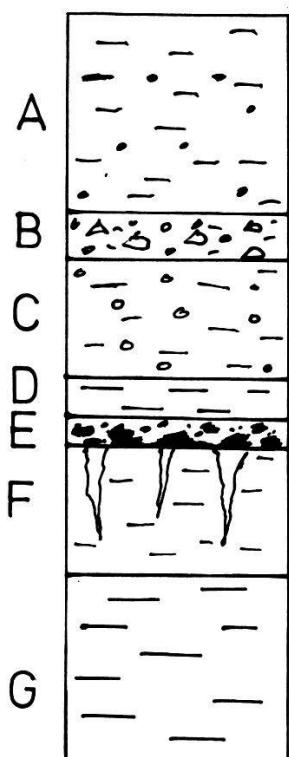
Schematische und idealisierte Skizze des Schichtenaufbaues (vgl. Abb. 21):

- A «Hofniveau» (Nr. 56). Allmählich anwachsende humöse Erdschicht mit weniger Verunreinigungen (feine Ziegelsplitter, Nägel, Mörtelknöllchen)
- B Romanisches Bauniveau (Krypta und Kapelle (Nr. 66). Besteht hauptsächlich aus Sandsteinsplittern und einigen dünnen Mörtellinsen. Auf gleichem Niveau liegt auch eine «Steinsetzung».

- C «Bunte Schicht» (Nr. 164). Erde mit vielen gelb- und rotverbrannten Lehmklümpchen sowie Holzkohlepartikeln: Abbruchplanie nach Aufgabe von Holzbauten.

- D Gelber, reiner Lehm (Nr. 72); füllt Dellen und wird von der Baugruben zur romanischen Kapelle angeschnitten.
- E Begehungs-(?) und Abbruchhorizont (Nr. 64) des gemauerten Baues mit Feuerstelle. Besteht hauptsächlich aus Holzkohle.

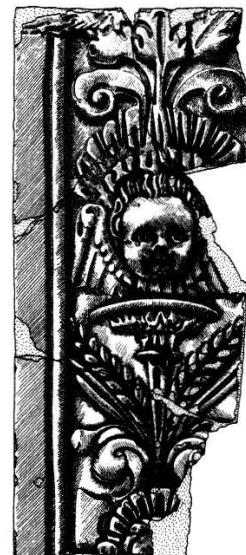
ES 200, ES 215, ES 856

Reliefiertes Lisenenkachelfragment. Engelmaskaron, Schale, Blattwerk. Aus rot gebranntem Ton mit weißem Anguß unter grüner Glasur. 1 : 5.

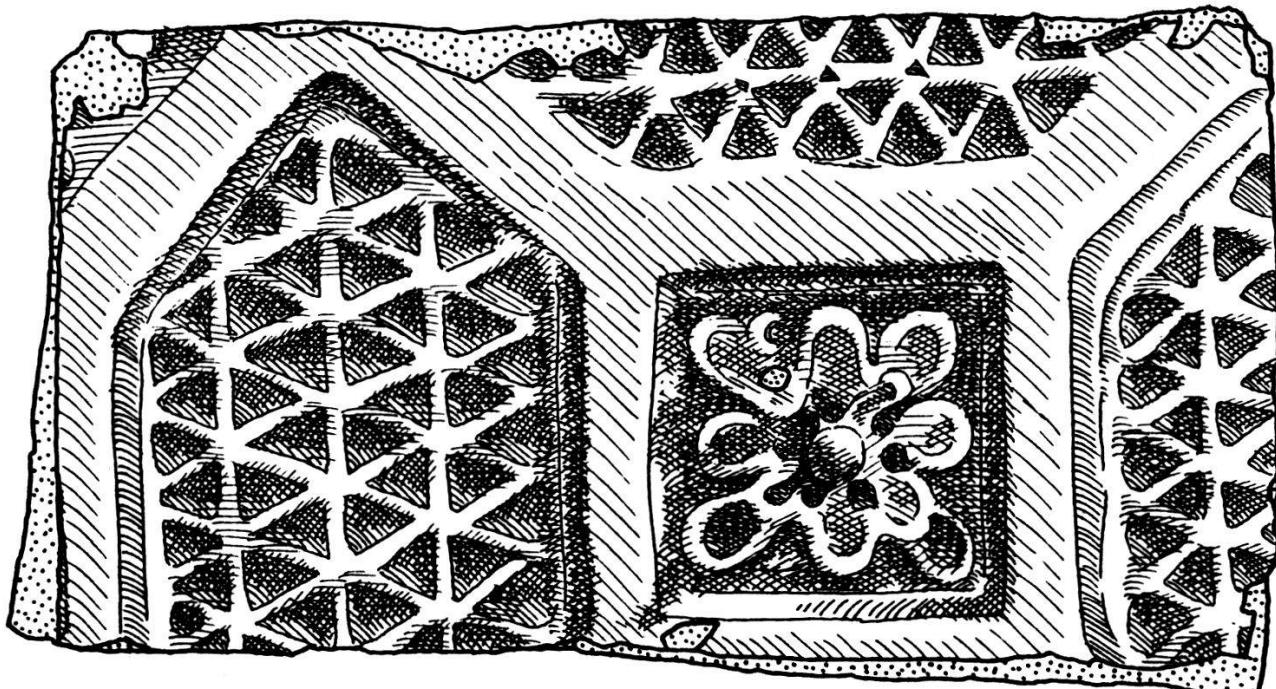
ES 165

Reliefkachelfragment. Vielecke (6-Eck) mit Waffelmuster und Quadrat mit Rosette. Aus rot gebranntem Ton mit weißem Anguß unter grüner Glasur. 1 : 2.

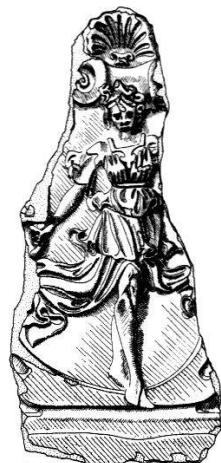
ES 815

Reliefiertes Bekrönungskachelfragment mit der Darstellung von Judith mit dem Haupt des Holophernes (und dem Schwert). Aus rot gebranntem Ton, farbig glasiert (blau, gelb, grün und braun). 1 : 5.

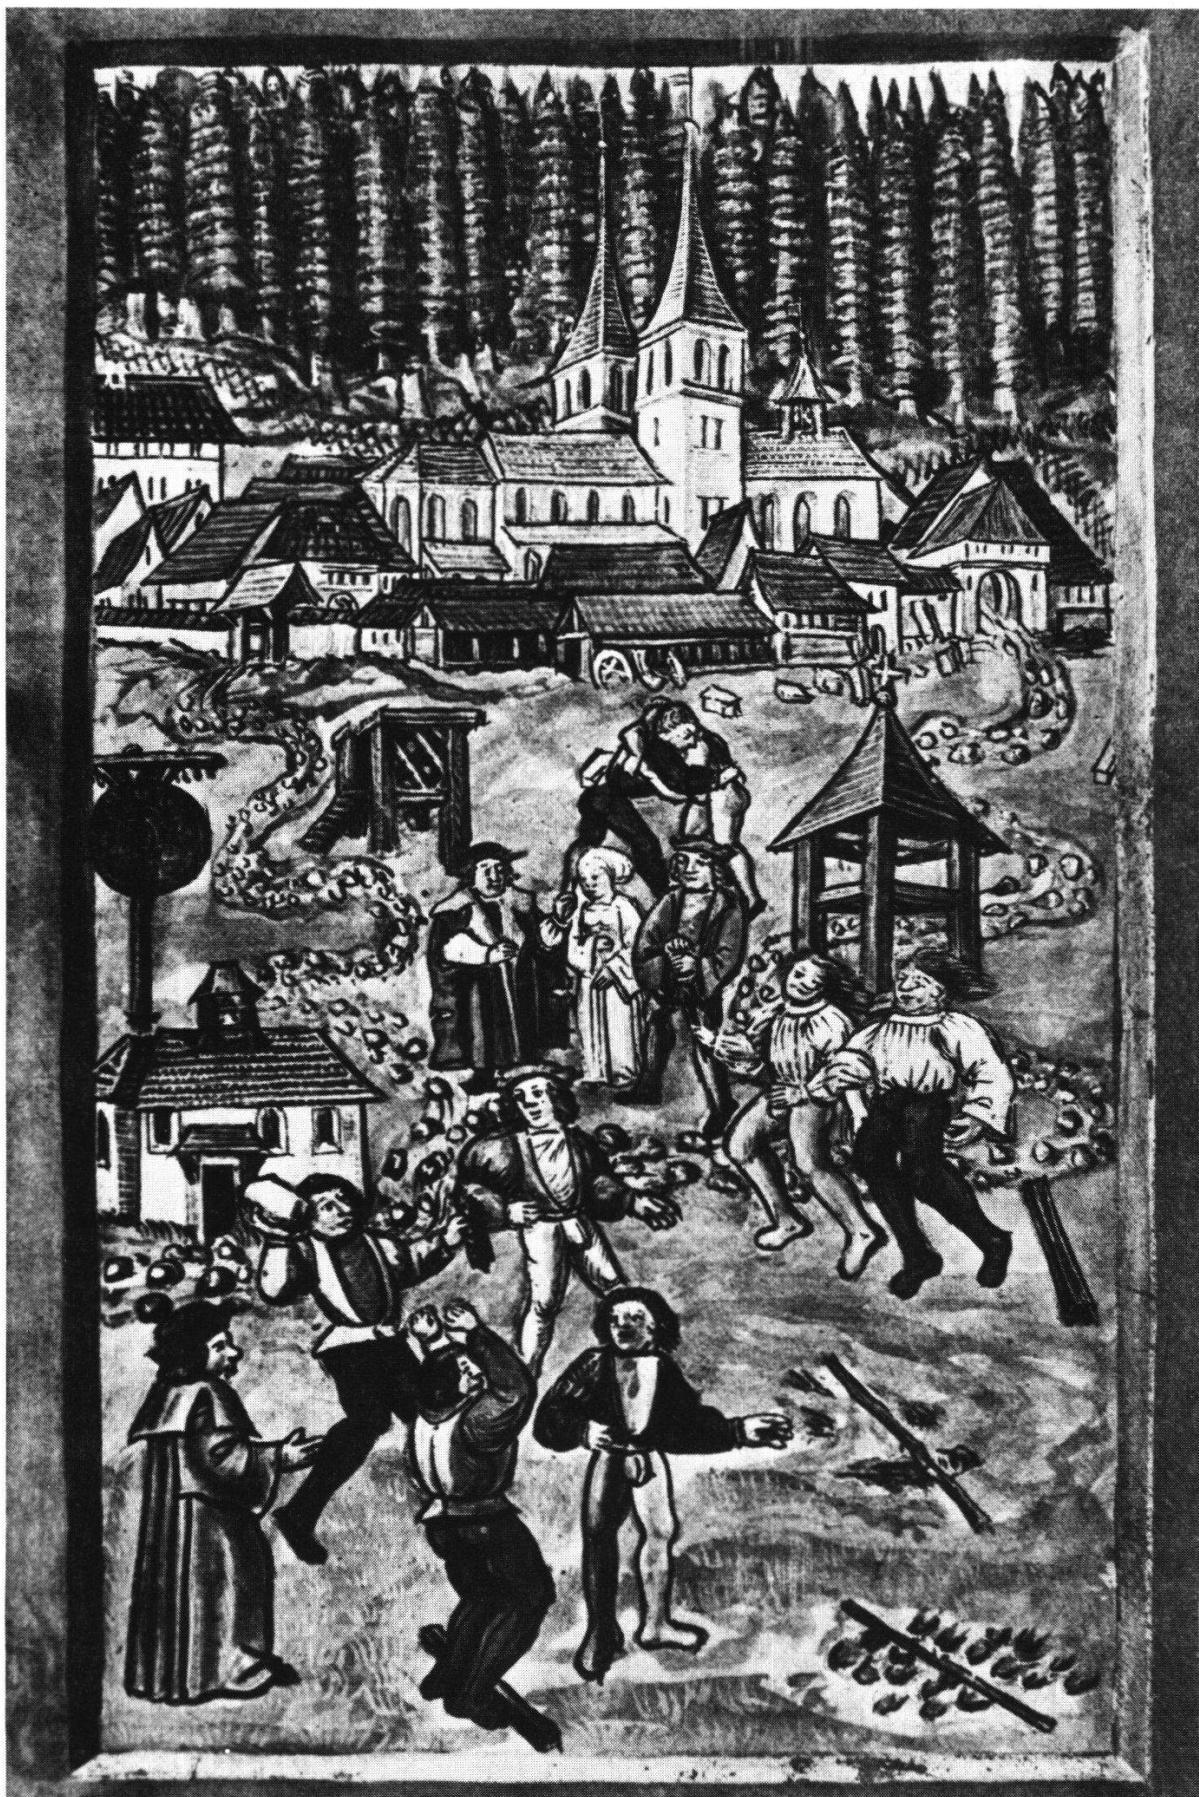
Abb. 2 Chronik des Luzerners Diepold Schilling mit Ansicht des Klosters von Norden (gegen 1513).

Auf die Frage nach der Funktion dieser Mauer gibt am ehesten ein Blick auf die Abbildung in Diebold Schillings Chronik (Abb. 2) Antwort: Auf dem Bild ist deutlich im Norden am polygonalen Chorabschluß ein Anbau zu sehen. Man geht kaum fehl, wenn man diesen Bauteil als Sakristei interpretiert. Es ist somit anzunehmen, das Fundament unter dem Treppenturm sei Teil der ehemaligen Sakristei-Ostmauer. Über die genaue Erbauungszeit können wir gegenwärtig nichts bestimmtes aussagen.

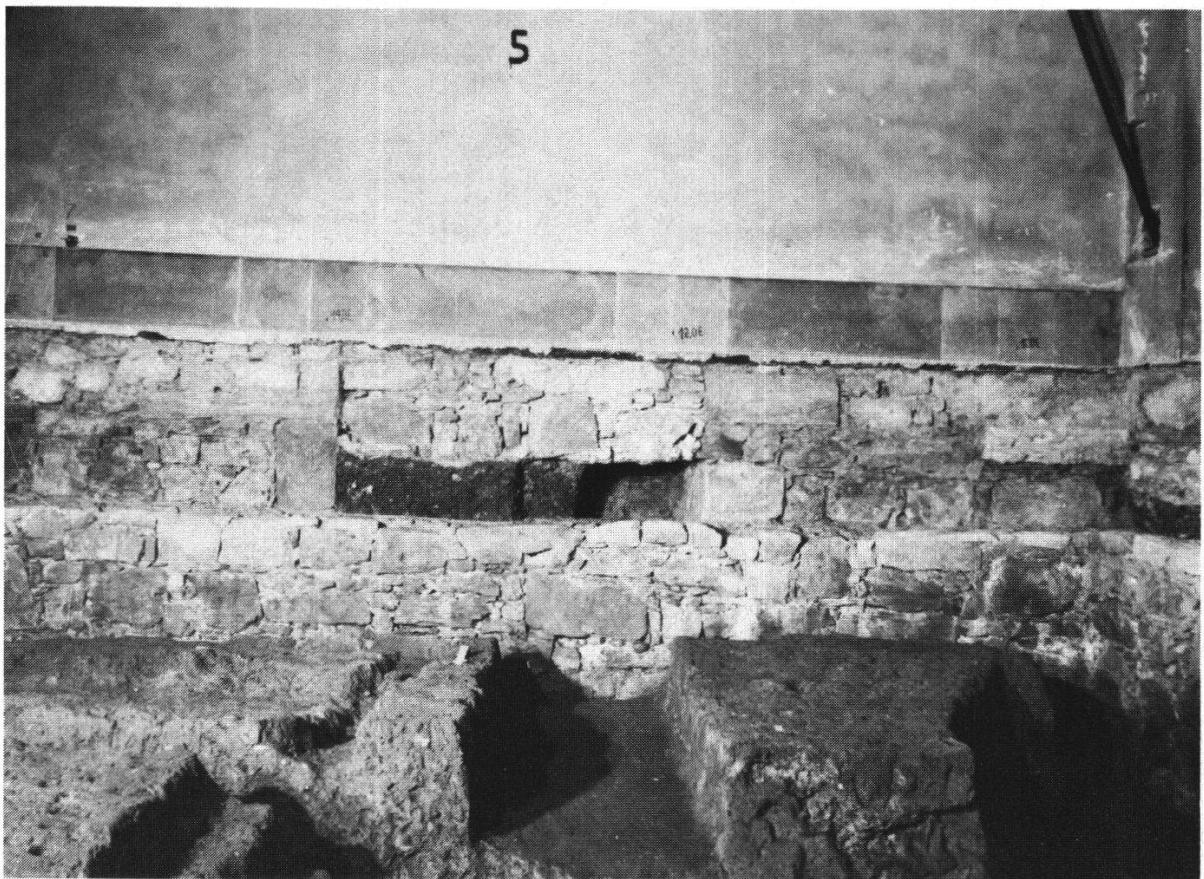
Abb. 5 Ansicht an die Chorsüdmauer von Kuen mit unter Kraus vermauertem Durchgang. Die Zumauerung ist auf eine Erdplanie gestellt, obwohl das massive Kuensche Fundament unten durchzieht.

Da die Mauern des Kraus'schen Chores noch bestehen⁸, muß aus archäologischer Sicht nicht viel dazu bemerkt werden. Die Mauern sind deutlich weniger tief fundiert als diejenigen des Kuen-Baues⁹, so daß es an den Nahtstellen zwischen den beiden zu Rißbildungen kommt. Die Fundamente sind in Grube (z.T. gegen Brettverschalung) gegossen. Das Mauerwerk besteht mehrheitlich aus Kalkbruchsteinen, die im Durchschnitt kleiner sind als diejenigen, die unter Kuen Verwendung fanden. Spolien sind selten, hingegen stehen vermehrt Backsteine (Format: 27 x 16.5 x 4.5 cm) zur Verfügung¹⁰. Wo immer möglich übernimmt Kraus (1705–1752) die Mauern des Kuen-Baues oder setzt seine neuen Mauern auf ältere Fundamente. Allgemein fällt auf, wie wenig sorgfältig und auf Dauerhaftigkeit bedacht die Bauarbeiten vorgenommen worden sind: Vormauerungen entlang Kuen-Mauern sind auf Abbruchmaterial gesetzt, obwohl man nur wenig tiefer auf solide Vorfundamente von Kuen hätte abstützen können, und die Vermauerung des Süd-Einganges ruht auf einer Erdeinfüllung, obwohl das Kuensche Fundament unten durchzieht. (Abb. 5):

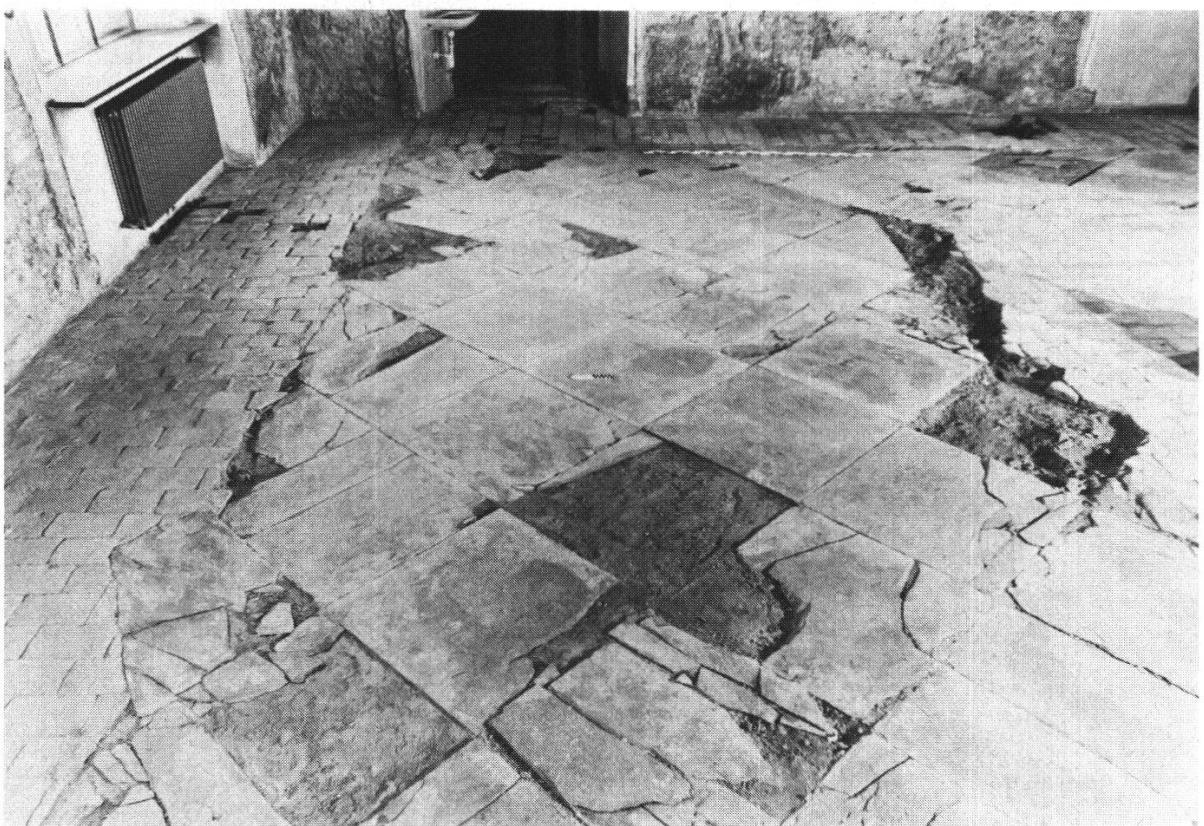
Abb. 6 Sakristei, Nordost-Ecke: Reste des originalen Schieferplattenbodens, im Bereich der Einbauten eine Unterlage aus Backsteinen.

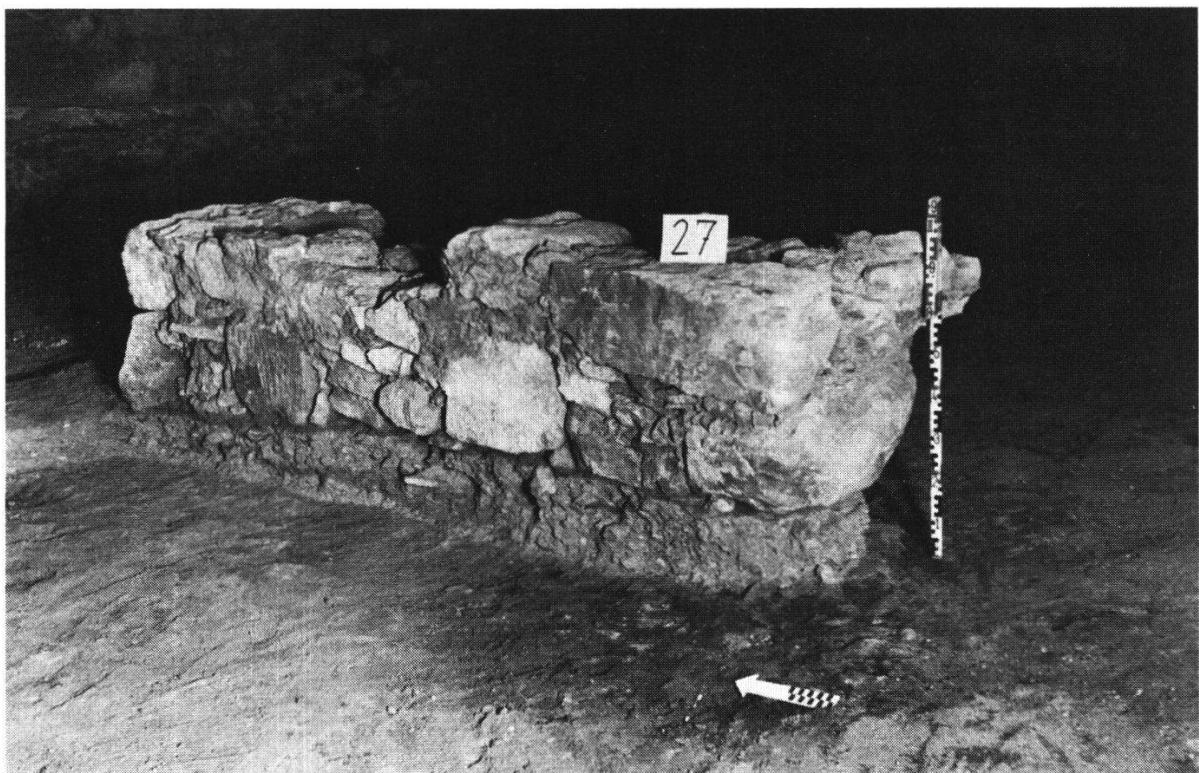
Abb. 7 Zeitlich nicht genau bestimmbarer Altarfundament (Kuen oder Kraus?) leicht östlich der Chormitte. Der Fundamentrest liegt auf Abbruchmaterial und war auch gegen solches gegossen. Im Osten (rechts hinten) ist das Fundament durch das jüngere (bereits entfernte) Altarfundament zum Hochaltar von 1751 zerstört worden.

- Substruktion der Chorstühle (z. T. später verändert; auf den Planumzeichnungen nicht eingetragen).
- Direkt westlich des Hochaltarfundamentes (Nr. 4), und durch dieses weitgehend zerstört, liegt ein weiterer Fundamentrest (Nr. 27), den wir anfänglich als Teil einer Altarsubstruktion aus der Kuen-Zeit interpretierten (Abb. 7). Das schichtenmäßig nicht näher zuweisbare¹⁴ Fundament ist aber so unsorgfältig und wenig stabil ins umgebende Abbruchmaterial gesetzt, daß es in keiner Weise zur grundsoliden Bauweise der Kuenzeit paßt. Es ist deshalb eher anzunehmen, Kraus habe hier ein Altarfundament zu einem Zeitpunkt angelegt, als der endgültige Beschluß über Standort und Art des Hochaltars noch ausstand. Der Hochaltar wurde in der Folge auch erst 1751 aufgestellt: das definitive Altarfundament (Nr. 4) ersetzt das wohl nur im Bauvorgang ältere (Nr. 27), das entweder einer Planänderung zum Opfer fiel oder nur provisorischen Charakter hatte.

14) Das Altarfundament (Nr.27) liegt in Abbruchmaterial, mit dem Kuen auffüllt und planiert; es kann somit nicht älter, wohl aber jünger sein (die Überdeckung mit Abbruchschutt ließ keine eindeutigen stratigraphischen Schlußze zu). Es kann aber nicht ausgeschlossen werden, daß der Altar während der Benützungsphase des Kuen-Chores, aber zu einem späteren Zeitpunkt zusätzlich errichtet wurde.

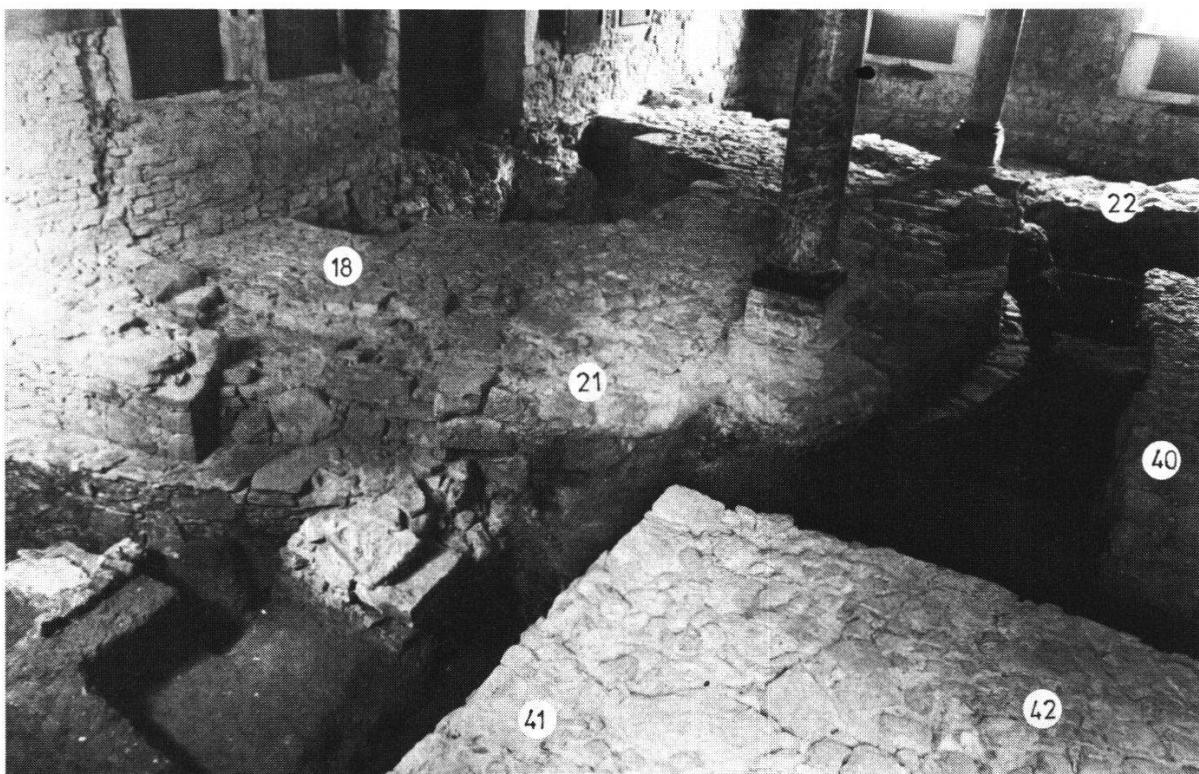
Abb. 8 Sakristei: Blick aus der Südostecke. Nr. 21 Kuensche Apsis, Nr. 18 Innenfundierung der Apsis, Nr. 41/42 NW-Ecke des südlichen Fraterstock-Risalites, Nr. 22 nördlicher Risalit, Nr. 40 Mauer des Treppenaufgangs zwischen den Risaliten.

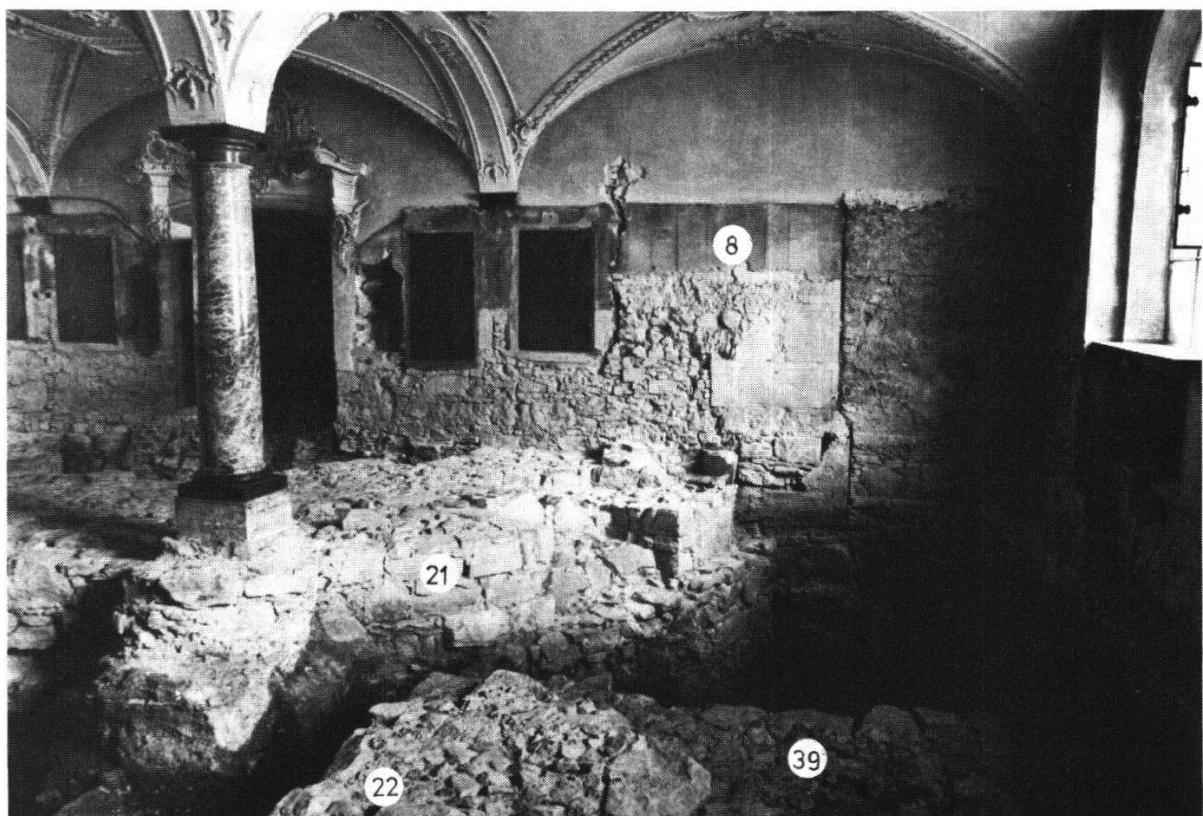
Abb. 9 Nordhälfte der Sakristei gegen Westen. Nr. 8 NE-Ecke des Kuen-Chores mit Eckquadern, von Norden sekundär angebaut die Westwand der Sakristei unter Kraus; Nr. 22 und 39: SW-Ecke des nördlichen Fraterstockrisalites.

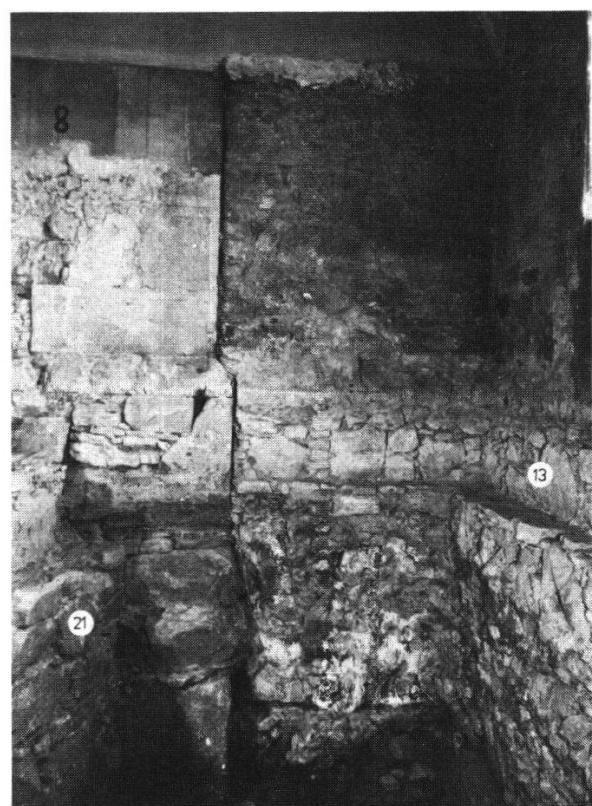
Abb. 10 Nordostecke des Kuenchores (Nr. 8) mit Eckquadern; Ansicht gegen Westen. Von Norden (d.h. von rechts) sekundär unter Kraus angebaute Sakristeiostmauer (Fundament gegen Bretterschaltung gegossen), Nr. 13 Sakristei-Nordmauer.

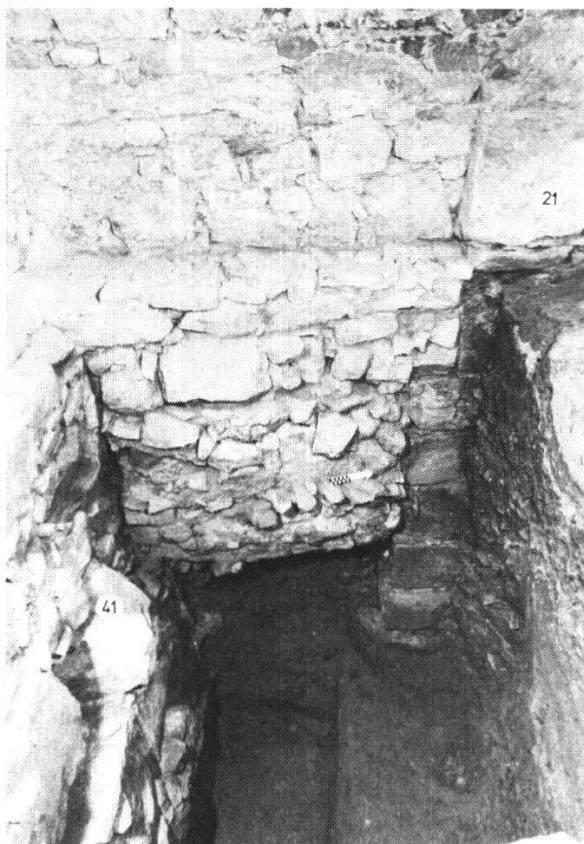
Abb. 11 Südostecke des Kuenchores (Nr. 21); ganz links im Süden die Mauer des Durchgangs (Nr. 41) südlich entlang des Chores aus der Zeit des Fraterstock-Baues, dazwischen das eingestellte Kraussche Fundament zur heutigen Sakristei von Kraus.

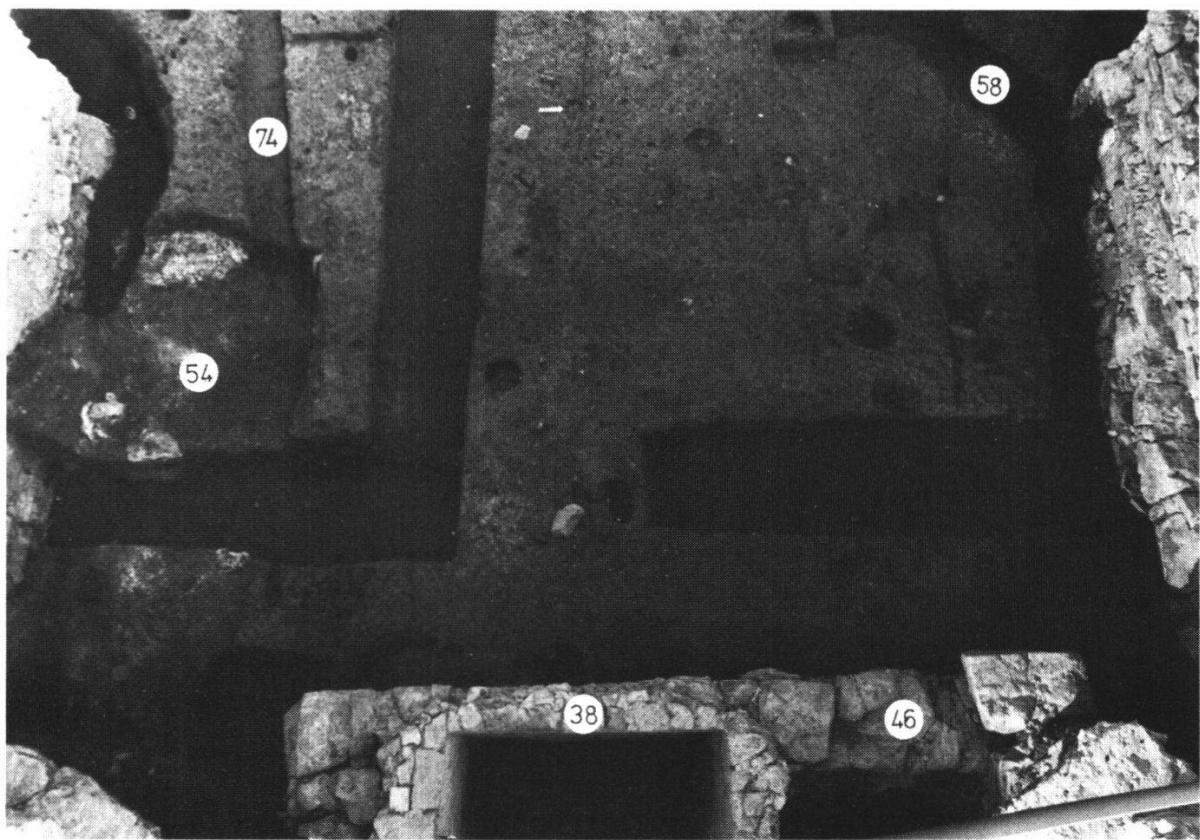
Abb. 12 Gruftanlage Nr. 38 aus der Kuen-Zeit, die teilweise die Mauern der romanischen Kapelle (Nr. 46) stört. Nr. 58 «Diagonalgrube», Nr. 74 «Schwellbalkengrube», Nr. 54 Kalkgrube.

Lage, Größe und Mauerung (nur 1 Steinbreite; saubere Innenflucht, außen in Grube gegossen) lassen keinen Zweifel darüber offen, daß es sich um eine *Gruftanlage* handelt. Merkwürdigerweise fand sich bislang in den schriftlichen Quellen kein Hinweis auf den Einbau. Aufgefüllt war der unterirdische Raum mit lockarem Erd- und Abbruchmaterial, Skelettreste fehlten vollständig: Entweder wurde die Gruft nie benutzt, oder man hat sie später vollständig ausgeräumt. Wegen den Zerstörungen durch Kraus sind keine Aussagen über die ehemalige Abdunklung der Gruft möglich; Hinweise auf einen begehbarer Zugang fehlen.

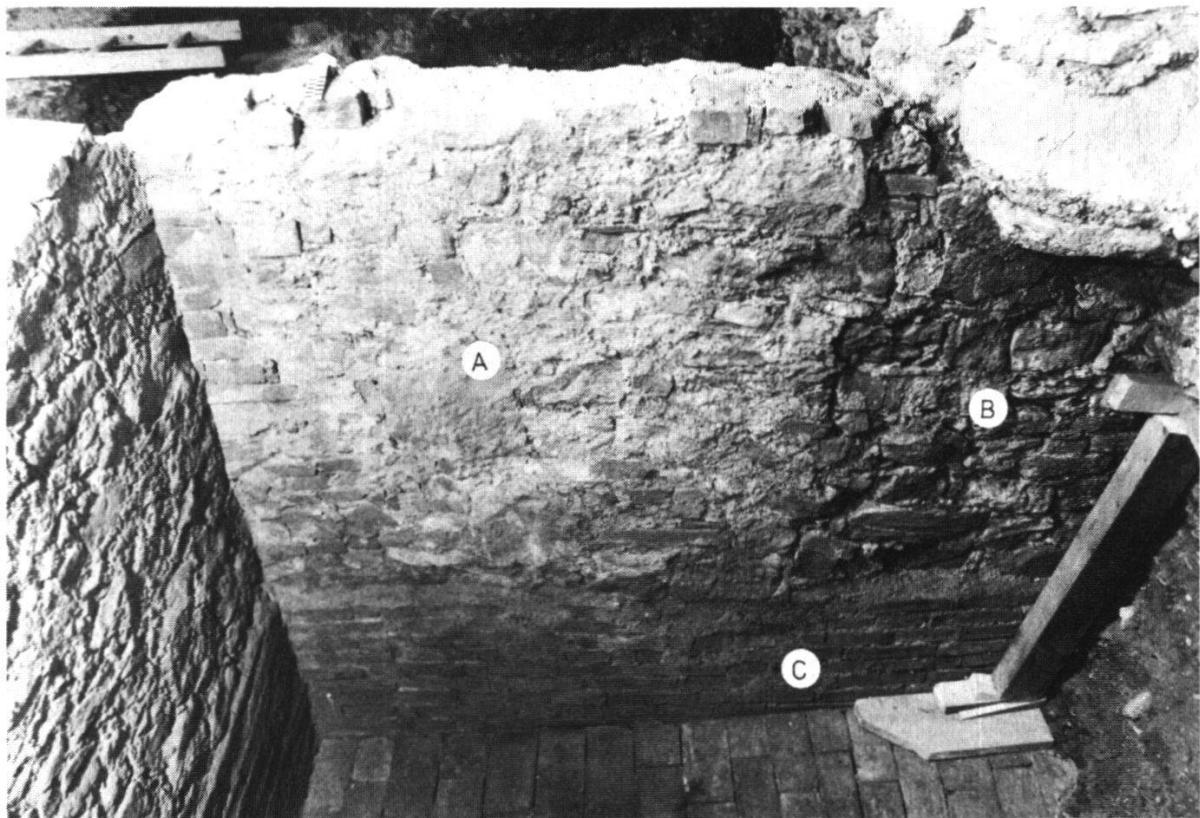
Abb. 13 Blick in die Grotte Nr. 38 (Nordwand) mit den drei Bauetappen: «A» ältester Teil, «B» erste Verlängerung nach Osten und «C» zweite Verlängerung nach Osten mit gleichzeitigem Abtiefen der Grotte und Anlage eines neuen Bodens (Tonplatten).

- Ältester Bestand: Quadratischer Raum mit schmalen Bruchsteinmauern, die außen gegen ältere Erdschichten gelegt sind.
 - Verlängerung des Raumes um ca. 1.5 m nach Osten; in der Mauerung vermehrt Backsteinfragmente.

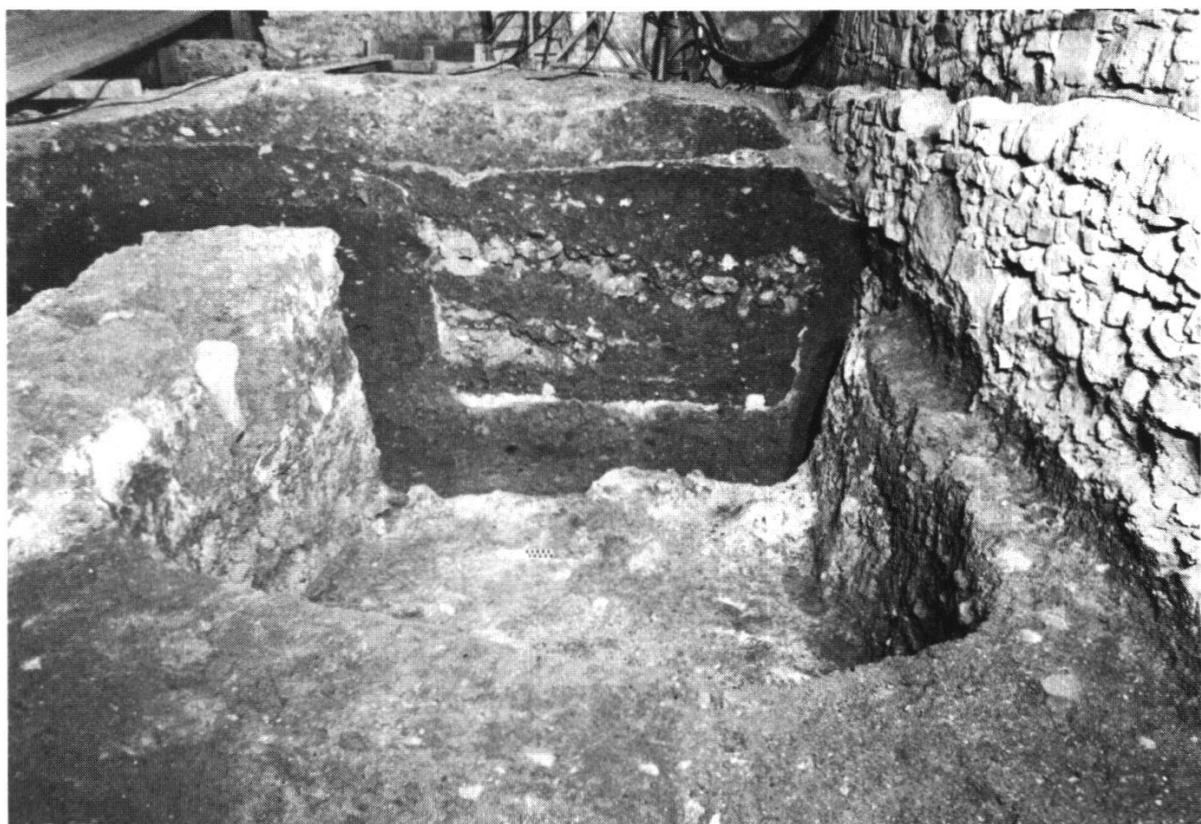
Abb. 14 Kalkgrube im Südosten des Chores; gegen Osten: Nach Entfernen der Einfüllung (im Vordergrund) und Querschnitt durch die Grube im Profil. Rechts die Südmauer des Kuen-Chores.

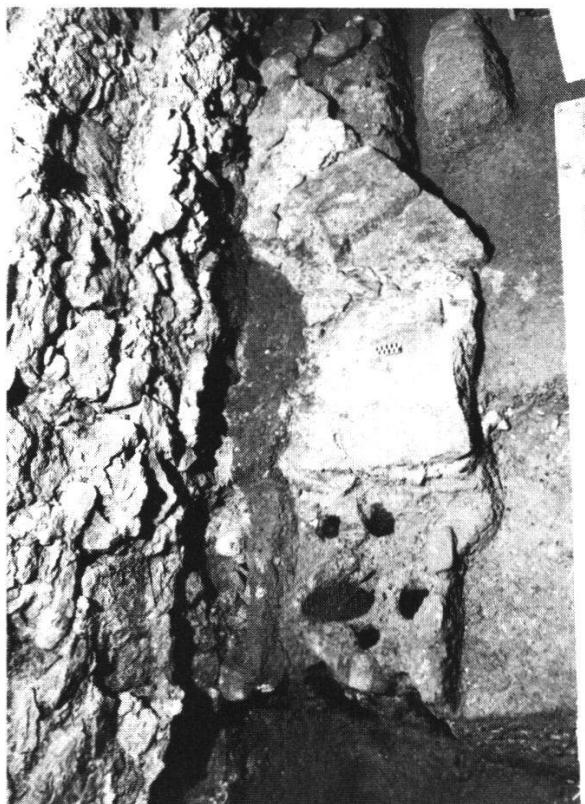
Abb. 15 Magdalenenkapelle: Fundamentenreste der Süd- und südöstlichen Chormauern samt Negativen der Fundament-Pfählung.

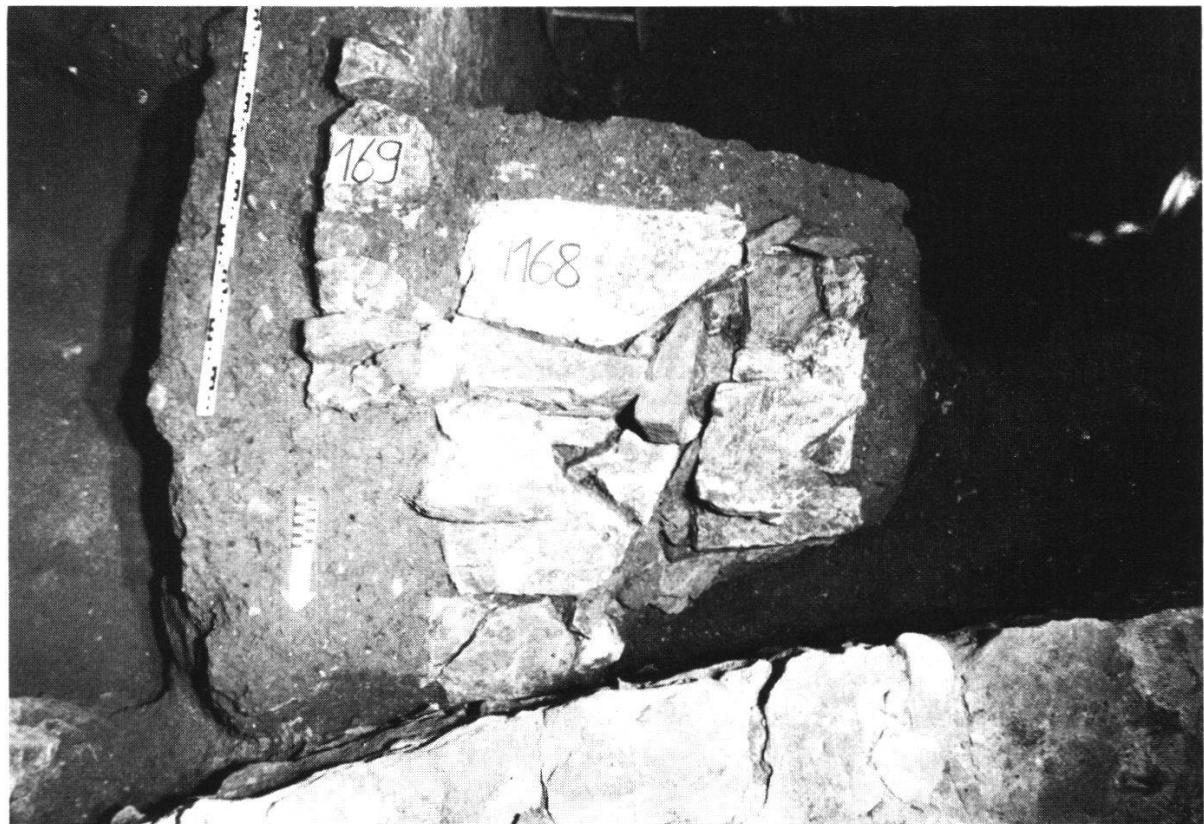
Abb. 16 Nicht näher bestimmbarer Fundamentrest (Nr. 168) in der Sakristei mit im Osten vorgesetzter Steinreihe Nr. 169; am unteren Bildrand die Rundung der Kuen-Apsis.

In der Südost-Ecke der Sakristei liegen mehrere Fundamentreste und Mauergruben, die schichtenmäßig nicht genau zuordbar sind. Die E-W verlaufende Mauer Nr. 71 könnte allenfalls in der Baugrube Nr. 170 ihre Fortsetzung haben. Sicher jünger ist die Mauergrube Nr. 172, die nach Norden umbiegt und den Abbruch von Nr. 71 voraussetzt. Die Überreste sind zu gering, als daß wir genauere Angaben

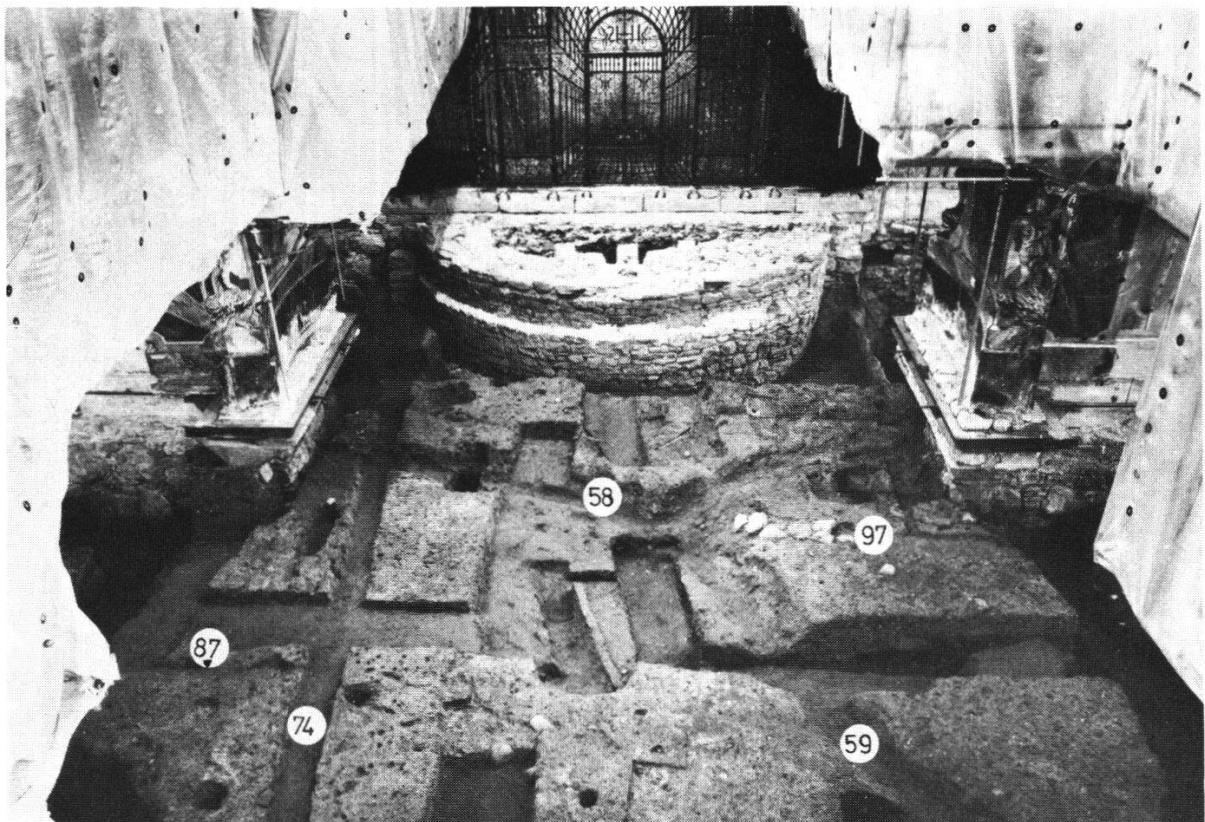
Abb. 17 Blick nach Westen mit dem romanischen Kryptenhalbrund vor dem Chorgitter. Schwellbalken-Gruben Nr. 74 und 87, «Diagonal-Gruben» Nr. 58 und 59, Fundamentrest Nr. 97 (gleich dahinter die Feuerstelle Nr. 100) sowie in Bildmitte mehrere Grabgruben.

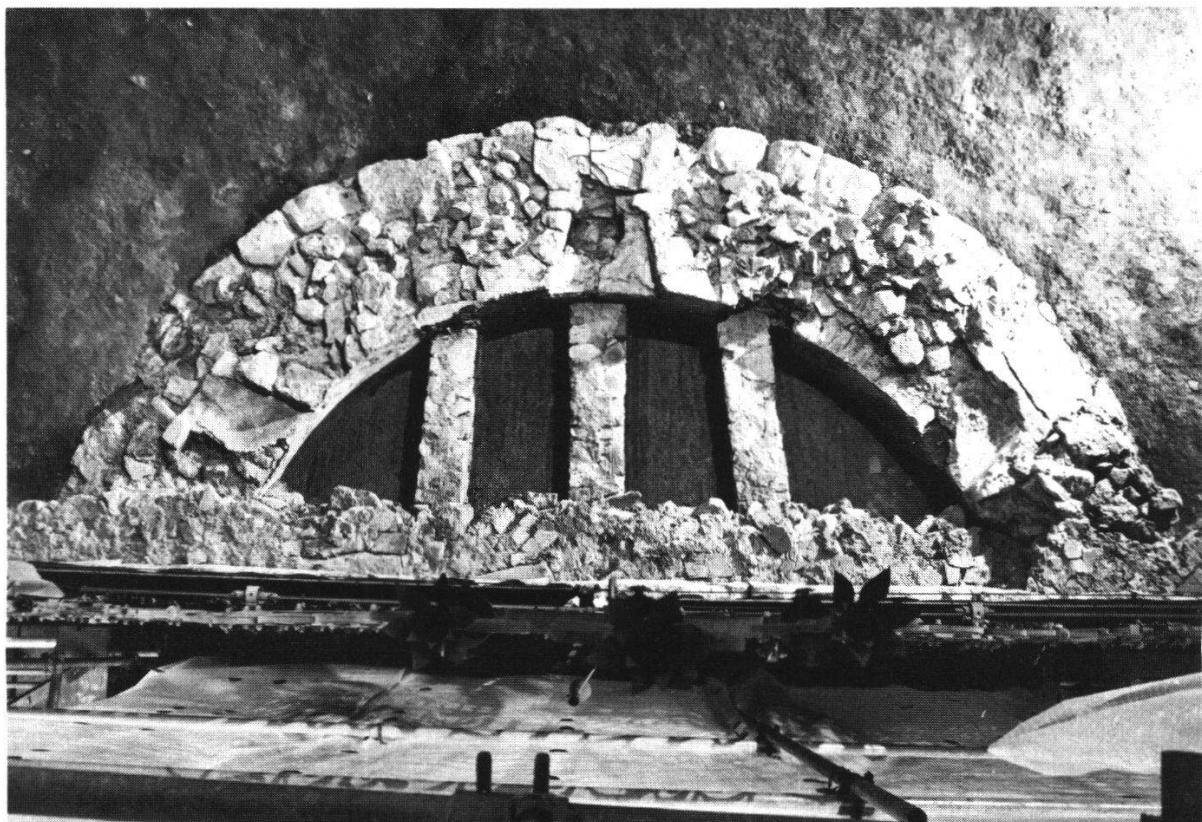
Abb. 18 Aufsicht vom Chorgitter auf den romanischen Kryptenschluß mit den Resten von drei Fenstern. Im Krypteninnern gemauerte Abt-Grüfte.

Schon kurze Zeit nach Beginn unserer Grabungstätigkeit wurde nach dem Entfernen der heutigen Bodenkonstruktion und einer rund 25 cm dicken Abbruchschicht gleich östlich des Chorgitters eine halbrund geführte Abbruchkrone (Nr. 30) sichtbar, die offenbar den Ostabschluß einer *Krypta* bildet (Abb. 17 + 18). Der Bau ist ca. 2.5 m in den Boden abgetieft; die Bänke dreier Fenster liegen nur rund 40 cm über dem zugehörigen Außenniveau. Mauercharakter und Lage ließen gleich vermuten, es handle sich um den Ostabschluß der romanischen Kirchenanlage, die 1039 unter Abt Embrich geweiht wurde.

Das Mauerwerk weist zwei Fundamentvorsprünge²³ auf. Zuunterst wurde die Mauer in Grube gegossen, weiter oben ist sie frei in der Baugrube aufgemauert. Die Außenverblendung besteht aus durchschnittlich 25 – 40 cm langen und 10 – 15 cm hohen Sand- und Kalksteinen. Verwendung fanden hauptsächlich Bruch-, Lese- und «geköpfte» Lesesteine, die alle meist in sauberen Lagen verlegt sind. Vereinzelt sind plattige Steine gestellt, und es kommen auch größere Steine vor, die dann über zwei Steinlagen reichen. Auf der Außenseite ist der Mörtel leicht über die Steinfugen gestrichen; Reste einer Putzschicht oder einer Kalkschlemme fehlen, könnten aber einst vorhanden gewesen und nun völlig abgewittert sein (das Mauerwerk macht nicht unbedingt den Eindruck, auf Sicht berechnet zu sein). Innen ist das originale Mauerwerk in Rasa-Pietra-Technik mit horizontalem und vertikalem Fugenstrich gehalten.

größeren Bollensteinen stammen von einer Erneuerung (auf die Abbruchkrone des originalen Mauerwerks gesetzt). Zur gleichen Umbauphase gehören die drei Fenster (beidseitig blendenförmig erweitert, Anschlag in der Mitte) sowie eine Putzschicht auf der Innenwand, die mit der Kelle äußerst stark abgeglättet ist und den Umbau der Krypta am ehesten ins 13. oder in die erste Hälfte des 14. Jh. weist²⁶. Auf der Abglättung liegen fünf jüngere Kalktünchen, von denen die unterste nicht entzifferbare Rötelinschriften trägt. Die nächste zeigt graue Fensterumrandungen sowie eine Damaszierung (rot auf gelbem Grund; Abb. 19) in der Art eines gemalten Wandteppichs. Diese Malerei datiert wohl aus der zweiten Hälfte des 15. oder der ersten Hälfte des 16. Jh. Abgebrochen wurde der obere Teil der Krypta samt dem Gewölbe 1674, als unter J. G. Kuen die Errichtung des neuen Mönchschores in Angriff genommen wurde.

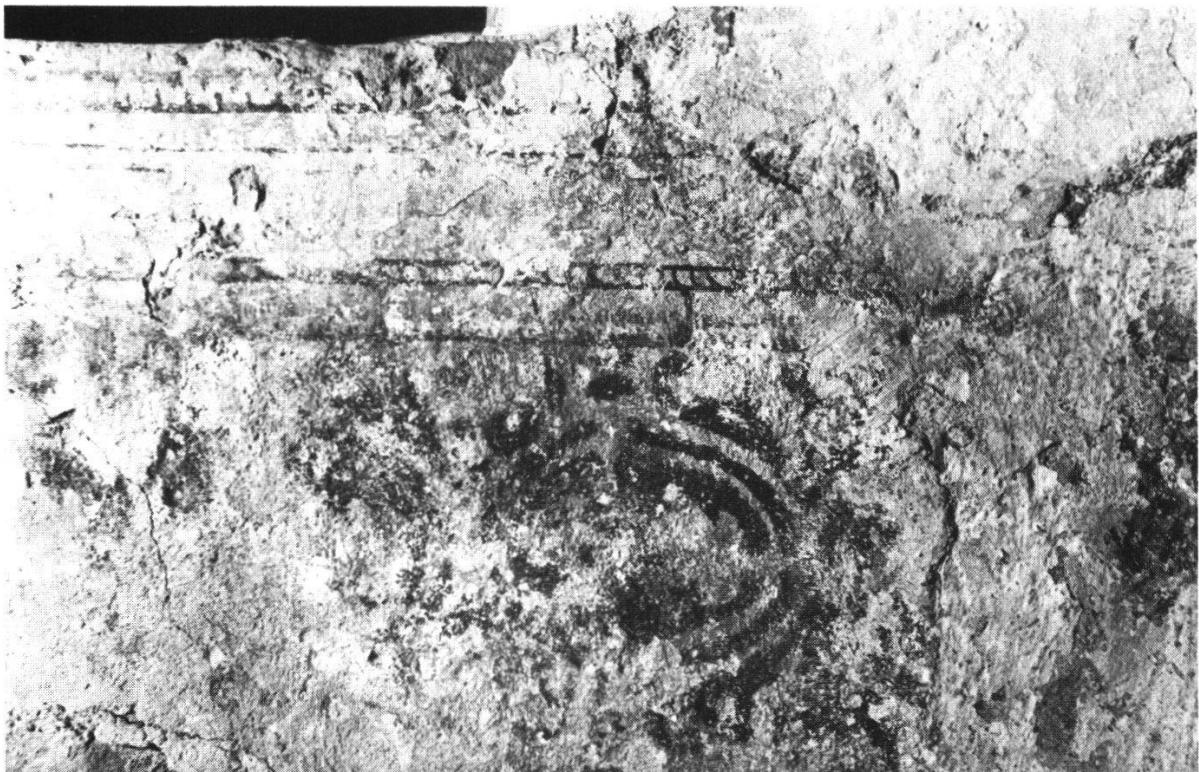
Abb. 19 Verputz an der Innenwand der romanischen Krypta: Graue Fassung um das mittlere Fenster, darunter rotes Damastmuster auf gelbem Grund (zweite Hälfte 15./erste Hälfte 16. Jh.).

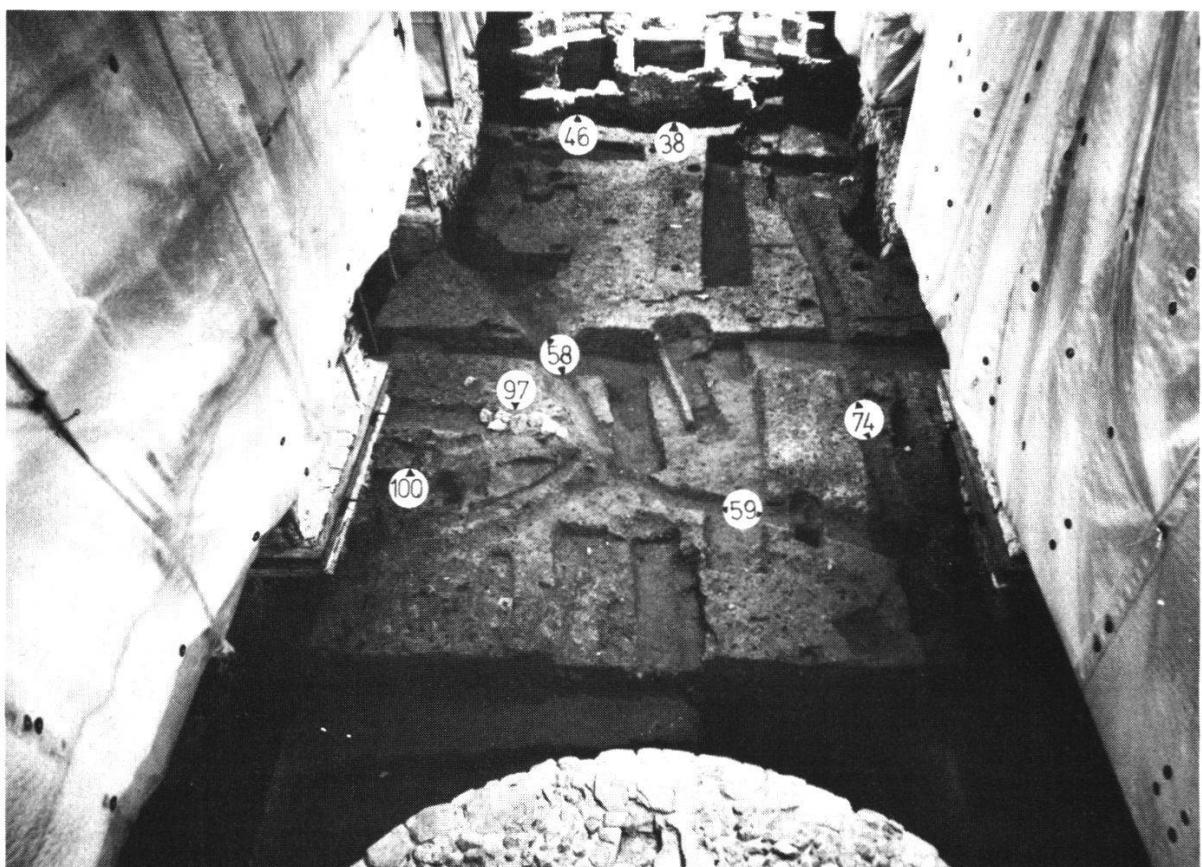
Abb. 20 Blick vom Chorgitter nach Osten auf die Grabungsfläche im Chor: Am unteren Bildrand die romanische Krypta, am oberen Rand die Westmauer der romanischen Kapelle (Nr. 46) und die Gruft (Nr. 38) aus der Kuen-Zeit; «Diagonalgruben» Nr. 58 und 59, Fundament- und Mauergrubenrest Nr. 97 mit Feuerstelle Nr. 100; Schwellbalkengraben Nr. 74. In Bildmitte mehrere Grabgruben.

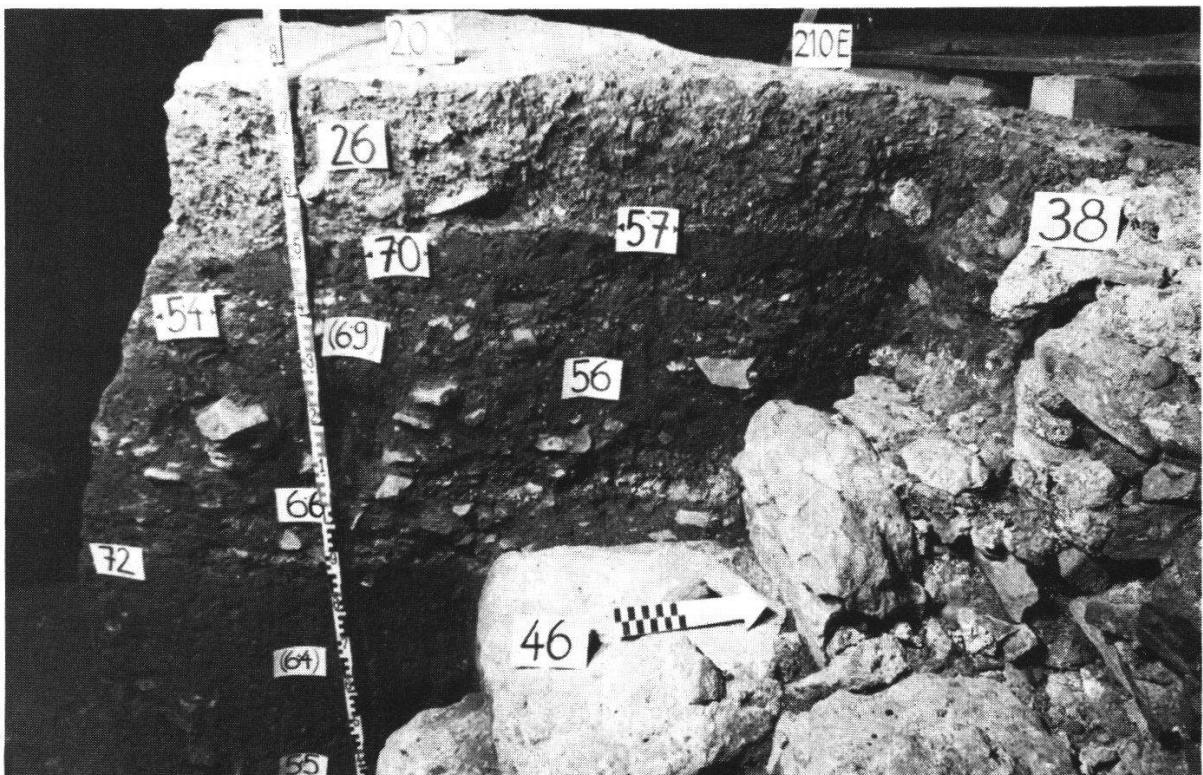
Abb. 21 Querprofil gegen Westen gleich westlich der romanischen Kapellen-Westmauer (Nr. 46): Nr. 38 SW-Ecke der Kuen-Gruft, Nr. 26 Erdplanie des Kuen-Chores, Nr. 57 unteres Bauniveau des Kuen-Baues, Nr. 70 dünnes, schmutziges Erdband (nach den gotischen Umbauphasen entstanden?), Nr. 54 flach auslaufender Rand der Kalkgrube, Nr. 69 undeutliches Abbruchniveau der romanischen Kapelle, Nr. 56 erdiges «Hofniveau», Nr. 66 Bauniveau der romanischen Kapelle, Nr. 72 Lehmlinse (künstliche Planierung?), Nr. 64 undeutliches Niveau der «Holzbauten-Zeit», Nr. 55 gewachsener Boden.
