Ausgrabungen im Chor und in der Sakristei der Klosterkirche von
Einsiedeln (Herbst 1980 bis Sommer 1981)
von Hans-Jörg Lehner, mit Beiträgen von Hans-Ueli Etter (Gräber), Rita Muggli
(Keramik) und Hans-Ulrich Geiger (Münzen)

Erster Teil: Ausgrabungsbericht

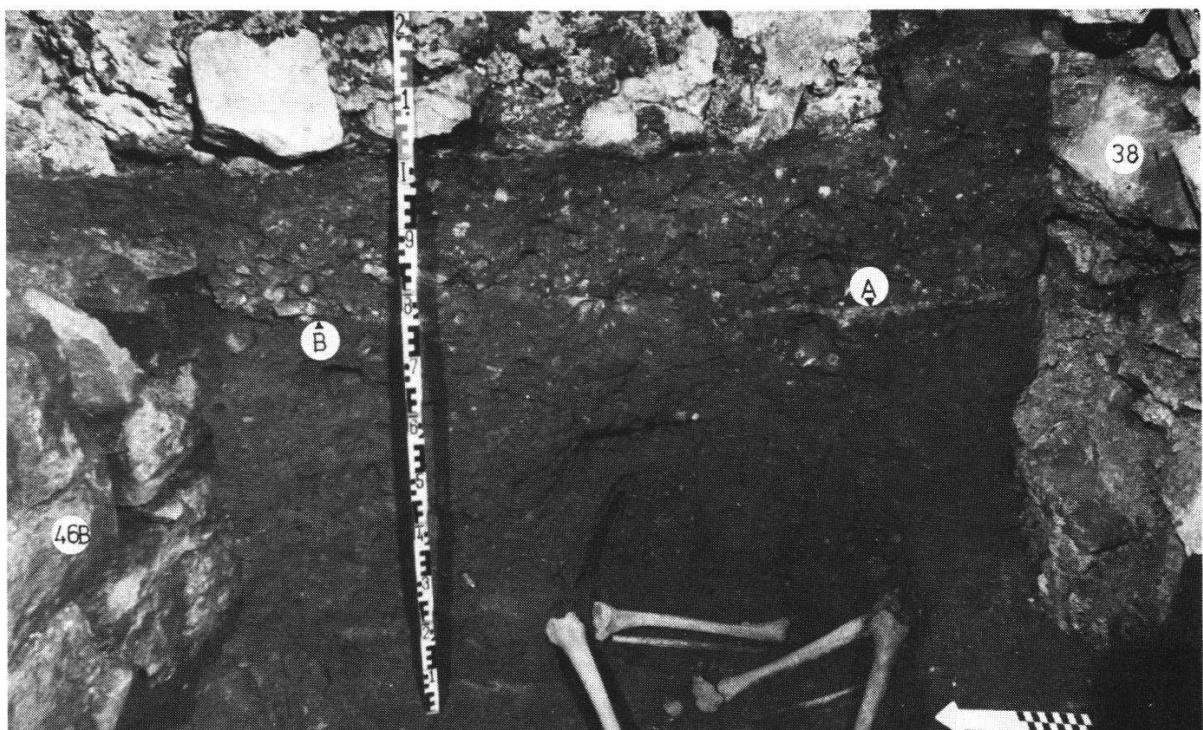
Abb. 22 Grab 1 mit Querprofil im Bereich des östlichen Grabendes: Nr. 38 Nordmauer der Kuen-Gruft, Nr. 46 B Nordmauer der romanischen Kapelle, «A» Abbruchniveau der romanischen Kapelle, «B» Bauniveau der Kapelle. Die Grabgrube zu Grab 1 durchschlägt das Bauniveau «B» und wird vom Abbruchniveau «A» überdeckt.

Über die Funktion des Gebäudes ließen sich kaum konkrete Angaben machen, läge nicht in der Nordwest-Ecke eine Bestattung (Grab 1; Abb. 39), deren Grabgrube eindeutig das Bauniveau durchschlägt und vom Abbruchniveau überdeckt wird: es handelt sich somit eindeutig um eine *Innenbestattung*. Der Bau muß deshalb eine sakrale Funktion erfüllt haben; wir bezeichnen ihn im folgenden mangels konkreter Hinweise schlicht als «*Kapelle*».

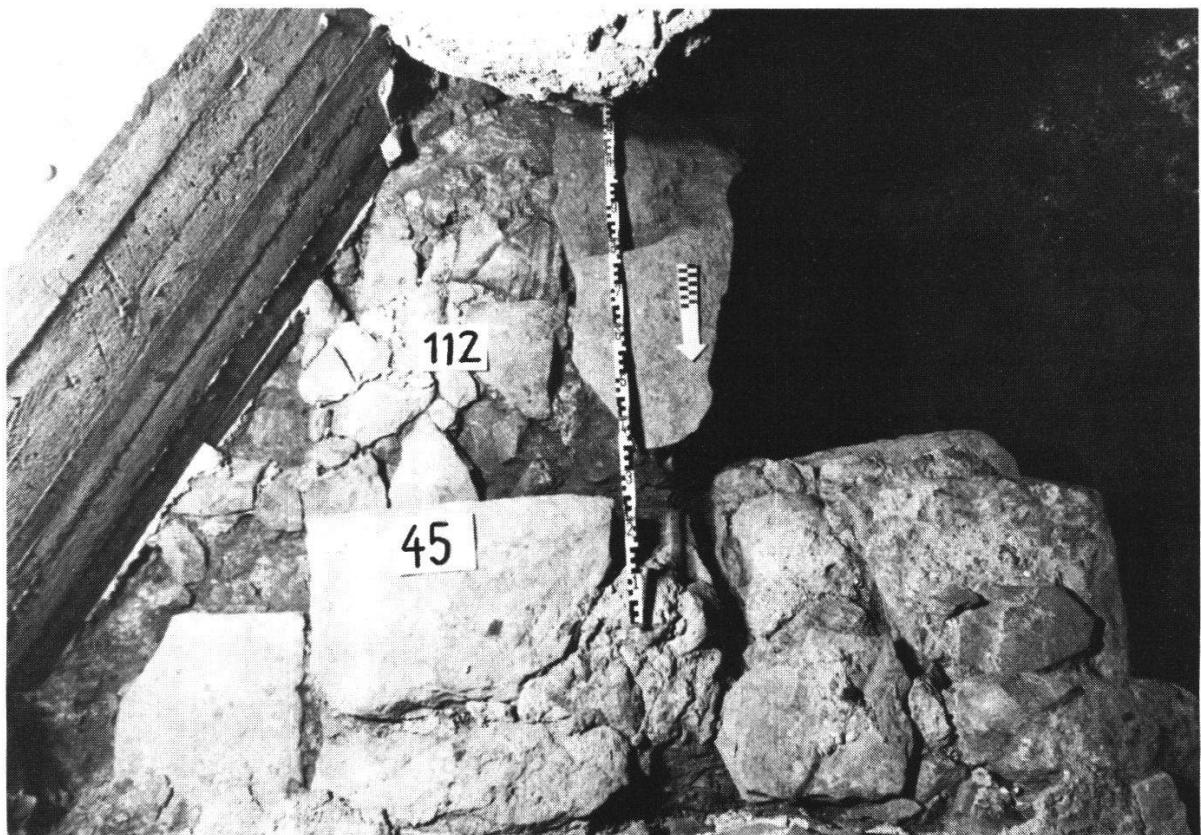
Abb. 23 Aufsicht auf die Südmauer (Nr. 45) der romanischen Kapelle und den Anbau Nr. 112. Der Stein westlich, auf dem der Nordpfeil liegt, steht nicht im Mörtelverband mit der Mauer Nr. 112, könnte aber in irgend einer Art und Weise dennoch zum Anbau gehören (z.B. als Substruktion einer Schwelle).

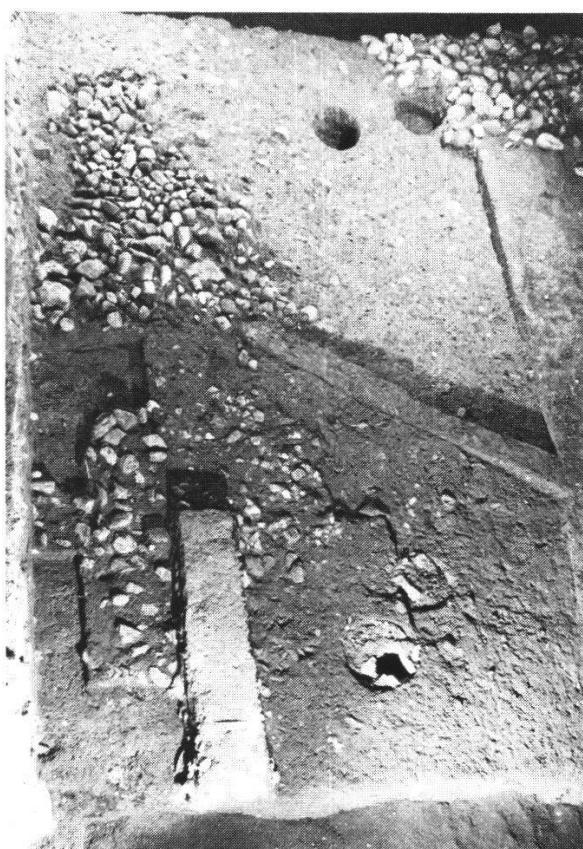
Abb. 24 Blick von Osten auf die nur im nordöstlichen Chorbereich vorhandene Steinsetzung. Unter den beiden barocken Pfostenlöchern am oberen Bildrand läuft die noch nicht freigelegte «Diagonalgrube» Nr. 58 durch; in diesem Bereich fehlt die Steinsetzung, obwohl sie erst angelegt wurde, als die Diagonalgrube Nr. 58 bereits aufgefüllt war.

Direkt unter dem «Hofniveau» liegt in der nördlichen Chorhälfté und dort nur auf begrenzter Fläche²⁸ eine Art Steinsetzung (auf dem Plan nicht eingetragen) aus stellenweise gedrängt gelegten Kalkbruch- und Bollensteinen sowie roten Sandstein-splittern von rund 5 – 20 cm Größe (Abb. 24). Hochragende Steinspitzen und scharfe Kanten machen deutlich, daß die Oberfläche der Steinsetzung nicht für eine direkte Begehung bestimmt war. Dem Gesamteindruck nach sieht die Steinsetzung am ehesten wie die Stickung unter dem Boden eines Innenraumes aus. Es gelang aber nicht, auch nur in Ansätzen einen zugehörigen Bau zu fassen; nicht zuletzt deshalb, weil die Steinsetzung nirgends deutlich begrenzt ist²⁹. Wir müssen somit eher annehmen, die Steinsetzung gehöre zu einem Außeniveau, z.B. als Ausgleichsschicht über einem besonders sumpfigen Geländeabschnitt.

Nach den Schichten ist die Steinsetzung das jüngste Element unter dem seit romanischer Zeit anwachsenden «Hofniveau». Merkwürdigerweise zieht die Steinsetzung nicht über die Auffüllung der «Diagonal-Grube Nr. 58. Deshalb entstand bei uns anfänglich der Eindruck, die Grube durchschneide die Steinlage und sei jünger. In mehreren Kontroll-Profilen war jedoch eindeutig sichtbar, daß die *unter* den Steinen liegende Schicht aus mit Erde vermischem Abbruchmaterial die «Diagonal-Grube» Nr. 58 füllt: die Steinsetzung muß also jünger sein als die Verfüllung der «Diagonal-Grube» Nr. 58. Weshalb ausgerechnet über der Grube die Steine fehlen, bleibt offen. Denkbar ist, daß dort wegen Setzungen in der Grubenauffüllung größere Steine, vielleicht sogar Steinplatten lagen, die zu einem späteren Zeitpunkt wieder entfernt wurden, da man sie als Baumaterial weiterverwenden konnte. Zwischen einzelnen Steinen der Steinsetzung liegen einige Mörtelknollen, die auf

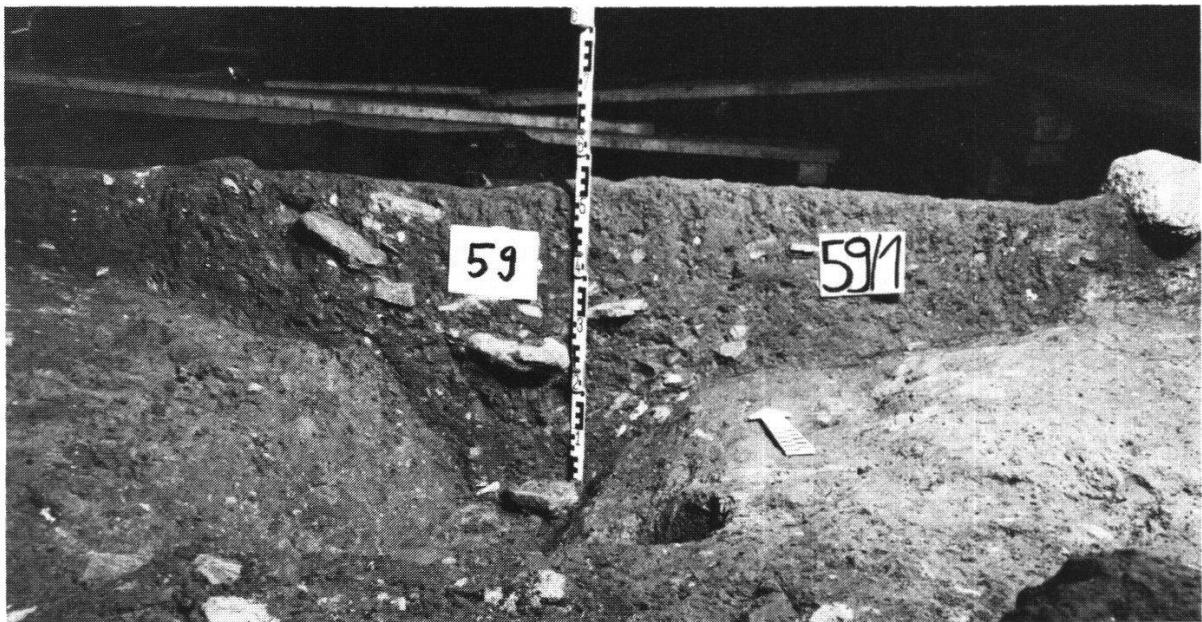
Abb. 25 Schnitt durch die Auffüllung der «Diagonalgrube» Nr. 59, in deren östlichen Teil eine jüngere (romanische ?) Grube (Nr. 59/1) einschneidet. Die Funktion und der genaue Verlauf der jüngeren Grube Nr. 59/1 sind unklar; vielleicht handelt es sich um das schmale und wenig tiefe Fundamentgrübchen eines Mauerchens, das die nähere Umgebung um die romanische Krypta abgrenzte.

- Die Gräben waren bereits aufgefüllt, als die Steinsetzung angelegt wurde (siehe oben).
- In den Grubenauffüllungen finden sich mehrere Mörtelknollen, die vom Abbruch der Apsidiole (Nr. 61A) stammen dürften. Weiter weist die Auffüllung auffällig viele kleinere Splitter von Sandsteinen auf, die das romanische Bauniveau charakterisieren³².

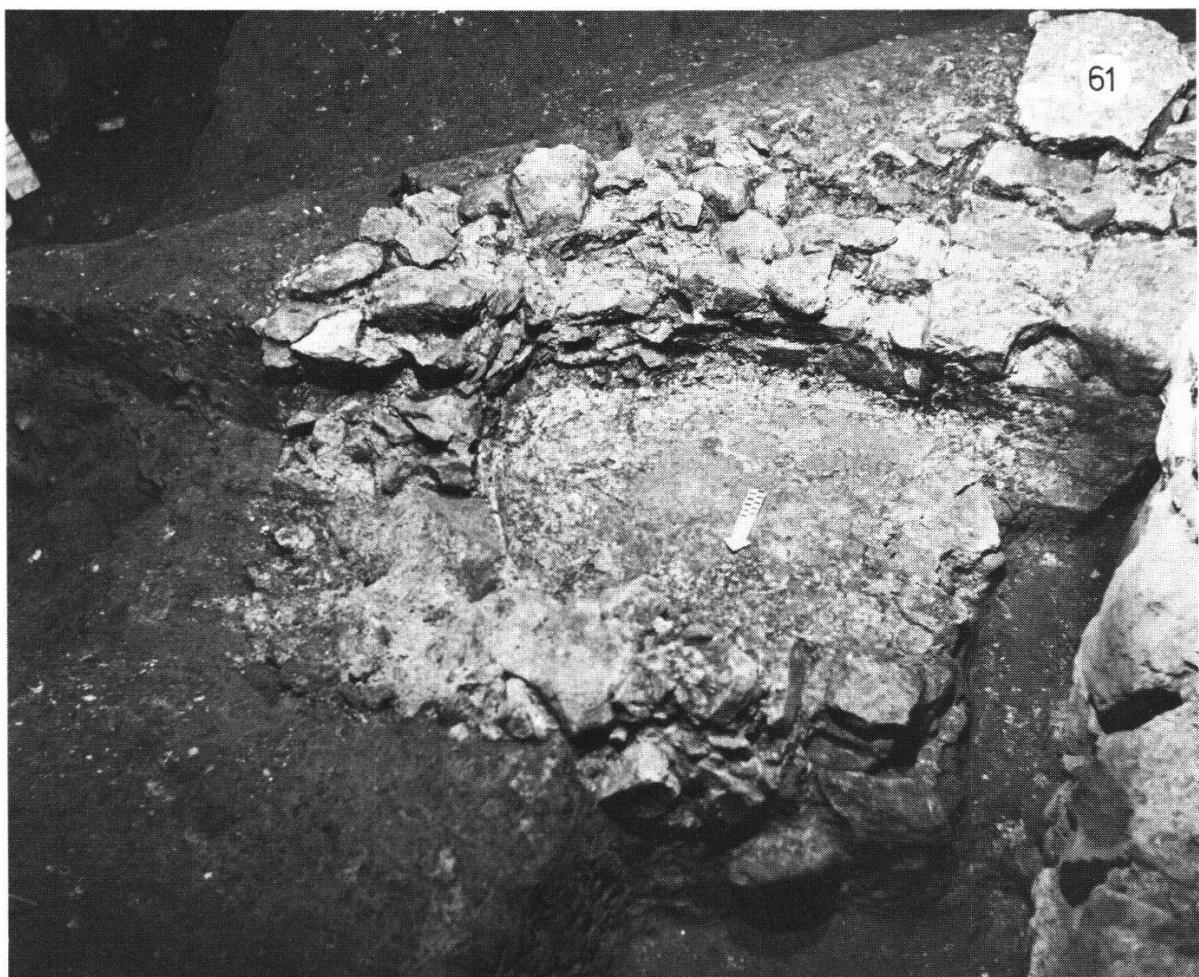
Abb. 26 Südwestliche Chorecke mit Mauerwinkel Nr. 61 und sekundär angesetzter Apsidole, deren Mörtelboden im Innern mit Ziegelmehl bestreut ist.

Rund 4 m südlich der romanischen Krypta liegt ein Mauerwinkel (Nr. 61), der nach Norden und Westen zieht, aber beidseits durch die Baugrube zum heutigen Treppenturm zerstört wird. Die Breite des leicht keilförmig in Grube gegossenen Mauerfragmentes beträgt rund 63 cm. Das nur 5 Steinlagen hoch erhaltene Mauerwerk besteht aus mehr oder weniger quadratischen Sand-Bruch- und Sand-Lesesteinen; im Eckverband ist auch ein Nagelfluhbrocken vermauert. Der Mauerkerne, soweit zwischen den Blendsteinen überhaupt vorhanden, ist mit faustgroßen Kalksteinen gefüllt. Im von der Mauerecke gebildeten Innenraum liegen aufeinander die Reste von zwei Mörtelgußböden (der untere auf einer Kieselrollierung). Die Wände sind mit einem weißgetünchten Zweischichtverputz versehen (zum jüngeren Boden). Von einem möglichen Außenputz haben sich keine Spuren erhalten.

Eindeutig sekundär ist die Ostwand des Mauerfragmentes durchbrochen und von außen eine ungefähr halbrunde Nische (Nr. 61A) angesetzt worden. Der leicht gestelzte Innenraum weist einen Durchmesser von rund 0.9 m auf. Das Mauerwerk, außen in Grube gegossen, besteht hauptsächlich aus eher kleinformatigen Bruch- und Lesesteinen; Ansätze zu einer Aufmauerung in Lagen fehlen. Spolien finden sich weder in der Apsidiole noch im Mauerwinkel, die im Grundriß leicht hufeisenförmige³² Nische weist im Innern Reste zweier Mörtelböden (der untere auf einer Kieselrollierung) und zwei Verputzschichten auf. Die Oberfläche des oberen Bodenbelages ist mit einer bis zu 1.5 cm dicken Schicht Ziegelmehl bestreut; Spuren einer Begehung fehlen vollständig.

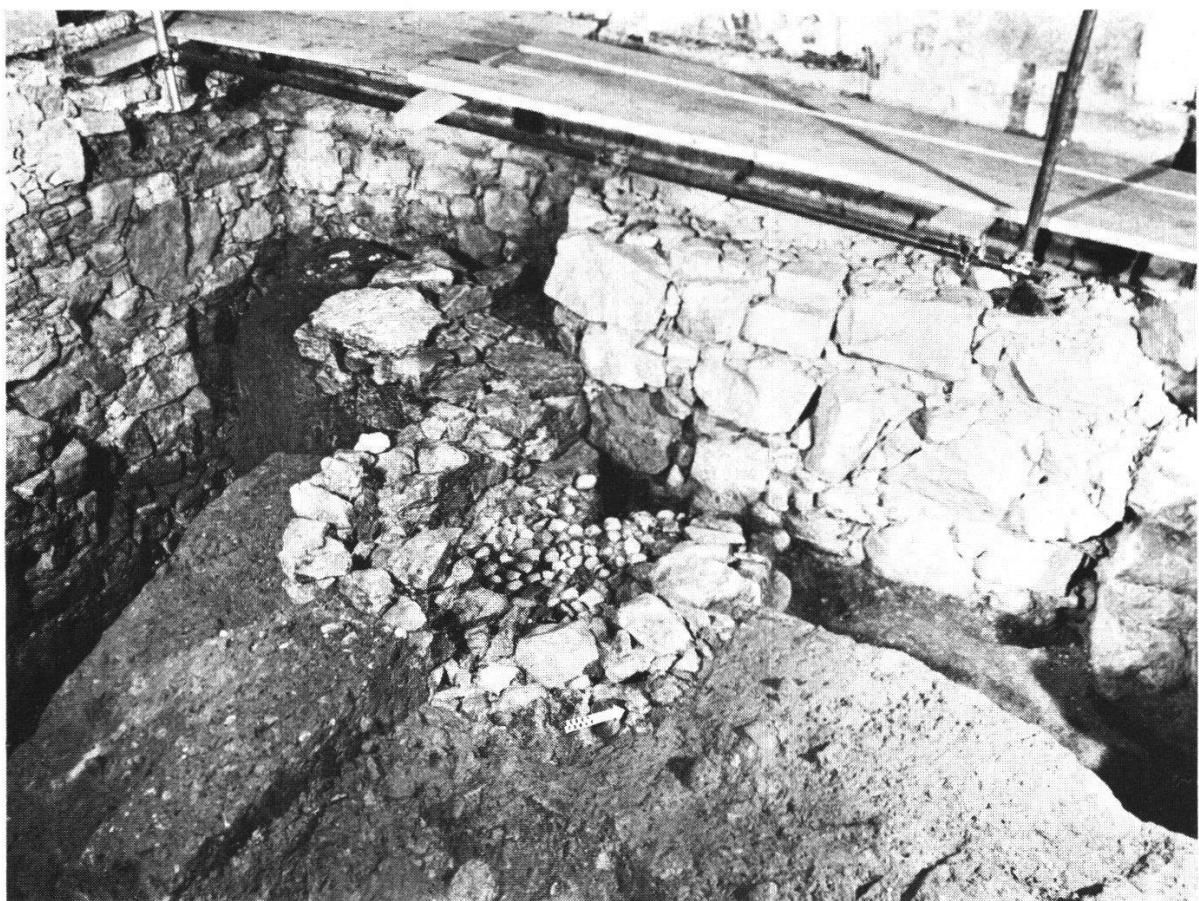
Abb. 27 Mauerwinkel 61 und angesetzte Apsidole.

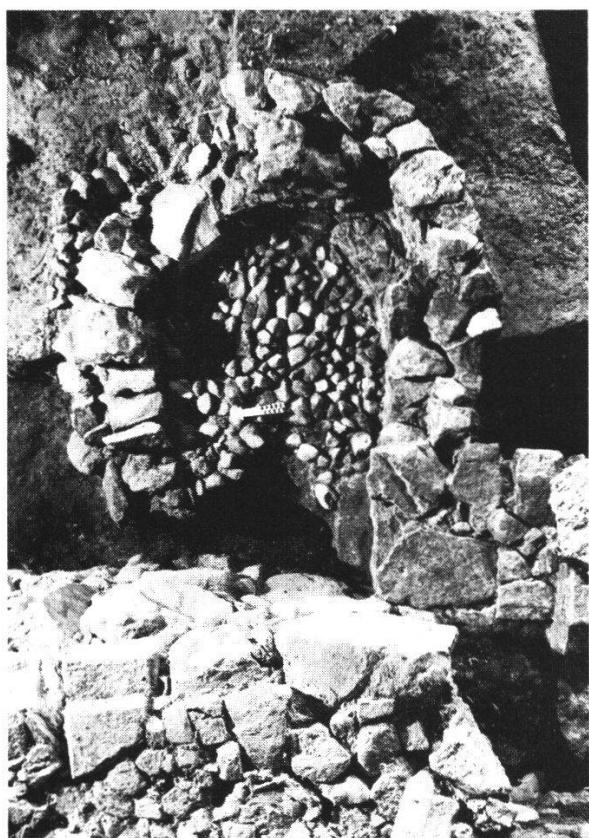
Abb. 28 Aufsicht auf die Apsidole mit freigelegter Kieselrollierung des älteren Mörtelbodens.

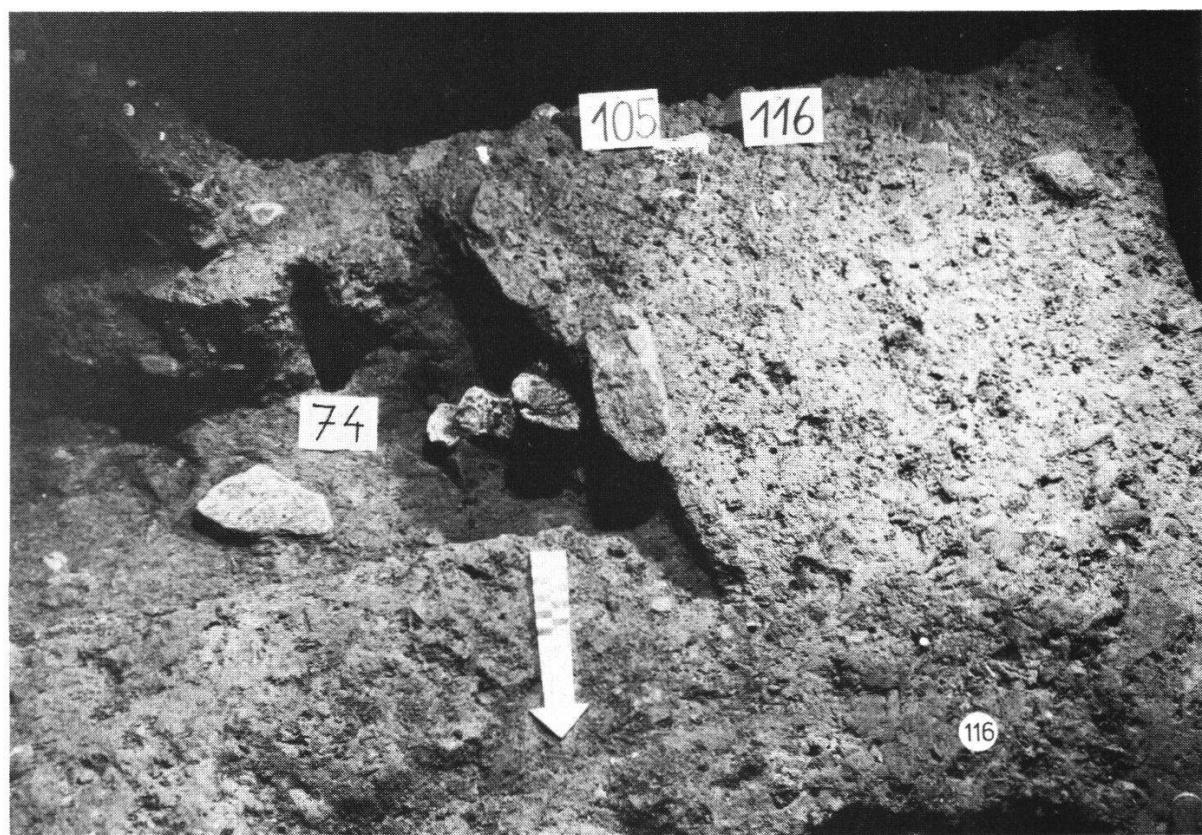
Abb. 30 Grubenecke zwischen Nr. 74 (Auffüllung entfernt) und Nr. 105 (noch gefüllt); rechts die ältere Grube Nr. 116.

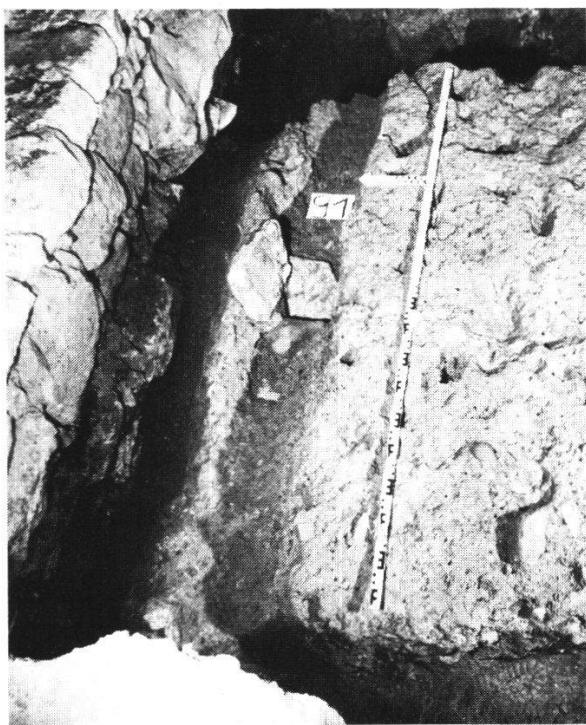
Abb. 31 Grube 91 mit plattigen Steinen als Auflager für Holzbalken sowie Verkeilsteinen.

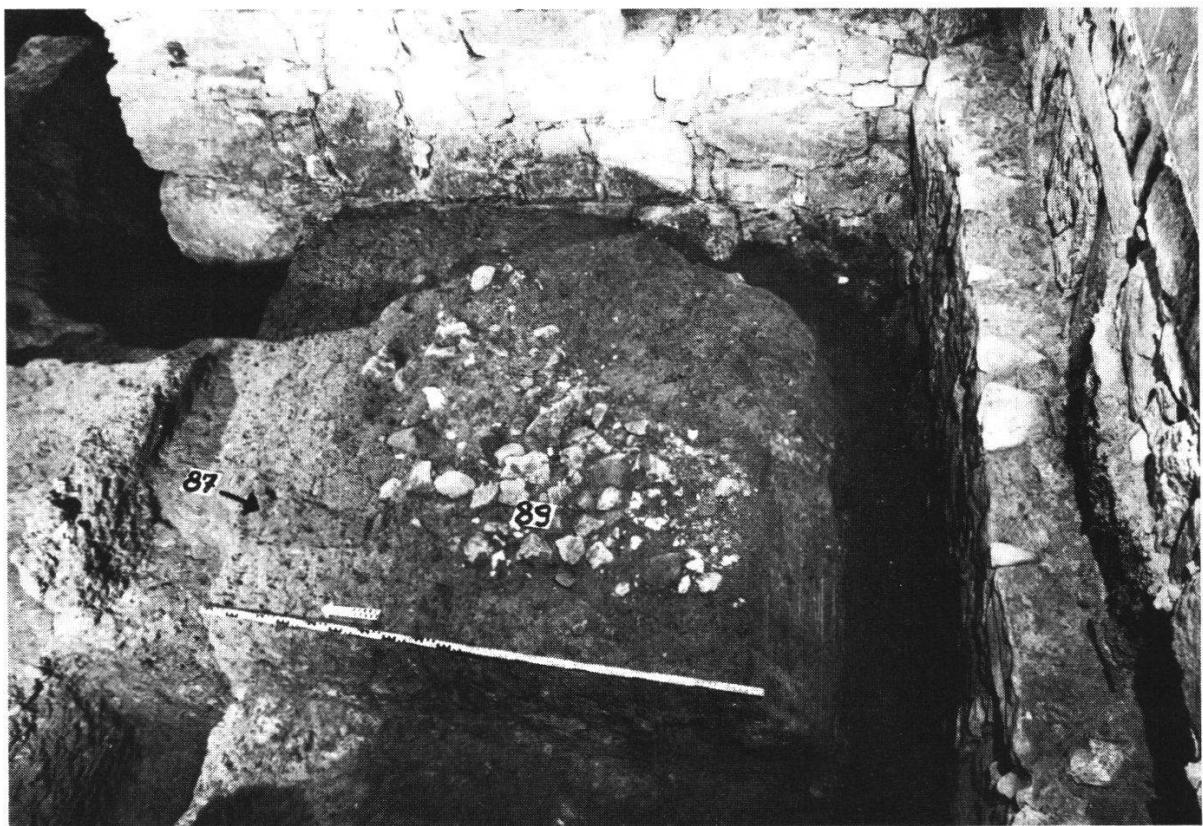
Abb. 32 Binnengrube Nr. 87 (noch nicht geleert; links außen durch eine barocke Baugrube gestört) und die mit Steinen gefüllte bogenförmige Vertiefung Nr. 89 (Teil eines hufeisenförmigen Ofenfundamentes?).

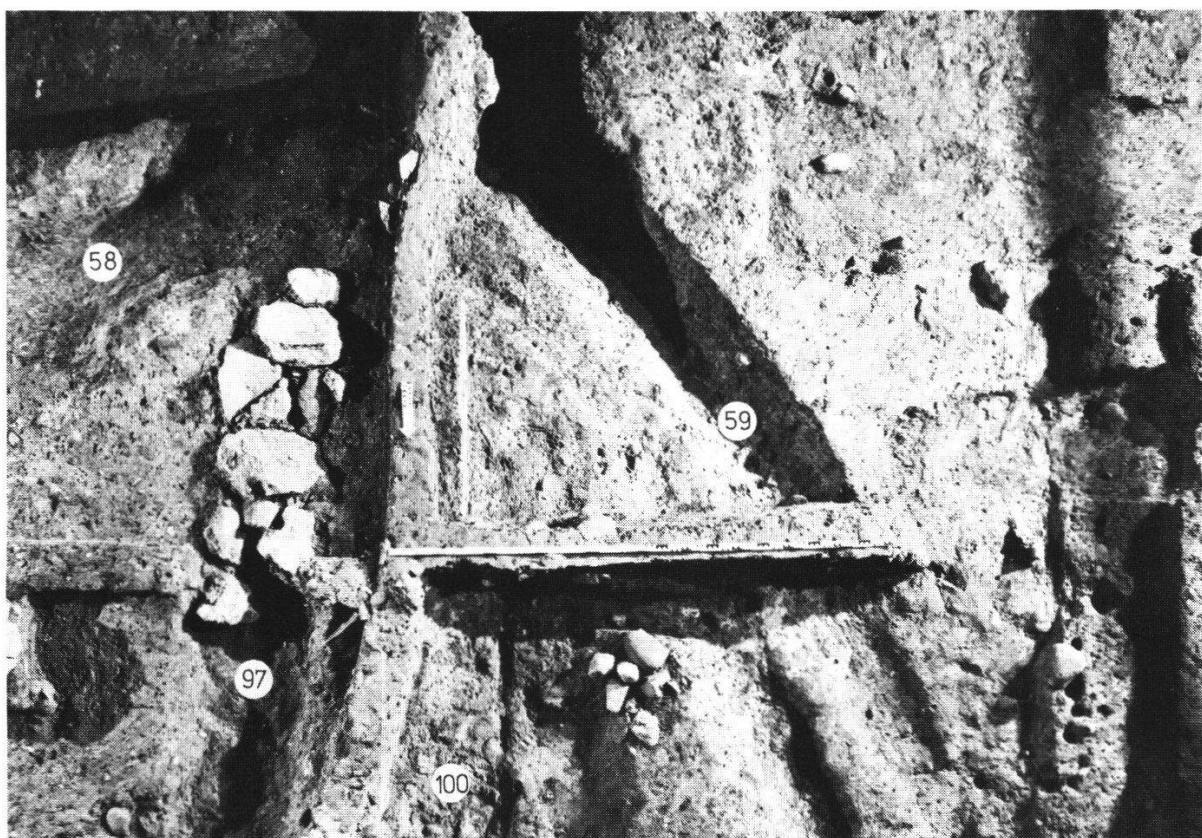
Abb. 33 Mauer und Mauergrube Nr. 97, Feuerstelle Nr. 100 sowie die beiden «Diagonalgruben» Nr. 58 und 59.

Zwischen den beiden Holzbauten auf Schwellbalken liegt leicht nördlich der Mitte ein Nord – Süd verlaufendes Mauerfundament (Nr. 97) aus trocken gelegten Kalk-Bruch- und -Lesesteinen. Im Norden sind die Mauersteine vollständig ausgerissen, doch ist der Verlauf der Fundamentgrube bis zu einer jüngeren Störung aus der Kuen-Zeit deutlich erkennbar. Im Süden stört eine der «Diagonal-Gruben» die Fortsetzung der Mauer. Direkt westlich davon befindet sich eine Feuerstelle (Nr. 100) die mindestens eine Umbauphase aufweist ³⁶. Wegen ihrer Lage zueinander und der Überdeckung mit den gleichen Schichten, bestehen kaum Zweifel, daß Mauer und Feuerstelle zusammengehören. Auch ist anzunehmen, die Feuerstelle habe im Innern des Gebäudes gestanden (Bodenreste sind indes nicht erhalten geblieben).

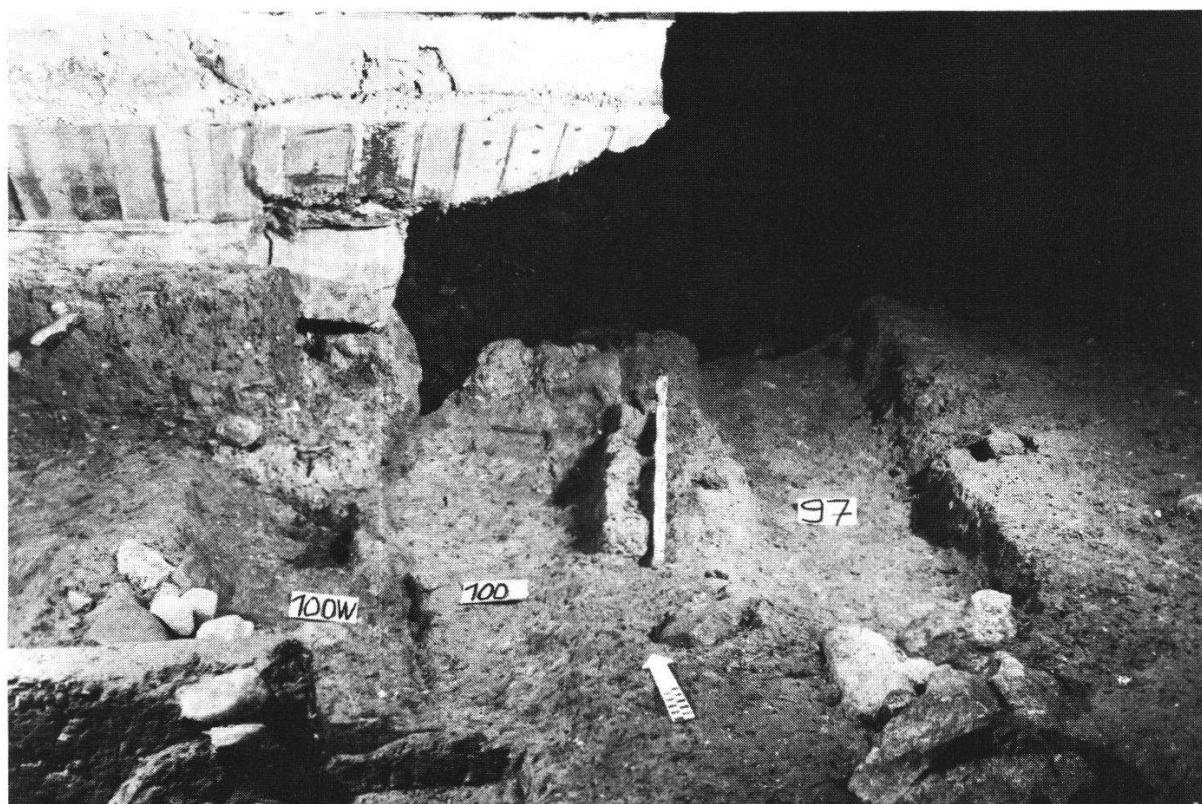
Abb. 34 Feuerstelle Nr. 100 und muldenartige Vertiefung Nr. 100 W sowie Mauer und Mauergrube Nr. 97. Links oben das Fundament des freistehenden nördlichen Chorpfeilers mit einer während der Ausgrabung angebrachten Zementunterfangung für die kaum fundierten Vormauerungen von Kraus.

36) Der Untersuch der Feuerstelle gestaltete sich recht schwierig, da es nicht bei allen eingefüllten, brandgerötenen Lehmschichten möglich war festzustellen, ob es sich um Reste von Ausbesserungslagen oder um Abbruchmaterial handelte.

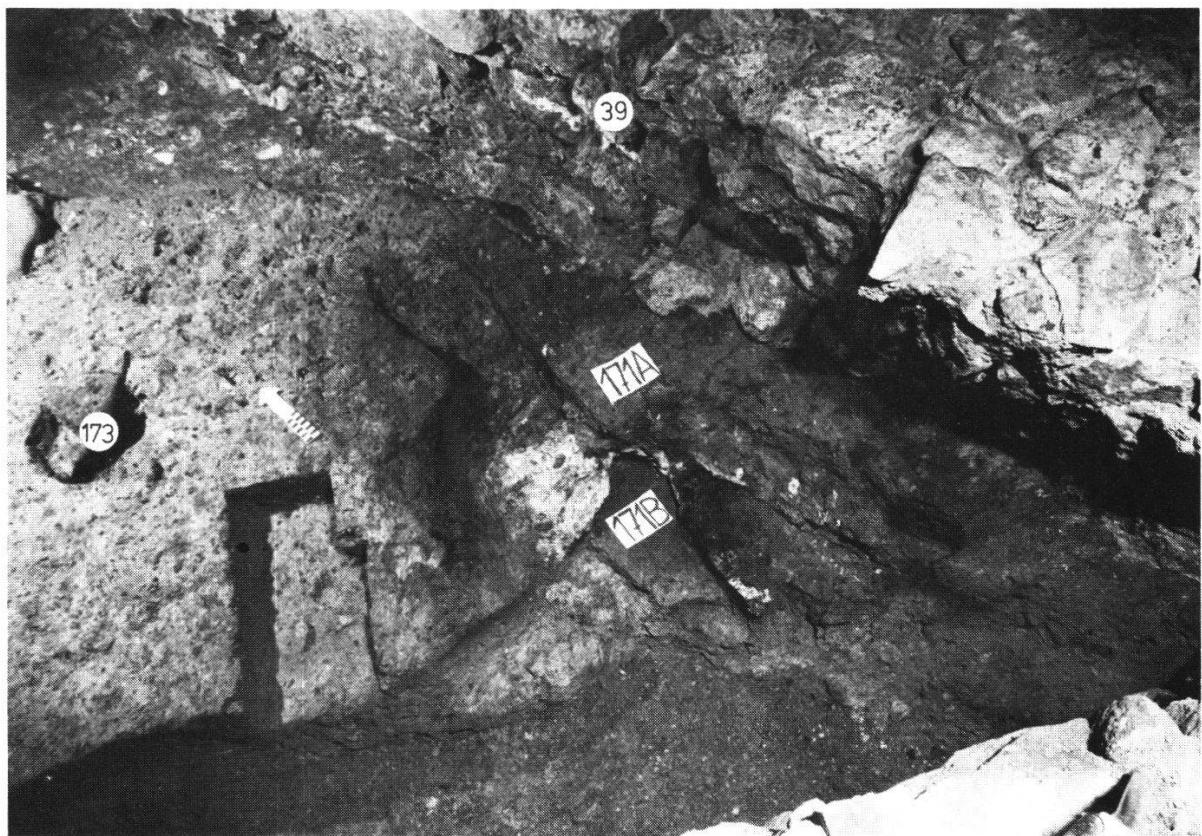
Abb. 35 Feuerstelle Nr. 171 B mit Auffüllung 171 A, Pfostenloch Nr. 173 und Fraterstockmauer Nr. 39; am unteren rechten Bildrand die Rundung der Kuen-Apsis.

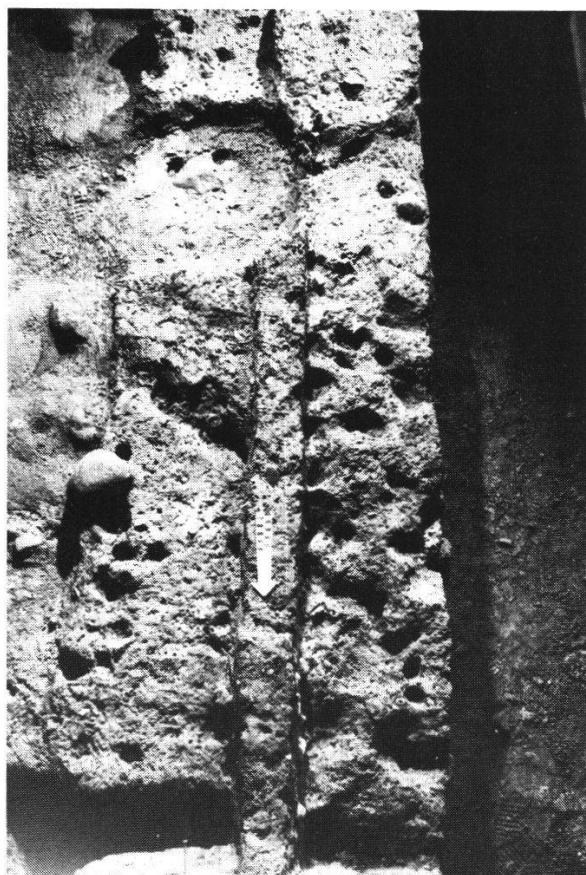
Abb. 36 Oberfläche der «Durchdringungszone» Nr. 90 im Bereich nordöstlich der romanischen Krypta. Die auf dem Bild sichtbaren dellenförmigen Vertiefungen waren mit dunklerer Erde gefüllt. Sie sind vermutlich durch das Entfernen von Kieselsteinen entstanden.

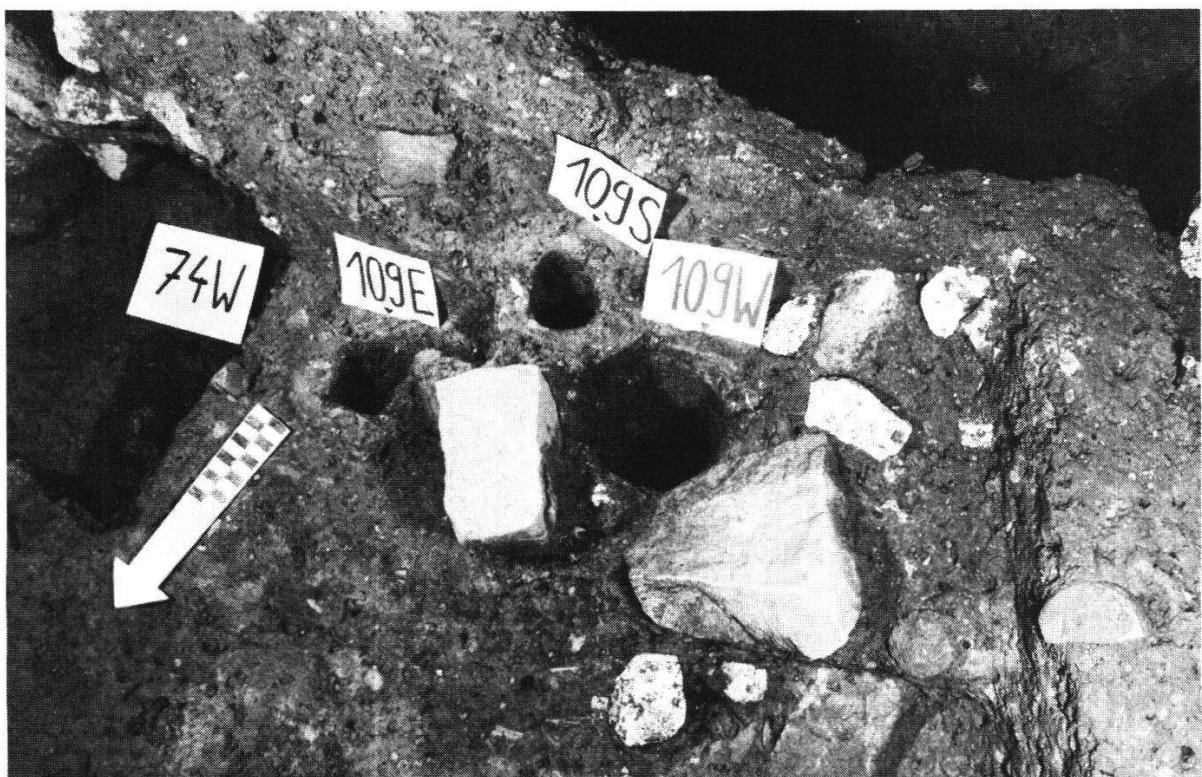
Abb. 37 Im Gegensatz zu den Vertiefungen auf Abb. 36 stehen diese Löcher im Zusammenhang mit Holzbauten. In Nr. 109 E muß ein fast quadratischer, unten zugespitzter Holzpfosten gestanden haben, in Nr. 109 S und 109 W steckten ehemals runde, unten ebenfalls zugespitzte Hölzer.

Im Grabungsbereich von Chor und Sakristei ließen sich insgesamt rund 40 Pfostenlöcher unterschiedlicher Größe (5–40 cm) freilegen. Wir müssen annehmen, daß ursprünglich noch weit mehr Pfostennegative vorhanden waren. Da aber die natürlich gewachsene «Durchdringungszone» wohl nur kurze Zeit später um eine einerhebliches Maß abgetragen worden ist⁴⁰, können wir nur noch besonders tiefe Pfostenlöcher nachweisen. Wohl deshalb ist es uns auch nicht gelungen, anhand der Löcher, die Grundrisse einzelner Bauten zu rekonstruieren, obwohl doch angenommen werden muß, die Mehrheit der Pfostenlöcher stamme von Ständerbalken zu Holzbauten. Diese Bauten unterscheiden sich somit in der Konstruktion von denjenigen mit in Gruben gelegten Schwellhölzern.

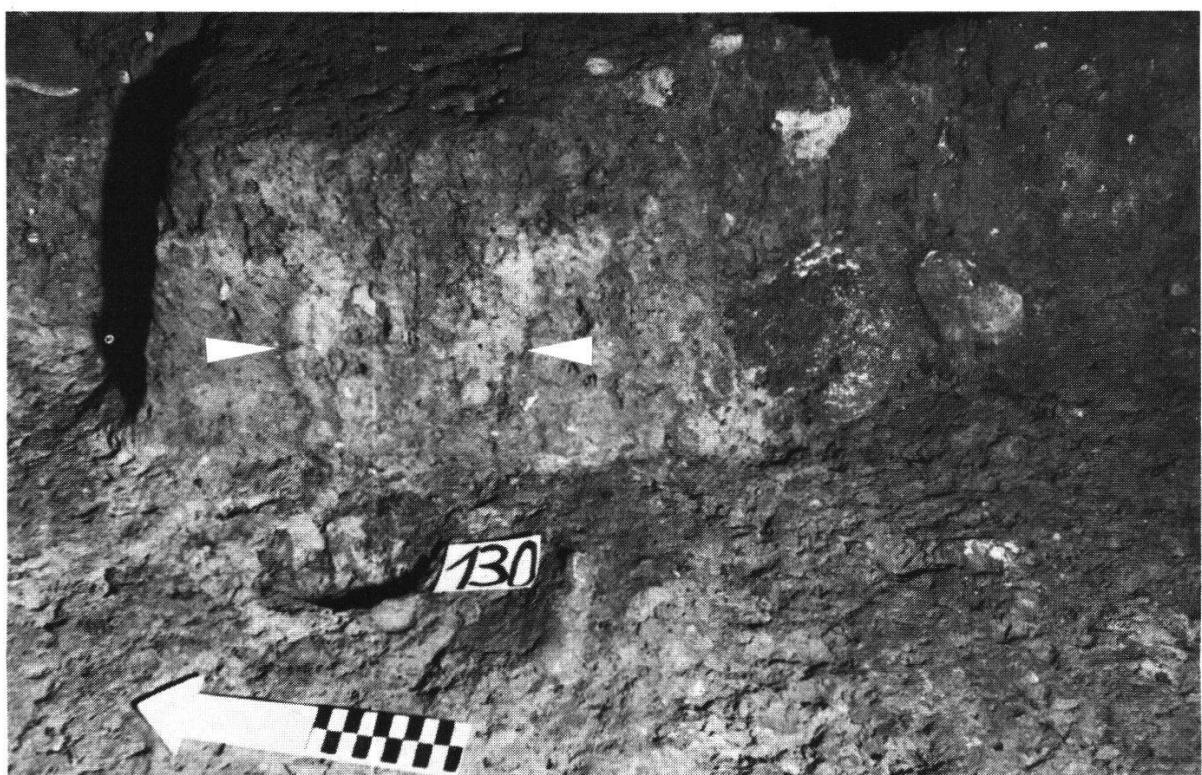
Abb. 38 Pfostenloch Nr. 130 in der Fläche und im Profil (Pfeile). Das rund 15 cm breite, nach unten sich leicht verengende Pfostenloch ist nur noch etwa 20 cm tief. Um einem Holzpfosten Halt zu geben, muß es aber ehemals bedeutend tiefer gewesen sein. Dies ist ein deutlicher Hinweis dafür, daß das Terrain nach Aufgabe der Holzbauten abgeplant worden ist.

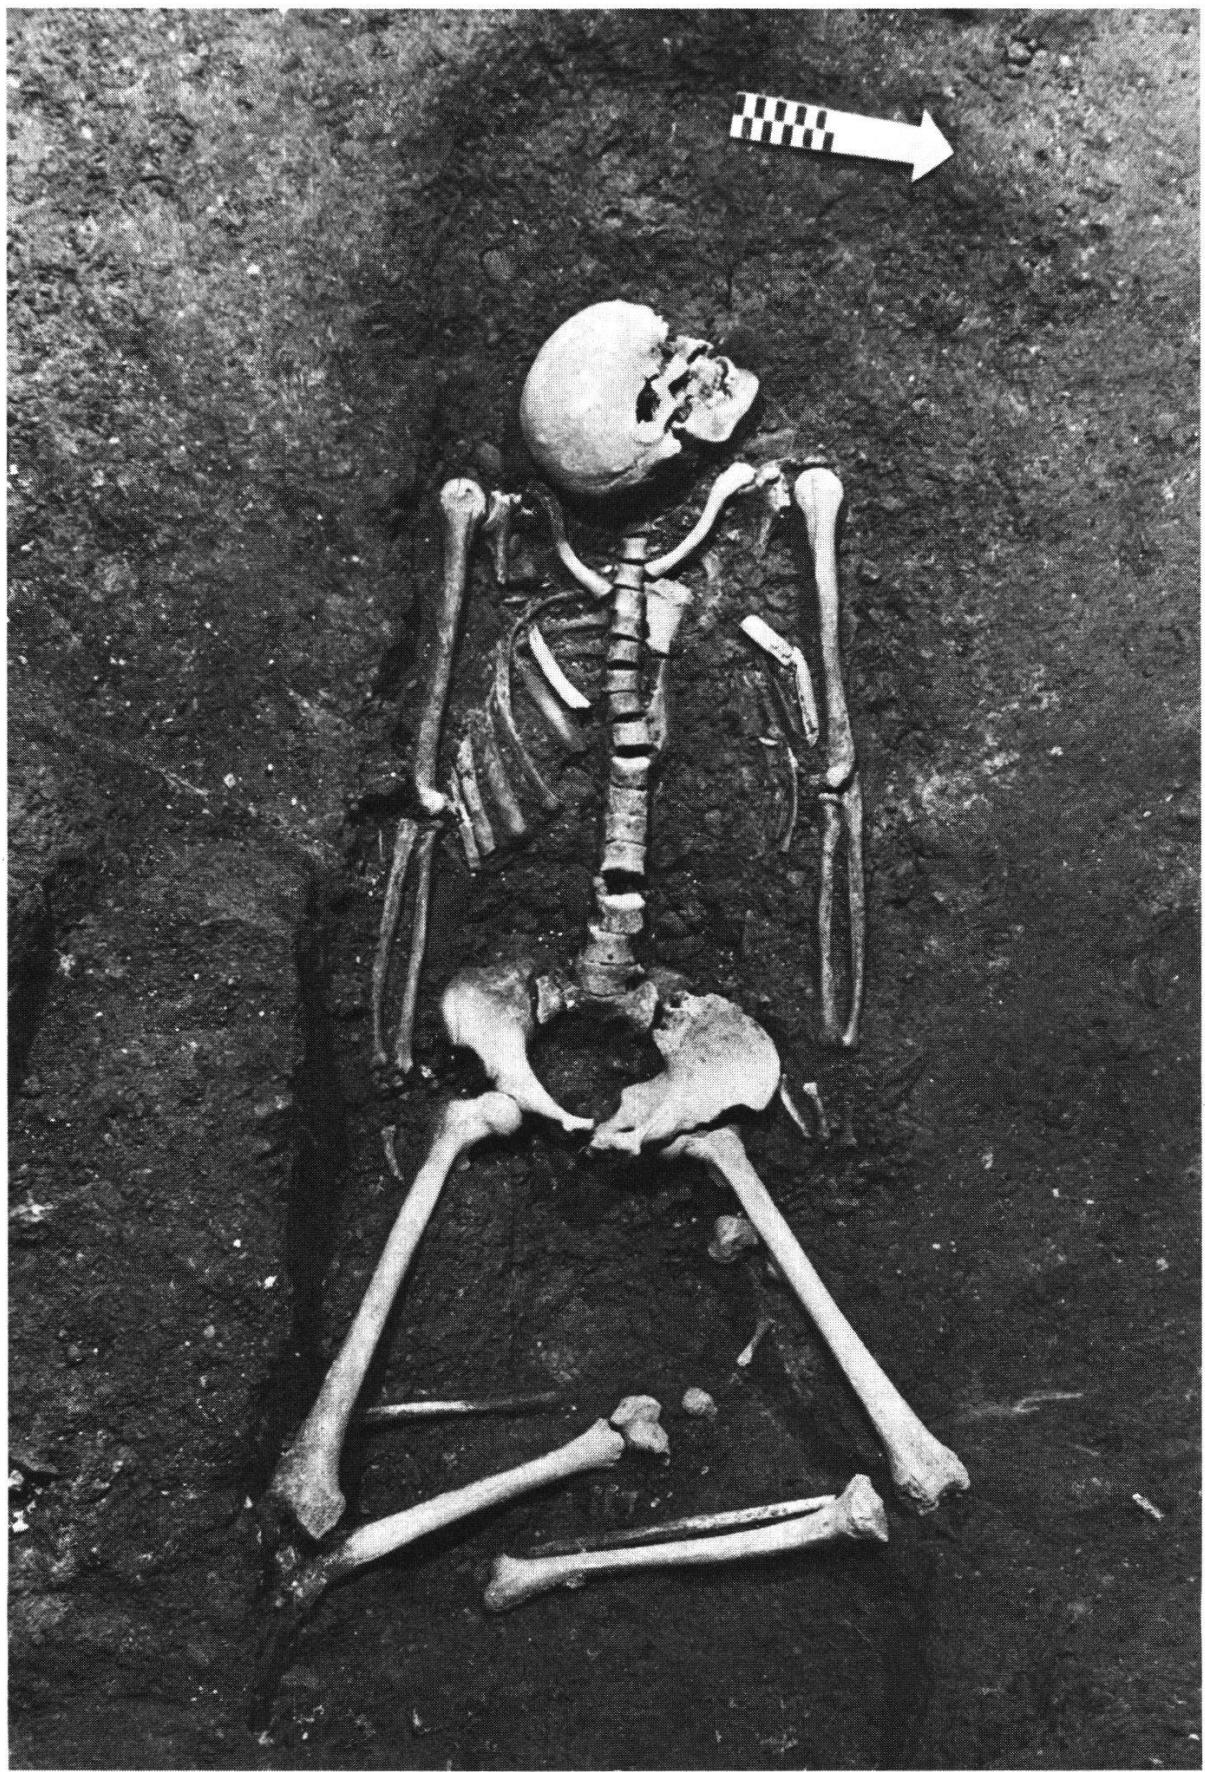
Abb. 39 Grab 1: Skelett eines im Alter von ca. 30 – 40 Jahren, vermutlich an Starrkampf verstorbenen Mannes.

Mit Ausnahme einiger Finger- und Zehenknochen ist das Skelett vollständig (Abb. 39,40). Es handelt sich um einen Mann von 171 cm Körpergröße (nach Breitinger, 1937⁴³). Sein Schädel ist lang (191 mm) und schmal (136 mm), mittelhoch (137 mm) mit großem Horizontalumfang (555 mm) und breiter Stirn. Bezuglich der Proportionen ist der Schädel doliokran (71,2%) und orthokran (71,7%). Das Scheitelprofil ist mäßig gewölbt, ein Chignon fehlt, der Schädelumriß von oben ist ellipsoid, von hinten mit steilen Seitenwänden.

Vergleichen wir eine Rekonstruktion der Bestattung im Grab 1 auf Grund der Fundlage (Abb. 39) mit anderen Abbildungen von an Tetanus-Verstorbenen, so ergibt sich ein hohes Maß an Übereinstimmung. Die Arm-, Hand- und Fingerstellungen sind als typische «Geburtshelferstellung» beschrieben (z.B. Frankel-Hochwart, 1905⁴³). Ob bei unserem Toten die Finger in dieser Stellung lagen, ließ sich auf Grund der Fundsituation nicht eindeutig nachweisen. Hingegen entsprechen Hand- und Armlage dem Grabungsbefund genau. Obwohl die hier diskutierte Hypothese nicht bewiesen werden kann, erreicht sie doch durch die weitgehende Übereinstimmung zwischen der Fundlage des Toten einerseits und den bekannten Tetanus-symptomen andererseits einen hohen Grad an Wahrscheinlichkeit.

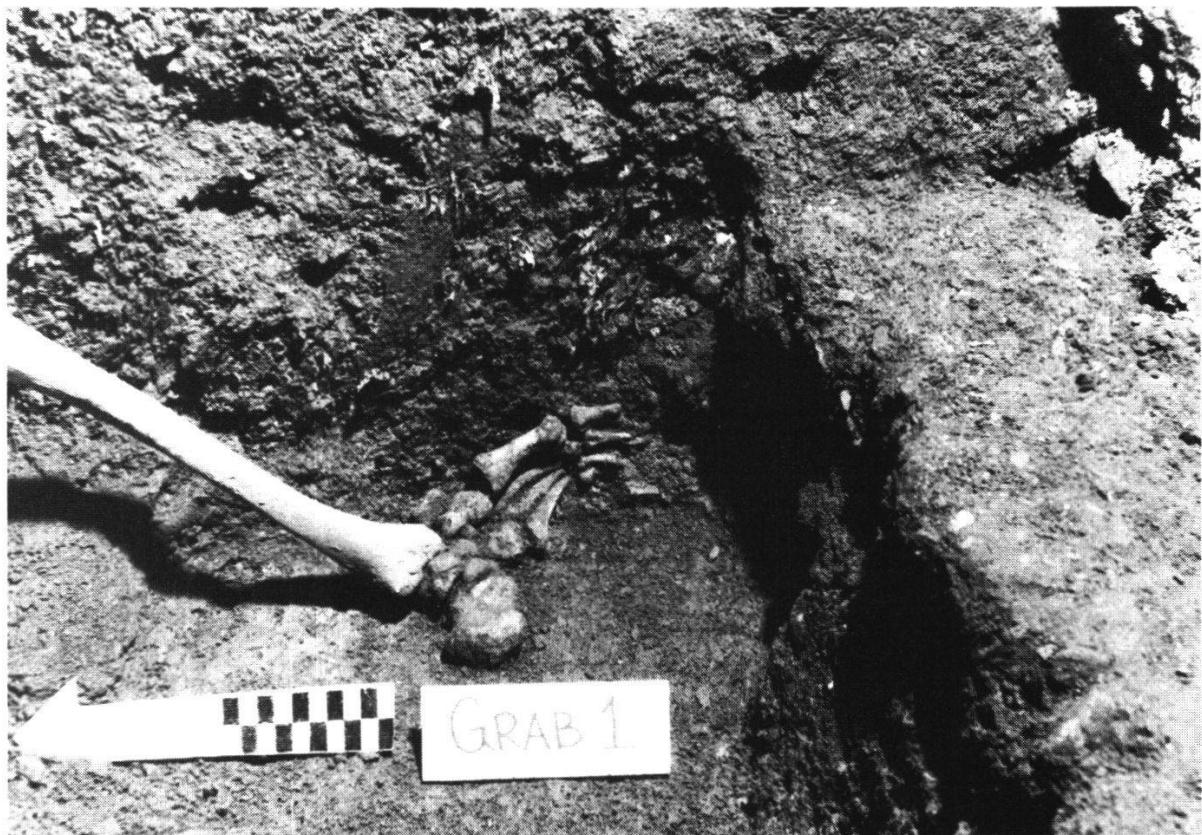
Abb. 40 Grab 1: Detail des verkrampten linken Fußes.

Die Zehen sind zur Fußsohle hin eingeschlagen und der Fuß ist extrem extendiert. (Abb. 40). Der Nacken ist angespannt und der Kopf weit nach hinten unten gezogen. Begleitet wird dieser Anfall meistens durch schmerzhafte Krämpfe im Gesicht, und um die krampfhaft zusammengebissenen Zähnen verzicht sich der Mund zum sogenannten «sardonischen Lächeln» (Eiselsberg, 1890; Frankel-Hochwart, 1905; Lowburg, 1972⁴³). Dazu kommt eine brettharte Spannung der Bauchmuskulatur und meist eine opisthotonische Wölbung des Rumpfes. Treten zudem tonische Krämpfe der Atemmuskulatur des Thorax und des Zwerchfelles ein, erfolgt der Tod durch Ersticken.

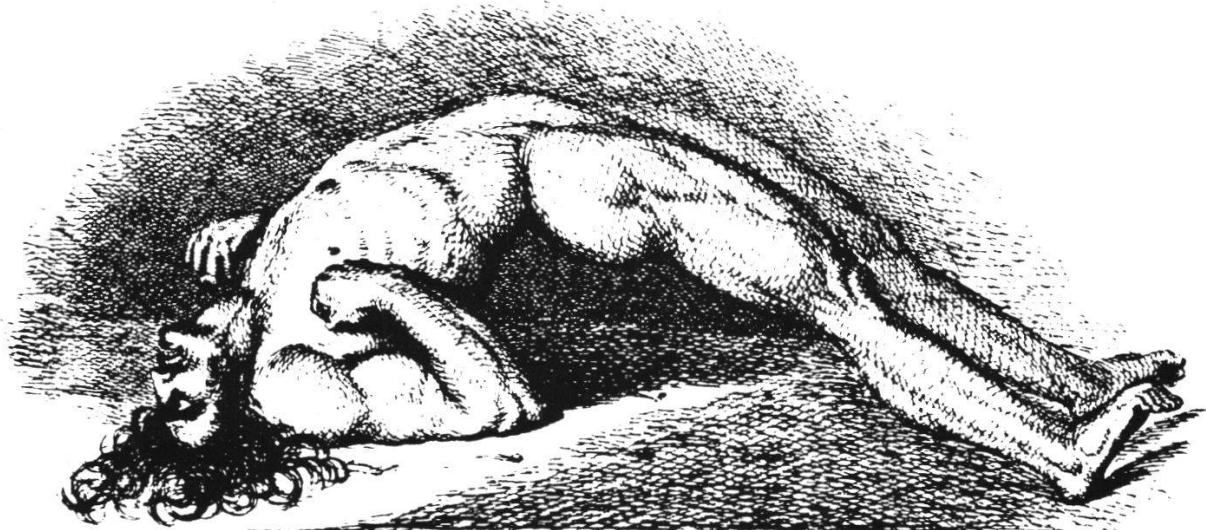
Abb. 41 Sir Charles Bells klassische Darstellung eines an Starrkrampf sterbenden Soldaten. Die Stärke der Muskeln bestimmt die verkrampfte Körperhaltung. (Abb. aus Vogt, H. Das Bild des Kranken)

Die zahlreichen Merkmale der besonderen Bestattungslage des Toten aus Grab 1 stehen in auffallender Übereinstimmung mit den morphologischen Merkmalen eines im Tetanuskrampf liegenden Mannes. Abb. 41 zeigt einen Tetanus-kranken Soldaten. Die morphologisch genaue Zeichnung stammt von dem als Anatom, Physiologen und Chirurgen gleichermassen bekannten Edinburger Charles Bell (1774-1842). Sie entstand 1809 während seiner militärchirurgischen Dienstzeit bei der «Horse Guard» in Spanien. Er schreibt dazu: «Ich zeichnete einen Soldaten, der in der Schlacht von Corunna verwundet worden war.» (Vogt, 1969⁴³).

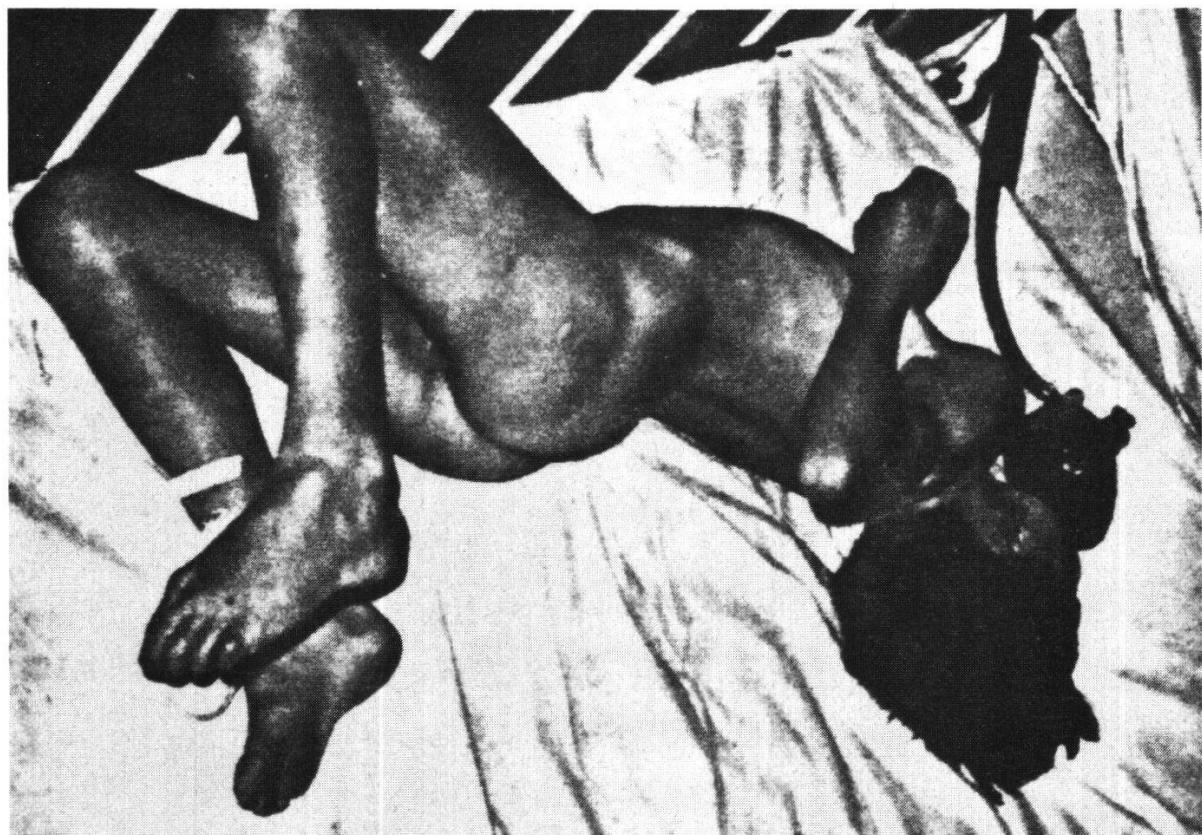
Abb. 41 A Moderner Tetanuspatient mit angezogenen Beinen, eingeschlagenen Zehen, gewölbtem Rumpf und nach hinten-unten gedrehtem Kopf. Mit Ausnahme der Beine – die auch gestreckt und eingedreht sein können – entspricht die dieses Patienten dem Befund aus Grab 1 weitgehend. (Abb. aus Lowbury, E.J.L. Tetanus. Folia traumatologica)

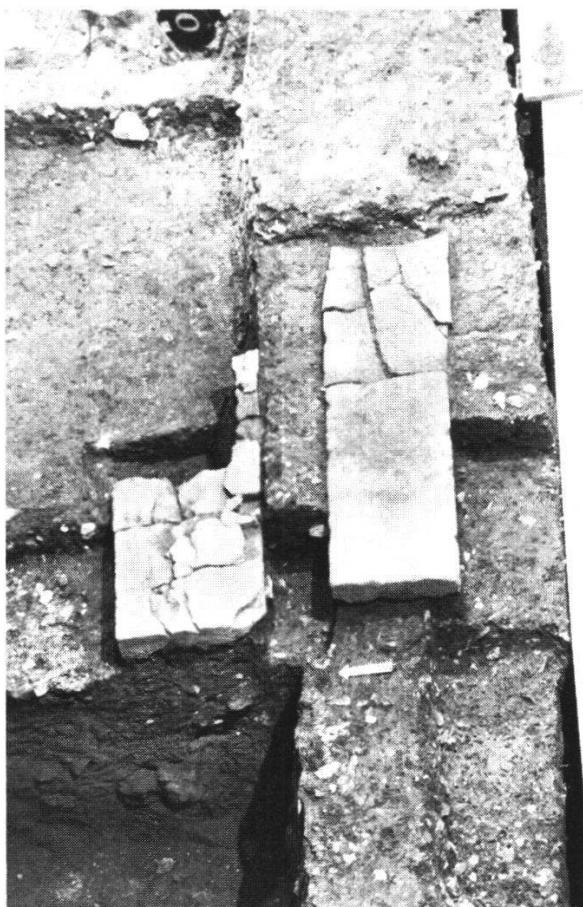
Abb. 42 Sandsteinplatten als Abdeckung der Gräber 4 und 6.
