Ausgrabungen im Chor und in der Sakristei der Klosterkirche von
Einsiedeln (Herbst 1980 bis Sommer 1981)
von Hans-Jörg Lehner, mit Beiträgen von Hans-Ueli Etter (Gräber), Rita Muggli
(Keramik) und Hans-Ulrich Geiger (Münzen)

Erster Teil: Ausgrabungsbericht

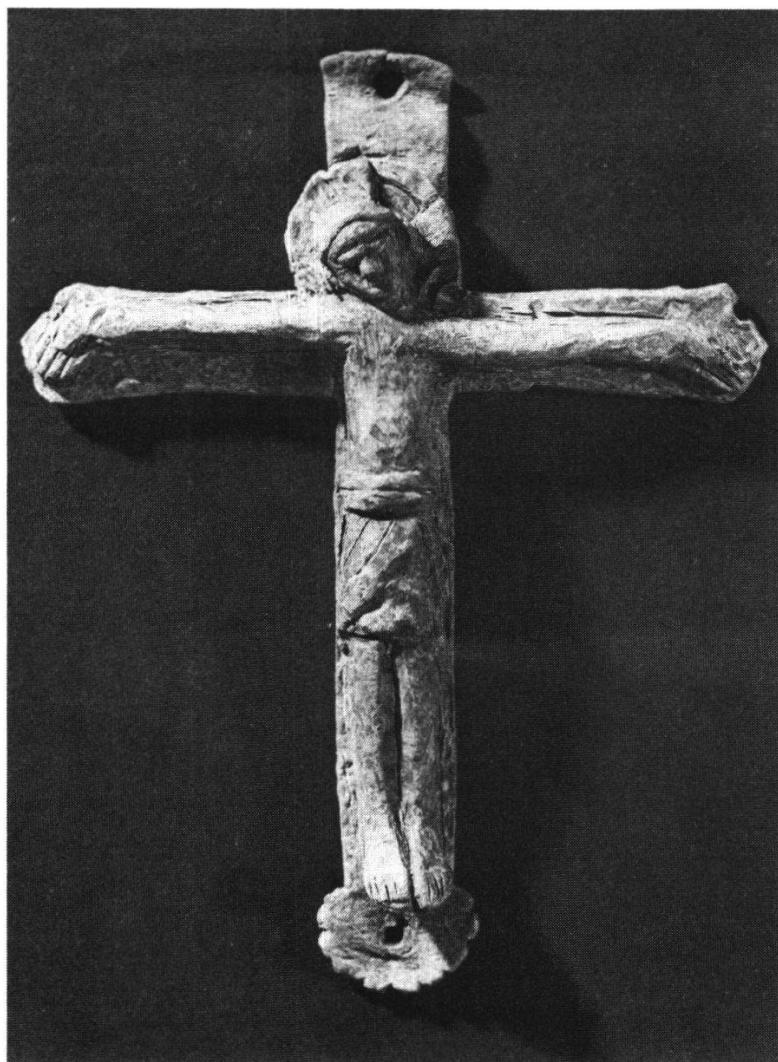
Abb. 45 Grab 8 Kinderbestattung mit Kruzifix aus Blei auf der linken Beckenhälfte.

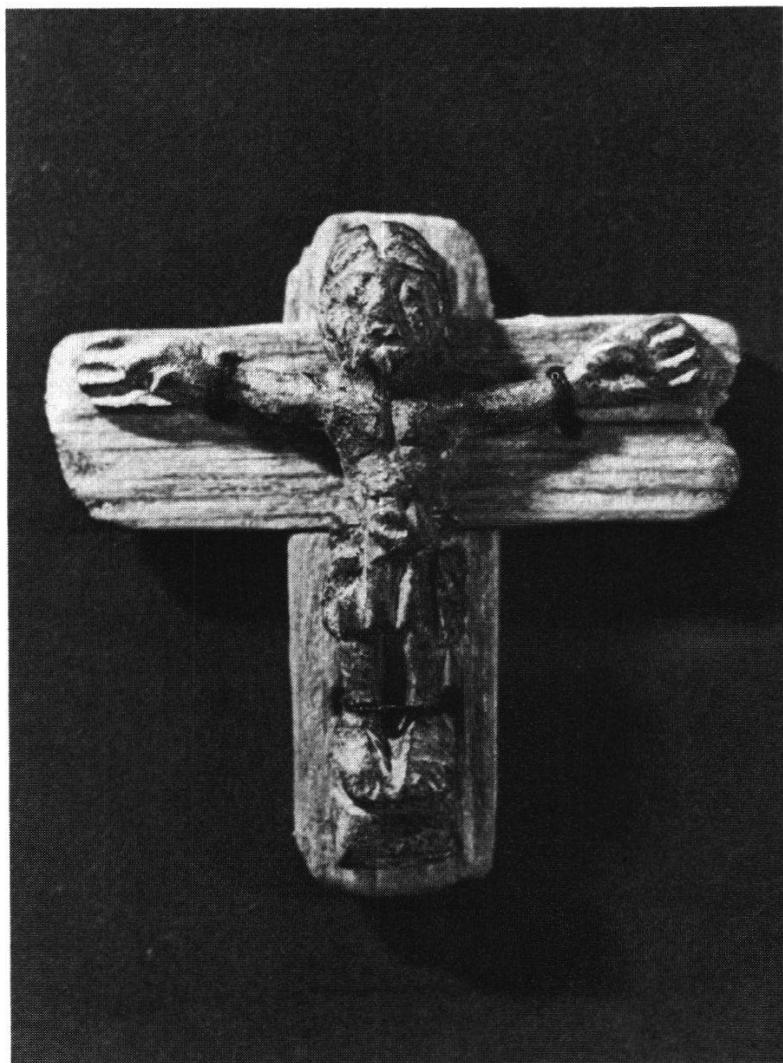
Abb. 46 Kruzifix aus Blei (Grab 8); Höhe des Korpus 9 cm.

Dank zweier Grabbeigaben ist es möglich, die Gräbergruppe über den aus den Schichtzusammenhängen hergeleiteten Vermerk «etwas jünger als die romanische Krypta von 1039» genauer zu datieren: Beim Kinderskelett in Grab 8 liegt auf der linken Beckenhälfte ein rund 12 cm großer Kruzifix aus Blei (Abb. 46), der dem Kind vermutlich in die Hände gelegt war (genauere Angaben sind nicht möglich, da das Skelett zu stark zerstört ist). Auf der rechten Brustseite des Mannes in Grab 6 bemerkten wir eine dunkle Verfärbung, die sich als Ledertaschen entpuppte, und die einen kleinen Kruzifix aus Bronze barg (Abb. 47), der mittels Fäden an ein Kreuzchen aus Weißtanne geheftet war (dank der Lederhülle hat sich auch das Holz recht gut erhalten).

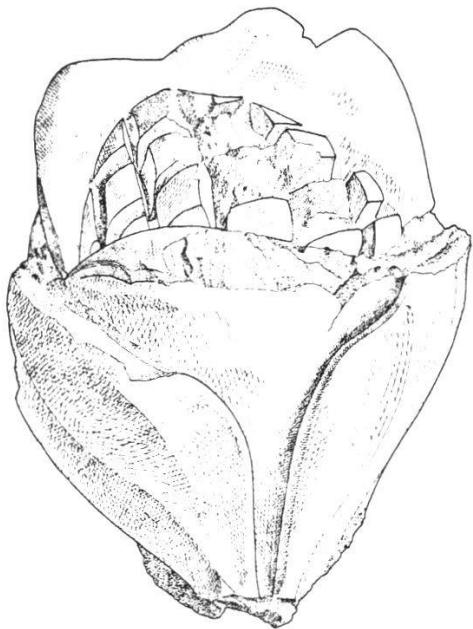
Abb. 53 Granatapfel-Blüte aus Stuck 1680 1:2

Granatapfel-Blüte aus Stuck; sonst wie Abb. 52

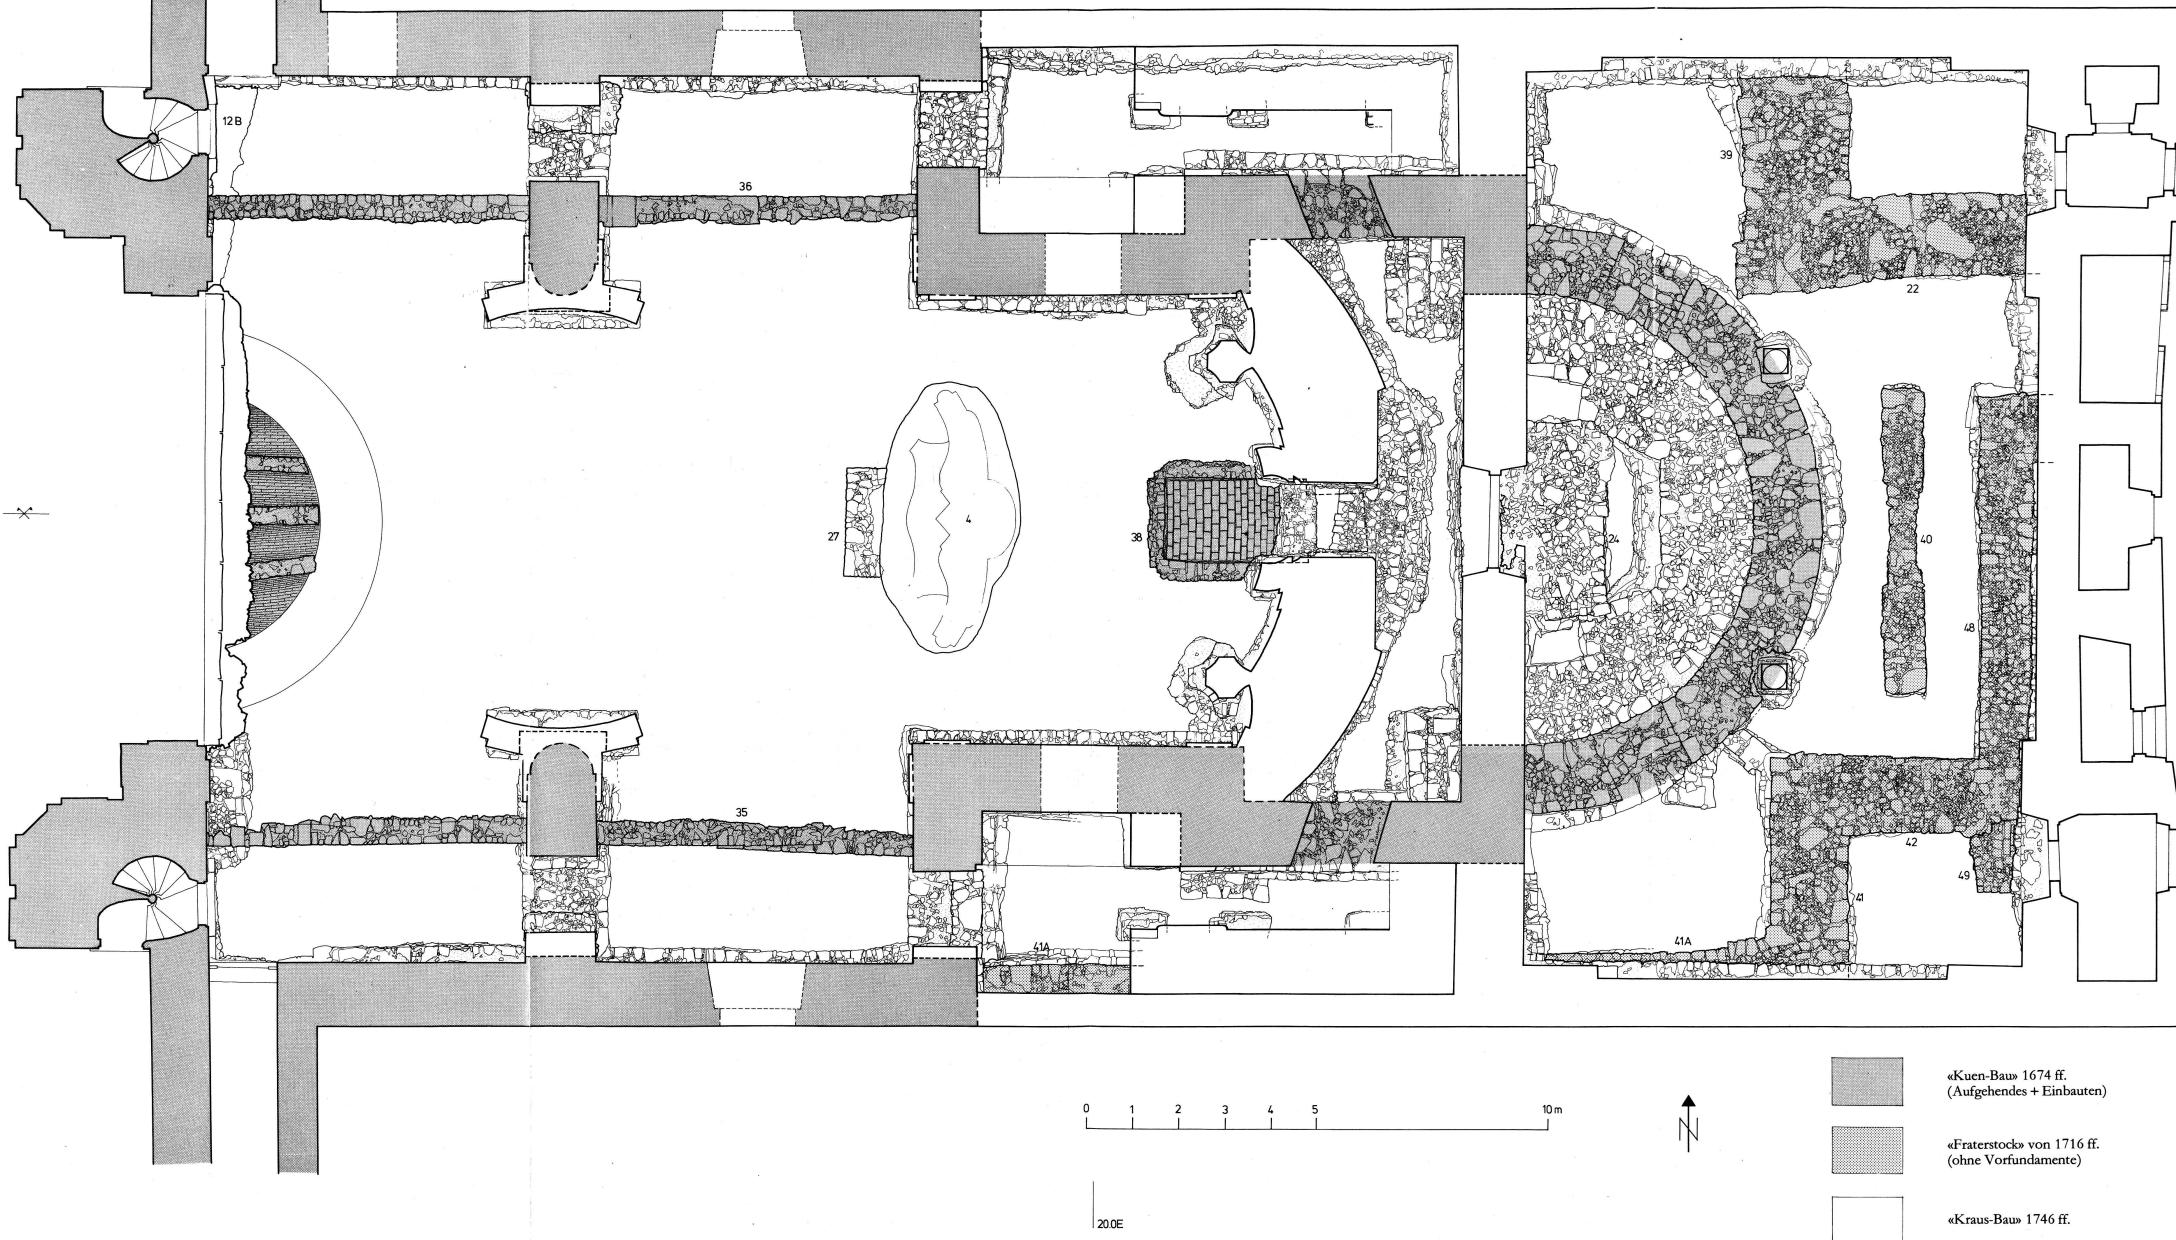
4 Chorneubauten unter Kuen (1674 ff.) und Kraus (1447 ff.)
sowie Fraterstock von 1716

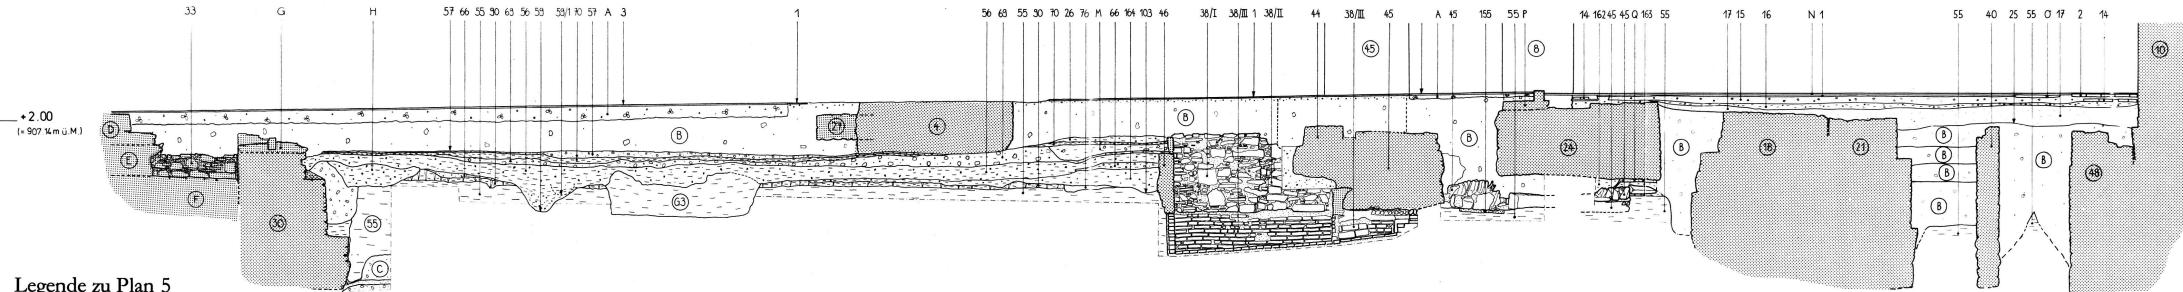
5 Längsprofil (schematisch) ca. bei der Mittelachse durch Chor und Sakristei, gegen Norden

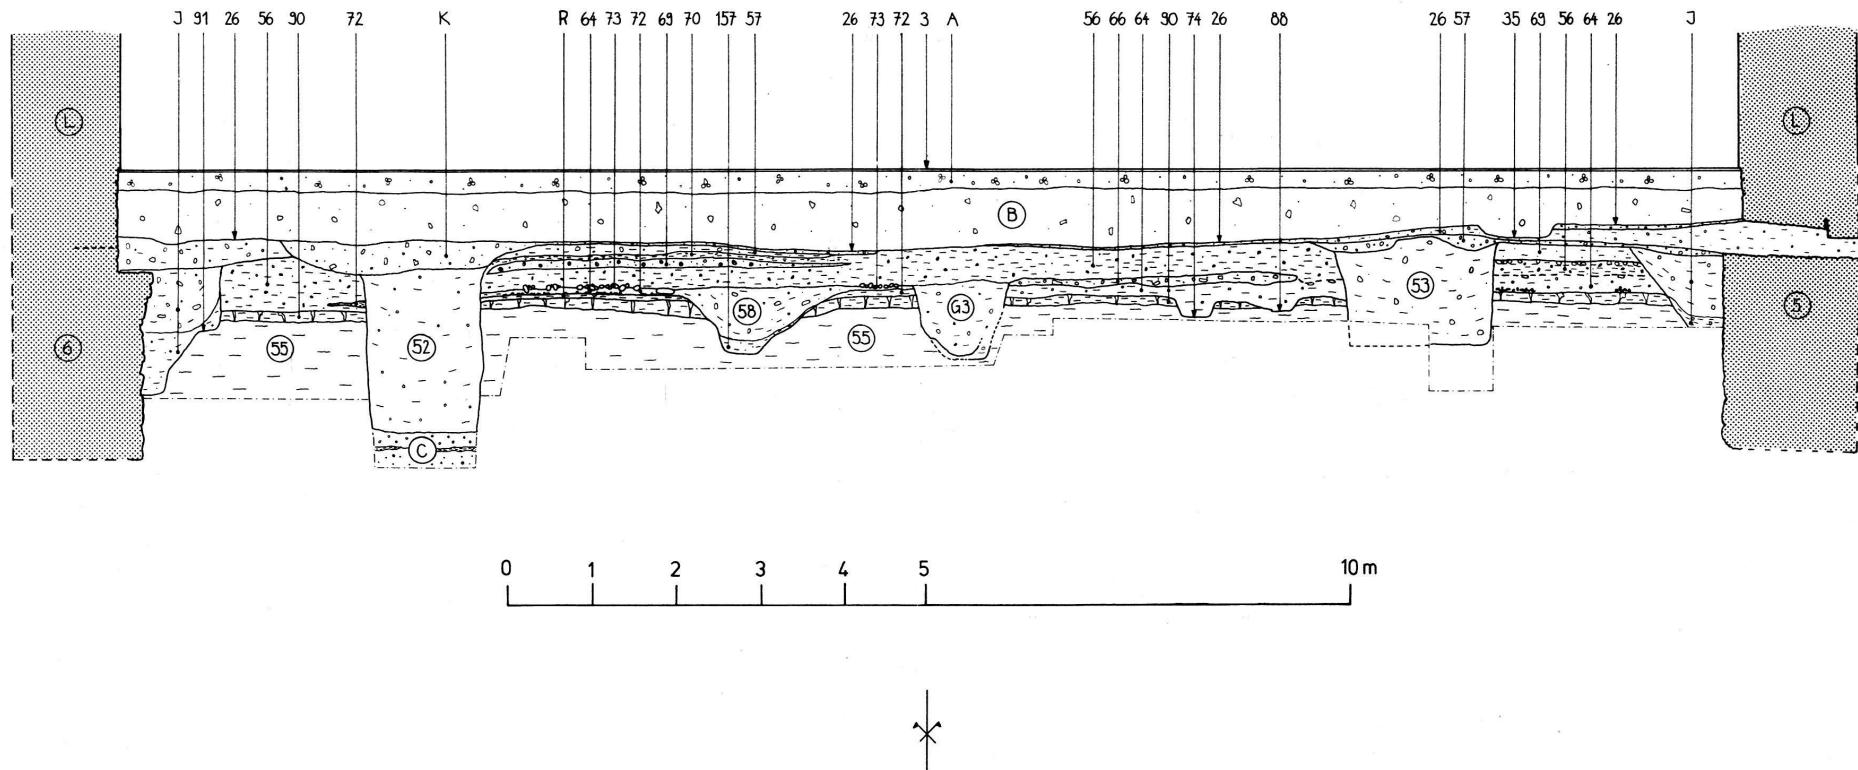
6 Querprofil (schematisch) im Chor bei 13.5 E gegen Osten
