# Ausgrabungen im Chor und in der Sakristei der Klosterkirche Einsiedeln (Herbst 1980 bis Sommer 1981)

# Ausgrabungen im Chor und in der Sakristei der Klosterkirche von Einsiedeln (Herbst 1980 bis Sommer 1981)

von Hans-Jörg Lehner, mit Beiträgen von Hans-Ueli Etter (Gräber), Rita Muggli (Keramik) und Hans-Ulrich Geiger (Münzen)

## *Erster Teil: Ausgrabungsbericht*

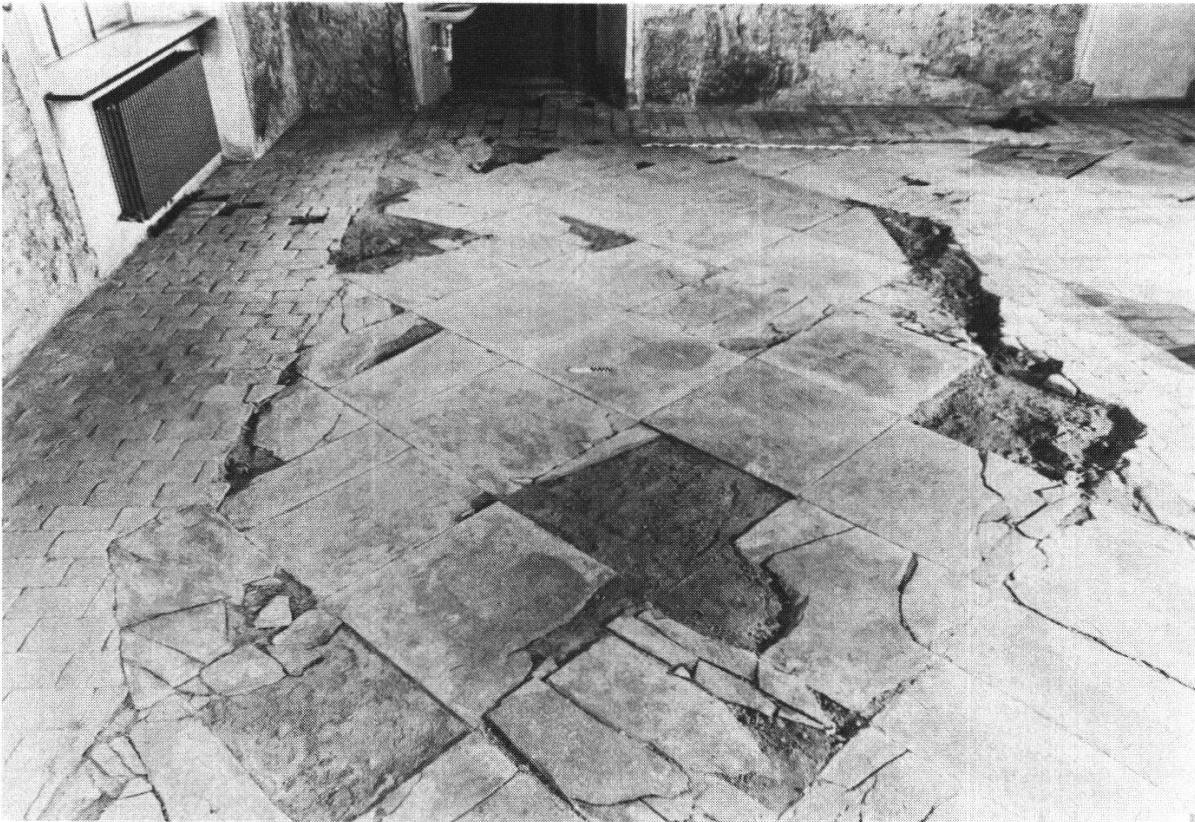
Abb. 6 Sakristei, Nordost-Ecke: Reste des originalen Schieferplattenbodens, im Bereich der Einbauten eine Unterlage aus Backsteinen.

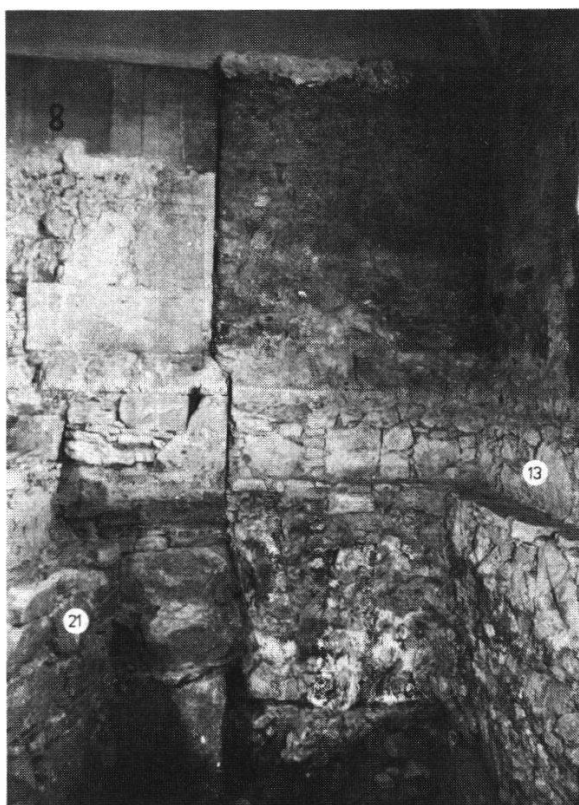
Abb. 10 Nordostecke des Kuenchores (Nr.8) mit Eckquadern; Ansicht gegen Westen. Von Norden (d.h. von rechts) sekundär unter Kraus angebaute Sakristeiostmauer (Fundament gegen Bretterschalung gegossen), Nr. 13 Sakristei-Nordmauer.

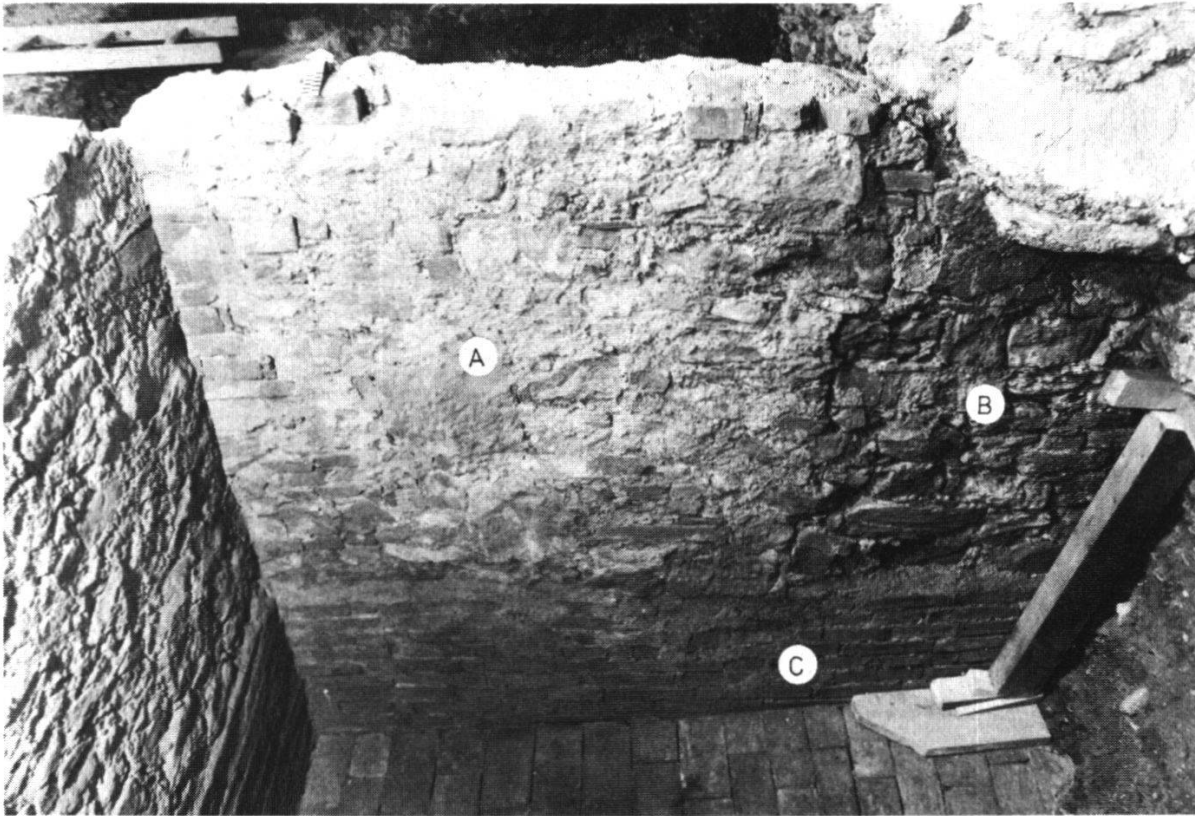
Abb. 13 Blick in die Gruft Nr. 38 (Nordwand) mit den drei Bauetappen: «A» ältester Teil, «B» erste Verlängerung nach Osten und «C» zweite Verlängerung nach Osten mit gleichzeitigem Abtiefen der Gruft und Anlage eines neuen Bodens (Tonplatten).

- Ältester Bestand: Quadratischer Raum mit schmalen Bruchsteinmauern, die außen gegen ältere Erdschichten gelegt sind.
  - Verlängerung des Raumes um ca. 1.5 m nach Osten; in der Mauerung vermehrt Backsteinfragmente.

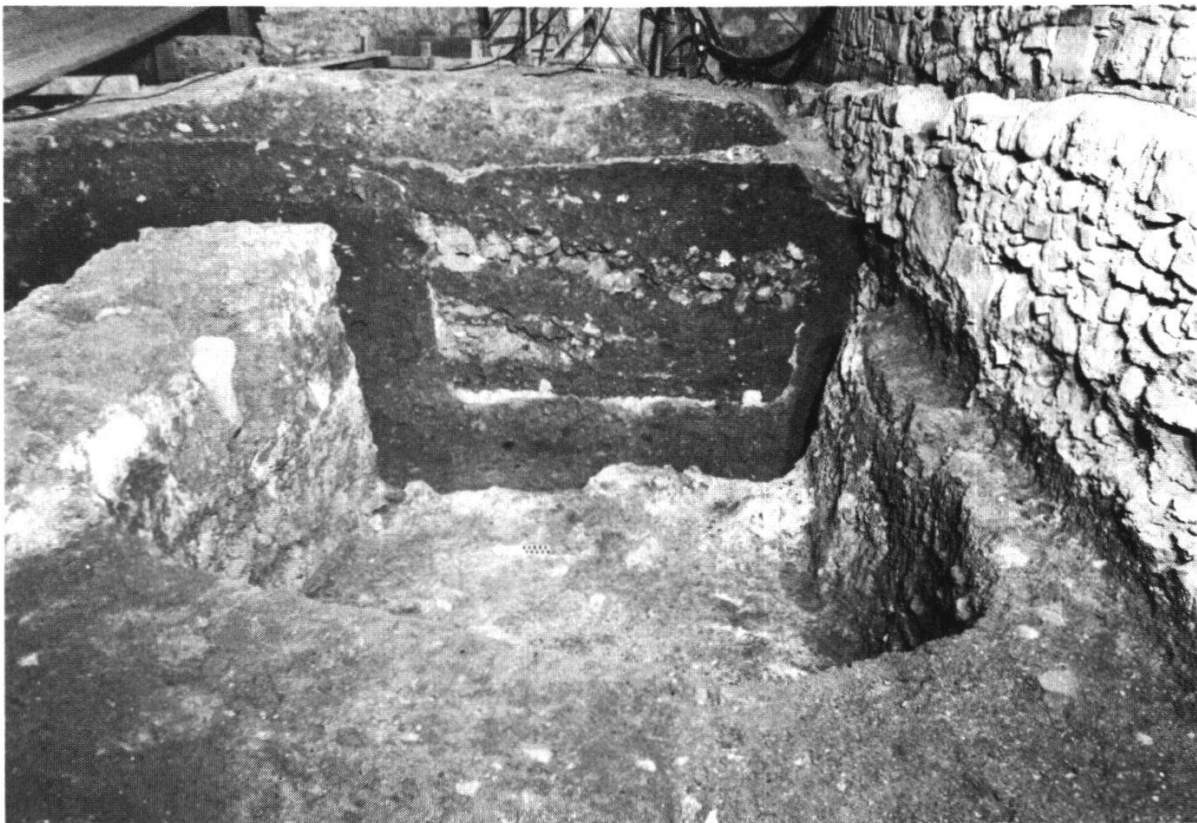
Abb. 14 Kalkgrube im Südosten des Chores; gegen Osten: Nach Entfernen der Einfüllung (im Vordergrund) und Querschnitt durch die Grube im Profil. Rechts die Südmauer des Kuen-Chores.

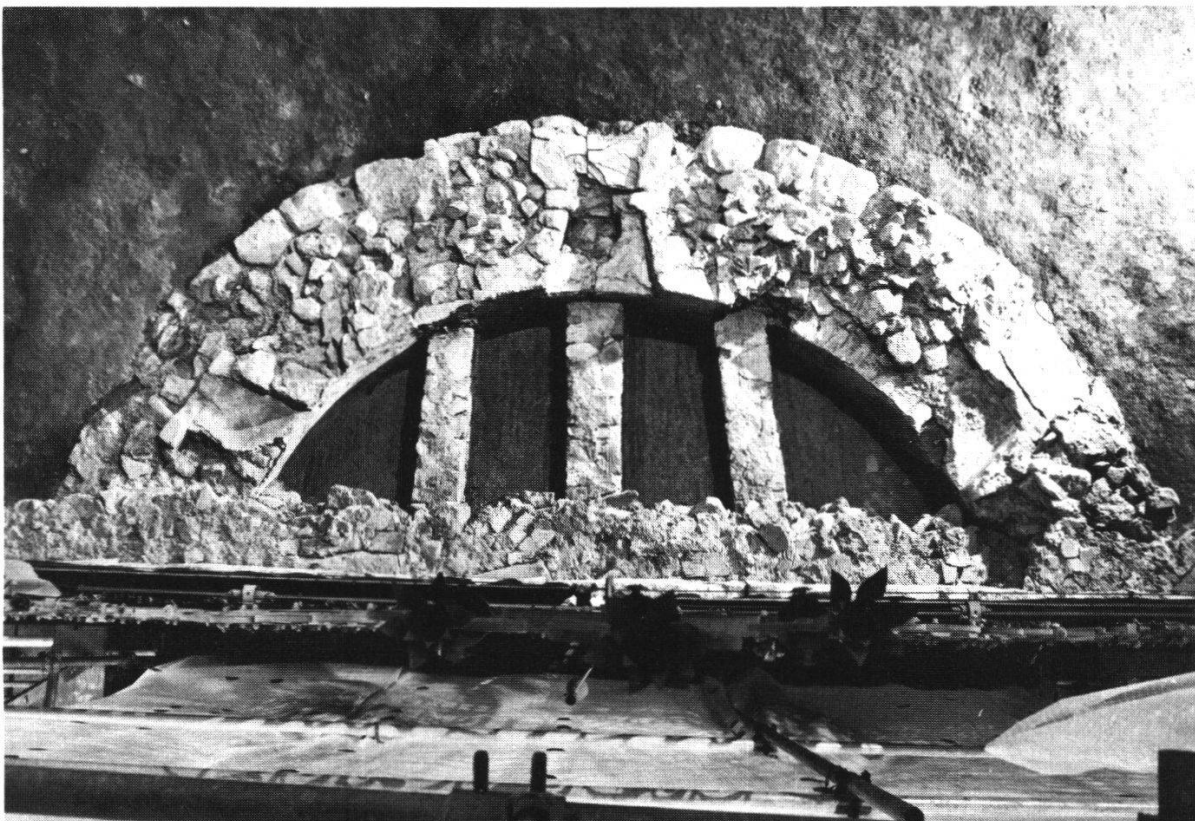
Abb. 18 Aufsicht vom Chorgitter auf den romanischen Kryptenschluß mit den Resten von drei Fenstern. Im Krypteninnern gemauerte Abt-Grüfte.

Schon kurze Zeit nach Beginn unserer Grabungstätigkeit wurde nach dem Entfernen der heutigen Bodenkonstruktion und einer rund 25 cm dicken Abbruchschicht gleich östlich des Chorgitters eine halbrund geführte Abbruchkronen (Nr. 30) sichtbar, die offenbar den Ostabschluß einer *Krypta* bildet (Abb. 17 + 18). Der Bau ist ca. 2,5 m in den Boden abgetieft; die Bänke dreier Fenster liegen nur rund 40 cm über dem zugehörigen Außenniveau. Mauercharakter und Lage ließen gleich vermuten, es handle sich um den Ostabschluß der romanischen Kirchenanlage, die 1039 unter Abt Embrich geweiht wurde.

Das Mauerwerk weist zwei Fundamentvorsprünge<sup>23</sup> auf. Zuerst wurde die Mauer in Grube gegossen, weiter oben ist sie frei in der Baugrube aufgemauert. Die Außenverblendung besteht aus durchschnittlich 25 – 40 cm langen und 10 – 15 cm hohen Sand- und Kalksteinen. Verwendung fanden hauptsächlich Bruch-, Lese- und «geköpfte» Lesesteine, die alle meist in sauberen Lagen verlegt sind. Vereinzelt sind plattige Steine gestellt, und es kommen auch größere Steine vor, die dann über zwei Steinlagen reichen. Auf der Außenseite ist der Mörtel leicht über die Steinfugen gestrichen; Reste einer Putzschicht oder einer Kalkschlemme fehlen, könnten aber einst vorhanden gewesen und nun völlig abgewittert sein (das Mauerwerk macht nicht unbedingt den Eindruck, auf Sicht berechnet zu sein). Innen ist das originale Mauerwerk in Rasa-Pietra-Technik mit horizontalem und vertikalem Fugenstrich gehalten.

größeren Bollensteinen stammen von einer Erneuerung (auf die Abbruchkronen des originalen Mauerwerks gesetzt). Zur gleichen Umbauphase gehören die drei Fenster (beidseitig blendenförmig erweitert, Anschlag in der Mitte) sowie eine Putzschicht auf der Innenwand, die mit der Kelle äußerst stark abgeglättet ist und den Umbau der Krypta am ehesten ins 13. oder in die erste Hälfte des 14. Jh. weist<sup>26</sup>. Auf der Abglättung liegen fünf jüngere Kalktünchen, von denen die unterste nicht entzifferbare Rötelschriften trägt. Die nächste zeigt graue Fensterumrandungen sowie eine Damaszierung (rot auf gelbem Grund; Abb. 19) in der Art eines gemalten Wandteppichs. Diese Malerei datiert wohl aus der zweiten Hälfte des 15. oder der ersten Hälfte des 16. Jh. Abgebrochen wurde der obere Teil der Krypta samt dem Gewölbe 1674, als unter J. G. Kuen die Errichtung des neuen Mönchschores in Angriff genommen wurde.

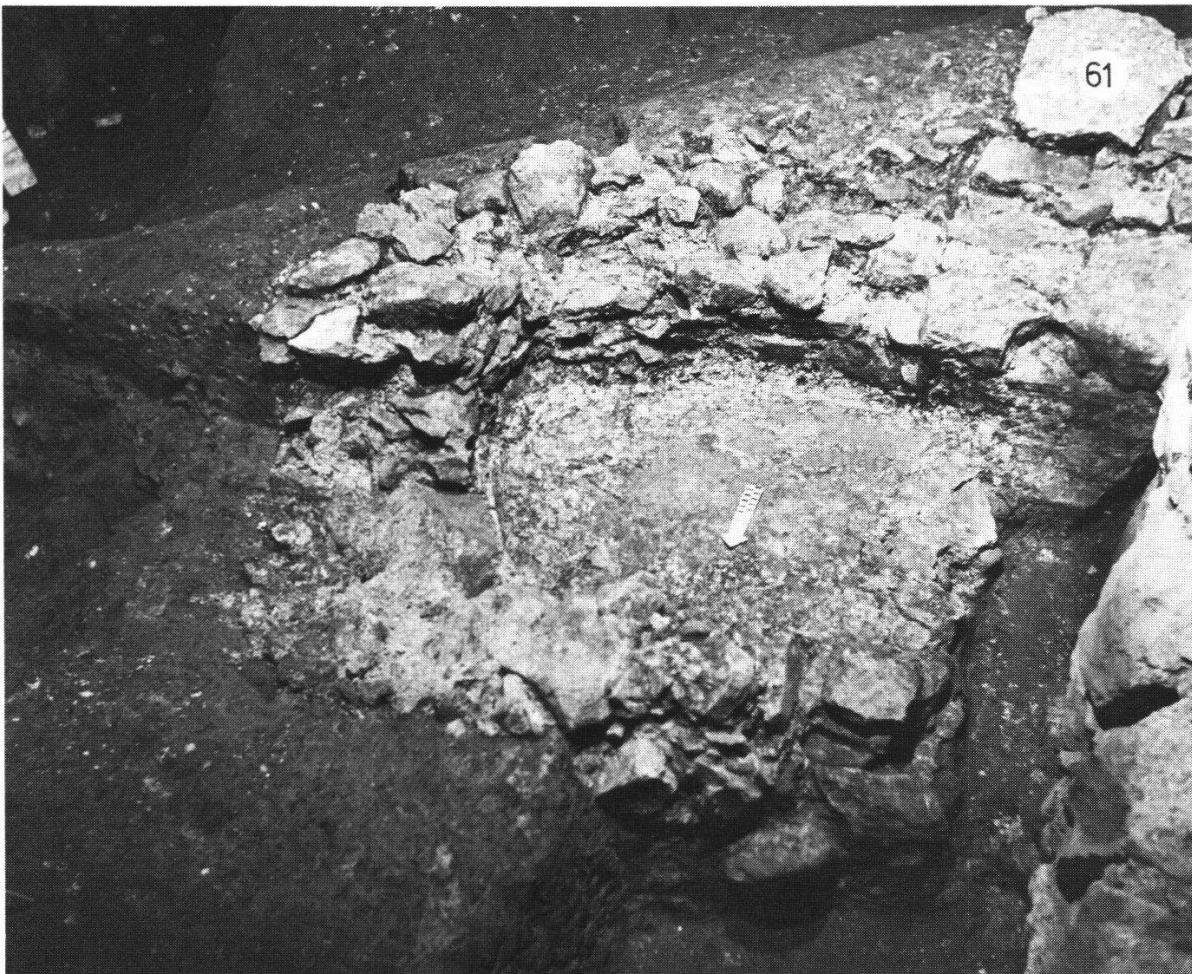
Abb. 26 Südwestliche Chorecke mit Mauerwinkel Nr. 61 und sekundär angesetzter Apsidiole, deren Mörtelboden im Innern mit Ziegelmehl bestreut ist.

- *Mauerecke und Apsidiale in der südwestlichen Chorecke (Plan 2 und Abb. 26, 27, 28)*  
Rund 4 m südlich der romanischen Krypta liegt ein Mauerwinkel (Nr. 61), der nach Norden und Westen zieht, aber beidseits durch die Baugrube zum heutigen Treppenturm zerstört wird. Die Breite des leicht keilförmig in Grube gegossenen Mauerfragmentes beträgt rund 63 cm. Das nur 5 Steinlagen hoch erhaltene Mauerwerk besteht aus mehr oder weniger quadratischen Sand-Bruch- und Sand-Lesesteinen; im Eckverband ist auch ein Nagelfluhbrocken vermauert. Der Mauerkern, soweit zwischen den Blendsteinen überhaupt vorhanden, ist mit faustgroßen Kalksteinen gefüllt. Im von der Mauerecke gebildeten Innenraum liegen aufeinander die Reste von zwei Mörtelgußböden (der untere auf einer Kieselrollierung). Die Wände sind mit einem weißgetünchten Zweischichtverputz versehen (zum jüngeren Boden). Von einem möglichen Außenputz haben sich keine Spuren erhalten.

Eindeutig sekundär ist die Ostwand des Mauerfragmentes durchbrochen und von außen eine ungefähr halbrunde Nische (Nr. 61A) angesetzt worden. Der leicht gestelzte Innenraum weist einen Durchmesser von rund 0.9 m auf. Das Mauerwerk, außen in Grube gegossen, besteht hauptsächlich aus eher kleinformatigen Bruch- und Lesesteinen; Ansätze zu einer Aufmauerung in Lagen fehlen. Spolien finden sich weder in der Apsidiale noch im Mauerwinkel. Die im Grundriß leicht hufeisenförmige<sup>32</sup> Nische weist im Innern Reste zweier Mörtelböden (der untere auf einer Kieselrollierung) und zwei Verputzschichten auf. Die Oberfläche des oberen Bodenbelages ist mit einer bis zu 1.5 cm dicken Schicht Ziegelmehl bestreut; Spuren einer Begehung fehlen vollständig.

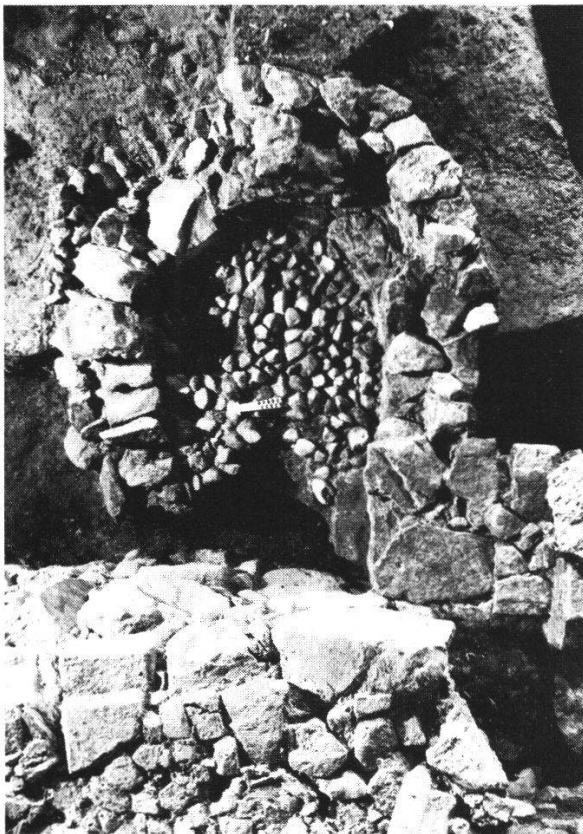
Abb. 28 Aufsicht auf die Apsidiole mit freigelegter Kieselrollierung des älteren Mörtelbodens.

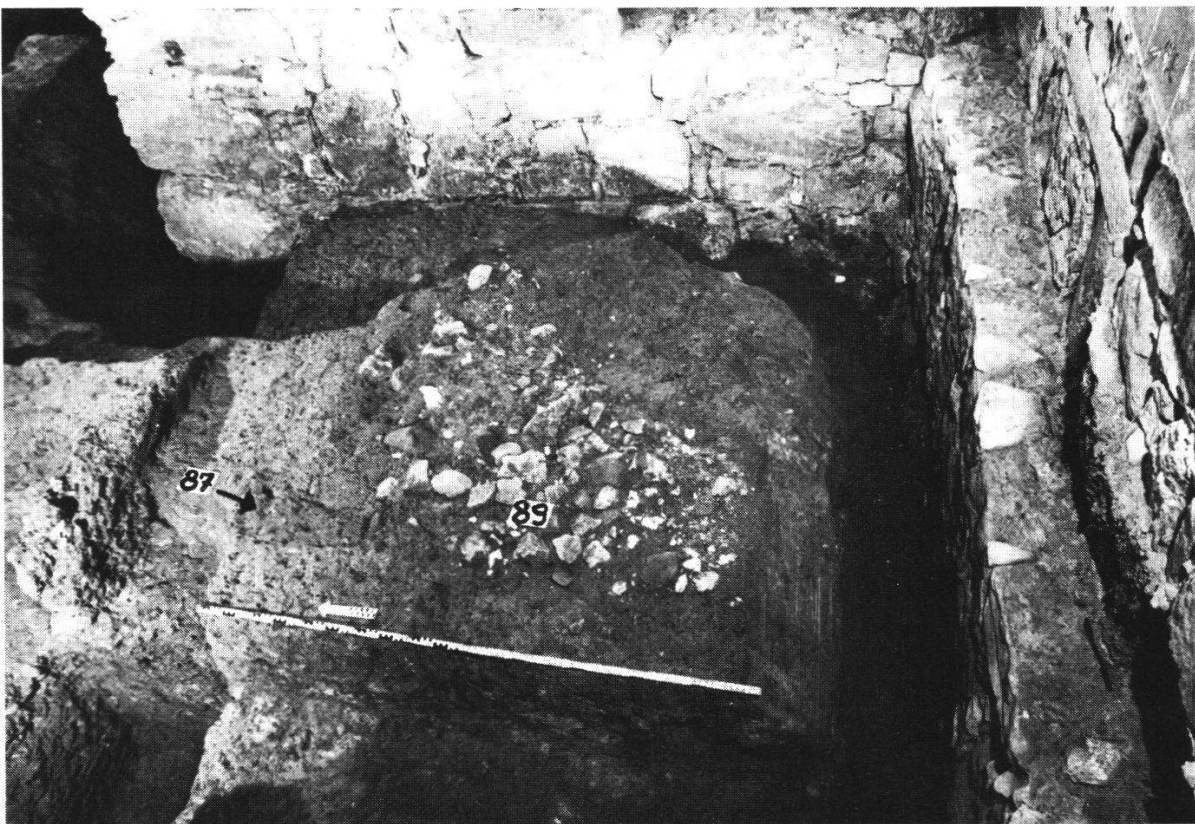
Abb. 32 Binnengrube Nr. 87 (noch nicht geleert; links außen durch eine barocke Baugrube gestört) und die mit Steinen gefüllte bogenförmige Vertiefung Nr. 89 (Teil eines hufeisenförmigen Ofenfundamentes?).

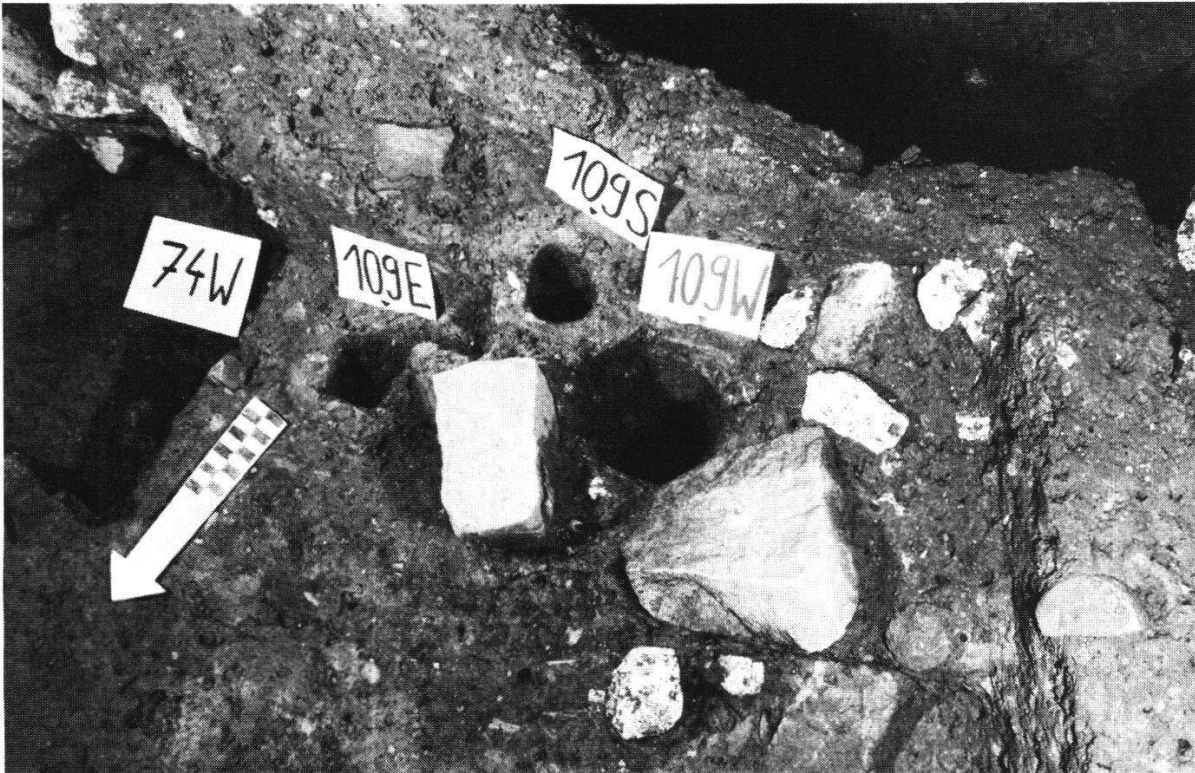
Abb. 37 Im Gegensatz zu den Vertiefungen auf Abb. 36 stehen diese Löcher im Zusammenhang mit Holzbauten. In Nr. 109 E muß ein fast quadratischer, unten zugespitzter Holzpfosten gestanden haben, in Nr. 109 S und 109 W steckten ehemals runde, unten ebenfalls zugespitzte Hölzer.

Im Grabungsbereich von Chor und Sakristei ließen sich insgesamt rund 40 Pfostenlöcher unterschiedlicher Größe (5–40 cm) freilegen. Wir müssen annehmen, daß ursprünglich noch weit mehr Pfostenegative vorhanden waren. Da aber die natürlich gewachsene «Durchdringungszone» wohl nur kurze Zeit später um eine erhebliches Maß abgetragen worden ist<sup>40</sup>, können wir nur noch besonders tiefe Pfostenlöcher nachweisen. Wohl deshalb ist es uns auch nicht gelungen, anhand der Löcher, die Grundrisse einzelner Bauten zu rekonstruieren, obwohl doch angenommen werden muß, die Mehrheit der Pfostenlöcher stamme von Ständerbalken zu Holzbauten. Diese Bauten unterscheiden sich somit in der Konstruktion von denjenigen mit in Gruben gelegten Schwellhölzern.
