Rubrik: Denkmalpflege im Kanton Schwyz 1986/87

Denkmalpflege im Kanton Schwyz 1986/87

von Markus Bamert

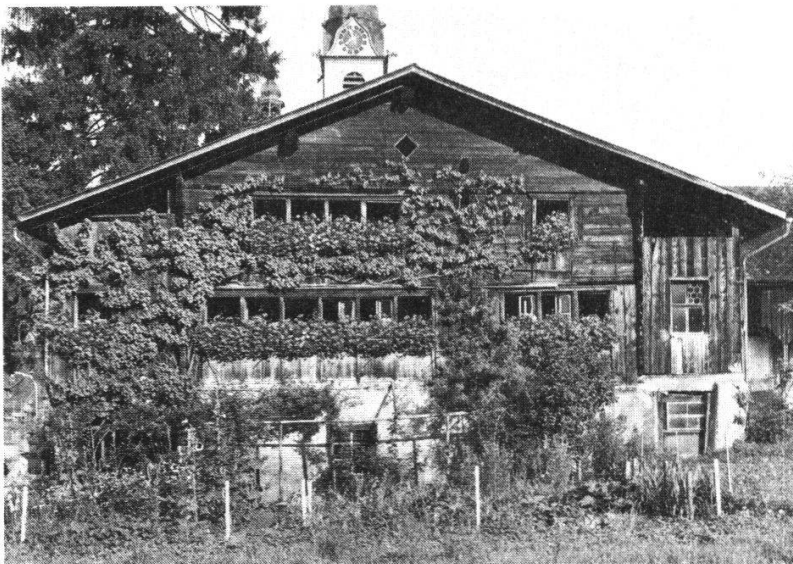
Schwyz, Haus Bethlehem von Süden. Mit Ausnahme der beiden seitlichen Lauben wurde das Haus 1287 erbaut. Im späten 17. Jahrhundert dürften die Fenster in ihrer Größe verändert worden sein.

Optisch präsentiert sich das Bethlehem heute als Gebäude des späten 17. bzw. frühen 18. Jahrhunderts. Zu diesem Zeitpunkt wurden die beiden seitlichen Lauben angefügt sowie die Fensteröffnungen auf die heutige Form gebracht. Dieser Zustand wird für die Restaurierung des Äußern richtungsweisend sein.

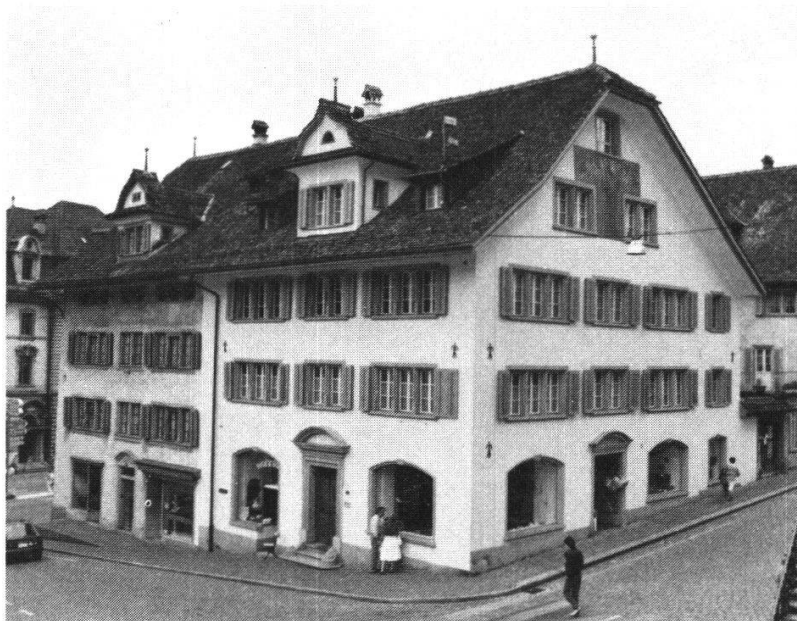
Schwyz, Haus Rickenbach. Die Westseite des Schwyzer Hauptplatzes wird durch das Doppelhaus Rickenbach-Castell dominiert. Dieses entstand unmittelbar nach dem Dorfbrand von 1642.

Bei der Restaurierung wurde nun versucht, den alten Putz, soweit er gut erhalten war, möglichst großflächig zu erhalten. Der alte und der neue Putz erhielten einen Mineralfarbanstrich in einem leicht gebrochenen Grau, während die vergipsten Untersichten kalkweiß sind. Die Sandsteineinfassungen um die Fenster sind anhand des Befundes grau lasiert. Bis ins 19. Jahrhundert war es durchaus üblich, daß Elemente in Sandstein bei Fenstern und

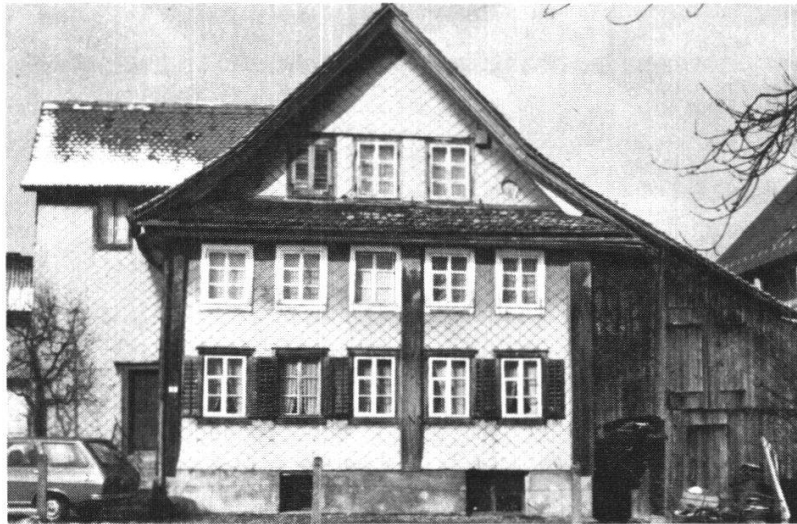
Arth, Haus Haider-Eigel.
Zustand vor der Restaurierung.

Nach der Entfernung der Eternitverkleidung zeigte sich das Holzwerk in einem äußerst schlechten Zustand, so daß aus statischen Gründen etliche Balken ersetzt werden mußten. Dabei konnte die alte Fensteranordnung anhand des Befundes rekonstruiert werden. Für die Fenstergestaltung wählte

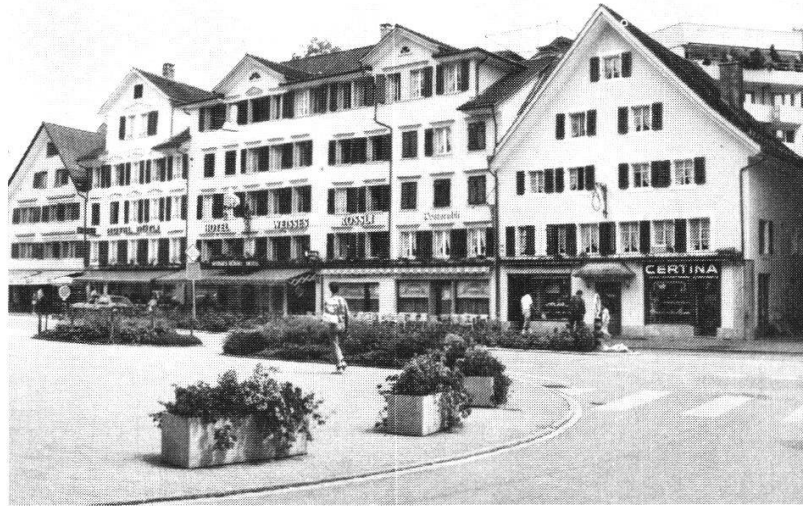
Brunnen, Schiltennüüni. Ansicht nach der Restaurierung. Jedes Gebäude hat sein Gepräge behalten können, ohne daß dabei der Zusammenhang verloren ging.

Die Besitzer der Häuser dieser kleinstädtisch anmutenden Zeilenbebauung unternahmen gemeinsam eine Außenrestaurierung. So konnte ein Gesamtkonzept erarbeitet und gleichzeitig auf die einzelnen Bauten Rücksicht genommen werden. Je nach Aussagekraft der einzelnen Elemente ist deren Behandlung und Farbigkeit gewählt. Jeder Bau erhielt dadurch seine ihm typische Charakteristik, ohne zu dominieren. Im gleichen Zug ist ein Beschriftungskonzept erarbeitet worden. Dabei erfuhren die beiden Wirtshauschilder des «Rössli» und des «Tübli» besondere Pflege. Dank dieses Vorgehens konnte eine harmonische Gesamtwirkung erzielt werden.

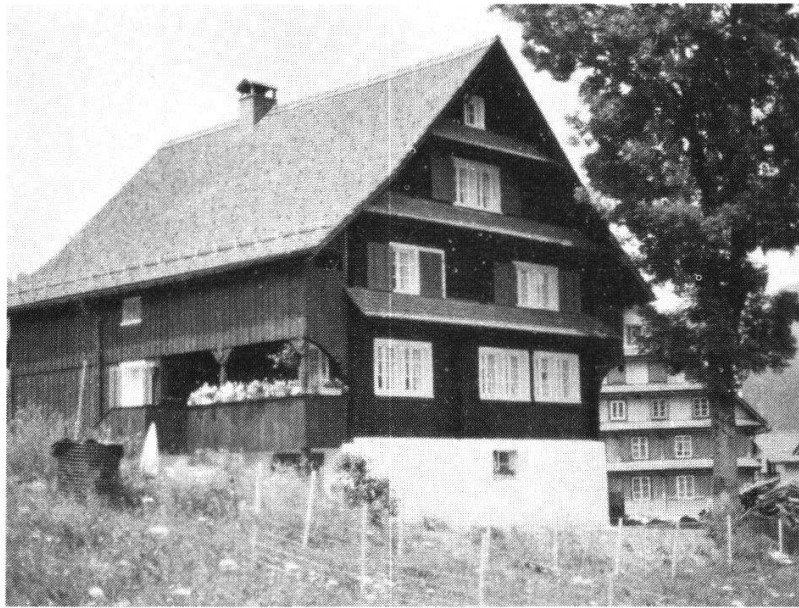
Oberiberg, Bauernhaus
Johannisberg. Nach der
Restaurierung. Blick auf
die Hauptfront.

Spuren der gleichen Dekoration fanden sich auch auf der dorfzugewandten Front des Hauses. Der Schindelschirm mußte vollständig erneuert, das ganze Dach sowie der Putz der Sockelmauer vollständig überholt werden. Letztere erhielt einen Schlemmputz in alter Tradition. Zur alten Bausubstanz gehört auch die Hauptstube im ersten Obergeschoß mit einfacher Decke und Wandtäfer sowie eingebautem Büffet. Dieser Raum wurde ausgebaut, restauriert und ergänzt.

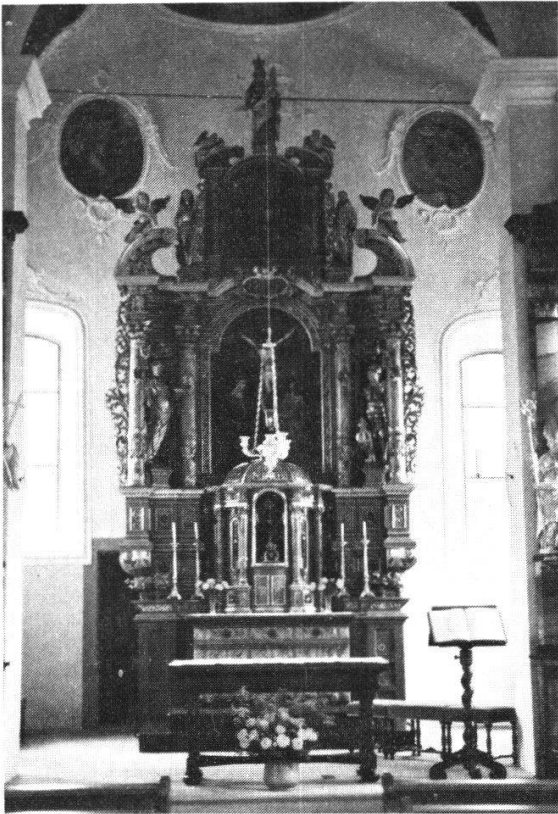
Morschach, Pfarrkirche St. Gallus. Der restaurierte Hochaltar.

Als überraschend farbenprächtig erwies sich die Originalfassung des Hochaltars. Neben gut erhaltenen Originalvergoldungen, die größtenteils freigelegt werden konnten, fand sich großflächig eine rote Originalfassung. Besonders schön war die Farbigkeit der Figuren erhalten. Auch die beiden wiederverwendeten gotischen Figuren im Giebelfeld wurden lediglich auf die barocke Fassung freigelegt, um sie in den Barockaltar richtig einbinden zu können. Heute zeigt sich, daß sich das Kreuzigungsbild des 19. Jahrhunderts am Hochaltar wesentlich besser ins Farbklima einfügt, als bisher angenommen wurde. Nachdem kein altes Antependium mehr vorhanden war, konnte im Kunsthandel ein Seidenbrokatantependium aus dem späten

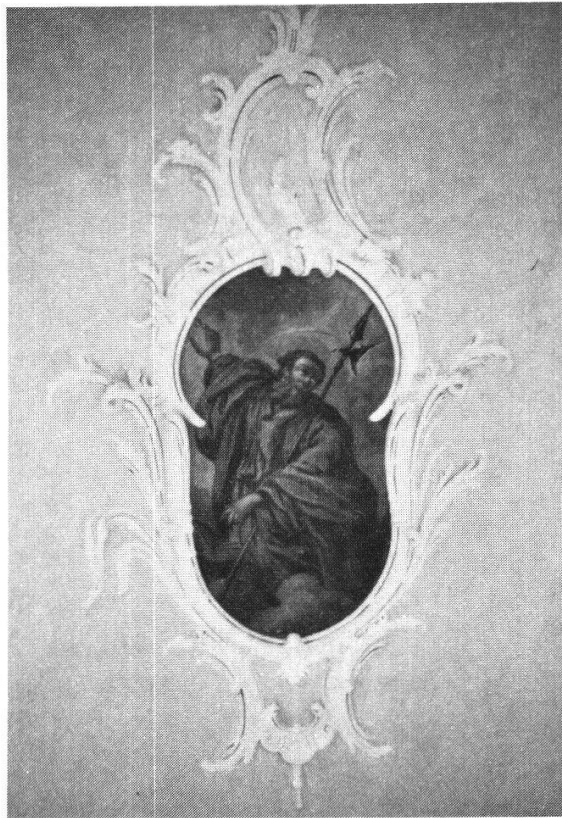
Morschach, Pfarrkirche St. Gallus. Ausschnitt aus der Decke im Kirchenschiff mit freigelegten Stukkaturen und Deckenbild.

von der Grundfläche wenig plastisch mehr abhoben. Die sorgfältige Freilegung bestätigte die Qualität der Stukkaturen, so daß eine Zuschreibung an die Werkstatt der Klotz und Scharpf gewagt werden darf, obwohl sich keine Signatur fand und schriftliche Belege fehlen. Die Verwandtschaft mit den gesicherten Arbeiten dieser Meister in Schwyz, Seewen und Rickenbach lassen diese Zuschreibung zu.

Die Deckenbilder waren nicht nur stark verschmutzt, sondern auch großflächig übermalt. Bei den Apostelbildern wurde die Urheberschaft von Josef Ignaz Weiß stark bezweifelt. Gerade diese Bilder waren in den wichtigsten Partien vollständig übermalt und ihre Qualität zeigte sich erst nach der Freilegung. Trotz der Übermalung darf der Erhaltungszustand, abgesehen von starker Rißbildung, als gut bezeichnet werden. Großflächige Retouchen waren, mit Ausnahme des Geburtsbildes, nicht notwendig.

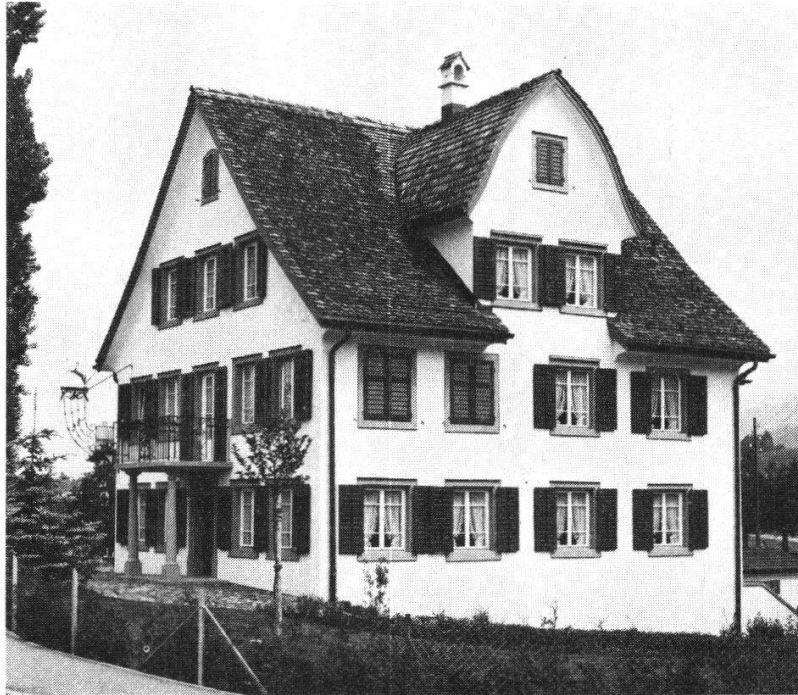
Altendorf, ehem. Hirschen. Das Märchler Bürgerhaus zeigt in seiner architektonischen Ausgestaltung deutlichen ostschweizerischen Einfluß.

Die ganze Außenhaut mußte anlässlich der inzwischen abgeschlossenen Außenrestaurierung erneuert werden. Die einfachen Begleitlinien um die Sandsteineinfassungen der Fenster wurden nach Befund rekonstruiert. Aufwendig war die Restaurierung der Sandsteinarbeiten beim Portal, das in den untern Zonen völlig versalzen und zerstört war.

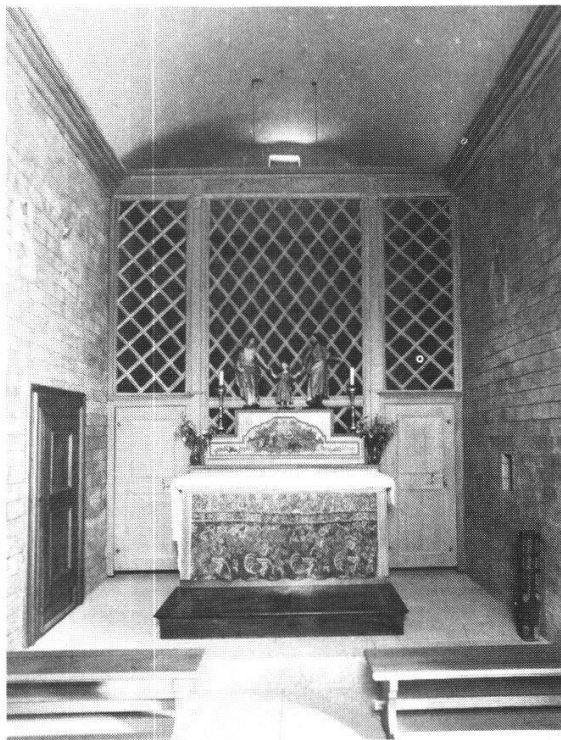
Tuggen, Loreto-Kapelle in der Chromen. Blick auf Hochaltar mit der Gruppe der Heiligen Familie, dahinter das Gitter, das «Wohnraum» und «Küche» trennt. An den Wänden die Ziegelsteinmalerei.

Als eigentliche Geduldsprobe der Restauratoren erwies sich die Freilegung der gemalten Backsteinwände. Gerade diese Malerei ist für den Gesamtcharakter der Kapelle von größter Wichtigkeit. Die sorgfältigen Retouches lassen die Wände als geschlossenes Ganzes erscheinen, sind jedoch für den Fachmann jederzeit lesbar. Leider ließ sich der Sternenhimmel nicht freilegen, so daß er übermalt und anhand der Freilegungsproben rekonstruiert werden mußte. Mit dem Rot der Wände korrespondiert der helle Sandsteinboden ausgezeichnet.

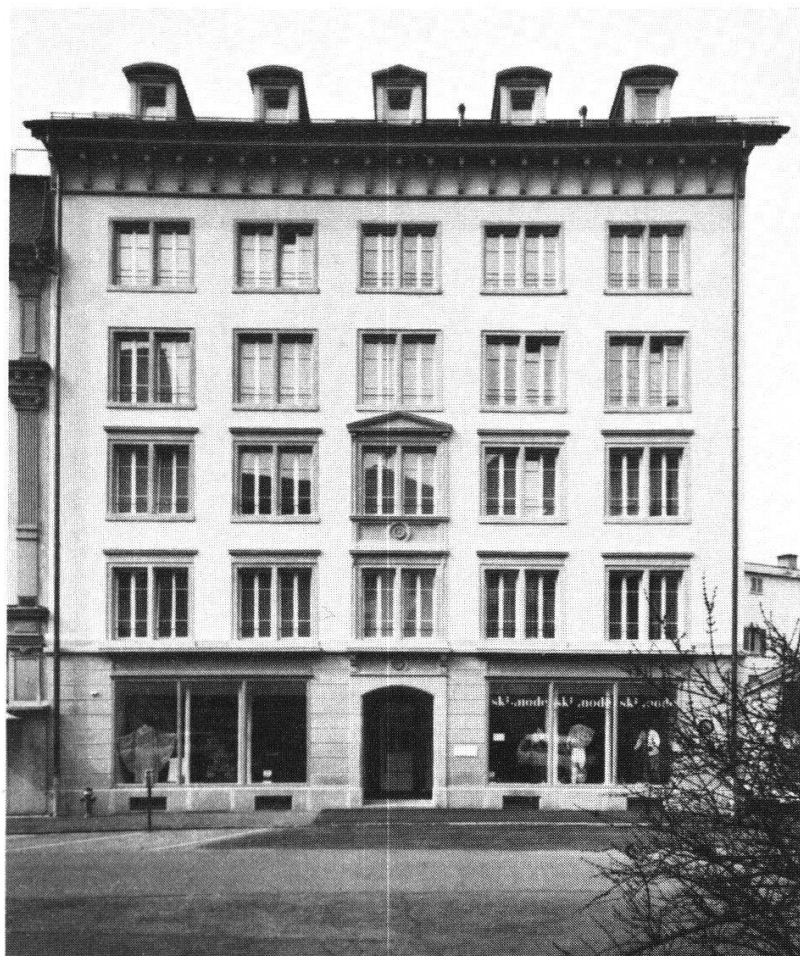
Einsiedeln, Haus St. Anton. Die streng klassizistische Fassadengestaltung verrät städtischen Einfluß.

Die statische Struktur des Hauses war derart stabil, daß ohne Veränderungen Wohnungen und Geschäftsräume eingebaut werden konnten. Die Sandsteinarbeiten konnten größtenteils übernommen werden; was defekt war, wurde wieder in Sandstein ersetzt. Die Sandsteine blieben gemäß Zeitauffassung unbemalt. Der ruhige, für das 19. Jahrhundert typische Außenputz mußte erneuert werden und erhielt einen zeittypischen Anstrich.
