Rubrik: Denkmalpflege im Kanton Schwyz 1986/87

Denkmalpflege im Kanton Schwyz 1986/87

von Markus Bamert

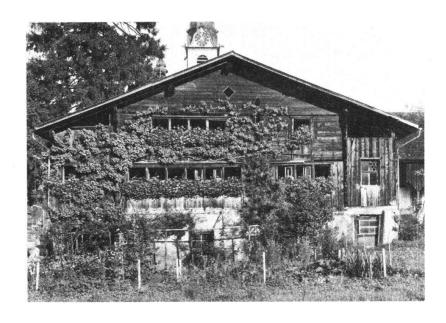
Schwyz, Haus Bethlehem von Süden. Mit Ausnahme der beiden seitlichen Lauben wurde das Haus 1287 erbaut. Im späten 17. Jahrhundert dürften die Fenster in ihrer Größe verändert worden sein.

Optisch präsentiert sich das Bethlehem heute als Gebäude des späten 17. bzw. frühen 18. Jahrhunderts. Zu diesem Zeitpunkt wurden die beiden seitlichen Lauben angefügt sowie die Fensteröffnungen auf die heutige Form gebracht. Dieser Zustand wird für die Restaurierung des Äußern richtungsweisend sein.

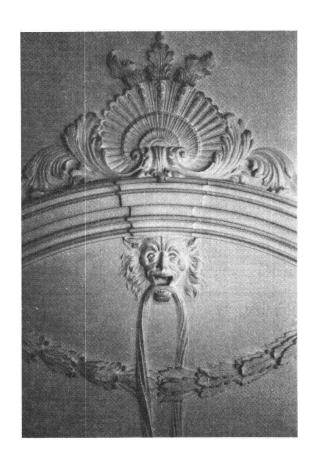
Schwyz, Reding-Haus an der Schmiedgasse. Ausschnitt aus der restaurierten Stuckdecke.

Die Stukkaturen sind direkt an Ort und Stelle frei angetragen und ausmodelliert. Die Qualität ist derart gut, daß lange Zeit der Verdacht bestand, Fischer könnte wesentliche Partien aus der Zeit um 1700 übernommen haben und lediglich einige Zutaten, wie Blümchen und Lampenfassungen hinzugefügt haben. Der Untersuch der Stuckmasse hat jedoch deren zeitliche Einheit gezeigt. Zum Glück sind diese Stukkaturen bis jetzt noch nie restauriert, sondern lediglich mit Leimfarbe übermalt worden. Die jetzige Freilegung geschah äußerst sorgfältig, ohne die Oberflächenhaut zu verletzen.

Nach der Entfernung jüngerer Farbschichten wurde der plastische Stuck lediglich einmal dünn gekalkt, während die Flächen mehrere dünne Anstriche erhielten. Um den schon gealterten Ton der Boiserien nicht zu zerstören, wurden diese lediglich mit Holzseife gereinigt und neu gewachst. Gleichzeitig wurden die in Stuckrahmen eingelassenen zahlreichen Familienporträts restauriert. Dabei zeigte sich, daß einige der Porträts original aus der Zeit stammten, andere hingegen anhand von Originalen in andern Redinghäusern kopiert worden sind.

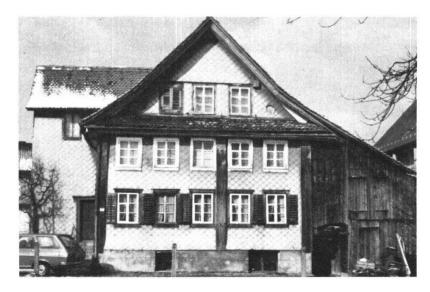
Arth, Haus Haider-Eigel. Zustand vor der Restaurierung.

Nach der Entfernung der Eternitverkleidung zeigte sich das Holzwerk in einem äußerst schlechten Zustand, so daß aus statischen Gründen etliche Balken ersetzt werden mußten. Dabei konnte die alte Fensteranordnung anhand des Befundes rekonstruiert werden. Für die Fenstergestaltung wählte

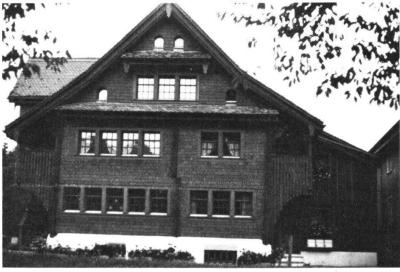
Arth, Haus Haider-Eigel. Das bisher unbeachtete kleine Häuschen am südlichen Dorfrand von Arth hat dank einer sorgfältigen Sanierung sein angestammtes Bild zurückerhalten.

man eine in unserer Gegend im frühen 18. Jahrhundert bei Bauernhäusern oft angewandte Form mit kleiner Sprossenteilung. Die Fassaden des Hauptbaues wurden mit Breitschindeln verrandet, die am ehesten dem Charakter der Erbauungszeit des Hauses entsprechen, während der jüngere Treppenhausanbau kleinere Rundschindeln erhielt. Die Rekonstruktion der seitlichen Lauben und die damit verbundene Verlängerung des Daches gibt dem Haus wieder sein behäbiges Aussehen.

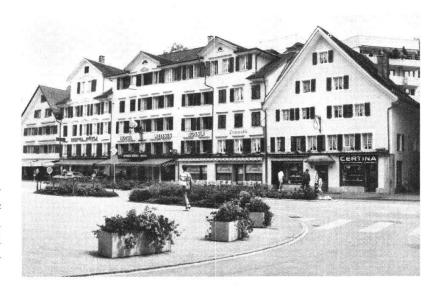
Brunnen, Schiltennüüni. Ansicht nach der Restaurierung. Jedes Gebäude hat sein Gepräge behalten können, ohne daß dabei der Zusammenhang verloren ging.

Die Besitzer der Häuser dieser kleinstädtisch anmutenden Zeilenbebauung unternahmen gemeinsam eine Außenrestaurierung. So konnte ein Gesamtkonzept erarbeitet und gleichzeitig auf die einzelnen Bauten Rücksicht genommen werden. Je nach Aussagekraft der einzelnen Elemente ist deren Behandlung und Farbigkeit gewählt. Jeder Bau erhielt dadurch seine ihm typische Charakteristik, ohne zu dominieren. Im gleichen Zug ist ein Beschriftungskonzept erarbeitet worden. Dabei erfuhren die beiden Wirtshausschilder des «Rössli» und des «Tübli» besondere Pflege. Dank dieses Vorgehens konnte eine harmonische Gesamtwirkung erzielt werden.

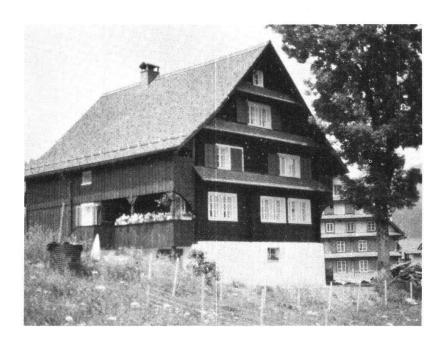
Oberiberg, Bauernhaus Johannisberg. Nach der Restaurierung. Blick auf die Hauptfront.

Spuren der gleichen Dekoration fanden sich auch auf der dorfzugewandten Front des Hauses. Der Schindelschirm mußte vollständig erneuert, das ganze Dach sowie der Putz der Sockelmauer vollständig überholt werden. Letztere erhielt einen Schlemmputz in alter Tradition. Zur alten Bausubstanz gehört auch die Hauptstube im ersten Obergeschoß mit einfacher Decke und Wandtäfer sowie eingebautem Büffet. Dieser Raum wurde ausgebaut, restauriert und ergänzt.

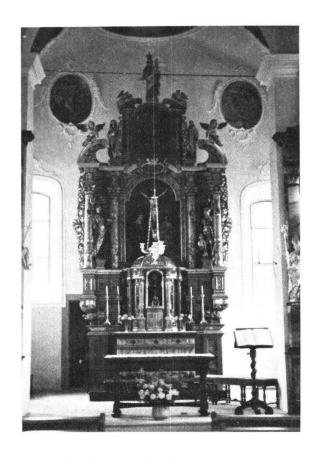
Morschach, Pfarrkirche St. Gallus. Der restaurierte Hochaltar.

Als überraschend farbenprächtig erwies sich die Originalfassung des Hochaltars. Neben gut erhaltenen Originalvergoldungen, die größtenteils freigelegt werden konnten, fand sich großflächig eine rote Originalfassung. Besonders schön war die Farbigkeit der Figuren erhalten. Auch die beiden wiederverwendeten gotischen Figuren im Giebelfeld wurden lediglich auf die barocke Fassung freigelegt, um sie in den Barockaltar richtig einbinden zu können. Heute zeigt sich, daß sich das Kreuzigungsbild des 19. Jahrhunderts am Hochaltar wesentlich besser ins Farbklima einfügt, als bisher angenommen wurde. Nachdem kein altes Antependium mehr vorhanden war, konnte im Kunsthandel ein Seidenbrokatantependium aus dem späten

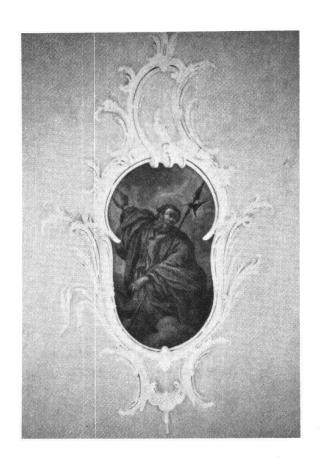
Morschach, Pfarrkirche St. Gallus. Ausschnitt aus der Decke im Kirchenschiff mit freigelegten Stukkaturen und Deckenbild.

von der Grundfläche wenig plastisch mehr abhoben. Die sorgfältige Freilegung bestätigte die Qualität der Stukkaturen, so daß eine Zuschreibung an die Werkstatt der Klotz und Scharpf gewagt werden darf, obwohl sich keine Signatur fand und schriftliche Belege fehlen. Die Verwandtschaft mit den gesicherten Arbeiten dieser Meister in Schwyz, Seewen und Rickenbach lassen diese Zuschreibung zu.

Die Deckenbilder waren nicht nur stark verschmutzt, sondern auch großflächig übermalt. Bei den Apostelbildern wurde die Urheberschaft von Josef Ignaz Weiß stark bezweifelt. Gerade diese Bilder waren in den wichtigsten Partien vollständig übermalt und ihre Qualität zeigte sich erst nach der Freilegung. Trotz der Übermalung darf der Erhaltungszustand, abgesehen von starker Rißbildung, als gut bezeichnet werden. Großflächige Retouchen waren, mit Ausnahme des Geburtsbildes, nicht notwendig.
