**Rubrik:** Denkmalpflege im Kanton Schwyz 1986/87

# **Denkmalpflege im Kanton Schwyz 1986/87**

*von Markus Bamert*

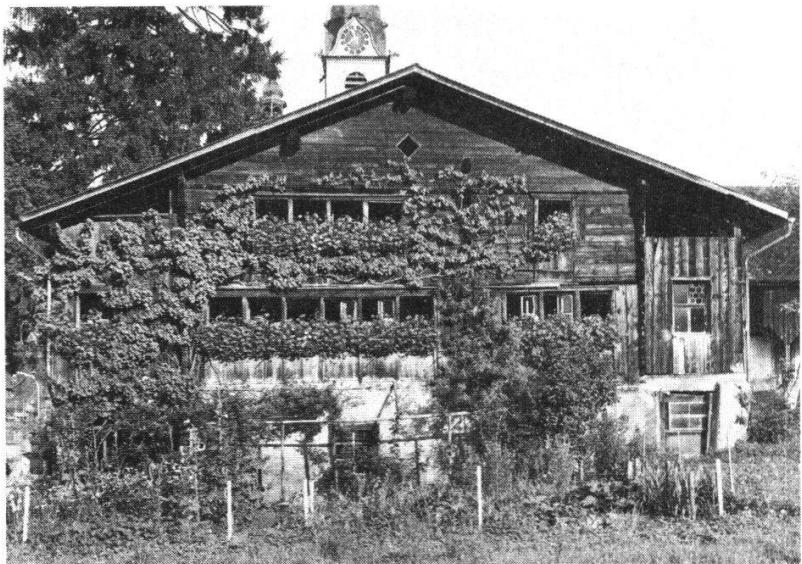
Schwyz, Haus Bethlehem von Süden. Mit Ausnahme der beiden seitlichen Lauben wurde das Haus 1287 erbaut. Im späten 17. Jahrhundert dürften die Fenster in ihrer Größe verändert worden sein.

Optisch präsentiert sich das Bethlehem heute als Gebäude des späten 17. bzw. frühen 18. Jahrhunderts. Zu diesem Zeitpunkt wurden die beiden seitlichen Lauben angefügt sowie die Fensteröffnungen auf die heutige Form gebracht. Dieser Zustand wird für die Restaurierung des Äußern richtungsweisend sein.

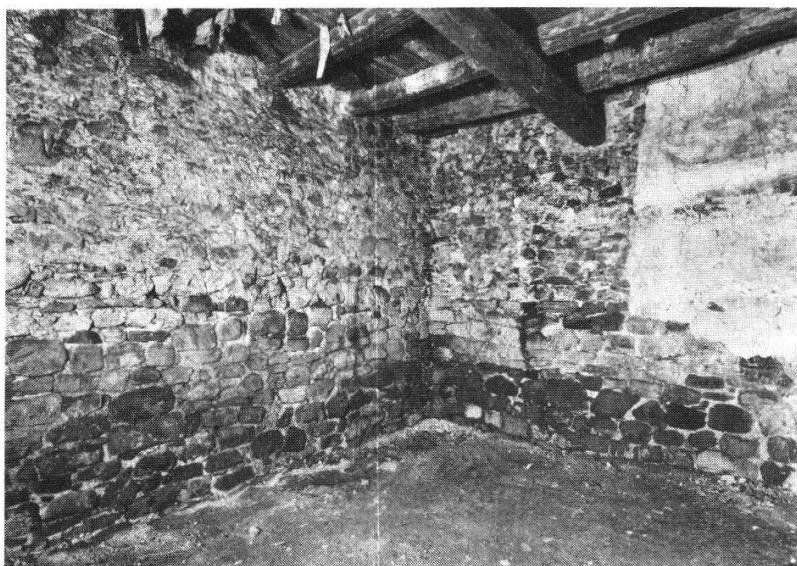
Schwyz, Haus Bethlehem.  
Blick in den Südkeller mit  
der alten, sehr sorgfältig  
ausgeführten Mauer, die  
bis ca. 1,5 m Höhe erhal-  
ten geblieben ist.

Bereits vor dem Untersuch erkannte man im heutigen Keller Mauerzüge von etwa einem Meter Höhe, die mit größter Sorgfalt ausgeführt sind. Auf dieses Mauerwerk stützt sich ein jüngeres. Diese Umstände ließen vermuten, daß es sich um Überreste eines bedeutend älteren Baues handeln könnte, dessen Fundamente als Substruktion des neueren Kellers und Holzbau wieder verwendet wurden. Diese Annahme bildete die Grundlage des Untersuchs.

Wie verhält es sich nun aber mit den jüngeren Kellern im Sockelbereich? Es ist eindeutig feststellbar, daß die heute erkennbaren Keller zu einem späteren Zeitpunkt neu unter das bestehende Wohnhaus eingefügt worden waren, was bei einem Holzbau technisch möglich ist. Selbstverständlich besteht auch die theoretische Möglichkeit, daß der Holzbau abgetragen und auf den neuen Sockel gestellt worden ist. Dagegen spricht jedoch die Tatsache, daß das Holz keine Abbauschäden aufweist und die Verzahnung der einzelnen Balken sehr intensiv ist.

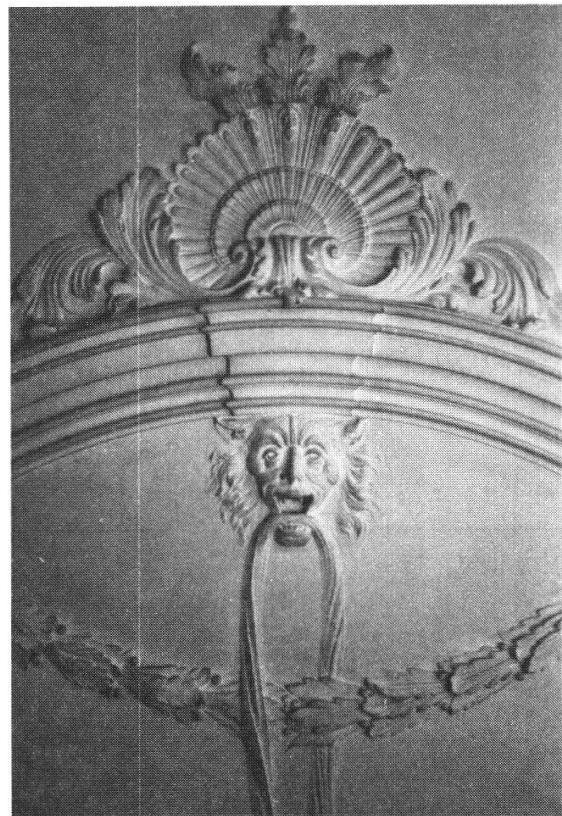
Schwyz, Reding-Haus an der Schmiedgasse.  
Ausschnitt aus der restaurierten Stuckdecke.

Die Stukkaturen sind direkt an Ort und Stelle frei angetragen und ausmodelliert. Die Qualität ist derart gut, daß lange Zeit der Verdacht bestand, Fischer könnte wesentliche Partien aus der Zeit um 1700 übernommen haben und lediglich einige Zutaten, wie Blümchen und Lampenfassungen hinzugefügt haben. Der Untersuch der Stuckmasse hat jedoch deren zeitliche Einheit gezeigt. Zum Glück sind diese Stukkaturen bis jetzt noch nie restauriert, sondern lediglich mit Leimfarbe übermalt worden. Die jetzige Freilegung geschah äußerst sorgfältig, ohne die Oberflächenhaut zu verletzen.

Nach der Entfernung jüngerer Farbschichten wurde der plastische Stuck lediglich einmal dünn gekalkt, während die Flächen mehrere dünne Anstriche erhielten. Um den schon gealterten Ton der Boiserien nicht zu zerstören, wurden diese lediglich mit Holzseife gereinigt und neu gewachst. Gleichzeitig wurden die in Stuckrahmen eingelassenen zahlreichen Familienporträts restauriert. Dabei zeigte sich, daß einige der Porträts original aus der Zeit stammten, andere hingegen anhand von Originalen in andern Redinghäusern kopiert worden sind.

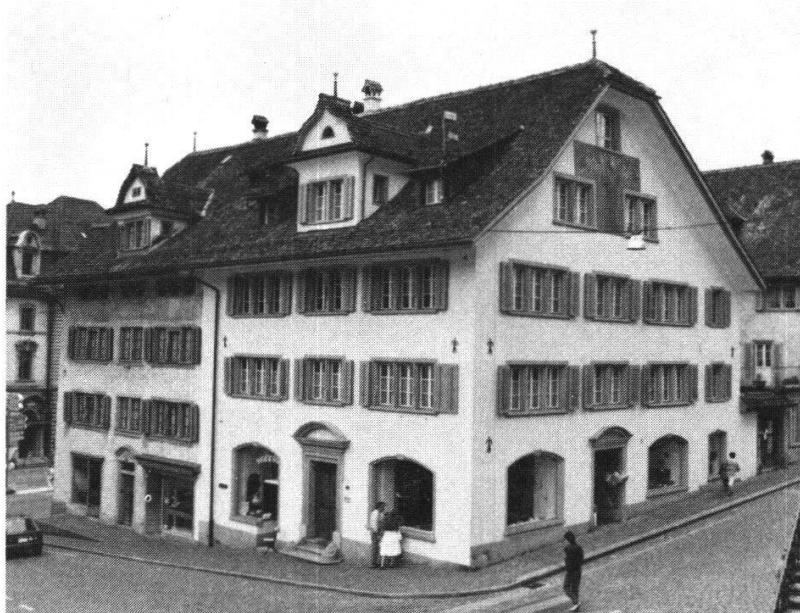
Schwyz, Haus Rickenbach. Die Westseite des Schwyzer Hauptplatzes wird durch das Doppelhaus Rickenbach-Castell dominiert. Dieses entstand unmittelbar nach dem Dorfbrand von 1642.

Bei der Restaurierung wurde nun versucht, den alten Putz, soweit er gut erhalten war, möglichst großflächig zu erhalten. Der alte und der neue Putz erhielten einen Mineralfarbanstrich in einem leicht gebrochenen Grau, während die vergipsten Untersichten kalkweiß sind. Die Sandsteineinfassungen um die Fenster sind anhand des Befundes grau lasiert. Bis ins 19. Jahrhundert war es durchaus üblich, daß Elemente in Sandstein bei Fenstern und

Portalen durch einen dunkleren Anstrich, oft in Kalklasurtechnik, farblich intensiviert wurden. Sie wurden nicht auf Sicht belassen, und dennoch bleibt dabei die Steinstruktur lesbar.

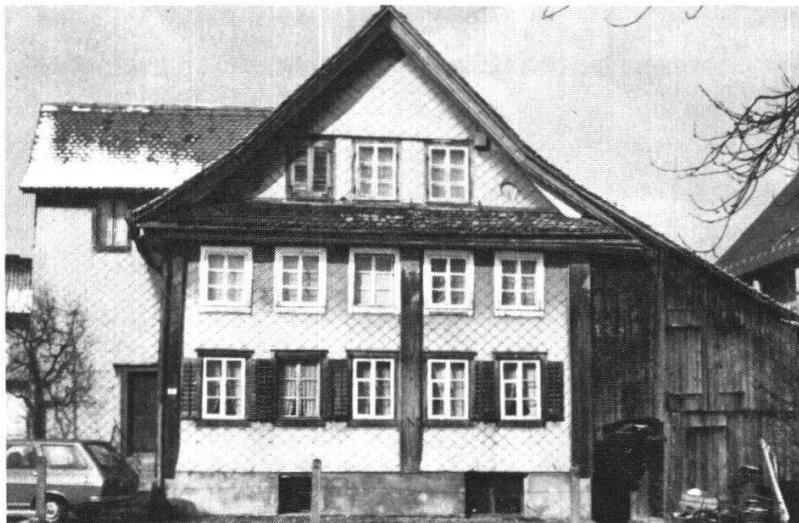
Arth, Haus Haider-Eigel.  
Zustand vor der Restau-  
rierung.

Nach der Entfernung der Eternitverkleidung zeigte sich das Holzwerk in einem äußerst schlechten Zustand, so daß aus statischen Gründen etliche Balken ersetzt werden mußten. Dabei konnte die alte Fensteranordnung anhand des Befundes rekonstruiert werden. Für die Fenstergestaltung wählte

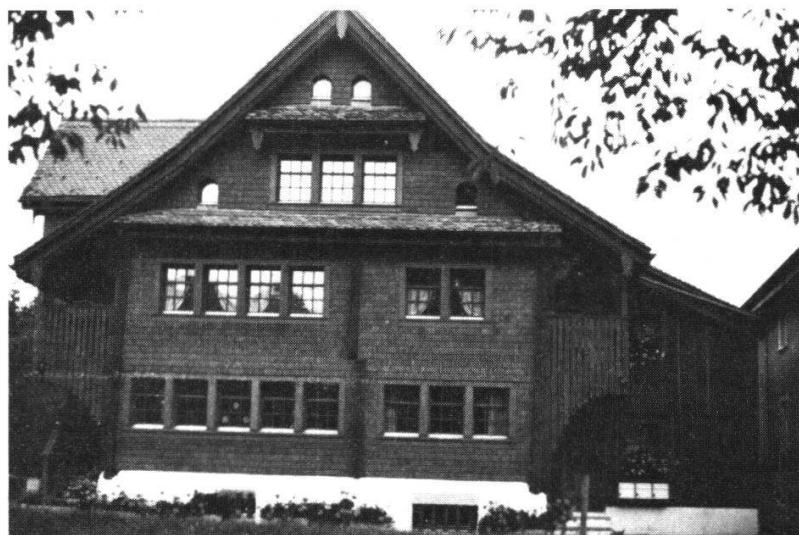
Arth, Haus Haider-Eigel.  
Das bisher unbeachtete  
kleine Häuschen am südli-  
chen Dorfrand von Arth  
hat dank einer sorgfälti-  
gen Sanierung sein ange-  
stammtes Bild zurücker-  
halten.

man eine in unserer Gegend im frühen 18. Jahrhundert bei Bauernhäusern oft angewandte Form mit kleiner Sprossenteilung. Die Fassaden des Hauptbaues wurden mit Breitschindeln verändert, die am ehesten dem Charakter der Erbauungszeit des Hauses entsprechen, während der jüngere Treppenhausanbau kleinere Rundschindeln erhielt. Die Rekonstruktion der seitlichen Lauben und die damit verbundene Verlängerung des Daches gibt dem Haus wieder sein behäbiges Aussehen.

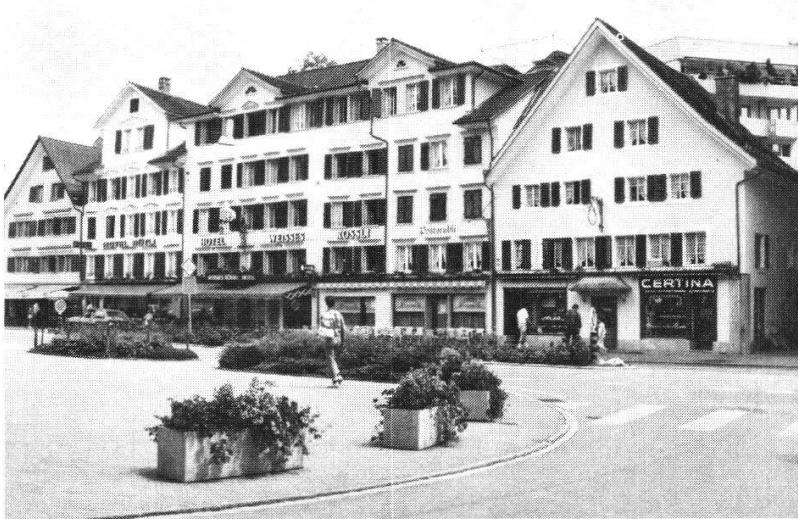
Brunnen, Schiltennüni.  
Ansicht nach der Restaurierung. Jedes Gebäude hat sein Gepräge behalten können, ohne daß dabei der Zusammenhang verloren ging.

Die Besitzer der Häuser dieser kleinstädtisch anmutenden Zeilenbebauung unternahmen gemeinsam eine Außenrestaurierung. So konnte ein Gesamtkonzept erarbeitet und gleichzeitig auf die einzelnen Bauten Rücksicht genommen werden. Je nach Aussagekraft der einzelnen Elemente ist deren Behandlung und Farbigkeit gewählt. Jeder Bau erhielt dadurch seine ihm typische Charakteristik, ohne zu dominieren. Im gleichen Zug ist ein Beschaffungskonzept erarbeitet worden. Dabei erfuhren die beiden Wirtshausschilder des «Rössli» und des «Tübli» besondere Pflege. Dank dieses Vorgehens konnte eine harmonische Gesamtwirkung erzielt werden.

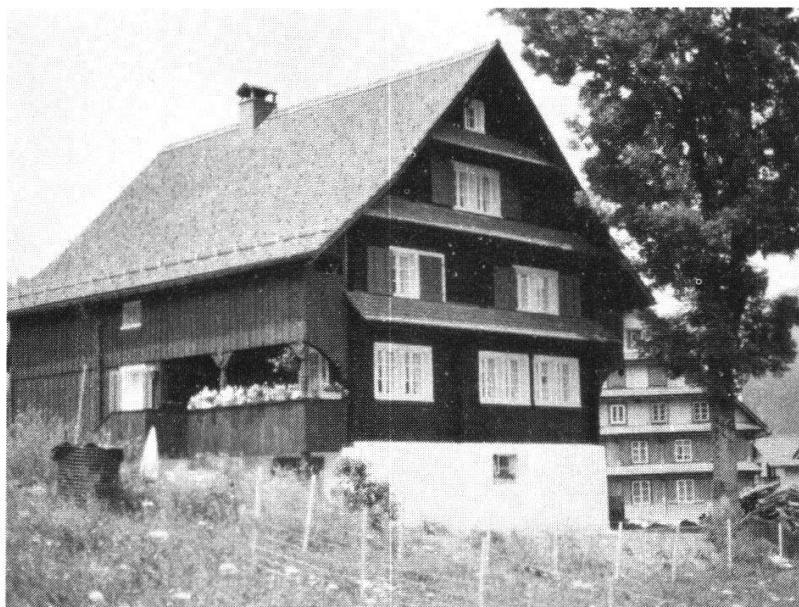
Oberiberg, Bauernhaus Johannisberg. Nach der Restaurierung. Blick auf die Hauptfront.

Spuren der gleichen Dekoration fanden sich auch auf der dor zugewandten Front des Hauses. Der Schindelschirm mußte vollständig erneuert, das ganze Dach sowie der Putz der Sockelmauer vollständig überholt werden. Letztere erhielt einen Schlemmputz in alter Tradition. Zur alten Bausubstanz gehört auch die Hauptstube im ersten Obergeschoß mit einfacher Decke und Wandtäfer sowie eingebautem Büffet. Dieser Raum wurde ausgebaut, restauriert und ergänzt.

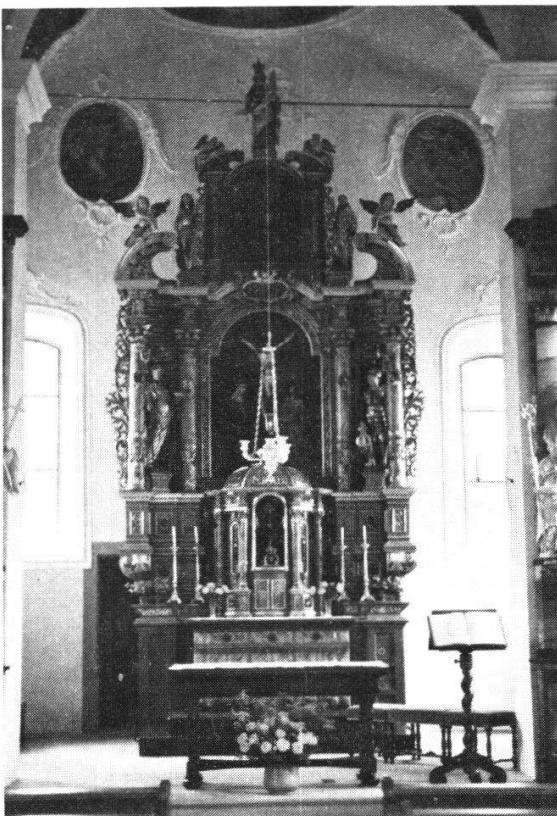
Morschach, Pfarrkirche St. Gallus. Der restaurierte Hochaltar.

Als überraschend farbenprächtig erwies sich die Originalfassung des Hochaltars. Neben gut erhaltenen Originalvergoldungen, die größtenteils freigelegt werden konnten, fand sich großflächig eine rote Originalfassung. Besonders schön war die Farbigkeit der Figuren erhalten. Auch die beiden wiederverwendeten gotischen Figuren im Giebelfeld wurden lediglich auf die barocke Fassung freigelegt, um sie in den Barockaltar richtig einbinden zu können. Heute zeigt sich, daß sich das Kreuzigungsbild des 19. Jahrhunderts am Hochaltar wesentlich besser ins Farbklima einfügt, als bisher angenommen wurde. Nachdem kein altes Antependium mehr vorhanden war, konnte im Kunsthandel ein Seidenbrokatantependium aus dem späten

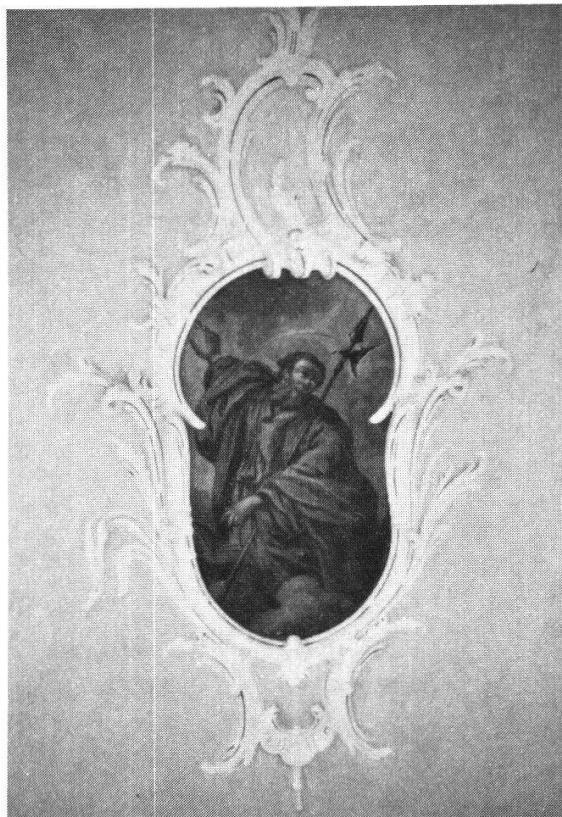
Morschach, Pfarrkirche St. Gallus. Ausschnitt aus der Decke im Kirchenschiff mit freigelegten Stukkaturen und Deckenbild.

von der Grundfläche wenig plastisch mehr abhoben. Die sorgfältige Freilegung bestätigte die Qualität der Stukkaturen, so daß eine Zuschreibung an die Werkstatt der Klotz und Scharpf gewagt werden darf, obwohl sich keine Signatur fand und schriftliche Belege fehlen. Die Verwandtschaft mit den gesicherten Arbeiten dieser Meister in Schwyz, Seewen und Rickenbach lassen diese Zuschreibung zu.

Die Deckenbilder waren nicht nur stark verschmutzt, sondern auch großflächig übermalt. Bei den Apostelbildern wurde die Urheberschaft von Josef Ignaz Weiß stark bezweifelt. Gerade diese Bilder waren in den wichtigsten Partien vollständig übermalt und ihre Qualität zeigte sich erst nach der Freilegung. Trotz der Übermalung darf der Erhaltungszustand, abgesehen von starker Rißbildung, als gut bezeichnet werden. Großflächige Retouren waren, mit Ausnahme des Geburtsbildes, nicht notwendig.

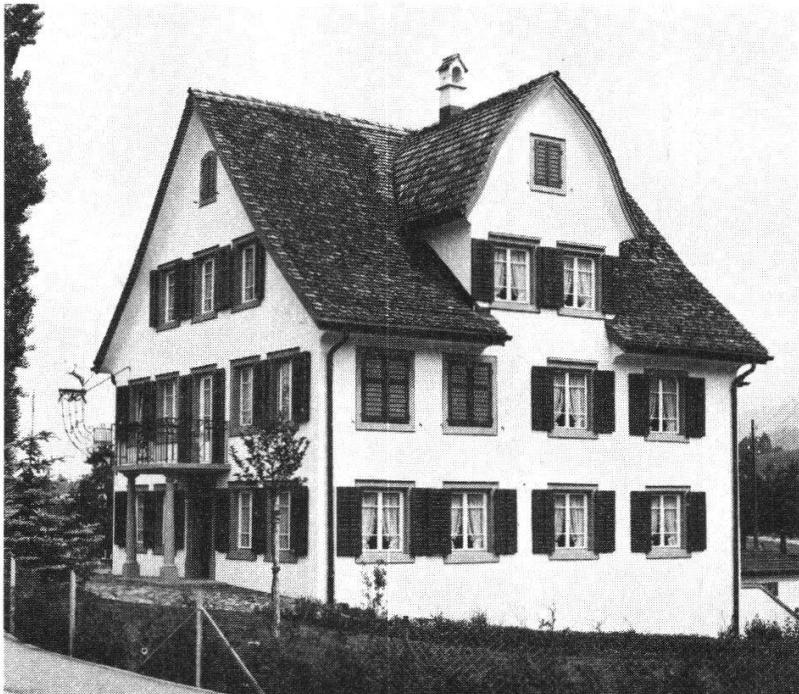
Altendorf, ehem. Hirschen. Das Märchler Bürgerhaus zeigt in seiner architektonischen Ausgestaltung deutlichen ostschweizerischen Einfluß.

Die ganze Außenhaut mußte anlässlich der inzwischen abgeschlossenen Außenrestaurierung erneuert werden. Die einfachen Begleitlinien um die Sandsteineinfassungen der Fenster wurden nach Befund rekonstruiert. Aufwendig war die Restaurierung der Sandsteinarbeiten beim Portal, das in den untern Zonen völlig versalzen und zerstört war.

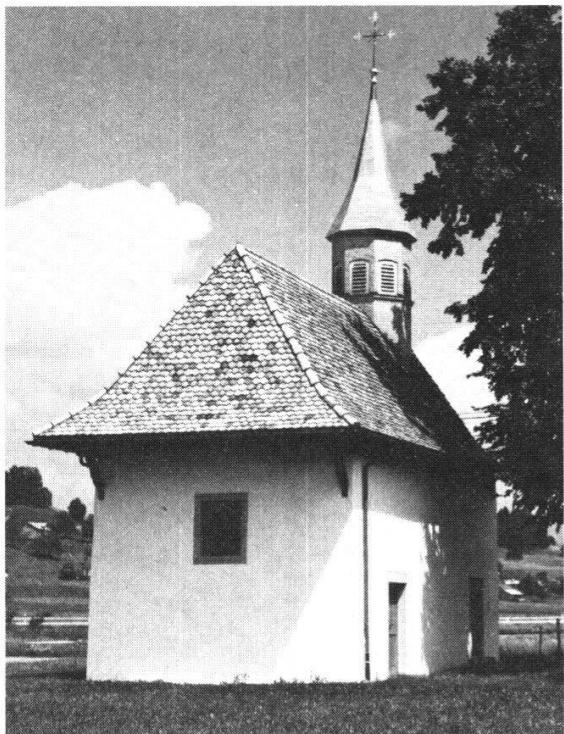
Tuggen, Loreto-Kapelle in der Chromen.  
Loreto-Kapellen zeichnen sich durch den  
fehlenden Westeingang aus. An seine Stelle  
tritt das Engelsfenster.

Als eigentliche Geduldsprobe der Restauratoren erwies sich die Freilegung der gemalten Backsteinwände. Gerade diese Malerei ist für den Gesamtcharakter der Kapelle von größter Wichtigkeit. Die sorgfältigen Retouchen lassen die Wände als geschlossenes Ganzes erscheinen, sind jedoch für den Fachmann jederzeit lesbar. Leider ließ sich der Sternenhimmel nicht freilegen, so daß er übermalt und anhand der Freilegungsproben rekonstruiert werden mußte. Mit dem Rot der Wände korrespondiert der helle Sandsteinboden ausgezeichnet.

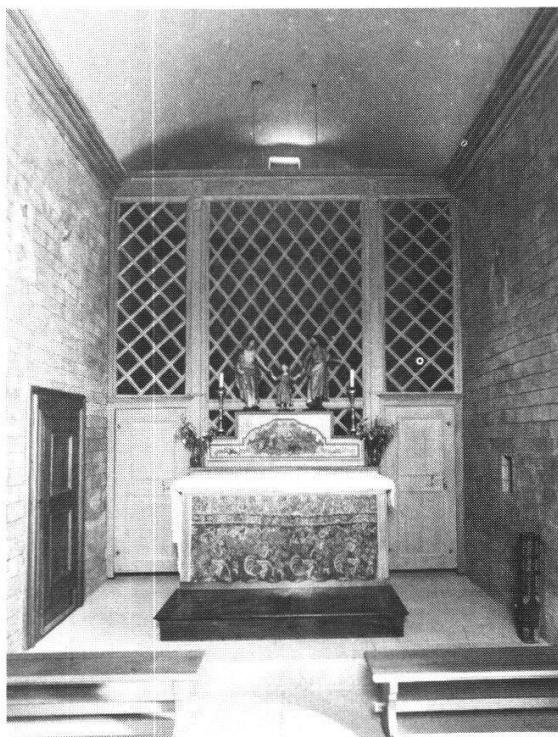
Tuggen, Loreto-Kapelle in der Chromen. Blick auf Hochaltar mit der Gruppe der Heiligen Familie, dahinter das Gitter, das «Wohnraum» und «Küche» trennt. An den Wänden die Ziegelsteinmalerei.

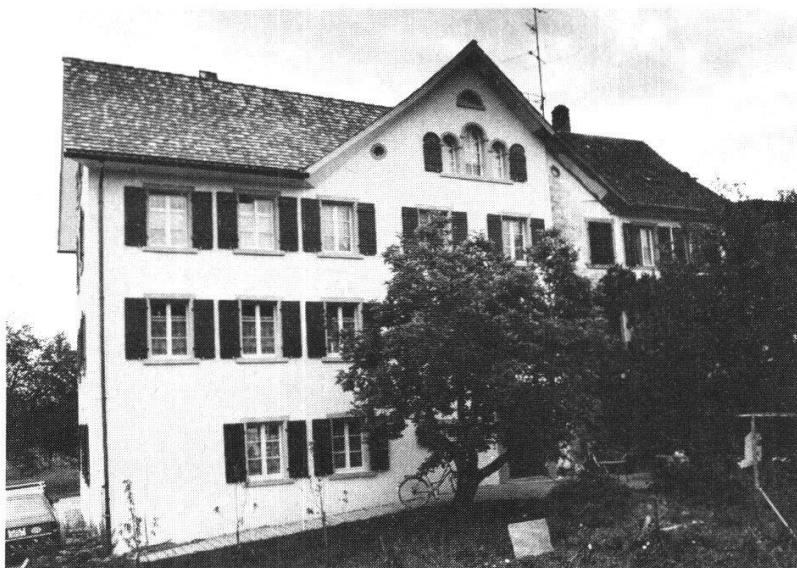
Wangen, Haus Bruhin.  
Typischer Biedermeierbau  
mit aus der Traufe heraus-  
laufendem Dreieckgiebel.

Das Haus Bruhin entspricht diesem Typus. Seine Entstehung dürfte im Zusammenhang mit dem Badebetrieb von Nuolen zu sehen sein. Der statische Zustand des Hauses war schlecht, so daß nach Verfestigung des Mauerwerks der ganze Innenausbau erneuert werden mußte. Sämtliche Sandstein-elemente waren derart angegriffen, daß sie ausgewechselt werden mußten. Man wählte einen handscharrierten Kunststein. Das war zu verantworten, weil die Originalsteine bereits serienmäßige Bearbeitung aufgewiesen hatten und sämtliche Werkstücke genau nach Maß hergestellt wurden. Als stilistisches Überbleibsel aus der Barockzeit darf die gerundete Dachuntersicht angesehen werden. Anhand eines erhaltenen Originalladens wurden die Brettläden sämtlicher Fenster erneuert. Die zurückhaltende Farbgebung unterstreicht den vornehmen Charakter des Hauses.

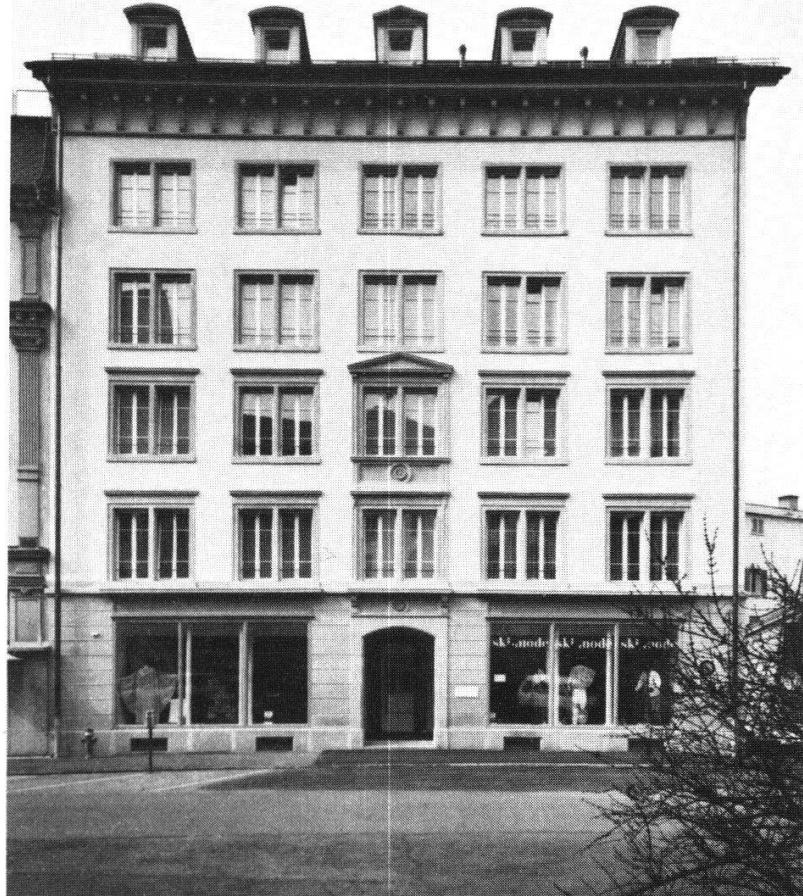
Einsiedeln, Haus St. Anton. Die streng klassizistische Fassadengestaltung verrät städtischen Einfluß.

Die statische Struktur des Hauses war derart stabil, daß ohne Veränderungen Wohnungen und Geschäftsräume eingebaut werden konnten. Die Sandsteinarbeiten konnten größtenteils übernommen werden; was defekt war, wurde wieder in Sandstein ersetzt. Die Sandsteine blieben gemäß Zeitauffassung unbemalt. Der ruhige, für das 19. Jahrhundert typische Außenputz mußte erneuert werden und erhielt einen zeittypischen Anstrich.

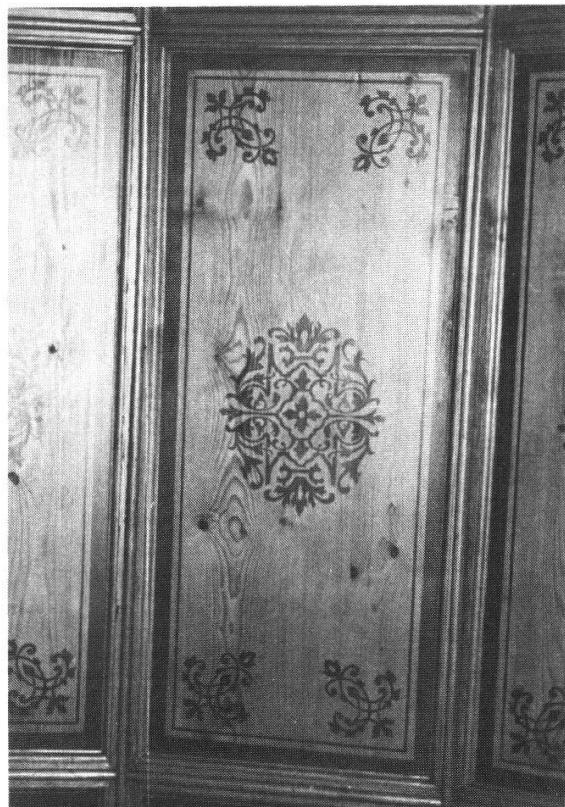
Küßnacht, Kapelle in der Hohlen Gasse. In der Kapelle und im Vorzeichen wurde auf der Decke eine alte Schablonenmalerei entdeckt und rekonstruiert.

Bei der Reinigung der Holzdecke zeigte es sich, daß diese ursprünglich mit einer reichen Schablonenmalerei in Schwarz versehen war. Die gleichen

Motive besaß die Decke im Vorzeichen. Im Streiflicht konnten die Motive abgepaust und rekonstruiert werden. Eine ungefähr gleichzeitige, stilistisch sehr ähnliche Decke hat sich in der Kapelle Haltikon erhalten.

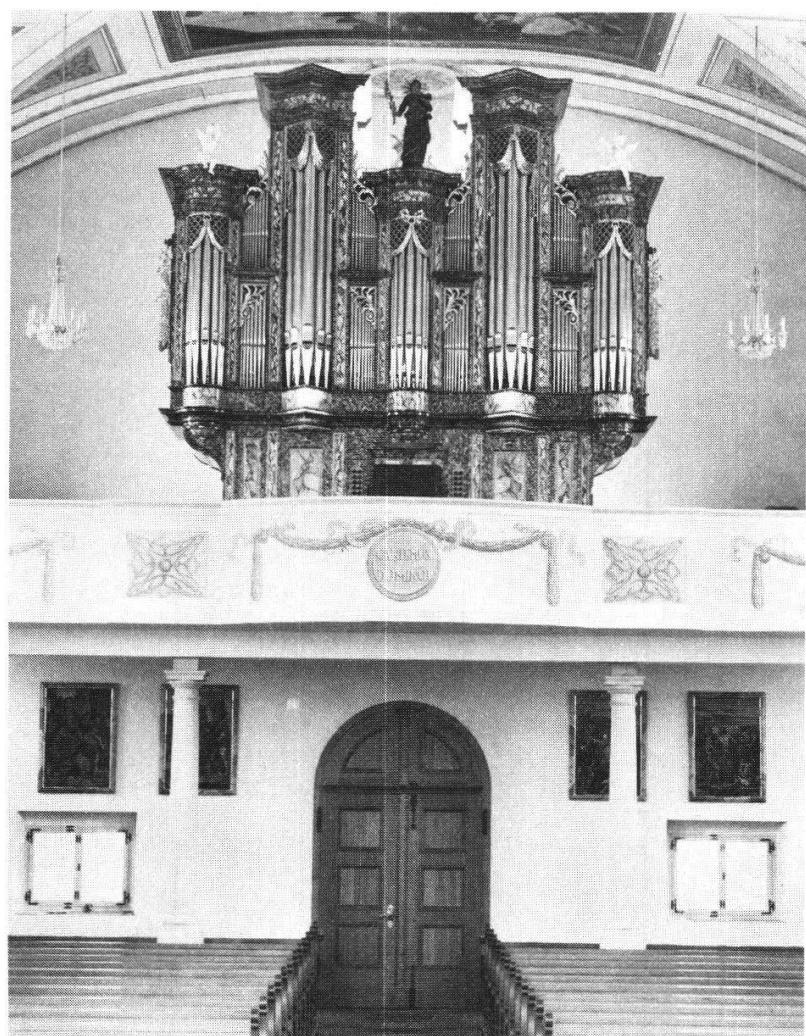
Wollerau, Pfarrkirche St. Verena. Die zeitgleichen Vorbildern nachempfundene Orgel bildet das Gegenstück zu den wertvollen Altären.
