Zeitschrift: Mitteilungen des historischen Vereins des Kantons Schwyz

Artikel: Kapelle St. Nikolaus, Siebnen

Kapelle St. Nikolaus, Siebnen

von Markus Bamert

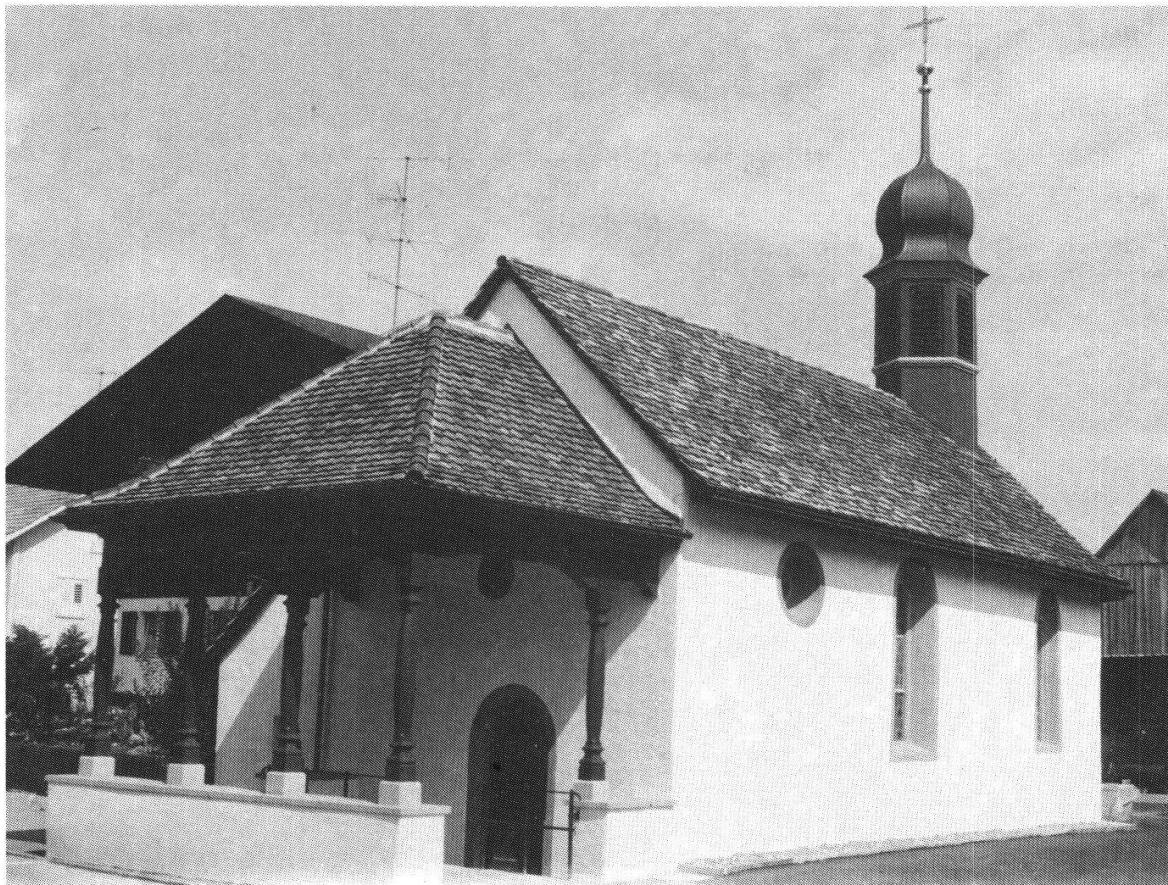
Das Äußere der St. Nikolaus-Kapelle nach der Restaurierung.

Das Äußere präsentierte sich als einheitliche, im 17. Jahrhundert barock umgestaltete Anlage. Es gab keinen Grund, diese Einheit zu zerstören. Deshalb entschlossen sich Baukommission und Denkmalpflege, auf eine Markierung des romanischen Befundes im Putz zu verzichten. Dies war um so eher zu verantworten, als vom Befund fotografische und steingerechte Aufnahmen angefertigt wurden. Auch das Dachreiterchen mit den beiden Glocken sollte am gleichen Ort bleiben. Zwar konnte die Stelle des Vorgängerturms im Gebälk eruiert werden, eine Verschiebung hätte jedoch die barocke Einheit gestört. Zudem ist das Aussehen des Vorgängerturms unbekannt.

Das Bruchsteinmauerwerk der Kapelle wurde nach der Trockenlegung – durch das unterschiedliche Innen- und Außenniveau hatten sich diesbezüglich große Probleme ergeben – mit einem Kalkputz überzogen. Die Fenster erhielten ihre einfachen Graueinfassungen, das Holzwerk sowie die Turmschindeln das für die Zeit übliche Ochsenblutrot. Die Untersicht der Vorzeichners mußte neu gestaltet werden. An der Wand finden sich Abdrücke der alten Gliederung. Das Vordach wurde auf seine alte Breite zurückgenommen. Dadurch ist die Einheit des Äußeren gewahrt geblieben.

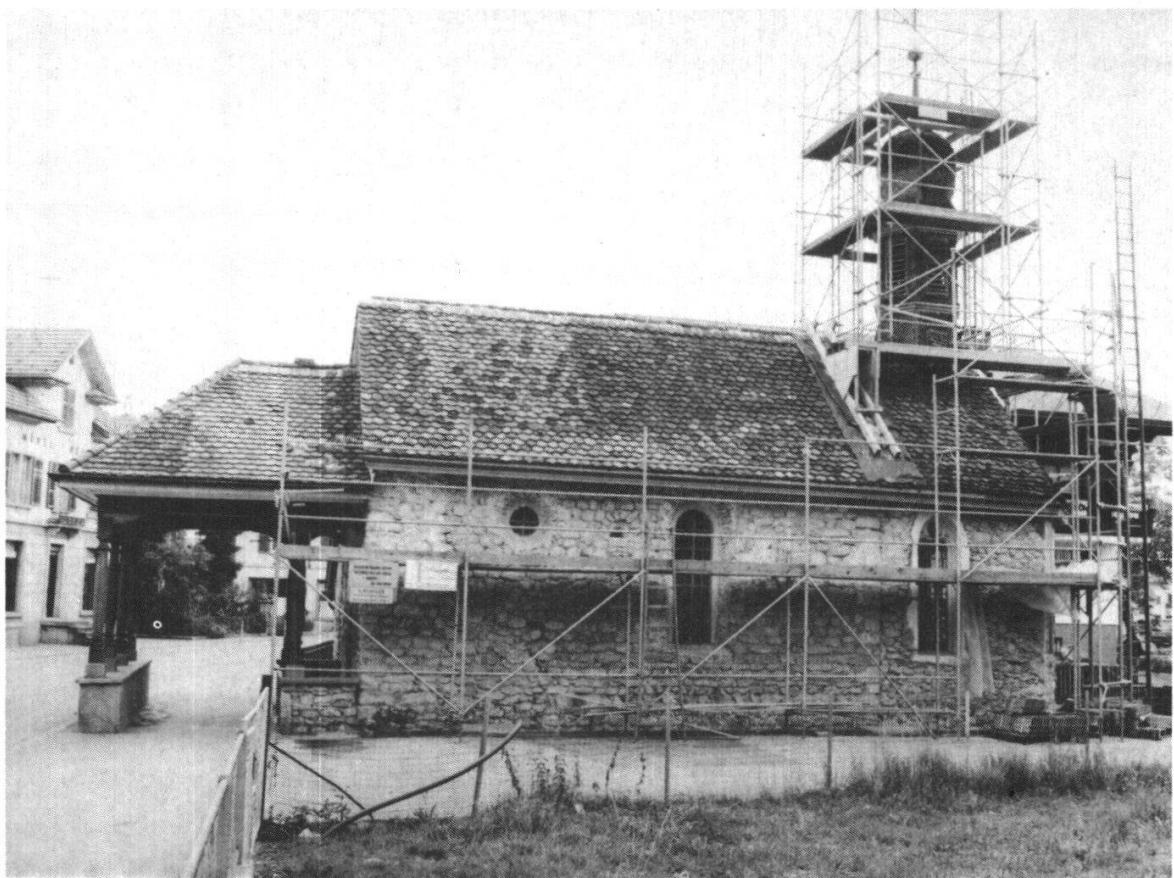
Die St. Nikolaus-Kapelle während der Restaurierung. Gut zu erkennen sind die beiden romanischen Fensterchen sowie das Rundbogenportal.

Die Eckverbände sind sorgfältig ausgeführt. An der Seitenwand werden zwei rundbogige kleine Fensterchen mit recht steilen Laibungen und gemauerten Bogen sowie der ursprünglich rundbogige, relativ breite Eingang sichtbar. Neueren Datums ist dagegen das große Rundbogenfenster, das ins Mauerwerk eingebrochen wurde und keine Sandsteineinfassungen besitzt.

Als die jetzt sichtbare Wandmalerei im Innern entstand, mußte der ursprüngliche Eingang bereits zugemauert gewesen sein, da die Malerei darüber hinweggeht. Die beiden romanischen Fensteröffnungen standen dagegen noch offen. Anlässlich der Umgestaltung, welche vermutlich 1606 erfolgte, wurden die alten Mauern leicht erhöht. Die heutige Kapellhöhe entspricht also nicht mehr dem ersten Zustand. Diese Aufmauerung läßt sich besonders gut an der Eingangswand beobachten, an der zusätzlich zum heutigen Oculus ein weiterer, tieferliegender freigelegt werden konnte. Die Nordmauer besitzt vermutlich keine Fensteröffnungen. Eindeutig ließ sich dies jedoch nicht klären, da auf der Nordseite zu einem späteren Zeitpunkt — vermutlich 1606 — eine schmale Sakristei angebaut wurde, was den Zugang zur Mauer beim Untersuch sehr erschwerte.

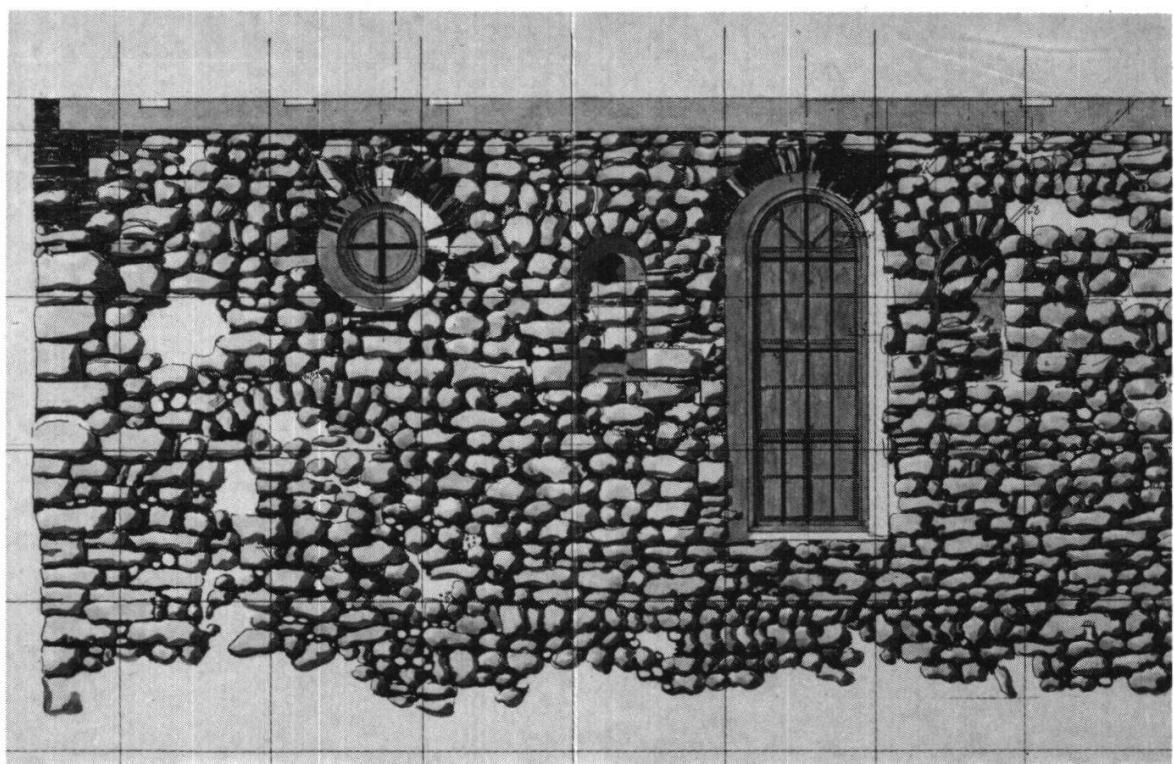
Steingerechte Aufnahme der Südfassade.

Aufschlußreich ist insbesondere das Mauerwerk des Kapellenschiffs. Die aufgehenden Wände präsentieren sich als qualitätvolles, lagegerechtes Bruchstein-

mauerwerk, in den untern Zonen ist dieses gar als sogenanntes «opus spicatum» — frei als «Ährenmauerwerk» zu übersetzen — ausgeführt. Diese Art wurde nicht in allen Stilepochen ausgeführt, sondern verweist auf romanische Zeit.

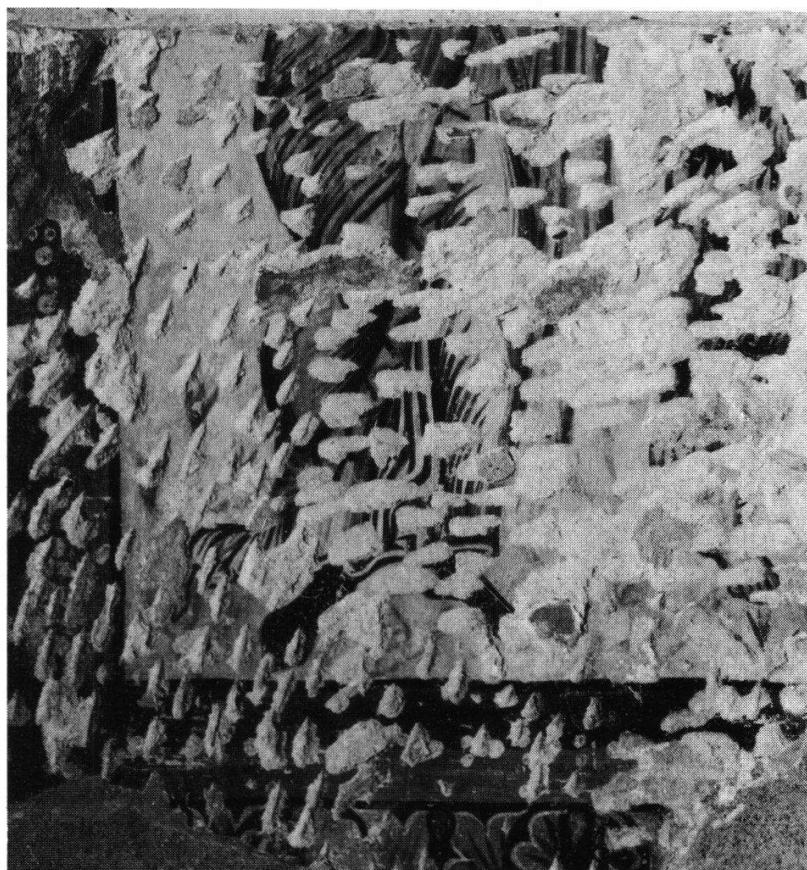
Der untere Teil des
romanischen Bildfeldes,
heute wieder verdeckt.

Die Südwand bot eine weitere Überraschung. Unter zwei Malschichten, auf die noch zurückzukommen sein wird, kam nach deren vorsichtigem Ablösen auf der untersten Putzschicht ein Bildfeld zutage, das sich eindeutig der *romanischen Zeit* zuordnen lässt. Das Bildfeld – heute wieder von der jüngeren Malschicht zugedeckt – zeigt den untern Teil einer größeren stehenden oder sitzenden Figur. Trotz der zahlreichen Hackspuren, die zur Haftung der daraufliegenden Putzschichten diente, besitzt diese Malschicht eine große Farbdichte und überdurchschnittliche Qualität. Die äußerst detailfreudige Malerei erinnert in Maltechnik, Farbigkeit und Kompaktheit der Malschicht an die romanische Malerei der Klosterkirche St. Johann in Müstair. Insbesondere sind die hängenden, nach außen gespreizten, spitz zulaufenden Füße arttypisch, so daß dieser Vergleich mit Müstair gewagt werden darf.

Das Restaurierungskonzept des einheitlich wirkenden Raumes erlaubt jedoch nicht, dieses an sich sehr wertvolle Bildfeld zu zeigen. Würde man sich entschließen, dieses freizulegen, wäre gerade der besterhaltene Teil der frühbarocken Malerei sehr stark gestört und seiner Vollständigkeit beraubt. So ist es späteren Generationen überlassen, zu entscheiden, ob gezeigt werden soll, was älter ist und was heute wieder verdeckt ist. Jedenfalls ist die Substanz nicht zerstört oder beeinträchtigt.

Das romanische Bild – es handelt sich eventuell um die Darstellung des Kappellpatrons, des Heiligen Bischofs Nikolaus – bildet eine weitere Hilfe zur Datierung der romanischen Anlage. Die stilistische Anlehnung wurde bereits aufgezeigt. Auch handelt es sich eindeutig um die erste Putzschicht, die direkt auf dem Mauerwerk liegt. Die Malerei lässt sich als «fresco buono» identifizieren, wurde also direkt naß in diesen ersten Putz gemalt. Der stilistische Vergleich mit Müstair lässt eine Datierung um oder kurz nach 1200 zu. Damit steht fest, daß die Kapelle bereits um diese Zeit erbaut worden sein muß.

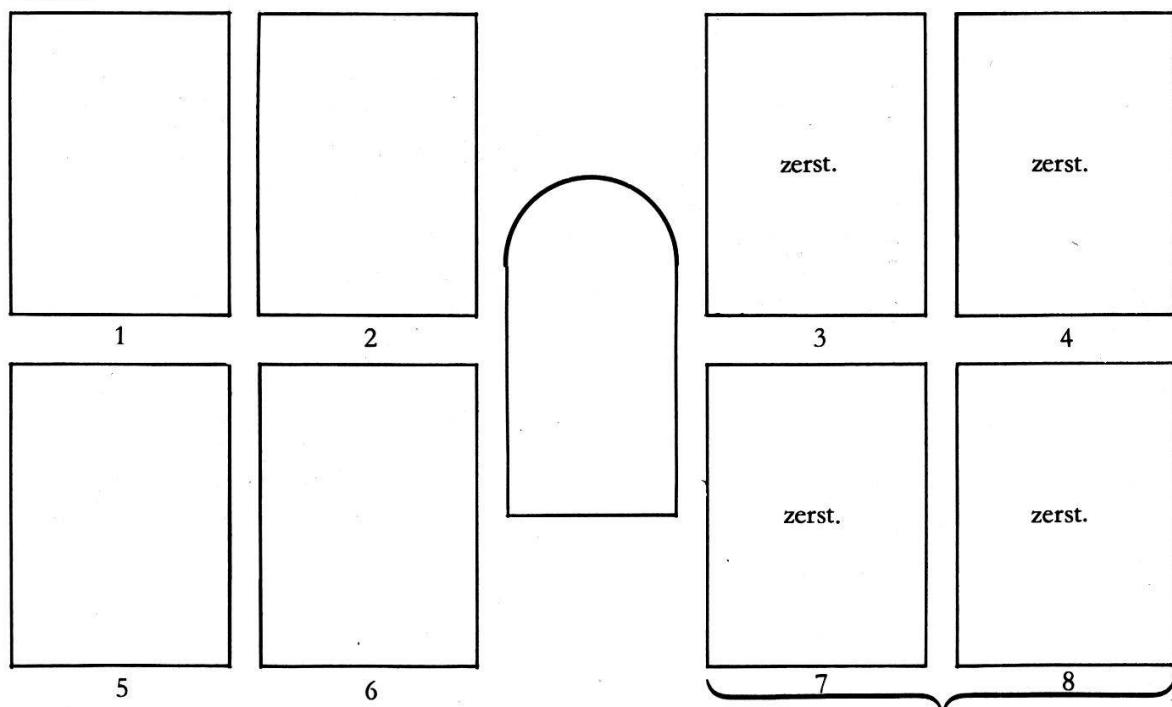
Südwand

zerstört durch Einbau
des barocken Fensters

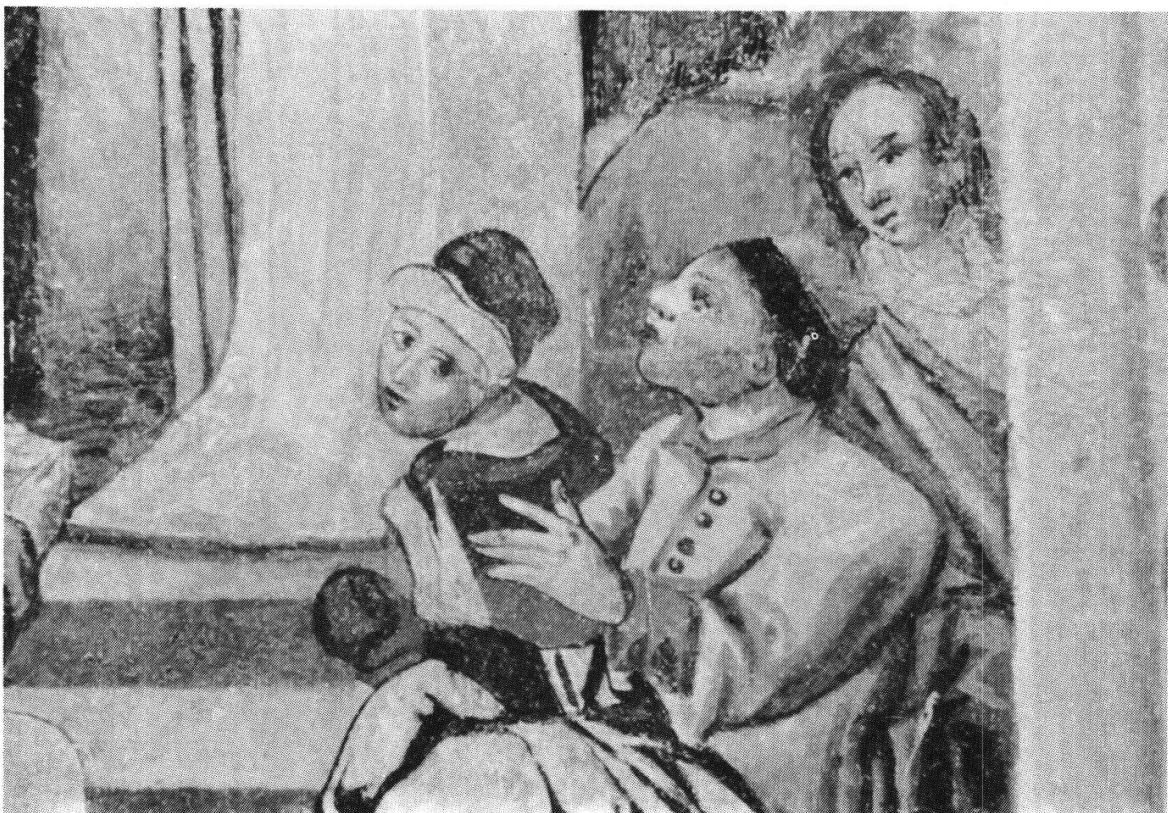
Ausschnitt aus der Darstellung des tugendsamen Nikolaus.

dieser zum Teil sehr locker auf dem Mauerwerk und älteren Putzschichten auflag. Hohle Stellen wurden mit Kalkmilch hintergossen und abbröckelnden Ränder mit reinem Kalkputz gesichert. Die Wandmalerei ist in Kalksecco ausgeführt, und die über sieben Übermalungen mit teils stark gebundenen Farben haben dem Original zugesetzt. Die Malerei haftet teilweise stärker an den Übermalungen als auf dem Malgrund, so daß die Malschicht vor der Freilegung durch die Übermalung hindurch gefestigt werden mußte, was zwar der Erhaltung der Substanz diente, die Freilegung aber nicht vereinfachte.

Nach der ersten manuellen Freilegung mit dem Skalpell wurden die Kalkschleier mit dem Mikrosandstrahl entfernt, eine aufwendige, aber effektvolle Arbeit.

Nach dem Zuflicken der zahlreichen Fehlstellen wurden sorgfältige, reversible Retouchen angebracht, soweit dies der Befund zuließ. Dadurch wirken die Bildfelder für den Laien geschlossen; für den Fachmann bleiben die Fehlstellen jedoch jederzeit lesbar.

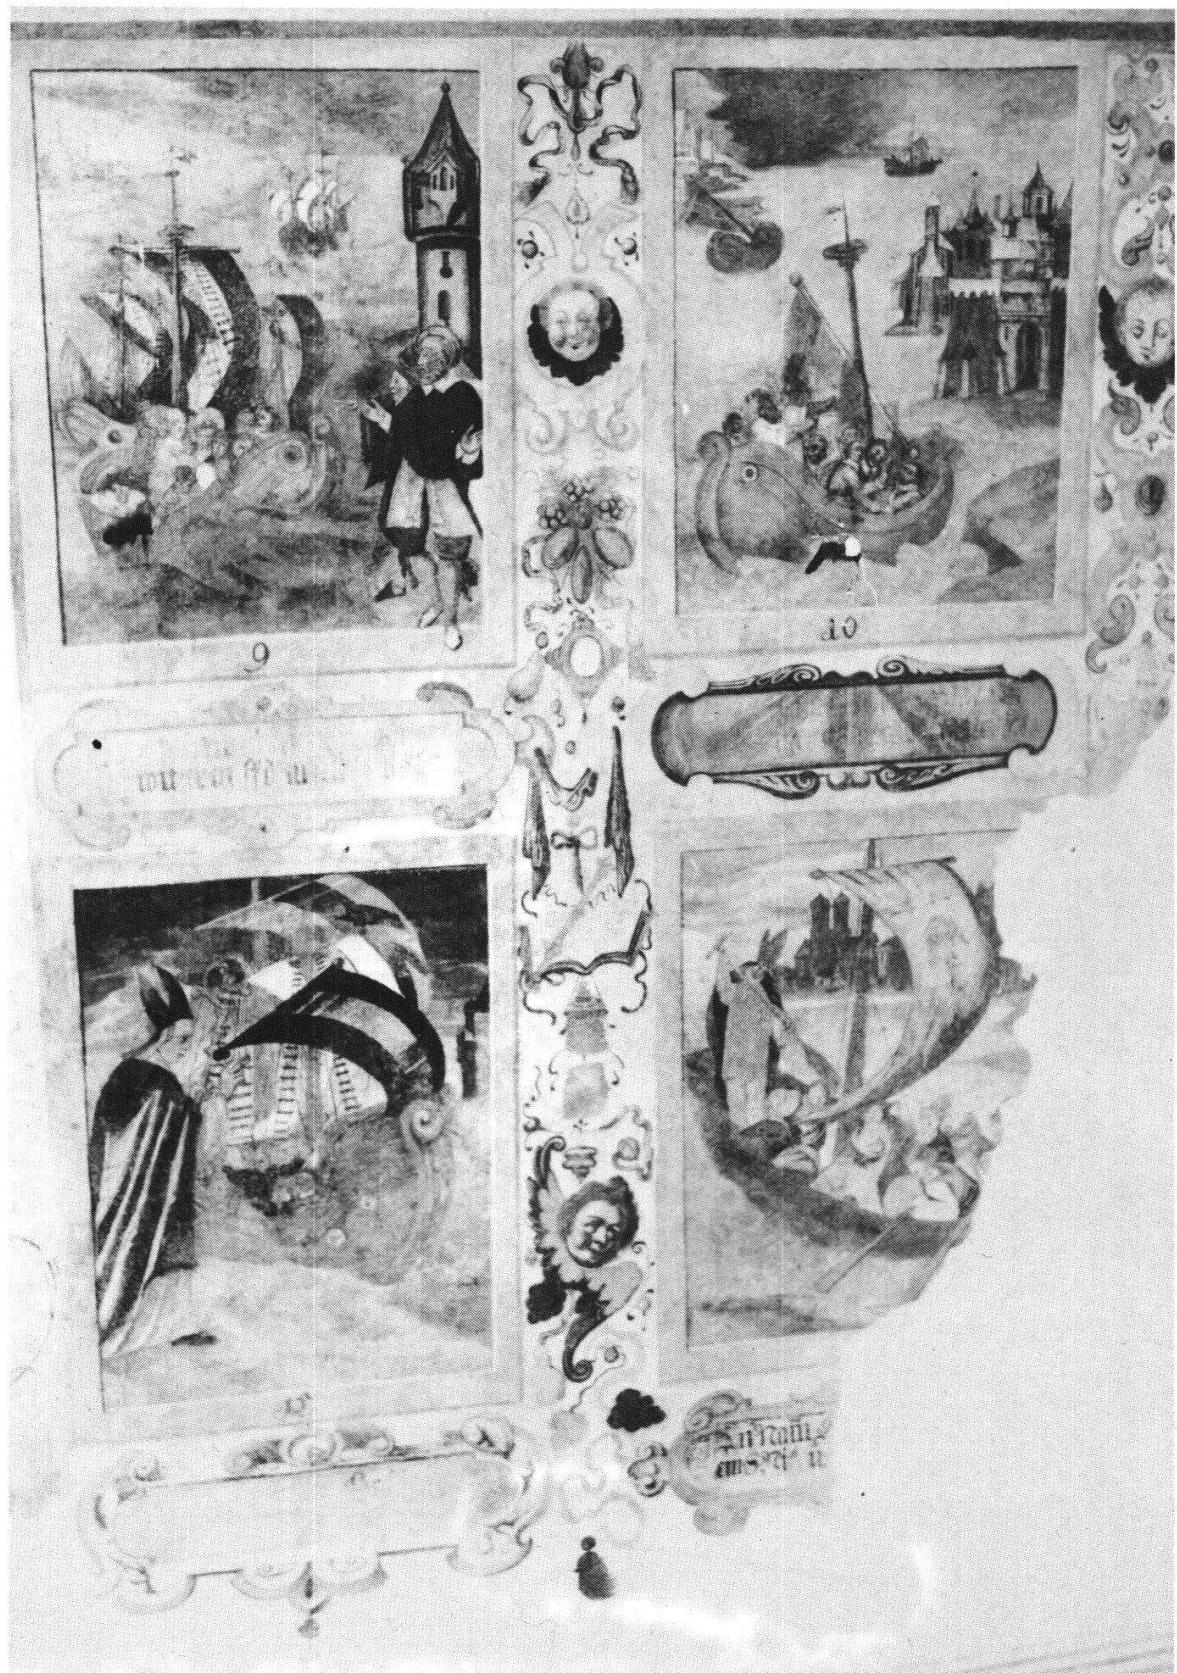
Die vier erhaltenen Bildfelder an der Nordwand.

Jacobus de Voragine berichtet von der Jugend des Heiligen (Bildfelder 2 und 5, vermutlich auch die zerstörten Felder 3 und 4). Die erhaltenen Bildfelder 9, 10, 15 und 16 beziehen sich auf Wunder im Zusammenhang mit der Errettung von Schiffen aus Seenot. Nikolaus ist auch der Patron der Seeleute. Es ist anzunehmen, daß in den zerstörten Bildfeldern Darstellungen von der Wohltätigkeit gegenüber Armen die Rede war. Das Attribut des Heiligen sind drei Goldkugeln, mit denen er drei Jungfrauen zur Aussteuer und damit zur Ehe verhalf.

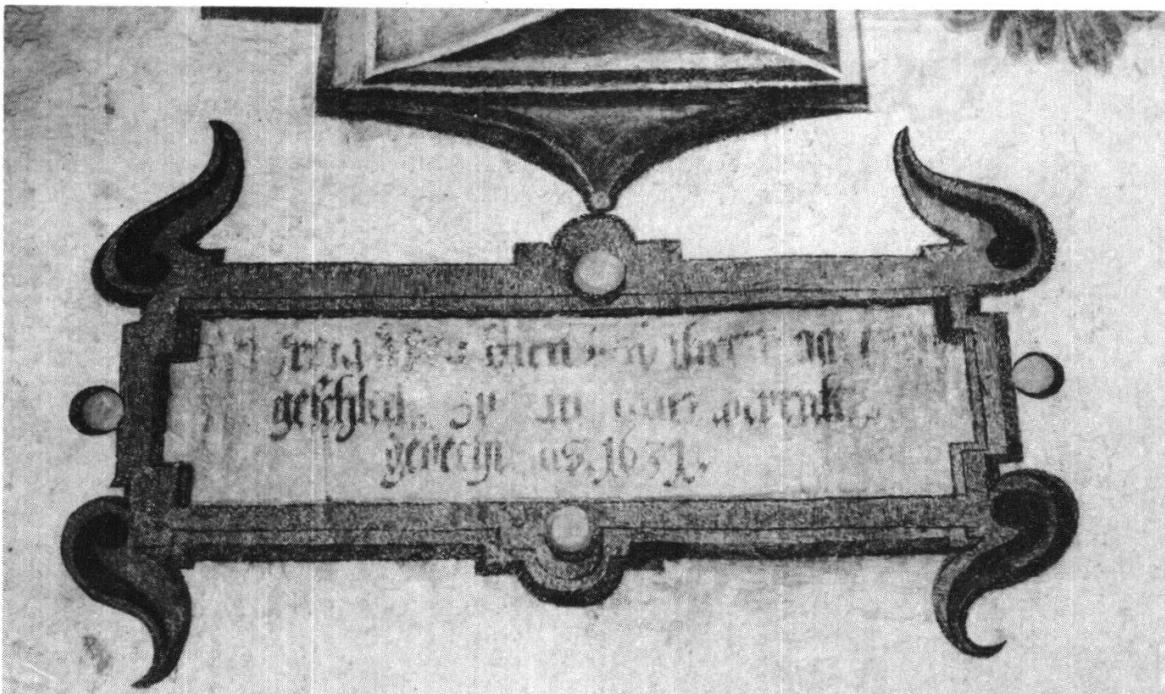
Die Stifterinschrift unter der Empore, Nordwand, mit dem Datum 1631.

Stifterhinweise befinden sich in den beiden Kartuschen unter der Empore. An der Nordwand kann lediglich der Vorname «Vrena» sowie die Jahreszahl 1631 mit Sicherheit entziffert werden. Auf der Südseite befindet sich der Name «Hanss Diet-hellen».

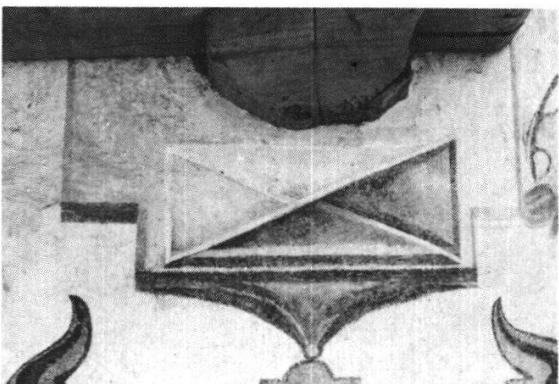
Konsole unter der Empore.

jedoch, daß die Empore samt Aufgang vor 1631 errichtet worden sein muß, da diese Malerei um die Empore herum komponiert ist. Unter der Gipsdecke fand sich eine starke Balkenkonstruktion, auf welcher der originale Bretterboden liegt. Die Balken, die auf in der Wand eingelassenen Konsolen liegen, zeigen eine in kühlem Grau gehaltene Bemalung, der daraufliegende Bretterboden ist weiß gekalkt. Leider wurde die alte Brüstung im 19. Jahrhundert entfernt. Einige wiederverwendete Reste einer alten Bretterverschalung gaben Anhaltspunkte für die Rekonstruktion der Brüstung. Leider war die Malerei auf den gefundenen Brettern zu fragmentarisch, so daß sie nicht näher interpretiert werden kann.

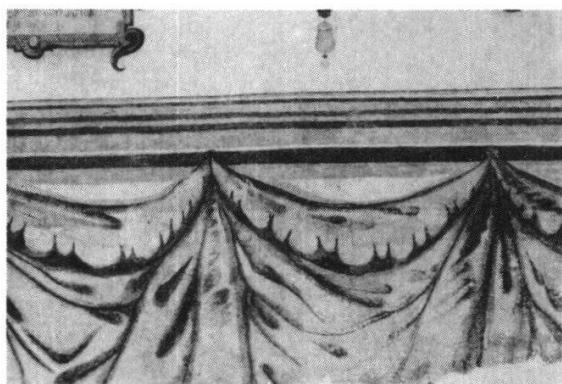
Ausschnitt aus dem in Chor und Schiff umlaufenden Vorhang.

Die Sockelzone in Schiff und Chor wird von einer gemalten Draperie überzogen. Sie hängt an einem perspektivisch gemalten Fries. Diese Art der Dekoration von Kirchenräumen findet sich häufig und lässt sich sogar bis in die Antike zurückverfolgen.

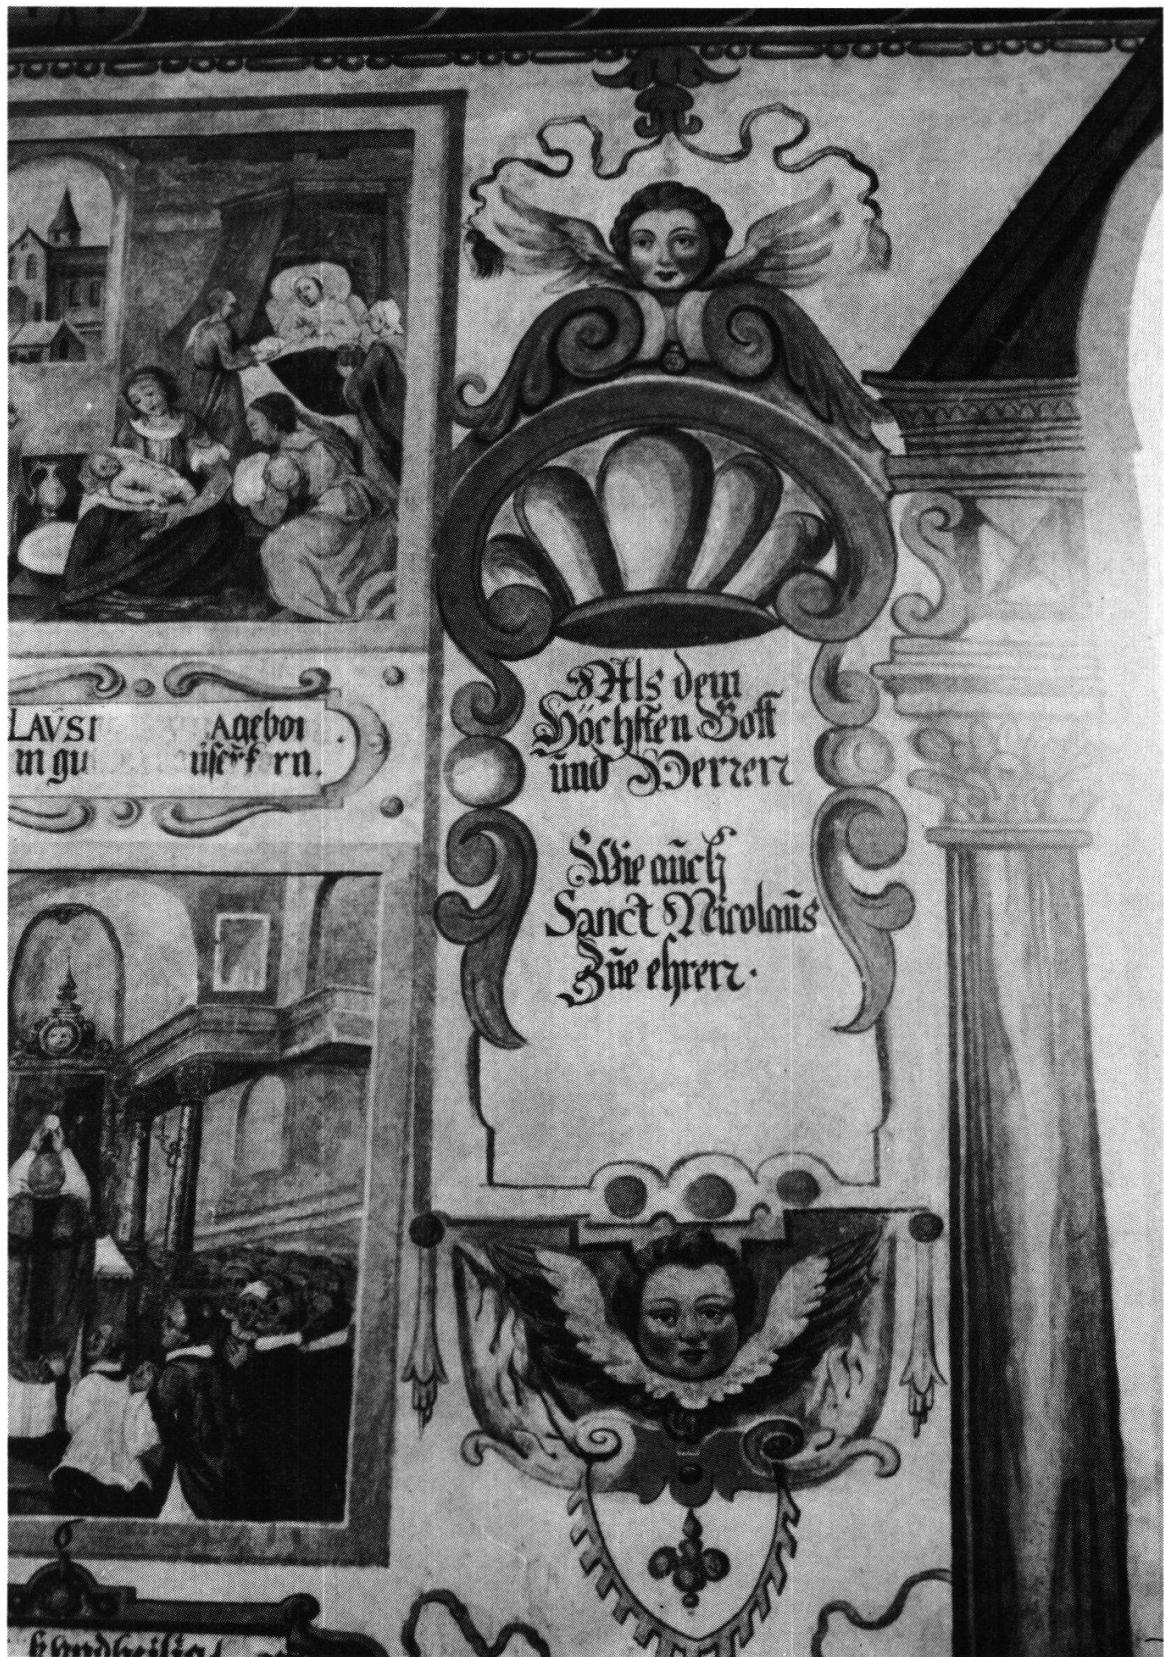
Die barocke Ergänzung der Wandmalerei an der Südwand.

Die romanischen Fenster wurden vermutlich 1676 geschlossen und durch das große, barocke Fenster ersetzt. Auf den ersten Blick ist dies kaum zu erkennen, hat doch ein späterer Meister die Flickstellen sehr geschickt der bestehenden Malerei angepaßt. Die rundbogige Flickstelle des romanischen Fensters hat er mit einer Architekturmalerie versehen und ins leere Feld einen Spruch eingefügt.

Das neue Barockfenster erhielt eine Architekturbemalung in starker Anlehnung an die Bemalung der beiden Chorfenster, eine frühe denkmalpflegerische Maßnahme. Gleichzeitig scheint der jüngeren Generation der obere Abschlußfries zu einfach gewesen zu sein. Deshalb wird dieser in etwas üppigerer Form mit einfachen, aber wirkungsvollen Blattmotiven bereichert. Diese barocke Übermalung wurde belassen.

Der Maler von 1676, der die Ergänzung um das neu geöffnete Fenster und die freie Fläche über dem geschlossenen romanischen Fenster geschaffen hat, hat sich zwar bezüglich der Architektur stark an die vorhandenen Chorfenster angelehnt. Auch in der übrigen Ornamentik versuchte er dies. Stilistisch ist er jedoch bedeutend mehr dem Barock verpflichtet und erreicht die Qualität seines Vorgängers nicht.

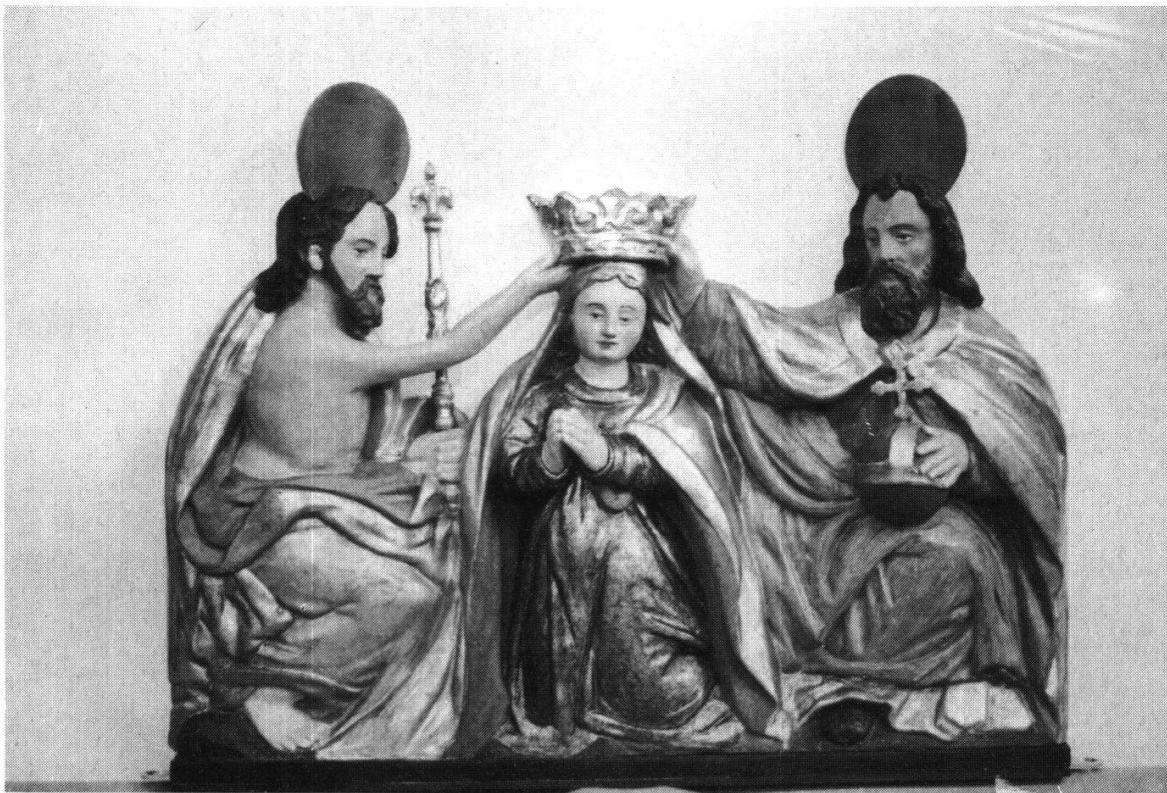
Die Marienkrönung aus dem Gesprenge des Altars.

Der Altar hat die Jahrhunderte nicht ohne Schäden und wesentliche Veränderungen überdauert. So wurden vermutlich anfangs des 19. Jahrhunderts die seitlichen Bögen und Fialen entfernt. Befestigungsspuren von Architekturelementen und Figuren sind noch deutlich zu erkennen. Das Gesprenge über dem Hauptgeschoß, in dem die Marienkrönung sowie zwei begleitende Engel plaziert waren, wurde durch eine auf eine Holztafel gemalte Himmelfahrt Christi ersetzt. Vermutlich gleichzeitig erhielt der Altar eine relativ breite Leuchterbank, auf der vier Rokokoreliquiare plaziert waren.

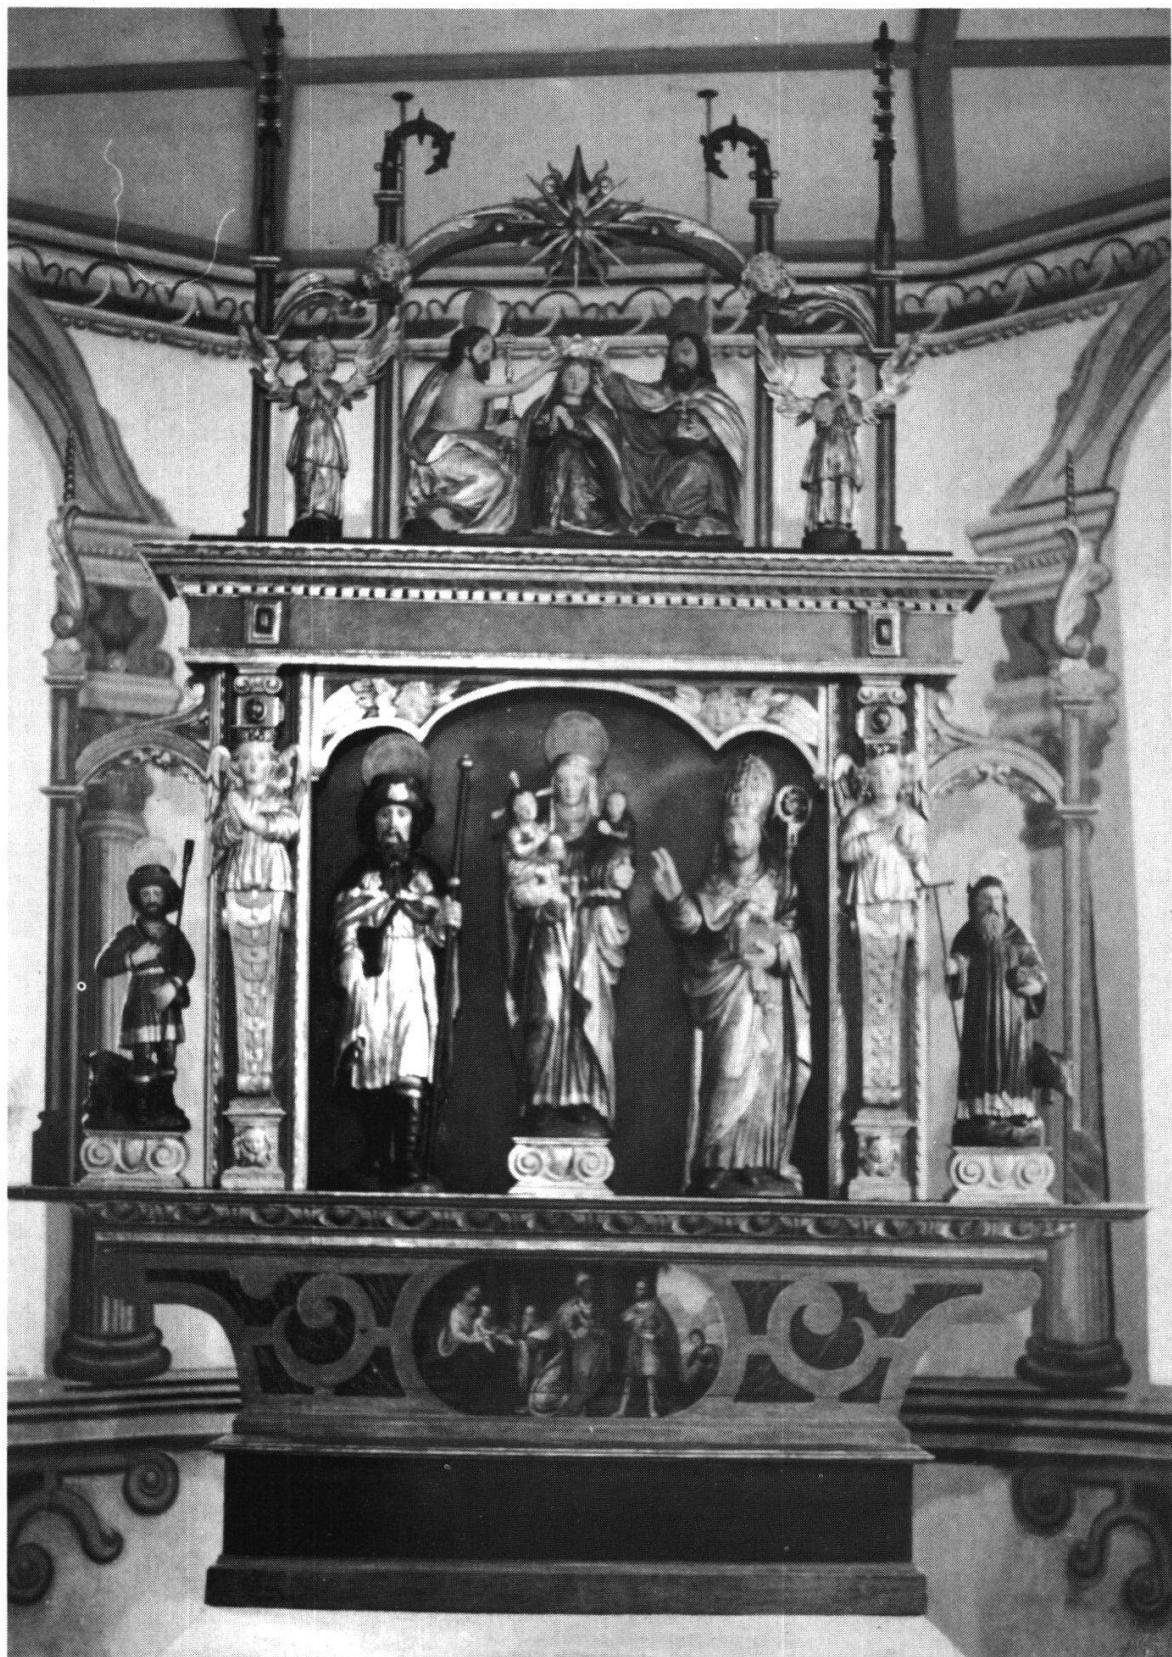
Der Altar des Meisters von Bürglen nach der Restaurierung und Rekonstruktion des Gesprenges.

Der Untersuch machte alle diese Spuren sichtbar. Zudem befindet sich in der alten Klosterkirche Muotathal ein Altarretabel, das als die große Schwester des Altars von Siebnen bezeichnet werden darf. Zweifelsohne stammt auch er aus der gleichen Werkstatt, so daß die architektonischen Ergänzungen mit ruhigem Gewissen gemacht werden durften, um dem wertvollen Altar sein ehemaliges Aussehen wiederzugeben. Die ehemalige Mittelfigur, die Madonna mit dem Kind, befindet sich heute in Privatbesitz. An deren Stelle steht heute Anna Selbdritt, also die Mutter Anna mit ihrer Tochter Maria und dem Christusknaben. Sie wird begleitet vom Kapellpatron, dem Heiligen Nikolaus von Myra und dem Heiligen Jakobus. Die Mutter Anna stand vermutlich ursprünglich in einer der Seitennischen des Altars; leider ist die zweite Seitenfigur nicht mehr erhalten. Für die Seitennischen wurden zwei Figuren, die beiden Bauernpatrone, die Heiligen Wende-

Leider ist die Fassung des Altars unter den späteren Übermalungen sehr schlecht und nur noch in Fragmenten erhalten. Von allen wesentlichen Teilen sind jedoch genügend Spuren vorhanden, um eine vollständige Fassung rekonstruieren zu können. Die Fassung zeigt eine intensive Farbigkeit mit vielen Metallauflagen: Gold, in verschiedenen Variationen als Glanz- und Mattgold, Silber, Zwischengold (Gold und Silber übereinander geschlagen) sowie Lüsterfarben. Dunkle Marmorierungen wechseln ab mit hellen Blaßtönen.
