**Rubrik:** Denkmalpflege im Kanton Schwyz 1987/88

# **Denkmalpflege im Kanton Schwyz 1987/88**

*von Markus Bamert*

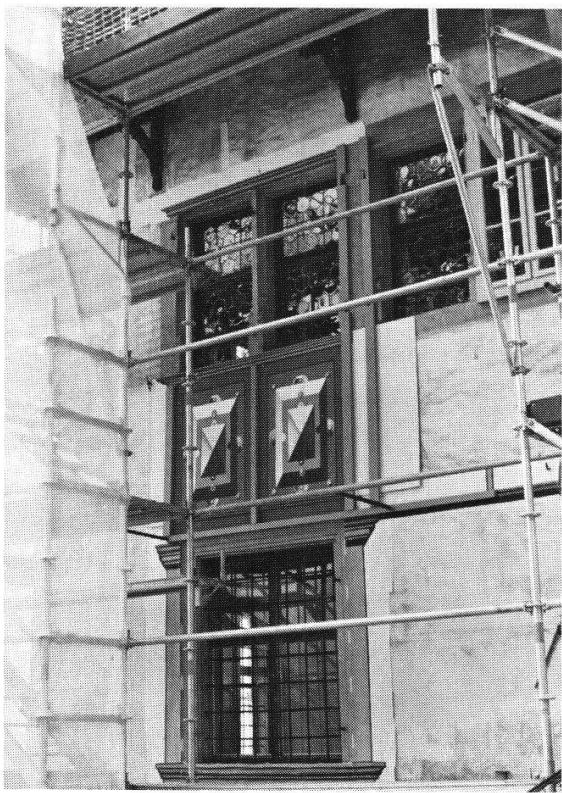
Schwyz, Ital-Reding-Haus. Maquette der rekonstruierten Ziehläden. Diamantbuckelbemalung anhand originaler Restbestände, die am Haus aufgefunden wurden.

Die Architekturbemalung greift auch in die Fensterbereiche über. Während über den Fensterstürzen zusätzlich aufgemalte, scheinperspektivisch verstandene Bekrönungen vorhanden sind, setzt sich die Bemalung in den Flächen unter den Fenstern in anderer Weise fort. Diese Dekorationselemente, die zunächst in Form von Bändern und Profilen nicht erklärbar waren — eine Interpretation als aufgemalte Fachwerkkonstruktion erwies sich als hinfällig — konnten durch den Vergleich mit ähnlichen Bauten richtig interpretiert werden. Es handelt sich um die Begleitung von heute verschwundenen Ziehladenkonstruktionen. Insbeson-

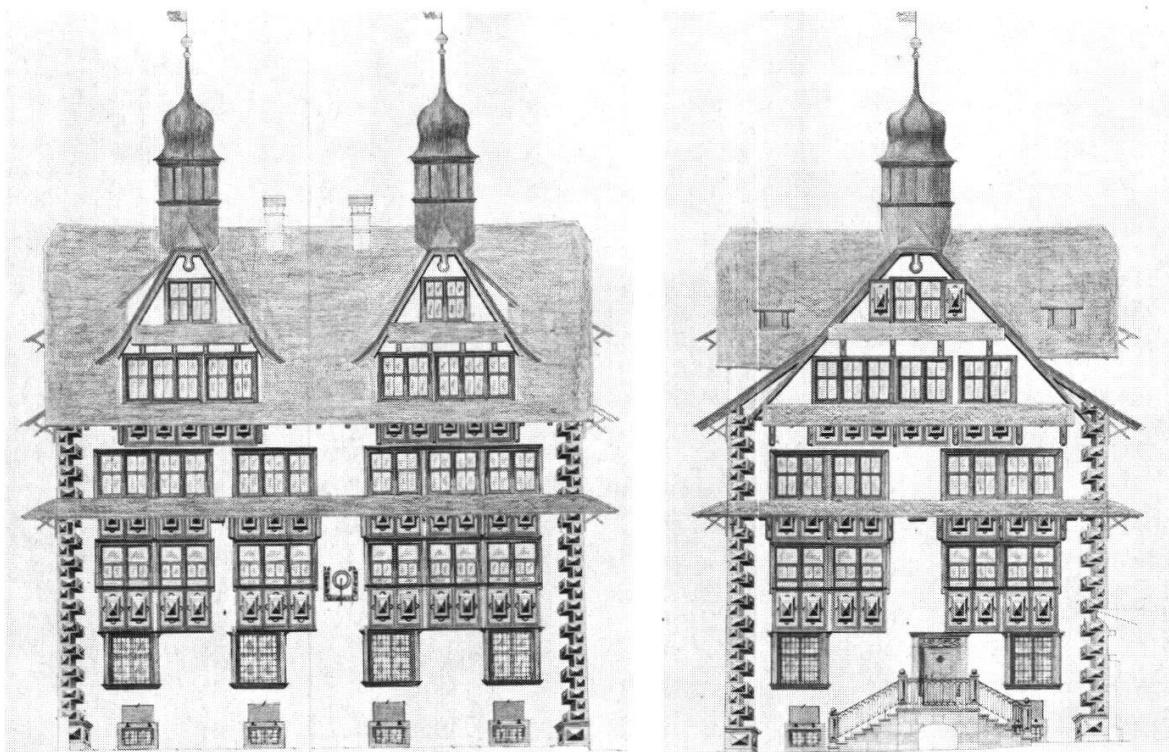
Schwyz, Ital-Reding-Haus. Plan der Süd- und Ostfassade mit eingezeichneter Originalbemalung und rekonstruierten Ziehläden.

Die Auflistung dieses reichen Befundes hat zu folgendem Restaurierungskonzept geführt: Der Zustand von 1663 inklusive der Sonnenuhr von 1692 ist derart gut dokumentiert, daß er Richtlinien für die Gesamtaußenrestaurierung ergibt. Der Befund präsentiert sich detailliert bis zur Farbgebung der einzelnen Elemente und der Profilierter Holzkonstruktion, so daß sich die Wiederherstellung dieses einheitlichen Zustandes aufdrängt. In diesem Konzept sind auch die Fenster miteinbezogen. Die alten, bestehenden Fenster mit ihrer Bienenwabenverglasung werden ausgebaut und restauriert. Dort wo heute Fenster des 19. Jahrhunderts vorhanden sind, werden neue Fenster mit Einfachverglasung analog der bestehenden alten montiert. Für die Wintersaison kommen zusätzlich Vorfenster dazu.

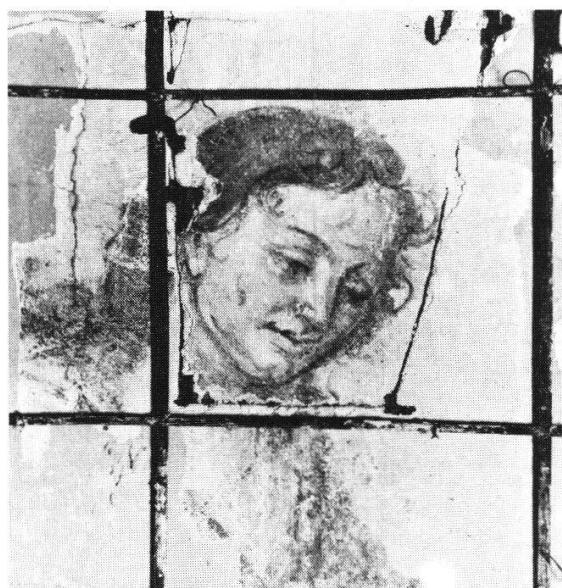
Schwyz, Frauenkloster St. Peter am Bach.  
Engelskopf, Ausschnitt aus der Deckenmalerei des 17. Jhr. Heute nicht mehr sichtbar.

ne Freilegung äußerst problematisch gewesen wäre und große Verluste mit sich gebracht hätte, da die Malereien schon recht früh mit stark gebundenen Farben übermalt worden waren und die Originalmalereien in der schwach gebundenen Kalkseccotechnik ausgeführt sind. Weitere Überprüfungen der Schichtabfolge ergaben zudem, daß vermutlich zum Zeitpunkt des Einbaues der wertvollen spätbarocken Galetti-Stuckmarmoraltäre die Decke übermalt wurde, da sich die buntbemalte Decke und die zarte Farbigkeit der Altäre schlecht vertragen hätten. Aus diesen Gründen entschloß man sich, auf eine Freilegung der alten Decke zu verzichten und die neue Gipsdecke lediglich formal der alten anzupassen und durch eine entsprechende, zarte Farbnuancierung in Weiß und lasiertem Grau besser zu strukturieren.

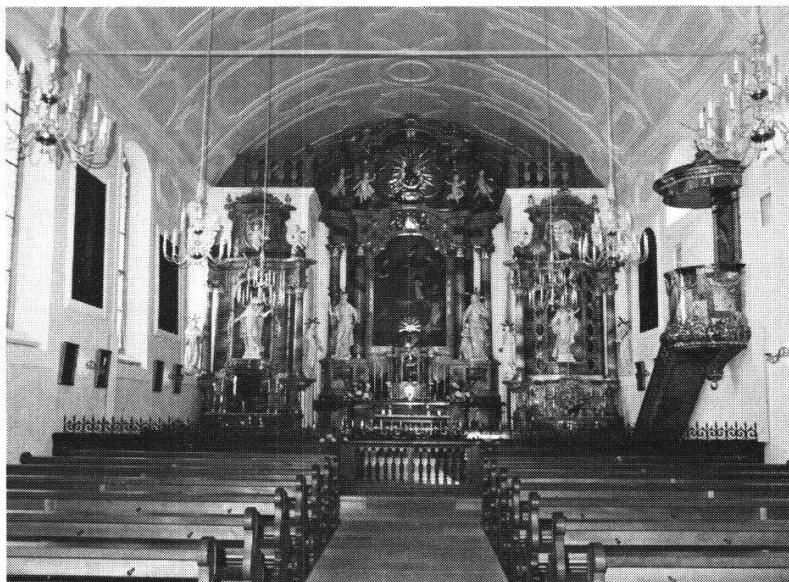
Schwyz, Frauenkloster St. Peter am Bach. Gesamtansicht des Innern der Klosterkirche nach der Restaurierung.

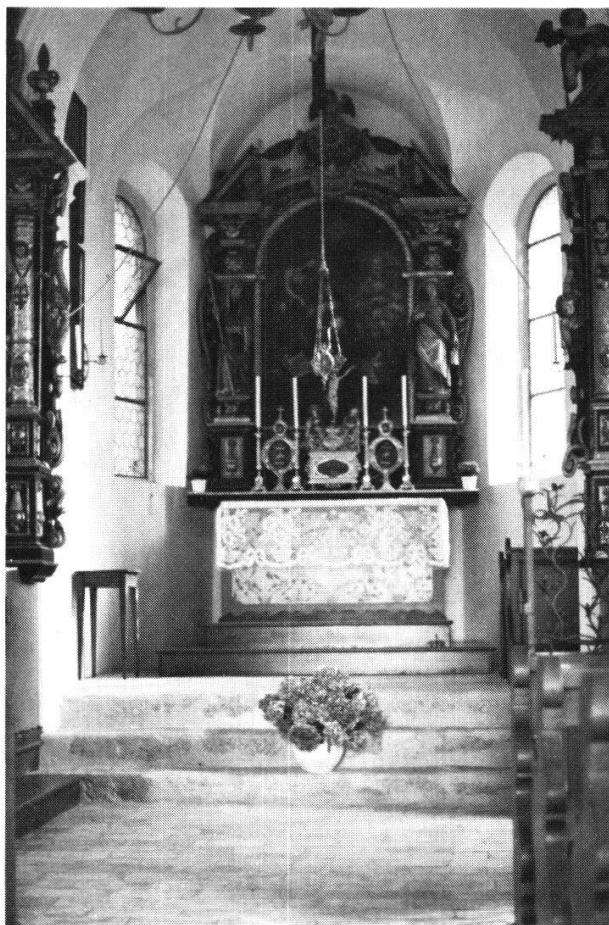
Schwyz, Kapelle zu den Vierzehn Nothelfern im Tschütschi. Blick in den restaurierten Chor mit dem Altar von Meinrad Büeler.

An den drei wertvollen Altären aus der Werkstatt des Meinrad Büeler ist wiederum ihre Originalfassung mit stark differenzierten Metallgoldauflagen und Öllüsterfassungen auf dunklem Grund sichtbar. Auf dem Hochaltarbild ist die in die frische Farbe eingeritzte Signatur des Malers gefunden worden: «Joh SPA 1673» (Johann Franz Schorno pinxit anno 1673).

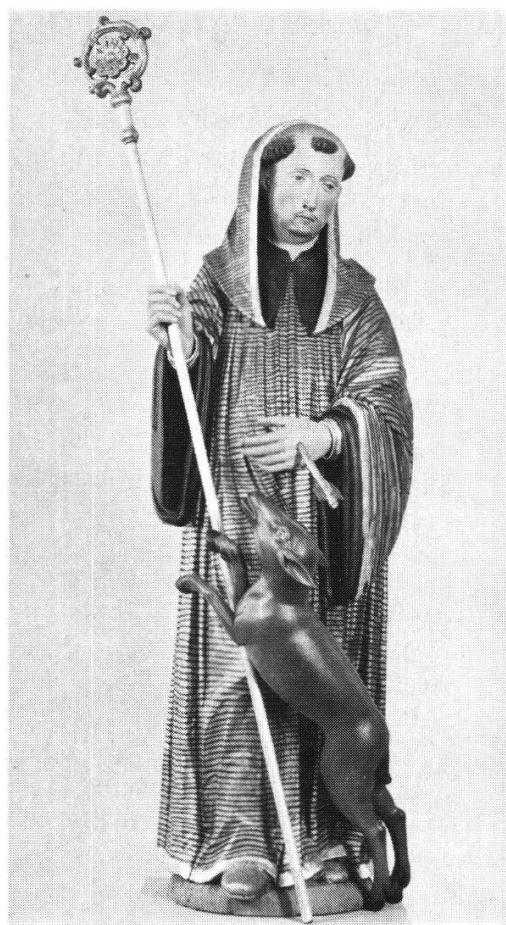
Schwyz, Kapelle zu den Vierzehn Nothelfern im Tschütschi. Der Heilige Aegidius vom Hochaltar mit freigelegter und restaurierter Originalfassung.

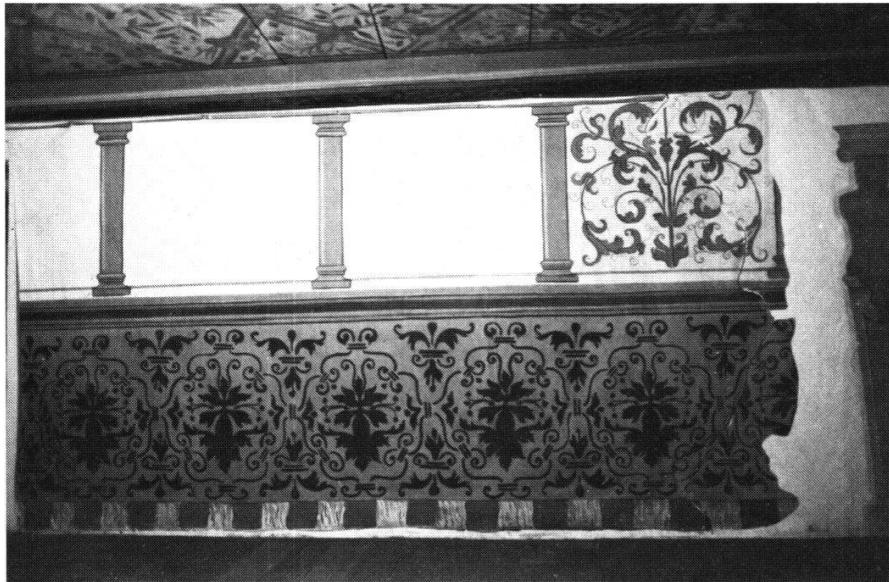
Schwyz, Schorno-Haus im Oberen Feldli. Pannerherrensaal. Die mit pflanzlichen Motiven bemalte Holzdecke des 16. Jahrhunderts und die dazugehörige, teilweise rekonstruierte Wandmalerei.

An den Wänden konnten die Reste von Wandmalereien aus zwei Epochen freigelegt werden. Auf deren vollflächige Ergänzung wurde verzichtet. Die ältere Schicht zeigt in der Sockelzone einen mit Schablonenmalerei versehenen Vorhang; darauf steht eine Säulenordnung, die gemessen an der Entstehungszeit moderne Einflüsse verrät. In den hellen Zwischenflächen stehen noch stark gotisch

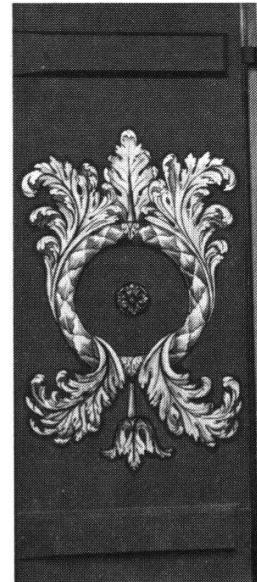
Schwyz, Schorno-Haus im Oberen Feldli. Anhand des aufgefundenen Originals rekonstruierter Fensterladen mit reicher Federwerk bemalung des frühen 18. Jahrhunderts.

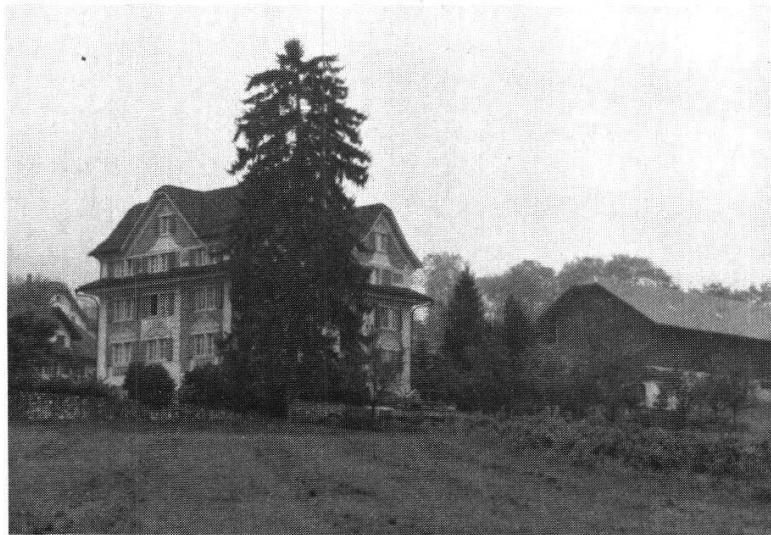
Schwyz, Sagenmatt.  
Nachempfundener Neu-  
bau des abgebrannten  
Stalles. Er bildet zusam-  
men mit dem Herrenhaus  
eine wichtige Baugruppe.

Nach dem Brand war der Besitzer verständlicherweise bemüht, möglichst bald einen neuen Stall errichten zu können. Aus den erwähnten Gründen drängte es sich auf, den Wiederaufbau von Anfang an zu begleiten. Der Neubau sollte der Situation gerecht werden, im Bewußtsein, daß es nicht möglich sein würde, eine getreue Rekonstruktion zu erreichen. So wurde vor allem auf die Materialisierung, das Erscheinungsbild und die Größe Wert gelegt. Der Neubau lehnt sich damit, ohne als Rekonstruktion gelten zu können oder zu wollen, an den barocken Stall an.

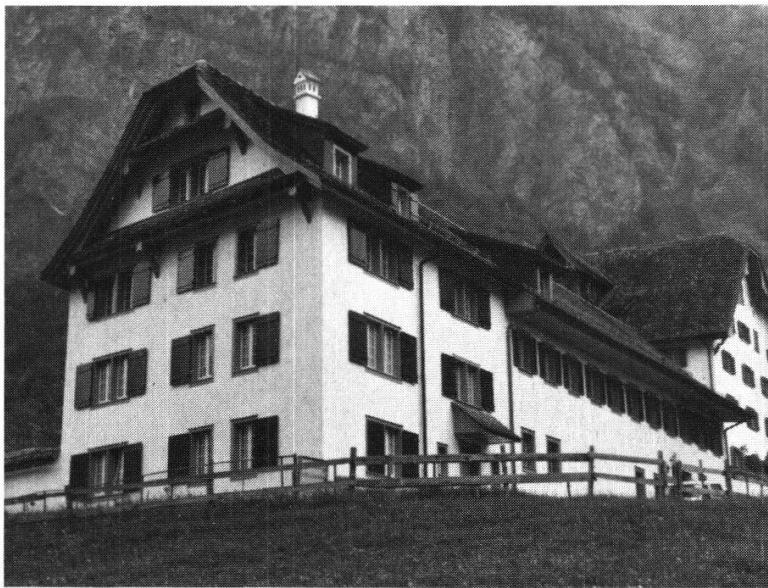
Muotathal, Frauenkloster St. Joseph. Das Kaplanenhaus gehört zum ältesten Baubestand der Klosteranlage.

am Äußeren fanden sich keine, da der Putz vollständig erneuert worden war, so daß man auf Vergleichsbeispiele angewiesen war. Zugunsten der barocken Einheitlichkeit wurde auch auf das kleine Balkönchen über dem Hauptzugang verzichtet und dieses durch ein kleines Vordach ersetzt.

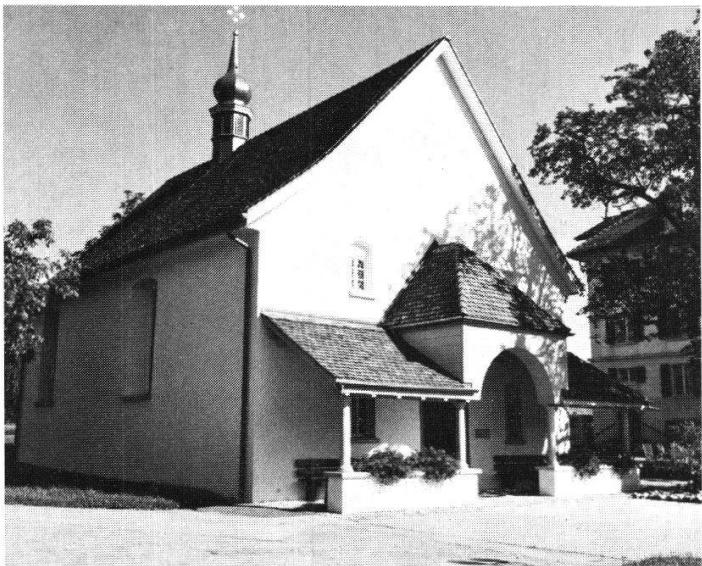
Steinen, Kapelle in der Au.  
Anhand des Hochaltarbildes  
rekonstruiertes Vorzeichen  
und Dachreiterchen.

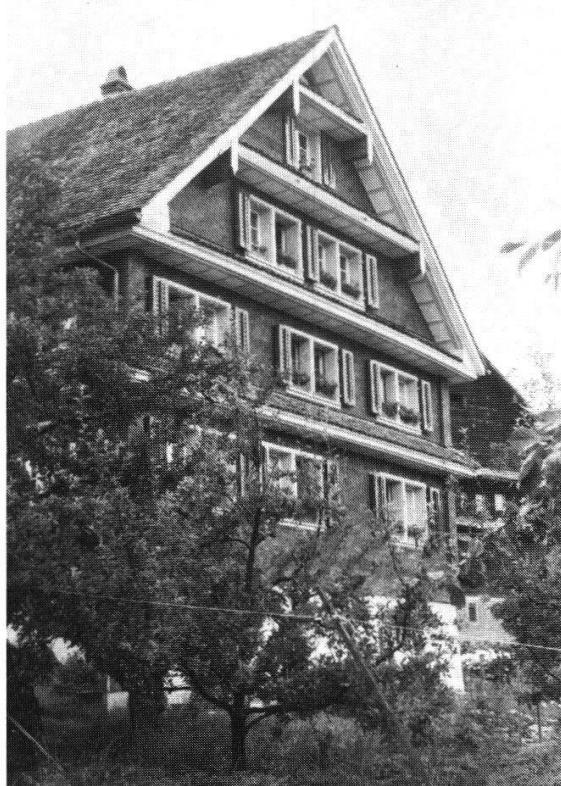
Steinerberg, Bauernhaus Diezigen. Westansicht nach der Restaurierung.

Das Bauernhaus Dietzigen, Steinerberg, ist ein großer Spätbarockbau ohne seitliche Lauben. Um die Mitte des 19. Jahrhunderts dürfte der ursprünglich sichtbare Block verschindelt worden sein. Gleichzeitig erhielten die ursprünglich offenen Klebedächer eine gerade, kassettierte Untersicht. Da durch diese Veränderungen ein einheitliches Gesicht im Stile des Biedermeier entstand, bestand kein Grund, die Fassaden in den Barockzustand zurückzuführen. Neben der notwendigen Dachsanierung wurden die Fassaden neu geschindelt sowie die Fenster ersetzt. Dank des großen Volumens und des gepflegten Zustandes präsentiert sich heute das Bauernhaus Dietzigen als Schmuckstück in der Landschaft um Steinerberg.

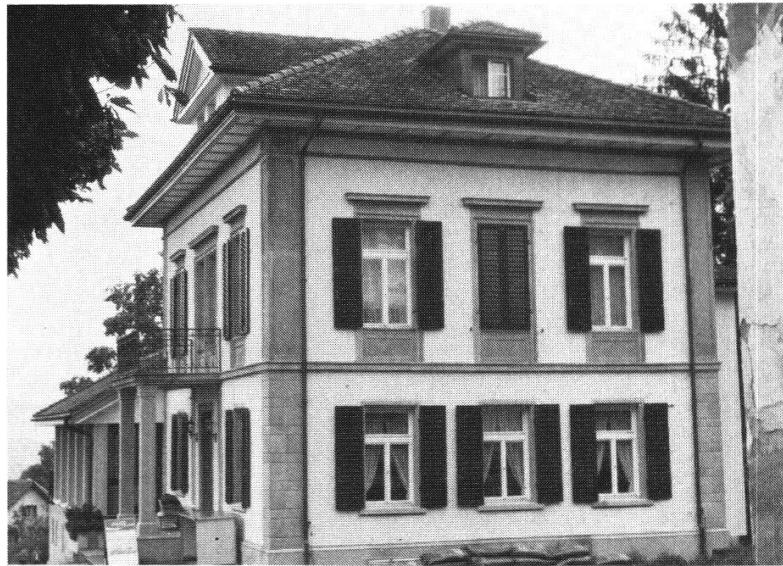
Altendorf, Restaurant Johannisburg. Außenansicht nach der Restaurierung.

überrascht durch seine guten Proportionen, bot für einen wirtschaftlich geführten Betrieb jedoch ein zu geringes Raumangebot. An Stelle eines Neubaues wurde am Hauptbau ein untergeordneter Anbau verwirklicht, der trotz der exponierten Lage wenig in Erscheinung tritt. Gleichzeitig wurden die Fassaden des Hauptbaus mit den aufwendigen Sandsteingewänden und Dekorationen restauriert.

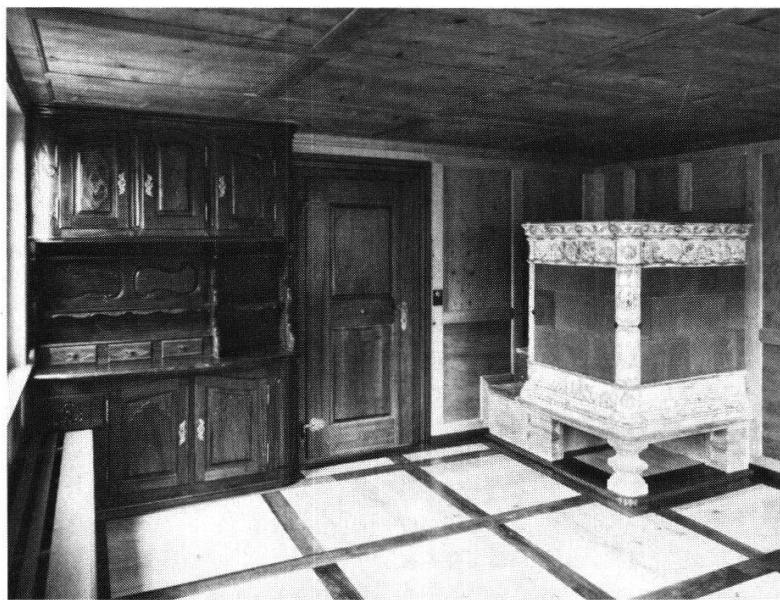
Tuggen, Huber-Haus,  
heute Gemeindehaus.  
Die restaurierte Stube im  
ersten Obergeschoß mit  
Kachelofen und Rokoko-  
büffet.

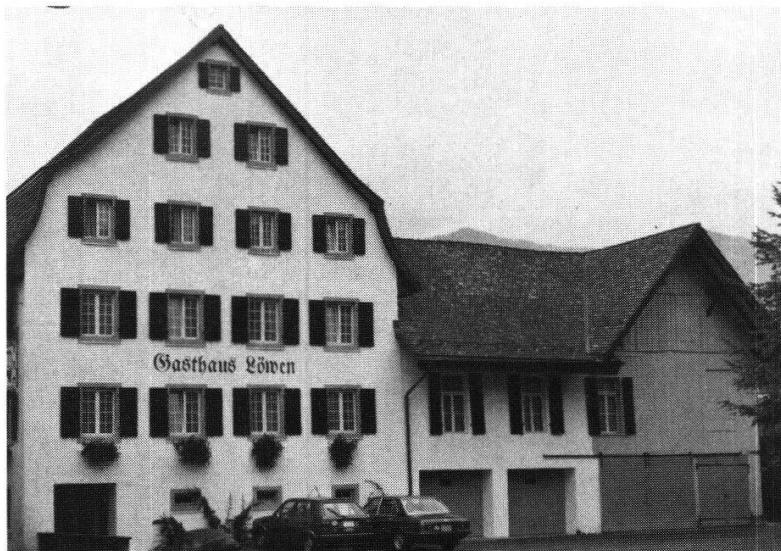
Tuggen, Restaurant  
Löwen. Äußeres nach der  
Restaurierung.

Die Veränderungen des frühen 20. Jahrhunderts konnten anlässlich der abgeschlossenen Außenrestaurierung rückgängig gemacht werden. Der grobe Putz, sowie die über die Fenster angebrachten Kunststeinbekrönungen wurden entfernt. Die jüngeren Jalousien sind wieder durch die zeittypischen Brettläden ersetzt, von denen im Giebelfenster noch Belege erhalten waren. Auch die Sprossung entspricht wiederum der Barockzeit. Der fein abgekellte, hell gestrichene Putz und die Farbgebung an Läden und Untersicht geben heute dem Bau den vom Bauherrn gewollten Baugedanken wieder zurück.

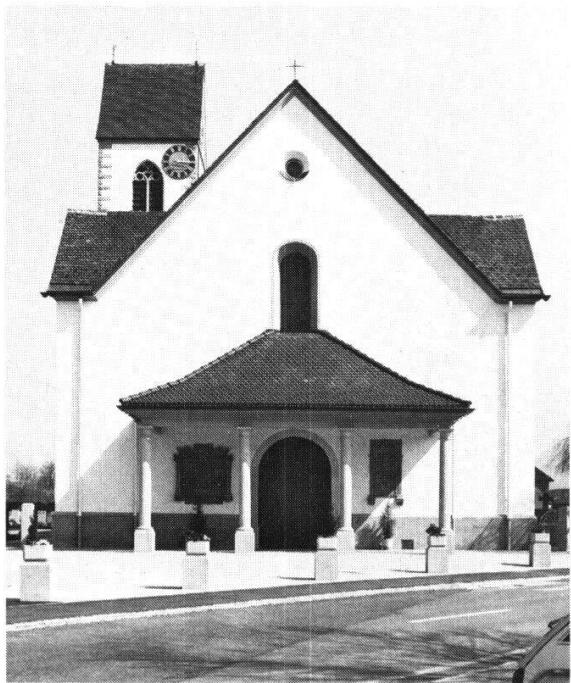
Wangen, Pfarrkirche St. Kolumban. Äußeres nach der Restaurierung mit neuem Vorzeichen.

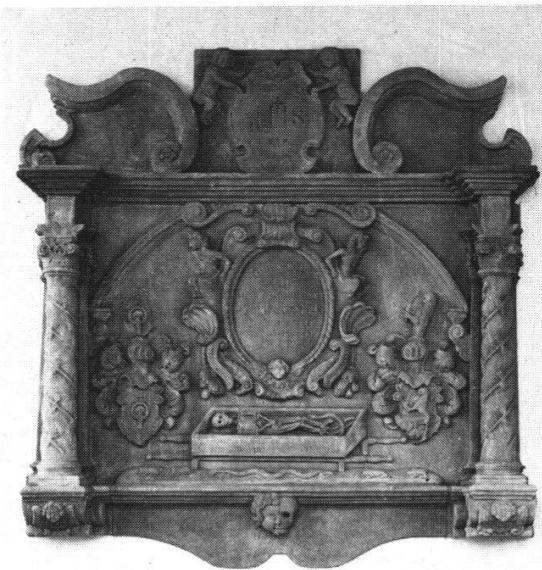
Wangen, Pfarrkirche St. Kolumban. Guntlin-Epitaph nach der Restaurierung, heute unter dem Vorzeichen plaziert.

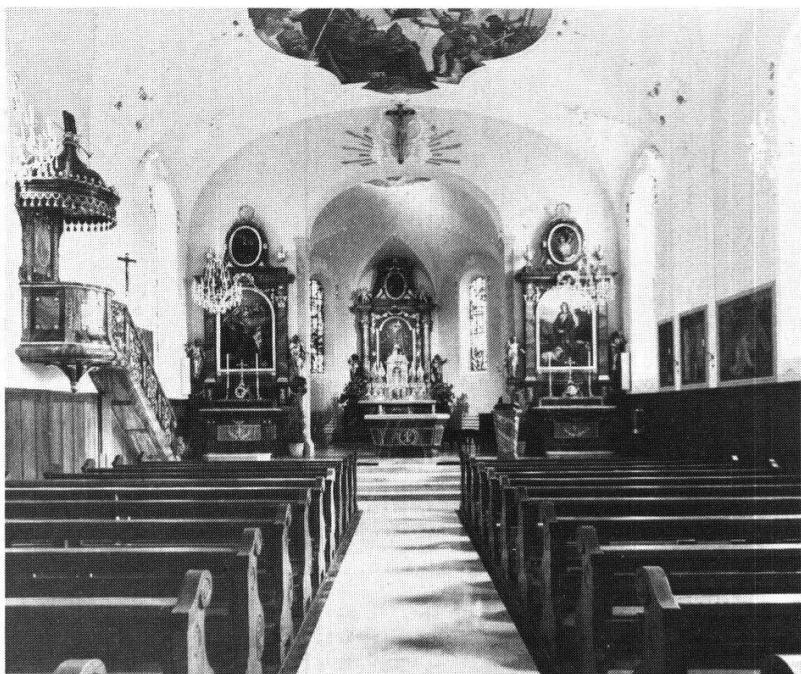
Wangen, Pfarrkirche  
St. Kolumban. Inneres  
nach der Restaurierung  
unter Beibehaltung des  
Zustands Gaudy.

Sorgfältige Überlegungen von Bauherrschaft, Architekt und Experten haben zum Entscheid geführt, dieses Gesicht des 20. Jahrhunderts beizubehalten. Einerseits ist es einem bewußten Gestaltungswillen verpflichtet, der zu einer guten Raumeinheit geführt hat, andererseits hätte eine Rückführung mangels guter Dokumentationen lediglich ein fragwürdiges und vermutlich unbefriedigendes Resultat ergeben. Eine Rekonstruktion wäre mit immensen Kosten verbunden gewesen und hätte zudem ein einheitliches Kunstwerk unseres Jahrhunderts zerstört.

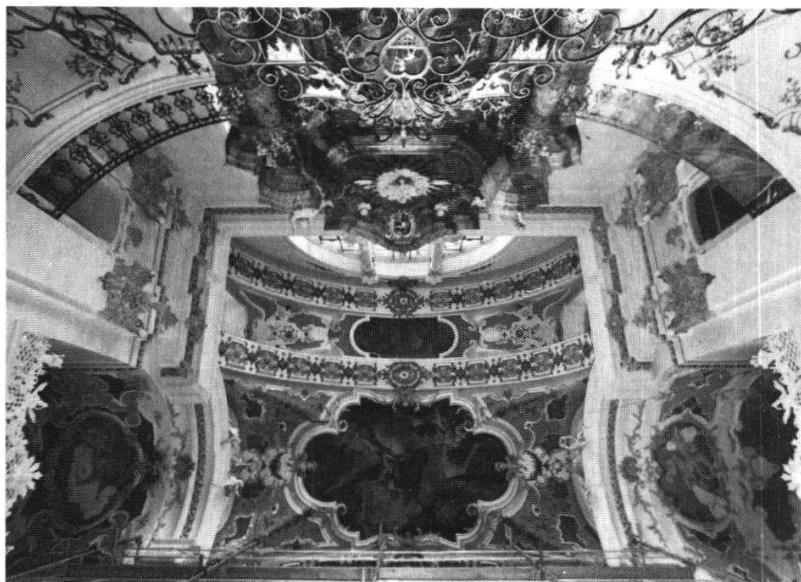
Einsiedeln, Klosterkirche.  
Blick in die restaurierten  
Gewölbe des linken Sei-  
tenschiffs.

Glücklicherweise blieben Partien der Asamschen Originalfassung über der Orgelempore erhalten, da das Orgelwerk anlässlich der verschiedenen Restaurierungen nicht abgebaut worden war. Trotz der starken Verschmutzung halfen diese Stellen für die Erarbeitung des Restaurierungskonzeptes wesentlich mit. Besonders wertvoll war dieser Bestand für die Bestimmung der Farbdichte.

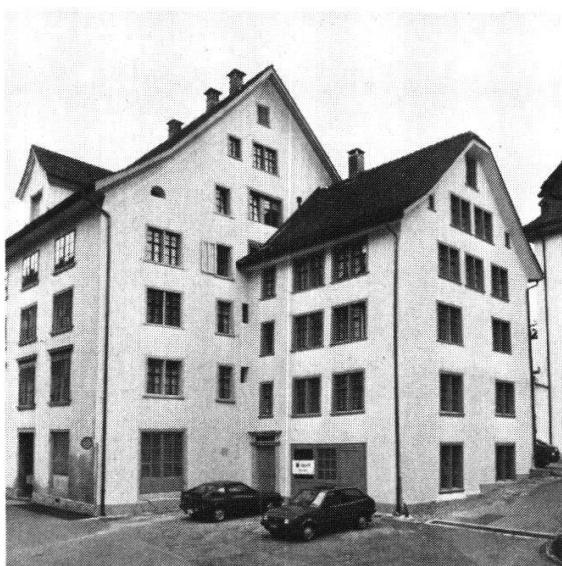
Einsiedeln, Haus Adler und Halbmond.  
Restaurierter Teil des Doppelhauses mit in  
der Form originellen Barockfenstern.

Nach Abnahme des Putzes zeigte es sich, daß der «Halbmond» älter ist als bisher vermutet. Das heutige Aussehen mit verputzter Fassade hatte das Haus um die Mitte des 18. Jahrhunderts erhalten, indem es südwärts um ca. anderthalb Meter verbreitert und gleichzeitig mit symmetrisch angeordneten Fenstern versehen wurde. Überraschend kam eine Fachwerkkonstruktion zu Tage, die ursprünglich auf Sicht gedacht war, worauf Reste einer Bemalung auf dem Holzwerk (vermutlich helles Grau) sowie dunkle Begleitlinien hinweisen. Es wäre indessen verfehlt gewesen, diese Konstruktion zeigen zu wollen, da das Gebäude zu einem späteren Zeitpunkt wesentlich verbreitert worden war und die barocke Fenstereinteilung mit der Fachwerkkonstruktion nicht mehr übereinstimmte. So wurde das spätbarocke Gesicht belassen. Für die neuen Fenster diente ein noch erhaltenes barockes Fenster mit profiliertem Kreuzstock als Vorlage. Der neue Putz wurde in Anlehnung an barocke Putze leicht strukturiert.

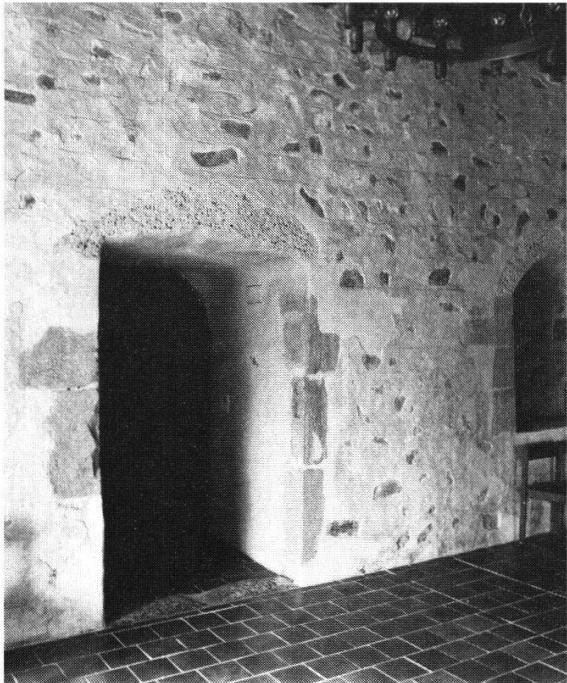
Pfäffikon, Statthalterei Schloßturm. Inneres  
des Saales im ersten Obergeschoß mit kon-  
serviertem romanischem Putz.
