**Rubrik:** Denkmalpflege im Kanton Schwyz 1988/89

# Denkmalpflege im Kanton Schwyz 1988/89

*von Markus Bamert*

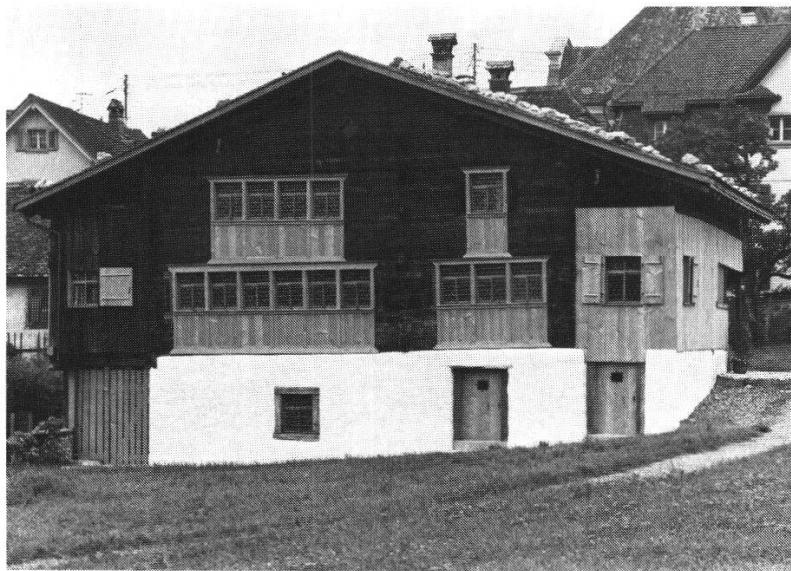
Schwyz, Haus Bethlehem. Die Hauptfront des Bethlehem zeigt die Prinzipien, die für die Restaurierungsmaßnahmen erarbeitet wurden. Das Haus behielt das Aussehen, das es um 1700 erhalten hatte. Die vergrößerten Fenster mit der Putzenverglasung und den Ziehläden sowie die beiden seitlichen Lauben, die gegen Ende des 18. Jahrhunderts in Zimmer umfunktioniert wurden, blieben erhalten.

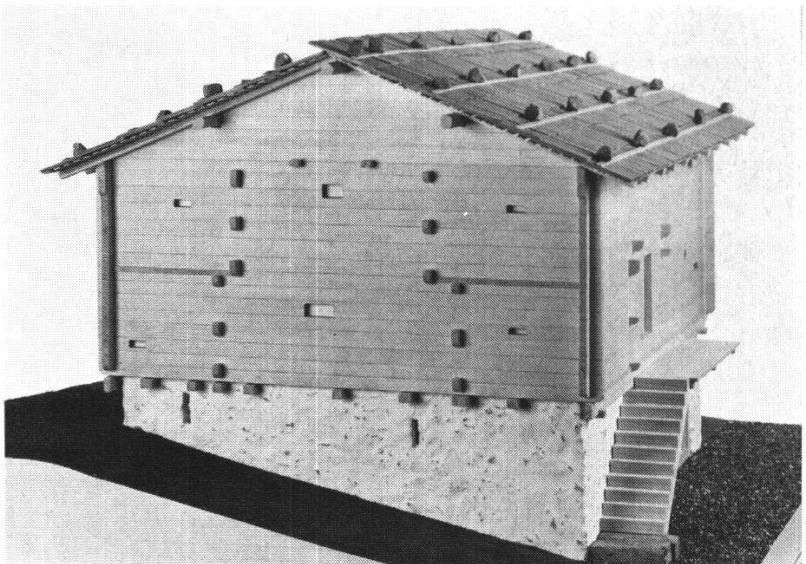
Das Modell zeigt den Zustand um 1287. Merkmale des Urzustandes sind der zurückversetzte Mauersockel und die kleinen, teils lukenartigen Fenster sowie die noch fehlende Feuerwand in der Küche.

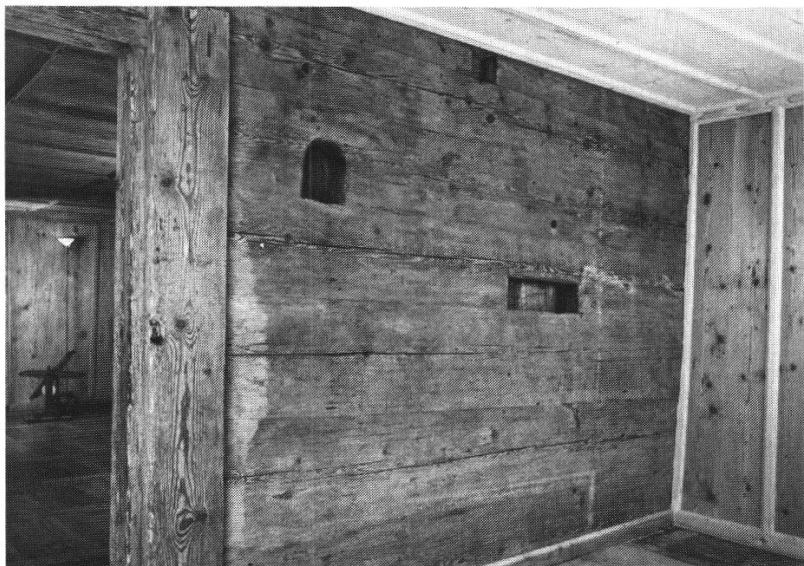
Im südlichen Laubenzimmer haben sich zwei originale Fensterluknen erhalten. Die rechteckigen besitzen noch die Nuten, in die als Verschluss ein Holzbrettchen eingeschoben werden konnte.

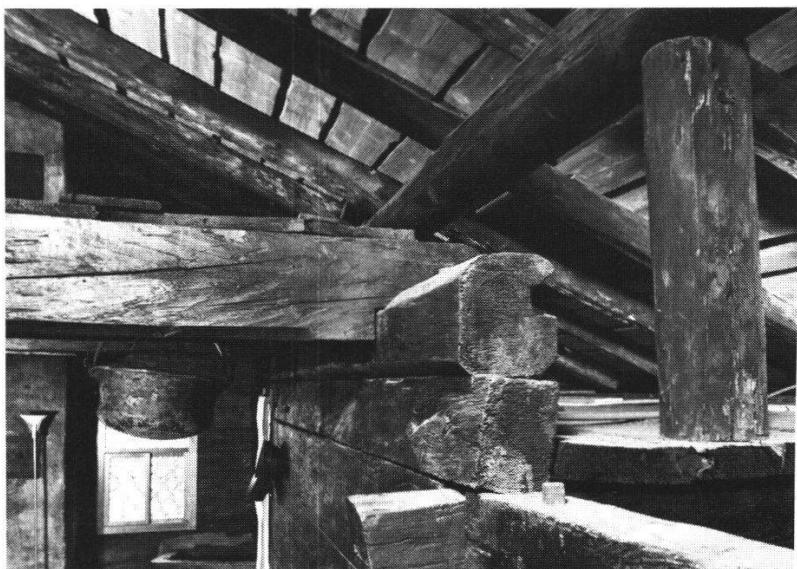
Blick vom oberen Gang gegen die Dachuntersicht. Grundlage des Dachaufbaues bilden unabgekantete Bretter, auf denen ursprünglich direkt die Brettschindeln lagen.

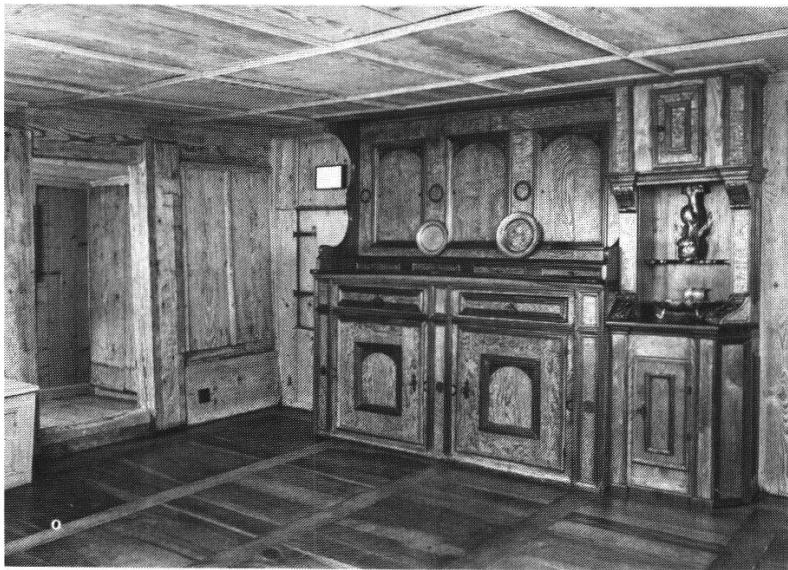
Das älteste datierte Stubenbüffet unserer Region ist nicht als einheitliches Möbel gestaltet, sondern besteht aus zwei unabhängigen Teilen, dem Hochbüffet mit dem Gießfaß und dem eigentlichen Büffeteil, dem der obere Aufbau fehlt. Wo das Büffet ursprünglich stand, ist nicht mehr auszumachen.

Das Büffet in der Stube mit den Daten 1559 und 1569 wurde ausgebaut, wo nötig ergänzt, gereinigt und wieder eingebaut.

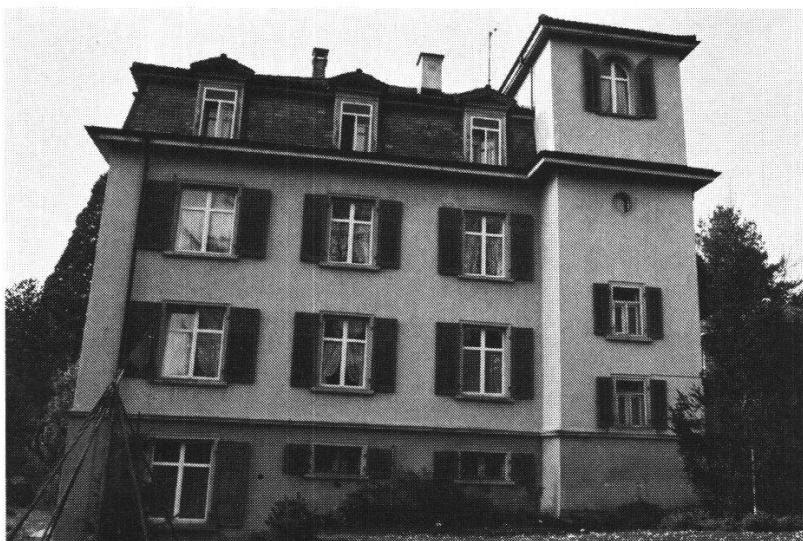
Schwyz, Villa Landtwing, Bahnhofstraße, vor der Restaurierung. Durch das Abräumen aller dekorativen Elemente verlor das Haus seinen prägnanten Charakter vollständig.

Die Villa Landtwing hat in den späten Fünfziger-Jahren eine ungünstige Renovation über sich ergehen lassen müssen. Sämtliche dekorativen Elemente galten als unmodern und wurden abgeräumt. Dank einer kolorierten Postkarte – interessanterweise dem einzigen photographischen Zeugnis – war es aber möglich, diese Dekorationselemente zu zeichnen und wieder herzustellen. Dazu gehören die mit einer groben Wormseroberfläche versehenen Eckquader, Fensterbekrönungen, Konsolen an der Dachuntersicht. Dank dieser Maßnahme hat das Gebäude seine alte, ihm zugesetzte Ausstrahlung zurückerhalten.

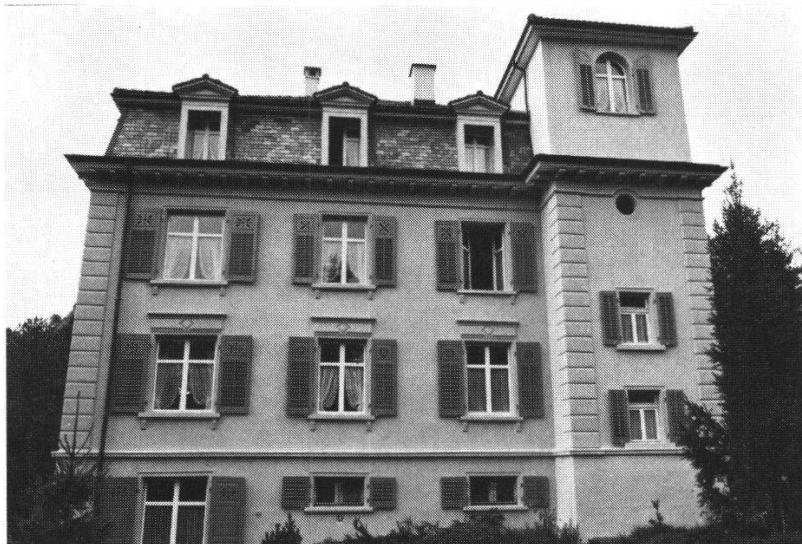
Schwyz, Villa Landtwing nach der Restaurierung. Durch die Rekonstruktion der dekorativen Elemente wie Eckquader, Dachkonsolen und Fensterbekrönungen hat das Gebäude seinen architektonischen Halt wieder erlangt.

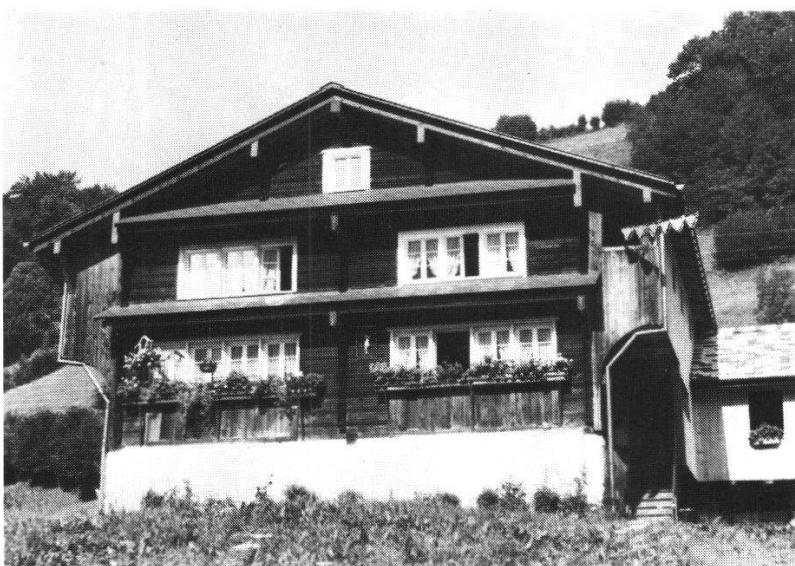
Schwyz, Aufiberg, Bauernhaus Untere Hockern. Das 1768 erbaute Tätschdachhaus ist in seiner ganzen Struktur sehr gut erhalten. Der symmetrische Fassadenaufbau zeigt, daß es als doppelmänniges Haus mit im First geteilter Nutzung erbaut wurde.

Hauptanliegen der Restaurierung war, diese überlieferte Substanz zu pflegen und bestmöglich zu erhalten. Als Hauptmaßnahmen mußten das Dach und die Fenster ersetzt werden. Als Bedachungsmaterial wurde ein gemischtfarbiger Schiefererternit gewählt, der sich farblich bestmöglich an alte Holzschindeln anlehnt und auch klimatisch zu verantworten ist. Dieser Versuch hat sich gelohnt, fügt sich doch heute das Dach unauffällig in die gut erhaltene Kulturlandschaft ein. Begreiflicherweise konnten die Fenster nicht mehr mit einer Putzenvergla-

sung versehen werden, von der sich im Estrich noch Reste erhalten hatten. Als Fensterform wurde die überlieferte Fenstereinteilung mit je zwei Quersprossen pro Fensterflügel gewählt, womit sich in diesem Bereich keine optische Veränderung ergeben hat. Noch müssen die größtenteils erhaltenen Ziehladenverkleidungen ergänzt werden. Vermehrt wurde in den letzten Jahren darauf geachtet, daß alte Verkleidungen dieser Art erhalten bleiben konnten oder ergänzt wurden, gehören sie doch, wie uns alte Ansichten immer wieder bestätigen, zu den Charakteristika unserer Bauernhäuser.

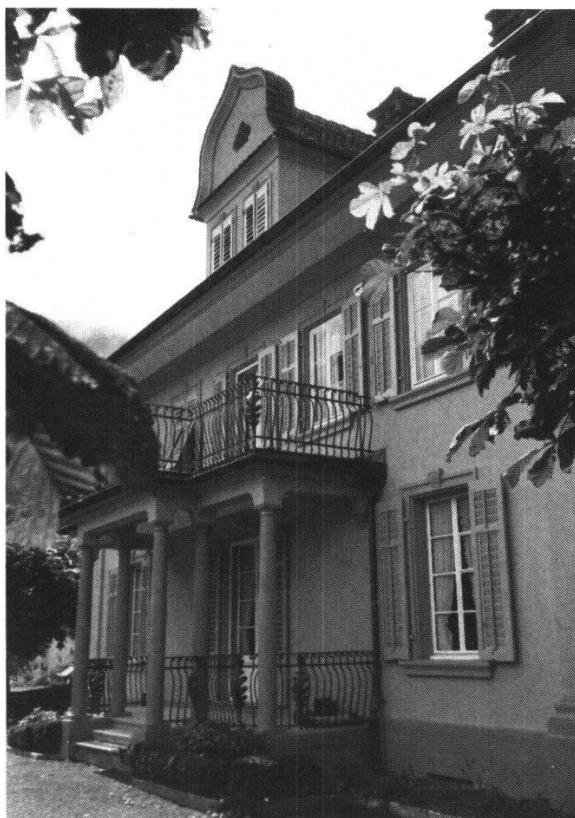
Arth, Villa Risi. Der Bau stellt eine architektonische Mischung zwischen dem schwyzer Herrenhaus, erkennbar an den geschweiften Dachaufbauten, und der im 19. Jahrhundert entwickelten vorstädtischen Villa dar.

Die Villa Risi wurde während drei Generationen sorgfältig gepflegt; dementsprechend ist auch die Substanz gut erhalten. Dies hat ein kleiner Bauuntersuch bestätigt. Dank der massiven Bauweise haben sich aufwendige Bauteile wie Sockel, Fenstereinfassungen, Säulenportikus in Kunststein gut erhalten und mußten nicht ersetzt werden. Auch die mit Stierenköpfen dekorierten Kapitelle konnten als Originale erhalten werden. Erneuert werden mußten der Außenputz sowie sämtliche Farbanstriche. Die etwas ungewohnte Farbgebung Kaisers mit zarten Grüntönen, stark orangefarbenem, feinkörnigem Putz, hellen Jalousieläden, wurde anhand des Befundes wiederhergestellt. Dank sorgfältiger Behandlung konnten auch die feinprofilierten Fenster mit ihren aufwendigen Beschlägen beibehalten werden.

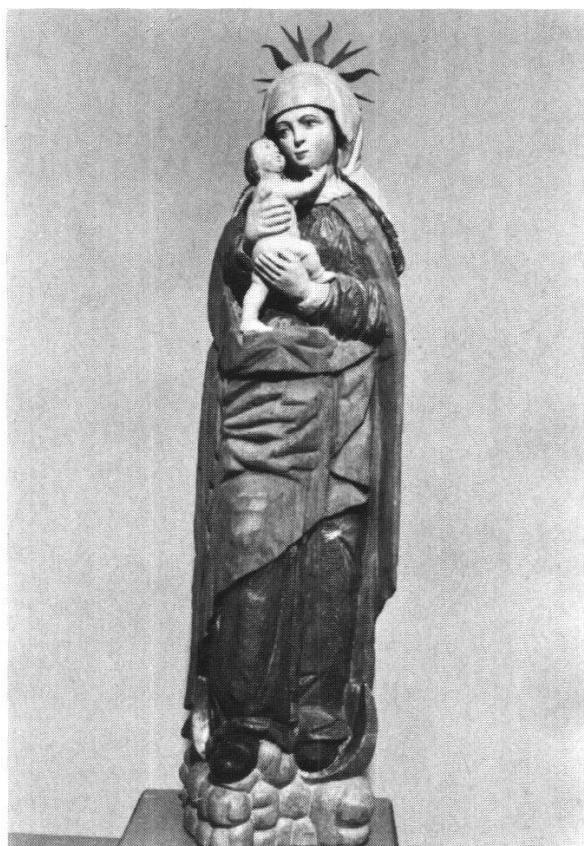
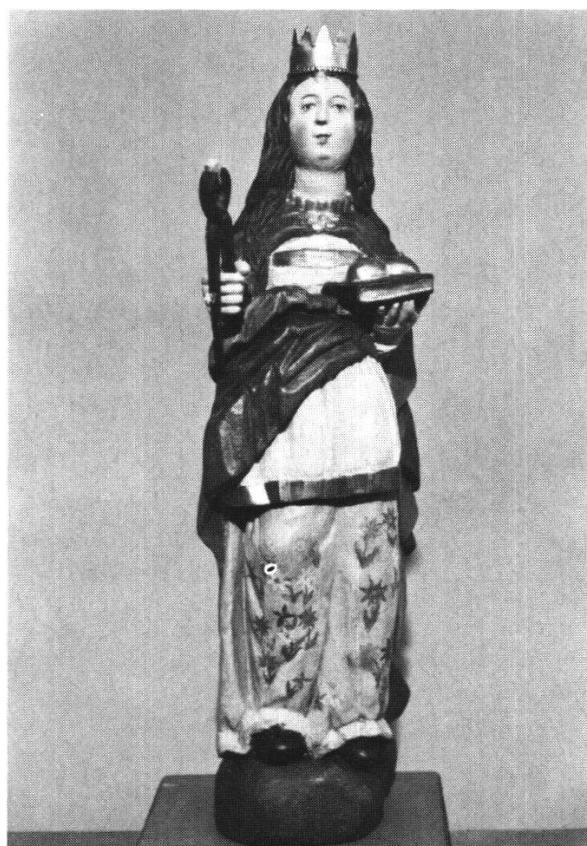
Ingenbohl, Kapelle St. Ottilien. Die beiden barocken Figuren wurden für einen andern Zusammenhang geschaffen und dürften gemäß dem Datum auf dem Sockel erst 1803 hierher gebracht worden sein. Vermutlich wurde auch erst zu diesem Zeitpunkt die hl. Agatha um das Attribut der Zange bereichert und dürfte somit die Funktion der hl. Apollonia übernommen haben.

tigkeit der Kapelle zu schaffen macht. Als erste Maßnahme galt es, diesem Problem Herr zu werden. Wegen des hohen Wasserspiegels kann jedoch keine Garantie geboten werden, daß im Sockelbereich mit der Zeit nicht wieder Schäden auftreten können.

Das Bruchsteinmauerwerk mußte mit einem neuen Kalkputz überzogen werden, die Dachuntersicht und die Ründe im Vorzeichen erhielten einen ochsenblutroten Anstrich. Zum Schutz der Figuren und der Bilder wurde hinter dem einfachen Eisengitter eine Verglasung angebracht, die Durchlüftung des Innern bleibt aber trotzdem gewährleistet.

Bemerkenswert ist vor allem die Heilige Apollonia, die Patronin gegen Zahnschmerzen. Ursprünglich handelte es sich um eine Heilige Agatha, erkenntlich noch an ihrem ersten Attribut, den beiden Brüsten auf dem Buch. Jenes wurde ihr belassen und durch dasjenige der Heiligen Apollonia, der Zahnzange, ergänzt.

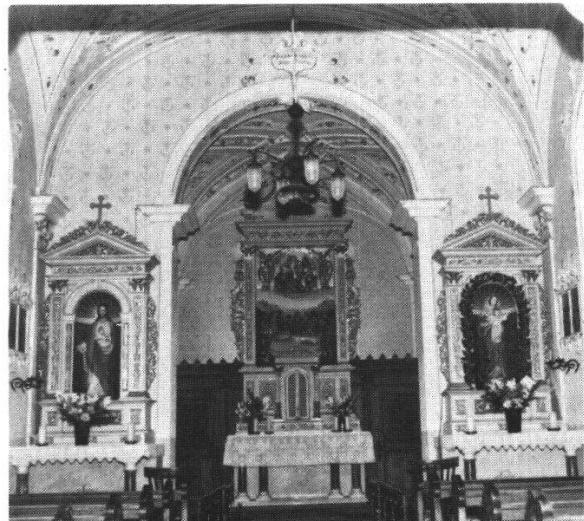
Unteriberg, Kapelle Mariä Himmelfahrt auf dem Hirsch. Die Kapelle besitzt mit ihren drei Neorenaissancealtären eine überraschend reiche Ausstattung. Die feinen Stukkaturen zeigen eine elegante Gliederung, die von der dezenten Farbgebung und den reichen Goldstaffierungen unterstützt wird.

Das Innere besitzt als starken Gegensatz zum strengen Äußern eine sehr freundliche, farbenprächtige Ausstattung in einem aufwendigen Neorenaissance- und Neubarockstil. Zusammengehalten werden diese beiden Stiltendenzen durch die pastellige Farbigkeit, die an den bisher noch nie restaurierten Altären vollständig erhalten ist. Die Decke mit den sehr feingliedrigen Stukkaturen und die Wände waren hingegen, mit Ausnahme der reichen Vergoldungen, vollständig

übermalt. Die Farbfassung konnte aber lückenlos eruiert werden. Diese korrespondiert mit derjenigen der Altäre. Während die plastischen Stukkaturen hell belassen, höchstens an prägnanten Stellen mit Gold staffiert sind, zeigen die Hintergründe eine abwechslungsreiche Farbigkeit in Beige, Hellgrün, Hellblau und Rosa. Dadurch erhalten die Stukkaturen einen Régencecharakter, der Einfluß des 19. Jahrhunderts ist aber trotzdem unleugbar zu erkennen. Es ist erfreulich, wie zahlreich die Baudenkmäler des 19. Jahrhunderts in unserer doch sehr stark durch den Barock geprägten Kulturlandschaft vertreten sind. Zudem sind die meisten dieser Objekte ohne größere Schäden und Verluste an Ausstattung über die Runden gekommen und genießen immer mehr Beachtung.

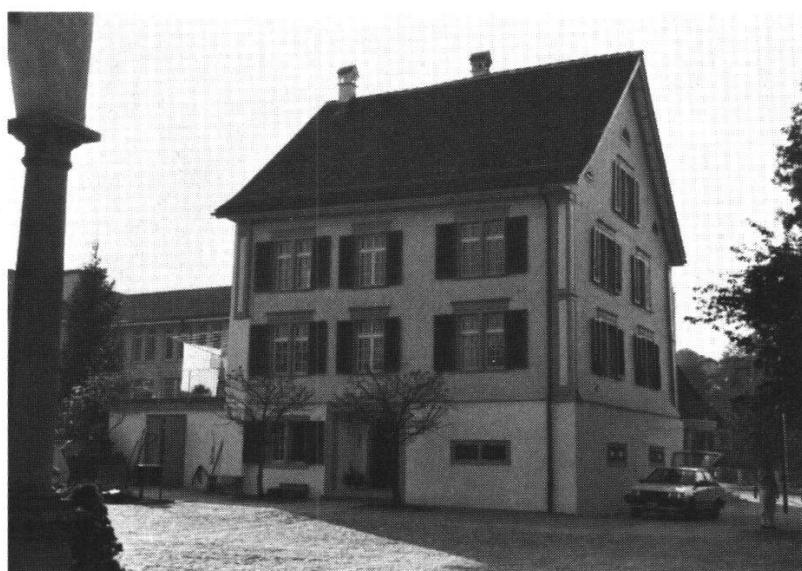
Altendorf, Pfarrhaus. Hinter dem heutigen Biedermeierzustand versteckt sich noch der spätgotische Bau. Sichtbar ist dieser aber nur noch an dem um die ehemalige Laubentiefe zurückversetzten Sandsteinportal.

Der massive Steinsockel war gegenüber dem Holzwerk um einen guten Meter zurückversetzt. Es bestand also eine Art Laube. Wie sich die Situation auf der gegenüberliegenden Seite präsentierte, ist nicht mehr auszumachen. Da der bestehende Schindelmantel nicht entfernt wurde, lässt sich auch über die alte Fensteranordnung nichts aussagen. Trotz dieses Befundes bestand kein Grund, die bestehende einheitliche Gestaltung zu stören. Der Biedermeierzustand wurde konsequent beibehalten, gepflegt und ergänzt.

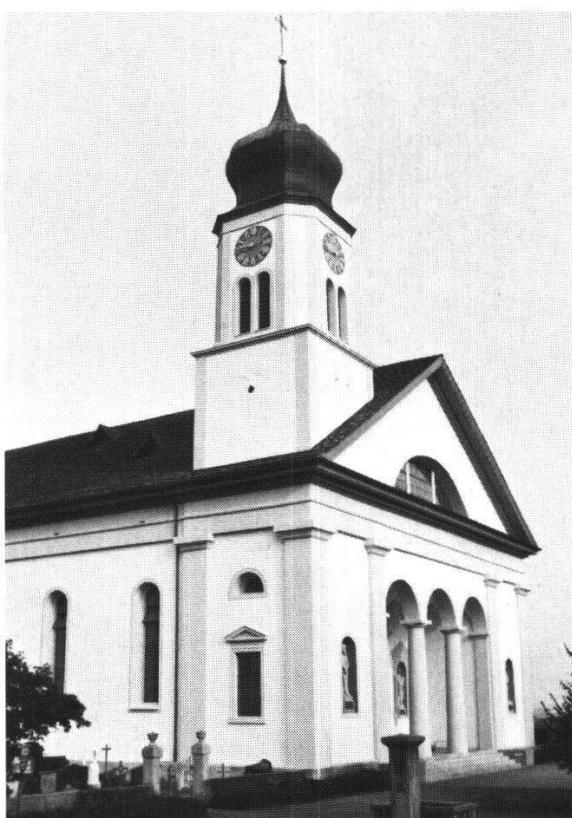
Galgenen, Pfarrkirche St. Martin. Der qualitätsvollste klassizistische Kirchenbau unseres Kantonsgebietes erhielt dank der einheitlichen Fassung sämtlicher Architekturelemente seine ihm zugedachte Straffheit zurück.

letzten Außenrestaurierung war der ganze Außenputz erneuert worden. So mußte man sich bei der Erarbeitung des Restaurierungskonzeptes auf Bildquellen abstützen. Die wichtigste war eine Aquatintaradierung von Johann Baptist Isenring, der die Kirche kurz nach ihrer Erbauung auf Papier gebracht hat. Die Graphik zeigt eindeutig eine helle Architekturgestaltung, dunkle Partien im Dachgesims und Giebelbereich sowie einen eher dunklen und neutral wirkenden Putz.

Die Betonung der Architektur scheint im Stile dieser Zeit eher zurückhaltend gewesen zu sein. Somit war gegeben, daß plastische Architekturelemente in Sandstein und Verputz das gleiche Gesicht aufweisen sollen. Zur Architektur sind auch die Fenstereinfassungen zu rechnen. Bezuglich des Putzes kann man vermuten, daß dieser differenzierter aufgetragen war. Abgeglättete Partien bei Lisenen und Fenstern stehen neben naturbelassenen, eher grob aufgetragenen Flächen. Welche Färbelung dieser Naturputz aufgewiesen haben könnte, läßt sich nicht mehr feststellen. Vermutlich handelt es sich bei derart behandelten Putzresten an der Turminnenseite um ein Überbleibsel dieser Fassadengestaltung. Leider ließ sich über den bestehenden Putz der letzten Außenrestaurierung keine neue gröbere Putzschicht auftragen, da durch die damalige Hydrophobierung eine Haftung derselben nicht gewährleistet wäre. Somit begnügte man sich damit, die farbliche Differenzierung wieder herzustellen. Die Architekturelemente erhielten einen hellgrauen, eher kalten, die Profile an der Dachuntersicht und am Fassadengiebel gemäß Befund einen dunkelgrauen Anstrich. Um die Gesamterscheinung nicht allzuweit vom gewohnten Erscheinungsbild entfernen zu müssen, wählte man für die großen Fassadenflächen einen leicht ockerfarbigen Anstrich. Durch die Differenzierung der Farbgebung konnte das Erscheinungsbild dem ursprünglichen Baugedanken angenähert werden, ohne daß über sämtliche Details Klarheit besteht.

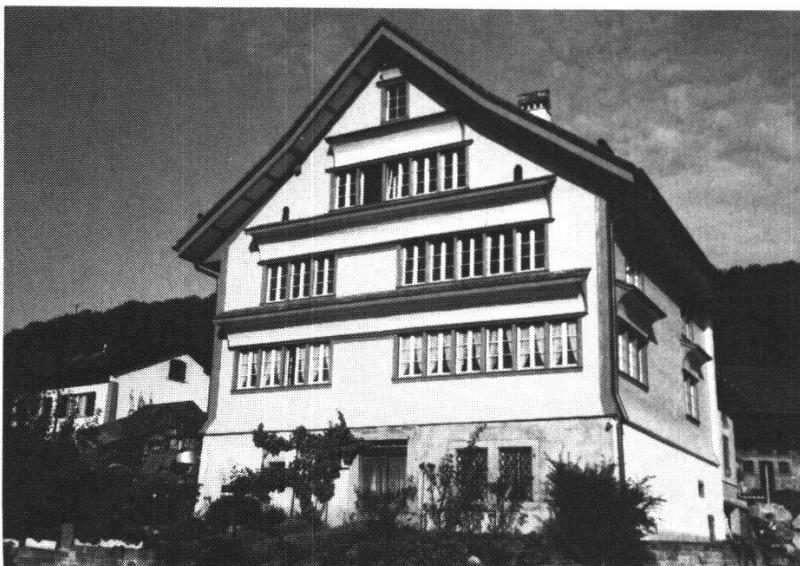
Tuggen, Wohnhaus Ziltener.  
Bei zahlreichen Märchler  
Häusern ist der ostschweizeri-  
sche Einfluß deutlich spürbar.  
Merkmale sind u.a. die gerun-  
deten Untersichten der Klebe-  
dächer und das ins Erdge-  
schoß verlegte, reich ausgebil-  
dete Portal.

Die Farbgebung wurde anhand des Befundes des 19. Jahrhunderts erneuert. Hellgraue Schindeln korrespondieren mit hellen Dachuntersichten und grauen Fenstereinfassungen.

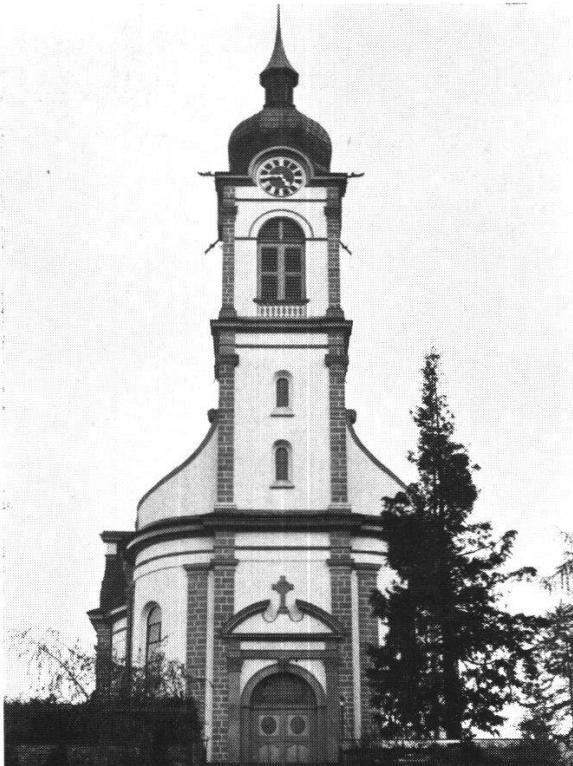
Schindellegi, Pfarrkirche St. Anna. Der Frontturm sowie die geschwungenen Seitenfassaden lehnen sich stark an den süddeutschen Barock an.

die damals angewandten Methoden sich keineswegs bewährt haben: So platzte der stark kunststoffvergütete Deckputz großflächig ab. Um größere Schäden, insbesondere auch im Innern zu vermeiden, mußte dieser entfernt werden. Da die Kunststoffanteile thermoplastisch sind, kam man nicht darum herum, den 3 bis 4 mm dicken Deckputz mittels Sandstrahl zu entfernen. Es war dabei beabsichtigt, den guten Grundputz aus der Bauzeit keinesfalls zu entfernen, sondern diesen als bewährten Putzträger wiederzuverwenden.

Gleichzeitig wurden Entfeuchtungsmaßnahmen im Sockelbereich vorgenommen sowie die Fugen der aufwendigen Sandsteinarbeiten am Turm und an den Schiffwänden kontrolliert, jüngere Zementfugen entfernt und durch einen weichereren Kalkmörtel ersetzt. Am Sandstein selber wurde nur restauriert, was unbedingt notwendig war. Es hatte sich nämlich wider alle Erwartungen erwiesen, daß sich jener in einem guten Zustand befindet.
