Rubrik: Denkmalpflege im Kanton Schwyz 1989/90

Denkmalpflege im Kanton Schwyz 1989/90

Schwyz: Rathaus

Die Malerei von Ferdinand Wagner

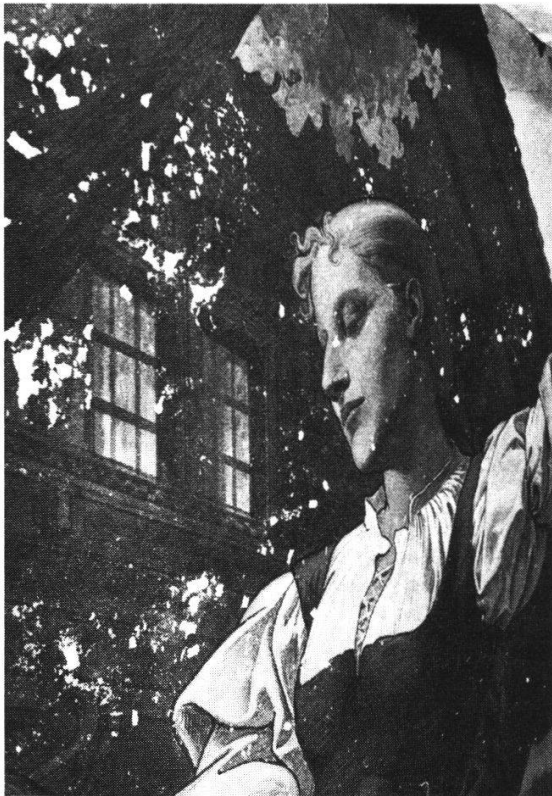
Schwyz, Rathaus. Schadenbild am Stauffacherbild an der Nordfassade.

In einer ersten Phase mußte der Maluntergrund, der abbröckelnde Verputz also, wieder verfestigt werden. Das wurde in aufwendiger Arbeit mit einer Verbindung aus Kieselsäureester getan. Kieselsäureester (Verbindung von Kieselsäure mit Alkohol), spalten sich unter dem Einfluß von Feuchtigkeit; auf diese Weise ent-

Nach einer ersten Festigung mit Kieselsäureester ging es darum, eine Vielzahl d.h. x-tausende von Schadstellen, die durchwegs kleiner als ein Einrappenstück waren, kastenförmig zu öffnen. Daraufhin erfolgte eine zweite Tränkung mit Kieselsäureester. Anschließend wurden alle Schadstellen und Risse mit einem Mörtel, der die gleiche Oberflächenstruktur ergab, mit Zahnarztwerkzeugen gefüllt. Wegen den Malereien hatte auch diese Arbeit sehr sorgfältig zu geschehen.

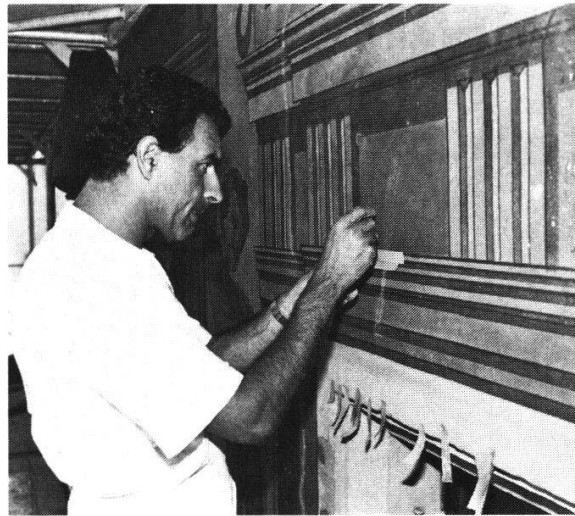
Unten rechts: Schwyz, Rathaus. Während der Retouchierarbeiten an der Nordfassade.

Diese geflickten Stellen sind dann mit Keimscher Mineralfarbe (wie schon vor 100 Jahren) in den entsprechenden Farben und in sogenannter 'Pünktlitechnik' übermalt worden. Diese 'Pünktlitechnik' — bei der die Farbe in kleinen Tupfen aufgetragen wird — wird angewandt, damit die Nachwelt die Retouchen vom Original unterscheiden kann. Alle Fehlstellen sind auch photographisch festgehalten worden.

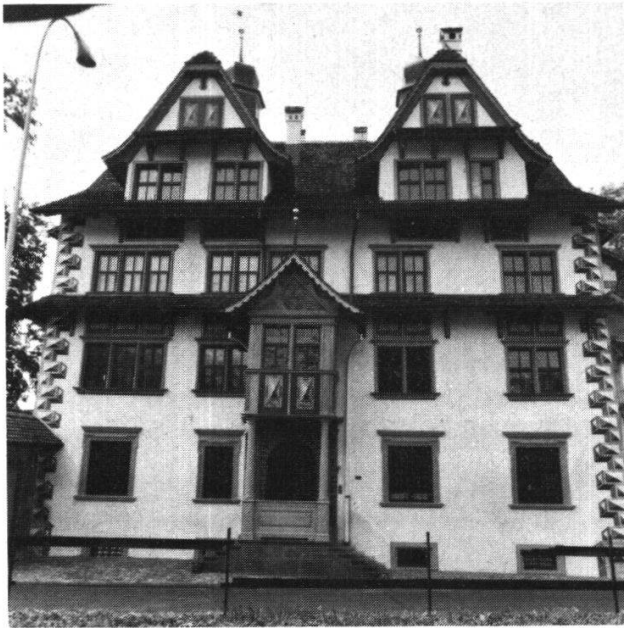
Schwyz, Ital Reding-Haus. Die Nordfassade nach der Restaurierung.

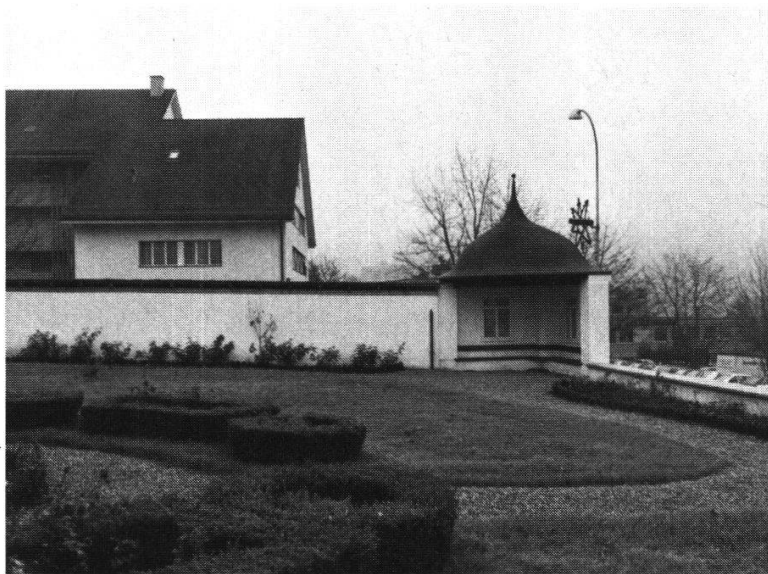
Schwyz, Gartenanlage Reding-Haus an der Schmiedgasse. Zustand nach dem Wiederaufbau der Gartenmauer und des Schattenhäuschens.

Der Garten war vor der Restaurierung in den Grundzügen noch erhalten. Durch eine Straßenverbreiterung waren jedoch die ostseitige, hohe Mauer sowie ein Gartenhäuschen ersatzlos abgebrochen worden. Die sandsteinerne Gartensaaltreppe war so stark beschädigt, daß teilweise größere Partien ersetzt werden mußten. Neu erstellt werden mußte ebenfalls die Brunnenschale in der Gartenmitte. Die ostseitige Mauer wurde nun wieder auf ihre alte Höhe hochgezogen

und steinsichtig gefugt. Das zweite Gartenhäuschen ist anhand des noch erhaltenen rekonstruiert worden. Die nur noch teilweise erhaltene Bepflanzung wurde ergänzt.

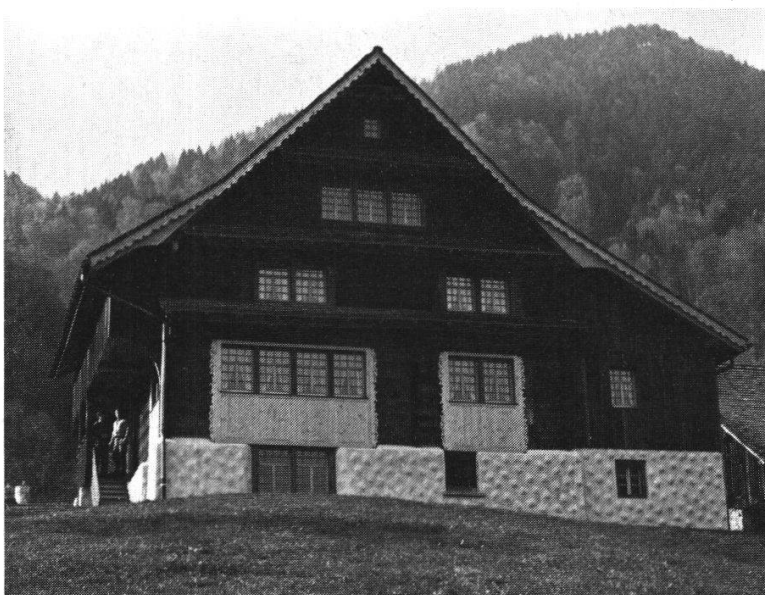
Sattel, Bauernhaus Dietzigen. Zustand nach der Wiederherstellung der Ziehläden. Der gut gemeinte, aber als geschmäckerlich zu bezeichnende Sokkelputz wird korrigiert.

Das Haus hat vor ca. 20 Jahren eine unglückliche Restaurierung über sich ergehen lassen müssen, wobei Holzpartien unsachgemäß ausgewechselt worden sind. Dank eines kleinen Bauuntersuchs konnte nun das ursprüngliche Aussehen des Gebäudes eruiert und rekonstruiert werden. Die alte Fensterteilung war vollumfänglich ablesbar. Auch fanden sich wesentliche Anhaltspunkte der ursprünglichen Fenster, was eine Rekonstruktion derselben erlaubte. Zudem waren Fragmente von Ziehladenverkleidungen aus zwei Epochen vorhanden, die einen mit breit ausladenden Formen, die andern mit einem Zopfmuster des frühen 19. Jahrhunderts. Die ältere Form, die aus der Bauzeit stammt, diente als Rekonstruktionshilfe. Der Verdacht, daß der nordseitige Anbau mit Schleppehdach jüngeren Datums sei und den Ersatz für eine Laube darstellen könnte, bewahrheitete sich nicht. Vielmehr ist dieser Anbau ursprünglich und er wurde deshalb auch beibehalten.

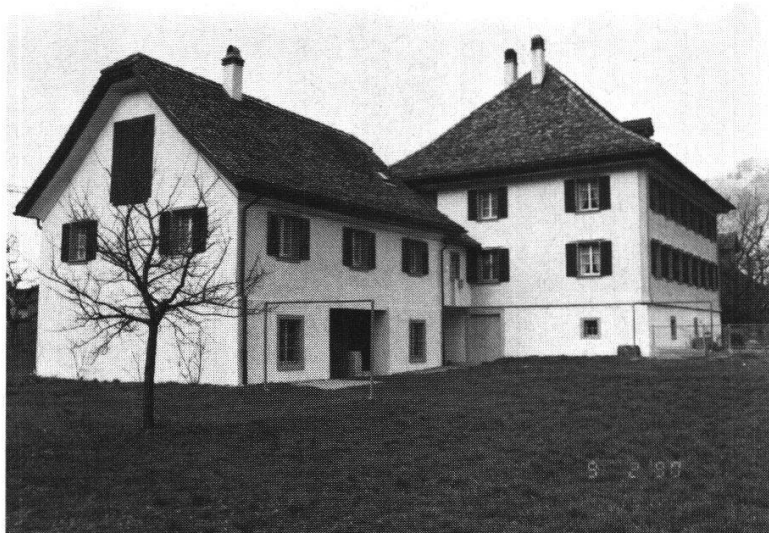
Arth, Georgshof. Der Georgshof besitzt mit seinem herrschaftlichen Aussehen neben der Georgskapelle einen sehr hohen Stellenwert.

Das herrschaftliche Bauernhaus Georgshof nimmt innerhalb der lockeren Siedlung um die Georgskapelle eine wichtige Position ein. Der spätbarocke Bau mit Walmdach besitzt eine interessante Konstruktionsweise. Die dem See und dem Dorf zugewandten Seiten sind in Massivbauweise, die beiden andern Hausseiten in Holzkonstruktion errichtet und verschindelt. Die Hauptfassade ist zudem durch eine zentral angelegte doppelläufige Treppe mit darüberliegendem Balkon ausgezeichnet. Seitlich schließt, verbunden durch eine Brücke, das Ökonomiegebäude an, das ebenfalls verputzt ist und der gleichen Bauepoche zuzuschreiben ist. Dieser Zustand wurde konsequent beibehalten. Das Dach wurde vollständig umgedeckt, die Holzfassaden minimal isoliert und neu verschindelt. Die Mauern an Haupt- und Ökonomiegebäude erhielten einen hellen Anstrich, die verschindelten Fassaden setzen sich leicht grau getönt ab. Diese farbliche Gestaltung läßt die Gebäudegruppe in der landschaftlich reizvollen Umgebung sehr herrschaftlich erscheinen.

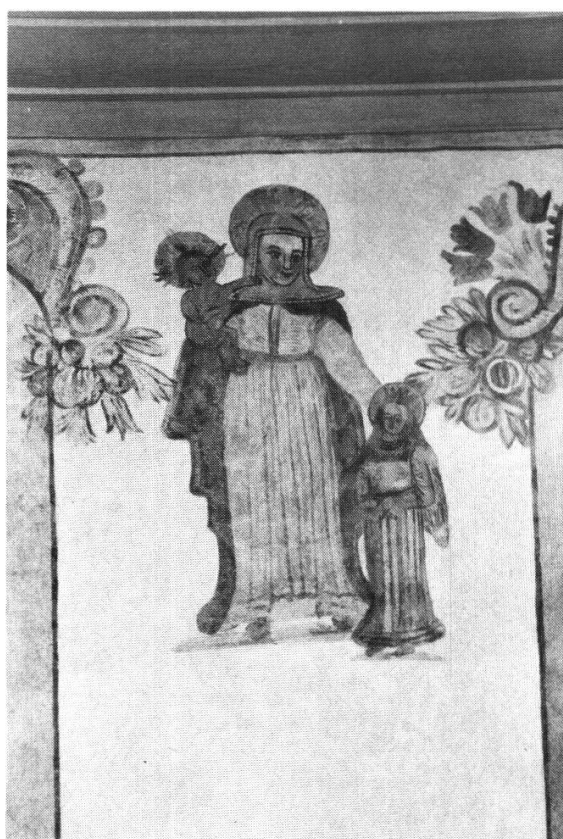
Morschach, Beinhaus. Anna-Selbdritt. Wandmalerei an der Südwand.

Ergiebig war auch der Untersuch des Wandputzes. Hier kam eine originelle Bemalung zum Vorschein, für die in unserer Gegend keine Vergleichsbeispiele vorhanden sind. Als direkt auf die Wand gemalte Andachtsbilder kamen Darstellungen einer Madonna und einer Anna-Selbdritt zum Vorschein, des weitem architektonische Umrahmungen aller Öffnungen mit grauen Einfassungen mit aufgesetzten Voluten, aus denen Früchte und Blumen in kräftigen Büscheln sprießen.

Die Schichtabfolge zeigt nun, daß die oben erwähnten Apostelkreuze älter sind als die übrigen Malereien, aber durch die neuere Bemalung weiter respektiert wurden. Zur älteren Schicht gehören auch einfache Fenstereinfassungen in Grau mit weißen Fugenstrichen und vermutlich auch die Fragmente mit schwungvollen Rankenmalereien an den Chorwänden. Auf eine Freilegung derselben wurde

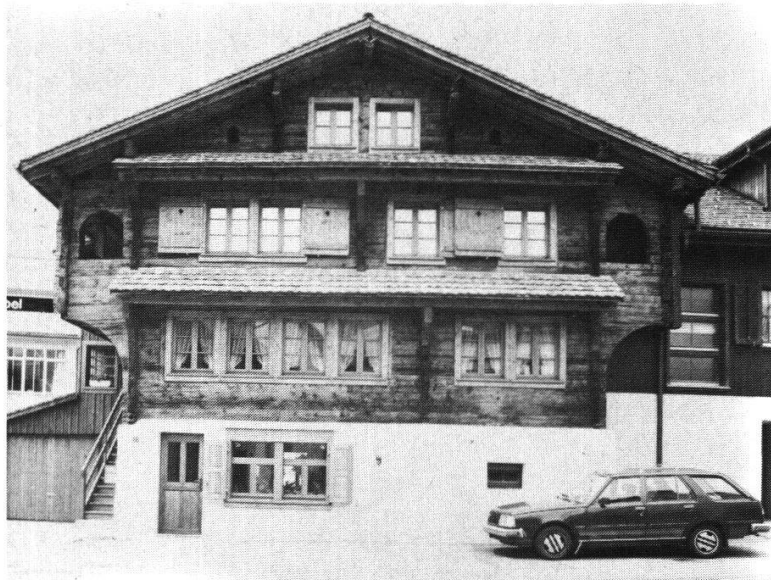
Rothenthurm, Haus Inglin. Das gewändete Holzhaus gehört zu den besterhaltenen im ganzen Dorf.

Das Haus Inglin - erbaut im Jahre 1784 - konnte sein ursprüngliches Aussehen im wesentlichen bewahren. Rückführungen bezüglich der Fenstergrößen und -anordnung waren neben der Pflege und Ergänzung des Holzwerkes wesentliche Anliegen der Restaurierung. Das Ladenlokal im Erdgeschoß wurde als Zutat des frühen 20. Jahrhunderts beibehalten. Heute sind im Gebäude zwei Wohnungen mit gutem Wohnwert eingerichtet.

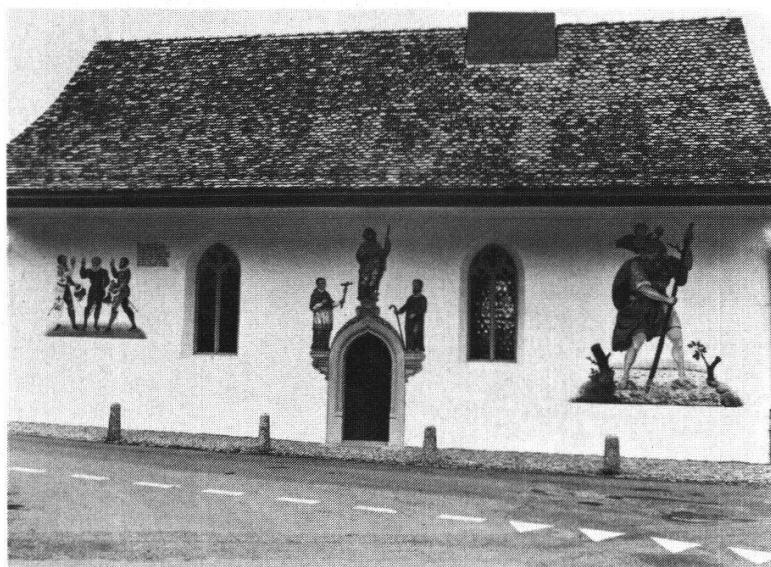
Galgenen, Kapelle St. Jost. Die Südwand nach der Rekonstruktion der Wandmalerei des 17. Jahrhunderts.

Am Äußern mußte der ganze Außenputz erneuert werden. Deshalb wurde die Frage aktuell, ob die Wandbilder von Willy Koch erhalten bleiben oder ob man sie erneuern sollte. Eine Konservierung derselben hätte zu sehr großen technischen Schwierigkeiten geführt. Zudem bestand eine gute Photodokumentation über die Vorgängerbilder, so daß der Beschluß, diese neu zu malen, um so einfacher gefällt werden konnte. Um eine möglichst gute Rekonstruktion der barocken Bilder zu erhalten, mußte das anlässlich der letzten Außenrestaurierung als Blindfenster freigelegte gotische Fenster wieder zugemauert werden. Nur so konnte die monumentale Christophorus-Darstellung wieder richtig plaziert werden.

Die Rekonstruktion der großflächigen Wandmalereien muß als gelungen bezeichnet werden, im Bewußtsein, daß keine Rekonstruktion den Charme eines gealterten und restaurierten Wandbildes haben kann.
