Rubrik: Denkmalpflege im Kanton Schwyz 1991/1992

Denkmalpflege im Kanton Schwyz 1990/1992

Markus Bamert

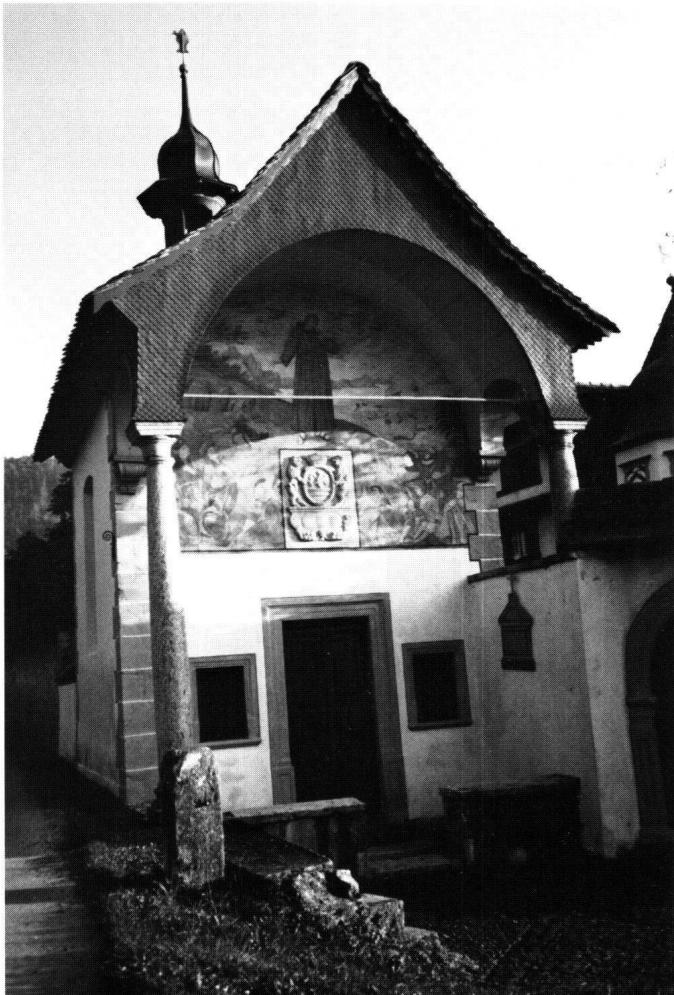
Abbildung 1 Schwyz, Kapelle St. Antonius im Immenfeld.
Die Westfront mit dem Wandbild des hl. Antonius.

Die Aussenrestaurierung der Kapelle wurde durch den äusserst schlechten Zustand des Wandbildes ausgelöst. Anlässlich der letzten Restaurierung durch Kunstmaler W. Müller war dieses mit dispersionshaltigen Farben annähernd vollständig übermalt worden. Diese rissen durch Oberflächenspannung die darunterliegenden Farbschichten mit sich. Bevor überhaupt an eine Freilegung gedacht und Schichtproben gemacht werden konnten, musste das ganze Farbpaket auf den Putz zurückfixiert werden. Der anschliessende Untersuch zeigte, dass der gesamte Bildvordergrund mit der Darstellung des Heiligen Antonius Ende des letzten Jahrhunderts von Johann Jakob (?) Bertle (1837-1911), der in unserer Gegend des öfteren arbeitete, übermalt worden, der Hintergrund mit der Darstellung des Himmels und der Meere dagegen noch im Zustand des späten 17. Jahrhunderts überliefert war. Man entschied, die Vordergrundfiguren auf den Zustand des 19. Jahrhunderts, den Hintergrund aber auf das Original freizulegen. Ent-

fernt werden musste also lediglich die letzte Übermalung. Somit präsentiert sich das Bild heute im Zustand des 19. Jahrhunderts, also dem Zustand vor der Übermalung der 50er Jahre. Wappen, Tür- und Fenstereinfassungen sowie die aufgemalten Quader mit hellen Fugenstrichen wurden ergänzt, damit das Bild in der Architektur den nötigen Halt bekam. Der Fassadenputz wurde lediglich gekalkt und die Dachuntersicht nach Befund grau gestrichen. Die Front des Vorzeichens musste neu verschindelt werden. Der Schindelmantel erhielt wiederum seinen ochsenblutroten Anstrich.

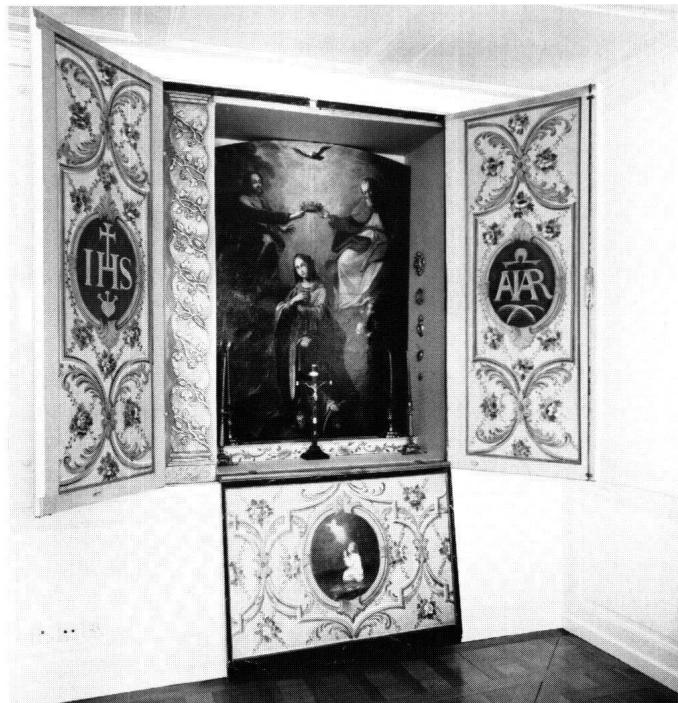
Abbildung 2 Schwyz, Reding-Haus an der Schmiedgasse.
Der herausgeklappte Hausaltar im Südostzimmer.

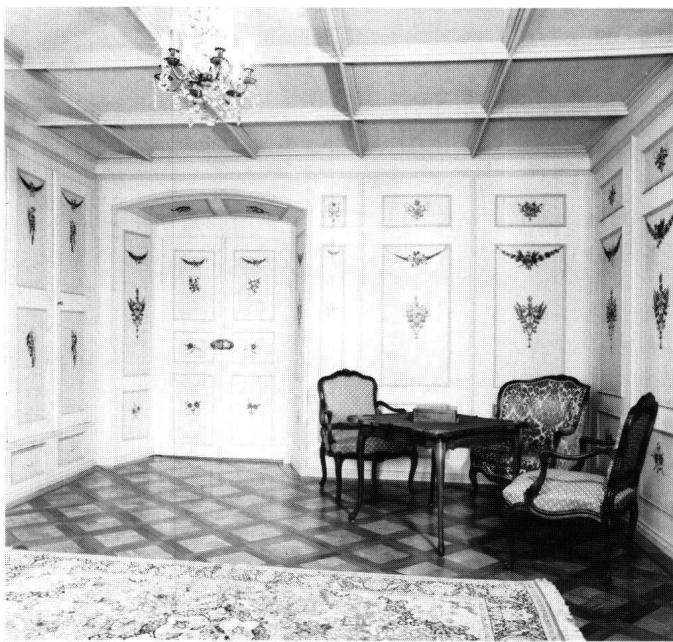
Abbildung 3 Schwyz, Reding-Haus an der Schmiedgasse.
Mittelzimmer mit freigelegter Täferbemalung des 18. Jahrhunderts.

Auf der Südseite erstreckt sich eine Folge von vier Räumen. Alle sind mit bemalten Holztäfern versehen. Im kleinen Mittelzimmer konnte eine Täferbemalung des späten

18. Jahrhunderts freigelegt werden. Diese Art der Raumdekoration war in Schwyz bisher unbekannt.

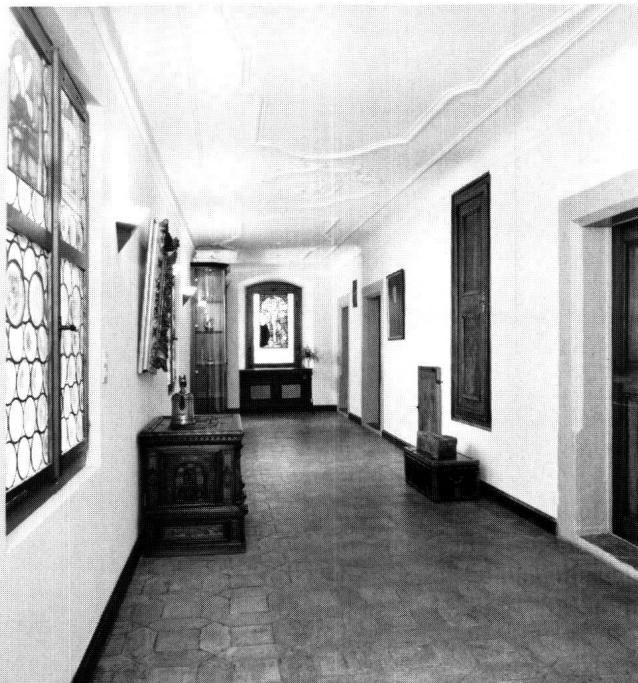
Abbildung 4 Schwyz, Reding-Haus an der Schmiedgasse.
Der Ostarm des wieder in seinem ganzen Umfang geöffneten Ganges.

seine alten Ausmasse, wurde doch eine jüngere im Südarm hinzugefügte Trennwand entfernt und der Deckenstuck ergänzt. Im gleichen Zuge wurden auch die koplastigen Wohnungseingänge transparenter gestaltet.

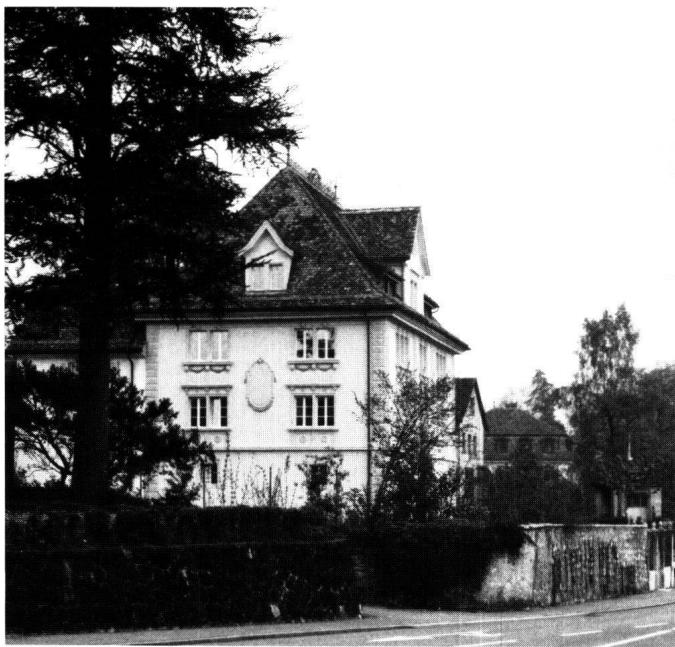
Abbildung 5 Schwyz, Herrenhaus Kappelmatt an der Herrengasse.
Nach der Restaurierung der Stuckfassade des 19. Jahrhunderts.

Das heutige Äussere und grosse Teile des Innern verdankt das Gebäude der Umgestaltung von 1876. Zu diesem Zeitpunkt wurden die bis dahin einfachen Fassaden mit einer reichen Stuckdekoration versehen.

Während der Restaurierungsvorbereitung wurde eine rege Diskussion um die Erhaltung des Zustandes des 19. Jahrhunderts oder die Möglichkeit einer Rückführung der Fassaden in den Zustand des 18. Jahrhunderts geführt. Eine Rückführung hätte den Verzicht auf zahlreiche qualitätsvolle Dekorationselemente mit sich gebracht. Schliesslich entschlossen sich Bauherrschaft und Denkmalpflege auf eine konsequente Beibehaltung des Zustandes des 19. Jahrhunderts, dies aber nicht nur am Äussern, sondern

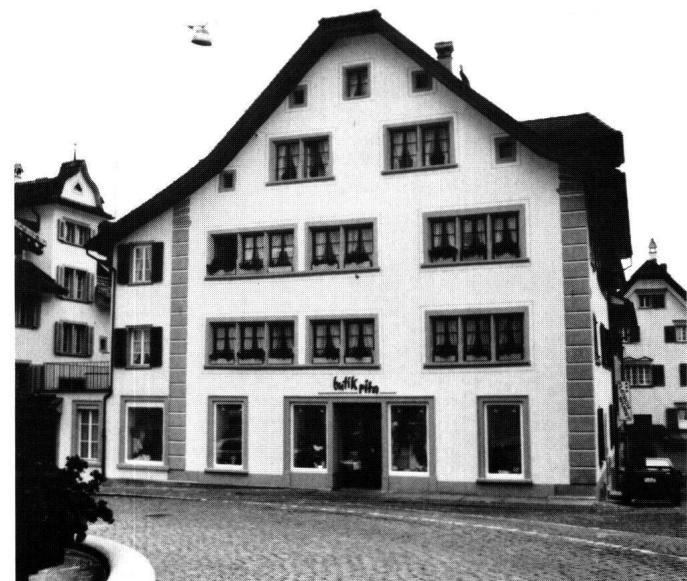
Abbildung 6 Schwyz, Haus Gürber, ehemals Apotheke Triner.
Hauptfront nach der Restaurierung mit rekonstruierter Eckquaderbe-malung.

Die Restaurierung beschränkte sich im wesentlichen auf die Pflege der überlieferten Substanz. Zutat sind die aufgemalten Eckquader, deren Vorbilder in Bildquellen gefunden werden konnten. Der barocke Anbau setzt sich optisch durch die erwähnte Quaderbemalung und einen leicht differenzierten Anstrich vom Hauptbau ab. Das Gebäude stellt somit ein wichtiges Zeugnis aus der Bautätigkeit nach dem Dorfbrand von Schwyz dar und vertritt einen sonst nicht mehr existierenden Typ.

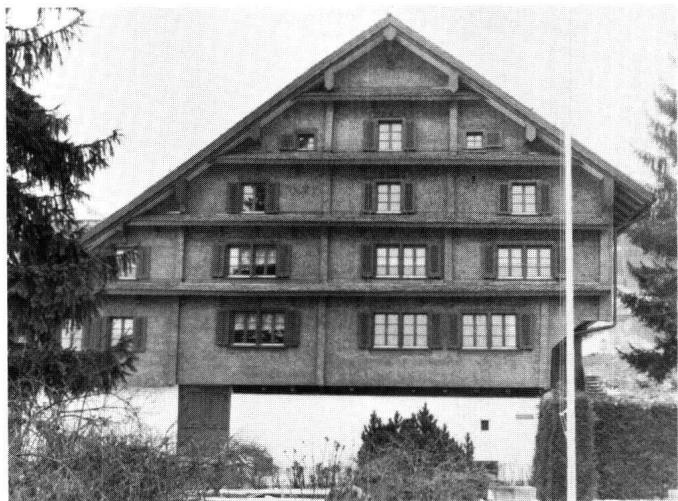
Abbildung 7 Schwyz, Ibach, Haus Gerbihof.
Hauptfront nach der Restaurierung im Zustand des 19. Jahrhunderts.

Nach der Entfernung des Schindelmantels kam die ursprüngliche Fenstereinteilung zum Vorschein. Wie erwartet handelte es sich dabei um gotische Reihenfenster. Auch konnten Reste einer leider zurückgearbeiteten Verzierung, die sich unter den Fenstern durchzog, festgestellt werden. Vermutlich handelte es sich dabei um einen Rillenfries. Im 18. Jahrhundert waren die Fenster regularisiert und das Haus gegen Westen erweitert worden. Dabei verschwanden zwei der Wappenkonsolen, auf denen das Strickwerk aufliegt. Sie wurden im 1. Obergeschoss wiederverwendet. Die Bauweise mit vorkragendem Holzteil erinnert an diejenige des Hauses Bethlehem von 1287. Hier wie dort ragt das Strickwerk gegenüber dem massiven Mauersockel vor.

Im 19. Jahrhundert wurde das Holzwerk verschindelt. Die Klebdächer scheinen ebenfalls ein Produkt dieser Zeit zu sein. Ob vorher bereits Klebdächer bestanden, konnte leider nicht nachgewiesen werden.

Der Zustand des 19. Jahrhunderts wurde beibehalten, die Farbigkeit dieser Zeit wiederhergestellt. Einen einzigartigen Fassadenschmuck stellen die geschnitzten und gefassten Wappen der Alten Orte dar. Diese befinden sich in einem hervorragenden Zustand, so dass sich keine Holzkonservierung aufdrängte, sondern lediglich die Fassung erneuert werden musste. Das geschnitzte Madonnenrelief an der Fassade mit dem Datum 1572 scheint zum alten Bestand zu gehören.

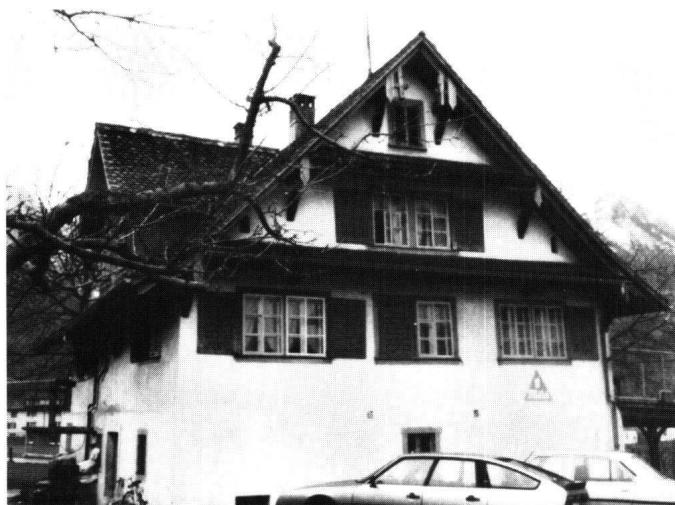
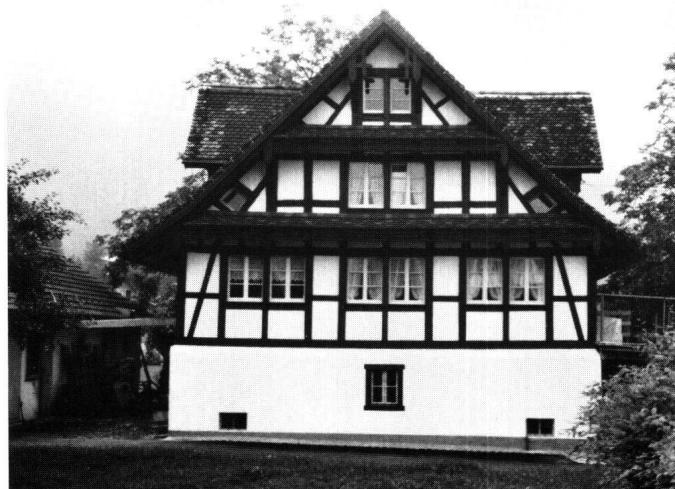
hindurch eine Fachwerkkonstruktion ablesen. Der Untersuchung bestätigte, dass diese Konstruktion ursprünglich auf Sicht berechnet war. Starke Abwitterungsspuren waren zu erkennen. Zudem fanden sich Reste einer Rotbemalung der ganzen Holzkonstruktion.

Abbildung 9 und 10 Schwyz, Ibach, Ökonomiegebäude Hof. Vor und nach der Restaurierung.

Das Fachwerk wurde freigelegt, musste aber teilweise ergänzt werden. Es zeigte sich, dass die alte Fenstereinteilung anlässlich der Umgestaltung im 19. Jahrhundert beibehalten worden war. Veränderungen in der Fachwerkkonstruktion waren keine vorhanden.

Die neuen Fenster wurden wieder direkt, ohne Futter und Verkleidung an die Balken angeschlagen. Das Holzwerk erhielt seinen ochsenblutroten Anstrich. Gefache und Sockel wurden weiss gekalkt.

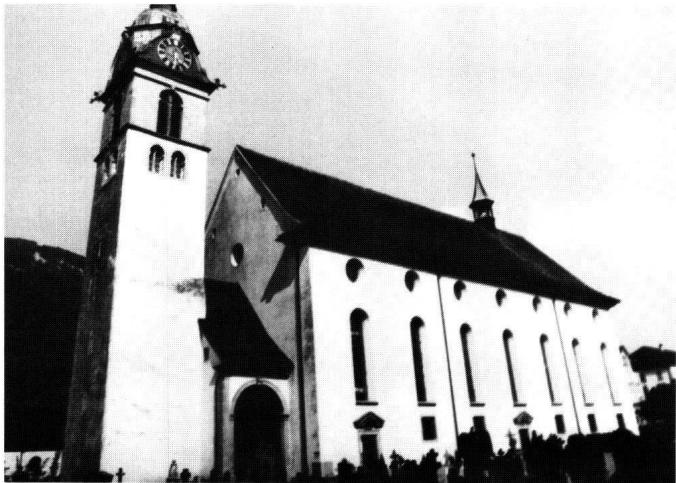
Abbildung 11 Arth, Pfarrkirche St. Georg und Zeno.
Vor der Rekonstruktion der Fassadenmalerei.

Während der Vorbereitungsphase der wegen des starken Flechtenbefalls notwendig gewordenen Aussenrestaurierung wurde viel Zeit aufgewendet, um die Entwicklung des Aussehens der Kirchenfassaden und des Turmes aufzuarbeiten. Ein Untersuch am Objekt führte kaum zu Resultaten, da der alte Putz vollumfänglich entfernt worden war. Lediglich an der gutgeschützten Dachuntersicht konnten Partien der alten Graufassung freigelegt werden. Diese Farbbefunde dienten als wichtige Anhaltspunkte der künftigen Farbigkeit. Zeichnungen des 18. und 19. Jahrhunderts zeigen zwischen den Fensterachsen senkrechte Bänder, vermutlich in Lisenenform, sowie in der Zone zwischen den hohen rundbogigen Fenstern und den darüberliegenden

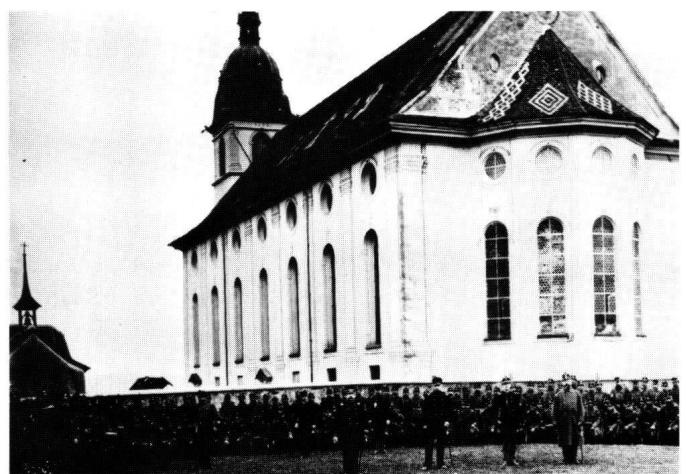
Abbildung 12 Arth, Pfarrkirche St. Georg und Zeno.
Aufnahme von Ing. Josef Bettschart anlässlich der Truppenmusterung am 28.2.1893.

In Schwyz wirkte in den letzten Jahrzehnten des 19. Jahrhunderts *Ingenieur Joseph Bettschart* (1843-1900) als Photopionier. In grossformatigen Glasplatten hat er Gebäude und Ereignisse dieser Jahrzehnte festgehalten. Diese Glasplattensammlung befindet sich heute im Staatsarchiv Schwyz und ist eine wichtige Bildquelle, die bei Restaurierungen herangezogen wird. Ingenieur Bettschart hat am 28. Februar 1893 die Truppenmusterung auf der Hofmatt in Arth aufgenommen. Dieses Bild zeigt aber nicht nur die Truppen selber, sondern — für unseren Zusammenhang wichtiger — die Kirchenfassaden. Deutlich sind eine reiche Bemalung mit mächtigen, zwischen die Fenster gestellten Lisenen, Fenstereinfassungen mit aufgesetzten Vasen und eine architektonische Gestaltung der Blendnischen am polygonalen Chor zu erkennen. Die blinden Fenster waren mittels aufgemalter Bienenwabenverglasung belebt. Stilistisch steht fest, dass es sich dabei nicht um die ursprüngliche Bemalung des späten 17. Jahrhunderts handeln konnte, sondern um diejenige aus der Epoche Louis-XVI. Die erneuerte Bemalung lehnte sich aber stark an die ursprüngliche an. Der schadhafte Zustand bestätigte indes, dass bis zum Zeitpunkt der Aufnahme eine lange Zeit vergangen sein musste.

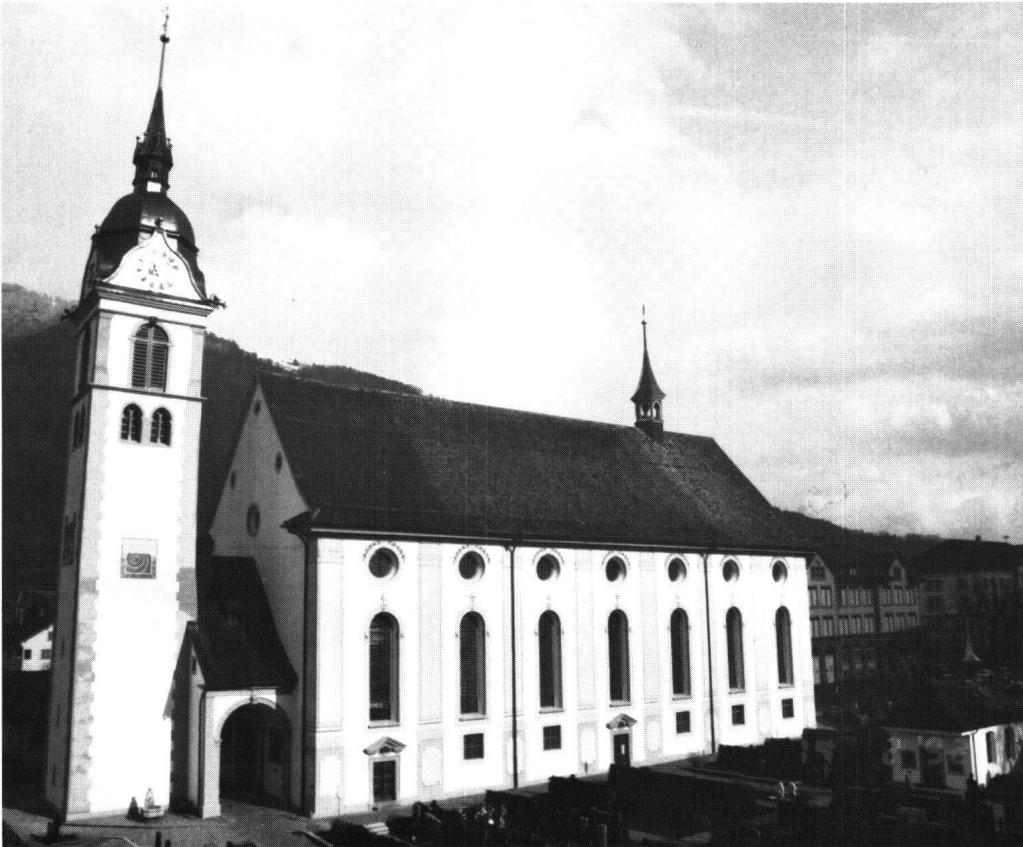
Abbildung 13
Arth, Pfarrkirche St. Georg und Zeno.
Nach der Rekonstruktion der Fassadenmalerei.

Der Untersuch vom Gerüst aus zeigte, dass der Putz besser erhalten war, als man anzunehmen wagte. Die Anstriche sowie der starke Algenbefall wurde entfernt und der Putz mit Fungiziden behandelt. Die Ausführung der Fassadenmalerei konnte dank der gründlichen Vorbereitung

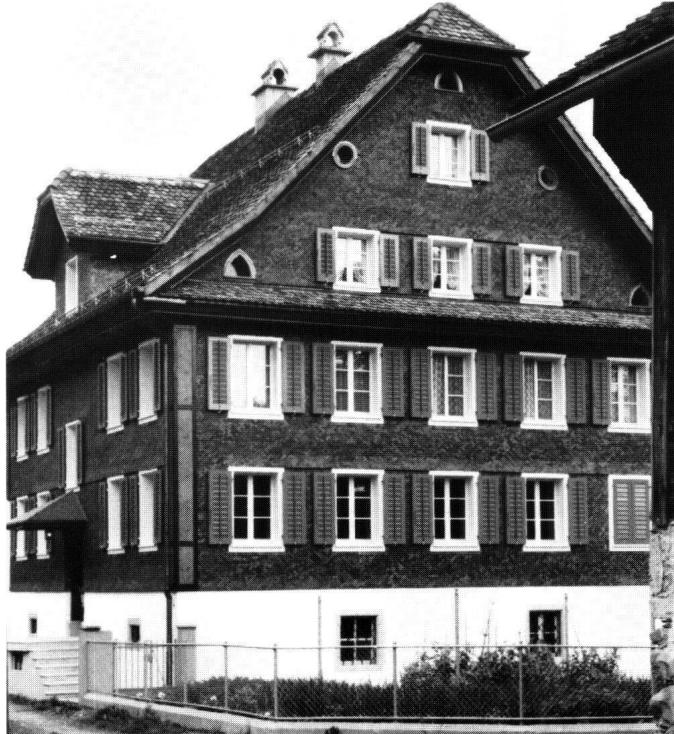
An die markante seeseitige Massivmauer schliesst ein Strickbau an. Dieser ist vollständig verschindelt. Das Strickwerk zeigt kaum Abnutzungsspuren, so dass angenommen werden muss, dass der Schindelmantel von Anfang an existierte. Die Dach- und Klebedachuntersichten sind kassettiert. Die Befensterung ist grosszügig und symmetrisch angeordnet. Die Fenster im gemauerten Teil besitzen Traubengitter, diejenigen am Holzteil sind mit Jalousieläden mit beweglichen Brittchen versehen.

Abbildung 14 Arth, Haus Ehrli.
Hauptfront nach der Restaurierung.

Das Äussere wurde einer sorgfältigen Pflege unterzogen. Ersetzt werden musste vor allem der Schindelschirm. Die Dachuntersicht sowie die hölzernen Eckkästen wurden ergänzt. Die massiven Mauerteile erhielten einen neuen Kalkverputz. Die qualitätvollen Räume im ersten Obergeschoss mit Täfern, Decken, Büffets und Parkettböden aus der Biedermeierzeit wurden nicht ausgebaut, sondern an Ort und Stelle restauriert und aufpoliert.

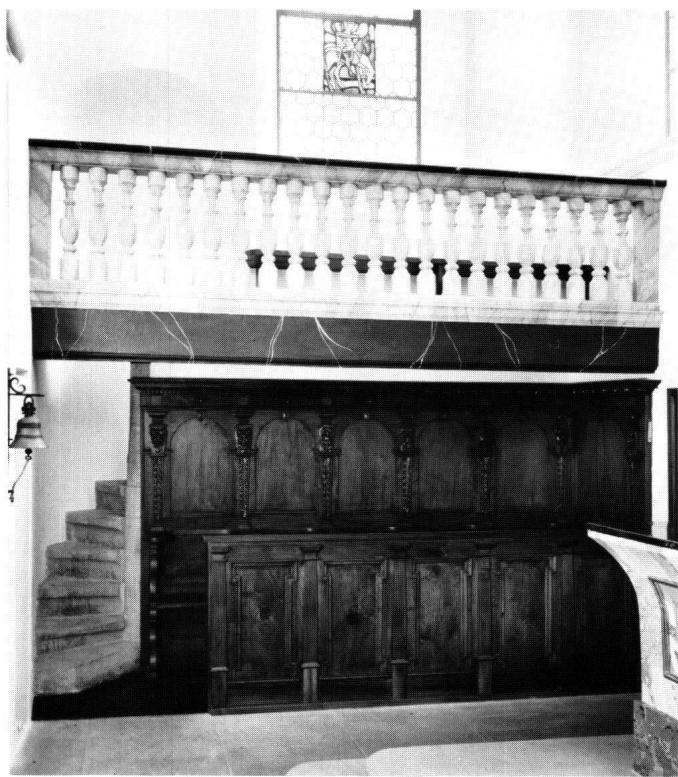
*Abbildung 16 Ingenbohl, Dorfkapelle Brunnen.
Blick auf die wiederhergestellte Chorembole.*

Die beiden seitlichen Choremperaturen mit den darunterliegenden Chorgestühlen wurden anlässlich der letzten Restaurierung mit Gipsplatten verkleidet. Die ursprüngliche, dunkel gefasste Holzkonstruktion konnte vollumfänglich freigelegt werden, das helltonige Chorgestühl aus der Bauzeit ist dadurch architektonisch wesentlich besser eingebunden. Anstelle der geschlossenen Emporenbrü-

stung wurden in die vorhandenen Löcher der Tragkonstruktion Baluster eingesetzt.

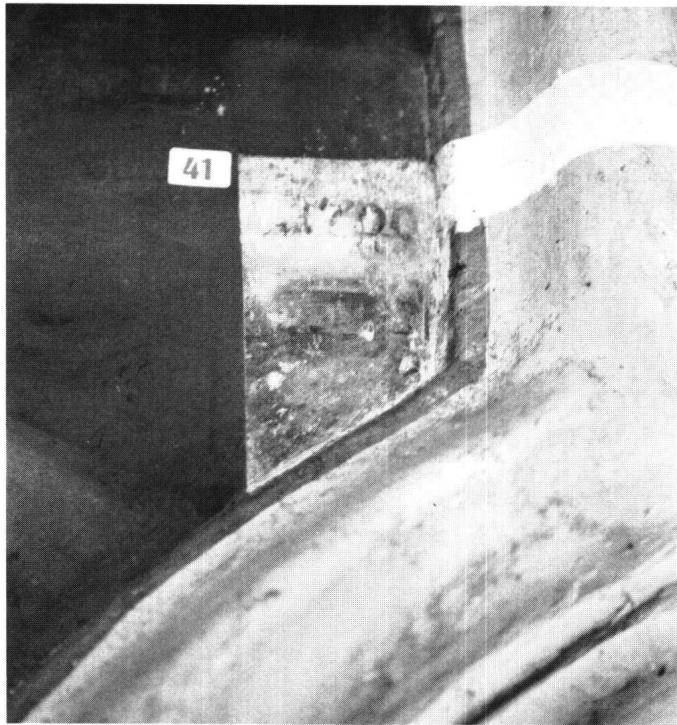
Abbildung 18 Ingenbohl, Kapelle St. Wendelin, Unterschönenbuch. Probefreilegung im Chor mit dem Entstehungsdatum der Wandmalereien 1709.

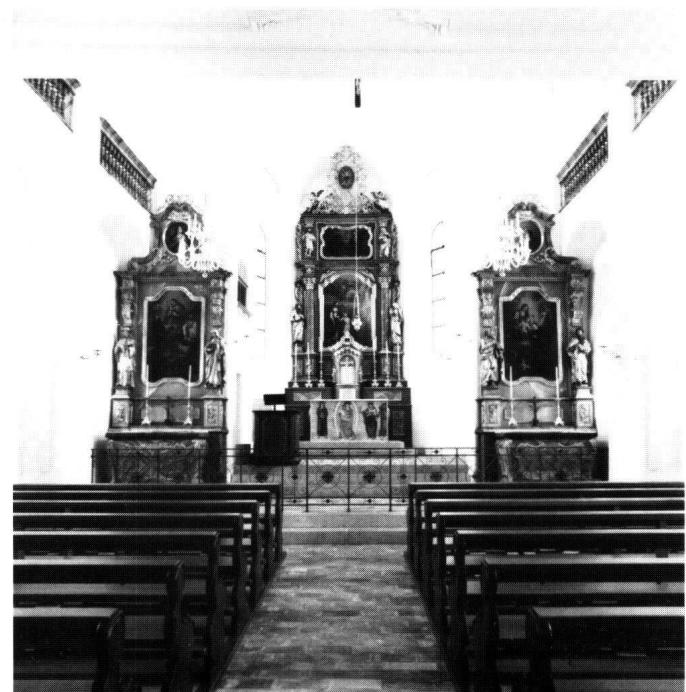
Abbildung 19 Muotathal, Klosterkirche St. Joseph. Blick gegen den Chor; im Vordergrund die auf die alte Tiefe zurückgesetzte Schwesternempore.

Im Innern richteten sich die Massnahmen vor allem auf die Konservierung der erhaltenen Substanz. Die Bienenwabenverglasung, die zum Teil in den oberen Fensterreihen noch existierte, wurde im ganzen Raum ergänzt. Der Decken- und Wandstuck des 17., 18. und 19. Jahrhunderts wurde gereinigt und frisch gekalkt, die Deckenbilder, von Josef Bertle in Öl-Tempera-Technik ausgeführt, gereinigt und die Fehlstellen retouchiert. Beim Bauuntersuch fanden

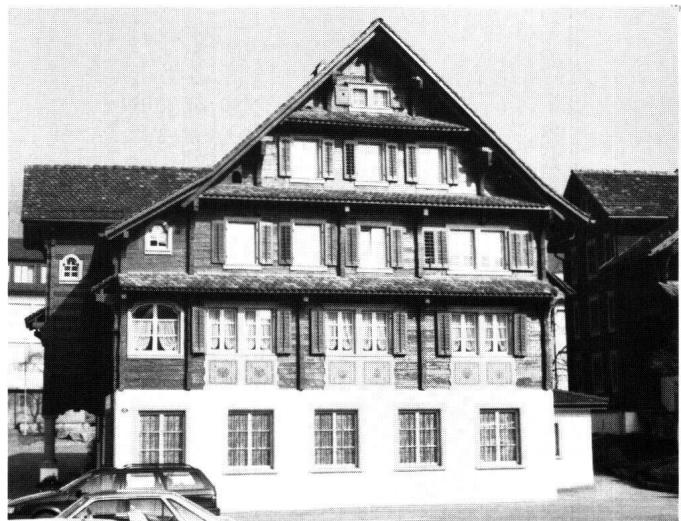
Abbildung 21 Steinen, Gemeindehaus.
Hauptfront mit der wiederhergestellten Bemalung der Ziehläden.

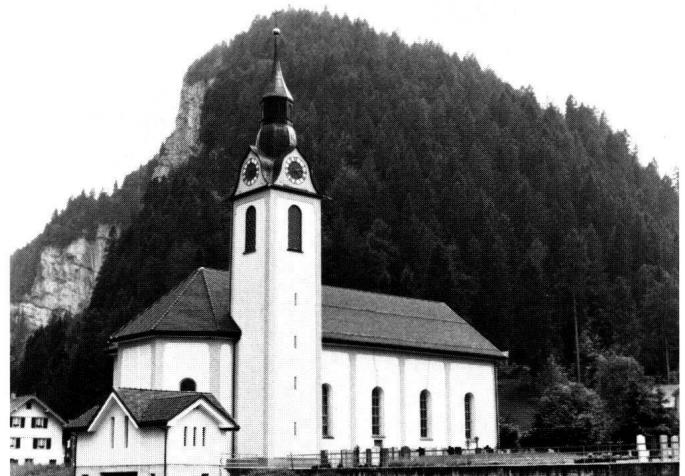
Abbildung 22 Unteriberg, Pfarrkirche St. Joseph. Choransicht, in den 60er-Jahren wurden die aufgemörtelten Fassaden-gliederungen und die reich profilierte Dachuntersicht entfernt.

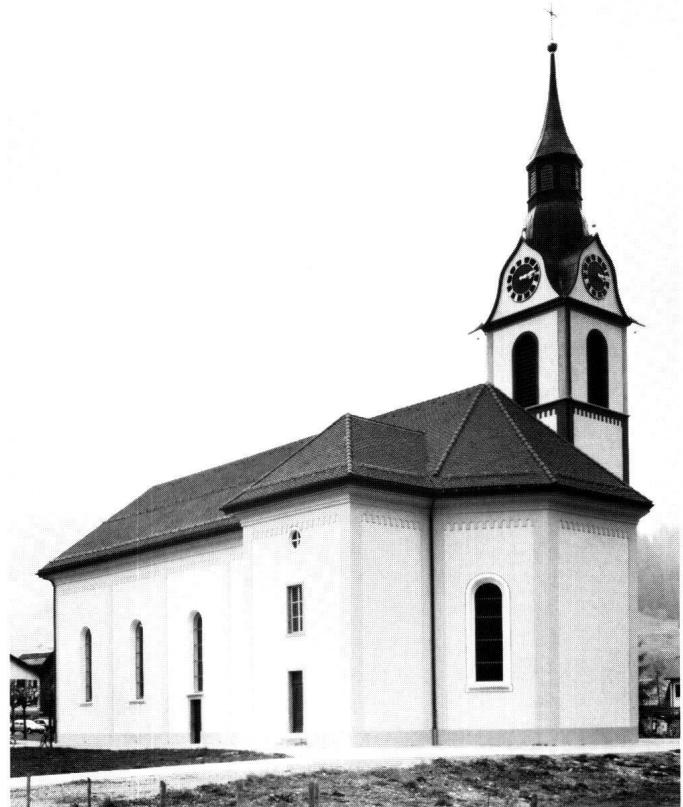
Abbildung 23 Unteriberg, Pfarrkirche St. Joseph. Die wiederhergestellte Gliederung an Fassaden und Turm.

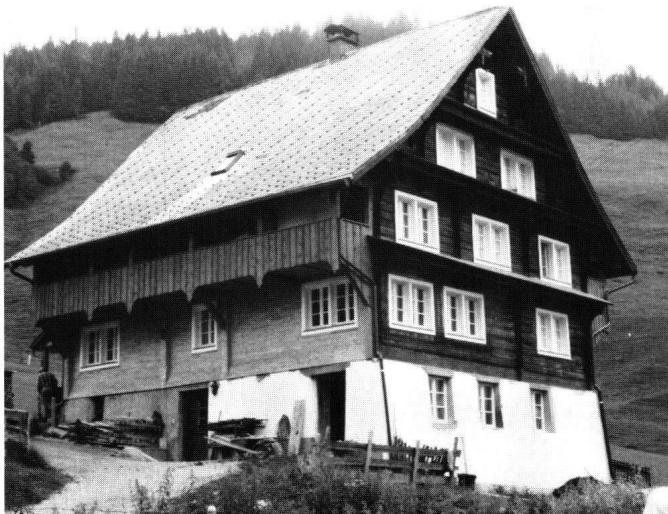
Abbildung 24 Unteriberg, Bauernhaus Meierhöfli.
Die Hauptfront nach der Restaurierung.

Leider wurden diese vor einer Generation durch Schiefer-ternit ersetzt. Auch die Ausmasse des behäbigen Hauses entsprechen nicht dem ortsüblichen Typ. Erbaut gegen 1800, gehört es zu den repräsentativen Bauten innerhalb der Kulturlandschaft. Die Innenraumgestaltung ist entsprechend grosszügig. Auch scheint der ebenerdige Hauptzugang bereits zur ursprünglichen Substanz zu gehören.

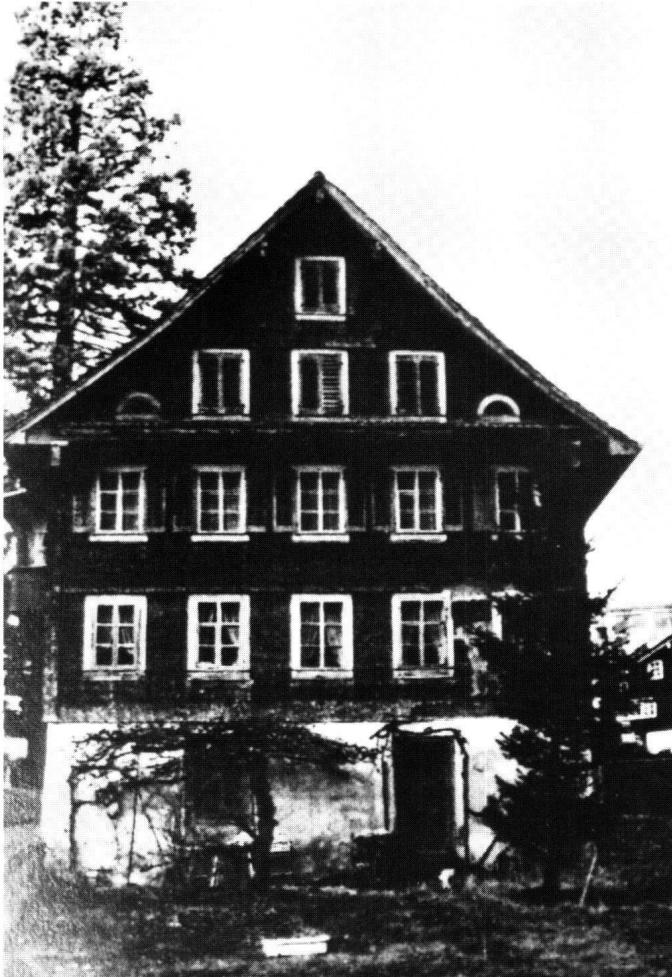
Abbildung 25 Morschach, Pfarrhaus.
Die Hauptfront vor der Restaurierung mit regularisierten Fenstern und Schindelmantel.

Anhand dieser reichen Befundlage konnte das Wagnis eingegangen werden, das Haus in seinen ursprünglichen Zustand zurückzuversetzen. Dies war um so angebrachter, da ohnehin etliche Balken des Strickwerks und der Fachwerkkonstruktion aus statischen Gründen ausgewechselt werden mussten. Erst nach Entfernung aller Schindeln

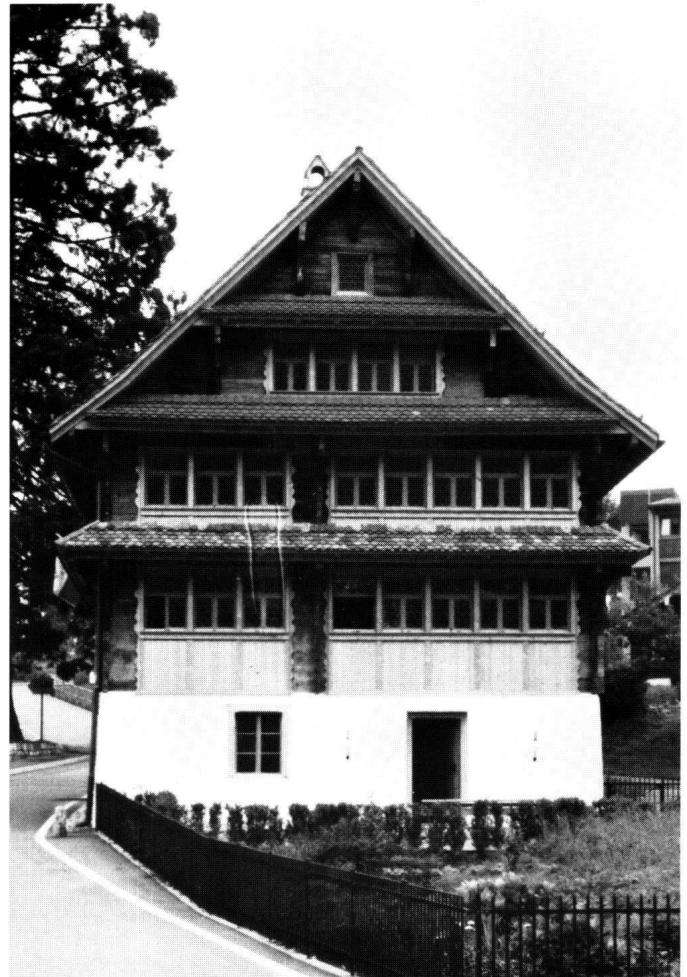
Abbildung 26 Morschach, Pfarrhaus.
Die Hauptfront mit der wiederhergestellten alten Fenstereinteilung und den Ziehladenverkleidungen.

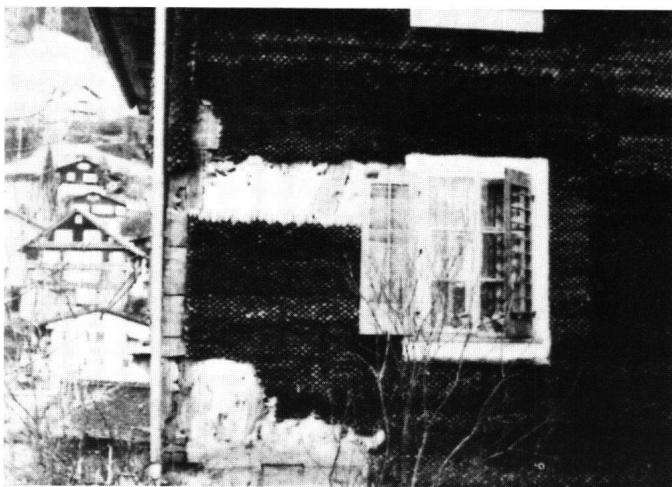
Abbildung 27 Morschach, Pfarrhaus.
Ausschnitt von der Rückfront mit teilweise freigelebter Fachwerkkonstruktion unter dem jüngeren Schindelmantel.

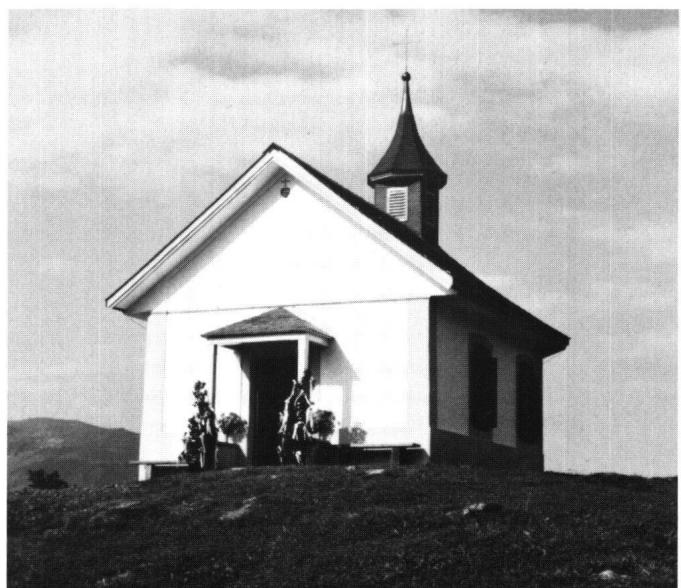
Abbildung 29 Illgau, Herz-Jesu-Kapelle im Hinteren Oberberg.
Das Äussere nach der Restaurierung mit dem in seiner Grösse reduzierten Vorzeichen.

Im Innern mussten der Putz und das Gipsgewölbe saniert werden. Hinweise auf eine ältere Holzdecke fanden sich nicht, so dass die bestehende, einfache Tonne erhalten blieb. Das spätklassizistische Altärchen mit dem Leinwandbild wurde auf seine alte Fassung freigelegt. Die Ver-

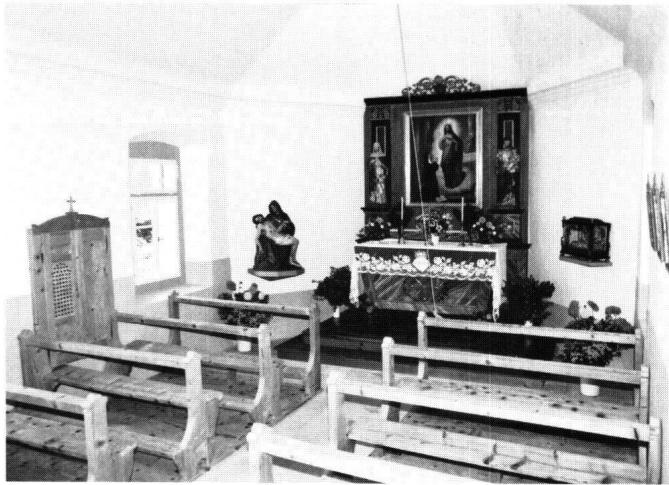
Abbildung 30 Illgau, Herz-Jesu-Kapelle im Hinteren Oberberg.
Das Innere mit dem spätklassizistischen Altar mit dem Bild von Melchior von Deschwanden.

goldungen mussten neu angeschossen werden. Die grosse, geschnitzte Pietà des 19. Jahrhunderts wurde verfestigt und die Fassung restauriert. Originell sind die Kreuzwegstationen, Kupferstiche in einfachen Louis-XVI-Rähmchen. Woher sie stammen, ist nicht bekannt. Sicher sind sie aber wesentlich älter als die Kapelle, wie auch die gefasste, kleine Barock-Madonna, die heute über dem Eingang montiert ist, und das Wachs-Christuskind in schönem Holzgehäuse mit Einlegearbeiten im Chorbereich. Die bestehenden, einfachen Tannenbänke und der aus der Wand herausklappbare Beichtstuhl wurden restauriert und wieder montiert.

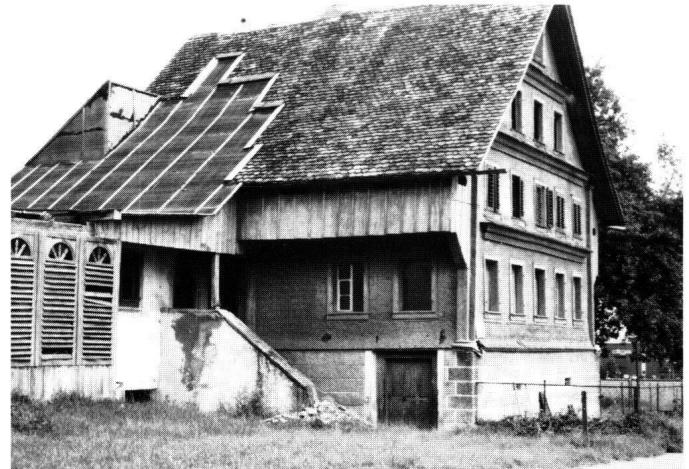
Das Gesicht des Hauptbaues hat sich zwar im 18. Jahrhundert (zu diesem Zeitpunkt wurden vermutlich die gotischen Fensterreihen zu Gunsten einer moderneren Befestigung aufgegeben) und im 19. Jahrhundert mit der Verschindelung des Hauses verändert. Die ganze bauliche Ent-

Abbildung 31 Galgenen, Haus in der Kürzi.
Gesamtansicht.

wicklung und somit seine Geschichte ist aber am Objekt erhalten und ablesbar geblieben, so dass es durchaus gerechtfertigt ist, den Zustand des 19. Jahrhunderts als Richtlinie beizubehalten. Eine Rückführung wäre an sich denkbar, jedoch mit dem Risiko verbunden, am Schluss ein verstümmeltes Objekt zu haben. Zahlreiche Details liessen sich kaum mehr feststellen. Schon die Rekonstruktion der Fensterform ergäbe Schwierigkeiten.

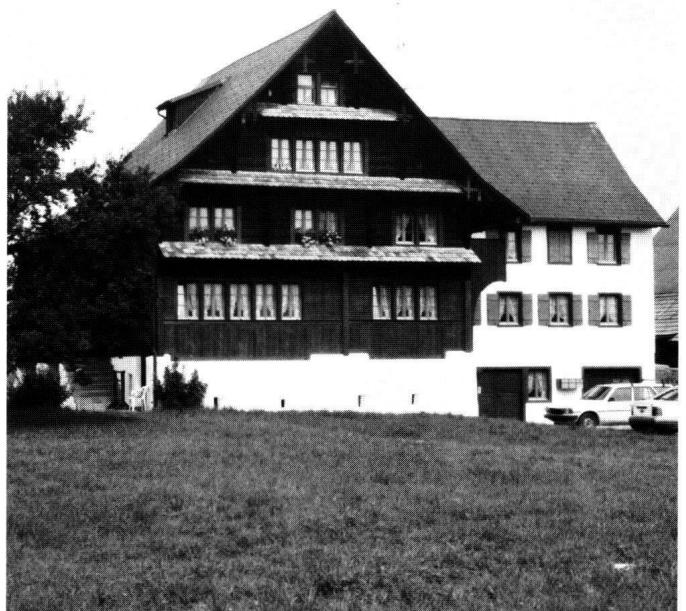
Die Giebelfront des Hauptgebäudes zeigt die für das unter ostschweizerischem Einfluss stehende spätbarocke Bauernhaus der March typische Vertäferung des Hauptgeschosses mit den dahinterliegenden Ziehläden, während die Wetterseite verputzt ist. Verputz und Täferung hatten als Verschleisssschicht stark gelitten und mussten ersetzt werden, während der eigentliche Strickbau und die Klebdachkonstruktionen gut erhalten waren.

Abbildung 33 Schübelbach, Bauernhaus Bergwies.
Die Hauptfront nach der Restaurierung.

Im Innern des Gebäudes blieb die überlieferte Struktur erhalten, die Ausstattung hingegen musste erneuert werden.

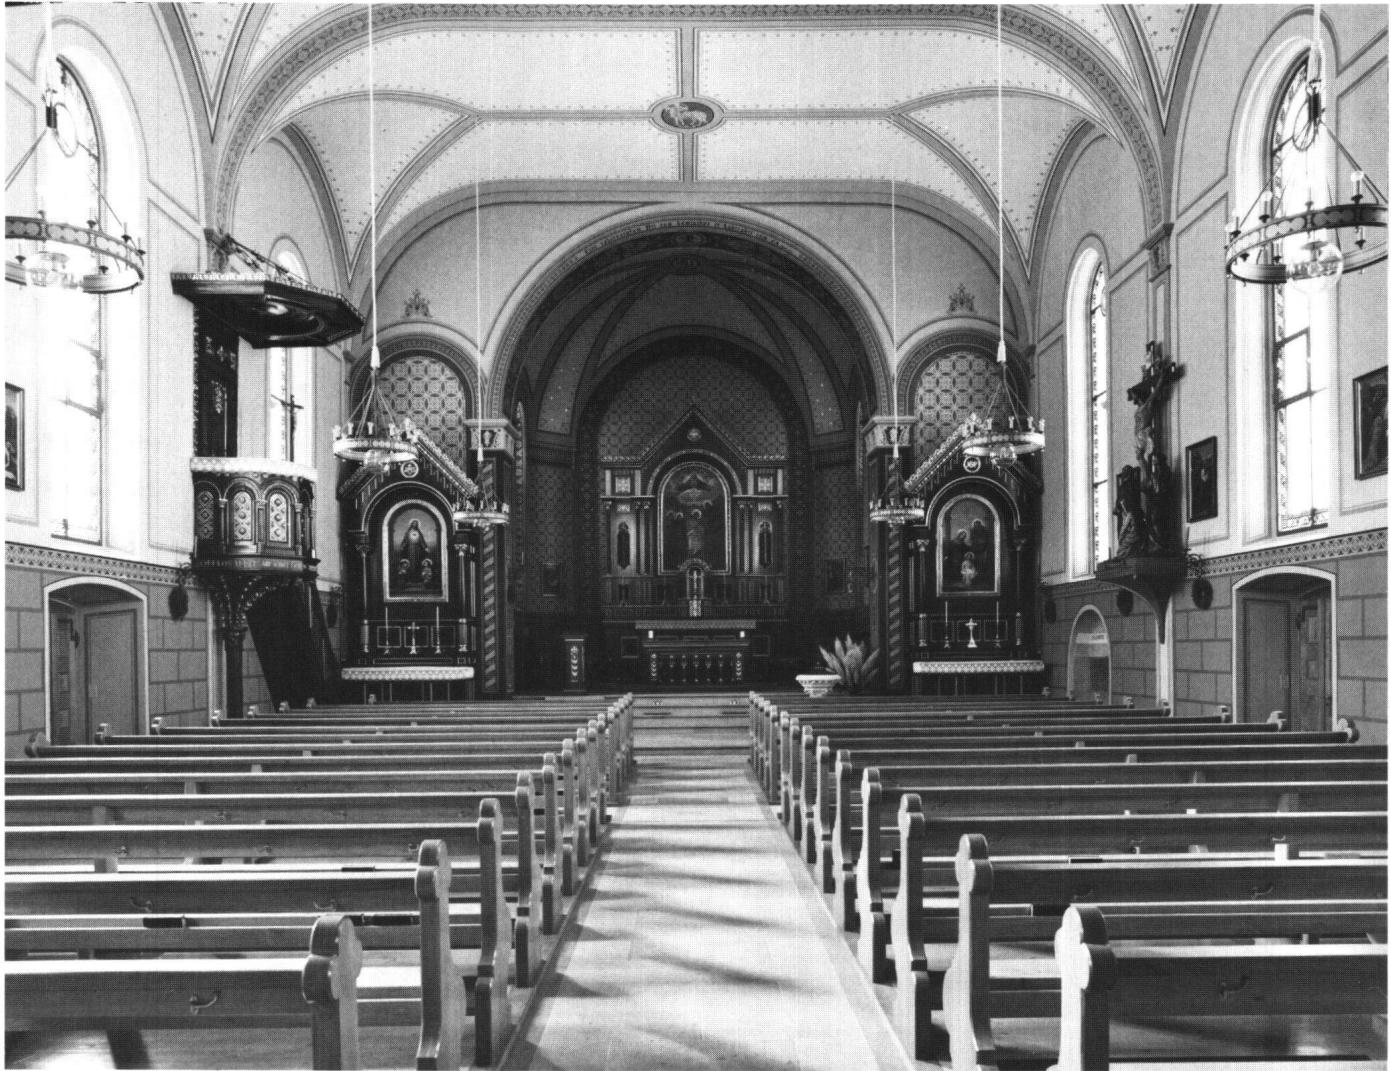
Abbildung 35 Einsiedeln, Egg, Viertelskirche St. Johann.
Innenansicht nach der Restaurierung.

Im Innern wurde zunächst die Architekturbemalung soweit möglich freigelegt, retouchiert und ergänzt. Leider befand sich der Boden aus Steinzeug in einem äusserst schlechten Zustand und musste ersetzt werden. Passende Steinzeugplatten sind im Handel nicht mehr erhältlich, so dass auf gleichfarbige Steinplättchen ausgewichen werden musste. Die erhaltenen figürlichen Reste der Chorfenster wurden ergänzt und verleihen heute dem Chor die richtige gedämpfte Helligkeit. Für die Rekonstruktion der in Nussbaum- und Mahagonimaser gehaltenen Altäre diente eine Photo, die noch den ursprünglichen Zustand zeigt. Im Kirchenestrich fanden sich zumindest noch Reste des reichen Schnitzwerkes der Altäre. Für die Rekonstruktion der Farbigkeit diente der Tabernakel, der ebenfalls deponiert war. Am gleichen Ort lagerten die gusseisernen Apostelleuchter, die heute wieder eingesetzt

sind. Die erwähnten Altarbilder befinden sich wieder an ihrem angestammten Platz. Die Kirchenbänke wurden anhand der Originale, die auf der Empore standen, rekonstruiert. Die Bankdoggen sind analog zur Orgelempore mit einem Eichenmaser versehen.

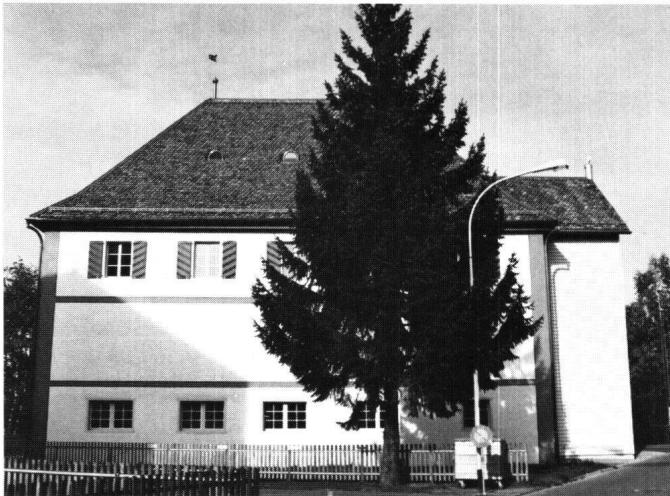
Abbildung 36 Einsiedeln, Chärnehus.
Das Äussere nach der Restaurierung mit der wiederhergestellten Fassadenbemalung.

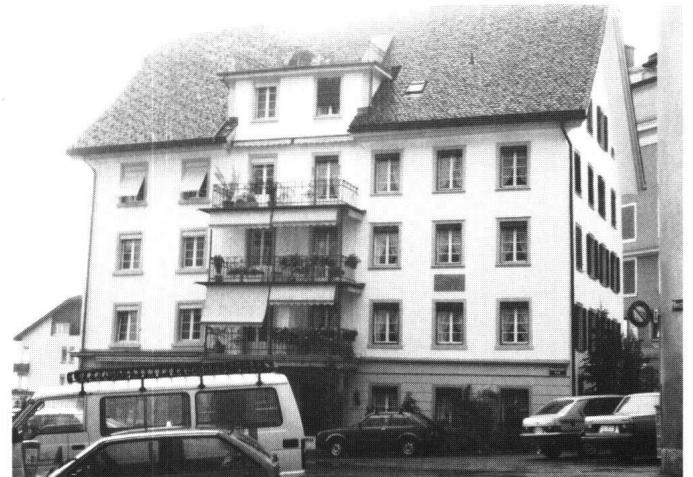
Im Kern handelt es sich beim Doppelhaus Adam und Eva um einen Barockbau, der aber im 19. Jahrhundert modernisiert wurde. Der ursprünglich einfache Giebelbau erhielt einen leicht asymmetrisch vorgesetzten Terrassenanbau aus Gusseisen und einen darüber liegenden, flach gedeckten Dachaufbau. Dadurch wurde die ehemals durchlaufende Trauflinie durchbrochen.

Abbildung 37 Einsiedeln, Haus Adam und Eva.
Die barocke Fassade wurde im späten 19. Jahrhundert umgestaltet. Aus dieser Zeit stammt auch der Balkonvorbau.

Das bestehende Doppelportal dürfte zum barocken Bestand gehören. Richtlinie für die Restaurierung des Hauses war das Aussehen nach der Umgestaltung des 19. Jahrhunderts. Das Sockelgeschoss erhielt seine nur noch teilweise erhaltenen Putzrillen zurück. Leider musste auf die Rekonstruktion der Fassadenmalerei verzichtet werden, die auf alten Photos noch dokumentiert ist. Trotzdem präsentiert sich die Fassade wieder in einem einheitlichen Zustand, der wesentlich zur Atmosphäre des Platzes beiträgt.

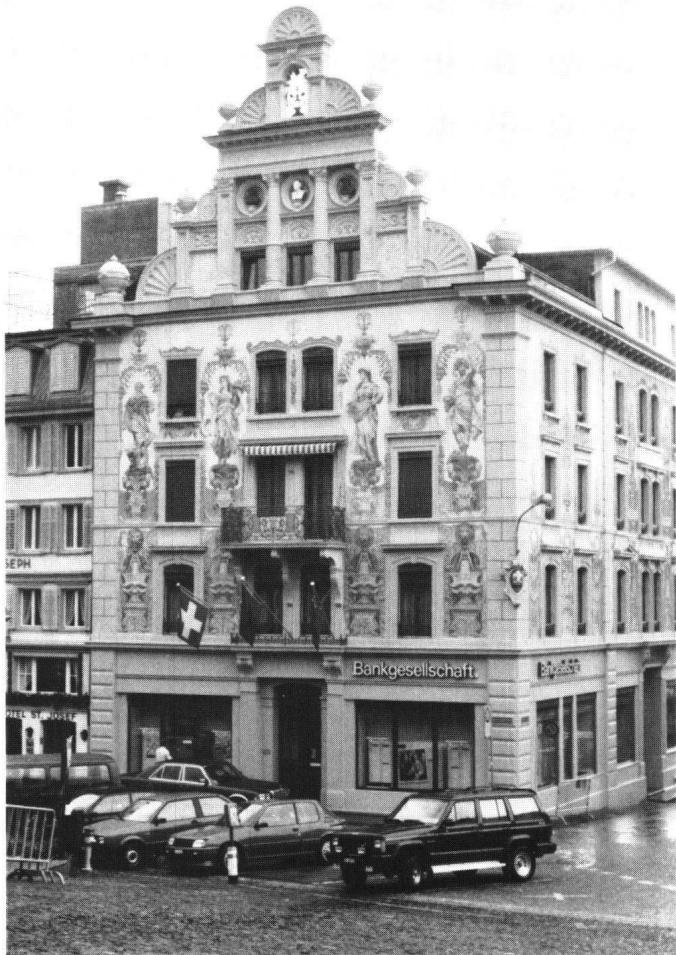
Abbildung 38 Einsiedeln, Haus Ilge.
Die Architekturbemalung wurde anhand des Befundes wiederhergestellt. Heute besteht wieder ein Gleichgewicht zwischen der Architekturbemalung und der Camailleu-Malerei in den Zwischenfeldern.

Die architektonisch nicht gestalteten Fassadenflächen sind mit camailleufarbigen allegorischen Bildern auf hellem Grund dekoriert. Erst nähere Besichtigungen der Fassaden zeigten wesentlich grössere Schäden als angenommen, so dass sich der vorgesehene kleine Unterhalt zu einer Totalrestaurierung entwickelte.

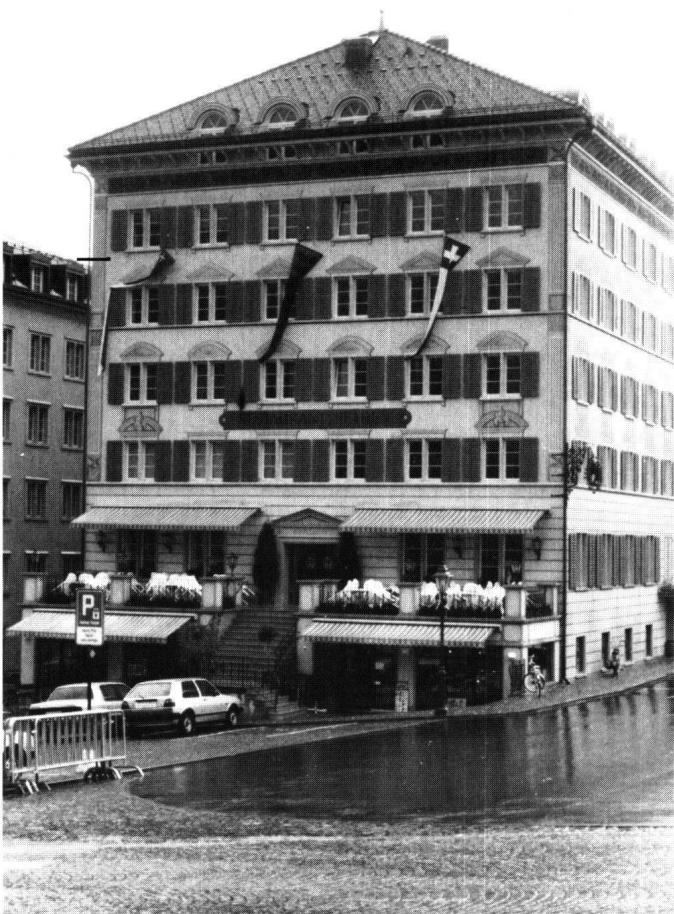
Abbildung 39 Einsiedeln, Pfauen.
Die Hauptfront mit rekonstruierter Fassadenmalerei.

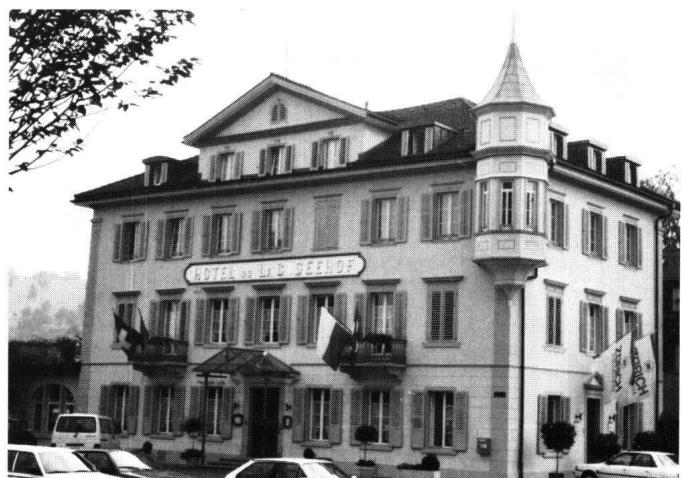
Abbildung 40 Küssnacht, Seehof.
Die Hauptfront nach der Restaurierung.

richtet. In der Fassadenmitte liegt der Hauptzugang, die Trauflinie wird von einem Dreieckgiebel mit flacher Neigung durchbrochen. Anfangs unseres Jahrhunderts wurde an der dem Dorf zugewandten Hauskante ein Erker vorgebaut. Gleichzeitig entstanden der flachgedeckte Vorbau seeseits und die Fassaden, die mit einer Architekturgliederung in Mörtelmasse bereichert wurden. Dieses einheitliche Gesicht des frühen 20. Jahrhunderts wurde bei der Restaurierung beibehalten. Die dunkel oxidierte Verkupferung des Erkers erhielt einen steinfarbenen Anstrich, damit sich dieser besser in das Gesamtbild integrierte. Die Fassaden und die Architekturelemente präsentieren sich in einer für das frühe 20. Jahrhundert typischen Farbigkeit.

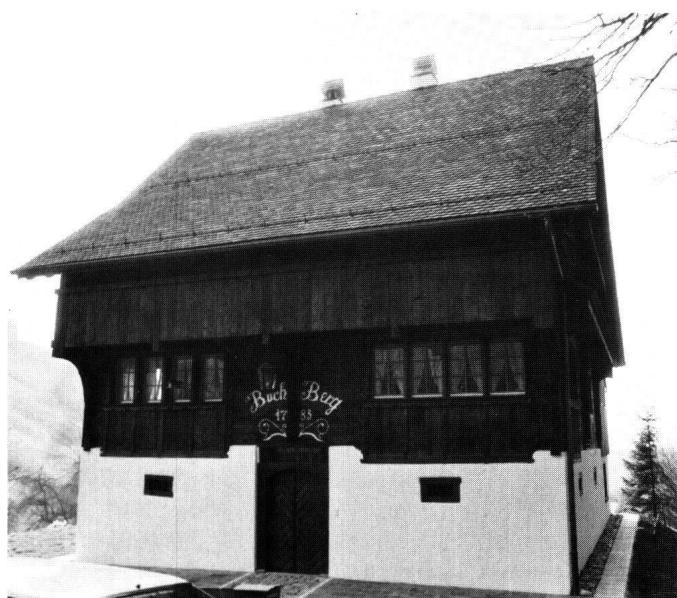
Ob die Fachwerkkonstruktion auf der Haustrückseite zum alten Bestand gehört, liess sich nicht mehr ausmachen. Zu vermuten ist eher, dass diese im Zusammenhang eines grösseren Ausbaues im frühen 18. Jahrhundert entstanden ist. In dieser Zeit erhielten beinahe alle Fenster Ziehläden mit Seitenbärten. Diese waren zu einem Teil noch erhalten, dort wo sie fehlten, waren sie auf dem Holz immerhin im Negativ ablesbar.

Abbildung 41 Freienbach, Pfäffikon, Buchberg.
Die Eingangsfront nach der Restaurierung mit dem Erbauungsdatum 1783.
