Rubrik: Denkmalpflege im Kanton Schwyz 1991/1992

Denkmalpflege im Kanton Schwyz 1990/1992

Markus Bamert

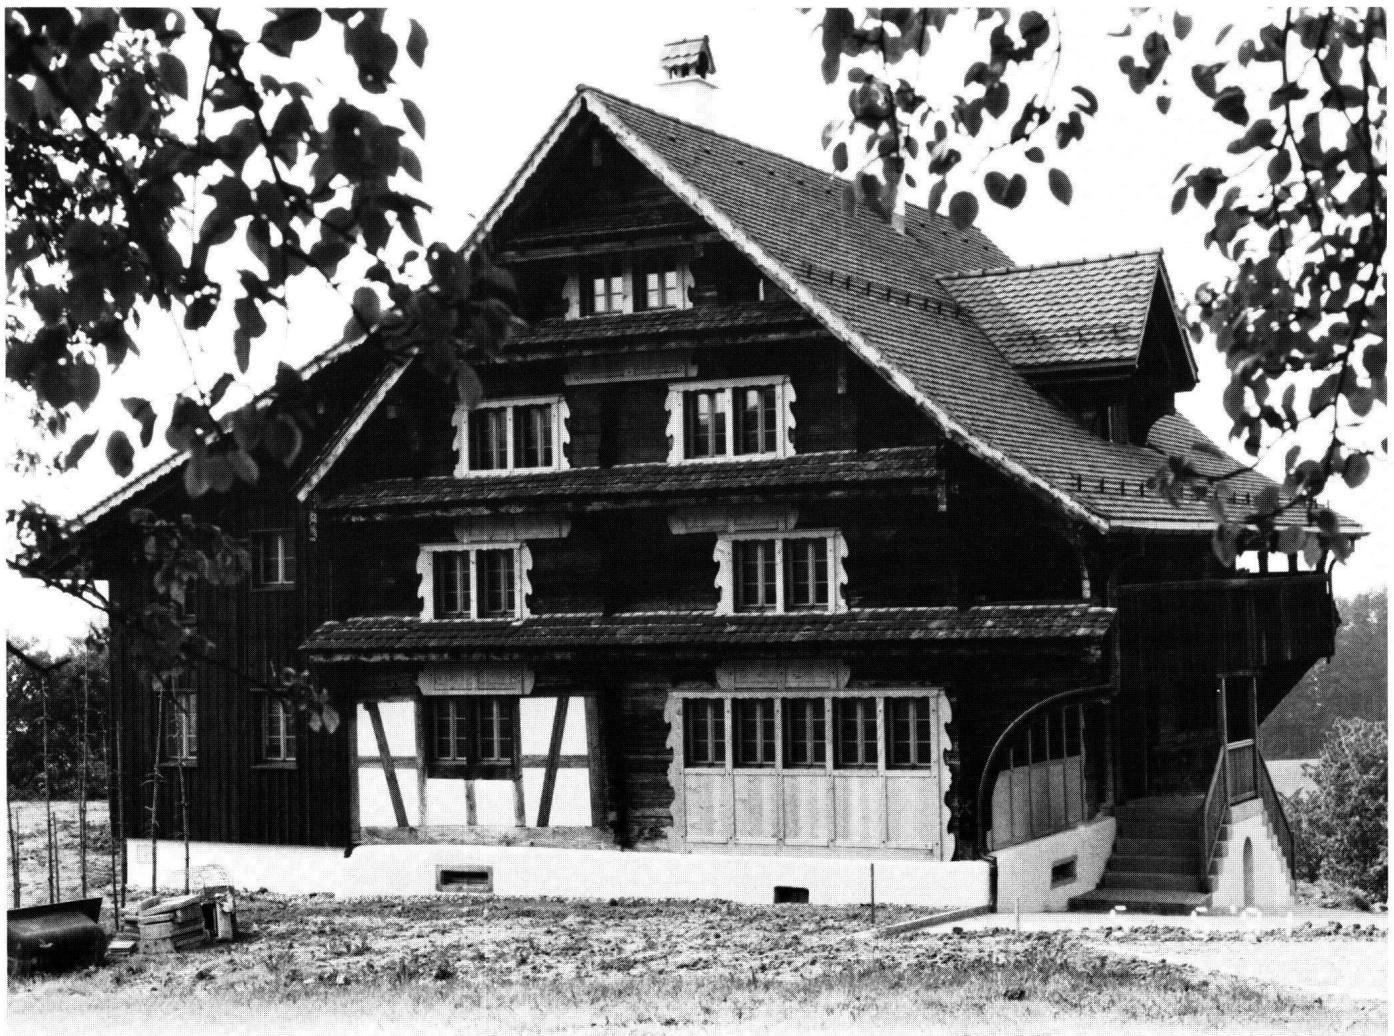
Abbildung 42 Feusisberg, ehemaliges Bürgerheim.
Die Rückfront mit den anhand des Befundes rekonstruierten Ziehläden
mit Seitenbärten.
