Rubrik: Denkmalpflege im Kanton Schwyz 1991/1992

Denkmalpflege im Kanton Schwyz 1990/1992

Markus Bamert

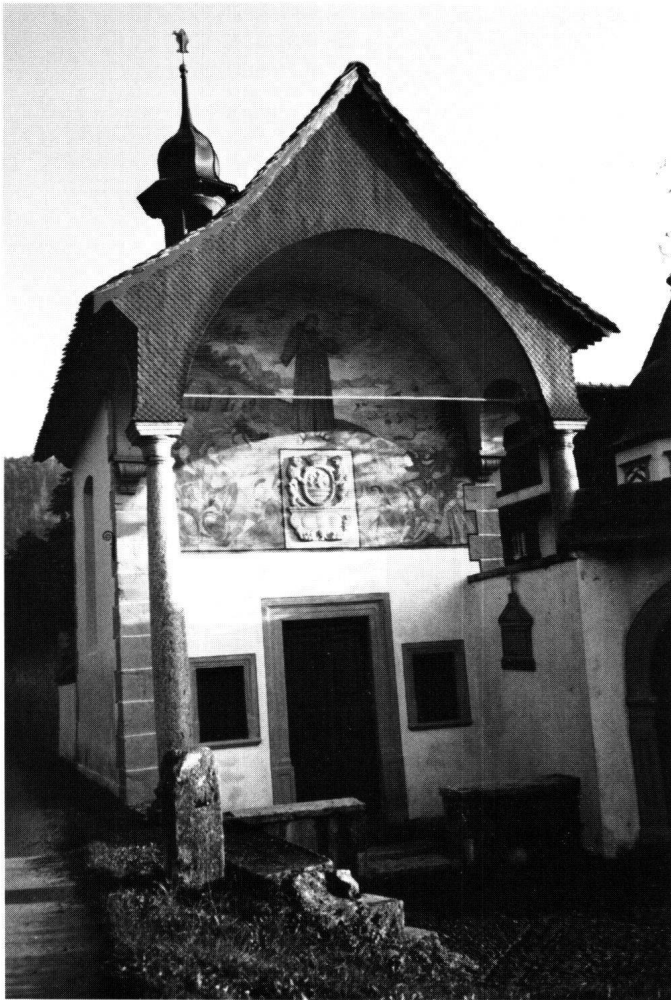
Abbildung 1 Schwyz, Kapelle St. Antonius im Immenfeld.
Die Westfront mit dem Wandbild des hl. Antonius.

Die Aussenrestaurierung der Kapelle wurde durch den äusserst schlechten Zustand des Wandbildes ausgelöst. Anlässlich der letzten Restaurierung durch Kunstmaler W. Müller war dieses mit dispersionshaltigen Farben annähernd vollständig übermalt worden. Diese rissen durch Oberflächenspannung die darunterliegenden Farbschichten mit sich. Bevor überhaupt an eine Freilegung gedacht und Schichtproben gemacht werden konnten, musste das ganze Farbpaket auf den Putz zurückfixiert werden. Der anschliessende Untersuch zeigte, dass der gesamte Bildvordergrund mit der Darstellung des Heiligen Antonius Ende des letzten Jahrhunderts von Johann Jakob (?) Bertle (1837-1911), der in unserer Gegend des öfteren arbeitete, übermalt worden, der Hintergrund mit der Darstellung des Himmels und der Meere dagegen noch im Zustand des späten 17. Jahrhunderts überliefert war. Man entschied, die Vordergrundfiguren auf den Zustand des 19. Jahrhunderts, den Hintergrund aber auf das Original freizulegen. Ent-

fernt werden musste also lediglich die letzte Übermalung. Somit präsentiert sich das Bild heute im Zustand des 19. Jahrhunderts, also dem Zustand vor der Übermalung der 50er Jahre. Wappen, Tür- und Fenstereinfassungen sowie die aufgemalten Quader mit hellen Fugenstrichen wurden ergänzt, damit das Bild in der Architektur den nötigen Halt bekam. Der Fassadenputz wurde lediglich gekalkt und die Dachuntersicht nach Befund grau gestrichen. Die Front des Vorzeichens musste neu verschindelt werden. Der Schindelmantel erhielt wiederum seinen ochsenblutroten Anstrich.

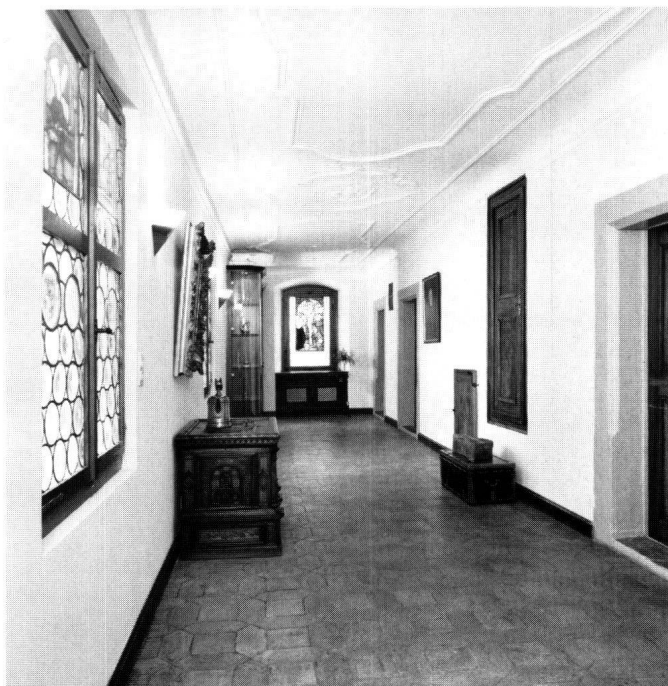
Abbildung 4 Schwyz, Reding-Haus an der Schmiedgasse. Der Ostarm des wieder in seinem ganzen Umfang geöffneten Ganges.

seine alten Ausmasse, wurde doch eine jüngere im Südarml hinzugefügte Trennwand entfernt und der Deckenstuck ergänzt. Im gleichen Zuge wurden auch die kopflastigen Wohnungseingänge transparenter gestaltet.

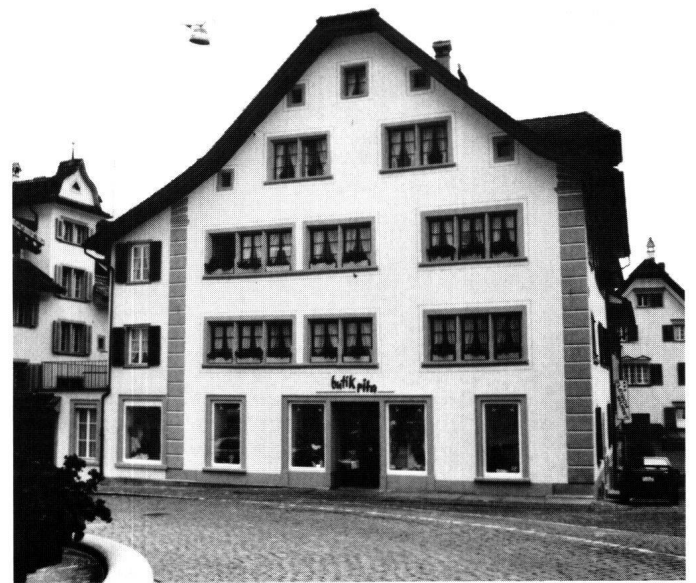
Abbildung 6 Schwyz, Haus Gürber, ehemals Apotheke Triner. Hauptfront nach der Restaurierung mit rekonstruierter Eckquaderbemalung.

Die Restaurierung beschränkte sich im wesentlichen auf die Pflege der überlieferten Substanz. Zutat sind die aufgemalten Eckquader, deren Vorbilder in Bildquellen gefunden werden konnten. Der barocke Anbau setzt sich optisch durch die erwähnte Quaderbemalung und einen leicht differenzierten Anstrich vom Hauptbau ab. Das Gebäude stellt somit ein wichtiges Zeugnis aus der Bautätigkeit nach dem Dorfbrand von Schwyz dar und vertritt einen sonst nicht mehr existierenden Typ.

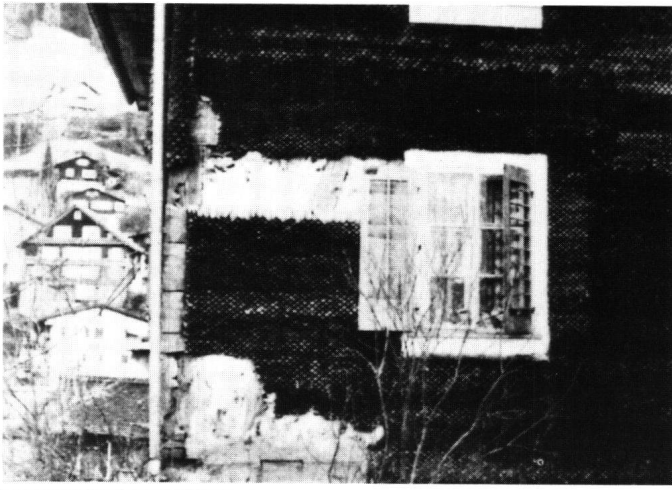
Abbildung 27 Morschach, Pfarrhaus.
Ausschnitt von der Rückfront mit teilweise freigelegter Fachwerkkonstruktion unter dem jüngeren Schindelmantel.

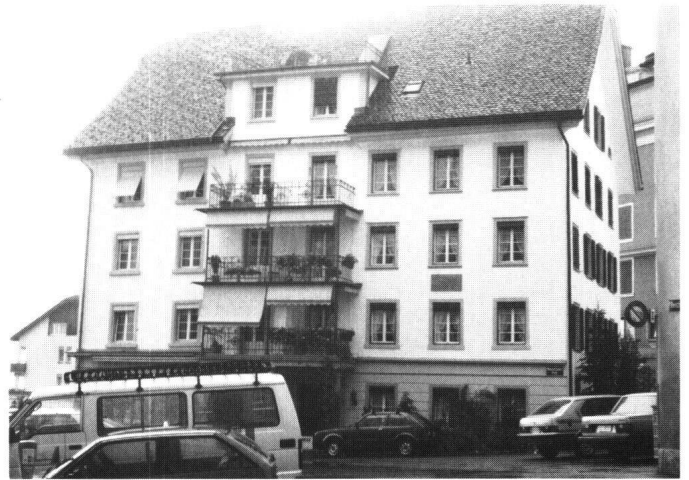
Abbildung 37 Einsiedeln, Haus Adam und Eva.
Die barocke Fassade wurde im späten 19. Jahrhundert umgestaltet. Aus dieser Zeit stammt auch der Balkonvorbau.

Das bestehende Doppelportal dürfte zum barocken Bestand gehören. Richtlinie für die Restaurierung des Hauses war das Aussehen nach der Umgestaltung des 19. Jahrhunderts. Das Sockelgeschoss erhielt seine nur noch teilweise erhaltenen Putzrillen zurück. Leider musste auf die Rekonstruktion der Fassadenmalerei verzichtet werden, die auf alten Photos noch dokumentiert ist. Trotzdem präsentiert sich die Fassade wieder in einem einheitlichen Zustand, der wesentlich zur Atmosphäre des Platzes beiträgt.
