Zeitschrift: Mitteilungen des historischen Vereins des Kantons Schwyz
Herausgeber: Historischer Verein des Kantons Schwyz
Band: 85 (1993)

Rubrik: Denkmalpflege im Kanton Schwyz 1992/93

Im folgenden wird über einige wichtige abgeschlossene Restaurierungsfälle berichtet. Es ist indessen nicht im Sinn des Rechenschaftsberichts der Denkmalpflege, die Objekte kunsthistorisch aufzuarbeiten; dies erfolgt im Zusammenhang mit der Erarbeitung der Kunstdenkmälerinventare oder der Bauernhausforschung. Vielmehr sollen hier die Resultate von Bauforschungen und -untersuchungen sowie die Überlegungen zu Restaurierungskonzepten vorgestellt werden. Besonderer Wert wird dabei auf die Massnahmen gelegt, die das Gesicht eines Objektes verändert haben.

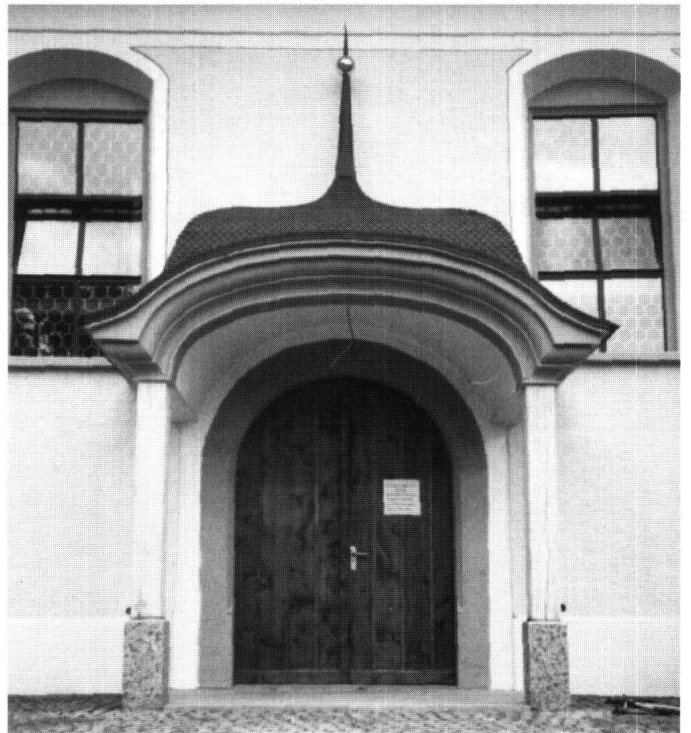
Abb. 1: Schwyz, Klösterli St. Josef im Loo. Für die Wiederherstellung der Farbigkeit und des Vorzeichens diente eine kolorierte Zeichnung des Schwyzer Kleinmeisters David Alois Schmid.

konnte. Das grobe Vorzeichen der 50er Jahre wurde durch dasjenige ersetzt, das uns David Alois Schmid in einem hervorragenden Aquarell wiedergegeben hat. Zudem war das geschweifte Brett der Dachuntersicht noch erhalten, so dass die Form präzise rekonstruiert werden konnte. Neu dazu gekommen ist lediglich ein demontierbarer Winterverschlag.

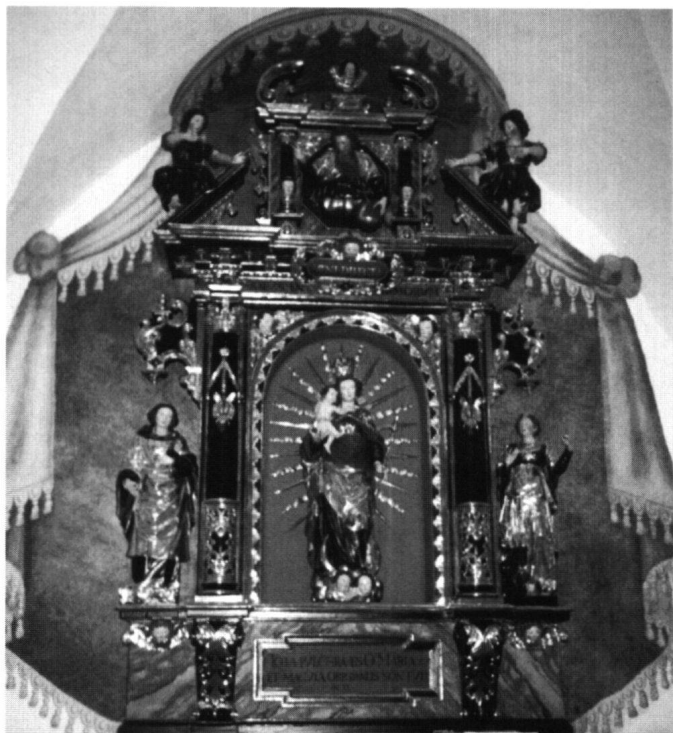
Abb. 2: Schwyz, Klösterli St. Josef im Loo. Im Innern dominieren heute der freigelegte Wandputz aus der Bauzeit und die dunklen Barockaltäre des 17. Jahrhunderts.

Der gründliche Bauuntersuch im Innern zeigte, dass alter Wandputz unter der Gipsglätte des späten 19. Jahrhunderts grossflächig erhalten war. Zwar war er zur besseren Haftung der Gipsglätte angespitzt worden, konnte aber freigelegt und erhalten bleiben. Zusammen mit der wertvollen Ausstattung aus der Zeit des Klösterlirektors Zehnder entstand der Leitfaden für die Restaurierung. Der alte Wandputz umriss auch die Form der ehemaligen Holzdecke. Zusammen mit dem Rhythmus der Nagellöcher im Dachstuhl konnten Form und Abfolge der Bretterdecke rekonstruiert werden. Die Bretter zeigen heute eine kalk-

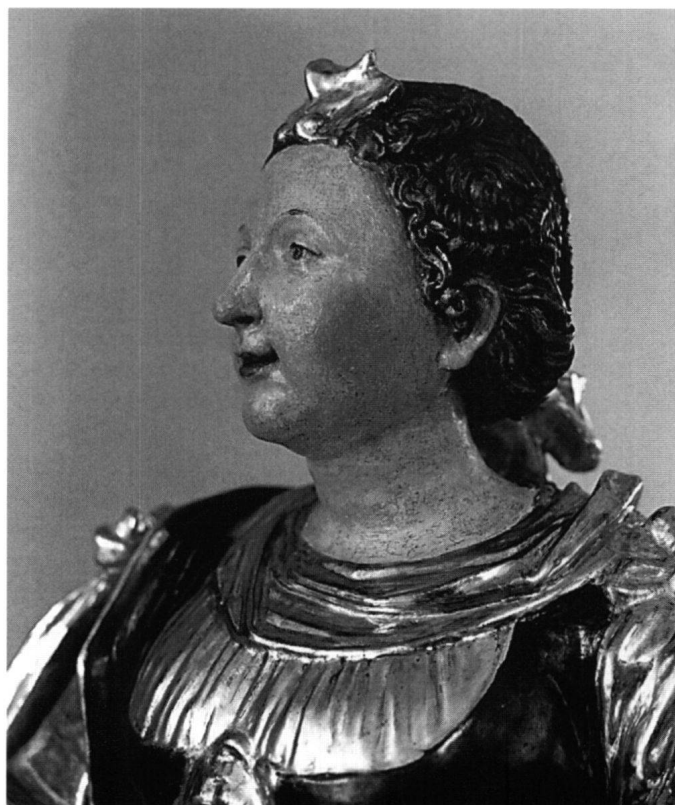
Abb. 3: Schwyz, Klösterli St. Josef im Loo. Einige Figuren des Altars in der Marienkapelle erinnern stilistisch an die Werkstatt Räbers in Luzern.

In der Marienkapelle, die durch ein Nussbaumgitter vom Kirchenschiff getrennt ist, fand sich hinter dem Altar eine Wandbemalung in Form eines Vorhanges. Die rechte Seite ist im Original recht gut erhalten, die linke musste rekonstruiert werden. Während die Seitenaltäre eindeutig die Handschrift der Wickartwerkstatt in Zug aufweisen, besitzen einige Figuren des Altars der Marienkapelle die Merkmale Räberscher Schnitzkunst. Woher diese Figuren übernommen wurden, ist unbekannt.

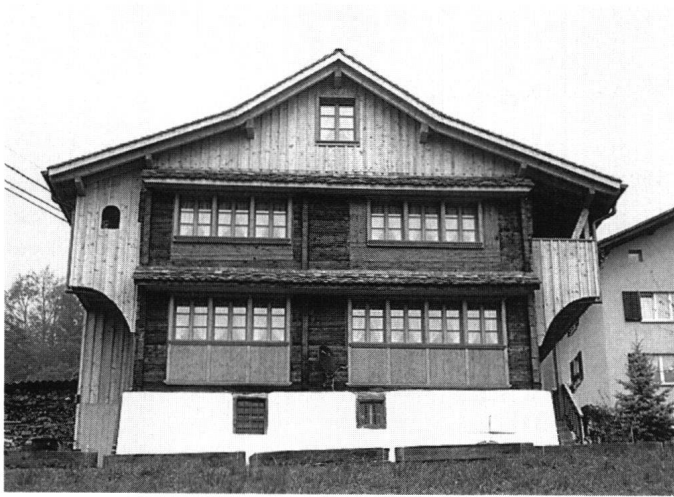
Abb. 5: Schwyz, Haus Büeler, Kaltbach. Nach der Restaurierung präsentiert sich das exponiert stehende Bauernhaus mit wiederhergestellten Lauben und Reihenfenstern mit Ziehläden.

tersuch zeigte jedoch, dass eine Rückführung des Gebäudes mit vernünftigen Mitteln durchzuführen war, zumal die eigentliche Substanz sich recht gut erhalten hatte. Anhand von Vergleichsbeispielen wurde die Breite der Lauben rekonstruiert und der Hauptzugang an die alte Stelle verlegt. Unter den Fenstern fanden sich die Montagelöcher für die Ziehläden. Im Innern wurde die alte Bauernstube mit dem einfachen Täfer und eingebauten Büffet restauriert.

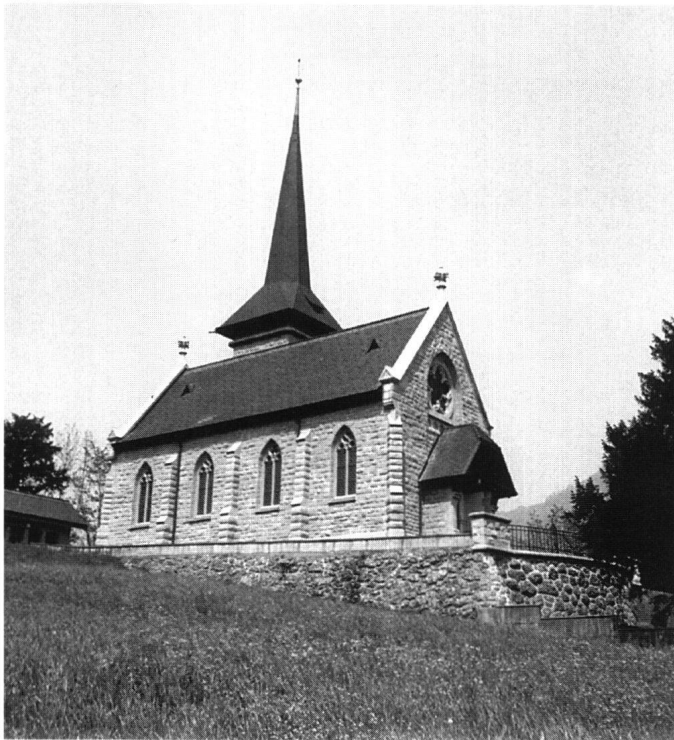
Abb. 6: Arth, reformierte Kirche Oberarth. Die Sandsteinfassaden nach der Sanierung. Wiederhergestellt sind die Firstabdeckungen aus Granit mit aufgesetzten Kreuzblumen.

Im gesamten sind die Hausteilpartien recht gut erhalten; Steinersatz war deshalb relativ wenig notwendig. Hingegen mussten einige Stellen aufmodelliert und neu gestopft werden. Anlässlich der Aussenrenovation der fünfziger Jahre waren hingegen die Abdeckplatten und die Kreuzblume an der Stirnfront verschwunden. Diese Partien wurden anhand von Photodokumentationen und der erhaltenen Abdeckung auf der Chorseite rekonstruiert.

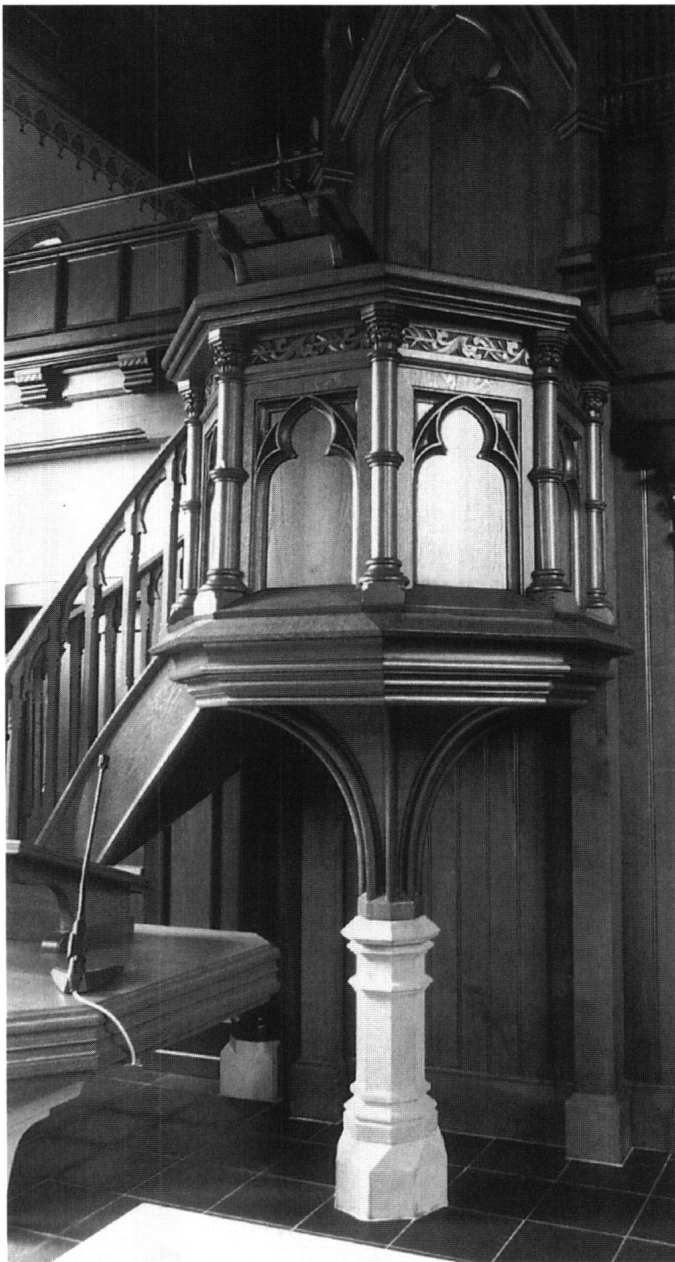
Abb. 8: Arth, reformierte Kirche Oberarth. Die in die Emporenbrüstung integrierte Kanzel wurde lediglich aufpoliert.

Im Innern zeigte der Untersuch, dass die Bemalung aus der Bauzeit unter späteren Anstrichen gut ablesbar war. Es handelt sich um eine Bänderung mit Blattmotiven um die Fenster, wie sie auch in der Buntverglasung enthalten ist. Ein breites Schablonenband zieht sich zudem entlang des Anschlusses der Wand-Decke. Auf der Eingangsseite liessen sich nur noch Spuren einer Inschrift, vermutlich eines Bibelspruchs, feststellen. Der Inhalt war jedoch nicht mehr eruierbar, so dass auf eine Wiederherstellung verzichtet wurde. Die Decke besteht aus einer Balkenkonstruktion mit daraufliegendem, für die Zeit typischen Fastäfer. Diese zeigt die gleiche Differenzierung in hellen und dunklen Lasuren wie das Wandtäfer. Eine Bemalung der Fasen am Balkenwerk war nicht festzustellen. Die Chorwand mit integrierter Empore und Kanzel wurde, soweit es sich um Hartholzteile handelt, aufpoliert, die Tannenteile erhielten die gleichen Lasuren wie Täfer und Decke.

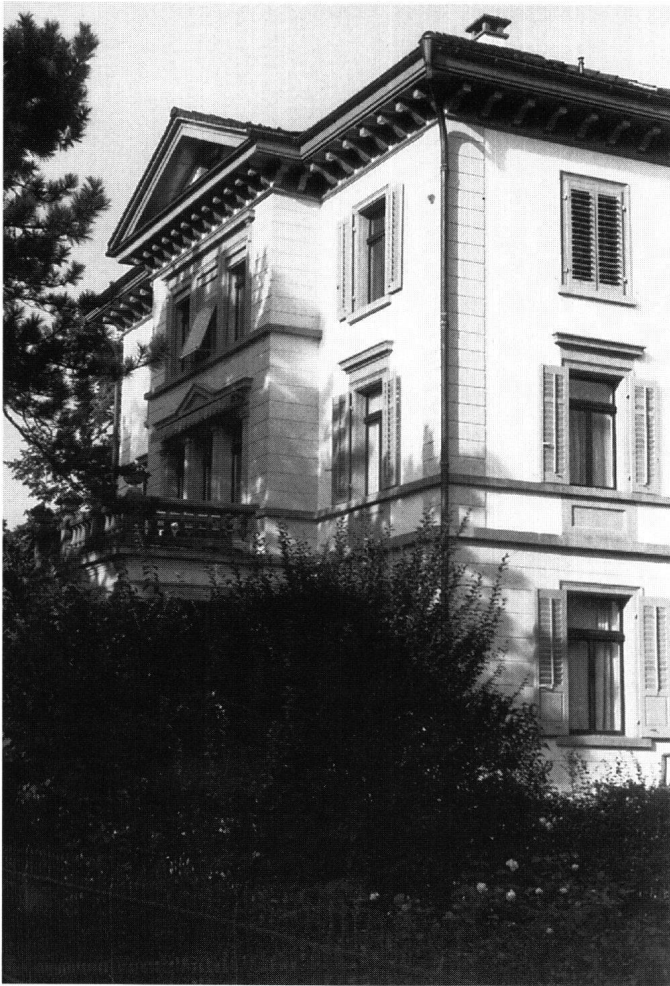
Abb. 9: Ingenbohl, Haus Eberle, Bahnhofstrasse, Brunnen. Die Villa gehört zu den qualitativsten Gebäuden des Spätklassizismus im Kanton Schwyz.

Die Villa Eberle an der Bahnhofstrasse in Brunnen ist ein typisches Bauwerk der Gründerzeit mit leicht vorgezogenem Mittelrisalit und vorgebauter Säulenhalle in Sandstein. Auf ein Sockelgeschoss folgen zwei Vollgeschosse, darüber liegt das Walmdach mit markanter Dachuntersicht. Trotz diverser Restaurierungen konnte die ursprüngliche Farbigkeit in aussagekräftigen Spuren erfasst werden. Im wesentlichen besteht diese in einem Wechsel zwischen kalten und warmen Grautönen, die dem Objekt eine grosse Eleganz verleihen. Der Sandstein ist naturbelassen, die Dachuntersicht besitzt den schwersten und kühlssten Grauton, während die Putzquader an den Ecken und der Sockel einen hellen Grauton aufweisen, der sich im leicht vorgezogenen Mittelrisalit wiederholt. Der Putzton ist entsprechend des Befundes lediglich leicht grau getönt.

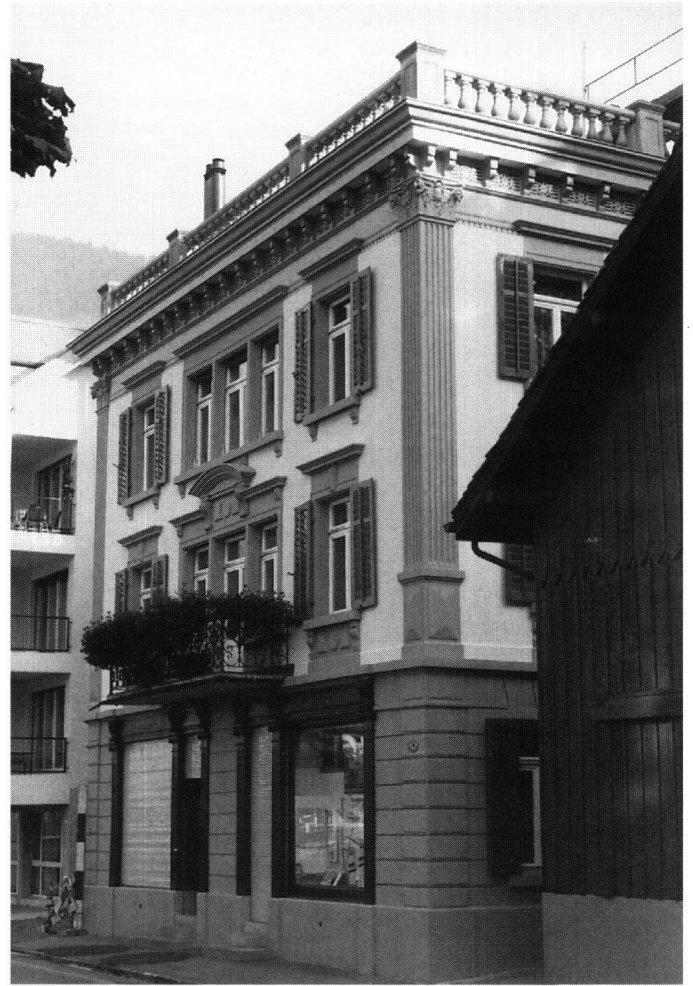
Abb. 10: Ingenbohl, Haus Betschart, Gersauerstrasse, Brunnen. Die architektonische Gestaltung des Bürgerhauses orientiert sich mit seiner aufgesetzten Balustrade am italienischen Villenbau der Renaissance.

moderne Dachlösung. Das Dach ist als flachgeneigtes Blechdach ausgebildet, das hinter der reich ausgebildeten Balustrade aus Kunststein versteckt ist. Die Fassade weist nicht nur plastischen Schmuck an den Ecken um die Fenster und an der Dachuntersicht auf, sondern zusätzliche Schablonenbemalungen am Übergang von der Fassade zum Dach.

Die ursprüngliche differenzierte Farbigkeit konnte unter späteren Anstrichen hervorgeholt werden. Leider musste ein Teil der reich ausgebildeten Kapitelle über den Ecklisenen neu gegossen werden, da der Steinguss durch die Witterung stark gelitten hatte.

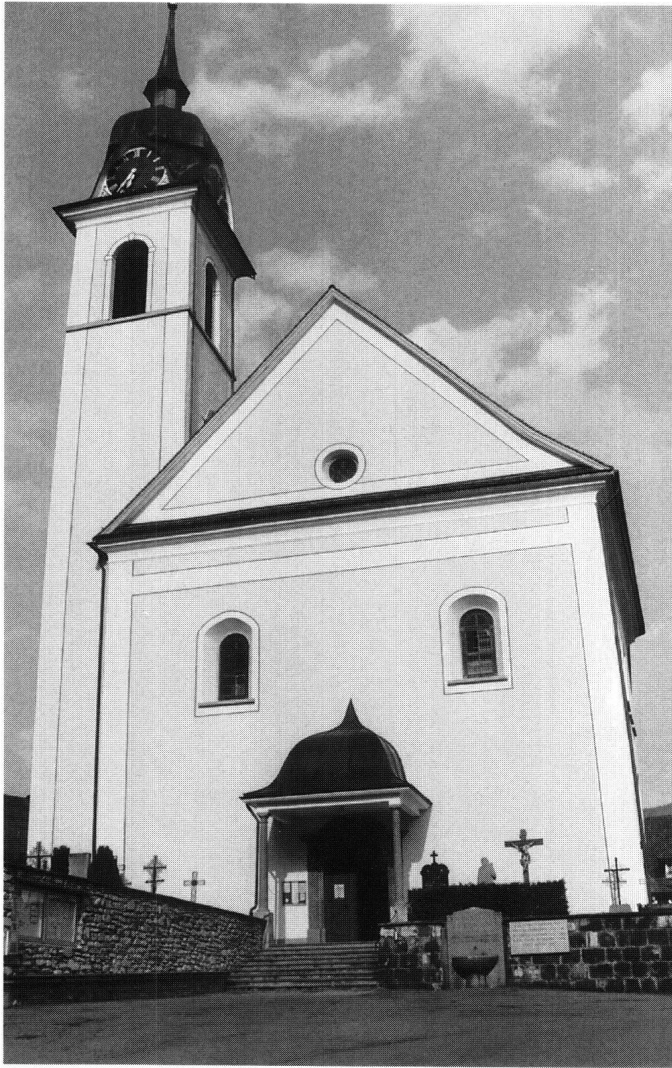
Abb. 11: Muotathal, Pfarrkirche St. Sigmund und Waldburga. Die Hauptfassade nach der Wiederherstellung der aufgemalten architektonischen Gliederung.

In einer ersten Restaurierungsphase mussten der Turm, der interessanterweise auf der Eingangsseite und nicht im Bereich des Chores angebaut ist, sowie die Westfront saniert werden. Obwohl die ganze Kirche vor einer Generation neu verputzt worden ist, konnten beachtliche Reste der alten Architekturbemalung erfasst werden. Insbesondere fanden sich diese Reste im Bereich der Turmjalousien. Dort waren neben Spuren der ockerfarbenen Fassadenbemalung auch Restflächen des ursprünglichen Abriebes und der einfachen Gliederung mit dunklen Bändern vorhanden. Diese Architekturgestaltung ist heute wiederhergestellt. Auch Spuren der alten Jalousiefarbe waren in diesem Bereich vorhanden. Obschon nun die Farben der restaurierten und unrestaurierten Partien etwas auseinandergehen, wird dies kaum als negativ empfunden.

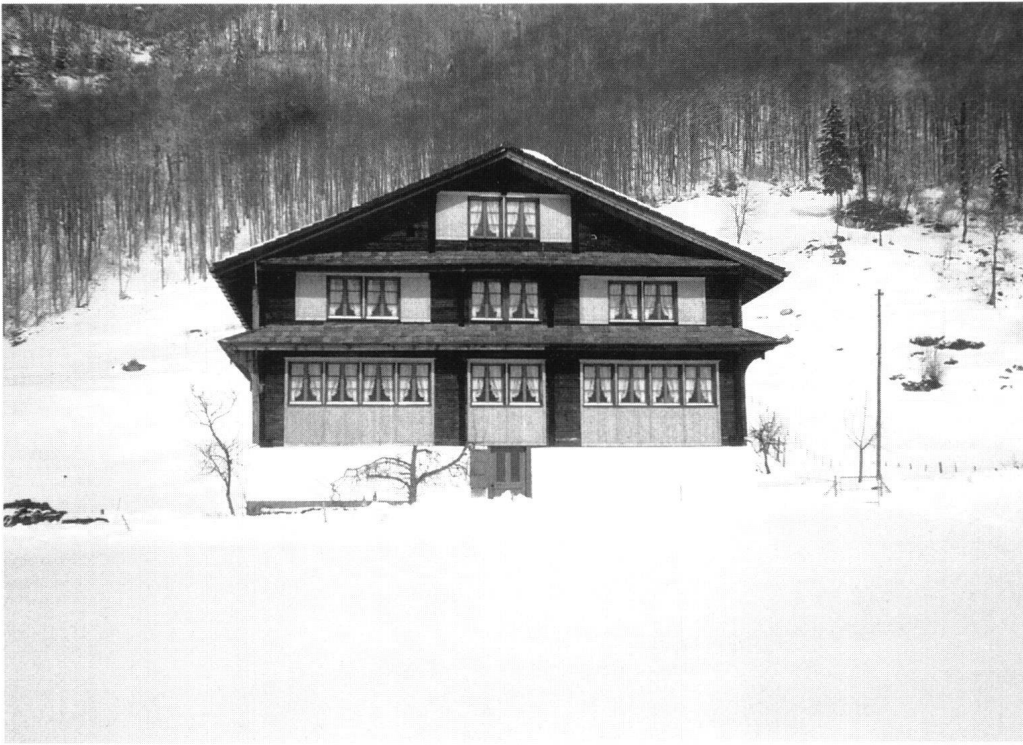
Abb. 12: Muotathal, Haus Boden, Ried. Innerhalb der Streusiedlung Ried besitzt das Haus Gwerder, Boden, einen sehr hohen Stellenwert. Bereits von aussen ist anhand der Fenstereinteilung zu erkennen, dass es als doppelmänniges Haus geplant wurde.

Das Haus Boden wurde ursprünglich als doppelmänniges Bauernhaus errichtet, das im First getrennt war. Das Restaurierungskonzept sah vor, die beiden Wohnungen beizubehalten, aus praktischen Gründen aber übereinanderzulegen. Dies bedeutet, dass die Grundstruktur im wesentlichen beibehalten werden konnte, das Treppenhaus aber Richtung Haupteingang verschoben werden musste, um die beiden Wohnungen separat erschliessen zu können.

Der seitliche, unvorteilhafte Garagenanbau konnte eliminiert werden. Leider waren die traufseitigen Blockwände sehr schlecht erhalten, so dass hier eine Verbretterung angebracht werden musste. An der absolut symmetrisch aufgebauten Hauptfront fanden sich Reste der Ziehläden, diese wurden rekonstruiert. Auf eine farbliche Anpassung derselben wurde aber verzichtet; die Zeit wird das Ihrige dazutun.

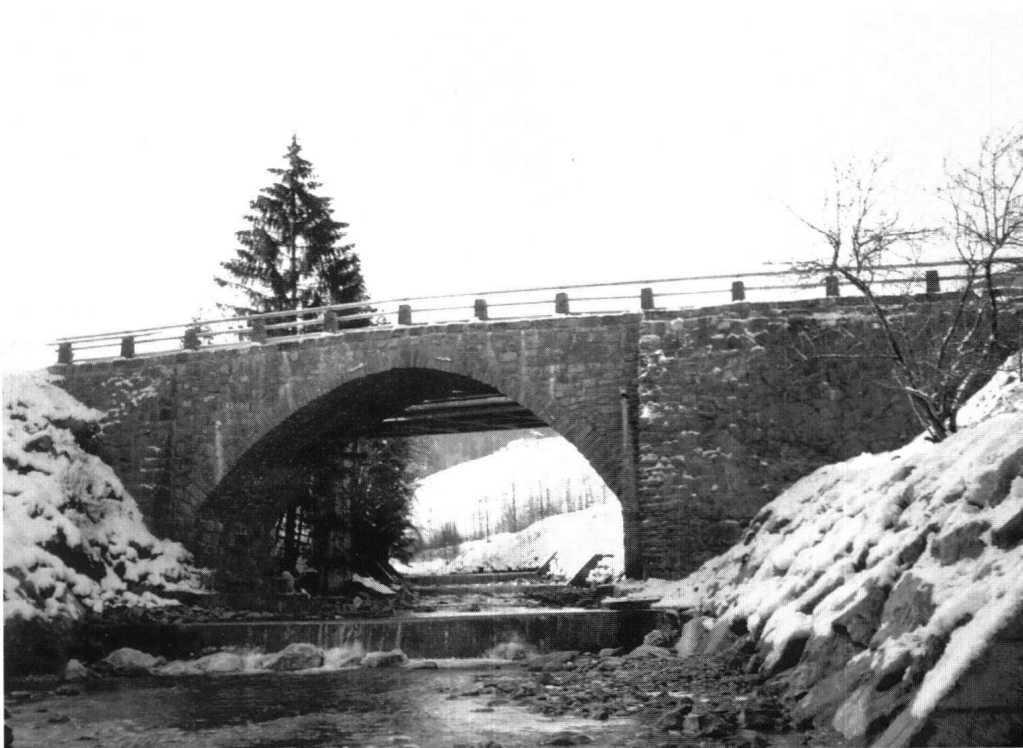
*Abb. 13: Ober- / Unteriberg, Jesse-
nenbrücke. Blick auf den flach
gespannten Bogen, der von zwei
kräftigen Widerlagern gehalten
wird.*

Eindringendes Wurzelwerk drohte die Brücke zu zersprengen. Eine grössere Partie war bereits abgerutscht und verloren. Auch fehlten wesentliche Teile der Abdeckplatten auf der Mauerkrone. Festgestellt werden konnte, dass zur Sicherung der Fussgänger und Fuhrwerke keine Mauer hochgezogen war, sondern dass der Rand möglicherweise gar nicht abgesichert war.

Der massive Bogen war recht gut erhalten, so dass im wesentlichen nur die Fugen neu gestopft werden mussten. Problematischer war der Zustand der Widerlager. Hier mussten bedeutende Teile mit dem bestehenden Material neu hochgezogen werden. Das gleiche galt für die Gehfläche. Recht aufwendig gestaltete sich die Suche nach entsprechenden spaltbaren Steinen in der näheren Umgebung. Neu dazugekommen ist die Randsicherung mit Pilonen mit durchgestossenen Rundhölzern nach ortsüblichen Vorbildern. Heute dient die Brücke als Fussgängerübergang, was die Konstruktion eines Trottoirs auf der neuen Brücke erübrigte.

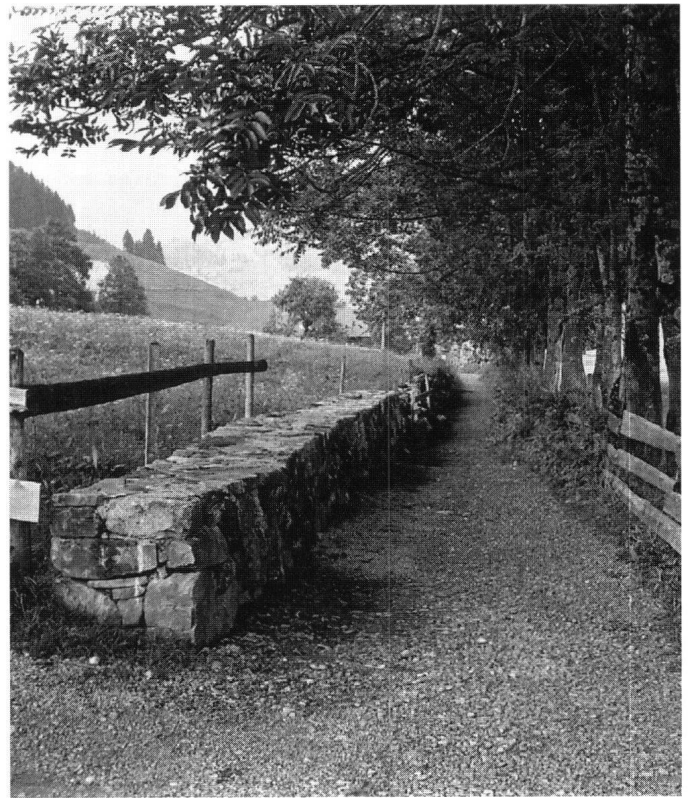
Abb. 14: Unteriberg, Gasse in der Schmalzgruben. Ein Teil der rund 500 Meter langen Gasse. Das abgebildete Wegstück wird lediglich auf der Bergseite von einer Stützmauer abgegrenzt.

Das in Unteriberg erhaltene Wegstück ist etwa $\frac{1}{2}$ km lang und existiert nur noch, weil die neue Zufahrtsstrasse tiefer im Tal angelegt worden war. Der Untersuch des besagten Wegstücks hat gezeigt, dass es sich um eine Mischung von Trockenmauer und vermörtelter Bruchsteinmauer handelt. Es ist anzunehmen, dass Mörtel nur soweit angewandt wurde, wie er zur Sicherung der Steine notwendig war.

Auf dem Weg selber fanden sich keine Spuren von grösseren Wegplatten oder gar Katzenkopfpflasterung. Man muss heute annehmen, dass lediglich mergelhaltiger Wegkies die Chaussierung bildete. In Etappen wurde dieses Wegstück gesichert, teilweise mussten die Steine auch neu geschichtet werden. Auf eine Veränderung des Parkettes wurde verzichtet. Über die bereits vor einigen Jahren restaurierte, in die Mauer integrierte Wegkapelle St. Ottilien wurde bereits berichtet. (siehe MHVS 78, 1986)

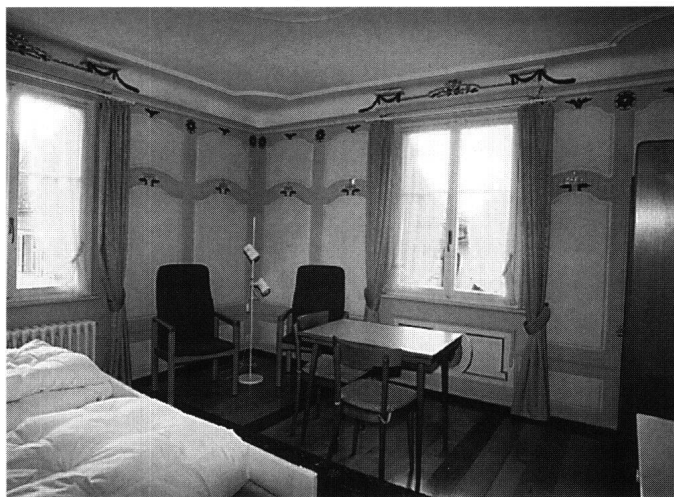
Abb. 16: Gersau, Herrenhaus Hof. Blick in ein Zimmer mit farbig gefasstem Wandtäfer in einfachen Louis-XVI-Formen.

Die historische Substanz beschränkt sich auf die herrschaftlichen Räume auf der Strassenseite im ersten und zweiten Obergeschoss. Alle diese Räume sind mit geschnitzten Täfern und Decken in reichen Rokoko- und Louis-XVI-Formen ausgekleidet. Die ursprüngliche Farbigkeit war unter jüngeren Anstrichen vorhanden und diente als Vorlage für die Oberflächenbehandlung. Die erhaltenen Parkettböden wurden ausgebaut, restauriert und wieder eingelegt.

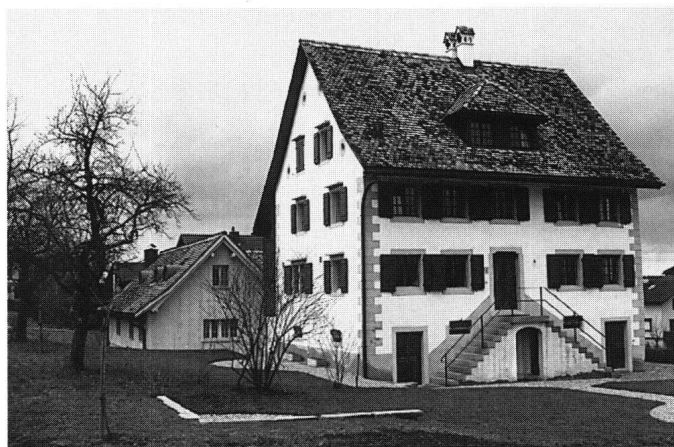
Abb. 17: Altendorf, Haus Goldiger. Die Hauptseite mit doppelläufiger Eingangstreppe und aufgemalten Eckquadern.

Der Bauuntersuch brachte Reste der ehemaligen Fassadendekoration zutage. Es handelt sich um einen unigrauen Sockel, auf dem ein gemalter Eckverband steht, sowie eine IHS-Inschrift unter dem First. Diese ist sgraffitoähnlich in den Putz eingeritzt und dunkel gefasst. Am Laubenvorbau fanden sich Reste einer oxsenblutroten Bemalung. Die Fassade musste neu verputzt werden. Der Kalkanstrich konnte somit in Freskotechnik appliziert werden. Die Fenster mit Barockteilung wurden anhand eines erhaltenen Restes eines Originalfensters konstruiert.

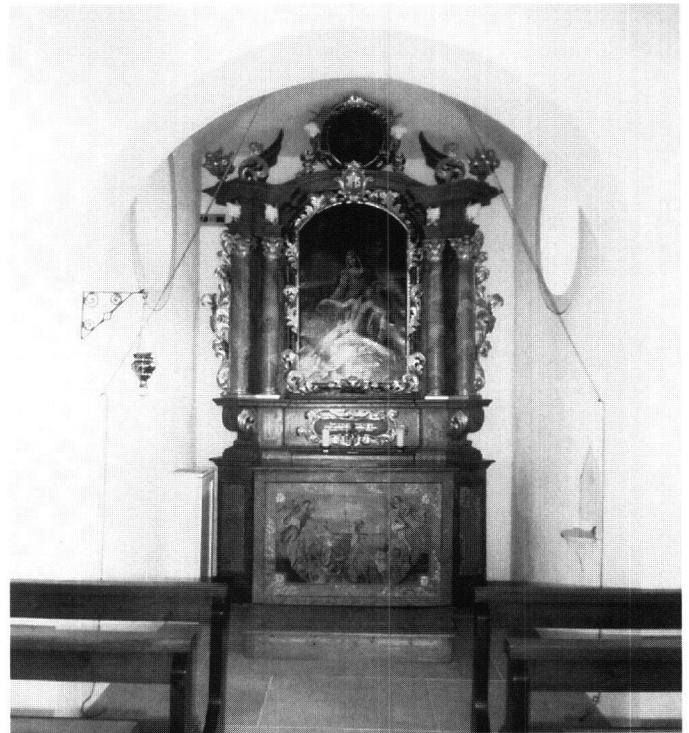
Abb. 18: Wangen, Friedhofkapelle. Im einfachen Raum steht ein Barockaltärchen. Das Hauptbild zeigt die Pietà, das Antependium das auf Holz gemalte Fegfeuer.

Für die Fenster wurde die klassizistische Sprossenteilung nach dem Vorbild der originalen Fenster der Friedhofskapelle Freienbach gewählt. In die hellverglasten Fenster wurden die beiden figürlichen Buntscheiben eingelassen. Prunkstück ist das barocke Altärchen. Dieses wurde aber nicht auf die Originalfassung freigelegt, sondern präsentiert sich im Zustand der Zeit der Integration in diesen Raum. Entfernt wurde lediglich die Überarbeitung von 1932. Die jetzt sichtbare Fassung ist signiert und datiert von Johann Anton Krieg 1853. Konsequenterweise wurde auch die Übermalung des Altarbildes aus der gleichen Zeit belassen. 1854 war auch das originelle Antependium aus Holz mit einer Fegefeuerdarstellung in den Randzonen modernisiert und mit Eckrosetten versehen worden. An den Wänden der Kapelle hängt heute ein kleinformatiger Kreuzweg des späten 18. Jahrhunderts, der bis anhin im Pfarrhaus aufbewahrt war.

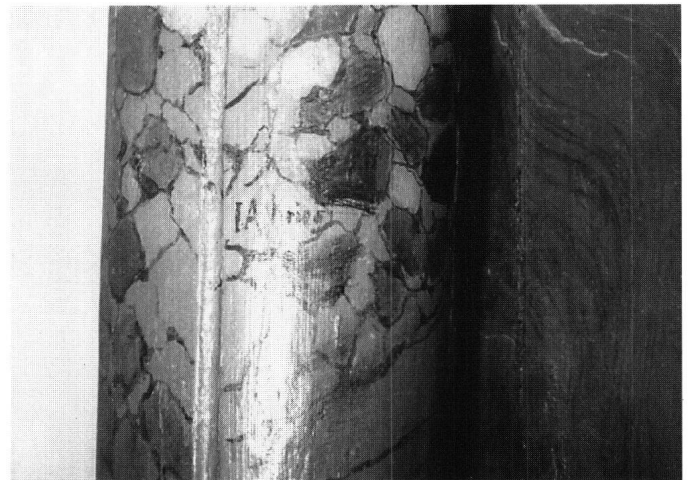
Abb. 19: Wangen, Friedhofkapelle. Josef Anton Krieg hat das Altärchen anlässlich der Plazierung in der neuen Friedhofkapelle umgefasst. Seine Signatur und die Datierung 1853 sind auf einer Säule erhalten.

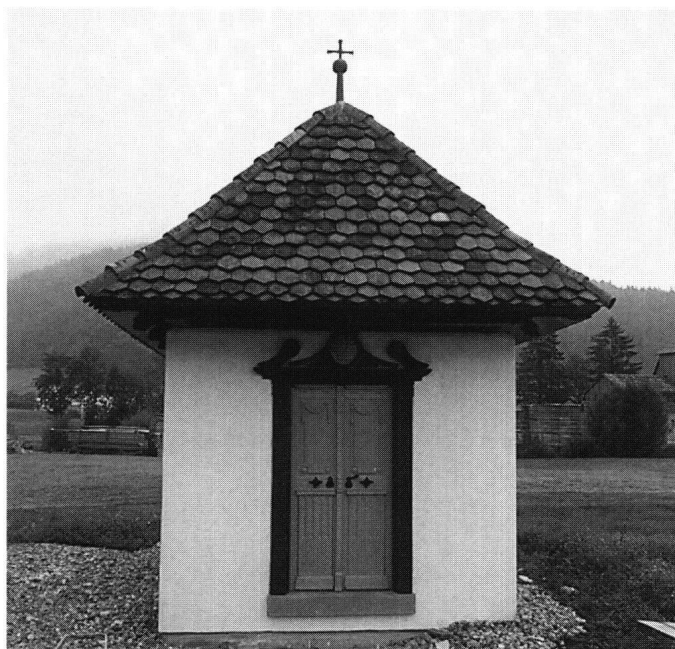
Abb. 20: Einsiedeln, Rütikapelle, Trachslau. Am Äussern der Kapelle dominiert das reich geschnitzte, rot gefasste Portal.

geschnittzte Portal in üppigen Louis-XVI-Formen lässt erahnen, was das Innere zu bieten hat. Der einfache rechteckige Raum ist durch ein dunkel gefasstes Holzgitter in ein Schiff und einen Chorraum unterteilt. Eine Holztonne überspannt beide Räume. Diese ist mittels aufgemalter Ornamentik reich gestaltet. Der Altar nimmt die ganze Breite der Chorwand ein. Über der Mensa in Sarkophagform steht ein etwas schmalerer Aufbau. Anhand der Fassungsabfolge kann festgestellt werden, dass dieser jünger ist als die eigentliche Mensa und das reiche Figurenwerk. In barocker Art ist dieses um einen Oculus angeordnet, der mit gelbem Glas verschlossen ist. Dies erinnert stark an Asamsche Effekte, wie wir sie u.a. auch am rückseitigen grossen Oculus in der Klosterkirche Einsiedeln antreffen. Im Gegenlicht des Oculus hängt die Heilig-Geist-Taube. Darunter sitzen und knien die übrigen Figuren der Dreifaltigkeit sowie die Madonna, die in den Himmel aufgenommen wird. Die Rundform des Oculus wird zudem durch mehrere in der Tiefe abgestufte Strahlenkränze verunklärt. Der jüngere Altaraufsatz lässt vermuten, dass die Figuren ursprünglich direkt an die Wand montiert waren, evtl. von Wolkenmalerei umgeben. Die Qualität und die raumergreifende Wirkung lassen vermuten, dass Künstler am Werk waren, die mit solchen Effekten vertraut waren.

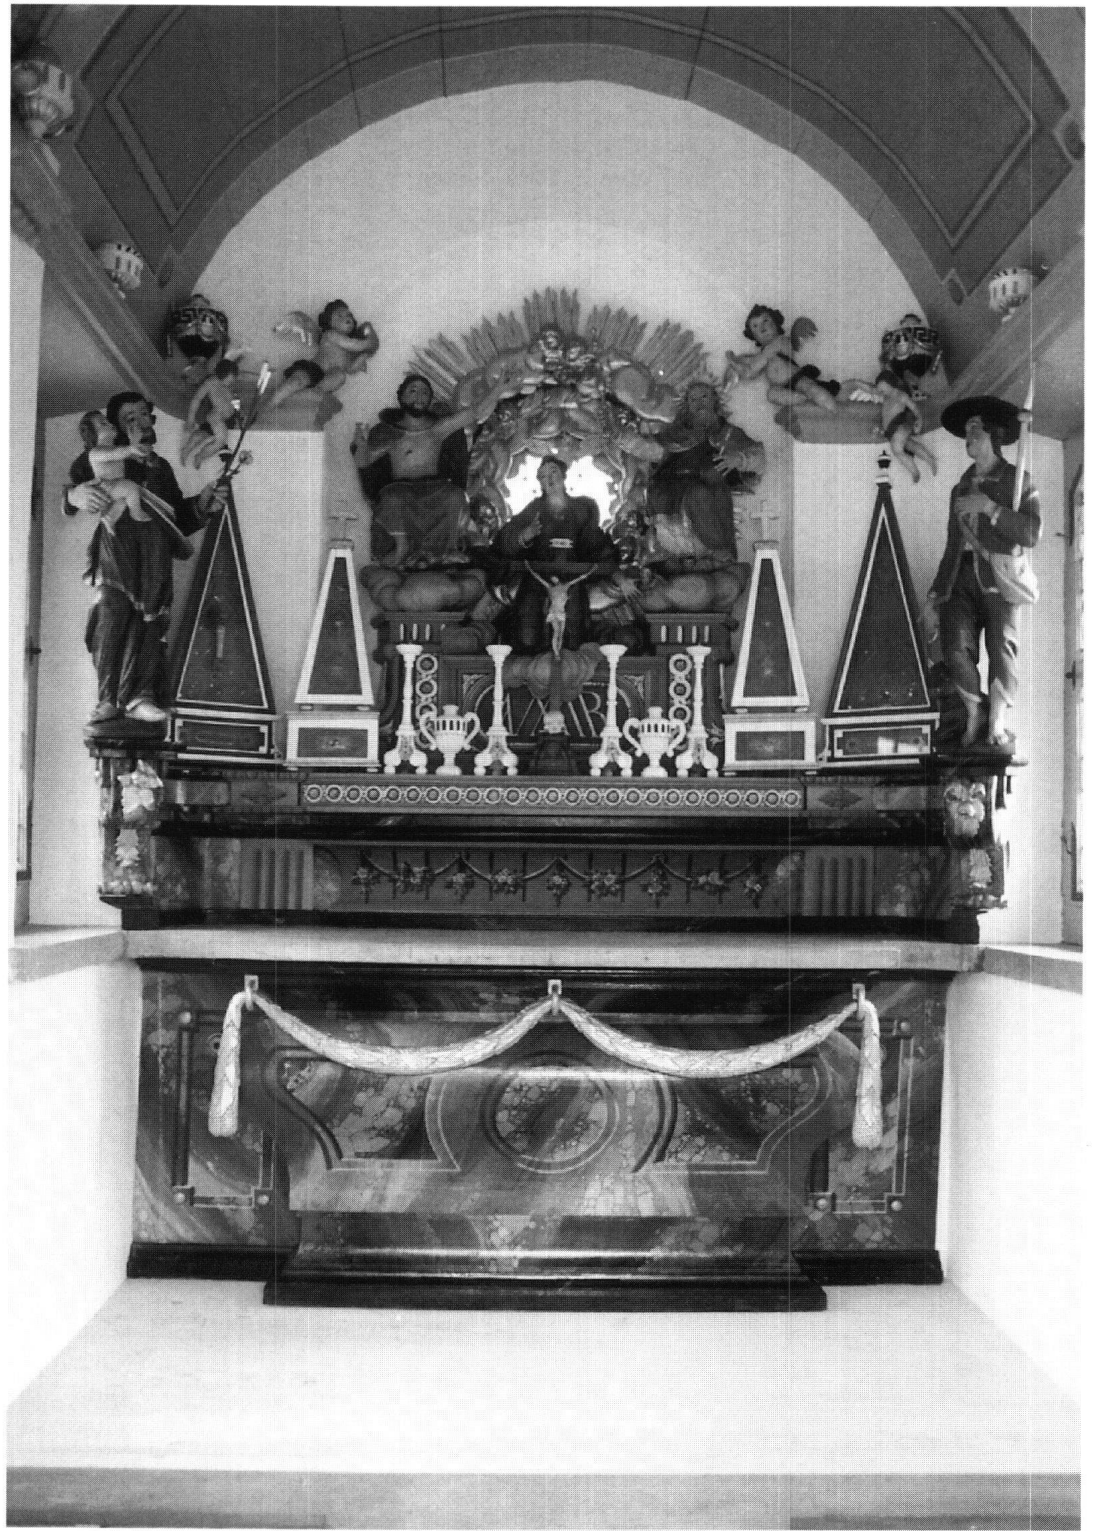
Abb. 21: Einsiedeln, Rütikapelle, Trachslau. Der Altar mit reichem Figurenwerk nimmt die ganze Breite der Chorwand ein. Um den Oculus sind die Dreifaltigkeitsgruppe und die Madonna angeordnet.

Die Kapelle selber wurde im Rahmen dieser Massnahmen von der gegenüberliegenden Strassenseite an neuer Stelle frisch aufgebaut. Dies war zu verantworten, da bereits vor gut 30 Jahren ein Neubau erstellt worden war. Portal, Dachstuhl mit dem eingekerbten Erbauungsdatum 1792, Fensterbänke und die ganze Ausstattung wurden übernommen. Die Fassung der Mensa wurde nie überarbeitet, so dass hier ein Firnisabbau genügte. Der jüngere Altaraufsatz behielt seine Fassung. Die Figuren und die übrige Ausstattung wurden untersucht. Teilweise sind Partien der Originalfassungen recht gut erhalten, eine Freilegung wäre aber finanziell nicht verantwortbar gewesen, so dass mit Lasuren lediglich eine farbliche Einstimmung versucht wurde. Die gleiche Massnahme wurde auch an der Decke und mit der übrigen Ausstattung durchgeführt. Dadurch ist die Originalfassung unter der heute sichtbaren Schicht erhalten und kann jederzeit freigelegt werden.

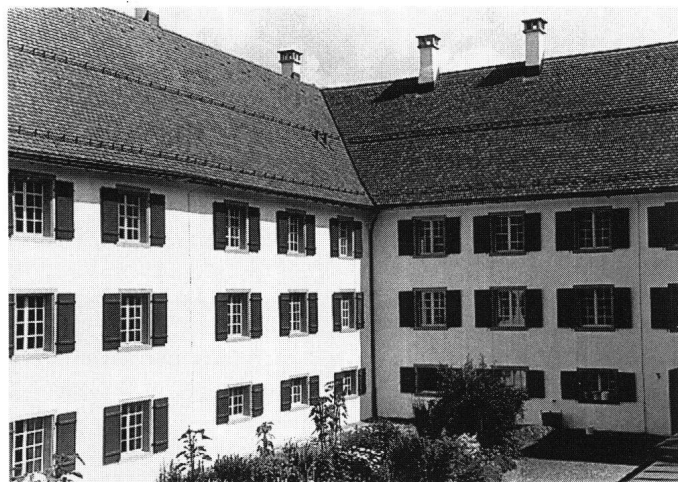
Abb. 22: Einsiedeln, Kloster in der Au, Trachslau. Die restaurierten Fassaden des Nord- und Südflügels des Innenhofs. Der Blitzableiter markiert die Nahtstelle zwischen dem Bau des 17. und dem Anbau des 19. Jahrhunderts.

In einer ersten Etappe konnten die Fassaden der besagten Bauteile restauriert werden. Durch einheitlichen Putz und Farbgebung konnte die Grosszügigkeit der Anlage zurückgewonnen werden. Trotzdem bleibt die Erweiterung des 19. Jahrhunderts sowohl im Innern als auch am Äussern ablesbar. In der gleichen Restaurierungsphase wurden auch die Gänge restauriert. Sie wurden von späteren Einbauten befreit, so dass sie wieder ihre alte Ausdehnung besitzen. Im Erdgeschoss konnte die alte, ursprünglich auf Sicht berechnete Holzbalkendecke freigelegt werden. In den Obergeschossen war diese jedoch stark beeinträchtigt, so dass sie nun von einer mit Deckstäben versehenen Bretterdecke verdeckt wurde. Für die Fenster mit ihrer feingliederigen Sprosseneinteilung fanden sich noch Belege am Objekt selber. Die Kachelöfen des 18. und 19. Jahrhunderts wurden saniert, die Wände mit einem glattgestrichenen Kalk-Gipsputz versehen. Anhand der Türen und der entsprechenden Futter sind die beiden Bauetappen des 18. und 19. Jahrhunderts ablesbar. Dank dieser Massnahmen konnte die qualitätsvolle, einfache klösterliche Raumwirkung dieses Klosterteils zurückgewonnen werden.

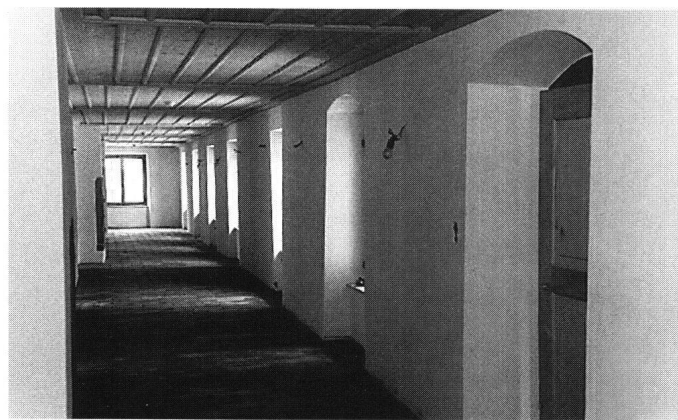
Abb. 23: Einsiedeln, Kloster in der Au, Trachslau. Gang im ersten Obergeschoss. Tonplattenboden und Holzdecke verliehen den Gängen eine architektonische Geschlossenheit. In die Mauervorsprünge links im Bild sind die Feuerstellen für die Kachelöfen eingelassen.

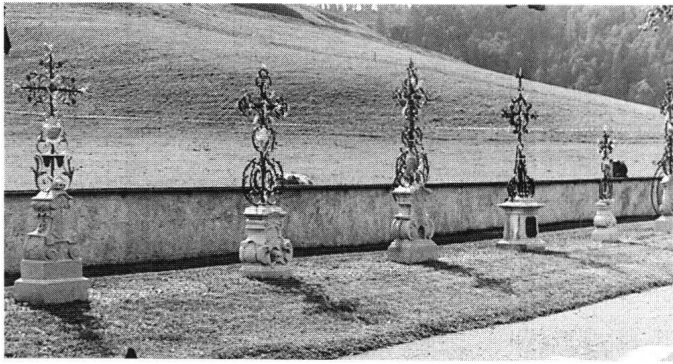
Abb. 24: Einsiedeln, Friedhof. Die reich geschmiedeten Grabkreuze wurden anhand des Befundes neu gefasst. Die meisten standen ursprünglich auf Gräbern der Familie Benziger.

Eisenkreuze des 18. Jahrhunderts auf ihre ursprüngliche Farbigkeit hin untersucht, da zu einem unbekannten Zeitpunkt alle schwarz gefasst worden waren. Überraschenderweise fanden sich nicht nur Spuren von Vergoldungen, sondern auch von farbigen Fassungen. Auch die Monumente des 19. Jahrhunderts in den für die Zeit typischen Urnenformen und die an römischen Stelen orientierten Steine wurden gleichermassen dokumentiert. Die Eisenkreuze wurden mit Menniganstrichen gegen Rost behandelt. Auf Sandstrahlen wurde wegen des Materialverlustes verzichtet. Anschliessend wurden die Farbfassungen und Vergoldungen wiederhergestellt. Die Sockel und Monumente aus Sandstein mussten gefestigt werden. Die Aufmodellierungen beschränken sich auf das Wesentliche. Ein satter Ölstrich schützt die Steine vor weiterer Verwitterung. Die Monumente sind nun entlang der Friedhofsmauer plziert. Es ist vorgesehen, weitere qualitätsvolle Grabmäler aus jüngerer Zeit als Zeitdokumente hier zu plazieren.

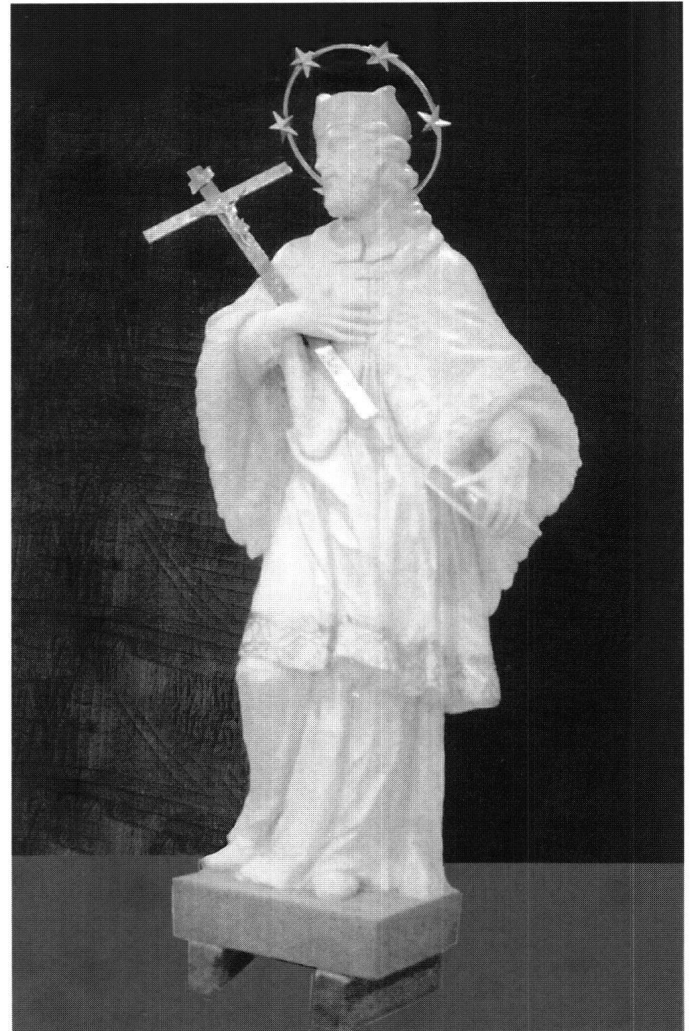
Abb. 29: Einsiedeln, Teufelsbrücke, Egg. Der heilige Nepomuk von Johann Baptist Babel, datiert 1794. Der Untersuch hat bestätigt, dass die Figur hell gefasst und mit Goldbörtchen versehen war. Die Figur steht in der Mittelnische der Brücke hinter einem reichen Eisengitter.

Der schlechte Zustand der Sandsteinfigur des Hl. Nepomuk, ein bedeutendes Werk des in Einsiedeln tätigen Bildhauers Johann Baptist Babel (1715–1798), erforderte ebenfalls dringende Massnahmen. So sandete die Oberfläche stark ab. Bereits waren kleine Ausbrüche vorhanden, die die Gesamterscheinung beeinträchtigten. Das eiserne Schutzgitter war zur Konservierung bereits vor einigen Jahren entfernt und deponiert worden. Die Figur war so längere Zeit hinter einer Schutzverschalung versteckt.

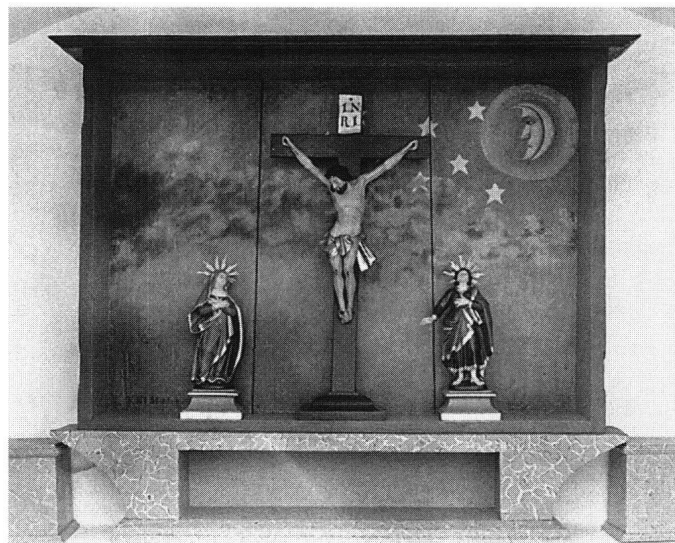
Abb. 30: Küssnacht, Wegkapelle Haltikon. In der einfachen Wegkapelle steht ein gotischer Altarschrein unbekannter Herkunft, in den eine barocke Kreuzigungsgruppe integriert wurde.

Vielfach wurden in abgelegenen Kapellen Kultgegenstände deponiert, die in Pfarrkirchen oder grösseren Kapellen zu Gunsten von moderneren Ausstattungen keine Verwendung mehr fanden. So steht in der Kapelle ein Altarschrein, der zunächst als neugotisch datiert wurde. Der Untersuchung im Restaurierungsatelier zeigte aber, dass er noch durchaus der gotischen Epoche angehört und unter dem unifarbigen Anstrich diverse Fassungen vorhanden sind. Vermutlich im 19. Jahrhundert wurde der Hintergrund als Himmelsdarstellung mit Mond und Sternen gestaltet. Dazwischen wurde eine Kreuzigungsgruppe platziert, die zwar formal für die Grösse des Schreins wesent-

lich zu klein, aber durch die Umgestaltung des erwähnten Hintergrundes gut integriert ist. Die Fassung der Figuren wurde auf das Original freigelegt, diejenige des Schreins aber lediglich auf das 19. Jahrhundert, damit die Einheit der Gestaltung nicht gestört wird. Die älteren Farbfassungen bleiben darunter erhalten.

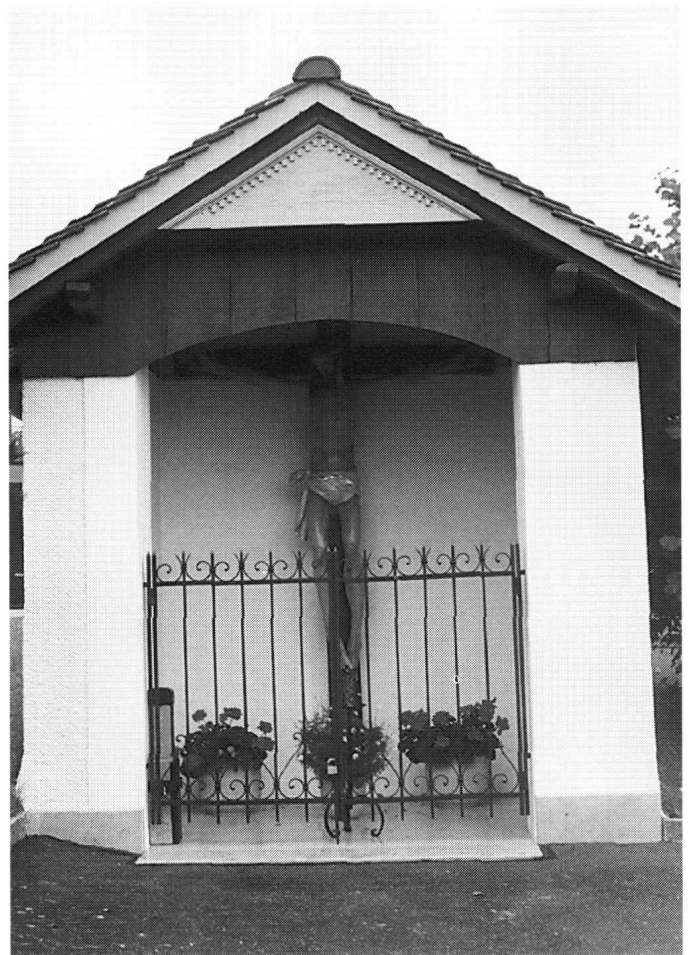
Abb. 32: Feusisberg, Kapelle Aesch, Schindellegi. Im Bildstock am Weg von Schindellegi nach Wollerau steht ein spätgotisches Kruzifix. Der Bau selber stammt erst aus dem späten 19. Jahrhundert. Die Figur soll gemäss Legende aus der reformierten Zürcher Landschaft hierher gebracht worden sein.

In der Kapelle hängt ein grosses Kruzifix. Dieses stammt gemäss mündlicher Tradition aus dem zürcherischen Gebiet und soll vor der Zerstörung in der Reformationszeit hierher gerettet worden sein. Während langer Zeit hing es an einem Haus vis-à-vis der heutigen Kapelle, bis es einen würdigen Standort am heutigen Platz fand. Es weist noch Merkmale der Spätgotik auf, eine Entstehung vor der Reformationszeit muss jedoch aus stilistischen Gründen angezweifelt werden. Vermutlich handelte es sich um ein Triumphbogenkruzifix einer grösseren Kirche, das später, wie so oft bei älteren Kultbildern üblich, an einem abgelegenen Ort deponiert worden ist. Der Untersuch des Kruzifixes brachte verschiedene Fassungsreste zu Tage. Eine einheitliche, gut erhaltene Fassung konnte jedoch nicht eruiert werden, so dass man sich dafür entschied, die erhaltenen Fragmente zu sichern und den ganzen Korpus neu zu überfassen. Diese Massnahme rechtfertigt sich auch durch den Umstand, dass ältere Fassungen durch die Witterungseinflüsse ohnehin zerstört würden.
