Rubrik: Denkmalpflege im Kanton Schwyz 1993/94

Denkmalpflege im Kanton Schwyz 1993/94

Markus Bamert

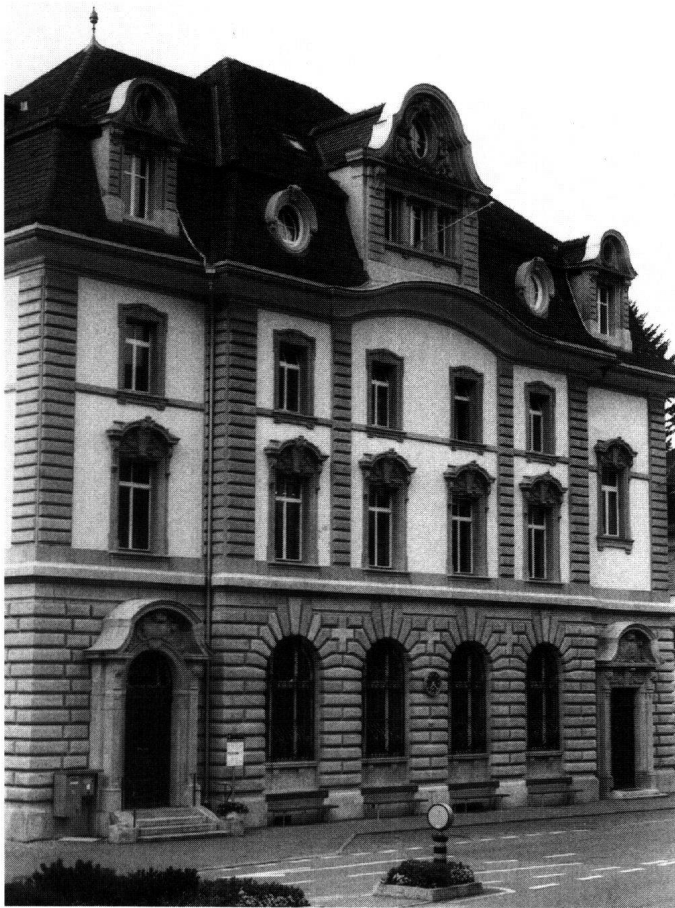
Abb. 2: Schwyz, Alte Post. Am Eingang zur Bahnhofstrasse besitzt das typische Postgebäude einen sehr hohen Stellenwert. Leider waren unter dem neuen Verputz von 1950 die in Grisailletechnik gemalten Wandbilder auf der Hauptfront nicht mehr vorhanden.

Auf alten Ansichten sind auf der Bahnhofstrassenseite des Gebäudes figürliche und ornamentale Bemalungen zu sehen. Der Untersuch der Fassaden hat gezeigt, dass gerade diese Partien anlässlich der Restaurierung in den Fünfzigerjahren heruntergeschlagen und neu verputzt worden sind. Dafür konnte die alte, bräunlich-graue Farbigkeit des Putzes erfasst werden. Der Granitsockel musste lediglich gereinigt werden. Die Sandsteinpartien wurden nach der Reinigung gefestigt, teils aufmodelliert oder bei grösseren Fehlstellen durch Vierungen ergänzt. Die grossflächigen Blechteile im Dachbereich befanden sich in einem so schlechten Zustand, dass eine Erhaltung fragwürdig erschien. Zwar hätte die Lebensdauer durch Anstriche um einige Zeit verlängert werden können, ein Ersatz hätte sich aber nach kurzer Zeit aufgedrängt. Deshalb wurden im Rahmen der Gesamtanierung die schlechtesten Partien durch vorbewittertes Kupfertitanzinkblech ersetzt. Die erhaltungswürdigen Partien dagegen wurden neu gestrichen.

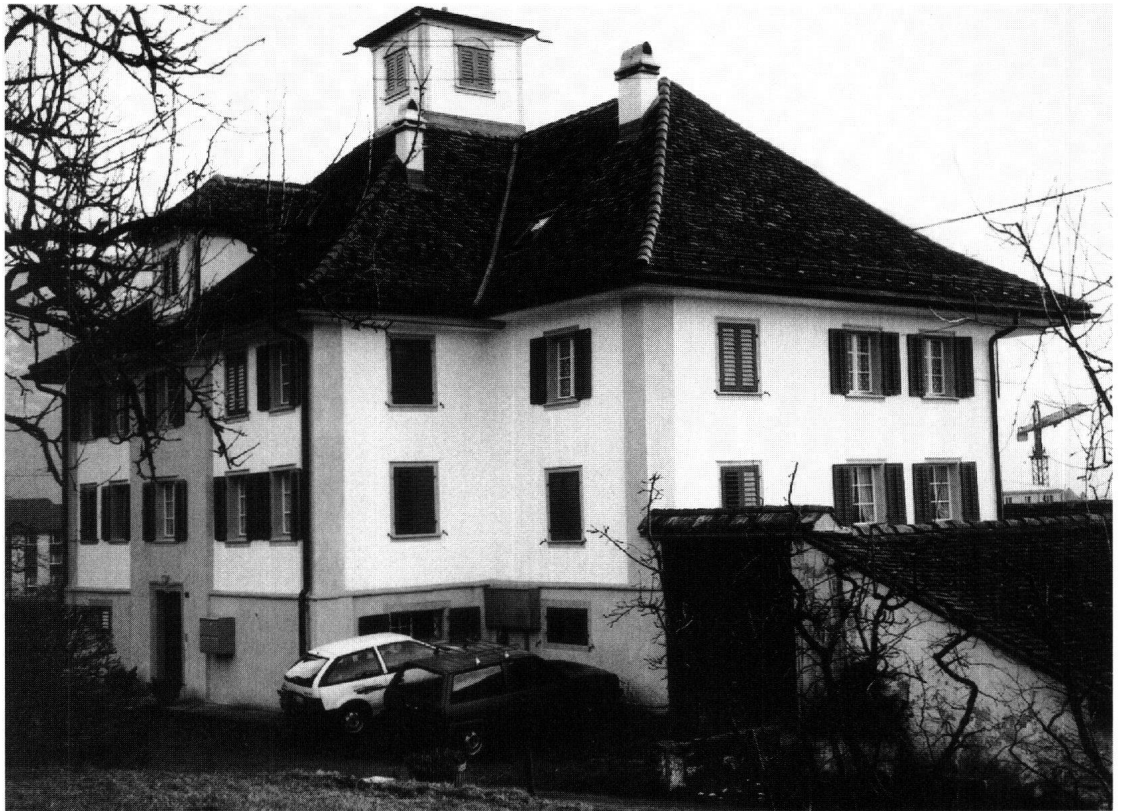
Abb. 3: Schwyz, Haus Appert. Blick von Nordwesten auf den Kernbau und den Anbau des späten 18. Jahrhunderts.

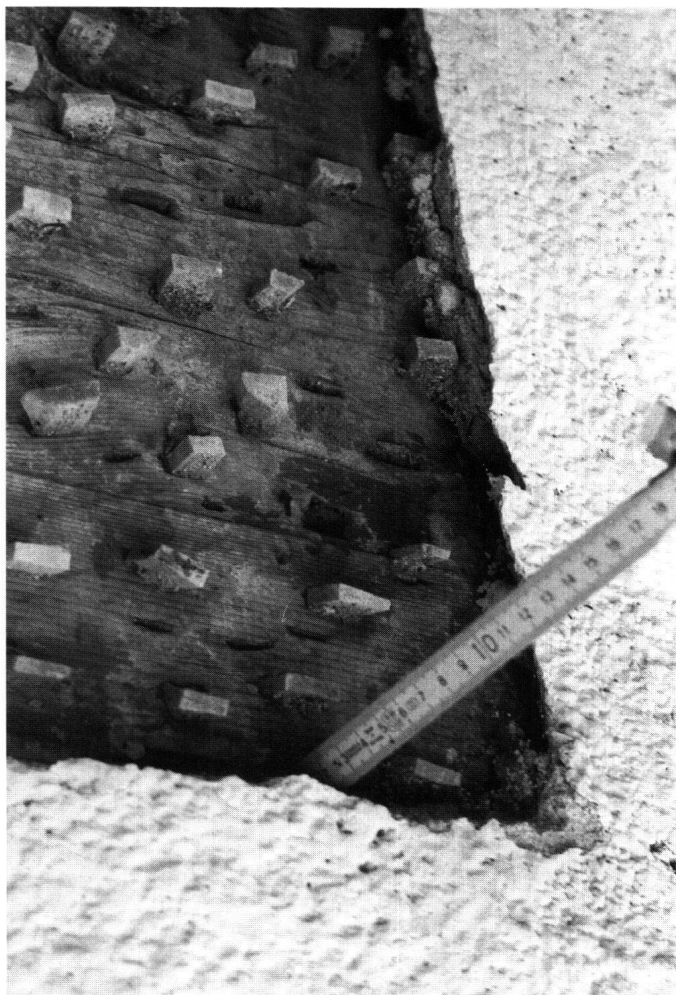
Abb. 4: Schwyz, Haus Appert. Detail der Fassade. Mittels Holznägel wurde der Putz auf den Holzbalken stabilisiert.

Einige Rätsel ergaben sich aus dem Untersuch des Putzes. Sockel und Ecklisenen sind glatt verputzt; die weissen Fassadenflächen zeigen aber eine für die Zeit sehr grobe Struktur, die in ihrem optischen Erscheinungsbild an Kieselwurf erinnert. Es handelt sich jedoch um grobe Kalkknollen, die an die Wand gepresst oder geworfen und mit einer dicken Kalkschlemme überzogen wurden. Die Wiederherstellung dieses Erscheinungsbildes bereitete zunächst einige Mühe, ist aber dank hervorragenden Handwerkern geglückt. Aus diesem Grunde konnte man sich entschliessen, den Verputz al fresco zu kalken, um das ursprüngliche Erscheinungsbild möglichst erhalten zu können.

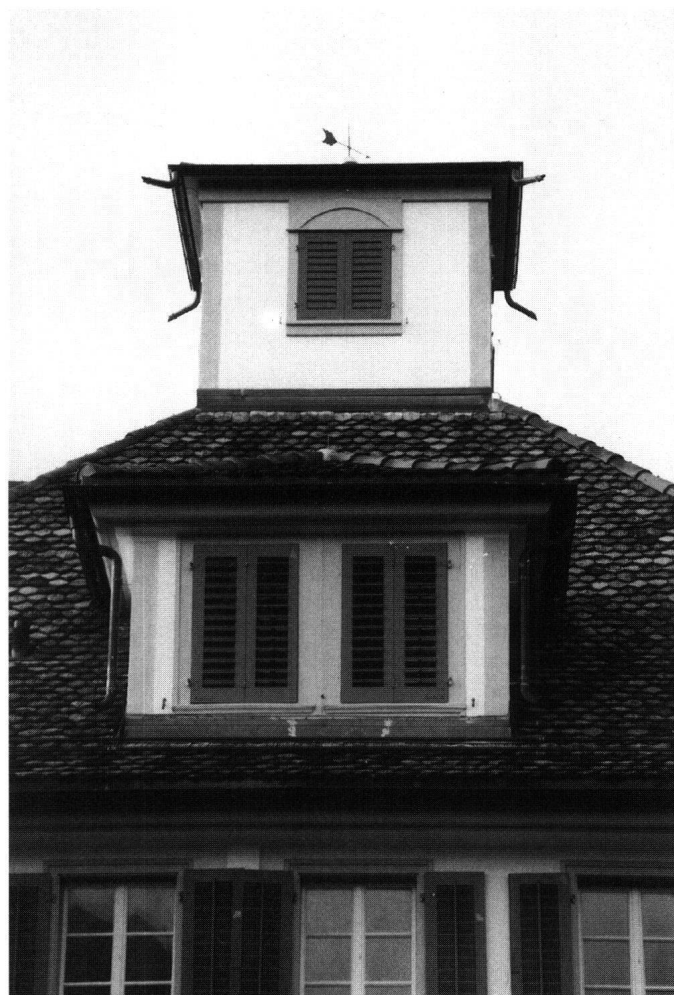
Abb. 5: Schwyz, Haus Appert. Das Walmdach wird von einem Belvedere in italienischem Stil bekrönt.

Bilddokumente kann angenommen werden, dass dieses Belvedere erst um die Mitte des 19. Jahrhunderts entstanden ist. Seine stilistischen Vorbilder sind im oberitalienischen Villenbau zu suchen. Zwar ist das Thema für Schwyz nicht neu (siehe Ital Reding-Haus), in der vorliegenden Art aber bedeutend moderner. Wenn man die Mitte des 19. Jahrhunderts als Erbauungszeit annimmt, dürften die beiden jüngsten Söhne von General Auf der Maur, Eduard und Gustav, als Erben der Liegenschaft, für diesen Umbau verantwortlich sein.

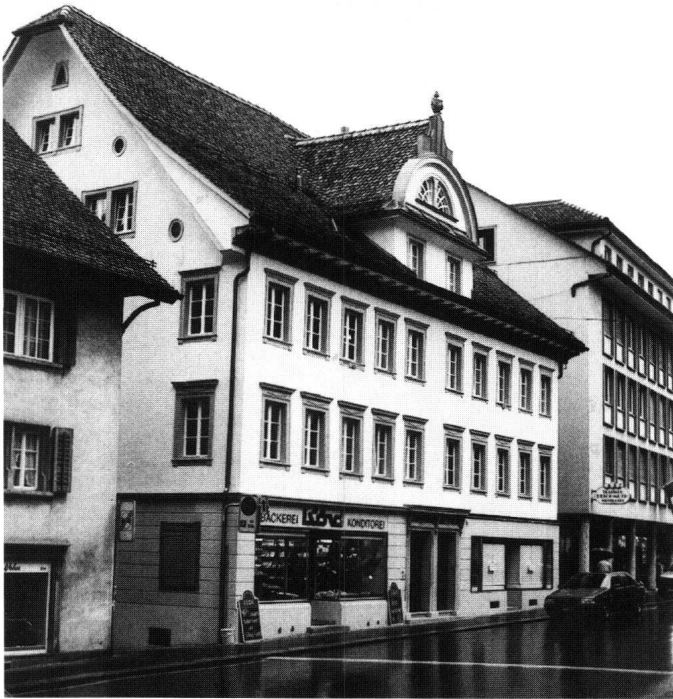
Abb. 6: Schwyz, Haus Gensch/Weber. Das markante Doppelhaus zeigt heute das Gesicht des frühen 19. Jahrhunderts. Dominant ist der klassizistische Dachaufbau auf der Herrengasseite.

Das Restaurierungskonzept sah vor, die erste Bauphase, die unmittelbar nach dem Dorfbrand von 1642 anzusetzen ist, zu dokumentieren, den Bestand des frühen 19. Jahrhunderts aber zu erhalten. So wurden der alte, leicht grau getönte Kalkputz ergänzt und das Hauptdach auf der Hofmattseite wieder tiefer gesetzt. Die Sockelzone mit den jüngeren Ladeneinbauten wurde soweit möglich beruhigt und der Putz mit den eingelegten Rillen analog des erhaltenen Vorbildes auf der Ostfassade wiederhergestellt. Neu dazu gekommen sind die laubenartigen Terrassenvorbauten in Metall auf der Hofseite. Das klassizistische Sandsteinportal wurde gefestigt und aufmodelliert. Auf eine Sanierung des westseitigen jüngeren Vorbaus, in dem ursprünglich eine Selterswasserfabrik untergebracht war, wurde vorläufig verzichtet, da dessen Verwendungszweck noch unklar ist. Eine bessere Integration dieses Bauteils in die Gesamtsituation wird aber notwendig sein.

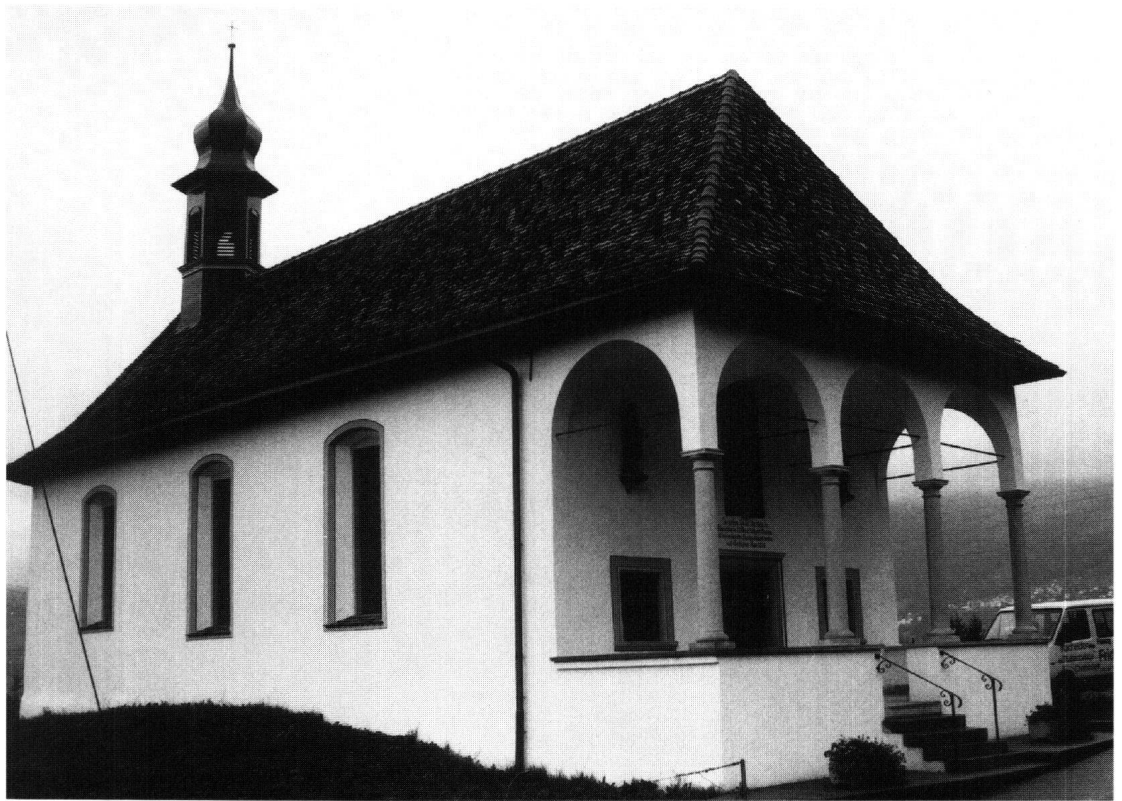
Abb. 9: Ingenbohl, Kapelle St. Wendelin, Unterschönenbuch. Das Äussere der Kapelle zeigt das Erscheinungsbild der Errichtung im Jahr 1709. Die Farbigkeit wurde anhand des Befundes wiederhergestellt.

Im Rahmen der Aussenrestaurierung bereitete die statische Sanierung der Kapelle einige Probleme. Durch Sprengungen in unmittelbarer Nachbarschaft hatte diese sehr stark gelitten. Um keine sichtbaren Zugstangen anbringen zu müssen, mussten die teils mehrere Zentimeter breiten Risse gründlich geöffnet und mit Kalkmörtel ausgestopft werden. Im Bereich des Chorbogens drängte sich die glei-

che Sanierungsmassnahme auch von innen auf. Eine Zugstange konnte auf der Brüstung der Chorempore unsichtbar quer durch den Chor eingezogen werden. Statische Sanierungen waren auch bei den Fensterstürzen in der an den Chor anschliessenden Sakristei notwendig. Die massiven Vorbetonierungen, die vor einiger Zeit aus Sicherheitsgründen am Äussern angebracht worden waren, konnten anschliessend entfernt werden. Der Verputz hatte derart gelitten, dass er vollständig ersetzt werden musste. Es war ohnehin vorteilhaft, den stark zementhaltigen Bestrich zu entfernen und durch einen atmungsfähigeren Kalkputz zu ersetzen, besonders weil die Ausmalung des Innern in Mattöltechnik wenig diffusionsfreudig ist.

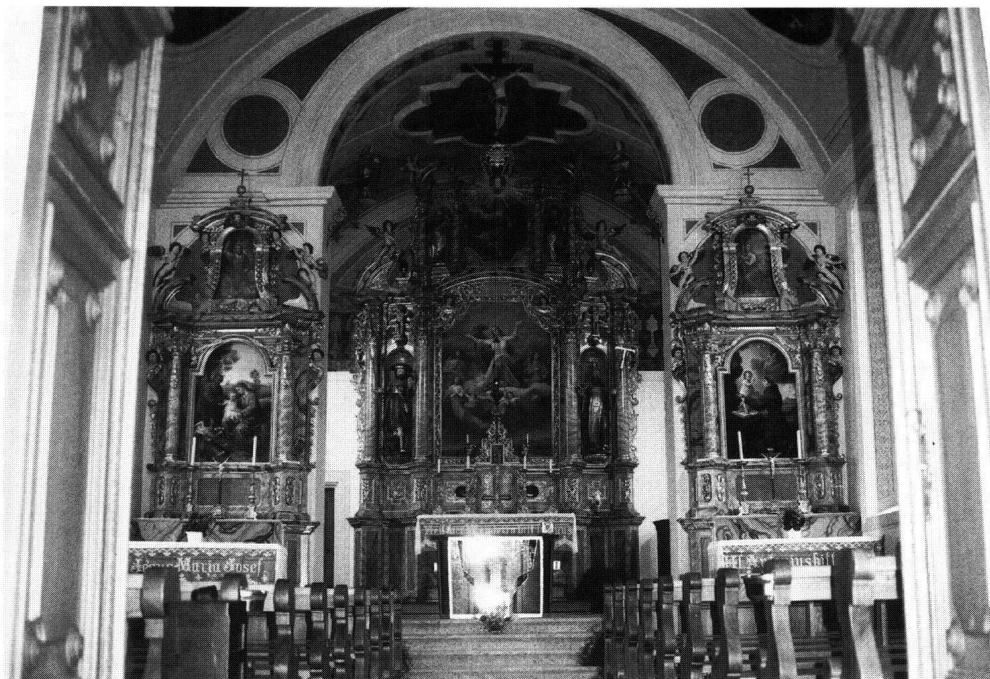
Abb. 10: Ingenbohl, Kapelle St. Wendelin, Unterschönenbuch. Der Innenraum der Kapelle ist reich mit Altären aus der Bauzeit sowie Wand- und Deckenbildern von Johann Jakob Bertle ausgestattet.

Die Mattöltechnik der Wandmalerei auf Putz bereitete für die Konservierung kaum Schwierigkeiten, obwohl diese Technik sonst als problematisch bekannt ist. Die Haftung der Malerei auf dem Kalkputz und den darunterliegenden barocken Malschichten war erstaunlich gut. Hingegen war die Verschmutzung wegen der geringen Diffusionsfähigkeit der Malschicht sehr gross. Aufwendig war

auch das Flickens des Rissnetzes an Wänden und Decke. Die Risse liefen quer durch alle Bilder und die ornamentale Bemalung. Die schweren Stuckrahmen aus der Bauzeit hielten dagegen gut auf dem Untergrund. Das Schablonenmuster im unteren Bereich der Seitenwände war mit Leimfarbe übermalt worden, so dass dieses ergänzt werden musste. Ergänzungen waren auch in den ornamentalen Bereichen am Chorbogen und an der Decke notwendig. Unklar war die Situation der Wandbemalung im Bereich des Hochaltars; hier lagen mehrere Schichten übereinander, deren Zusammenhang nicht eindeutig war. Auf die zuletzt sichtbare, etwas primitive Vorhangbemalung wurde zugunsten einer einfachen Graubemalung verzichtet. An diesen farblich beruhigten Stellen sind heute die Figuren einer Madonna und einer Anna-Selbdritt, die vorher auf Leuchterbänken der Seitenaltäre standen, montiert.

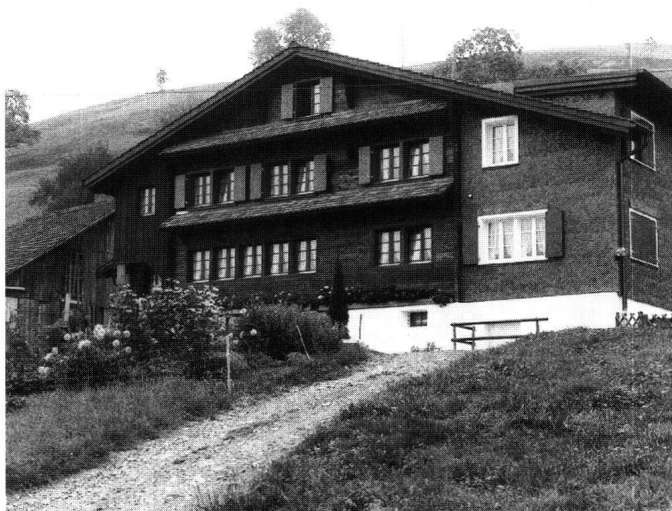
Abb. 11: Ingenbohl, Haus Lüönd/Schibig, Unterschönenbuch. Zur besseren Präsentation der Hauptfront wurde der Anbau des 19. Jahrhunderts in seiner Grösse reduziert und formal vom Altbau abgesetzt.

Erhaltungsziel war die Konservierung des Zustandes des 18. Jahrhunderts. Dabei mussten etliche Balken, insbesondere an der Hauptfront, ausgewechselt werden; Wurmbefall und Fäulnis hatten der Statik zu stark zugesetzt. Des-

gleichen mussten auch im Innern wesentliche Verstärkungsmassnahmen getroffen werden, damit das Haus vernünftig bewohnbar bleiben konnte. Die Ziehläden wurden anhand der aufgefundenen Reste rekonstruiert. Der unschöne Anbau wurde abgetragen und in verkleinerter Form neu aufgerichtet; zur Absetzung vom gewandeten Altbau erhielt dieser einen Schindelmantel.

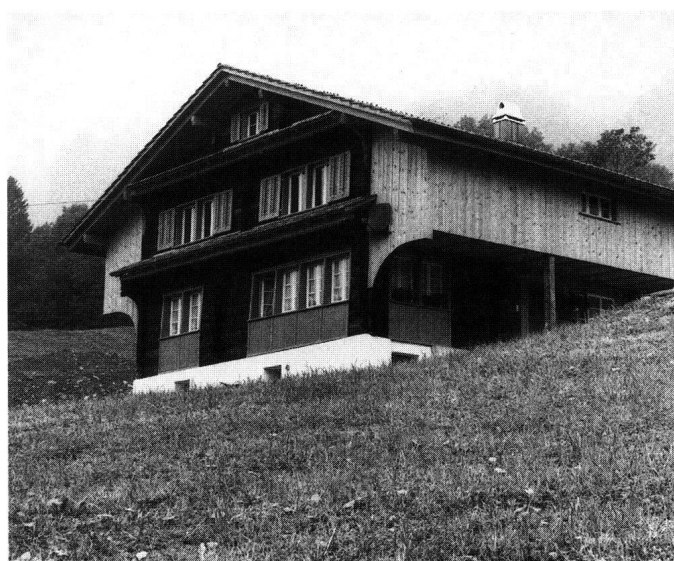
Abb. 13: Muotathal, Haus Gigeren. An landschaftlich exponierter Lage steht das vermutlich in der ersten Hälfte des 19. Jahrhunderts erbaute Bauernhaus. Da dekorative Details fehlen, ist eine genaue Datierung innerhalb des konservativen bäuerlichen Baubestandes oft schwierig.

Der Innenausbau musste vollständig erneuert werden. Beibehalten wurde die alte Raumstruktur. Hingegen war das Holzwerk der Fassaden gut erhalten, so dass wenig wesentliche Erneuerungen nötig waren. Vollständig erneuert werden mussten die Ziehläden und die Laubenverschaltungen.

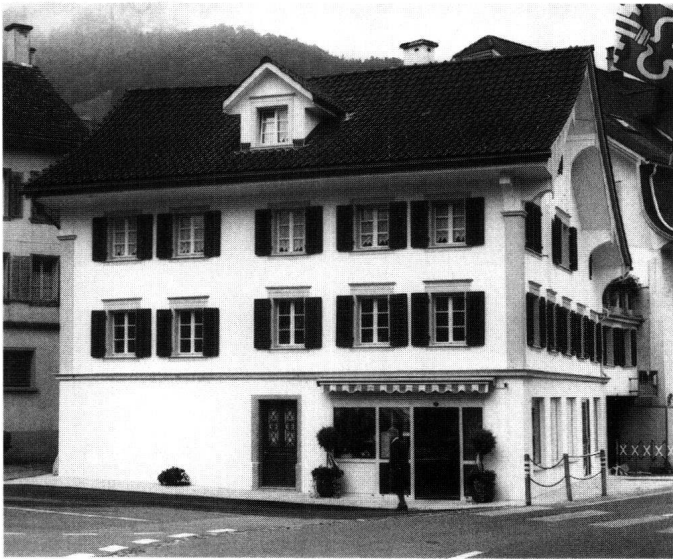
Abb. 14: Steinen, Krone. Die Krone besitzt am Dorfplatz von Steinen einen sehr hohen Stellenwert. Die platz- und strassenseitigen Fassaden wurden um die Mitte des 19. Jahrhunderts im Stil der Zeit verändert.

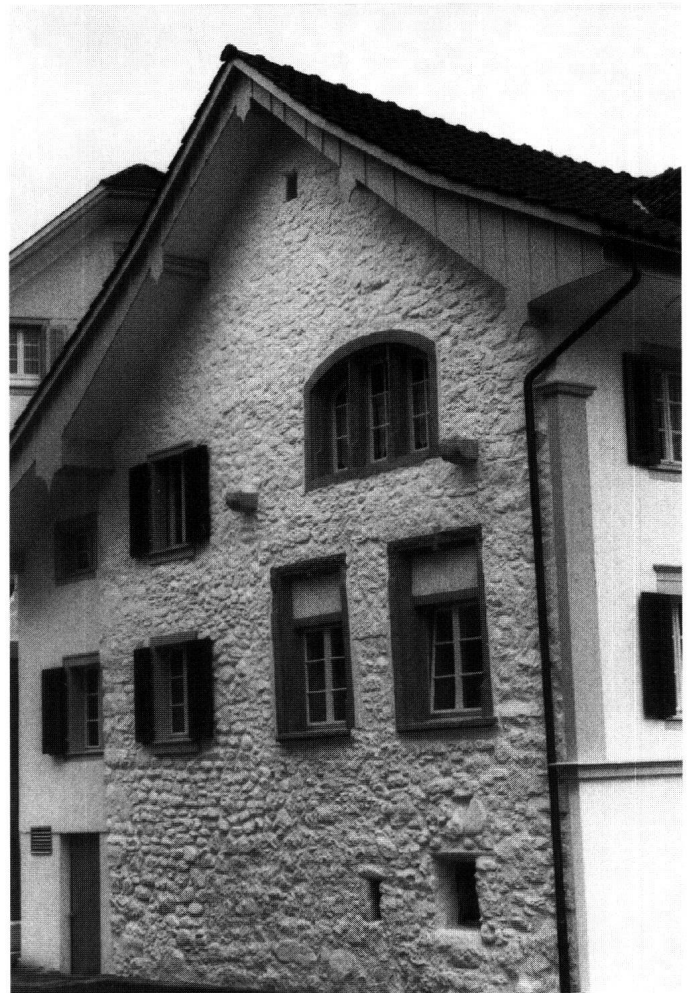
Abb. 15: Steinen, Krone. Auf der Nordseite der Krone konnte der ehemalige Turm mit den jüngeren Fenstern des 15. Jahrhunderts sichtbar gemacht werden, ohne die Einheit des Gebäudes zu stören.

Der Wunsch der Bauherrschaft war, den mittelalterlichen Wohnturm vollumfänglich zu zeigen. Dagegen sprach aber die einheitliche Umgestaltung des 19. Jahrhunderts. So waren auf der Westseite nicht nur die Fenster im Holzbereich, sondern auch diejenigen im Turm im Sinne des Biedermeier regularisiert worden. Einzig auf der Turmrückseite war es zu verantworten, das Bruchsteinmauerwerk nicht vollständig zu verputzen, sondern lediglich im gleichen Farbton wie die Biedermeierfassade zu schlemmen. Dadurch bleibt das gut gefügte Mauerwerk lesbar. Da diese Fassade vom Dorfplatz her nur schwach einzusehen ist, bleibt das gewohnte Bild erhalten, und die Einheit des Gebäudes wird nicht gestört.

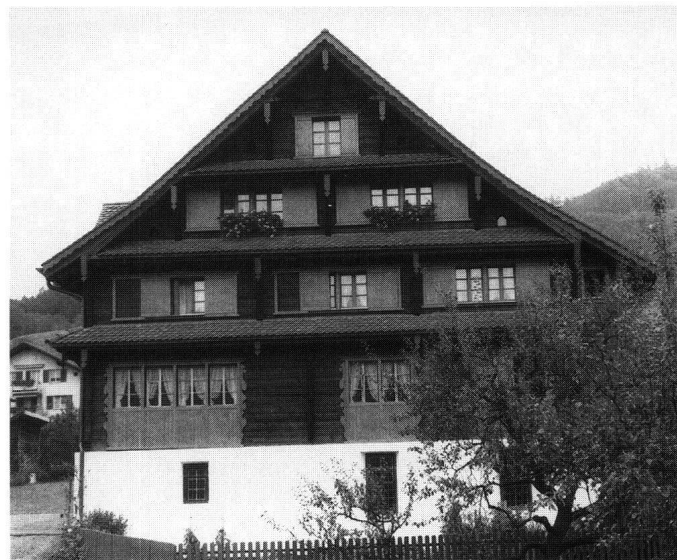
Abb. 16: Steinen, Haus Reichlin. Die Fassaden des Bauernhauses Reichlin haben die Zeit ohne eingreifende Veränderungen überdauert. Die Restaurierung hatte somit zum Ziel, die überlieferte Substanz zu pflegen und zu ergänzen.

Das Haus hat die gut 200 Jahre annähernd unverändert überstanden. Das Strickwerk befindet sich, geschützt durch die Ziehläden und Klebdächer, in einem guten Zustand, so dass wenige Auswechslungen nötig waren. Die Ziehläden mit den Seitenbärten wurden jedoch im Verlauf der Zeit stark abgewittert, so dass sie vollumfänglich ersetzt werden mussten. Auch der Sockelputz musste erneuert werden. Dasselbe gilt für das Bedachungsmaterial und die Fenster.

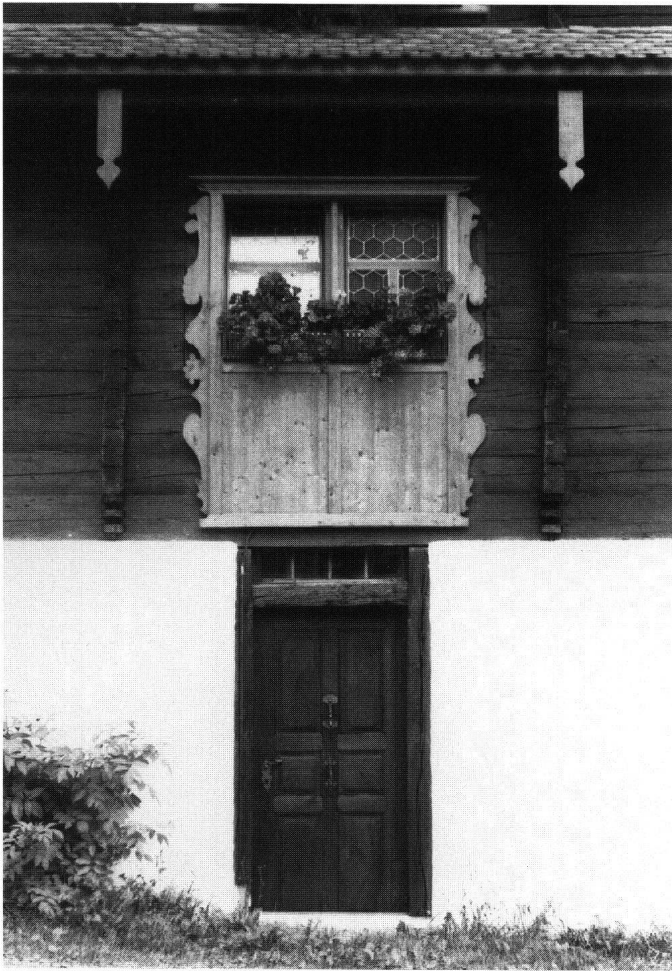
Abb. 17: Steinen, Haus Reichlin. In Anbetracht der frühen Erbauungszeit (1758) besitzt das grosse Bauernhaus bereits moderne Elemente wie den ins Erdgeschoss führenden Hauptzugang auf der Westseite. ▶

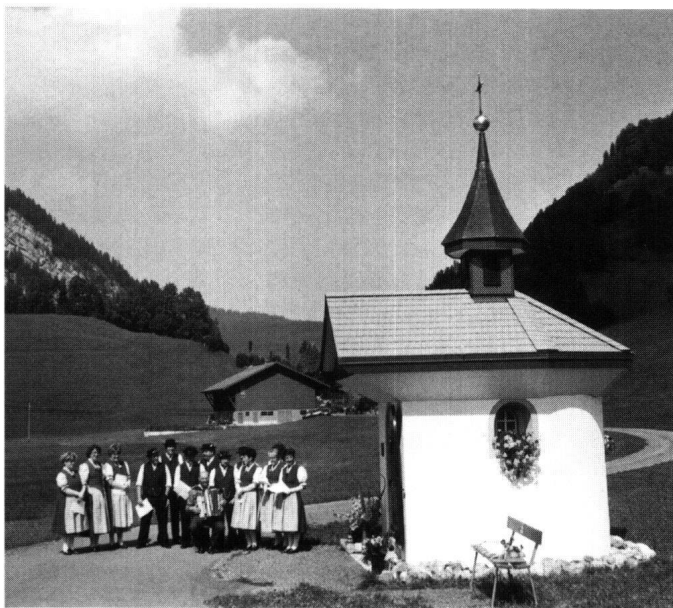
Abb. 20: Unteriberg, Sitikapelle. Oft besitzen kleine Kapellen und Bildstöcke recht konservative Gestaltungselemente, so dass eine Datierung schwierig ist. Details verweisen hier jedoch auf eine Errichtung um die Mitte des 19. Jahrhunderts.

Die Kapelle hat sich im Verlauf der Zeit stark gesenkt. Ausserdem war die dabei vorbeiführende Strasse angehoben worden. Als dringendste Massnahme wurde die Kapelle angehoben, auf ein neues Fundament gesetzt und durch eine Sickerleitung trockengelegt. Aussenputz und Anstriche mussten erneuert werden. Das Türmchen wurde neu geschindelt und nach Befund neu gestrichen. Die Gipsglätte im Innern wurde erneuert. Dabei fanden sich keine dekorativen Ausmalungen unter den späteren Anstrichen. Die beiden wertvollen Barockfiguren unbekannter Herkunft harren noch der Restaurierung.

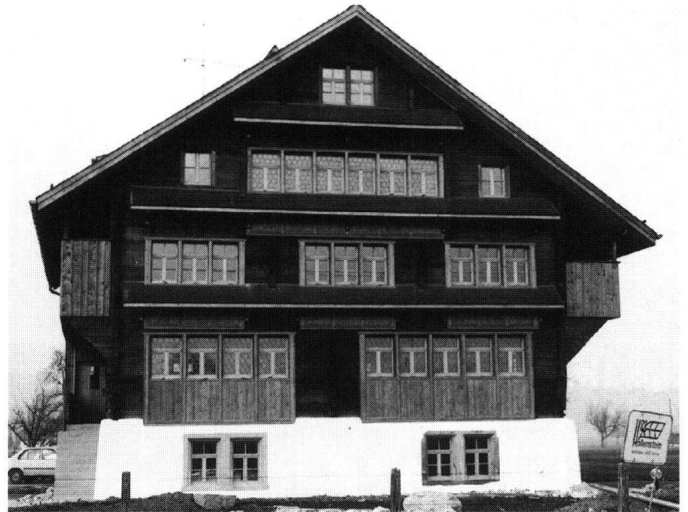
Abb. 21: Schübelbach, Haus Ziegler. Die Fassaden des 1596 erbauten Hauses wurden im 18. Jahrhundert verändert. Die zu diesem Zeitpunkt vergrösserten Fenster und die vorgehängten Klebdächer wurden in das Restaurierungskonzept miteinbezogen.

ken der Holzkonstruktion ausgewechselt, im gesamten darf deren Zustand aber als gesund bezeichnet werden. Dagegen mussten alle Böcke der Klebdächer sowie sämtliche Ziehladenkonstruktionen ersetzt werden. Das vor 20 Jahren mit Schiefereternit gedeckte Dach blieb bestehen. Die Klebdächer wurden dagegen mit Lärchenschindeln neu gedeckt. Für die Fensterteilung fanden sich Reste in der westseitigen Stube des ersten Obergeschosses. Formal gehören diese ins 18. Jahrhundert. Das gotische Sandsteinportal zum Gewölbekeller wurde chemisch gefestigt, aufmodelliert und der begleitende Bollenfries ergänzt. Die verschiedenen Änderungen der Fensteranordnung in der doppelstöckigen Mauer wurden, so gut die Fundlage dies zulies, in Ordnung gebracht; vermutlich sind es heute mehr Öffnungen als ursprünglich. Man hat sich diese

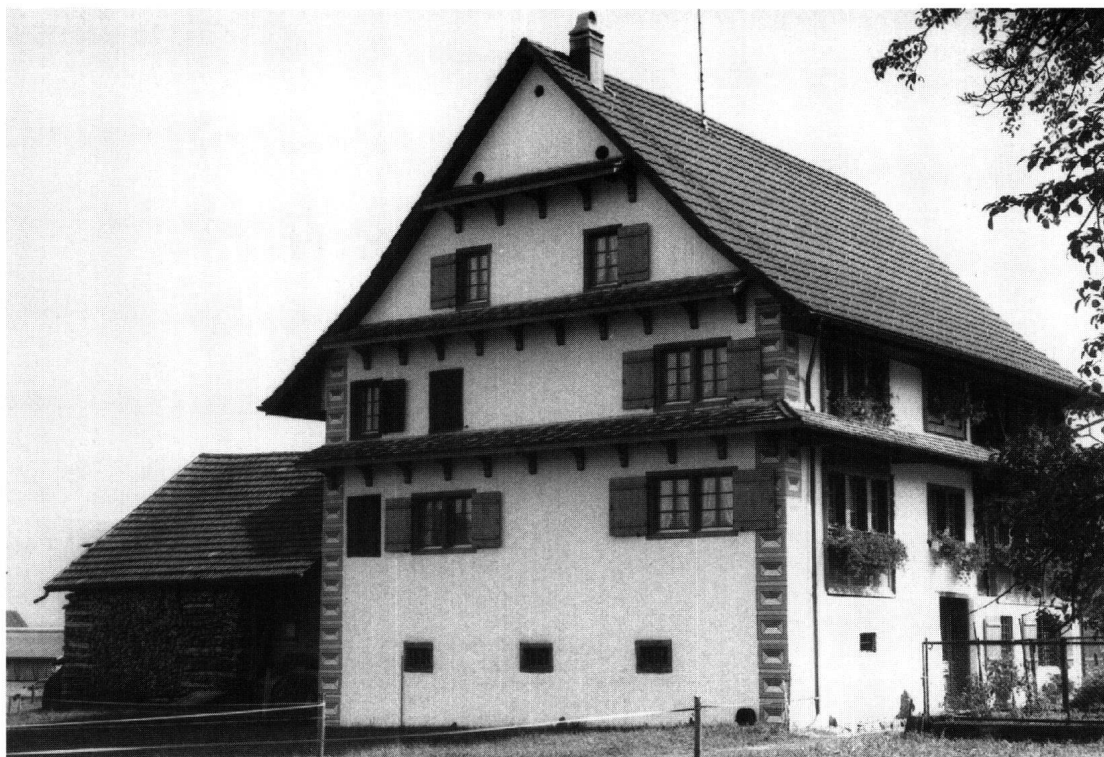
Abb. 24: Schübelbach, Haus Dobler. Die massive Westmauer ist für die Märcbler Bauernhäuser aus dem späten 18. und frühen 19. Jahrhundert typisch. Original erhaltene Eckquaderbemalungen sind aber eher selten.

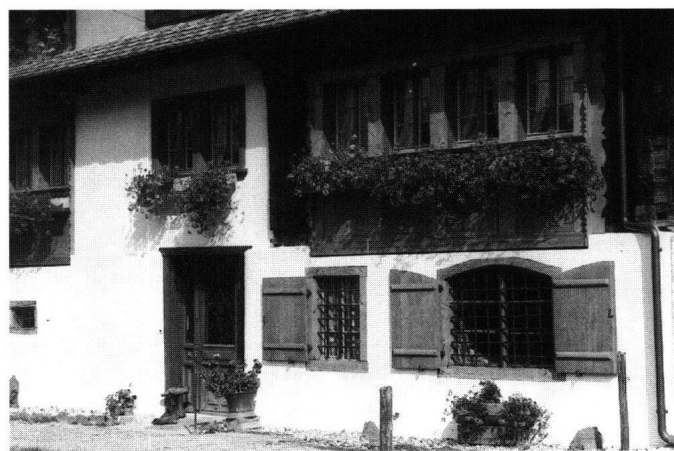
Abb. 25: Schübelbach, Haus Dobler. Die grossen Fensteröffnungen im Erdgeschoss lassen vermuten, dass im Erdgeschoss nicht nur Kellerräume untergebracht waren.

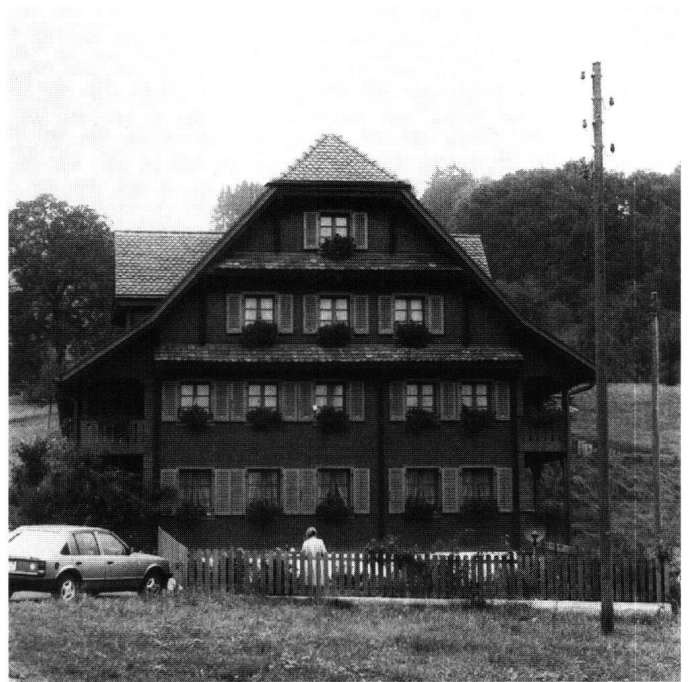
Abb. 26: Küssnacht, Haus Zelgerhöfli, Haltikon. Der Umbau des 19. Jahrhunderts hat das wesentlich ältere Gebäude stark, aber in traditioneller Art verändert. Dieser Zustand wurde bei der Restaurierung beibehalten.

Bei der Restaurierung hat sich gezeigt, dass sich im heutigen Gebäude ein älteres Objekt vermutlich des 17. Jahrhunderts verbirgt. So wurde das ehemals bedeutend niedrigere Haus um das mächtige Dach erweitert. Leider liess sich die ehemalige Dachschräge nicht mehr ausmachen, so dass ungewiss ist, ob es sich bereits um ein Steildach- oder noch um ein Tätschdachhaus gehandelt hat. Die Restaurierung bedingte einige massive Eingriffe in die Statik des Gebäudes, da die Tragkonstruktionen im Lauf der Zeit mehrfach unfachgemäss geschwächt worden sind. Im weiteren beschränkte sich die Restaurierung auf die Pflege und Ergänzung des späten Erscheinungsbildes. So wurden der Schindelschirm und der Ziegelbelag sowie sämtliche Fenster erneuert. Dank der eher konservativen Gestaltungsmittel integriert sich das Gebäude hervorragend in die Gesamtsituation von Haltikon, ohne dass die Elemente des 19. Jahrhunderts allzustark dominieren würden.

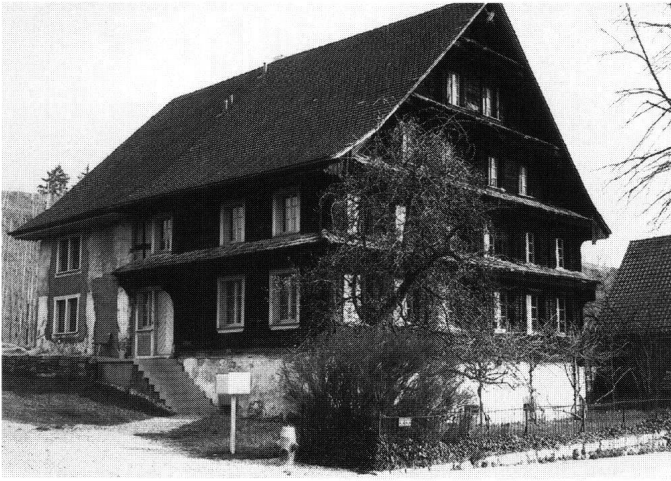
Abb. 27: Freienbach, Haus Breitenstrasse 100. Der strassenseitige Holzbau wurde im 18. Jahrhundert einem spätgotischen Steinhaus vorgebaut.

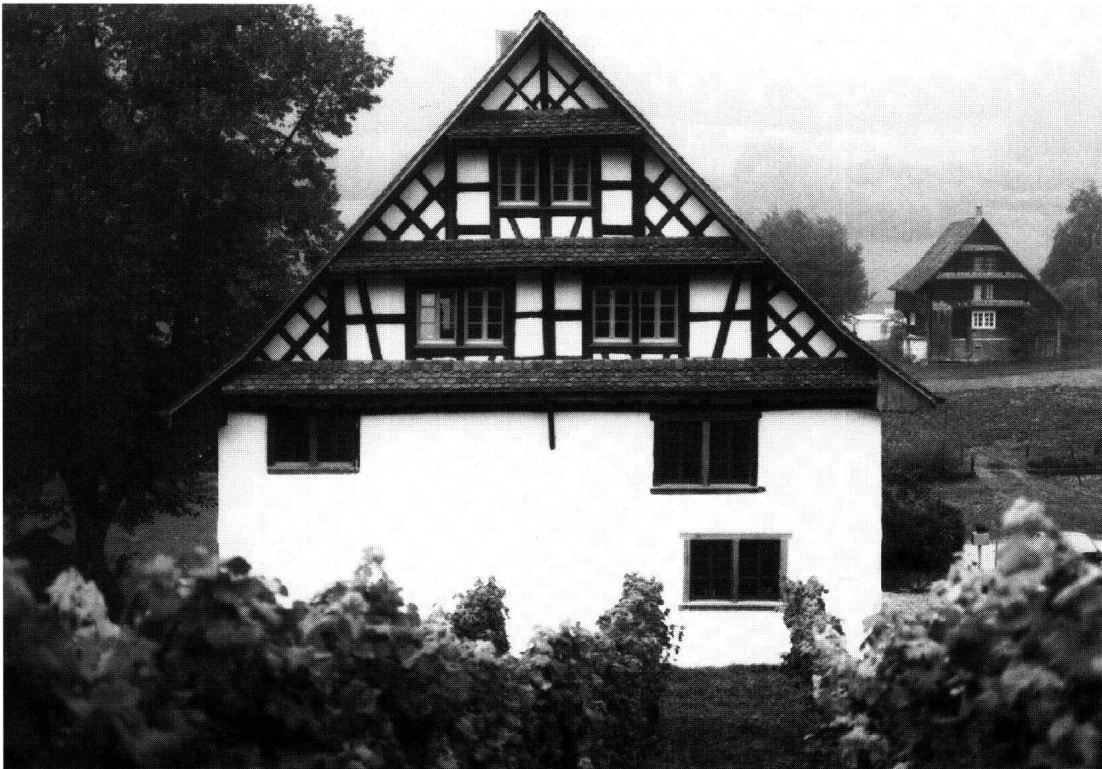
Abb. 28: Freienbach, Haus Breitenstrasse 100. Der bergseitige Massivbau ist 1544 datiert. Der in Fachwerkkonstruktion ausgeführte Dachgiebel mit den vorgehängten Klebdächern gehört zur Umbauphase des 18. Jahrhunderts.

Auf der Hausrückseite waren intensive Entfeuchtungsmassnahmen notwendig, da das Erdniveau bis an das Küchengeschoss reicht und das Mauerwerk durch Bergdruck sehr stark durchfeuchtet war. Das Fachwerk der Obergeschosse samt Ausfachung und Verputz war gut erhalten, hingegen musste der Verputz der beiden Hauptgeschosse vollständig erneuert werden. Die alte Struktur konnte in grösseren Flächen erfasst werden. Dabei hat sich gezeigt, dass die mächtigen behauenen Ecksteine im Läufer- und Bindersystem lediglich dünn überschlemmt waren. Aufgemalte Quadrierungen fanden sich keine. Die massiven Sandsteineinfassungen wurden gefestigt, zurückhaltend aufmodelliert sowie gefasst und damit optisch in den Gesamtzusammenhang integriert. Massive Ergänzungen waren bei den rückseitigen Klebdächern und der Dachuntersicht notwendig, die aber als Schutz der Fachwerkkonstruktion von grosser Bedeutung sind. Vollständig ersetzt werden mussten die beiden einfach ausgebildeten Zugangstrepfen.
