Rubrik: Denkmalpflege im Kanton Schwyz 1993/94

Denkmalpflege im Kanton Schwyz 1993/94

Markus Bamert

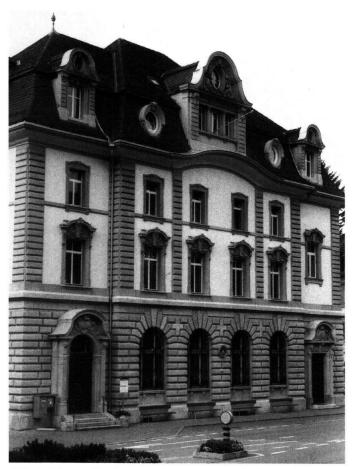
Abb. 1: Schwyz, ehemaliges Zeughaus. Die Fassaden wurden im wesentlichen anhand der überlieferten Substanz saniert. Wieder hergestellt wurden lediglich die Oculi unter dem Dachgesims.

Die guten zeichnerischen und fotografischen Dokumentationen bildeten die Grundlage für das neue Konzept der Fassadengestaltung. Im wesentlichen wurde das überlieferte Erscheinungsbild beibehalten. Der Kunststoffputz wurde entfernt und durch einen Kalkputz ersetzt. Dieser wurde in einem hellen Ockerton gestrichen. Eckquader und Sandsteineinfassungen an Fenstern und Portalen erhielten einen grauen Anstrich, Dachuntersicht und Fensterläden einen roten. Die beiden Bannerträger von H.B. Wieland, in Keimtechnik gemalt, wurden konserviert. Die Fenster des dritten Obergeschosses auf der Südwestseite wurden ausserdem wieder zu Oculi umgestaltet. Durch die zurückhaltende Restaurierung wurde das Gebäude dem Zustand der Erbauungszeit angeglichen, ohne dass die Eingriffe an den Fassaden allzugross geworden sind. Es kann im wesentlichen von einer Konservierung des überlieferten Bestandes gesprochen werden.

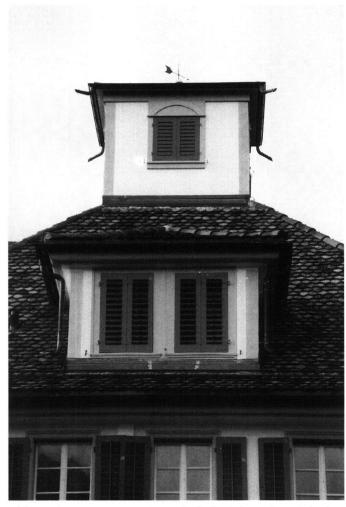
Abb. 5: Schwyz, Haus Appert. Das Walmdach wird von einem Belvedere in italienischem Stil bekrönt.

Bilddokumente kann angenommen werden, dass dieses Belvedere erst um die Mitte des 19. Jahrhunderts entstanden ist. Seine stilistischen Vorbilder sind im oberitalienischen Villenbau zu suchen. Zwar ist das Thema für Schwyz nicht neu (siehe Ital Reding-Haus), in der vorliegenden Art aber bedeutend moderner. Wenn man die Mitte des 19. Jahrhunderts als Erbauungszeit annimmt, dürften die beiden jüngsten Söhne von General Auf der Maur, Eduard und Gustav, als Erben der Liegenschaft, für diesen Umbau verantwortlich sein.

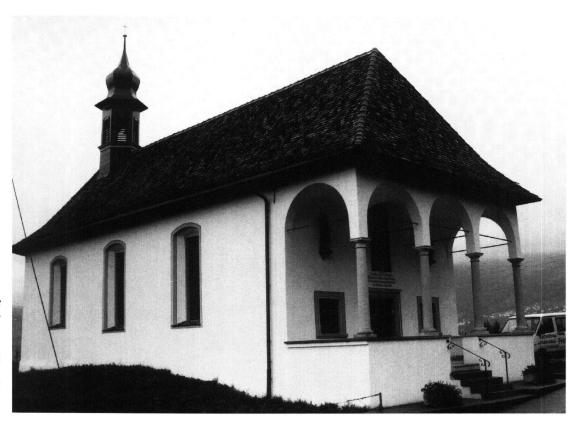
Abb. 9: Ingenbohl, Kapelle St. Wendelin, Unterschönenbuch. Das Äussere der Kapelle zeigt das Erscheinungsbild der Errichtung im Jahr 1709. Die Farbigkeit wurde anhand des Befundes wiederhergestellt.

Im Rahmen der Aussenrestaurierung bereitete die statische Sanierung der Kapelle einige Probleme. Durch Sprengungen in unmittelbarer Nachbarschaft hatte diese sehr stark gelitten. Um keine sichtbaren Zugstangen anbringen zu müssen, mussten die teils mehrere Zentimeter breiten Risse gründlich geöffnet und mit Kalkmörtel ausgestopft werden. Im Bereich des Chorbogens drängte sich die glei-

che Sanierungsmassnahme auch von innen auf. Eine Zugstange konnte auf der Brüstung der Chorempore unsichtbar quer durch den Chor eingezogen werden. Statische Sanierungen waren auch bei den Fensterstürzen in der an den Chor anschliessenden Sakristei notwendig. Die massiven Vorbetonierungen, die vor einiger Zeit aus Sicherheitsgründen am Äussern angebracht worden waren, konnten anschliessend entfernt werden. Der Verputz hatte derart gelitten, dass er vollständig ersetzt werden musste. Es war ohnehin vorteilhaft, den stark zementhaltigen Bestrich zu entfernen und durch einen atmungsfähigeren Kalkputz zu ersetzten, besonders weil die Ausmalung des Innern in Mattöltechnik wenig diffussionsfreudig ist.

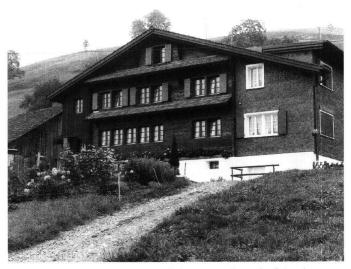
Abb. 11: Ingenbohl, Haus Lüönd/Schibig, Unterschönenbuch. Zur besseren Präsentation der Hauptfront wurde der Anbau des 19. Jahrhunderts in seiner Grösse reduziert und formal vom Altbau abgesetzt.

Erhaltungsziel war die Konservierung des Zustandes des 18. Jahrhunderts. Dabei mussten etliche Balken, insbesondere an der Hauptfront, ausgewechselt werden; Wurmbefall und Fäulnis hatten der Statik zu stark zugesetzt. Desgleichen mussten auch im Innern wesentliche Verstärkungsmassnahmen getroffen werden, damit das Haus vernünftig bewohnbar bleiben konnte. Die Ziehläden wurden anhand der aufgefundenen Reste rekonstruiert. Der unschöne Anbau wurde abgetragen und in verkleinerter Form neu aufgerichtet; zur Absetzung vom gewandeten Altbau erhielt dieser einen Schindelmantel.

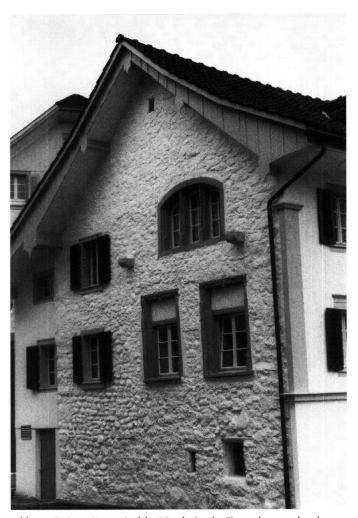
Abb. 15: Steinen, Krone. Auf der Nordseite der Krone konnte der ehemalige Turm mit den jüngeren Fenstern des 15. Jahrhunderts sichtbar gemacht werden, ohne die Einheit des Gebäudes zu stören.

Der Wunsch der Bauherrschaft war, den mittelalterlichen Wohnturm vollumfänglich zu zeigen. Dagegen sprach aber die einheitliche Umgestaltung des 19. Jahrhunderts. So waren auf der Westseite nicht nur die Fenster im Holzbereich, sondern auch diejenigen im Turm im Sinne des Biedermeier regularisiert worden. Einzig auf der Turmrückseite war es zu verantworten, das Bruchsteinmauerwerk nicht vollständig zu verputzen, sondern lediglich im gleichen Farbton wie die Biedermeierfassade zu schlemmen. Dadurch bleibt das gut gefügte Mauerwerk lesbar. Da diese Fassade vom Dorfplatz her nur schwach einzusehen ist, bleibt das gewohnte Bild erhalten, und die Einheit des Gebäudes wird nicht gestört.

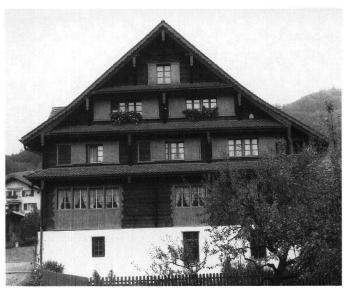
Abb. 16: Steinen, Haus Reichlin. Die Fassaden des Bauernhauses Reichlin haben die Zeit ohne eingreifende Veränderungen überdauert. Die Restaurierung hatte somit zum Ziel, die überlieferte Substanz zu pflegen und zu ergänzen.

Das Haus hat die gut 200 Jahre annähernd unverändert überstanden. Das Strickwerk befindet sich, geschützt durch die Ziehläden und Klebdächer, in einem guten Zustand, so dass wenige Auswechslungen nötig waren. Die Ziehläden mit den Seitenbärten wurden jedoch im Verlauf der Zeit stark abgewittert, so dass sie vollumfänglich ersetzt werden mussten. Auch der Sockelputz musste erneuert werden. Dasselbe gilt für das Bedachungsmaterial und die Fenster.

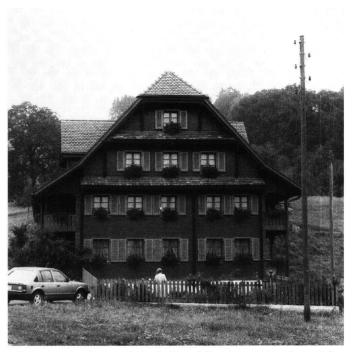
Abb. 26: Küssnacht, Haus Zelgerhöfli, Haltikon. Der Umbau des 19. Jahrhunderts hat das wesentlich ältere Gebäude stark, aber in traditioneller Art verändert. Dieser Zustand wurde bei der Restaurierung beibehalten.

Bei der Restaurierung hat sich gezeigt, dass sich im heutigen Gebäude ein älteres Objekt vermutlich des 17. Jahrhunderts verbirgt. So wurde das ehemals bedeutend niedrigere Haus um das mächtige Dach erweitert. Leider liess sich die ehemalige Dachschräge nicht mehr ausmachen, so dass ungewiss ist, ob es sich bereits um ein Steildach- oder noch um ein Tätschdachhaus gehandelt hat. Die Restaurierung bedingte einige massive Eingriffe in die Statik des Gebäudes, da die Tragkonstruktionen im Lauf der Zeit mehrfach unfachgemäss geschwächt worden sind. Im weiteren beschränkte sich die Restaurierung auf die Pflege und Ergänzung des späten Erscheinungsbildes. So wurden der Schindelschirm und der Ziegelbelag sowie sämtliche Fenster erneuert. Dank der eher konservativen Gestaltungsmittel integriert sich das Gebäude hervorragend in die Gesamtsituation von Haltikon, ohne dass die Elemente des 19. Jahrhunderts allzustark dominieren würden.

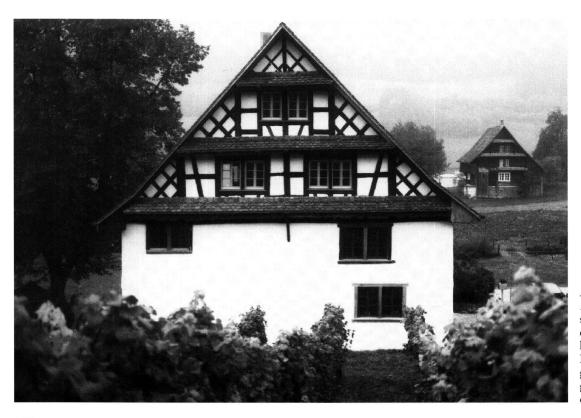
Abb. 28: Freienbach, Haus Breitenstrasse 100. Der bergseitige Massivbau ist 1544 datiert. Der in Fachwerkkonstruktion ausgeführte Dachgiebel mit den vorgehängten Klebdächern gehört zur Umbauphase des 18. Jahrhunderts.

Auf der Hausrückseite waren intensive Entfeuchtungsmassnahmen notwendig, da das Erdniveau bis an das Küchengeschoss reicht und das Mauerwerk durch Bergdruck sehr stark durchfeuchtet war. Das Fachwerk der Obergeschosse samt Ausfachung und Verputz war gut erhalten, hingegen musste der Verputz der beiden Hauptgeschosse vollständig erneuert werden. Die alte Struktur konnte in grösseren Flächen erfasst werden. Dabei hat sich gezeigt, dass die mächtigen behauenen Ecksteine im Läufer- und Bindersystem lediglich dünn überschlemmt waren. Aufgemalte Quadrierungen fanden sich keine. Die massiven Sandsteineinfassungen wurden gefestigt, zurückhaltend aufmodelliert sowie gefasst und damit optisch in den Gesamtzusammenhang integriert. Massive Ergänzungen waren bei den rückseitigen Klebedächern und der Dachuntersicht notwendig, die aber als Schutz der Fachwerkkonstruktion von grosser Bedeutung sind. Vollständig ersetzt werden mussten die beiden einfach ausgebildeten Zugangstreppen.
