Rubrik: Denkmalpflege im Kanton Schwyz 1993/94

Denkmalpflege im Kanton Schwyz 1993/94

Markus Bamert

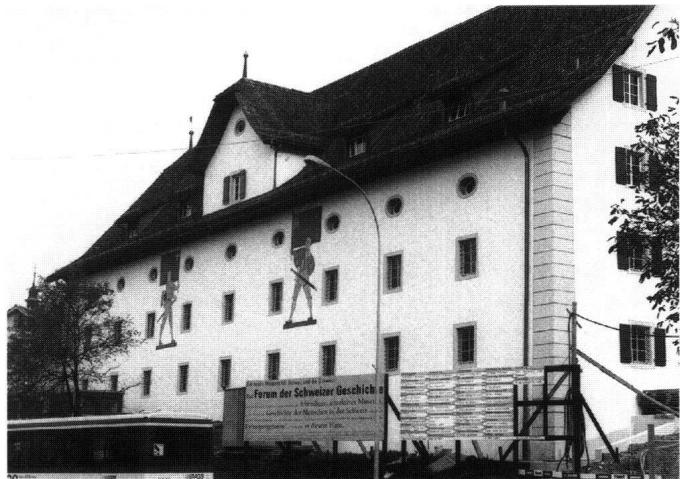
Abb. 1: Schwyz, ehemaliges Zeughaus. Die Fassaden wurden im wesentlichen anhand der überlieferten Substanz saniert. Wieder hergestellt wurden lediglich die Oculi unter dem Dachgesims.

Die guten zeichnerischen und fotografischen Dokumentationen bildeten die Grundlage für das neue Konzept der Fassadengestaltung. Im wesentlichen wurde das überlieferte Erscheinungsbild beibehalten. Der Kunststoffputz wurde entfernt und durch einen Kalkputz ersetzt. Dieser wurde in einem hellen Ockerton gestrichen. Eckquader und Sandsteineinfassungen an Fenstern und Portalen erhielten einen grauen Anstrich, Dachuntersicht und Fensterläden einen roten. Die beiden Bannerträger von H.B. Wieland, in Keimtechnik gemalt, wurden konserviert. Die Fenster des dritten Obergeschosses auf der Südwestseite wurden außerdem wieder zu Oculi umgestaltet. Durch die zurückhaltende Restaurierung wurde das Gebäude dem Zustand der Erbauungszeit angeglichen, ohne dass die Eingriffe an den Fassaden allzugross geworden sind. Es kann im wesentlichen von einer Konservierung des überlieferten Bestandes gesprochen werden.

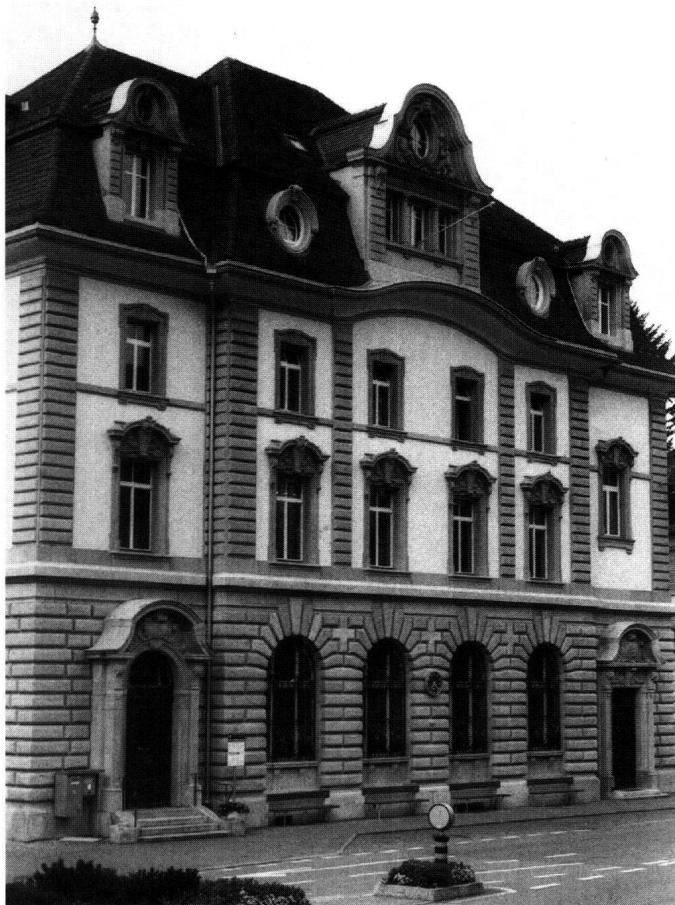
Abb. 2: Schwyz, Alte Post. Am Eingang zur Bahnhofstrasse besitzt das typische Postgebäude einen sehr hohen Stellenwert. Leider waren unter dem neuen Verputz von 1950 die in Grisailletechnik gemalten Wandbilder auf der Hauptfront nicht mehr vorhanden.

Auf alten Ansichten sind auf der Bahnhofstrassenseite des Gebäudes figürliche und ornamentale Bemalungen zu sehen. Der Untersuch der Fassaden hat gezeigt, dass gerade diese Partien anlässlich der Restaurierung in den Fünzigerjahren heruntergeschlagen und neu verputzt worden sind. Dafür konnte die alte, bräunlich-graue Farbigkeit des Putzes erfasst werden. Der Granitsockel musste lediglich gereinigt werden. Die Sandsteinpartien wurden nach der Reinigung gefestigt, teils aufmodelliert oder bei grösseren Fehlstellen durch Vierungen ergänzt. Die grossflächigen Blechteile im Dachbereich befanden sich in einem so schlechten Zustand, dass eine Erhaltung fragwürdig erschien. Zwar hätte die Lebensdauer durch Anstriche um einige Zeit verlängert werden können, ein Ersatz hätte sich aber nach kurzer Zeit aufgedrängt. Deshalb wurden im Rahmen der Gesamtsanierung die schlechtesten Partien durch vorbewittertes Kupfertitanzinkblech ersetzt. Die erhaltungswürdigen Partien dagegen wurden neu gestrichen.

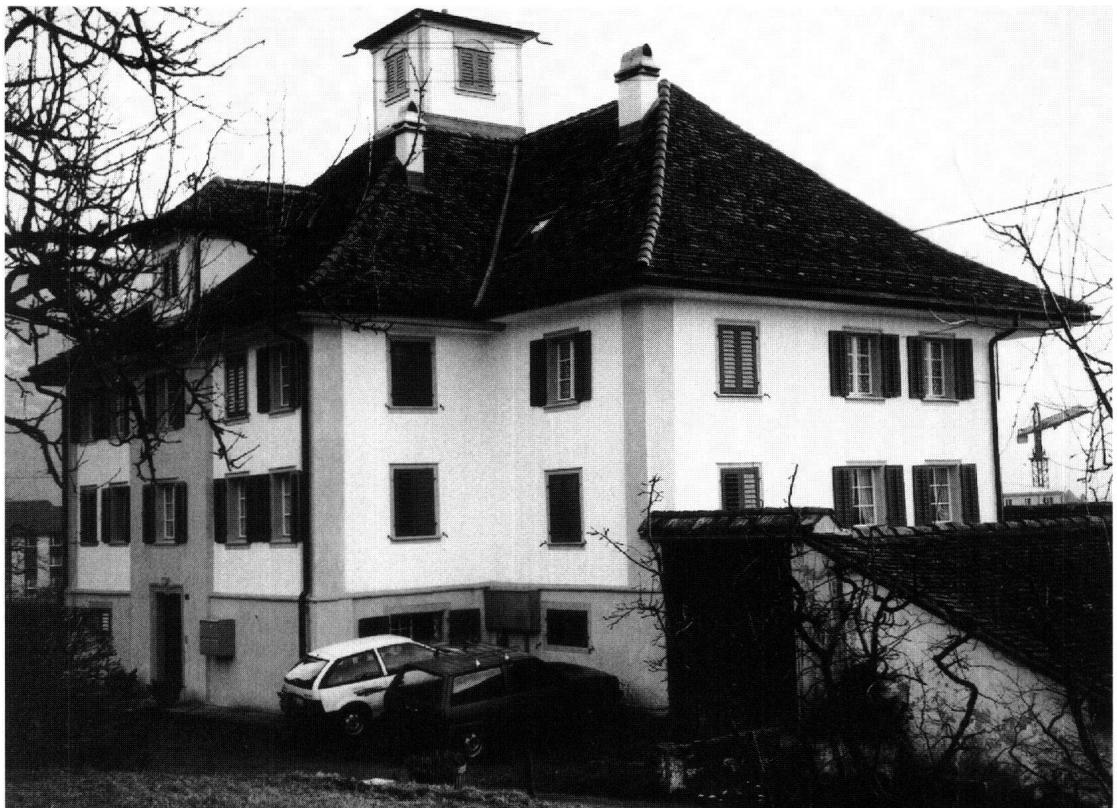
Abb. 3: Schwyz, Haus Appert.
Blick von Nordwesten auf den Kernbau und den Anbau des späten 18. Jahrhunderts.

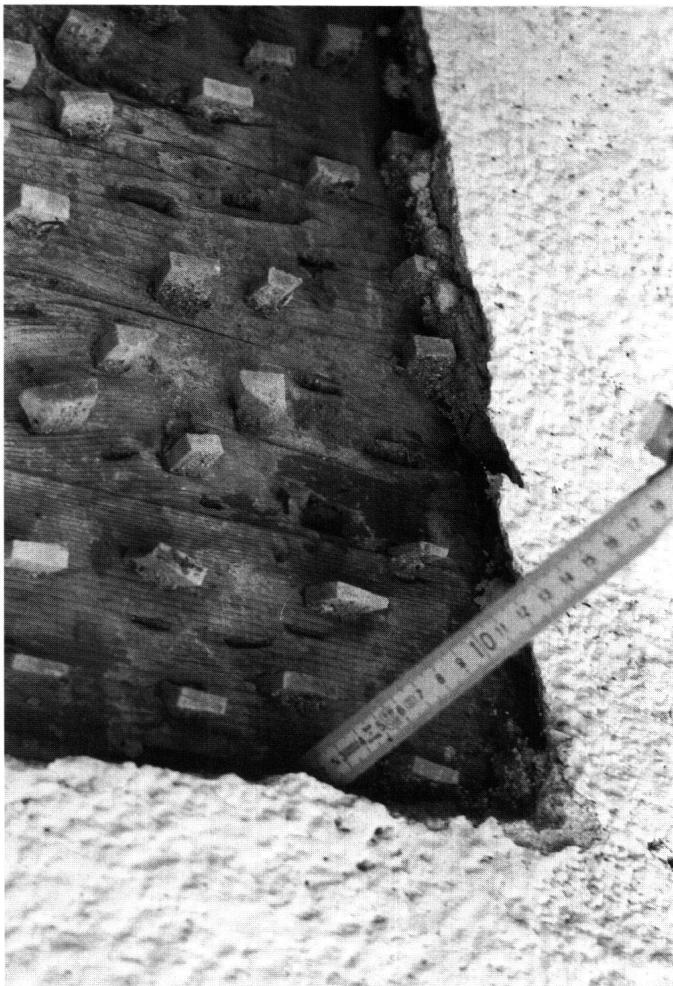
Abb. 4: Schwyz, Haus Appert. Detail der Fassade. Mittels Holznägel wurde der Putz auf den Holzbalken stabilisiert.

Einige Rätsel ergaben sich aus dem Untersuch des Putzes. Sockel und Ecklisenen sind glatt verputzt; die weissen Fassadenflächen zeigen aber eine für die Zeit sehr grobe Struktur, die in ihrem optischen Erscheinungsbild an Kieselwurf erinnert. Es handelt sich jedoch um grobe Kalkknollen, die an die Wand gepresst oder geworfen und mit einer dicken Kalkschlemme überzogen wurden. Die Wiederherstellung dieses Erscheinungsbildes bereitete zunächst einige Mühe, ist aber dank hervorragenden Handwerkern geglückt. Aus diesem Grunde konnte man sich entschliessen, den Verputz al fresco zu kalken, um das ursprüngliche Erscheinungsbild möglichst erhalten zu können.

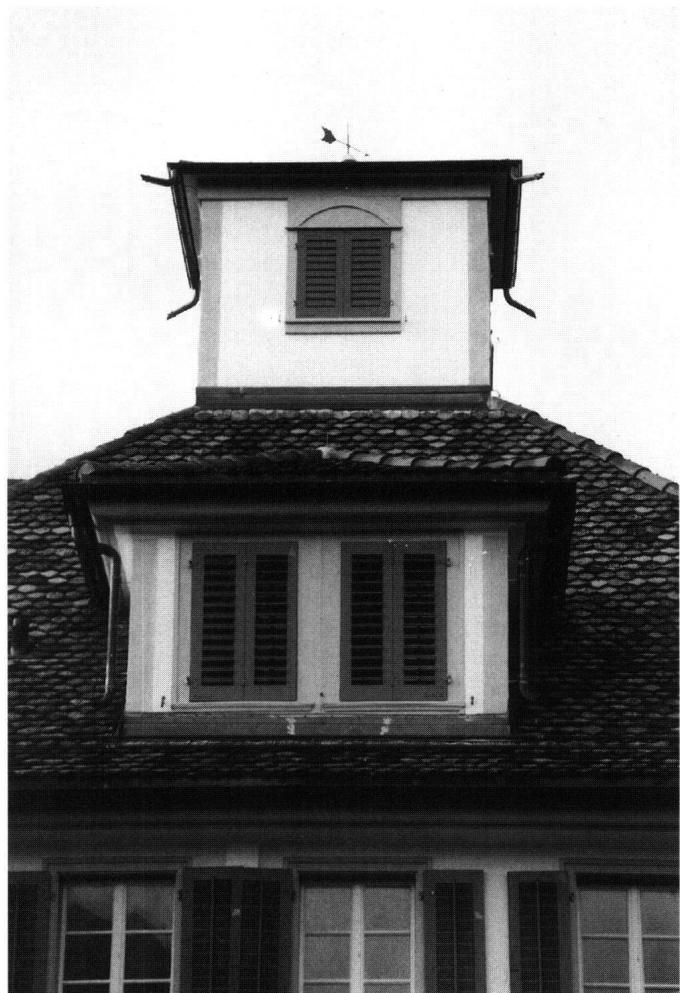
Abb. 5: Schwyz, Haus Appert. Das Walmdach wird von einem Belvedere in italienischem Stil gekrönt.

Bilddokumente kann angenommen werden, dass dieses Belvedere erst um die Mitte des 19. Jahrhunderts entstanden ist. Seine stilistischen Vorbilder sind im oberitalienischen Villenbau zu suchen. Zwar ist das Thema für Schwyz nicht neu (siehe Ital Reding-Haus), in der vorliegenden Art aber bedeutend moderner. Wenn man die Mitte des 19. Jahrhunderts als Erbauungszeit annimmt, dürften die beiden jüngsten Söhne von General Auf der Maur, Eduard und Gustav, als Erben der Liegenschaft, für diesen Umbau verantwortlich sein.

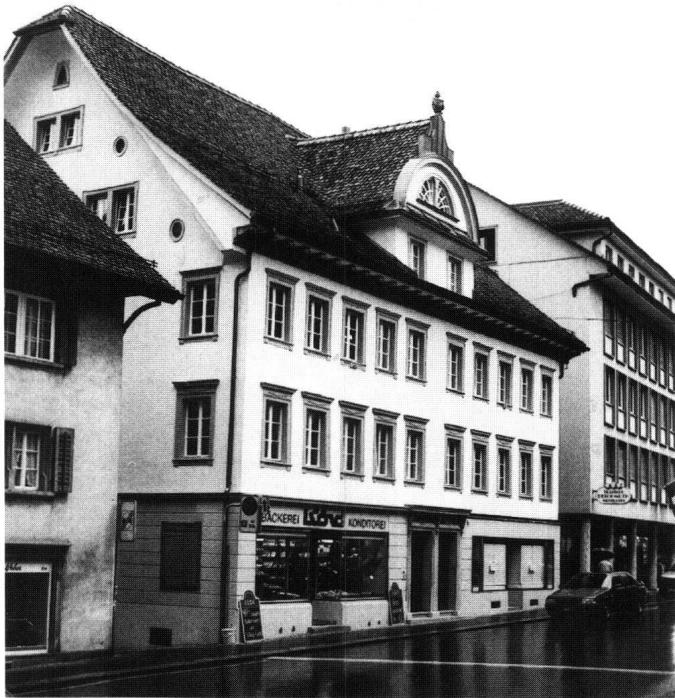
Abb. 6: Schwyz, Haus Girmsch/Weber. Das markante Doppelhaus zeigt heute das Gesicht des frühen 19. Jahrhunderts. Dominant ist der klassizistische Dachaufbau auf der Herrengasseite.

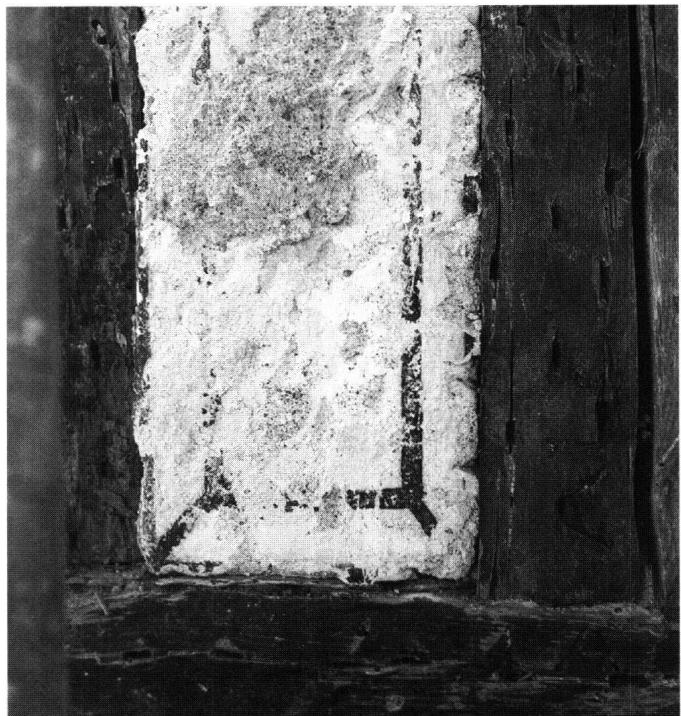
Abb. 7: Schwyz, Haus Girmsch/Weber. Ausschnitt aus der Fachwerkkonstruktion mit rot gefasstem Holzwerk, weissen Gefachen und dunklen Begleitlinien.

eines feinen, hellen Kalkputzes zum Vorschein, welcher der Epoche des Umbaus des 19. Jahrhunderts angehört. Darunter versteckt sich aber eine vollständig erhaltene Fachwerkkonstruktion mit hell gekalkten Gefachen, rot gestrichenem Holzwerk mit dunklen Begleitlinien. Ebenfalls kamen Befestigungslöcher für vorgehängte Klebdächer zum Vorschein. Die Fenster sind noch in nachgotischer Art zu Reihen zusammengefasst. Zur ursprünglichen Konstruktion gehören auch die untere Hälfte der aufgesetzten Dachlukarnen sowie der WC-Vorbau auf der Hofmattseite. Innerhalb des Dorfes muss dieser Bautyp als eher selten bezeichnet werden, dominiert doch hier bis ins 18. Jahrhundert, neben dem Massivbau, der Blockbau in unverputzter oder verputzter Form.

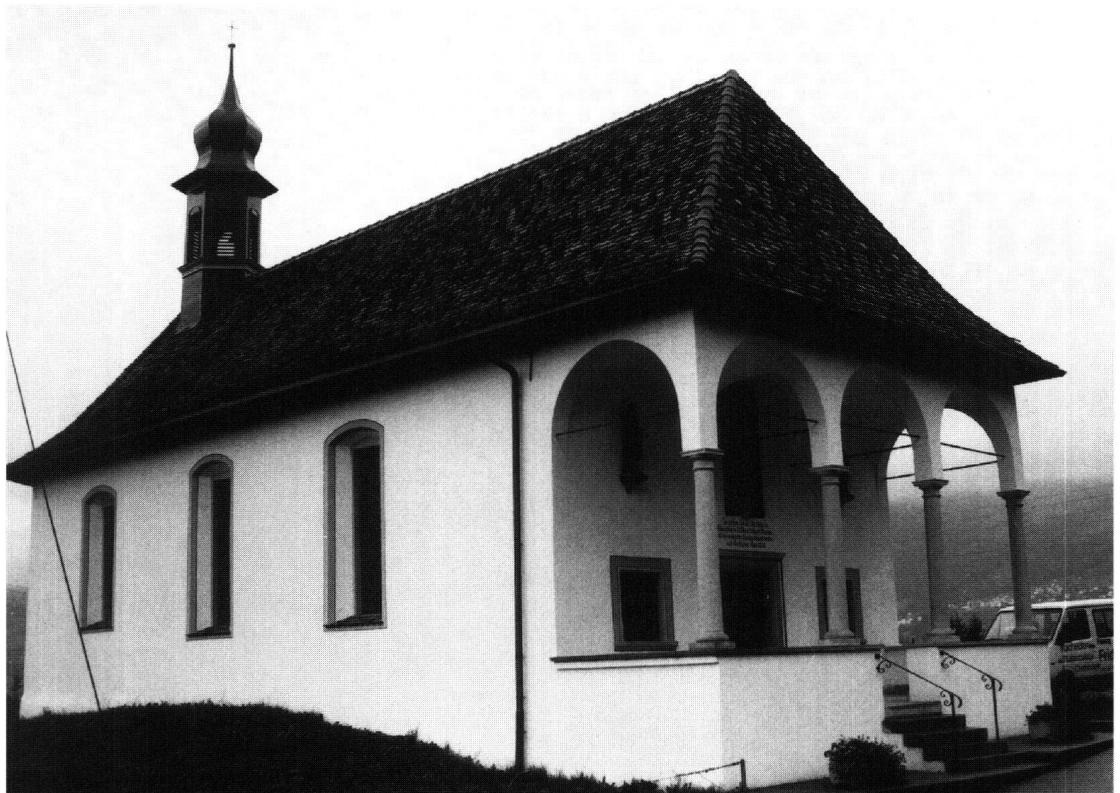
Abb. 9: Ingenbohl, Kapelle St. Wendelin, Unterschönenbuch. Das Äußere der Kapelle zeigt das Erscheinungsbild der Errichtung im Jahr 1709. Die Farbigkeit wurde anhand des Befundes wiederhergestellt.

Im Rahmen der Außenrestaurierung bereitete die statische Sanierung der Kapelle einige Probleme. Durch Sprengrungen in unmittelbarer Nachbarschaft hatte diese sehr stark gelitten. Um keine sichtbaren Zugstangen anbringen zu müssen, mussten die teils mehrere Zentimeter breiten Risse gründlich geöffnet und mit Kalkmörtel ausgestopft werden. Im Bereich des Chorbogens drängte sich die glei-

che Sanierungsmassnahme auch von innen auf. Eine Zugstange konnte auf der Brüstung der Chorembole unsichtbar quer durch den Chor eingezogen werden. Statische Sanierungen waren auch bei den Fensterstürzen in der an den Chor anschliessenden Sakristei notwendig. Die massiven Vorbetonierungen, die vor einiger Zeit aus Sicherheitsgründen am Äussern angebracht worden waren, konnten anschliessend entfernt werden. Der Verputz hatte derart gelitten, dass er vollständig ersetzt werden musste. Es war ohnehin vorteilhaft, den stark zementhaltigen Bestrich zu entfernen und durch einen atmungsfähigeren Kalkputz zu ersetzen, besonders weil die Ausmalung des Innern in Mattöltechnik wenig diffusionsfreudig ist.

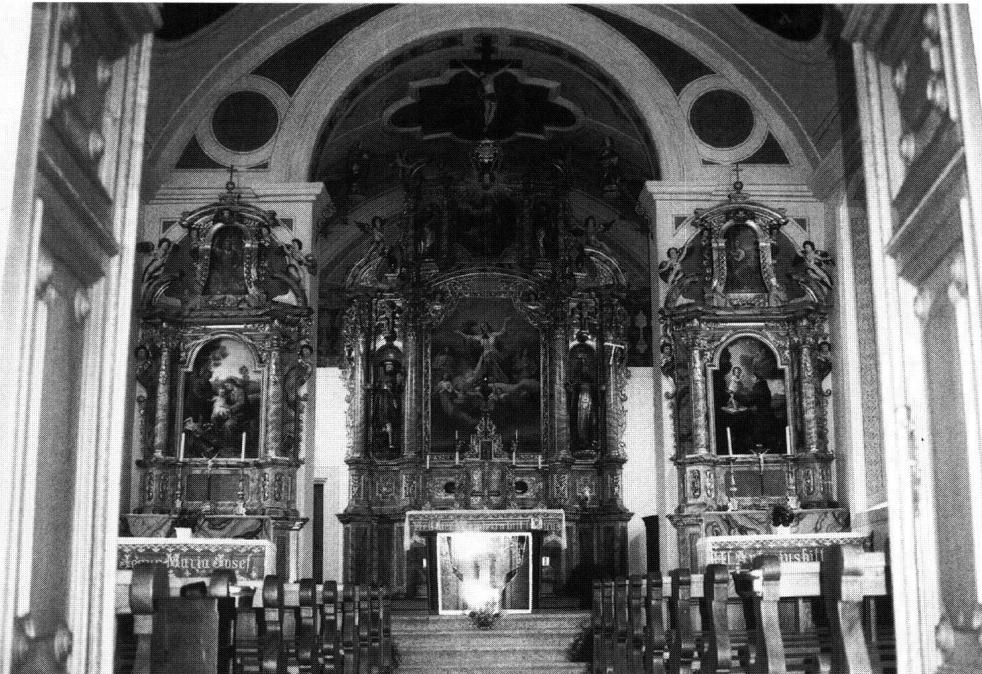
Abb. 10: Ingenbohl, Kapelle St. Wendelin, Unterschönenbuch. Der Innenraum der Kapelle ist reich mit Altären aus der Bauzeit sowie Wand- und Deckenbildern von Johann Jakob Bertle ausgestaltet.

Die Mattöltechnik der Wandmalerei auf Putz bereitete für die Konservierung kaum Schwierigkeiten, obwohl diese Technik sonst als problematisch bekannt ist. Die Haltung der Malerei auf dem Kalkputz und den darunterliegenden barocken Malschichten war erstaunlich gut. Hingegen war die Verschmutzung wegen der geringen Diffusionsfähigkeit der Malschicht sehr gross. Aufwendig war

auch das Flicken des Rissnetzes an Wänden und Decke. Die Risse liefen quer durch alle Bilder und die ornamentale Bemalung. Die schweren Stuckrahmen aus der Bauzeit hielten dagegen gut auf dem Untergrund. Das Schablonenmuster im unteren Bereich der Seitenwände war mit Leimfarbe übermalt worden, so dass dieses ergänzt werden musste. Ergänzungen waren auch in den ornamental Bereichen am Chorbogen und an der Decke notwendig. Unklar war die Situation der Wandbemalung im Bereich des Hochaltars; hier lagen mehrere Schichten übereinander, deren Zusammenhang nicht eindeutig war. Auf die zuletzt sichtbare, etwas primitive Vorhangsbemalung wurde zugunsten einer einfachen Graubemalung verzichtet. An diesen farblich beruhigten Stellen sind heute die Figuren einer Madonna und einer Anna-Selbdritt, die vorher auf Leuchterbänken der Seitenaltäre standen, montiert.

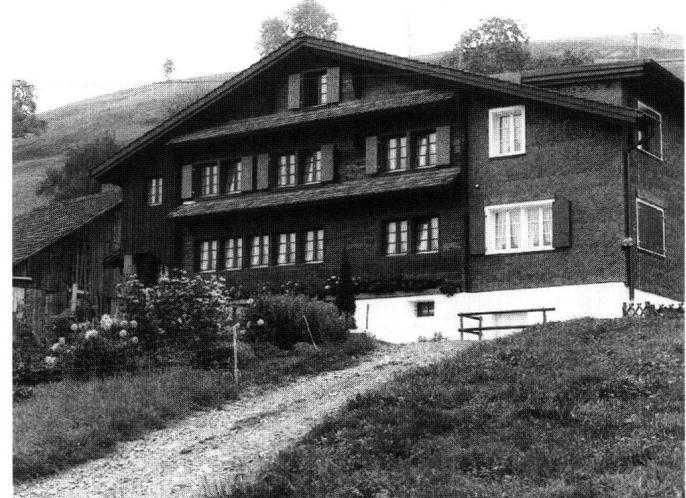
Abb. 11: Ingenbohl, Haus Lüönd/Schibig, Unterschönenbuch. Zur besseren Präsentation der Hauptfront wurde der Anbau des 19. Jahrhunderts in seiner Grösse reduziert und formal vom Altbau abgesetzt.

Erhaltungsziel war die Konservierung des Zustandes des 18. Jahrhunderts. Dabei mussten etliche Balken, insbesondere an der Hauptfront, ausgewechselt werden; Wurmbefall und Fäulnis hatten der Statik zu stark zugesetzt. Des-

gleichen mussten auch im Innern wesentliche Verstärkungsmaßnahmen getroffen werden, damit das Haus vernünftig bewohnbar bleiben konnte. Die Ziehläden wurden anhand der aufgefundenen Reste rekonstruiert. Der unschöne Anbau wurde abgetragen und in verkleinerter Form neu aufgerichtet; zur Absetzung vom gewandeten Altbau erhielt dieser einen Schindelmantel.

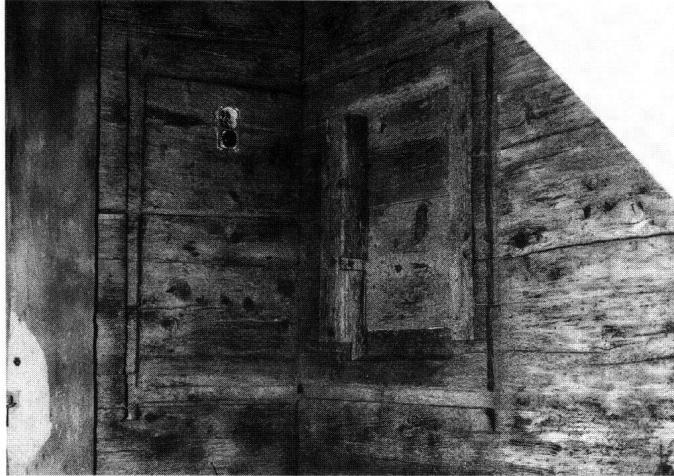
Abb. 12: Ingenbohl, Haus Lüönd/Schibig, Unterschönenbuch. Im Hausgang ist der Rest eines ehemaligen Wandschränkleins sichtbar, diese wurden im Volksmund immer wieder als «Pestloch» interpretiert.

Im Innern fanden sich einige interessante Belege aus der Bauzeit. So ist hinter dem Biedermeierbuffet eine Nischenöffnung vorhanden. Nuten im Gangbereich deuten auf einen integrierten Wandschrank, wie wir ihn vom Haus Bethlehem in Schwyz her kennen. Es handelt sich also nicht um ein sogenanntes Pestloch, durch das den Kranken die Speise verabreicht worden ist. Diese Wandschränke können als Vorgänger des Buffets bezeichnet werden, das in unserer Landschaft wohl erst im Verlauf des 16. Jahrhunderts in Mode kam.

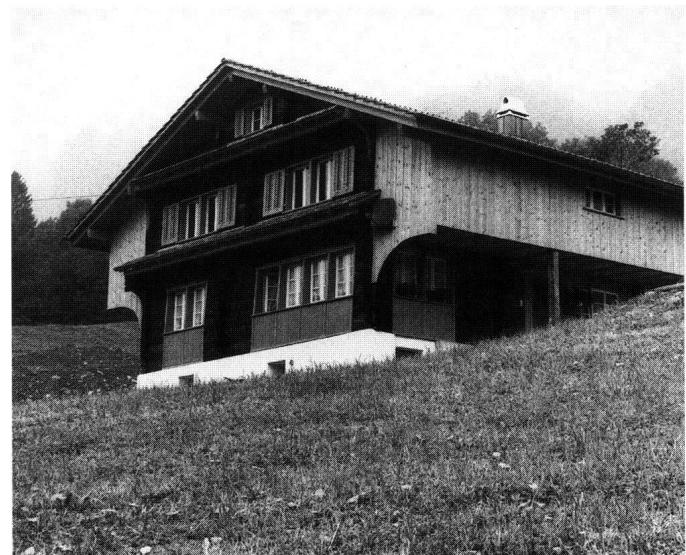
Abb. 13: Muotathal, Haus Gigeren. An landschaftlich exponierter Lage steht das vermutlich in der ersten Hälfte des 19. Jahrhunderts erbaute Bauernhaus. Da dekorative Details fehlen, ist eine genaue Datierung innerhalb des konservativen bäuerlichen Baubestandes oft schwierig.

Der Innenausbau musste vollständig erneuert werden. Beibehalten wurde die alte Raumstruktur. Hingegen war das Holzwerk der Fassaden gut erhalten, so dass wenig wesentliche Erneuerungen nötig waren. Vollständig erneuert werden mussten die Ziehläden und die Laubenverschaltungen.

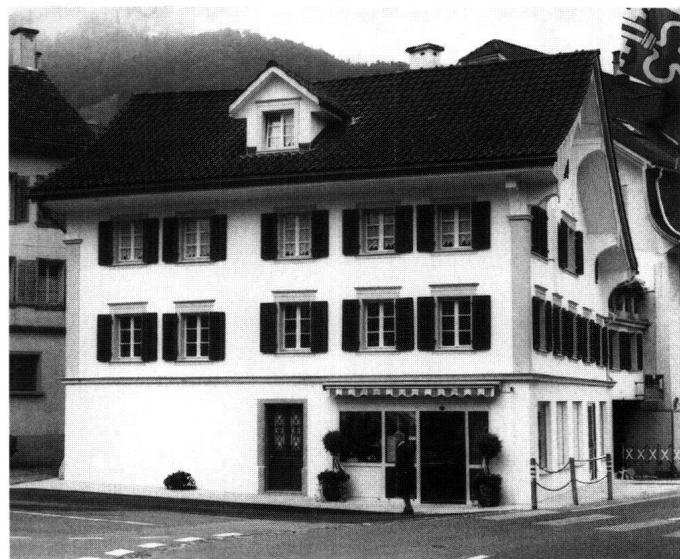
Abb. 14: Steinen, Krone. Die Krone besitzt am Dorfplatz von Steinen einen sehr hohen Stellenwert. Die platz- und strassenseitigen Fassaden wurden um die Mitte des 19. Jahrhunderts im Stil der Zeit verändert.

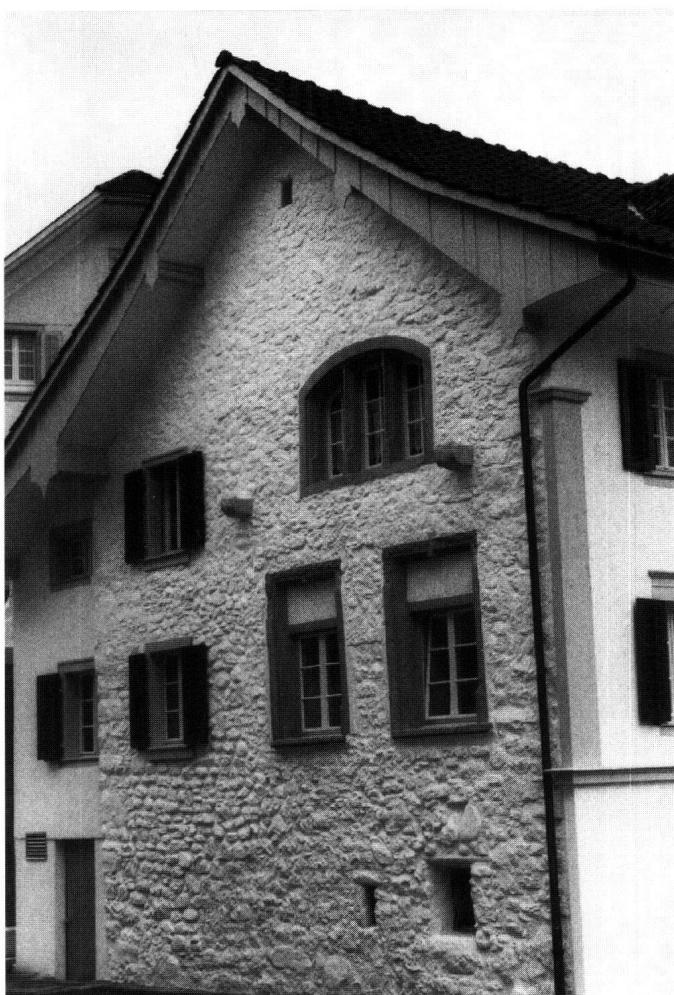
Abb. 15: Steinen, Krone. Auf der Nordseite der Krone konnte der ehemalige Turm mit den jüngeren Fenstern des 15. Jahrhunderts sichtbar gemacht werden, ohne die Einheit des Gebäudes zu stören.

Der Wunsch der Bauherrschaft war, den mittelalterlichen Wohnturm vollumfänglich zu zeigen. Dagegen sprach aber die einheitliche Umgestaltung des 19. Jahrhunderts. So waren auf der Westseite nicht nur die Fenster im Holzbereich, sondern auch diejenigen im Turm im Sinne des Biedermeier regularisiert worden. Einzig auf der Turmrückseite war es zu verantworten, das Bruchsteinmauerwerk nicht vollständig zu verputzen, sondern lediglich im gleichen Farnton wie die Biedermeierfassade zu schlemmen. Dadurch bleibt das gut gefügte Mauerwerk lesbar. Da diese Fassade vom Dorfplatz her nur schwach einzusehen ist, bleibt das gewohnte Bild erhalten, und die Einheit des Gebäudes wird nicht gestört.

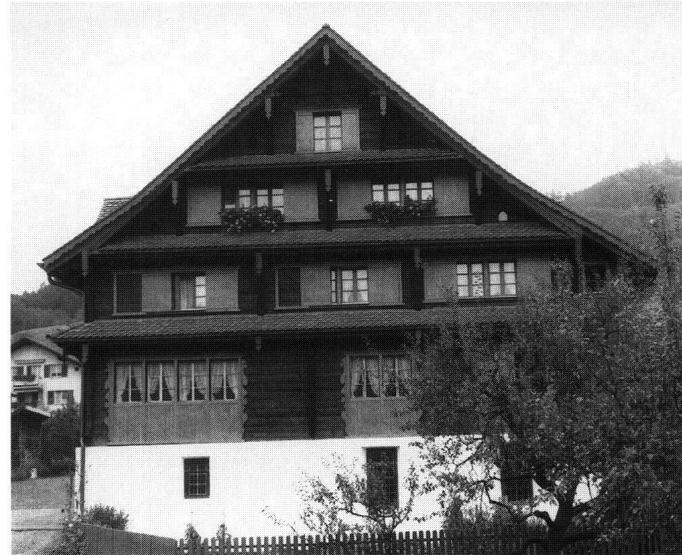
Abb. 16: Steinen, Haus Reichlin. Die Fassaden des Bauernhauses Reichlin haben die Zeit ohne eingreifende Veränderungen überdauert. Die Restaurierung hatte somit zum Ziel, die überlieferte Substanz zu pflegen und zu ergänzen.

Das Haus hat die gut 200 Jahre annähernd unverändert überstanden. Das Strickwerk befindet sich, geschützt durch die Ziehläden und Klebdächer, in einem guten Zustand, so dass wenige Auswechslungen nötig waren. Die Ziehläden mit den Seitenbärten wurden jedoch im Verlauf der Zeit stark abgewittert, so dass sie vollumfänglich ersetzt werden mussten. Auch der Sockelputz musste erneuert werden. Dasselbe gilt für das Bedachungsmaterial und die Fenster.

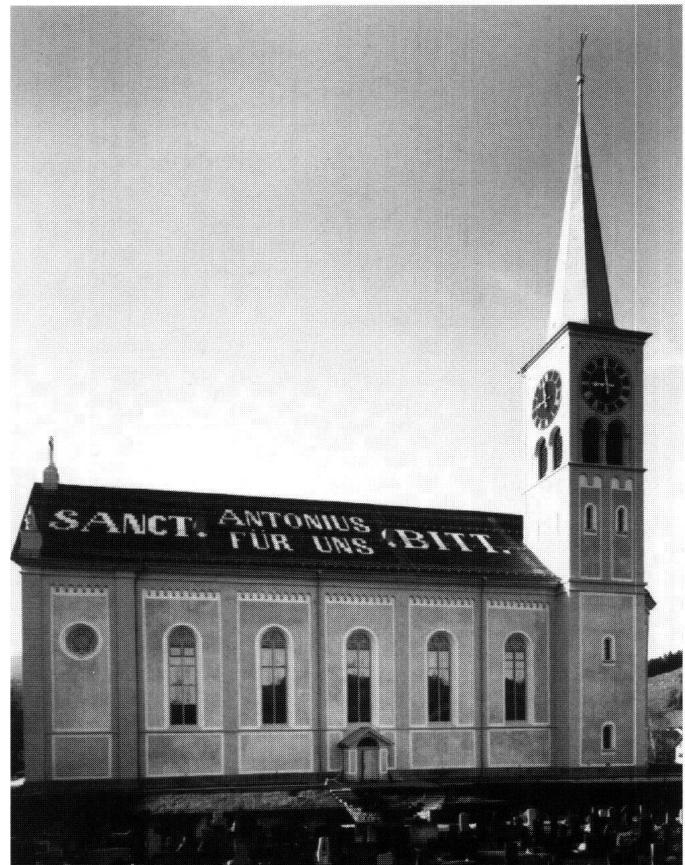
Abb. 18: Rothenthurm, Pfarrkirche St. Antonius. Die mächtige Pfarrkirche mit dem Dachbelag aus glasierten Ziegeln dominiert das Dorfbild. Die Gliederung der Fassaden ist zurückhaltend, aber der Wuchtigkeit der Kirche angepasst.

Die Beschaffung neuer Ziegel gestaltete sich recht schwierig, musste doch deren Dimension und Flächigkeit beibehalten werden, damit Schrift und Ornamentik unverändert neu verlegt werden konnten. Der spitze Turmaufsatz erhielt eine Verschindelung aus Kupfertitanschindeln. Deren Farbton ist demjenigen von Zinkblech sehr nahe. Auch sämtliche übrigen Blecharbeiten wurden im gleichen Material ausgeführt.

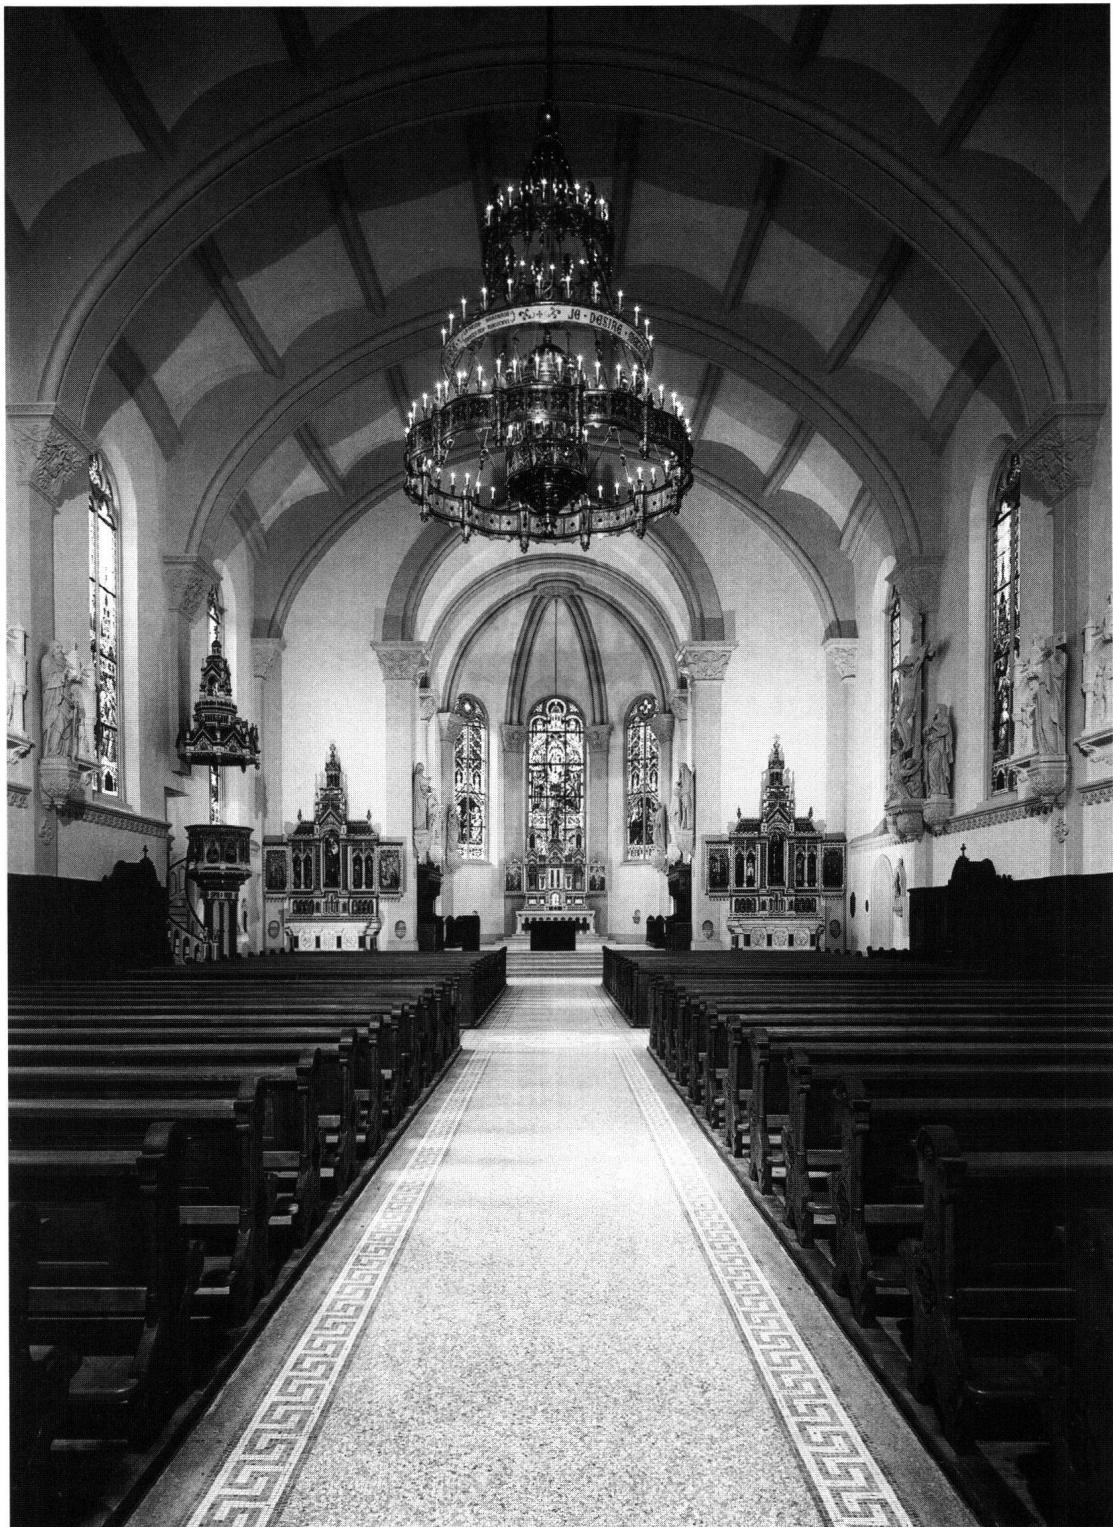
Abb. 19: Rothenburg,
Pfarrkirche St. Antonius.

Im Innern überrascht die grosszügige Raumgestaltung. Die Farbigkeit ist sehr zurückhaltend. Dadurch gewinnen die qualitätvollen Buntscheiben an Dominanz.

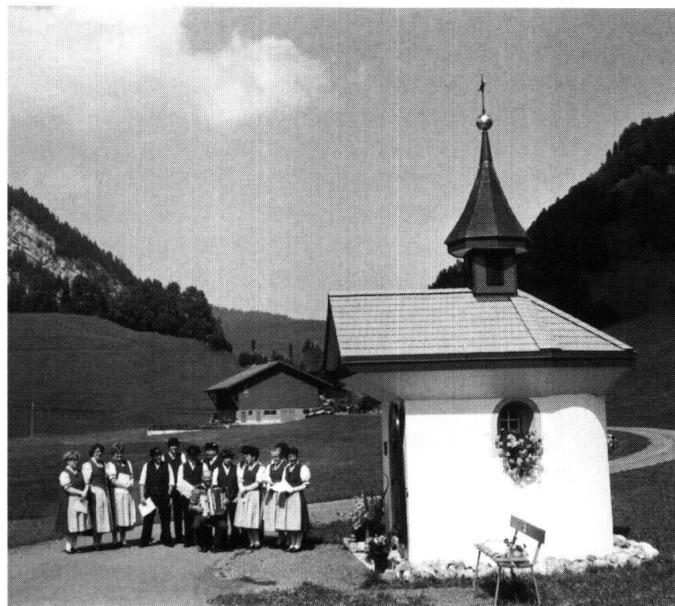
Abb. 20: Unteriberg, Sitikapelle. Oft besitzen kleine Kapellen und Bildstöcke recht konservative Gestaltungselemente, so dass eine Datierung schwierig ist. Details verweisen hier jedoch auf eine Errichtung um die Mitte des 19. Jahrhunderts.

Die Kapelle hat sich im Verlauf der Zeit stark gesenkt. Ausserdem war die dabei vorbeiführende Strasse angehoben worden. Als dringendste Massnahme wurde die Kapelle angehoben, auf ein neues Fundament gesetzt und durch eine Sickerleitung trockengelegt. Aussenputz und Anstriche mussten erneuert werden. Das Türmchen wurde neu geschindelt und nach Befund neu gestrichen. Die Gipsglätte im Innern wurde erneuert. Dabei fanden sich keine dekorativen Ausmalungen unter den späteren Anstrichen. Die beiden wertvollen Barockfiguren unbekannter Herkunft harren noch der Restaurierung.

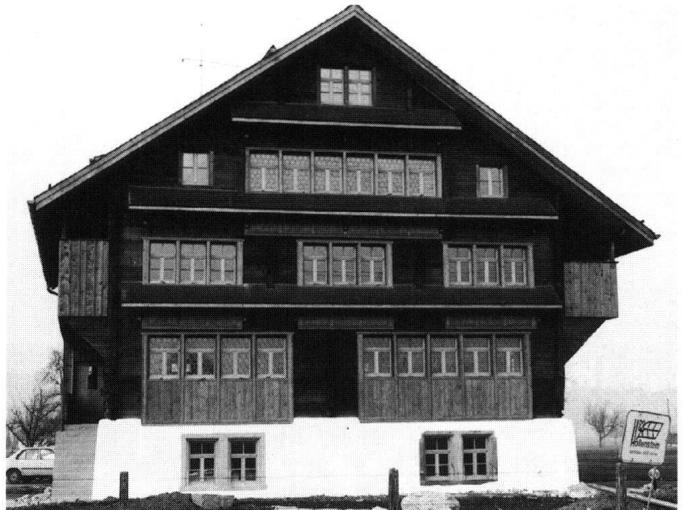
Abb. 21: Schübelbach, Haus Ziegler. Die Fassaden des 1596 erbauten Hauses wurden im 18. Jahrhundert verändert. Die zu diesem Zeitpunkt vergrösserten Fenster und die vorgehängten Klebdächer wurden in das Restaurierungskonzept miteinbezogen.

ken der Holzkonstruktion ausgewechselt, im gesamten darf deren Zustand aber als gesund bezeichnet werden. Dagegen mussten alle Böcke der Klebdächer sowie sämtliche Ziehladenkonstruktionen ersetzt werden. Das vor 20 Jahren mit Schiefererternit gedeckte Dach blieb bestehen. Die Klebdächer wurden dagegen mit Lärchenschindeln neu gedeckt. Für die Fensterteilung fanden sich Reste in der westseitigen Stube des ersten Obergeschosses. Formal gehören diese ins 18. Jahrhundert. Das gotische Sandsteinportal zum Gewölbekeller wurde chemisch gefestigt, aufmodelliert und der begleitende Bollenfries ergänzt. Die verschiedenen Änderungen der Fensteranordnung in der doppelstöckigen Mauer wurden, so gut die Fundlage dies zuließ, in Ordnung gebracht; vermutlich sind es heute mehr Öffnungen als ursprünglich. Man hat sich diese

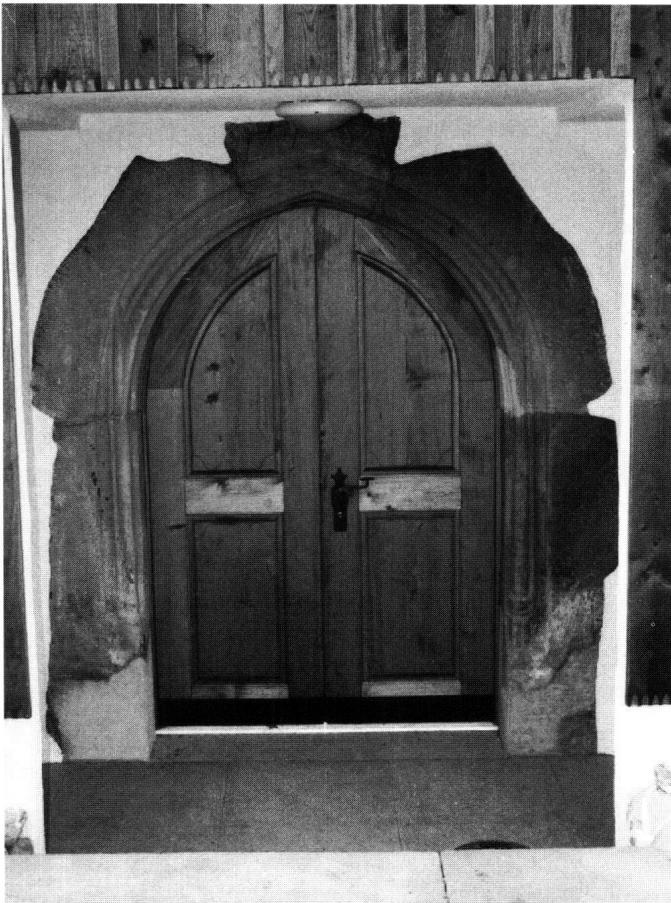
Abb. 22: Schübelbach, Haus Ziegler. Das sandsteinerne Kellerportal ist 1596 datiert. Noch fehlen um das Portal der ausgleichende Kalkanstrich sowie der begleitende Bollenfries, der in Resten erfasst werden konnte.

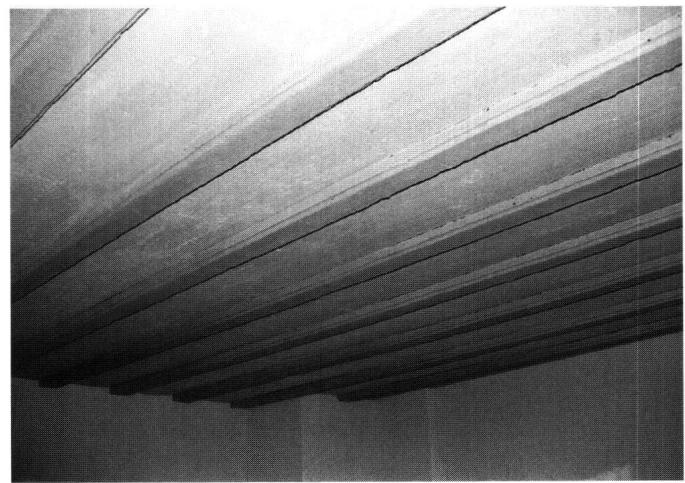
Abb. 23: Schübelbach, Haus Ziegler. In der westseitigen Haushälften wurde eine spätgotische Balkendecke an Ort konserviert.

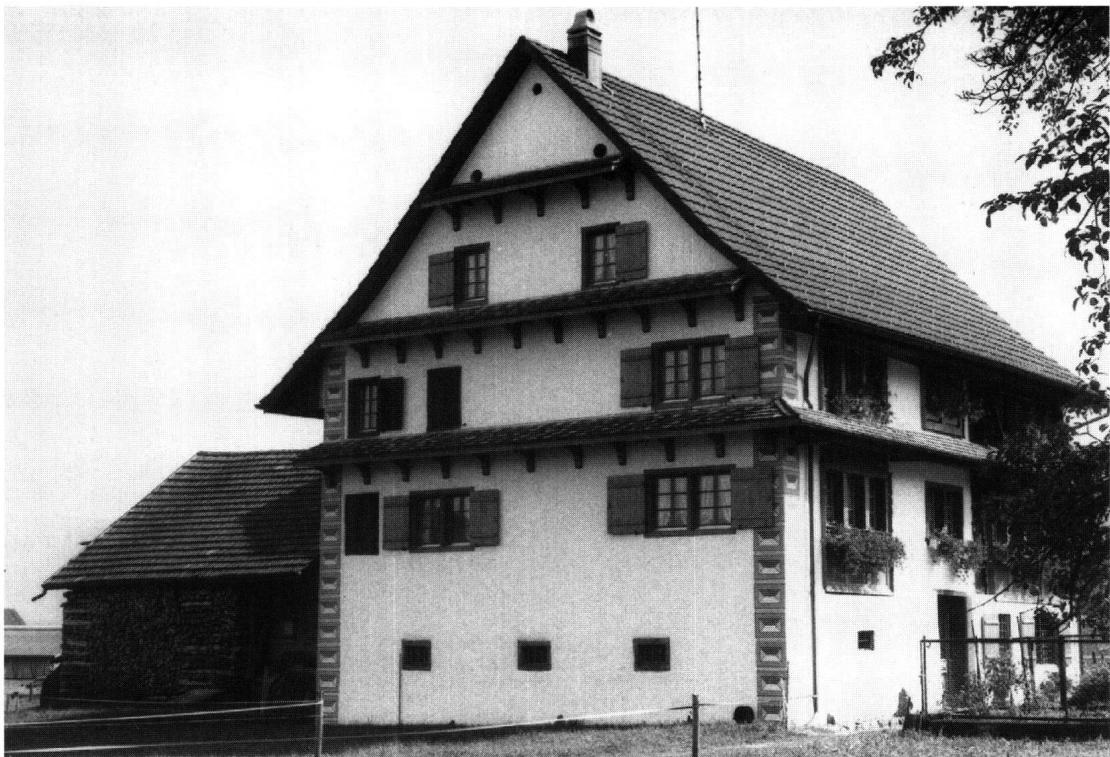
Abb. 24: Schübelbach, Haus Dobler. Die massive Westmauer ist für die Märchler Bauernhäuser aus dem späten 18. und frühen 19. Jahrhundert typisch. Original erhaltene Eckquaderbemalungen sind aber eher selten.

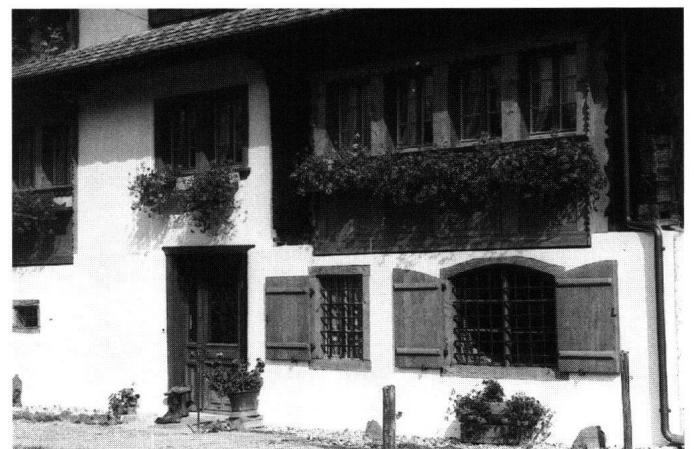
Abb. 25: Schübelbach, Haus Dobler. Die grossen Fensteröffnungen im Erdgeschoß lassen vermuten, dass im Erdgeschoß nicht nur Kellerräume untergebracht waren.

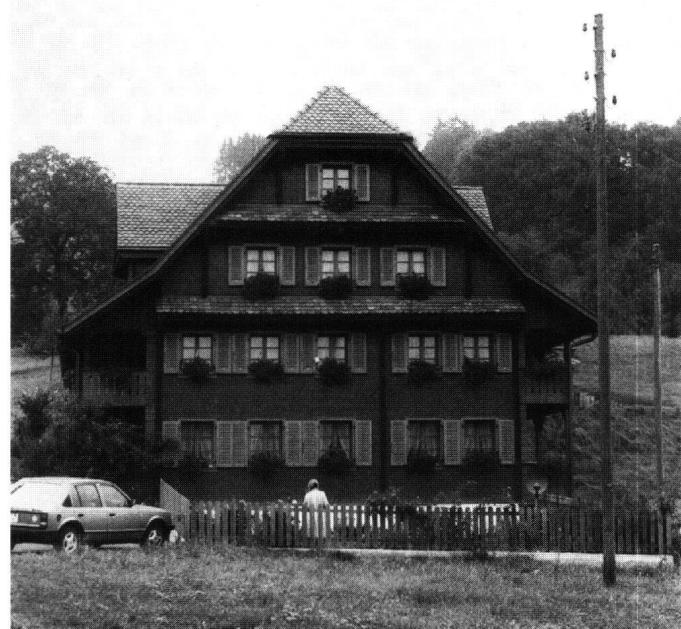
Abb. 26: Küssnacht, Haus Zelgerhöfli, Haltikon. Der Umbau des 19. Jahrhunderts hat das wesentlich ältere Gebäude stark, aber in traditioneller Art verändert. Dieser Zustand wurde bei der Restaurierung beibehalten.

Bei der Restaurierung hat sich gezeigt, dass sich im heutigen Gebäude ein älteres Objekt vermutlich des 17. Jahrhunderts verbirgt. So wurde das ehemals bedeutend niedrigere Haus um das mächtige Dach erweitert. Leider liess sich die ehemalige Dachschräge nicht mehr ausmachen, so dass ungewiss ist, ob es sich bereits um ein Steildach- oder noch um ein Tätschdachhaus gehandelt hat. Die Restaurierung bedingte einige massive Eingriffe in die Statik des Gebäudes, da die Tragkonstruktionen im Lauf der Zeit mehrfach unfachgemäß geschwächt worden sind. Im weiteren beschränkte sich die Restaurierung auf die Pflege und Ergänzung des späten Erscheinungsbildes. So wurden der Schindelschirm und der Ziegelbelag sowie sämtliche Fenster erneuert. Dank der eher konservativen Gestaltungsmittel integriert sich das Gebäude hervorragend in die Gesamtsituation von Haltikon, ohne dass die Elemente des 19. Jahrhunderts allzustark dominieren würden.

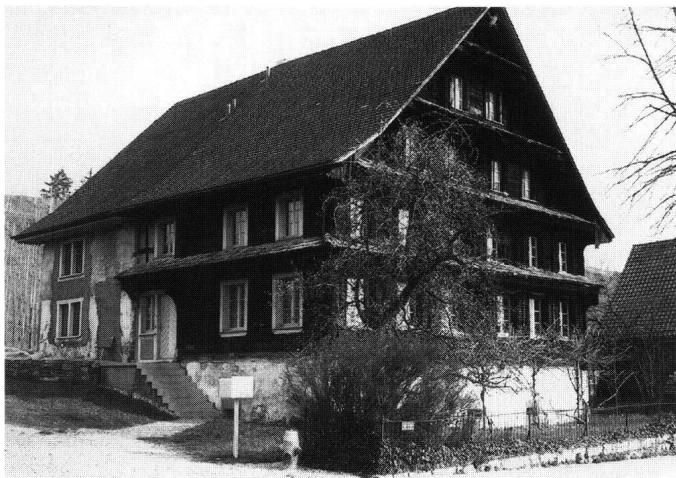
Abb. 27: Freienbach, Haus Breitenstrasse 100. Der strassenseitige Holzbau wurde im 18. Jahrhundert einem spätgotischen Steinhaus vorgebaut.

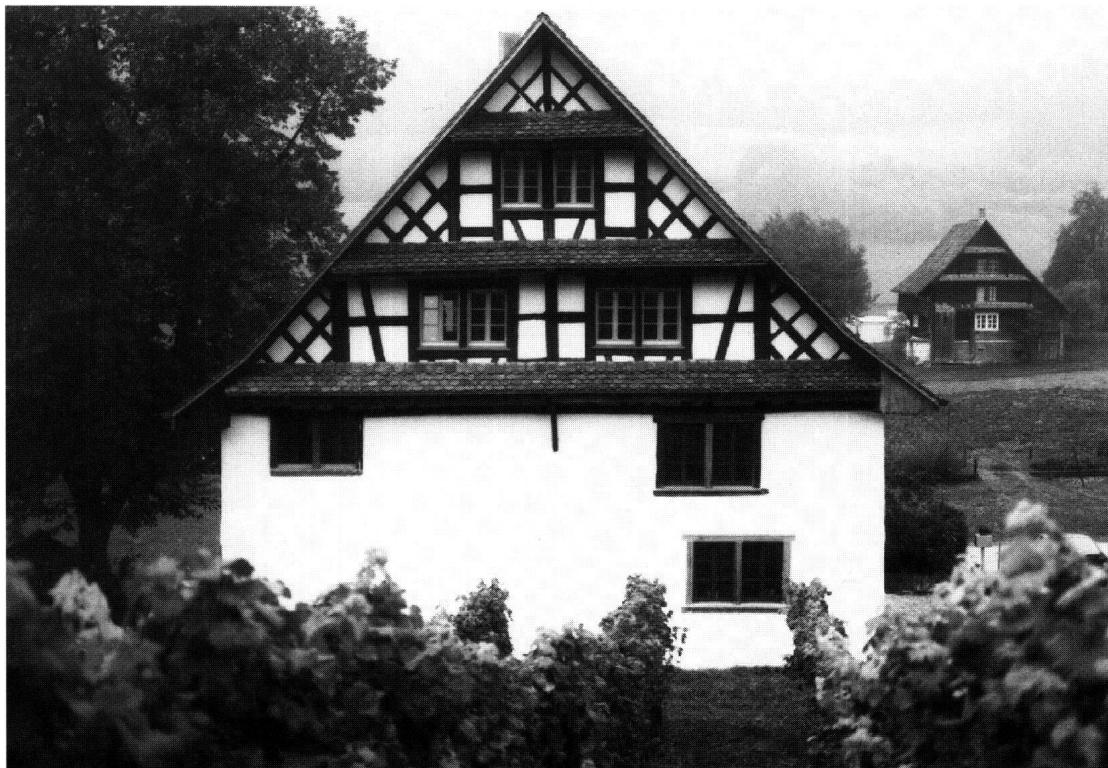
Abb. 28: Freienbach, Haus Breitenstrasse 100. Der bergseitige Massivbau ist 1544 datiert. Der in Fachwerkkonstruktion ausgeführte Dachgiebel mit den vorgehängten Klebdächern gehört zur Umbauphase des 18. Jahrhunderts.

Auf der Hausrückseite waren intensive Entfeuchtungsmaßnahmen notwendig, da das Erdniveau bis an das Küchengeschoss reicht und das Mauerwerk durch Bergdruck sehr stark durchfeuchtet war. Das Fachwerk der Obergeschosse samt Ausfachung und Verputz war gut erhalten, hingegen musste der Verputz der beiden Hauptgeschosse vollständig erneuert werden. Die alte Struktur konnte in grösseren Flächen erfasst werden. Dabei hat sich gezeigt, dass die mächtigen behauenen Ecksteine im Läufer- und Bindersystem lediglich dünn überschlemmt waren. Aufgemalte Quadrierungen fanden sich keine. Die massiven Sandsteineinfassungen wurden gefestigt, zurückhaltend aufmodelliert sowie gefasst und damit optisch in den Gesamtzusammenhang integriert. Massive Ergänzungen waren bei den rückseitigen Klebedächern und der Dachuntersicht notwendig, die aber als Schutz der Fachwerkkonstruktion von grosser Bedeutung sind. Vollständig ersetzt werden mussten die beiden einfach ausgebildeten Zugangstreppen.
