**Rubrik:** Denkmalpflege im Kanton Schwyz 1994/95

# Denkmalpflege im Kanton Schwyz 1994/95

Markus Bamert

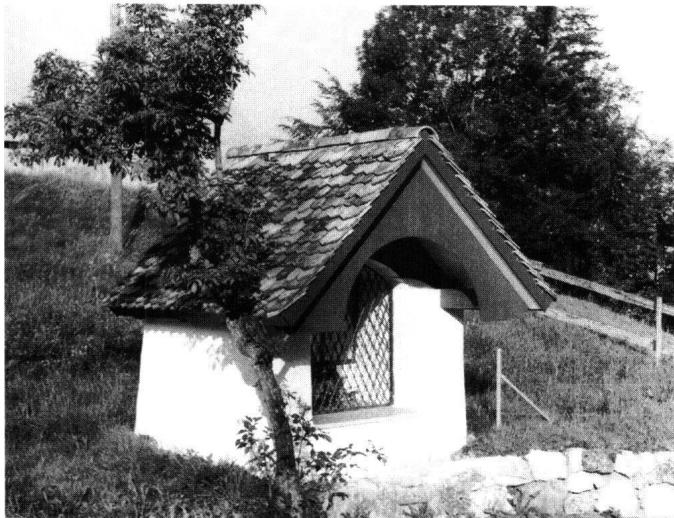
Abb. 1: Schwyz, Chlausenchappeli, Lothenbach. Der in die Strassenmauer einbezogene Bildstock am Weg über die Ibergeregg besitzt die traditionelle Formensprache derartiger Baudenkmäler der Volksfrömmigkeit. In der Nische steht eine spätgotische Nikolausstatue, die aus einem anderen Zusammenhang hierher versetzt worden ist.

Das Gesagte trifft für den Bildstock im Lothenbach zu. Anhand der Details kann vermutet werden, dass er im späten 18. Jahrhundert errichtet worden ist. Direkt in die Strassenmauer einbezogen bestehen die Mauern aus etwas ungelenkem massivem Bruchsteinmauerwerk. Dessen Verputz musste vollständig erneuert werden. Das Holzwerk konnte dagegen grösstenteils erhalten bleiben und erhielt einen neuen roten Anstrich nach Befund, teilweise musste das Holz, insbesondere im Bereich des Dachstuhls, ersetzt werden.

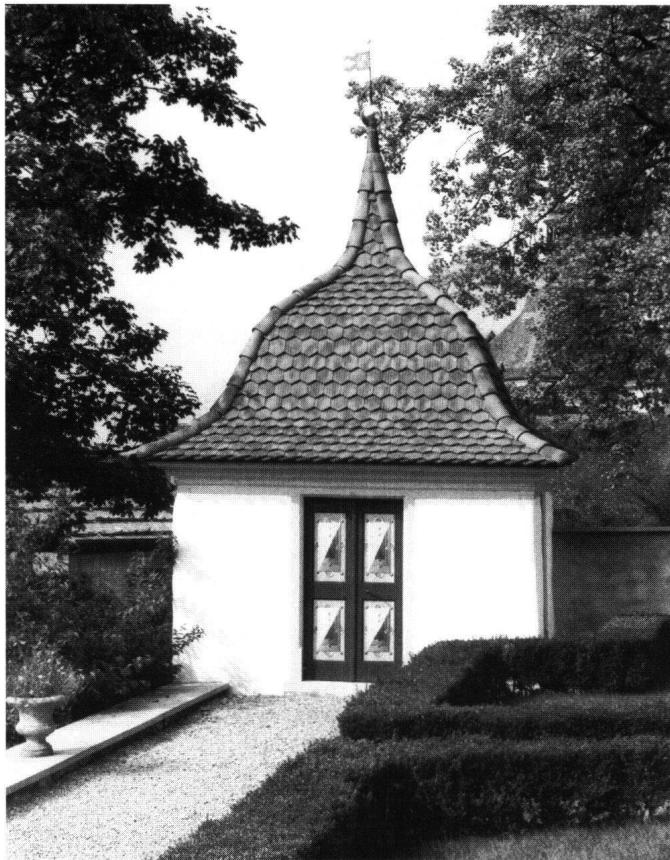
Abb. 2: Schwyz, Ital Reding-Haus, Gartenhäuschen. Eckpavillons gehören zu den wesentlichen Merkmalen der schwyzer Herrschaftsgärten des 17. und 18. Jahrhunderts. Letztlich können diese wie die in die Mauer eingelassenen Schiesscharten als Architekturzitate aus der Burgenarchitektur angesehen werden.

Die Gartmmauern wurden neu verputzt respektive mit neuem Fugenmörtel versehen. Sämtliche Abdeckplatten mussten ersetzt werden. Die beiden Gartenhäuschen befanden sich in einem viel schlechteren Zustand als erwartet. Insbesondere die Ziegel waren derart schlecht erhalten, dass ein Ersatz unabdingbar wurde. Die Beschaffung der konkav und konvex gebogenen Ziegel war jedoch nicht einfach, da der Radius genau den bestehenden Schweifungen angepasst werden musste.

Auf den Windfähnchen fanden sich Reste einer Bemalung. Die Wappen Schwyz und Reding wurden nach deren Befund wiederhergestellt. Der Fassadenputz war, im

Gegensatz zum Bewurf des Hauptgebäudes, so schlecht erhalten, dass er ersetzt werden musste. Der Untersuchung hatte zudem gezeigt, dass keine dekorativ ausgebildete Fassadenbemalung vorhanden war. Der neue Kalkputz wurde direkt al fresco bemalt. Diese Methode bewährt sich gut, wenn sie technisch richtig angewendet wird. Zudem kann das samtige Erscheinungsbild von Kalk durch keine andere Anstrichstechnik erreicht werden. Das Holzwerk in Tanne und Eiche bei Dachundersicht, Decke, Tür- und Fensterpfosten befand sich in unterschiedlichem Zustand; ein Teilersatz war notwendig. Das Holzwerk besitzt die gleiche Farbverteilung wie das Hauptgebäude. So zeigen Türen und Läden die gleiche Diamantbuckelbemalung, Dachundersicht und Pfosten einen Grauanstrich. Das Muldengewölbe mit Quadraturstuck im westlichen Häuschen

wies eine starke Rissbildung auf. Die Sanierung war möglich, jedoch äußerst aufwendig. Farbliche Absetzung des Stucks fand sich keine, so dass er lediglich durch seine starke Plastizität wirkt. Die integrierten Möbel wurden geflickt, wieder eingesetzt und nach Befund grau gestrichen.

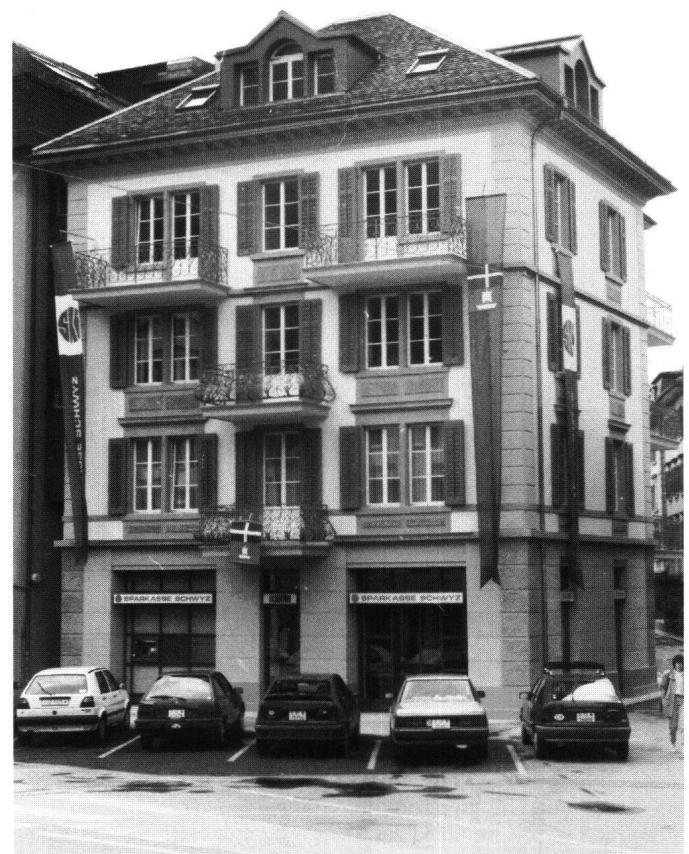
Abb. 3: Ingenbohl, Haus Weber, Bahnhofstrasse 5, Brunnen. Das Haus Weber im Ortskern von Brunnen ist als typisches Geschäftshaus des 19. Jahrhunderts konzipiert. Im leicht überhöhten Erdgeschoss sind Verkaufsgeschäfte integriert. In den Obergeschossen des streng kubischen Gebäudes befinden sich Wohnungen.

Das Gebäude war in seiner architektonischen Ausgestaltung zum Glück nie vereinfacht worden, wie es sonst bei zahlreichen Objekten dieser Zeit der Fall ist. Somit konnte sich die Restaurierung darauf beschränken, die erhaltenen Gestaltungselemente auf ihre Originalfassung hin zu untersuchen, die defekten Putzpartien und Dekorationselemente zu ergänzen und das Farbkleid zu erneuern. Am bedeutendsten waren die Befunde im Bereich der reich ausgebildeten Dachuntersicht mit den aufmontierten Gipskonsolen. Aber auch bei den aufgesetzten Putzdekorationen und der Grundfläche gab der Untersuch Aufschluss.

Eine wesentliche Veränderung musste im Erdgeschoss vorgenommen werden. Die Grundeinteilung mit den drei Öffnungen blieb zwar erhalten, ebenso der gerillte Putz, das ursprünglich über drei Stufen erreichbare Ladengeschoss wurde jedoch auf das Erdgeschoss abgesenkt.

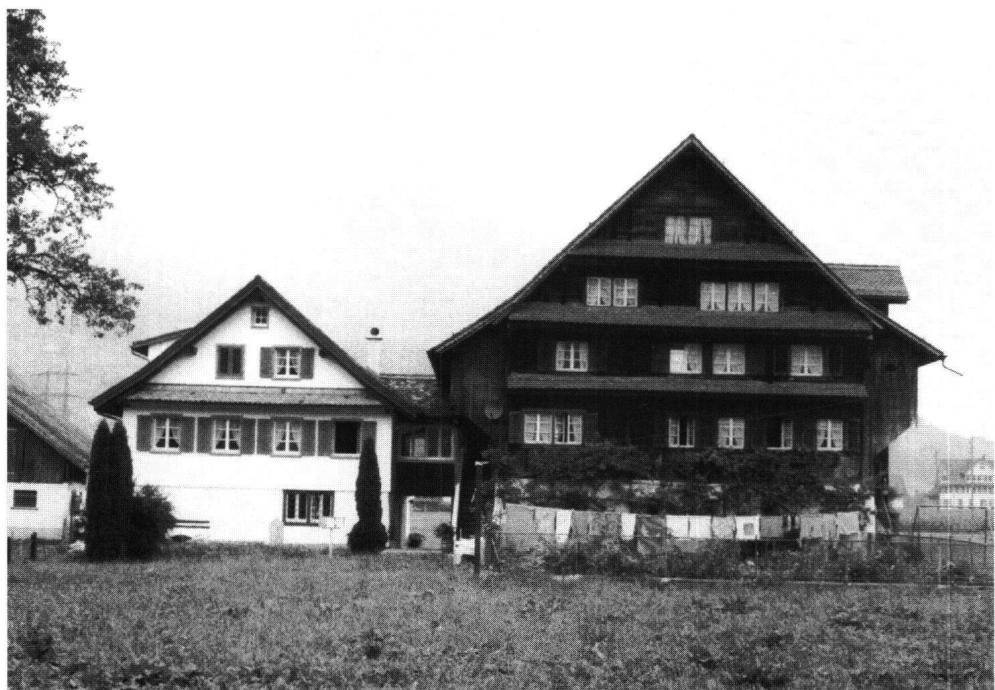
Abb. 4: Ingenbohl, Ökonomiegebäude zum Bauernhaus Feldweg 21, Feld. Das während langerer Zeit unbenutzte Trotten- und Käsereigebäude dient nach der Restaurierung als Wohnhaus.

Im vorliegenden Fall waren die Eingriffe in einem vernünftigen Rahmen durchführbar, weil das Innere des Gebäudes offene Strukturen besass, in die das neue Wohnkonzept mittels neuer Trennwände eingepasst werden konnte. Auch die Stockwerkhöhen liessen das zu, ohne Veränderungen in diesem Bereich vornehmen zu müssen. Der Käsekeller im Erdgeschoss blieb mit seiner ursprünglichen Ausstattung erhalten. Der Zugang erfolgt über die Treppe des Hauptgebäudes und die Brücke, die das Haupt- mit dem Ökonomiegebäude verbindet.

Die bestehende, verputzte Fachwerkkonstruktion wurde saniert, ebenso die innere Tragkonstruktion. Lediglich im Dachbereich musste eine zusätzliche Lukarne aufgesetzt werden. Das Äussere wurde anhand des Befundes und des zuverlässigen Aquarells von D. A. Schmid restauriert, insbesondere wurde das im Giebeldreieck eingespannte Klebdach rekonstruiert.

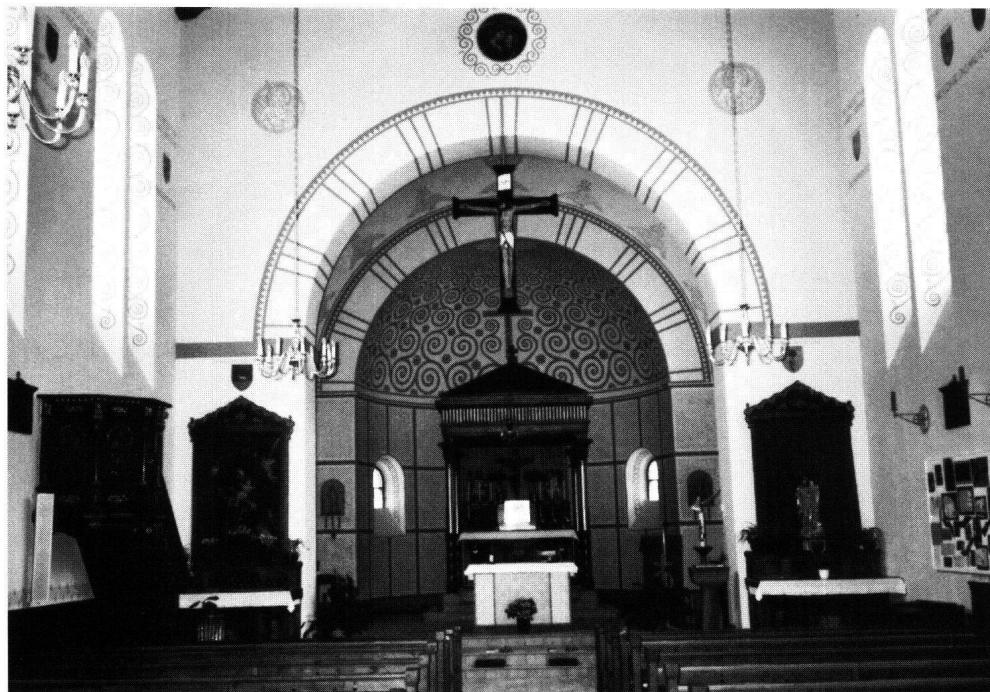
*Abb. 5: Muotathal, Kirche Ried.* Die einfache, aber wirkungsvolle Ausmaßlung des Kirchenraumes in Grisaille lehnt sich an frühchristliche Raumgestaltungen an.

Ziel der Restaurierung war, diese einfache aber wirkungsvolle und für unsere Gegend seltene Raumdekoration zu erhalten, zu ergänzen und in den Gesamtzusammenhang zu integrieren.

Mit Ausnahme der unpassenden, vor gut 10 Jahren ange schafften Leuchter im Schiff konnte so der Raumeindruck aus der Bauzeit erhalten bleiben. Auch die Fassung der Kanzel, die aus der alten abgebrochenen Kapelle übernommen worden ist, wurde in der Überfassung von 1914 belassen. Das wertvolle Kruzifix, um 1350 datiert, erhielt einen neuen Platz im Chorbogen.

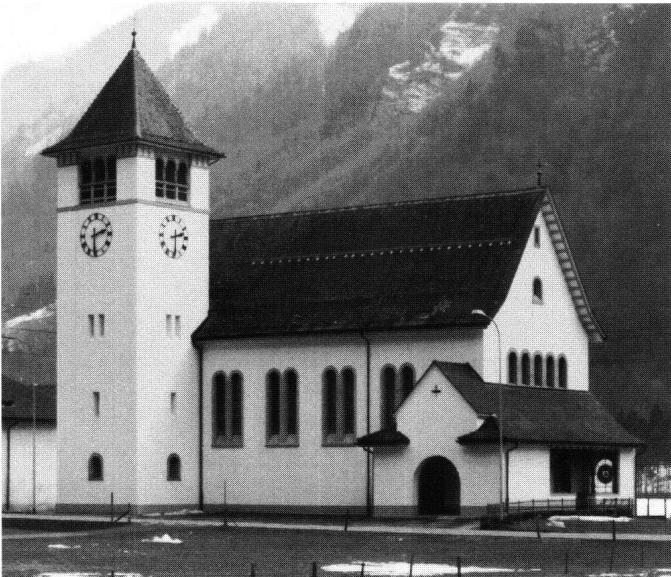
Abb. 6: Muotathal, Kirche Ried. Die Gestaltung des Äußern verrät den Übergang von Historismus zur Moderne. In die strenge Gesamtgestaltung sind Gestaltungselemente des späten Historismus integriert.

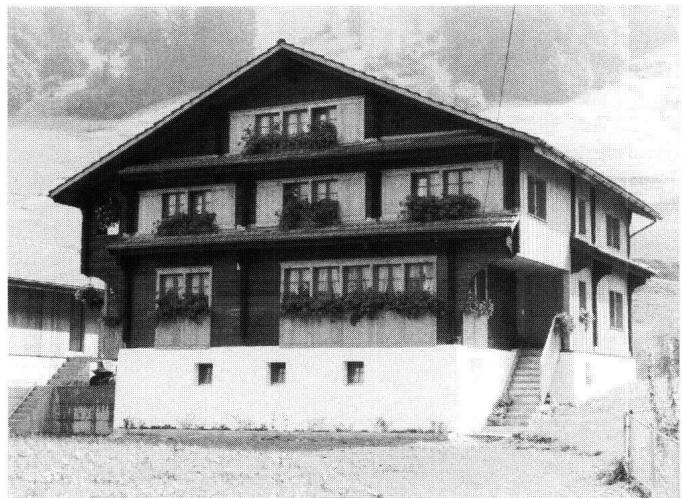
Abb. 7: Muotathal, Bauernhaus Oberschachen. Das im Giebelfeld 1819 datierte Bauernhaus gehört zu den späten Vertretern des Tätschdachhauses im Kanton Schwyz. Traditionell sind die Lauben, wobei die westseitige in die Strickkonstruktion miteinbezogen ist und somit von Anfang an bewohnt war. Zur überlieferten Formensprache gehören auch die Reihenfenster und Ziehläden.

Im gesamten befand sich die Grundkonstruktion des Hauses in einem recht guten Zustand. Stilistische Korrekturen drängten sich nicht auf. Hingegen war es notwendig, die sehr geringen Raumhöhen bestmöglich zu korrigieren. Zudem mussten einige Verstärkungen an der Tragkonstruktion angebracht werden. Die neuen Fenster wurden wiederum in traditioneller Art ohne Fensterfutter und -verkleidung direkt auf die Setzhölzer montiert. Den Fensterschutz übernehmen die an die Fassaden montierten Ziehläden mit dazugehörigen Schienen und Verdachungen in Holz. Profilierte Seitenbärte konnten hingegen keine festgestellt werden. Es scheint sich somit um die einfachste Form von Ziehläden zu handeln. Die Aussentreppe bestand zum Teil aus massiven Steinblöcken, zum Teil aus Holzkonstruktionen. Diese interessante gemischte Konstruktionsweise wurde beibehalten.

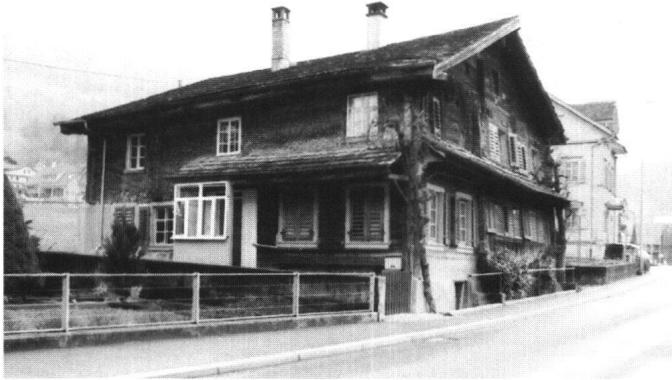
Abb. 8: Steinen, Haus Schürmann, Schwyzstrasse 9. Das an der Strasse von Steinen nach Schwyz liegende Gebäude mit wesentlichen Bauteilen aus dem 13. Jahrhundert befand sich vor der Restaurierung in einem recht verwahrlosten Zustand.

Im gesamten befand sich das Gebäude in keinem besonders guten Zustand. So war das ganze Haus sehr stark Richtung Strasse abgesunken. Die Kellermauern waren durch das mehrfache Aufschütten der Strasse stark in Mitleiden-

schaft gezogen worden und befanden sich bezüglich der Statik in einem sehr schlechten Zustand. Der rückseitige Anbau, eine Leichtkonstruktion des 19. Jahrhunderts, drohte zusammenzubrechen.

- Abbruch des rückseitigen Anbaus und Ersatz durch einen Neubau, in welchem die notwendigen Nassräume und Erschliessungen zweckmässig untergebracht werden konnten
- Anheben der Hauptfront um ca. 20 cm
- Neue Unterkellerung des ganzen Gebäudes, um die Statik in Ordnung bringen zu können
- Vollständiges Ausräumen des Innern des Altbau. Dies war zu verantworten, da keine erhaltenswerte spätere Substanz überlieferbar war. Vielmehr hatten jüngere Einbauten zu einer absoluten Verunklärung der alten Raumstruktur geführt
- Beibehalten der Fenstergrösse des 18. Jahrhunderts. Dies rechtfertigte sich insofern, als der westseitige Anbau dendrochronologisch ins 18. Jahrhundert datiert werden konnte.

Mit diesen Massnahmen konnte der Kernbau volumnfähiglich erhalten bleiben. Einzig die Bodenbohlen mussten

ersetzt werden. Nach dem Ausräumen des Hauses konnte dessen Baugeschichte näher untersucht werden. Der Kernbau, der sich auf eine Zimmertiefe und Ansätze im Mittelbereich beschränkte (vermutlich Küche), konnte dendrochronologisch ins letzte Drittel des 13. Jahrhunderts datiert werden. Ein genaueres Holzfälldatum war nicht festzulegen, da kein Balken Rindenkanten besass. Westseitig dürfte in der ersten Hälfte des 16. Jahrhunderts ein erster Anbau verwirklicht worden sein. Davon blieb lediglich ein Balken mit Rillenfriesen erhalten. Der heute bestehende Anbau datiert in die zweite Hälfte des 18. Jahrhunderts.

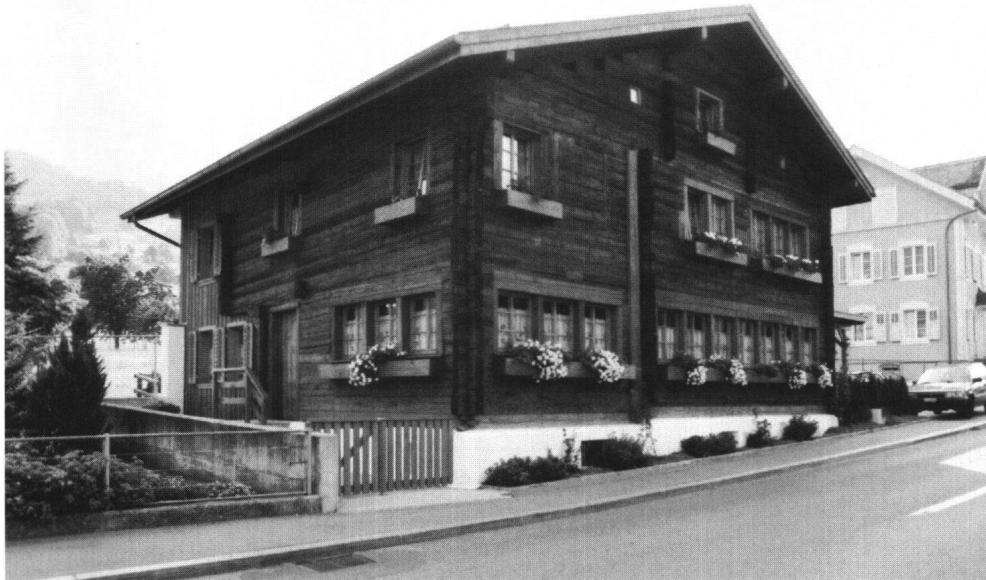
Abb. 9: Steinen, Haus Schürmann, Schwyzstrasse 9. Das Gebäude präsentiert sich heute in der Kombination des Kernbaus aus dem 13. Jahrhundert und dem westseitigen Anbau aus dem 18. Jahrhundert. Rückseitig sind die Neubauteile in Ständerkonstruktion zu erkennen.

Dank umsichtiger Planung konnten zwei grosszügige Wohnungen verwirklicht werden, in welche die alte Bausubstanz soweit möglich integriert und sichtbar belassen wurde. Das Äussere besitzt heute das Aussehen des 18. Jahrhunderts. Auf das Anbringen von Klebdächern wurde verzichtet. Die überlieferten Klebdächer gehörten erst dem 19. Jahrhundert an.

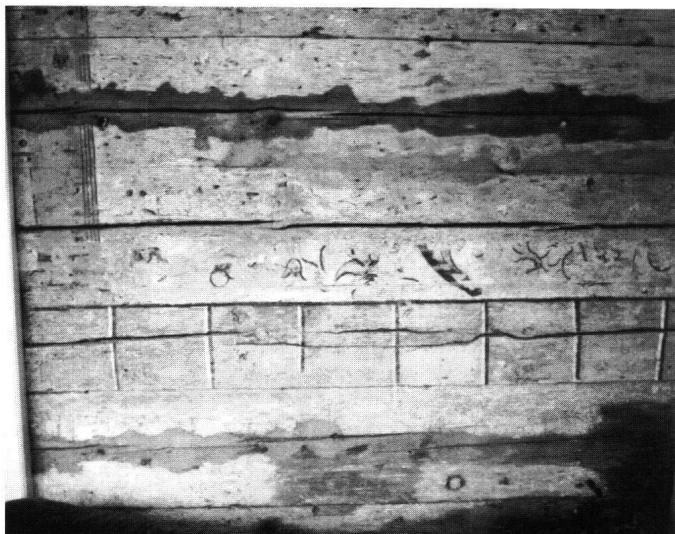
Abb. 10: Steinen, Haus Schürmann, Schweizerstrasse 9. In der Stube des Erdgeschosses fanden sich Fragmente einer Bohlenmalerei aus dem 16. Jahrhundert. Zu diesem Zeitpunkt wurde die Decke der Stube um Balkendicke angehoben und der Eingang zu diesem Raum nach Westen versetzt.

Zur Zeit des ersten Anbaues im 16. Jahrhundert wurde die rundbogige Stubentüre des 13. Jahrhunderts nach Westen verlegt. Zum gleichen Zeitpunkt wurde die Stube im Erdgeschoss um Balkendicke vollständig erhöht und ausgemalt. Reste der direkt auf die Wandbohlen applizierten ornamentalen Malereien fanden sich auf allen Innenwänden, inklusive des verschlossenen, alten Stubenzugangs. Konserviert wurde die relativ gut erhaltene Fläche auf der Gangseite der Stube. Die Malerei zeigt einen mit einfachen Mitteln scheinperspektivischen Sockel, darüber breiten sich grosszügige Blumen- und Blattranken aus. Es handelt sich um das übliche Repertoire der späten Renaissance.

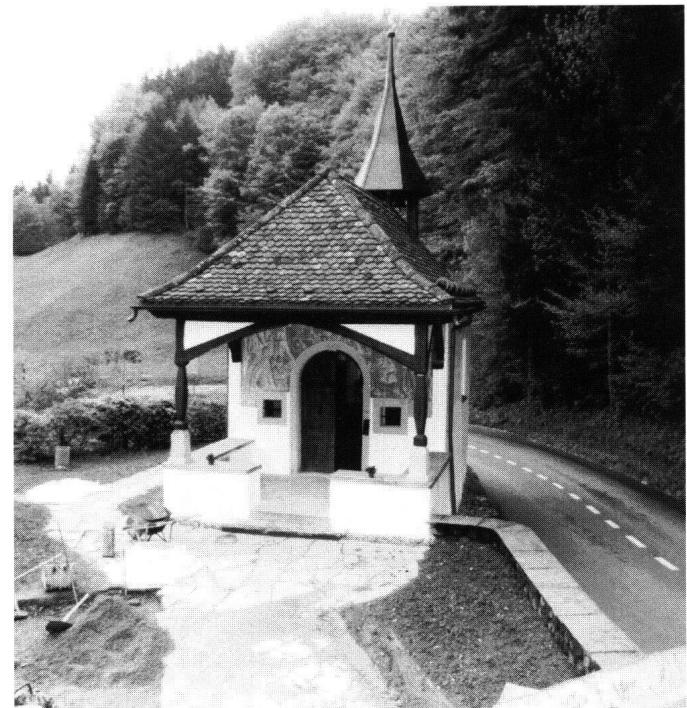
Abb. 11: Sattel, Schlachtkapelle, Schornen. Die Kapelle in der Schornen wurde in Erinnerung an die Schlacht bei Morgarten am Weg von Aegeri nach Sattel erbaut. Unter dem Vorzeichen schuf Hans Schilter im Jahr 1957 das Wandbild «Aufmarsch zur Schlacht» als Ersatz für das grossformatige Leinwandbild von Michael Föhn, das heute aus Sicherheitsgründen im Regierungsgebäude in Schwyz aufbewahrt wird.

Die Restaurierung der Schlachtkapelle hatte zum Ziel, einerseits die überlieferte Substanz zu konservieren und anderseits den Raum auf seine Entwicklung hin zu untersuchen. Dabei blieben Überraschungen nicht aus. So kamen unter verschiedenen Wandanstrichen aus dem 19. und 20. Jahrhundert wesentliche Reste einer älteren Raumbemalung zum Vorschein. So waren die seitlichen Fenster von einer scheinperspektivischen Wandbemalung in Ockertönen begleitet. Der Sockel hinter den Kirchenbänken war in den gleichen Farben gestaltet. Am Übergang von der Wand zur Holzdecke befand sich ein gemalter Fries. Stilistisch gehört diese einfache, aber wirkungsvolle Bemalung, wie auch das Altärchen, ins frühe 19. Jahrhundert. Eventuell handelt es sich um eine Arbeit von Michael

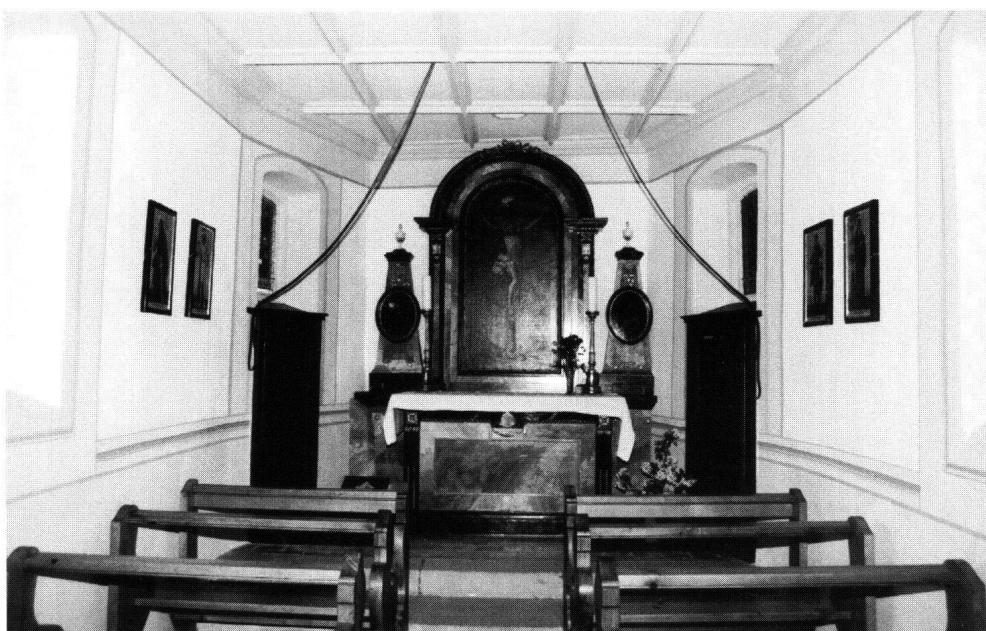
Abb. 12: Sattel, Schlachtkapelle, Schornen. An den Wänden konnten grossflächige Reste einer einfachen Wanddekoration freigelegt werden, die zum gleichzeitigen Altärchen gehören. In diesem ist ein Kreuzigungsbild von Michael Föhn plaziert.

Föhn, von dem auch die Altarbilder stammen. Wegen dieser Einheit war eine Wiederherstellung dieser Raumfassung gerechtfertigt. Die Holzdecke, die anlässlich der Restaurierung von 1956/57 anhand des Originals kopiert worden war, wurde in diese Farbigkeit einbezogen. Das originelle Altärchen wurde gereinigt, der stark verbräunte Firnis entfernt. Dadurch gewann die alte qualitätvolle Marmorierung wesentlich an Ausdruck. Die originellen kleinformatigen Nothelferbilder, entstanden um die Mitte des 19. Jahrhunderts, wurden neu gerahmt. Sie fanden ihren Platz wiederum an den Wänden des Kapellenschiffs.

Der Tonplattenboden wurde belassen, der Holzboden unter den Bänken wegen des schlechten Zustandes erneuert. Auf das Wandtäfer verzichtete man zugunsten der Wandbemalung, was jedoch eine Ergänzung der barocken Bänke mit Wanddoggen erforderte.

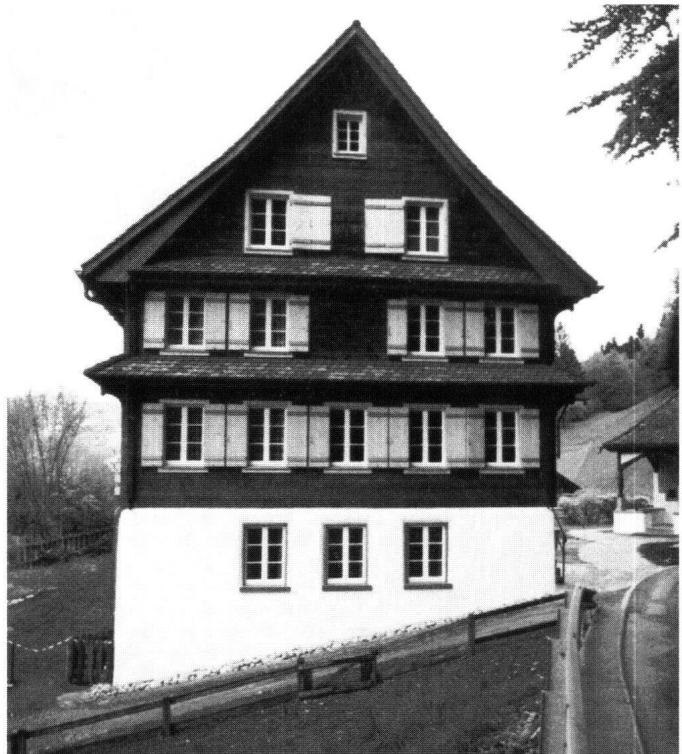
Abb. 13: Sattel, Haus Schornen, Weiermattli (Morgartenhaus). Das gewandete Gebäude besitzt die Merkmale des Bauernhauses um 1800. An die Stelle von Lauben sind umlaufende Klebdächer getreten. Hingegen ist der barocke Dachknick beibehalten worden. Der Keller besitzt für die Bauzeit erstaunlich grosse Fenster.

Der Holzbau war vermutlich wegen der schattigen Lage und des feuchten Klimas nicht gut erhalten. Deshalb war der Ersatz grösserer Balkenflächen notwendig. Diese wurden in traditioneller Zimmermannstechnik ersetzt. Auch die Tragkonstruktion im Innern musste in wesentlichen Teilen ersetzt und verstärkt werden. Als Kompromiss an den recht aufwendigen Unterhalt in dieser Lage wurde die hölzerne Aussentreppe durch eine massive in Kalkstein ersetzt. Der Wohnteil ist zu einem späteren Zeitpunkt in Giebelrichtung um eine Fensterachse verlängert worden. Diese Erweiterung ist mittels einer senkrechten Holzschalung markiert worden. In gleicher Art wurde auch der rückseitige Holzschoß behandelt. Im massiven Sockelgeschoss, das durch drei grosse, axial angeordnete Fenster belichtet wird, wurde ein Mehrzweckraum für die zahlreichen Besucher der Gedenkstätte am Morgarten eingerichtet.

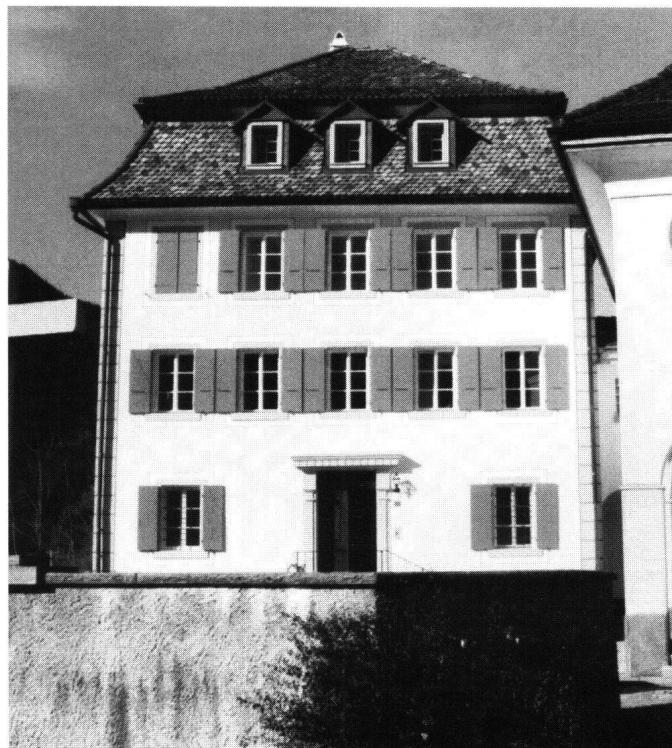
Abb. 14: Sattel, Pfarrhaus. Die Architekturnsprache des markanten Baus lehnt sich an die barocke Einsiedler Klosterarchitektur an. Details verraten jedoch die Bauzeit des frühen 19. Jahrhunderts.

Durch die teils nach Befund, teils ergänzend vorgenommene Farbgebung wurde der Charakter der Fassadengestaltung unterstrichen. Im Innern blieben die Raumstrukturen mit zentralem Treppenhaus mit bereits biedermeierlich anmutendem Geländer vollumfänglich erhalten. Durch transparente Einbauten wurden aber die einzelnen Stockwerke vom Treppenhaus abgetrennt. In den Räumen

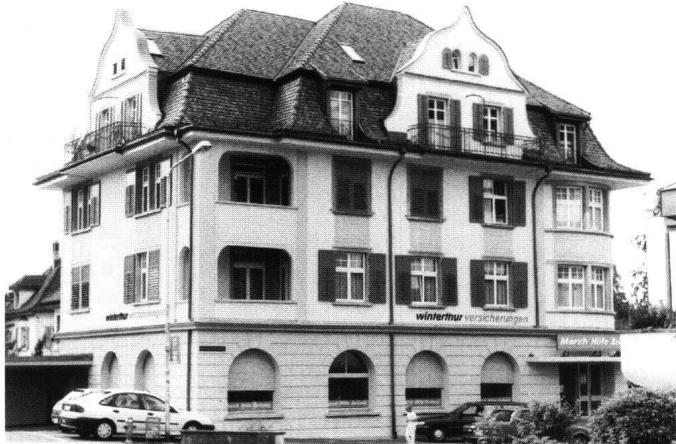
Abb. 16: Lachen, Alte Post, Poststrasse 1. Das markante Gebäude gehört zur Dorferweiterung des 19. Jahrhunderts Richtung Bahnhof. Stilistisch steht das Gebäude zwischen Historismus und Moderne.

Das Mauerwerk war im gesamten gut erhalten. Die Statik der Böden musste jedoch verstärkt werden. Das Äussere erhielt einen neuen Verputz, und die Farbgebung wurde anhand des Bauuntersuchs wiederhergestellt, so dass heute die Farbgebung der verschiedenen Bauelemente wieder

differenziert ist. Leider konnten die Veränderungen im Bereich des Ladenzuganges aus statischen Gründen nicht volumnäföglich zurückgeführt werden.

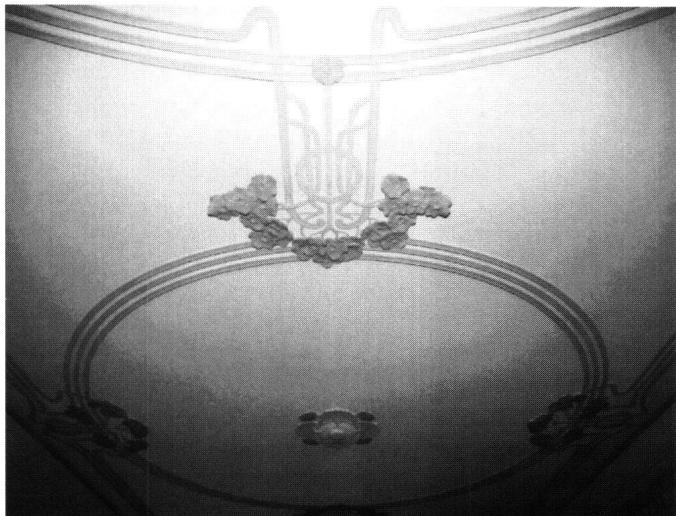
Abb. 17: Lachen, Alte Post, Poststrasse 1. In einigen Räumen befinden sich qualitätvolle Stuckdecken. Die Jugendstildecke im ersten Obergeschoss wurde anhand des Befundes neu gefasst.

Im Innern wurde die Substanz soweit möglich saniert. So blieb das Treppenhaus mit den Granitstufen, dem hölzernen Handlauf und den qualitätvollen Wohnungsabschlüssen erhalten. Die Stuckdecken und Wandtäfer in den Wohnräumen wurden saniert. Die Verteilung der Farben in diesen Räumen entspricht heute wiederum den ursprünglichen Ideen, wenn auch nicht alle Details mit Sicherheit festgestellt werden konnten.

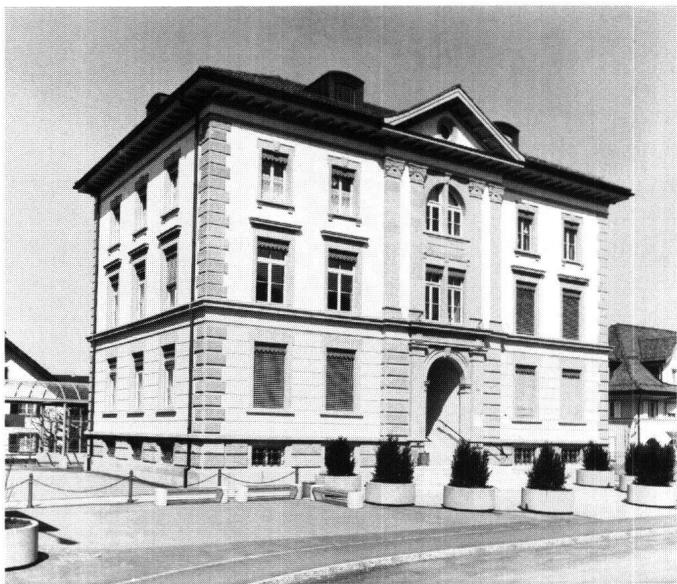
Abb. 18: Schübelbach, Schulhaus Siebnen. Das Gebäude besitzt die typischen Merkmale von Schulhausbauten aus dem 19. Jahrhundert. Für Lehranstalten wurde gerne ein repräsentativer Renaissancestil angewandt.

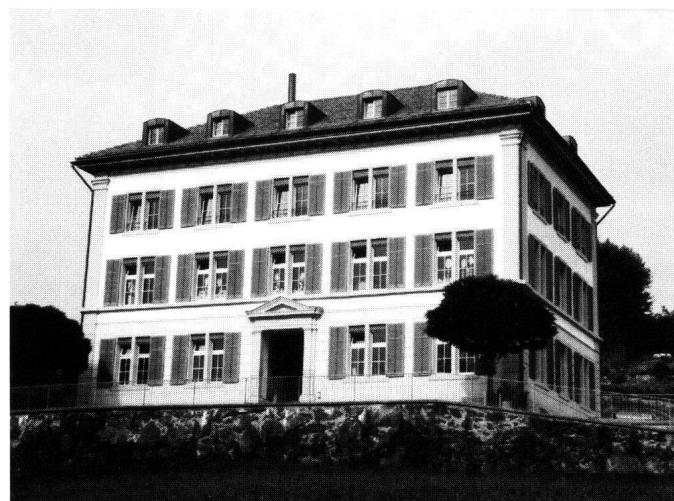
Abb. 19: Tuggen, Altes Schulhaus. Das alte Schulhaus dominiert gemeinsam mit der benachbarten Kirche das Dorf. Interessant sind die Doppelfenster, die dem Gebäude eine starke Vertikalgliederung verleihen.

worden. Zum Glück waren die alten von Konsolen geschützten Dachuntersichten sowie die Jalousieläden erhalten geblieben.

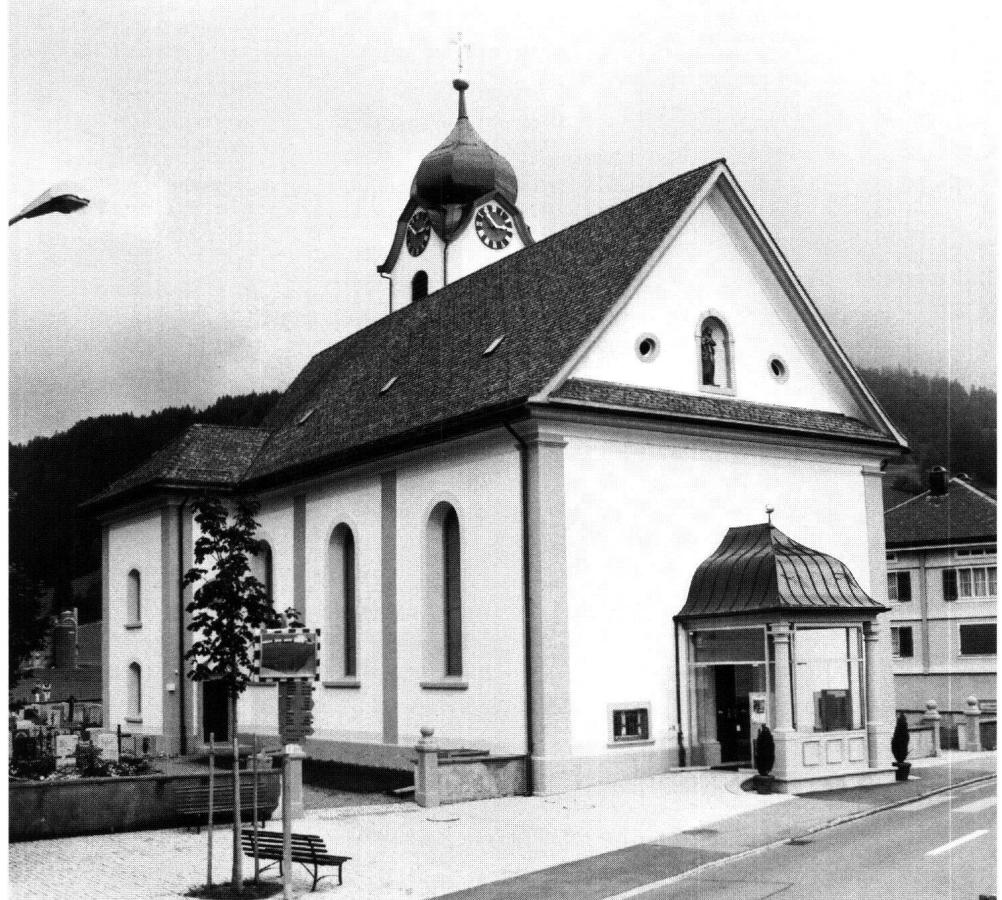
*Abb. 20: Einsiedeln, Kirche Euthal.* Das Äussere der Kirche wurde anhand des Befundes neu gestrichen. Die differenzierte grau-blaue Fassung geht auf die Zeit des Turmbaus zurück.

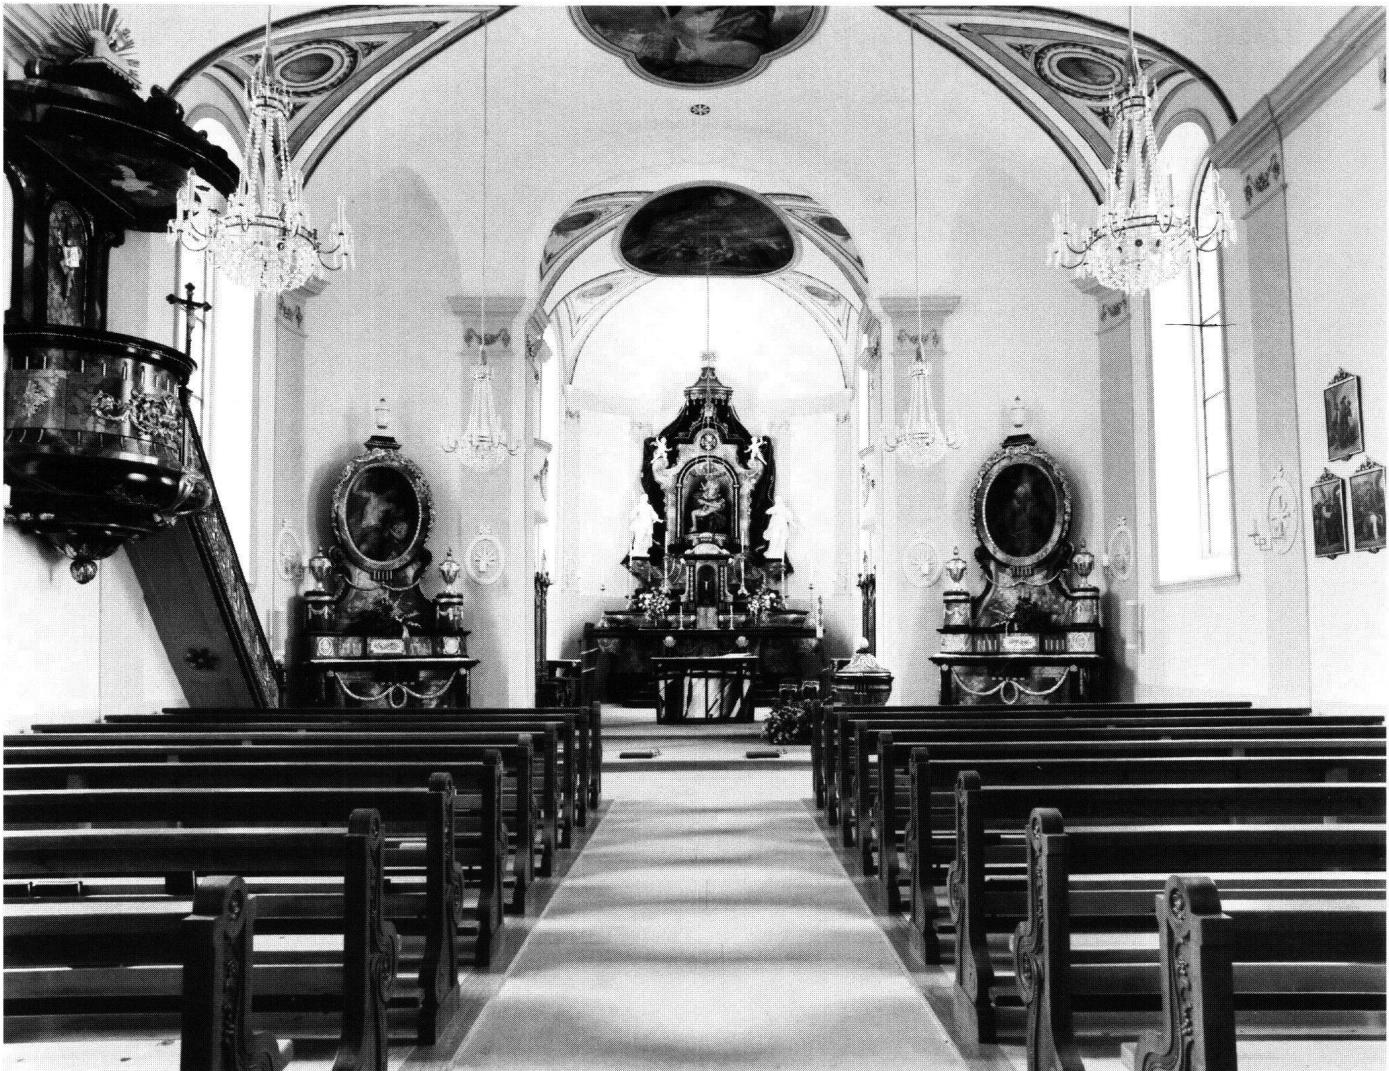
Abb. 21: Einsiedeln, Kirche Euthal. Der Raum erhält eine starke Gliederung durch die Wandpilaster, auf denen kräftige Gebälkstücke ruhen. Die gute Ausstattung, zum Teil aus der Werkstatt Babel, setzt starke Farbakzente.

mes im Jahr 1935 und der Entfernung der Traub'schen Malerei fanden sich wesentliche Reste weiterer Raumdekorationen aus der Bauzeit. Die Schnittabfolge bestätigte, dass diese Stichkappenmalereien eindeutig zur ältesten Schicht gehören. Technisch ist diese Malschicht in Kalkseccotechnik auf gesandeten Oberflächen gemalt, was den Eindruck eines Fresco Buono ergibt. Die am besten erhaltenen Partien fanden sich im Chor, im Schiff waren zumindest die Vorritzungen mit reichen Farbspuren erhalten. Die Wiederherstellung dieser auf hell gekalktem Grund ausgeführten Raumdekoration bindet nun die gut erhaltenen Deckenbilder von Meinrad Birchler und die äußerst qualitätvollen Camailleu-Medaillons von vermutlich gleicher Hand zu einer Einheit zusammen.

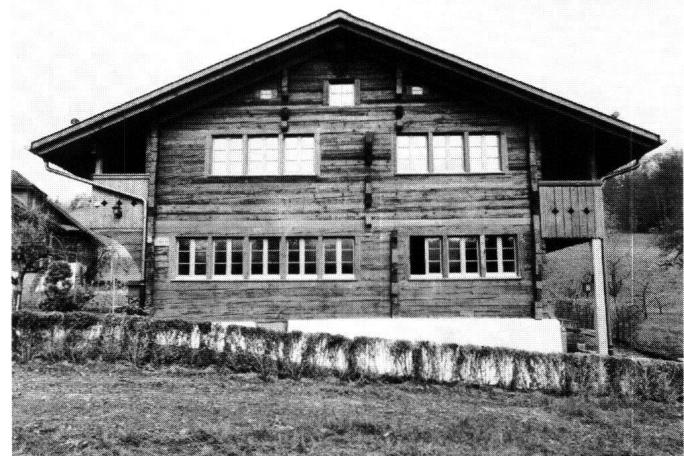
Abb. 22: Küssnacht, Haus Ulrich, Haltikon. Das kleine Holzhaus unmittelbar neben der Kapelle gehört zu den seltenen Vertretern des Tätschdachhauses im Raum Küssnacht. Durch das Öffnen der Reihenfenster konnte der horizontale Charakter des Gebäudes betont werden. Typisch für die Erbauungszeit ist das Fehlen von Klebdächern, die am Bauernhaus erst im 17. Jahrhundert in Mode kommen.

Setzhölzer, die stehengelassen worden waren, gut zu interpretieren. Die Reihung der Fenster war ebenfalls deutlich abzulesen. Spätere Fenstereinteilungen waren mit senkrechten Balken zugeflickt worden. Die Firstpfette wird mit einer Konsole mit zwei Wappenschildern und einem diagonal angeordneten Doppelwulst abgestützt.

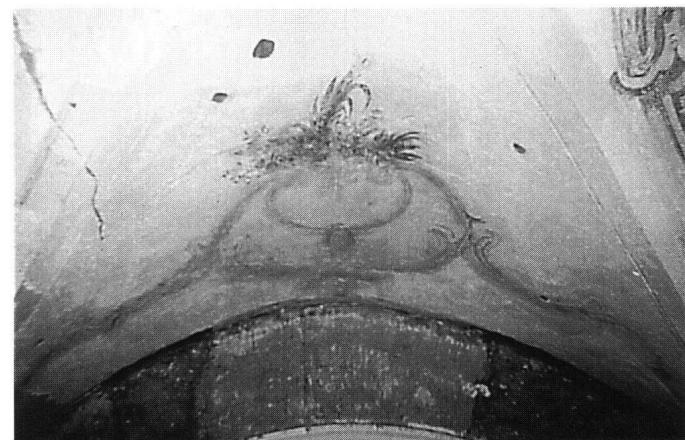
Abb. 23: Freienbach, Pfarrkirche St. Adelrich. Rocaille und Blumenmotive an der Chordecke nach der Freilegung. Noch fehlen die zurückhaltenden Retouchen.

Erst die sorgfältige Freilegung und zurückhaltende Ergänzung dieser wertvollen Gestaltung des Chors ließen es zu, das Konzept und die Gestaltung des Kirchenschiffs in Angriff zu nehmen. Am Gewölbeansatz wurden kräftige Profile montiert, die nun das breit gespannte Gewölbe tragen. Das barock nachempfundene Deckenbild von Pietro Verzetti, Chiasso, aus dem Jahr 1950/51 wurde in ein zurückhaltend gemaltes architektonisches Gerüst, das die

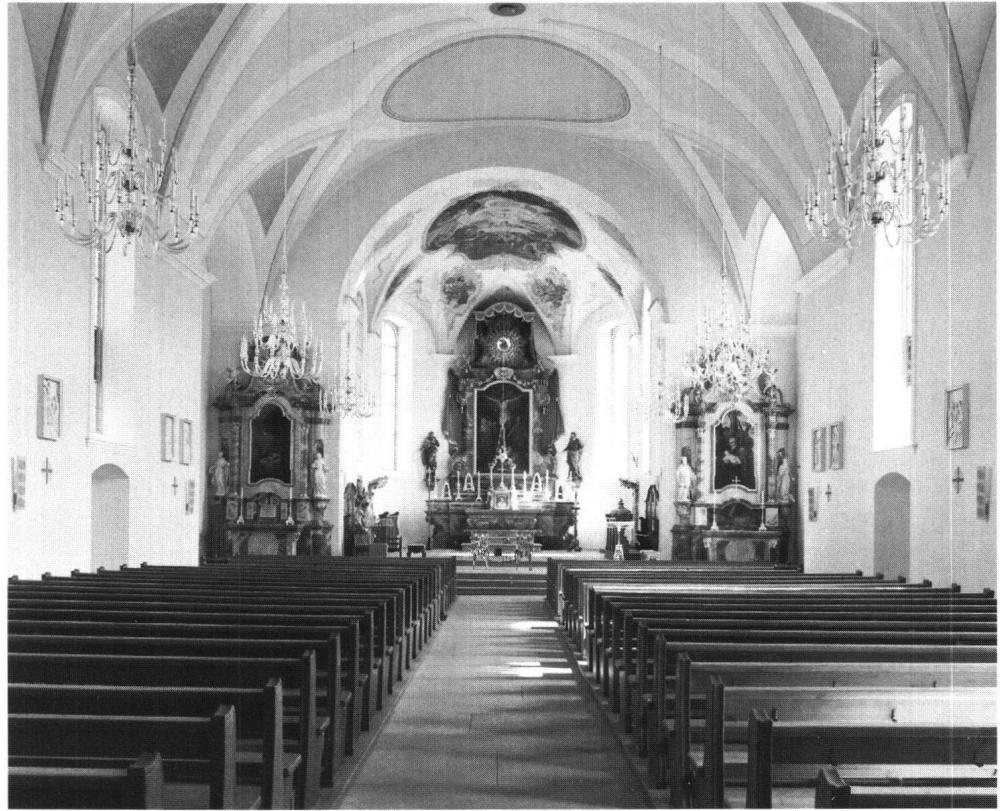
*Abb. 24: Freienbach, Pfarrkirche St. Adelrich.* Ziel der Restaurierung war, die qualitativ gut überlieferte Substanz im mehrfach veränderten Raum besser zu integrieren.

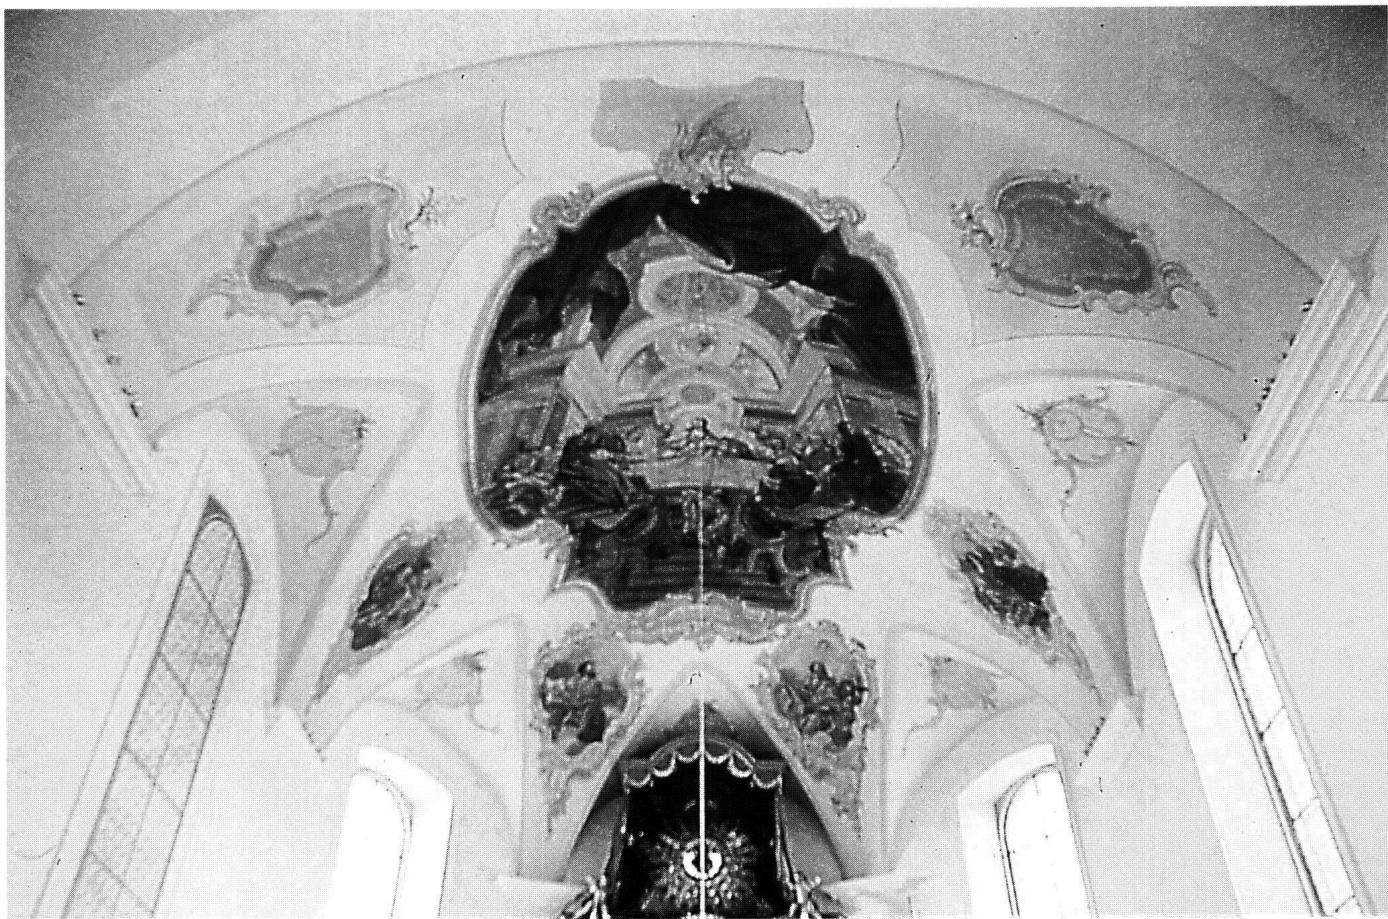
Abb. 25: Freienbach, Pfarrkirche St. Adelrich. Unter der vollständigen Übermalung der letzten Restaurierung konnte die originale Deckenbeläumung freigelegt werden. Die Fresken sind in ein scheinperspektivisch gemaltes Gerüst gespannt. Sie sind in der Nähe des Kemptner Freskantern Joseph Ignaz Weiss anzusiedeln.
