**Rubrik:** Denkmalpflege im Kanton Schwyz 1995/96

# Denkmalpflege im Kanton Schwyz 1995/96

Markus Bamert

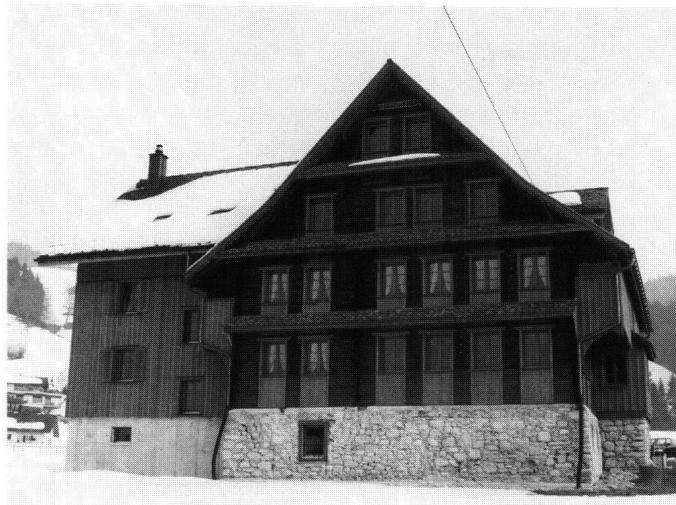
Abb. 1: Rothenthurm, Haus Schuler, Chilleren. Das 1809 datierte grosse Bauernhaus vereint barocke und klassizistische Elemente. Das Gesamterscheinungsbild mit steilem, geknicktem Giebeldach und seitlichen Lauben entspricht der Bautradition des 18. Jahrhunderts, während die Fenstereinteilung bereits dem Klassizismus zuzuordnen ist. Traditionell sind die vorgehängten Ziehläden. Noch fehlt der Sockelputz.

Die Restaurierungsmassnahmen gingen recht weit. So wurden im Schopfanbau die Wohnungserweiterungen integriert. Im weiteren waren wegen der sehr geringen Stockwerkhöhe in den oberen Geschossen Anpassungen notwendig, um das Gebäude überhaupt bewohnbar zu machen. Zudem war an den Fassaden der Ersatz etlicher

Holzbalken notwendig, da diese vollständig durchgefault waren. Die Ziehläden wurden anhand des Befundes wiederhergestellt.

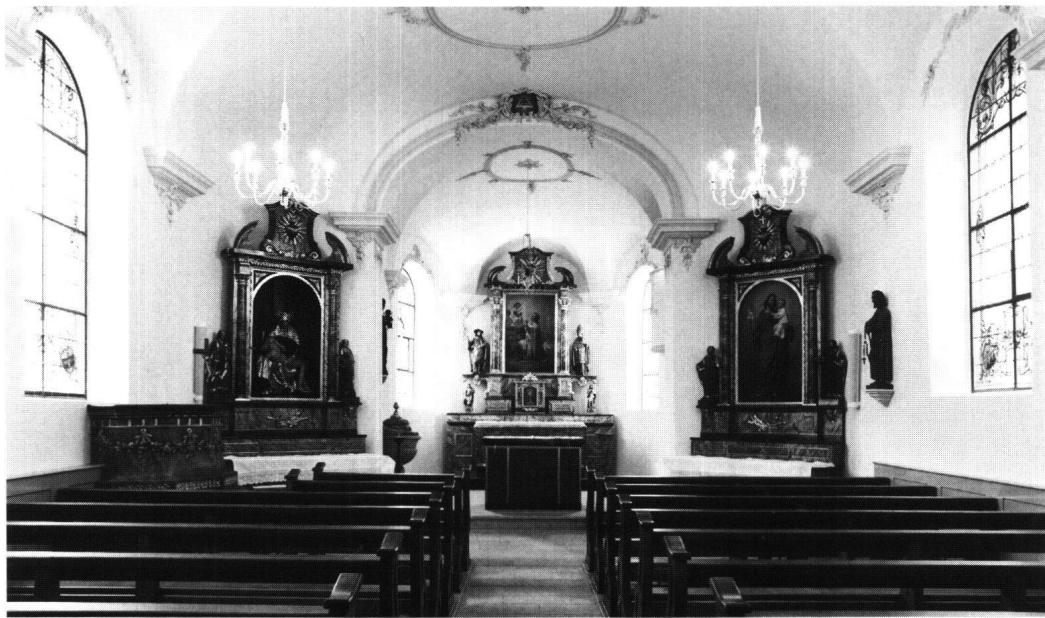
*Abb. 2: Unteriberg, Kapelle St. Studen.* Die qualitätvollen, bunt gefassten Stukkaturen aus der Moosbrugger-Schule bilden nach der Restaurierung neben den Altären, der Kanzel aus der Bauzeit sowie den Buntscheiben aus dem 19. Jahrhundert einen wesentlichen Akzent im ansonsten schlichten Raum.

der neu gemalt. Der Boden erhielt einen Belag aus Alpenkalk. Zeitgenössische Vorbilder dienten für die erneuerten Bänke. Heute präsentiert sich der Raum in einem einheitlichen Bild, obwohl verschiedene jüngere Zutaten wie die Farbfenster oder die nazarenischen Altarbilder belassen wurden.

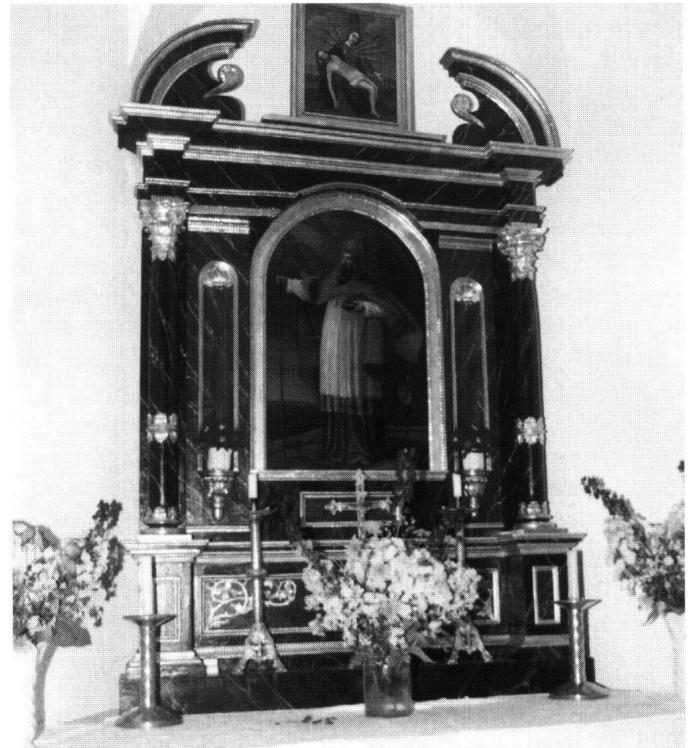
*Abb. 3: Morschach, Kapelle in der Chämlezen.* Der kleine Altar in der Kapelle Chämlezen ist vermutlich aus Teilen eines ehemaligen Seitenaltars der Pfarrkirche Morschach zusammengesetzt. Das Altarbild wie auch die heute sichtbare Fassung des Retabels hingegen stammen aus dem 19. Jahrhundert.

Interessante Resultate brachten der Untersuch und die Restaurierung des kleinen Altärchens zu Tage. So zeigte sich, dass das auf Holz gemalte Altarbild mit der Darstellung des Kapellenpatrons von Fridolin Auf der Maur 1828 signiert und datiert ist. Das eher naive Oberblatt mit der Darstellung der Pieta stammt von einer unbekannten Hand. Das Retabel ist älter als die Kapelle selber. Unter der Fassung des 19. Jahrhunderts, die beibehalten und restauriert wurde, fanden sich wesentliche Reste einer bedeutend älteren Fassung. Zudem zeigte sich, dass der kleine höl-

zerne Aufbau aus einem grösseren Altar zusammenge schnitten worden sein muss. Anhand der stilistischen Ähnlichkeit sowie der gleichen Art der älteren Fassung wie beim Morschächler Hochaltar darf man annehmen, dass es sich um einen zum mindesten in wesentlichen Teilen wiederverwendeten Seitenaltar der Pfarrkirche Morschach handelt. Die Datierung des Nikolaus-Bildes in der Chämlezen und die Plazierung der neuen klassizistischen Seitenaltäre in Morschach untermauern diese Vermutung.

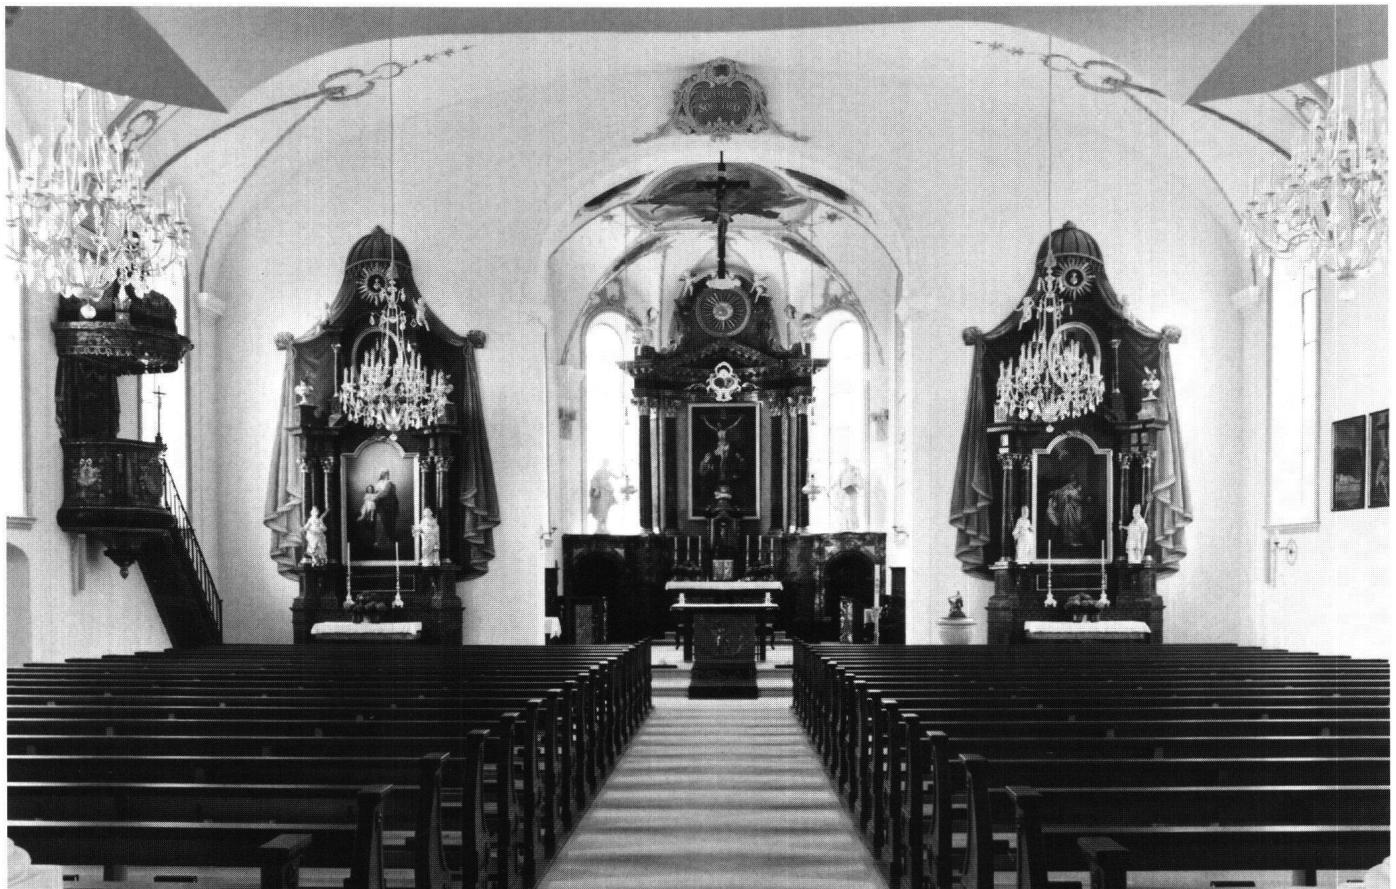
*Abb. 4: Altendorf, Kirche St. Michael. Die Neugestaltung des Kirchenschiffs hilft die überlieferte Bausubstanz aus der Barockzeit und dem frühen Klassizismus im 1960/61 neuerbauten Schiff besser zu integrieren.*

Durch die zusätzliche innenseitige Vormauerung konnte die Bauphysik korrigiert werden. Zudem entstand dadurch eine Mauerdicke, die proportional angemessene Fensteraufläbungen erlaubte. Neu eingezogene Stuckprofile am Übergang von der Wand zur Decke ermöglichen ein neues Gewölbe mit mehr Spannung und mit Stichkappen über den Fenstern. Durch diese Verschmälerung des Schiffs entstand wiederum ein Richtung Chor orientierter Raum. Entlang der Stichkappen und um die Fenster wurden zudem Stukkaturen anhand des erhaltenen Vorbildes im

Chor und der vor dem Abbruch des Schiffs erstellten Dokumentation angebracht. Querbänder gliedern die Länge der Decke. Auf das Anbringen von Rokokostukturen analog des Chores wurde hingegen verzichtet. Diese wurden lediglich malerisch angedeutet. Der leere Deckenspiegel erhielt einen neutralen blaugrauen Anstrich.

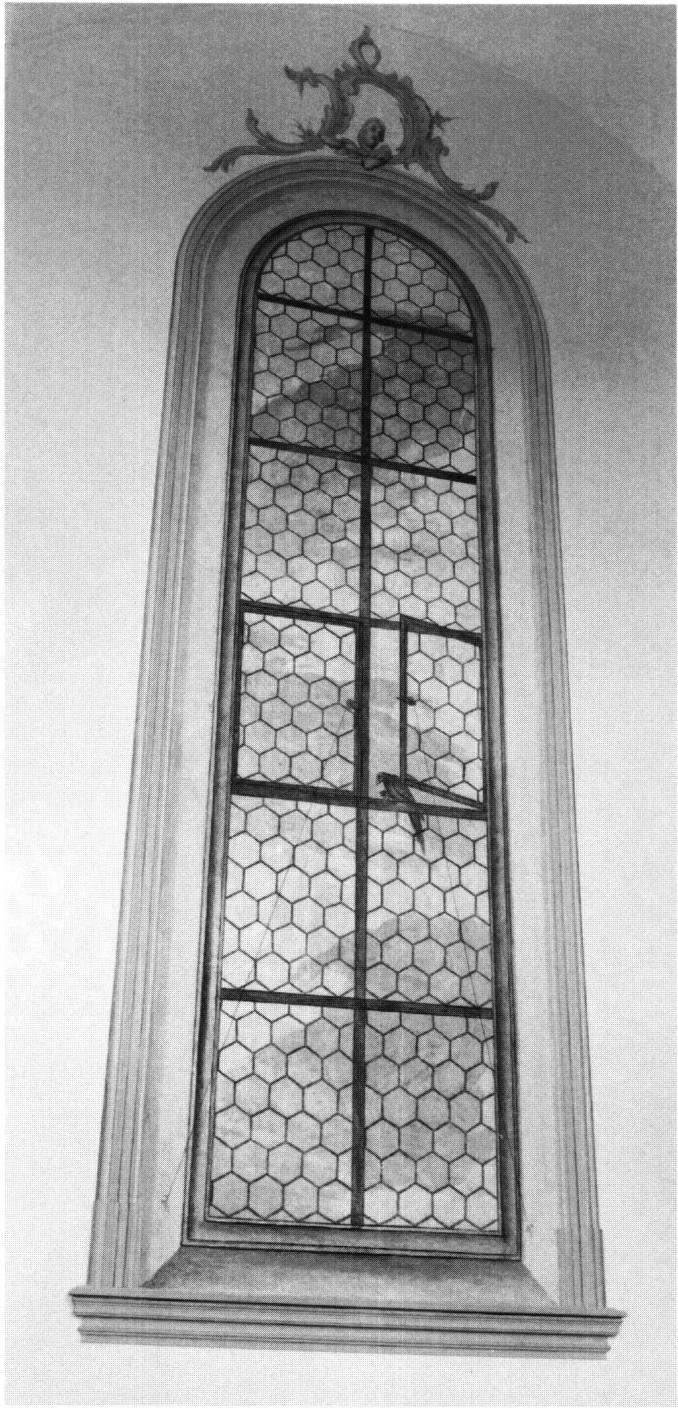
Abb. 5: Altendorf, Kirche St. Michael. Im Blindfenster im Chor kam unter mehreren unifarbenen Übermalungen ein gemaltes Fenster zum Vorschein. Dieses ist ein wertvoller Beleg für die Art der Fenstergestaltung im ausgehenden 18. Jahrhundert.

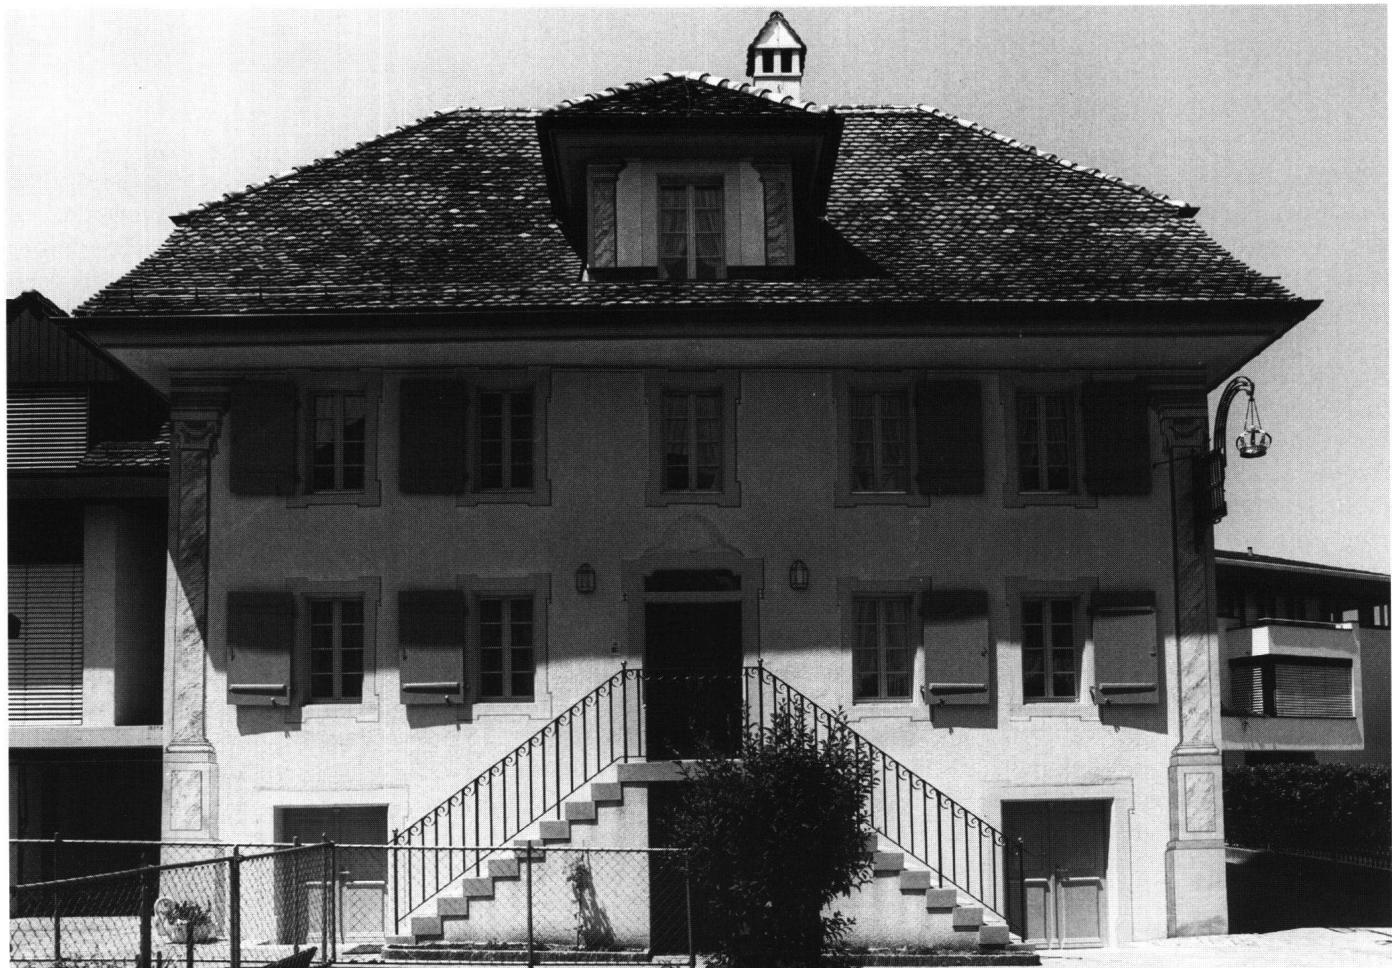
Abb. 7: Altendorf, Krone, Seestatt. Die strenge Gliederung des Baukörpers wird durch die Architekturbemalung unterstrichen. Originell ist die axial-symmetrische Anordnung der Fensterläden.

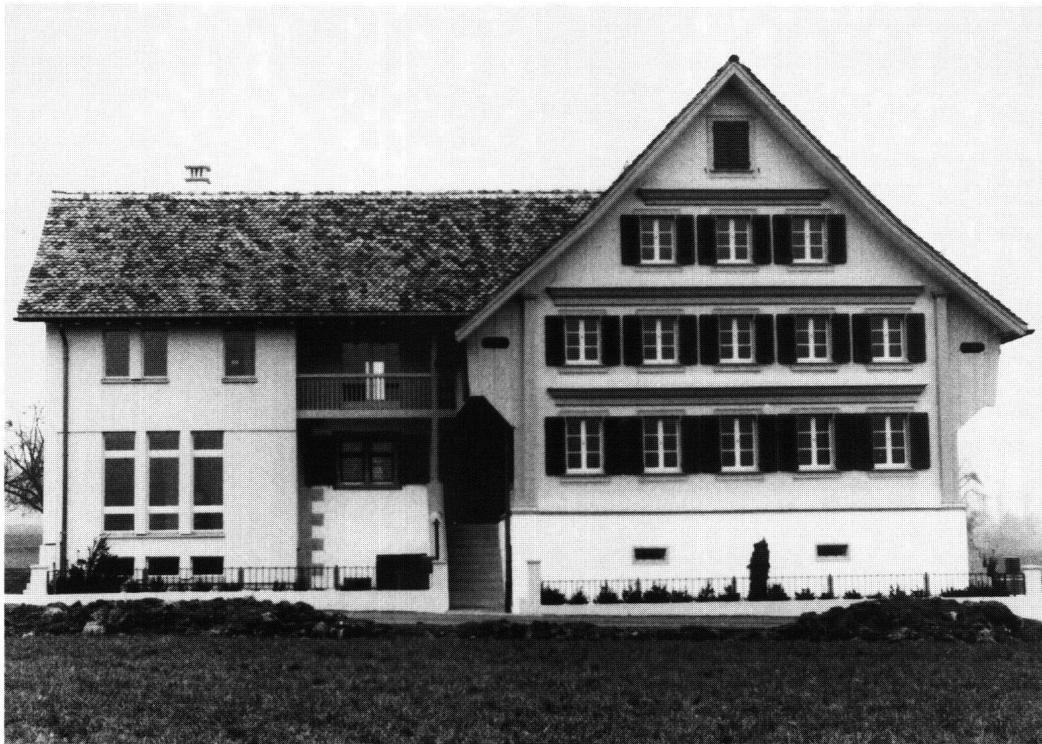
*Abb. 10: Galgenen, Haus Kürzi.*  
Die Baugruppe in der Kürzi ist ein guter Vertreter der baulichen Kontinuität vom 16. bis ins 20. Jahrhundert: rechts der Hauptbau aus der Mitte des 16. Jahrhunderts im Kleid des späten Biedermeiers, in der Mitte der Saalanbau von 1597, links der Neubau, der den Anbau des 19. Jahrhunderts ersetzt.

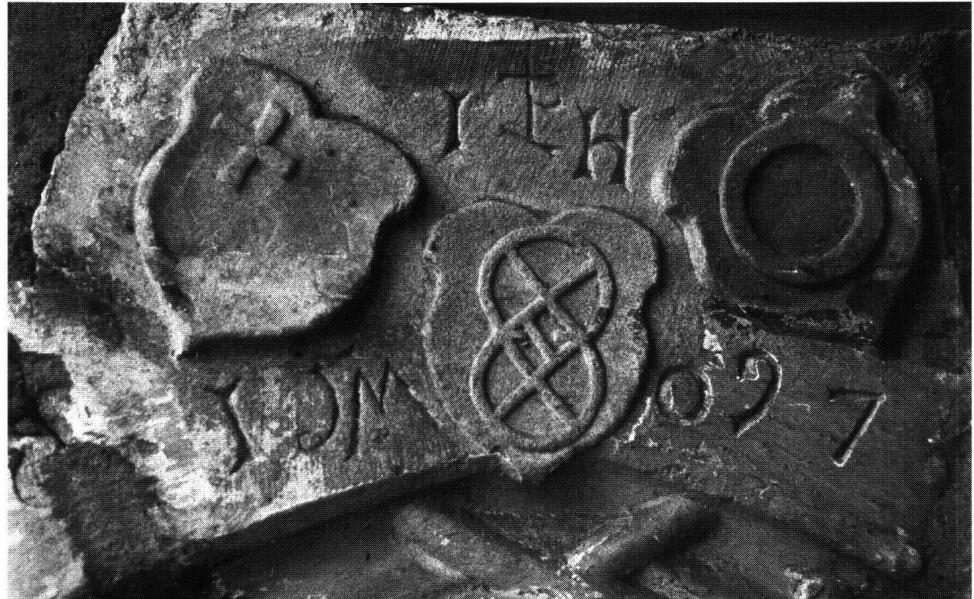
Abb. 11: Galgenen, Haus Kürzi. Der 1597 datierte Schlussstein des gotischen Portals beim Saalanbau.

nen, mit der Jahrzahl 1597 ist nun ein weiterer wichtiger Beleg für das frühe Vorkommen des Kreuzes im Schwyz Wappenschild. Das Schwyz Wappen der Landschaft March liegen über einem mit der vorhandenen heraldischen Literatur nicht identifizierbaren Familienwappen mit zwei brezelförmig ineinander verschlungenen Figuren. Das Kreuzlein findet sich hochrelief in der heraldisch rechten Oberecke des Schwyz Wappenschildes und ist nach Befund eindeutig original.

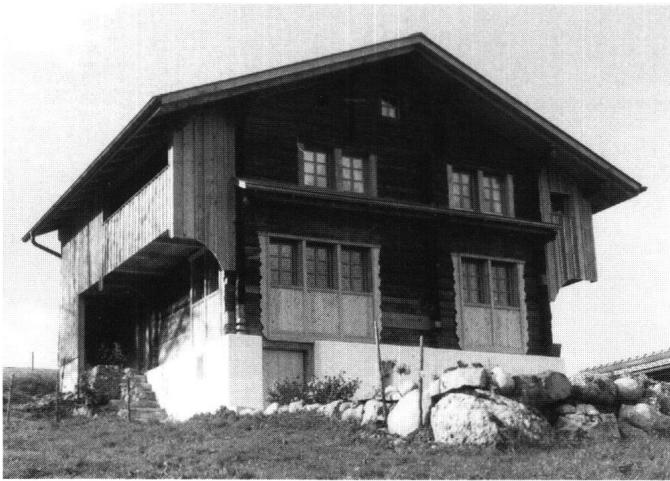
*Abb. 12: Schübelbach, Bauernhaus Buck, Buttikon.* Das kleine Holzhaus gehört zu den wenigen Tätschdachhäusern, die in der March erhalten geblieben sind. Trotzdem besitzt es aber für die March typische Elemente wie die massiv gemauerte Wetterseite und reich ausgebildete Seitenbärte bei den Ziehläden.

Das Haus hat im Lauf der Zeit wenig eingreifende Massnahmen erfahren. Die wesentlichsten Veränderungen fanden im Fensterbereich statt. Anstelle der Reihenfenster waren Einzelfenster eingesetzt worden. Die Reihenfenster waren jedoch gut ablesbar, und Teile der Seitenbärte der Ziehläden dienten in Zweitverwendung als Fenstereinfassungen. Dadurch war es möglich, die alte Einteilung als wesentliches Gestaltungsmittel der Fassaden wiederherzustellen und die Ziehläden zu rekonstruieren. Das Dach

wurde mit naturgrauem Schiefererternit gedeckt, der Sockel und die rückseitige Mauer neu verputzt und gekalkt. Die Raumeinteilung des Innern blieb im wesentlichen erhalten. Lediglich neue Sanitärräume mussten in die offenen Räume eingezogen werden. Die Stubentäfer mit einfacherem Büfett, vermutlich aus der Bauzeit, wurden ausgebaut, restauriert und an gleicher Stelle wieder eingebaut. Dank sorgfältiger Planung konnten die Eingriffe in die Substanz auf ein Minimum beschränkt werden.

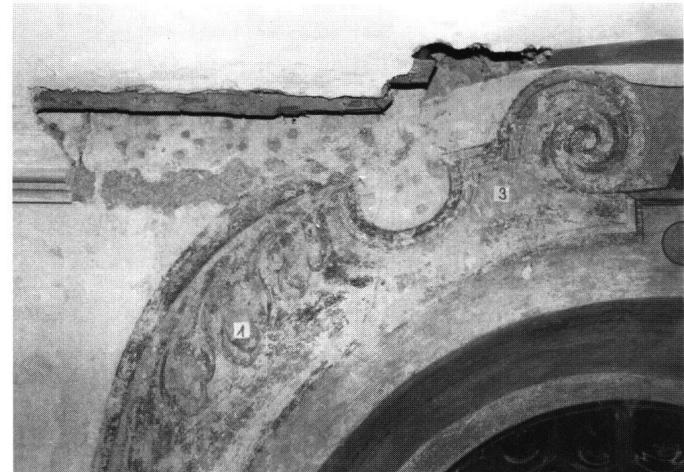
*Abb. 13: Einsiedeln, Friedhofskapelle.* Die von den Übermalungen befreiten Dekorationsmalereien bei den Fenstern im Kirchenschiff vor den Farbretouchen. Am oberen Bildrand ist deutlich zu sehen, dass der zur Malschicht gehörende Verputz hinter der um 1800 eingezogenen Gipsdecke weitergeht.

Die Restaurierung von 1926 hatte die ornamentalen Fenstereinfassungen im Schiff sowie die Einfassung des Chorbogens, die um die Mitte des 17. Jahrhunderts entstanden sein dürfte, freigelegt und grosszügig übermalt, ohne jedoch auf die Entwicklungsgeschichte des Innern der Kapelle näher einzugehen. Um die Fenstereinfassungen in ihrer ganzen Höhe zeigen zu können, wurde 1926 eine um 1800 eingezogene Gipsdecke bogenförmig ausgeschnitten. Von der zu dieser Malerei ursprünglich gehören-

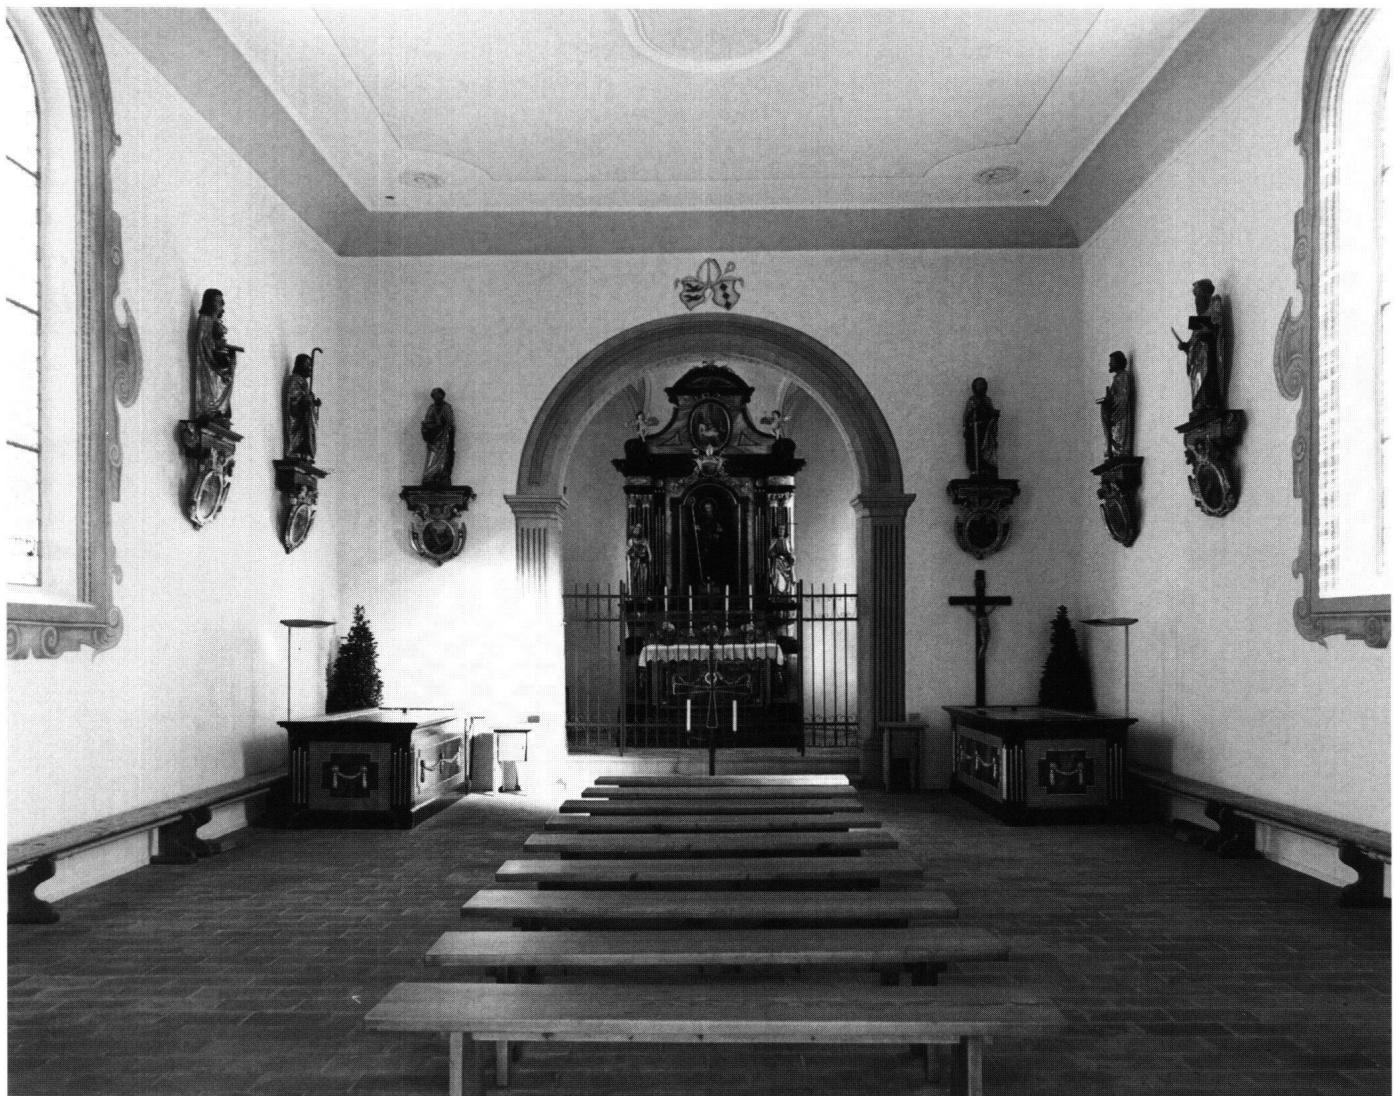
Abb. 15: Einsiedeln, Friedhofskapelle. Obwohl aus unterschiedlichen Zeiten stammend, harmonieren die verschiedenen Malschichten und die um 1800 eingezogene Gipsdecke. Einen wesentlichen Akzent im schlichten Raum bildet die spätgotische Apostelreihe mit barocken Konsolen.

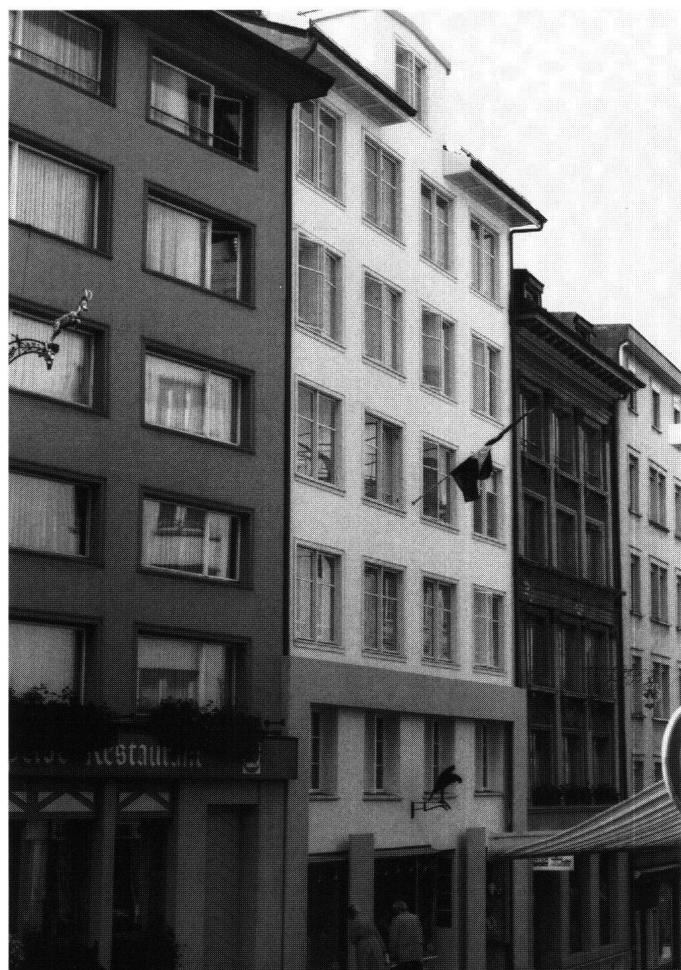
Abb. 17: Einsiedeln, Falken. Die Strassenfassade gehört einem schlichten Klassizismus an, der in Einsiedeln bei verschiedenen Gebäuden Anwendung gefunden hat. Typisch ist das doppelgeschossige Ladengeschoss. Allerdings versteckt sich hinter der Fassade ein wesentlich älterer Bau.

Das Restaurierungskonzept sah vor, den überlieferten Zustand zwar beizubehalten, den doppelstöckigen Laden aber wieder zu einer Einheit zusammenzufassen. Dies geschah mittels einer vorgeblendeten Steinwand in zeitgemässer Formensprache. Die ehemalige Lukarne wurde zumindest angedeutet und die kassettierte Dachuntersicht wieder hergestellt. Die Fassade erhielt einen Kalkputz mit zart blau gefärbtem Kalkanstrich. Die bestehenden Fenster

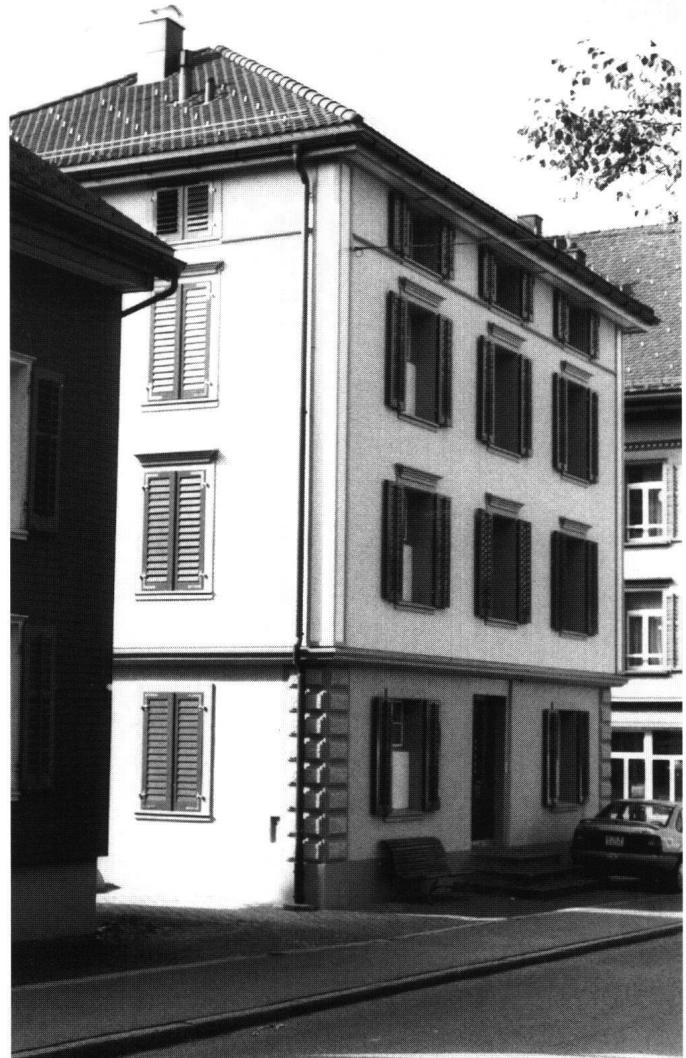
Abb. 18: Einsiedeln, Lärche, Eisenbahnstrasse. Die strenge symmetrische Fassadengestaltung des quadratischen Gebäudes unterstreicht dessen wichtige Funktion als Eckpunkt der Quartierplanung von 1875.

viele Bauten aus der zweiten Hälfte des 19. Jahrhunderts bauphysikalisch eher schlecht gebaut. Dadurch war es unumgänglich, entsprechende Massnahmen im Bereich der Fassadenisolierung vorzunehmen. Im übrigen wurden alle Details wie die differenzierte Gestaltung des Sockels, die Fenstereinfassungen mit profilierten Aufsätzen, das Mezzaningeschoss, die Ecklisenen beibehalten bzw. erneuert.

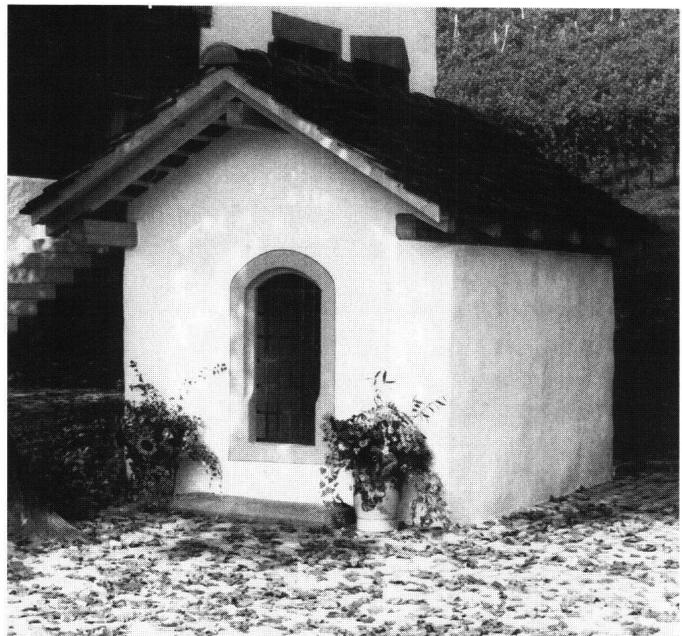
Abb. 19: Freienbach, Wegkapelle Breitenstrasse, Wilen. Beim Wiederaufbau der einfachen Wegkapelle im 18. Jahrhundert wurden ältere Bauteile übernommen. Bei der jetzigen Restaurierung musste der Dachstuhl vollständig ersetzt werden.

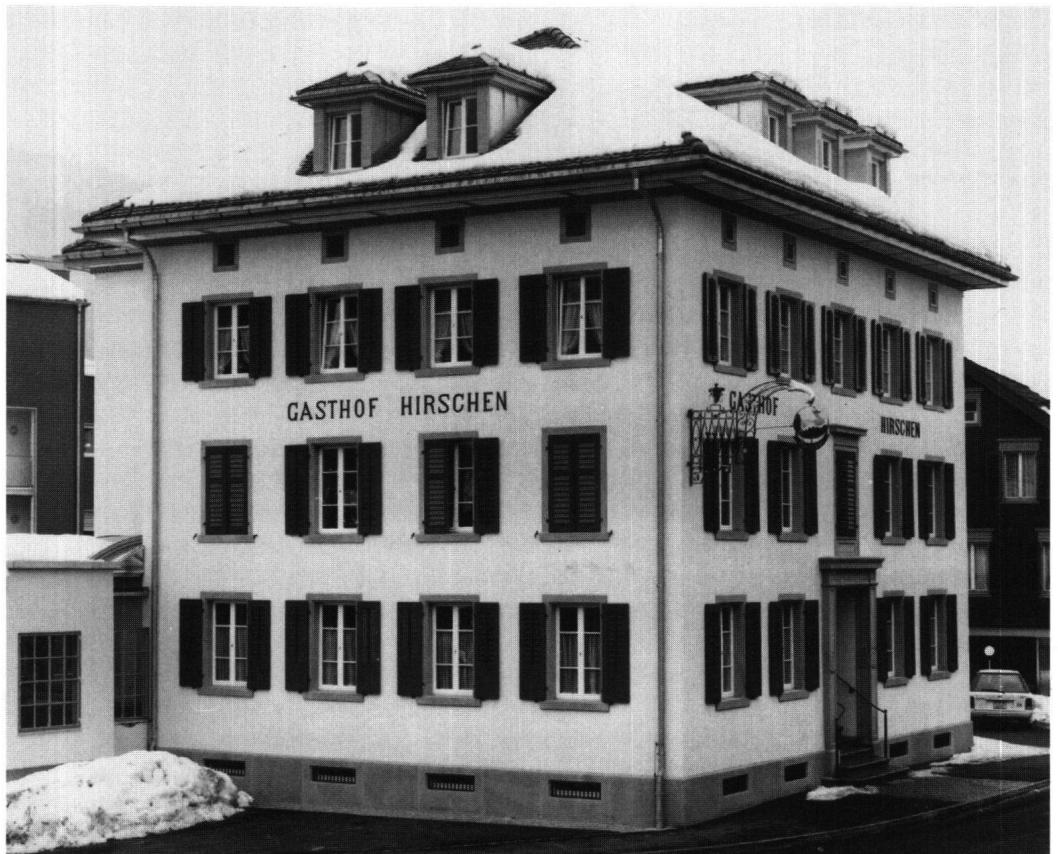
Abb. 21: Feusisberg, Gasthaus Hirschen, Schindellegi. Das streng gegliederte Gebäude bildet den markanten Eckpunkt. Aufgelockert werden die Fassaden durch das zwischen zweitem Obergeschoß und kassettierter Dachuntersicht eingeschobene Mezzaningeschoss.

durch einen groben Besenwurf ersetzt worden. Somit konnte auch nicht eruiert werden, ob die Hauskanten durch aufgemalte Eckquader betont waren, was an sich zu erwarten wäre. Die Restaurierung des Hirschen ist im Zusammenhang mit der auf dem rückseitigen Gelände realisierten Überbauung zu sehen. Der seitliche unschöne Terrassenvorbaus wurde dabei entfernt und der Anschluss des Hirschen an die rückseitigen Anbauten diskreter gelöst. Beim Hirschen wurde der Verputz vollständig erneuert, das Dach und die Fenster saniert. Besonders aufwendig waren die Arbeiten an den schlecht erhaltenen Sandstein gewänden und am profilierten Portal. Das klassizistische Wirtshausschild zeigte noch wesentliche Farbspuren der alten Fassung, die nach der Sanierung erneuert wurde. Im ersten Obergeschoß wurde wiederum ein einfaches Dorfrestaurant eingerichtet.
