Zeitschrift: Mitteilungen des historischen Vereins des Kantons Schwyz
Herausgeber: Historischer Verein des Kantons Schwyz
Band: 88 (1996)

Rubrik: Denkmalpflege im Kanton Schwyz 1995/96

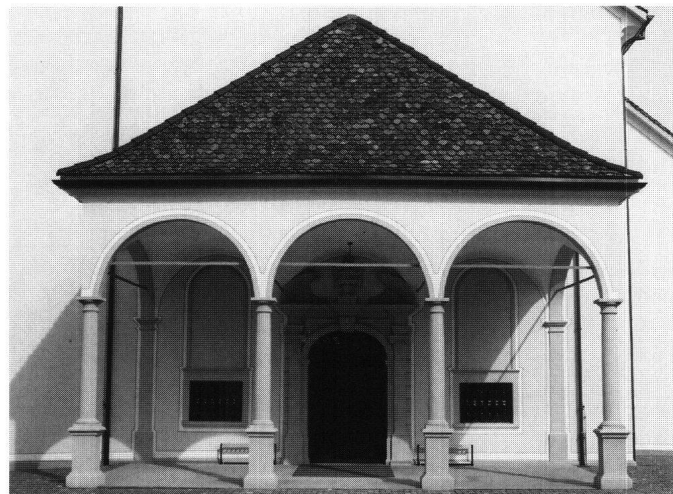
Abb. 6: Altendorf, Kirche St. Michael. Die Fassaden erhielten eine einfache gemalte Architekturgliederung, wie sie uns ältere Photographien der Kirche noch zeigen.

Die Restaurierung des Äussern beschränkte sich auf die Erneuerung des schadhafte Putzes sowie bauphysikalische Korrekturen. Lediglich helle, geglättete Bänderungen um Fenster und Portale sowie um die Schallöffnungen beleben die Fassaden. Der kupferne Helm musste vollständig erneuert werden; er war erstaunlicherweise nach 30 Jahren bereits vollständig brüchig. Zu erwähnen ist in diesem Zusammenhang, dass diese Erneuerung des Helms im Winter durchgeführt wurde, damit die wertvolle Fledermauskolonie im Turm nicht gestört werden musste. Ferner konnte festgestellt werden, dass eine der Säulen der nachgotischen Schallöffnung von Anfang an verkehrt eingesetzt ist.

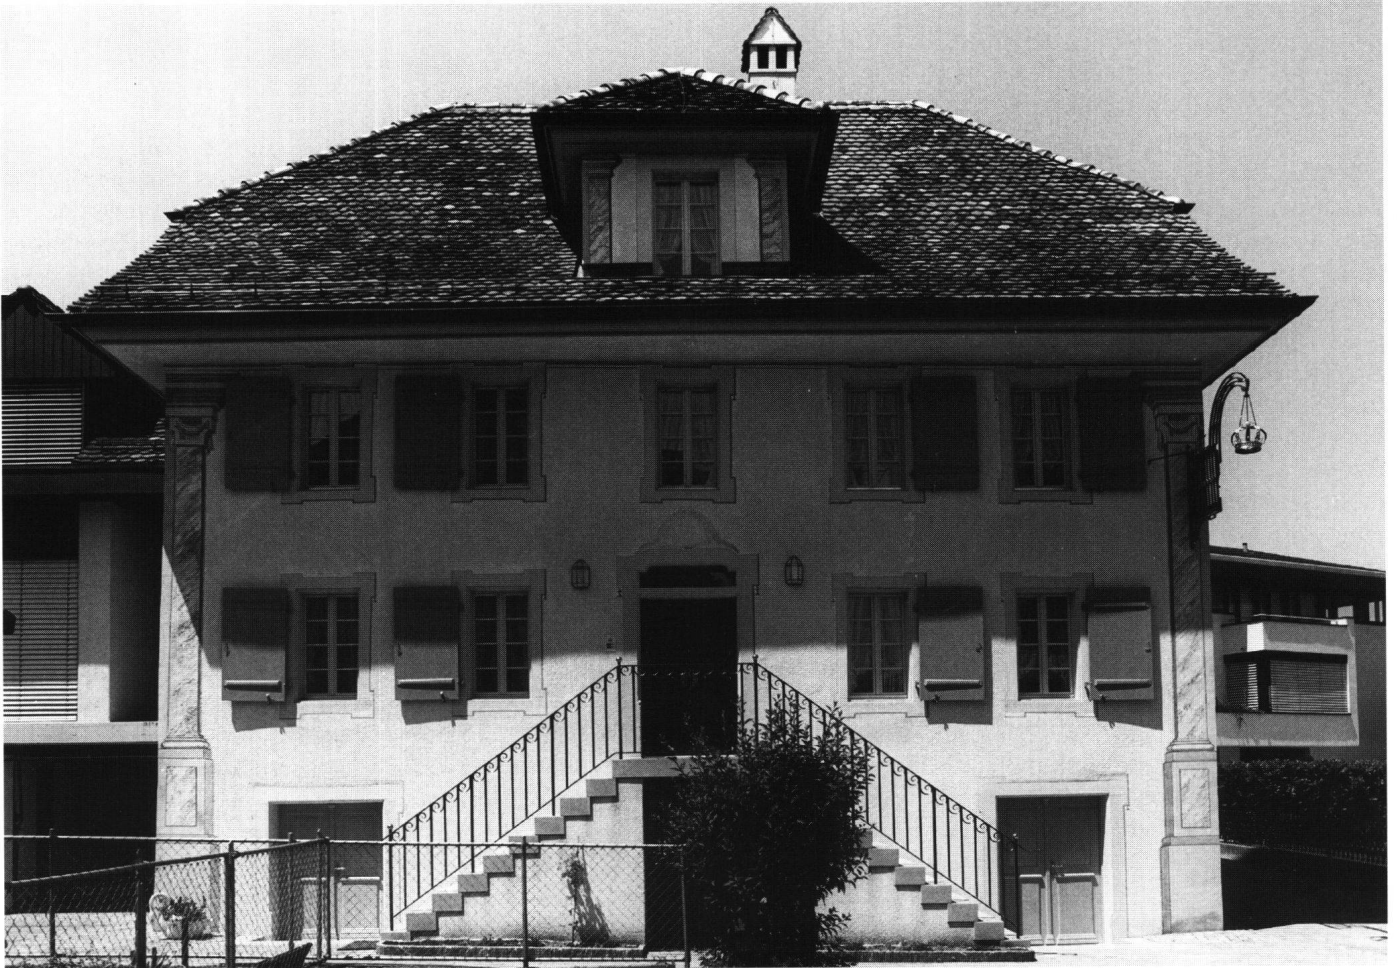
Abb. 7: Altendorf, Krone, Seestatt. Die strenge Gliederung des Baukörpers wird durch die Architekturbemalung unterstrichen. Originell ist die axial-symmetrische Anordnung der Fensterläden.

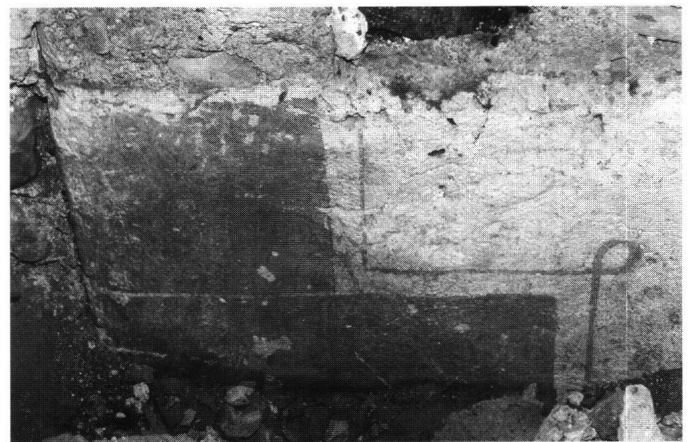
Abb. 9: Galgenen, Haus Kürzi. Gemalte Eckquader am Hauptbau, die durch den Saalanbau von 1597 verdeckt worden sind. Diese sind u. a. ein Beleg dafür, dass der Saalanbau jünger ist als der Hauptbau.

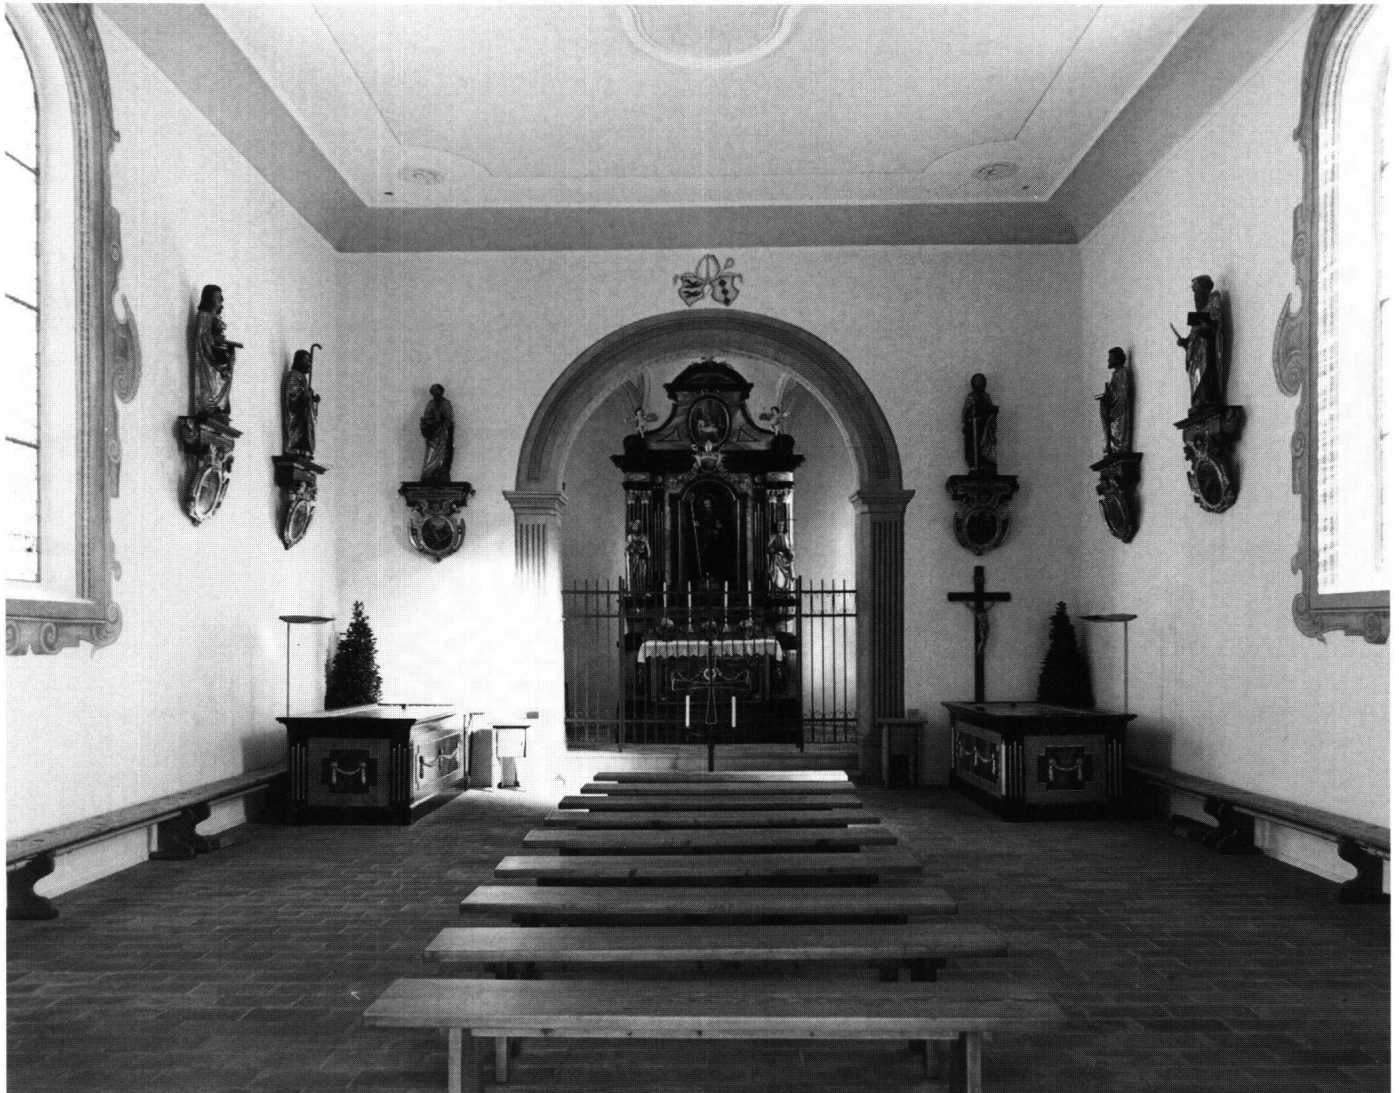
Abb. 15: Einsiedeln, Friedhofkapelle. Obwohl aus unterschiedlichen Zeiten stammend, harmonieren die verschiedenen Malschichten und die um 1800 eingezogene Gipsdecke. Einen wesentlichen Akzent im schlichten Raum bildet die spätgotische Apostelreihe mit barocken Konsolen.

Grosser Wert wurde auf die Konservierung und Ergänzung des grossflächig erhaltenen, originalen Wandputzes gelegt. Die um 1500 entstandene Apostelreihe auf Renaissancekonsolen wurde gereinigt und konserviert. 1926 war

die originale Fassung grob freigelegt und grosszügig ergänzt worden. Auch die beiden grossformatigen Bildzyklen auf der Eingangsseite wurden lediglich leicht überholt. Am Äusseren wurde die Dachuntersicht aus schmalen Holzlatten durch eine Gipsründe ersetzt, der Wandputz ergänzt und neu gestrichen. Das bei der letzten Restaurierung etwas grobschlächtig rekonstruierte Vorzeichen erhielt eine hölzerne Bretterdecke mit Deckstäben und das ganze Vorzeichen einen oxsenblutroten Anstrich.

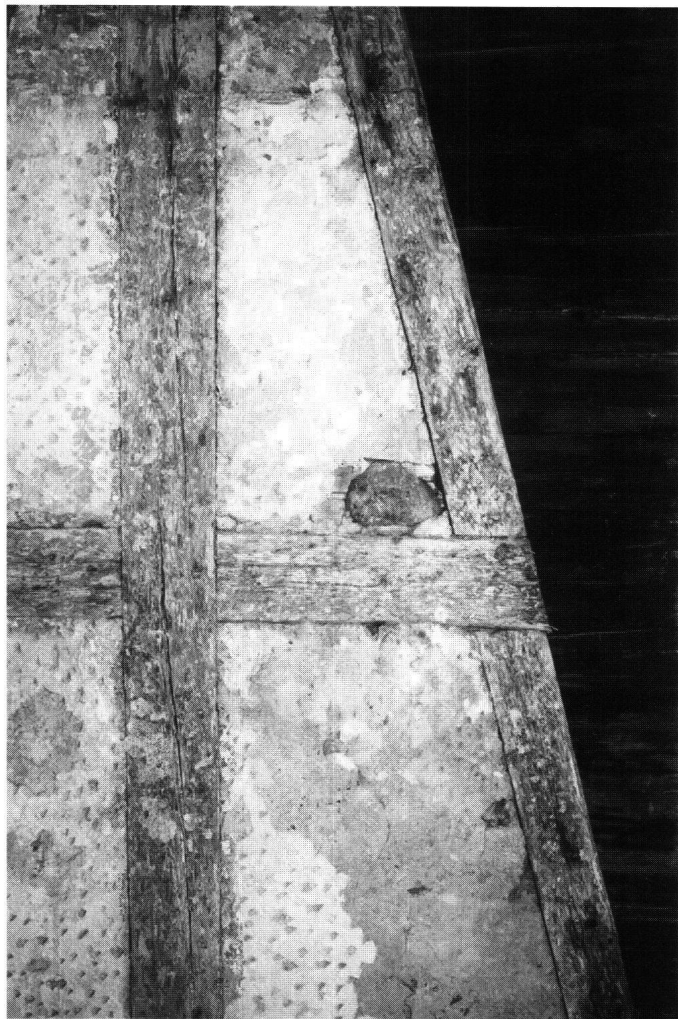
Abb. 16: *Einsiedeln, Falken*. Im zweiten Obergeschoss fand sich unter späteren Verputzschichten das ursprüngliche Fachwerk, das anhand der Graufassung und der dunklen Begleitlinien der Gefache auf Sicht gedacht gewesen sein muss.

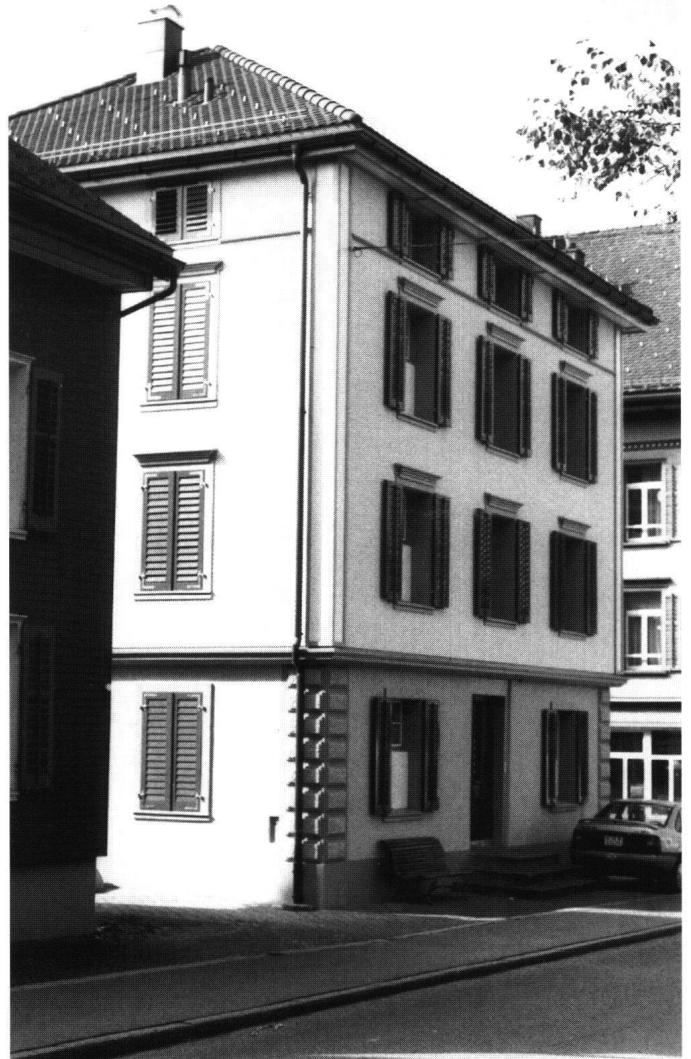
Abb. 18: Einsiedeln, Lärche, Eisenbahnstrasse. Die strenge symmetrische Fassadengestaltung des quadratischen Gebäudes unterstreicht dessen wichtige Funktion als Eckpunkt der Quartierplanung von 1875.

viele Bauten aus der zweiten Hälfte des 19. Jahrhunderts bauphysikalisch eher schlecht gebaut. Dadurch war es unumgänglich, entsprechende Massnahmen im Bereich der Fassadenisolation vorzunehmen. Im übrigen wurden alle Details wie die differenzierte Gestaltung des Sockels, die Fenstereinfassungen mit profilierten Aufsätzen, das Mezzaningeschoss, die Eckkisenen beibehalten bzw. erneuert.

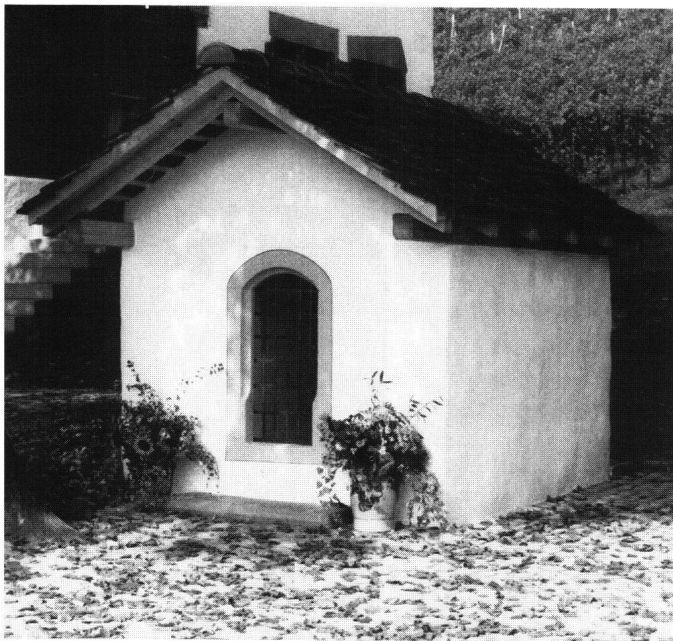
Abb. 19: Freienbach, Wegkapelle Breitenstrasse, Wilen. Beim Wiederaufbau der einfachen Wegkapelle im 18. Jahrhundert wurden ältere Bauteile übernommen. Bei der jetzigen Restaurierung musste der Dachstuhl vollständig ersetzt werden.

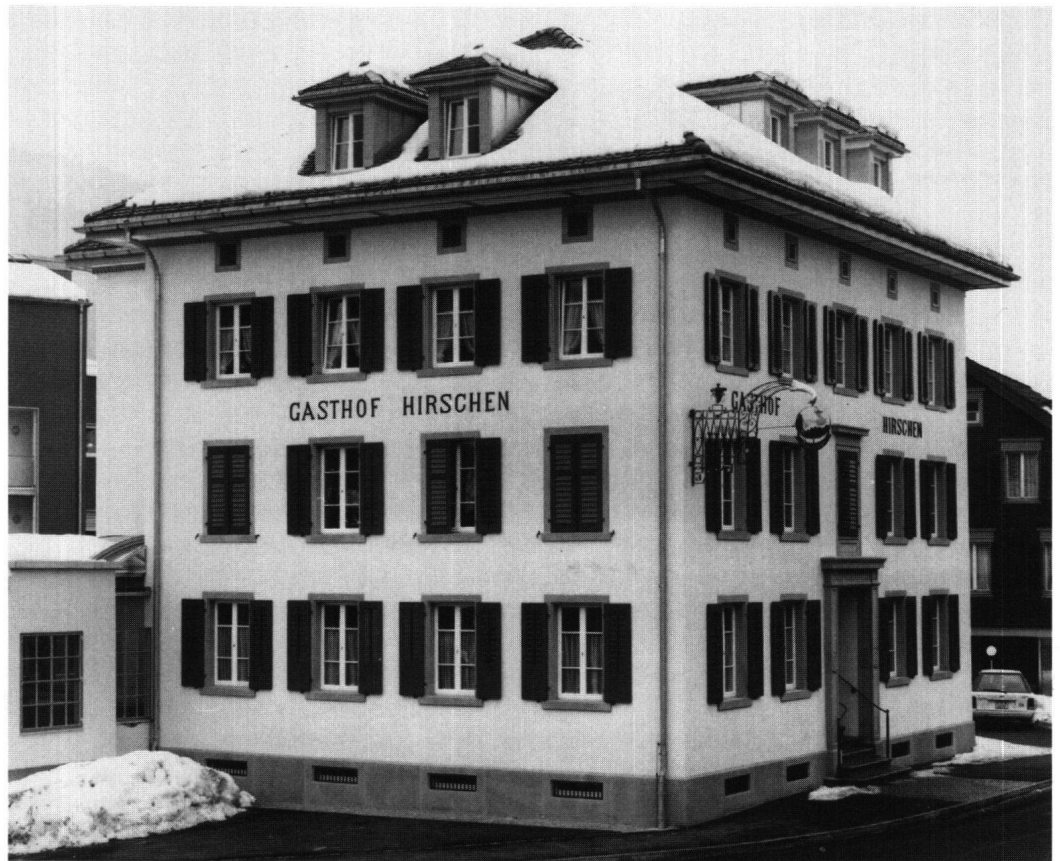
Abb. 21: Feusisberg, Gasthaus Hirschen, Schindellegi. Das streng gegliederte Gebäude bildet den markanten Eckpunkt. Aufgelockert werden die Fassaden durch das zwischen zweitem Obergeschoss und kassettierter Dachuntersicht eingeschobene Mezzaningeschoss.

durch einen groben Besenwurf ersetzt worden. Somit konnte auch nicht eruiert werden, ob die Hauskanten durch aufgemalte Eckquader betont waren, was an sich zu erwarten wäre. Die Restaurierung des Hirschen ist im Zusammenhang mit der auf dem rückseitigen Gelände realisierten Überbauung zu sehen. Der seitliche unschöne Terrassenvorbau wurde dabei entfernt und der Anschluss des Hirschen an die rückseitigen Anbauten diskreter gelöst. Beim Hirschen wurde der Verputz vollständig erneuert, das Dach und die Fenster saniert. Besonders aufwendig waren die Arbeiten an den schlecht erhaltenen Sandsteingewänden und am profilierten Portal. Das klassizistische Wirtshauschild zeigte noch wesentliche Farbspuren der alten Fassung, die nach der Sanierung erneuert wurde. Im ersten Obergeschoss wurde wiederum ein einfaches Dorfrestaurant eingerichtet.
