Rubrik: Denkmalpflege im Kanton Schwyz 1996/97

Denkmalpflege im Kanton Schwyz 1996/97

Markus Bamert

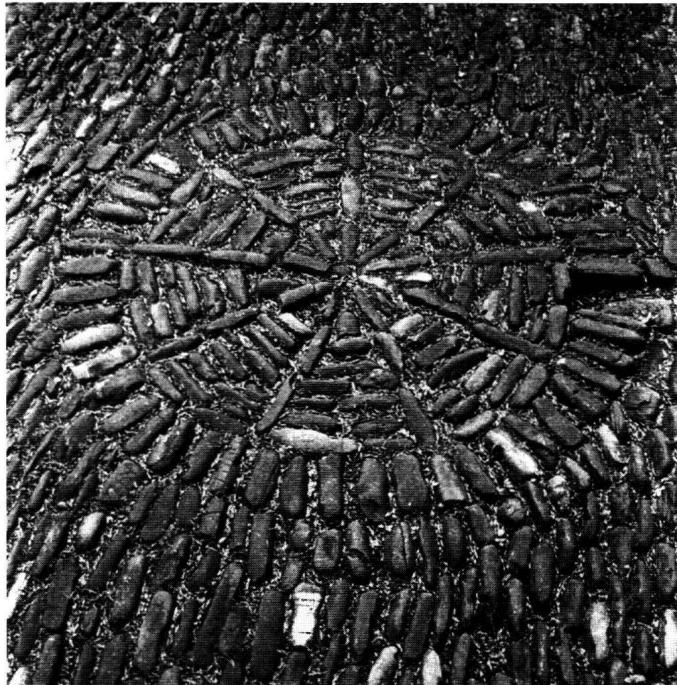
Abb. 1: Schwyz: Kapelle Kerchel – Kopfsteinpflaster. Eine Rosette markiert das Zentrum des Weges vor der Kapelle zum Heilig Kreuz. Derartige Motive finden sich häufig bei Katzenkopfpflästerungen.

ausgebrochen und die Gehfläche sehr uneben geworden. Deshalb drängten sich Sanierungsmassnahmen auf. Die Pflästerung wurde mit dem vorhandenen Material vorgenommen, notwendige Ergänzungen wurden in der alten Art neu verlegt. Auch die Richtungswechsel der Steinverlegung, die Wasserrinne und die Rosette vor der Kapelle Heilig Kreuz wurden wieder sorgfältig hergestellt.

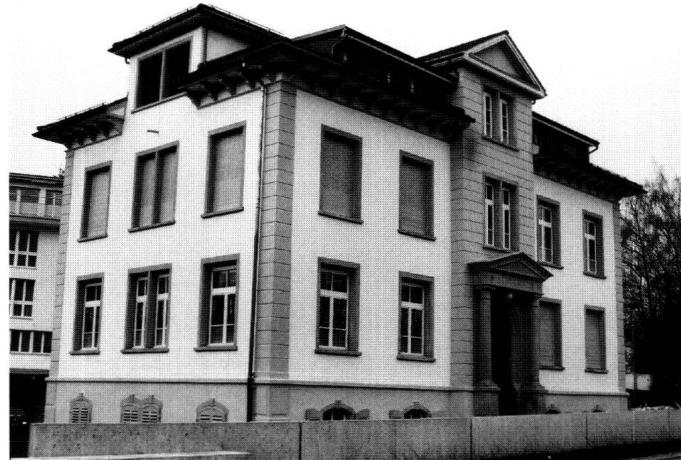
Abb. 2: Schwyz: Altes Schulhaus, Ibach. Der dunkler herausgehobene Mittelrisalit mit dem vorgelagerten Portikus sowie die von Konsolen getragene Dachuntersicht sind typische Motive des Schulhausbaus im 19. Jahrhundert.

Im Rahmen der Gesamtsanierung des alten Schulhauses wurden die Fassaden untersucht. Leider waren vom originalen Verputz keine Reste mehr vorhanden, so dass der neue Putz anhand von vergleichbaren Objekten appliziert werden musste. Ein feiner Abrieb steht im Kontrast zu dem mit Putzrillen versehenen Mittelrisalit. Die Eckquader sind lediglich als dicke Verputzschicht aufgetragen, während die Fenstergewände und der Portikus vor dem Hauptportal in Sandstein ausgeführt sind. Reste der originalen Farbgebung fanden sich im Bereich der hölzernen Dachuntersicht. Der Untersuch bestätigte, dass diese mural zu verstehen ist. Durch die wieder hergestellte differenzierte Farbgebung kommt die streng symmetrische Gliederung des einfachen Baukörpers voll zur Geltung. Die starke Durchfeuchtung des Sockels verlangte einen gut durchlüfteten Sickergraben.

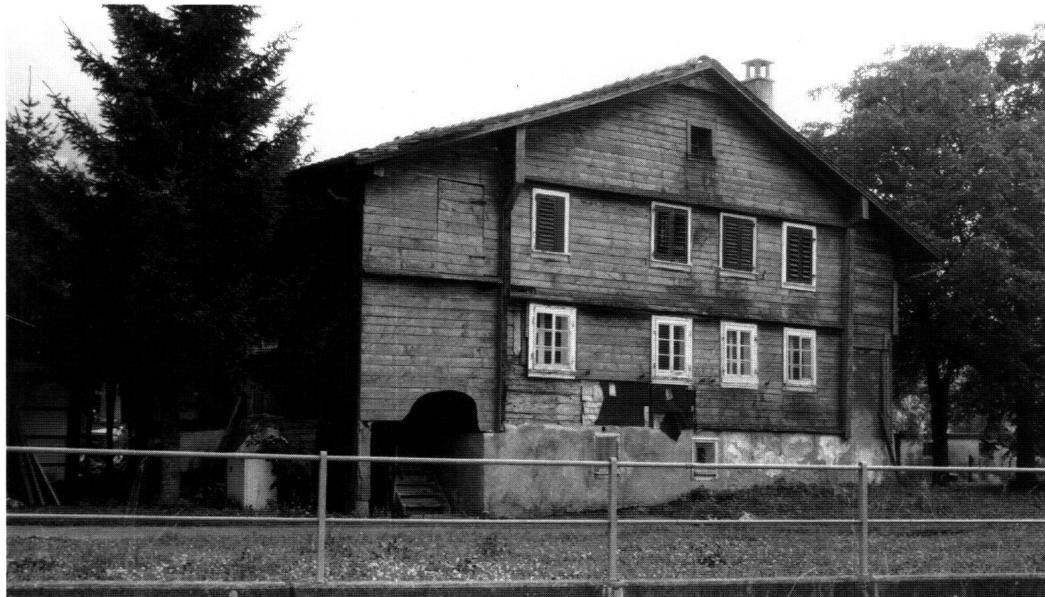
Abb. 3: Schwyz: Haus am Landsgemeindeplatz, Hinteribach – heute im Freilichtmuseum Ballenberg. Zuletzt präsentierte sich das mittelalterliche Haus mit einer Bretterverkleidung des 20. Jahrhunderts. An der linken Hausecke erkennt man unter einer Schicht aus Dachpappe und einem Schindelschirm das originale Holz.

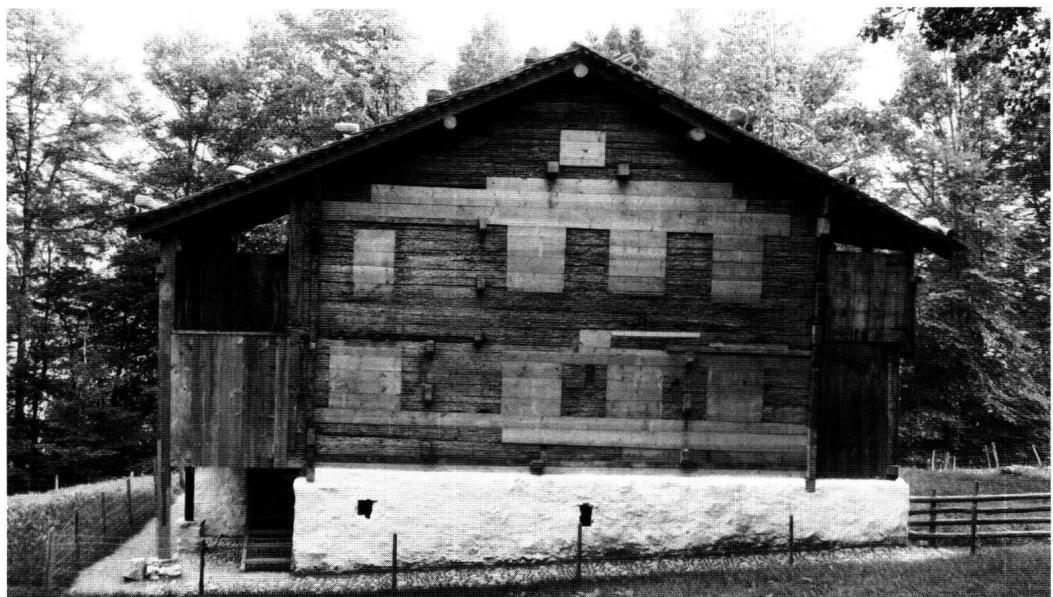
Abb. 4: Schwyz: Haus am Landgemeindeplatz, Hinteribach – heute im Freilichtmuseum Ballenberg. Die Rückfront nach der Sanierung. Die Fensteröffnungen des 19. Jahrhunderts sind verschwunden und die alten Balkenvorstösse wiederhergestellt. Heute präsentiert sich das Haus wiederum in seinem introvertierten, mittelalterlichen Zustand.

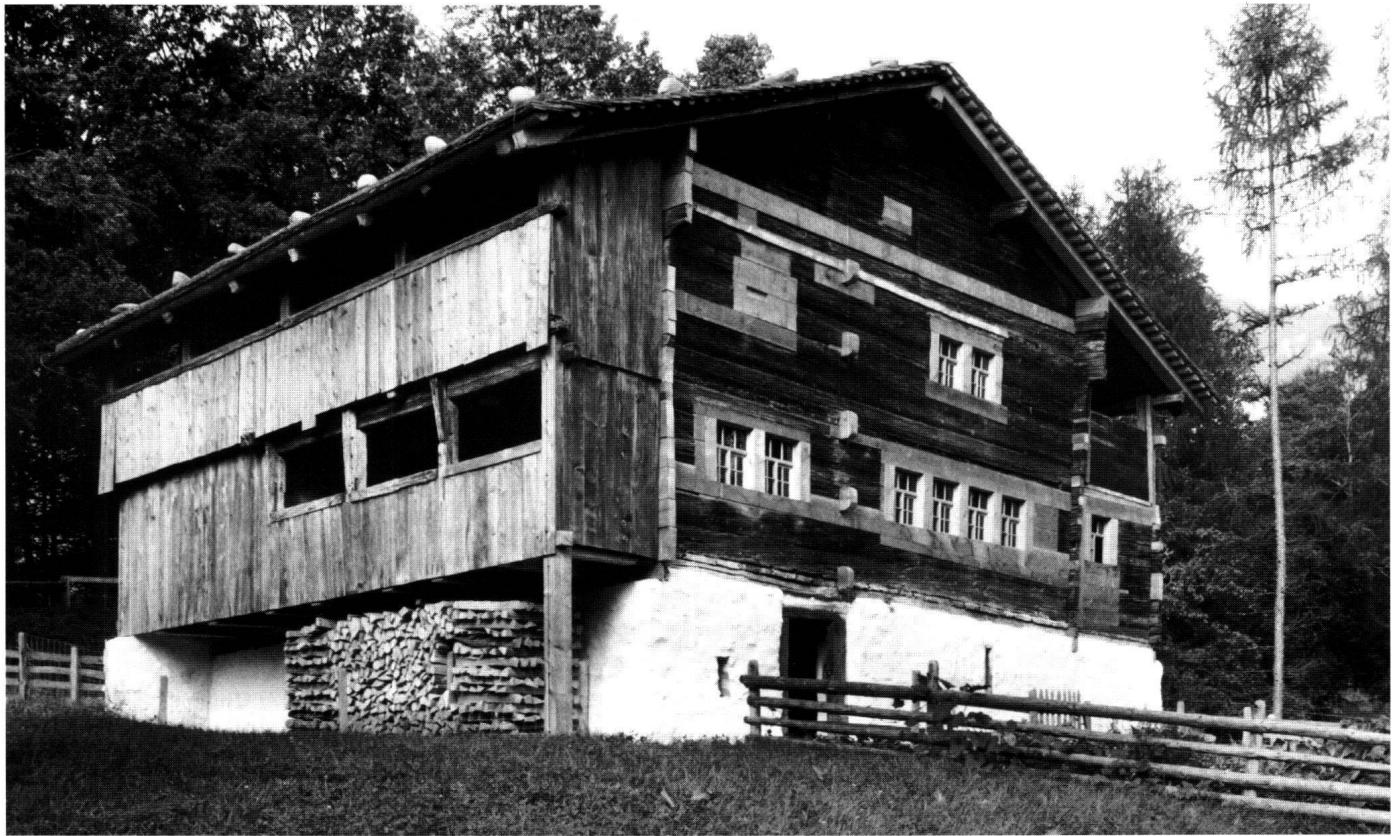
Abb. 5: Schwyz: Haus am Landgemeindeplatz, Hinteribach – heute im Freilichtmuseum Ballenberg. Im Gegensatz zur Rückfront ist die Südfront wesentlich besser belichtet. Einzig der kleinere Schlafraum im Obergeschoss besitzt lediglich eine Lüftungsluke.

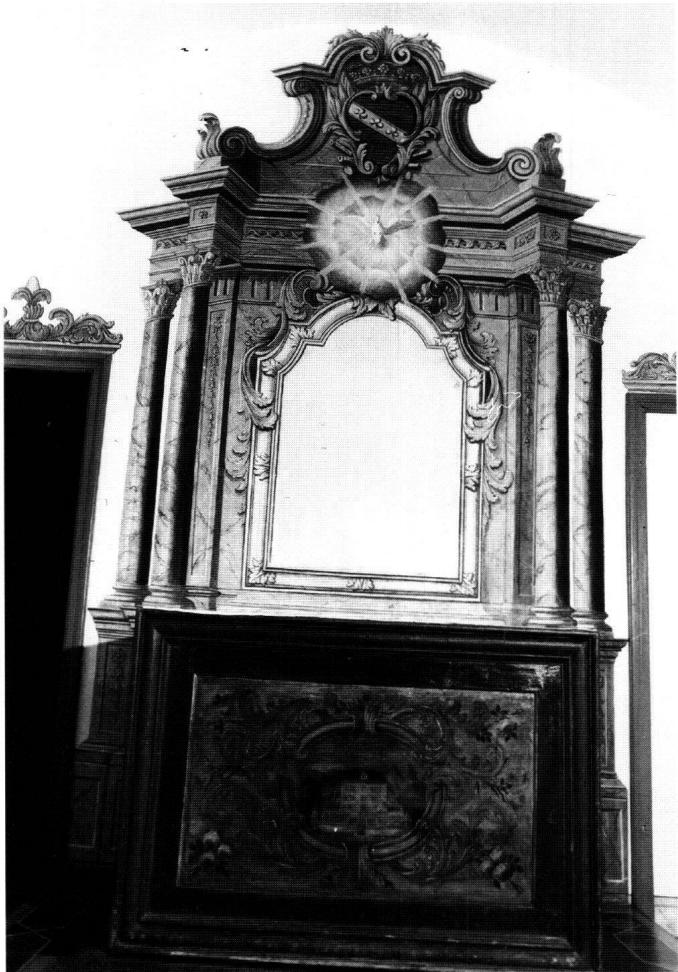
Abb. 8: Schwyz: Palais Kyd / Kappelmatt – Hauskapelle. Die Wirkung des Hausaltares beruht auf einem scheinperspektivisch gestalteten Prinzip. Im Antependium erkennt man das Palais Kyd im 18. Jahrhundert.

Abgesehen von eher geringfügigen Übermalungen, aber starken Verschmutzungen, war die Originalsubstanz der Architekturmalerie gut erhalten. Hingegen musste die in Seccotechnik ausgeführte Malerei vor der Reinigung gefestigt und zurückgeklebt werden. Zudem beeinträchtigten einige Risse die Wirkung der qualitätvollen Gestaltung erheblich. Geringfügige Lasuren waren dort notwendig, wo sich die Verschmutzung ohne grossen Substanzverlust nicht entfernen liess. Das Gipsgewölbe, das keine Stuckaturen oder Buntbemalungen besitzt, war sehr stark zerrissen, so dass intensive Massnahmen notwendig waren, um das Gewölbe erhalten zu können. Das gut erhaltene Antependium musste lediglich gereinigt werden. In der leeren Bildfläche hängt heute anstelle des Bildes ein barockes Kruzifix. Die Hauskapelle in der Kappelmatt ist ein wichtiger Zeuge der privaten Frömmigkeit in unseren Herrenhäusern.

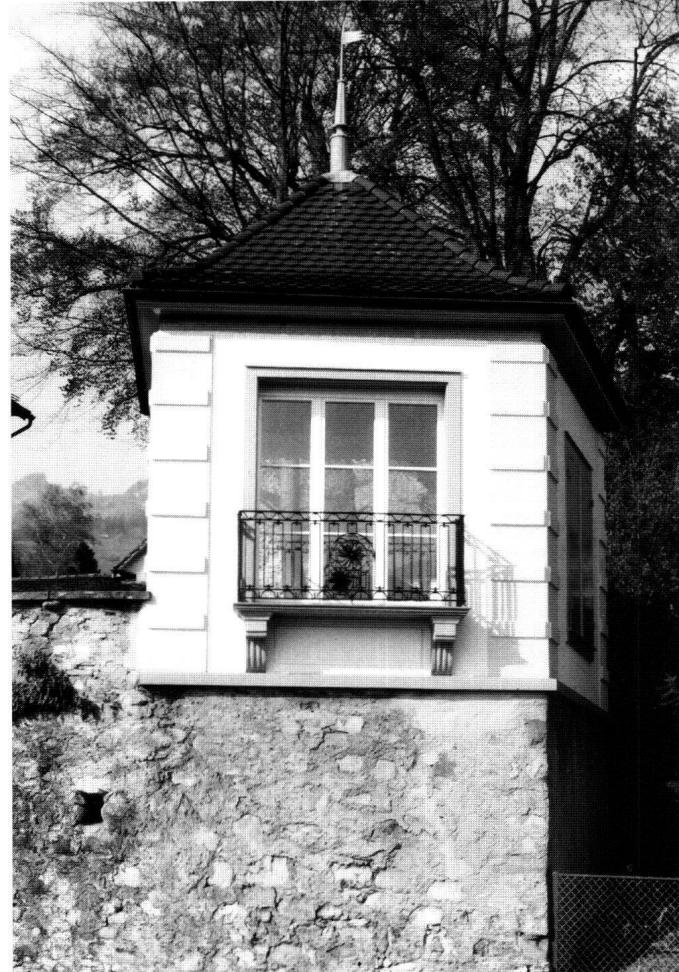
Abb. 9: Schwyz: Palais Kyd / Kappelmatt. Schattenhäuschen gehören zu den typischen Motiven des Schwyzer Herrenhausgartens. Hier ein Vertreter des 19. Jahrhunderts.

Im Rahmen der gleichen Restaurierungsetappe wurden auch das südseitige Gartenhaus im Stil des 19. Jahrhunderts sowie das nordseitige Gartenportal saniert. Während das Gartenportal mit seiner Überdachung noch den Zustand des 17. Jahrhunderts besitzt, wurde das Gartenhaus im 19. Jahrhundert, vermutlich im Zusammenhang mit der Stuckierung der Hauptfassaden des Herrenhauses, umgestaltet. Dieser Zustand wurde belassen.

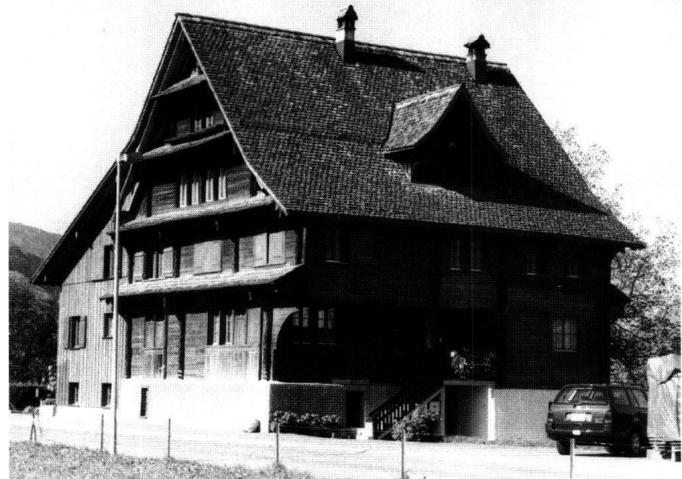
Abb. 10: Schwyz: Haus Steiner, Ibach. Das 1677 datierte Bauernhaus gehört zu den grossen, markanten Holzhäusern des Alten Landes Schwyz. Für die Erbauungszeit besitzt es insbesondere in den oberen Geschossen eine moderne Fenstereinteilung.

In seiner Grundstruktur war das Gebäude gut erhalten und die Raumeinteilung nie verändert worden. Hingegen mussten neben den normalen Ausbaurbeiten im Innern intensive Verstärkungen im Dachstock sowie bei den Klebdächern ausgeführt werden. Der Strickbau befand sich in einem guten Zustand, so dass nun auf die später angebrachte Verschindelung verzichtet werden konnte. Die Ziehläden, eine Zutat aus dem späten 18. Jahrhundert, mussten teilweise ergänzt und teilweise ersetzt werden. Die Fenster waren zu einem wesentlichen Teil noch direkt auf die Balkenkonstruktion, d.h. ohne Futter und Verkleidung, montiert. Dieser Zustand wurde, wo er nicht mehr erhalten war, wieder hergestellt.

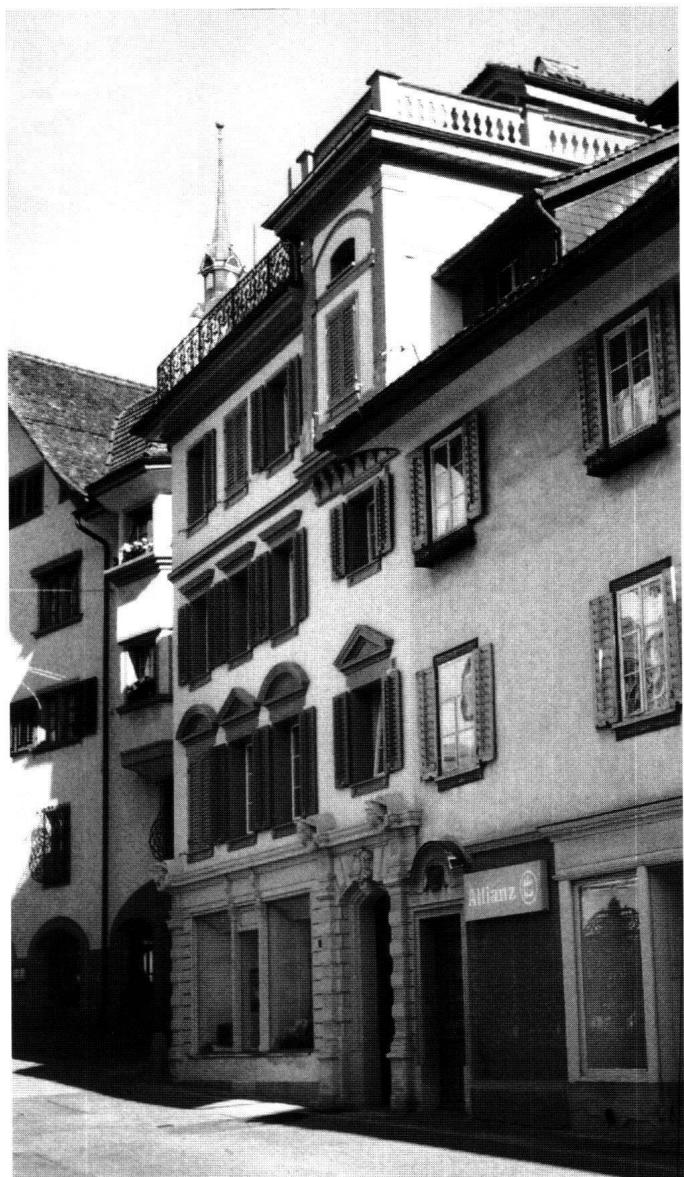
Abb. 11: Schwyz: Haus Dusser, Strehlgasse. Unter der reichen Fassadendekoration des 19. Jahrhunderts verbirgt sich ein Fachwerkbau, der unmittelbar nach dem Dorfbrand von 1642 entstanden sein dürfte.

auch starke Abwitterungen und aussandende Partien vorhanden; so fehlte ein Merkurkopf fast vollständig. Festigungen und Aufmodellierungen mit Steinersatz waren in grossem Umfang notwendig.

Diese historistische Umgestaltung ist für Schwyz einmalig. Deshalb wurde grosser Wert auf deren Erhaltung gelegt. Der stark rissige Verputz musste entfernt werden, was den Untersuch überhaupt erst ermöglichte. Dabei wurden die Holzverdachungen der Fenster deponiert, restauriert und wieder montiert. Die Fenstereinfassungen hingegen mussten ersetzt werden. Glücklicherweise waren die Holzverkleidungen des turmartigen Aufbaus in einem Zustand, der eine Sanierung des Originals rechtfertigte. Die barocke Dachuntersicht musste hingegen ersetzt werden. Aufwendig gestalteten sich die Konservierungs- und Ergänzungsarbeiten der Sandsteinvorbildungen im Ladengeschoss. Neben einer starken Krustenbildung waren

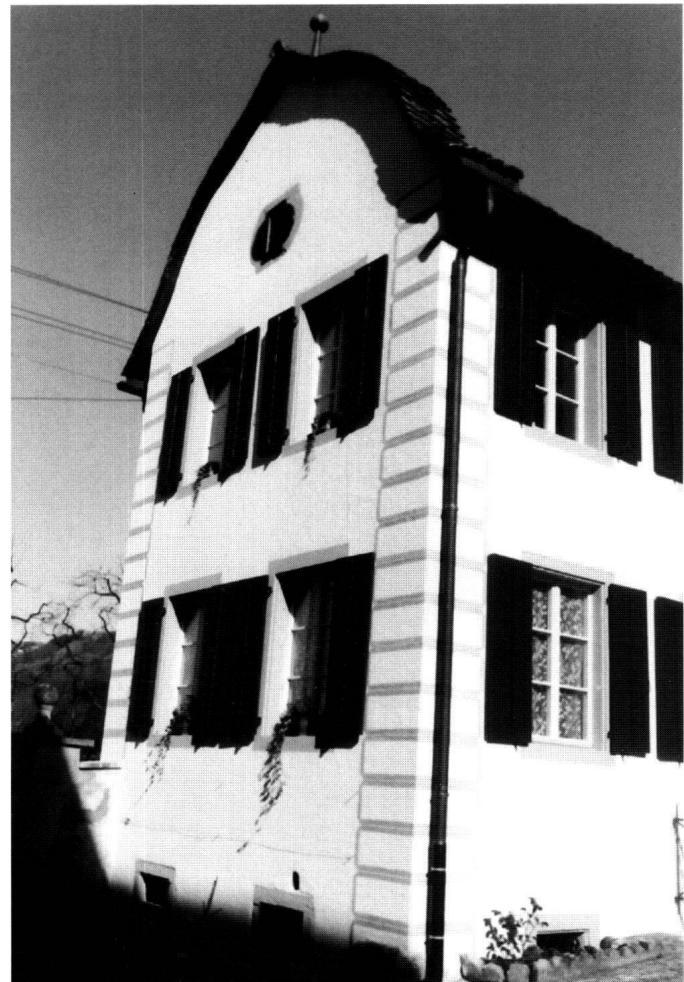
Abb. 12: Schwyz: Ökonomiegebäude Maihof. Der geschweifte Giebel und die markante Eckbemalung zeichnen die schmale Vorderfront des Gebäudes aus. Zudem sind hier die Fenster im Gegensatz zu den andern Fassaden streng symmetrisch angeordnet.

Fenstern waren die ursprünglichen Gewände aus Holz oder Sandstein durch aufgemörtelte Futter ersetzt worden, die im Rahmen der Sanierung jedoch belassen wurden. Grosser Wert wurde auf die Konservierung und Ergänzung der originalen Putzpartien und der erhaltenen Ritzlinien und Eckquaderbemalung sowie die Wiederherstellung der Quaderbemalung gelegt.

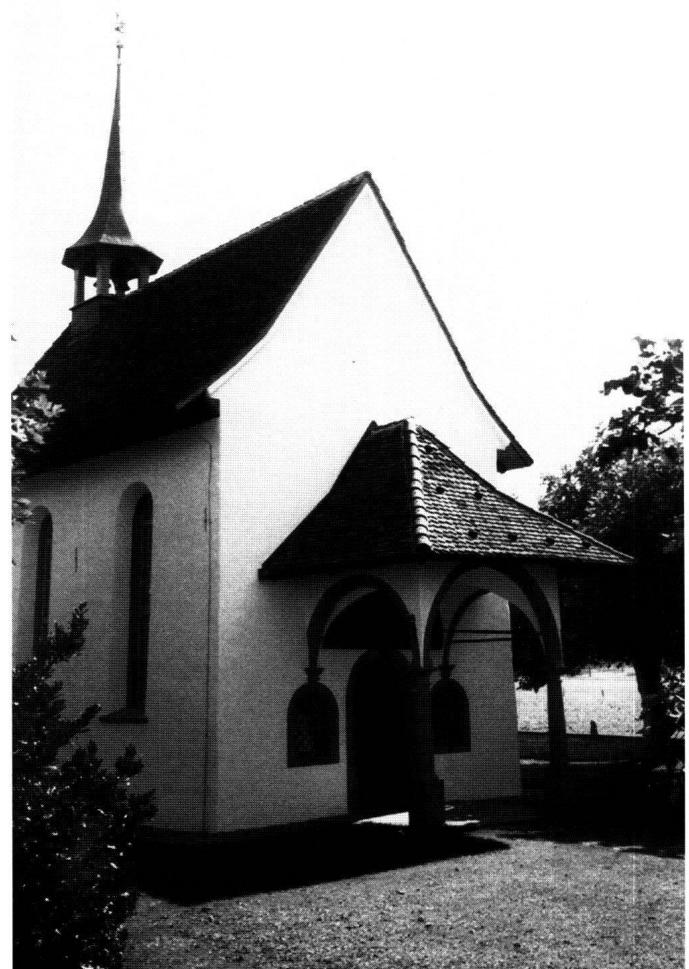
Abb. 13: Arth: Kapelle St. Georg. Trotz moderner Elemente wie das Vorzeichen mit toskanischen Säulen erinnert die Kapelle an gotische, steil aufgerichtete Kirchenbauten.

Die Sanierungsmassnahmen beschränkten sich auf das schadhafte Äussere der Kapelle. Insbesondere war notwendig, den Dachreiter neu einzuschindeln. Überraschenderweise lag unter dem stark rissigen, extrem zementhaltigen Verputz der Sanierung von 1928/29 ein wesentlich älterer Verputz. Allerdings kann dieser zeitlich nicht zugeordnet werden; die Mischung und die Struktur lassen jedoch vermuten, dass es sich um den originalen Verputz handeln könnte. Zementputz und alter Verputz liessen sich dank verschiedenen Kalkschichten auf der unteren Schicht recht gut trennen, so dass heute wesentliche Partien des alten Verputzes erhalten sind. Diese wurden konserviert und ergänzt. Probleme bereitete die starke Versalzung der Sockelzone. Rund um die Kapelle lag früher ein Friedhof. Es ist zu erwarten, dass hier in absehbarer Zeit wiederum Schäden auftreten können.

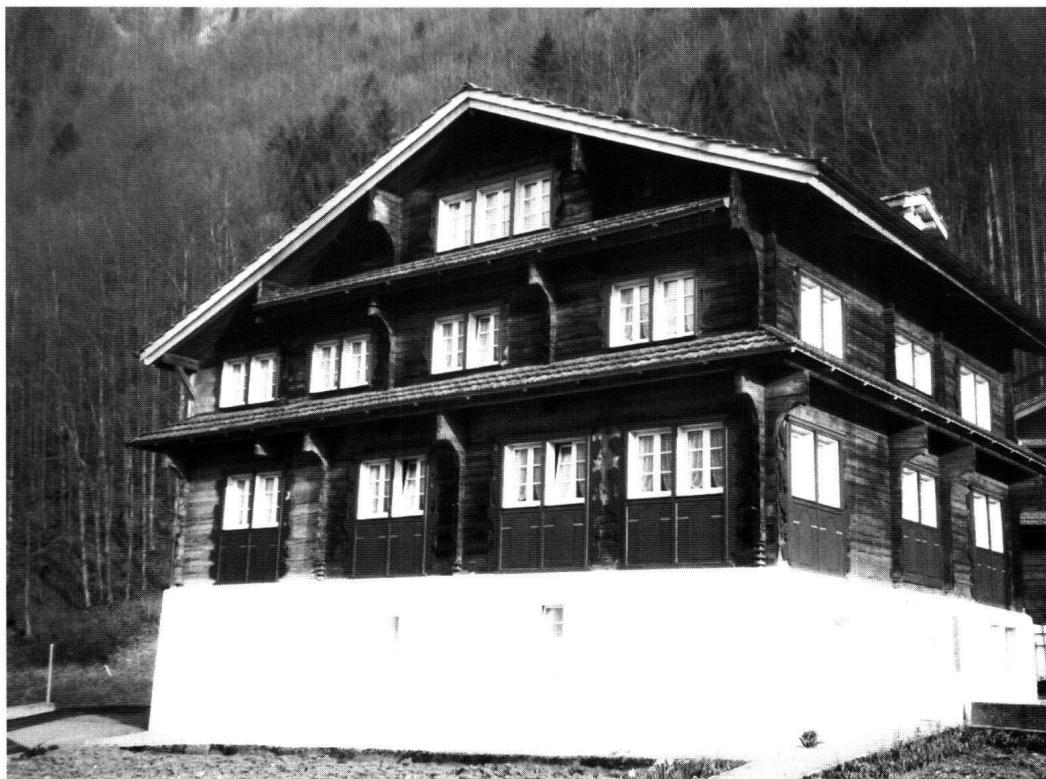
Abb. 14: Muotathal: Pfarrhaus Wil. Das umlaufende Klebedach über dem Hauptgeschoß anstelle der seitlichen Lauben ist für das Erbauungsdatum 1759 durchaus modern. Bunte Ziehläden und Doppelfenster unterscheiden das Holzhaus von einem Bauernhaus der Gegend.

Die Blockkonstruktion des Äußeren war in einem recht guten Zustand. Flickarbeiten waren relativ wenige notwendig. Auch die Ziehläden, teils aus der Bauzeit, teils aus der Restaurierungsphase der 50er Jahre, waren gut erhalten. Unter dem jüngsten Anstrich fanden sich zudem Spuren der originalen Farbigkeit in Rot und Grün. Der westseitige Anbau war zu einem unbekannten Zeitpunkt verschindelt worden. Unter diesen Schindeln wurde jedoch ein gut erhaltener Block sichtbar, so dass dieser nun auch unverschindelt gezeigt wird. Wann dieser Anbau erstellt worden ist, liesse sich nur anhand dendrochronologischer Proben bestimmen. Die Art der Konstruktion lässt jedoch vermuten, dass er noch ins späte 18. Jahrhundert datiert werden kann. Die leicht abweichende Farbgebung von Haupt- und Anbau wird sich innert kurzer Zeit angleichen.

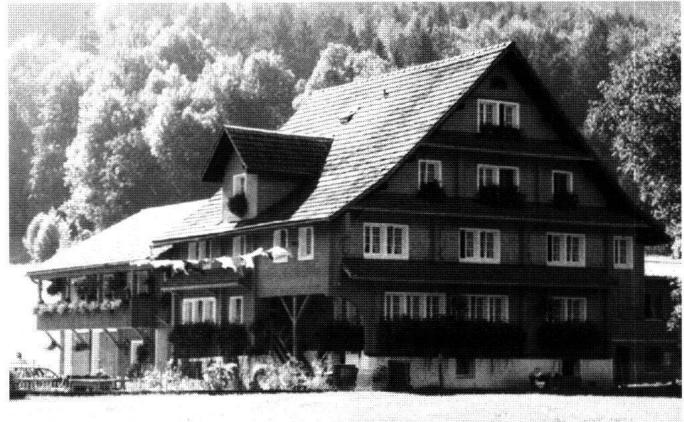
Abb. 15: Muotathal: Haus Lustnau, Ried. Das Bauernhaus in der Lustnau besteht aus einem Kernbau, vermutlich aus dem 18. Jahrhundert, und einer Erweiterung im Dachbereich aus dem 19. Jahrhundert. Diese bauliche Entwicklung ist besonders gut an der Fenstereinteilung der Hauptfassade abzulesen.

Die Innenkonstruktion befand sich dagegen in einem sehr schlechten Zustand, so dass hier bedeutende Eingriffe notwendig waren, damit das Haus überhaupt vernünftig bewohnbar war. Die Fassaden wurden neu verschindelt

und die Ziehläden anhand der erhaltenen Partien rekonstruiert. Das Bauernhaus Lustnau ist ein interessantes Beispiel einer Hauserweiterung des 19. Jahrhunderts. Der ursprünglich gut erhaltene Baukörper blieb erhalten. Die Erweiterung erfolgte in Leichtbauweise, die die Formensprache modernerer Häuser aufnimmt.

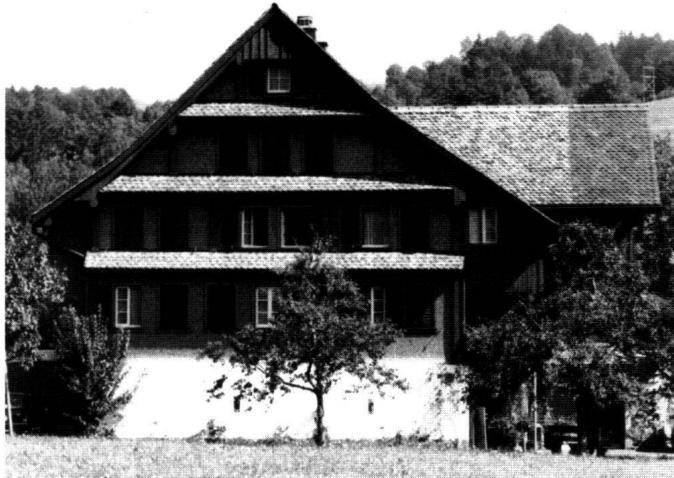
Abb. 16: Sattel: Haus Eumatt, Jansernstrasse 26. Im 19. Jahrhundert wurden die ursprünglichen Reihenfenster zu Gunsten von Einzelfenstern mit Jalousieläden aufgegeben.

Dieser Zustand des Gebäudes wurde als Konzept für die Sanierung der Fassaden beibehalten. Der Schindelschirm musste vollständig erneuert werden, das Dach erhielt eine neue Deckung mit Biberschwanzziegeln, und der Sockel wurde neu verputzt.

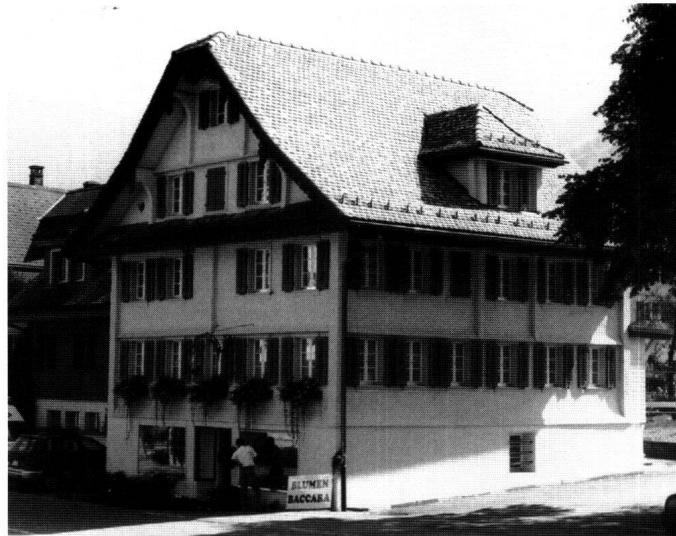
Abb. 18: Lauerz: Restaurant Adler. Im 19. Jahrhundert wurde der Bau des späten 18. Jahrhunderts biedermeierlich umgestaltet. Diese Massnahme darf im Zusammenhang mit dem Bergsturz von Goldau gesehen werden.

Das Dach wurde mit neuen Biberschwanzziegeln gedeckt. Besonders stark zerstört war der Sockelputz. Der

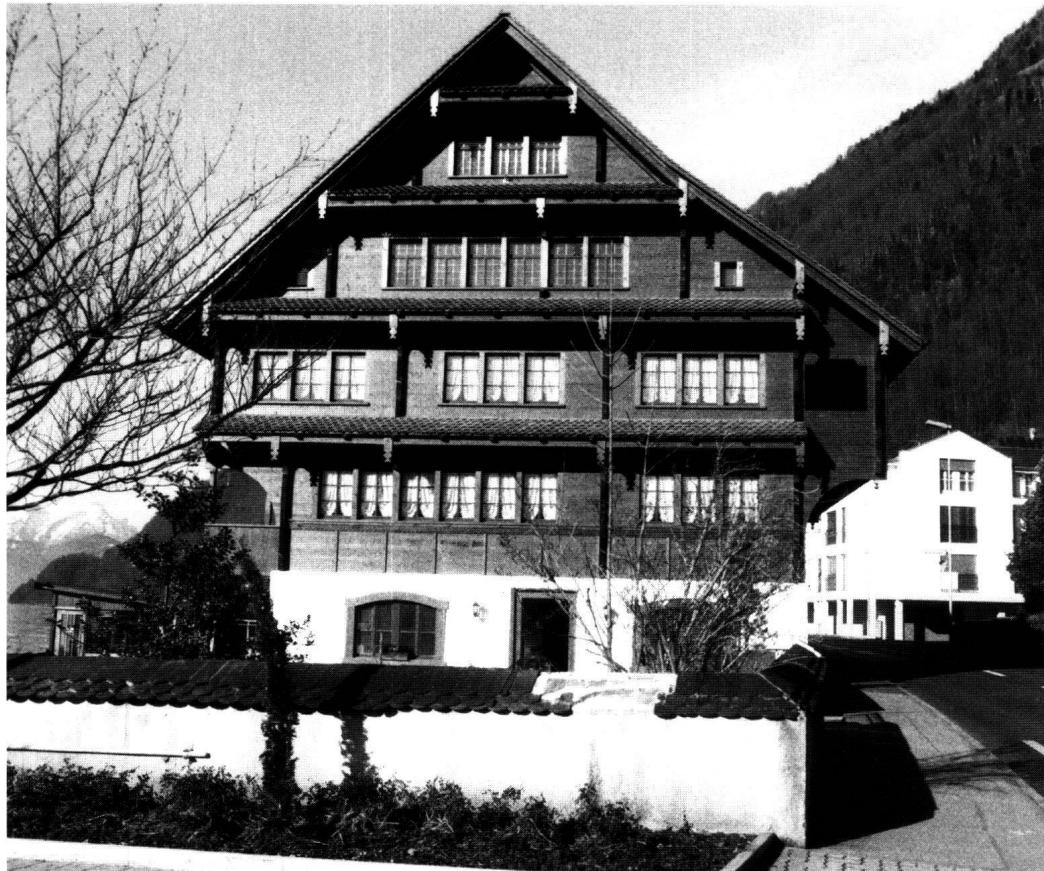
Abb. 19: Gersau: Haus Gerbi. Nach dem Brand von 1994 wurde der wuchtige Baukörper anhand photogrammetrischer Aufnahmen wiederhergestellt.

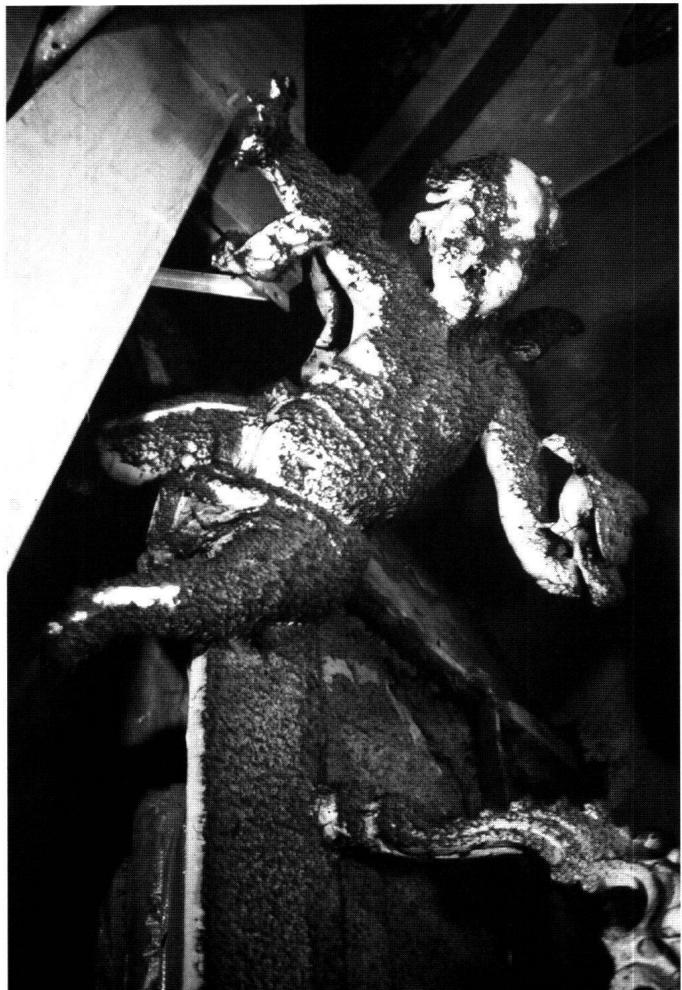
Abb. 22: Einsiedeln: Klosterkirche. Der Putto ist mit einer dicken Schmutzschicht überzogen.

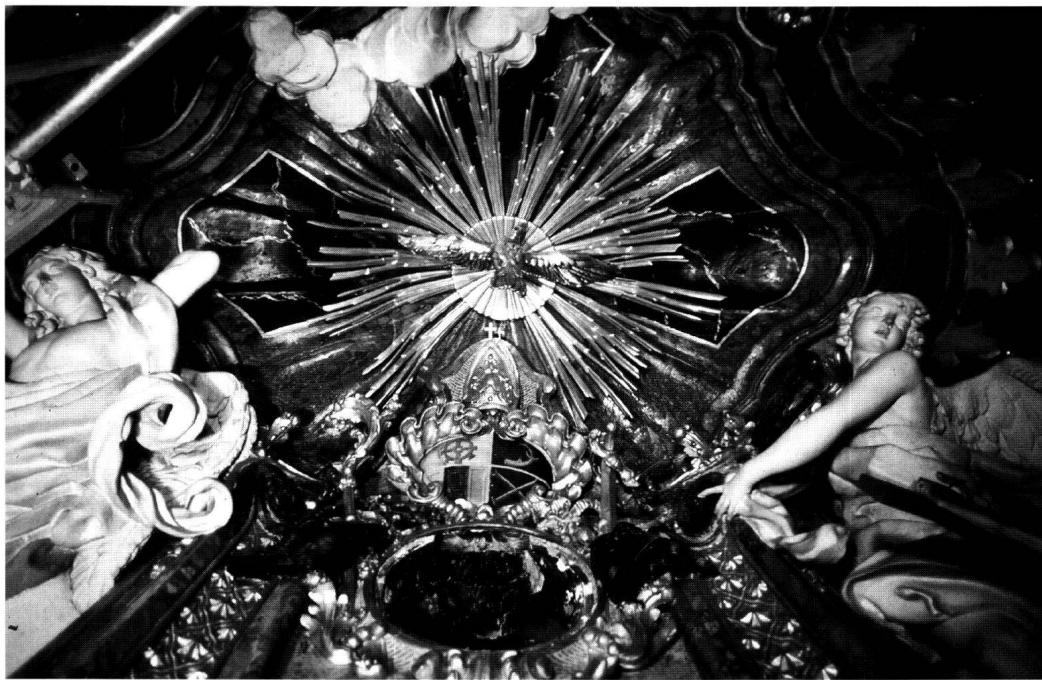
Abb. 23: Einsiedeln: Klosterkirche. Die Untersicht des Kanzeldeckels nach der Restaurierung.

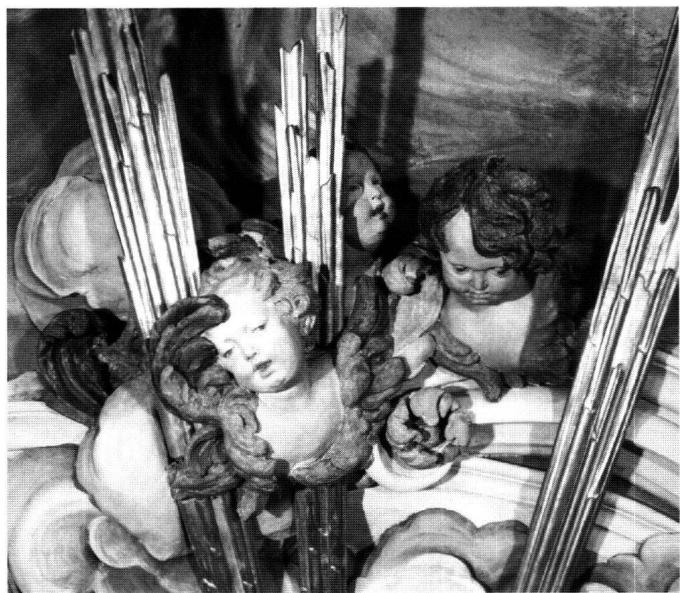
Abb. 25: Einsiedeln: Klosterkirche. Engelsgruppe mit freigelebter Originalfassung über dem Oculus der Westseite.

Recht gut erhalten war die Fassung der plastischen Engelsgruppe an der Westwand. Diese konnte grossflächig freigelegt und retouchiert werden. Bei der Arbeit zeigte sich, dass sowohl bei den Fresken wie auch der Stuckfassung die gleichen Pigmente angewandt worden

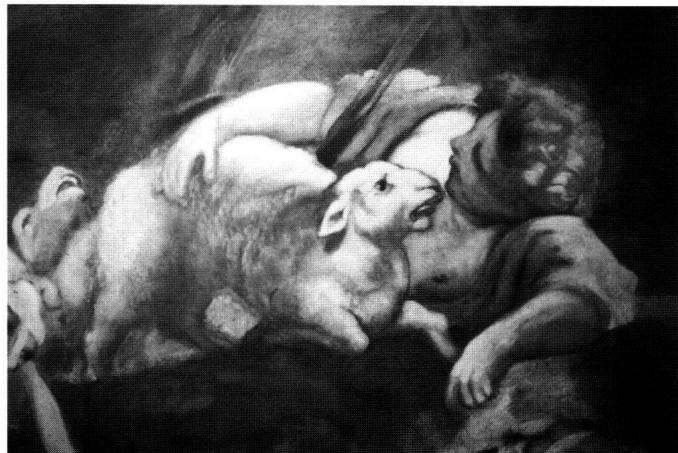
Abb. 24: Einsiedeln: Klosterkirche. Ausschnitt aus dem Weihnachtsbild von Cosmas Damian Asam nach der Reinigung.

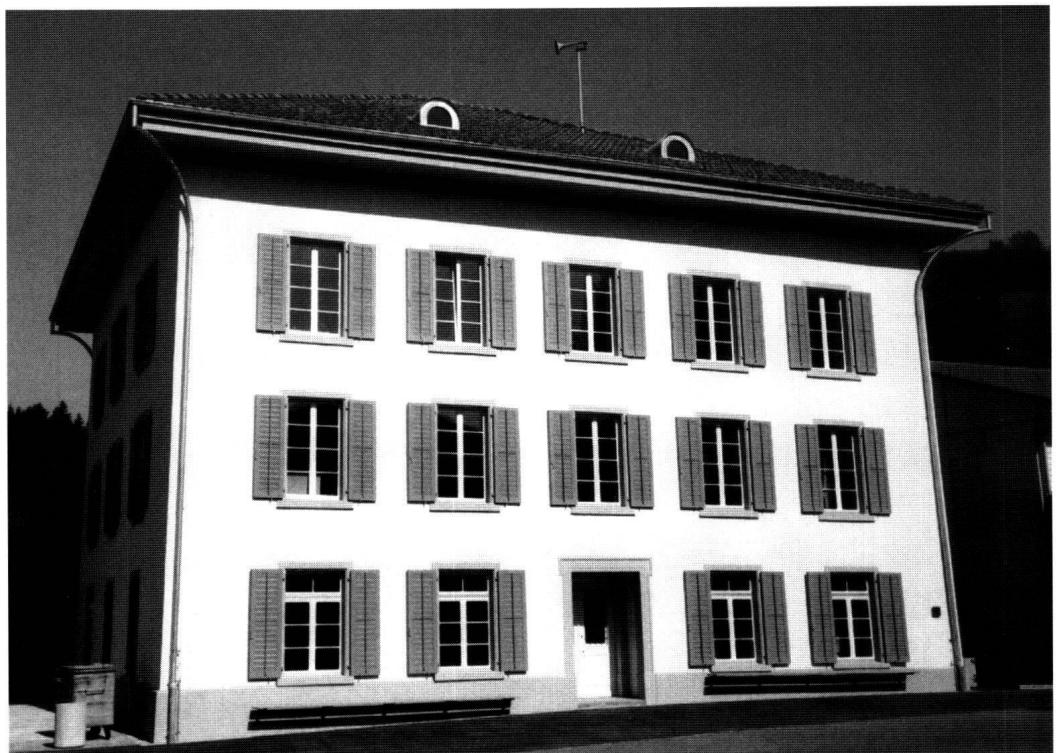
Abb. 31: Einsiedeln: Schulhaus Egg. Das alte Schulhaus ist neben der Kirche der markanteste Baukörper im Dorfbild von Egg. Der rauhe Besenwurf gehört zur alten Substanz.
