Rubrik: Denkmalpflege im Kanton Schwyz 1996/97

Denkmalpflege im Kanton Schwyz 1996/97

Markus Bamert

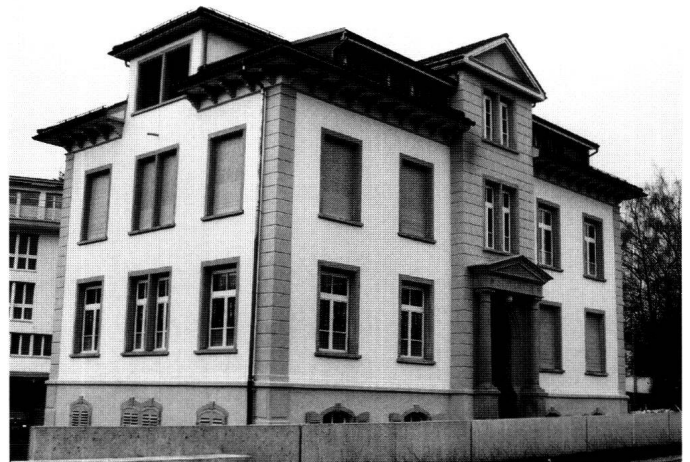
Schwyz: Altes Schulhaus, Ibach

Abb. 2: Schwyz: Altes Schulhaus, Ibach. Der dunkler herausgehobene Mittelrisalit mit dem vorgelagerten Portikus sowie die von Konsolen getragene Dachuntersicht sind typische Motive des Schulhausbaues im 19. Jahrhundert.

Im Rahmen der Gesamtanierung des alten Schulhauses wurden die Fassaden untersucht. Leider waren vom originalen Verputz keine Reste mehr vorhanden, so dass der neue Putz anhand von vergleichbaren Objekten appliziert werden musste. Ein feiner Abrieb steht im Kontrast zu dem mit Putzrillen versehenen Mittelrisalit. Die Eckquader sind lediglich als dicke Verputzschicht aufgetragen, während die Fenstergewände und der Portikus vor dem Hauptportal in Sandstein ausgeführt sind. Reste der originalen Farbgebung fanden sich im Bereich der hölzernen Dachuntersicht. Der Untersuch bestätigte, dass diese mural zu verstehen ist. Durch die wieder hergestellte differenzierte Farbgebung kommt die streng symmetrische Gliederung des einfachen Baukörpers voll zur Geltung. Die starke Durchfeuchtung des Sockels verlangte einen gut durchlüfteten Sickergraben.

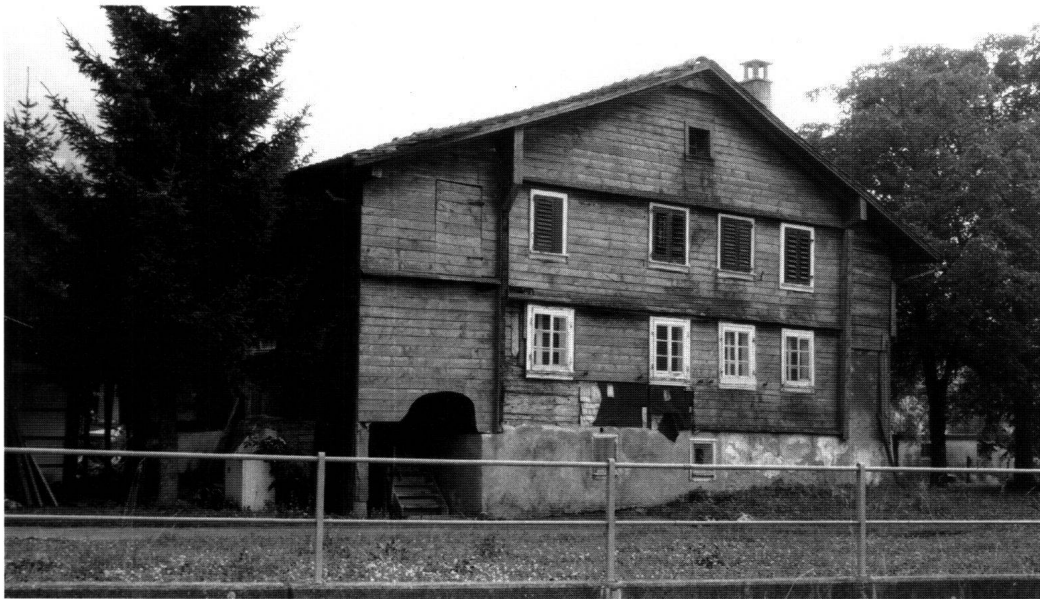
Abb. 3: Schwyz: Haus am Landsgemeindeplatz, Hinteribach – heute im Freilichtmuseum Ballenberg. Zuletzt präsentierte sich das mittelalterliche Haus mit einer Bretterverkleidung des 20. Jahrhunderts. An der linken Hausecke erkennt man unter einer Schicht aus Dachpappe und einem Schindelschirm das originale Holz.

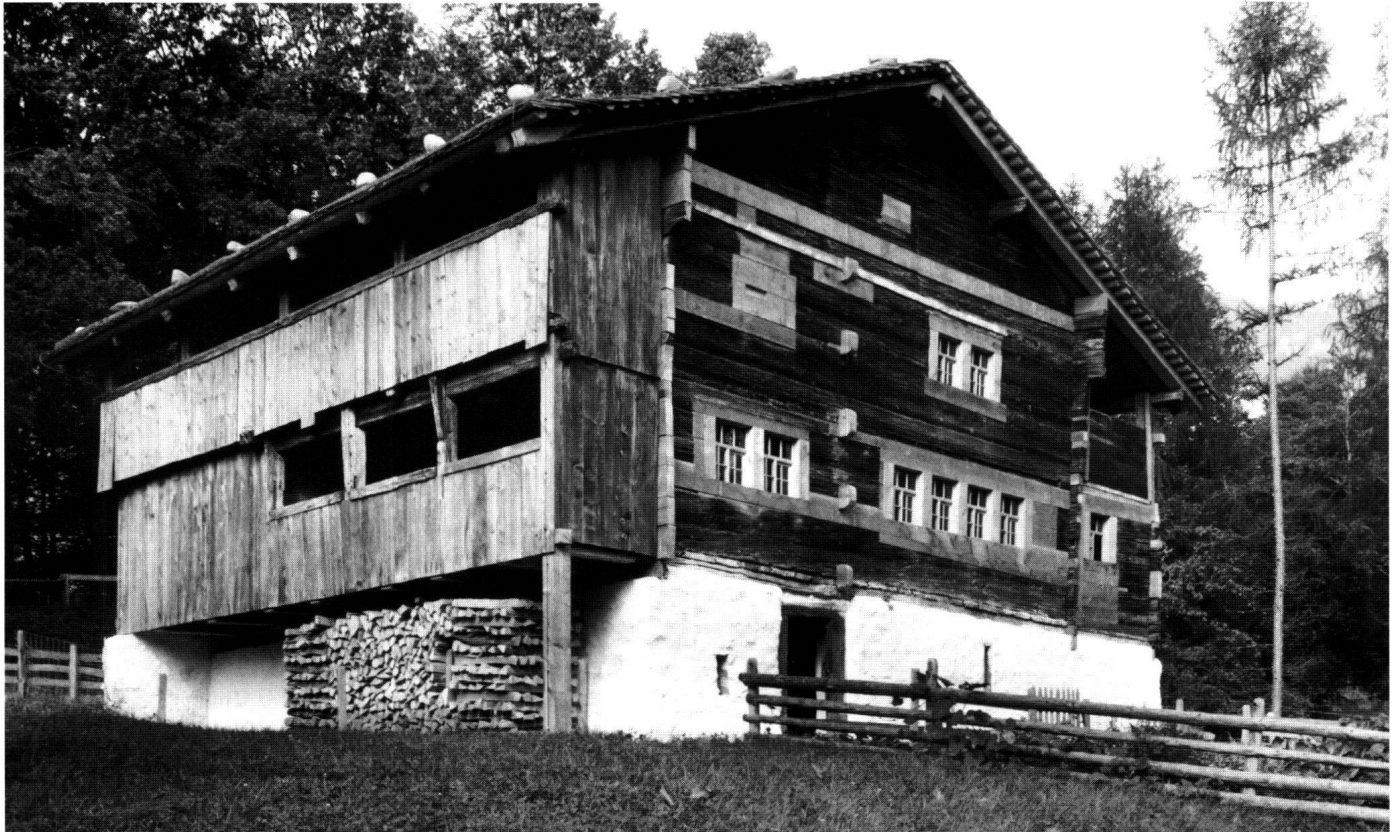
Abb. 5: Schwyz: Haus am Landsgemeindeplatz, Hinteribach – heute im Freilichtmuseum Ballenberg. Im Gegensatz zur Rückfront ist die Südfront wesentlich besser belichtet. Einzig der kleinere Schlafraum im Obergeschoss besitzt lediglich eine Lüftungsluke.

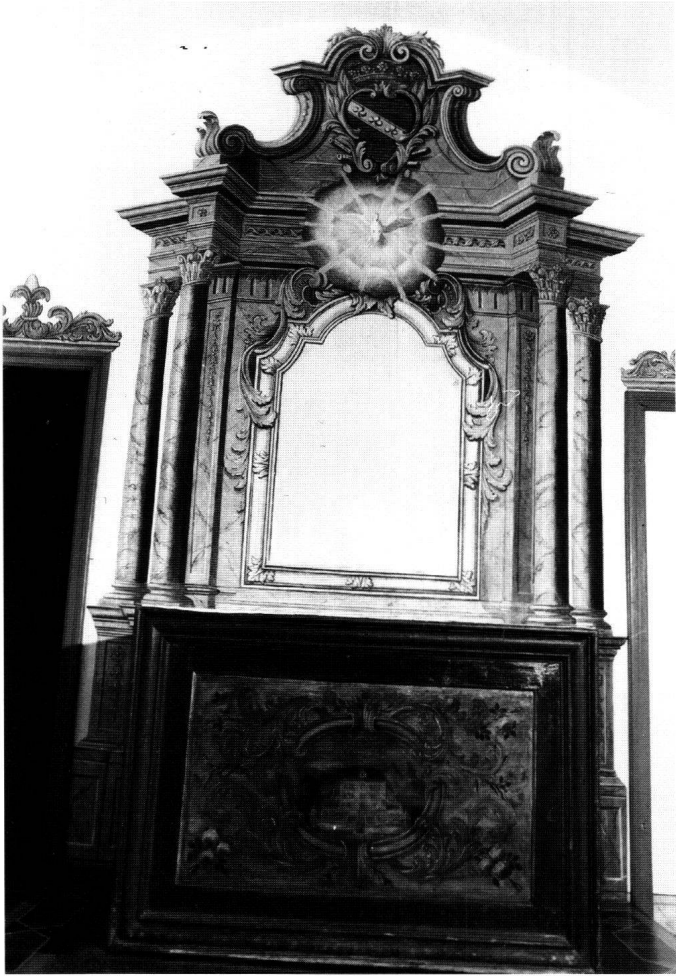
Abb. 8: Schwyz: Palais Kyd / Kappel matt – Hauskapelle. Die Wirkung des Hausaltars beruht auf einem scheinperspektivisch gestalteten Prinzip. Im Antependium erkennt man das Palais Kyd im 18. Jahrhundert.

Abgesehen von eher geringfügigen Übermalungen, aber starken Verschmutzungen, war die Originalsubstanz der Architekturmalerei gut erhalten. Hingegen musste die in Seccotechnik ausgeführte Malerei vor der Reinigung gefestigt und zurückgeklebt werden. Zudem beeinträchtigten einige Risse die Wirkung der qualitätvollen Gestaltung erheblich. Geringfügige Lasuren waren dort notwendig, wo sich die Verschmutzung ohne grossen Substanzverlust nicht entfernen liess. Das Gipsgewölbe, das keine Stuckaturen oder Buntbemalungen besitzt, war sehr stark zerrissen, so dass intensive Massnahmen notwendig waren, um das Gewölbe erhalten zu können. Das gut erhaltene Antependium musste lediglich gereinigt werden. In der leeren Bildfläche hängt heute anstelle des Bildes ein barockes Kreuzifix. Die Hauskapelle in der Kappelmatt ist ein wichtiger Zeuge der privaten Frömmigkeit in unseren Herrenhäusern.

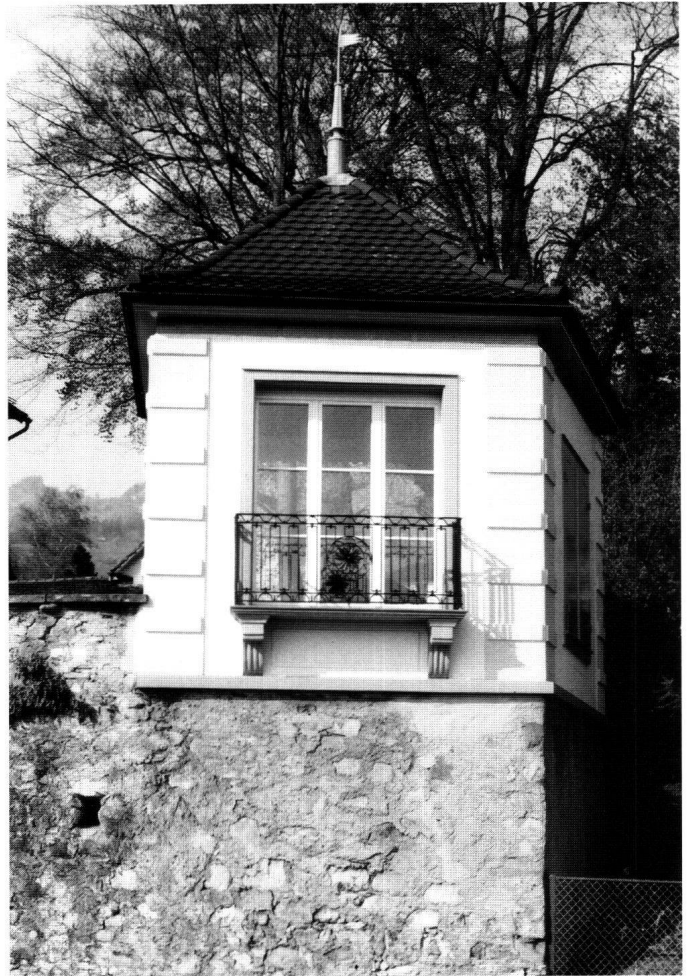
Abb. 9: Schwyz: Palais Kyd / Kappel matt. Schattenhäuschen gehören zu den typischen Motiven des Schwyzer Herrenhausgartens. Hier ein Vertreter des 19. Jahrhunderts.

Im Rahmen der gleichen Restaurierungsetappe wurden auch das südseitige Gartenhaus im Stil des 19. Jahrhunderts sowie das nordseitige Gartenportal saniert. Während das Gartenportal mit seiner Überdachung noch den Zustand des 17. Jahrhunderts besitzt, wurde das Gartenhaus im 19. Jahrhundert, vermutlich im Zusammenhang mit der Stuckierung der Hauptfassaden des Herrenhauses, umgestaltet. Dieser Zustand wurde belassen.

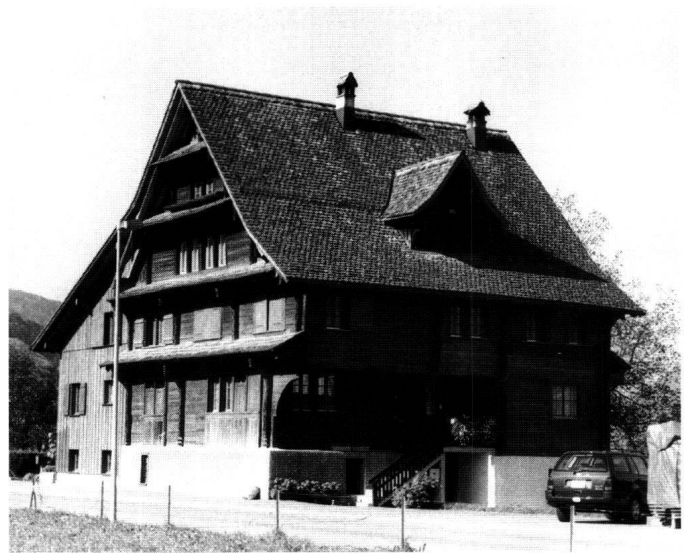
Abb. 10: Schwyz: Haus Steiner, Ibach. Das 1677 datierte Bauernhaus gehört zu den grossen, markanten Holzhäusern des Alten Landes Schwyz. Für die Erbauungszeit besitzt es insbesondere in den oberen Geschossen eine moderne Fenstereinteilung.

In seiner Grundstruktur war das Gebäude gut erhalten und die Raumeinteilung nie verändert worden. Hingegen mussten neben den normalen Ausbaurbeiten im Innern intensive Verstärkungen im Dachstock sowie bei den Klebdächern ausgeführt werden. Der Strickbau befand sich in einem guten Zustand, so dass nun auf die später angebrachte Verschindelung verzichtet werden konnte. Die Ziehläden, eine Zutat aus dem späten 18. Jahrhundert, mussten teilweise ergänzt und teilweise ersetzt werden. Die Fenster waren zu einem wesentlichen Teil noch direkt auf die Balkenkonstruktion, d.h. ohne Futter und Verkleidung, montiert. Dieser Zustand wurde, wo er nicht mehr erhalten war, wieder hergestellt.

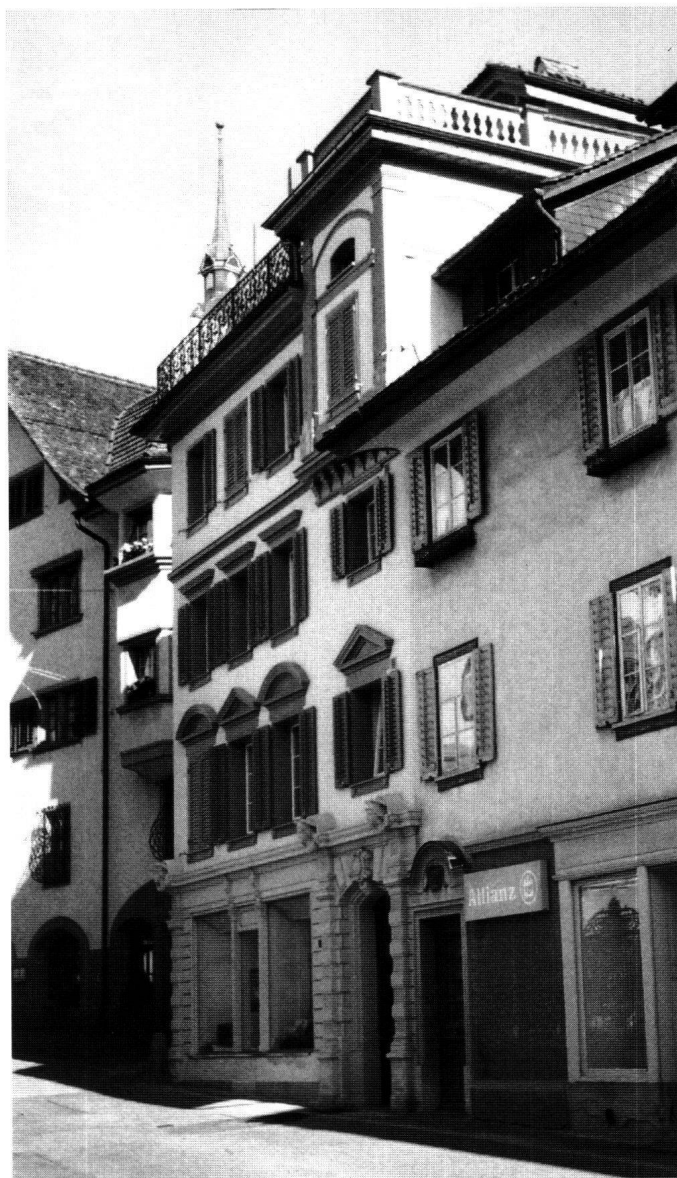
Diese historistische Umgestaltung ist für Schwyz einmalig. Deshalb wurde grosser Wert auf deren Erhaltung gelegt. Der stark rissige Verputz musste entfernt werden, was den Untersuch überhaupt erst ermöglichte. Dabei wurden die Holzverdachungen der Fenster deponiert, restauriert und wieder montiert. Die Fenstereinfassungen hingegen mussten ersetzt werden. Glücklicherweise waren die Holzverkleidungen des turmartigen Aufbaus in einem Zustand, der eine Sanierung des Originals rechtfertigte. Die barocke Dachuntersicht musste hingegen ersetzt werden. Aufwendig gestalteten sich die Konservierungs- und Ergänzungsarbeiten der Sandsteinvorblendungen im Ladengeschoss. Neben einer starken Krustenbildung waren

Abb. 11: Schwyz: Haus Dusser, Strehlgasse. Unter der reichen Fassadendekoration des 19. Jahrhunderts verbirgt sich ein Fachwerkbau, der unmittelbar nach dem Dorfbrand von 1642 entstanden sein dürfte.

auch starke Abwitterungen und aussandende Partien vorhanden; so fehlte ein Merkurkopf fast vollständig. Festigungen und Aufmodellierungen mit Steinersatz waren in grossem Umfang notwendig.

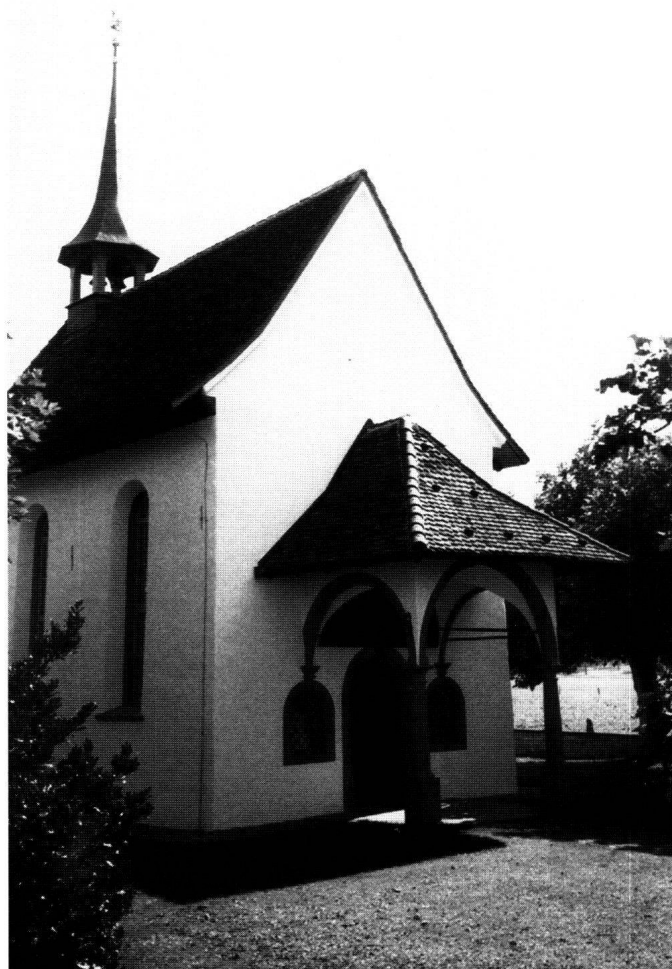
Die Sanierungsmassnahmen beschränkten sich auf das schadhafte Äussere der Kapelle. Insbesondere war notwendig, den Dachreiter neu einzuschindeln. Überraschenderweise lag unter dem stark rissigen, extrem zementhaltigen Verputz der Sanierung von 1928/29 ein wesentlich älterer Verputz. Allerdings kann dieser zeitlich nicht zugeordnet werden; die Mischung und die Struktur lassen jedoch vermuten, dass es sich um den originalen Verputz handeln könnte. Zementputz und alter Verputz liessen sich dank verschiedenen Kalkschichten auf der unteren Schicht recht gut trennen, so dass heute wesentliche Partien des alten Verputzes erhalten sind. Diese wurden konserviert und ergänzt. Probleme bereitete die starke Versalzung der Sockelzone. Rund um die Kapelle lag früher ein Friedhof. Es ist zu erwarten, dass hier in absehbarer Zeit wiederum Schäden auftreten können.

Abb. 13: Arth: Kapelle St. Georg. Trotz moderner Elemente wie das Vorzeichen mit toskanischen Säulen erinnert die Kapelle an gotische, steil aufgerichtete Kirchenbauten.

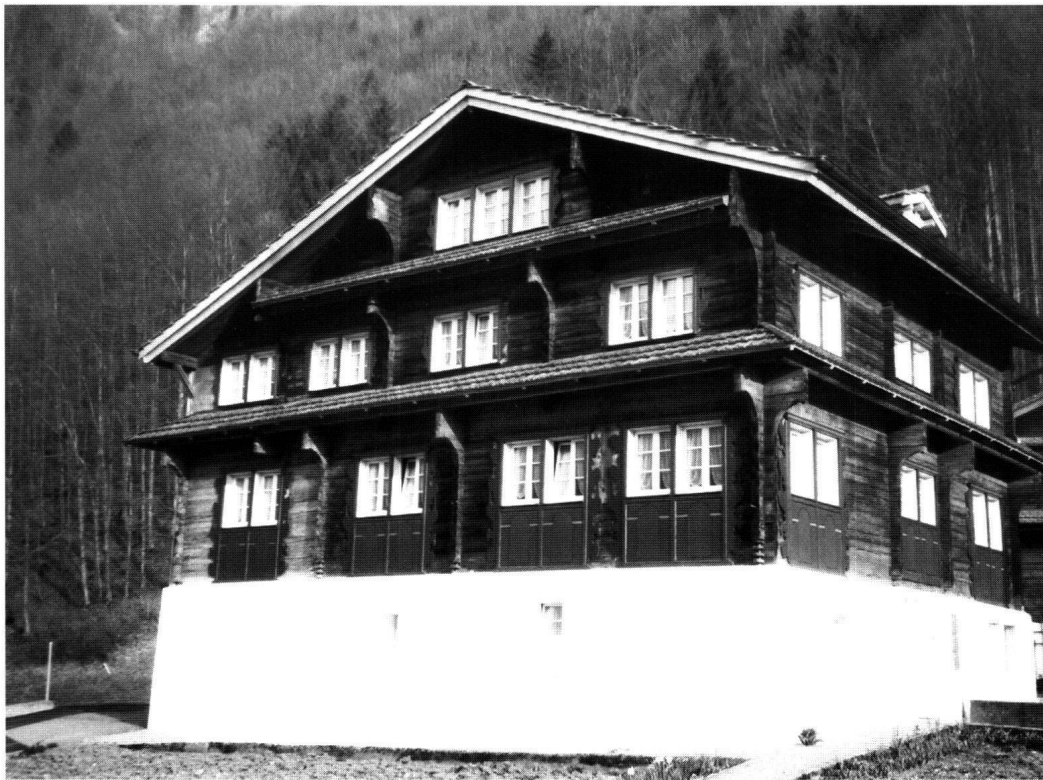
Abb. 14: Muotathal: Pfarrhaus Wil. Das umlaufende Klebdach über dem Hauptgeschoss anstelle der seitlichen Lauben ist für das Erbauungsdatum 1759 durchaus modern. Bunte Ziehläden und Doppelfenster unterscheiden das Holzhaus von einem Bauernhaus der Gegend.

Die Blockkonstruktion des Äusseren war in einem recht guten Zustand. Flickarbeiten waren relativ wenige notwendig. Auch die Ziehläden, teils aus der Bauzeit, teils aus der Restaurierungsphase der 50er Jahre, waren gut erhalten. Unter dem jüngsten Anstrich fanden sich zudem Spuren der originalen Farbigkeit in Rot und Grün. Der westseitige Anbau war zu einem unbekanntem Zeitpunkt verschindelt worden. Unter diesen Schindeln wurde jedoch ein gut erhaltener Block sichtbar, so dass dieser nun auch unverschindelt gezeigt wird. Wann dieser Anbau erstellt worden ist, liess sich nur anhand dendrochronologischer Proben bestimmen. Die Art der Konstruktion lässt jedoch vermuten, dass er noch ins späte 18. Jahrhundert datiert werden kann. Die leicht abweichende Farbgebung von Haupt- und Anbau wird sich innert kurzer Zeit angleichen.

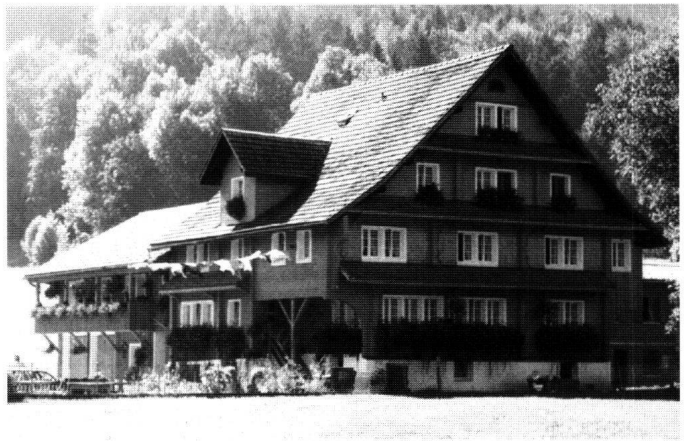
Die Innenkonstruktion befand sich dagegen in einem sehr schlechten Zustand, so dass hier bedeutende Eingriffe notwendig waren, damit das Haus überhaupt vernünftig bewohnbar war. Die Fassaden wurden neu verschindelt

Abb. 15: Muotathal: Haus Lustnau, Ried. Das Bauernhaus in der Lustnau besteht aus einem Kernbau, vermutlich aus dem 18. Jahrhundert, und einer Erweiterung im Dachbereich aus dem 19. Jahrhundert. Diese bauliche Entwicklung ist besonders gut an der Fenstereinteilung der Hauptfassade abzulesen.

und die Ziehläden anhand der erhaltenen Partien rekonstruiert. Das Bauernhaus Lustnau ist ein interessantes Beispiel einer Hauserweiterung des 19. Jahrhunderts. Der ursprünglich gut erhaltene Baukörper blieb erhalten. Die Erweiterung erfolgte in Leichtbauweise, die die Formensprache modernerer Häuser aufnimmt.

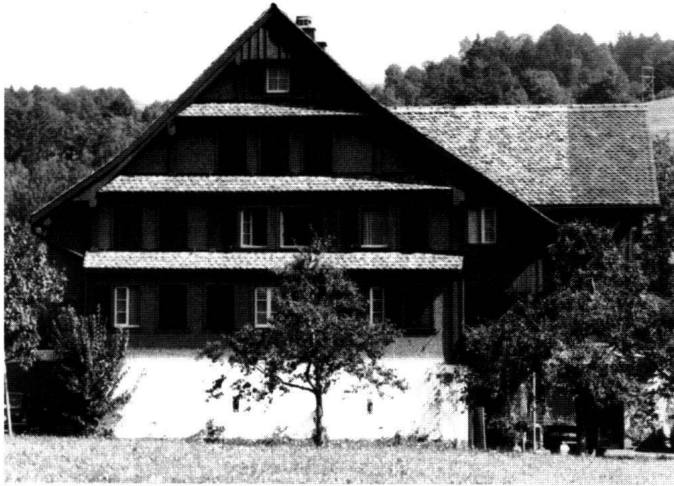
Abb. 16: Sattel: Haus Eumatt, Jansernstrasse 26. Im 19. Jahrhundert wurden die ursprünglichen Reihfenster zu Gunsten von Einzelfenstern mit Jalousieläden aufgegeben.

Dieser Zustand des Gebäudes wurde als Konzept für die Sanierung der Fassaden beibehalten. Der Schindelschirm musste vollständig erneuert werden, das Dach erhielt eine neue Deckung mit Biberschwanzziegeln, und der Sockel wurde neu verputzt.

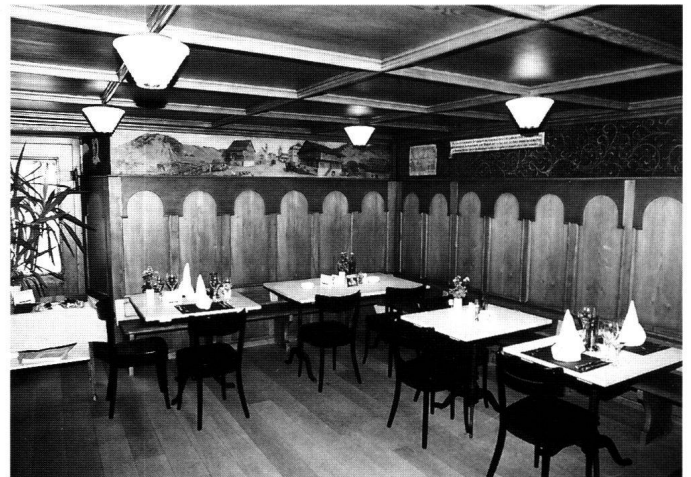
Im Lauf der Zeit hat der originelle Raum einige starke Veränderungen erfahren. So waren die in das Täfer eingelassenen Wandbänke sowie die Trennwände beim strassenseitigen Eingang verschwunden. Der Durchgang zum Restaurant war wesentlich verbreitert und mit einer unschönen Falltüre versehen worden. Eine gute Photographie aus der Erstellungszeit diente als Vorlage für die Wiederherstellung des historischen Zustandes. Die Restaurierung bezweckte, neben der Reinigung und Konservierung der Wand- und Deckentäfer sowie der Wandbilder – diese sind auf grobe, auf das Mauerwerk aufgeleimte Leinwand gemalt – den ursprünglichen Zustand des Raumes anhand dieser Aufnahme wieder herzustellen. Die erhaltenen Holzpartien wurden von dicken Lackschichten befreit und neu

Abb. 17: Rothenthurm: Gasthaus zum Ochsen – Ochsenstübli. Die Decken- und Wandgestaltung des Ochsenstübchens lehnt sich an Täferzimmer des 17. Jahrhunderts an. Der gemalte Fries über dem Täfer gibt Szenen aus der Dorfgeschichte wieder. Vorbild waren graphische Blätter aus der Sammlung des Kantons Schwyz.

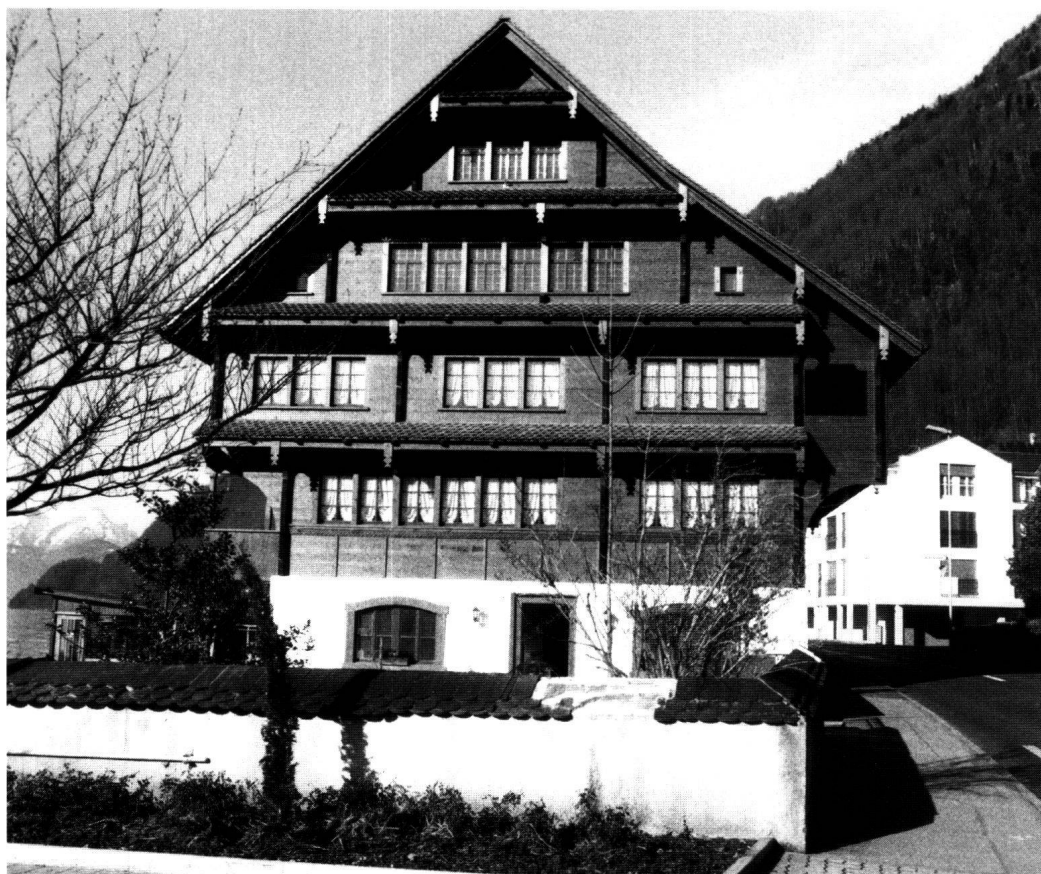
Am 4. Dezember 1994 brannte die 1577 datierte Gerbi ab. Zwar blieb das Gebäudeskelett stehen; bereits der erste Augenschein hatte jedoch gezeigt, dass die Balken durch das Feuer von innen her auf Bretterdicke abgedünnt waren. Deshalb wurden sofort photogrammetrische Aufnahmen in Auftrag gegeben, damit zumindest die Masse und die Fassadengestaltung des Gebäudes festgehalten werden konnten. Das wertvolle Gebäude war leider nie ausreichend dokumentiert worden, es existierten lediglich eine rudimentäre Photodokumentation, hingegen keine ausreichenden Aufnahmepläne.

Abb. 19: Gersau: Haus Gerbi. Nach dem Brand von 1994 wurde der wuchtige Baukörper anhand photogrammetrischer Aufnahmen wiederhergestellt.

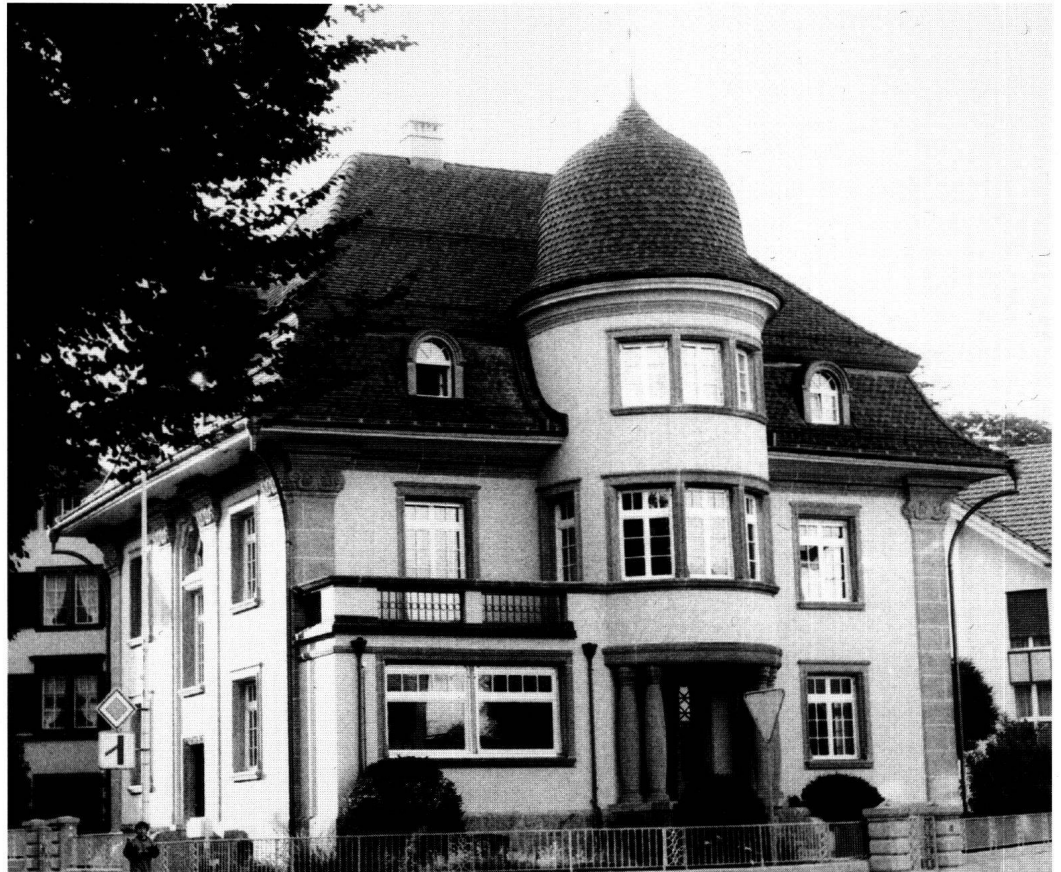
Abb. 20: Lachen: Schwesternhaus, mittlere Bahnhofstrasse 1. Die Hauptfront der ehemaligen Fabrikantenvilla wird durch den runden, vorgebauten Erker mit geschweiften Dachhaube dominiert. Kombiniert sind traditionelle Elemente wie das Mansardendach und moderne Art-Deco-Elemente.

Die Sanierung des Gebäudes beschränkte sich auf die Fassaden. Die Fenster mussten leider ersetzt werden, obwohl man zunächst an eine Sanierung gedacht hatte. Der schlechte Zustand verunmöglichte diese jedoch. Die Rekonstruktion der komplizierten Form mit Oberlichtern und runden Kämpfern erwies sich als sehr aufwendig. Sämtliche Fugen der Kunststeinpartien mussten ersetzt und neu gefasst werden. Der Untersuch der verputzten Fassadenteile bestätigte, dass der graublau Anstrich noch der erste und somit originale war. Es besteht also farblich lediglich eine leichte Differenzierung zwischen verputzten Flächen und Kunststeinpartien. Die geschweifte runde Haube sowie die übrigen Dachflächen mussten neu gedeckt werden, da die Ziegel sehr stark

abschieferten. Besonders aufwendig erwies sich die Deckung der geschweiften Haube. Die Ziegel waren konisch zugeschnitten und von Reihe zu Reihe etwas schmaler ausgebildet, damit die Überdeckung der einzelnen Reihen gewährleistet war. Diese Ziegel mussten speziell hergestellt werden. In die Restaurierung miteinbezogen wurden auch die Einfassungsmauer und das eiserne Gartengeländer.

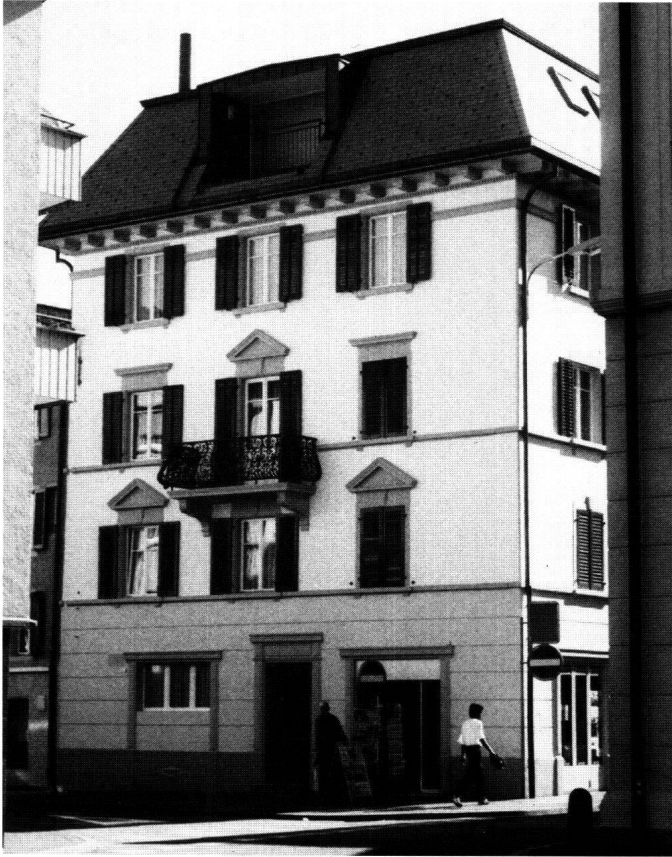
Abb. 21: Lachen: Haus Storchen St. Gallerstrasse 2. Im Kern des Storchen verbirgt sich ein spätgotisches Giebelhaus. Dieses wurde im 19. Jahrhundert durch Aufbauten und Fassadenveränderungen zu einem typischen Geschäftshaus.

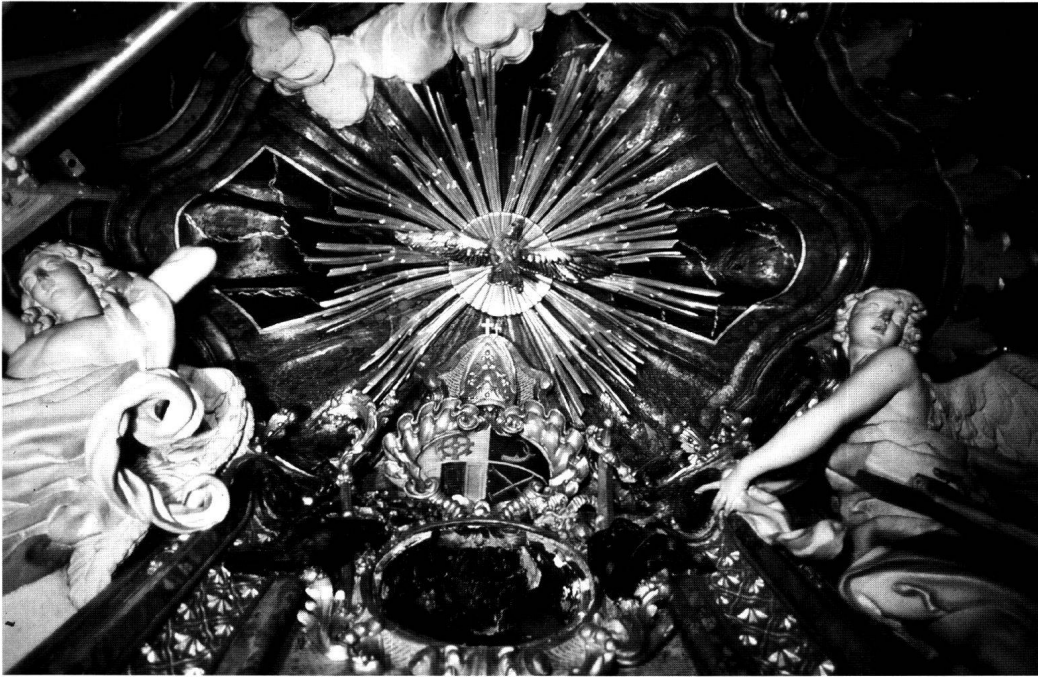
Abb. 23: Einsiedeln: Klosterkirche. Die Untersicht des Kanzeldeckels nach der Restaurierung.

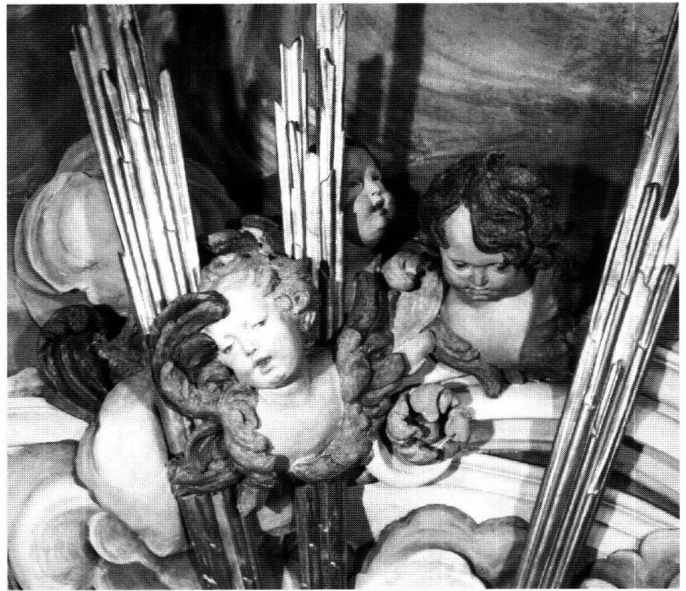
Recht gut erhalten war die Fassung der plastischen Engelsgruppe an der Westwand. Diese konnte grossflächig freigelegt und retouchiert werden. Bei der Arbeit zeigte sich, dass sowohl bei den Fresken wie auch der Stuckfassung die gleichen Pigmente angewandt worden

Abb. 25: Einsiedeln: Klosterkirche. Engelsgruppe mit freigelegter Originalfassung über dem Oculus der Westseite.

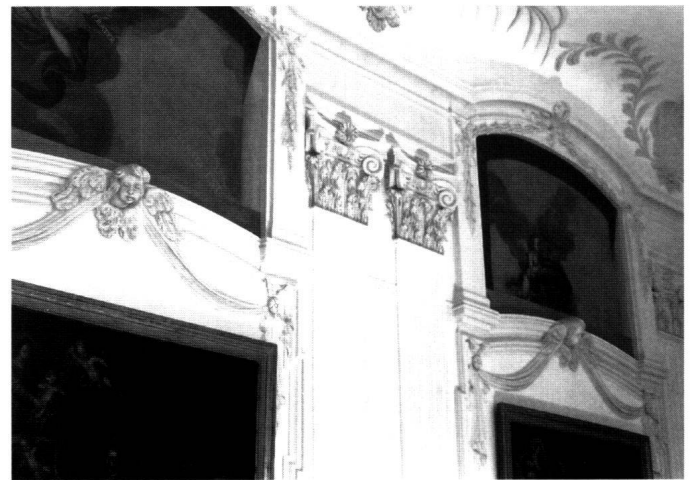
Abb. 27: Einsiedeln: Kloster – Grosser Saal. Ausschnitt aus der Nordwand.

In den Jahren 1965–67 wurde der grosse Saal, der ehemalige Fürstensaal, gründlich restauriert. Dabei wurden die Stuckaturen formal ergänzt und der Saal neu gefasst. Im Zusammenhang mit einer Kontrolle der Deckenbilder im Frühjahr 1996 zeigte sich überraschend, dass sich die flache Gipsdecke sehr stark vom Untergrund gelöst hatte und grosse Partien herunterzufallen drohten. So musste sich der Konvent, entgegen dem vorgesehenen Bau- und Restaurierungsprogramm, entschliessen, innerhalb des Klostergevierts den Saal zumindest bezüglich Sicherheit zu sanieren, um ihn weiter benutzen zu können. Dringend notwendig waren Verstärkungen im Bereich des über dem Saal liegenden Dachstockes. Alle Balkenauflagen – die Gipsdecke ist direkt unter die Balken montiert – wurden kontrolliert und wo nötig verstärkt. Ebenso wurde über der Balkenlage eine Gewölbeisolation und ein neuer, begehbare Bretter-

boden eingebracht, um der Verschmutzung durch Kältebrücken entgegenzuwirken und die Balkenlagen zu entlasten. Anschliessend musste die Decke mit Anker an die Balken montiert werden. Auf ein Höherziehen der Gipsplatten an ihren alten Standort wurde allerdings verzichtet und die Decke lediglich stabilisiert. Ein Anziehen der Anker hätte unweigerlich zu Rissbildungen geführt. Breite Risse wurden geöffnet und um die Gipsplatten ein neuer Kalkmörtel angebracht. Dies war von unten und oben möglich, da der Estrichboden geöffnet wurde. Partiiell musste die Gipsglätte ergänzt werden.

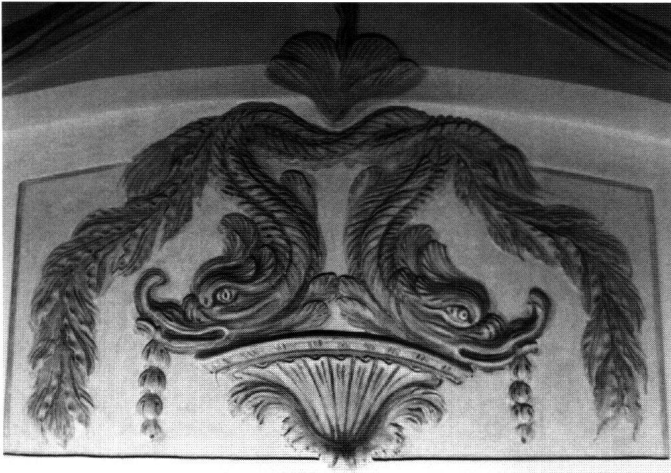
Abb. 28: Einsiedeln: Kloster – Grosser Saal. Delphinmotive in Stuck mit differenzierter Farbfassung.

hingegen nicht aufmodelliert. Die differenzierte Neufassung trägt wesentlich zur Plastizität des Raumes bei. Die recht flachen kannelierten Wandpilaster haben durch Schattierungen und Weisshöhungen an Plastizität gewonnen. Auch die leichten Differenzen der Grautöne an den Wänden und im Kranzgesimse tragen unbewusst zur Tiefenwirkung der Raumdekoration bei. Ebenfalls fanden sich aussagekräftige Spuren von intensiven Rottönungen bei den vegetativen Formen und den Puttoreliefs und -köpfen. Die beiden Logen auf den Schmalseiten waren durch Grisailletöne akzentuiert und die zuletzt rosafarbig gefassten Holzgitter mit kräftigen Akanthusranken besonders stark durch Lüstertöne auf Silber betont. Die Freilegung der Lüsterfassung und die Wiederherstellung der Grisaillebemalung geben den beiden Logen ihren richtigen Stellenwert im Raum.

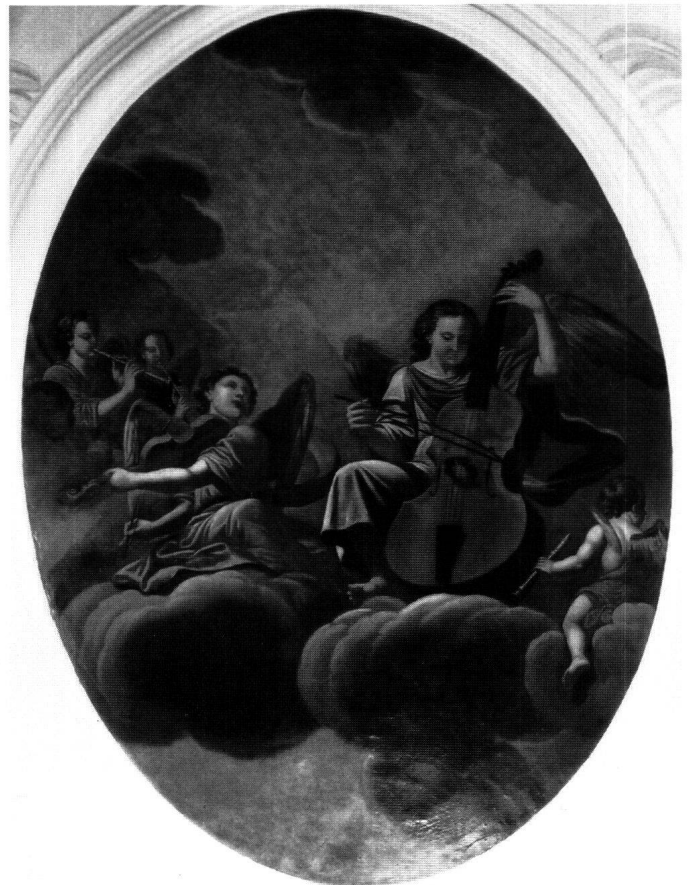
Abb. 29: Einsiedeln: Kloster – Grosser Saal. Musizierende Engel, Deckenbild von Johann Brandenburg.

Parallel zu diesen technisch unabdingbaren Massnahmen wurden die Deckenbilder und die Stuckfassungen untersucht. Es zeigte sich, dass die auf roten Bolusgrund gemalten Deckenbilder doch recht intensive Übermalungen aufwiesen und der Gewinn bei einer sorgfältigen Freilegung gross wäre. Insbesondere bei den kleinformatigen Wandbildern an der Längswand mit Engelsdarstellungen und Blumensträussen konnte durch die Entfernung der starken Übermalungen viel Originalsubstanz freigelegt werden. Gründlich untersucht wurde auch die Stuckfassung. Dabei zeigte es sich, dass die Farbverteilung der Fassung im Wesentlichen dem Original entsprach, dass die originale Fassung aber deutlich differenzierter war als die Erneuerung von 1965–67. Deshalb entschloss sich der Konvent, die Bilder freizulegen und die Stuckfassung dank der guten Befundlage zu erneuern. Der Stuck selber, der bei der letzten Restaurierung recht stark zerkratzt worden war, wurde

Durch die wesentlich stärker differenzierte Stuckfassung werden die eher dunkeltonigen Decken- und Wandbilder besser zusammengehalten. Alle grossen und kleinformatigen Bilder bilden nun wieder eine ikonographische Einheit. Der Betrachter spürt, dass die verschiedenen Szenen der Engelweihe, ein für Einsiedeln zentraler Bildinhalt, in einen Zusammenhang gehören.

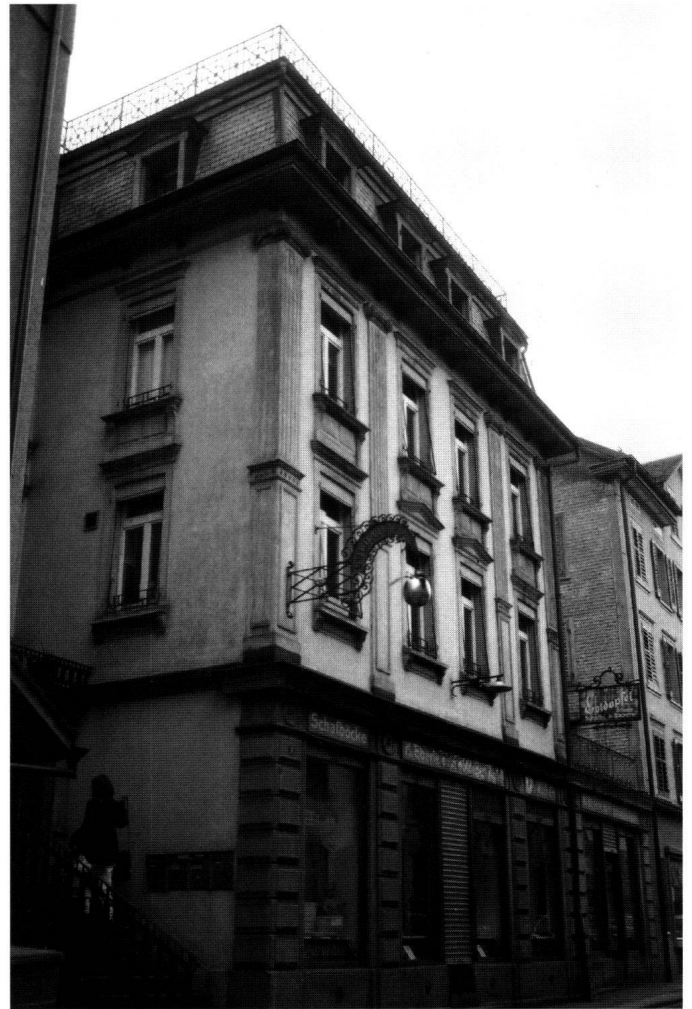
Abb. 30: Einsiedeln: Haus Goldapfel. Die reiche, bunt gefasste Fassadendekoration ist typisch für die Geschäftshäuser des 19. Jahrhunderts in Einsiedeln.

Die Fassadengestaltung des Hauses Goldapfel ist für Einsiedeln typisch. Die Hauptfront ist repräsentativ ausgebildet. Auf einem mit Sandsteinquadern ausgebildeten Sockelgeschoss stehen hohe Pilaster, welche die Dachuntersicht tragen. In das kräftige Gesims der Sockelzone

sind die Beschriftungen des Ladenlokals eingelassen. Diese waren zunächst direkt auf die Mauer gemalt, später aber sind sie durch vorgesetzte Glastafeln mit Hinterglasvergoldungen aufgewertet worden. Die Fenster sind mit Einfassungen im Neorenaissancestil umgeben. Die Zwischenflächen sind verputzt. Im Gegensatz dazu sind die Seiten- und die Rückfront mit einem bemalten Schindelmantel verkleidet. Dank des Untersuchs der Fassaden konnte das ursprüngliche Farbkleid wieder hergestellt werden. Die verputzten Flächen der Obergeschosse sind in einem sehr zarten Rosaton bemalt. Die Pilaster, die Fenstereinfassungen und die Dachuntersicht

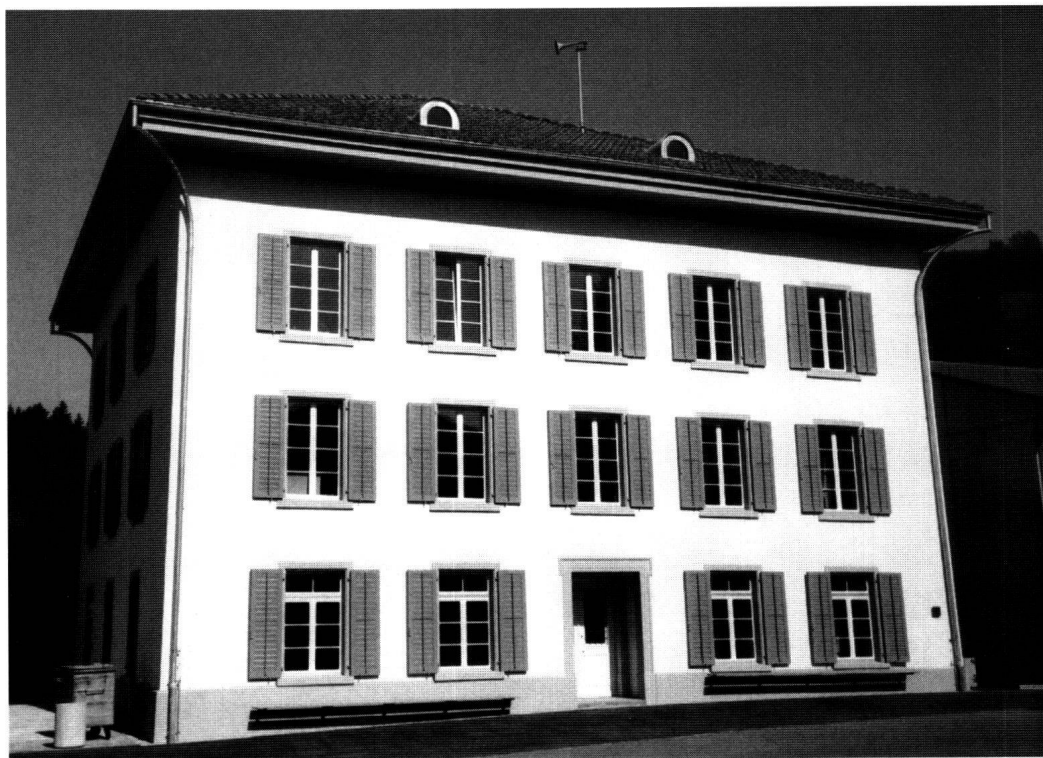
Abb. 31: Einsiedeln: Schulhaus Egg. Das alte Schulhaus ist neben der Kirche der markanteste Baukörper im Dorfbild von Egg. Der rauhe Besenwurf gehört zur alten Substanz.

wurde um einen neuen Schulhaus- und Turnhallentrakt erweitert. Diese Neubauten ordnen sich architektonisch jedoch dem bestehenden Gebäude unter. Der einfache Spätbiedermeierbau vermag so innerhalb der Gesamtanlage seine Dominanz zu behalten. Auf einem niedrigen Sandsteinsockel stehen drei Vollgeschosse mit hohen, regelmässig angeordneten Fenstern. Die Dachuntersicht ist kassettiert, das Dach allseitig abgewalmt. Der Haupteingang auf der Strassenseite ist gegenüber der Fassade leicht zurückversetzt. Der bis zur Restaurierung bestehende Putz hat sich als originaler Bewurf erwiesen. Dieser war als grober Besenwurf ausgeführt. Leider musste er wegen des sehr schlechten Zustandes ersetzt werden. Beibehalten wurde aber dessen Naturfarbe sowie die grobe Struktur. Die Sandsteineinfassungen der Fenster sowie der Sandsteinsockel konnten saniert werden. Nicht mehr vorhanden waren die Jalousien. Die neuen Jalousien beleben die schlichten Fassaden mit ihrem kräftigen Grünton. Heute sind im alten Schulhaus verschiedene Probelokale und Vereinszimmer eingerichtet, so dass das Gebäude mit seiner neuen Funktion seine Bedeutung für das Dorfleben wieder erfüllt.

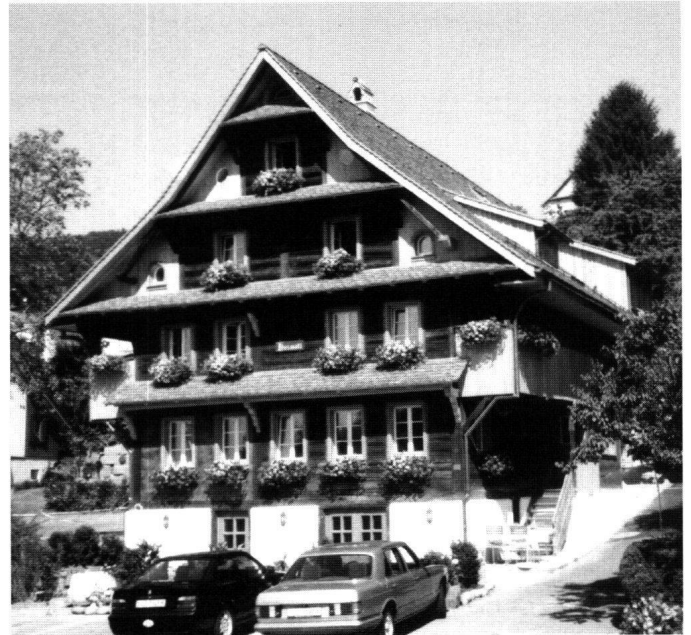
Abb. 32: Küssnacht: Haus Husmatt, Luzernerstrasse 206, Merlischachen. Das Wohnhaus Husmatt gehört zu den wenigen konsequent ausgebildeten Ständerbauten im Bezirk Küssnacht.

Das Bauernhaus Husmatt bildet den Auftakt zur wertvollen Reihe der Bauernhäuser im Dorfkern von Merlischachen. Als einziges Holzhaus ist das Haus Husmatt als konsequenter Bohlenständerbau konstruiert. Diese Konstruktionsart findet sich im benachbarten Kanton Luzern häufig, im Kanton Schwyz ist sie jedoch selten und auf die Gebiete von Küssnacht und Arth beschränkt. Das Gebäude kann stilistisch in die zweite Hälfte des 18. Jahrhunderts datiert werden. Rückseitig waren im Verlauf der Zeit verschiedene Schopfanbauten in verputzter Fachwerkkonstruktion errichtet worden. An ihrer Stelle steht heute ein schlichter Neubau mit Quergiebel. Der Hauptbau selber war in seiner Struktur gut erhalten. Aus der Bauzeit stammte auch die Fenstereinteilung. Allerdings waren im 19. Jahrhundert auf der Westseite ein Teil der Laube sowie der westseitige Treppenzugang zugunsten einer Wohnraumerweiterung geopfert worden. Die strassenseitige Hälfte der Laube sowie die ostseitige Treppe waren aber in der alten Form überliefert. In die Bauphase des 19. Jahrhunderts gehört auch die Gestaltung der Stube mit gestemtem Täfer und Biedermeierkachelofen. Dieser Zustand wurde als gut ablesbare Bauphase belassen. Jedoch waren verschiedene Bohlenwände, insbesondere diejenige an der Ostseite und bei der Nebestube im ersten Obergeschoss sehr schlecht erhalten, so dass diese Partien ersetzt werden mussten. Auch fehlte das Klebdach über dem ersten Wohngeschoss, was die Gesamtgliederung der Hauptfassade wesentlich beeinträchtigte. Die Ansätze der Klebdächer sowie die Löcher zur Befestigung der geschweiften Büge waren aber erhalten, so dass die Rekonstruktion keine besonderen Probleme ergab. Ersetzt werden mussten alle Verbretterungen im Laubenbereich und

im Giebelndreieck. Der ursprüngliche Kellerzugang, hier interessanterweise auf der Hauptseite angeordnet, war im 20. Jahrhundert wesentlich verschmälert worden. Die alten Türpfosten wurden aber wiederverwendet. Die alten Zapfenlöcher im Schwellbalken erlaubten, die Türe wieder auf ihre alten Masse zu verbreitern.
