Zu einem spätmittelalterlichen Holzbau in Steinen

Das ehemalige Haus «Acher» an der Kreuzstrasse 8

Von Georges Descoedres, Benno Furrer, Gabriele Keck und Franz Wadsack

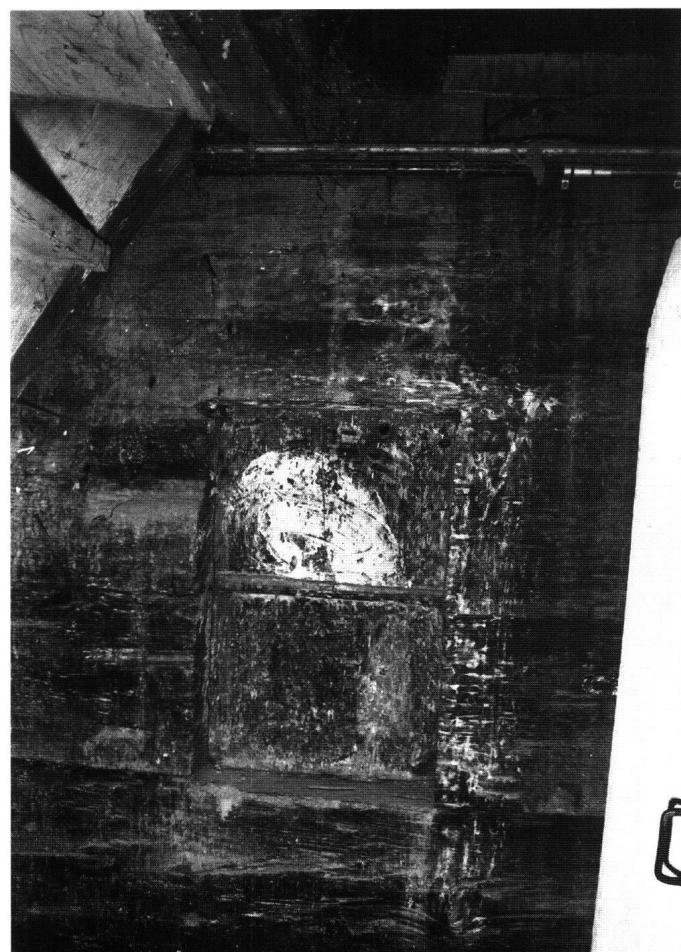
Abb. 14: Detail der Nordwand. Zwei zum ursprünglichen Baubestand gehörige Ausgänge ins untere Geschoss der Nordlaube, gegen Süden gesehen.

An der gegenüberliegenden Nordwand des Kernbaus haben sich zwei nebeneinander liegende originale Türöffnungen mit einem gemeinsamen Mittelpfosten nachweisen lassen (Abb. 14). Bei einer Schwellenhöhe von 0,17 m, gemessen auf der Hausinnenseite, sowie einer lichten Höhe der Türöffnungen von 1,44 m betrug die lichte Breite der westlichen Öffnung 0,78 m, jene der östlichen Türöffnung hingegen, die in jüngerer Zeit zu einem Fenster umgebaut worden war, nur gerade 0,60 m. Auf der Aussenseite, d.h. auf der Seite der Nordlaube, wies der Mittelpfosten übereinanderliegende Zapfenlöcher oder Überreste von Holzzapfen auf, die auf eine originale Trennwand hinwiesen. Es bestand somit eine analoge Si-

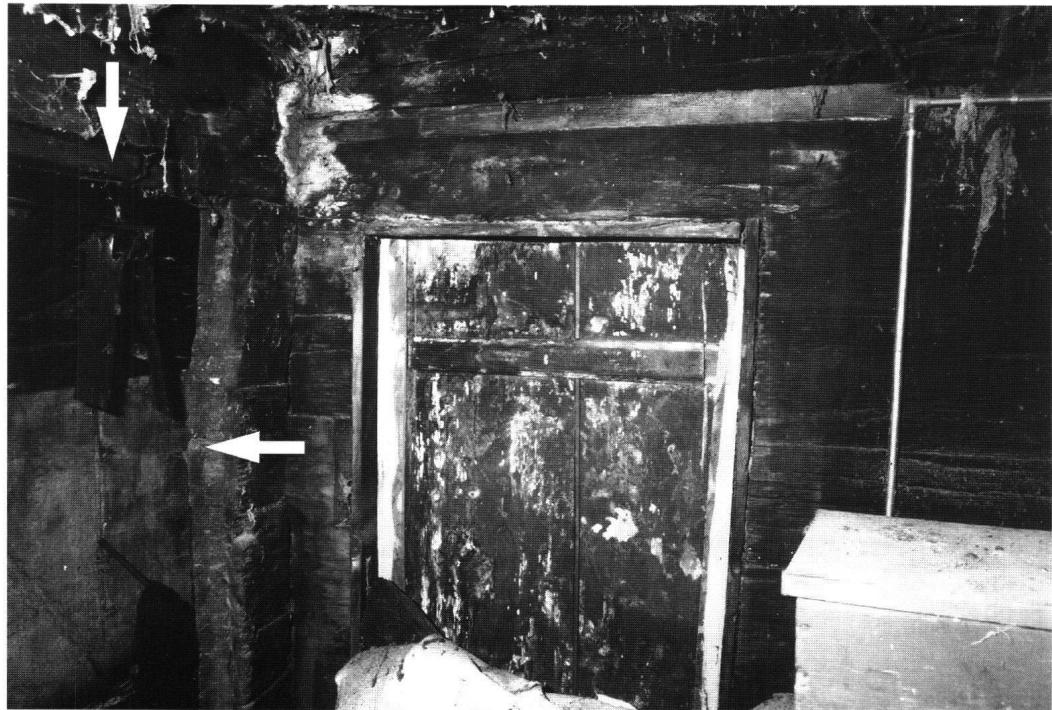
Abb. 19: Detail der Südwand. Zwei zum ursprünglichen Baubestand gehörige Ausgänge ins Obergeschoss der Südlaube, gegen Norden gesehen.
