Rubrik: Denkmalpflege im Kanton Schwyz 1997/98

Denkmalpflege im Kanton Schwyz 1997/98

Markus Bamert

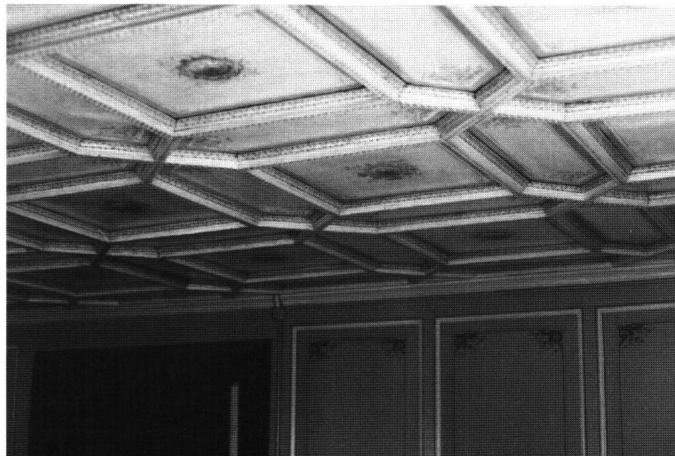
Abb. 1: Schwyz, Ibach, Hof. Decke und Wandtafeln im Salon. Die Decke stammt aus dem 17. Jahrhundert, die Wandtafeln sind eine Ergänzung aus dem 19. Jahrhundert. Gleichzeitig wurde der Raum durch die farbige Behandlung der Wand- und Deckentäfer aufgewertet.

Die Malerei an der Decke wurde konserviert und gereinigt, der vergilzte Firnis abgenommen und die schadhaften Stellen ergänzt. Die Malerei an den Wänden war bereits in der ersten Hälfte unseres Jahrhunderts unifarbig übermalt worden. Die Freilegung der Originalfassung wäre technisch jedoch äußerst schwierig geworden, da die originale Ölmalerei mit Ölfarbe übermalt worden war. Deshalb wurden lediglich grössere Probefreilegungen vorgenommen und die Grundfarbe sowie die Ornamentik neu appliziert. Die bunt und ornamental gefasste Biedermeierdecke des benachbarten Raumes mit der gleichzeitigen Bemalung wie diejenige des Salons wurde gereinigt und neu gefirnisst.

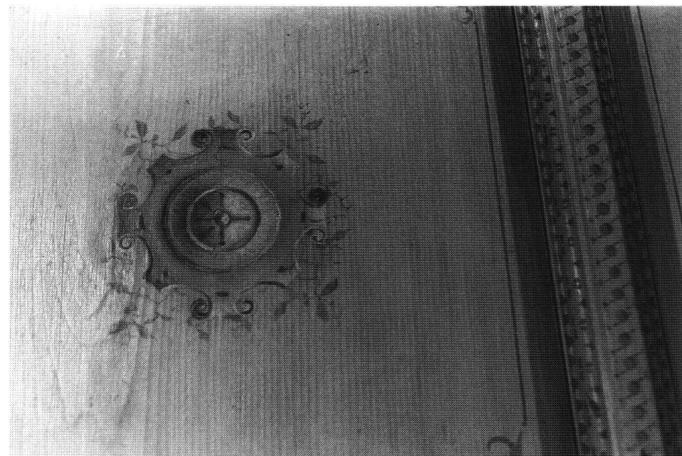
Abb. 2: Schwyz, Ibach, Hof. Ausschnitt aus der Holzdecke des 17. Jahrhunderts. Die Bemalung des 19. Jahrhunderts zeigt in den Füllungen Barockornamente. Die Stäbe sind mit Blattfriesen und dem «Laufenden Hund» dekoriert.

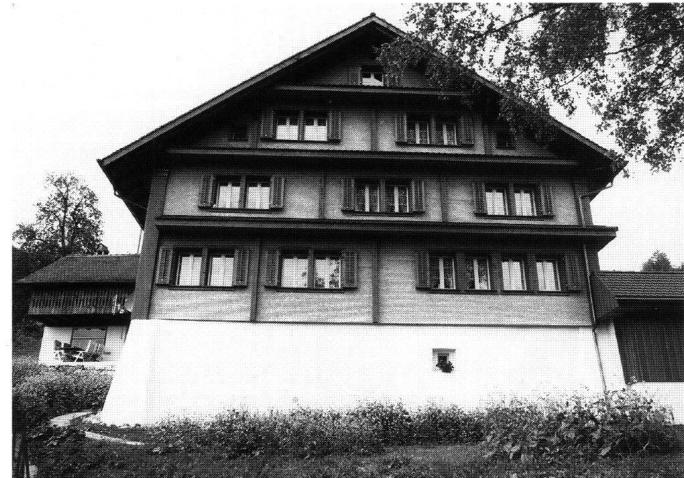
Abb. 3: Schwyz, Engiberg, Haus Kündig. Im Kern des grossen Bauernhauses versteckt sich ein älterer Bau aus dem 18. Jahrhundert. Dieser ist aussen an den Reihenfenstern im rechten (östlichen) Hausteil zu erkennen. Deutlich sind die Eckverstärkungen im Mauersockel zu sehen, die im Rahmen der Hauserweiterung im 19. Jahrhundert vorgemauert wurden sind.

Im Innern war das statische Gefüge durch die Erweiterung konstruktiv geschwächt worden, so dass wesentliche Verstärkungen notwendig waren. Die alten Strukturen mit den durchgehenden Mittelgängen blieben aber, abgesehen von einigen notwendigen Eingriffen im Sanitär- und Küchenbereich, erhalten. Die qualitätvolle Ausstattung der Stube wurde restauriert. Die Fassaden wurden neu verschindelt. Ebenso mussten die dazugehörigen Eckverklei-

dungen rekonstruiert werden. Hingegen wurde auf eine Korrektur im Dachbereich verzichtet. Der Dachstuhl, der in den 50er-Jahren vollständig ersetzt worden ist, befindet sich in einem guten Zustand. Redimensioniert wurde hingegen der ostseitige Garagenanbau.

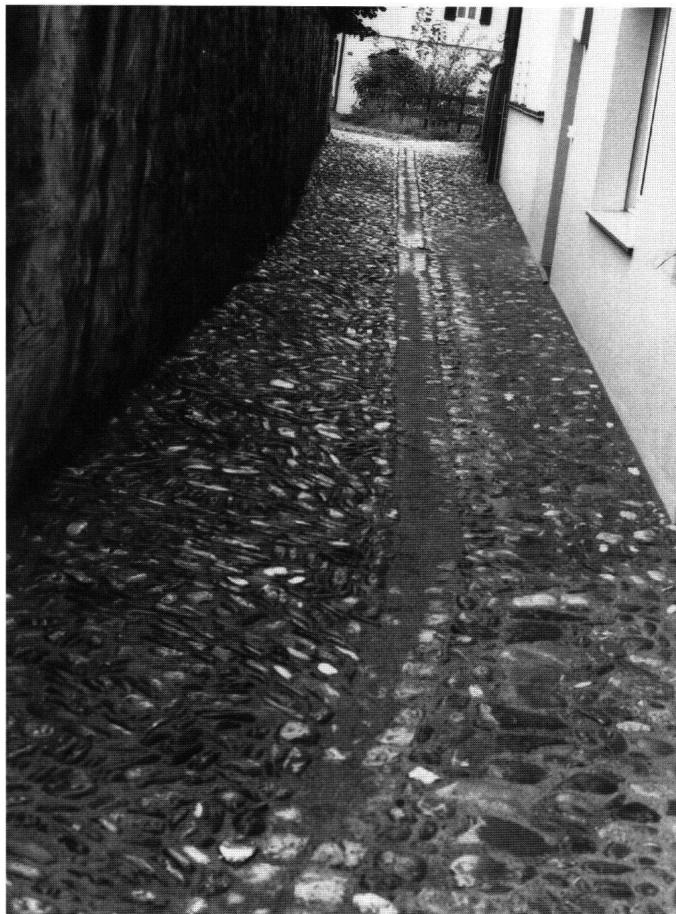
Abb. 4: Schwyz, Pflästerung Reichsgasse. Katzenkopfpflästerungen sind in Schwyz selten geworden. Gut zu erkennen sind die unregelmässige Verlegungsart der Steine sowie die ausgeprägte Mittelrinne.

Im Rahmen eines Bauvorhabens im vorderen Bereich der Reichsgasse wurde die Gasse, die auf der Nordseite von der Einfassungsmauer der Ital Reding-Hofstatt begrenzt wird, teils mit dem alten, teils mit ergänztem Material wiederhergestellt, wobei die unregelmässige Verlegungsart, soweit diese noch ablesbar war, beibehalten wurde. Die Steine wurden in ein neues Sandbett ohne Ausfugungen mit Mörtel verlegt. Diese aufwendige, arbeitsintensive Sanierung war möglich dank eines grosszügigen Beitrages der Pro Patria.

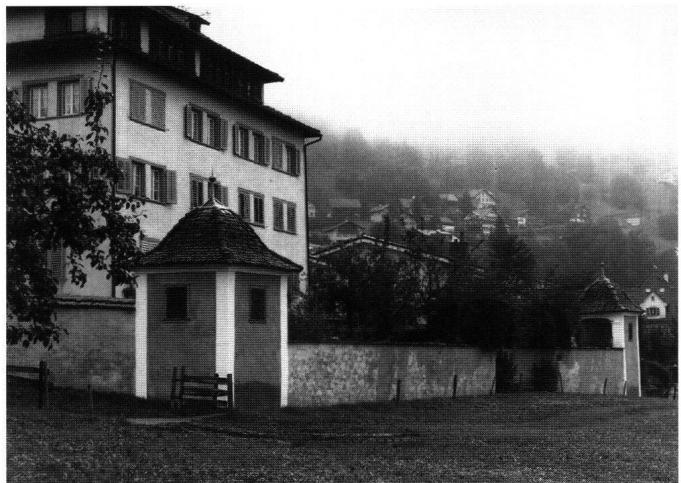
Abb. 5: Schwyz, Haus Ceberg im Oberen Feldli. Hohe Einfassungsmauern und zwei markante Eckpavillons gehören zu den typischen Gestaltungselementen der schwyzerischen Herrenhausgärten. Hier ist als modernes Element für die Zeit um 1700 in die Mitte der talseitigen Mauer ein zentrales Gartenportal eingelassen.

Bei der Restaurierung wurde der stark zementhaltige Kieselwurf des späten 19. Jahrhunderts auf der ganzen Mauerlänge entfernt, die Mauer mit Kalkmörtel neu gefugt sowie mit einer dünnen Schlämme versehen. Untersuchungen bei verschiedenen Objekten haben ergeben, dass dies in der Regel die übliche Behandlungsart an den Aussenseiten dieser hohen Gartenmauern war. Die einzelnen Steinköpfe blieben also sichtbar, wurden aber farblich durch die aufgebrachte Schlämme beruhigt und egalisiert. Bei der Mauer beim Ceberg-Haus entdeckte man zudem ein interessantes Entwässerungssystem, das hinter der Mauer bis auf deren Fundamenttiefe in Form von senkrechten Kanälen eingelassen ist. Im unteren Bereich der Mauer wurden zudem an der Aussenseite kleine Öffnungen ausgespart. Dadurch versuchte man, das vom Garten anfallende Wasser abzuleiten. Die Eckpavillons erhielten ihr Gesicht der um 1800 ausgeführten Umgestaltung mit den hell gefassten Bändern und dem naturfarben belassenen Besenwurf gemäss Befund zurück.

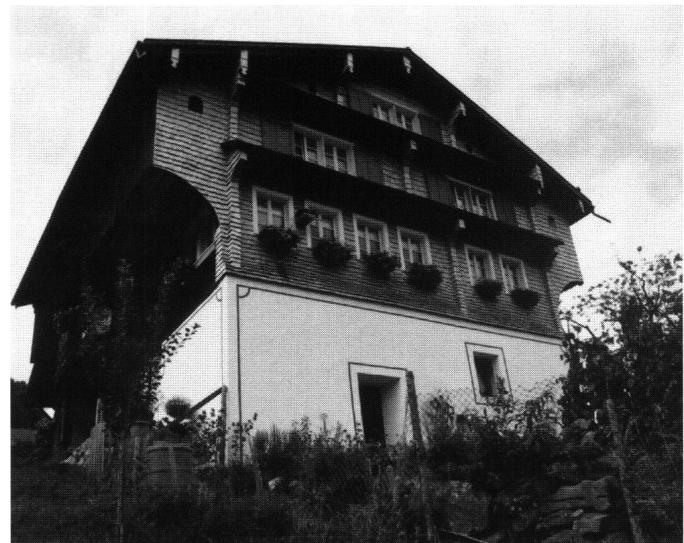
Abb. 6: Schwyz, Aufiberg, Bauernhaus Urmis. Wegen der starken Hanglage ist die Sockelmauer des Bauernhauses Urmis sehr hoch. An den Mauerecken ist die einfache sgraffitoähnliche Dekoration des späten 18. Jahrhunderts gut zu erkennen.

Die erwähnte Dekoration wurde im neu applizierten Kalkputz frisch eingeritzt und farblich nachgezogen. Der alte Putz war mit verhältnismässigen Mitteln nicht mehr zu konservieren. Der Holzaufbau musste wegen der zahlreichen älteren Flickstellen verschindelt werden. Dazu wurden breite, unten gerade geschnittene handgespaltene Schindeln verwendet. Die veränderte Fenstersituation des 19. Jahrhunderts blieb erhalten.

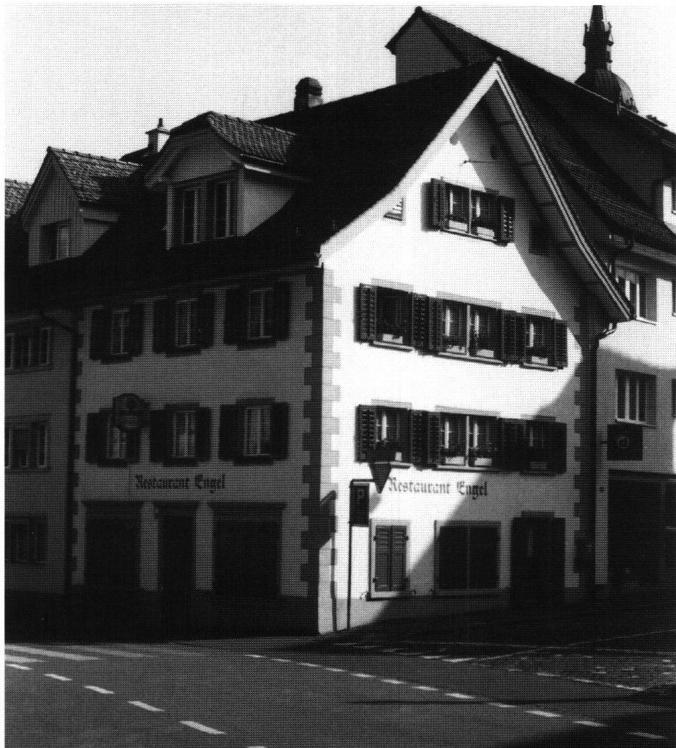
Abb. 7: Arth, Haus Engel. Der Engel besitzt am Eckpunkt Gotthardstrasse-Rathausplatz einen sehr hohen Stellenwert, der durch die aufgemalten, nach Befund rekonstruierten Eckquader betont wird.

Die Fassaden wurden anhand des Befundes wiederhergestellt. Der alte Verputz wurde jedoch vollständig erneuert und die Quader sowie die übrigen Dekoration neu geritzt und aufgemalt. Die jüngeren Fenstereinfassungen sowie die vergrösserten Fenster des Erdgeschosses blieben erhalten, da dieses nach wie vor als Restaurant genutzt wird. Die Dachuntersichten wurden anhand des Befundes erneuert. Somit präsentiert sich der einfache Baukörper im Wesentlichen wiederum im Erscheinungsbild des 18. Jahrhunderts.

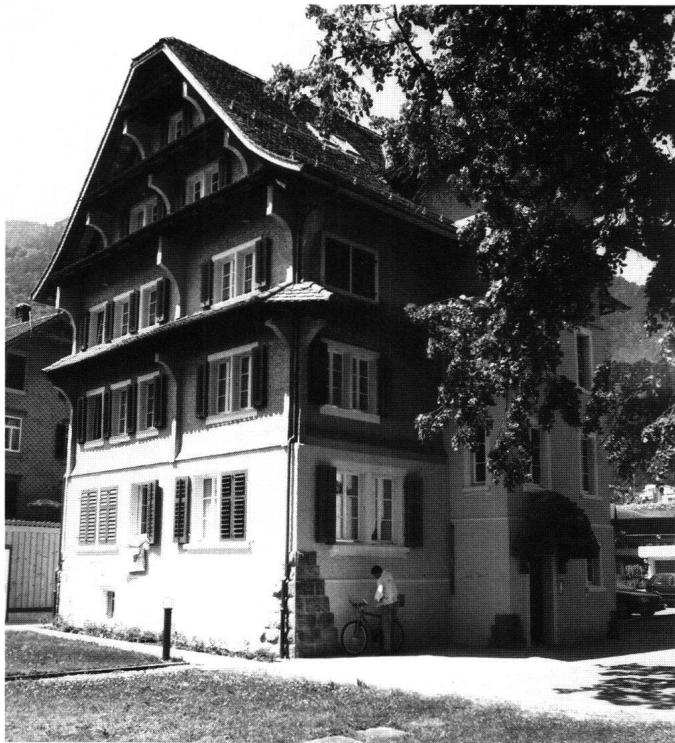
Abb. 8: Brunnen, Haus Wylanstrasse 11. Bei der Wiederaufrichtung des aus Unterschönenbuch stammenden Gebäudes wurde ein hoher Mauersockel errichtet und zugleich das südseitige Treppenhaus angebaut. Der Oberbau zeigt die typischen Merkmale eines Bauernhauses aus der zweiten Hälfte des 18. Jahrhunderts mit Doppelfenstern und umlaufendem Klebedach an Stelle der traufseitigen Lauben.

Neben einigen notwendigen Arbeiten im Innern – die Ausstattung stammt aus der Zeit der Versetzung des Gebäudes – wurden die Fassaden vollständig saniert. Der defekte SchindelmanTEL wurde entfernt. Dabei zeigte sich, dass verschiedene Partien, so auch die Balkenvorstösse, bei der Wiederaufrichtung recht primitiv geflickt worden waren, da ohnehin ein Schindelschirm diese Flickstellen verdecken sollte. So waren auch bei der Sanierung diverse Massnahmen für die Verstärkung des Holzes notwendig. Anschliessend wurden die Fassaden neu verschindelt. Der

Untersuch des Sockels zeigte, dass dessen grober Besenwurf ursprünglich in einem recht kräftigen Ockerton und nicht in dem für Bauernhäuser gewohnten Weiss bemalt gewesen war. Der grobe Besenwurf war glücklicherweise recht gut erhalten, so dass lediglich an wenigen Stellen Ergänzungen notwendig waren. Der Sockel wurde nach Befund neu bemalt. Das Dach und die Klebedächer wurden vollständig neu gedeckt.

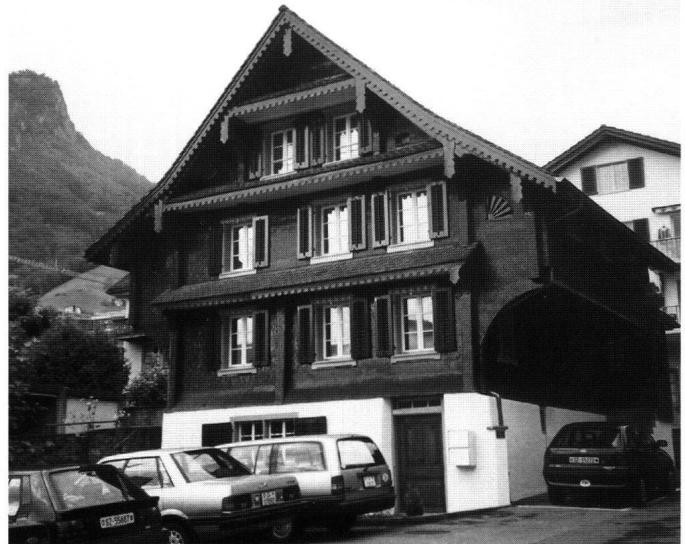
Abb. 9: Gersau, Pfarrhelferhaus. Das Holzhaus wurde im 17. Jahrhundert erbaut. Umgebaut wurde es im Jahr 1779 sowie um die Mitte des 19. Jahrhunderts. Zu diesem Zeitpunkt wurde das Gebäude verschindelt und ochsenblutrot bemalt.

Das Konzept der Fassadensanierung sah vor, das Erscheinungsbild mit den im späten 18. Jahrhundert regulierten Fenstern und dem ochsenblutrot bemalten Schindelschirm des 19. Jahrhunderts beizubehalten. Erhalten blieben auch die Zugangstreppe mit dem einfachen Geländer und der Bauinschrift des späten 18. Jahrhunderts sowie der Kellerzugang mit der Türe des späten 18. Jahrhunderts. Zur Bauphase des 19. Jahrhunderts gehört hingegen der grobe Sockelputz mit den abgeglätteten Kanten, der seine differenzierte Bemalung in Grau und Weiss zurückhielt. Die Decke und das spätbarocke Buffet im ersten Obergeschoss wurden restauriert und wieder montiert. Leider fehlt der dazugehörige Kachelofen.

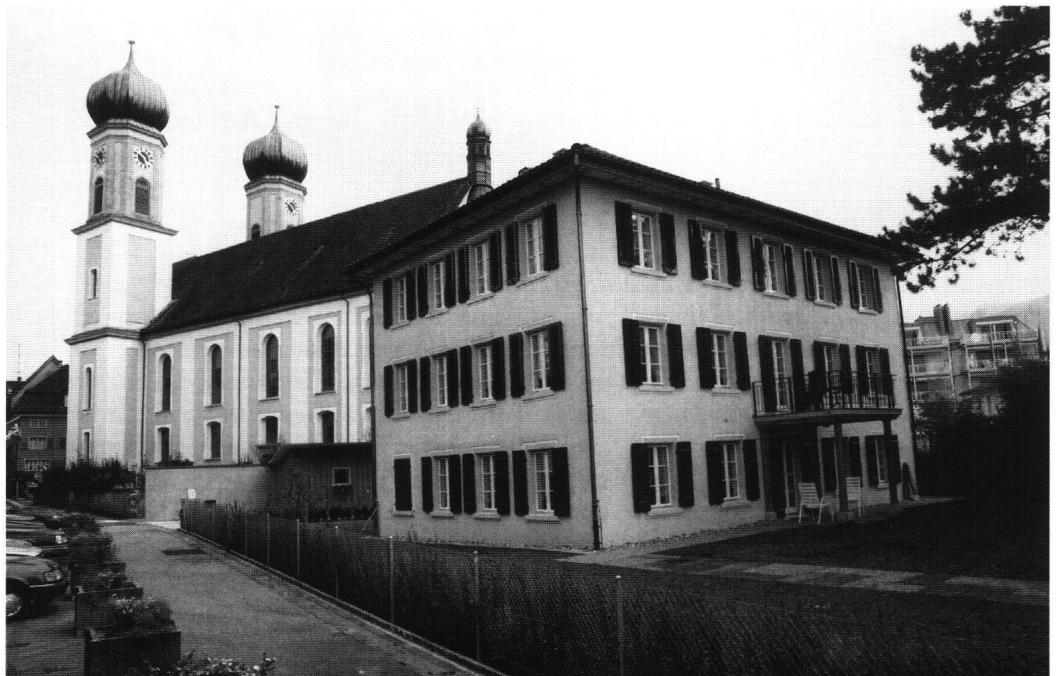
Abb. 10: Lachen, Pfarrhaus. Das seit 1935 als Pfarrhaus benutzte Gebäude ist ein streng gegliederter klassizistischer Baukörper. Die Fassadengestaltung wurde anhand von ähnlichen Objekten rekonstruiert, da am Gebäude selber kein Befund mehr vorhanden war.

Da deshalb kein Befund mehr vorhanden war, musste die jetzt durchgeführte Aussensanierung anhand von Analogien vorgenommen werden. Die 1975 eingebrochene platzseitige Garagenöffnung wurde zugunsten der symmetrischen Fenstereinteilung zugemauert. Die Dachunterseite erhielt Holzkassetten. Die original erhaltenen Sandsteineinfassungen der Fenster wurden saniert und der schlechte, synthetische Verputz durch einen fein strukturierten Kalkputz ersetzt. Zudem wurden die hellgrau bemalten Fassaden durch helle um die Fenster gezogenen Bänder, die von dunklen Linien begleitet werden, belebt. Auf der Seeseite wurde über dem Gartenzugang ein kleiner Balkon als freie Interpretation eines klassizistischen Vorbildes montiert. Die Geschlossenheit der Anlage wurde durch eine längs des Platzes gezogene Grünhecke sowie eine längs der Kirchgasse errichtete, teilweise begrünte Mauer, an die sich ein neuer Garagenbau anlehnt, erreicht.

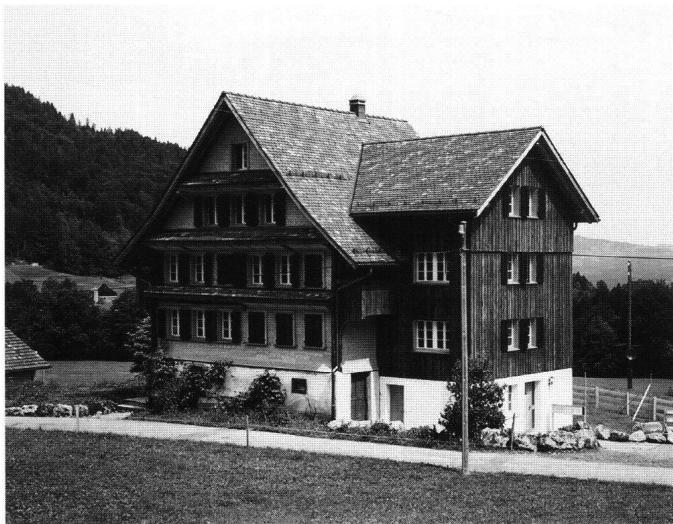
Abb. 11: Vorderthal, Schwändihof. Das Bauernhaus gehört zu den grossen Märchler Häusern, von denen viele ab der zweiten Hälfte des 18. Jahrhunderts entstanden sind. Der neue Anbau dient der Erschliessung des Gebäudes.

Zur besseren Nutzug des Gebäudes wurde auf der dem Hauptzugang gegenüberliegenden Seite ein Anbau in Form eines Quergiebels errichtet. Dieser Anbau nimmt die neuen Infrastrukturräume wie Heizung und Nasszellen auf. Die

Raumeinteilung des Hauptbaues konnte dadurch unverändert erhalten bleiben. Die Hauptfassade zeigt nach wie vor den Zustand des frühen 19. Jahrhunderts mit den regulierten Fenstern und dem erneuerten Rundschindelschirm, während die Rückfront ihr barockes Gesicht beibehält.

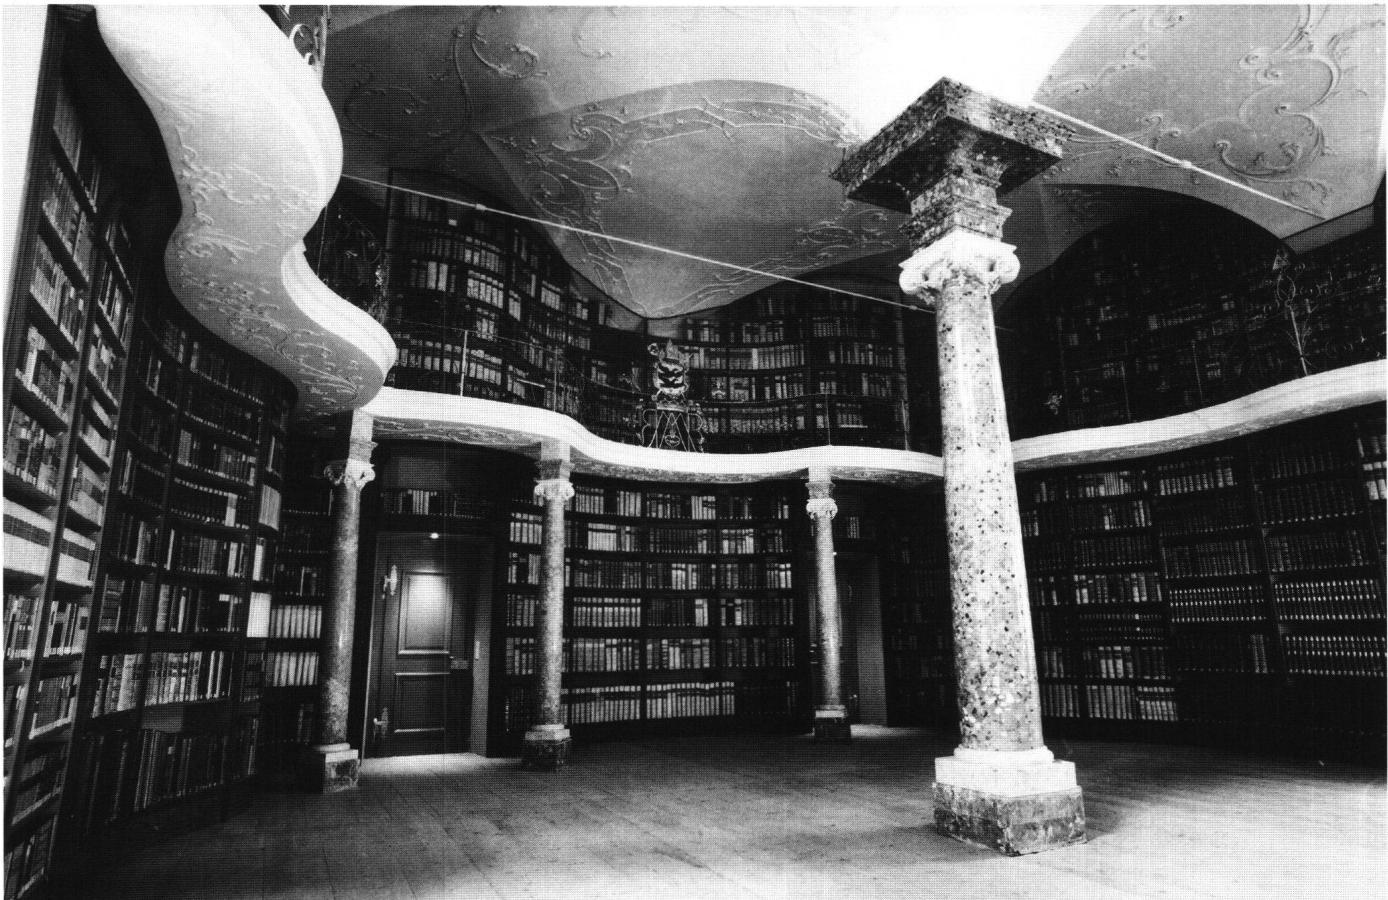
Abb.12: Einsiedeln, Kloster, Bibliothek. Blick gegen die Rückwand der Bibliothek nach der Restaurierung. Die Büchergestelle des Galeriegeschosses sind ca. zur Hälfte original. Vollständig rekonstruiert sind die im Bild sichtbaren Teile der Gestelle unterhalb der Galerie.

Die originalen Büchergestelle wurden wieder kraftschlüssig unter die Holzbalken der Galerie montiert. Dadurch erhielt diese ihre Stabilität zurück. Die originale Rosa- und Blaufassungen des Holzes der Büchergestelle wurden freigelegt und retuschiert, die alten geschweiften Bretter am Übergang von Gestell zu Galerieundersicht auf ihre alte Dimension verlängert und am ursprünglichen Ort montiert. Auch die anderen wiederverwendeten oder aufgefundenen Originalstäbe wurden grösstenteils am alten Ort montiert. Die Schweifungen als oberer Abschluss der Büchergestelle müssen durch eine Konsole abgestützt gewesen sein, wie anhand der Montagespuren festgestellt werden konnte. Vorbild für die rekonstruierten Konsolen waren die original erhaltenen Voluten bei den Portalen auf der Eingangsseite. Die fehlenden konkav und konvex geschweiften Bücherregale auf der Westseite wurden anhand der Abdrücke an Boden und Decke und anhand des Vorbildes der Originale auf der gegenüberliegenden Raumseite rekonstruiert. Heute trennen sie den Hinterraum wiederum von der eigentlichen Schaubibliothek ab. Der Raum hat dadurch seine Geschlossenheit zurückerhalten.

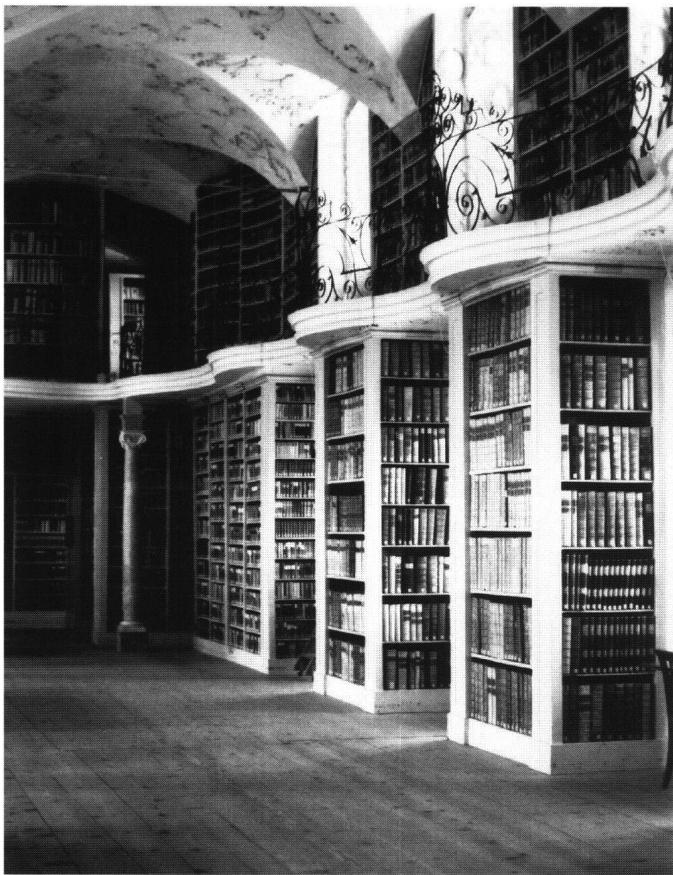
Abb. 13: Einsiedeln, Kloster, Bibliothek. Der Raum vor der Restaurierung. Unterhalb der Galerie stehen noch die Büchergestelle des 19. Jahrhunderts, die weiter in den Raum vorragen als die originalen Gestelle. An der Rückwand sind die ursprünglich unter der Galerie platzierten originalen Gestelle sichtbar.

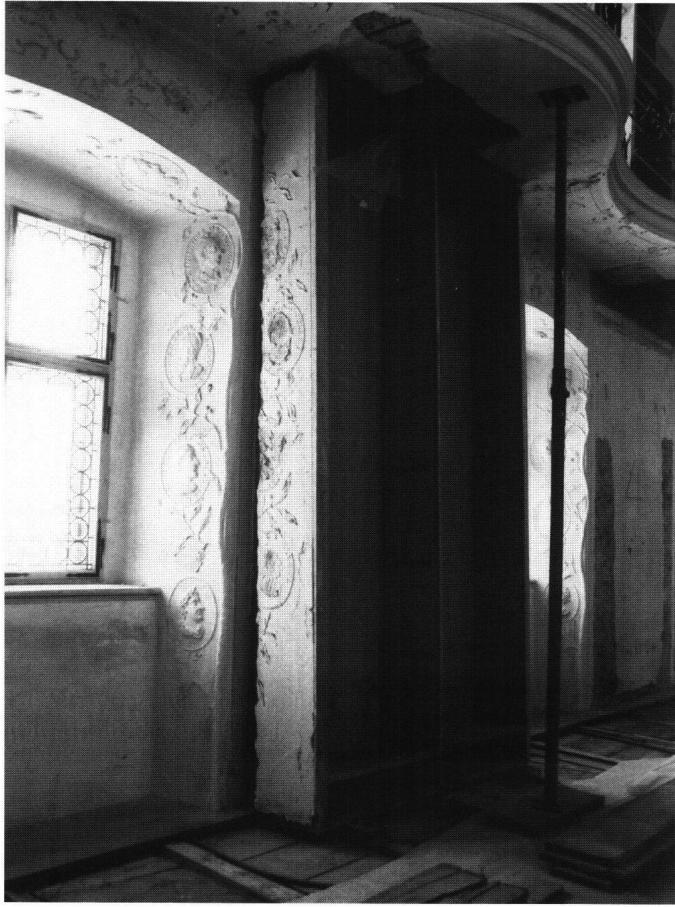
Abb. 15: Einsiedeln, Kloster, Bibliothek. Ein an den originalen Standort zurückversetztes Büchergestell. Gut zu erkennen sind die Beschädigungen an der Seitenwand des Gestells sowie an der Untersicht der Galerie.

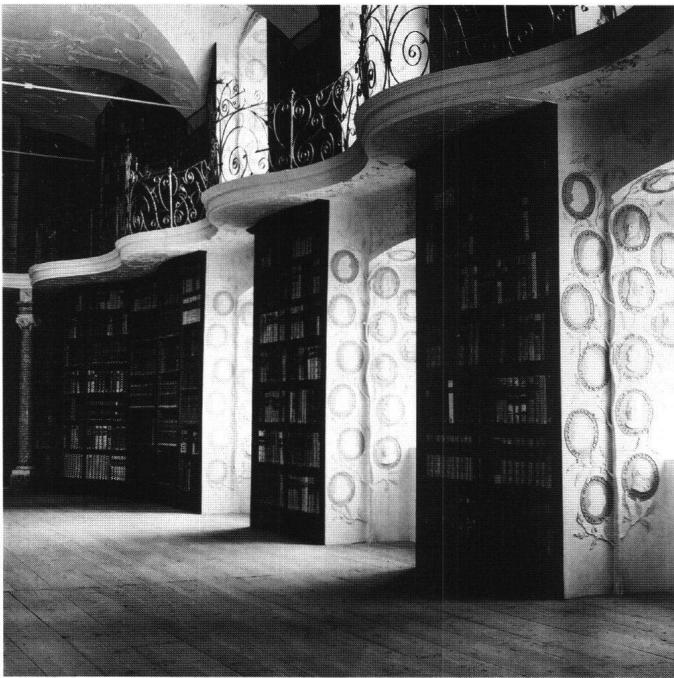
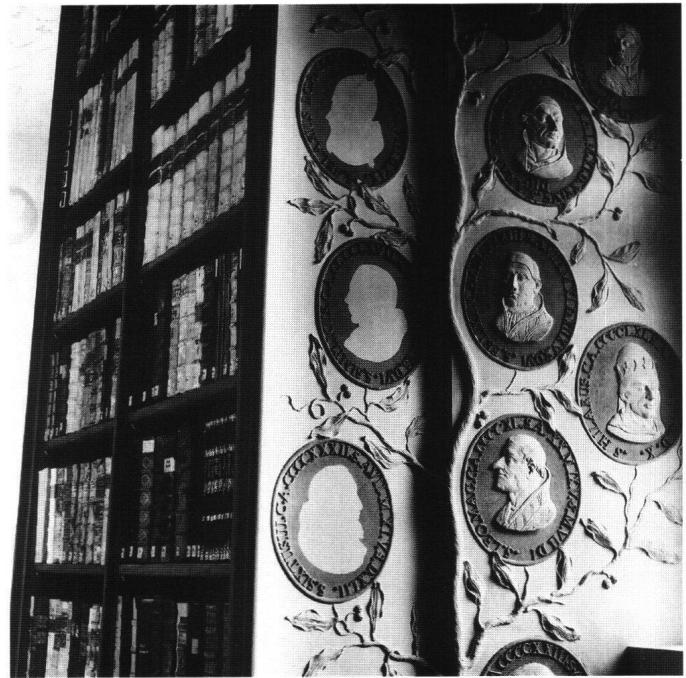
Abb. 16 + 17: Einsiedeln, Kloster, Bibliothek. Blick auf die nördliche Längswand der Bibliothek. Die Medaillons mit den Papstbüsten an den Seitenwänden der Büchergestelle sind ergänzt. Die Portraitreliefs sind in der Art eines Stammbaumes gestaltet.

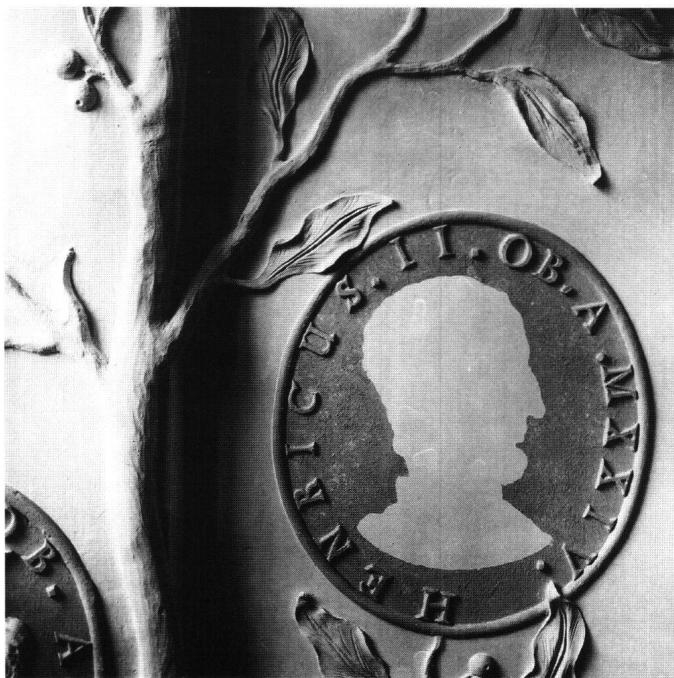
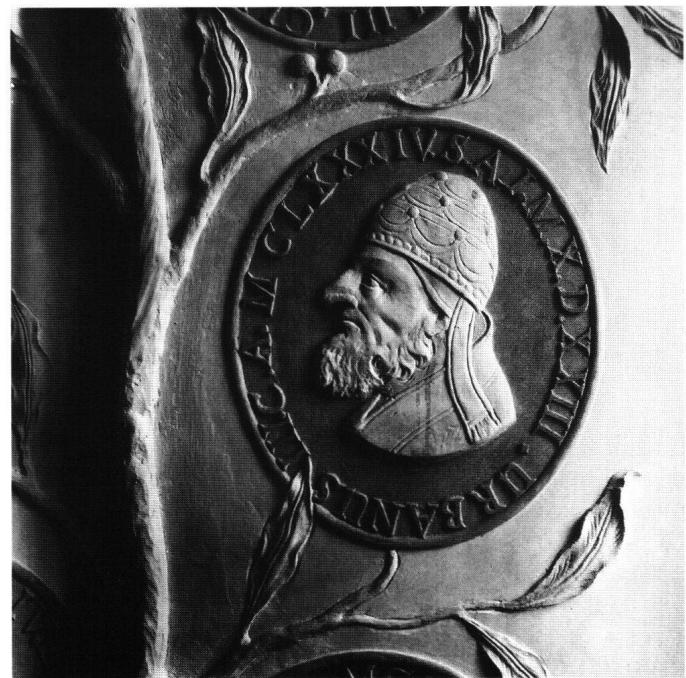
Abb. 18 + 19: Einsiedeln, Kloster, Bibliothek. Papst- und Kaiserbüsten. Links Portrait Kaiser Heinrichs II. Das Medaillon und die Schrift mit den Regierungsdaten sind plastisch ergänzt. Das Portrait ist anhand eines Stichwerks lediglich als Silhouette ergänzt, rechts das original erhaltene Portrait Papst Urbans III. Gut zu erkennen ist der gestupfte Farbauftrag der Reliefhintergründe.

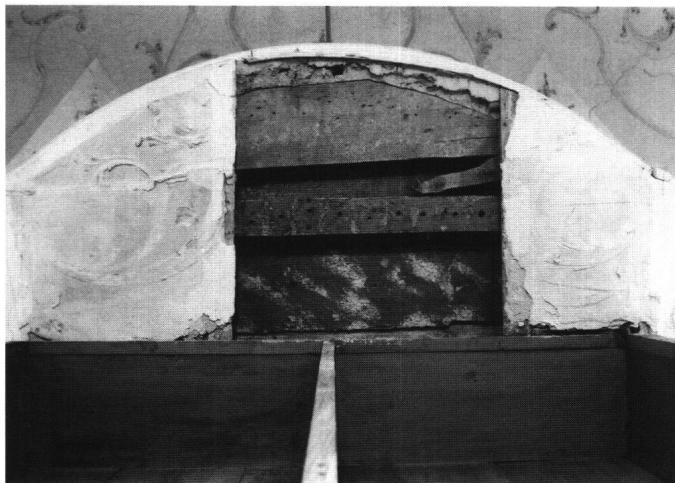
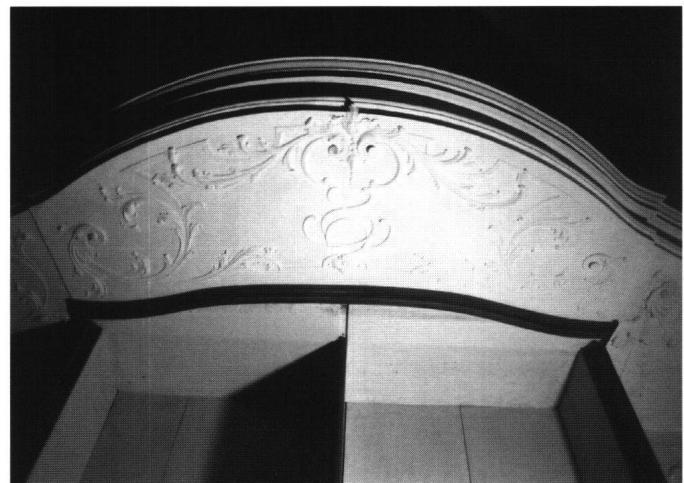
Abb. 20 + 21: Einsiedeln, Kloster, Bibliothek. Untersicht der Galerie. Der Vorzustand zeigt die starken Beschädigungen durch die Montage der neuen Büchergestelle im 19. Jahrhundert. Die Stuckaturen wurden anhand der erhaltenen plastischen Reste und der Ritzlinien ergänzt.

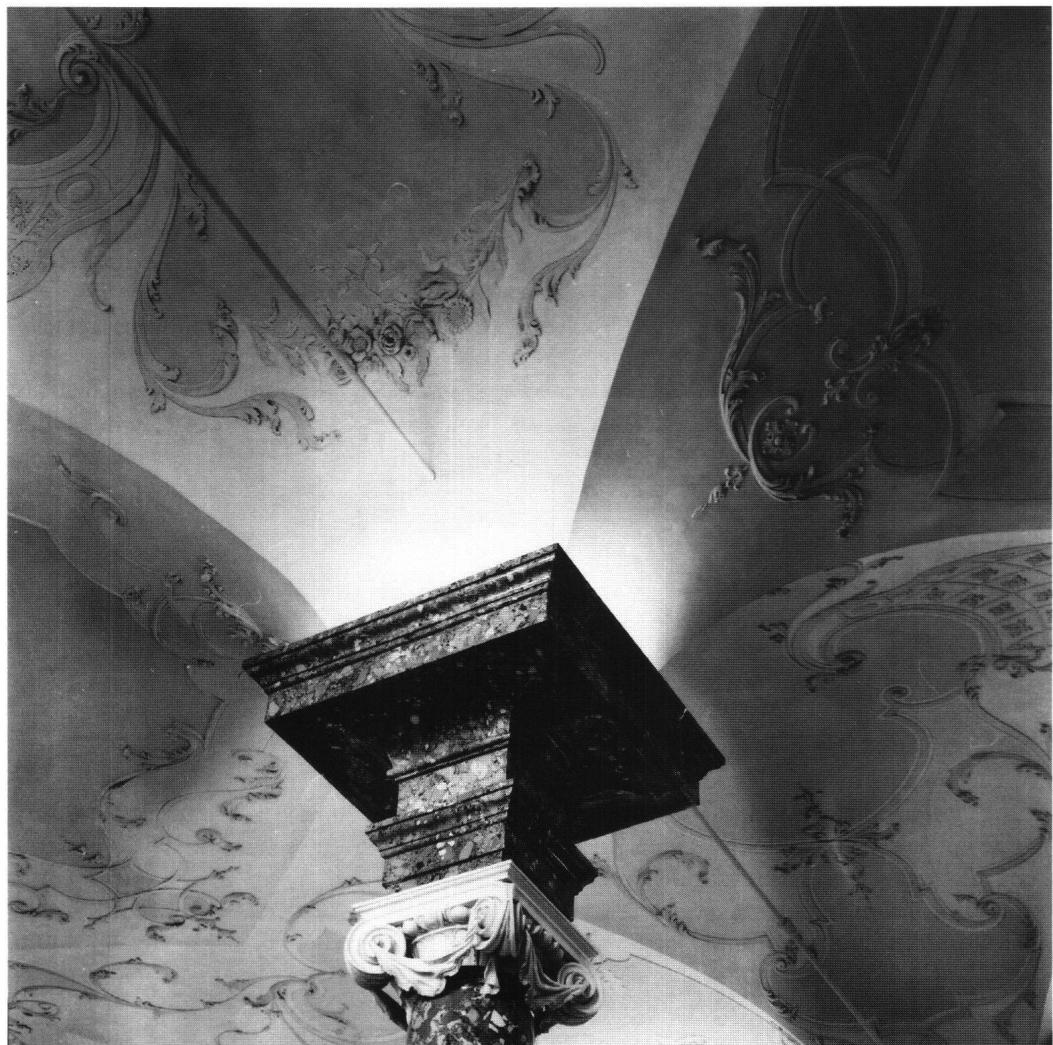
Abb. 22: Einsiedeln, Kloster, Bibliothek. Mittelsäule aus Schlimmarmor. Die Stuckaturen sind ungefasst, die Hintergründe setzen sich in zwei verschiedenen Rosatönen von den hell gekalkten Flächen ab. Die Zugstangen mussten im 19. Jahrhundert eingesetzt werden.

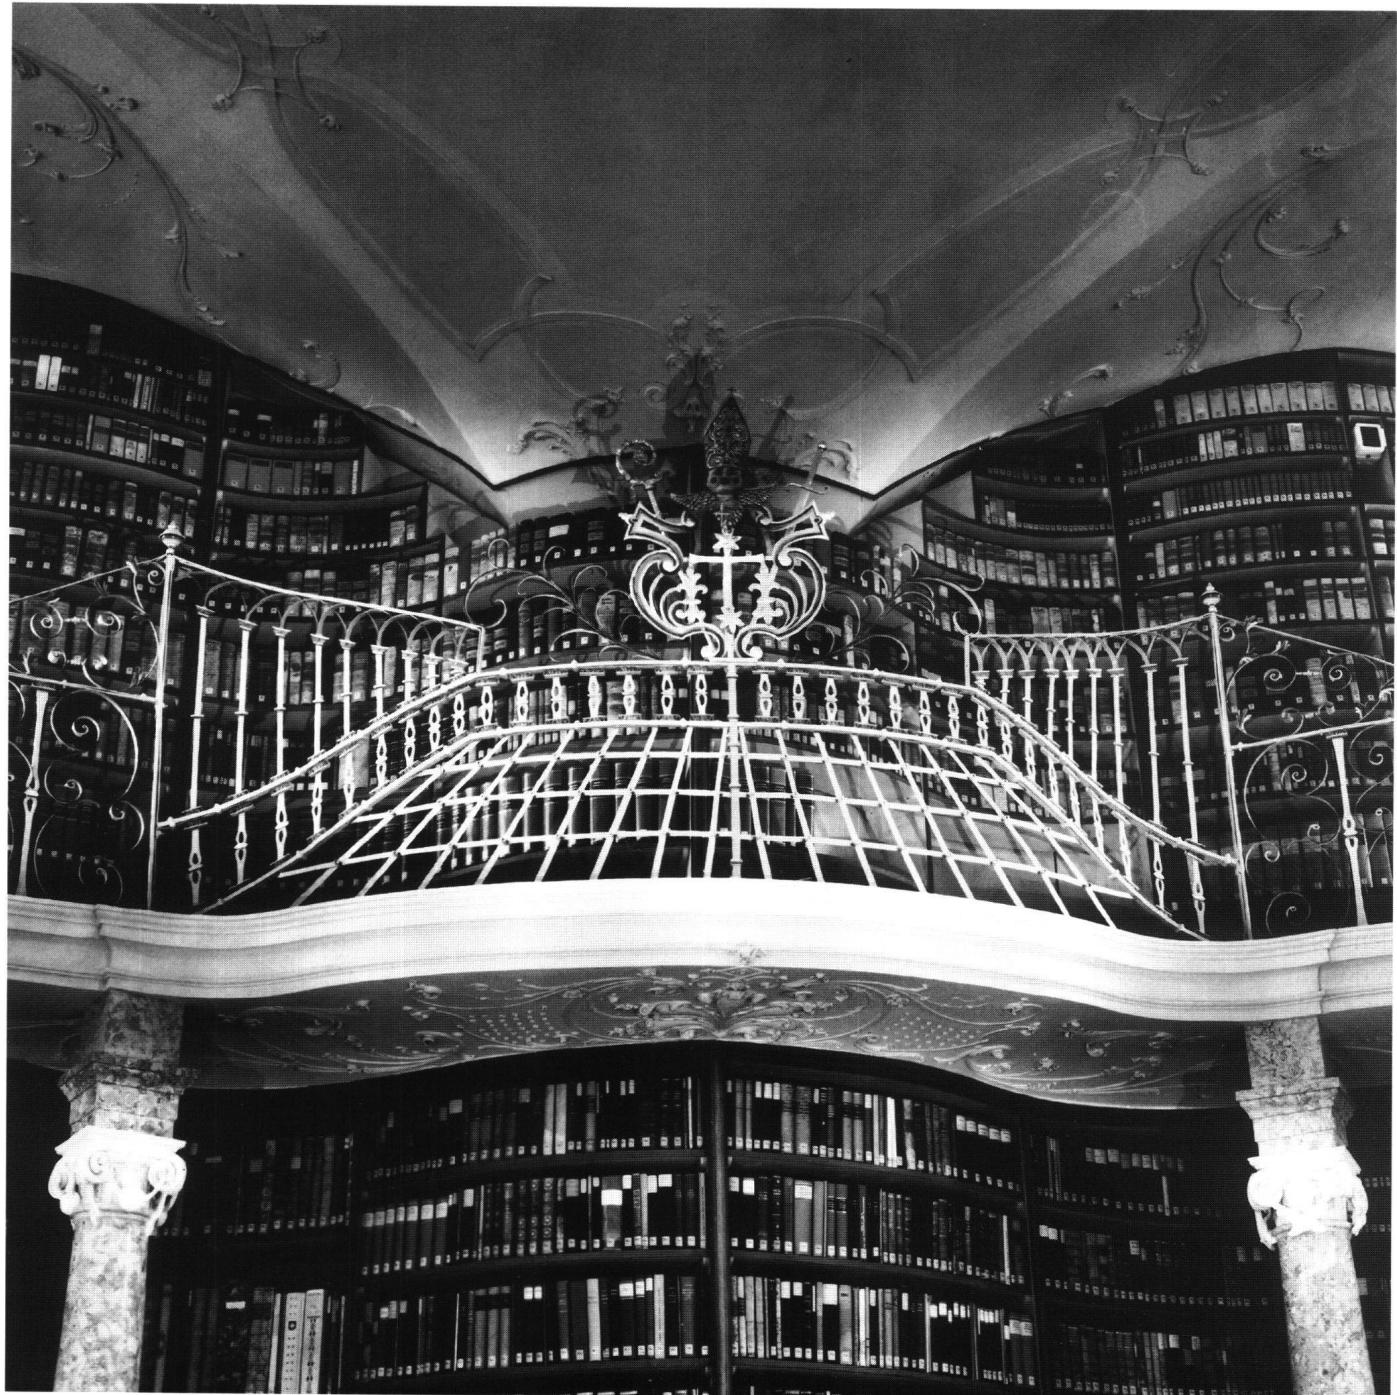
Abb. 23: Einsiedeln, Kloster, Bibliothek. Die Galerie auf der Eingangsseite mit dem Abtwappen. Das Gitter ist hell gefasst und mit blauen Lasuren und partiellen Vergoldungen bereichert. Die Büchergestelle dieser Wand wurden nie verändert. Die Kapitelle der Säulen auf der Eingangsseite zeigen die vier Elemente, links das Feuer als Kanonenkugel, rechts der Fisch für das Wasser. Die Kapitelle der Säulen auf der gegenüberliegenden Seite sind den vier Jahreszeiten gewidmet.

Freilegungsproben am Galeriegitter zeigten, dass das schwarz gestrichene Gitter ursprünglich in zarten Elfenbein- und Blautönen gefasst war. Zudem waren diverse Teile vergoldet, die Wappen bunt gefasst.

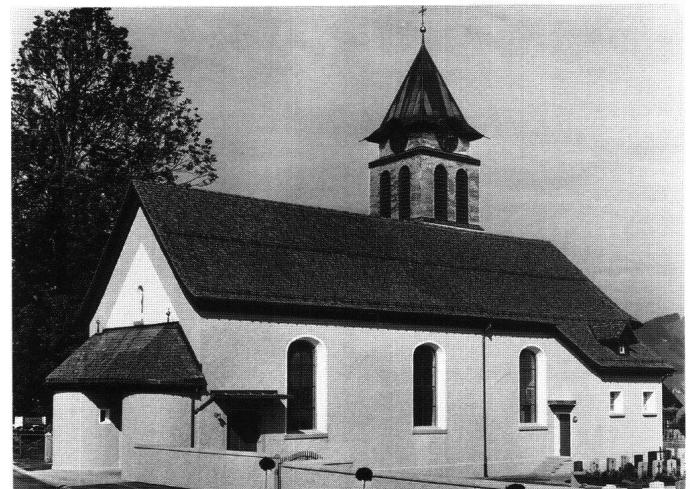
Abb. 24: Einsiedeln, Gross, Viertelskirche St. Nepomuk. Die barocke Kirche wurde 1924/25 aussen und innen vollständig dem Geschmack der Zeit angepasst. Neu sind zu diesem Zeitpunkt die beiden apsidialen Vorbauten auf der Eingangsseite sowie der Kirchturm dazugekommen. Bei der Restaurierung konnte der alte, sehr grobe Kieselwurf beibehalten und ergänzt werden. Der Turm erhielt eine neue Verkleidung mit Metallschindeln.

Der Aussenputz von 1924/25 konnte im Grossen und Ganzen erhalten werden. Die grobkörnige Struktur bot hingegen bei den Flickstellen einige Probleme. Die Struktur der Flickstellen gelang gut, hingegen mussten der doch stark gealterte Putz und die Flickstellen farblich zusammengefasst werden, damit das Erscheinungsbild einheitlich wirkt. Der dadurch imitierte Naturton des Kieselwurfes korrespondiert gut mit den rot bemalten Dachuntersichten. Anlässlich der letzten Sanierung des Turmes in den 60er-Jahren war der Besenwurf am Turm vollständig entfernt und durch einen Kunststoffputz ersetzt worden. Unter einem jüngeren Vorbau auf der Turmrückseite fand sich die originale grobe Struktur, die Vorbild für die Ergänzung des Turmbewurfes wurde. Im Bereich der Schallöffnungen fand sich unter der Eternitverkleidung die alte Holzverschalung, hingegen keine Spur der ursprünglichen Verkleidung dieser Bretter. Auch die Akten sowie alte Photos gaben keine Auskunft über das Aussehen dieses Bauabschnitts. So entschlossen sich die Beteiligten, grosse, geprägte Zinkschindeln zu montieren, die für die Zeit typisch sind. Die Verkupferung der Dachpyramide befand sich in einem guten Zustand. Es scheint, dass das Turmkreuz vom alten barocken Dachreiter übernommen worden ist. Auf der

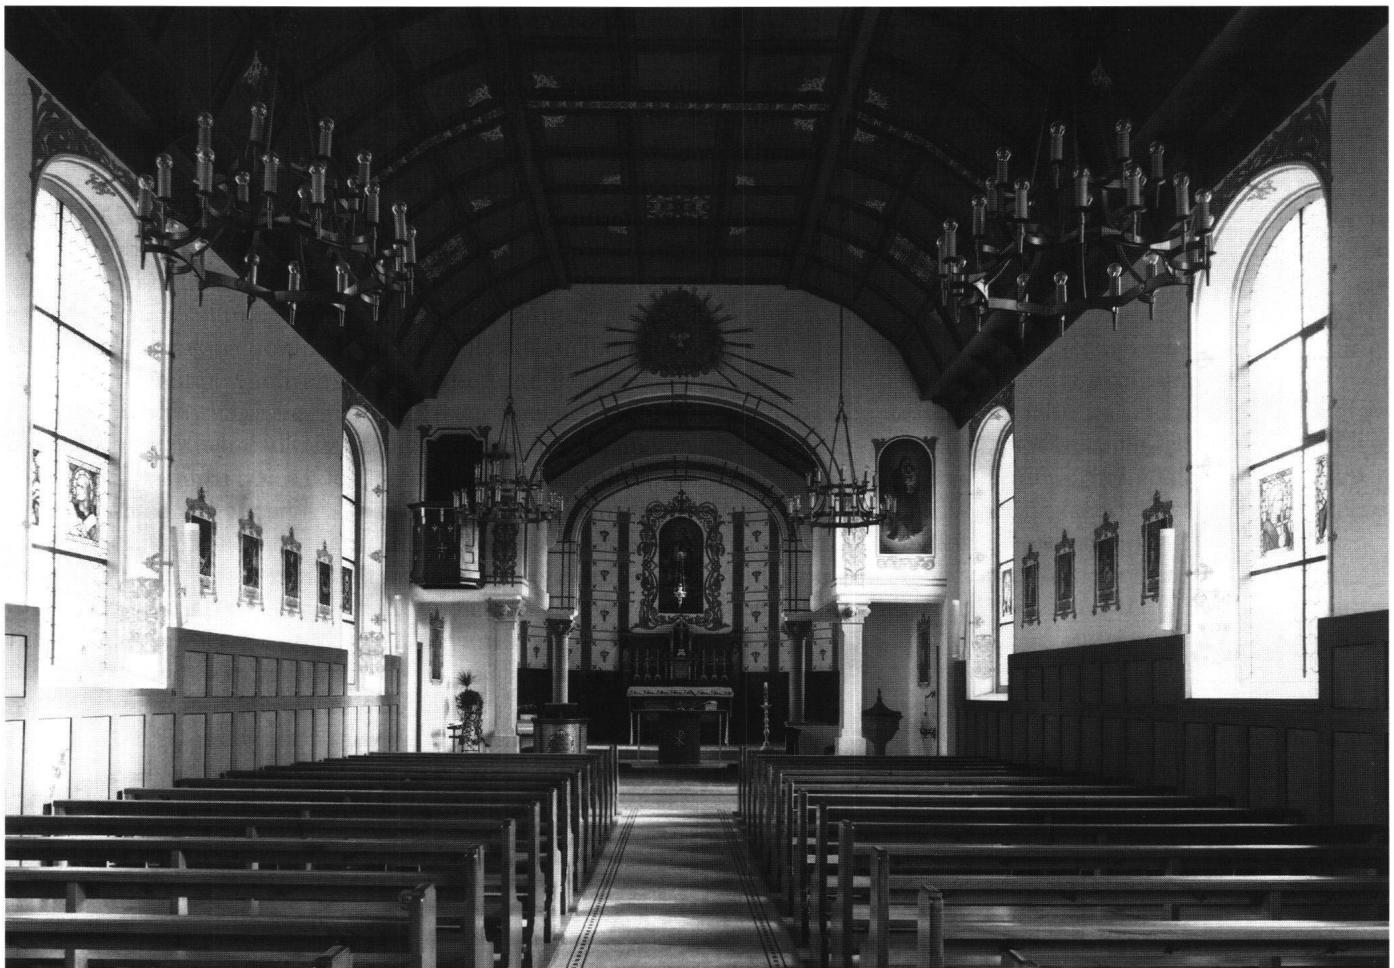
Abb. 25: Einsiedeln, Gross, Viertelskirche St. Nepomuk. Bei der Umgestaltung von 1924/25 wurde zwischen barockem Rundchor und Schiff ein Vorchor eingebaut. Auch die Ausstattung, die Holzdecke und die Ausmalung entstammen dieser Zeit. Die grossen Fensteröffnungen sind beim Umbau erhalten geblieben.

Im Innern wurde die reiche Wand- und Deckenbemalung gefestigt, gereinigt und soweit nötig ergänzt. Übermalungen waren bei allen dekorativ bemalten Partien glücklicherweise keine vorhanden. Die Wände zwischen Sakristei und Vorchor wurden um etwa einen Meter verschoben, damit eine zweckmässige Sakristei eingerichtet werden konnte. In diesem Bereich musste die Dekorationsmalerei, die zwei Bilder rahmt, rekonstruiert werden. Die weissen Grundflächen der Wände wurden lediglich sehr zurückhaltend lasiert, so dass Buntbemalung und Wandton als Einheit erscheinen. Die Holzmaserung der Wandtäfer wurde retuschiert und neu aufpoliert. Ebenso erhielten Kanzel, Hochaltar und Emporenbrüstung neue Wachspolituren. Die Holzdecke mit ihrer ornamentalen, historistischen Malerei wurde gereinigt und neu gefirnißt. Dadurch konnten die durch die Alterung stark ausgemagerten Farbtöne intensiviert werden. Ein wesentlicher Teil der originalen Steinzeugbodenplatten war erhalten; die Beschaffung der notwendigen Ergänzungen bereitete

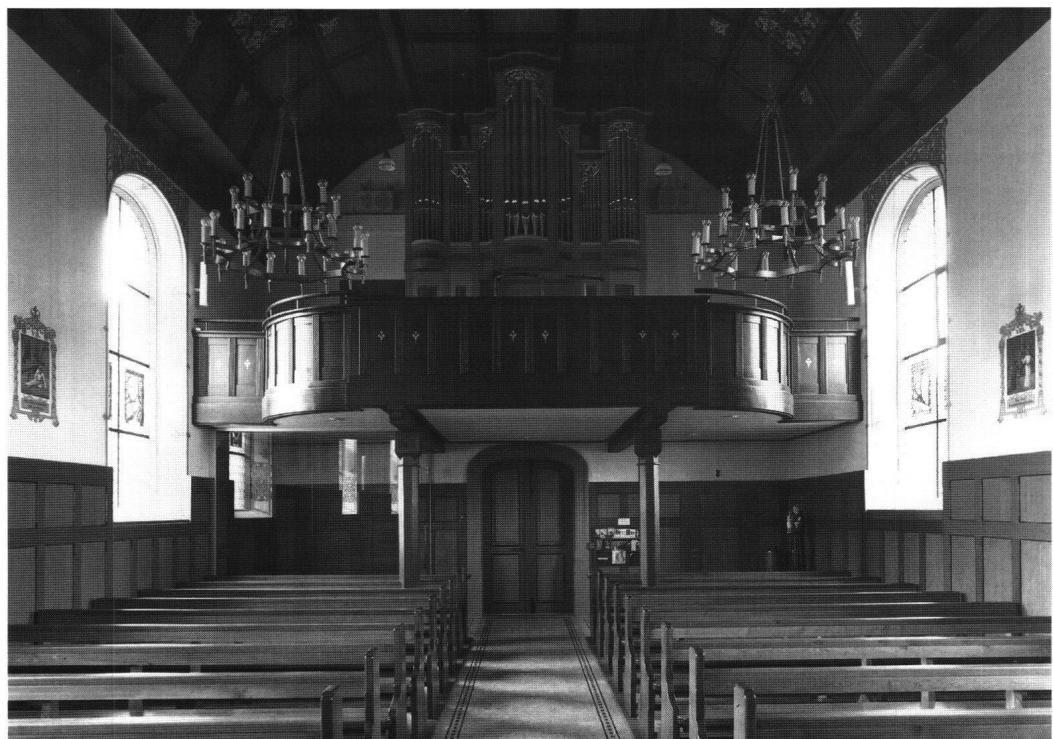
Abb. 26: Einsiedeln, Gross, Viertelskirche St. Nepomuk. Die Empore zeigt die Stilelemente des Art Deco. Die Orgel ist neu dazugekommen. Deren Schleiergitter nehmen die vom Jugendstil beeinflusste Ornamentik der Wandbemalung oberhalb der Fenster auf. Unter der Empore befindet sich das auf der Innenseite 1775 datierte Portal.

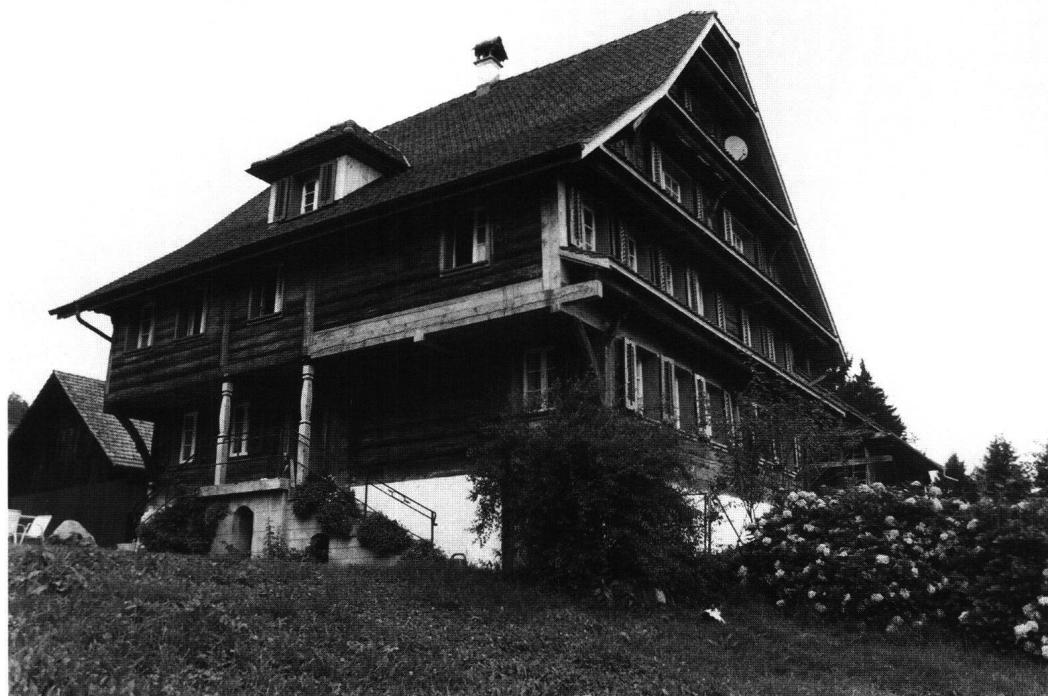
Abb. 27: Küssnacht. Bauernhaus Hintertannbüel. Das grosse Bauernhaus entstand in zwei Etappen, wobei der als Strickbau ausgeführte ältere Bauteil nicht datiert werden konnte. Hingegen verweisen stilistische Merkmale die Erweiterung des Kernbaus als Bohlen-Ständerkonstruktion in luzernischer Art in die zweite Hälfte des 18. Jahrhunderts.

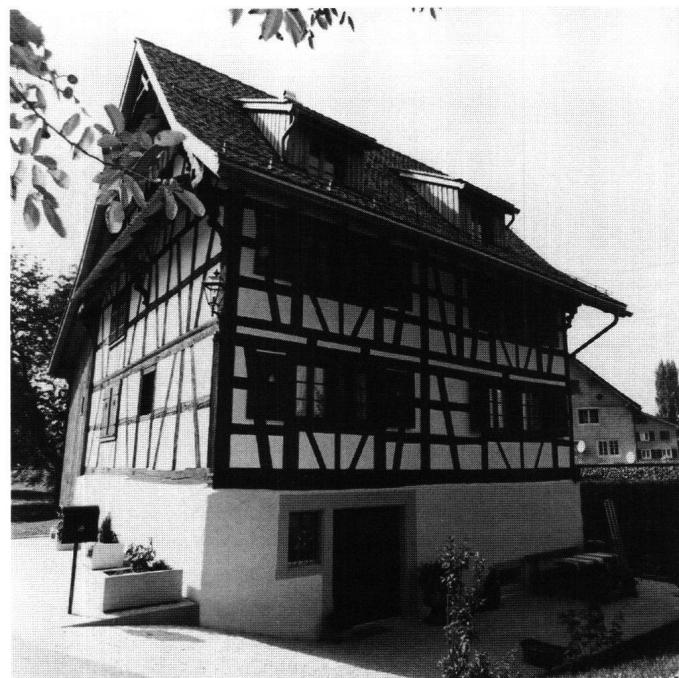
Abb. 28: Freienbach, Bäch, Haus Pfifferweg 13. Das am Portal 1761 datierte Gebäude ist als einfache Fachwerkkonstruktion ausgeführt. Ab dem 18. Jahrhundert finden wir diese Konstruktionsart bei zahlreichen Bauten auch auf schwyzerischem Gebiet am oberen Zürichsee.

Der Untersuch bestätigte, dass das Fachwerk farblich nie behandelt worden war. Auf der Südseite fand sich eine vermauerte Türöffnung, die mit der inneren Einteilung des Gebäudes jedoch nicht in Einklang gebracht werden konnte. Eventuell handelt es sich um eine Planänderung während der Bauzeit; denkbar ist auch eine Veränderung der Baustuktur im Innern. Jedenfalls blieb diese Öffnung vermauert. Die beiden fehlenden Klebedächer auf der Südseite wurden anhand des Standortes der Montagelöcher der stützenden Büge und der Detailausbildung der nordseitigen gut erhaltenen Klebedächer rekonstruiert. Der Verputz der Gefache wurde geflickt und neu bemalt. Es fanden sich jedoch keine Spuren von Begleitlinien. Das Holzwerk wurde gereinigt und geölt. Die Fensterfutter und Fensterläden, die um 1940 entstanden sind, blieben erhalten. Vermutlich waren die Fenster ursprünglich ohne Futter- und Verkleidungsbretter direkt an die Balken angegeschlagen gewesen. Die Dachsparren waren gut erhalten, ersetzt werden mussten hingegen alle Bretter der Dachuntersichten. Der Mauersockel wurde mit einem Kalkputz neu verputzt.
