Archäologische Sondiergrabungen an der Letzimauer Rothenthurm, 1999

Neue Erkenntnisse zur Baugeschichte

Jakob Obrecht

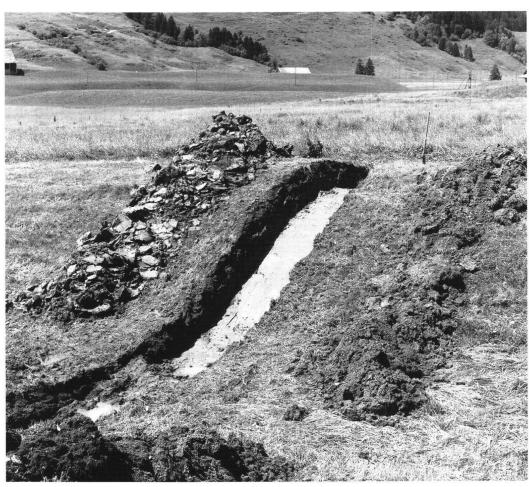
Abb. 5: Letzi Rothenthurm 1999. Schnitt S1. In der westlichen Grabenwand von Schnitt S1 zeichnet sich der Vorwall in seiner Silhouette deutlich ab. Blick von Südosten.

Die im Profil in ihrer Silhouette gut erkennbare Erhebung auf der nördlichen Grabenkante ist höchstwahrscheinlich ein künstlich angeschütteter Vorwall (Abb. 5). Die Schüttschichten liessen sich nicht vom gewachsenen Untergrund (2) unterscheiden¹⁰, doch ist anzunehmen, dass es sich dabei um das Aushubmaterial des Grabens handelt. Geht man aber davon aus, dass die Erhebung natürlich ist, stellt sich sofort die Frage, wohin in diesem Fall die grossen Mengen an Aushubmaterial des «Schanzgrabens» gebracht worden sind¹¹.

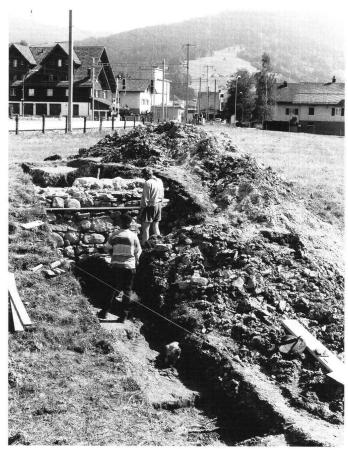
Abb. 6: Letzi Rothenthurm 1999. Schnitt S1. Zwei Mitarbeiter beim Dokumentieren der freigelegten Letzimauer. Blick von Norden.

Die Letzimauer wurde im Gegensatz zur Schattenbergletzi in Arth¹² nicht auf der Grabenkante errichtet, sondern etwa im oberen Drittel der Grabenflanke (Abb. 6). Diese Lage erklärt auch die Form der Baugrube. Sie wurde nicht wie üblich als Graben ausgehoben, sondern von der Seite her keilförmig in die Grabenflanke getrieben. Ein Teil des Aushubs wurde vermutlich in der Grabensohle, der andere wohl hinter der südlichen Grabenkante zwischengelagert (siehe Abb 12.2). Dieser Befund macht deutlich, dass zuerst der Graben und erst später die Fundamentgrube ausgehoben worden ist. Leider gab es keine Anhaltspunkte über den zeitlichen Abstand der beiden Bauphasen.

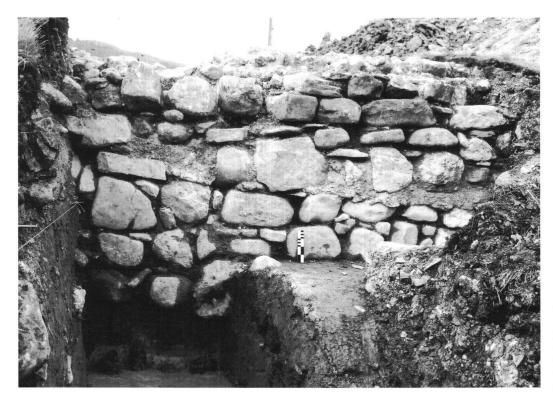
Abb. 10: Letzi Rothenthurm 1999. Schnitt S1. Der auf Buchenpfählen abgestellte Sockel der Letzimauer. Sein freigelegter feindseitiger Mauermantel ist in eher unregelmässigen Lagen aufgeführt. Blick von Norden.

Grabenseitig bestand das Mauerhaupt aus gut vermörtelten, etwas unregelmässig verlegten Steinlagen²⁵ (Abb. 10). Die ehemals unsichtbare Rückseite war ebenfalls in Lagen, aber aus bedeutend kleineren und unregelmässiger geformten Steinen aufgeführt (Abb. 11). Es gab dort sogar kleinere Partien mit schräg gestellten plattigen Steinen – vergleichbar einem Ährenverband. Die oberste, nur noch teilweise erhaltene Steinlage bestand aus wesentlich grösseren Steinen. Es scheint, dass es die Reste der ersten Steinlage des aufgehenden Mauerwerks waren.

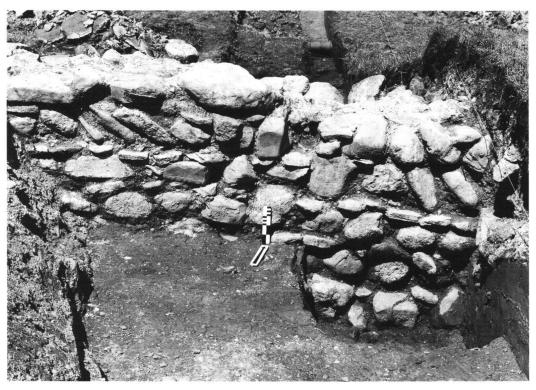
Abb. 11: Letzi Rothenthurm 1999. Schnitt S1. Freigelegte freundseitige Front des Letzimauerfundamentes. Blick von Südsüdosten.
