**Artikel:** Archäologische Sondiergrabungen an der Letzimauer Rothenthurm, 1999 : neue Erkenntnisse zur Baugeschichte

# Archäologische Sondiergrabungen an der Letzimauer Rothenthurm, 1999

## Neue Erkenntnisse zur Baugeschichte

Jakob Obrecht

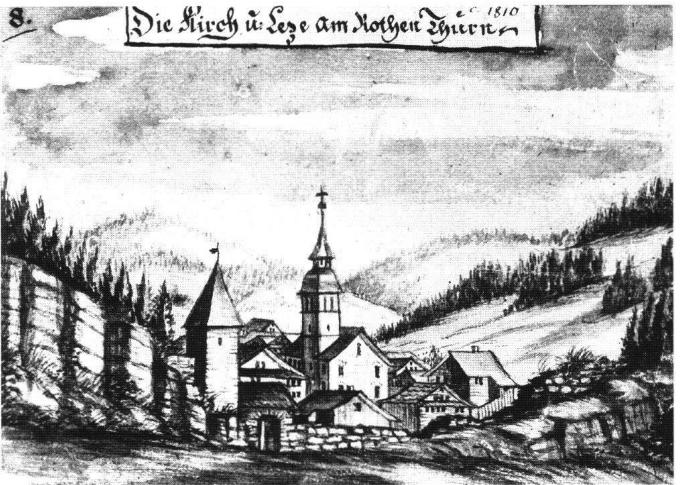
Abb. 1: Letzi Rothenthurm. Die Zeichnung zeigt neben dem Letziturm, dem Letzitor und der alten Kirche Rothenthurm die stellenweise mit Büschen besetzte Ruine der Letzimauer.  
Pfr. Thomas Fassbind (?), Tuschzeichnung, Die Kirch u. Leze am Rothen Thurn, c. 1810.

Zeit aus herabfallenden Mörtelresten und abgestorbenem pflanzlichen Material gebildet haben<sup>20</sup> (siehe Abb. 1).

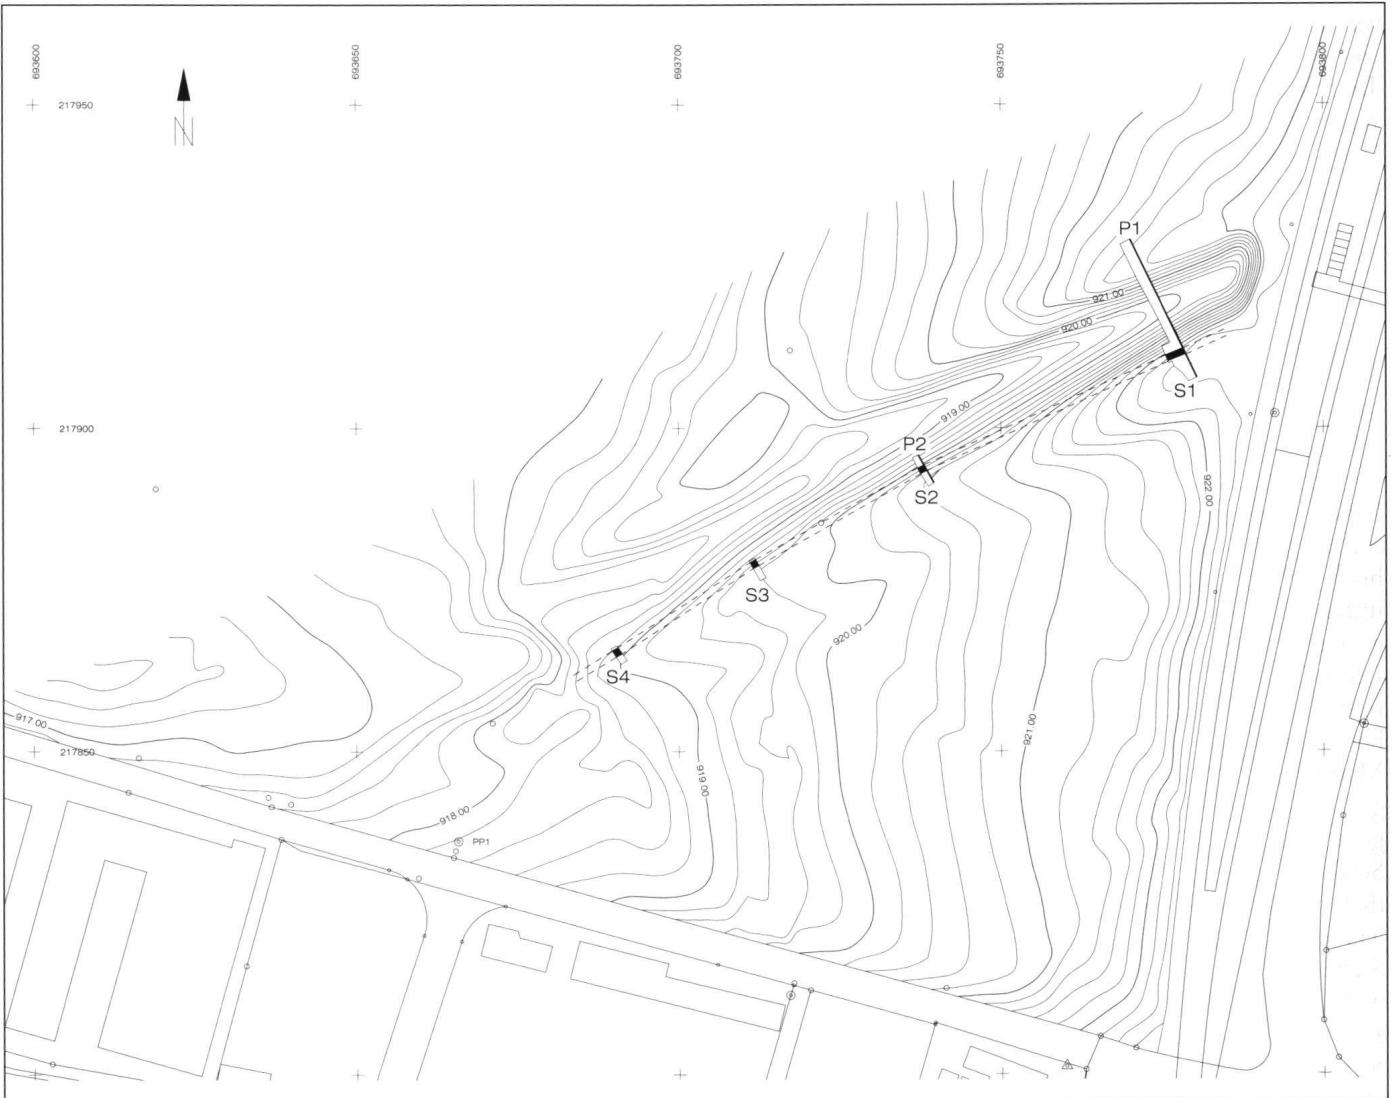
Abb. 2: Letzi Rothenthurm 1999. Topografischer Plan. Darin eingezeichnet die Umrisse der vier Sondierschnitte S1 bis S4, die darin nachgewiesenen Abschnitten der Letzimauer und die Lage der Schichtenprofile P1 und P2.

tenprofils Rückschlüsse auf die Arbeitsgänge beim Bau der Talsperre gezogen werden können. Mit den Sondierschnitten S2, S3 und S4 wurde lediglich die Abbruchkrone der Letzimauer freigelegt. Im Schnitt S2 wurde zusätzlich noch das Schichtenprofil P2 gezeichnet. Parallel zu diesen Arbeiten wurde ein topographischer Plan des Geländes mit einer Äquidistanz von 0,5 m aufgenommen (Abb. 2).

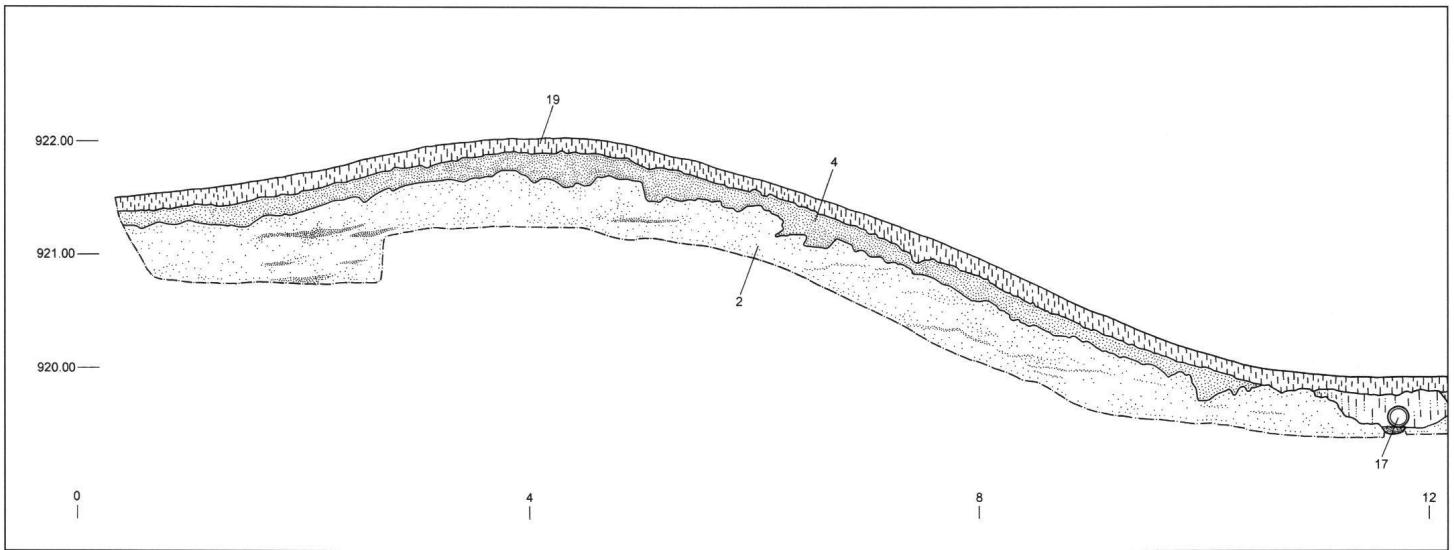
Abb. 4: Letzi Rothenthurm 1999. Schnitt S1. Schichtenprofil P1.  
Legende: **1** Torf. **2** Graue und ockerfarbige, siltig bis tonige Sedimente mit Bändern aus organischem Detritus (Schwebeteilchen und Sinkstoffe) und Kies. Auffallend war die einheitliche Lagerung der Schichten, welche nur unter Einwirkung von Wasser entstehen konnte. **3** Blauer Lehm, gleiches Grundmaterial wie Schicht 2, aber stark durchnässt. **4** Wie Schicht 2, durch Oberbodenbildung mit Humus durchsetzt. **5** Gebänderter Lehm mit Kieseinschlüssen, natürlich abgelagert. **6** Wie Schicht 5, durch Oberbodenbildung mit Humus durchsetzt. **7** Bauhorizont. Siltig-sandiger Lehm durchsetzt mit vielen Mörtelpartikeln. Vor der Letzimauer, besonders im oberen Bereich der Schicht, mit grösseren Steinen durchsetzt. **8** Mörtelsand, im unteren Teil eine mit der Mauerfront fest ver-

bundene Mörtelbraue. **9** Fundamentgrube, verfüllt mit umgelagertem, aber kaum verschmutztem Material der Schicht 5. **10** Bräunlicher Lehm, wie Schicht 6. **11** Aufschüttung aus siltig-sandigem, mit Kies durchmischt Lehm. **12** Bräunlicher Lehm, durchsetzt mit Kies und wenig Mörtel. **13** Mörtelsand. **14** Abbruchschutt, Steinsplitter, Mörtelsand und Kies, eingebettet in humusreichem Material. **15** Planierter Schutt durchsetzt mit vielen Bruchstücken aus roter Baukeramik. **16** Pfostengrube mit Keilstein. **17** Baugrube mit neuzeitlichem, auf einer Holzplanke verlegtem Drainagerohr aus roter Baukeramik. **18** Oberer Teil der Verfüllung eines modernen Kanalisationstrichters. **19** Humus. **20** In Schicht 2 eingegebetteter Ast. **21** Pfähle aus Buchenholz. **22** Letzimauer.

Die Beschreibung des Profils P1, seine Interpretation und die darauf basierenden Schlussfolgerungen gehen davon aus, dass der Sondierschnitt auf seiner ganzen Länge den gewachsenen Boden erreicht hat. Das Profil P1 widerspiegelt deshalb ein repräsentatives Bild der archäologischen Situation in diesem Abschnitt des «Schanzgrabens»<sup>3</sup>.

Die Reste der gesuchten Letzimauer lagen in der Südflanke des «Schanzgrabens». Die Mauer (22) war an dieser Stelle, gemessen ab Fundamentunterkante, noch 1,2 m hoch erhalten. Ihre Abbruchkrone lag lediglich 20 cm unter der Grasnarbe. Dank den guten Erhaltungsbedingungen im anstehenden, vollständig mit Wasser gesättigten Lehm (3) waren knapp vor und unter der Letzimauer mehrere Pfähle (21) eines Pfahlfundamentes erhalten geblieben, von denen wir nur die Köpfe freilegten. Vor der Mauer lag eine keilförmige, stark mit Mörtelsand und einigen kantigen Steinen durchsetzte Schicht aus siltig-sandigem Lehm (7). Diese war mit einer bis zu 40 cm dicken Schicht (11) aus stark lehmigen Kies überdeckt. Zwischen diesen beiden Schichten eingeklemmt, gab es entlang der Mauerfront einen Keil aus Mörtelsand (8), der an einigen Stellen als Mörtelbraue fest mit der Mauerfront verbunden war. Über der lehmig-kiesigen Schüttung (11) lagen die zwei ebenfalls keilförmig an die Mauerfront stossenden Schichten (12) und (13). Die untere der beiden, die Schicht (12), war ein mit wenig Kies und wenig Mörtelsand durchsetzter bräunlicher Lehm. Demgegenüber bestand die obere Schicht (13) aus reinem Mörtelsand. Das ganze vor der Mauer liegende Schichtenpaket war von einer unterschiedlich dicken Lage Mauerschutt (14) überdeckt. Hinter der Mauer reichte diese Schicht keilförmig in die Fundamentgrube, deren primäre Verfüllung (9) vom gewachsenen Boden (5) kaum zu unterscheiden war.

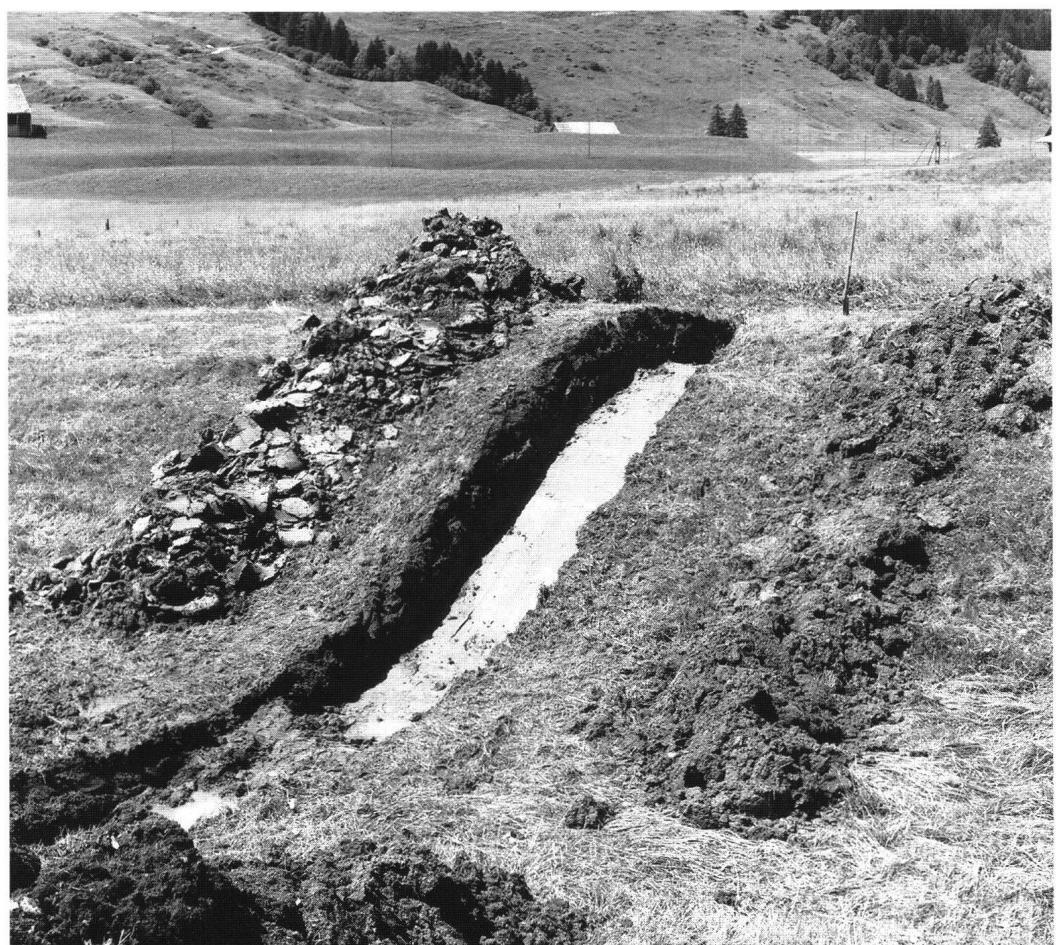
Abb. 5: Letzi Rothenthurm 1999. Schnitt S1. In der westlichen Grabenwand von Schnitt S1 zeichnet sich der Vorwall in seiner Silhouette deutlich ab. Blick von Südosten.

ein künstlich angeschütteter Vorwall (Abb. 5). Die Schütt-schichten liessen sich nicht vom gewachsenen Untergrund (2) unterscheiden<sup>10</sup>, doch ist anzunehmen, dass es sich dabei um das Aushubmaterial des Grabens handelt. Geht man aber davon aus, dass die Erhebung natürlich ist, stellt sich sofort die Frage, wohin in diesem Fall die grossen Mengen an Aushubmaterial des «Schanzgrabens» gebracht worden sind<sup>11</sup>.

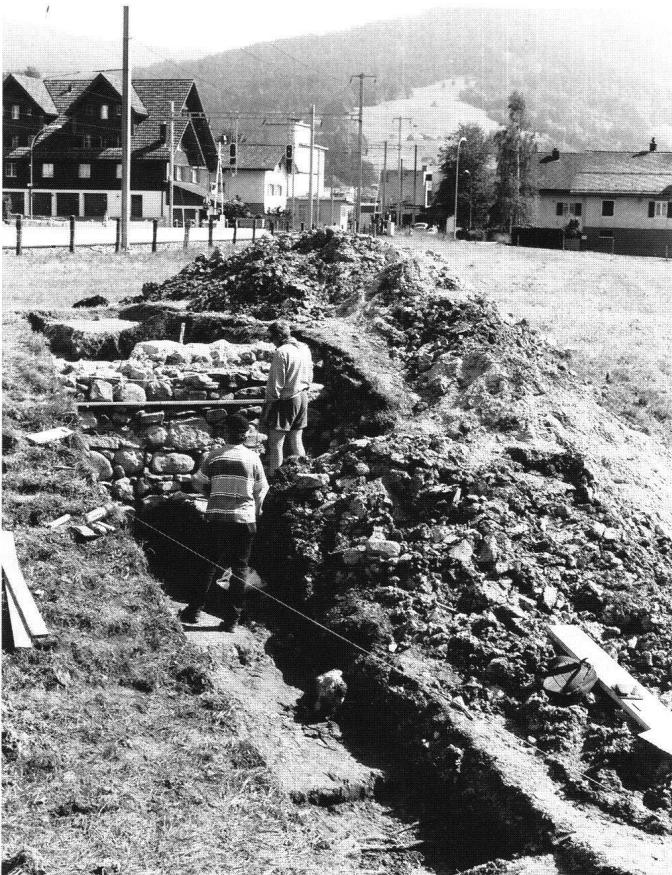
Abb. 6: Letzi Rothenthurm 1999. Schnitt S1. Zwei Mitarbeiter beim Dokumentieren der freigelegten Letzimauer. Blick von Norden.

Die Letzimauer wurde im Gegensatz zur Schattenbergletzi in Arth<sup>12</sup> nicht auf der Grabenkante errichtet, sondern etwa im oberen Drittel der Grabenflanke (Abb. 6). Diese Lage erklärt auch die Form der Baugrube. Sie wurde nicht wie üblich als Graben ausgehoben, sondern von der Seite her keilförmig in die Grabenflanke getrieben. Ein Teil des Aushubs wurde vermutlich in der Grabensohle, der andere wohl hinter der südlichen Grabenkante zwischengelagert (siehe Abb 12.2). Dieser Befund macht deutlich, dass zuerst der Graben und erst später die Fundamentgrube ausgehoben worden ist. Leider gab es keine Anhaltspunkte über den zeitlichen Abstand der beiden Bauphasen.

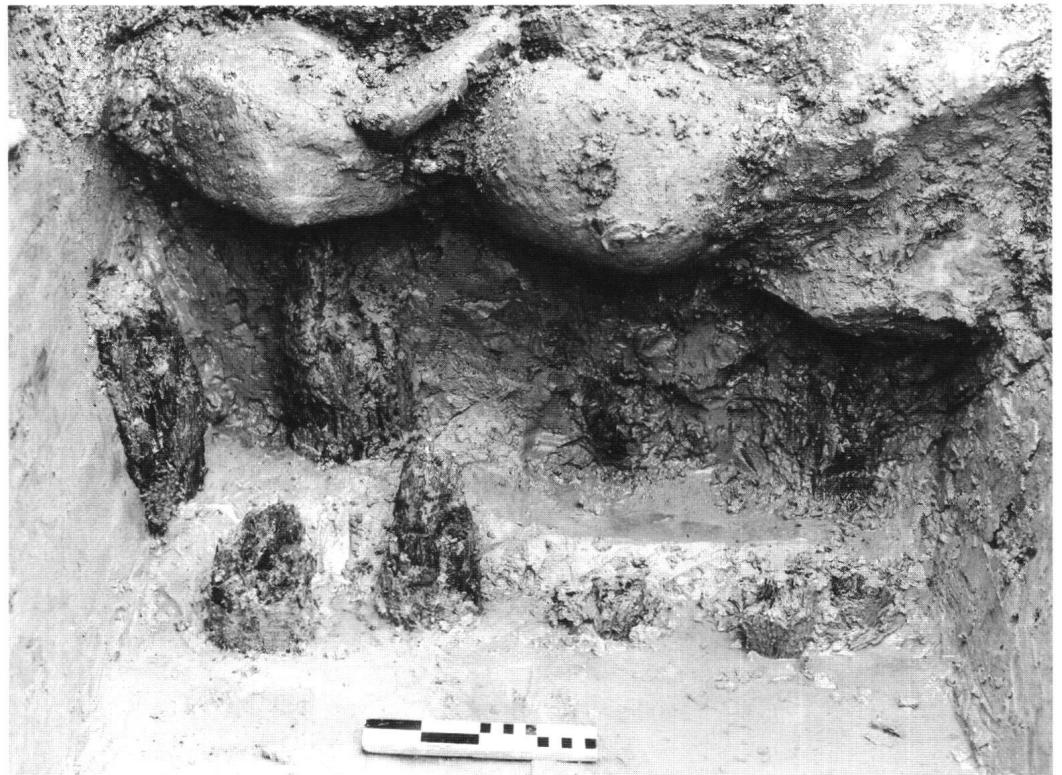
Abb. 7: Letzi Rothenthurm 1999. Schnitt S1. Knapp vor und unterhalb des Fundamentabsatzes freigelegte Köpfe von im Lehm steckenden Fundamentpfählen aus Buchenholz. Blick von Nord-nordwesten.

(Abb. 7). Wegen der latent vorhandenen Einsturzgefahr im Sondierschnitt und dem aus zähem blauen Lehm bestehenden Baugrund war es nicht möglich, die Länge der Pfähle und die Art der Zurichtung ihrer Spitzen festzustellen. Die geringen Durchmesser lassen aber auf Pfahlängen von etwa ein bis maximal zwei Metern schliessen. Insgesamt wurden neun Pfähle freigelegt. Sie standen alle mit kleinen Abweichungen in zwei parallel zur Mauerflucht verlaufenden Reihen, eine davon knapp vor dem Fundamentabsatz (Abb. 8). Es ist anzunehmen, dass das Fundament auf seiner ganzen Breite mit Holzpfählen unterfangen war<sup>15</sup>. Der Zustand der heute noch mehr oder weniger senkrecht im Boden steckenden Mauerreste zeigte, dass die ergriffenen Massnahmen zur Baugrundverbesserung erfolgreich waren.

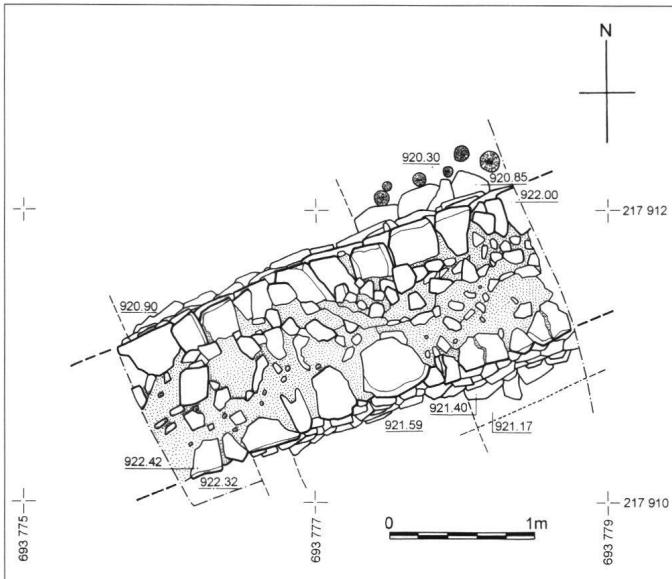
Abb. 8: Letzi Rothenthurm 1999. Schnitt S1. Steingerechte Aufsicht der freigelegten Mauerreste. Zusätzlich ist die Lage der sechs vor dem Fundamentabsatz gefundenen Buchenholzpfähle eingezeichnet.

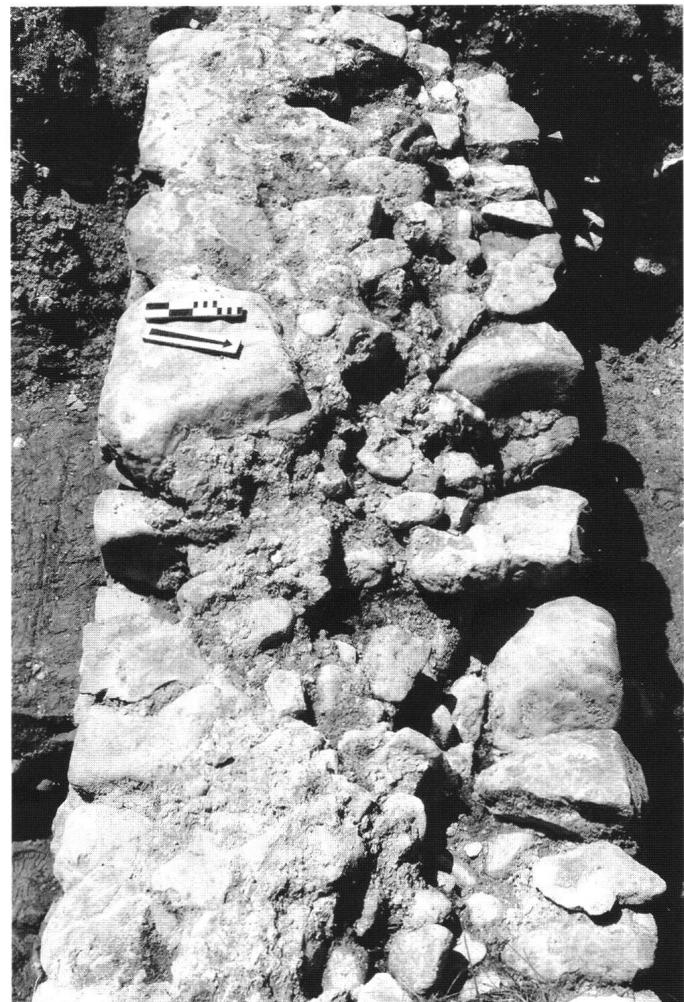
Abb. 9: Letzi Rothenthurm 1999. Schnitt S1. Freigelegte Abbruchkrone der Letzimauer. Die gut vermörtelte, zweihäuptig aufgeföhrte Mauer ist an dieser Stelle ca. 1,1 m breit. Blick von Ostsüdosten.

seitig einen deutlich erkennbaren Fundamentabsatz bildete (siehe Abb. 14). Darüber erhob sich der in Schalenbauweise zweihäuptig errichtete Sockel der Letzimauer (Abb. 9). Er mass an seiner Basis gut 1,2 m und verjüngte sich gegen oben leicht um knapp 10 cm. Anhand der Akten der Grabungen Kesslers<sup>24</sup> und Beobachtungen in den anderen drei Sondierschnitten scheint die Mauer überall eine einheitliche Breite gehabt zu haben – ein möglicher Hinweis darauf, dass sie in einem Zug errichtet worden ist. Es ist aber anzunehmen, dass das Mauerfundament nicht überall gleich konstruiert war, weil der Baugrund in ande-

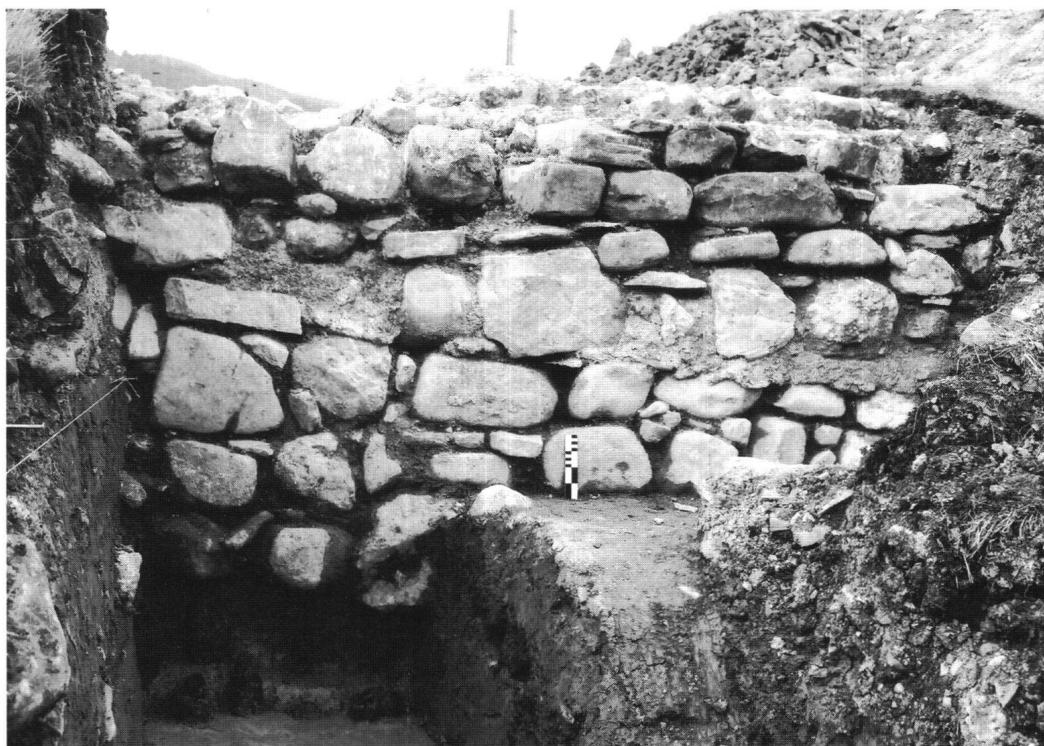
Abb. 10: Letzi Rothenthurm 1999. Schnitt S1. Der auf Buchenpfählen abgestellte Sockel der Letzimauer. Sein freigelegter feindseitiger Mauermantel ist in eher unregelmässigen Lagen aufgeführt. Blick von Norden.

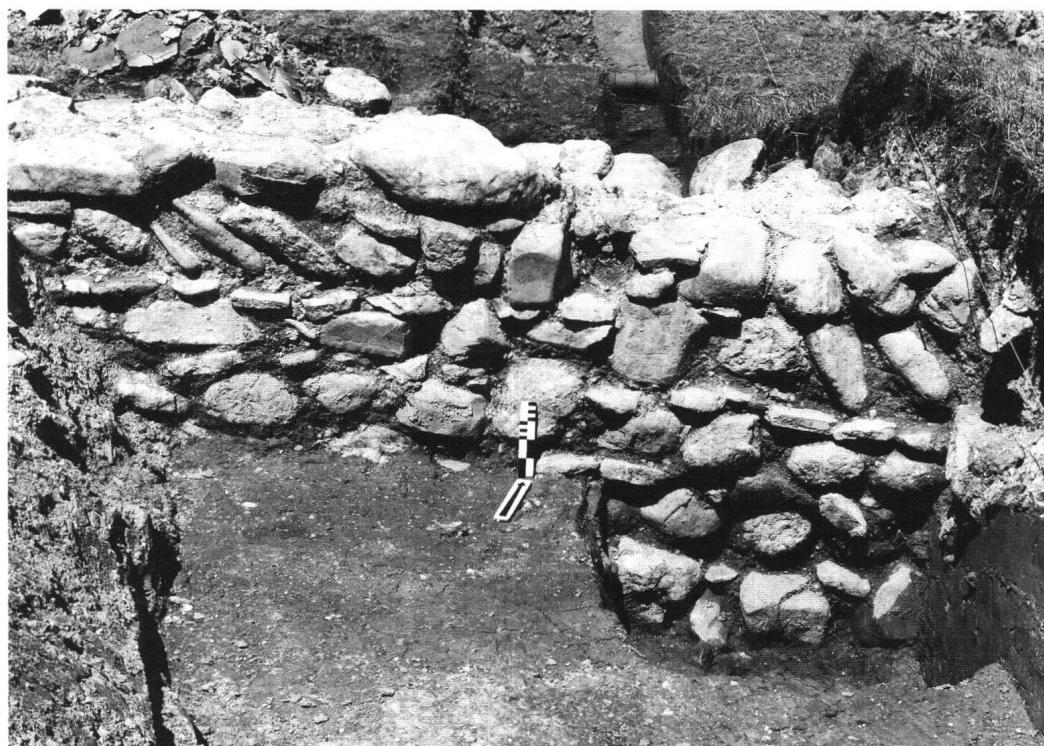
Abb. 11: Letzi Rothenthurm 1999. Schnitt S1. Freigelegte freundseitige Front des Letzimauerfundamentes. Blick von Südsüdosten.

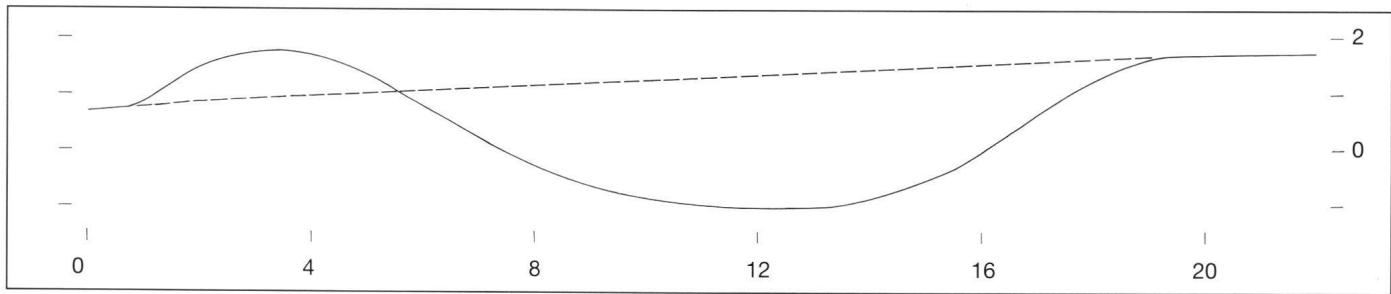
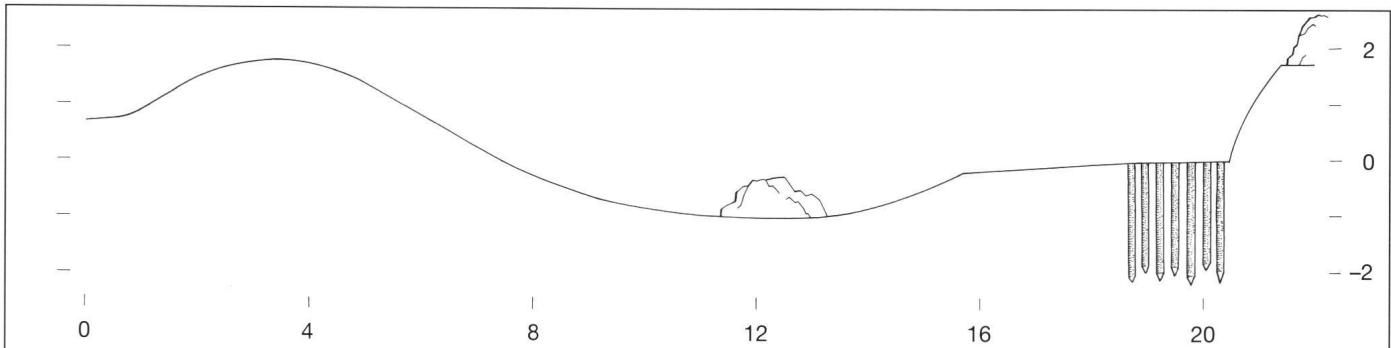
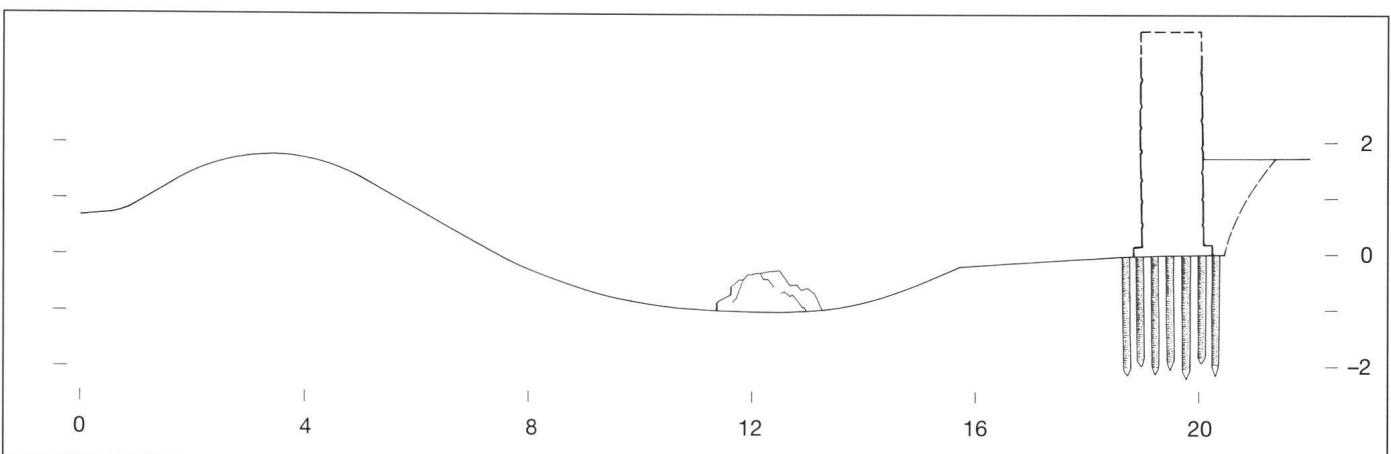
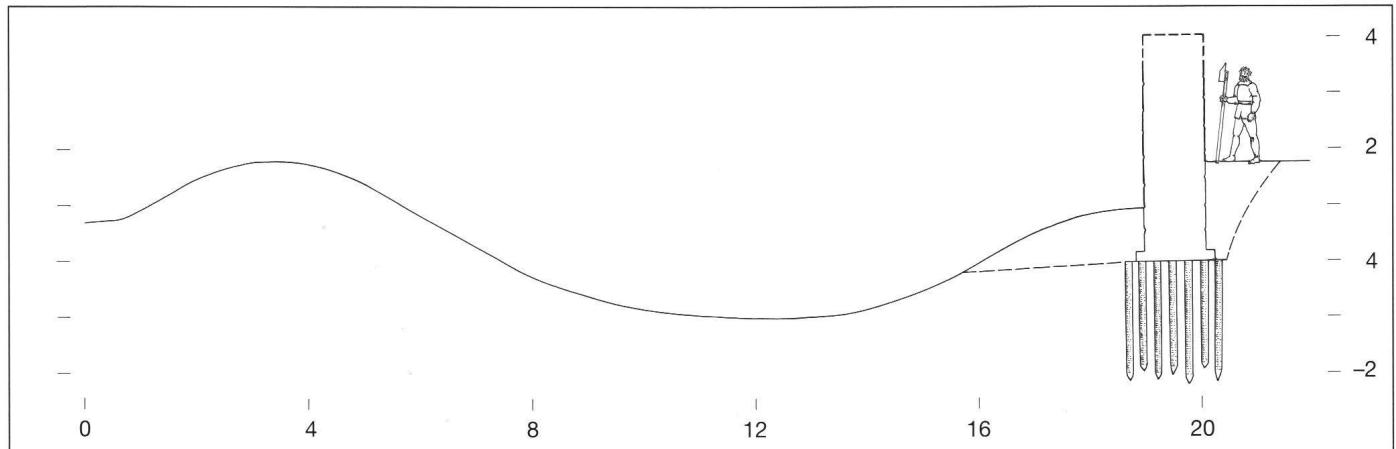
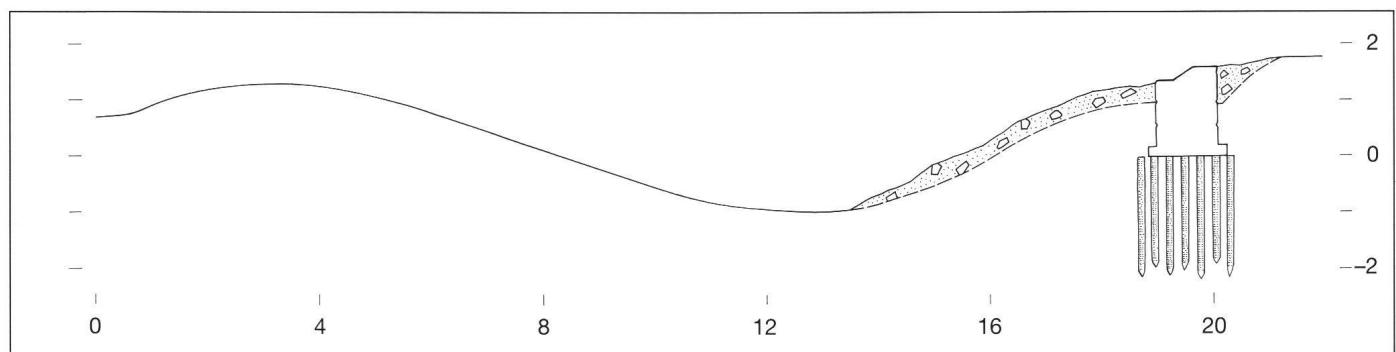
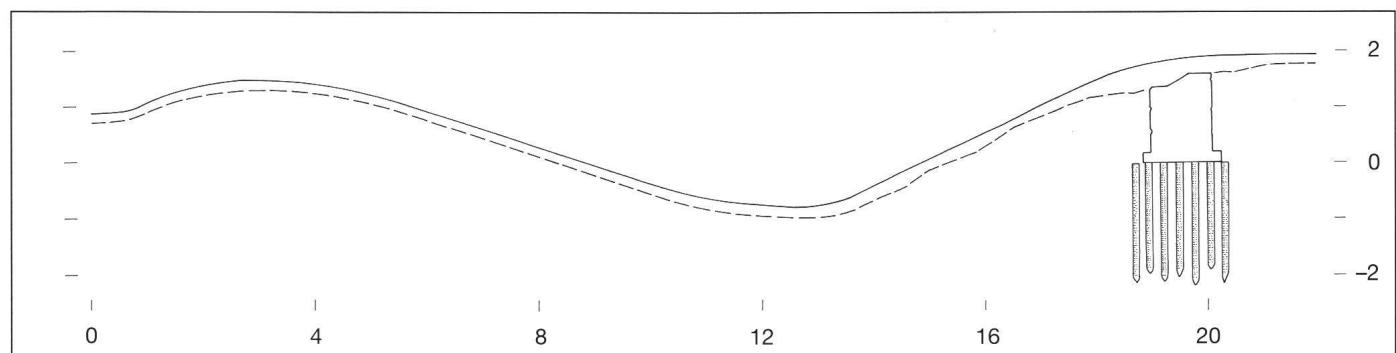
Abb. 12: Letzi Rothenthurm 1999. Rekonstruktionsversuch der Baubabfolge.

Legende: **12.1** Aushub des Grabens und Anschüttung des Vorwalls. **12.2** Aushub der Baugrube für die Letzimauer. Einrammen der Pfahlgründung. **12.3** Bau der Letzimauer. Verfüllen der Fundamentgrube.

**12.4** Anschütten der Berme vor der Letzimauer. **12.5** Abbruch der Letzimauer **12.6** Rekultivieren des Terrains.

vor<sup>17</sup>. Mit der Verbreiterung des Fundamentes wurde das Gewicht der Mauer gezielt auf eine grössere Standfläche verteilt. Die Spalte zwischen der Baugrubenwand und der Mauer wurde höchstwahrscheinlich dem Baufortschritt folgend aufgefüllt (siehe Abb. 12.3).

Beim Abbruch der Mauer wurden die Schichten auf der Freundseite der Mauer nachhaltig zerstört. Es war deshalb nicht möglich, die Existenz eines befestigten oder wie in Näfels gar gemörtelten Wehrgangs nachzuweisen<sup>22</sup>. Ein erhöhter Wehrgang, wie ihn Jost Bürgi für die Letzi Oberarth<sup>23</sup> nachweisen konnte, kommt hier kaum in Frage. Die für den Kampf um eine Sperrmauer vorteilhafte Überhöhung der Verteidiger gegenüber einem Angreifer wurde dadurch erreicht, dass die Letzimauer nicht auf die Grabenkante, sondern in die Grabenflanke gesetzt worden ist (siehe Abb. 12.3).

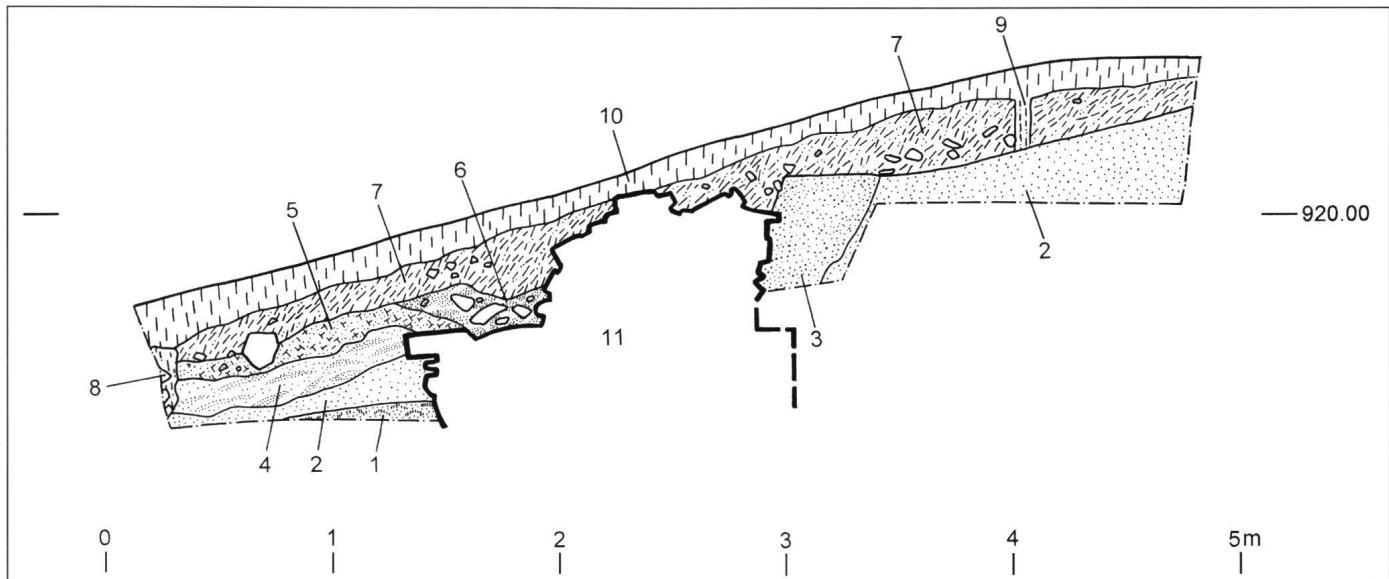
Abb. 13: Letzi Rothenthurm 1999. Schnitt S2. Schichtenprofil P2.

Legende: 1 Torf. 2 Ockerfarbiger, stellenweise leicht grauer Lehm. 3 Fundamentgrube, verfüllt mit umgelagertem Material der Schicht 2. 4 Fetter grauer, stellenweise leicht beiger Lehm. 5 Sandig-kiesiger Lehm. Bauhorizont. 6 Rostroter torfiger Einschluss direkt über der Abbruchkrone der Letzimauer. 7 Abbruchschutt. Steinsplitter, Mörtelsand und Kies, eingebettet in humusreichem Material. 8 Rand einer mit Steinen und torffarbiger Erde verfüllten Störung. 9 Verfülltes Loch eines Zaunpfahls. 10 Humus. 11 Letzimauer.

hältnisse in der östlichen Grabenwand von Schnitt S2 (Profil P2) dokumentiert.

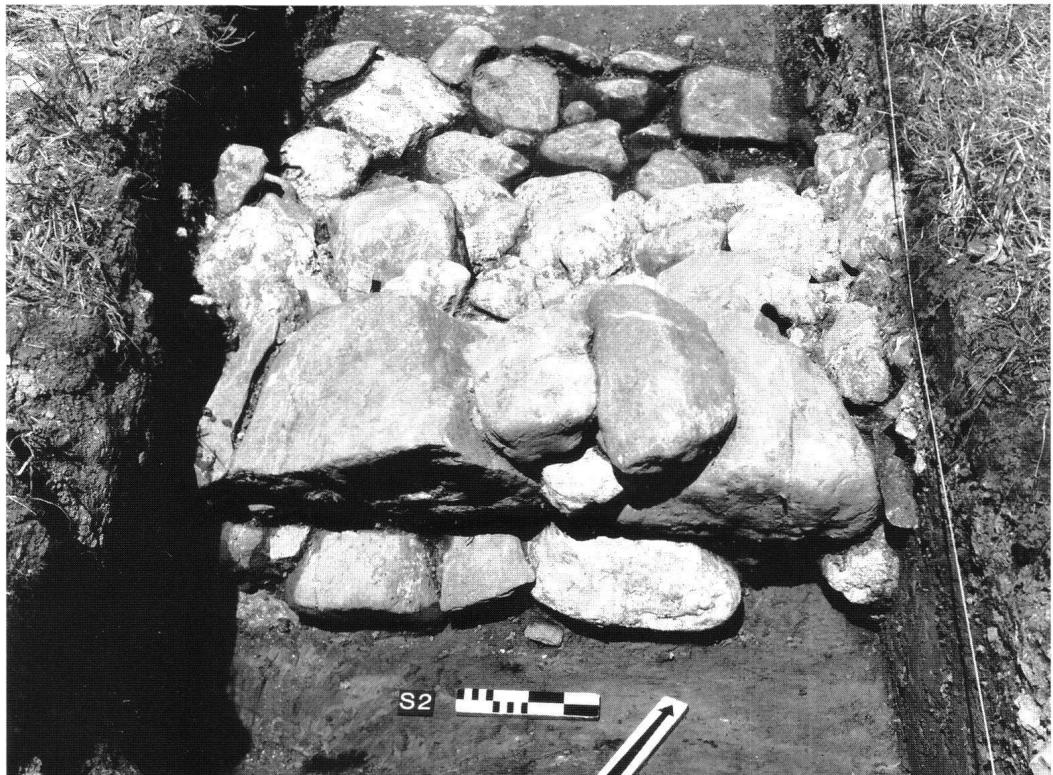
Abb. 14: Letzi Rothenthurm 1999. Schnitt S2. Freigelegte Abbruchkrone der Letzimauer. Der feindseitige Mauermantel (hinten im Bild) ist bis auf das Fundament hinab abgebrochen. Vor der untersten Steinlage des freundseitigen Mauermantels ist der gut 10 cm vorspringende Fundamentabsatz gut zu sehen. Blick von Südsüdosten.

Die Letzimauer war an dieser Stelle in etwa gleich aufgebaut wie im Schnitt S1, doch bestand hier das beidseitig auskragende Fundament<sup>33</sup> (Abb. 14) aus mehreren Steinlagen. Die oberste Schicht des Fundamentes war sehr sauber verlegt. Mörtel war zwischen den Steinen kaum zu sehen. Es ist aber nicht sicher, ob das Fundament trocken verlegt

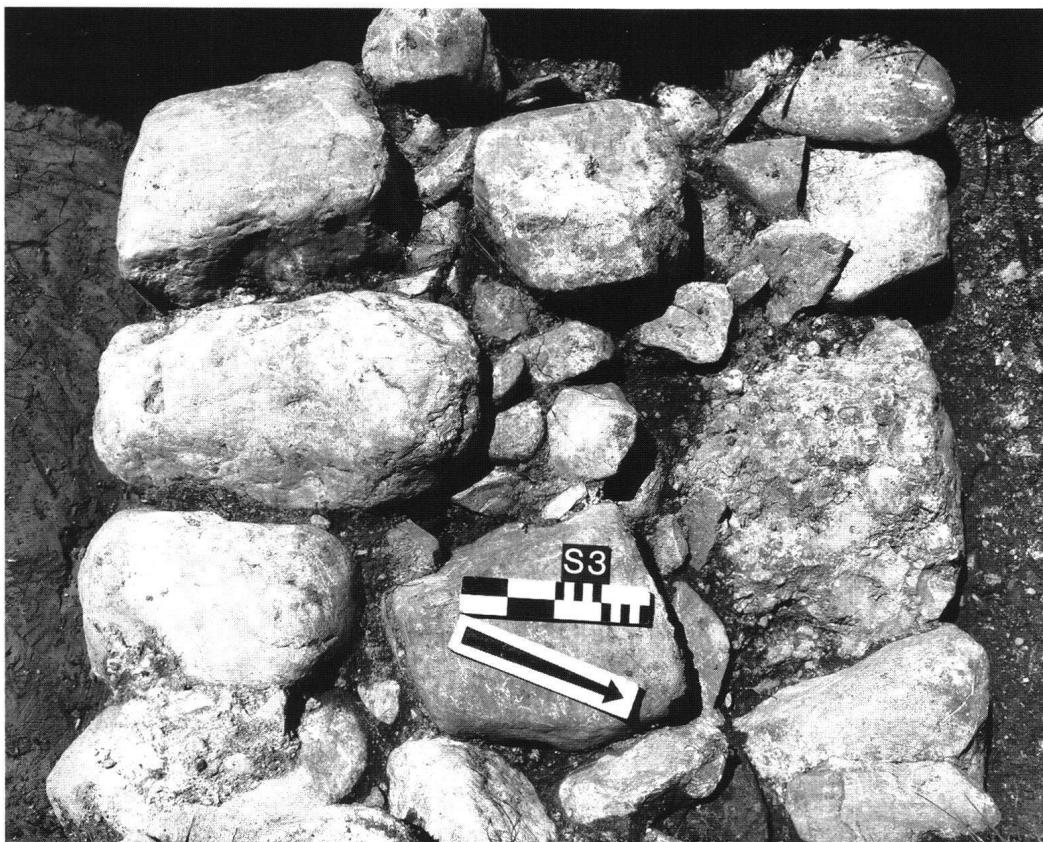
Abb. 15: Letzi Rothenthurm 1999. Schnitt S3. Freigelegte Abbruchkrone der Letzimauer.

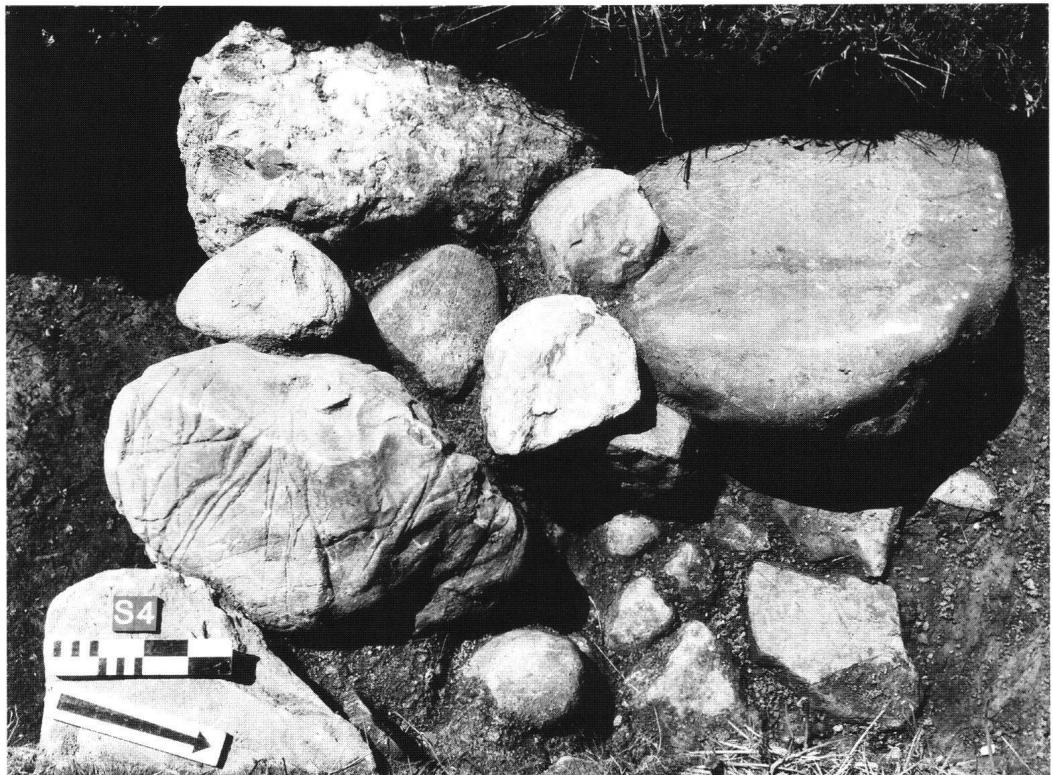
Abb. 16: Letzi Rothenthurm 1999. Schnitt S4. Knapp unter der Grasnarbe liegende, aus grossen Steinen gefügte unterste Steinlage des aufgehenden Mauerwerks. Blick von Ostsüdosten.

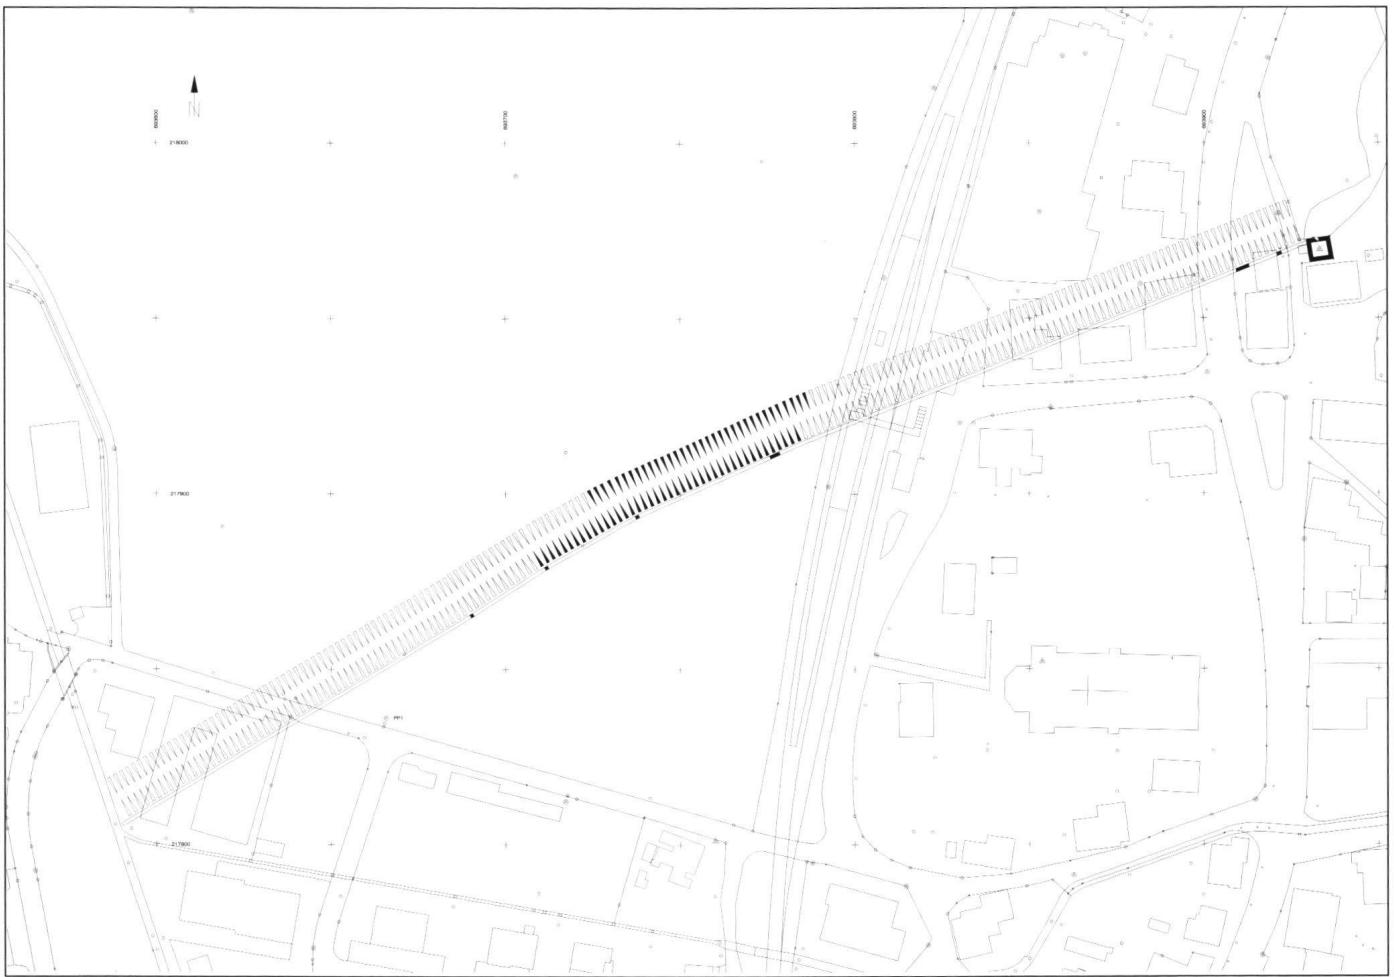
Abb. 17: Letzi Rothenthurm 1999. Übersichtsplan. Anhand von nachgewiesenen Mauerabschnitten rekonstruierter Verlauf von Letzimauer und «Schanzgraben». Die dunkel unterlegten Elemente sind entweder sichtbar erhalten oder archäologisch nachgewiesen.
