# Denkmalpflege im Kanton Schwyz 1999/2000

Markus Bamert

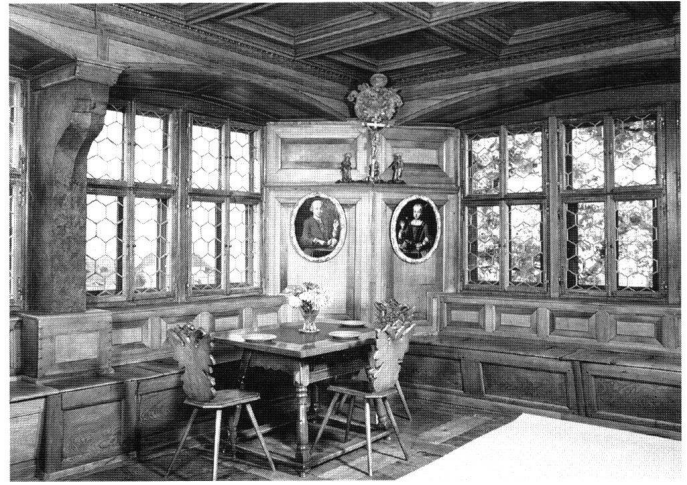
Abb. 1: Schwyz, Ital Reding-Haus, ehemaliges Esszimmer. Blick gegen den Herrgottswinkel.

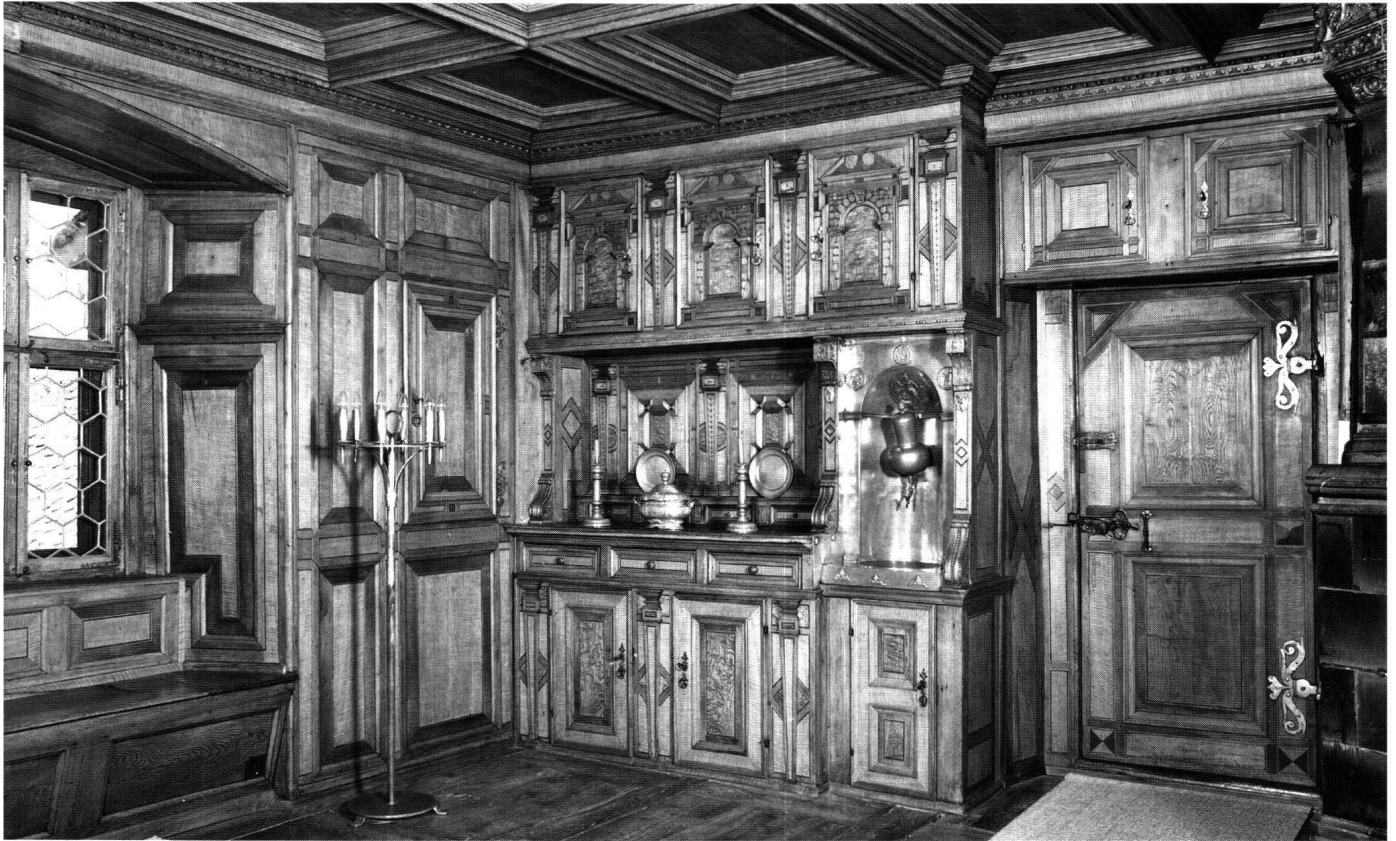
Der *Hartholzboden* aus rechteckigen Füllungen und Friesen war sehr stark beschädigt und teilweise bis auf die Federn durchgetreten. Zudem war festzustellen, dass der Boden jüngeren Datums sein musste, da er die untersten nahezu fünf Zentimeter des Büfetts abdeckte. Es musste

Abb. 2: Schwyz, Ital Reding-Haus, ehemaliges Esszimmer. Blick gegen das Büfett.

Der kaum mehr begehbare und nicht mehr zu verwendende *Boden* wurde ausgebaut. Darunter kam ein älteres, wesentlich besser erhaltenes Tafelparkett zum Vorschein. Dieses besteht nicht wie üblich aus Nussbaum-, Tannen- oder Ahornholz, sondern sowohl für die Füllungen wie die Friese aus Eiche, aus einem sonst in unserer Gegend ungewohnten Material für Parkettböden. Beim aufgefundenen Boden kann es sich jedoch auch nicht um den ersten handeln, da er nicht wie der Bretterboden im «Kleinen Saal» unter dem eingebauten Büfett bis an die Wand reicht, sondern nachträglich an einen älteren Bretterboden, der unter dem Büfett noch vorhanden ist, herangeschoben worden ist. Der erste Boden dürfte formal mit demjenigen im «Kleinen Saal» identisch gewesen sein. Unter dem Eichenboden ist ein Mörtelstrich vorhanden, der wohl aus Brandschutzgründen eingebracht worden ist. Durch die Entfernung des obersten Bodens kommt nun das Büfett wiederum in seiner ursprünglichen Höhe zur Geltung.

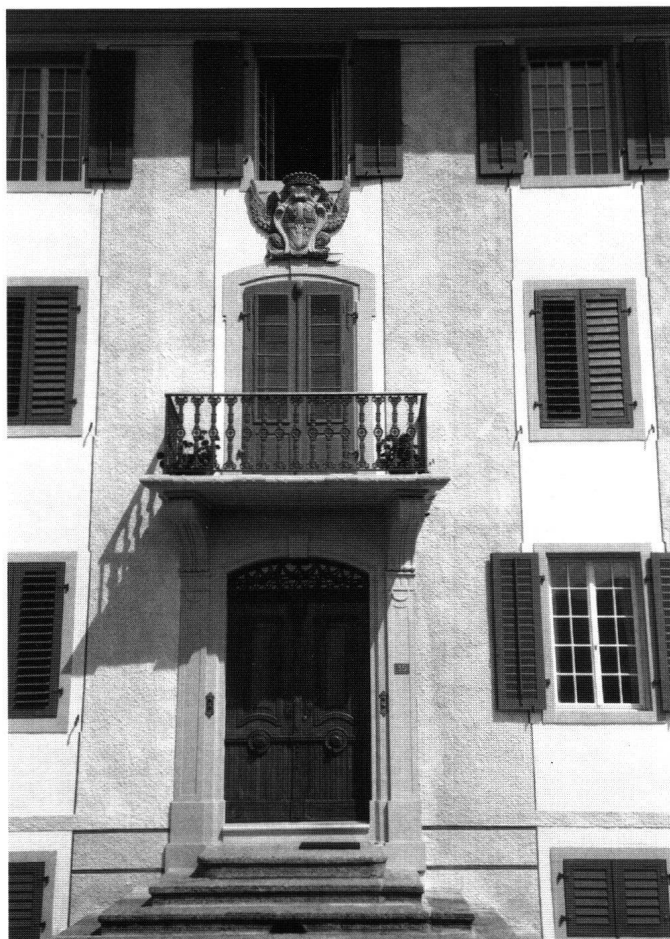
Abb. 3: Schwyz, Haus von Hettlingen. Der westseitige Eingang mit darüberliegendem Balkon und Wappen Hettlingen.

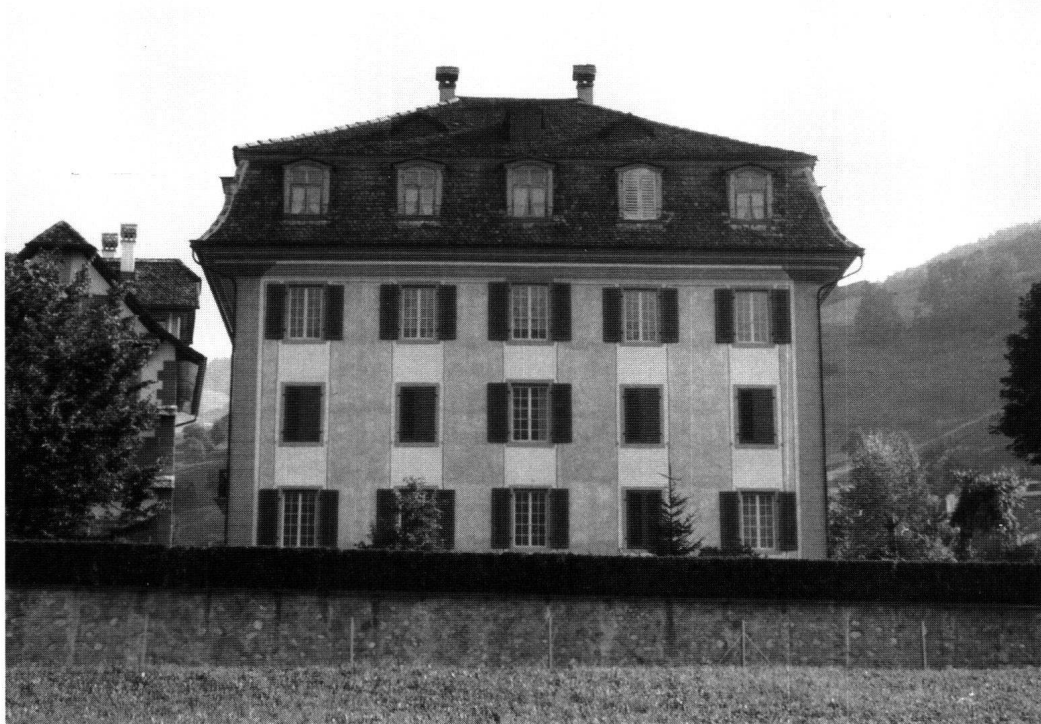
Abb. 4: Schwyz, Haus von Hettlingen. Die Südfassade nach der Wiederherstellung der differenzierten Fassadengliederung mit Rauputzfeldern und hell bemalten abgeglätteten Flächen.

Im Wesentlichen besteht die Wirkung der ersten Schicht aus der Differenzierung von hell gekalkten sowie naturbelassenen, als grober Besenwurf aufgetragenen Flächen. Die in Farbe und Struktur verschiedenartigen Verputzflächen sind durch graue Linien voneinander getrennt. Im Sockelbereich dominiert der grobe Naturputz, der ein Natursteinmauerwerk mit grauen Fugen vortäuscht. Darauf stehen einerseits die erhaltenen Eckquader, die dick aufgemörtelt sind, sowie die zwischen den Fensterachsen bis zum Stuckprofil längs der Dachuntersicht reichenden Rauputzflächen. Diese sind in den Fensterbereichen

schwach verkröpft, so dass diese naturfarbig belassenen Bänder leicht vor- und rückspringen. Horizontale Trennungen mittels Fugen sind jedoch im Gegensatz zum Sockel keine auszumachen. Dadurch entsteht der Eindruck von mächtigen auf einem Sockel stehenden Pfeilern. Man kann nur vermuten, dass dieses ungewohnte monumentale Motiv auf Stichvorlagen nach Entwürfen des fortschrittlichen französischen Architekten Ledoux zurückgeht. Diese Art der Fassadengliederung ergibt Auflockerung und Strenge zugleich, wirken die breiten Rauputzflächen doch wie hohe auf den Rauputzsockel gestellte, fugenlos versetzte Pilaster aus schmaleren und breiteren Quadern. Die dunklen Begleitlinien verstärken die Plastizität. Während die Rauputzflächen ein helles silbriges Grau aufweisen, sind die kräftigen plastischen Eckquader etwas dunkler gehalten. Die Kapitelle als Abschluss der Eckquader sind auf die breit vorkragende Dachuntersicht gemalt.

Die *Fassaden* wurden anhand des Befundes wiederhergestellt. Dabei wurde der grobe Kieselwurf des späten 19. Jahrhunderts vollständig abgestossen, die darunterliegenden Schichten jedoch weitgehend erhalten. Dieser Verputz des 19. Jahrhunderts dient heute als Grundputz. Auch der Verputz der Dachuntersicht, der zunächst einen eher schlechten Eindruck machte, konnte durch Hintergiessen erhalten bleiben. Die Sandsteinplatte des Balkons auf der Westseite musste ersetzt werden. Gut erhalten waren glücklicherweise die schönen Konsolen sowie das Hettlingerwappen über dem Balkon. Unklar ist, welche *Fensterläden* das Haus im 18. Jahrhundert besass. Das erwähnte graphische Blatt gibt darüber keine Auskunft, da die Fensterläden, wie so oft, einfach weggelassen sind. Im Sockelgeschoss und auf der Hausrückseite, also an geschützten Stellen, sind einige Fensterläden in Form von Brettläden erhalten. Auf den Vorderseiten sind jedoch keine originalen Fensterläden mehr erhalten. Dass jedoch überall Fensterläden existiert haben müssen, lässt sich anhand der geschmiedeten Kloben und der in die Sandsteingewände getriebenen Klobenlöcher feststellen. Denkbar ist jedoch, dass Brettläden lediglich im Sockelgeschoss und auf der Hausrückseite, auf der Vorderseite jedoch Jalousien vorhanden waren. Deshalb wurde die bestehende Form der Jalousien mit beweglichen Brittchen beibehalten; der dis-

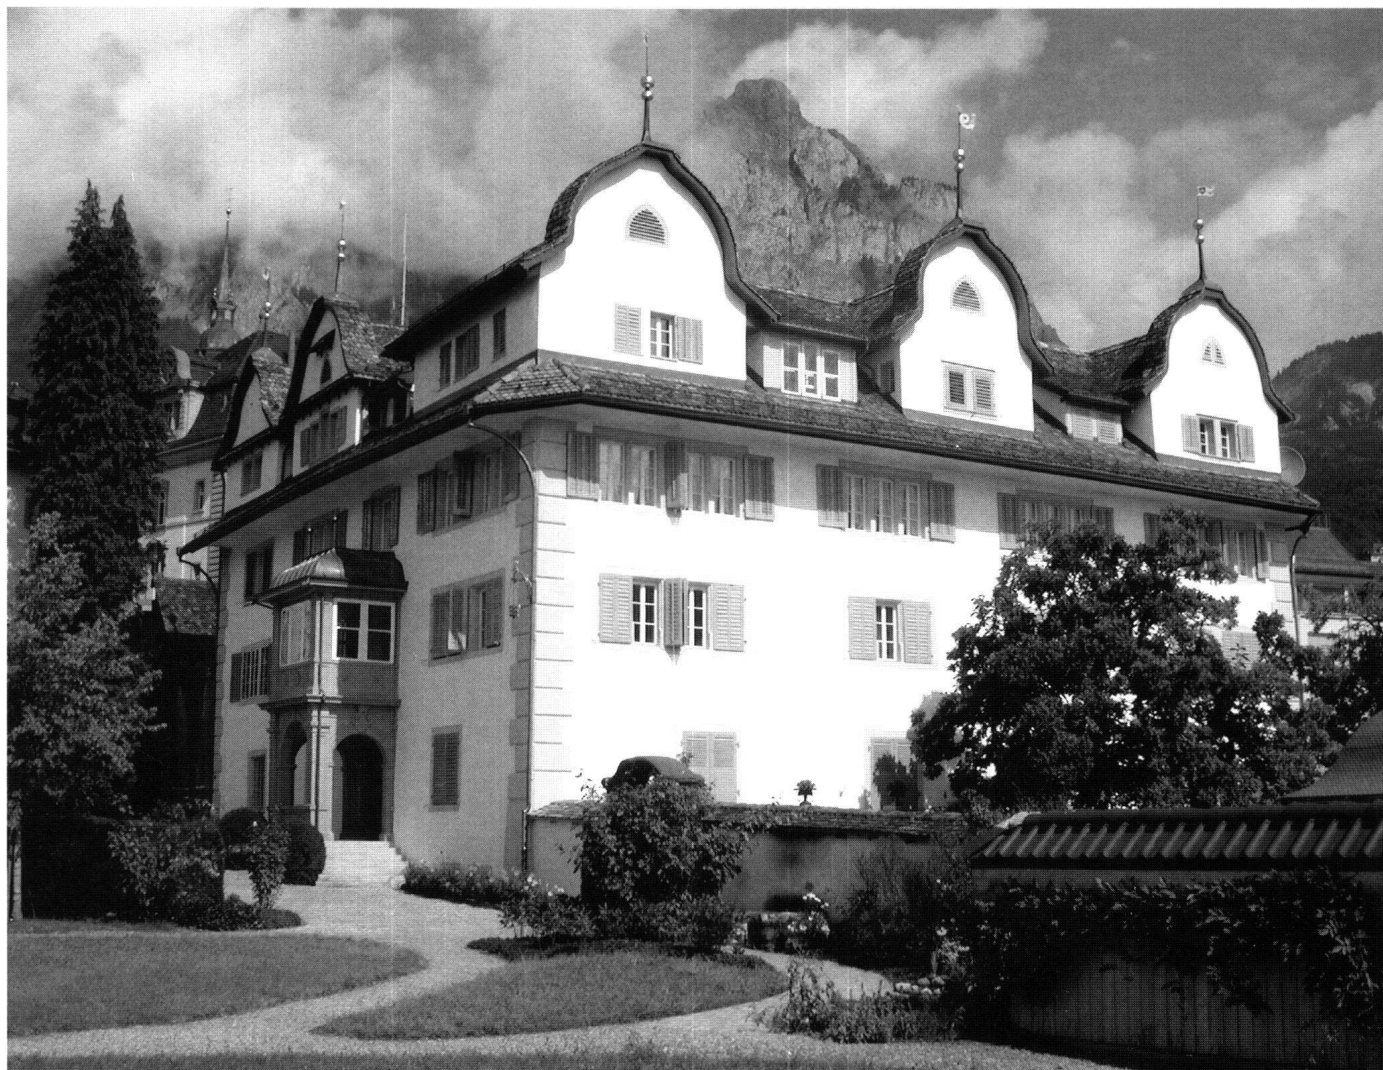
Abb. 5: Schwyz, Reding-Haus an der Schmiedgasse. Blick vom Landschaftsgarten auf die Süd- und Westfassade des Herrenhauses mit dem 1892 vorgebauten Erker.

Die *Fassaden* wurden anhand dieses Befundes wiederhergestellt. Dabei wurde der bestehende Fassadenputz mit einem fein abgeriebenen Kalkputz überzogen. Das *Dach* musste vollständig umgedeckt und die zahlreichen komplizierten Dachanschlüsse aus Metall an den Gauben ersetzt werden. Der *Sandsteinerker* auf der Westseite und das *Ostportal*, ursprünglich wohl farbig gefasst, wurden steinsichtig behandelt. Die *Windfahnen*, den heiligen Michael, Melusinen, Familien- und Schwyzerwappen darstellend, wurden zum Teil neu hergestellt und nach vorhandenen Motiven bemalt; die Originale sind im Estrich eingelagert. Gefestigt und aufmodelliert wurden auch die beiden schlanken *Sandsteinpyramiden*, die den Eingang zum nördlichen Hof flankieren. Diese sind äusserst wertvolle Zeugnisse für Schwyzer Gartengestaltungen im späten 18. Jahrhundert.

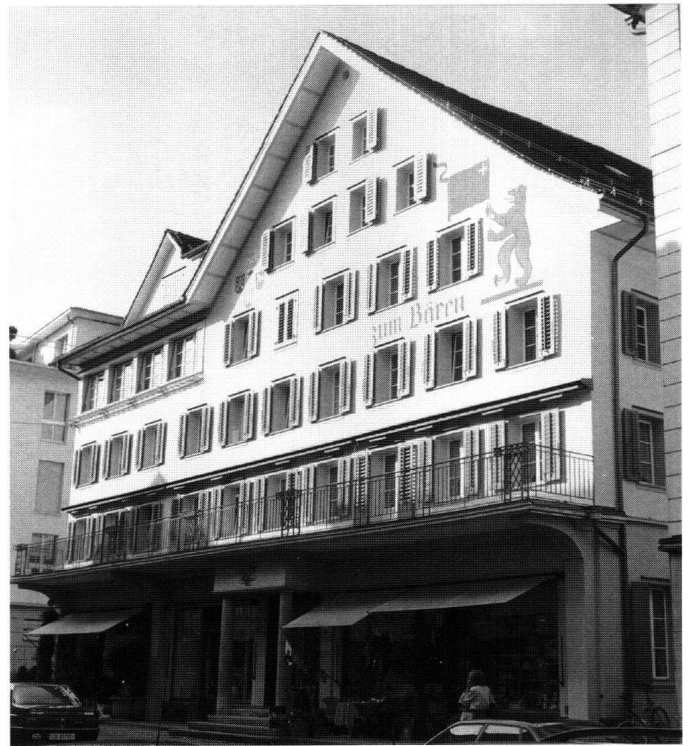
Abb. 6: Schwyz, Bären. An der strassenseitigen Fassade ist der Kernbau mit dem hohen gemauerten Sockelgeschoss gut ablesbar.

dem massiv gemauerten doppelstöckigen Sockelgeschoss eine Wand in Strickbauweise, die mit höchster Wahrscheinlichkeit ins 16. Jahrhundert zurückreicht. Sie wurde vermutlich bereits im 18. Jahrhundert verputzt.

Die strassenseitige Fassade hingegen, die in Fachwerkkonstruktion erstellt ist, gehört dem 19. Jahrhundert an. Die Strassenseite scheint somit im Zusammenhang mit der Hausverbreiterung Ende des 19. Jahrhunderts mit Ausnahme des Mauersockels vollständig neu errichtet worden zu sein. Der dem Art déco verpflichtete Terrassenvorbau mit dem Eisengeländer entstand um 1930.

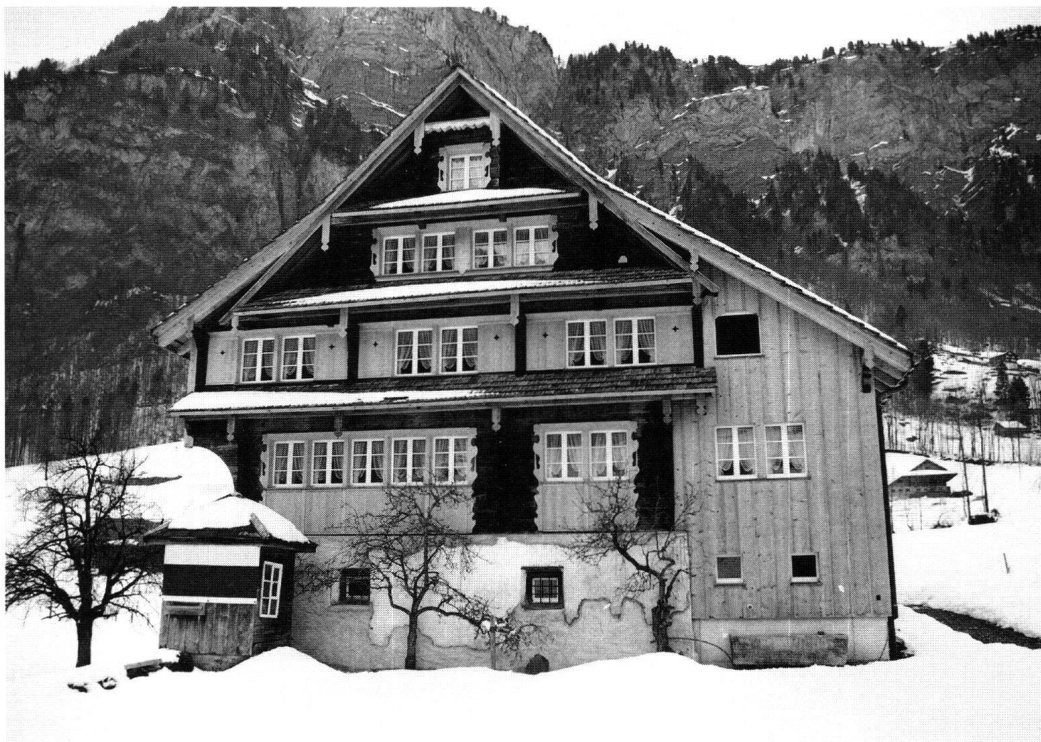
Abb. 8: Muotathal, Haus Hofrog. Die Hauptfront wird von den mit reichen Seitenbärten dekorierten Ziehläden dominiert. Der Anbau mit der senkrechten Brettverschalung gehört in seinem Volumen zum Erstbestand des Hauses.

Am Äusseren wurde der Zustand des frühen 18. Jahrhunderts wiederhergestellt. Dazu gehört die ursprüngliche Fenstereinteilung mit den vorgehängten Ziehläden. Während an der Haupt- und Rückfront die Strickkonstruktion sichtbar blieb, wurde die Westfassade des ersten Wohngeschosses mit Schindeln und die Laube mit senkrechten Brettern geschützt. Dort blieb auch der jüngere Zugang im Sockelgeschoss erhalten. Aufwendig gestaltete sich die Erstellung einer unauffälligen Garage. Nach Prüfung zahlreicher Varianten wurde die an sich in einer historischen Situation ungewohnte Lösung einer Unterflurgarage gewählt, die sich nun unauffällig ins Gelände einfügt.

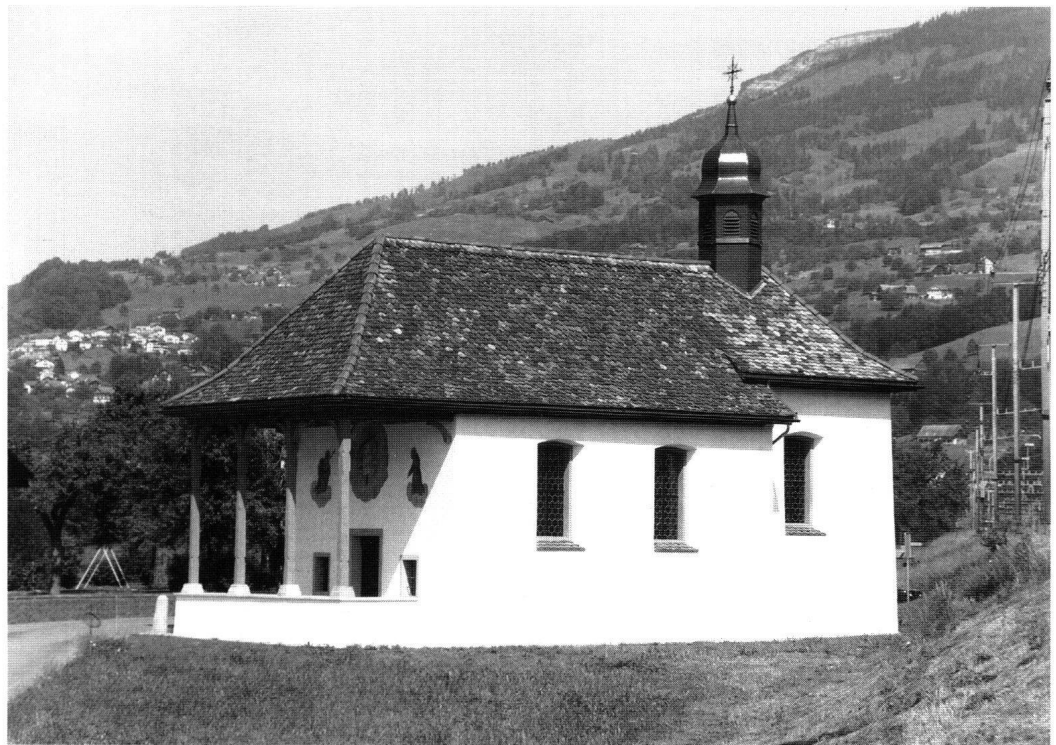
Abb. 9: Steinen, Kapelle zum Grossen Herrgott. Das unter dem gleichen First wie Chor und Schiff integrierte Vorzeichen ist typisch für die Kapellen im 17. und frühen 18. Jahrhundert in der Innerschweiz.

Der Untersuch der Fassaden bestätigte, dass alle *Wandbilder* bei der letzten Aussenrestaurierung entstanden sind, da sie auf einen jungen, stark zementhaltigen Fassadenputz gemalt sind. Das an der Aussenwand des Chores angebrachte Wandbild, das das Kloster in der Au darstellt, wurde von Josef Schilter geschaffen und signiert. Vorbild war entweder ein älteres Wandbild oder die Darstellung der «Au» in der Schwyzer Geschichte von Fassbind<sup>4</sup>. Die drei kleinformatigen Wandbilder unter dem Vorzeichen über dem Eingang zur Kapelle zeigen die Schmerzhafte Muttergottes und den Heiligen Franziskus, die auf das zwischen ihnen von Putten gehaltene Tuch schauen, auf dem die Wundmale Christi zu sehen sind. Diese Bilder dürften wegen ihrer barocken Bildanlage mit höchster Wahrscheinlichkeit nach älteren Vorbildern geschaffen worden sein.

Anhand dieser Resultate und der geschichtlichen Fakten wurde das definitive Restaurierungskonzept festgelegt und umgesetzt. Das Äussere der Kapelle besitzt nun das Aussehen des 17. mit vermutlich nach älteren Vorlagen gemalten Wandbildern des frühen 20. Jahrhunderts. Der sehr stark zementhaltige Wandputz wurde mit Ausnahme der Stellen unter den Bildflächen entfernt und durch einen al fresco gekalkten Glattputz ersetzt.

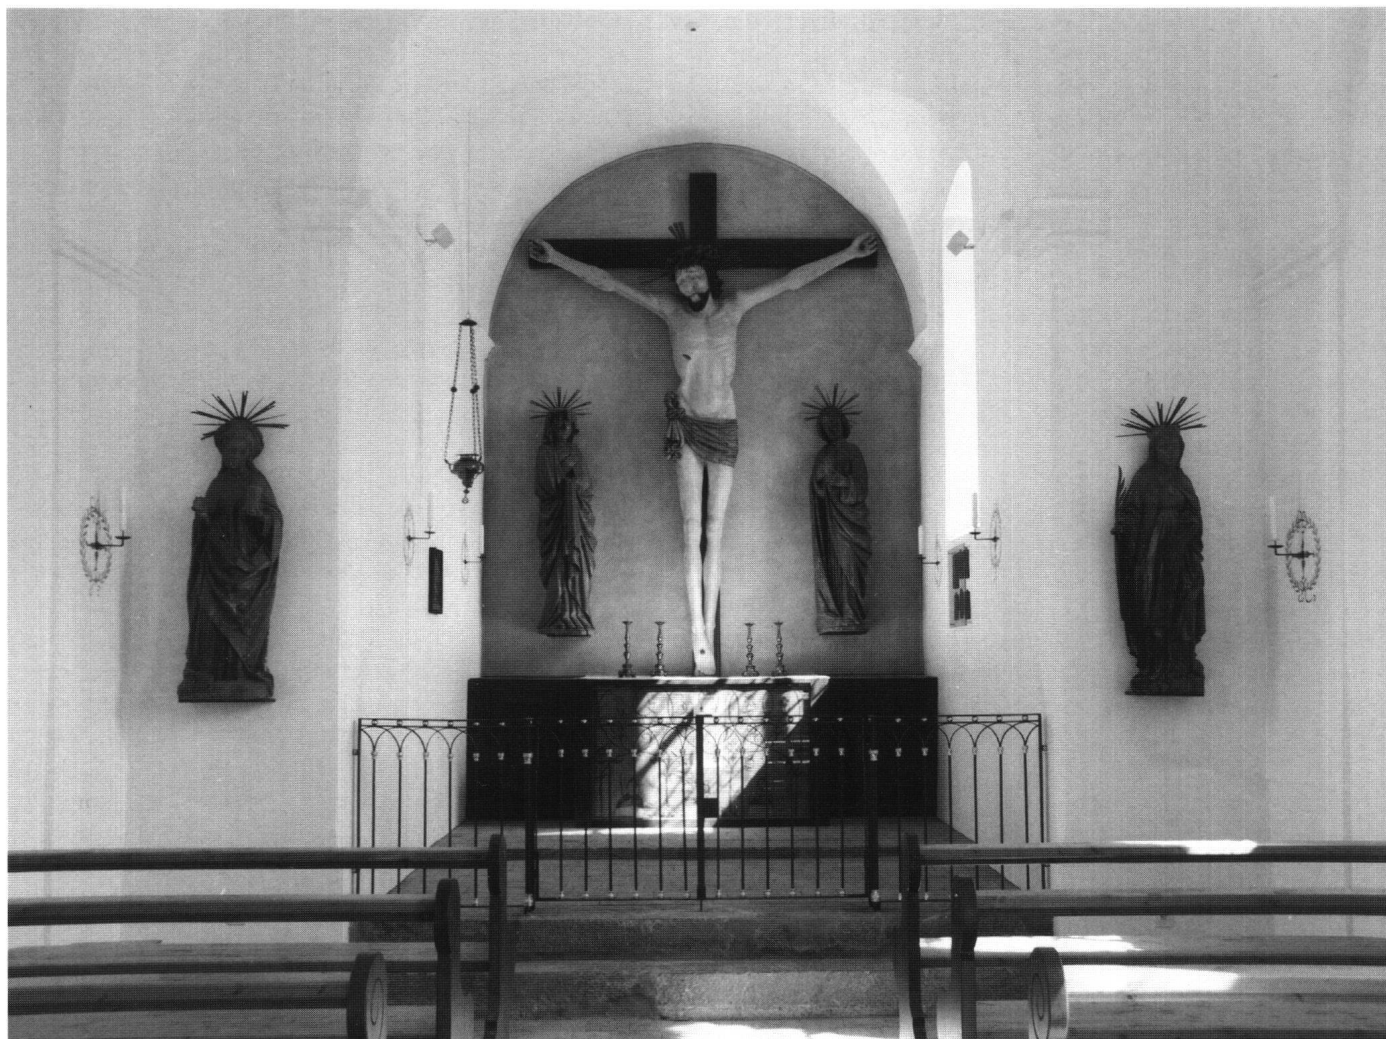
Abb. 10: Steinen, Kapelle zum Grossen Herrgott. Der schlichte Raum wird durch die gotische Kreuzigungsgruppe dominiert.

Im Innern dominiert die gotische Kreuzigungsgruppe, für welche die Kapelle errichtet worden war. Ein Hauptziel der

Innenrestaurierung war, eine würdige Hülle für diesen wertvollen Skulpturenbestand zu schaffen. Deshalb wurde auf die etwas kleinliche historisierende Ausmalung verzichtet; sie wurde zwar konserviert und dokumentiert, aber vollständig übermalt.

Wie der Untersuch gezeigt hat, waren die Wände im 18. Jahrhundert, d. h. nach dem Einziehen des neuen Gewölbes, in einem hellen Kalkton gefasst worden. Farbliche Akzente setzte einzig die Chorwand, die verschiedene Schichten zeigt: Im 17. Jahrhundert war diese rot, eventuell mit Schablonenmuster, gefasst, im 18. Jahrhundert, vermutlich im Zusammenhang mit dem neuen Gewölbe im Kirchenschiff, wurde sie blau gefasst. Vielleicht handelte es sich dabei um einen blauen damastierten Vorhang. Gleichzeitig dürften auch die Apostelkreuze, von denen ansehnliche Reste freigelegt werden konnten, aufgemalt worden sein.

Die Fassungen der Chorwand rechneten mit einer Verkleidung der Altarmensa und den seitlichen Sakristeimöbeln. Wand- und Deckenputz blieben trotz des schlechten Zustandes erhalten, wurden hintergossen und ergänzt. Dabei zeigte sich, dass die Wandpilaster, auf denen das Gewölbe ruht, nicht ursprünglich geplant waren, sondern später mit an die Wand montierten Ziegeln vorgemauert worden sind.

Die Apostelkreuze wurden anhand der erhaltenen Fragmente ergänzt. Während der Freilegung und dem Ergänzen des Wandputzes fanden sich von sämtlichen Kreuzen Spuren. Von den in die Apostelkreuze montierten Apostelleuchtern war lediglich noch einer erhalten. Anhand dieses Vorbildes wurden die übrigen neu hergestellt.

Die abgenutzten Kalkkeinstufen blieben erhalten und wurden geflickt. Hingegen wurde der Gussboden entfernt und durch einen alten Tonplattenboden ersetzt. Aus Sicherheitsgründen wurde zudem zwischen Chor und Schiff ein schlichtes Eisengitter montiert, das aus dem Depot der Denkmalpflege stammt.

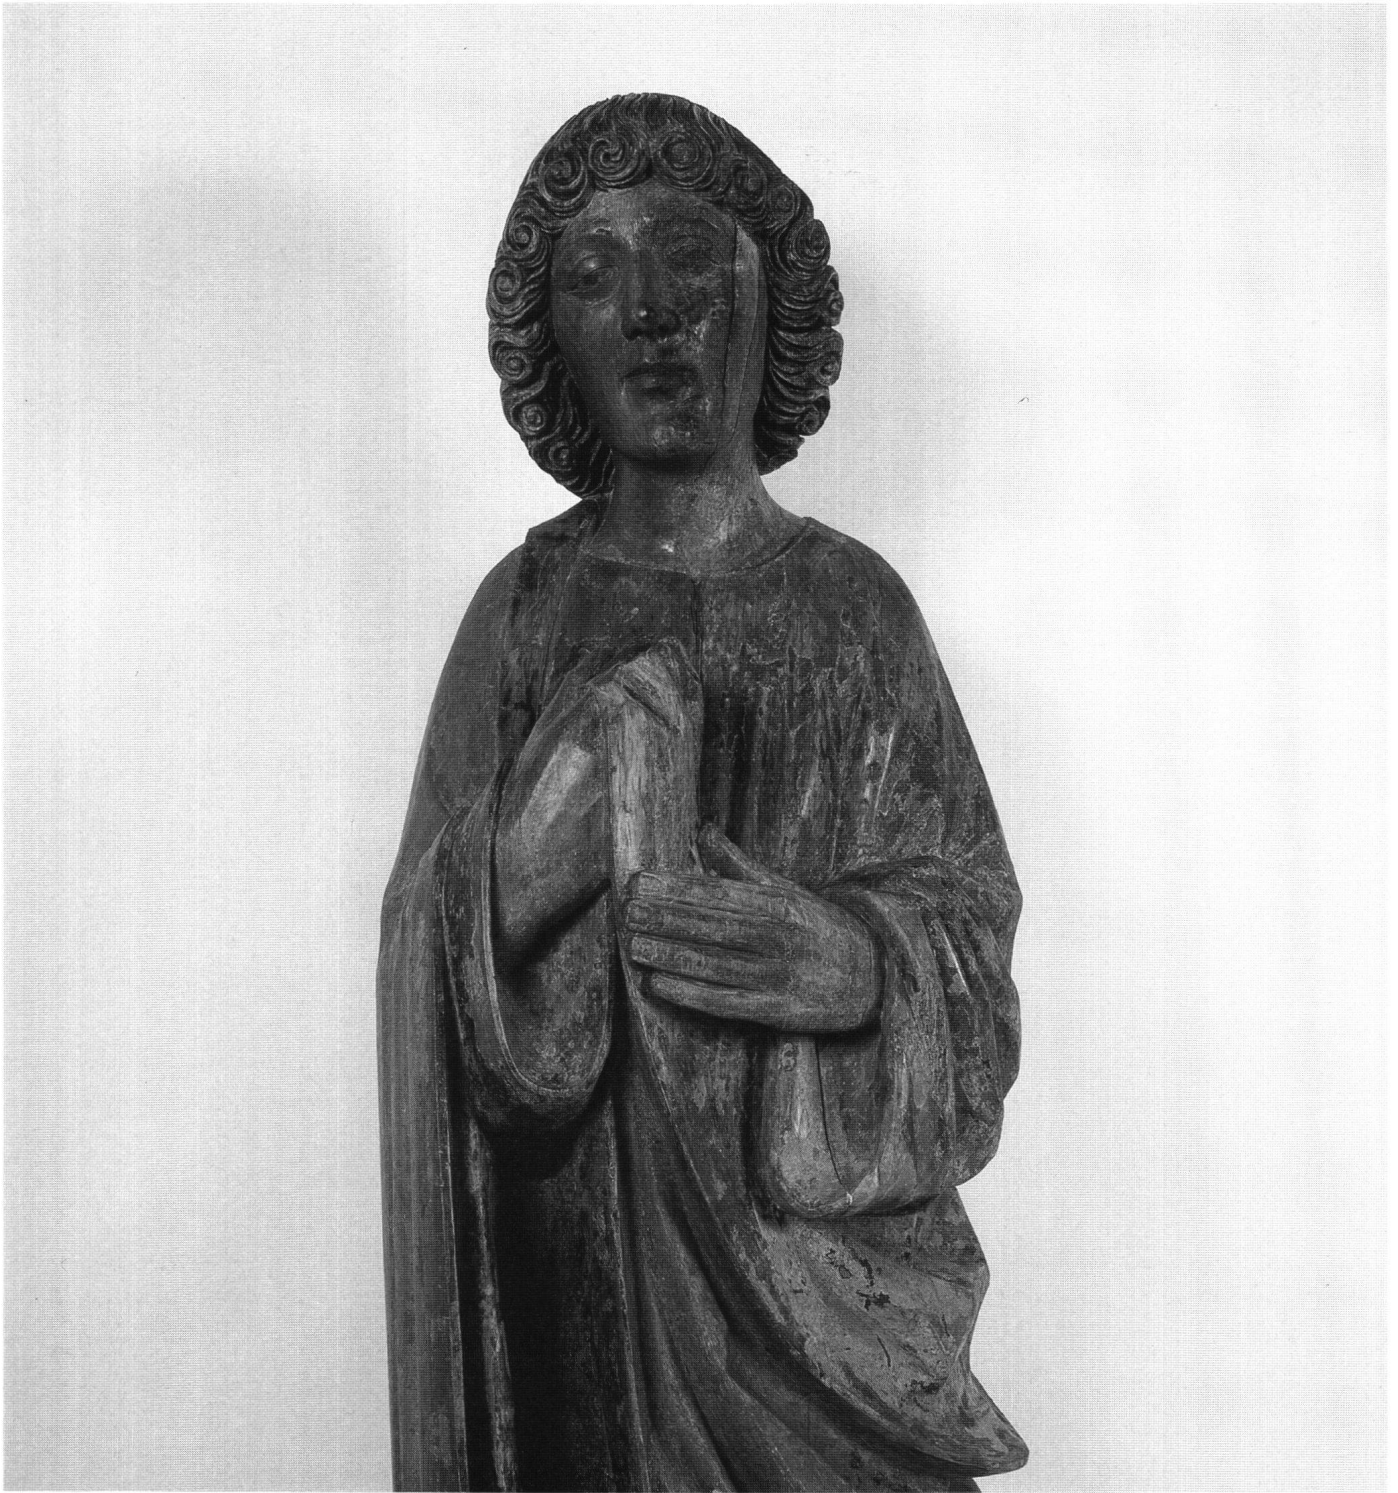
*Abb. 11: Steinen, Kapelle zum Grossen Herrgott. Der heilige Johannes aus der Kreuzigungsgruppe.*

Der definitive Untersuch der wertvollen gotischen Figuren war erst im Atelier möglich. Dabei zeigte sich, dass beim *Kruzifix* und den beiden *Assistenzfiguren* unter der primitiven Übermalung des frühen 20. Jahrhunderts zwei ältere Fassungen auszumachen waren:

- Beim *Kruzifix* ist die erste Fassung mit normaler Grundierung aufgetragen. Darauf liegt eine zweite Fassung.
- Die erste Fassung der beiden *Assistenzfiguren* war ohne Grundierung direkt aufs Holz gemalt. Die zweite Fas-

sung mit dünner Grundierung wiederholt die Farbigkeit der ersten Fassung.

- Während beim *Kruzifix* eine annähernd vollständige Fassung freigelegt werden konnte, ist diese bei *Maria und Johannes* nur noch fragmentarisch erhalten.
- Entfernt wurde nun bei allen drei Skulpturen lediglich die oberste, primitive Fassung, während die beiden darunterliegenden Fassungen heute parallel nebeneinander zu sehen sind. Da diese beiden Fassungen farblich annähernd identisch sind, entsteht dadurch kein ästhetisches Problem. Auf Ergänzungen der Fassungen wurden verzichtet; lediglich freiliegende helle Kreidegründe wurden zur Beruhigung der Gesamtwirkung im Holzton retuschiert.

Die beiden Assistenzfiguren der Kreuzigungsgruppe können stilistisch in die Mitte des 15. Jahrhunderts datiert werden. Der grosse Kruzifix dürfte hingegen erst rund hundert Jahre später entstanden sein. Die ausserordentliche Qualität von Maria und Johannes, die erst nach der Entfernung der schlechten Überfassung offensichtlich wurde, lässt vermuten, dass es sich um Figuren handelt, die importiert worden sind. Stilistisch nahe Verwandte sind jedenfalls die Assistenzfiguren der Triumphbogengruppe der Kathedrale Freiburg, die um 1430 datiert werden.

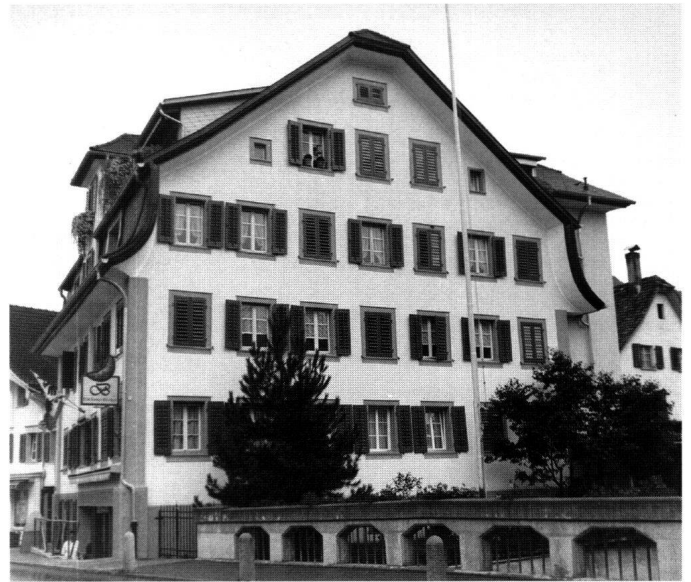
Abb. 12: Steinen, Haus Schwyzerstrasse 1. Barocke Formen wie das Mansarddach wurden noch bis Ende des ersten Drittels des 19. Jahrhunderts angewandt.

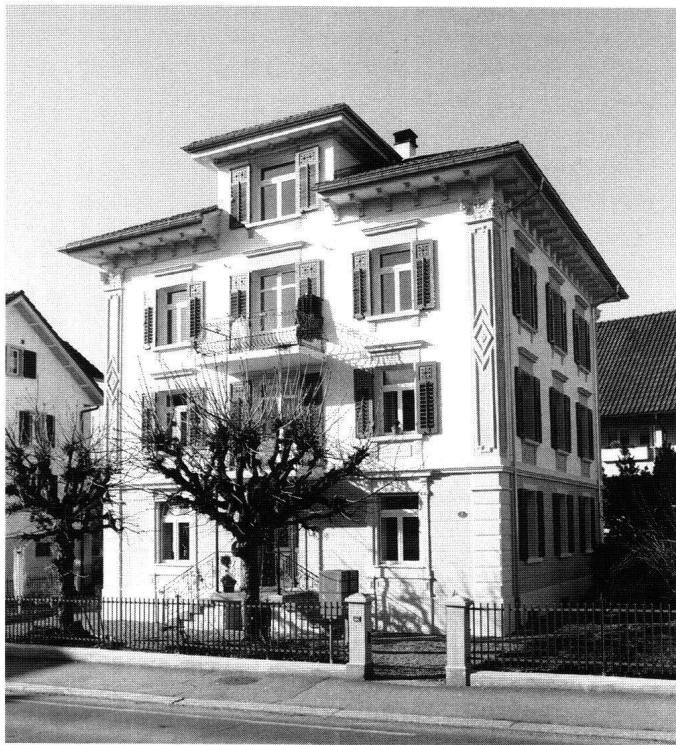
Abb. 13: Steinen, Haus Bahnhofstrasse 8. Das Ende des 19. Jahrhunderts errichtete Gebäude orientiert sich formal und farblich an der italienischen Villenarchitektur.

Die beschriebenen Strukturen des Hauses waren im Gesamten erhalten, jedoch zum Teil schadhaft. Der Untersuchung der Fassaden brachte unter zwei jüngeren unifarbigen Übermalungen eine interessante ursprüngliche Farbgebung zu Tage. Diese erste Farbfassung war mit Ausnahme der in Holz und Metall ausgeführten Bauteile in Kalk ausgeführt. Sockel und Lisenen sowie die Fenstereinfassungen zeigten einen starken Ockerton. Der Abrieb der Fassadenflächen war lediglich weiss gekalkt. Die Konsolen der Dachuntersicht waren als starker Gegensatz zum kräftigen Ockerton hellgrau gefasst, die reich geschmiedeten Balkongitter ursprünglich «schweinfurtergrün» bemalt. Reste des gleichen Farbtons fanden sich auch auf den original erhaltenen Jalousieläden.

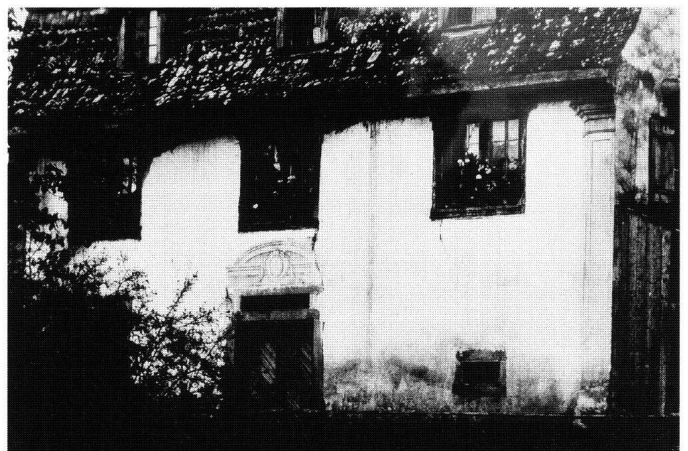
Abb. 14: Altendorf, Serafinahaus. Aufnahme um 1910. Gut zu erkennen sind die gemalte Ecklisenen und die Portalbekrönung.

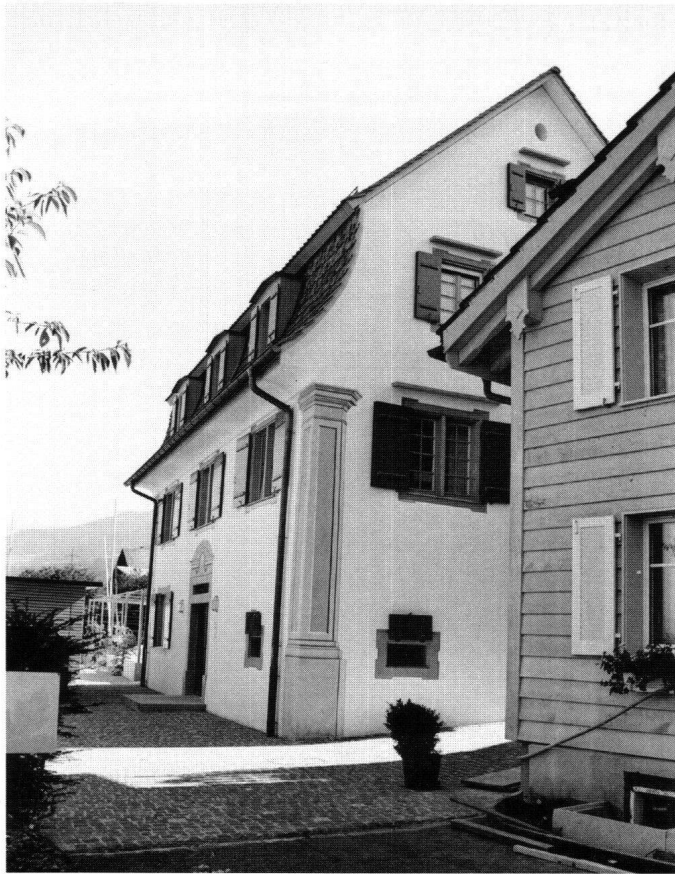
Abb. 15: Altendorf, Serafinahaus. Die Fassaden nach der Wiederherstellung der Architekturbemalung.

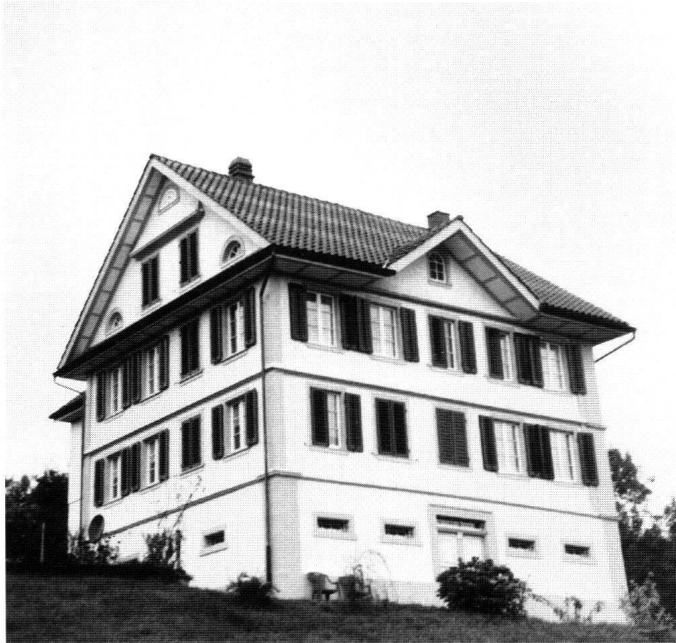
Abb. 16: Tuggen, Haus Kirchweid. Das Bauernhaus ist wesentlich durch das bürgerliche Biedermeierhaus beeinflusst.

Das Haus Kirchweid bei Tuggen besitzt die typischen Merkmale der ländlichen Architektur des Klassizismus des 19. Jahrhunderts in der March. Als Bauernhaus konzipiert, lehnt sich dieser Bautyp an das Bürgerhaus des frühen 19. Jahrhunderts an. Die für das Bauernhaus typischen Lauben sind weggefallen. Das einzige Klebedach ist straff in das Giebelndreieck eingespannt. Die Firstlinien sind gerade gezogen, auf die für die barocken Dachformen typischen Aufschieblinge wird verzichtet. Ferner sind keine Balken der Dachkonstruktion gegen aussen sichtbar; jene werden durch die kassettierte Dachuntersicht versteckt. Der repräsentative Hauptzugang mit profilierter Sandsteineinfassung liegt ebenerdig auf der nördlichen Traufseite im hohen gemauerten Sockelgeschoss. Darüber ist die Dachtraufe als Dreiecksgiebel angehoben. Das gemauerte Sockelgeschoss mit den regelmässig angeordneten liegenden Kellerfenstern besitzt den originalen groben Kieselwurf, der durch Rillen in horizontale Bänder aufgeteilt ist. Die als Strickbau ausgebildeten Holzfassaden sind verschindelt. Die Rundschindeln sind über den Fenstern als von Ecklisenen zu Ecklisenen führende kleine Abwürfe vorgezogen. Die verputzten Lisenen am Sockelgeschoss finden ihre Fortsetzung in den hölzernen Eckkästen, die über die Höhe beider Hauptgeschosse bis zum Dachansatz reichen. In Anlehnung an die traditionellen Märchler Bauernhäuser ist die Westwand massiv gemauert und verputzt. Zeittypisch sind die regelmässig angeordneten Fenster sowie die drei Lünetten im Giebelndreieck. Westlich an den

Hauptbau ist ein Querbau angefügt, der als Schopf dient. Zwischen Hauptbau und Schopfanbau führt der Nebeneingang in traditioneller Art direkt ins erste Obergeschoss. Zur Nobilitierung des strengen Baukörpers sind alle Holzteile bemalt, so dass die architektonische Anlehnung an ein verputztes Gebäude noch offensichtlicher wird.

Ziel der *Restaurierung* war, die überlieferte, im wesentlichen originale Bausubstanz zu pflegen und zu ergänzen. Ein Farbuntersuch auf den ursprünglichen Zustand war im Sockelgeschoss, den Fenstereinfassungen sowie in der Dachuntersicht möglich. Beim Schindelschirm handelte es sich nicht mehr um jenen aus der Bauzeit. Als Verschleisschicht war dieser zu einem späteren Zeitpunkt ersetzt worden. Es scheint jedoch, dass die Farbigekeit des erneuerten Schindelschirms vom vorherigen übernommen worden ist. Der unter dem grünen Anstrich der vierziger Jahre ge-

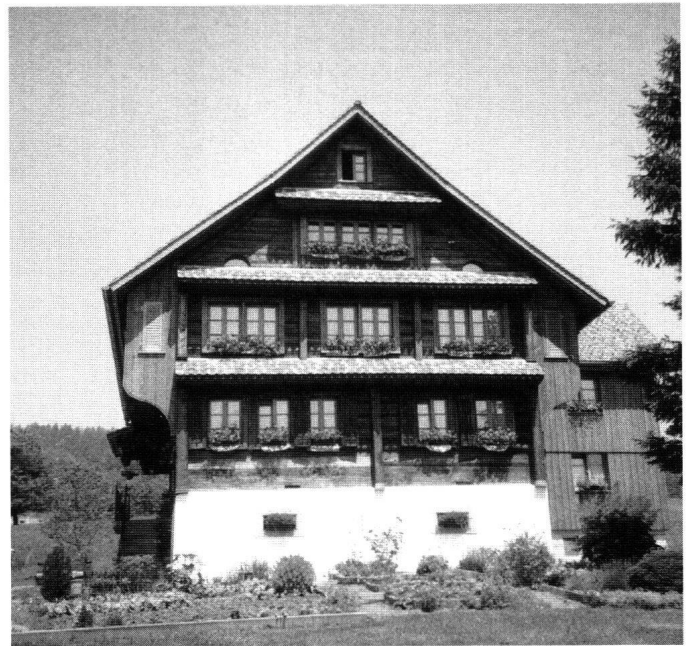
Abb. 17: Tuggen, Haus Holeneich, Bolenbergstrasse 2. Das Bauernhaus des 16. Jahrhunderts wurde in der zweiten Hälfte des 18. Jahrhunderts umgebaut und dabei die Fensteranordnung verändert.

Dachuntersichten. Es scheint auch, dass gleichzeitig die Fensteranordnung in der gemauerten Westwand verändert und die Sandsteintreppe mit dem geschmiedeten Eisengitter in klassizistischer Formensprache ersetzt worden ist.

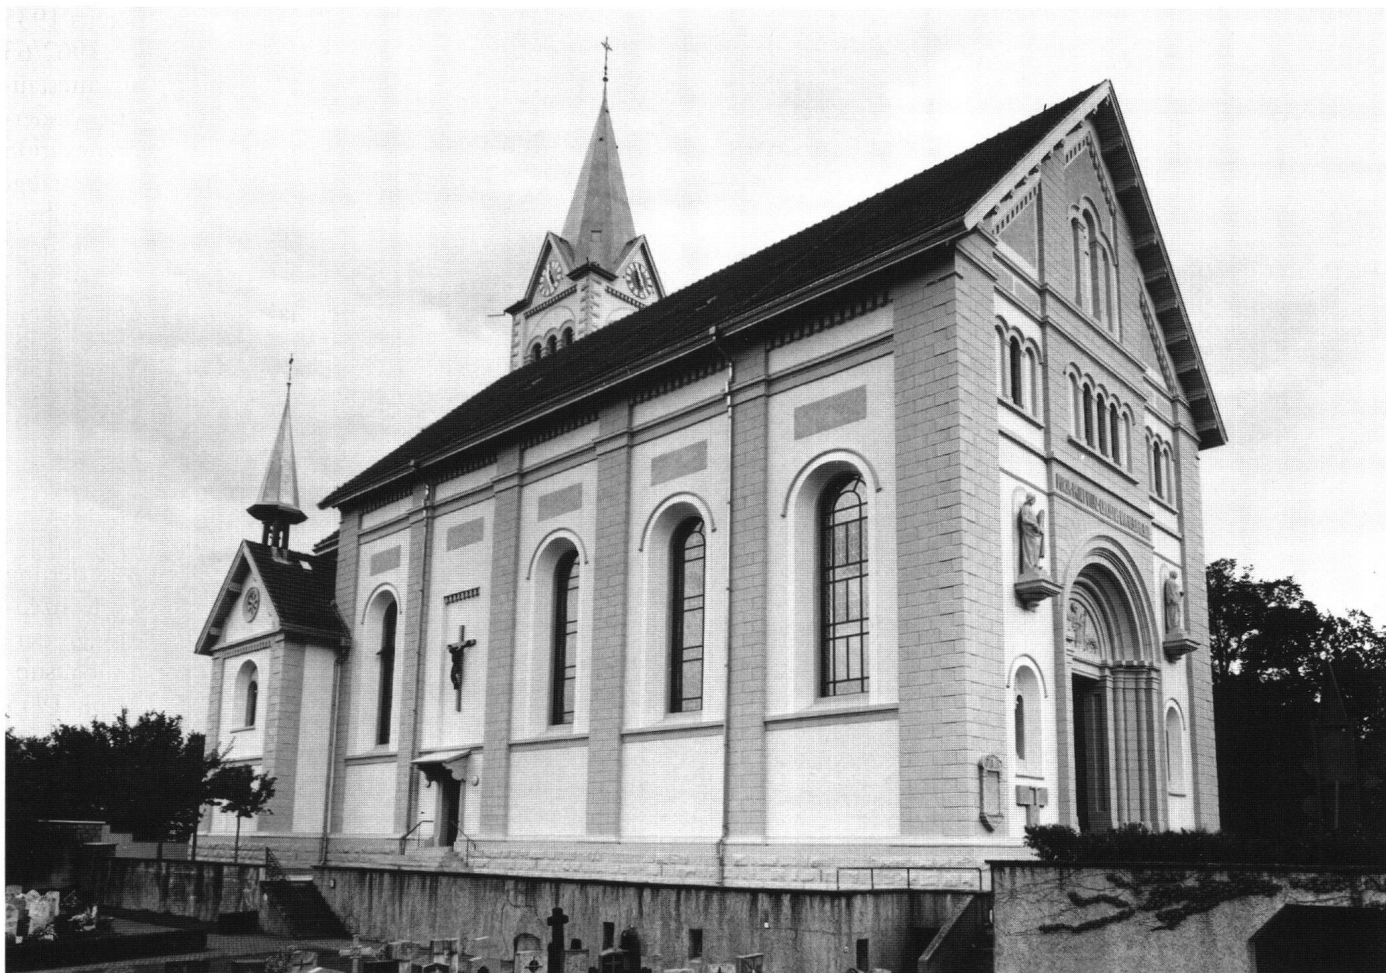
Abb. 18: Reichenburg, Pfarrkirche St. Laurentius. Die 1962 zerstörte Fassadengliederung des 19. Jahrhunderts wurde anhand des Befundes wiederhergestellt.

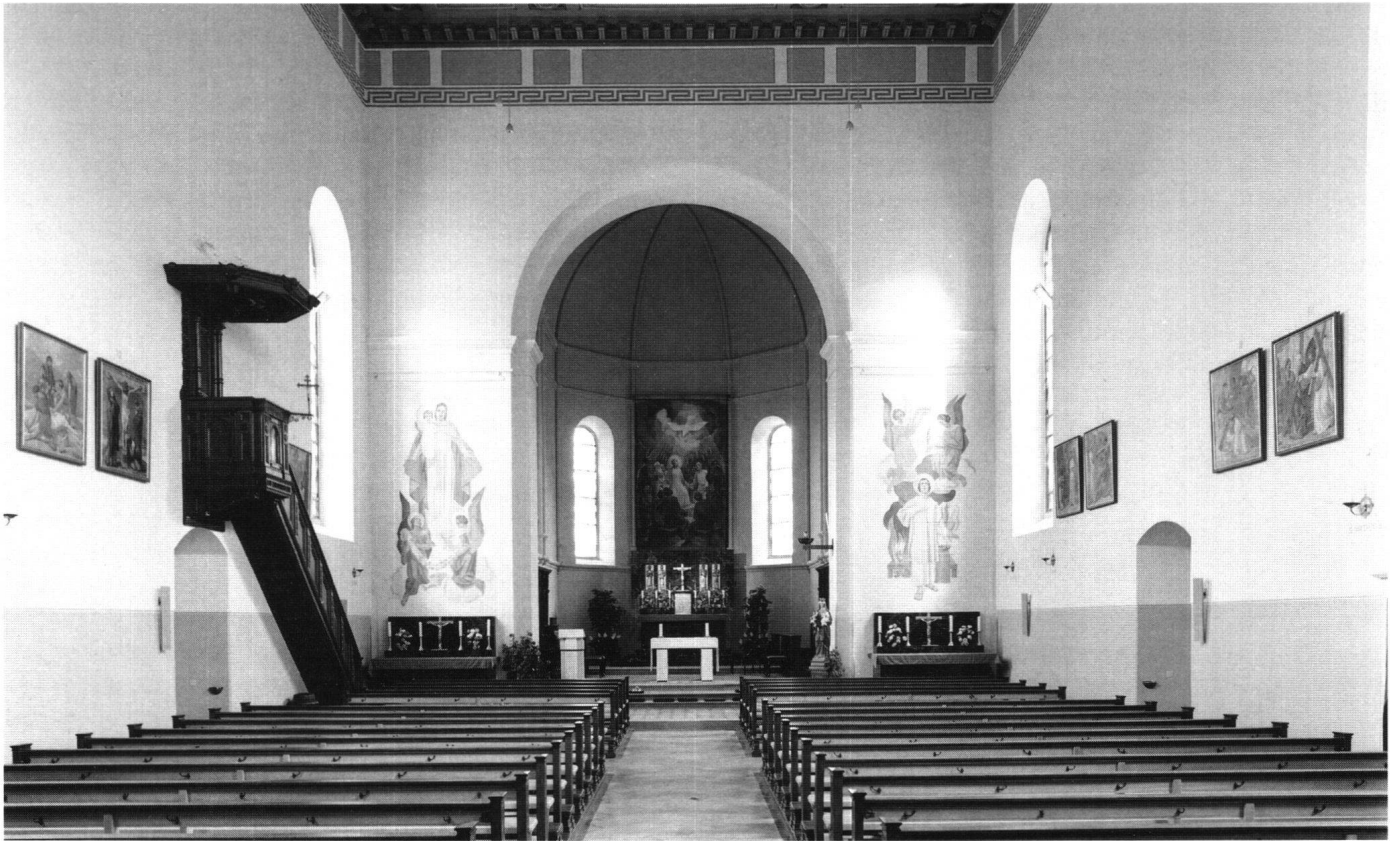
Abb. 19: Reichenburg, Pfarrkirche St. Laurentius. 1935 wurde das Innere der Kirche im Sinne der Moderne wesentlich vereinfacht. Dieses Gesicht blieb bei der Restaurierung erhalten.

Der Untersuch der Raumschale zeigte, dass 1935 die Wände im Chor rot und im Kirchenschiff ockerfarbig mit grauem Sockel gefasst wurden. Die als aggressiv empfundene Rotbemalung des Chores wurde bereits 1969 übermalt. Im Schiff dominierten an den unifarbigen Seitenwänden somit die qualitativ gut ausgeführten Buntschei-

Mit der Wiederherstellung des unirotten Anstrichs des Chores konnte sich die Restaurierungskommission keineswegs anfreunden, weshalb nach Alternativen gesucht werden musste. Aus Sicht der Denkmalpflege war nicht denkbar, den hellen Ockerton des Kirchenschiffs im Chor weiterzuziehen, was dem Wunsch der Kommission entsprochen hätte. Als allseitig akzeptierter Kompromiss wurde zwar der Rot-Ton im ganzen Chor angebracht, dieser jedoch mit einer azuritblauen Lasur überzogen.

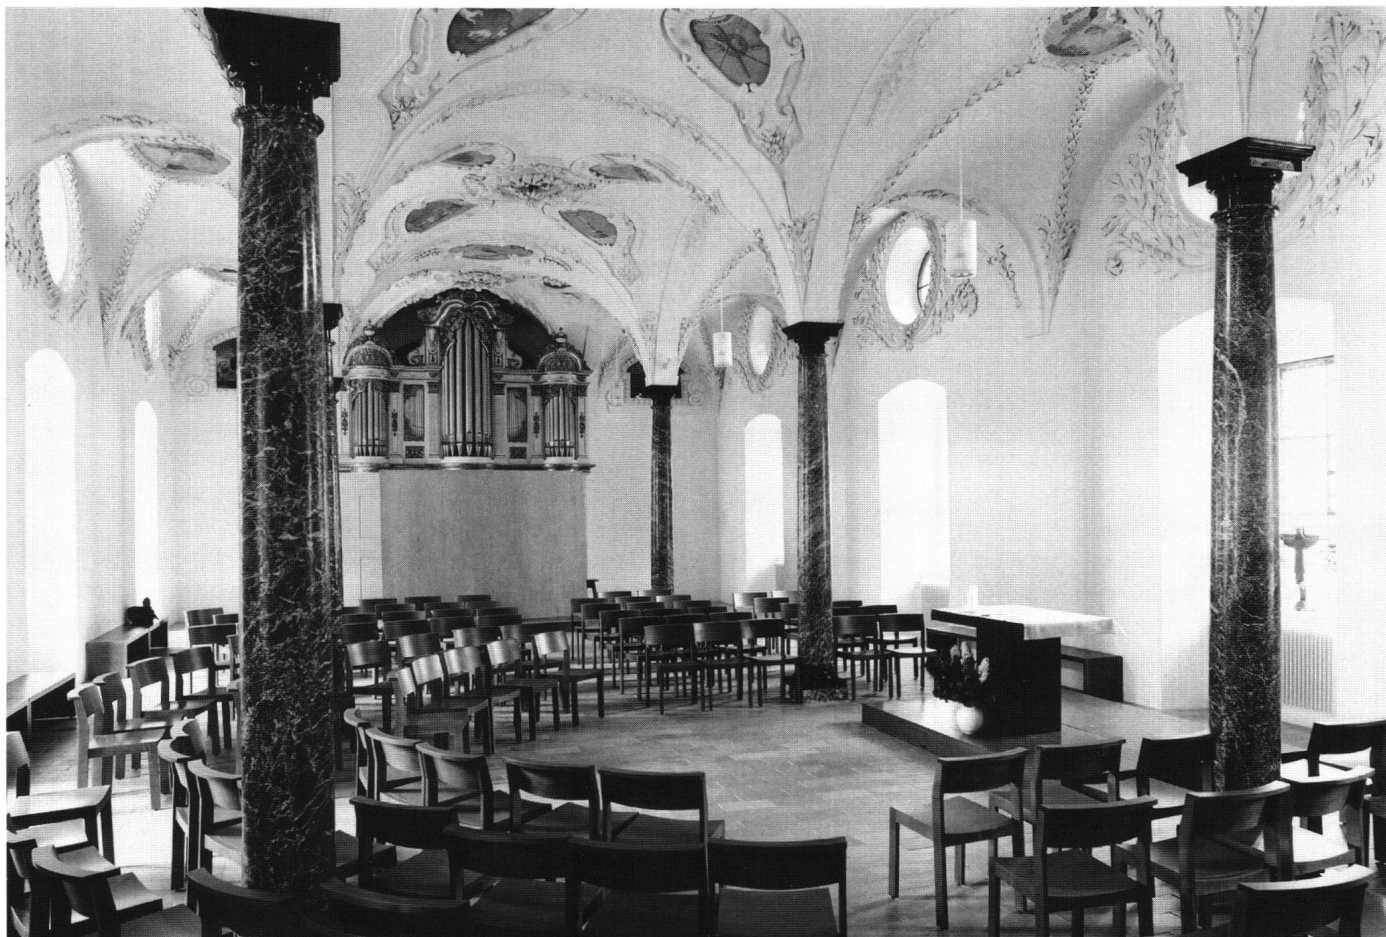
Abb. 22: Einsiedeln, Kloster, Oratorium, ehemalige Studentenkappelle. Blick in die Halle gegen Osten mit der Orgel von 1901.

Als dritte und letzte Etappe der Gesamtrestaurierung des Beichthauses wurde die über der Beichtkirche gelegene ehemalige Studentenkapelle, heute Oratorium geheissen, restauriert. Der als dreischiffige Halle konzipierte Raum ist jedoch bedeutend heller und wirkt durch die hohen schlanken Steinsäulen höher als die Beichtkirche. Über den rechteckigen Fenstern sind zusätzlich Oculi eingelassen; an den Gewölben und um die Oculi hängen schwere Stuckaturen, in die kleine Deckenbilder eingelassen sind. Der Raum diente ursprünglich als Disputationsraum, Sakristei

und Reliquienkammer. 1901 wurde hier die Studentenkappelle mit festen Bänken eingerichtet.
