Rubrik: Denkmalpflege im Kanton Schwyz 1999/2000

Denkmalpflege im Kanton Schwyz 1999/2000

Markus Bamert

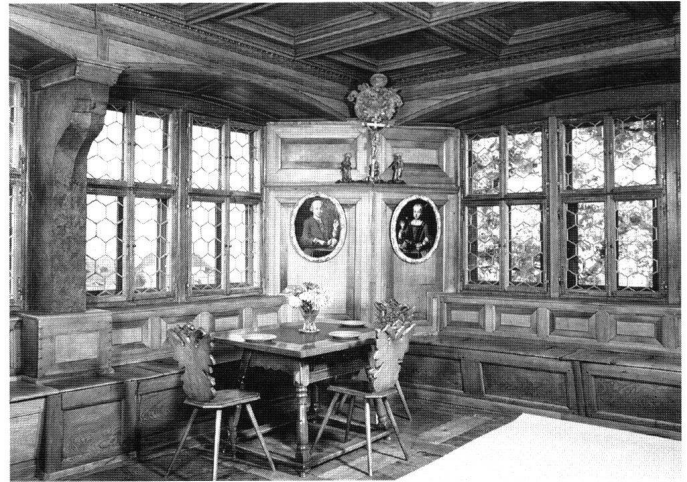
Abb. 1: Schwyz, Ital Reding-Haus, ehemaliges Esszimmer. Blick gegen den Herrgottswinkel.

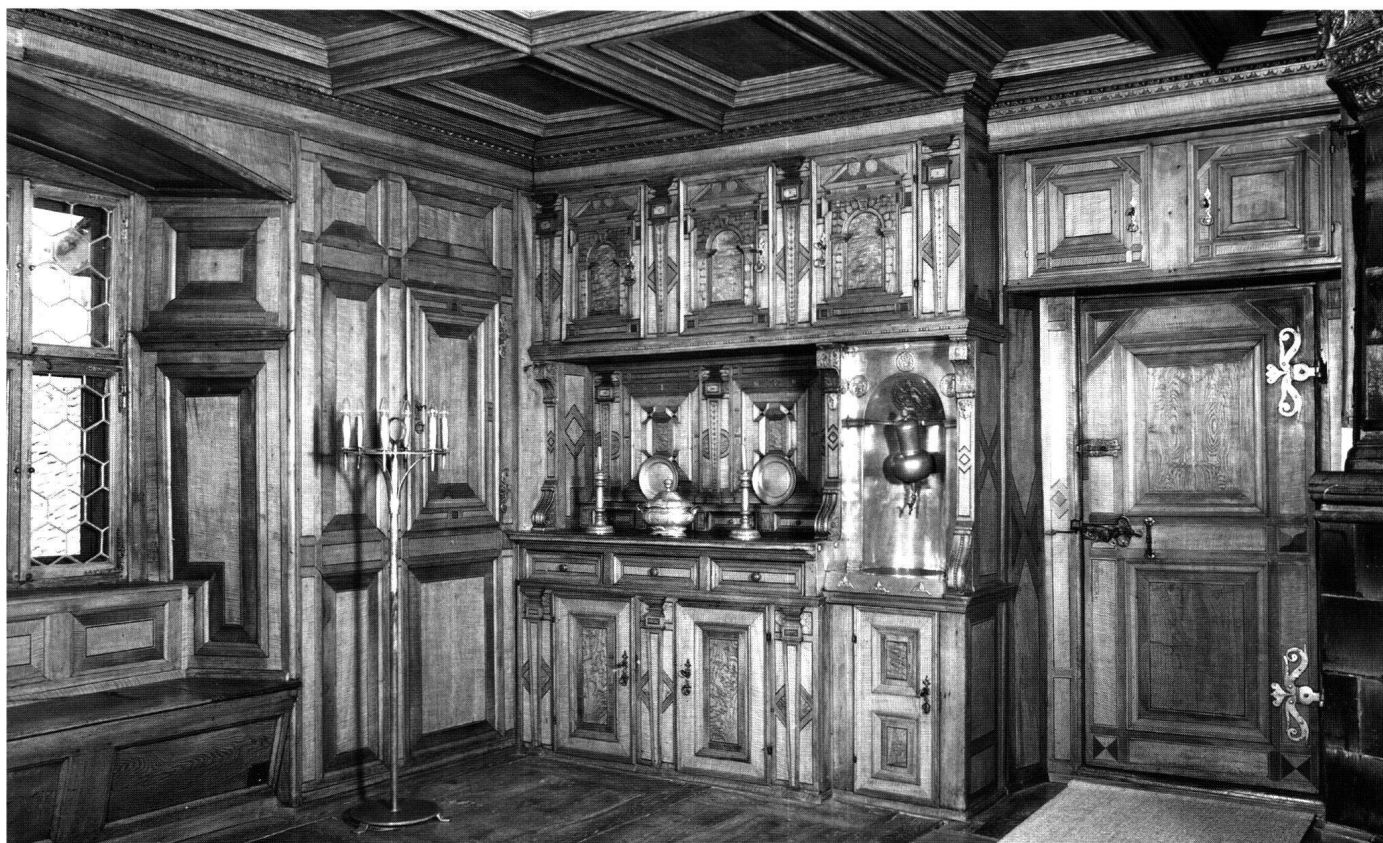
Der *Hartholzboden* aus rechteckigen Füllungen und Friesen war sehr stark beschädigt und teilweise bis auf die Federn durchgetreten. Zudem war festzustellen, dass der Boden jüngeren Datums sein musste, da er die untersten nahezu fünf Zentimeter des Büfetts abdeckte. Es musste

Abb. 2: Schwyz, Ital Reding-Haus, ehemaliges Esszimmer. Blick gegen das Büfett.

Der kaum mehr begehbare und nicht mehr zu verwendende *Boden* wurde ausgebaut. Darunter kam ein älteres, wesentlich besser erhaltenes Tafelparkett zum Vorschein. Dieses besteht nicht wie üblich aus Nussbaum-, Tannen- oder Ahornholz, sondern sowohl für die Füllungen wie die Friese aus Eiche, aus einem sonst in unserer Gegend ungewohnten Material für Parkettböden. Beim aufgefundenen Boden kann es sich jedoch auch nicht um den ersten handeln, da er nicht wie der Bretterboden im «Kleinen Saal» unter dem eingebauten Büfett bis an die Wand reicht, sondern nachträglich an einen älteren Bretterboden, der unter dem Büfett noch vorhanden ist, herangeschoben worden ist. Der erste Boden dürfte formal mit demjenigen im «Kleinen Saal» identisch gewesen sein. Unter dem Eichenboden ist ein Mörtelstrich vorhanden, der wohl aus Brandschutzgründen eingebracht worden ist. Durch die Entfernung des obersten Bodens kommt nun das Büfett wiederum in seiner ursprünglichen Höhe zur Geltung.
