Zeitschrift: Mitteilungen des historischen Vereins des Kantons Schwyz
Herausgeber: Historischer Verein des Kantons Schwyz
Band: 92 (2000)

Rubrik: Denkmalpflege im Kanton Schwyz 1999/2000

Schwyz: Ital Reding-Haus, Restaurierung des sogenannten Esszimmers

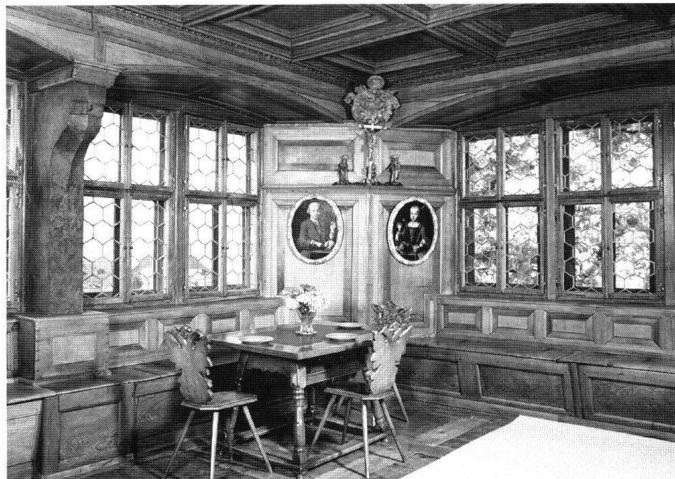
Abb. 1: Schwyz, Ital Reding-Haus, ehemaliges Esszimmer. Blick gegen den Herrgottswinkel.

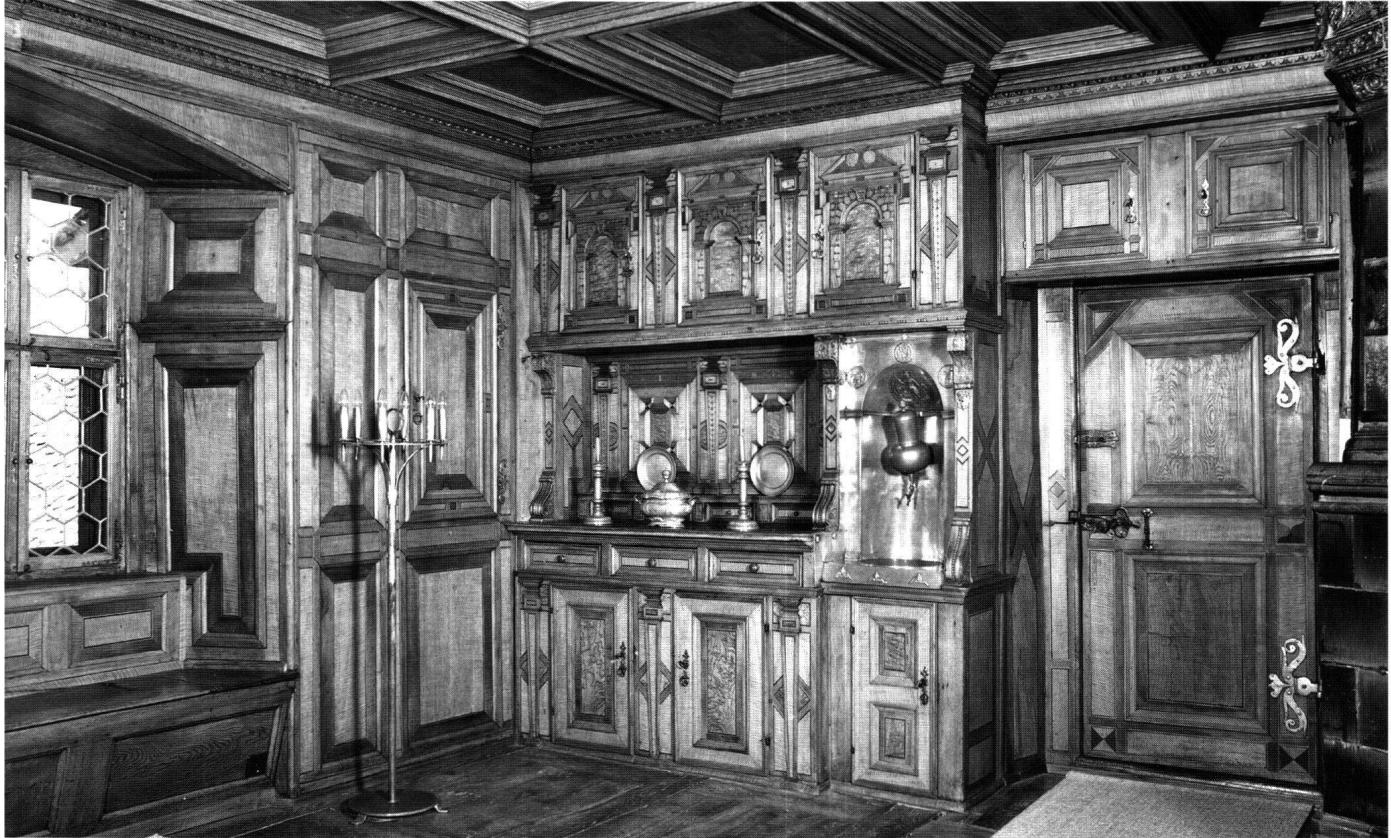
Der *Hartholzboden* aus rechteckigen Füllungen und Friesen war sehr stark beschädigt und teilweise bis auf die Federn durchgetreten. Zudem war festzustellen, dass der Boden jüngeren Datums sein musste, da er die untersten nahezu fünf Zentimeter des Büfetts abdeckte. Es musste

Abb. 2: Schwyz, Ital Reding-Haus, ehemaliges Esszimmer. Blick gegen das Büfett.

Der kaum mehr begehbar und nicht mehr zu verwendende *Boden* wurde ausgebaut. Darunter kam ein älteres, wesentlich besser erhaltenes Tafelparkett zum Vorschein. Dieses besteht nicht wie üblich aus Nussbaum-, Tannen- oder Ahornholz, sondern sowohl für die Füllungen wie die Friese aus Eiche, aus einem sonst in unserer Gegend ungewohnten Material für Parkettböden. Beim aufgefundenen Boden kann es sich jedoch auch nicht um den ersten handeln, da er nicht wie der Bretterboden im «Kleinen Saal» unter dem eingebauten Büfett bis an die Wand reicht, sondern nachträglich an einen älteren Bretterboden, der unter dem Büfett noch vorhanden ist, herangeschoben worden ist. Der erste Boden dürfte formal mit demjenigen im «Kleinen Saal» identisch gewesen sein. Unter dem Eichenboden ist ein Mörtel Estrich vorhanden, der wohl aus Brandschutzgründen eingebracht worden ist. Durch die Entfernung des obersten Bodens kommt nun das Büfett wiederum in seiner ursprünglichen Höhe zur Geltung.

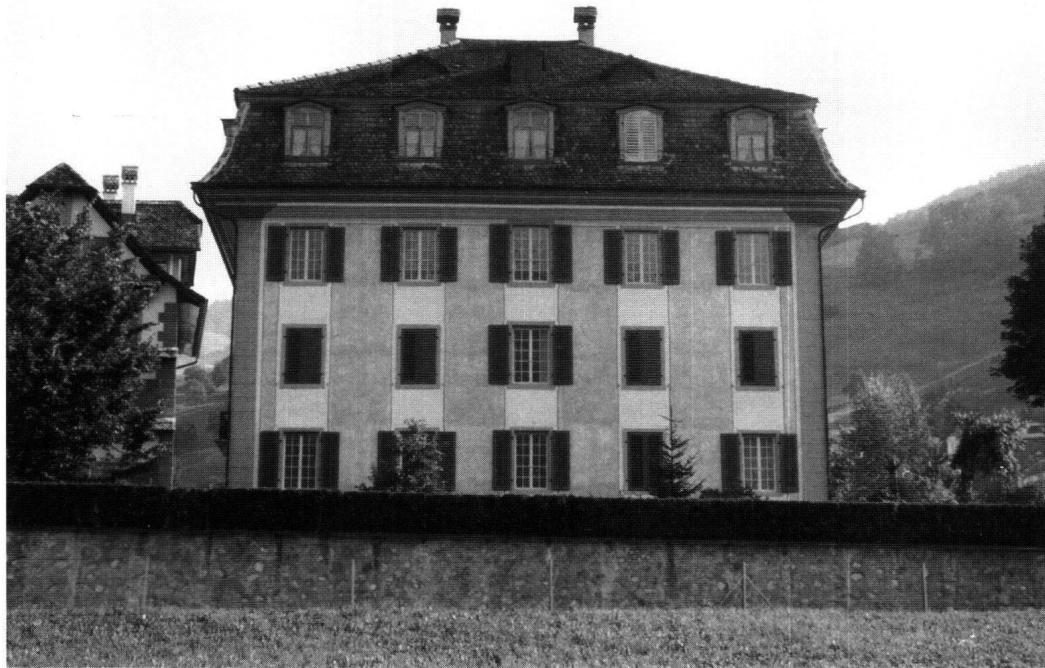
Abb. 4: Schwyz, Haus von Hettingen. Die Südfassade nach der Wiederherstellung der differenzierten Fassadengliederung mit Rauhputzfeldern und hell bemalten abgeglätteten Flächen.

Im Wesentlichen besteht die Wirkung der ersten Schicht aus der Differenzierung von hell gekalkten sowie naturbelassenen, als grober Besenwurf aufgetragenen Flächen. Die in Farbe und Struktur verschiedenartigen Verputzflächen sind durch graue Linien voneinander getrennt. Im Sockelbereich dominiert der grobe Naturputz, der ein Natursteinmauerwerk mit grauen Fugen vortäuscht. Darauf stehen einerseits die erhaltenen Eckquader, die dick aufgemörtelt sind, sowie die zwischen den Fensterachsen bis zum Stuckprofil längs der Dachuntersicht reichenden Rauhputzflächen. Diese sind in den Fensterbereichen

schwach verkröpft, so dass diese naturfarbig belassenen Bänder leicht vor- und rückspringen. Horizontale Trennungen mittels Fugen sind jedoch im Gegensatz zum Sockel keine auszumachen. Dadurch entsteht der Eindruck von mächtigen auf einem Sockel stehenden Pfeilern. Man kann nur vermuten, dass dieses ungewohnte monumentale Motiv auf Stichvorlagen nach Entwürfen des fortschrittlichen französischen Architekten Ledoux zurückgeht. Diese Art der Fassadengliederung ergibt Auflockerung und Strenge zugleich, wirken die breiten Rauhputzflächen doch wie hohe auf den Rauhputzsockel gestellte, fugenlos versetzte Pilaster aus schmaleren und breiteren Quadern. Die dunklen Begleitlinien verstärken die Plastizität. Während die Rauhputzflächen ein helles silbriges Grau aufweisen, sind die kräftigen plastischen Eckquader etwas dunkler gehalten. Die Kapitelle als Abschluss der Eckquader sind auf die breit vorkragende Dachuntersicht gemalt.

Die *Fassaden* wurden anhand des Befundes wiederhergestellt. Dabei wurde der grobe Kieselwurf des späten 19. Jahrhunderts vollständig abgestossen, die darunterliegenden Schichten jedoch weitgehend erhalten. Dieser Verputz des 19. Jahrhunderts dient heute als Grundputz. Auch der Verputz der Dachuntersicht, der zunächst einen eher schlechten Eindruck machte, konnte durch Hintergiessen erhalten bleiben. Die Sandsteinplatte des Balkons auf der Westseite musste ersetzt werden. Gut erhalten waren glücklicherweise die schönen Konsolen sowie das Hettlingerwappen über dem Balkon. Unklar ist, welche *Fensterläden* das Haus im 18. Jahrhundert besass. Das erwähnte graphische Blatt gibt darüber keine Auskunft, da die Fensterläden, wie so oft, einfach wegge lassen sind. Im Sockelgeschoss und auf der Hausrückseite, also an geschützten Stellen, sind einige Fensterläden in Form von Brettläden erhalten. Auf den Vorderseiten sind jedoch keine originalen Fensterläden mehr erhalten. Dass jedoch überall Fensterläden existiert haben müssen, lässt sich anhand der geschmiedeten Kloben und der in die Sandsteingewände getriebenen Klobenlöcher feststellen. Denkbar ist jedoch, dass Brettläden lediglich im Sockelgeschoss und auf der Hausrückseite, auf der Vorderseite jedoch Jalousien vorhanden waren. Deshalb wurde die bestehende Form der Jalousien mit beweglichen Brittchen beibehalten; der dis-

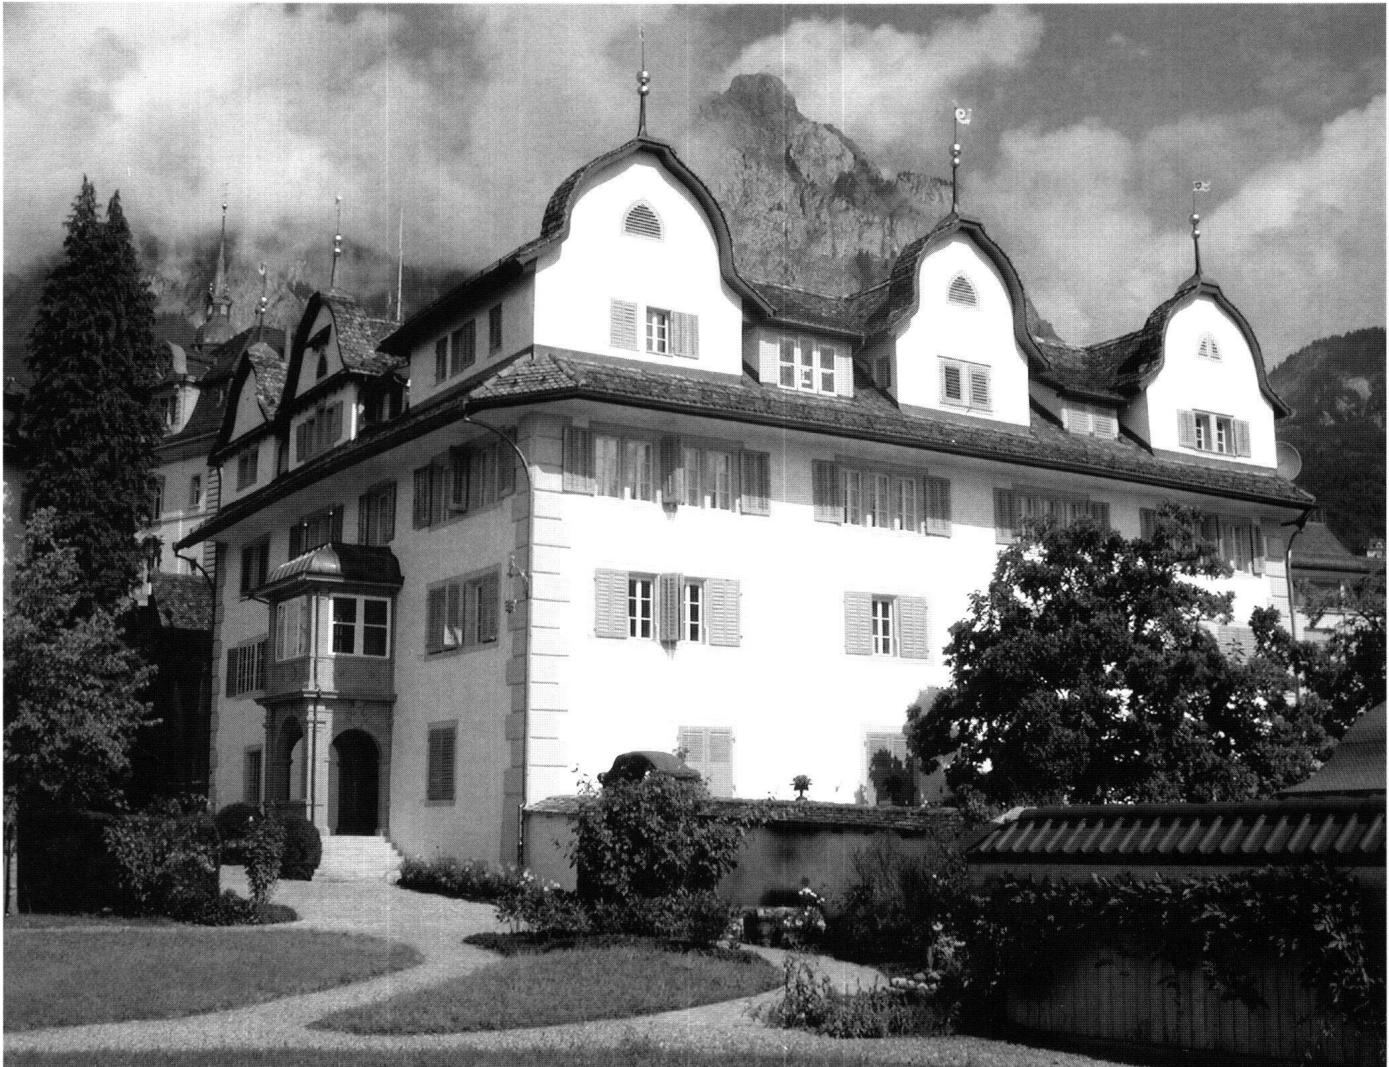
Abb. 5: Schwyz, Reding-Haus an der Schmiedgasse. Blick vom Landschaftsgarten auf die Süd- und Westfassade des Herrenhauses mit dem 1892 vorgebauten Erker.

Der *Farbuntersuch* zum Zustand des 19. Jahrhunderts ergab, dass der gut abgeglättete Fassadenputz hell gekalkt war. Geringe Reste verschiedener Farbfassungen haben sich beim ostseitigen Portal gefunden. Seit dem 19. Jahrhundert schien der Sandstein jedoch nicht mehr gefasst worden zu sein. Die Fenstereinfassungen waren ursprünglich

in einem kühlen Grauton bemalt. Dazu kontrastierten die in einem warmen Grauton lasierten Eckquader. Unbestimmt war der Ton der Jalousieläden. Es fanden sich auf den älteren erhaltenen Läden verschiedene helle und dunkle Grünanstriche, die jedoch zeitlich nicht zugeordnet werden konnten. Photographien des späten 19. Jahrhunderts (1891 im Zusammenhang mit dem Bundesfeierspiel) zeigen eher helltonige Läden.

Die *Fassaden* wurden anhand dieses Befundes wiederhergestellt. Dabei wurde der bestehende Fassadenputz mit einem fein abgeriebenen Kalkputz überzogen. Das *Dach* musste vollständig umgedeckt und die zahlreichen komplizierten Dachanschlüsse aus Metall an den Gauben ersetzt werden. Der *Sandsteinerker* auf der Westseite und das *Ostportal*, ursprünglich wohl farbig gefasst, wurden steinsichtig behandelt. Die *Windfahnen*, den heiligen Michael, Melusinen, Familien- und Schwyzewappen darstellend, wurden zum Teil neu hergestellt und nach vorhandenen Motiven bemalt; die Originale sind im Estrich eingelagert. Gefestigt und aufmodelliert wurden auch die beiden schlanken *Sandsteinpyramiden*, die den Eingang zum nördlichen Hof flankieren. Diese sind äusserst wertvolle Zeugnisse für Schwyzere Gartengestaltungen im späten 18. Jahrhundert.

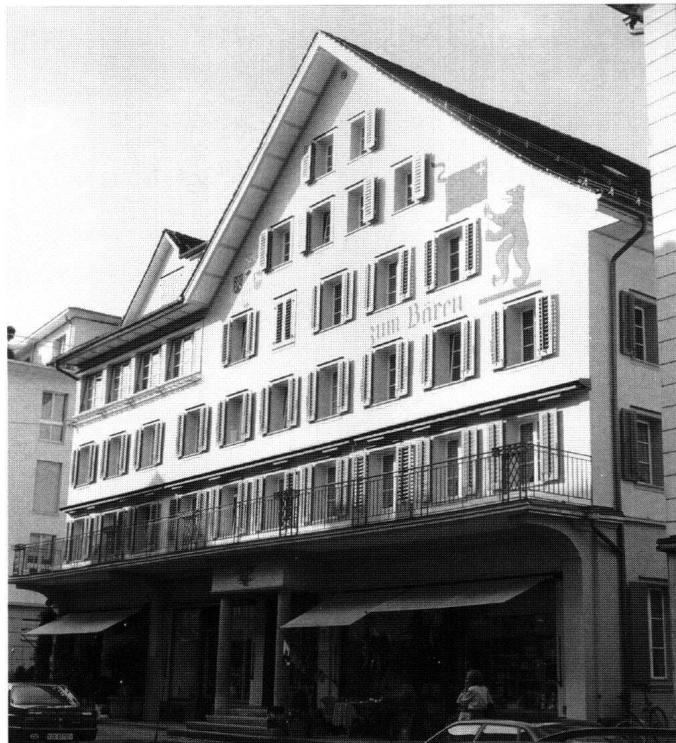
Abb. 6: Schwyz, Bären. An der strassenseitigen Fassade ist der Kernbau mit dem hohen gemauerten Sockelgeschoss gut ablesbar.

Die strassenseitige Fassade hingegen, die in Fachwerkkonstruktion erstellt ist, gehört dem 19. Jahrhundert an. Die Strassenseite scheint somit im Zusammenhang mit der Hausverbreiterung Ende des 19. Jahrhunderts mit Ausnahme des Mauersockels vollständig neu errichtet worden zu sein. Der dem Art déco verpflichtete Terrassenvorbau mit dem Eisengeländer entstand um 1930.

Der Untersuch der Fassaden zeigte, dass der erste Anstrich, der die gesamte Breite des Gebäudes, also auch die Verbreiterung des 19. Jahrhundert, berücksichtigt, ein kräftiger Ockerton in Kalktechnik war. Die Fassaden mussten vollständig neu verputzt und die Fenster ersetzt werden. Das Dach wurde umgedeckt. Das Erscheinungsbild von 1930 blieb jedoch erhalten; so wurde auch der stark stilisierte Bär wiederum auf die Fassade gemalt. Das Sockelgeschoss erhielt einen diskreten grauen Anstrich, der mit dem kräftigen Ton der Obergeschosse kontrastiert.

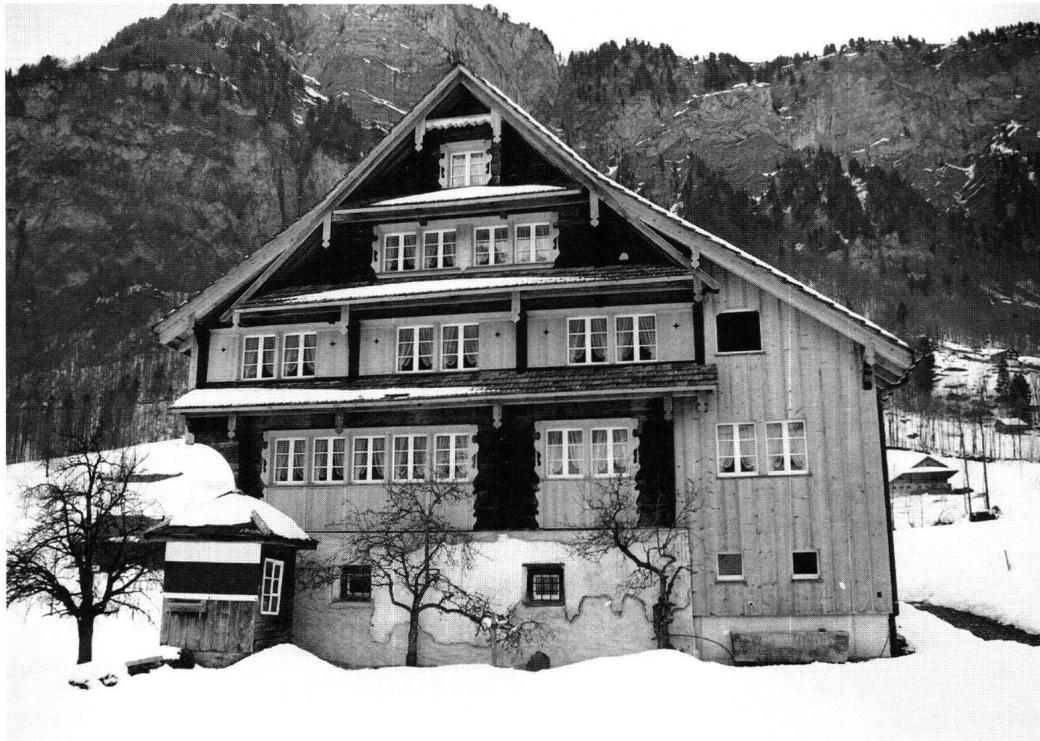
Abb. 8: Muotathal, Haus Hoffrog. Die Hauptfront wird von den mit reichen Seitenbärten dekorierten Ziehläden dominiert. Der Anbau mit der senkrechten Brettverschaltung gehört in seinem Volumen zum Erstbestand des Hauses.

Am Äusseren wurde der Zustand des frühen 18. Jahrhunderts wiederhergestellt. Dazu gehört die ursprüngliche Fenstereinteilung mit den vorgehängten Ziehläden. Während an der Haupt- und Rückfront die Strickkonstruktion sichtbar blieb, wurde die Westfassade des ersten Wohnschosses mit Schindeln und die Laube mit senkrechten Brettern geschützt. Dort blieb auch der jüngere Zugang im Sockelgeschoss erhalten. Aufwendig gestaltete sich die Erstellung einer unauffälligen Garage. Nach Prüfung zahlreicher Varianten wurde die an sich in einer historischen Situation ungewohnte Lösung einer Unterflurgarage gewählt, die sich nun unauffällig ins Gelände einfügt.

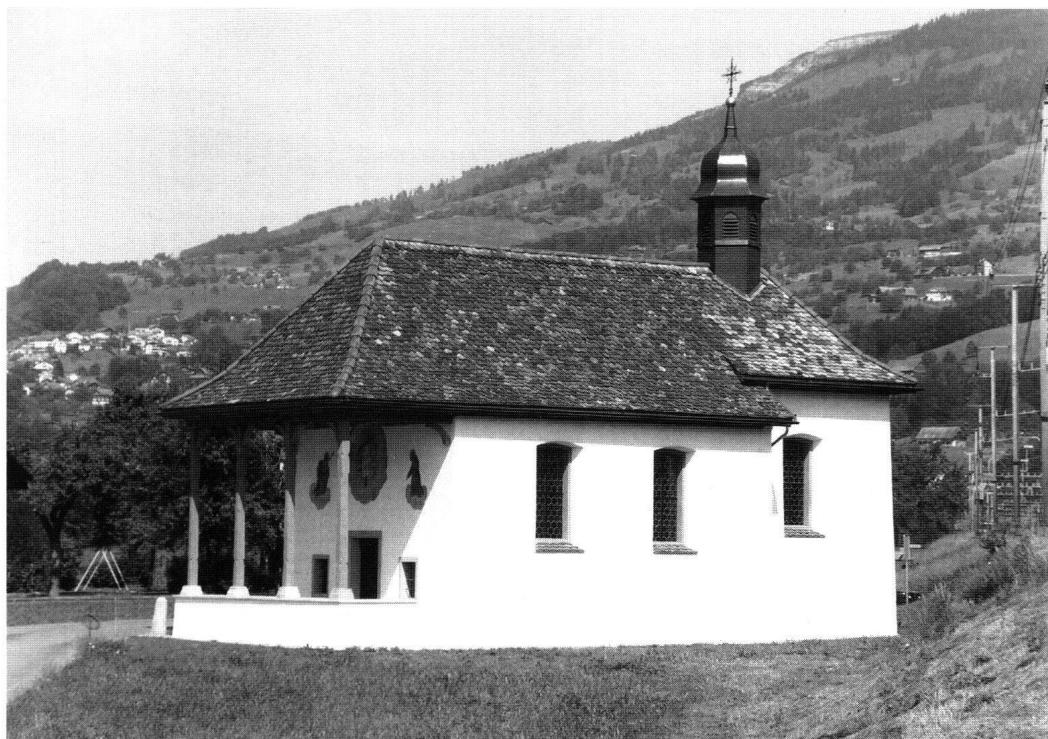
Abb. 9: Steinen, Kapelle zum Grossen Herrgott. Das unter dem gleichen First wie Chor und Schiff integrierte Vorzeichen ist typisch für die Kapellen im 17. und frühen 18. Jahrhundert in der Innerschweiz.

Der Untersuch der Fassaden bestätigte, dass alle *Wandbilder* bei der letzten Aussenrestaurierung entstanden sind, da sie auf einen jungen, stark zementhaltigen Fassadenputz gemalt sind. Das an der Aussenwand des Chores angebrachte Wandbild, das das Kloster in der Au darstellt, wurde von Josef Schilter geschaffen und signiert. Vorbild war entweder ein älteres Wandbild oder die Darstellung der «Au» in der Schwyzer Geschichte von Fassbind⁴. Die drei kleinformatigen Wandbilder unter dem Vorzeichen über dem Eingang zur Kapelle zeigen die Schmerzhafte Muttergottes und den Heiligen Franziskus, die auf das zwischen ihnen von Putten gehaltene Tuch schauen, auf dem die Wundmale Christi zu sehen sind. Diese Bilder dürften wegen ihrer barocken Bildanlage mit höchster Wahrscheinlichkeit nach älteren Vorbildern geschaffen worden sein.

Anhand dieser Resultate und der geschichtlichen Fakten wurde das definitive Restaurierungskonzept festgelegt und umgesetzt. Das Äussere der Kapelle besitzt nun das Aussehen des 17. mit vermutlich nach älteren Vorlagen gemalten Wandbildern des frühen 20. Jahrhunderts. Der sehr stark zementhaltige Wandputz wurde mit Ausnahme der Stellen unter den Bildflächen entfernt und durch einen al fresco gekalkten Glattputz ersetzt.

Wir dürfen annehmen, dass die Fensterbänke ursprünglich mit Ziegeln abgedeckt waren, wie es bei zahlreichen Kapellen der Fall ist. Diese Situation wurde wiederhergestellt.

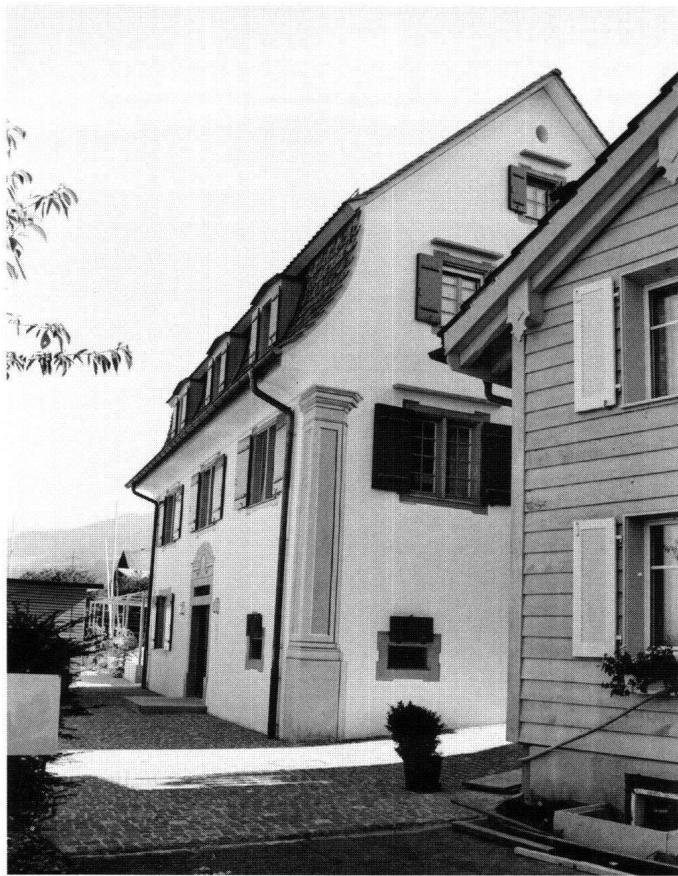
Abb. 15: Altendorf, Serafinahaus. Die Fassaden nach der Wiederherstellung der Architekturbemalung.

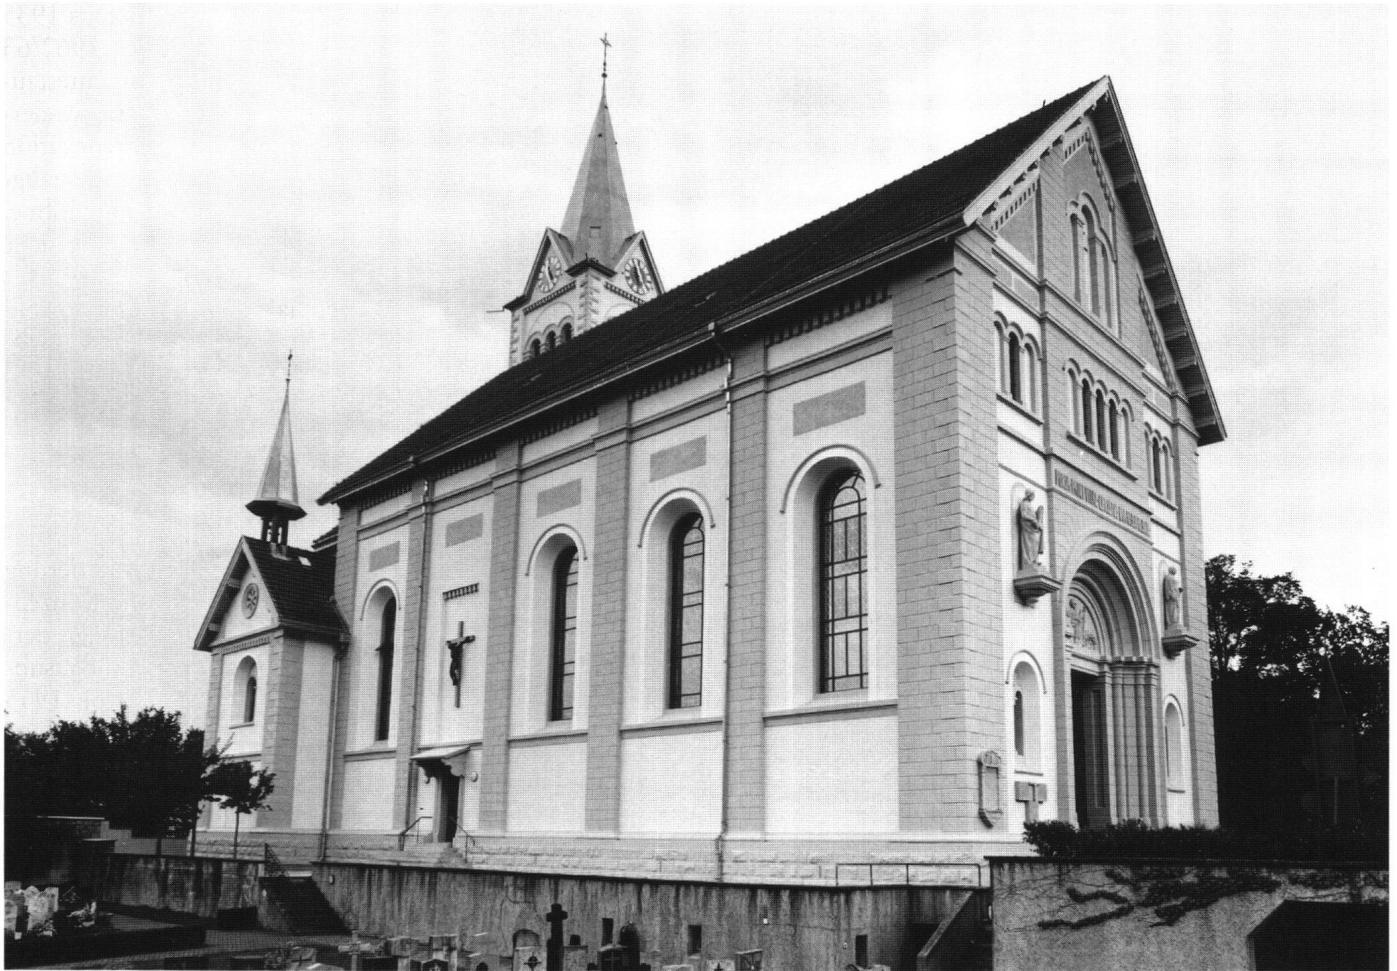
Abb. 18: Reichenburg, Pfarrkirche St. Laurentius. Die 1962 zerstörte Fassadengliederung des 19. Jahrhunderts wurde anhand des Befundes wiederhergestellt.

Arbeiten auf der Eingangsseite die Grabplatte eines Priestergrabs entfernt werden musste. Unter dieser Grabplatte fanden sich die genaue Distanz und Dimension der Putzrillen sowie die Farbigkeit der Architekturteile. Die auf allen alten Photos dominierende, seit 1962 verschwundene Christusfigur in einer Nische auf der Südseite der Kirche wurde durch einen aus dem Kunsthandel erworbenen Korpus in Bronzeguss ersetzt. Weitere Akzente setzen das in Kunststein ausgeführte Tympanon mit der Darstellung des Guten Hirten über dem Stufenportal auf der Eingangsseite sowie die seitlich des Eingangs platzierten Heiligen Agatha und Martin. Die ehemals über dem Portal angebrachte Inschrift aus Metallbuchstaben wurde anhand einer Photographie rekonstruiert. Auch die 1962 entfernte schwere Eichertüre wurde anhand von Photographien wiederher-

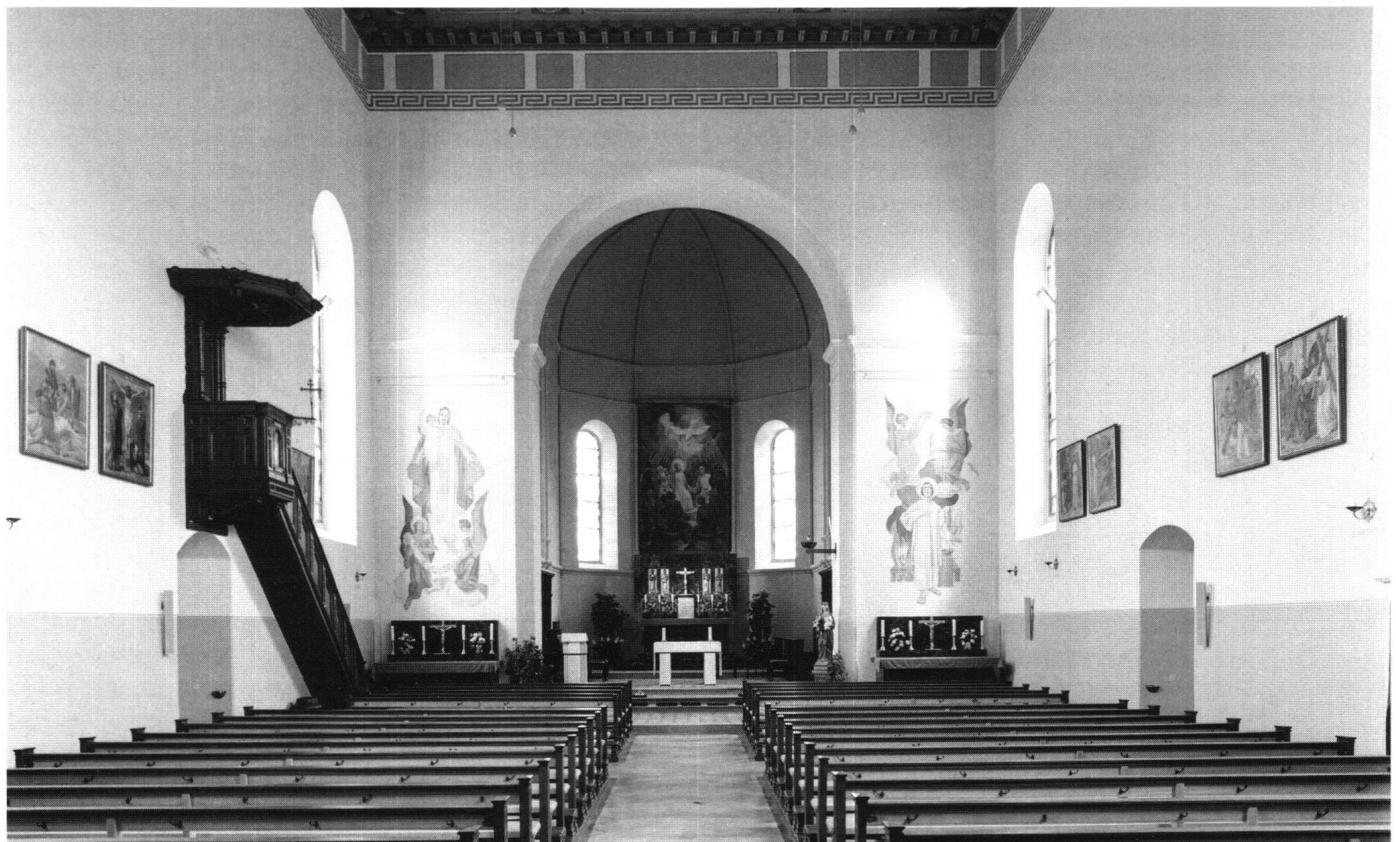
Abb. 19: Reichenburg, Pfarrkirche St. Laurentius. 1935 wurde das Innere der Kirche im Sinne der Moderne wesentlich vereinfacht. Dieses Gesicht blieb bei der Restaurierung erhalten.

Der Untersuch der Raumschale zeigte, dass 1935 die Wände im Chor rot und im Kirchenschiff ockerfarbig mit grauem Sockel gefasst wurden. Die als aggressiv empfundenen Rotbemalung des Chores wurde bereits 1969 übermalt. Im Schiff dominierten an den unifarbig Seitenwänden somit die qualitativ gut ausgeführten Buntschei-

Mit der Wiederherstellung des uniroten Anstrichs des Chores konnte sich die Restaurierungskommission keineswegs anfreunden, weshalb nach Alternativen gesucht werden musste. Aus Sicht der Denkmalpflege war nicht denkbar, den hellen Ockerton des Kirchenschiffs im Chor weiterzuziehen, was dem Wunsch der Kommission entsprochen hätte. Als allseitig akzeptierter Kompromiss wurde zwar der Rot-Ton im ganzen Chor angebracht, dieser jedoch mit einer azuritblauen Lasur überzogen.
