Artikel: Das Haus "Nideröst" in Schwyz : archäologische Untersuchungen 1998-

Das Haus «Nideröst» in Schwyz

Archäologische Untersuchungen 1998-2001

Georges Descœudres, Gabriele Keck und Franz Wadsack

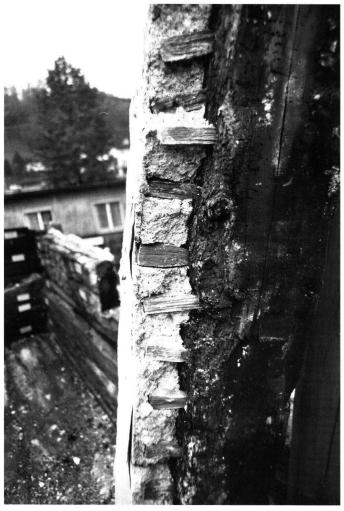
Abb. 17: Nachträglicher Verputzauftrag auf Blockwand mit Hilfe von flachen Holzstiften.

gleichzeitig mit den Blockzangen angebracht worden. Der hellbeige, in zwei Schichten aufgetragene Kalkverputz war mit Tierhaaren im Sinne einer «Armierung» durchmischt.⁵ Zur Befestigung des Verputzes an der Wand waren aus Buche hergestellte, rund 5 mm starke, dicht nebeneinander gesetzte Hölzchen 15–20 mm tief in den Block hineingetrieben worden (Abb. 17 und Tafel 8).

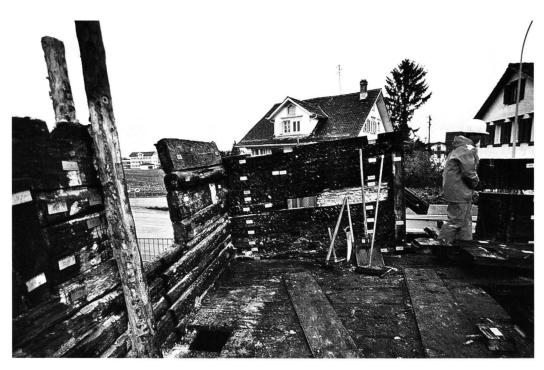
Abb. 44: Das Haus Nideröst beim Abbau im November 2001: Obergeschoss gegen Westen, links eine der beiden Blockzangen.
