**Artikel:** Das Haus "Nideröst" in Schwyz : archäologische Untersuchungen 1998-2001  
**Autor:** Descœudres, Georges / Keck, Gabriele / Wadsack, Franz  
**DOI:** <https://doi.org/10.5169/seals-168917>

# Das Haus «Nideröst» in Schwyz

## Archäologische Untersuchungen 1998–2001

Georges Descœudres, Gabriele Keck und Franz Wadsack

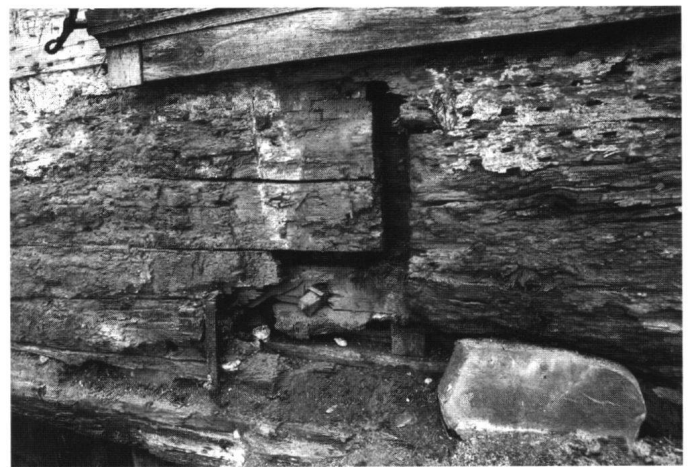
Abb. 3: Nordfassade. Der Block der sekundären Laubenkammer 1.3 (rechts) wurde durch Nut und Kamm mit den ursprünglichen Bauteilen verbunden.

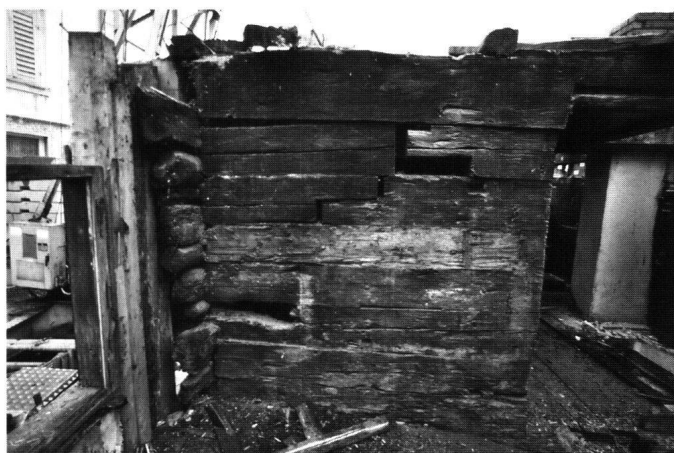
Abb. 6: Ostfassade und Südostecke des Kernbaus im Obergeschoss gegen Westen.

Die darunterliegende Balkenlage bestand aus zwei Balken, die mit einem geraden Stoss aneinandergesetzt waren, wobei der südliche Balken lediglich 1,30 m lang war. Beim Stoss der beiden Balken klaffte wegen einer nachträglichen Absenkung der Südostecke ein knapp 5 cm breiter Spalt (Abb. 6). Eine rund 30 cm lange und 8 cm hohe, stark rauchgeschwärzte

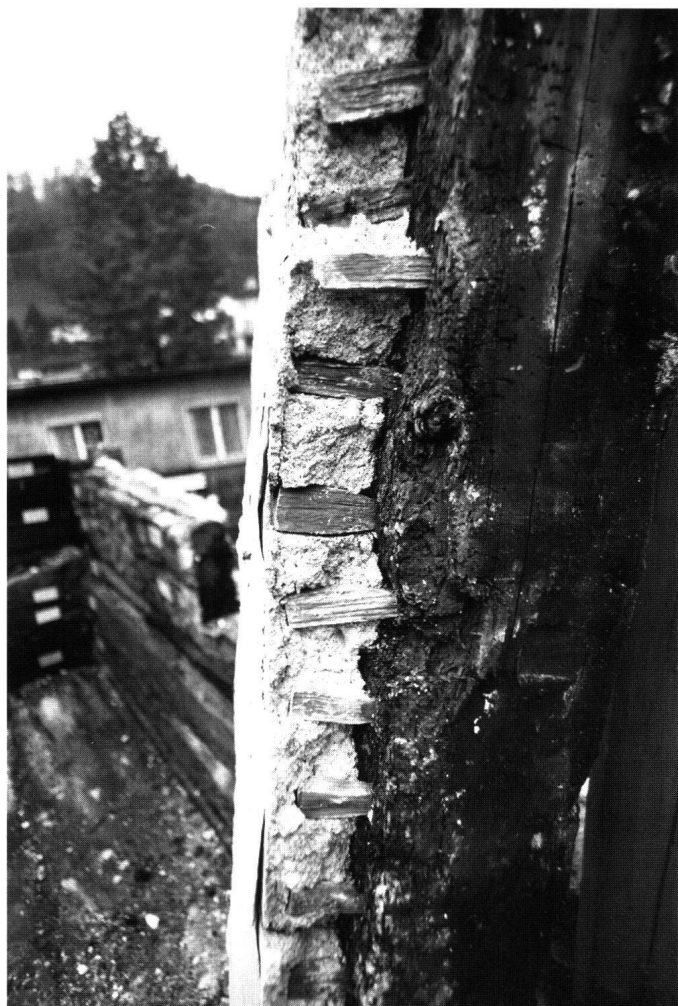
Abb. 17: Nachträglicher Verputzauftrag auf Blockwand mit Hilfe von flachen Holzstiften.

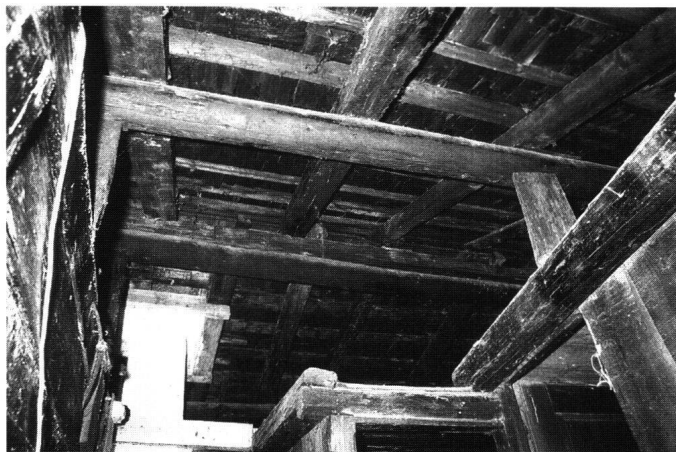
Abb. 21: Dachuntersicht mit sekundären Kammereinbauten, Ansicht gegen Südosten.

**Dach** (Abb. 21). Gedeckt war das Haus mit einem Pfetten-Rafendach. Die Dachhaut bestand aus modernen Falzziegeln mit einem Unterzug aus Holzschindeln. Es wurde bereits darauf hingewiesen, dass die Dachkonstruktion durch eine Verdoppelung der Firstpfette sowie durch Unterlagshölzer über den Mittelpfetten nachträglich angehoben wurde. Da jene Hölzer, die bei der Aufhöhung des Daches eingebracht worden waren, sowie ein grosser Teil der Rafen keine Rauchschwärzungen aufwiesen, muss davon ausgegangen werden, dass nach der Aufhöhung des Daches keine Rauchküche mehr bestand. Im angetroffenen Zustand betrug die Dachneigung 20 Grad. Sie war zuvor geringer gewesen, da die Anhebung der Rafen über den Pfetten bei gleichbleibender seitlicher Auflage an den Traufwänden eine Anhebung der Dachneigung bewirkt hatte.

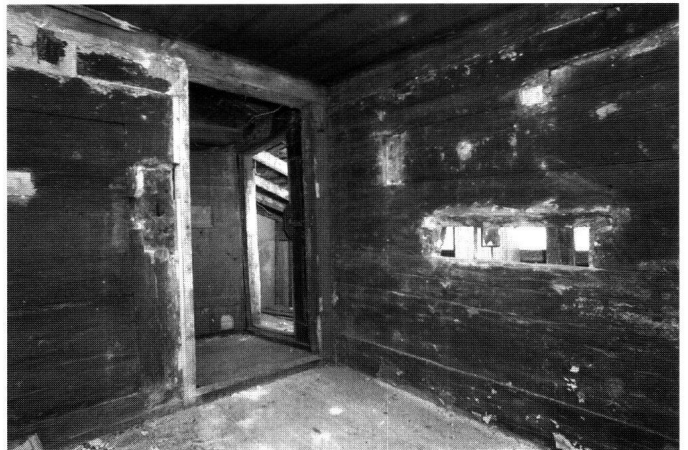
Abb. 26: Obergeschoss, Südwestecke von Raum 2.5.

Analoge Beobachtungen wie im Erdgeschoss waren zu Fussböden und Decken zu machen. Das erwähnte Fragment einer Deckenbohle bei Raum 1.5 war zugleich Überrest des ursprünglichen Fussbodens in Raum 2.6. Im weiteren waren Fragmente von zwei Deckenbohlen von Kammer 2.5 an der Nordfassade zu fassen, welche zum ursprünglichen Bestand gehörten.

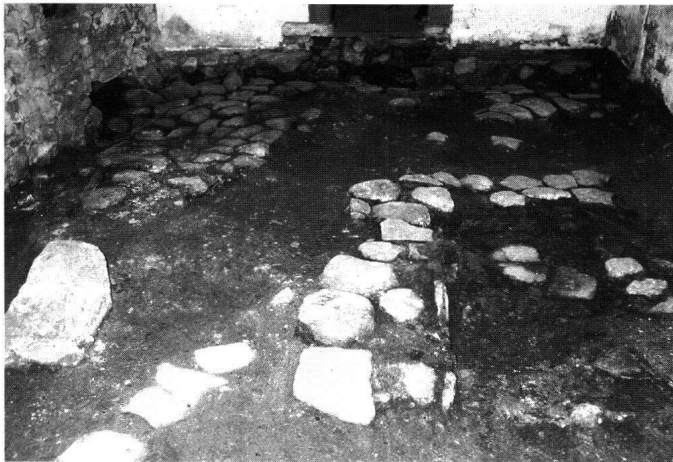
Abb. 31: Raum 1.2 (Küche) während der Ausgrabungen: Herdstelle (rechts im Vordergrund) im Zustand nach ihrer Aufgabe sowie verschiedene Reste einer Pflasterung, Ansicht gegen Osten.

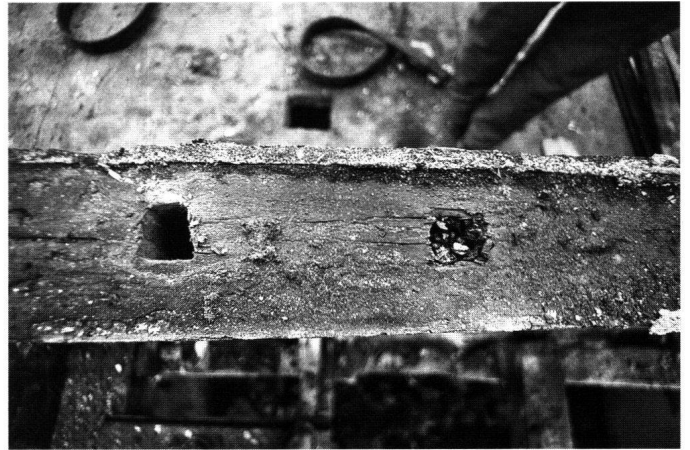
Abb. 37: Aufsicht auf einen Blockbalken mit dem quadratischen Negativ eines Dübels sowie zwei sich überlagernden, abgebrochenen Holzdübeln (Fundsituation).

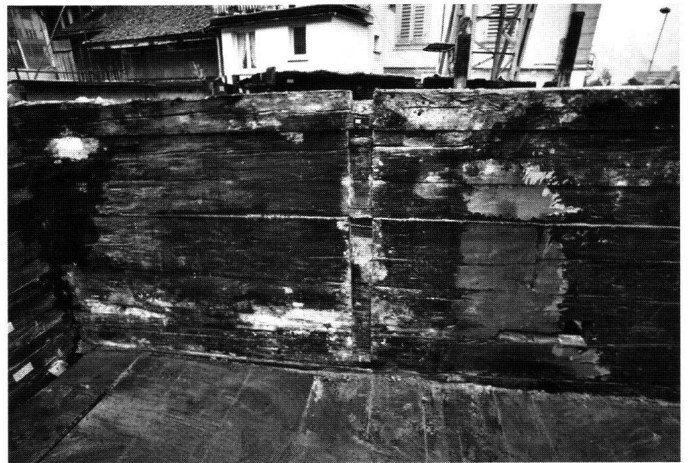
Abb. 39: Mittlere Trennwand des Hauses, Obergeschoss: Negativ der ehemaligen Blockwand zwischen den Räumen 2.9 und 2.10, Ansicht gegen Süden.

Im Obergeschoss war auf der Nordseite der mittleren Trennwand das Negativ der ursprünglichen Binnenwand zwischen den Kammern 2.5 und 2.6 unversehrt erhalten (Abb. 39). Es zeigte, dass die Balken der Zwischenwand in eine Nut eingefügt und einzelne davon mit der mittleren Trennwand verkämmt waren. Was die Verkämmung der Balken betrifft, so war diese in gleicher Art und Weise gestaltet (Abb. 40), wie dies beim ehemaligen Haus am Landsgemeindeplatz in Hinter-Ibach beobachtet werden konnte.<sup>35</sup> In einer technisch ausgeklügelten Weise, wie sie in den Lehrbüchern in dieser Art nicht zu finden ist,<sup>36</sup> wurde eine doppelte Verschränkung der Balken erreicht, welche nach dem Schwinden des Holzes eine grössere Festigkeit des Gefüges wie auch einen besseren Schutz gegen Zugluft bewirkte als bei einer einfachen Verschränkung.

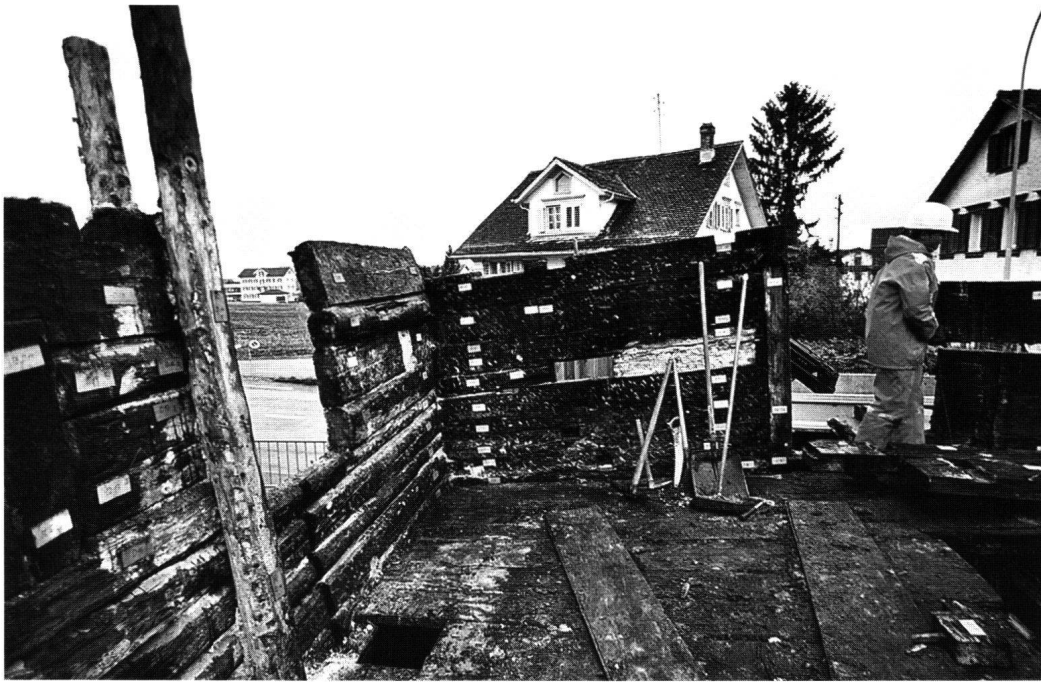
Abb. 44: Das Haus Nideröst beim Abbau im November 2001: Obergeschoss gegen Westen, links eine der beiden Blockzangen.

Seitdem im September 1998 bekannt geworden ist, dass sich mit dem Haus «Nideröst» in Schwyz ein Holzbau aus dem 12. Jahrhundert erhalten hatte, hat dieses Haus nicht nur Fachleute und solche, die sich dafür hielten, sondern auch zahlreiche Politiker, regionale, nationale und internationale Medien sowie ungezählte Stammtischrunden beschäftigt. Dabei ging es hauptsächlich um Fragen, ob, wie und wo der Bau erhalten werden soll. Das Haus ist inzwischen abgetragen worden (Abb. 44); es soll in absehbarer Zukunft an einem anderen Standort wieder aufgebaut werden.
