Das Haus «Nideröst» in Schwyz

Archäologische Untersuchungen 1998–2001

Georges Descœudres, Gabriele Keck und Franz Wadsack

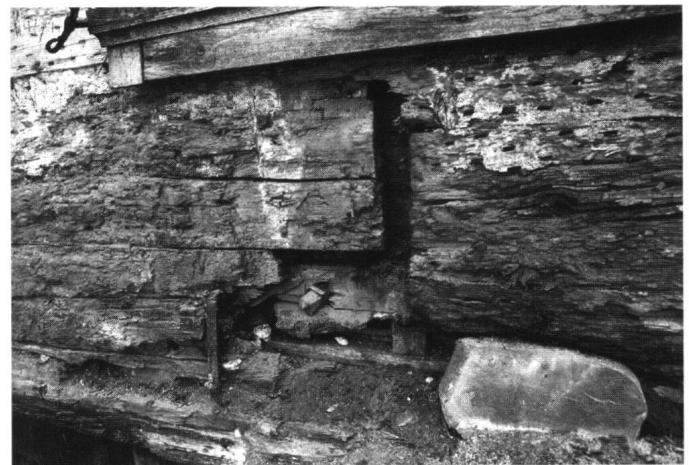
Abb. 3: Nordfassade. Der Block der sekundären Laubenkammer 1.3 (rechts) wurde durch Nut und Kamm mit den ursprünglichen Bauteilen verbunden.

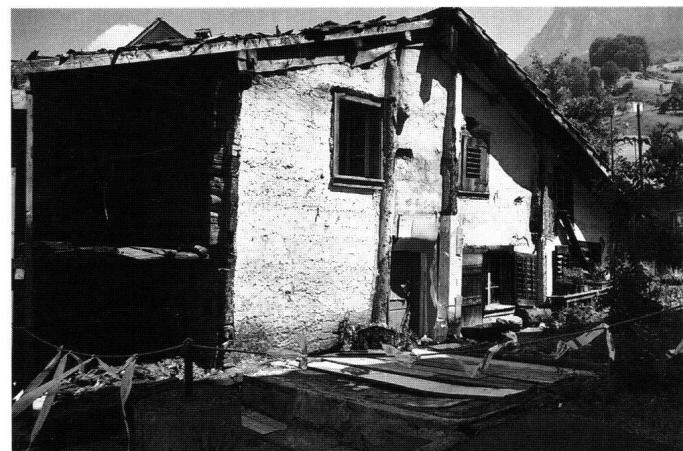
Abb. 16: Südfassade nach Abbruch des Lagerschuppens 1.9 (Aufnahme: Sommer 2001).

Südfassade (Abb. 16). An der Südfassade des Kernbaus sowie des Ostannexes hat sich der sekundär aufgetragene Verputz weitgehend erhalten, stark beschädigt auch auf der Ostfassade des östlichen Anbaus sowie, wie erwähnt, in Resten auf der Nordfassade. Bis auf die Westfassade war der Holzbau einstmals rundum verputzt. Ebenfalls verputzt waren die Hölzer der beiden Blockzangen an der Südfassade. Der Verputz ist demnach jünger oder allenfalls

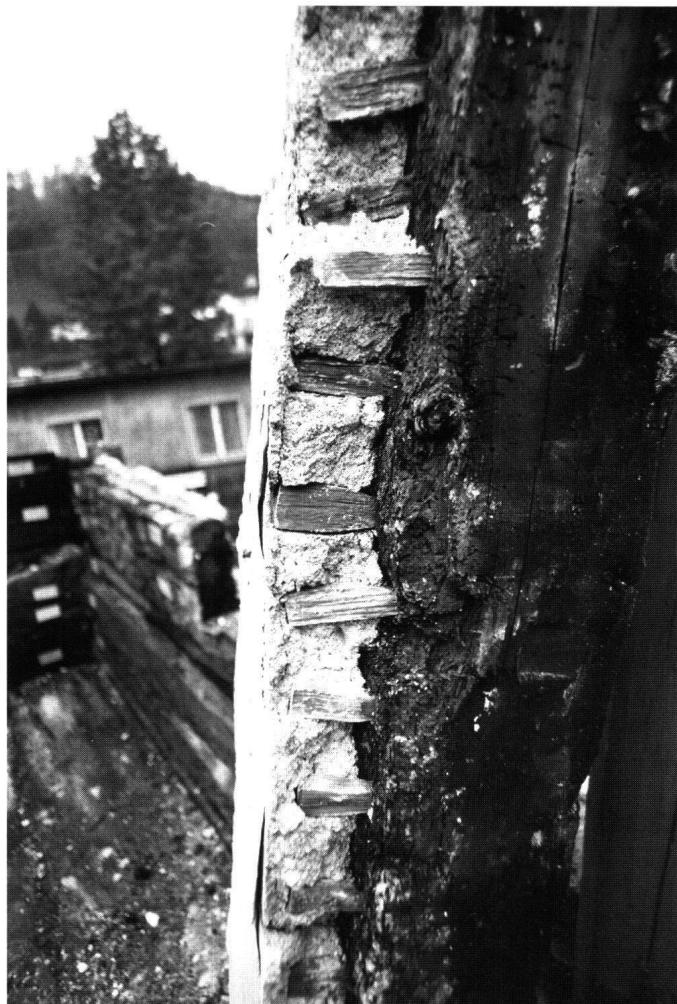
Abb. 17: Nachträglicher Verputzauftrag auf Blockwand mit Hilfe von flachen Holzstiften.

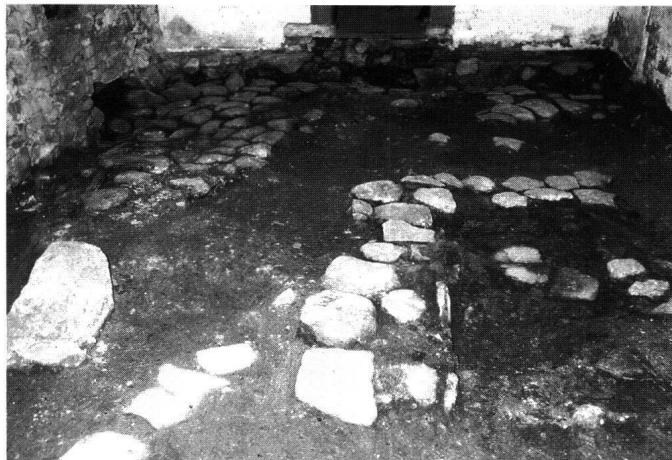
Abb. 31: Raum 1.2 (Küche) während der Ausgrabungen: Herdstelle (rechts im Vordergrund) im Zustand nach ihrer Aufgabe sowie verschiedene Reste einer Pflasterung, Ansicht gegen Osten.

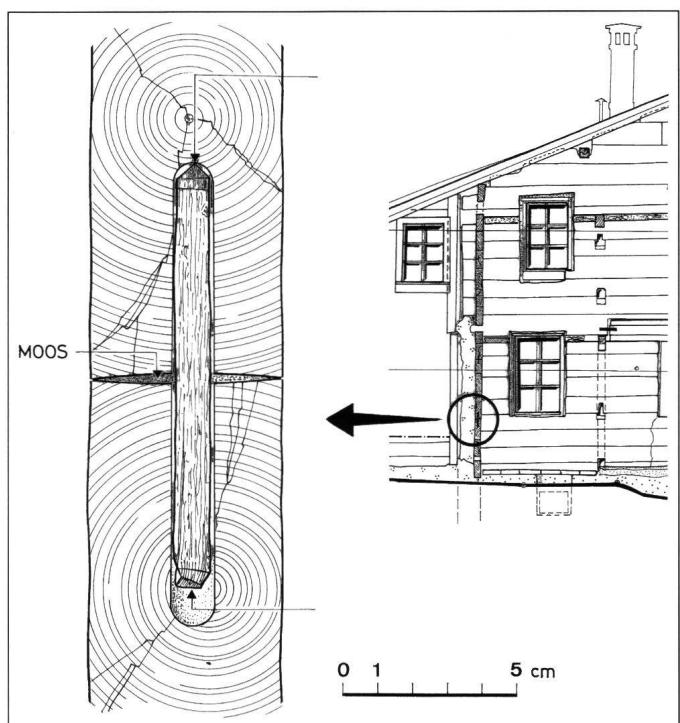
Abb. 35: Nordostecke des Kernbaus: Ausschnitt des sekundär abgesägten Eckgewäts zeigt einen Holzdübel, der zwei Balken der Blockwand zusammenhält.

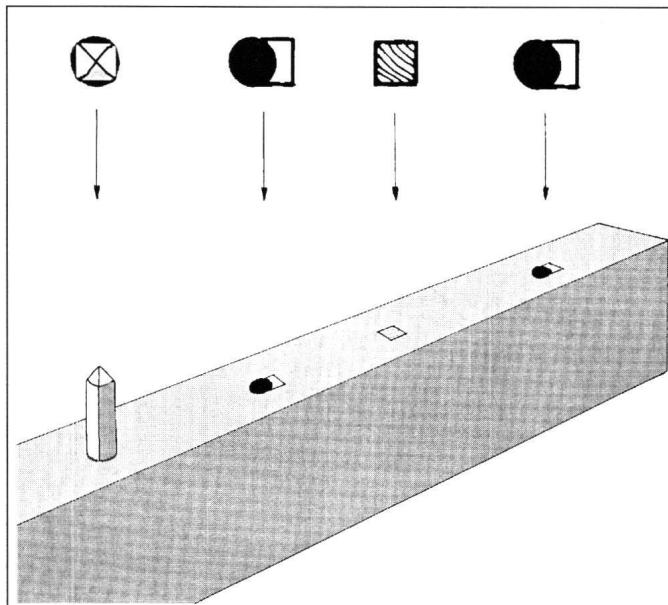
Abb. 36: Westwand des Kernbaus, Obergeschoss: schematische Darstellung eines Befundes mit drei aufeinanderfolgenden Gruppen von Holzdübelresten und -negativen sowie eines HolzdüBELs.

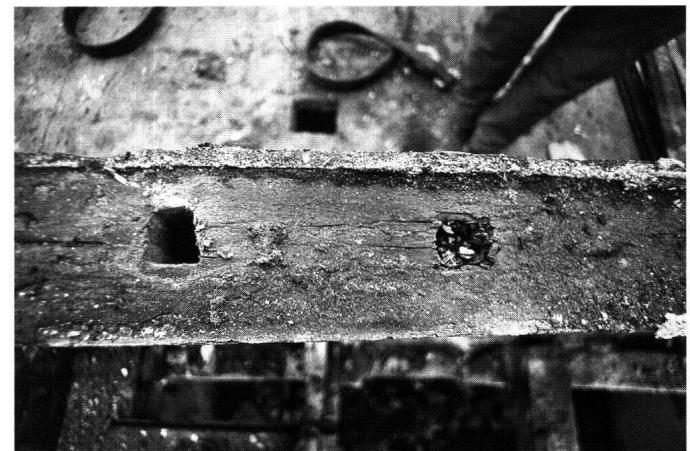
Abb. 37: Aufsicht auf einen Blockbalken mit dem quadratischen Negativ eines DüBELs sowie zwei sich überlagernden, abgebrochenen HolzdüBELn (Fundsituation).

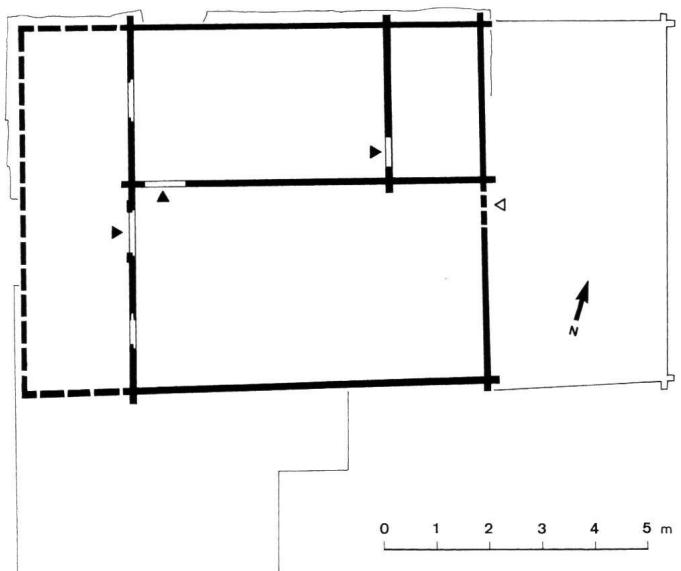
Abb. 42: Grundriss des Kernbaus im Obergeschoss, rekonstruiert.
