Rubrik: Denkmalpflege im Kanton Schwyz 2001/2002

Denkmalpflege im Kanton Schwyz 2001/2002

Markus Bamert

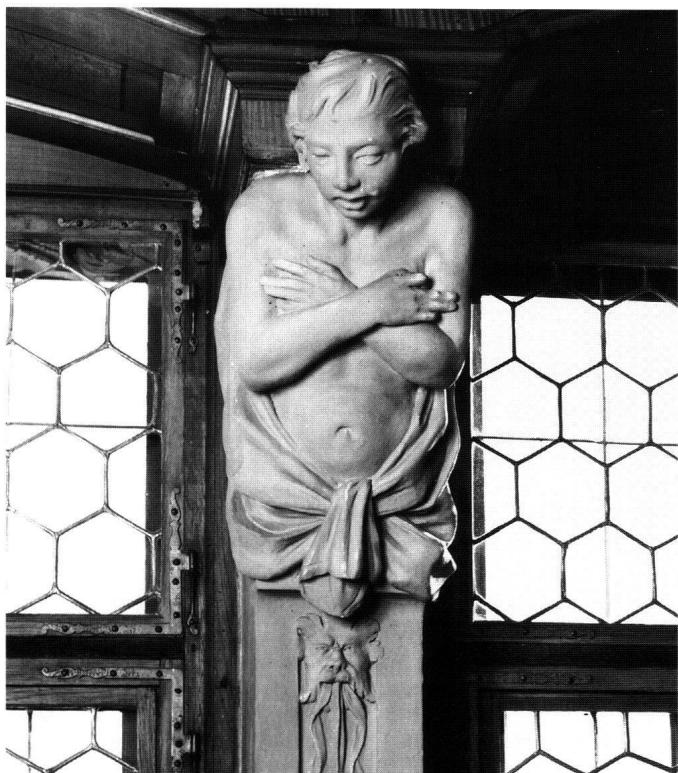
Abb. 1: Schwyz, Ital Reding-Haus. Die Stuckfiguren in den Fensternischen des Grossen Saals gehören zu den frühesten Stuckaturen in Schwyz. Eventuell wurden diese von den gleichen italienischen Stuckateuren ausgeführt, die beim Wiederaufbau nach 1642 in der Pfarrkirche Schwyz gearbeitet haben.

die bewussten Brandmarkierungen an den Kanten der einzelnen Intarsienstücke verloren gegangen wären. Die drei Karyatiden aus Stuckmasse unter den Fensterbögen wurden bis auf die unterste Graufassung freigelegt und die Fassung retuschiert. Am intensivsten waren die Massnahmen am Kachelofen. Der Untersuch hatte gezeigt, dass dieser lediglich auf relativ dünnen Eichenpföstchen stand, die durch die Fayencelöwen auf die Balkenlagen geführt waren. Dadurch hatte sich der Ofen auch leicht nach vorne gesenkt. Ohne neue Unterfangungen mit Metallteilen hätte die Gefahr bestanden, dass der Ofen eines Tages umgestürzt wäre. Der Ofen wurde in dieser Lage nur stabilisiert und nicht aufgerichtet. Durch das leichte Absenken waren relativ viele Fugen offen und einige Platten gerissen. Die Fugen wurden mit hellem Fugenmörtel geschlossen, die Risse und Schadstellen gekittet und retuschiert. Auch wurden lose Teile am Kranzgesims und an der Rückwand stabilisiert. Als Abschluss der Restaurierungsarbeiten im Piano Nobile wurden alle Türen, Türgewände und Einbauschränke in der oberen Halle abgelaut, restauriert und anschliessend analog der Behandlung im Esszimmer und im «Kleinen Saal» mit einer Leimlösung überzogen.

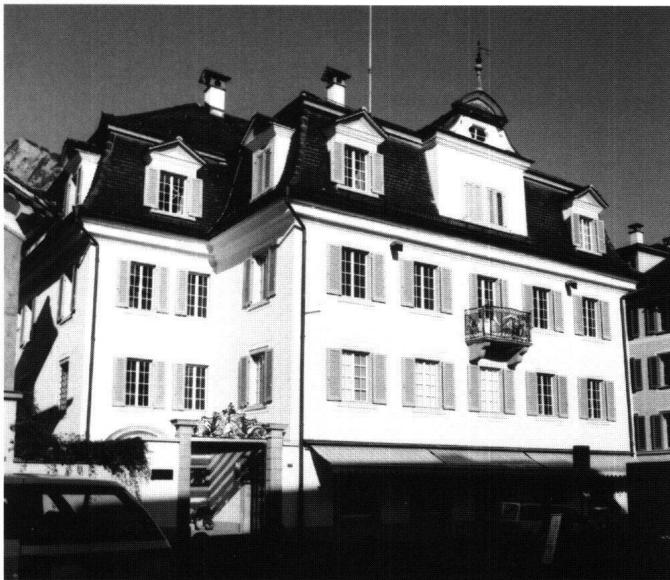
Abb. 2: Schwyz, Hotel Hediger. Besondere Aufmerksamkeit wurde bei der Aussensanierung des stark französisch beeinflussten Gebäudes der Restaurierung des Balkongeländers und dem geschmiedeten Portalauftanz geschenkt.

Diese waren seit ihrer Herstellung im 18. Jahrhundert immer wieder neu bemalt worden. Zumindest seit der letzten Aussenrestaurierung vor ca. 30 Jahren waren sie lediglich schwarz gefasst. Die barocke Portalbekrönung stammt aus der Bauzeit des Hauses und zeigt eine reiche Einrahmung der Wappen Reding-Bellmont mit Füllhörnern und Palmetten. Trotz der starken Korrosion fanden sich zahlreiche kleine und kleinste Farbspuren, die belegten, dass die Bekrönung bunt gefasst war. Auch am Balkongitter, das ungefähr eine Generation jünger ist und bereits klassizistische Formen besitzt, fanden sich unter den Schwarzanstrichen zahlreiche Goldspuren. Der Untersuch ergab, dass ursprünglich alle ornamentalen Teile blattvergoldet gewesen waren und lediglich das konstruktive Gerüst schwarz behandelt war. Da die Portalbekrönung und das Balkongitter aus zahlreichen zusammengenieteten Einzelteilen bestehen, mussten diese vollständig demontiert werden, um den Rost entfernen zu können. Dadurch bestand auch die Möglichkeit, einzelne, stark angegriffene Teile zu ergänzen und zu verstärken. Die meisten Einzelteile konnten, so auch mehr als die Hälfte der Lorbeerblätter der Girlanden am Balkongeländer, im Original erhalten bleiben. Anschliessend wurden alle Einzelteile sorgfältig sandgestrahlt und spritzverzinkt. Die Verzinkung ergab zugleich eine zusätzliche Verstärkung der Einzelteile. Diese wurden anhand des Befundes gefasst, vergoldet und mit Kupfernieten zusammengesetzt. Nach der Restaurierung setzen Portalbekrönung und Balkongitter an der schlanken grau-weiss bemalten Fassade augenfällige Akzente.

chen zahlreiche Goldspuren. Der Untersuch ergab, dass ursprünglich alle ornamentalen Teile blattvergoldet gewesen waren und lediglich das konstruktive Gerüst schwarz behandelt war. Da die Portalbekrönung und das Balkongitter aus zahlreichen zusammengenieteten Einzelteilen bestehen, mussten diese vollständig demontiert werden, um den Rost entfernen zu können. Dadurch bestand auch die Möglichkeit, einzelne, stark angegriffene Teile zu ergänzen und zu verstärken. Die meisten Einzelteile konnten, so auch mehr als die Hälfte der Lorbeerblätter der Girlanden am Balkongeländer, im Original erhalten bleiben. Anschliessend wurden alle Einzelteile sorgfältig sandgestrahlt und spritzverzinkt. Die Verzinkung ergab zugleich eine zusätzliche Verstärkung der Einzelteile. Diese wurden anhand des Befundes gefasst, vergoldet und mit Kupfernieten zusammengesetzt. Nach der Restaurierung setzen Portalbekrönung und Balkongitter an der schlanken grau-weiss bemalten Fassade augenfällige Akzente.

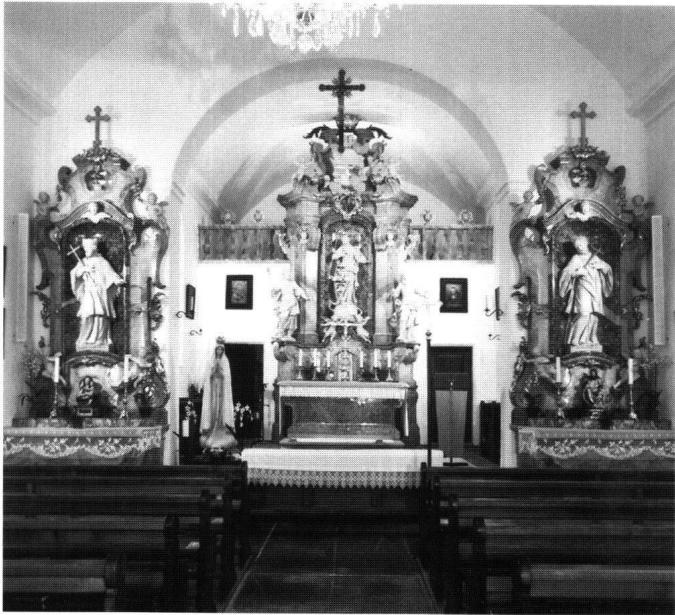
Abb. 4: Arth, Kapelle Reding, Oberarth. Die drei qualitätvollen Schliffmarmoraltäre mit den polierweiss gefassten Figuren stammen aus der Werkstatt von Johann Baptist Babel.

Die Altäre wurden lediglich gereinigt und gewachst, was bereits zu einem starken Farbgewinn geführt hat, so dass auf vollständiges Aufschleifen verzichtet werden konnte. Ergänzungen waren an den Extremitäten der Figuren notwendig. Dort waren viele unästhetische Gipsflicke von der

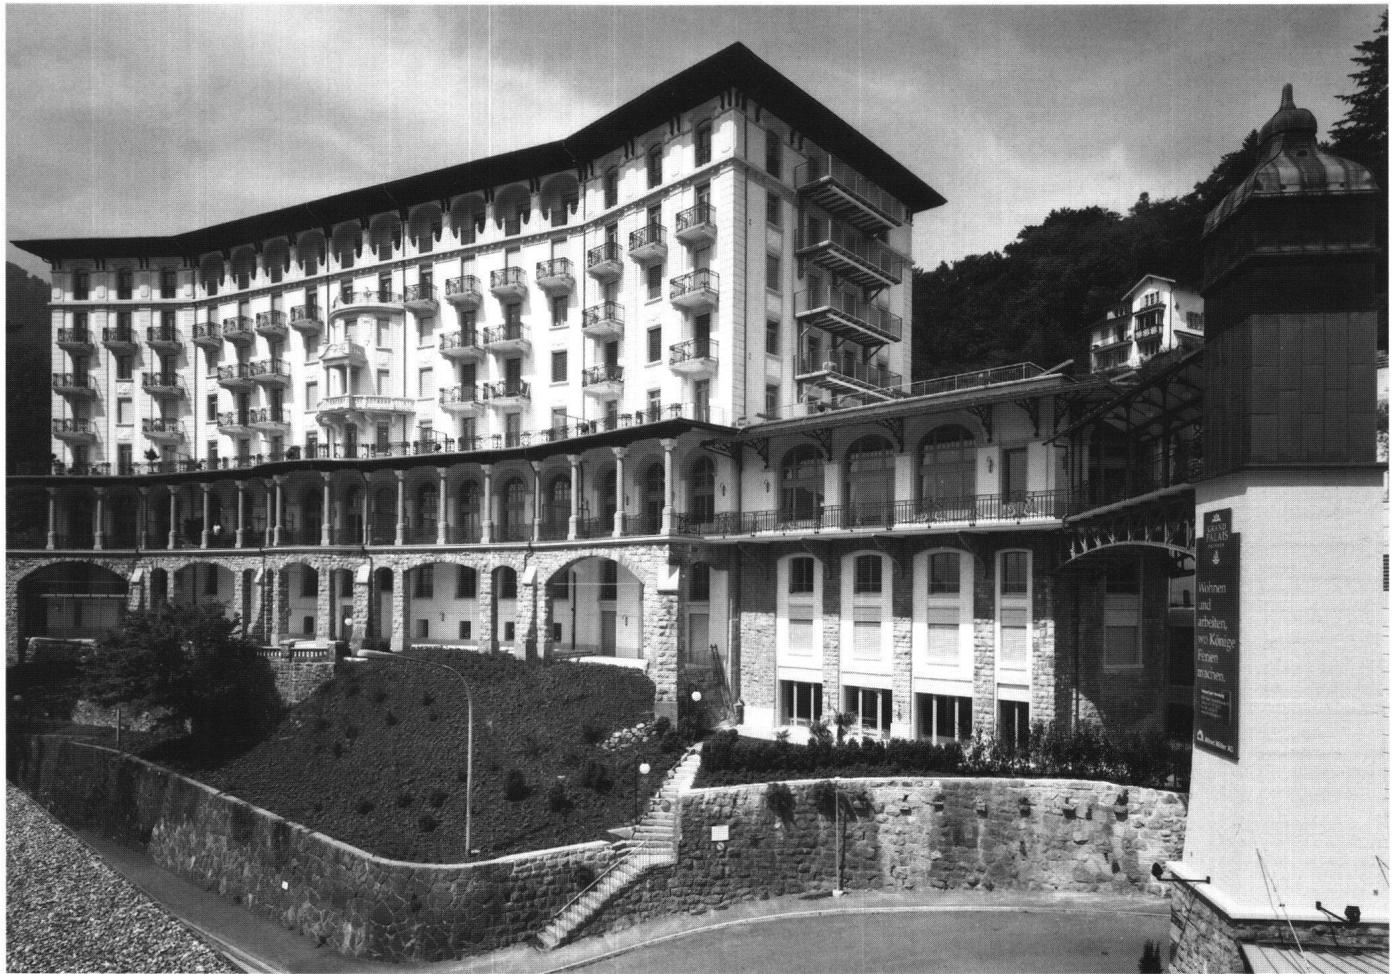
Abb. 5: Ingenbohl, Grand Palais (ehemals Grand Hotel), Brunnen. Die Hauptfassade des Hotels öffnet sich mit den beiden diagonal gestellten Seitenflügeln Richtung See, so dass von allen Zimmern aus ein bestmöglicher Ausblick geboten wird. Rechts im Bild der Lift mit der Metallbrücke zum Hauptbau.

die Fassaden drei, partiell vier Mal neu bemalt worden. Die Farbgebung aus der Bauzeit zeigte folgendes Bild: Die reich geschmiedeten Balkongeländer mit Jugendstilornamenten waren unifarbig in einem kräftigen Rot bemalt. Leider sind die gleich ausgebildeten, bis vor kurzer Zeit noch eingelagerten Wandleuchter, die auf dem grossen umlaufenden Balkon im Hauptgeschoss montiert gewesen waren, in der Zwischenzeit spurlos verschwunden. Die dekorativen Architekturelemente waren teils kräftig ockerfarbig, teils in einem hellen Gelb gefasst, die Dachuntersichten dunkelrot, die Fenster gelb und die Fassade in einem hellen abgetönten Weiss bemalt. Spätere Bemalungen haben auf diese Farbigkeit keine Rücksicht

mehr genommen. Zuletzt war die ganze Fassade unifarbig weiss bemalt gewesen. Die Bemusterung an einer Musterachse zerstreute die Befürchtungen, dass diese teils starken Farbtöne aus der Bauzeit sehr dominant sein könnten. Sowohl aus der Nähe wie auch aus der Distanz harmonieren diese Farbtöne gut. So wurden die Fassaden von den verschiedenen neueren Anstrichen befreit, der originale, stark quarzsandhaltige Putz und die architekturbegleitenden Elemente restauriert, ergänzt und anschliessend bemalt. Auf den beiden Schmalseiten wurden diskrete zusätzliche Balkone in Stahl und Glas montiert, die sich dem grossen Baukörper stark unterordnen. Auch der freistehende Liftturm, eine frühe Betonkon-

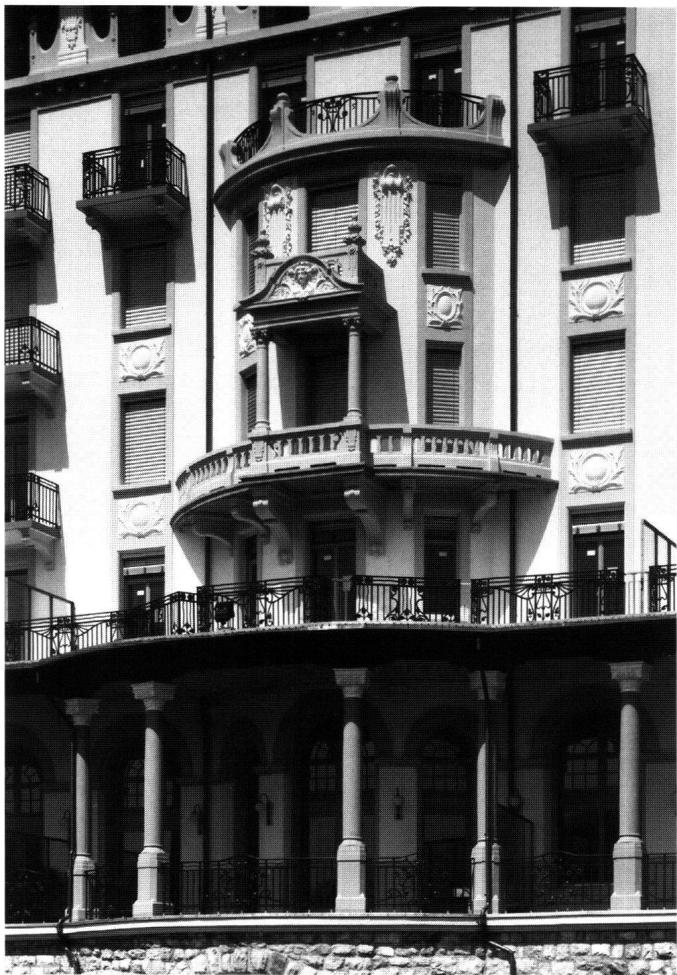
Abb. 6: Ingenbohl, Grand Palais (ehemals Grand Hotel), Brunnen. In der Fassadenmitte steht über der breiten gedeckten Terrasse ein dreigeschossiger Erker mit reichen Stuckaturen. Die geschmiedeten Balkongeländer zeigen Jugendstilornamente.

struktion, mit verbindender Brücke und die metallenen Vordächer über dem Eingang wurden anhand der erhaltenen Originalteile ergänzt und gefasst.

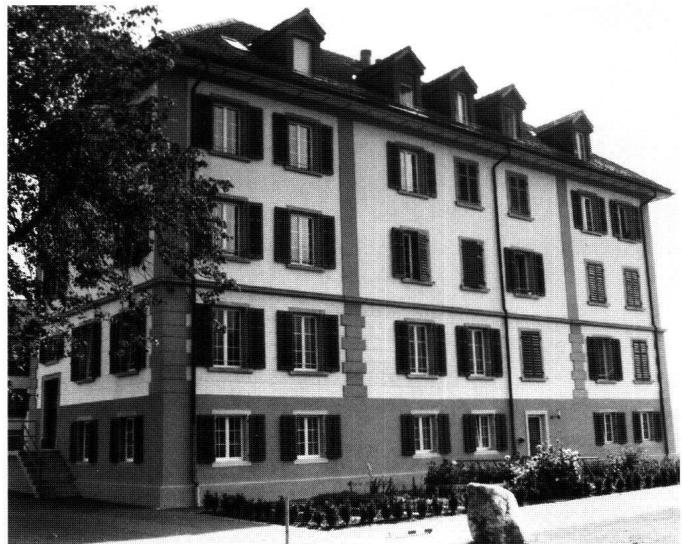
Abb. 7: Steinen, Alters- und Pflegezentrum Au. Durch den Abbruch des erst im Jahr 1978 vor der Hauptfassade errichteten Speisesaals steht der kubische Baukörper auf drei Seiten wiederum frei.

Nach den verschiedenen Abbrüchen wurden die Fassaden im Erdgeschoss und auf der Gebäuderückseite anhand des Befundes rekonstruiert. Dies betraf insbesondere die Fensteranordnung und die Sockelausbildung. Die herausgerissenen Fenstergewände aus Granit lagen als Bodenplatten im Garten und konnten wiederverwendet werden.

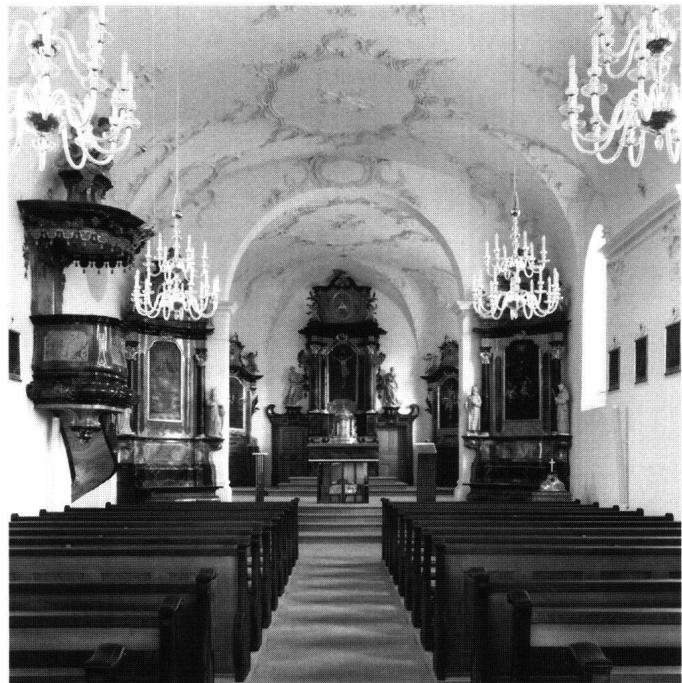
Abb. 8: Sattel, Pfarrkirche St. Peter und Paul. Im barock umgestalteten, im Kern jedoch romanischen Kirchenschiff dominieren die wertvollen Altäre mit Figuren aus der Werkstatt von Johann Baptist Babel.

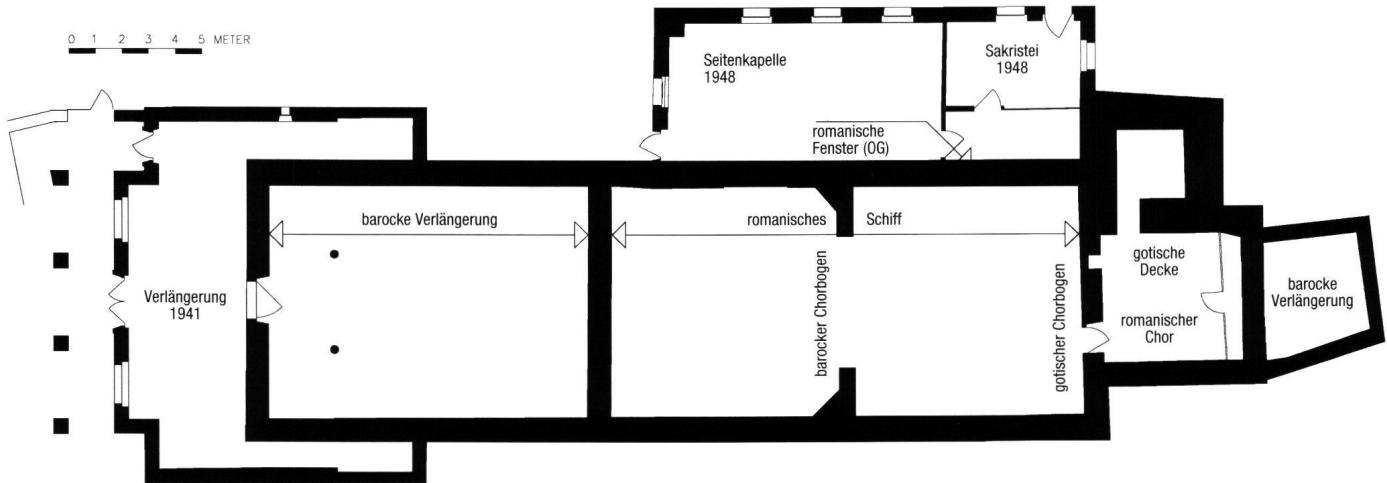
Abb. 9: Sattel, Pfarrkirche St. Peter und Paul. Der Grundriss mit der ursprünglichen Kirche und den Erweiterungen bis ins 20. Jahrhundert.

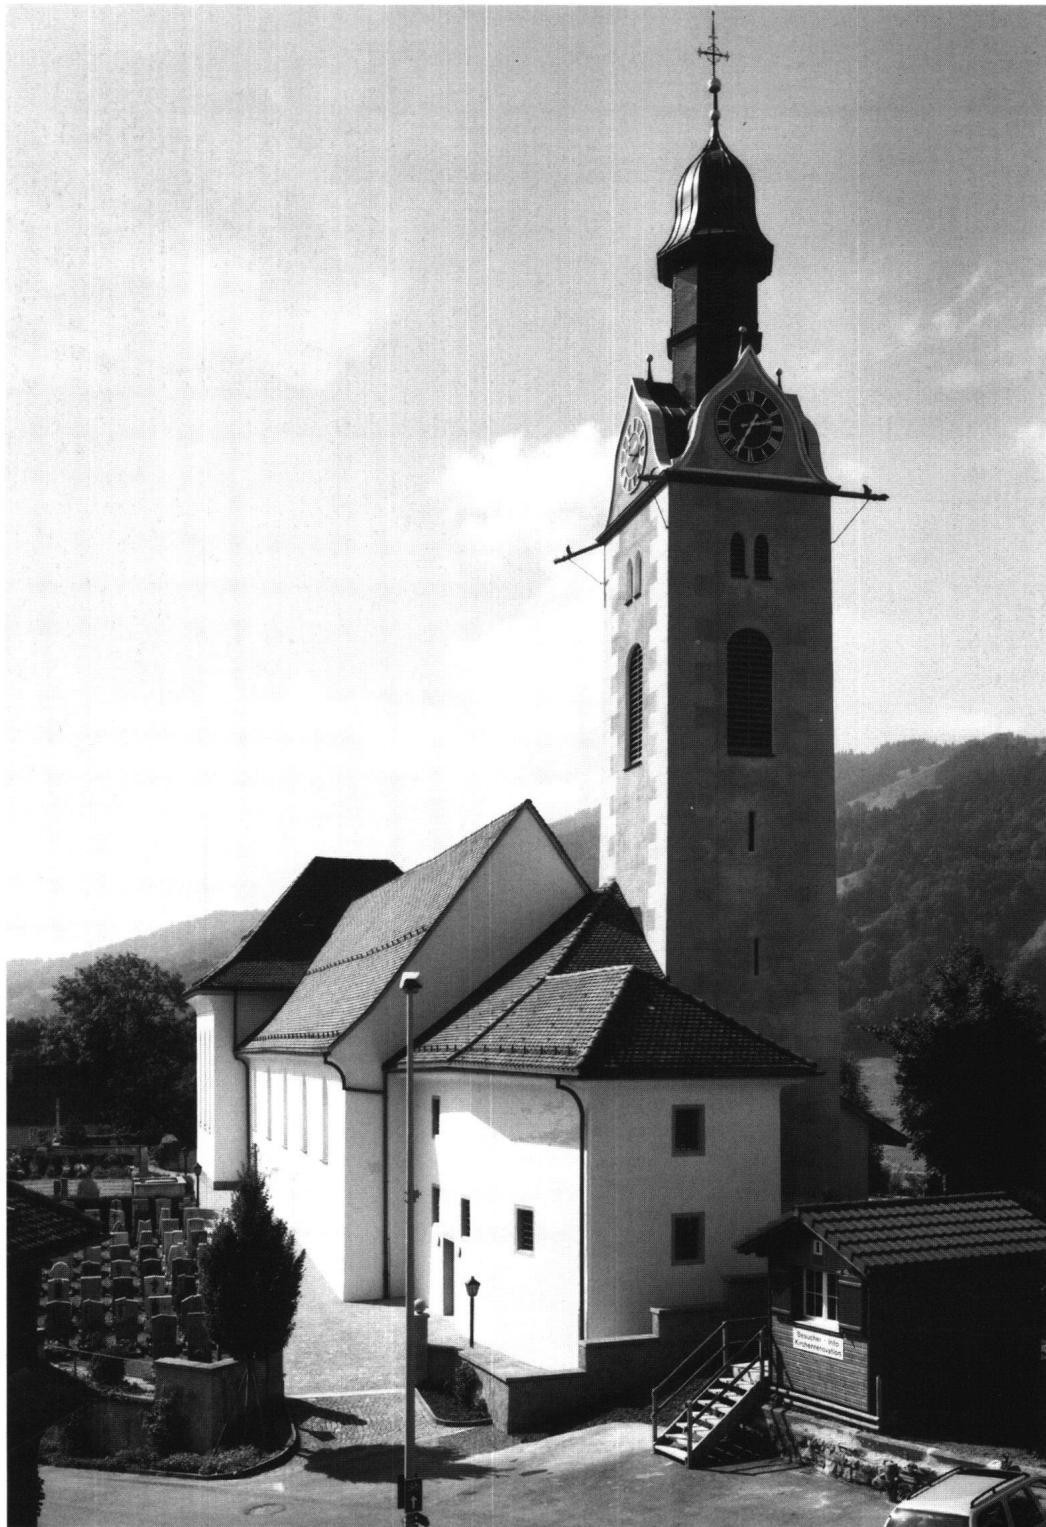
Abb. 10: Sattel, Pfarrkirche St. Peter und Paul. Die nach Befund wiederhergestellten Fassaden und Turm.

Nachdem ein erstes Projekt, das den Abbruch des 1941–1942 angebauten Westteils zu Gunsten eines grösseren Freiraums zwischen Kirche und Pfarrhaus vorsah, vom Stimmbürger abgelehnt worden war, blieb dieser beim revidierten Projekt erhalten. Dabei wurde nun der Anbau konsequent als Bauteil des 20. Jahrhunderts erhalten, während die älteren Teile ihr Gesicht des späten 18. und frühen 19. Jahrhunderts zurück erhielten. Die barocken Kirchenfassaden wurden mit einem glatten Verputz überzogen und die weich modellierte Dachuntersicht rekonstruiert. Die schweren Granitfensterbänke wurden zu Gunsten von leichter wirkenden Ziegelabdeckungen aufgegeben. Der grobe, grau belassene Naturputz am Turm wurde anhand des erhaltenen Musters neu angetragen und die kräftigen Eckquader ockerfarbig gekalkt. Die Wimperge über den Uhren und der Turmaufsatz mit geschweifter Haube wurden anhand von Photos und graphischen Blättern rückgeführt. Die Anbauten des 20. Jahrhunderts bleiben im Gegensatz zur barocken Gestaltung in der Art des 20. Jahrhunderts mit körnigem Aussenputz, Granitsockel und -fensterbänken sowie kantig modellierter Dachuntersicht erhalten.

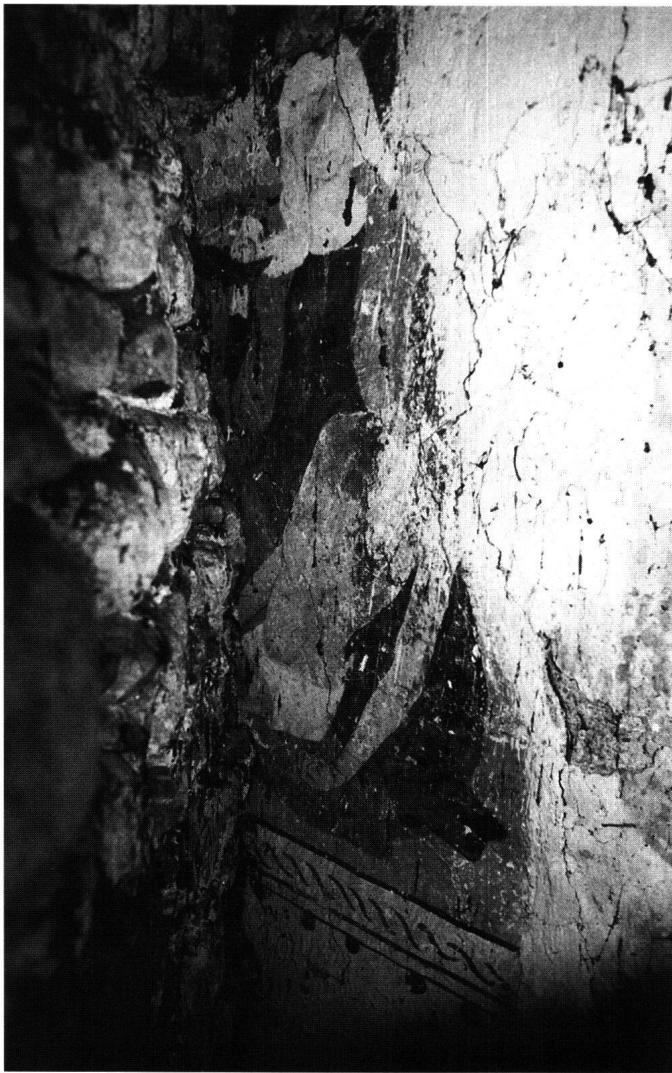
Abb. 12: Sattel, Pfarrkirche St. Peter und Paul. Hinter den schräggestellten Kredenzaltären im Chor sind gotische Wandmalereien in Kalksecco-technik aus der Zeit um 1440 erhalten.

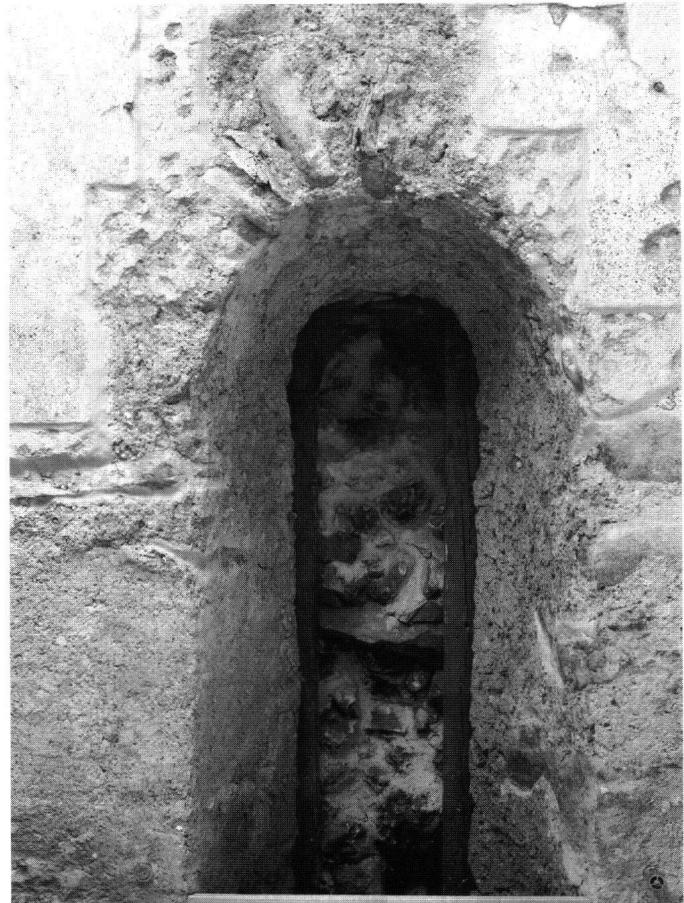
Abb. 13: Sattel, Pfarrkirche St. Peter und Paul. Über der 1948 angebauten Sakristei haben sich ein romanisches Fenster sowie wesentliche Reste des barocken Außenputzes und der barocken Dachuntersicht erhalten.

Wichtige Befunde aus der Barockzeit haben im bereits erwähnten Raum über der nordseitigen neuen Sakristei von 1957 überdauert. Durch diesen Vorbau wurde ein Teil der alten Aussenhaut des Turms und des Kirchenschiffs abgedeckt. Dieser Befund zeigt, dass der Turm um 1800 (vermutlich 1812) nicht weiss, sondern grob verputzt war. Der grau belassene Putz wurde von geglätteten ockerfarbig gekalkten Quadern im Läufer-Binder-System begleitet. Im

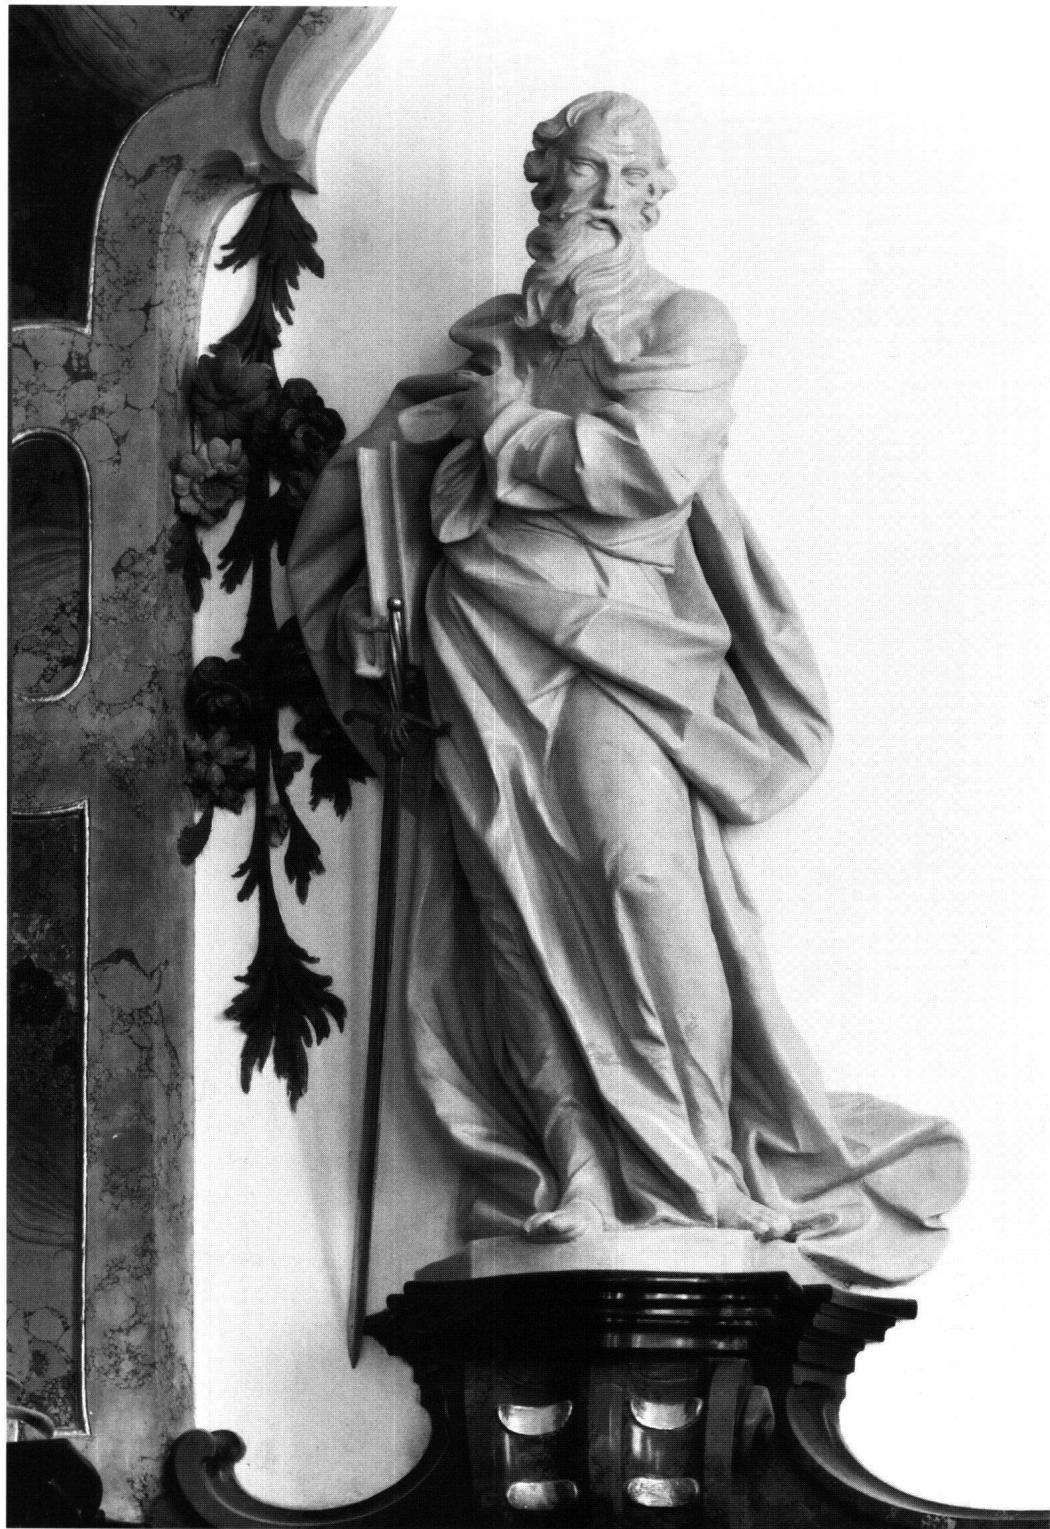
Abb. 14: Sattel, Pfarrkirche St. Peter und Paul. Die Stuckfigur des Kirchenpatrons wurde anhand des Befundes in einem zarten Polierrosaton gefasst.

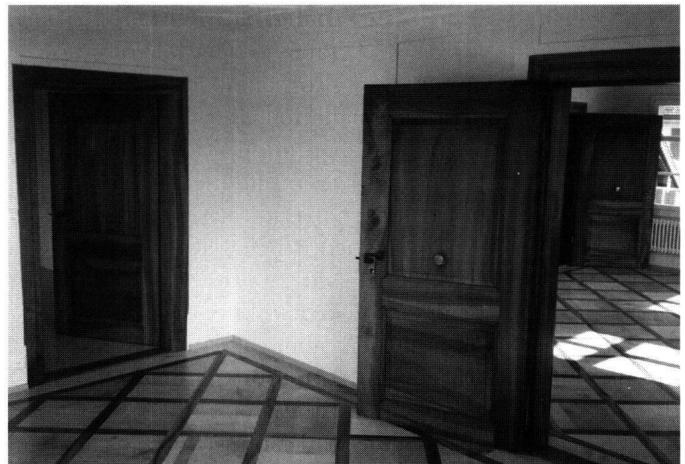
Abb. 16: Gersau, Majorenhaus. Im ganzen Haus hat sich die ursprüngliche Ausstattung aus der Biedermeierzeit mit bemalten und gestimmten Wand- und Deckentäfern, Nussbaumtüren, Parkettböden und Holztreppen erhalten.

Im Innern wurde die erhaltene Substanz möglichst schonungsvoll behandelt, d.h. die Wand- und Deckentäfer und die Nussbaumtüren wurden abgelaugt, die Tannenholztäfer erneut bemalt und die Türen naturfarbig behandelt, leider jedoch lackiert und nicht lediglich gewachst. Die Hartholzböden wurden teils ausgebaut und neu verlegt, teils an Ort behandelt.

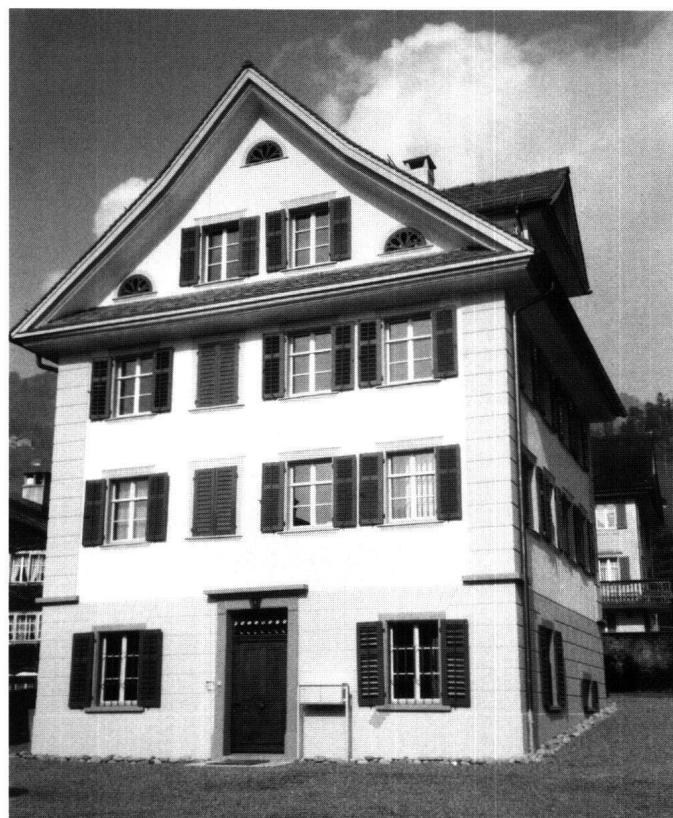
Abb. 15: Gersau, Majorenhaus. In Gersau entstand kurz nach 1800 eine ganze Reihe von gut proportionierten Bürgerhäusern. Das sogenannte Majorenhaus gehört zur bedeutenden Baugruppe um die Pfarrkirche.

Fassadenputz, die Fenster und der Ziegelbelag. Der Fassadenuntersuch bestätigte, dass es sich um ein verputztes gewandetes Holzhaus handelt. Der Putz haftete mit feinen Holzkeilen auf den Balken. Er hatte sich jedoch im Verlauf der Zeit vom Untergrund gelöst und sandete stark. Auch die vergipste Dachuntersicht hatte sich gelöst und drohte herunterzufallen. Unter dem Fassadenputz war das Holz in einem guten Zustand, so dass keine nennenswerten Auswechslungen notwendig waren. Unter jüngeren Fassadenanstrichen fand sich auch das originale Farbkleid des Gebäudes. Dieses bestand aus einem ockerfarbig gekalkten Verputz und hellgrau gefassten Eckquadern und Fenstereinfassungen, alles Farbtöne, die mit denjenigen der benachbarten Kirche verwandt sind. Die Dachuntersicht war weiss. Diese Farbkombination ist für das frühe 19. Jahrhundert durchaus üblich und findet sich an zahlreichen Häusern.

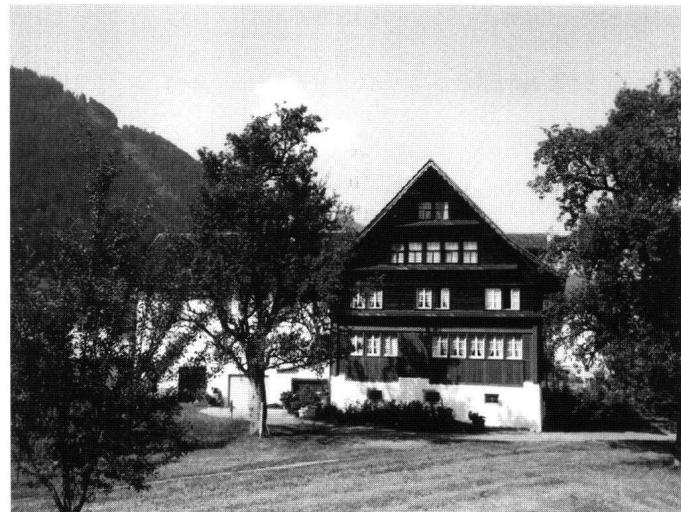
Abb. 17: Schübelbach, Haus Ziegelhof. Unter der Vertäferung des ersten Wohngeschosses verbirgt sich ein ca. 250 Jahre älterer Kern. Vermutlich wurde das Haus 1807 aufgestockt und erweitert.

gehören, da dort hinter den Vertäferungen unter den Fenstern ein markanter Rillenfries sichtbar wurde. Dieser kann ins 16. Jahrhundert datiert werden. Man kann vermuten, dass die Obergeschosse und das steile, geknickte Dach im Jahr 1807 auf dieses ältere Hauptgeschoss aufgesetzt wurden. Zu diesem Zeitpunkt wurden auch das Hauptportal ins Erdgeschoss verlegt und vermutlich Lauben entfernt. Der ursprüngliche Eingang führte mit einer Aussen-treppe auf der Traufseite ins erste Obergeschoss. Um die Mitte des 19. Jahrhunderts wurde zudem auf der strassen-abgewandten Seite ein für die March typischer Querbau in verputzter Fachwerkkonstruktion angebaut. Nachdem vor einigen Jahren die verputzte Westseite, die Strassenseite und der Anbau restauriert worden sind, wurde nun in einer letzten Etappe die Hauptfront saniert. Dort ist lediglich das Hauptgeschoss bis unter das Klebedach vertäfelt. Vollständig original erhalten war die Fenstereinteilung. In den beiden Dachgeschossen waren auch die originalen Fenster mit den Schiebeflügelchen und den bleigefassten Gläsern erhalten. Die einzelnen Gläser sind nicht wie noch im 18. Jahrhundert üblich bienenwabenförmig, sondern rechteckig zugeschnitten.

Die Vertäferung des Hauptgeschosses wurde rekonstruiert und unbehandelt montiert, die Klebedächer neu mit Schindeln gedeckt. Die Fenster in den Dachgeschossen wurden als wertvolle Zeugen der Fenstergestaltung im frühen 19. Jahrhundert restauriert.

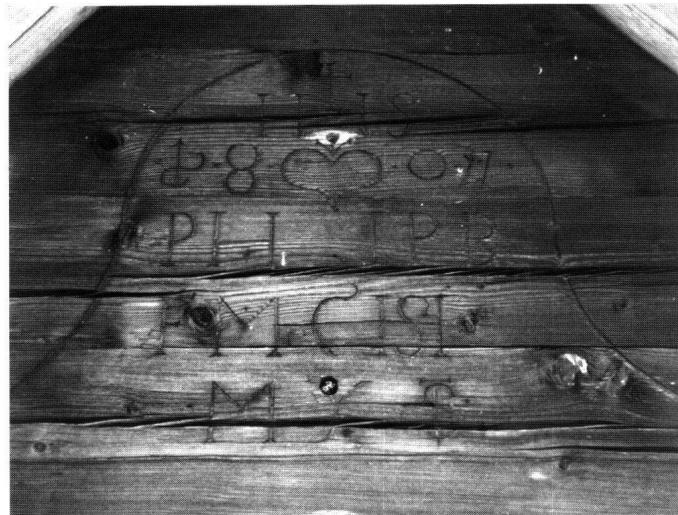
Abb. 18: Schübelbach, Haus Ziegelhof. Kerbschnitzerei im Giebelfeld mit Datum 1807, den Initialen des Erbauers Johann Peter Bruhin und des Zimmermeisters Xaver Stachel.

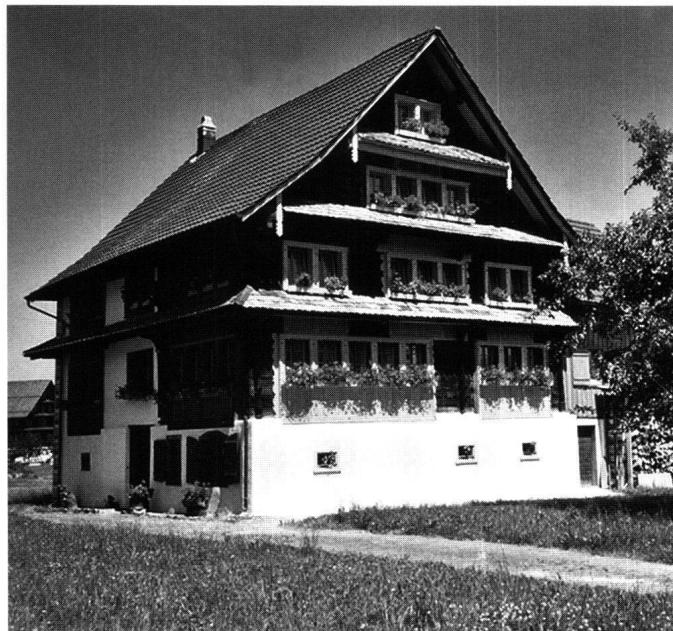
Abb. 19: Schübelbach, Haus Wuhrhof. Die spätbarocken Bauernhäuser der March besitzen meist reich dekorierte Holzfassaden. Die Ziehladenverkleidungen werden von ausgesägten Seitenbärten begleitet und die Ecken der verputzten Rückfronten durch aufgemalte Eckquader betont. Die Fensteranordnung folgt dem Prinzip der Raumeinteilung.

Nachdem im Jahr 1993 die massiv gemauerte und verputzte Westfassade mit den original erhaltenen Eckquaderbemalung restauriert worden ist, wurde in der zweiten Etappe die Hauptfront mit den reich ausgebildeten Ziehläden saniert (siehe Mitteilungen des Historischen Vereins des Kantons Schwyz, Heft 86 (1994), S. 125f.). An der Hauptfront sind die Fenster in barocker Art zu Reihen zusammengefasst, so dass die dahinter liegenden Räume aussen abgelesen werden können, eine reizvolle Asymmetrie in der Symmetrie des ganzen Gebäudes. Diese Anordnung war im Wesentlichen noch erhalten oder konnte, wo sie verändert war, problemlos wiederhergestellt werden. Erhalten waren wesentliche Teile der Ziehläden mit den reich ausgebildeten Seitenbärten sowie die zusätzlichen, rechtwinklig aus der Fassade herausragenden profilierten Brettcchen, wie sie ansonsten in der March kaum vorkommen. Anhand der erhaltenen Teile konnten die Ziehläden rekonstruiert werden. Unbehandelt sind sie nun der Witterung ausgesetzt und können sich farblich dem gealterten Holz der gewandeten Konstruktion anpassen.

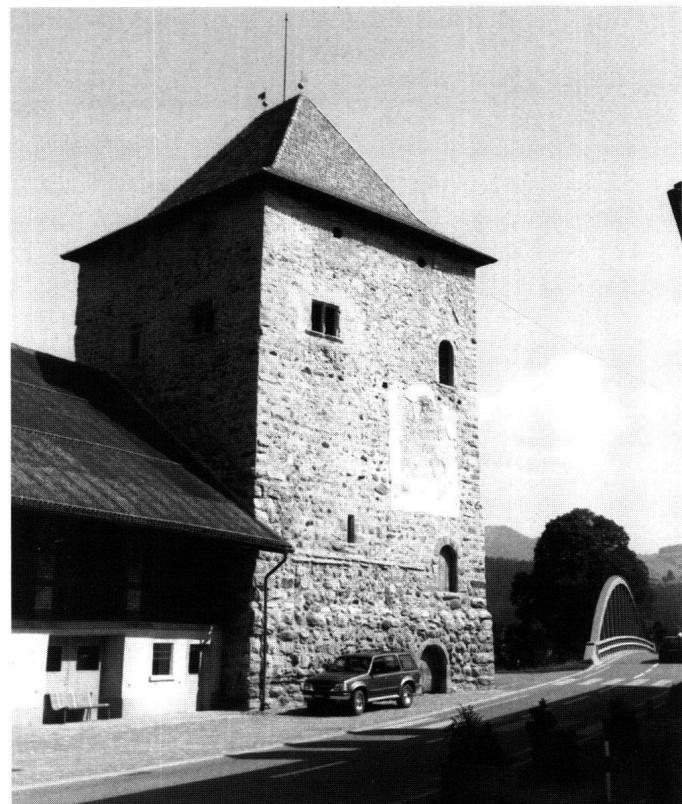
Abb. 20: Tuggen, Schlossturm Grinau. Der Turm nach der Restaurierung.

Wegen Sturmschäden waren am Schlossturm Grinau dringende Sanierungsarbeiten im Dachbereich notwendig geworden. Da ohnehin ein stabiles Gerüst erstellt werden musste, bot sich die Gelegenheit, auch das Mauerwerk näher inspizieren zu können. Dabei zeigte sich, dass grössere Partien des Turmäusseren in einem besorgniserregenden Zustand waren. So hatte sich auf einigen Quadratmetern an der Südostecke die äussere Mauerschale von der inneren Schale gelöst, wodurch ein grösserer Hohlraum entstanden war. Zudem sandete der Stein stellenweise stark ab, und zahlreiche Fugen standen offen, so dass Wasser eindringen und weitere Schäden verursachen konnte. Die Dachziegel waren wegen ihres schlechten Zustandes über grosse Flächen hinweg nicht mehr zu gebrauchen. Anhand dieses Zustandes wurde ein Konzept erarbeitet, das die nötigsten Arbeiten umfasste. Das Dach wurde mit neuen, dem ortstypischen gelben Farbton angepassten Biberschwanzziegeln

Lediglich in der Sockelzone wurden bei grossen Fehlstellen einige Steine eingesetzt, um dort die Stabilität des Mauerwerks zu erhöhen. Alle diese Arbeiten sind als absolut dringendste Sofortmassnahmen zu bezeichnen, um die grössten Schäden und Gefährdungen zu beheben. Leider waren in diesem Zusammenhang keine Mittel und auch keine Zeit vorhanden, den Turm auf seine Entwicklung hin näher untersuchen und steingerechte Planaufnahmen machen zu können. Da jedoch keine in die Substanz eingreifenden Massnahmen durchgeführt worden sind, kann dies jederzeit nachgeholt werden. Auch werden sicher in den nächsten Jahren erneut Arbeiten notwendig sein, um den Turm erhalten zu können.

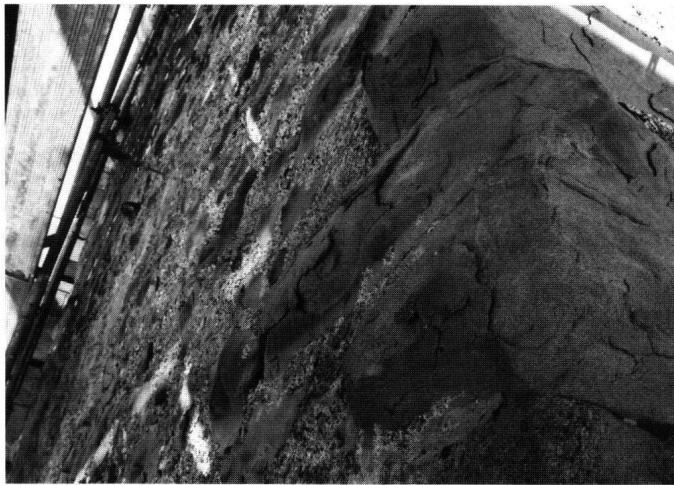
Abb. 21: Tuggen, Schlossturm Grinau. Stark abgewitterter und absandernder Eckverband. Zum Teil liegen die Vorderseiten der Steine tiefer als der Verputz.

gedeckt. Dabei wurden auch die Windfähnchen erneuert. Beim Mauerwerk wurde die statisch gefährdetste Stelle mit einem Stahlrohrgerüst stabilisiert, ohne jedoch die Hohlstelle auszugießen. Dadurch ist es jederzeit möglich, notwendige Massnahmen vorzunehmen. Auch zeigte sich, dass die Fenstereinfassungen aus Sandstein stark absanden. Diese Stellen wurden mit Kieselsäureester gefestigt. Die verputzten Flächen stammten aus verschiedenen Zeiten, wobei die jüngsten Schichten stark zementhaltig waren. Ältere Putze aus verschiedenen Zeiten wurden so weit nötig verfestigt und offene Fugen geschlossen, ohne dass jedoch der Verputz grossflächig ergänzt worden ist. Lediglich die sehr stark zementhaltigen Partien wurden entfernt und durch weichere Verputze ersetzt. Offene Steinfugen wurden geschlossen und Haarrisse zugeschlämmt.

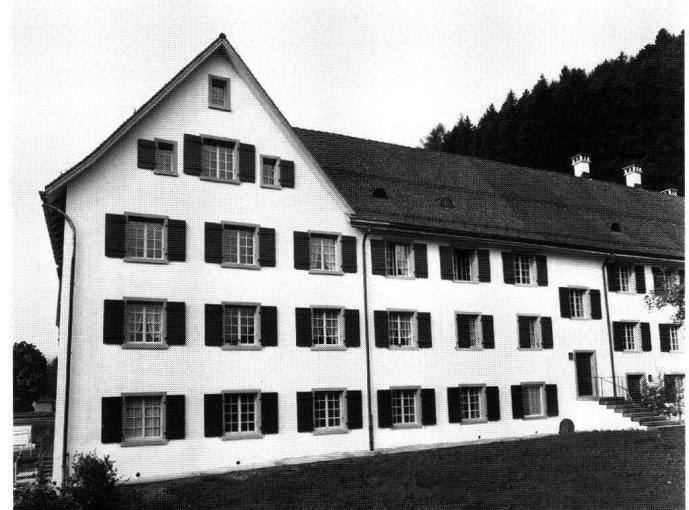
Abb. 22: Einsiedeln, Kloster in der Au, Trachslau. Der rekonstruierte Giebel auf der Nordfassade. Dieser bildet das Pendant zum original erhaltenen Giebel auf dem nordwestlichen Eckrisalit.

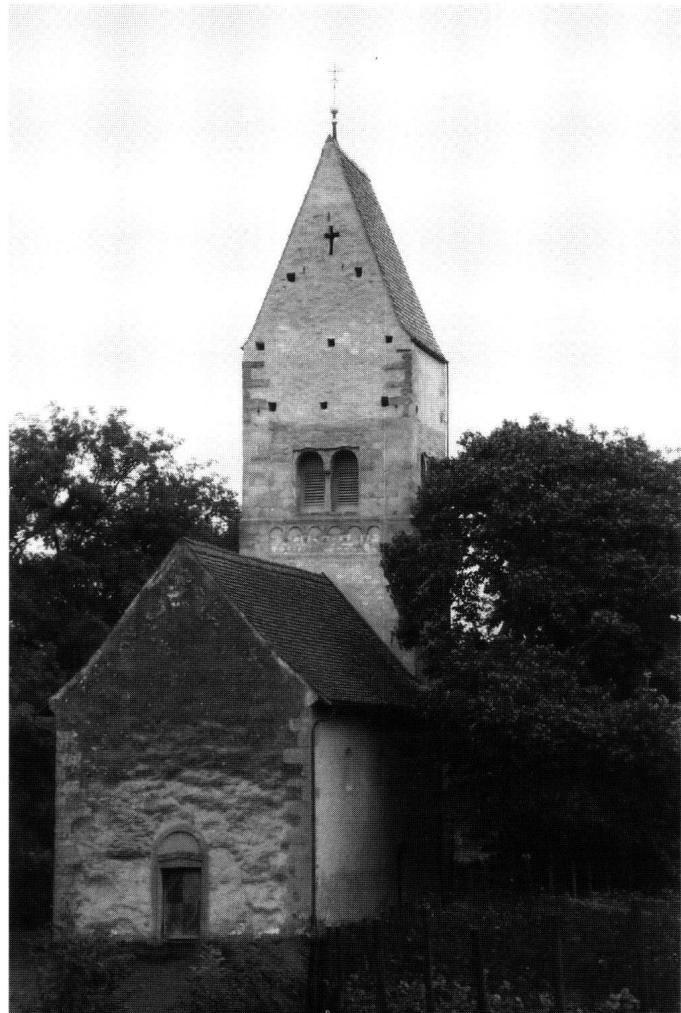
Abb. 25: Freienbach, Kirche St. Peter und Paul, Ufnau. Kirchturm nach der Putz- und Steinkonservierung.

gesehen. Der Turm besteht aus dem romanischen Unterbau und dem nachgotischen Aufbau mit Käsbissendach, vermutlich von 1619. Romanisch ist der Turm bis und mit den Schallöffnungen. Darüber ist eine deutliche Baunaht zu sehen. Bereits vom Boden aus war zu erkennen, dass grössere Steinstücke an den Eckverbänden nur noch sehr lose verankert waren. Auch waren grössere Steinabschieferungen gut sichtbar. Vom Gerüst aus wurde das Schadenbild aufgenommen und das Restaurierungskonzept erarbeitet. Ziel war, den Turm nicht zu überrestaurieren, jedoch alle notwendigen Arbeiten auszuführen, die sich positiv auf den Zustand, aber auch auf das optische Erscheinungsbild auswirkten. Es zeigte sich, dass neben alten, barocken Verputzen zum Teil vermutlich noch ältere Verputzfragmente, aber auch grössere Flächen aus Zementverputzen aus dem Beginn des 20. Jahrhunderts existieren. 1956 waren ebenfalls einige Putzflächen ergänzt worden, wobei deren Mörtelmischnung zwar gut, die Struktur jedoch eher als aufdringlich zu bezeichnen ist. Zunächst wurden der starke Algenbefall entfernt und die Fassaden gereinigt, um einen Überblick über den Zustand der einzelnen Flächen zu erhalten. Im Gesamten zeigte sich ein recht befriedigendes Bild. Es wurde beschlossen, alle älteren Verputze zu erhalten, zu sanieren und wo nötig mit Hintergiessen und andern Massnahmen zu stabilisieren. Lediglich die Zementputze wurden entfernt und durch weichere, mit hydraulischem Kalk eingefärbte Kalkputze ersetzt. Deren Entfernung war nicht nur aus ästhetischen, sondern insbesondere auch aus technischen Gründen notwendig. Hinter den sehr harten Putzschichten waren nämlich die weichen Sandsteine des Mauerwerks extrem stark angegriffen und beschädigt. Insbesondere auf der der Wittring stark ausgesetzten Westseite war der Ersatz notwendig, da dort grosse Flächen mit dicken Zementputzschichten überzogen waren. Zementfugen und schlecht haftender Fugenmörtel wurden entfernt und mit weichem Kalkmörtel neu geschlossen. Sandende Steine wurden gefestigt und hintergossen. Auf Epoxykittungen wurde nur dort zurückgegriffen, wo traditioneller Mörtel zu dickflüssig gewesen und keine gute Klebewirkung erzielt worden wäre. Die Sandsteinsäulen, -kapitelle und -gewände der Schallöffnungen waren nur zur Hälfte sichtbar. Die hintere Hälfte war durch im späten 19. Jahrhundert eingesetzte Jalousieläden verdeckt. Da die Läden ohnehin ersetzt werden mussten, wurden diese nun hinter den Säulen angeschlagen. Die neuen Läden bestehen

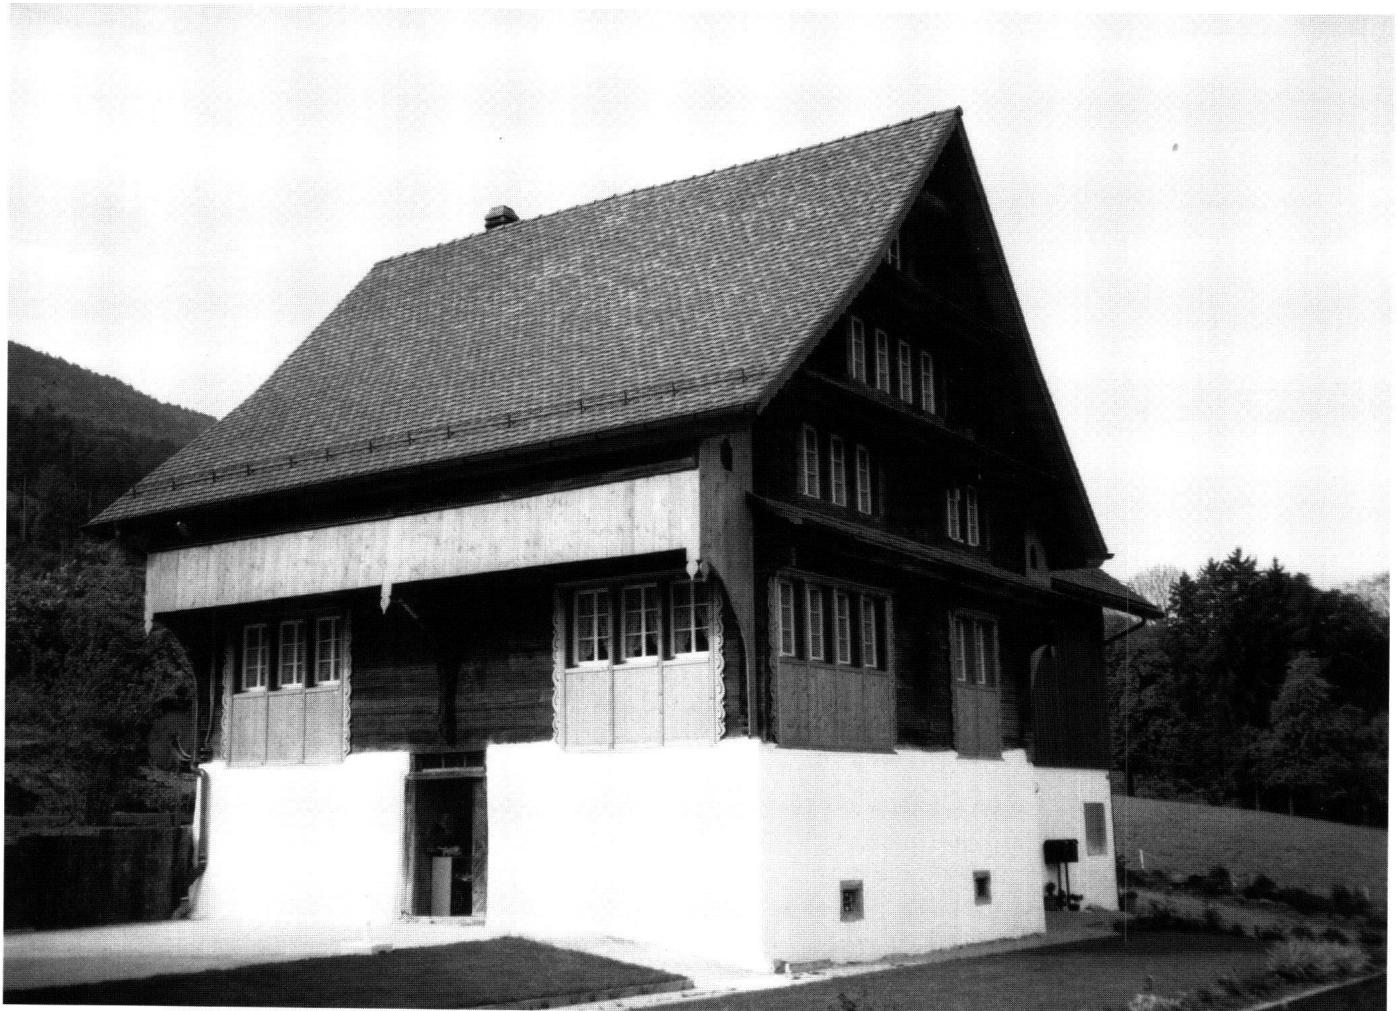
Das Bauernhaus Oberwacht zählt, zumindest was die Fassaden anbelangt, zu den gut erhaltenen Holzbauten in den Höfen. Im Innern waren im Verlauf der vergangenen Jahrzehnte verschiedene Umbauten zu Lasten der alten Ausstattung vorgenommen worden. Das Haus ist nicht datiert, kann jedoch anhand der Detailgestaltung in die Mitte des 18. Jahrhunderts datiert werden. Als traditionelle Elemente sind sehr schmale Lauben vorhanden, auch sind die Fenster noch zu Reihen zusammengefasst, und die Seitenbärte der Ziehläden weisen barocke Motive auf. Modern ist hingegen der ebenerdige Zugang auf der einen Traufseite. Erstaunlich ist auch die extrem schwache und tiefliegende Befensterung des hohen Sockelgeschosses.

Abb. 26: Freienbach, Bauernhaus Oberwacht 27. Trotz der starken Verpflichtung in der barocken Bautradition in der Gesamterscheinung zeigt das Haus mit dem ebenerdigen Hauptzugang und den schmalen Lauben bereits klassizistische Tendenzen.

Auf der Westseite wurde ein neuer Anbau zur Unterbringung von Gewerberäumen und zugleich zur Wohnraumerweiterung realisiert. Die drei andern Fassaden wurden bezüglich der Fenstereinteilung und der vor die Fenster montierten Ziehläden anhand des Befundes und der erhaltenen Reste konserviert und ergänzt.
