**Zeitschrift:** Mitteilungen des historischen Vereins des Kantons Schwyz  
**Herausgeber:** Historischer Verein des Kantons Schwyz  
**Band:** 94 (2002)

**Rubrik:** Denkmalpflege im Kanton Schwyz 2001/2002

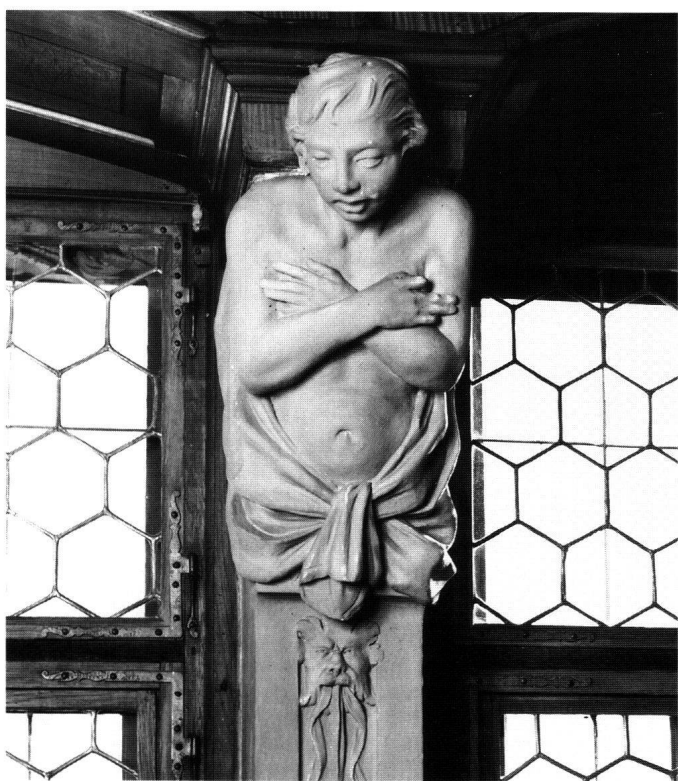
Abb. 1: Schwyz, Ital Reding-Haus. Die Stuckfiguren in den Fensternischen des Grossen Saals gehören zu den frühesten Stuckaturen in Schwyz. Eventuell wurden diese von den gleichen italienischen Stuckateuren ausgeführt, die beim Wiederaufbau nach 1642 in der Pfarrkirche Schwyz gearbeitet haben.

die bewussten Brandmarkierungen an den Kanten der einzelnen Intarsienstücke verloren gegangen wären. Die drei Karyatiden aus Stuckmasse unter den Fensterbogen wurden bis auf die unterste Graufassung freigelegt und die Fassung retuschiert. Am intensivsten waren die Massnahmen am Kachelofen. Der Untersuch hatte gezeigt, dass dieser lediglich auf relativ dünnen Eichenpföstchen stand, die durch die Fayencelöwen auf die Balkenlagen geführt waren. Dadurch hatte sich der Ofen auch leicht nach vorne gesenkt. Ohne neue Unterfangungen mit Metallteilen hätte die Gefahr bestanden, dass der Ofen eines Tages umgestürzt wäre. Der Ofen wurde in dieser Lage nur stabilisiert und nicht aufgerichtet. Durch das leichte Absenken waren relativ viele Fugen offen und einige Platten gerissen. Die Fugen wurden mit hellem Fugenmörtel geschlossen, die Risse und Schadstellen gekittet und retuschiert. Auch wurden lose Teile am Kranzgesims und an der Rückwand stabilisiert. Als Abschluss der Restaurierungsarbeiten im Piano Nobile wurden alle Türen, Türgewände und Einbauschränke in der oberen Halle abgelaut, restauriert und anschliessend analog der Behandlung im Esszimmer und im «Kleinen Saal» mit einer Leimlösch überzogen.

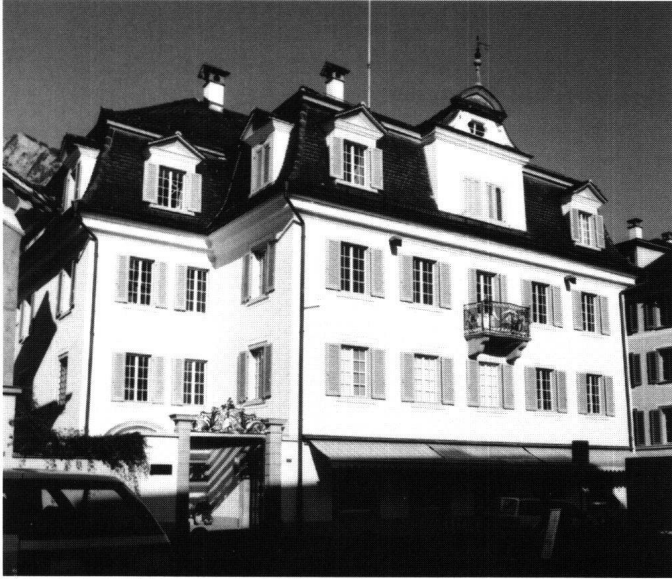
Abb. 2: Schwyz, Hotel Hediger. Besondere Aufmerksamkeit wurde bei der Aussensanierung des stark französisch beeinflussten Gebäudes der Restaurierung des Balkongeländers und dem geschmiedeten Portalaufsatz geschenkt.

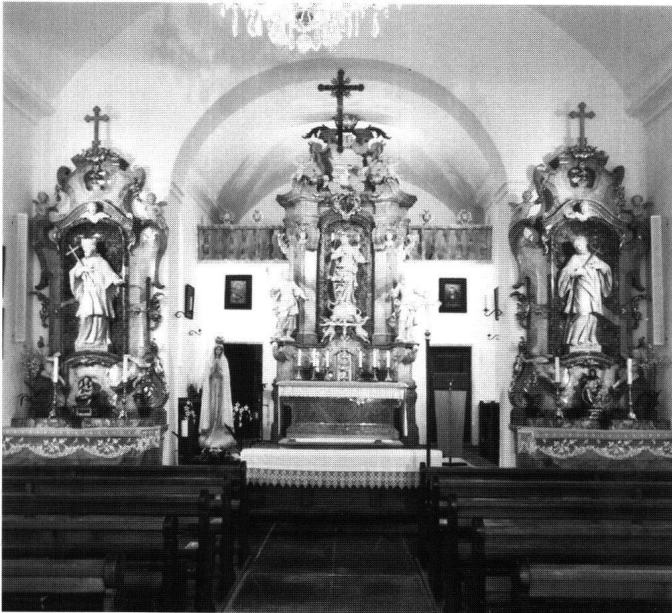
Abb. 4: Arth, Kapelle Reding, Oberarth. Die drei qualitativollen Schliffmarmoraltäre mit den polierweiss gefassten Figuren stammen aus der Werkstatt von Johann Baptist Babel.

Die Altäre wurden lediglich gereinigt und gewachst, was bereits zu einem starken Farbgewinn geführt hat, so dass auf vollständiges Aufschleifen verzichtet werden konnte. Ergänzungen waren an den Extremitäten der Figuren notwendig. Dort waren viele unästhetische Gipsflicke von der

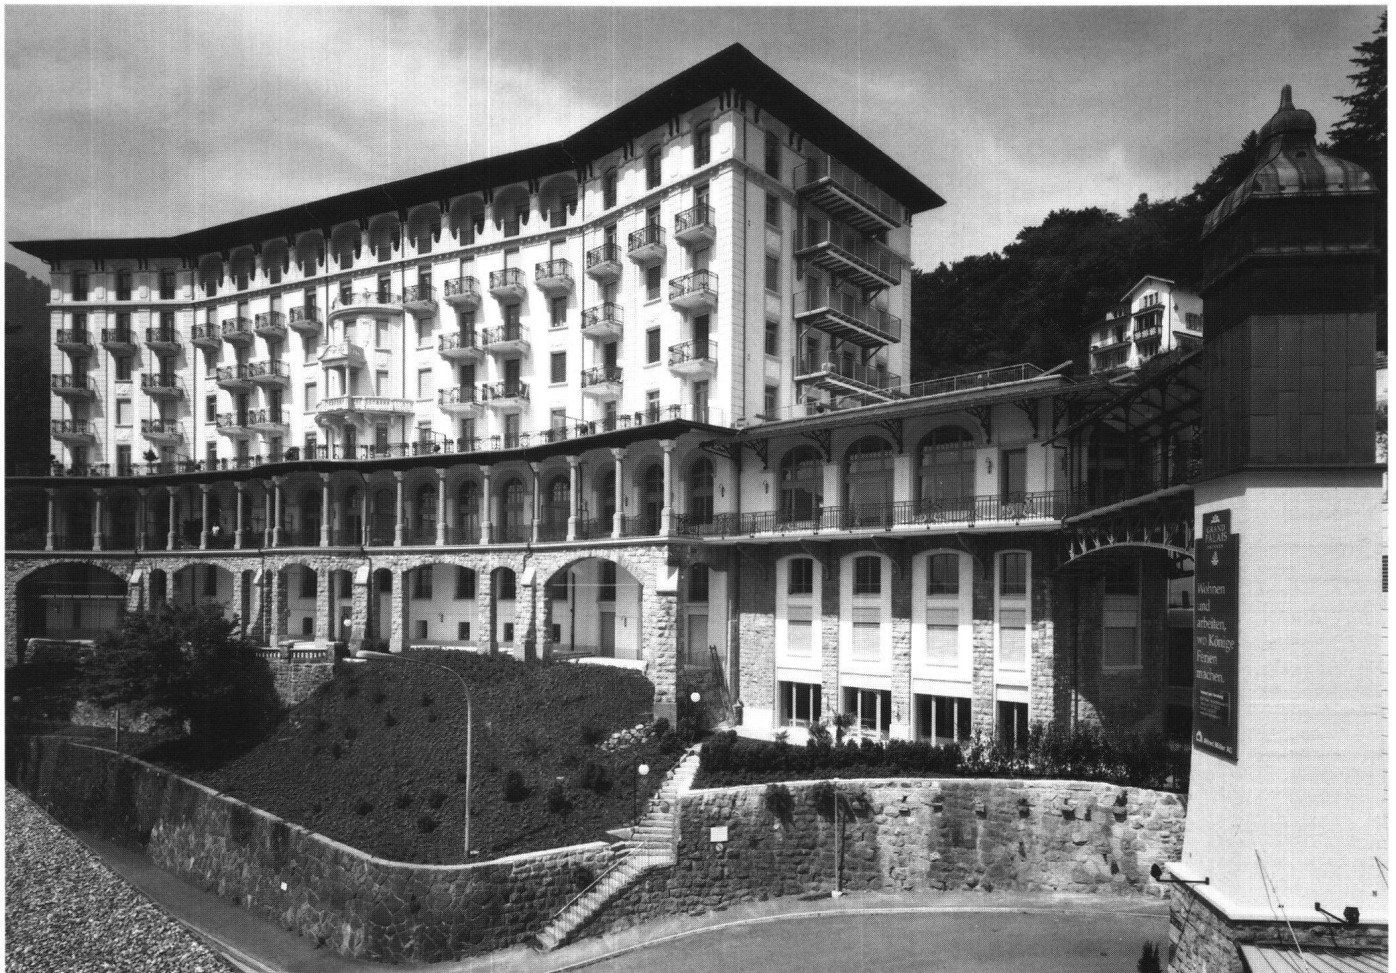
Abb. 5: Ingenbohl, Grand Palais (ehemals Grand Hotel), Brunnen. Die Hauptfassade des Hotels öffnet sich mit den beiden diagonal gestellten Seitenflügeln Richtung See, so dass von allen Zimmern aus ein bestmöglicher Ausblick geboten wird. Rechts im Bild der Lift mit der Metallbrücke zum Hauptbau.

die Fassaden drei, partiell vier Mal neu bemalt worden. Die Farbgebung aus der Bauzeit zeigte folgendes Bild: Die reich geschmiedeten Balkongeländer mit Jugendstilornamenten waren unifarbig in einem kräftigen Rot bemalt. Leider sind die gleich ausgebildeten, bis vor kurzer Zeit noch eingelagerten Wandleuchten, die auf dem grossen umlaufenden Balkon im Hauptgeschoss montiert gewesen waren, in der Zwischenzeit spurlos verschwunden. Die dekorativen Architekturelemente waren teils kräftig ockerfarbig, teils in einem hellen Gelb gefasst, die Dachuntersichten dunkelrot, die Fenster gelb und die Fassade in einem hellen abgetönten Weiss bemalt. Spätere Bemalungen haben auf diese Farbigkeit keine Rücksicht

mehr genommen. Zuletzt war die ganze Fassade unifarbig weiss bemalt gewesen. Die Bemusterung an einer Musterachse zerstreute die Befürchtungen, dass diese teils starken Farbtöne aus der Bauzeit sehr dominant sein könnten. Sowohl aus der Nähe wie auch aus der Distanz harmonieren diese Farbtöne gut. So wurden die Fassaden von den verschiedenen neueren Anstrichen befreit, der originale, stark quarzsandhaltige Putz und die architekturbegleitenden Elemente restauriert, ergänzt und anschliessend bemalt. Auf den beiden Schmalseiten wurden diskrete zusätzliche Balkone in Stahl und Glas montiert, die sich dem grossen Baukörper stark unterordnen. Auch der freistehende Liftturm, eine frühe Betonkon-

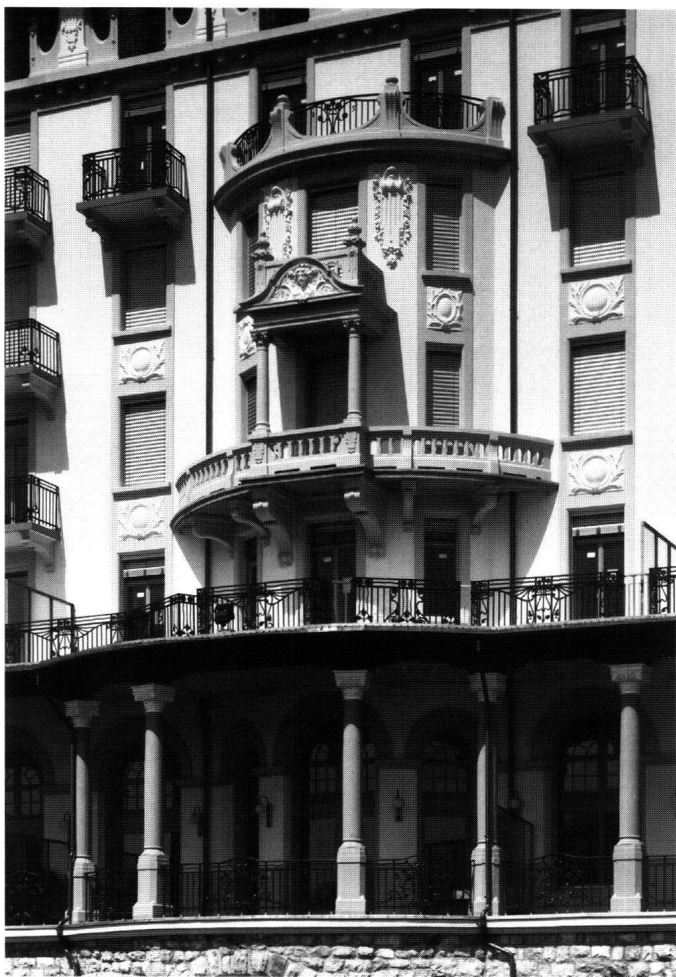
Abb. 6: Ingenbohl, Grand Palais (ehemals Grand Hotel), Brunnen. In der Fassadenmitte steht über der breiten gedeckten Terrasse ein dreigeschossiger Erker mit reichen Stuckaturen. Die geschmiedeten Balkongeländer zeigen Jugendstilornamente.

struktions, mit verbindender Brücke und die metallenen Vordächer über dem Eingang wurden anhand der erhaltenen Originalteile ergänzt und gefasst.

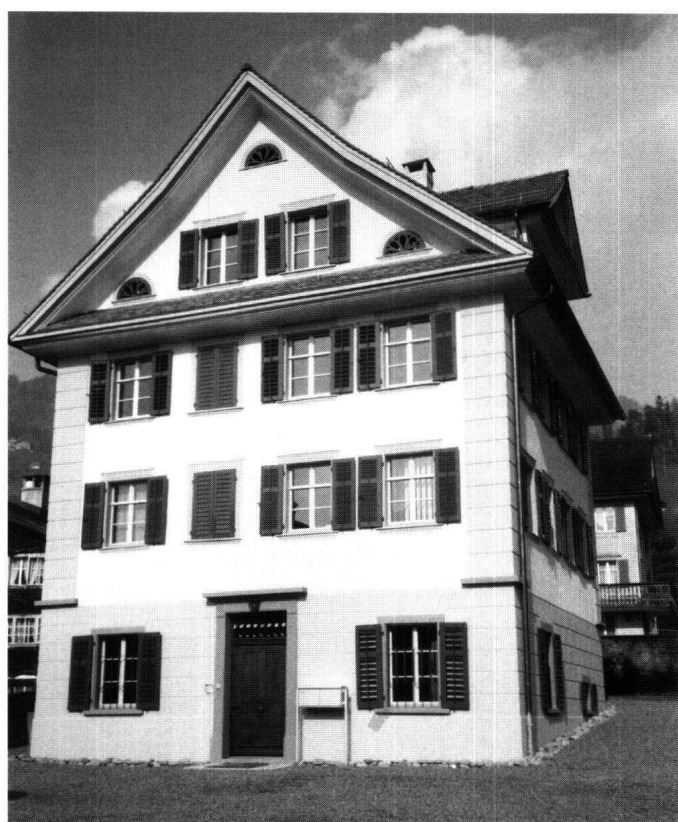
Abb. 15: Gersau, Majorenhaus. In Gersau entstand kurz nach 1800 eine ganze Reihe von gut proportionierten Bürgerhäusern. Das sogenannte Majorenhaus gehört zur bedeutenden Baugruppe um die Pfarrkirche.

Fassadenputz, die Fenster und der Ziegelbelag. Der Fassadenuntersuch bestätigte, dass es sich um ein verputztes gewandetes Holzhaus handelt. Der Putz haftete mit feinen Holzkeilen auf den Balken. Er hatte sich jedoch im Verlauf der Zeit vom Untergrund gelöst und sandete stark. Auch die vergipste Dachuntersicht hatte sich gelöst und drohte herunterzufallen. Unter dem Fassadenputz war das Holz in einem guten Zustand, so dass keine nennenswerten Auswechslungen notwendig waren. Unter jüngeren Fassadenanstrichen fand sich auch das originale Farbleid des Gebäudes. Dieses bestand aus einem ockerfarbig gekalkten Verputz und hellgrau gefassten Eckquadern und Fenstereinfassungen, alles Farbtöne, die mit denjenigen der benachbarten Kirche verwandt sind. Die Dachuntersicht war weiss. Diese Farbkombination ist für das frühe 19. Jahrhundert durchaus üblich und findet sich an zahlreichen Häusern.

Der Fassadenputz wie auch die vergipste Dachuntersicht mussten vollständig entfernt und durch neue Kalkputze ersetzt werden. Die Fassaden wurden anhand des beschriebenen Befundes neu bemalt.
