Zeitschrift: Mitteilungen des historischen Vereins des Kantons Schwyz

Rubrik: Denkmalpflege im Kanton Schwyz 2001/2002

Denkmalpflege im Kanton Schwyz 2001/2002

Markus Bamert

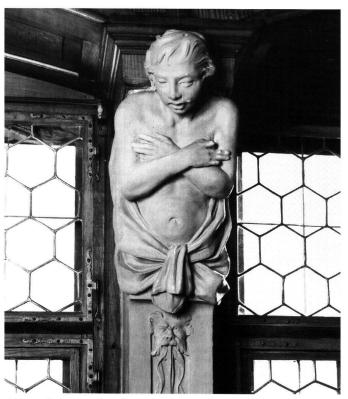
Abb. 1: Schwyz, Ital Reding-Haus. Die Stuckfiguren in den Fensternischen des Grossen Saals gehören zu den frühesten Stuckaturen in Schwyz. Eventuell wurden diese von den gleichen italienischen Stuckateuren ausgeführt, die beim Wiederaufbau nach 1642 in der Pfarrkirche Schwyz gearbeitet haben.

die bewussten Brandmarkierungen an den Kanten der einzelnen Intarsienstücke verloren gegangen wären. Die drei Karyatiden aus Stuckmasse unter den Fensterbogen wurden bis auf die unterste Graufassung freigelegt und die Fassung retuschiert. Am intensivsten waren die Massnahmen am Kachelofen. Der Untersuch hatte gezeigt, dass dieser lediglich auf relativ dünnen Eichenpföstchen stand, die durch die Fayencelöwen auf die Balkenlagen geführt waren. Dadurch hatte sich der Ofen auch leicht nach vorne gesenkt. Ohne neue Unterfangungen mit Metallteilen hätte die Gefahr bestanden, dass der Ofen eines Tages umgestürzt wäre. Der Ofen wurde in dieser Lage nur stabilisiert und nicht aufgerichtet. Durch das leichte Absenken waren relativ viele Fugen offen und einige Platten gerissen. Die Fugen wurden mit hellem Fugenmörtel geschlossen, die Risse und Schadstellen gekittet und retuschiert. Auch wurden lose Teile am Kranzgesims und an der Rückwand stabilisiert. Als Abschluss der Restaurierungsarbeiten im Piano Nobile wurden alle Türen, Türgewände und Einbauschränke in der oberen Halle abgelaugt, restauriert und anschliessend analog der Behandlung im Esszimmer und im «Kleinen Saal» mit einer Leimlösche überzogen.

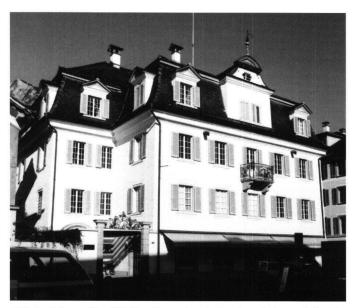
Abb. 2: Schwyz, Hotel Hediger. Besondere Aufmerksamkeit wurde bei der Aussensanierung des stark französisch beeinflussten Gebäudes der Restaurierung des Balkongeländers und dem geschmiedeten Portalaufsatz geschenkt.

Diese waren seit ihrer Herstellung im 18. Jahrhundert immer wieder neu bemalt worden. Zumindest seit der letzten Aussenrestaurierung vor ca. 30 Jahren waren sie lediglich schwarz gefasst. Die barocke Portalbekrönung stammt aus der Bauzeit des Hauses und zeigt eine reiche Einrahmung der Wappen Reding-Bellmont mit Füllhörnern und Palmetten. Trotz der starken Korrosion fanden sich zahlreiche kleine und kleinste Farbspuren, die belegten, dass die Bekrönung bunt gefasst war. Auch am Balkongitter, das ungefähr eine Generation jünger ist und bereits klassizistische Formen besitzt, fanden sich unter den Schwarzanstri-

chen zahlreiche Goldspuren. Der Untersuch ergab, dass ursprünglich alle ornamentalen Teile blattvergoldet gewesen waren und lediglich das konstruktive Gerüst schwarz behandelt war. Da die Portalbekrönung und das Balkongitter aus zahlreichen zusammengenieteten Einzelteilen bestehen, mussten diese vollständig demontiert werden, um den Rost entfernen zu können. Dadurch bestand auch die Möglichkeit, einzelne, stark angegriffene Teile zu ergänzen und zu verstärken. Die meisten Einzelteile konnten, so auch mehr als die Hälfte der Lorbeerblätter der Girlanden am Balkongeländer, im Original erhalten bleiben. Anschliessend wurden alle Einzelteile sorgfältig sandgestrahlt und spritzverzinkt. Die Verzinkung ergab zugleich eine zusätzliche Verstärkung der Einzelteile. Diese wurden anhand des Befundes gefasst, vergoldet und mit Kupfernieten zusammengesetzt. Nach der Restaurierung setzen Portalbekrönung und Balkongitter an der schlichten grau-weiss bemalten Fassade augenfällige Akzente.

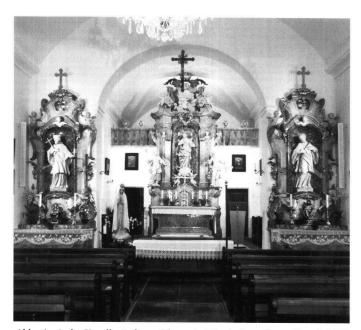
Abb. 4: Arth, Kapelle Reding, Oberarth. Die drei qualitätvollen Schliffmarmoraltäre mit den polierweiss gefassten Figuren stammen aus der Werkstatt von Johann Baptist Babel.

Die Altäre wurden lediglich gereinigt und gewachst, was bereits zu einem starken Farbgewinn geführt hat, so dass auf vollständiges Aufschleifen verzichtet werden konnte. Ergänzungen waren an den Extremitäten der Figuren notwendig. Dort waren viele unästhetische Gipsflicke von der letzten Renovation her vorhanden. Die beiden wertvollen spätgotischen Buntscheiben im Chor, mit der Darstellung des Ecce Homo und der Maria mit Kind, beide aus der Sammlung Reding, wurden ausgebaut, die Form verunklärende Notbleie entfernt, gebrochene Gläser verbleit und teilweise mit Acrylmasse ergänzt. Im Schiff hängt heute ein spätbarocker Kreuzweg, der von der Kirchgemeinde Morschach dem Depot der kantonalen Denkmalpflege übergeben worden war. Der vermutlich aus der Bauzeit stammende Granitboden wurde gereinigt und neu verfugt. Im Schiff wurden neue Kirchenbänke nach barocker Vorlage platziert.

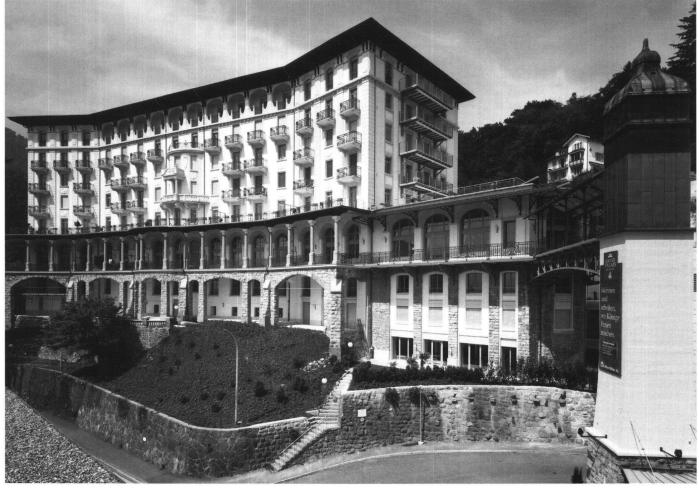
Abb. 5: Ingenbohl, Grand Palais (ehemals Grand Hotel), Brunnen. Die Hauptfassade des Hotels öffnet sich mit den beiden diagonal gestellten Seitenflügeln Richtung See, so dass von allen Zimmern aus ein bestmöglicher Ausblick geboten wird. Rechts im Bild der Lift mit der Metallbrücke zum Hauptbau.

die Fassaden drei, partiell vier Mal neu bemalt worden. Die Farbgebung aus der Bauzeit zeigte folgendes Bild: Die reich geschmiedeten Balkongeländer mit Jugendstilornamenten waren unifarbig in einem kräftigen Rot bemalt. Leider sind die gleich ausgebildeten, bis vor kurzer Zeit noch eingelagerten Wandleuchter, die auf dem grossen umlaufenden Balkon im Hauptgeschoss montiert gewesen waren, in der Zwischenzeit spurlos verschwunden. Die dekorativen Architekturelemente waren teils kräftig ockerfarbig, teils in einem hellen Gelb gefasst, die Dachuntersichten dunkelrot, die Fenster gelb und die Fassade in einem hellen abgetönten Weiss bemalt. Spätere Bemalungen haben auf diese Farbigkeit keine Rücksicht

mehr genommen. Zuletzt war die ganze Fassade unifarbig weiss bemalt gewesen. Die Bemusterung an einer Musterachse zerstreute die Befürchtungen, dass diese teils starken Farbtöne aus der Bauzeit sehr dominant sein könnten. Sowohl aus der Nähe wie auch aus der Distanz harmonieren diese Farbtöne gut. So wurden die Fassaden von den verschiedenen neueren Anstrichen befreit, der originale, stark quarzsandhaltige Putz und die architekturbegleitenden Elemente restauriert, ergänzt und anschliessend bemalt. Auf den beiden Schmalseiten wurden diskrete zusätzliche Balkone in Stahl und Glas montiert, die sich dem grossen Baukörper stark unterordnen. Auch der freistehende Liftturm, eine frühe Betonkon-

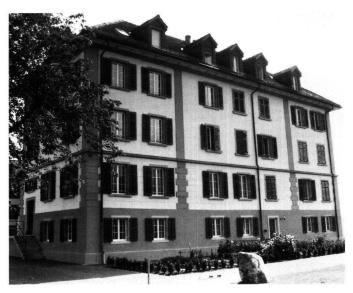
Abb. 7: Steinen, Alters- und Pflegezentrum Au. Durch den Abbruch des erst im Jahr 1978 vor der Hauptfassade errichteten Speisesaals steht der kubische Baukörper auf drei Seiten wiederum frei.

Nach den verschiedenen Abbrüchen wurden die Fassaden im Erdgeschoss und auf der Gebäuderückseite anhand des Befundes rekonstruiert. Dies betraf insbesondere die Fensteranordnung und die Sockelausbildung. Die herausgerissenen Fenstergewände aus Granit lagen als Bodenplatten im Garten und konnten wiederverwendet werden.

Der Fassadenputz konnte grossflächig erhalten bleiben. Er wurde ergänzt und anhand des Befundes bemalt. Zwischen Kapelle und Altbau des Altersheims wurde eine ruhig wirkende, der ehemaligen klösterlichen Situation angepasste Gartenanlage realisiert. Dabei bilden die schönen alten Nussbäume die Hauptakzente.

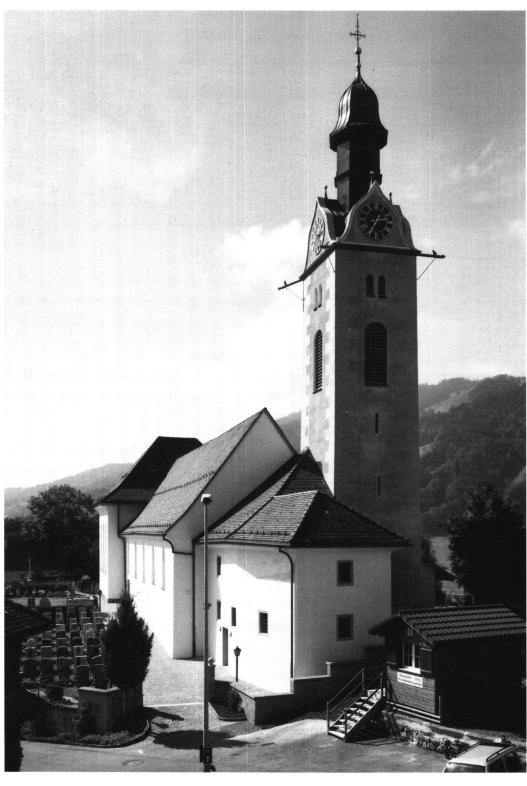
Abb. 10: Sattel, Pfarrkirche St. Peter und Paul. Die nach Befund wiederhergestellten Fassaden und Turm.

Nachdem ein erstes Projekt, das den Abbruch des 1941-1942 angebauten Westteils zu Gunsten eines grösseren Freiraums zwischen Kirche und Pfarrhaus vorsah, vom Stimmbürger abgelehnt worden war, blieb dieser beim revidierten Projekt erhalten. Dabei wurde nun der Anbau konsequent als Bauteil des 20. Jahrhunderts erhalten, während die älteren Teile ihr Gesicht des späten 18. und frühen 19. Jahrhunderts zurück erhielten. Die barocken Kirchenfassaden wurden mit einem glatten Verputz überzogen und die weich modellierte Dachuntersicht rekonstruiert. Die schweren Granitfensterbänke wurden zu Gunsten von leichter wirkenden Ziegelabdeckungen aufgegeben. Der grobe, grau belassene Naturputz am Turm wurde anhand des erhaltenen Musters neu angetragen und die kräftigen Eckquader ockerfarbig gekalkt. Die Wimperge über den Uhren und der Turmaufsatz mit geschweifter Haube wurden anhand von Photos und graphischen Blättern rückgeführt. Die Anbauten des 20. Jahrhunderts bleiben im Gegensatz zur barocken Gestaltung in der Art des 20. Jahrhunderts mit körnigem Aussenputz, Granitsockel und -fensterbänken sowie kantig modellierter Dachuntersicht erhalten.

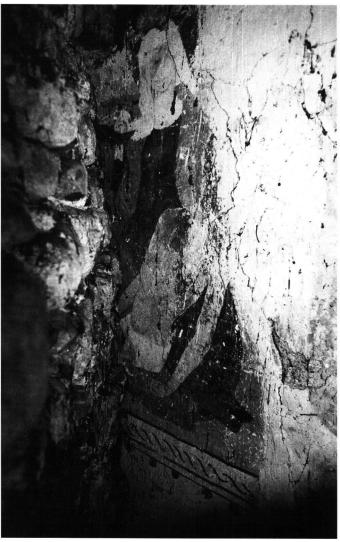
Abb. 12: Sattel, Pfarrkirche St. Peter und Paul. Hinter den schräggestellten Kredenzaltären im Chor sind gotische Wandmalereien in Kalkseccotechnik aus der Zeit um 1440 erhalten.

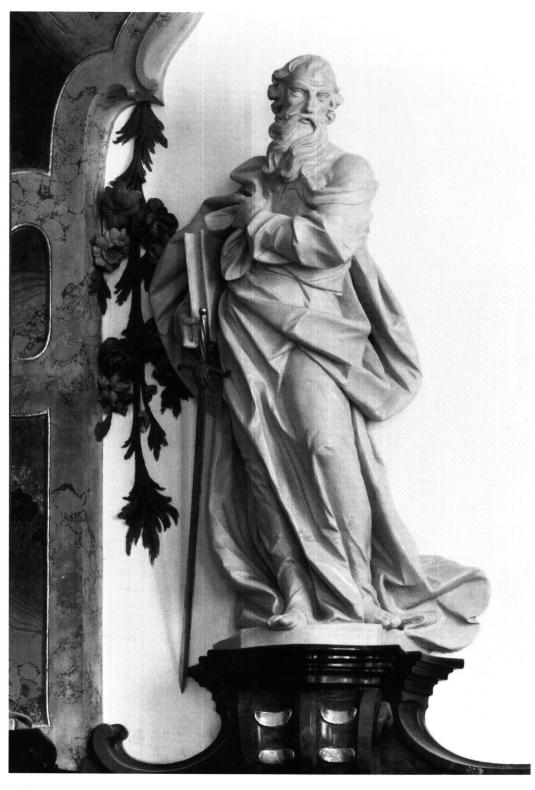
Abb. 14: Sattel, Pfarrkirche St. Peter und Paul. Die Stuckfigur des Kirchenpatrons wurde anhand des Befundes in einem zarten Polierrosaton gefasst.

Die Stuckaturen an Wänden und Gewölben wurden gereinigt, lediglich abplatzende Farbschichten entfernt, der Stuck jedoch nicht bis auf den Grund freigelegt. Im barocken Teil wurde die lasierend aufgetragene blaugraue Fassung des Stucks anhand des Befundes rekonstruiert, die Stuckaturen im Anbau des 20. Jahrhunderts blieben hingegen wie bereits 1951 weiss. Die Schliffmarmoraltäre und die Kanzel wurden gereinigt, jedoch nur soweit aufgeschliffen, wie für die Farbgewinnung notwendig war. Bei jedem vollständigen Schleifen gehen ansonsten einige Millimeter Substanz verloren. Das abplatzende Gold wurde samt dem dicken Kreidegrund der letzten Restaurierung abgetragen, der Kreide- und Bolusgrund anhand des Befundes dünn

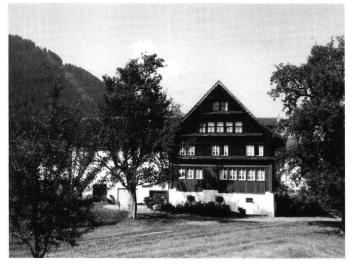
Abb. 17: Schübelbach, Haus Ziegelhof. Unter der Vertäferung des ersten Wohngeschosses verbirgt sich ein ca. 250 Jahre älterer Kern. Vermutlich wurde das Haus 1807 aufgestockt und erweitert.

gehören, da dort hinter den Vertäferungen unter den Fenstern ein markanter Rillenfries sichtbar wurde. Dieser kann ins 16. Jahrhundert datiert werden. Man kann vermuten, dass die Obergeschosse und das steile, geknickte Dach im Jahr 1807 auf dieses ältere Hauptgeschoss aufgesetzt worden sind. Zu diesem Zeitpunkt wurden auch das Hauptportal ins Erdgeschoss verlegt und vermutlich Lauben entfernt. Der ursprüngliche Eingang führte mit einer Aussentreppe auf der Traufseite ins erste Obergeschoss. Um die Mitte des 19. Jahrhunderts wurde zudem auf der strassenabgewandten Seite ein für die March typischer Querbau in verputzter Fachwerkkonstruktion angebaut. Nachdem vor einigen Jahren die verputzte Westseite, die Strassenseite und der Anbau restauriert worden sind, wurde nun in einer letzten Etappe die Hauptfront saniert. Dort ist lediglich das Hauptgeschoss bis unter das Klebedach vertäfert. Vollständig original erhalten war die Fenstereinteilung. In den beiden Dachgeschossen waren auch die originalen Fenster mit den Schiebeflügelchen und den bleigefassten Gläsern erhalten. Die einzelnen Gläser sind nicht wie noch im 18. Jahrhundert üblich bienenwabenförmig, sondern rechteckig zugeschnitten.

Die Vertäferung des Hauptgeschosses wurde rekonstruiert und unbehandelt montiert, die Klebedächer neu mit Schindeln gedeckt. Die Fenster in den Dachgeschossen wurden als wertvolle Zeugen der Fenstergestaltung im frühen 19. Jahrhundert restauriert.

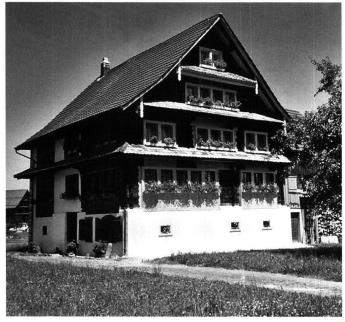
Abb. 19: Schübelbach, Haus Wuhrhof. Die spätbarocken Bauernhäuser der March besitzen meist reich dekorierte Holzfassaden. Die Ziehladenverkleidungen werden von ausgesägten Seitenbärten begleitet und die Ecken der verputzten Rückfronten durch aufgemalte Eckquader betont. Die Fensteranordnung folgt dem Prinzip der Raumeinteilung.

Nachdem im Jahr 1993 die massiv gemauerte und verputzte Westfassade mit den original erhaltenen Eckquaderbemalung restauriert worden ist, wurde in der zweiten Etappe die Hauptfront mit den reich ausgebildeten Ziehläden saniert (siehe Mitteilungen des Historischen Vereins des Kantons Schwyz, Heft 86 (1994), S. 125f.). An der Hauptfront sind die Fenster in barocker Art zu Reihen zusammengefasst, so dass die dahinter liegenden Räume aussen abgelesen werden können, eine reizvolle Asymmetrie in der Symmetrie des ganzen Gebäudes. Diese Anordnung war im Wesentlichen noch erhalten oder konnte, wo sie verändert war, problemlos wiederhergestellt werden. Erhalten waren wesentliche Teile der Ziehläden mit den reich ausgebildeten Seitenbärten sowie die zusätzlichen, rechtwinklig aus der Fassade herausragenden profilierten Brettchen, wie sie ansonsten in der March kaum vorkommen. Anhand der erhaltene Teile konnten die Ziehläden rekonstruiert werden. Unbehandelt sind sie nun der Witterung ausgesetzt und können sich farblich dem gealterten Holz der gewandeten Konstruktion anpassen.

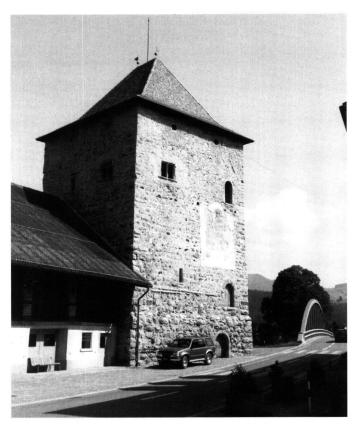
Abb. 20: Tuggen, Schlossturm Grinau. Der Turm nach der Restaurierung.

Wegen Sturmschäden waren am Schlossturm Grinau dringende Sanierungsarbeiten im Dachbereich notwendig geworden. Da ohnehin ein stabiles Gerüst erstellt werden musste, bot sich die Gelegenheit, auch das Mauerwerk näher inspizieren zu können. Dabei zeigte sich, dass grössere Partien des Turmäusseren in einem besorgniserregenden Zustand waren. So hatte sich auf einigen Quadratmetern an der Südostecke die äussere Mauerschale von der innern Schale gelöst, wodurch ein grösserer Hohlraum entstanden war. Zudem sandete der Stein stellenweise stark ab, und zahlreiche Fugen standen offen, so dass Wasser eindringen und weitere Schäden verursachen konnte. Die Dachziegel waren wegen ihres schlechten Zustandes über grosse Flächen hinweg nicht mehr zu gebrauchen. Anhand dieses Zustandes wurde ein Konzept erarbeitet, das die nötigsten Arbeiten umfasste. Das Dach wurde mit neuen, dem ortsüblichen gelben Farbton angepassten Biberschwanzziegeln

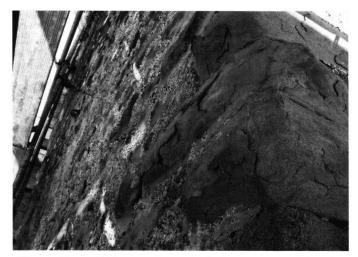
Abb. 21: Tuggen, Schlossturm Grinau. Stark abgewitterter und absandender Eckverband. Zum Teil liegen die Vorderseiten der Steine tiefer als der Verputz.

gedeckt. Dabei wurden auch die Windfähnchen erneuert. Beim Mauerwerk wurde die statisch gefährdetste Stelle mit einem Stahlrohrgerüst stabilisiert, ohne jedoch die Hohlstelle auszugiessen. Dadurch ist es jederzeit möglich, notwendige Massnahmen vorzukehren. Auch zeigte sich, dass die Fenstereinfassungen aus Sandstein stark absandeten. Diese Stellen wurden mit Kieselsäureester gefestigt. Die verputzten Flächen stammten aus verschiedenen Zeiten, wobei die jüngsten Schichten stark zementhaltig waren. Ältere Putze aus verschiedenen Zeiten wurden so weit nötig verfestigt und offene Fugen geschlossen, ohne dass jedoch der Verputz grossflächig ergänzt worden ist. Lediglich die sehr stark zementhaltigen Partien wurden entfernt und durch weichere Verputze ersetzt. Offene Steinfugen wurden geschlossen und Haarrisse zugeschlämmt.

Lediglich in der Sockelzone wurden bei grossen Fehlstellen einige Steine eingesetzt, um dort die Stabilität des Mauerwerks zu erhöhen. Alle diese Arbeiten sind als absolut dringendste Sofortmassnahmen zu bezeichnen, um die grössten Schäden und Gefährdungen zu beheben. Leider waren in diesem Zusammenhang keine Mittel und auch keine Zeit vorhanden, den Turm auf seine Entwicklung hin näher untersuchen und steingerechte Planaufnahmen machen zu können. Da jedoch keine in die Substanz eingreifenden Massnahmen durchgeführt worden sind, kann dies jederzeit nachgeholt werden. Auch werden sicher in den nächsten Jahren erneut Arbeiten notwendig sein, um den Turm erhalten zu können.

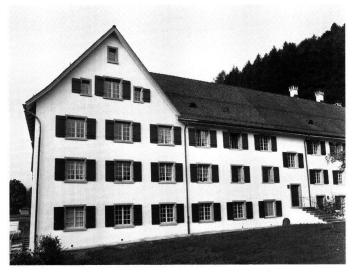
Abb. 22: Einsiedeln, Kloster in der Au, Trachslau. Der rekonstruierte Giebel auf der Nordfassade. Dieser bildet das Pendant zum original erhaltenen Giebel auf dem nordwestlichen Eckrisalit.

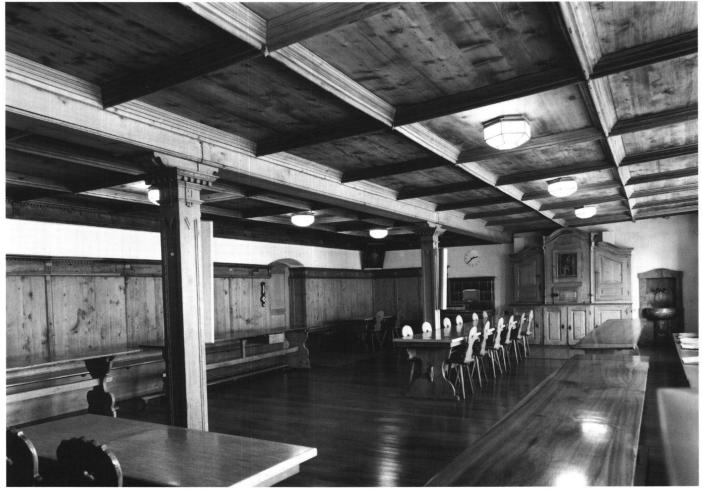
Abb. 23: Einsiedeln, Kloster in der Au, Trachslau. Das Refektorium nach der Restaurierung.

litätvollen Refektoriums im Erdgeschoss. Dieses ist mit Holz ausgekleidet. Einzig über dem Wandtäfer ist ein schmaler Putzstreifen sichtbar. Verschiedene, jedoch geringfügige Veränderungen aus verschiedenen Zeiten bei Täfern und Decke wurden geflickt und rückgängig gemacht. Belassen wurden der neuere Kachelofen sowie die Lavabonische auf der Nordseite des Raums. Die im Verlauf der Zeit angebrachten und stark nachgedunkelten Wachspolituren und Lackierungen auf der Holzoberfläche wurden abgelaugt. Dabei zeigte sich, dass das rohe Holz ursprünglich mit Kleistertechnik veredelt gewesen war. Deshalb wurden auf weitere Wachspolituren verzichtet und das Holz mit einer Leimlösche überzogen und poliert. Dadurch konnte erreicht werden, dass der edle

Grauton erhalten blieb und das Holz nicht rotstichig wurde, wie dies durch Wachspolituren des öfteren der Fall ist. Der Holzboden wurde ergänzt, abgelaugt und mit Öl behandelt.

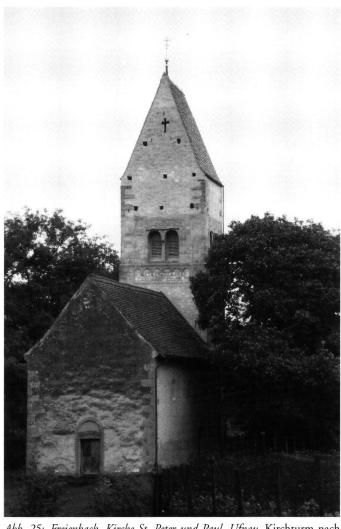
Abb. 25: Freienbach, Kirche St. Peter und Paul, Ufnau. Kirchturm nach der Putz- und Steinkonservierung.

gesehen. Der Turm besteht aus dem romanischen Unterbau und dem nachgotischen Aufbau mit Käsbissendach, vermutlich von 1619. Romanisch ist der Turm bis und mit den Schallöffnungen. Darüber ist eine deutliche Baunaht zu sehen. Bereits vom Boden aus war zu erkennen, dass grössere Steinstücke an den Eckverbänden nur noch sehr lose verankert waren. Auch waren grössere Steinabschieferungen gut sichtbar. Vom Gerüst aus wurde das Schadenbild aufgenommen und das Restaurierungskonzept erarbeitet. Ziel war, den Turm nicht zu überrestaurieren, jedoch alle notwendigen Arbeiten auszuführen, die sich positiv auf den Zustand, aber auch auf das optische Erscheinungsbild auswirkten. Es zeigte sich, dass neben alten, barocken Verputzen zum Teil vermutlich noch ältere Verputzfragmente, aber auch grössere Flächen aus Zementverputzen aus dem Beginn des 20. Jahrhunderts existieren. 1956 waren ebenfalls einige Putzflächen ergänzt worden, wobei deren Mörtelmischung zwar gut, die Struktur jedoch eher als aufdringlich zu bezeichnen ist. Zunächst wurden der starke Algenbefall entfernt und die Fassaden gereinigt, um einen Überblick über den Zustand der einzelnen Flächen zu erhalten. Im Gesamten zeigte sich ein recht befriedigendes Bild. Es wurde beschlossen, alle älteren Verputze zu erhalten, zu sanieren und wo nötig mit Hintergiessen und andern Massnahmen zu stabilisieren. Lediglich die Zementputze wurden entfernt und durch weichere, mit hydraulischem Kalk eingefärbte Kalkputze ersetzt. Deren Entfernung war nicht nur aus ästhetischen, sondern insbesondere auch aus technischen Gründen notwendig. Hinter den sehr harten Putzschichten waren nämlich die weichen Sandsteine des Mauerwerks extrem stark angegriffen und beschädigt. Insbesondere auf der der Witterung stark ausgesetzten Westseite war der Ersatz notwendig, da dort grosse Flächen mit dicken Zementputzschichten überzogen waren. Zementfugen und schlecht haftender Fugenmörtel wurden entfernt und mit weichem Kalkmörtel neu geschlossen. Sandende Steine wurden gefestigt und hintergossen. Auf Epoxykittungen wurde nur dort zurückgegriffen, wo traditioneller Mörtel zu dickflüssig gewesen und keine gute Klebewirkung erzielt worden wäre. Die Sandsteinsäulen, -kapitelle und -gewände der Schallöffnungen waren nur zur Hälfte sichtbar. Die hintere Hälfte war durch im späten 19. Jahrhundert eingesetzte Jalousieläden verdeckt. Da die Läden ohnehin ersetzt werden mussten, wurden diese nun hinter den Säulen angeschlagen. Die neuen Läden bestehen aus gebleichtem Eichenholz. Eine Säule besteht nicht aus Stein, sondern samt dem Kapitell aus Holz, damit sie im Fall des Einziehens einer Glocke entfernt werden kann. Das Dach war sehr stark mit Algen und Moos beschlagen. Die Ziegel wurden gründlich gereinigt und wiederverwendet. Im Innern wurde eine neue Holztreppe montiert, damit der Dachstuhl und der Glockenstuhl besser kontrolliert werden können. Hier mussten einige wenige Balken ausgewechselt werden. Durch diese zurückhaltenden Massnahmen hat der Turm sein Aussehen behalten, er ist durch die Reinigung des Putzes und des Daches lediglich in seiner Gesamtwirkung heller geworden. Vorgesehen ist, auch die übrigen Fassaden auf die gleiche Art zu sanieren. Das Konzept für die Innenrestaurierung ist momentan in Bearbeitung. Dabei wurden zusätzliche, bisher unbekannte Wandmalereien entdeckt, die nun näher auf ihr Alter und ihren technischen Zustand hin untersucht werden.
