Rubrik: Denkmalpflege im Kanton Schwyz 2002/2003

Denkmalpflege im Kanton Schwyz 2002/2003

Markus Bamert

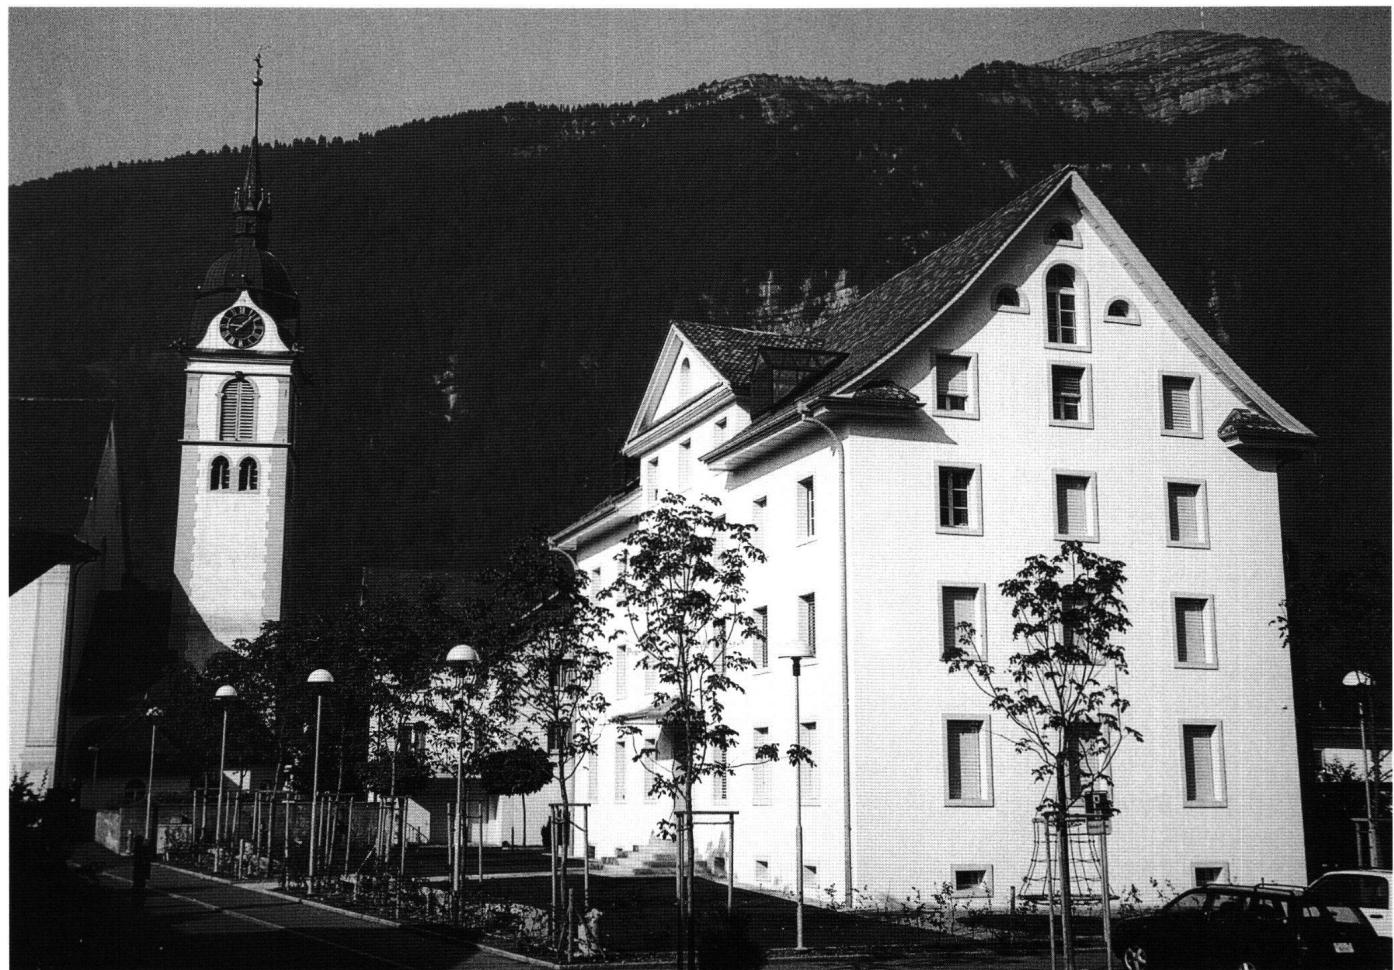
Abb. 1: Arth, Altes Schulhaus. Das klassizistische Gebäude dominiert zusammen mit dem neugestalteten Pausenplatz den Dorfteil westlich der Kirche.

Das Gebäude war lange Zeit vom Abbruch bedroht. Ein Abriss hätte nach dem Brand des barocken Pfarrhauses vor wenigen Jahren eine zusätzliche Lücke in diesen ansonsten recht gut erhaltenen und gepflegten Dorfteil gerissen. Um so erfreulicher ist, dass die Bürger einem Kredit für die Sanierung zugestimmt haben und die geplanten Arbeiten in Angriff genommen werden konnten. Dadurch bleibt das Haus seinem ursprünglichen Zweck als Schulgebäude erhalten. Im Innern waren aus statischen Gründen intensive Verstärkungen notwendig. Rückseitig wurde ein schlichtes neues Treppenhaus angebaut, in dem auch die Sanitäranlagen untergebracht werden konnten. Dieser neue Bauteil setzt sich formal und farblich vom Altbau ab, er wurde mit einem schlichten Verputz versehen und die Fenstereinfassungen neu ausgebildet und grau bemalt. Um das Gebäude wurde längs der Strassen eine Baumallee gezogen und der dadurch begrenzte Schulhausplatz neu gestaltet. Dazu gehört auch die offene Pausenhalle hinter dem Schulhaus. In seiner schlichten Gestaltung fügt sich das Gebäude harmonisch in die Umgebung ein.

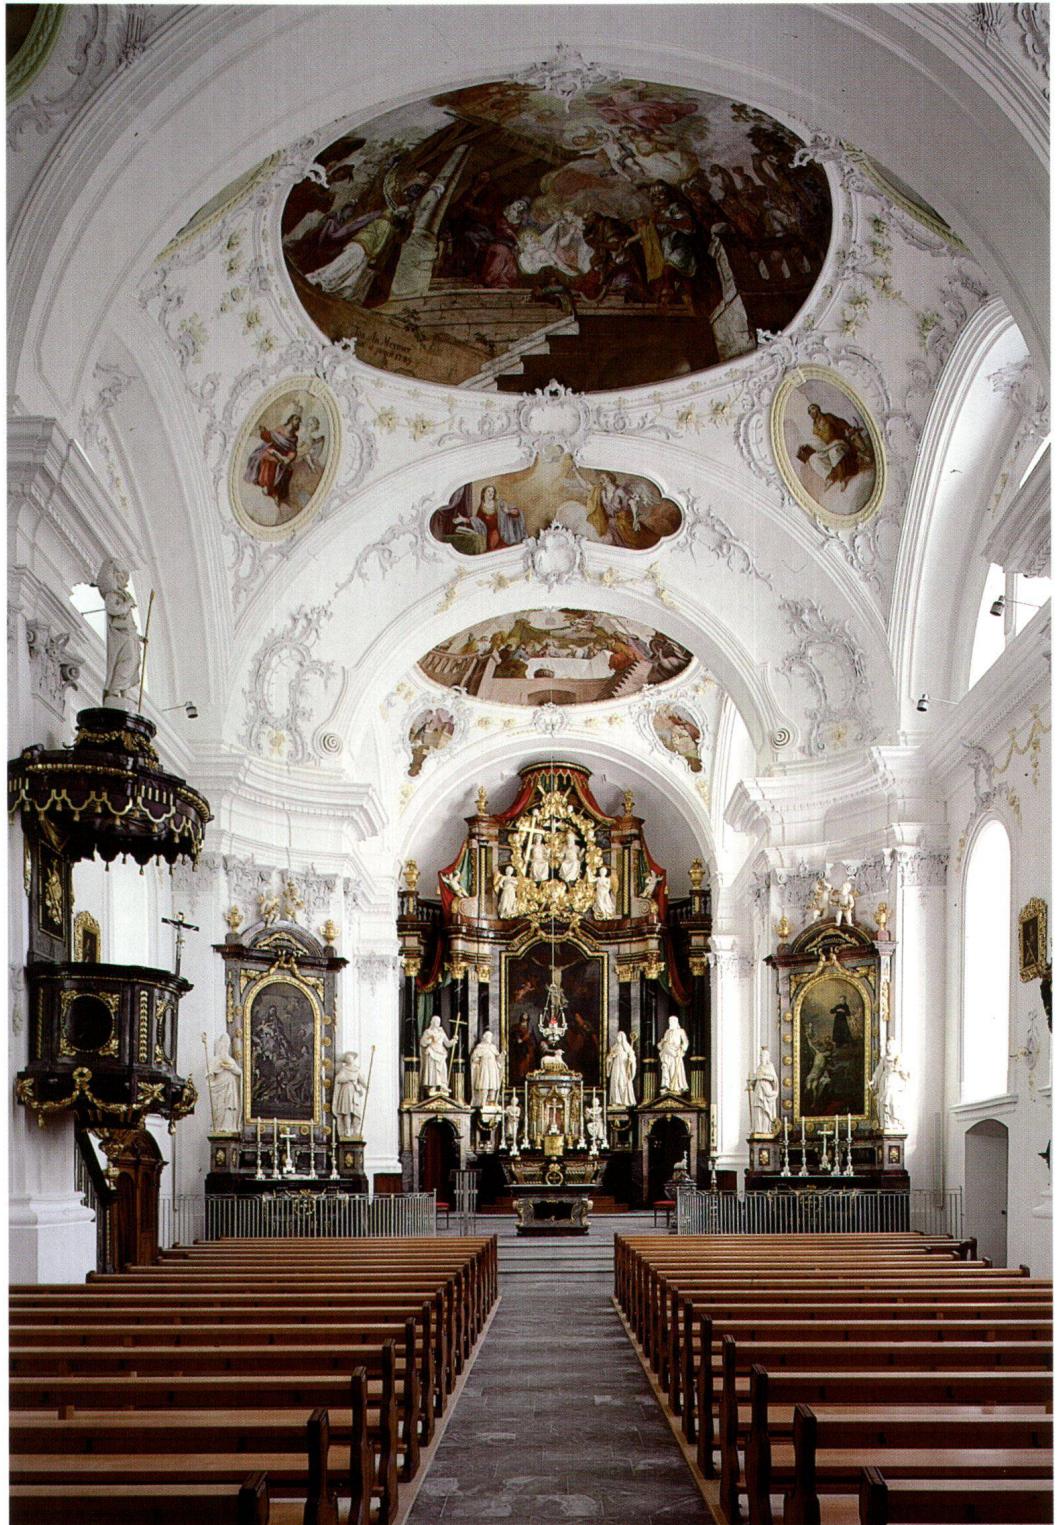
Abb. 3: Muotathal, Pfarrkirche St. Sigismund und Walpurga.
Drei sich gegen den Altar hin verjüngende Zentralräume sind aneinandergefügt. Dies macht die Qualität des Innenraums aus.
Die Ausstattung unterstützt diese Raumschöpfung, wobei die grossen runden Deckenbilder dominieren.

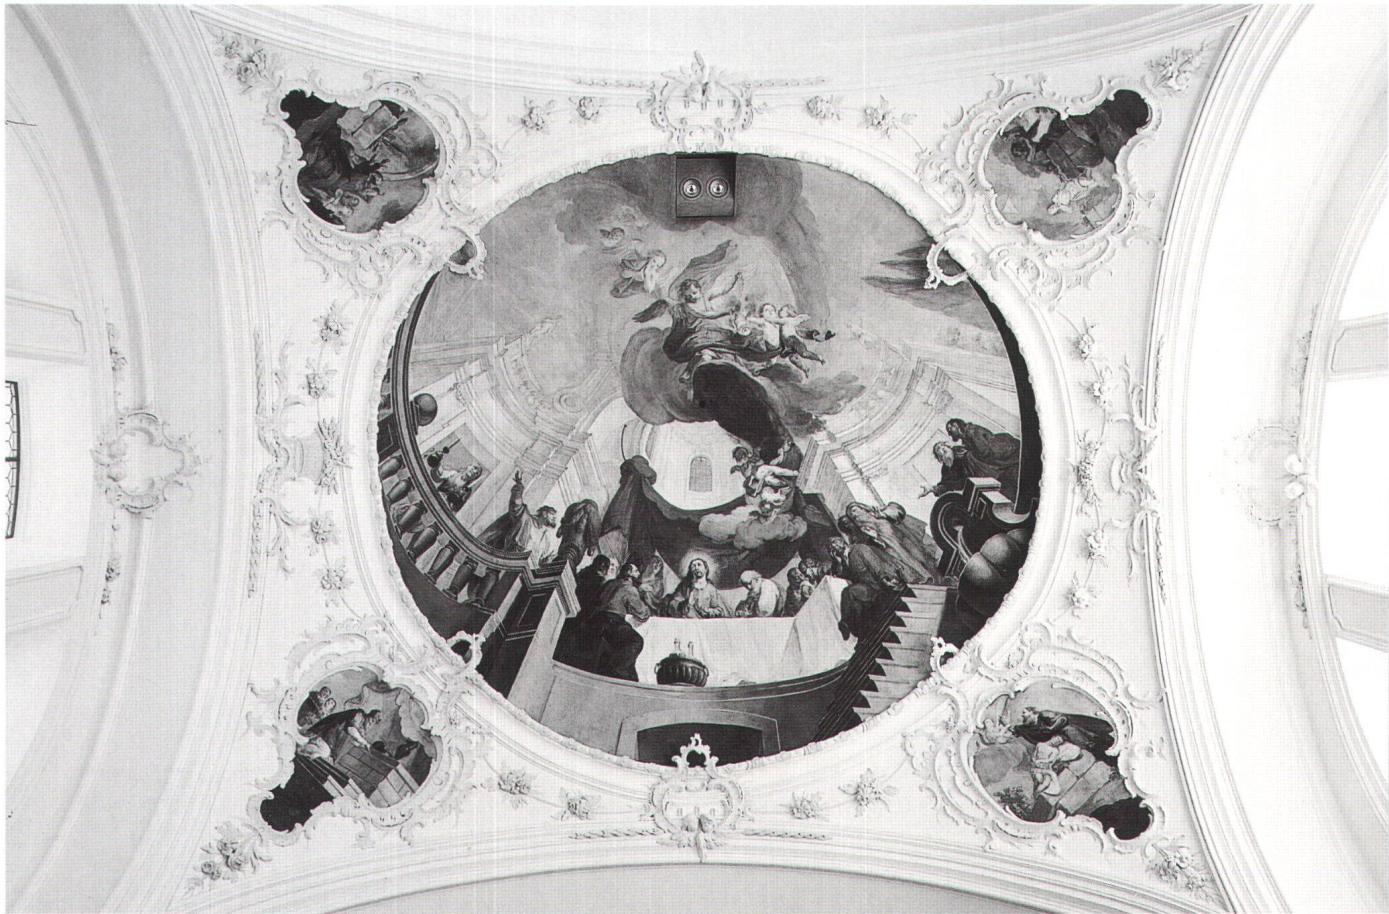
Abb. 4: Muotathal, Pfarrkirche St. Sigismund und Walpurga. Das Deckenbild im Chor von Josef Anton Messmer aus Saulgau mit der Darstellung des letzten Abendmahls ist in extremer Untersicht gemalt.

Die Deckenbilder wurden trocken gereinigt. Die Übermalungen von 1931 an den Hintergründen mussten jedoch chemisch freigelegt werden, da sie in Temperatechnik ausgeführt waren. Darunter kamen die originalen in Freskotechnik gemalten Hintergründe in einem sehr guten Zustand zu Tage. Durch die Reinigung und Freilegung wurden die Bilder wesentlich heller. Die starken Risse wurden mit Kalkmörtel zugekittet und retuschiert, ohne dass bei den Bildern Übermalungen nötig waren. Hingegen blieben Schwundrisse konsequent offen. Aus der Nähe betrachtet zeigte sich jedoch, dass nicht alle Deckenbilder von gleicher Qualität sind. So scheint Josef Anton Messmer, der das 1789 datierte Weihnachtsbild auch signiert hat, die drei Hauptbilder mit den starken scheinperspektivischen Untersichten sowie das Bild unter der unteren Empore selber gemalt zu haben, während er die Medaillons mit den Darstellungen der Evangelisten und der Kirchenväter und die Verkündigung an Maria am Chorbogen einem Schüler überlassen hat.

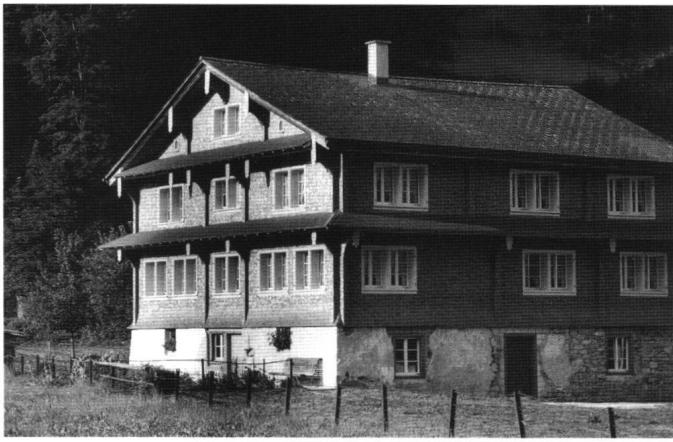
Abb. 7: Muotathal, Haus Büchsenen. Das Bauernhaus gehört zu den späten Vertretern mit flachgeneigtem sogenanntem Tätschdach, das auf eine Deckung mit Holzschindeln hinweist.

Bei der Sanierung wurde dieser Eingriff, der die Fassade wesentlich störte, rückgängig gemacht. Die Fassaden wurden neu verschindelt. Auch bei den Klebedächern mussten tragende Elemente ausgewechselt werden. Gut erhalten waren im Erdgeschoss die beiden langen Gangwände, die interessanterweise nicht aus Bruchsteinen, sondern in Fachwerkkonstruktion ausgeführt sind. Diese wurden sichtbar belassen. In den beiden Obergeschossen wurden zwei unabhängige Wohnungen eingebaut, die heute von einem Treppenhaus erreicht werden können, das im rückseitigen Schopfanbau eingebaut worden ist.

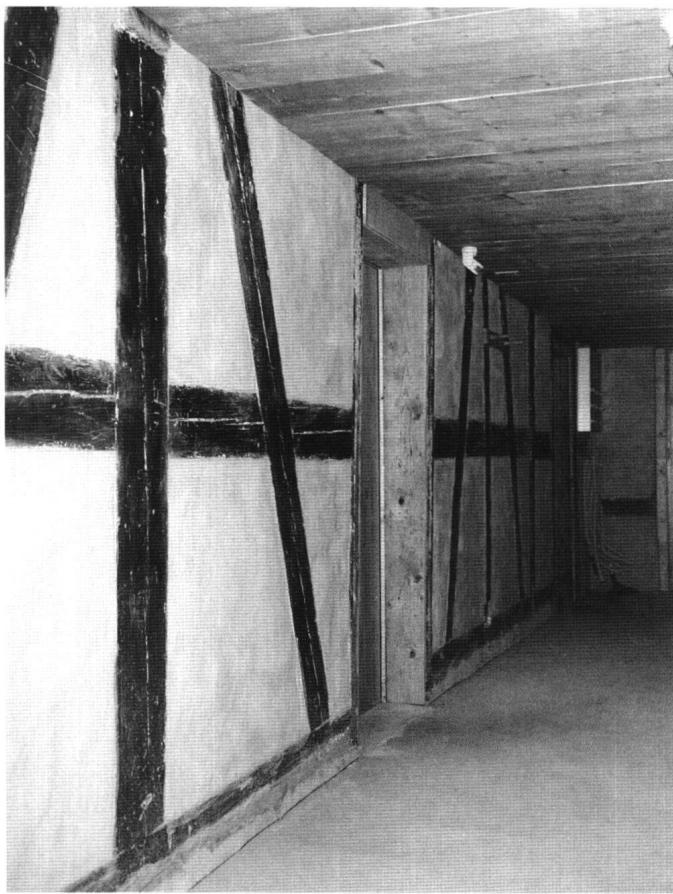
Abb. 8: Muotathal, Haus Büchsenen. Die Wände des unteren längs zum First verlaufenden Hausgangs sind als Fachwerk konstruiert. Normalerweise bestehen diese aus Bruchsteinmauerwerk.

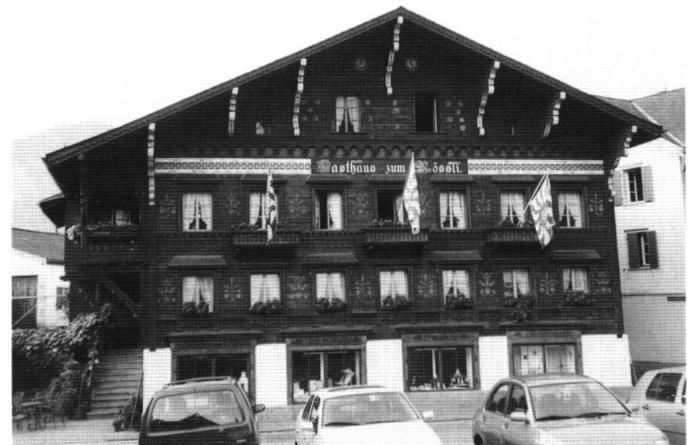
Abb. 9: Steinen, Gasthaus zum Rössli. Das von einem Berner Oberländer Chalet inspirierte Gasthaus dominiert den südlichen Abschluss des Dorfplatzes.

gestellt. Auch die balkonartig ausgebildeten Blumentröge bilden einen Bestandteil dieser Umgestaltung. Auf die Fassaden und in die Dachuntersicht sind Ornamentbänder und abstrahierte Blumenmotive im Stil emmentalerischer Bauernmalerei gemalt. Die ganzen Fassaden sind mit einem Leinölfirnis überzogen. Dieser Firnis war zum Teil recht schadhaft geworden und dadurch war auch die Malerei angegriffen worden. Auch hatten die Farben ihre Leuchtkraft verloren und kreideten hell aus. An wenigen Stellen war es nötig, Holz zu ersetzen, so insbesondere bei den Blumenkisten. Anstelle des Vorschlags, die ganzen Fassaden abzulaugen und neu zu bemalen, entschied man, die bestehenden Malereien zu retuschieren und den Firnis zu regenerieren. Dazu wurden ölhaltige Holzlasuren be-

nutzt. Vor diesen Massnahmen wurden die Fassaden mit Holzseifen äusserst vorsichtig gereinigt. Lediglich in den unteren, vermehrt wetterexponierten Stellen mussten die Malereien in wenigen Partien ergänzt werden. Durch diese Massnahmen konnte mit einem wesentlich geringeren Aufwand die originale Malerei erhalten werden.

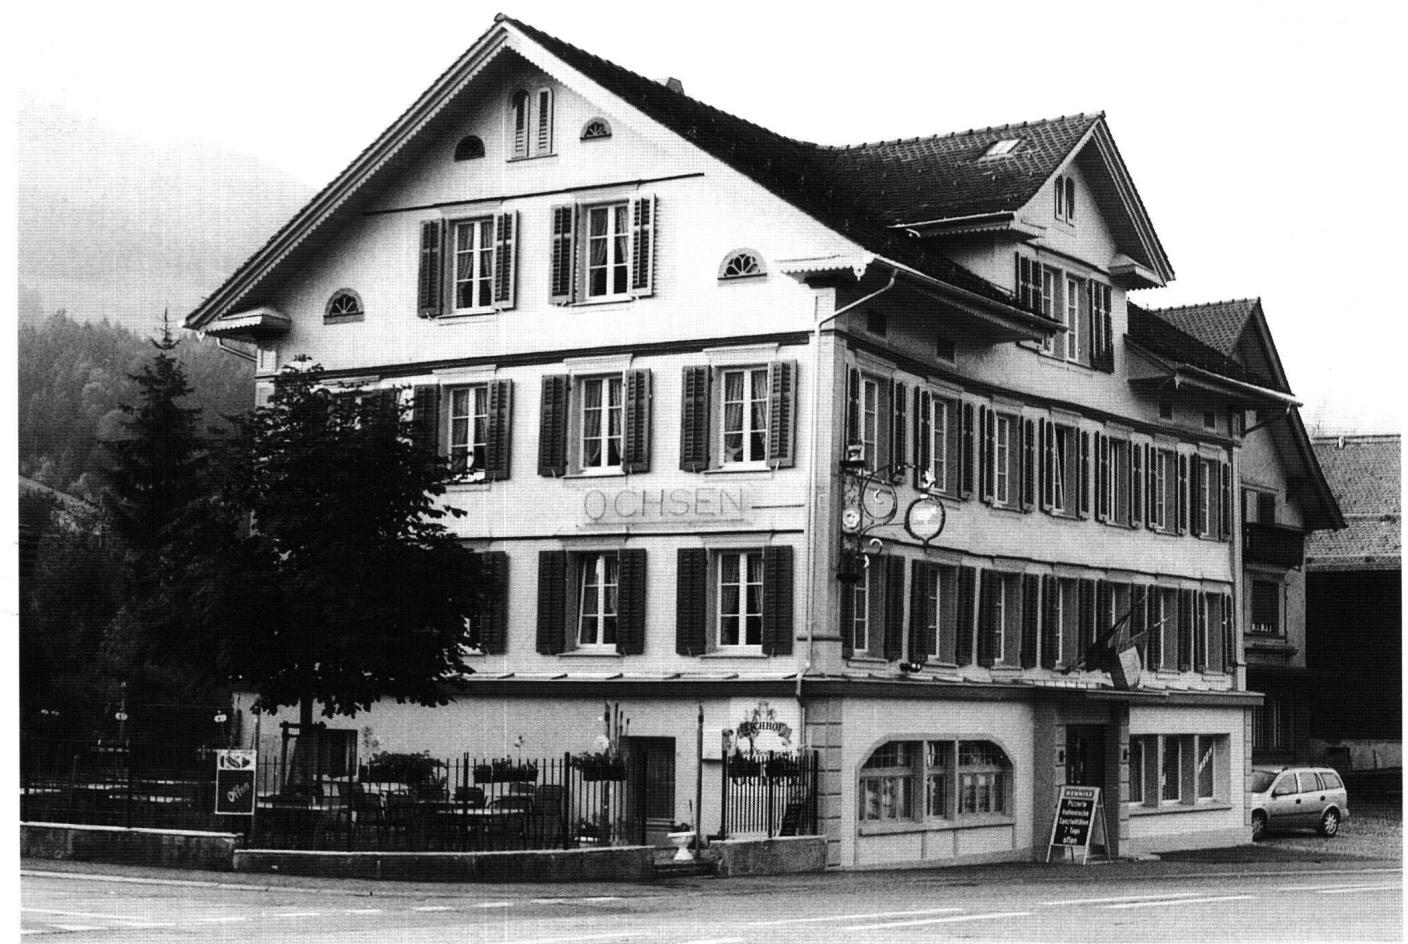
Abb. 10: Rothenthurm, *Gasthaus zum Ochsen*. Das heutige klassizistische Gasthaus entstand aus einem barocken Holzhaus, das mit dem Giebel zur Strasse stand.

Anstrich auf den Schindelflächen kräftige Grün- und Ockertöne für die architektonischen Elemente. Bemusterungen am Objekt zeigten nach anfänglicher Skepsis, dass diese Farbtöne sowohl untereinander wie auch im gesamten Ortsbild gut harmonieren. Die Fassaden, insbesondere der Schindelschirm, wurden ergänzt, wo nötig wie auf der Westseite vollständig neu appliziert und die Fassaden anhand des deutlichen Befunds neu bemalt. Beim Wirtshausschild wurde die originale Farbigkeit ebenfalls rekonstruiert. Korrekturen wurden beim Sockelgeschoss und beim Vordach über dem Sockelgeschoss vorgenommen. Die Eckquader in Sandstein waren nur noch an der nördlichen Hauskante des Mauersockels vorhanden, sie fehlten hingegen an der südlichen Hauskante und beiderseits des Portals. Diese wurden ergänzt. Ebenso wurde der einer ge-

stockten Steinoberfläche ähnliche Verputz der Zwischenflächen ergänzt. Das Holzgesims und die Blechabdeckung des Gurtgesimses wurden erneuert.

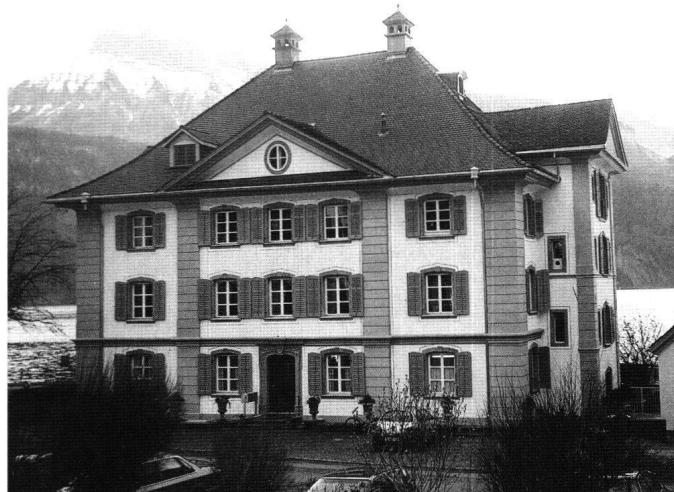
Abb. 12: Gersau, Haus Minerva. Das Haus Minerva ist das eleganteste unter den Gersauer Seidenherrenhäusern. Die wiederhergestellte, diskrete Fassadengliederung unterstreicht diesen Eindruck.

Vor der Restaurierung waren die Fassaden ohne Detailgliederung ausgebildet und alle Flächen gleich glatt verputzt und ohne Differenzierung hell bemalt. Ältere Ansichten zeigen jedoch eine Strukturierung der Fassaden. Diese wurde nun anhand von Vergleichsbeispielen im Dorf auch am Haus Minerva wiederholt, indem die hellgrauen größeren Putzflächen längs allen plastischen Fassadenelementen wie Quader, Gesimse, Fenster- und Tür einfassungen von weis-

sen, glatt verputzten Bändern begleitet werden. Zudem sind die hellen Begleitbänder mit dunklen Linien von den gröber strukturierten Putzflächen getrennt. Auch die Dachunterseite ist glatt verputzt. Es entsteht trotz der lediglich leichten Differenzierung bei der Putzkörnung und der schwach abgesetzten Farbigkeit eine starke Plastizität. Dadurch dominieren alle plastisch abgesetzten Elemente wie Quader die in Sandstein ausgeführten Einfassungen bei Portalen und Fenstern. Diese Sandsteinelemente waren teilweise recht stark abgenutzt, obwohl vermutlich zu Beginn des 20. Jahrhunderts schon grössere Partien ausgewechselt worden waren. Sie wurden gefestigt, aufmodelliert und grau gefasst, neue Steine wurden lediglich bei extrem starken Abwitterungsspuren eingesetzt. Die Farbigkeit des Gebäudes ist entsprechend dem Stil recht zurückhaltend und fein differenziert, starke Kontraste wurden vermieden.

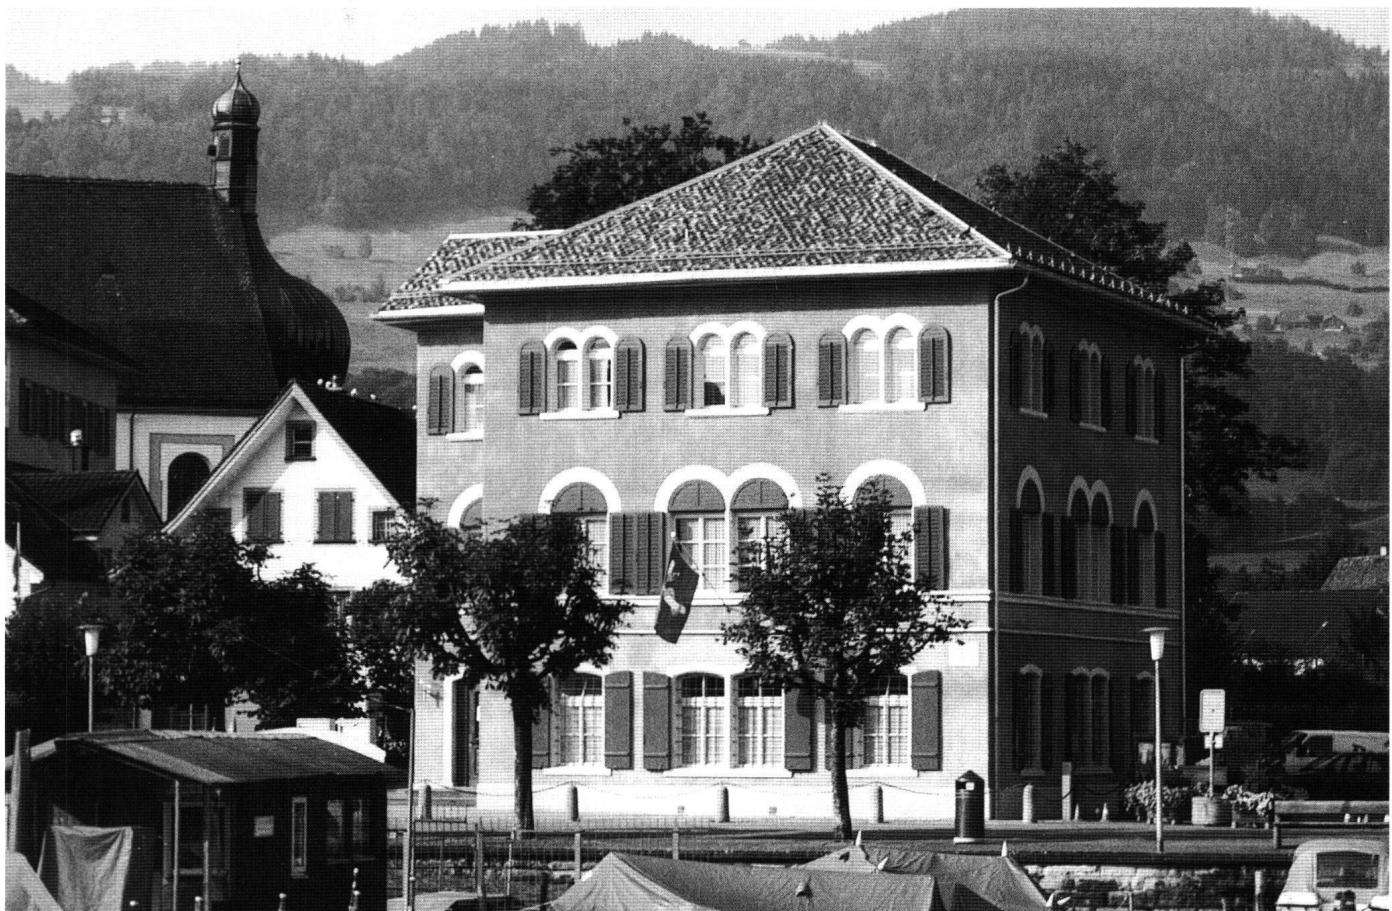
Abb. 14: Lachen, Gemeindehaus. Der strenge Baukörper, dessen Schlichtheit durch die Wiederherstellung des ursprünglichen Zustandes betont wird, dominiert die Hafenanlage von Lachen.

Über einem Sockelgeschoss, das als Sust diente, stehen zwei Vollgeschosse. Diese sind vom Sockel durch ein schwach profiliertes Gurtgesims abgetrennt, auf dem direkt die Fenster des ersten Obergeschosses stehen. Den Abschluss bildet ein relativ flach geneigtes Walmdach auf einem knappen Vordach. Einzig der Treppenhausvorbau ragt aus dem strengen Grundriss heraus. Die Fenster des Erdgeschosses sind stichbogig, diejenigen der beiden Obergeschosse rundbogig abgeschlossen. Dabei ändert der durchgehend axialsymmetrische Fensterrhythmus interessanterweise nicht etwa zwischen Sockel und Obergeschossen, sondern zwischen dem ersten und zweiten Obergeschoss. Damit wird die Bedeutung der dahinterliegenden Räume deutlich hervorgehoben. Das Gebäude war in den 80er Jahren mit einem glatten hellen Verputz überzogen worden, nachdem der Originalputz schon zu einem früheren Zeitpunkt entfernt worden war. Dabei waren auch die Jalousien in den Rundbogenöffnungen weggelassen worden. Durch diese Massnahmen wurden die grau bemalten Sandsteineinfassungen der Fenster im hellen Verputz zum dunkleren dominanten Teil der Fassade. Ansichten aus dem Beginn des 20. Jahrhunderts zeigen hingegen ein vollständig umgekehrtes Bild. Die Fenstereinfassungen und profilierten Gesimse stachen heller aus dem dunkleren Putz heraus. Vergrösserungen dieser Aufnahme betätigten, dass dieses Erscheinungsbild auf dem Unterschied zwischen glatten gehauenen Sandsteinwerkstücken und gröberem naturbelassenem Verputz beruhte. Auch zeigte sich, dass ein grosses Tor im Erdgeschoss Richtung Hafen durch ein Doppelfenster ersetzt worden war. Zudem konnte aus den Photos herausgelesen werden, dass die Gräte des Dachs nicht mit Ziegeln, sondern mit hellen Metallprofilen abgedeckt waren. Auf der Seeseite hatte zudem ein Schaukasten ein Doppelfenster ersetzt. Erhalten waren Teile der kassierten Dachuntersicht. Der Untersuchung zeigte, dass diese nicht wie meist mit helleren und dunkleren Farbtönen behandelt, sondern unifarbig bemalt gewesen war.

Im Rahmen der Restaurierung wurde dieses anhand von Dokumentationen und Untersuchungen erarbeitete Erscheinungsbild wiederhergestellt. An den Sandsteinpartien wurden die verschiedenen stark kunststoffhaltigen Farbschichten abgelaugt, der Stein gefestigt, aufmodelliert sowie in Lasurtechnik neu gefasst. Durch den neu applizierten naturbelassenen Kalkputz und die wiederhergestellten vollständigen Jalousien sowie die hellen Metallteile auf dem Dach hat das Gebäude seine angestammte Kraft, aber

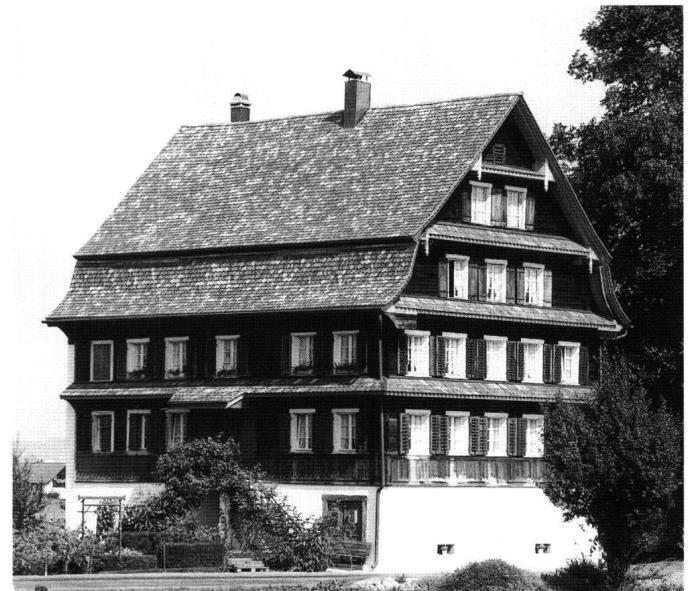
Insbesondere die Wetterseite hat im Verlauf der Zeit stark gelitten. So befand sich der Verputz in einem äusserst schlechten Zustand, und die Sandsteinplatten, die über den Fenstern zu deren Schutz in die Bruchsteinmauer eingelassen sind, waren zu einem wesentlichen Teil zerstört. Auch die Fenstergewände aus Sandstein zeigten starke Ab-

Abb. 15: Galgenen, Chromenhof. Der Chromenhof gehört zu den im wesentlichen vom Toggenburg her beeinflussten grossen Bauernhäusern der March, von denen leider nur noch wenige gut erhalten sind.

nutzungen. Der Holzteil hingegen befindet sich in einem guten Zustand. Dringender Sanierungsbedarf war beim Dach vorhanden. Die alten Ziegel waren leider nicht mehr zu gebrauchen, sodass neue Biberschwanzziegel verlegt werden mussten. Verwendet wurden solche in gelb-grauer Farbe, die für alte Ziegel in der March typisch sind. Die massiven Mauern wurden neu, nach Befund relativ glatt verputzt und weiss bemalt. Es gab geringe Hinweise, dass die Sandsteingewände von dunklen Linien begleitet waren. Diese waren jedoch zu gering, um sie wiederherzustellen. Im Dachbereich war an einigen Stellen, so bei den Untersichten, Holzersatz notwendig. Das Holz wurde unbehandelt verwendet, so dass es natürlich altern kann. Nachdem nun die grosse Rottanne, die allzu nah am Haus stand, gefällt worden ist, hat nicht nur die Kalkputzfassade, sondern auch der Buchs der Gartenbeeteinfassungen wieder mehr Licht, sodass sich dieser hoffentlich schnell erholen kann. Der Garten gehört mit seiner originellen Einteilung und Bepflanzung zu den gut erhaltenen Bauerngärten in der March.

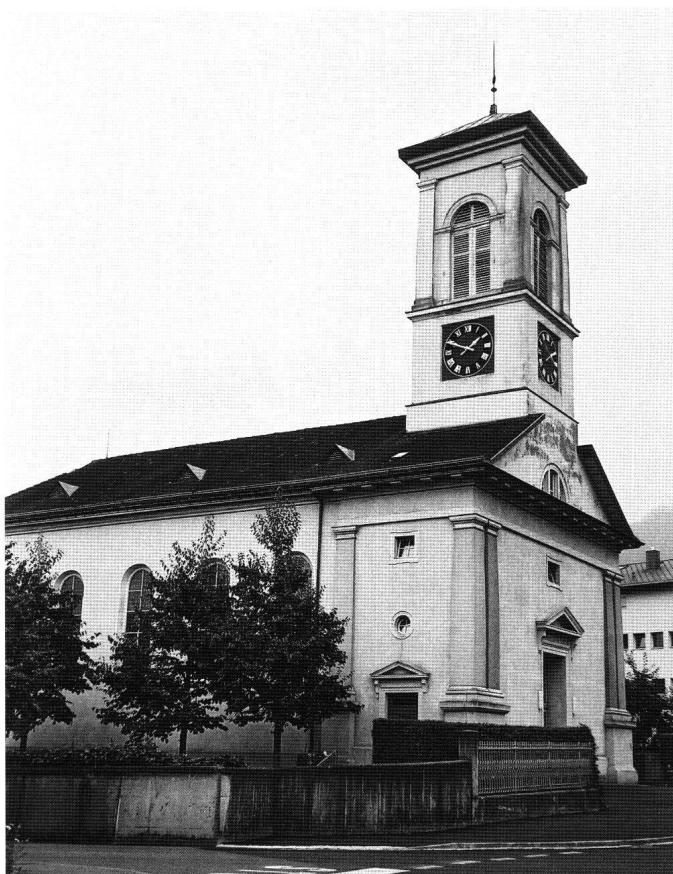
Abb. 16: Schübelbach, Reformierte Kirche Siebnen. Zustand der Fassaden zwischen 1963 und der jetzt abgeschlossenen Restaurierung.

worden. Zudem wurde der Originalverputz entfernt und das ganze Äussere mit einem harten Kalkzementputz und Dispersionsfarbe überzogen.

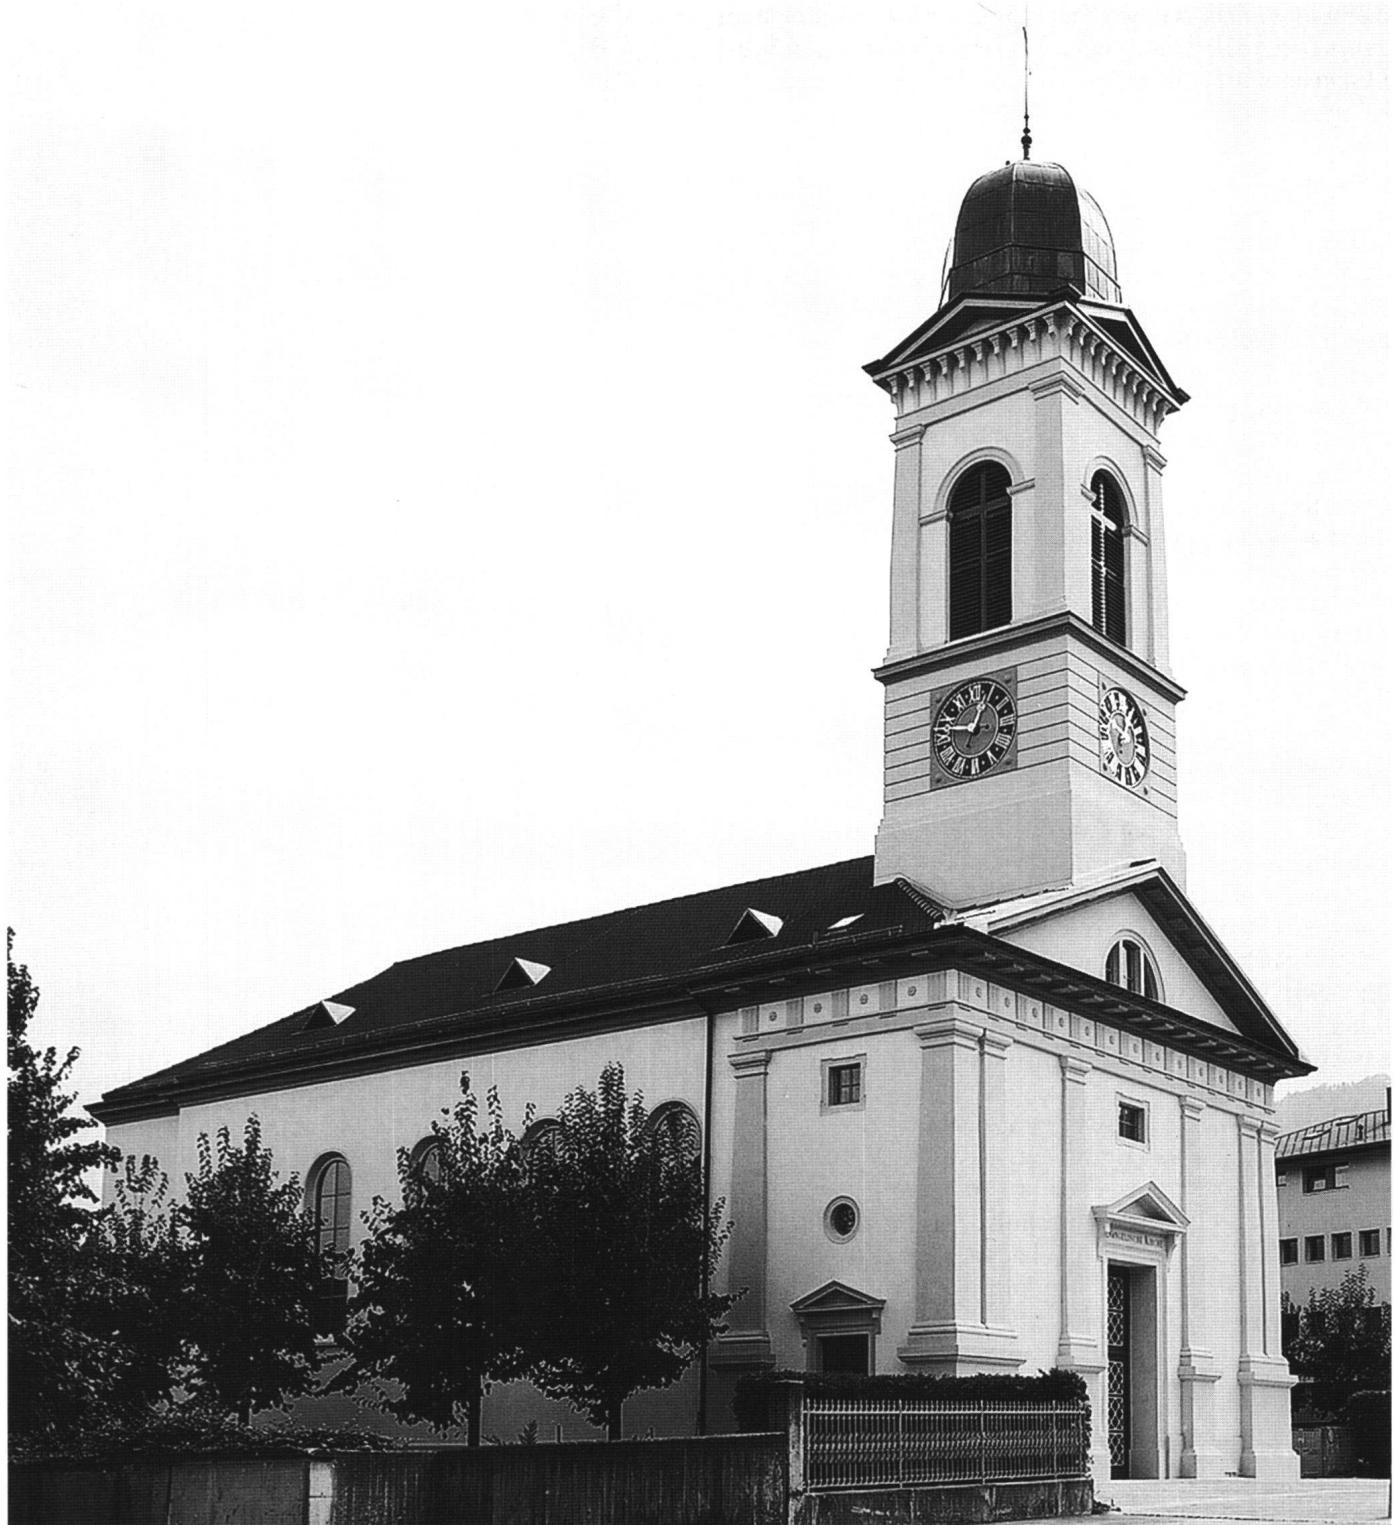
◀ Abb. 17: Schübelbach, Reformierte Kirche Siebnen. Der anhand alter Photos und Pläne wiederhergestellte Turmabschluss orientiert sich an den Abschlüssen der Grossmünstertürme Zürich. Die Windfahne mit Schwyz- und Zürcherwappen zeigt die politische und religiöse Verbundenheit der Kirchengemeinde.

die Wiederherstellung der Fassaden in Angriff zu nehmen, ohne dass spekulative Ergänzungen notwendig wurden. Besonders aufwändig gestaltete sich die Rekonstruktion des Turmaufsetzes von ca. 5,5 Metern Höhe und der Dachrandgestaltung am Turm mit der reich ausgebildeten Untersicht. Als Bedachungsmaterial wurde Kupfer gewählt, das der natürlichen Alterung ausgesetzt wird, in der Hoffnung, dass sich möglichst bald ein Grünton einstellen wird. Die Abschlüsse der Grossmünstertürme sind zwar seit der letzten Restaurierung nach Befund grau gefasst. Zum Zeitpunkt der Erbauung der Siebner Kirche waren sie jedoch materialsichtig. Deshalb war es richtig, den Turm in Siebnen so zu belassen. Auch die Bedachung des Dreieckgiebels an der Hauptfront wurde wiederum in Metall ausgebildet. Die Architekturelemente am Turm wurden in Kunststein gegossen. Wiederherstellt wurden auch die Putzquadrierung am Uhrengeschoss. Einen markanten Blickpunkt bildet die abschliessende ca. vier Meter hohe Windfahne auf dem Turm mit den Zürcher und Schwyz Wappen.

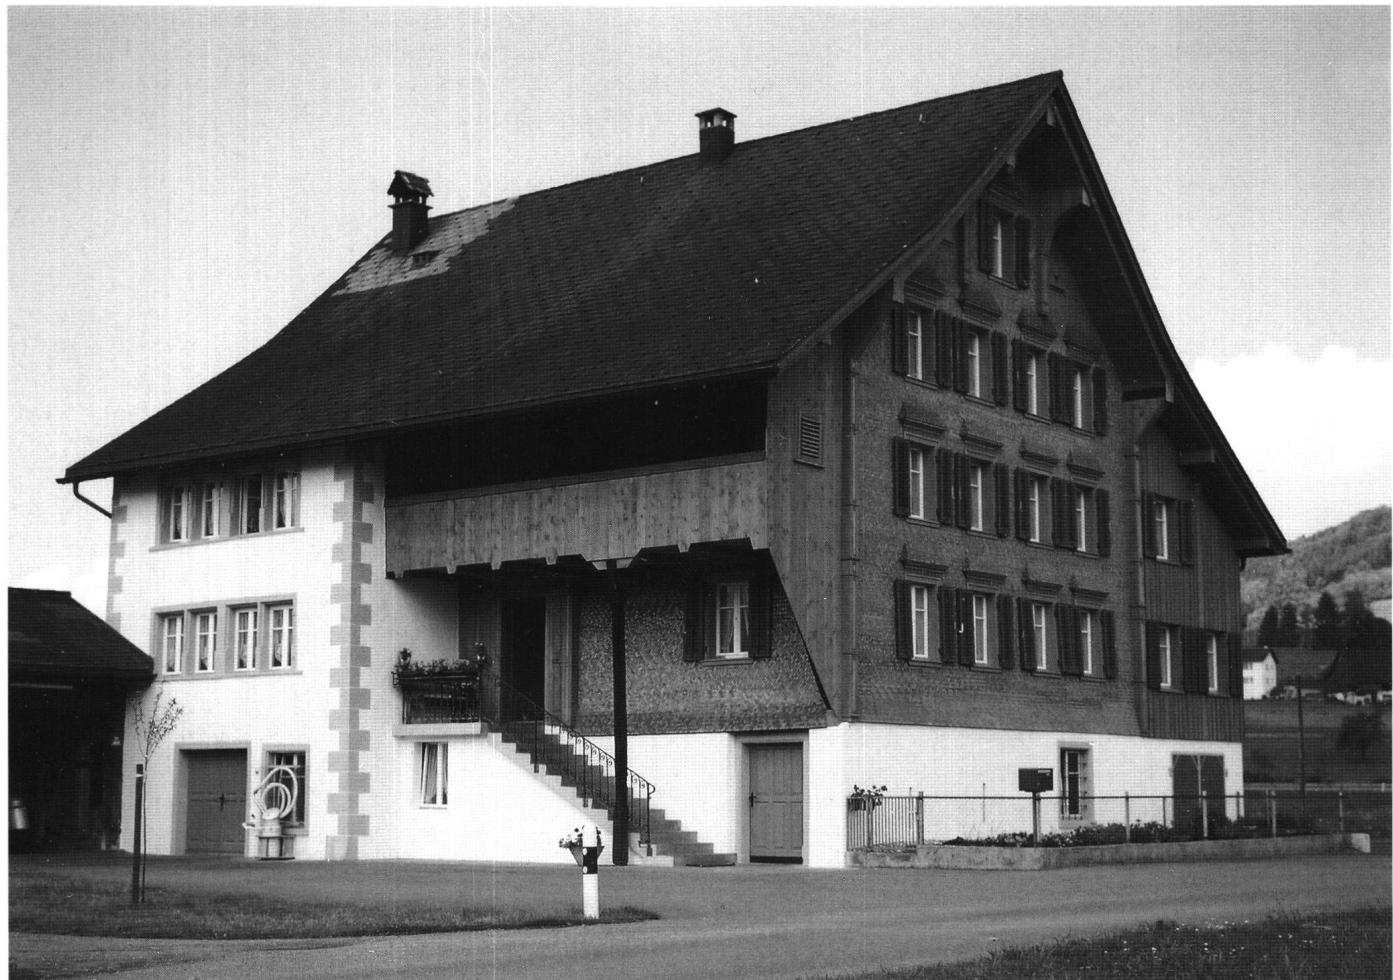
Abb. 18: Tuggen, Haus Chromen. Das grosse Bauernhaus aus dem 17. Jahrhundert mit massiv gemauertem Westteil präsentiert sich im wesentlichen im Kleid des 19. Jahrhunderts. Dieses wurde auch bei der Restaurierung beibehalten.

worden. Dabei wurde der Verputz erneuert und die Eckquadermalerei, die in Resten erfasst werden konnte, rekonstruiert. In der zweiten Etappe wurde nun der Holzteil restauriert. Im 19. Jahrhundert war das Haus nicht nur mit Schindeln verkleidet, sondern auch die Fenstereinteilung verändert worden. Im 19. Jahrhundert waren auch die Fensterverdachungen mit profilierten Bekrönungen sowie die reich verzierten Holzkästen über den Balkenköpfen dazugekommen. Nach dem Entfernen der Schindeln kam die alte Fentereinteilung zum Vorschein. Wie zu erwarten war, waren die Fenster zur Bauzeit in nachgotischer Zeit, d.h. im 17. Jahrhundert, zu Reihen zusammengefasst gewesen. Überraschend war aber, dass das ganze Haus ursprünglich mit roter Farbe bemalt gewesen war. Ähnliche Bemalungen

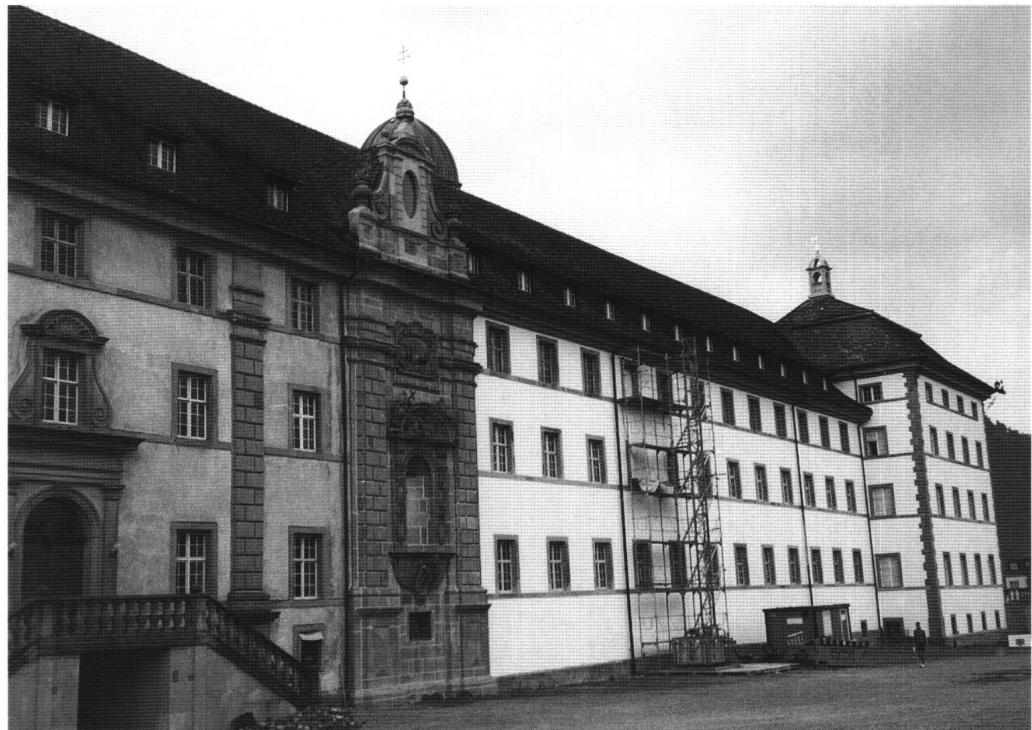
Abb. 19: Einsiedeln, Kloster, Nordfassade. Die lange Nordfassade ist zur Hälfte restauriert, wobei der Sanierung und Erhaltung der im wesentlichen original erhaltenen Sandsteinpartien, wie beim Risalit, besondere Beachtung geschenkt wurde.

Aus Kosten- und Zeitgründen wurde beschlossen, die Fassade in zwei Etappen zu sanieren. Nachdem das Gerüst erstellt war, wurden die Sandsteinwerkstücke und der Verputz untersucht. Dabei zeigte sich, dass der Verputz ursprünglich hell gekalkt gewesen war. Proben an andern verputzten Flächen in den Höfen bestätigten diesen Befund, sodass wir annehmen müssen, dass alle verputzten Fassaden im Gegensatz zur Hausteinwand auf dem Klosterplatz hell verputzt gewesen waren. Der gelbliche Anstrich, der an verschiedenen Stellen vermutet wurde, entpuppte sich lediglich als Verfärbung. Dass die hell gekalkten Fassaden recht kontrastreich auf die Hausteinwand der Front stossen, nahm man scheinbar in Kauf, wie man auch die hellen Kalkfugen bei der Hausteinwand nicht als störend empfand. Die Sandsteinpartien wurden detailliert aufgenommen und auf ihren Zustand hin erfasst. Lediglich dort wurden Steine eingesetzt, wo grössere Stücke fehlten oder sich Stellen in einem unrestaurierbaren Zustand befanden. Ansonsten wurde beschlossen, die Steine zu reinigen, zu festigen und fehlende Stellen mit mineralisch gebundenem Mörtel zu ergänzen. Dieses Vorgehen wurde insbesondere auch für den Risalit gewählt. Aber auch die Aufmodellierungen wurden äusserst zurückhaltend vorgenommen. Ergänzt wurden vor allem fehlende Teile bei der Architektur, während bei ornamentalen und figürlichen Teilen auf formale Ergänzungen weitgehend verzichtet wurde. Dort wurden lediglich offene Fugen und Risse gefüllt, damit keine weiteren Schäden mehr entstehen können. In seiner Gesamtwirkung wird der inzwischen fertig restaurierte westliche Risalit keineswegs beeinträchtigt, wenn auch grössere Partien wie etwa die Köpfe der allegorischen Figuren über dem Tympanon fehlen. Durch die Reinigung kamen auch wesentliche Reste der ehemals wohl durchgehenden Farbfassung zu Tage. Die Fassungsreste wurden gefestigt und sehr zurückhaltend retuschiert, aber nicht vollflächig ergänzt.

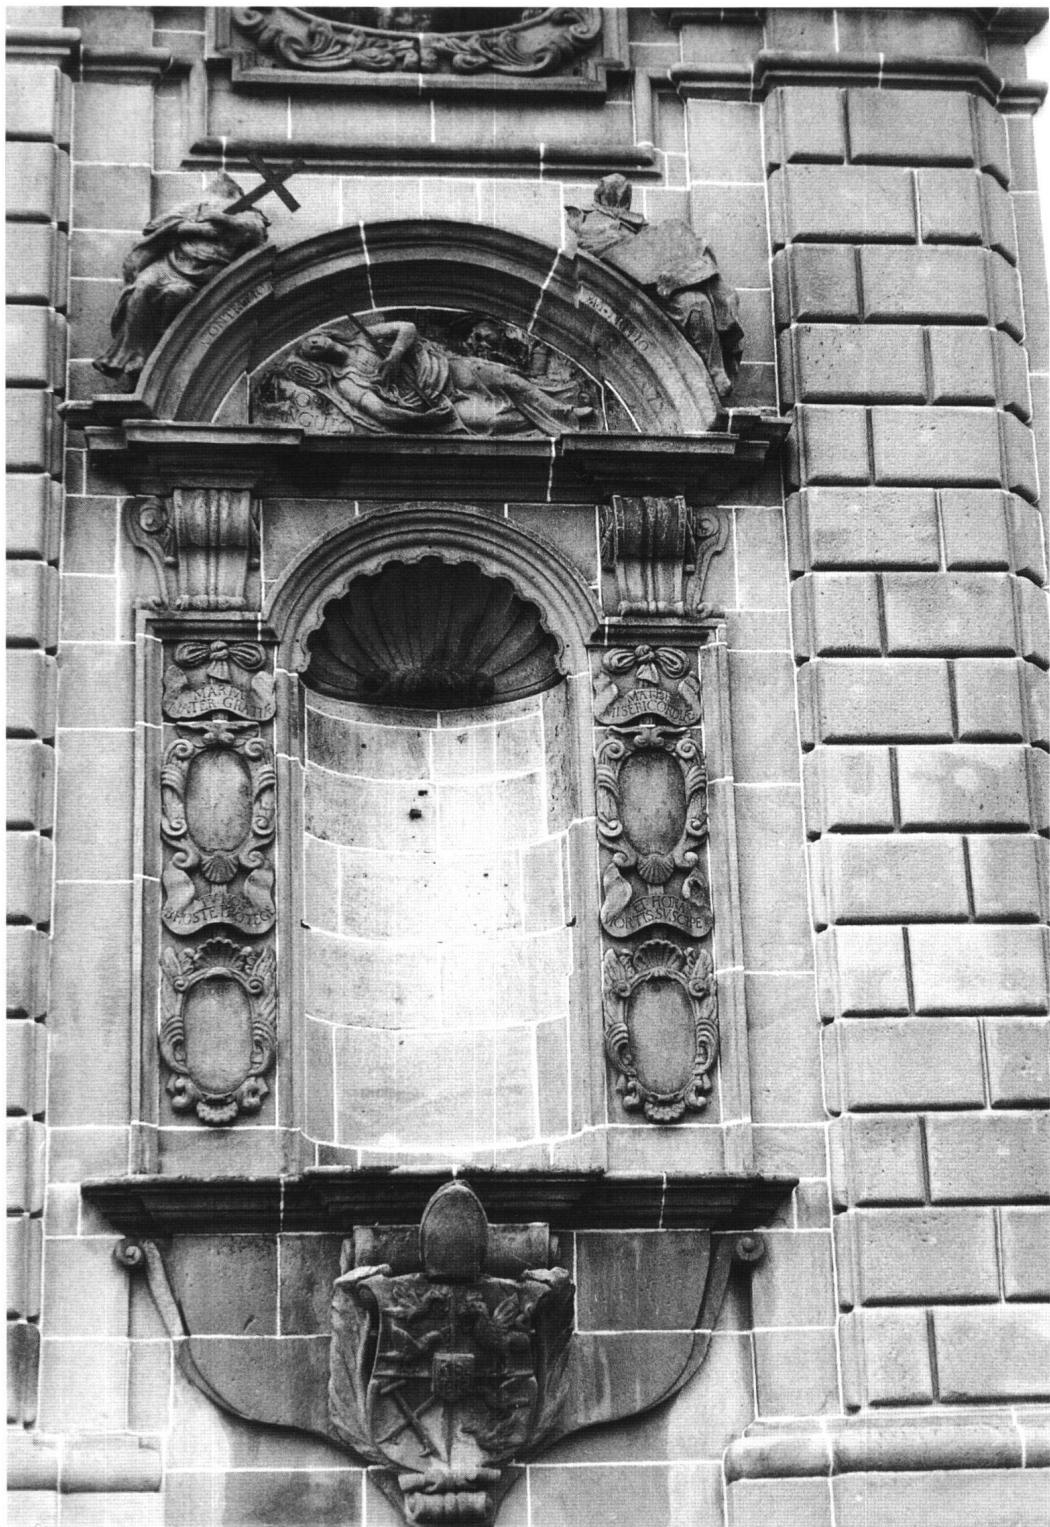
Abb. 20: Einsiedeln, Kloster, Nordfassade. Ausschnitt aus dem Risalit. Die Detailaufnahme zeigt die zurückhaltenden Ergänzungen beim Sandstein.

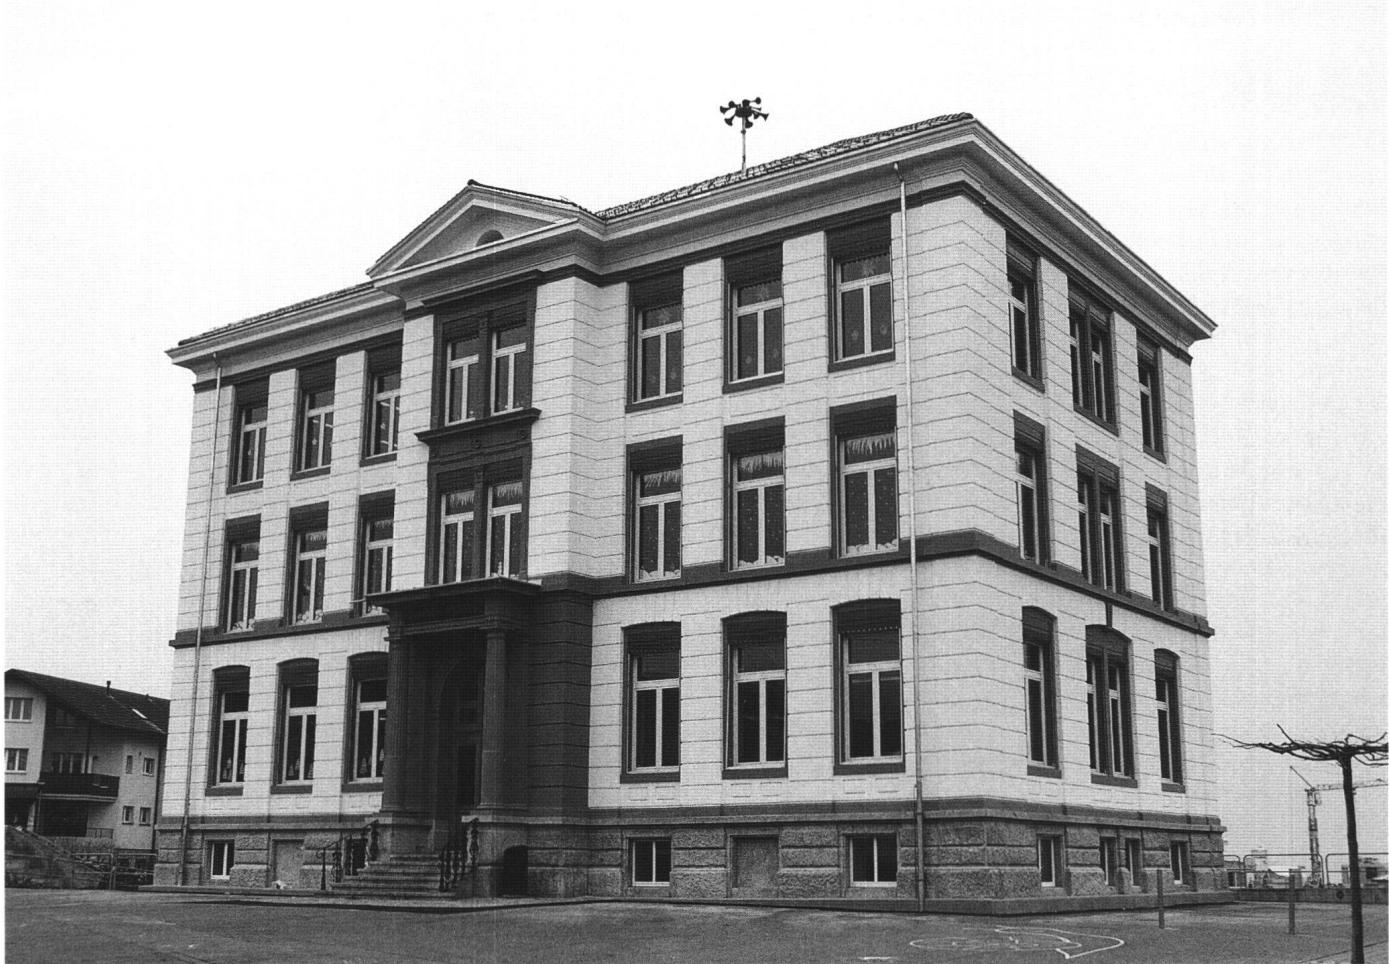
Abb. 21: Wollerau, Altes Schulhaus. Die durchgehende Quadrierung beim Verputz wurde anhand alter Photographien wiederhergestellt. Dadurch lehnt sich der Bau stark an Bauten des deutschen Klassizismus an.

dass über den Fenstern als Abdeckung der Storenanlagen lambrequinartige ausgeschnittene und geprägte Metallstreifen montiert gewesen waren. Da die Fassaden ohnehin neu verputzt werden mussten, entschloss man sich, die Photos zum Vorbild für die Restaurierung zu nehmen. Verzichtet wurde auf die Wiederherstellung der an die Dachuntersicht montierten Konsolen. Dazu waren die Photos zu wenig aussagekräftig. Leider war bezüglich der Farbge-
