Denkmalpflege im Kanton Schwyz 2002/2003

Markus Bamert

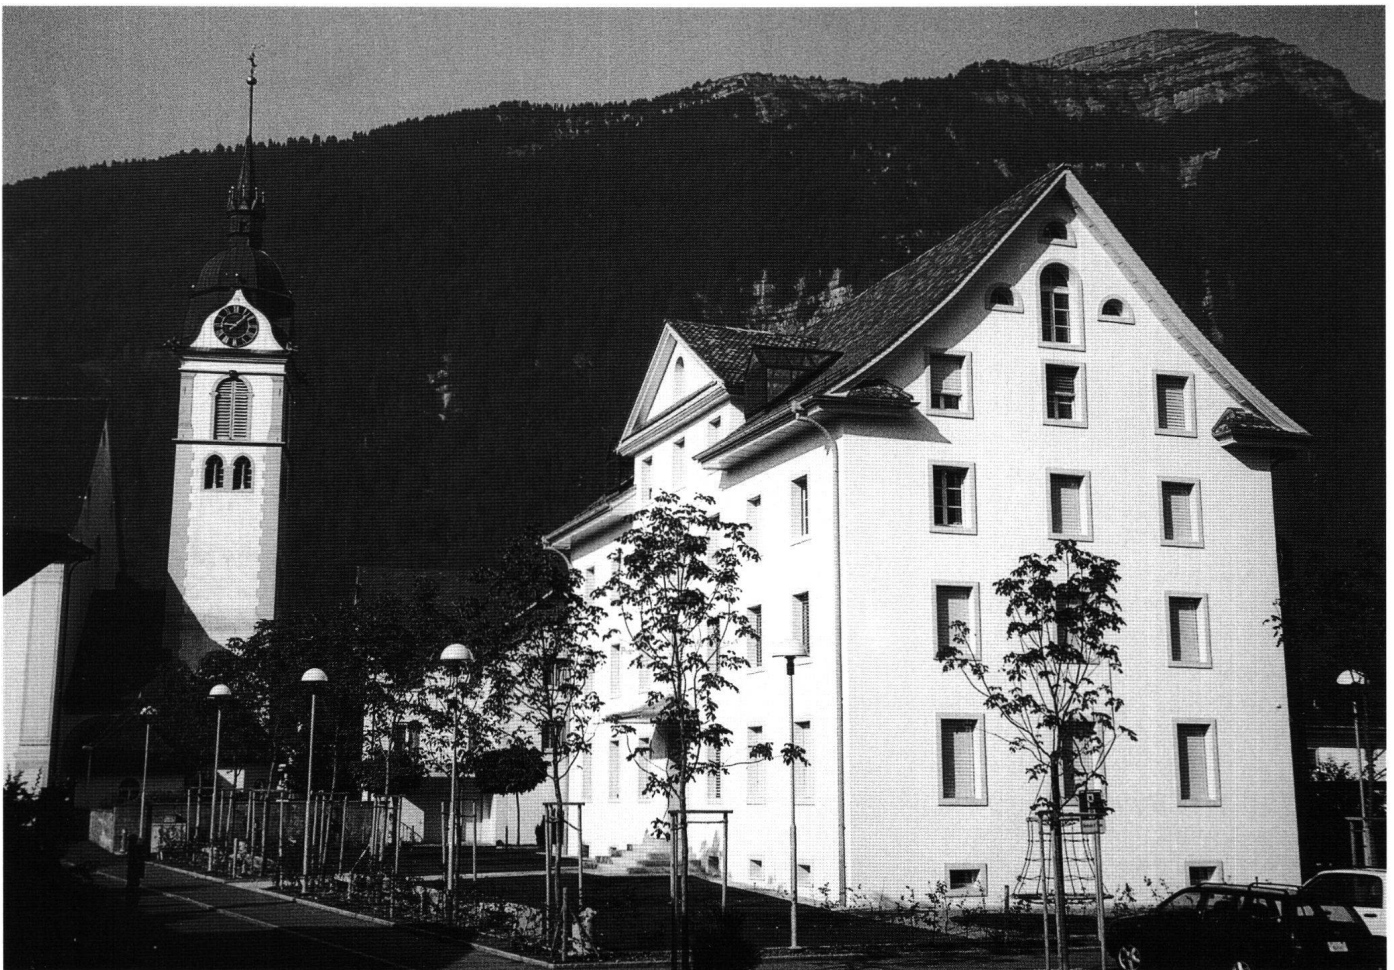
Abb. 1: Arth, Altes Schulhaus. Das klassizistische Gebäude dominiert zusammen mit dem neugestalteten Pausenplatz den Dorfteil westlich der Kirche.

Das Gebäude war lange Zeit vom Abbruch bedroht. Ein Abriss hätte nach dem Brand des barocken Pfarrhauses vor wenigen Jahren eine zusätzliche Lücke in diesen ansonsten recht gut erhaltenen und gepflegten Dorfteil gerissen. Um so erfreulicher ist, dass die Bürger einem Kredit für die Sanierung zugestimmt haben und die geplanten Arbeiten in Angriff genommen werden konnten. Dadurch bleibt das Haus seinem ursprünglichen Zweck als Schulgebäude erhalten. Im Innern waren aus statischen Gründen intensive Verstärkungen notwendig. Rückseitig wurde ein schlichtes neues Treppenhaus angebaut, in dem auch die Sanitäranlagen untergebracht werden konnten. Dieser neue Bauteil setzt sich formal und farblich vom Altbau ab, er wurde mit einem schlichten Verputz versehen und die Fenstereinfassungen neu ausgebildet und grau bemalt. Um das Gebäude wurde längs der Strassen eine Baumallee gezogen und der dadurch begrenzte Schulhausplatz neu gestaltet. Dazu gehört auch die offene Pausenhalle hinter dem Schulhaus. In seiner schlichten Gestaltung fügt sich das Gebäude harmonisch in die Umgebung ein.

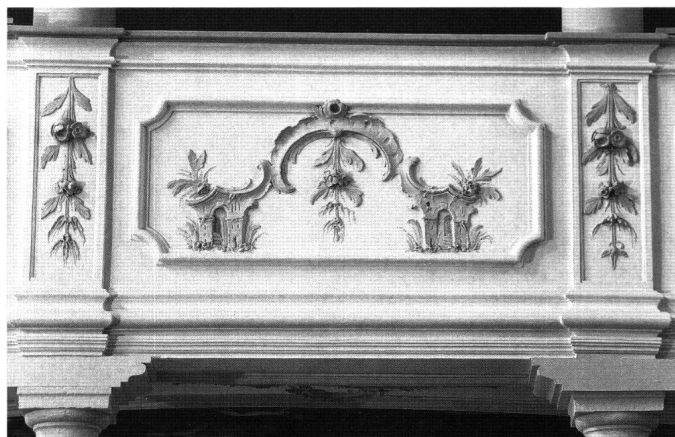
Abb. 2: Muotathal, Pfarrkirche St. Sigismund und Walpurga. Die in Rocailles auslaufenden Architekturelemente, die keine bestimmte Architektur wiedergeben wollen, sind beliebte Motive des Spätrokoko.

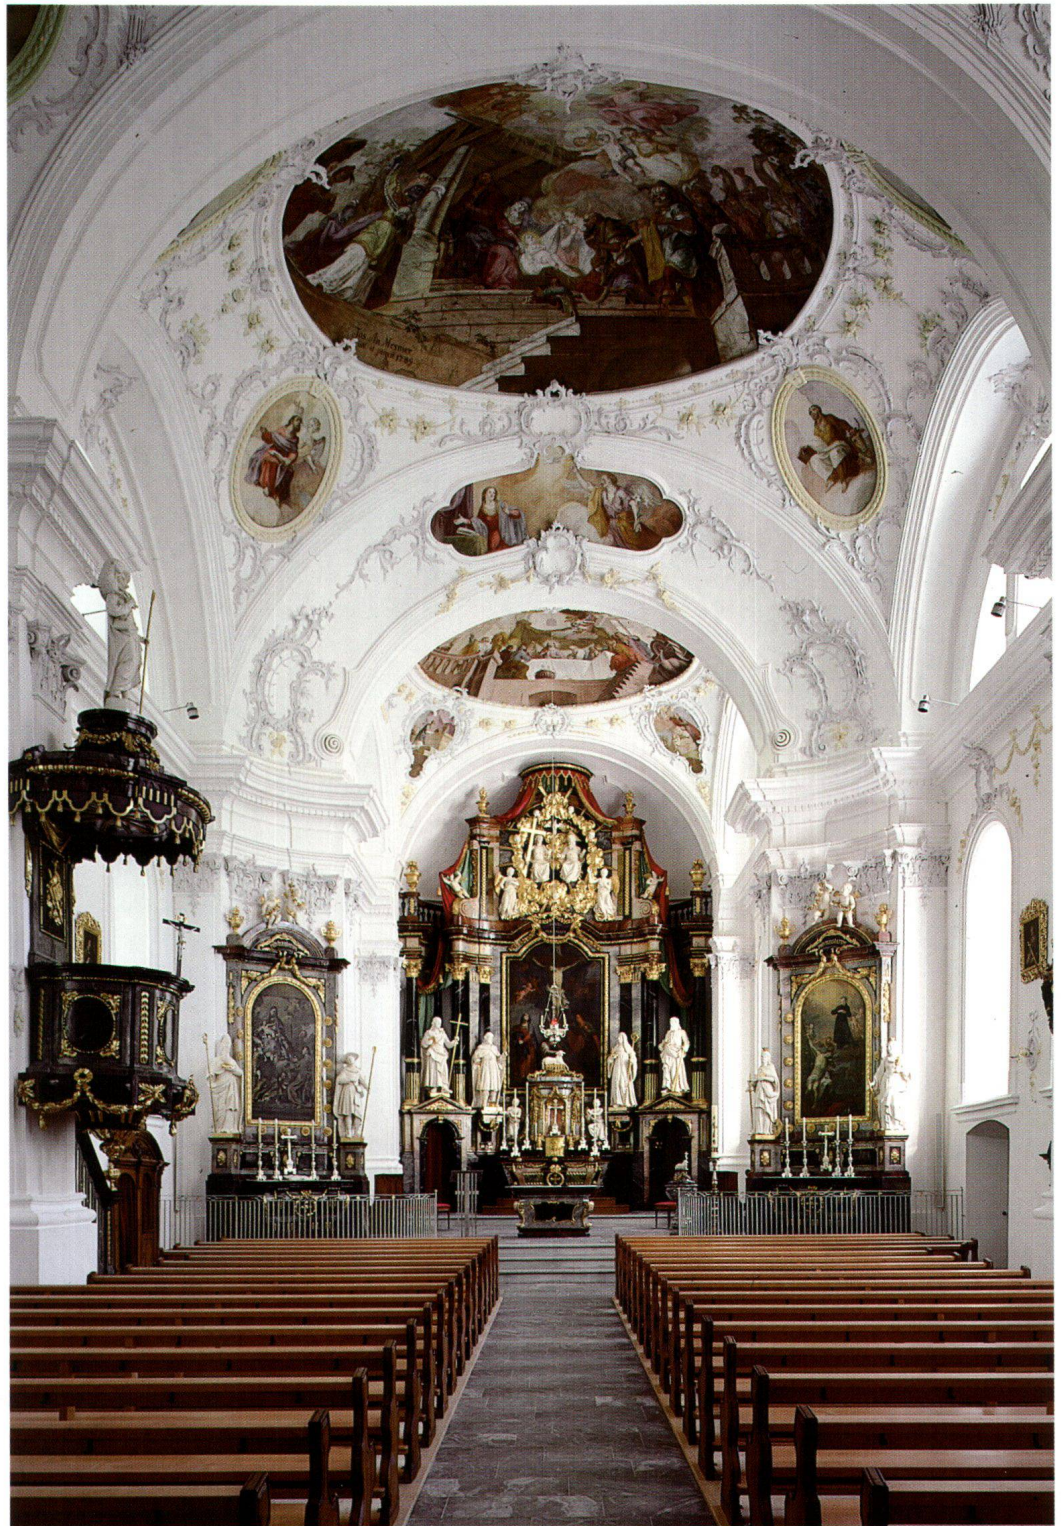
Abb. 3: Muotathal, Pfarrkirche St. Sigismund und Walpurga. Drei sich gegen den Altar hin verjüngende Zentralräume sind aneinandergefügt. Dies macht die Qualität des Innenraums aus. Die Ausstattung unterstützt diese Raumschöpfung, wobei die grossen runden Deckenbilder dominieren.

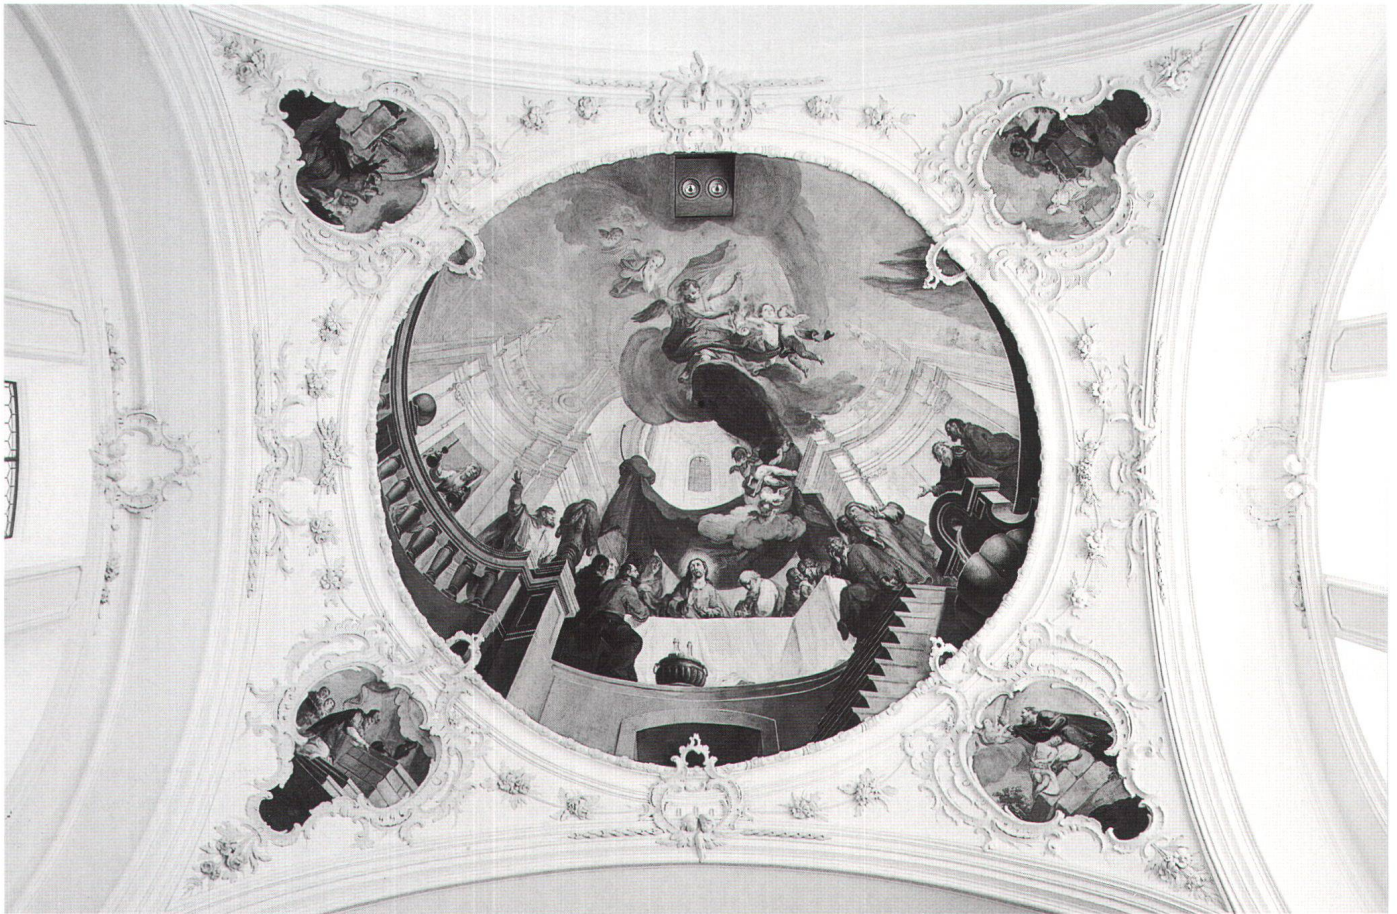
Abb. 4: Muotathal, Pfarrkirche St. Sigismund und Walpurga. Das Deckenbild im Chor von Josef Anton Messmer aus Saulgau mit der Darstellung des letzten Abendmahls ist in extremer Untersicht gemalt.

Die Deckenbilder wurden trocken gereinigt. Die Übermalungen von 1931 an den Hintergründen mussten jedoch chemisch freigelegt werden, da sie in Temperatechnik ausgeführt waren. Darunter kamen die originalen in Freskotechnik gemalten Hintergründe in einem sehr guten Zustand zu Tage. Durch die Reinigung und Freilegung wurden die Bilder wesentlich heller. Die starken Risse wurden mit Kalkmörtel zugekittet und retuschiert, ohne dass bei den Bildern Übermalungen nötig waren. Hingegen blieben Schwundrisse konsequent offen. Aus der Nähe betrachtet zeigte sich jedoch, dass nicht alle Deckenbilder von gleicher Qualität sind. So scheint Josef Anton Messmer, der das 1789 datierte Weihnachtsbild auch signiert hat, die drei Hauptbilder mit den starken scheinperspektivischen Untersichten sowie das Bild unter der unteren Empore selber gemalt zu haben, während er die Medaillons mit den Darstellungen der Evangelisten und der Kirchenväter und die Verkündigung an Maria am Chorbogen einem Schüler überlassen hat.

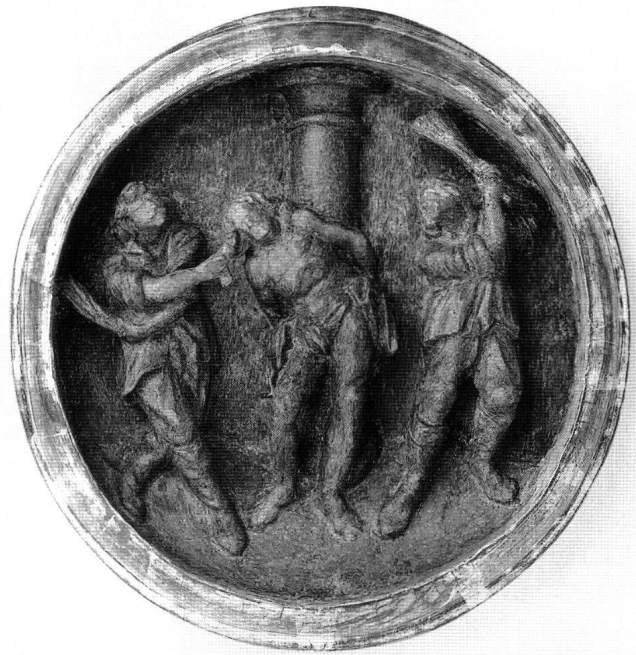
Abb. 6: Muotathal, Pfarrkirche St. Sigmund und Walpurga. Zum gleichen Altar wie die Madonna Abb. 5 gehören vermutlich auch die qualitätvollen Rosenkranzgeheimnisse, die in der neuen Pfarrkirche am linken Seitenaltar wiederverwendet worden und heute zusammen mit der Madonna gegenüber der Kanzel montiert sind.

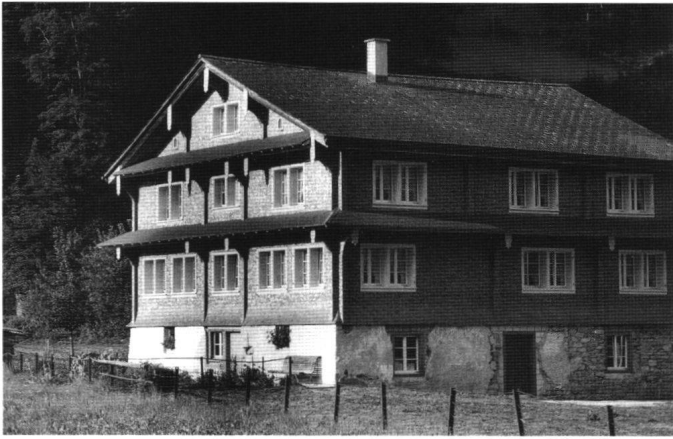
Abb. 7: Muotathal, Haus Büchsenen. Das Bauernhaus gehört zu den späten Vertretern mit flachgeneigtem sogenanntem Tätschdach, das auf eine Deckung mit Holzschindeln hinweist.

Bei der Sanierung wurde dieser Eingriff, der die Fassade wesentlich störte, rückgängig gemacht. Die Fassaden wurden neu verschindelt. Auch bei den Klebedächern mussten tragende Elemente ausgetauscht werden. Gut erhalten waren im Erdgeschoss die beiden langen Gangwände, die interessanterweise nicht aus Bruchsteinen, sondern in Fachwerkkonstruktion ausgeführt sind. Diese wurden sichtbar belassen. In den beiden Obergeschossen wurden zwei unabhängige Wohnungen eingebaut, die heute von einem Treppenhaus erreicht werden können, das im rückseitigen Schopfanbau eingebaut worden ist.

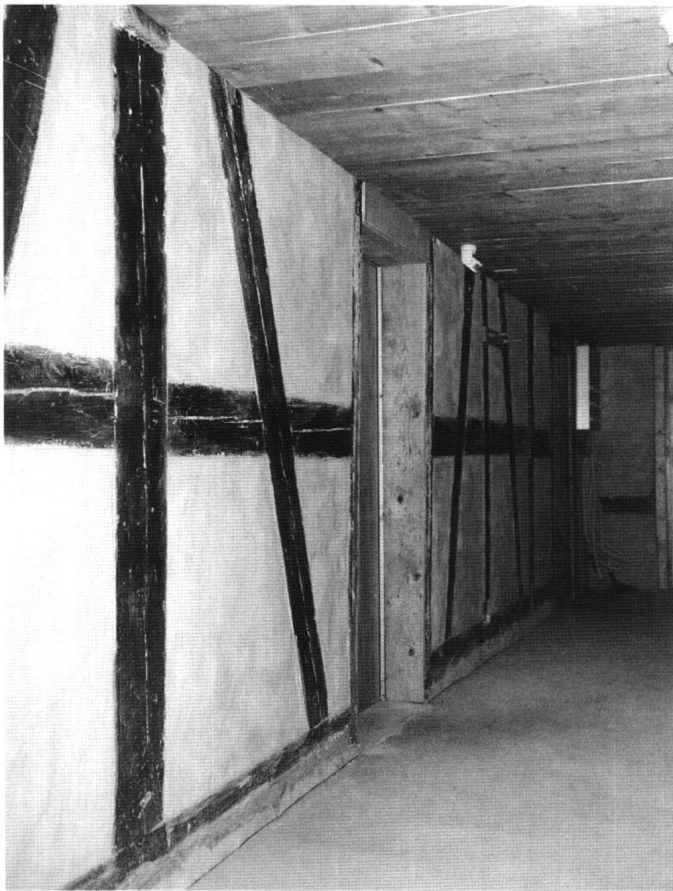
Abb. 8: Muotathal, Haus Büchsenen. Die Wände des unteren längs zum First verlaufenden Hausgangs sind als Fachwerk konstruiert. Normalerweise bestehen diese aus Bruchsteinmauerwerk.

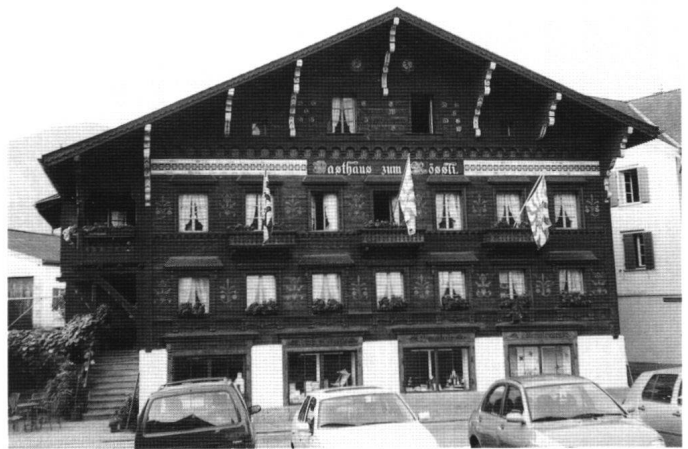
Abb. 9: Steinen, Gasthaus zum Rössli. Das von einem Berner Oberländer Chalet inspirierte Gasthaus dominiert den südlichen Abschluss des Dorfplatzes.

gestellt. Auch die balkonartig ausgebildeten Blumentröge bilden einen Bestandteil dieser Umgestaltung. Auf die Fassaden und in die Dachuntersicht sind Ornamentbänder und abstrahierte Blumenmotive im Stil emmentalerischer Bauernmalerei gemalt. Die ganzen Fassaden sind mit einem Leinölfirnis überzogen. Dieser Firnis war zum Teil recht schadhaft geworden und dadurch war auch die Malerei angegriffen worden. Auch hatten die Farben ihre Leuchtkraft verloren und k Reideten hell aus. An wenigen Stellen war es nötig, Holz zu ersetzen, so insbesondere bei den Blumenkisten. Anstelle des Vorschlags, die ganzen Fassaden abzulaugen und neu zu bemalen, entschied man, die bestehenden Malereien zu retuschieren und den Firnis zu regenerieren. Dazu wurden ölhaltige Holzlasuren be-

nutzt. Vor diesen Massnahmen wurden die Fassaden mit Holzseifen äusserst vorsichtig gereinigt. Lediglich in den unteren, vermehrt wetterexponierten Stellen mussten die Malereien in wenigen Partien ergänzt werden. Durch diese Massnahmen konnte mit einem wesentlich geringeren Aufwand die originale Malerei erhalten werden.

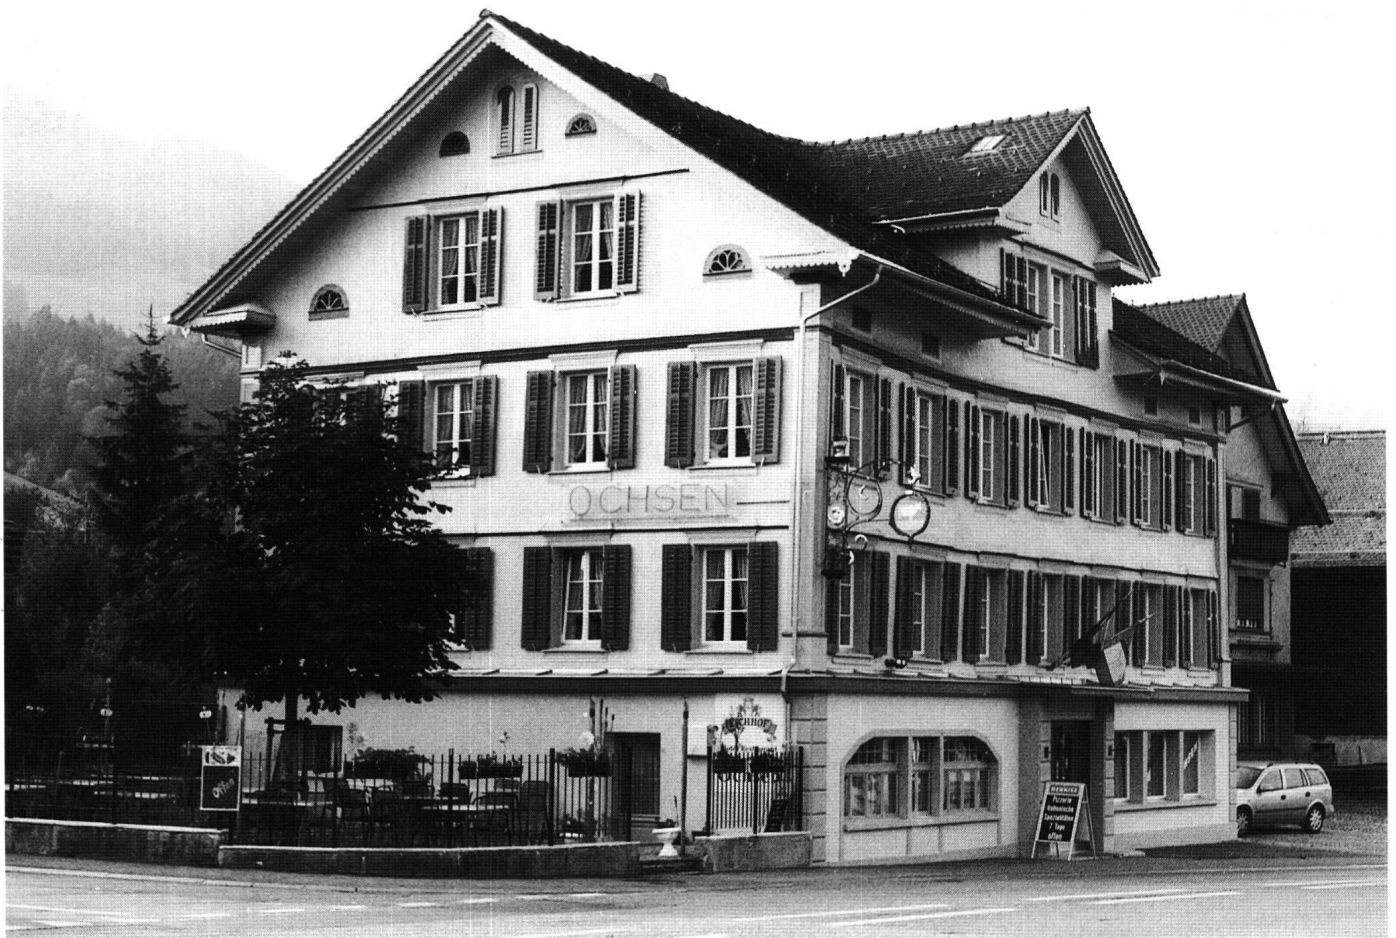
Abb. 10: Rothenthurm, Gasthaus zum Ochsen. Das heutige klassizistische Gasthaus entstand aus einem barocken Holzhaus, das mit dem Giebel zur Strasse stand.

Anstrich auf den Schindelflächen kräftige Grün- und Ockertöne für die architektonischen Elemente. Bemusterungen am Objekt zeigten nach anfänglicher Skepsis, dass diese Farbtöne sowohl untereinander wie auch im gesamten Ortsbild gut harmonieren. Die Fassaden, insbesondere der Schindelschirm, wurden ergänzt, wo nötig wie auf der Westseite vollständig neu appliziert und die Fassaden anhand des deutlichen Befunds neu bemalt. Beim Wirtshausschild wurde die originale Farbigekeit ebenfalls rekonstruiert. Korrekturen wurden beim Sockelgeschoss und beim Vordach über dem Sockelgeschoss vorgenommen. Die Eckquader in Sandstein waren nur noch an der nördlichen Hauskante des Mauersockels vorhanden, sie fehlten hingegen an der südlichen Hauskante und beiderseits des Portals. Diese wurden ergänzt. Ebenso wurde der einer ge-

stockten Steinoberfläche ähnliche Verputz der Zwischenflächen ergänzt. Das Holzgesims und die Blechabdeckung des Gurtgesimses wurden erneuert.

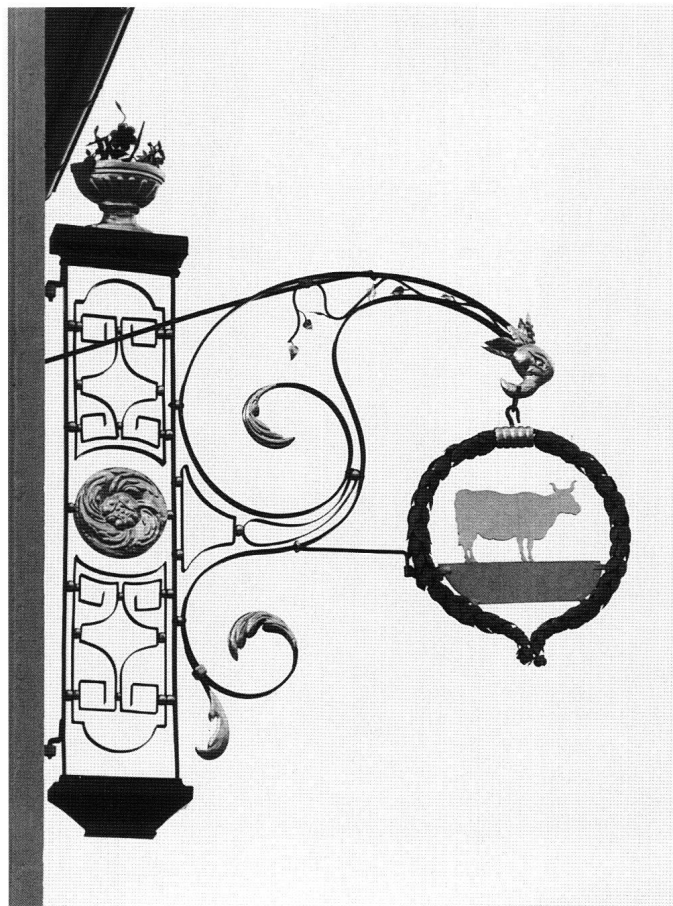
Abb. 11: Rothenthurm, Gasthaus zum Ochs. Das Wirtshausschild in seiner relativ dünnen Ausführung ist für Schmiedearbeiten des frühen 19. Jahrhunderts typisch.

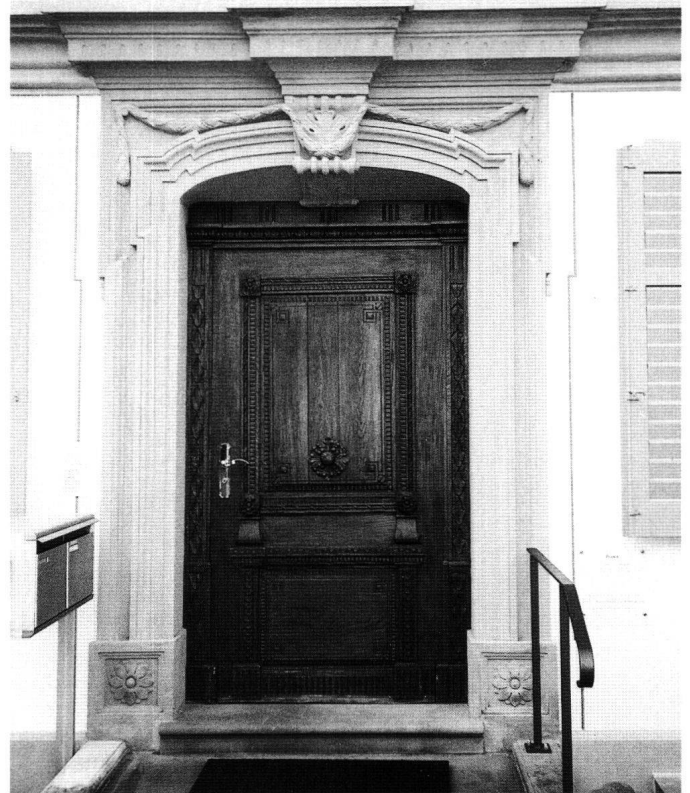
Abb. 13: Gersau, Haus Minerva. Das Portal zeigt bereits klassizistische Motive mit am Schlussstein befestigten Lorbeergehängen.

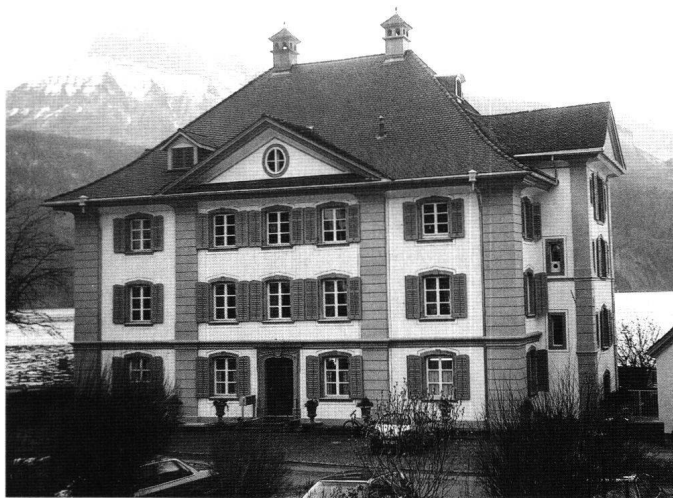
Abb. 12: Gersau, Haus Minerva. Das Haus Minerva ist das eleganteste unter den Gersauer Seidenherrenhäusern. Die wiederhergestellte, diskrete Fassadengliederung unterstreicht diesen Eindruck.

Vor der Restaurierung waren die Fassaden ohne Detailgliederung ausgebildet und alle Flächen gleich glatt verputzt und ohne Differenzierung hell bemalt. Ältere Ansichten zeigen jedoch eine Strukturierung der Fassaden. Diese wurde nun anhand von Vergleichsbeispielen im Dorf auch am Haus Minerva wiederholt, indem die hellgrauen gröberen Putzflächen längs allen plastischen Fassadenelementen wie Quader, Gesimse, Fenster- und Türeinfassungen von weis-

sen, glatt verputzten Bändern begleitet werden. Zudem sind die hellen Begleitbänder mit dunklen Linien von den gröber strukturierten Putzflächen getrennt. Auch die Dachunterseite ist glatt verputzt. Es entsteht trotz der lediglich leichten Differenzierung bei der Putzkörnung und der schwach abgesetzten Farbigkeit eine starke Plastizität. Dadurch dominieren alle plastisch abgesetzten Elemente wie Quader die in Sandstein ausgeführten Einfassungen bei Portalen und Fenstern. Diese Sandsteinelemente waren teilweise recht stark abgenutzt, obwohl vermutlich zu Beginn des 20. Jahrhunderts schon grössere Partien ausgewechselt worden waren. Sie wurden gefestigt, aufmodelliert und grau gefasst, neue Steine wurden lediglich bei extrem starken Abwitterungsspuren eingesetzt. Die Farbigkeit des Gebäudes ist entsprechend dem Stil recht zurückhaltend und fein differenziert, starke Kontraste wurden vermieden.

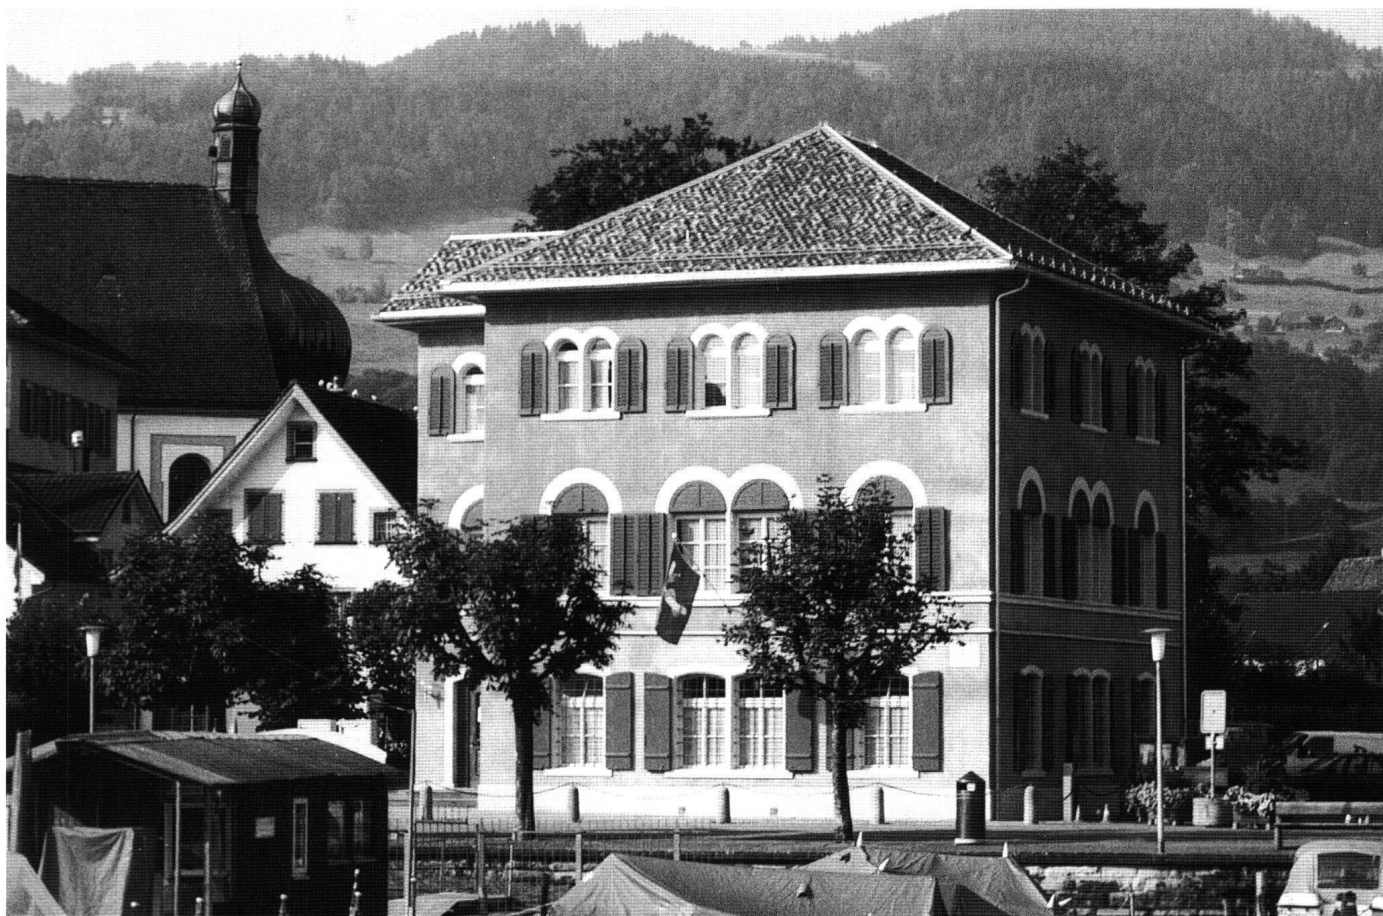
Abb. 14: Lachen, Gemeindehaus. Der strenge Baukörper, dessen Schlichtheit durch die Wiederherstellung des ursprünglichen Zustandes betont wird, dominiert die Hafenanlage von Lachen.

Im Rahmen der Restaurierung wurde dieses anhand von Dokumentationen und Untersuchungen erarbeitete Erscheinungsbild wiederhergestellt. An den Sandsteinpartien wurden die verschiedenen stark kunststoffhaltigen Farbschichten abgelautet, der Stein gefestigt, aufmodelliert sowie in Lasurtechnik neu gefasst. Durch den neu applizierten naturbelassenen Kalkputz und die wiederhergestellten vollständigen Jalousien sowie die hellen Metallteile auf dem Dach hat das Gebäude seine angestammte Kraft, aber

auch seine vornehme Schlichtheit zurückerhalten. Zu Diskussionen Anlass gibt der noch etwas wolkige naturbelassene Verputz. Dieser wird sich im Verlauf der Zeit jedoch egalalisieren, wie andere Beispiele, z.B. der Besenwurf an der Pfarrkirche Rothenthurm, bestätigt haben.

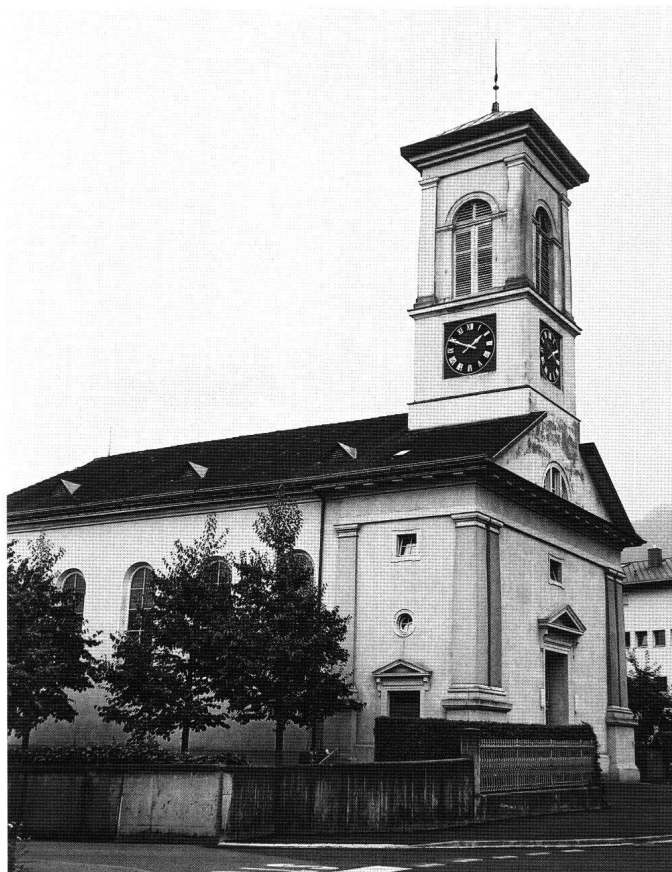
Abb. 16: Schübelbach, Reformierte Kirche Siebnen. Zustand der Fassaden zwischen 1963 und der jetzt abgeschlossenen Restaurierung.

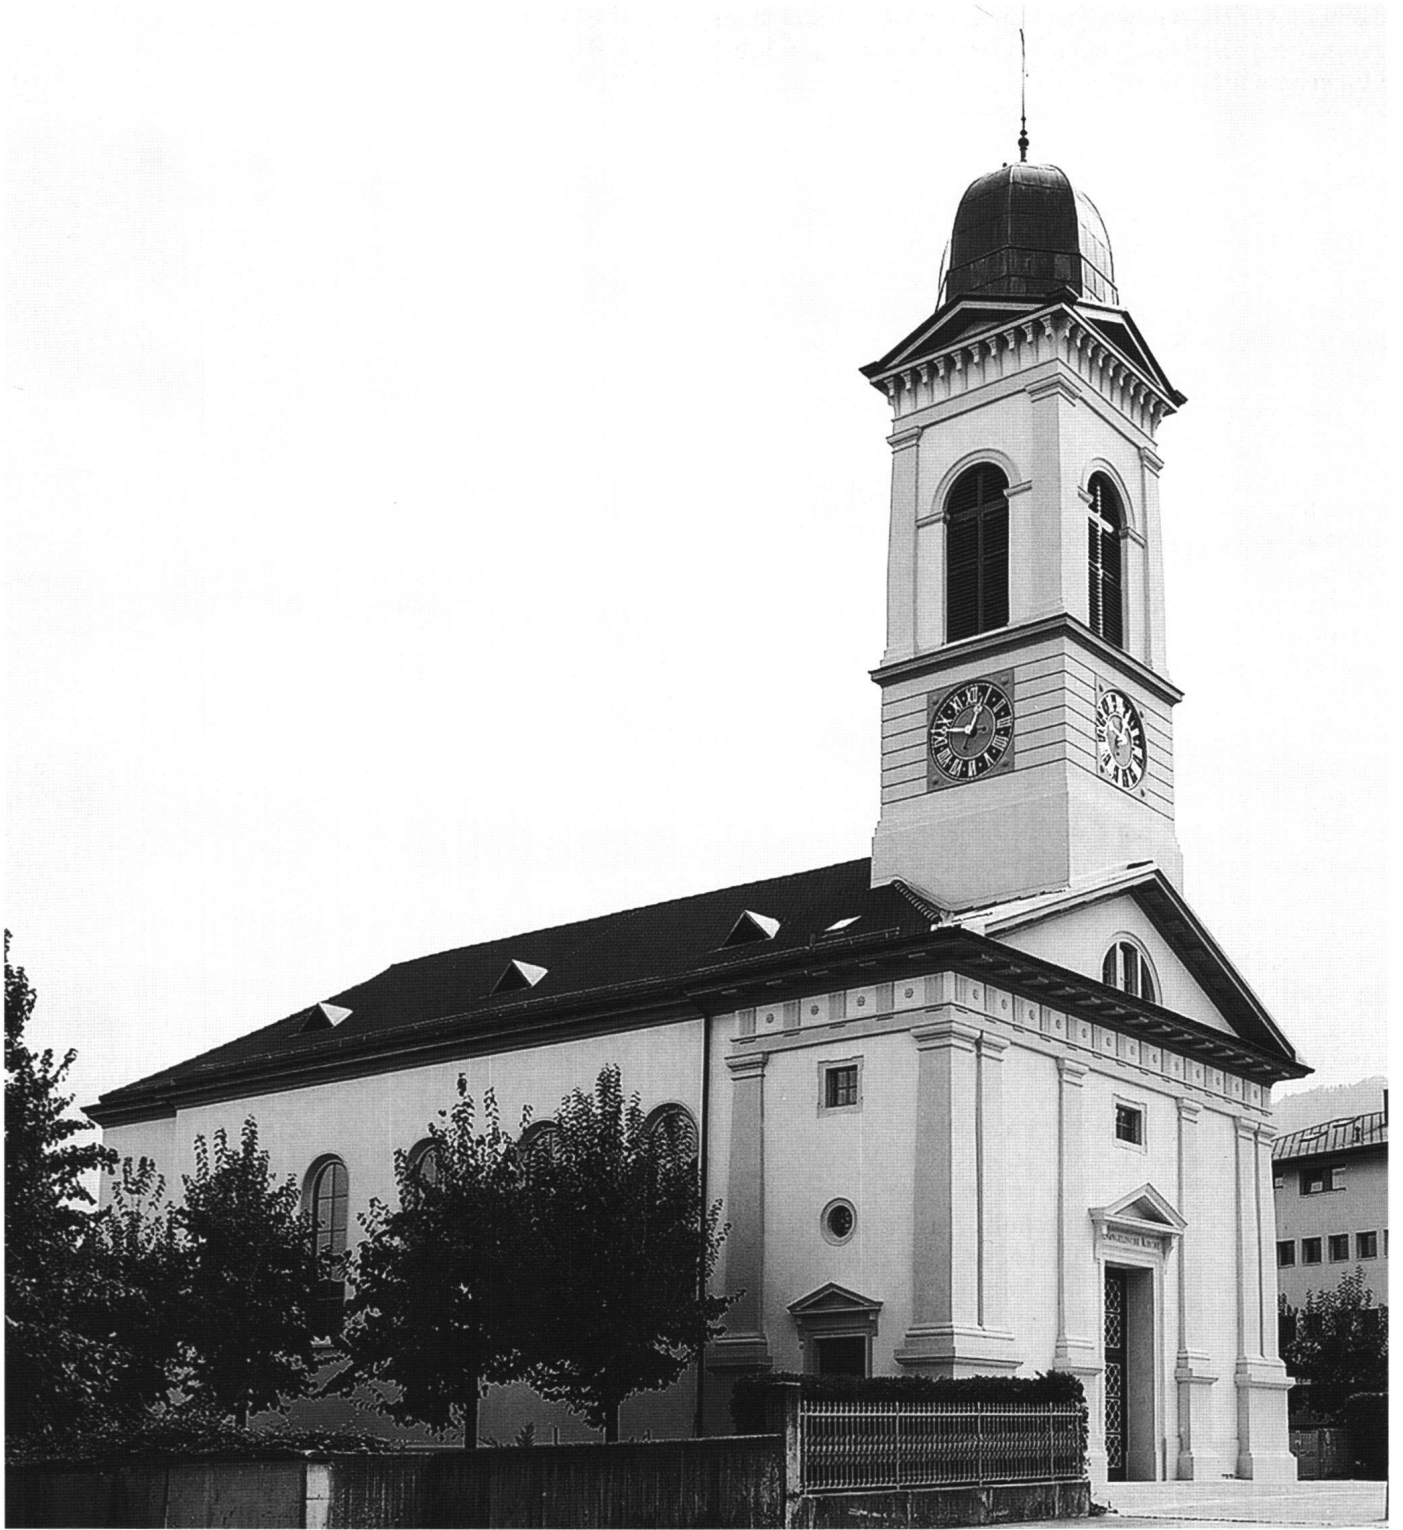
◀ *Abb. 17: Schübelbach, Reformierte Kirche Siebnen.* Der anhand alter Photos und Pläne wiederhergestellte Turmabschluss orientiert sich an den Abschlüssen der Grossmünstertürme Zürich. Die Windfahne mit Schwyzer- und Zürcherwappen zeigt die politische und religiöse Verbundenheit der Kirchgemeinde.

die Wiederherstellung der Fassaden in Angriff zu nehmen, ohne dass spekulative Ergänzungen notwendig wurden. Besonders aufwändig gestaltete sich die Rekonstruktion des Turmaufsatzes von ca. 5,5 Metern Höhe und der Dachrandgestaltung am Turm mit der reich ausgebildeten Untersicht. Als Bedachungsmaterial wurde Kupfer gewählt, das der natürlichen Alterung ausgesetzt wird, in der Hoffnung, dass sich möglichst bald ein Grünton einstellen wird. Die Abschlüsse der Grossmünstertürme sind zwar seit der letzten Restaurierung nach Befund grau gefasst. Zum Zeitpunkt der Erbauung der Siebner Kirche waren sie jedoch materialsichtig. Deshalb war es richtig, den Turm in Siebnen so zu belassen. Auch die Bedachung des Dreieckgiebels an der Hauptfront wurde wiederum in Metall ausgebildet. Die Architekturelemente am Turm wurden in Kunststein gegossen. Wiederhergestellt wurden auch die Putzquadrierung am Uhrengeschoss. Einen markanten Blickpunkt bildet die abschliessende ca. vier Meter hohe Windfahne auf dem Turm mit den Zürcher und Schwyzer Wappen.

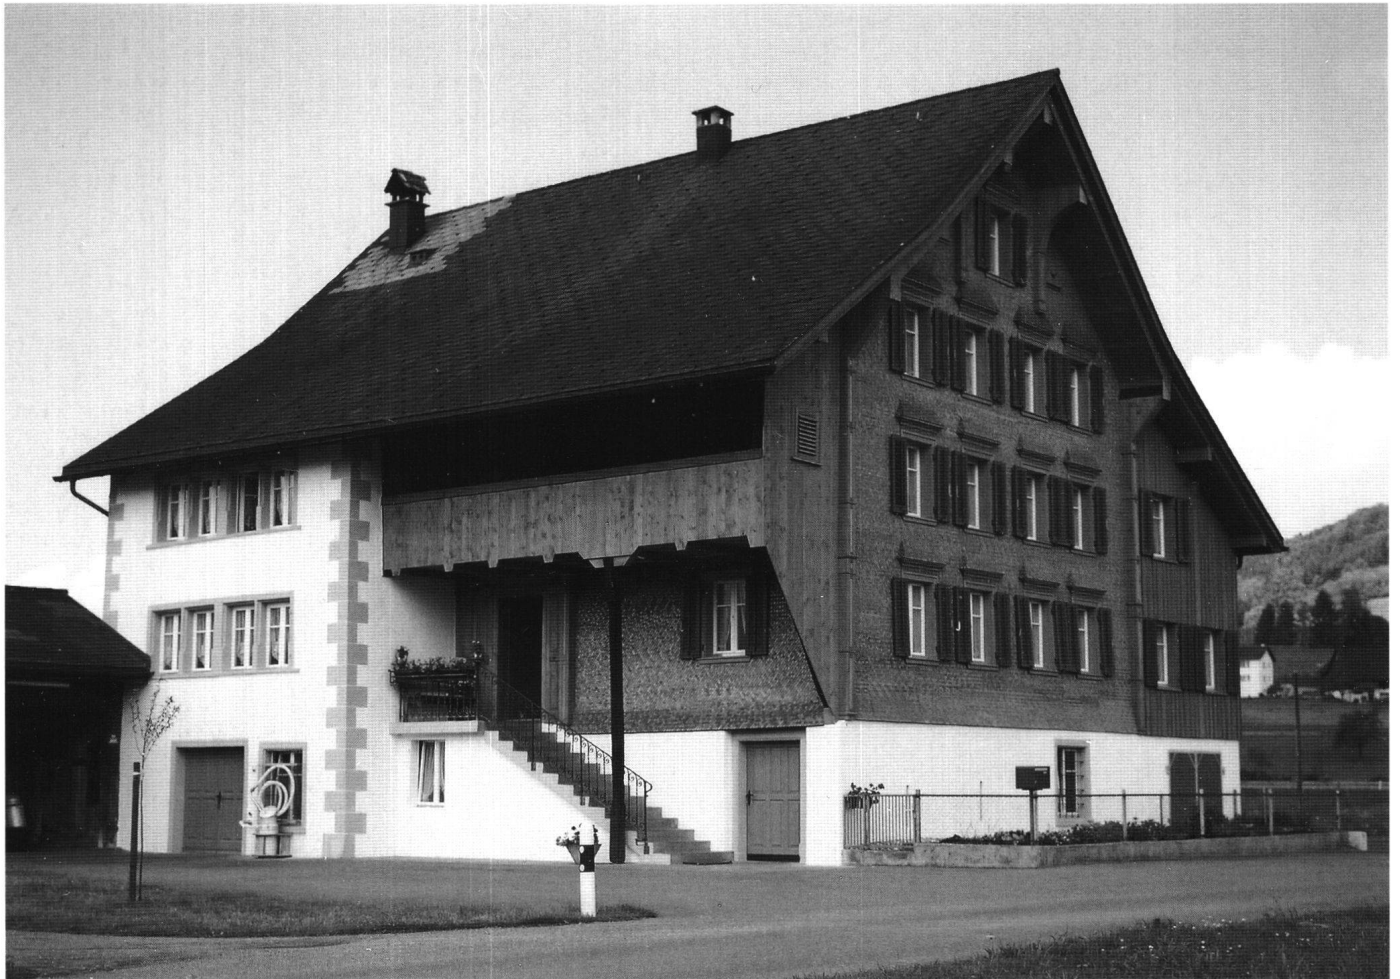
Abb. 18: Tuggen, Haus Chromen. Das grosse Bauernhaus aus dem 17. Jahrhundert mit massiv gemauertem Westteil präsentiert sich im wesentlichen im Kleid des 19. Jahrhunderts. Dieses wurde auch bei der Restaurierung beibehalten.

worden. Dabei wurde der Verputz erneuert und die Eckquadermalerei, die in Resten erfasst werden konnte, rekonstruiert. In der zweiten Etappe wurde nun der Holzteil restauriert. Im 19. Jahrhundert war das Haus nicht nur mit Schindeln verandert, sondern auch die Fenstereinteilung verändert worden. Im 19. Jahrhundert waren auch die Fensterverdachungen mit profilierten Bekrönungen sowie die reich verzierten Holzkästen über den Balkenköpfen dazugekommen. Nach dem Entfernen der Schindeln kam die alte Fentereinteilung zum Vorschein. Wie zu erwarten war, waren die Fenster zur Bauzeit in nachgotischer Zeit, d.h. im 17. Jahrhundert, zu Reihen zusammengefasst gewesen. Überraschend war aber, dass das ganze Haus ursprünglich mit roter Farbe bemalt gewesen war. Ähnliche Bemalungen

haben wir schon an andern, meist grossen Holzhäusern aus dem 16./17. Jahrhundert als besondere Auszeichnung feststellen können (siehe z.B. Haus Hafengeweg 2, Altendorf, MHVS 93 (2001), S. 213ff.). Der ansprechende Zustand des 19. Jahrhunderts wurde beibehalten und die Fassaden neu verschindelt. Auch die biedermeierlichen Eckkästen und die Verschlussbretter an den runden Öffnungen der Dachwinkel mit eingesägten Vogeldarstellungen wurden anhand der erhaltenen Reste rekonstruiert.

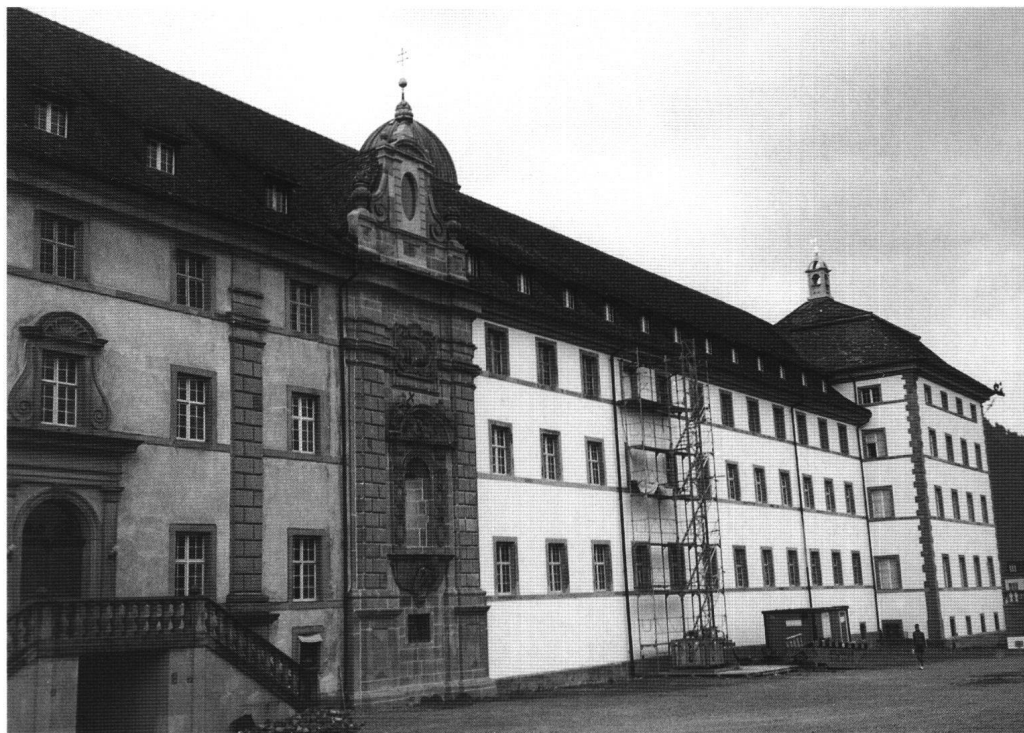
Abb. 19: Einsiedeln, Kloster, Nordfassade. Die lange Nordfassade ist zur Hälfte restauriert, wobei der Sanierung und Erhaltung der im wesentlichen original erhaltenen Sandsteinpartien, wie beim Risalit, besondere Beachtung geschenkt wurde.

Aus Kosten- und Zeitgründen wurde beschlossen, die Fassade in zwei Etappen zu sanieren. Nachdem das Gerüst erstellt war, wurden die Sandsteinwerkstücke und der Verputz untersucht. Dabei zeigte sich, dass der Verputz ursprünglich hell gekalkt gewesen war. Proben an andern verputzten Flächen in den Höfen bestätigten diesen Befund, sodass wir annehmen müssen, dass alle verputzten Fassaden im Gegensatz zur Hausteinfassade auf dem Klosterplatz hell verputzt gewesen waren. Der gelbliche Anstrich, der an verschiedenen Stellen vermutet wurde, entpuppte sich lediglich als Verfärbung. Dass die hell gekalkten Fassaden recht kontrastreich auf die Hausteinfassade der Front stossen, nahm man scheinbar in Kauf, wie man auch die hellen Kalkfugen bei der Hausteinfassade nicht als störend empfand. Die Sandsteinpartien wurden detailliert aufgenommen und auf ihren Zustand hin erfasst. Lediglich dort wurden Steine eingesetzt, wo grössere Stücke fehlten oder sich Stellen in einem unrestaurierbaren Zustand befanden. Ansonsten wurde beschlossen, die Steine zu reinigen, zu festigen und fehlende Stellen mit mineralisch gebundenem Mörtel zu ergänzen. Dieses Vorgehen wurde insbesondere auch für den Risalit gewählt. Aber auch die Aufmodellierungen wurden äusserst zurückhaltend vorgenommen. Ergänzt wurden vor allem fehlende Teile bei der Architektur, während bei ornamentalen und figürlichen Teilen auf formale Ergänzungen weitgehend verzichtet wurde. Dort wurden lediglich offene Fugen und Risse gefüllt, damit keine weiteren Schäden mehr entstehen können. In seiner Gesamtwirkung wird der inzwischen fertig restaurierte westliche Risalit keineswegs beeinträchtigt, wenn auch grössere Partien wie etwa die Köpfe der allegorischen Figuren über dem Tympanon fehlen. Durch die Reinigung kamen auch wesentliche Reste der ehemals wohl durchgehenden Farbfassung zu Tage. Die Fassungsreste wurden gefestigt und sehr zurückhaltend retuschiert, aber nicht vollflächig ergänzt.

Die Fugen, die ursprünglich wie auch an der Westfassade der Beichtkirche und an der Klosterfront nachweisbar weiss waren, wurden wiederum mit hellem Kalkmörtel geschlossen. Die über der Nische eingelassene Kalksteinplatte wurde gereinigt und geölt, sodass sie sich wiederum dunkel vom hellen Sandstein absetzt. Auch die Schrift aus vergoldeten Metallbuchstaben wird ergänzt. Die grossen kopierten Nischenfiguren wurden aus dem Depot, wo sie seit Jahrzehnten lagerten, hervorgeholt und der Witterung ausgesetzt, damit der Stein Patina ansetzen kann. Es zeigte sich, dass die Kopien zwar etwas grob gehauen, aber durchaus geeignet sind, um eingesetzt zu werden. Diese Arbeiten werden ausgeführt, wenn der zweite Risalit restauriert wird. Der Verputz des 19. Jahrhunderts blieb erhalten. Er wurde geflickt und drei Mal gekalkt. Bereits erste Proben haben bestätigt, dass auch auf trockenem Putz durchaus eine genügende Bindung des Kalks mit dem Untergrund erzielt werden kann. Der Kalkanstrich ist wesentlich lebhafter als ein kompakter Anstrich.

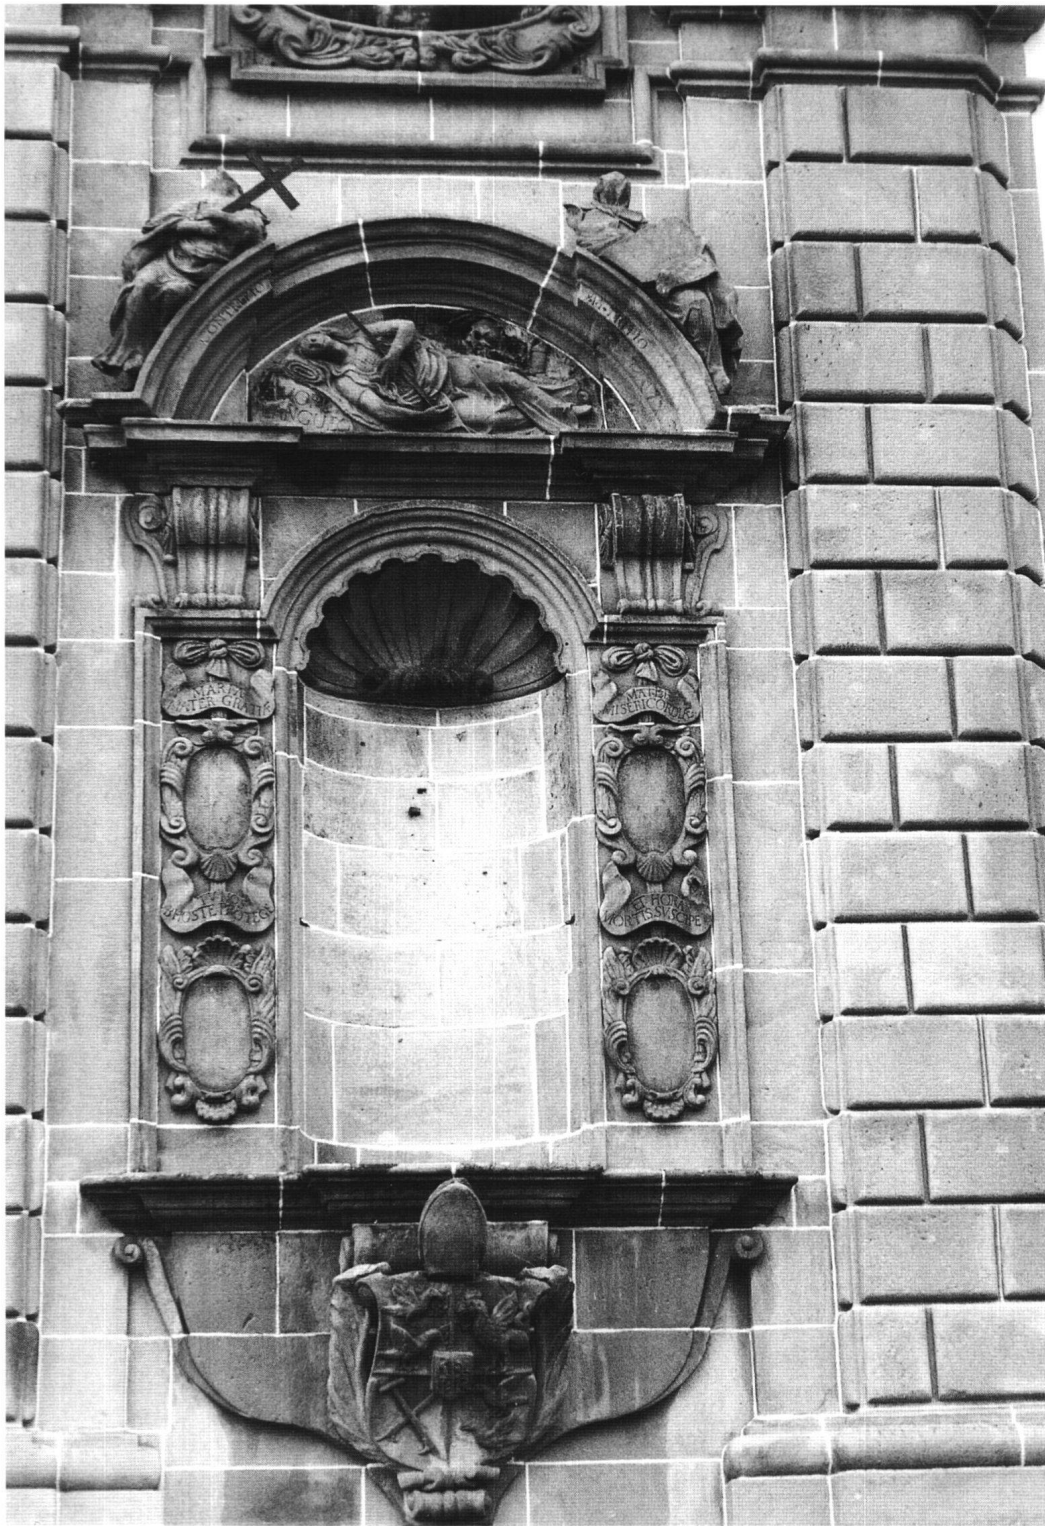
Abb. 20: Einsiedeln, Kloster, Nordfassade. Ausschnitt aus dem Risalit. Die Detailaufnahme zeigt die zurückhaltenden Ergänzungen beim Sandstein.

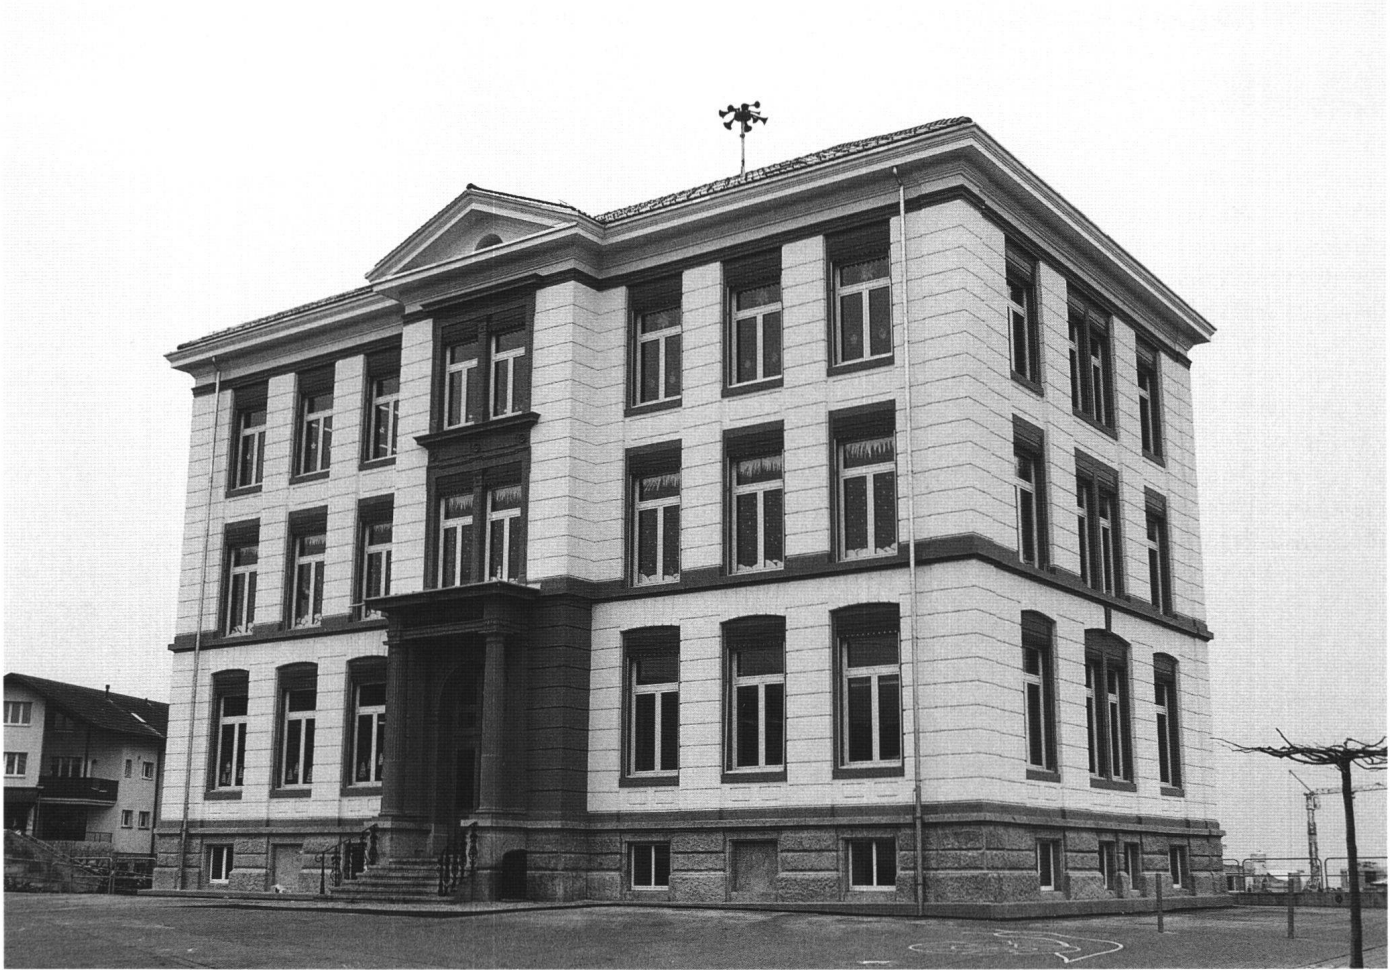
Abb. 21: Wollerau, Altes Schulhaus. Die durchgehende Quadrierung beim Verputz wurde anhand alter Photographien wiederhergestellt. Dadurch lehnt sich der Bau stark an Bauten des deutschen Klassizismus an.

dass über den Fenstern als Abdeckung der Storenanlagen lambrequinartige ausgeschnittene und geprägte Metallstreifen montiert gewesen waren. Da die Fassaden ohnehin neu verputzt werden mussten, entschloss man sich, die Photos zum Vorbild für die Restaurierung zu nehmen. Verzichtet wurde auf die Wiederherstellung der an die Dachuntersicht montierten Konsolen. Dazu waren die Photos zu wenig aussagekräftig. Leider war bezüglich der Farbge-
